**Informe Técnico N° A7450**

# EVALUACIÓN DE PELIGROS GEOLÓGICOS POR DESLIZAMIENTOS EN EL SECTOR ERASPATA DEL POBLADO DE ARCAHUA

Departamento Apurímac  
Provincia Andahuaylas  
Distrito Huancarama

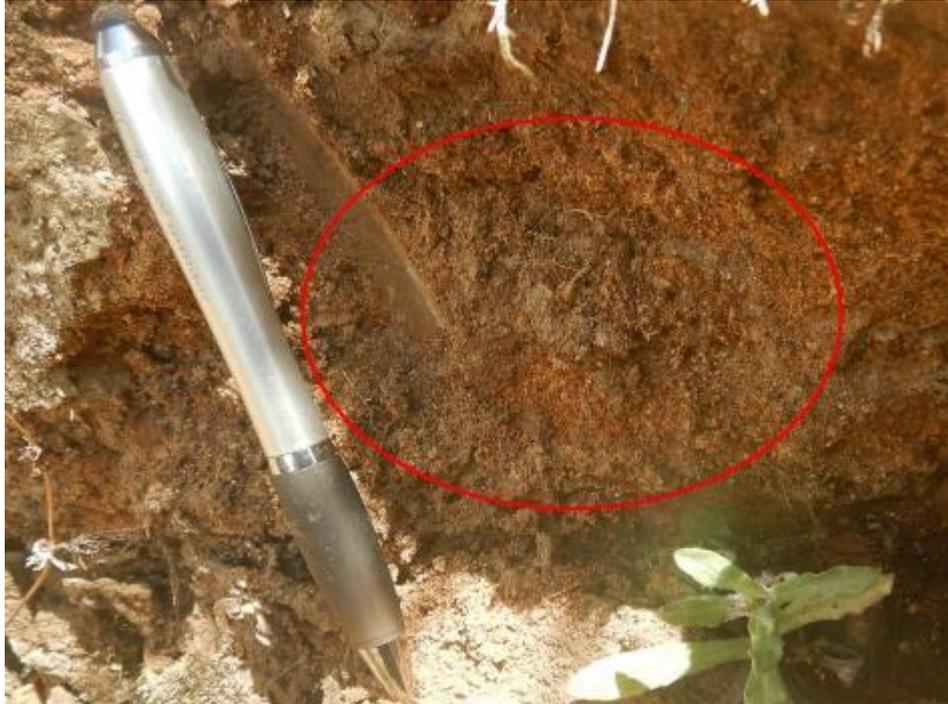
**Figura 2.** Se aprecia la cuarzdiorita granular con minerales visibles y completamente meteorizada.

Unidad Ocobamba – Plutón Anchaca: es un cuerpo plutónico en forma de stocks, formando parte del batolito de Andahuaylas, intruyendo a la Formación Hualhuani del Grupo Yura. En la zona de estudios Aflora ampliamente, compuesta por cuarzdiorita granular con minerales visibles de plagioclasa y cuarzo, en la zona de evaluación se aprecian completamente meteorizada (figura 2).

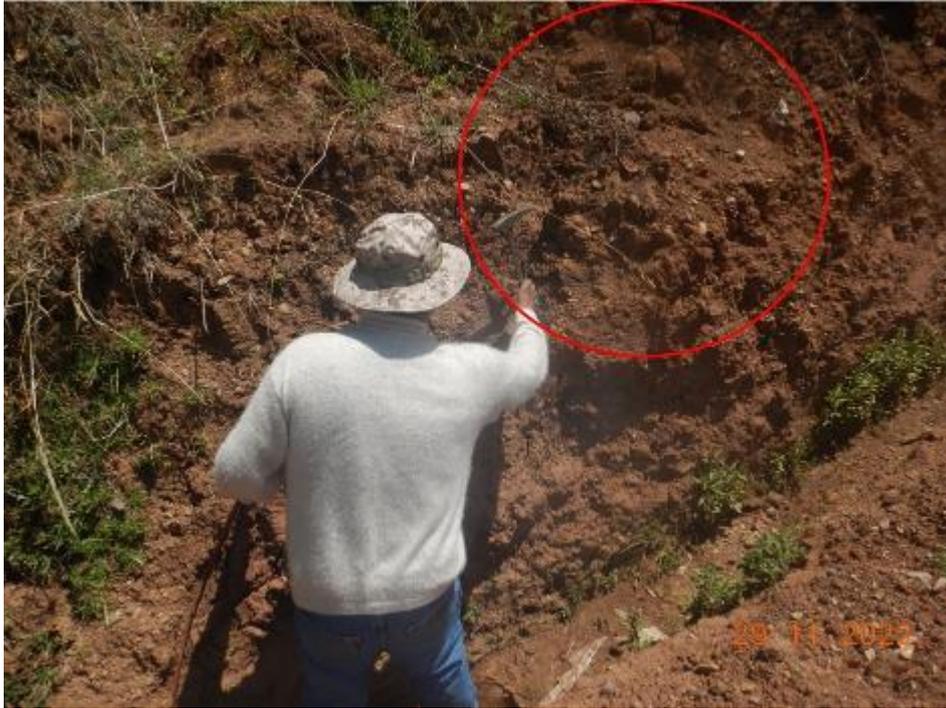
**Figura 3.** Se aprecia el depósito aluvial, compuestas por gravas sub angulosas a sub redondeadas con matriz de arena, limo y arcilla.

**Depósitos aluviales:** Son depósitos medianamente consolidados que se encuentran adosados en el lecho de las quebradas y sus márgenes. Compuestas por gravas sub angulosas a sub redondeadas en matriz de arena, limo y arcilla (figura 3).

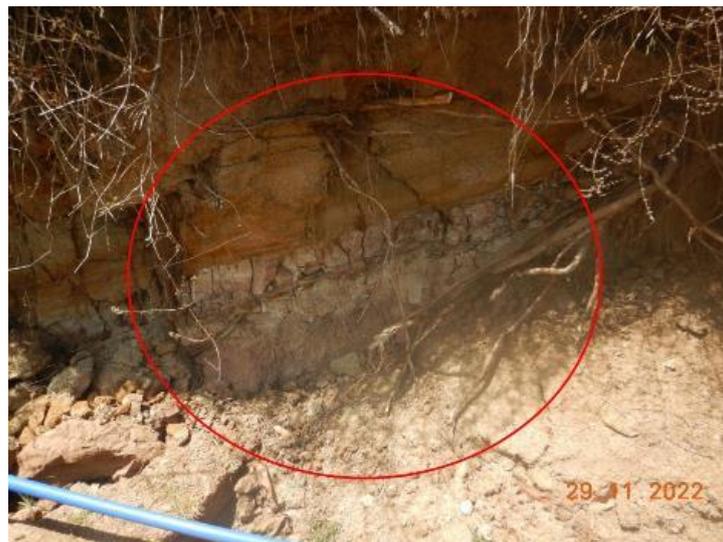
**Figura 4.** Se aprecia el depósito deluvial en capas con materiales finos, compuestas por arenas, limos y arcillas.

Están compuestos por arenas (30%), limos (30%) y arcillas (40%) (figura 4), se presentan poco compactos y susceptibles a generar nuevos movimientos en masa (Anexo 2 – descripción de formaciones superficiales 2).

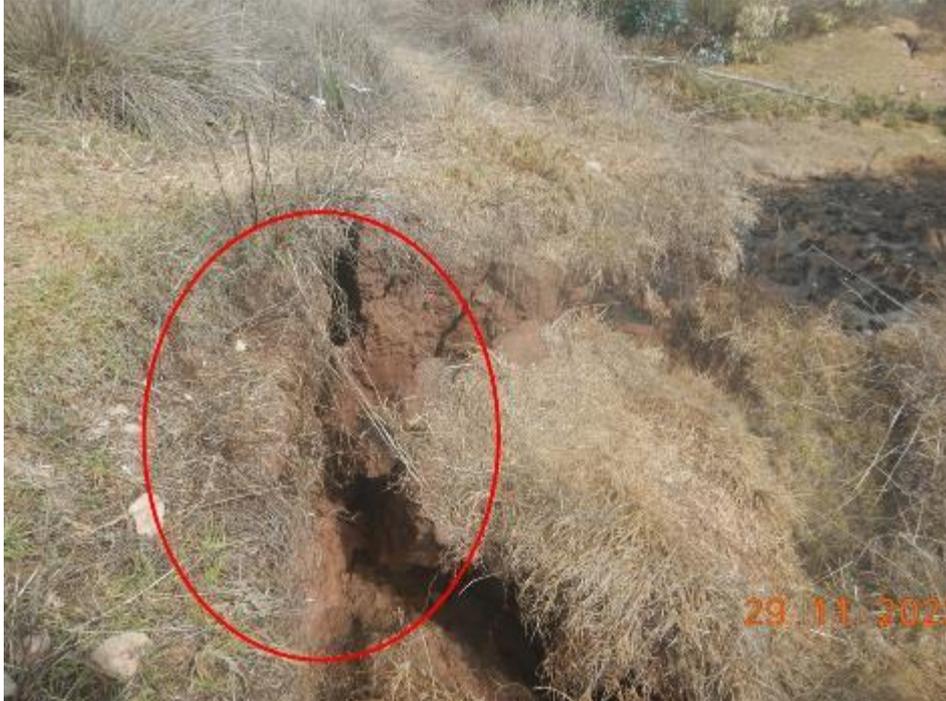
**Figura 5.** Se puede ver el depósito eluvial, tiene una capa con espesor mayor a 1 m. Compuestas por arenas, limos y arcillas.

Se aprecian en la margen derecha de la quebrada Huayanacuy, junto al cementerio, tiene un espesor mayor a 1 m y están compuestos por materiales finos como arenas (20%), limos (40%) y arcillas (40%), los cuales no presentan compactación (figura 5) (Anexo 3 – descripción de formaciones superficiales 3).

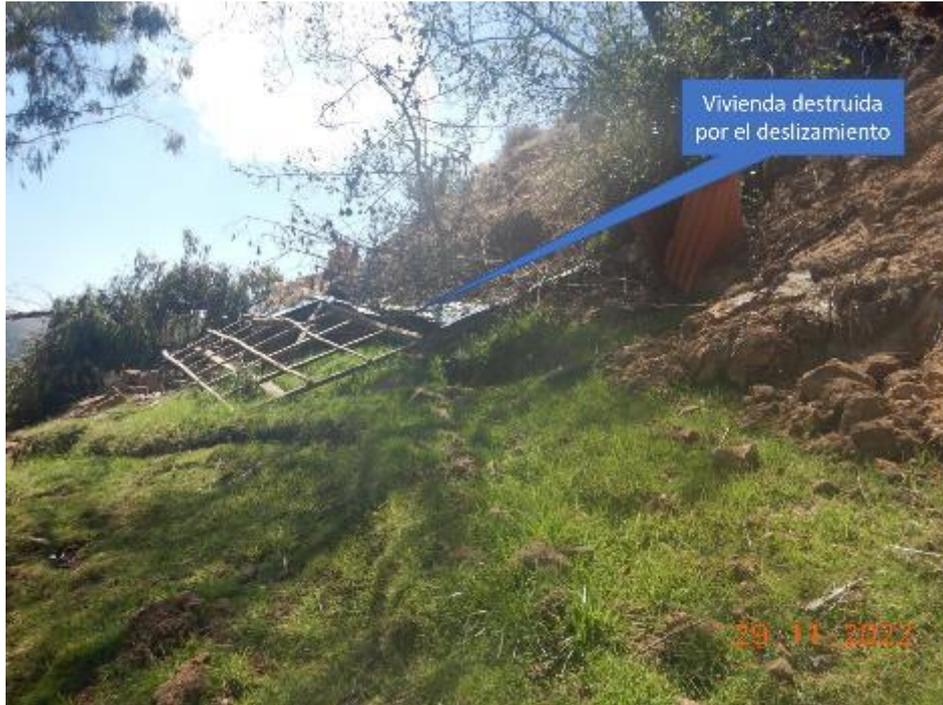
**Figura 6.** Vivienda ubicada en el pie del deslizamiento que fue destruida por este evento.

Se identificaron movimientos en masa de tipo deslizamiento, que se activó el día 25 de septiembre del 2022, este evento en su trayectoria afectó dos viviendas (figura 6), como también al cementerio, áreas agrícolas y el sistema de agua potable del sector junto con el de regadío en 95 m. Según informaron los lugareños, el factor importante que condiciona a que se genere el deslizamiento fue el corte de talud para la construcción de una carretera.

- d) Las dos viviendas afectadas del sector deben pasar a un proceso de reubicación, porque las áreas donde se ubican actualmente son inestables.
- e) Sensibilizar la población sobre los peligros geológicos que presenta el sector, para que puedan hacer un monitoreo de las grietas en la zona, ya que este deslizamiento tiene un avance retrogresivo y puedan tener una correcta reacción en caso se reactive este evento.

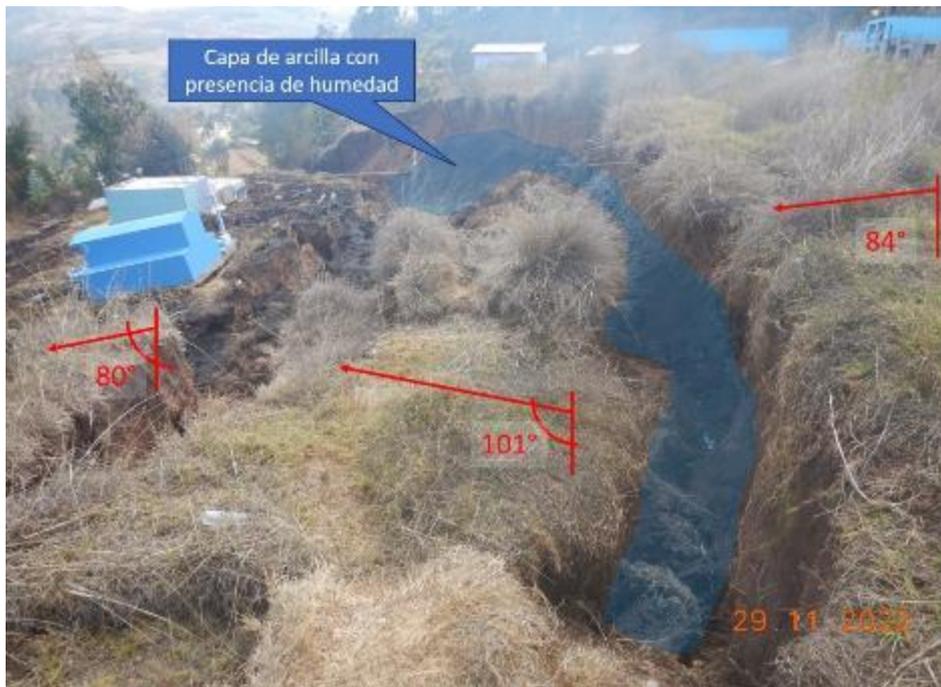
**Figura 8.** Se aprecia la escarpa principal con el cuerpo deslizado basculado y con retención de humedad en la capa de arcilla.

Se aprecia una capa de arcilla, sobre ella se tiene presencia de agua, lo que indica la infiltración de aguas de escorrentía en la zona (figura 8).

- a) Realizar zanjas de coronación y en espina de pescado revestidas, para drenar el cuerpo del deslizamiento, así evitar la infiltración y sobrecarga de peso.

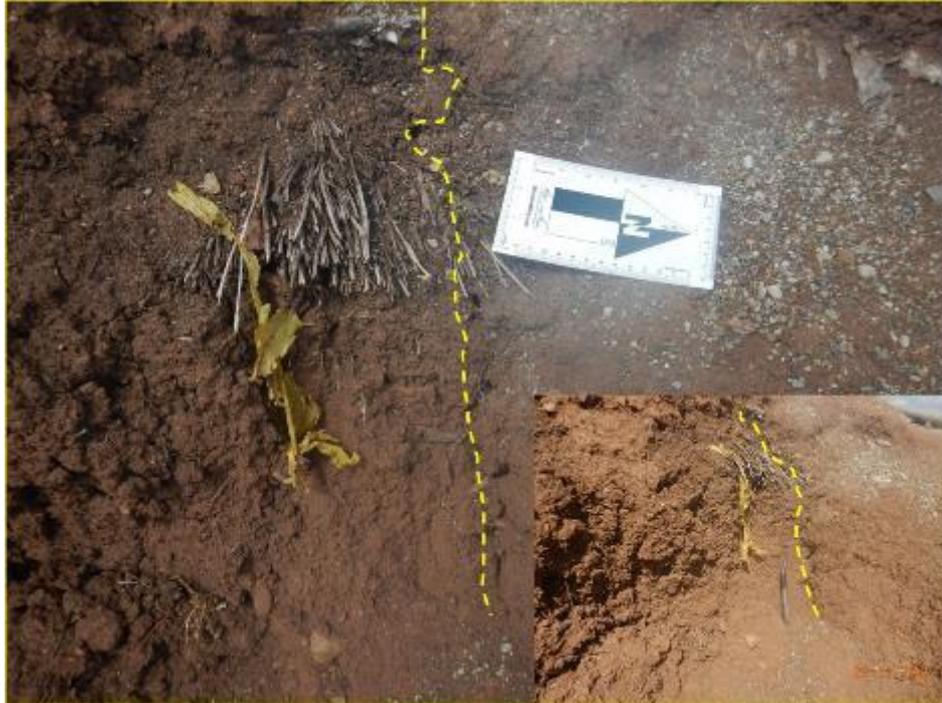
**Figura 9.** Se puede ver una grieta en un corte del suelo con apertura de 1 cm.

Por otro lado, en la parte posterior de la escarpa principal, se aprecian grietas tensionales erosionadas con longitudes de hasta 10 m y apertura de 1 cm, lo que muestra su avance retrogresivo e inestabilidad del terreno (figura 9)

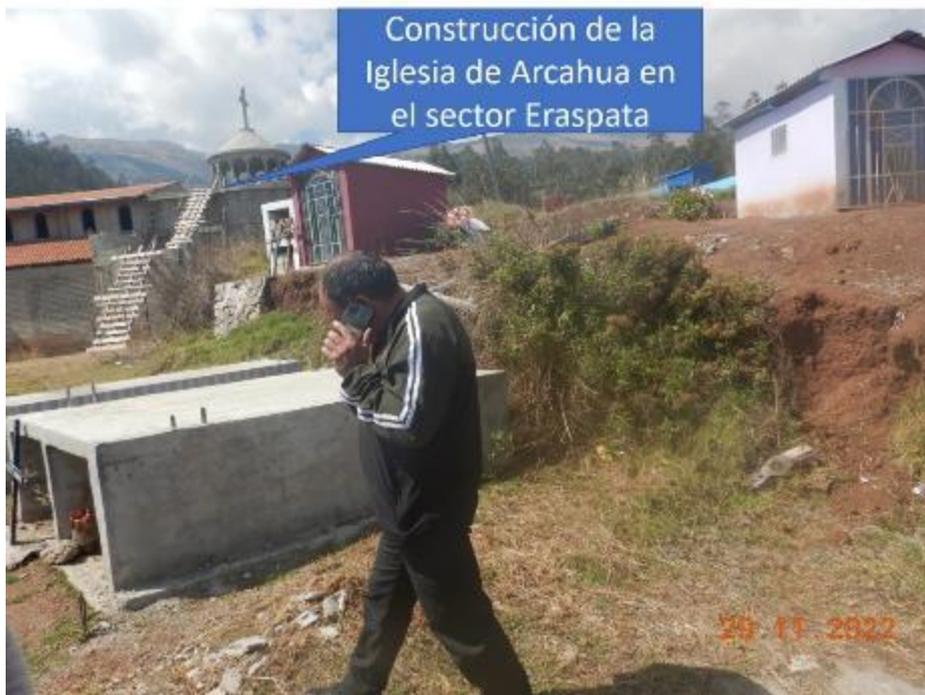
**Figura 9.** Se aprecia la iglesia en construcción junto al cementerio, la que puede ser afectada si las grietas retrogresivas llegan hasta la iglesia.

A unos 50 metros después de la escarpa, se aprecia la construcción de la iglesia de Arcahua, la que puede ser afectada por el avance retrogresivo del deslizamiento (figura 9).

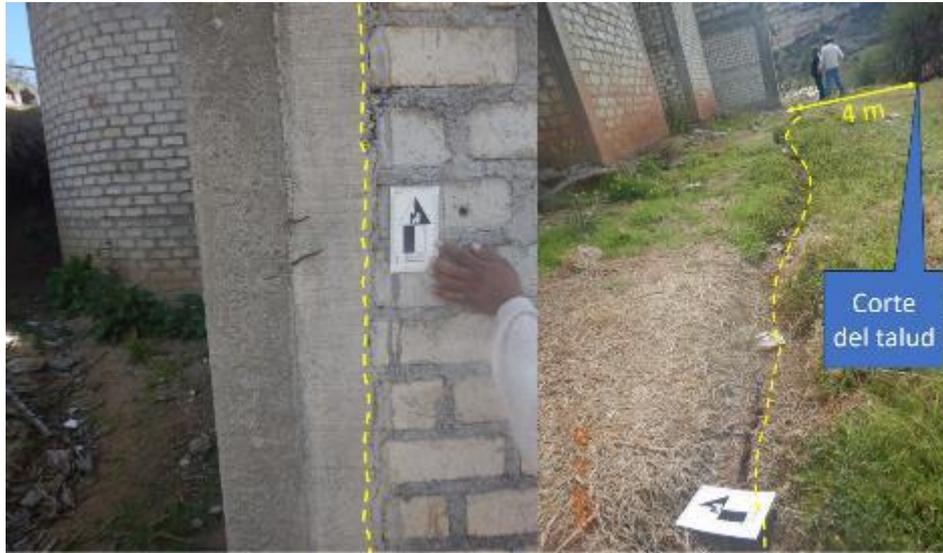
**Figura 10.** En la zona sur de la iglesia se aprecia una grieta en un muro y junto a ella, en el suelo una grieta con aperturas de hasta 2 cm.

Por otro lado, el sector sur de la iglesia presenta grietas en su muro con anchos menores a 1 cm y en el suelo con aperturas de hasta 2cm (figura 10), esto por el corte del talud

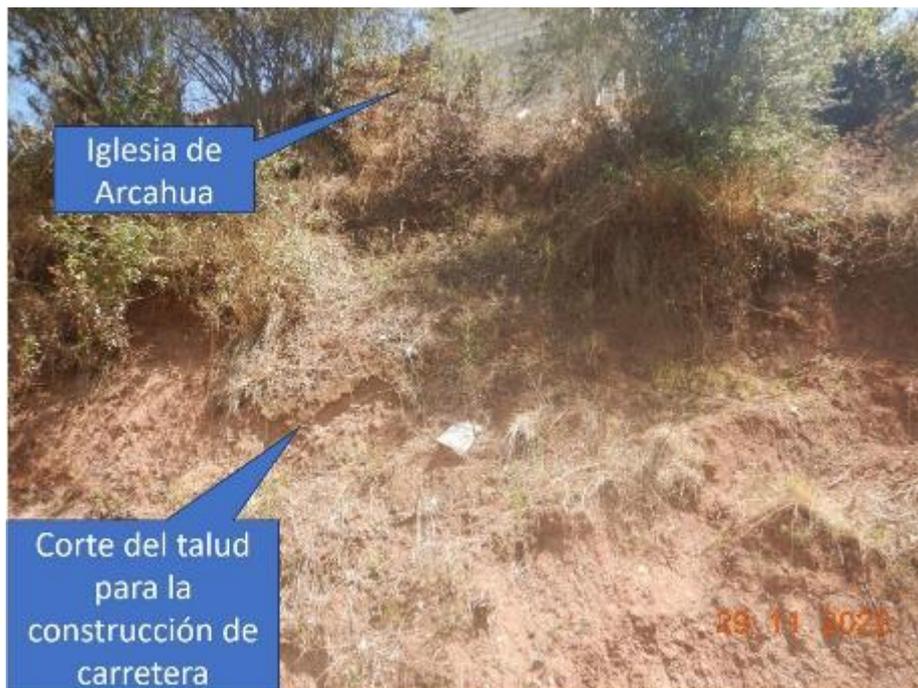
**Figura 11.** Se aprecia la zona sur de la iglesia y el corte de talud a una distancia de la iglesia en construcción de 4 m.

a una distancia de 4 m de la iglesia, realizado para la apertura de una carretera que circunda la lomada (figura 11).

- e) Una de los factores de la activación del deslizamiento, es el corte de talud para construcción de una vía, otro es la infiltración de aguas sobre el terreno.

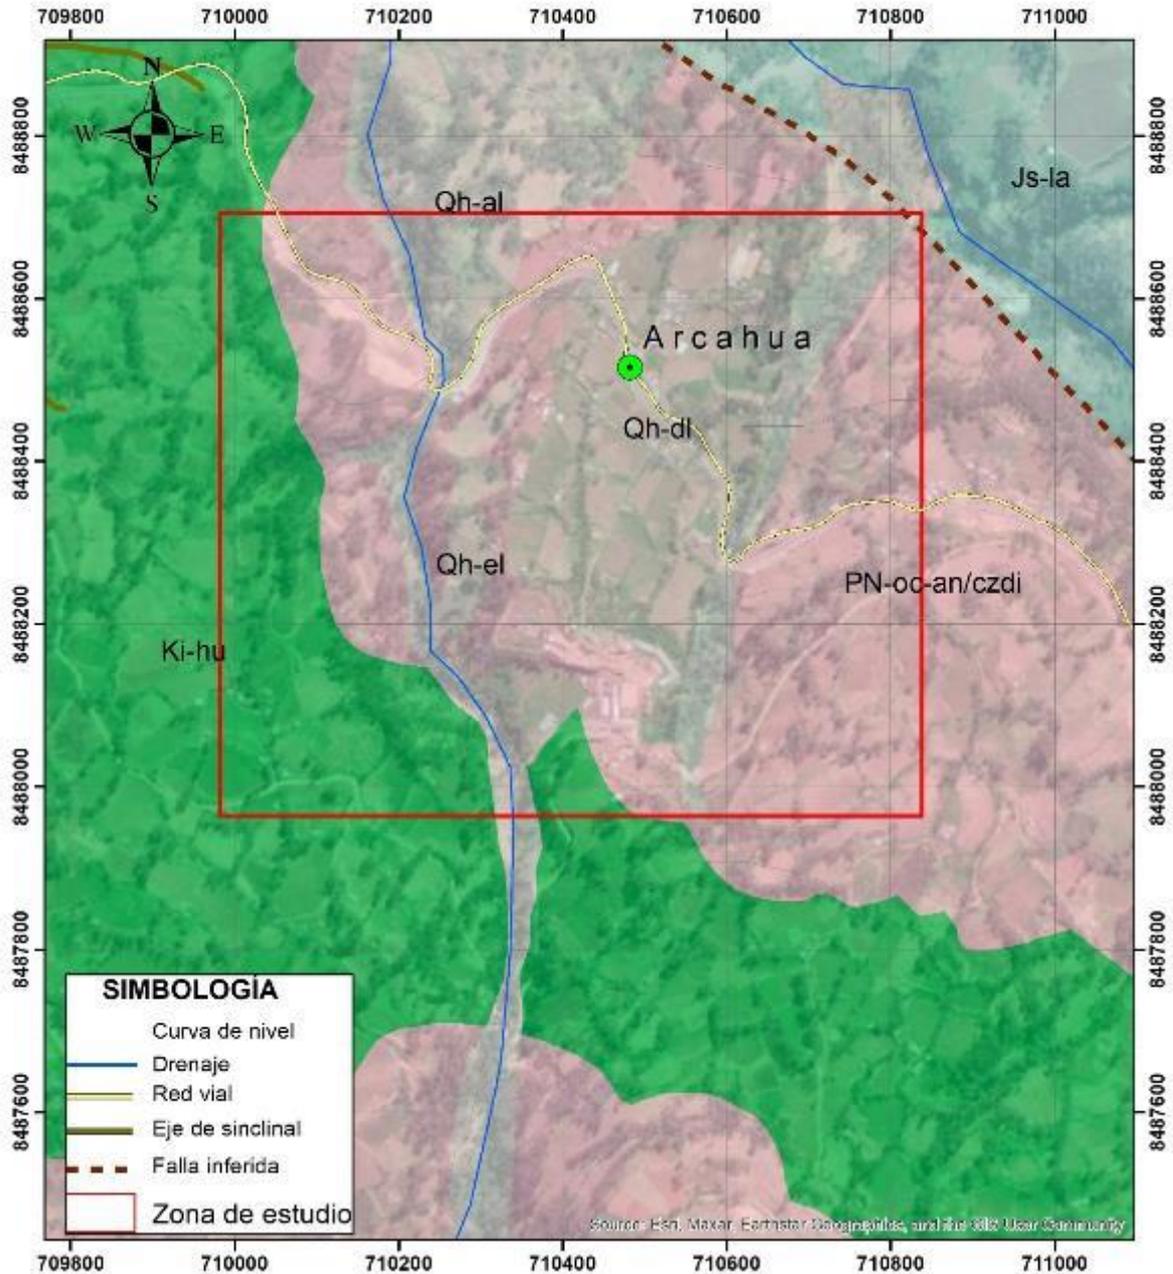
**Geología del sector Eraspata** Figura: 1

Las unidades litoestratigráficas que afloran en la zona inspeccionada y alrededores corresponden a cuarzdioritas del Pluton Anchaca y cuarciarenitas como afloramientos de rocas sedimentarias de la Formación Hualhuani y del Grupo Yura; además localmente se aprecian depósitos eluviales, deluviales y aluviales que han sido acumulados desde el Pleistoceno hasta la actualidad (Anexo 1 - Mapa 1).

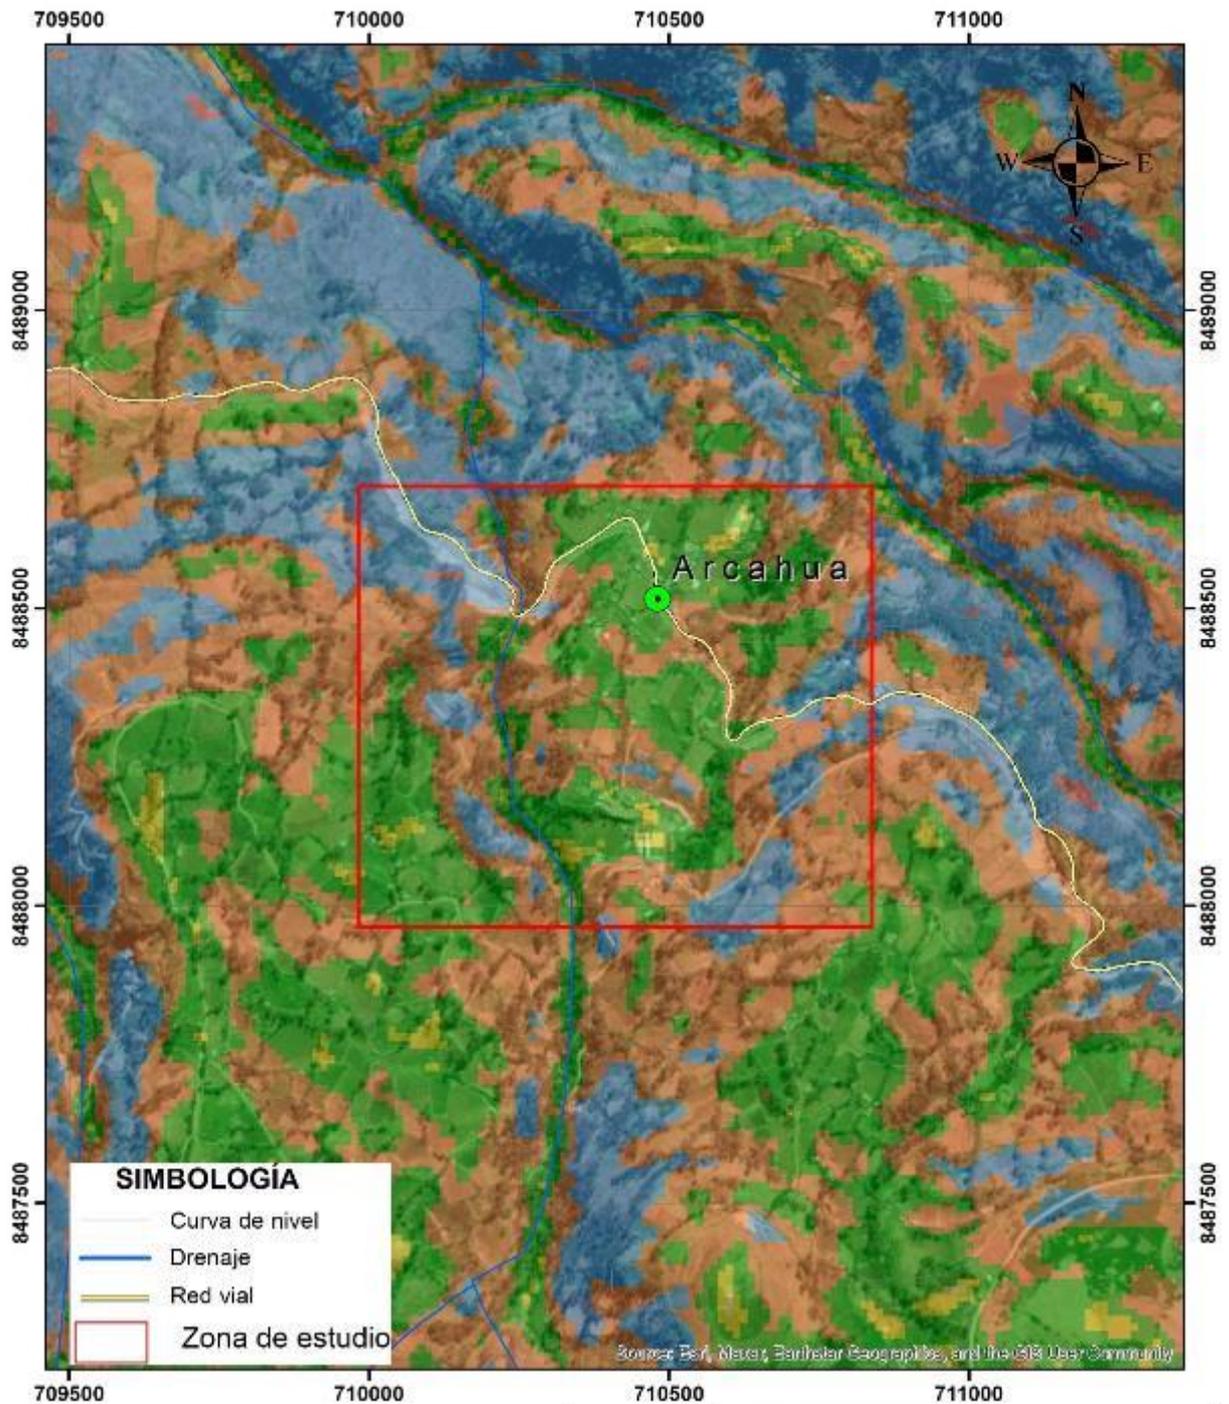
Se presenta el mapa de pendientes (Anexo 1 - Mapa 2) y un mapa de elevaciones (Anexo 1 - Mapa 3), los cuales fueron realizados con ayuda de un modelo de elevación digital de 12.5 m de resolución; tomada del satélite Alos Palsar (USGS).

En la zona evaluada, el cuerpo del deslizamiento, su corona y zonas aledañas presentan terrenos con pendientes de moderada (5°- 15°) a fuerte (15°- 25°), siendo un factor condicionante a los deslizamientos, además, las alturas del terreno sobre el nivel del mar que presenta la zona evaluada, comprenden desde los 3 200 hasta los 3 500 m s.n.m. los cuales son 300 metros de diferencia de alturas.
