Informe Técnico N° A7451

EVALUACIÓN DE PELIGROS GEOLÓGICOS POR DESLIZAMIENTO EN LA QUEBRADA SAGRAMAYO ENTRE LAS A.P.V. EL BOSQUE Y ALTO SAN MARTÍN

Departamento Cusco
Provincia Cusco
Distrito Cusco

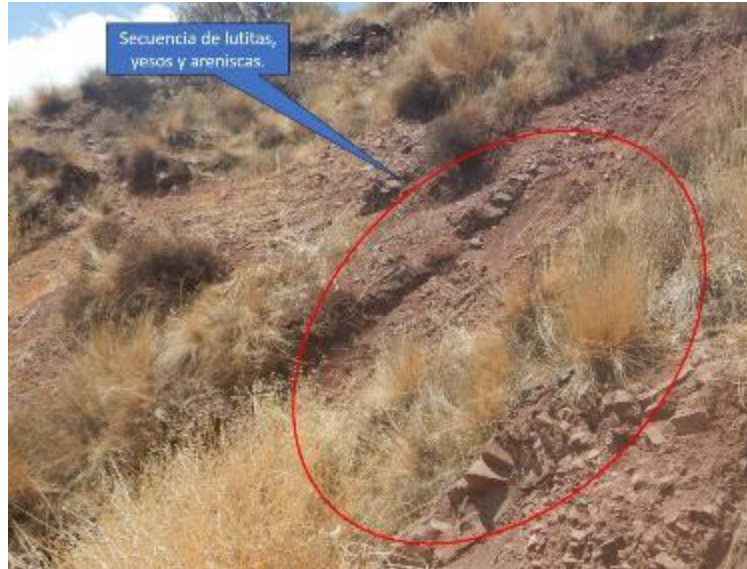
Esta unidad aflora ampliamente en la margen izquierda de la quebrada Saqramayo, en las cimas de las montañas. Compuesta por secuencia de lutitas rojas y moradas, intercaladas con láminas de yeso y capas de areniscas muy fracturadas, y moderadamente meteorizadas, en el sector evaluado se aprecian gravas sueltas de hasta 0.5 cm en promedio (figura 2).

Figura 2. Se aprecia la litología de la Formación Puquin compuestas de secuencias de lutitas láminas de yeso y areniscas.

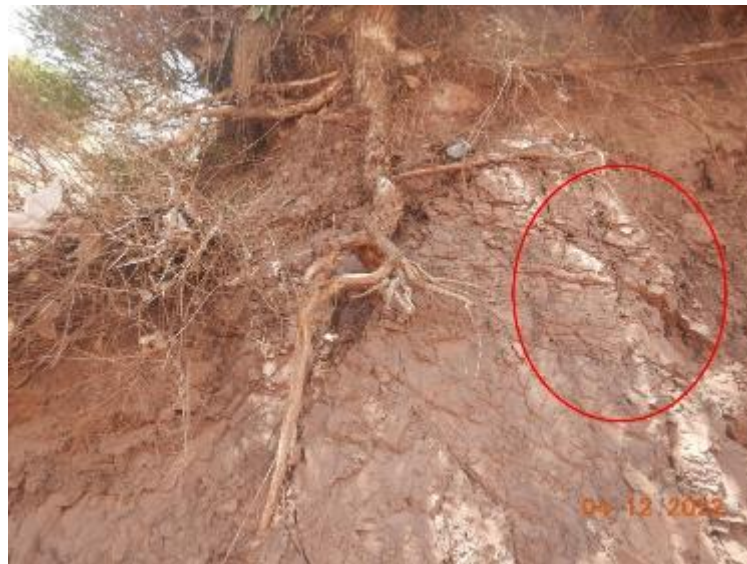
Esta unidad aflora en ambas laderas de la quebrada Saqramayo. Conformada por secuencia pelítica de lutitas rojo-moradas, con estratificación laminar, intercalada con delgados, estratos de areniscas y microconglomerados fluviales; el sustrato rocoso se presenta moderadamente meteorizada y muy fracturada con gravas de 3 cm de diámetro (figura 3).

Figura 3. Se aprecia la litología de la Formación Quilque compuestas por lutitas muy fracturadas y moderadamente meteorizadas.

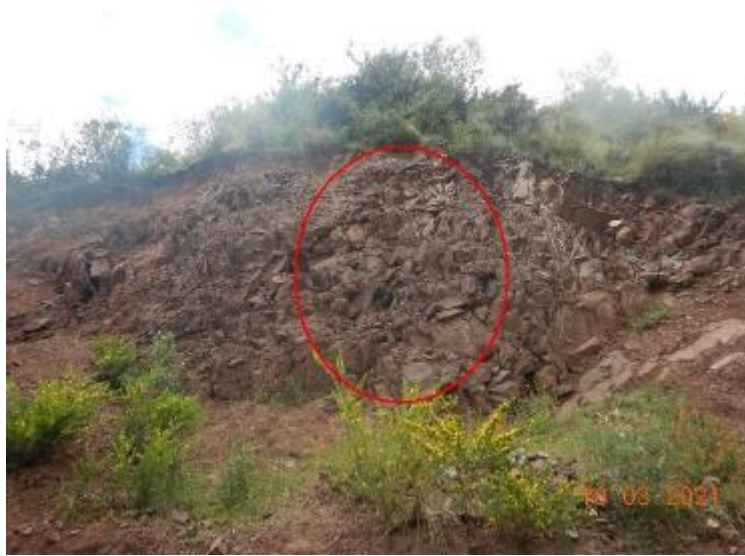
Esta unidad aflora en la ladera de la margen derecha de la quebrada Saqramayo. Compuesta por lutitas, margas rojo ladrillo con intercalaciones delgadas de yesos de medios lacustres y areniscas fluviales, en el sector de estudio se aprecia en la

margen derecha de a quebrada y se presenta moderadamente meteorizada y de medianamente fracturada a muy fracturada (figura 4).

Figura 4. Se aprecia la litología de la Formación Chilca compuesta por intercalaciones de yeso y areniscas fluviales.

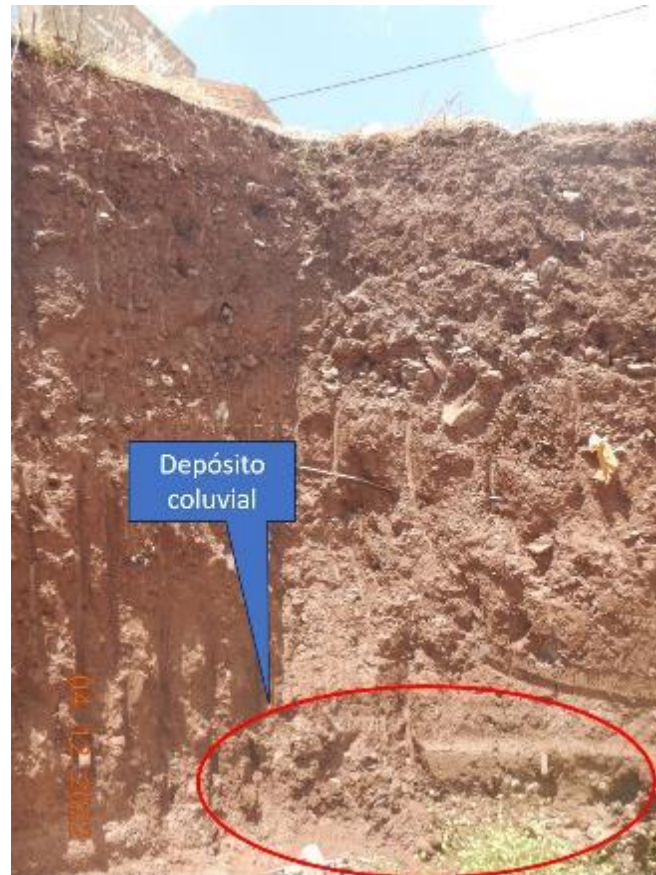
Depósitos coluviales: Son depósitos ubicados en las laderas de la quebrada Saqramayo, conformado por bloques sub angulosos a angulosos de hasta 15 cm de diámetro (10 %) y gravas (30 %) en matriz areno limosa (60%). Estos depósitos fueron originados por materiales deslizados, por lo que presentan poca compactación y son susceptibles a la erosión y nuevos procesos de deslizamientos (figura 5).

Figura 5. Se aprecia los depósitos coluviales en un corte de 2 m de altura.

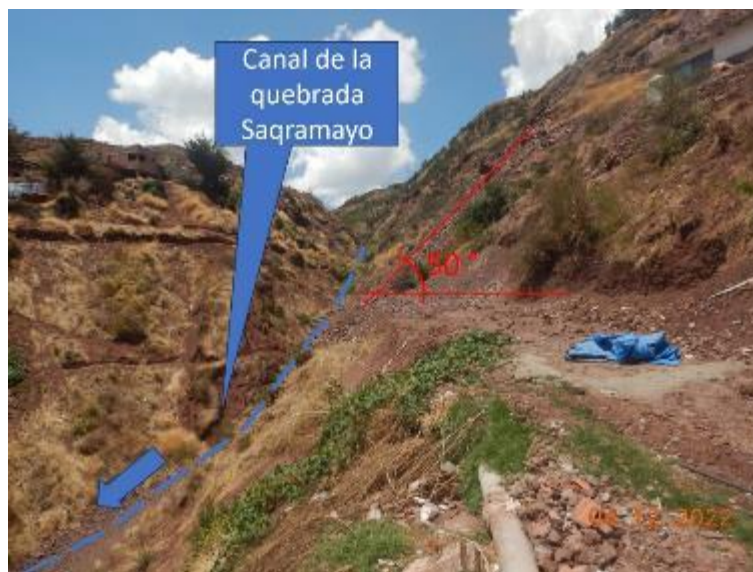
En el área circundante junto al canal de la quebrada, se presentan laderas con pendientes muy fuertes a escarpadas (25° - 90°) (figura 6).

Figura 6. Se aprecia el canal de la quebrada a la altura del deslizamiento en el sector B, se aprecia la pendiente en la margen izquierda de la quebrada.

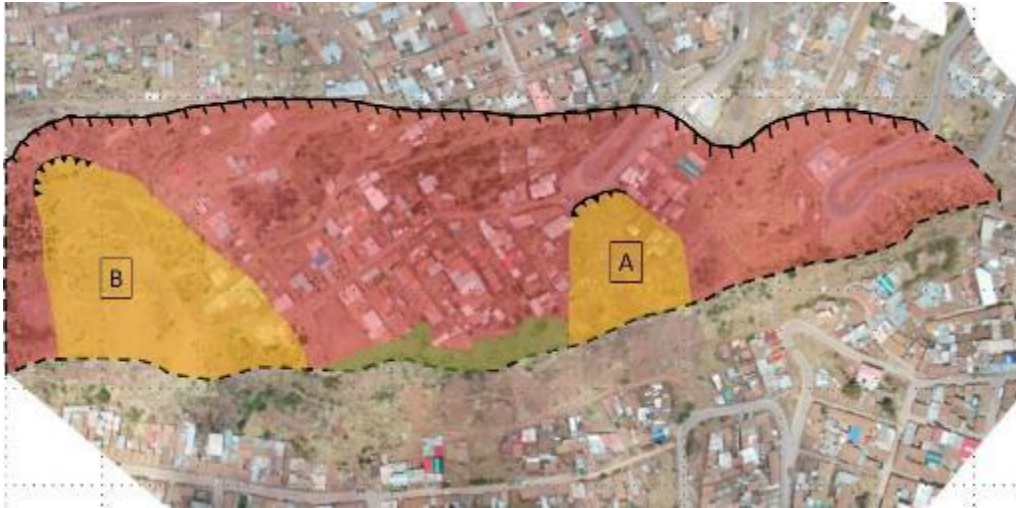
Se aprecia un derrumbe antiguo que se ubica en la margen izquierda de la quebrada Saqramayo, presenta una escarpa principal con longitud de arranque de 470 m y una distancia de la corona al pie del derrumbe de 200 m en promedio con dirección N124°.

Este derrumbe principal se encuentra en proceso de reactivación en forma de dos deslizamientos importantes en la zona evaluada, el cual por describirlos mejor los llamaremos “Sector A” al deslizamiento que se encuentra entre las A.P.V. Alto Cusco y Alto San Martín y “Sector B” al deslizamiento que se encuentra en la zona más alta de la quebrada, en el borde de la ciudad y fuera de la A.P.V. alto San Martín (figura 7).

Figura 7. Se aprecia la escarpa de derrumbe antiguo con activación de deslizamiento en la parte baja.

- a) Restringir la construcción de viviendas en toda la zona evaluada y sectores aledaños al derrumbe antiguo.
- b) Realizar zanjas de coronación impermeabilizadas en el derrumbe antiguo, además, drenar el agua superficial del cuerpo del derrumbe y de los deslizamientos con zanjas de tipo espina de pescado igualmente impermeabilizado.

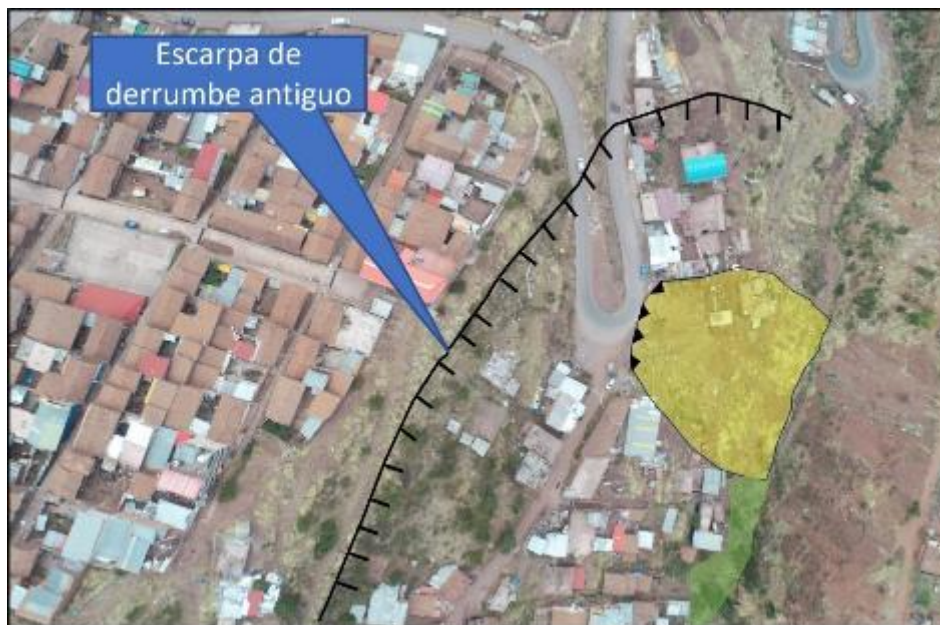
Dentro del cuerpo del derrumbe se generó una activación en forma de deslizamiento y procesos de erosión en laderas, las que pueden afectar a 3 viviendas ubicadas dentro del deslizamiento (figura 8).

Figura 8. Se aprecia la escarpa de derrumbe antiguo con activación de deslizamiento en la parte baja.

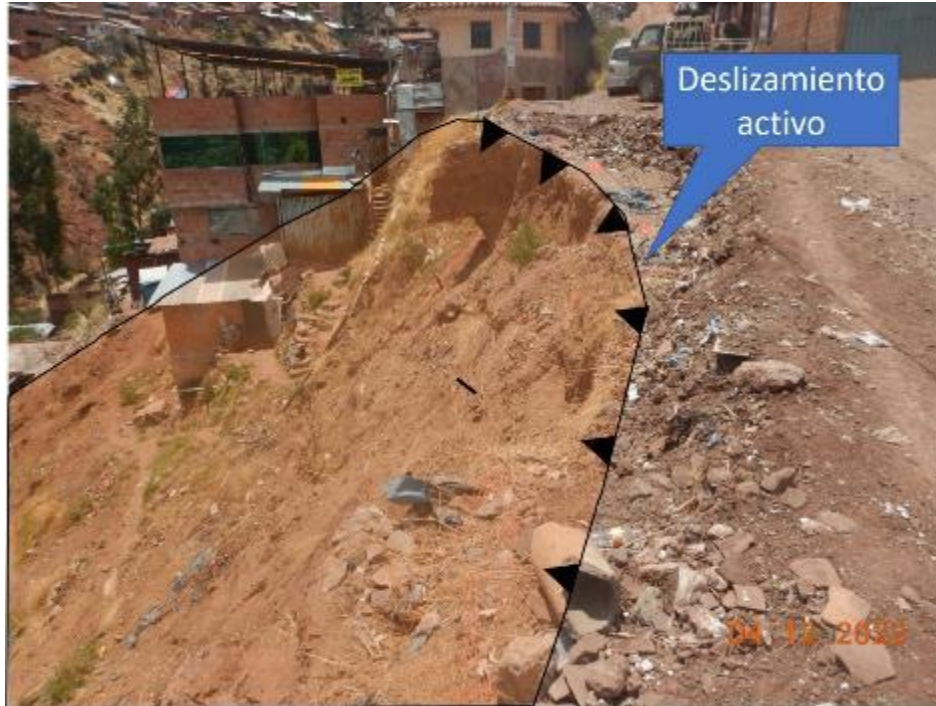
Este deslizamiento presenta una longitud aproximada de la escarpa principal de 30 m, y la distancia de la escarpa al pie del deslizamiento de 90 m, el salto no se aprecia por los trabajos realizados para la reconstrucción de la vía Cusco – Botadero Municipal de Haquira, además que en la zona vierten desmontes de las construcciones del sector (figura 9).

Figura 9. Vista tomada en coordenadas UTM: 175716 E, 8502396 S. Se aprecia el deslizamiento con constante actividad, más aún en épocas de lluvias.

- c) Realizar estudios de estabilidad de taludes en los deslizamientos, para determinar las medidas correctivas. Complementar con estudios hidrogeológicos en el sector para determinar el nivel freático y evacuar el agua que infiltra en tiempo de lluvias.

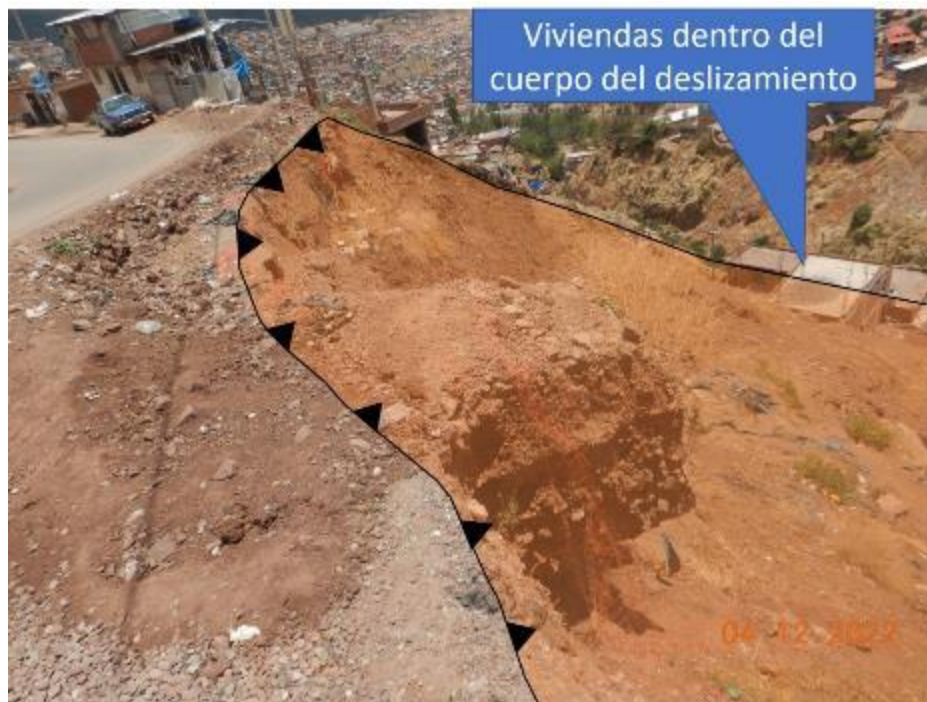
En la parte baja del deslizamiento se aprecia tres viviendas que se encuentra dentro del recorrido de los materiales trasladados, poniendo en riesgo la vida de las personas que lo habitan en caso se genere una reactivación (figura 10).

Figura 10. Vista tomada en coordenadas UTM: 175716 E, 8502396 S. Se aprecia el deslizamiento y dentro del cuerpo de este, tres viviendas que pueden ser afectada por la actividad que presenta este evento.

- f) Las viviendas que se encuentran dentro de la zona de relleno y dentro del cuerpo de los deslizamientos reactivados deben pasar a un proceso de reubicación; en ambos casos, de presentarse grietas fuera de los cuerpos de los deslizamientos, las nuevas viviendas afectadas deberán también pasar al proceso de reubicación.

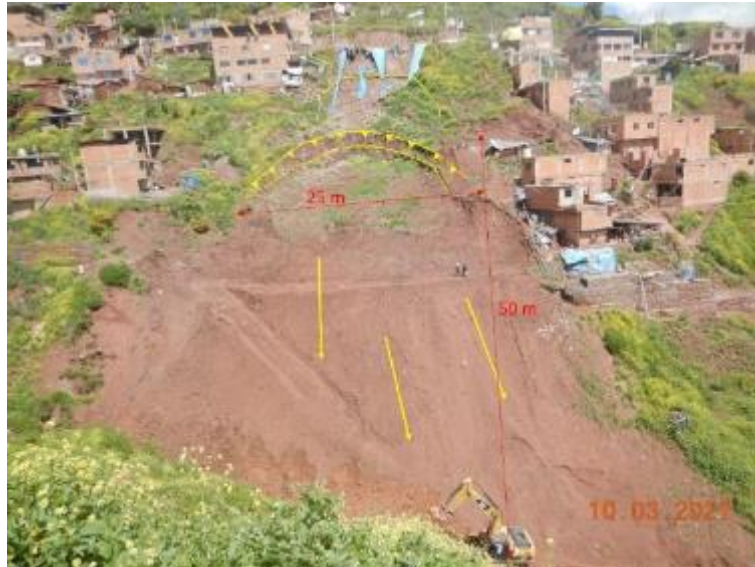
Además, dentro de este evento se aprecian nuevos procesos de deslizamientos, siendo condicionados por el corte de talud para la construcción de gaviones en la parte baja del deslizamiento; el más grande tiene una escarpa de forma cóncava con salto de 1.5 m, ancho promedio de 25 m, la longitud del escarpe al pie del deslizamiento de 50 m, con dirección de N 125° y una pendiente de 40°, presenta grietas en la parte posterior lo que indica su avance retrogresivo (figura 10).

Figura 10. Deslizamiento activo con construcción de gaviones en su margen izquierda, se aprecia grietas retrogresivas y el escarpe principal con 1.5 m de caída.

Los gaviones instalados al pie del deslizamiento deben ser complementadas con otras acciones estructurales para la disminución del peligro.

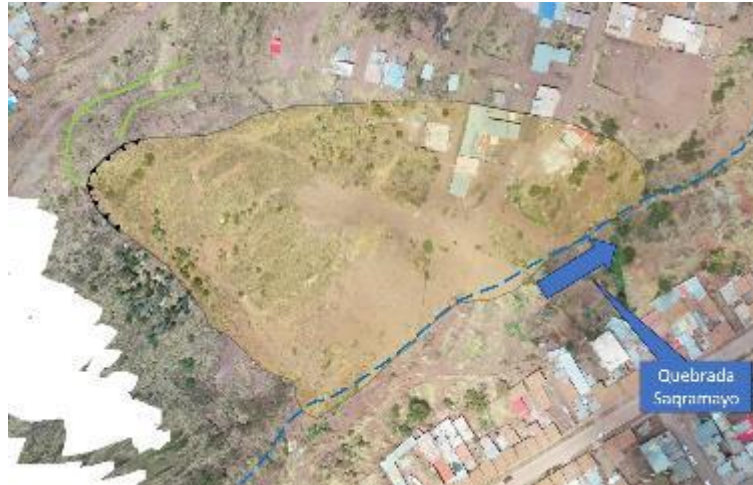
Primero, la activación principal de este sector es un deslizamiento con presencia de grietas tras el escarpe, indicando un crecimiento retrogresivo y puede afectar a 6 viviendas al desencadenar el deslizamiento trasladando sus materiales hasta la base de la quebrada Saqramayo (figura 11).

Figura 11. Se aprecia el principal deslizamiento reactivado y las 6 viviendas que están en el área de influencia del evento.

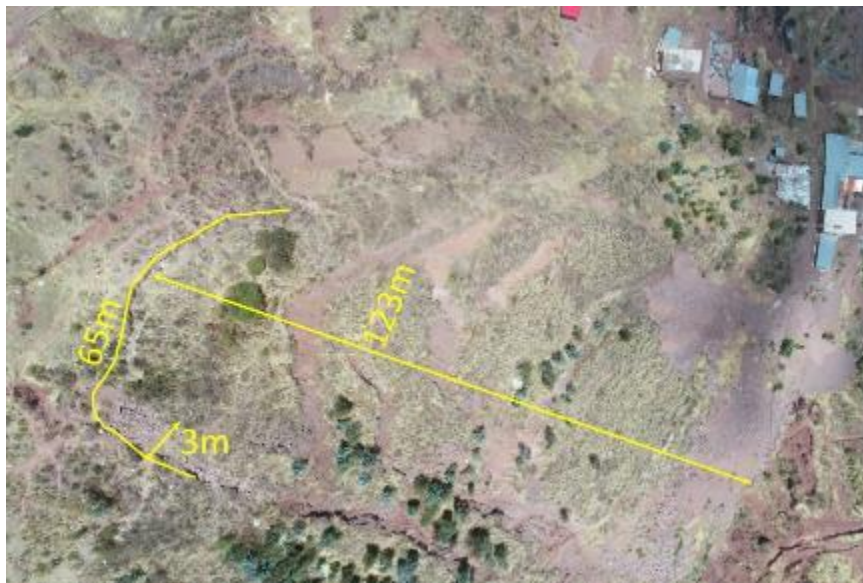
Este deslizamiento presenta una escarpa con longitud aproximada de 65 m, salto de 3 m, y longitud de la escarpa al pie del deslizamiento de 123 m (figura 12) con reactivaciones en el cuerpo.

Figura 12. Se aprecia el deslizamiento reactivado con sus medidas.

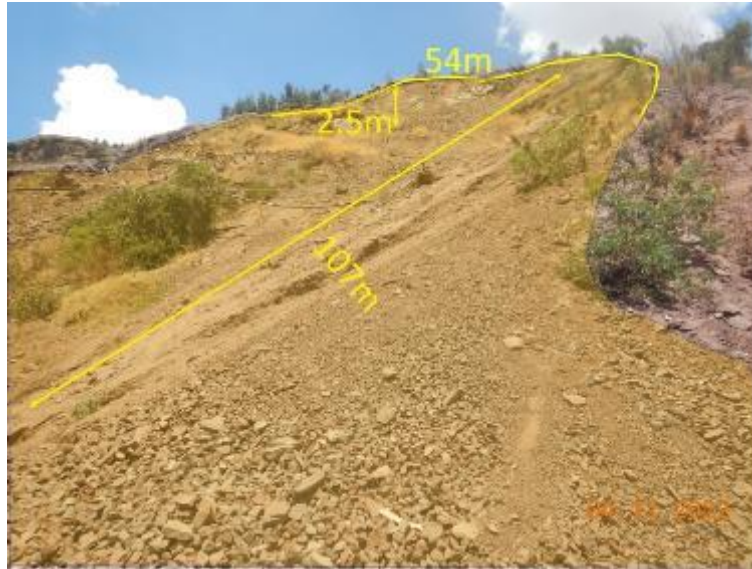
Dentro del deslizamiento se aprecia un proceso de reactivación, se da sobre los suelo removidos; presenta un salto principal de 2.5 m, con ancho promedio de 54 m y una altura entre el escarpe al pie del deslizamiento de 107 m (figura 13).

Figura 13. Vista tomada en coordenadas UTM: 175595 E, 8502177 S. Se aprecia la reactivación del deslizamiento con presencia de grietas y constante actividad.

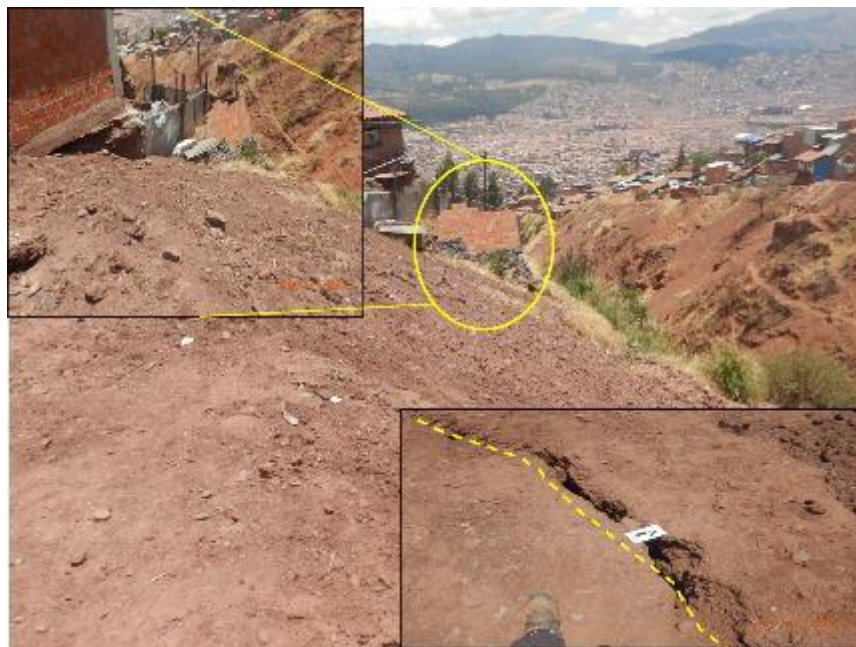
Las viviendas ubicadas en este sector presentan muros inclinados agrietados y con aperturas en el suelo de hasta 11 cm (figura 14 y 15).

Figura 14. Vista tomada en coordenadas UTM: 175680 E, 8502241 S. Se aprecia grietas en el suelo y muros de viviendas que se encuentran inclinados y cayendo.

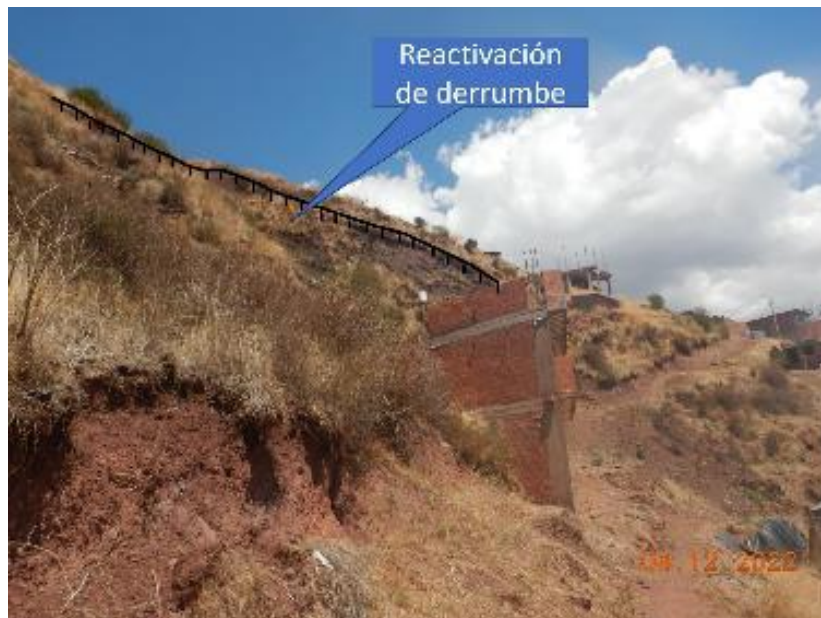
Segundo, en el derrumbe se aprecian areniscas finas con un azimut N 216° y un buzamiento de 74° SE, la cual está a favor de la pendiente y se encuentra muy fracturadas, presenta una longitud de arranque de 50 m y una distancia de la corona al pie del derrumbe de 80 m, con dirección N105° (figura 16).

Figura 16. Se aprecia una reactivación de derrumbe ubicado en la margen derecha de la escarpa del derrumbe antiguo.
