Opinión Técnica N° 12-2023

OPINIÓN TÉCNICA DE LA “EVALUACIÓN GEOTÉCNICA DEL ÁREA PARA PROYECTAR EL NUEVO COMPLEJO POLICIAL EN PATAZ- ZONA 1 - PREDIO EL ALTO”

Departamento La Libertad
Provincia Pataz
Distrito Pataz

Noviembre
2023

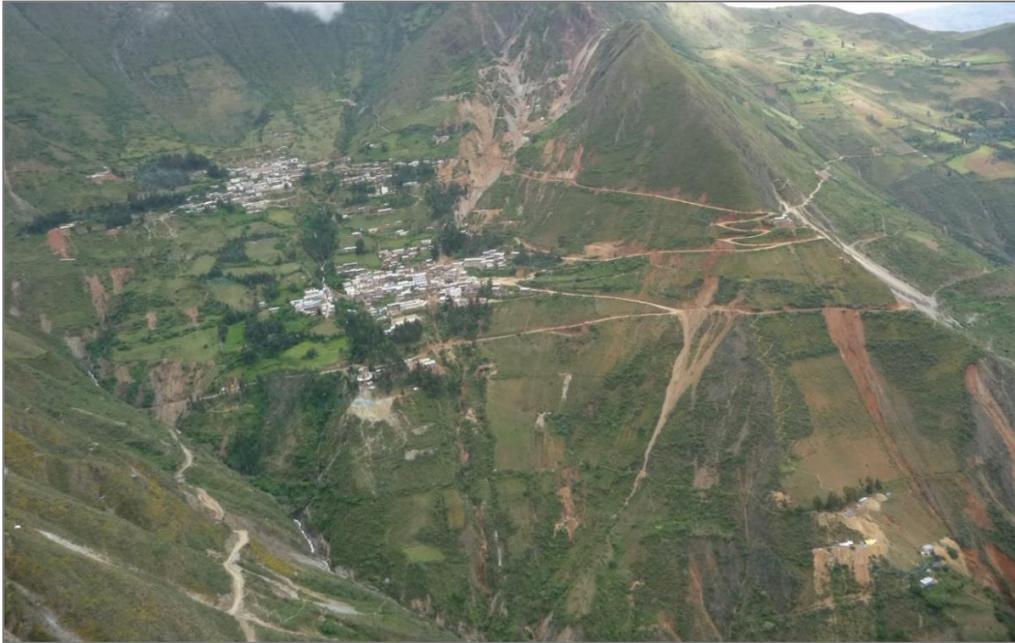
Fotografía 1: Vista panorámica de Pataz y La Zona 1 - Predio El Alto. Fotografía 2009

El sector “El Alto” donde se pretende edificar el Destacamento Policial, se prevé que podría ser afectada por erosiones en cárcavas (fotografía 1).

La Zona 1 - Predio El Alto se encuentra en la margen NE del Sector Cerro San Francisco, en base a imágenes satelitales y fotografías de la inspección realizada en 2022 en Pataz por el equipo de INGEMMET; se realizó una fotointerpretación, que determinó la existencia de peligro geológico tipo “Erosión en cárcavas”, ACTIVO, (ver Anexo 1 - Mapa Peligros Geológicos). De la figura 1 se aprecia que la erosión de ladera afecta la ladera.

La mayor erosión se presenta a casi 100 m del predio, la acción permanente y retrogresiva de estos eventos podrían generar inestabilidad en la ladera, ello por la percolación del agua al terreno, y la actividad antrópica, para ello sería necesario conocer la potencia del material cuaternario y contacto suelo-roca ladera abajo.

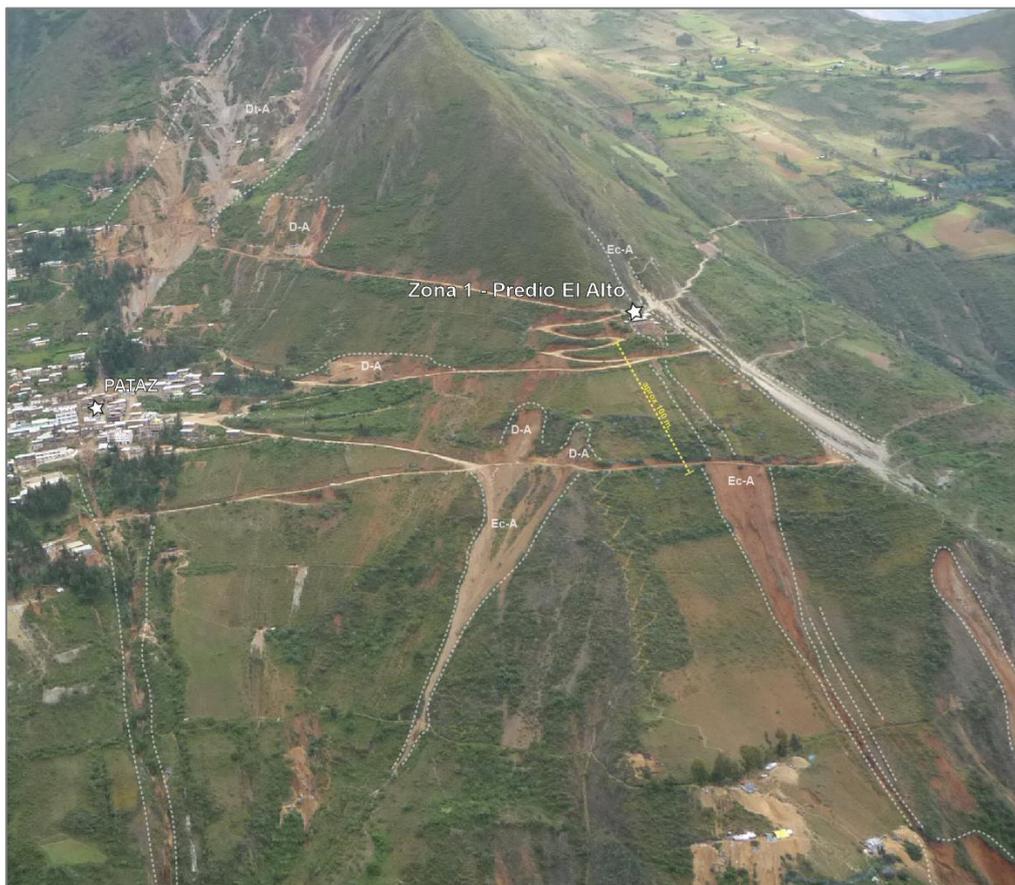
Figura 2: Representación de Erosión en Cárcavas y Derrumbes – Activos. En la imagen tenemos ubicados Pataz y Zona 1 – Predio El Alto. Las abreviaturas se detallan como, EcA: Erosión en cárcava-Activa, DA: Derrumbe-Activo y DtA: Deslizamiento traslacional-Activo. Base fotográfica 2009.

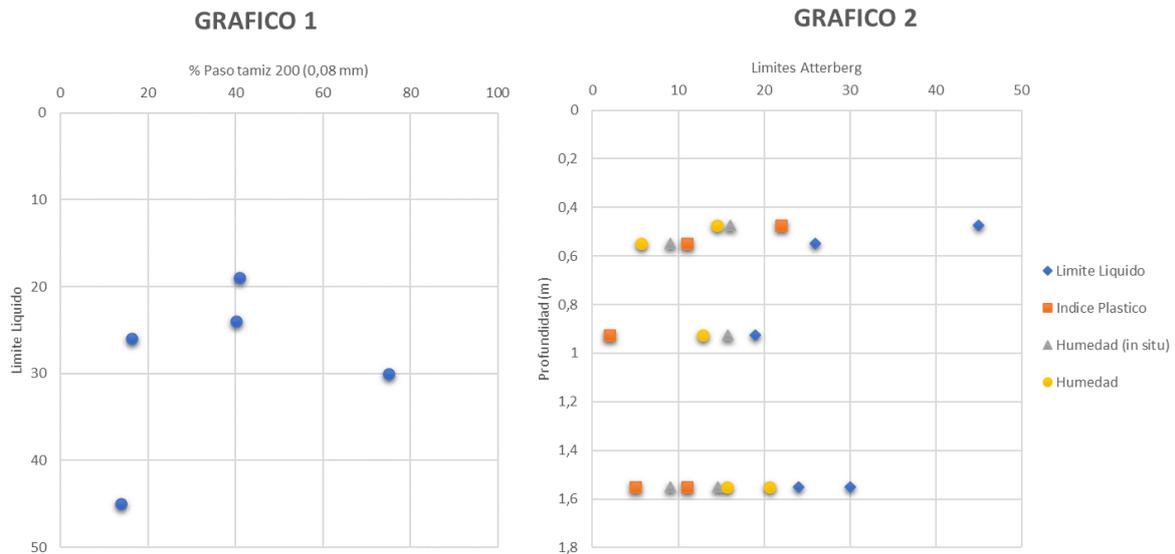
Figura 2: En el grafico 1 se presenta la relación de finos con limite liquido de los ensayos realizados y en el grafico 2 se relacionan en función de su profundidad los limites líquidos, índices plásticos, humedades in situ y humedades de ensayos en laboratorio. La zona gravosa presenta un gran rango de plasticidad ello gobernada principalmente por la matriz fina, los limites líquidos más elevados en esta zona lo que indican es que se comportaran de manera más plástica antes de ser viscoso. De los niveles finos se encuentran parámetros moderados por lo que no baja la resistencia al corte, excesivos cambios volumétricos y/o alta deformabilidad.

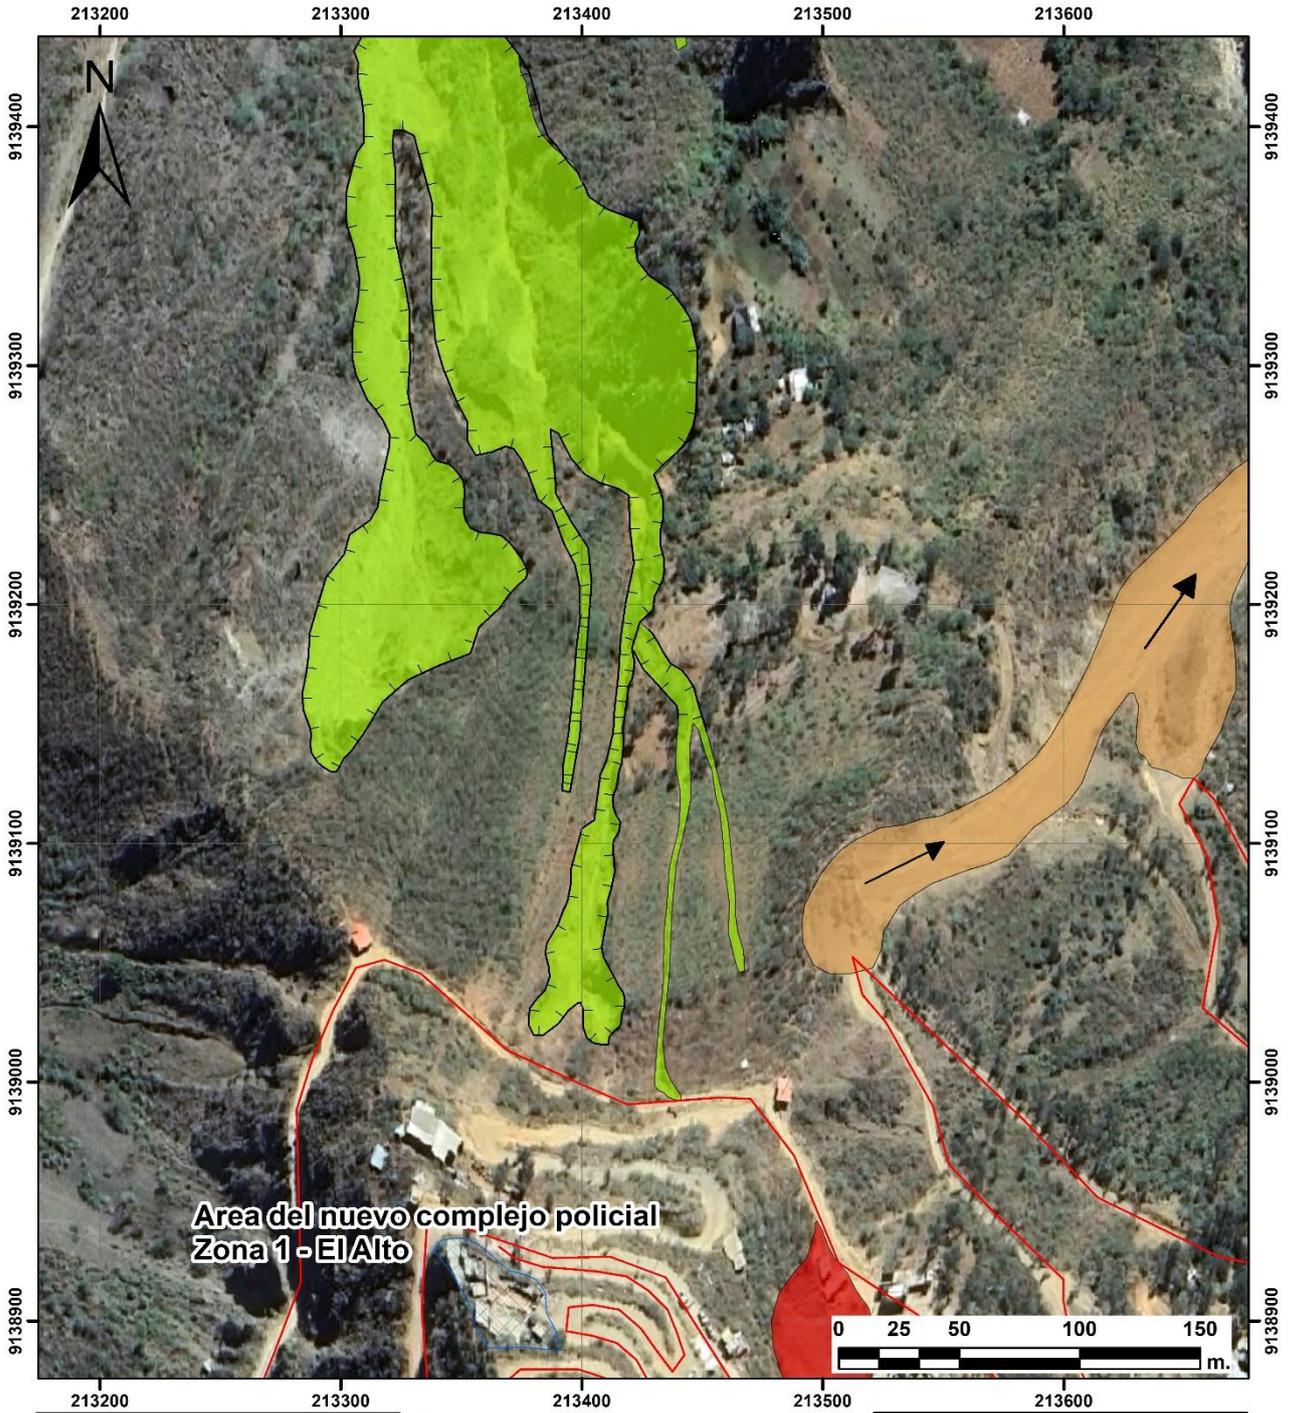
ANEXO 1 – MAPA DE PELIGROS GEOLÓGICOS

Area del nuevo complejo policial
 Zona 1 - El Alto
