Informe Técnico N° A7455

EVALUACIÓN GEOLÓGICA POR AFLORAMIENTO DE HIDROCARBUROS EN LA I.E. JOSÉ PARDO Y BARREDA DEL DISTRITO DE LA BREA

Departamento Piura
Provincia Talara
Distrito La Brea

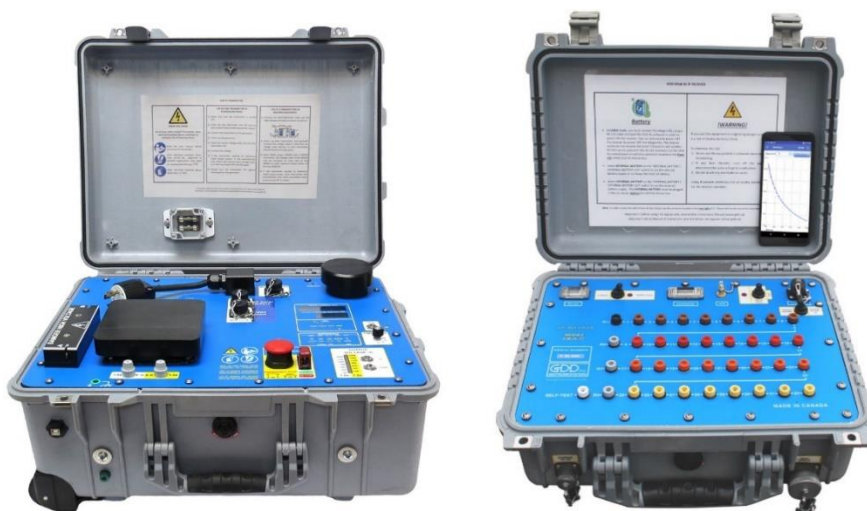
Figura 6. a) Equipo receptor GRx8-32; b) Equipo transmisor GDD TxII 5000 W.

El transmisor GDD TXII es un dispositivo electrónico robusto, su funcionamiento se basa en la inyección de una corriente eléctrica en el subsuelo para generar un campo eléctrico. El Transmisor es conectado directamente a una fuente de potencia de 240VAC, tal como un motor generador eléctrico. En la Figura 1 se muestra ambos equipos, el equipo receptor y transmisor utilizados para la adquisición de datos en el estudio geofísico. En la Tabla N° 2 y Tabla N° 3 se muestra las características de los equipos utilizados por la brigada de geofísica para poder realizar el estudio geofísico de campo.

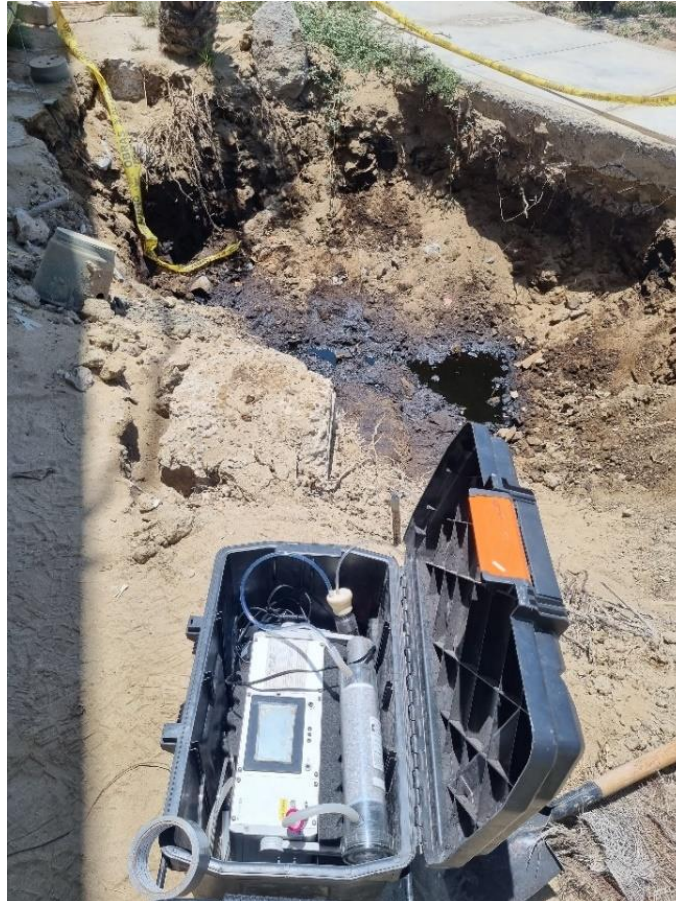
Foto 1. Sistema de medición continua de radón en el aire del suelo (Monitor RTM 2200)

En el presente estudio se utilizaron los siguientes equipos, un monitor de radón ATMOS 12 DPX y un monitor de radón (^{222}Rn) y torón (^{220}Rn) RTM-2200. La medición de los isótopos de radón en el aire del suelo se realiza insertando un tubo de muestreo de acero inoxidable (sonda) a una profundidad aproximadamente de 80 cm (Foto 1). Se realizaron mediciones en intervalos de 5 min durante tiempo no menor a 15 minutos.

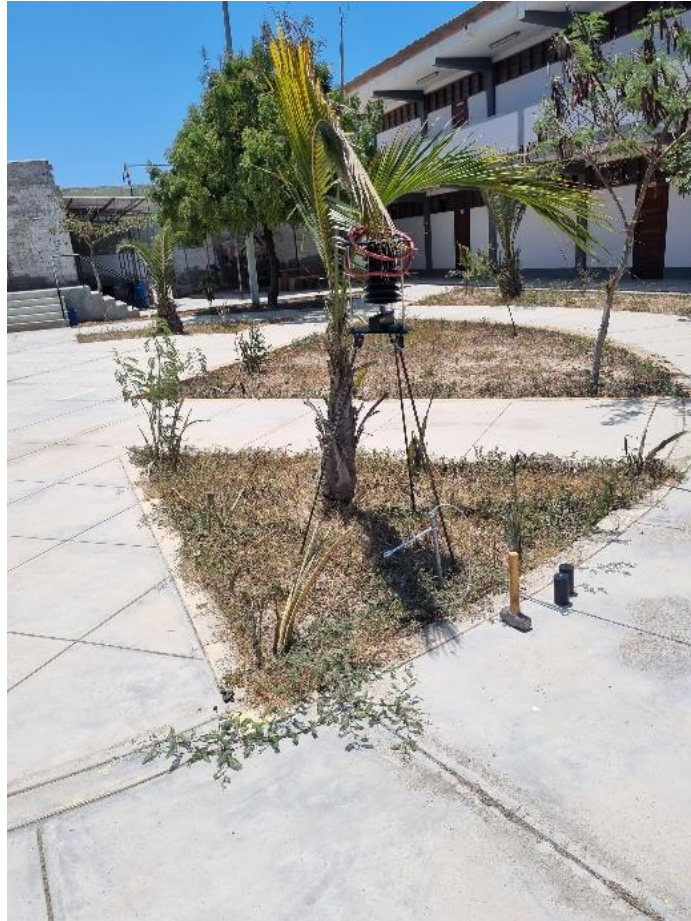
Foto 2. Sistema de medición de permeabilidad (Radon Jok)

Como parte de estos estudios se realizaron pruebas de permeabilidad. La permeabilidad de gas radón del suelo fue determinado con el equipo RADON-JOK, que es un equipo especialmente diseñado para mediciones in situ. El nivel de permeabilidad se determina en base al tiempo de bombeo necesario para llenar un saco de goma con gas del suelo a una determinada profundidad, bombeado a presión constante. Para ello se introduce una sonda en el suelo a 80 cm de profundidad, donde se garantiza que todo el aire bombeado a través de la sonda proviene del suelo (Nubu et al., 2021). Se conecta mediante un tubo de goma el cabezal de la sonda y la válvula del saco de goma del sistema. El RADON-JOK bombea el aire bajo presión negativa utilizando uno o dos pesos dependiendo de la presión deseada (un peso bajo presión negativa de aproximadamente 2,16 kPa, dos pesos de aproximadamente 3,75 kPa). La permeabilidad (k) está dada en m^2 .

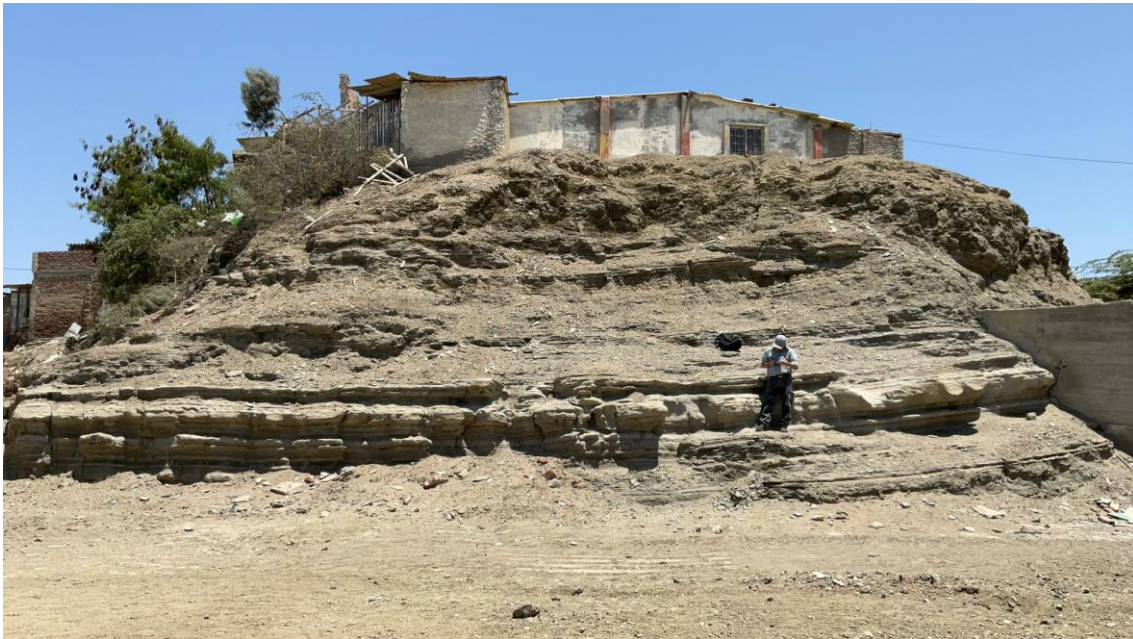
Foto 3. Afloramiento de rocas sedimentarias que conforma la base de la zona de estudio, ubicado en la parte posterior de la Institución educativa.

Los valores ubicados cerca de la superficie con tendencia baja (colores celestes y azules), estarían relacionados a posibles áreas con contenido de agua que podrían provenir de fuentes superficiales, tales como del riego de áreas verdes o servicios de agua y desagüe que presente fugas entre otros. Los valores con tendencia alta representarían el material de tipo sedimentarios presente en la zona como se aprecia en la fotografía 3.

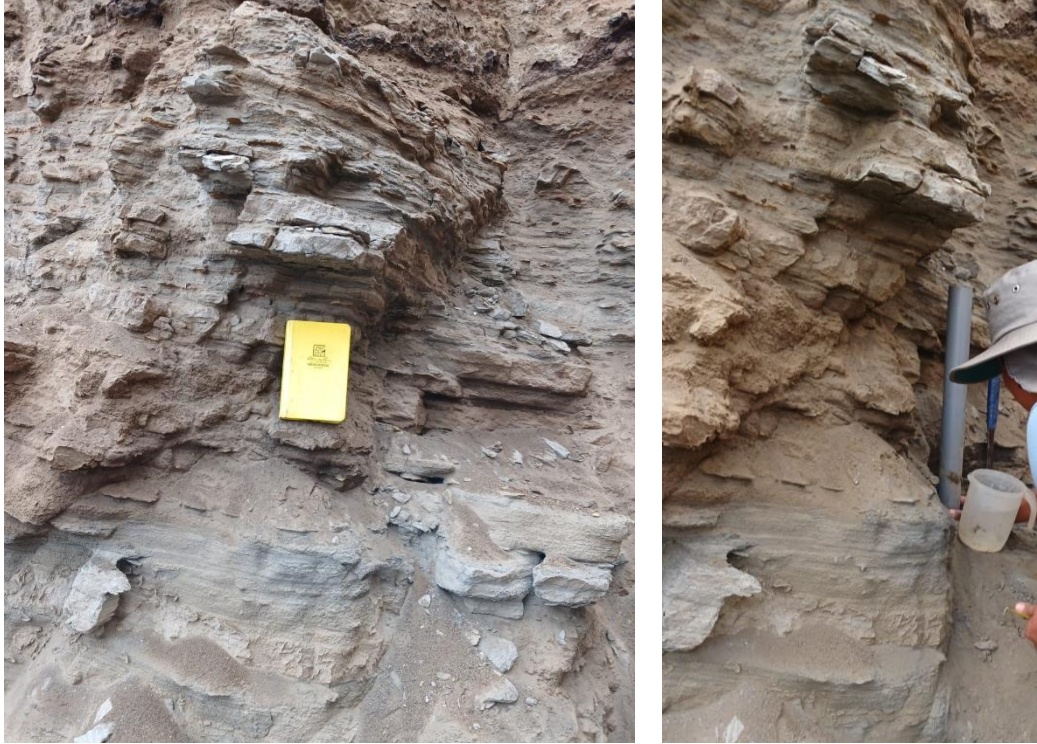
Para el caso del ensayo de infiltración (EI-02-Negritos), litológicamente corresponde a una capa de lutitas, por lo general, este tipo de litología, está considerada como acuitardos, debido a que presenta propiedades nulas de permeabilidad; el resultado del valor de permeabilidad fue de 0.3984 m/day, que nos confirma su baja permeabilidad, este material da lugar a las barreras impermeables, este ensayo se desarrolló en la calicata que se encuentra fuera de la Institución Educativa “Jose Pardo y Barreda”. Fotografías 17 y 18.

Fotografías 19 y 20. Corresponde al ensayo de infiltración EI-02-Negritos, sobre una capa de lutitas, cuyo comportamiento es de tendencia impermeable.

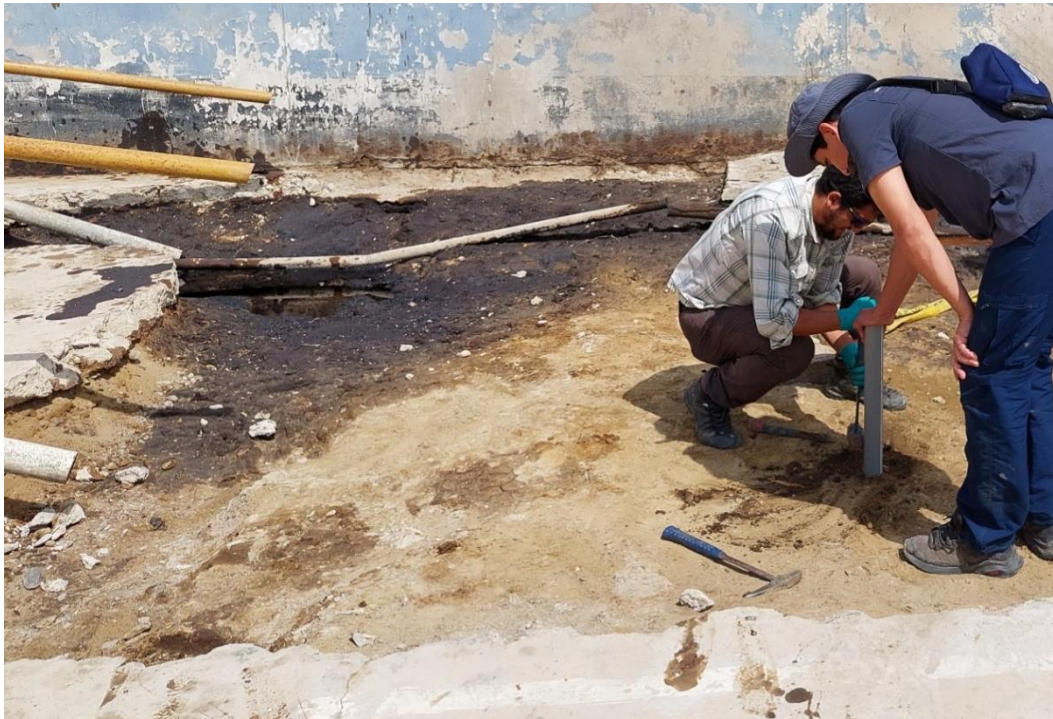
Finalmente se tiene el ensayo de infiltración (EI-04-Negritos), ubicado dentro de la Institución Educativa “Jose Pardo y Barreda”, realizado cerca de la surgencia del hidrocarburo, este ensayo se desarrolló sobre un suelo de depósito limo arenoso, que se encuentra por debajo de la losa deportiva. Conocer la permeabilidad de este depósito, nos permite tener una idea del avance de la contaminación del hidrocarburo sobre el terreno, a medida que se va saturando el terreno, siendo el resultado del valor de la permeabilidad de 0.9727 m/day, lo que nos indica que presenta propiedades medianamente permeables; por consiguiente, propensa a que el hidrocarburo pueda expandirse por este medio (fotografía 21).

Fotografía 21. Corresponde al ensayo de infiltración EI-04-Negritos, sobre un suelo de material de relleno, cuyo comportamiento es de tendencia permeable.

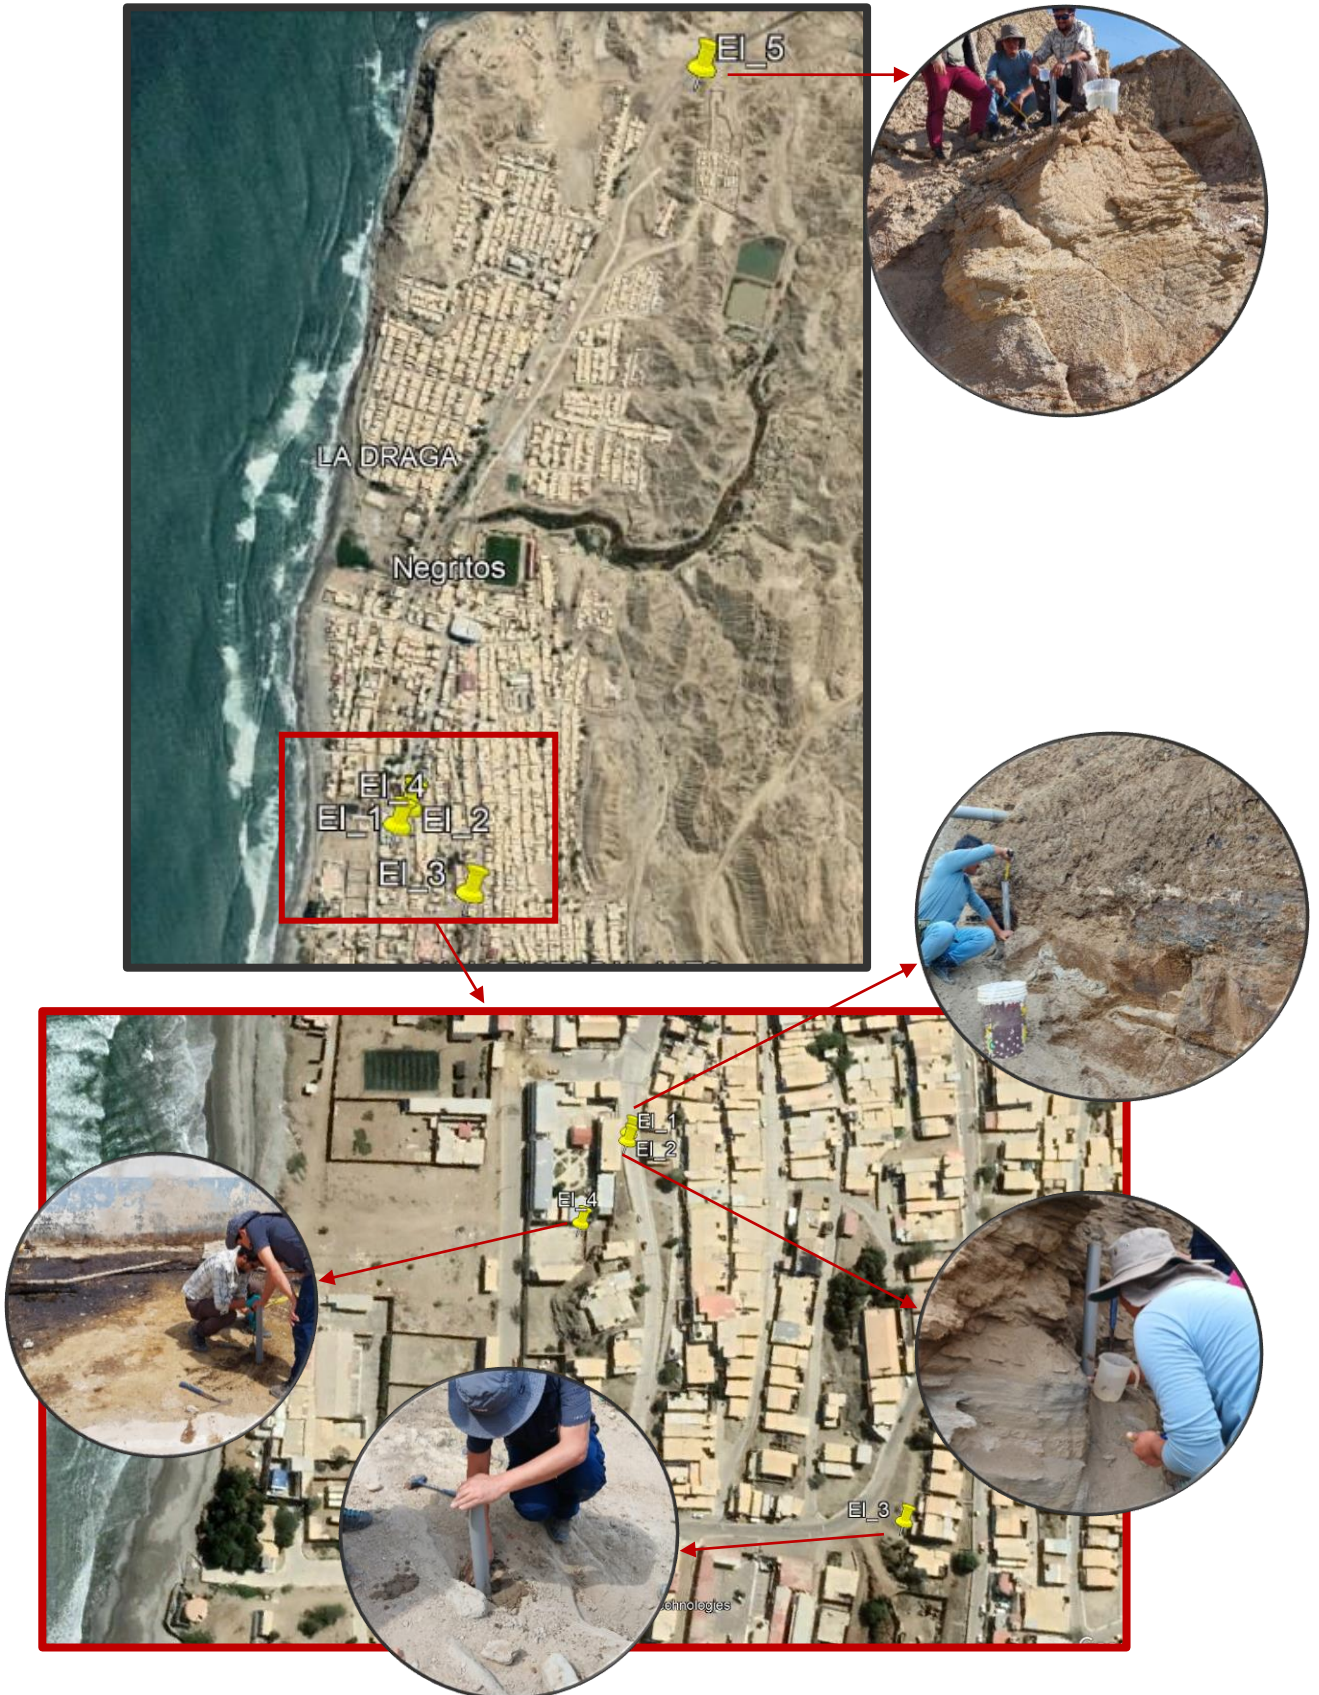
Figura 25. Ubicación de los ensayos hidrogeológicos.

A continuación, en la Figura 25, se observa la ubicación de los ensayos de Infiltración desarrollados en el área afectada de la Institución Educativa “Jose Pardo y Barreda”, por la surgencia del hidrocarburo, en el centro poblado de Negritos (Imagen Google Earth).

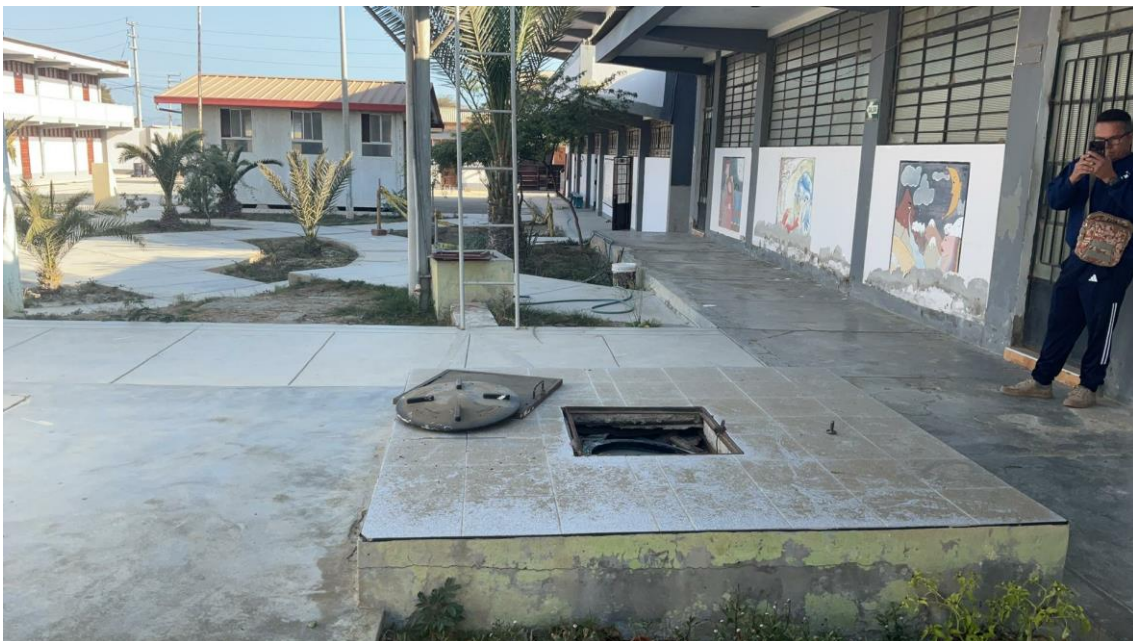
Foto f. Ubicación de tanque de agua enterrado.

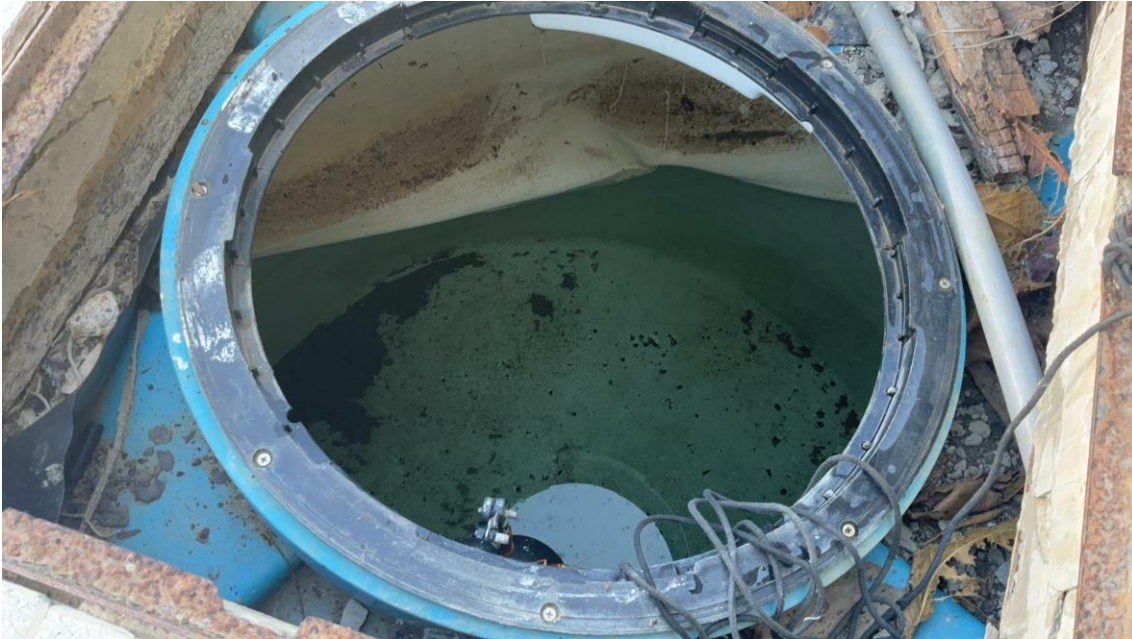
Foto g. Tanque de agua enterrado. Se puede observar los plieques del tanque, los cuales presentan grietas. Coordenadas UTM: 466090.76/9485377.57.

- El tanque de agua enterrado en las inmediaciones del colegio, situado sobre la secuencia arenosa, presenta signos evidentes de deterioro, incluyendo grietas y pliegues. Esta condición facilita la infiltración de agua en el suelo y/o roca circundante que alberga el depósito. Nuestras pruebas, al llenar el tanque, revelaron una clara relación entre la falta de mantenimiento y el aumento en los niveles de hidrocarburo.

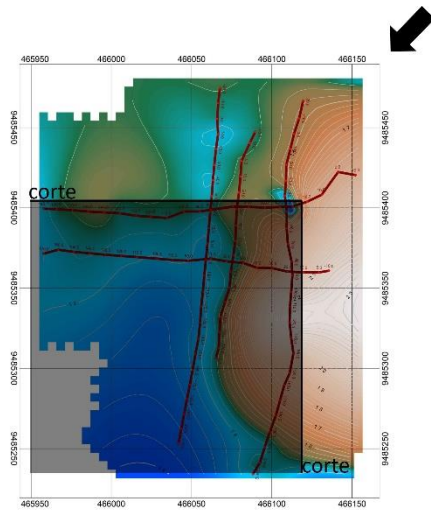
Modelo en Bloque 3d. Vista de la zona afectada desde el NE, recortado según plano. (zona visible = sombreado)
