Informe Técnico N° A7461

EVALUACIÓN DE PELIGROS GEOLÓGICOS POR MOVIMIENTOS EN MASA EN LA COMUNIDAD DE BARROPATA

Departamento Apurímac
Provincia Chincheros
Distrito Ongoy

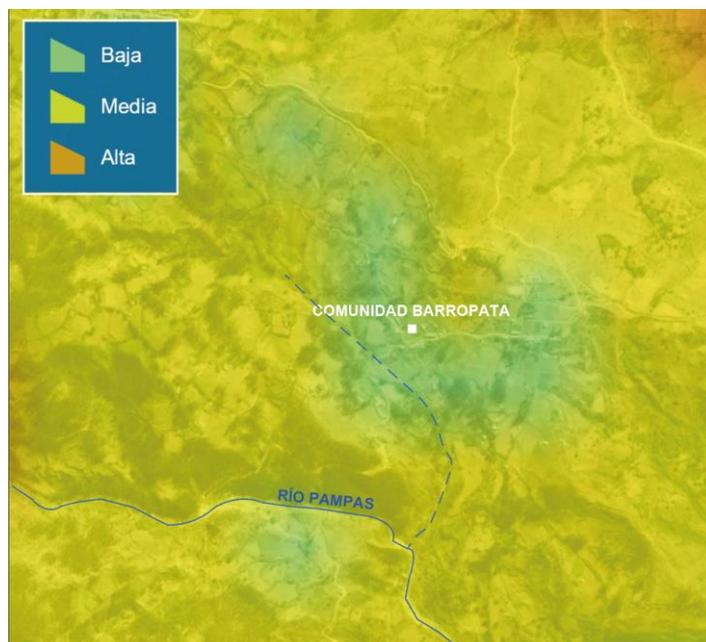
Figura 1: El sector de Barropata, se encuentra en una zona de Susceptibilidad media a baja a movimientos en masa (Vilchez M. 2017)

- A) El mapa de susceptibilidad a movimientos en masa a escala 1:50 000 de Vilchez M., 2017 es información referencial que indica que la comunidad Barropata cuenta con en niveles de susceptibilidad baja y media a la ocurrencia de movimientos en masa (Figura 1). Sin embargo, en dicho análisis no se consideró la presencia de surgencias de agua y bofedades que saturan los limos de la formación Soncco y depósitos coluviodeluviales, convirtiendo la comunidad de Barropata en una zona de susceptibilidad muy alta a la ocurrencia de movimientos en masa.

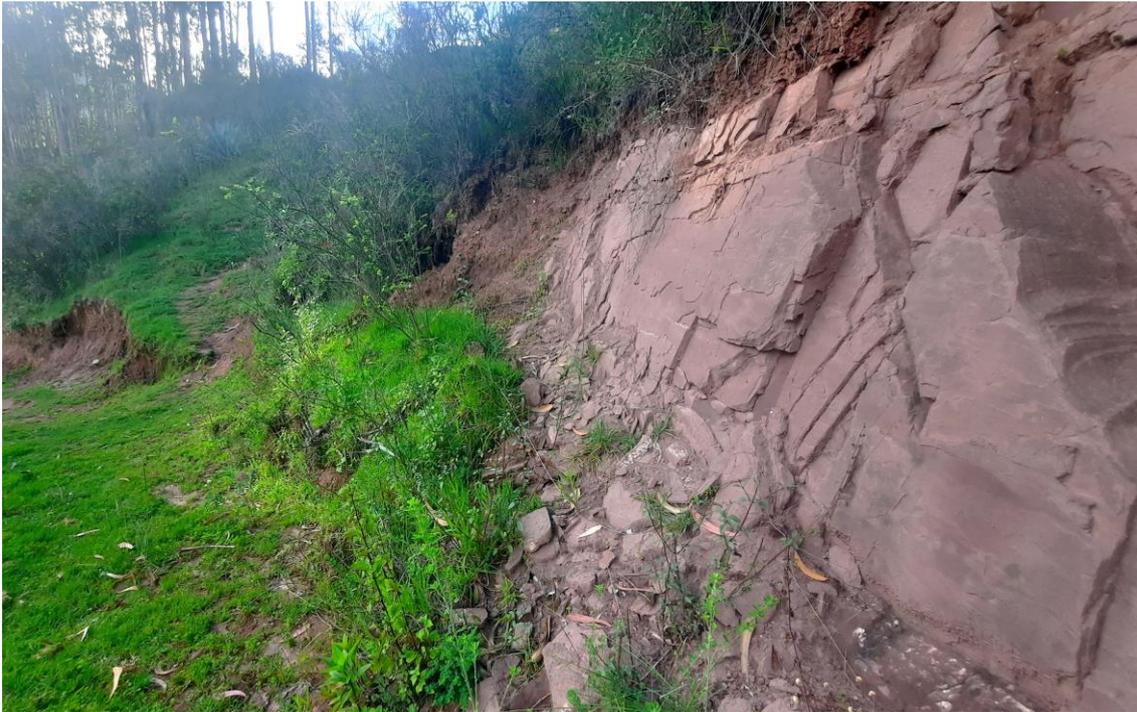
Fotografía 1. Areniscas de la Formación Soncco en la comunidad de Barropata. Coordenadas

Las areniscas de la Formación Soncco tienen una meteorización ligera (Cuadro 2) con fracturamiento de poco a mediana (Cuadro 3).

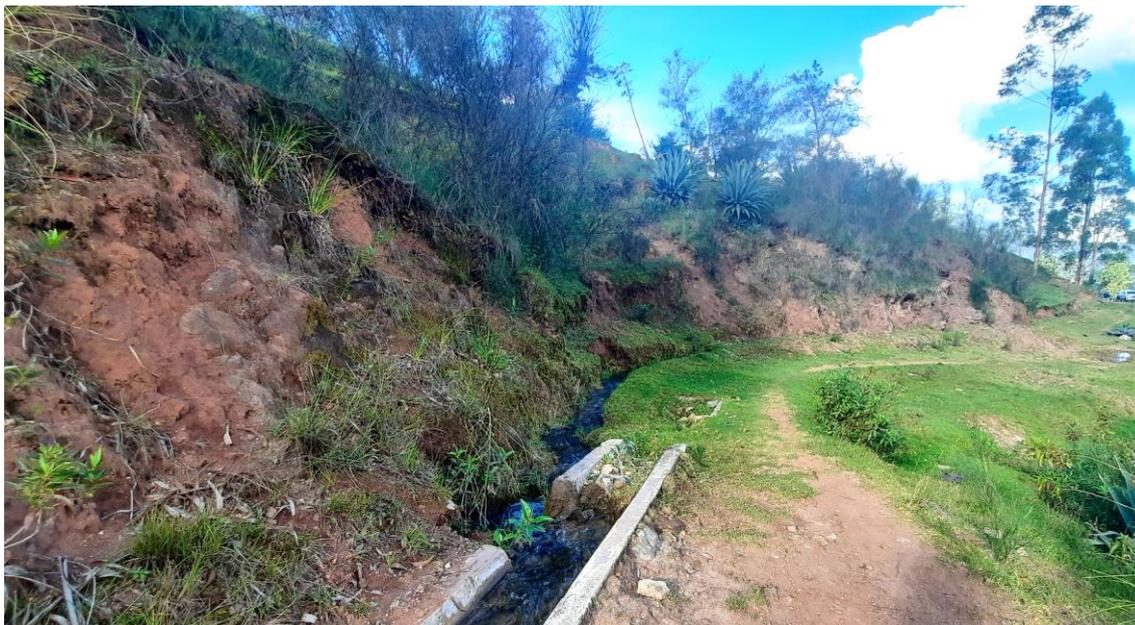
Fotografía 2. Limolitas medianamente saturados con intercalaciones de arenisca de la Formación Soncco, en el corte de trocha vecinal de la comunidad Barropata.

La Formación Soncco es un miembro del Grupo San Jerónimo, que a su vez es correlacionable con la Formación Ongoy. La parte superior de las secuencias están constituidas por sedimentos finos como areniscas de grano grueso a fino (Figura 1), arcillas (Marocco R. et al. 1996) y limolitas rojas (Fotografía 2)

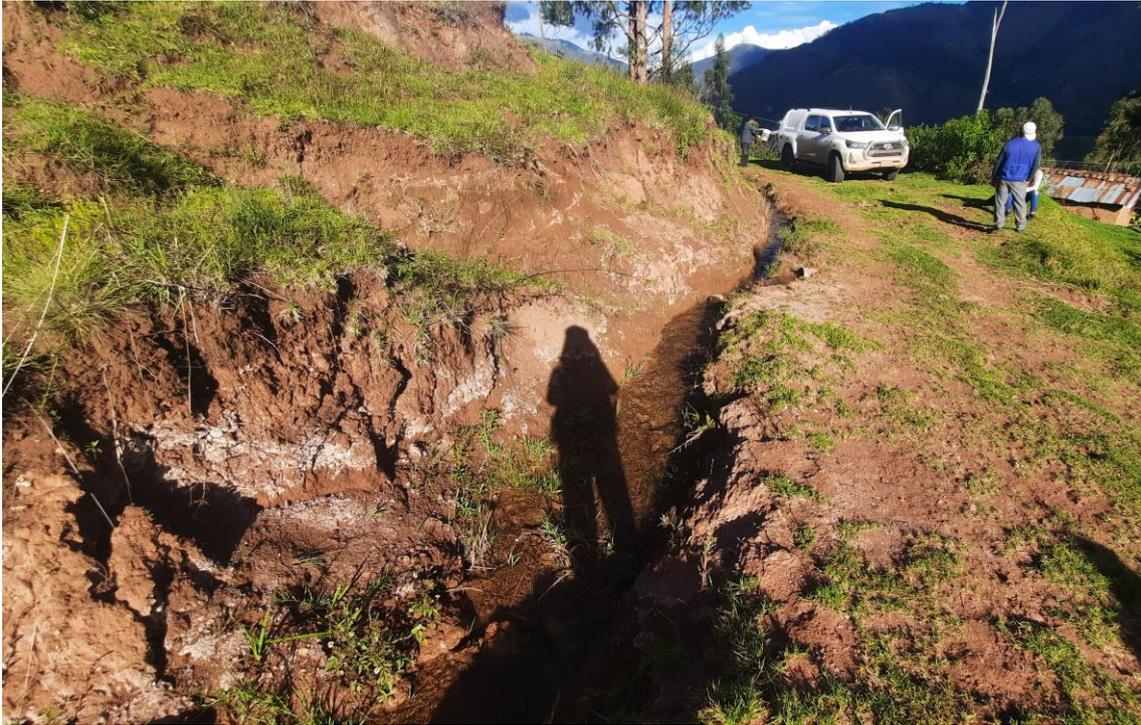
Fotografía 3. Saturación suelo da lugar a la reptación de suelos precursores de deslizamientos y flujo de lodo en la comunidad Barropata.

En la zona de estudio la presencia de deslizamientos y flujos de detritos antiguos y reptación (Fotografía 2) como precursores de deslizamientos y flujos en la comunidad de Barropata dan lugar a la presencia de depósitos coluvio-deluviales. Estos depósitos están constituidos por materiales de secuencias de gravas, limos y arcillas, siendo el material fino el predominante en un 90% y se encuentran de medianamente a altamente saturados.

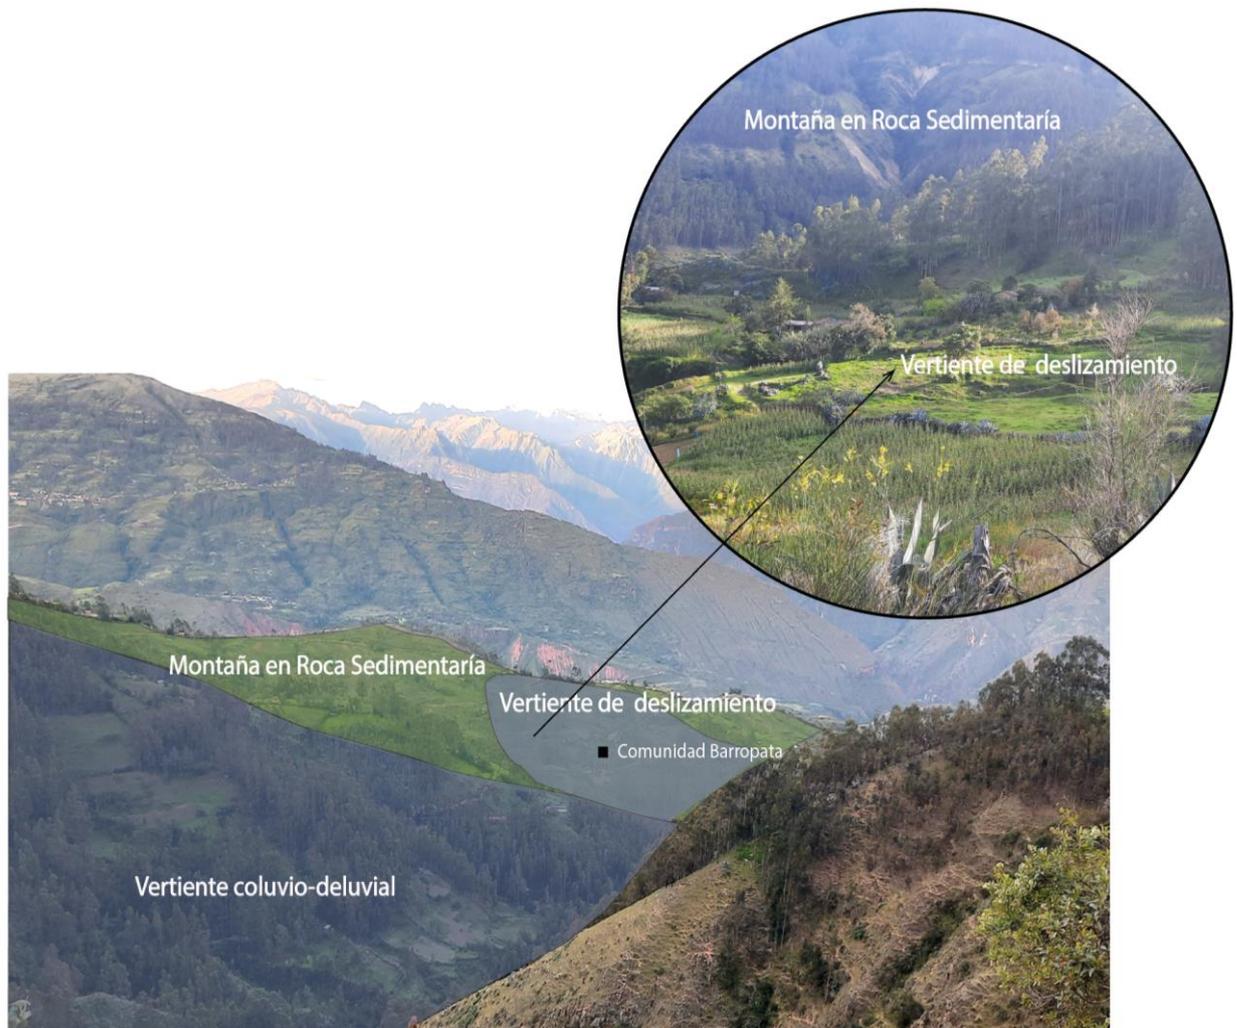
Al noroeste de la comunidad de Barropata, se pueden observar depósitos coluvio-deluviales (Figura 3), producto de la ocurrencia de antiguos movimientos en masa inducido por acción de precipitaciones históricas o sismos.

Figura 3. Vista de geformas de la comunidad de Barropata y alrededores

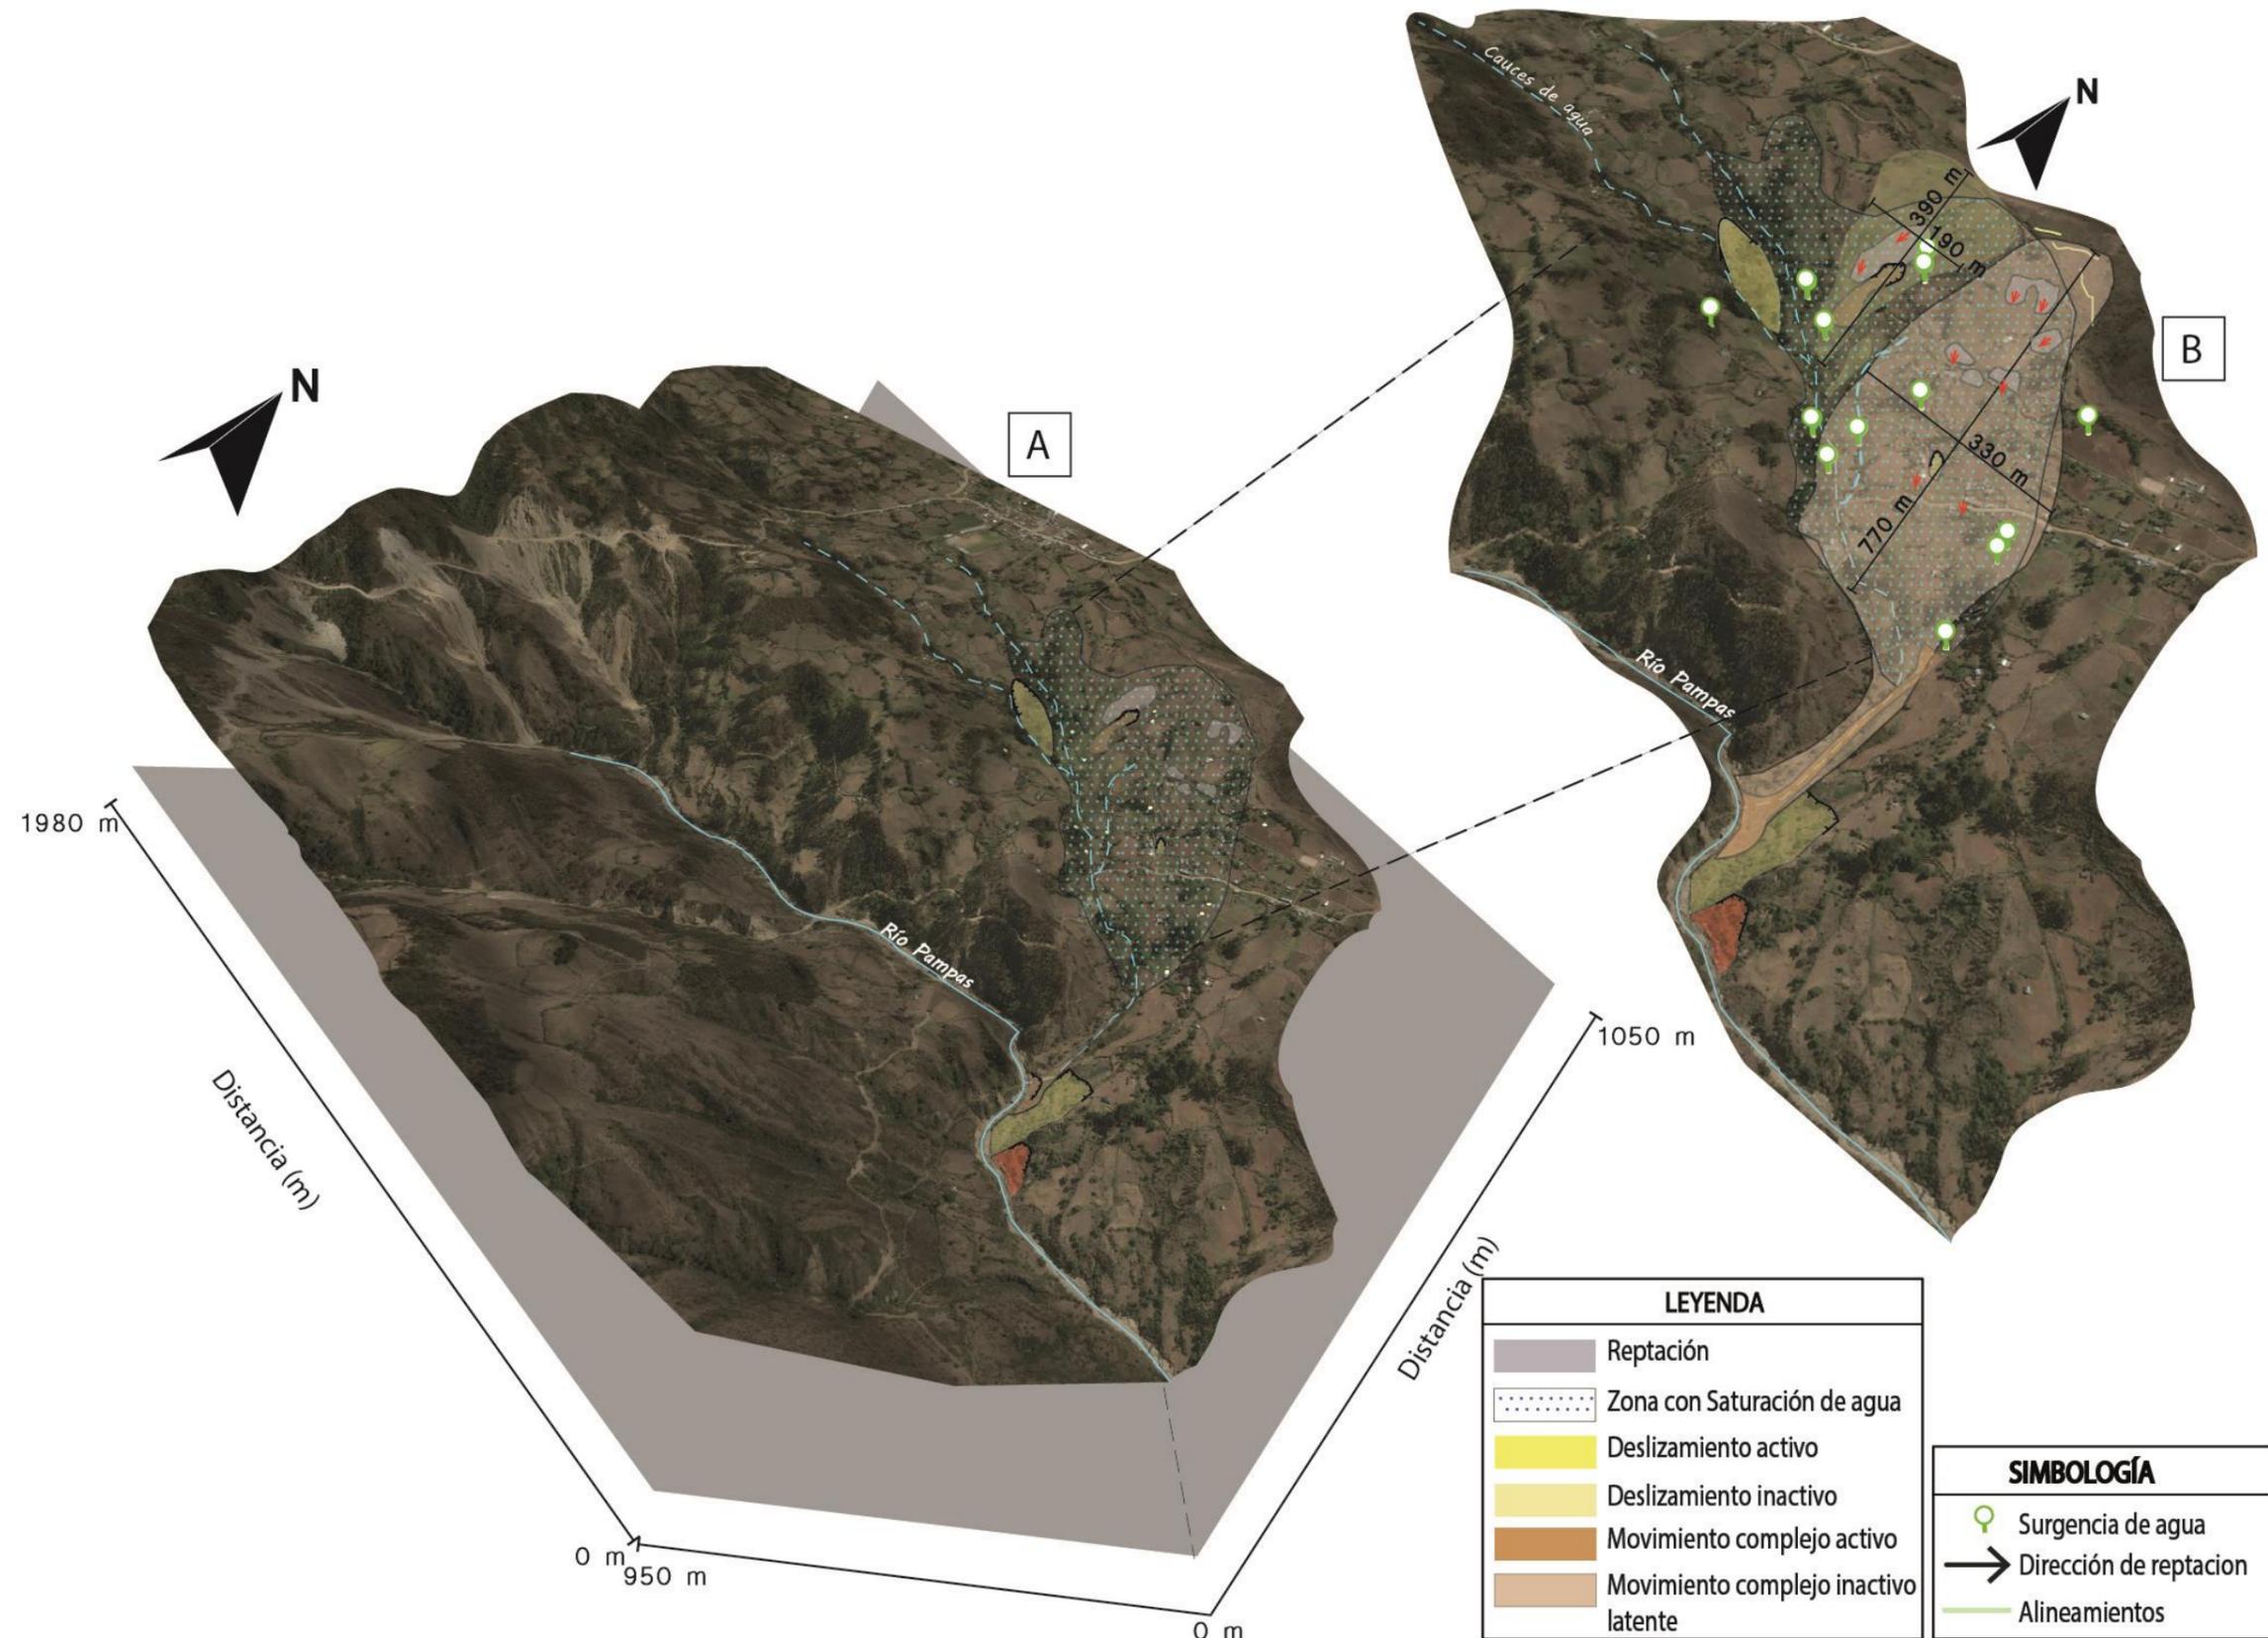
La presencia de alineaciones coronarias antiguas de longitud 85 a 125 m, con saltos de 3 a 5 m, en la parte alta de la comunidad de Barropata (Figura 4B), junto con la geología y geoforma del área de estudio muestra evidencias de la ocurrencia de un movimiento en masa antiguo de tipo movimiento complejo (deslizamiento – flujo) (Figura 4B).

El deslizamiento tiene una escarpa semicircular de longitud 500 m, distancia de la escarpa principal hasta el pie de largo 770 m, y el ancho de 330 m (distancia promedio entre ambos flancos) (Figura 4B), la masa del deslizamiento al pie, desemboca paralela al afluente del río Pampas para después convertirse en un flujo que se extendió por una longitud de 220 m, hasta desembocar en el río Pampas (Figura 4B).

Al lado izquierdo del movimiento complejo antiguo, se ha fotointerpretado un deslizamiento antiguo cuya distancia de la escarpa principal hasta el pie es de largo 390 m, y el ancho de 190 m (distancia promedio entre ambos flancos) (Figura 4B).

Figura 4. A. Vista 3D de los movimientos en masa en la comunidad Barropata y alrededores . B. Cartografiado de movimientos en masa de actividad inactiva latente y activa, además de surgencias de agua en la comunidad de Barropata.

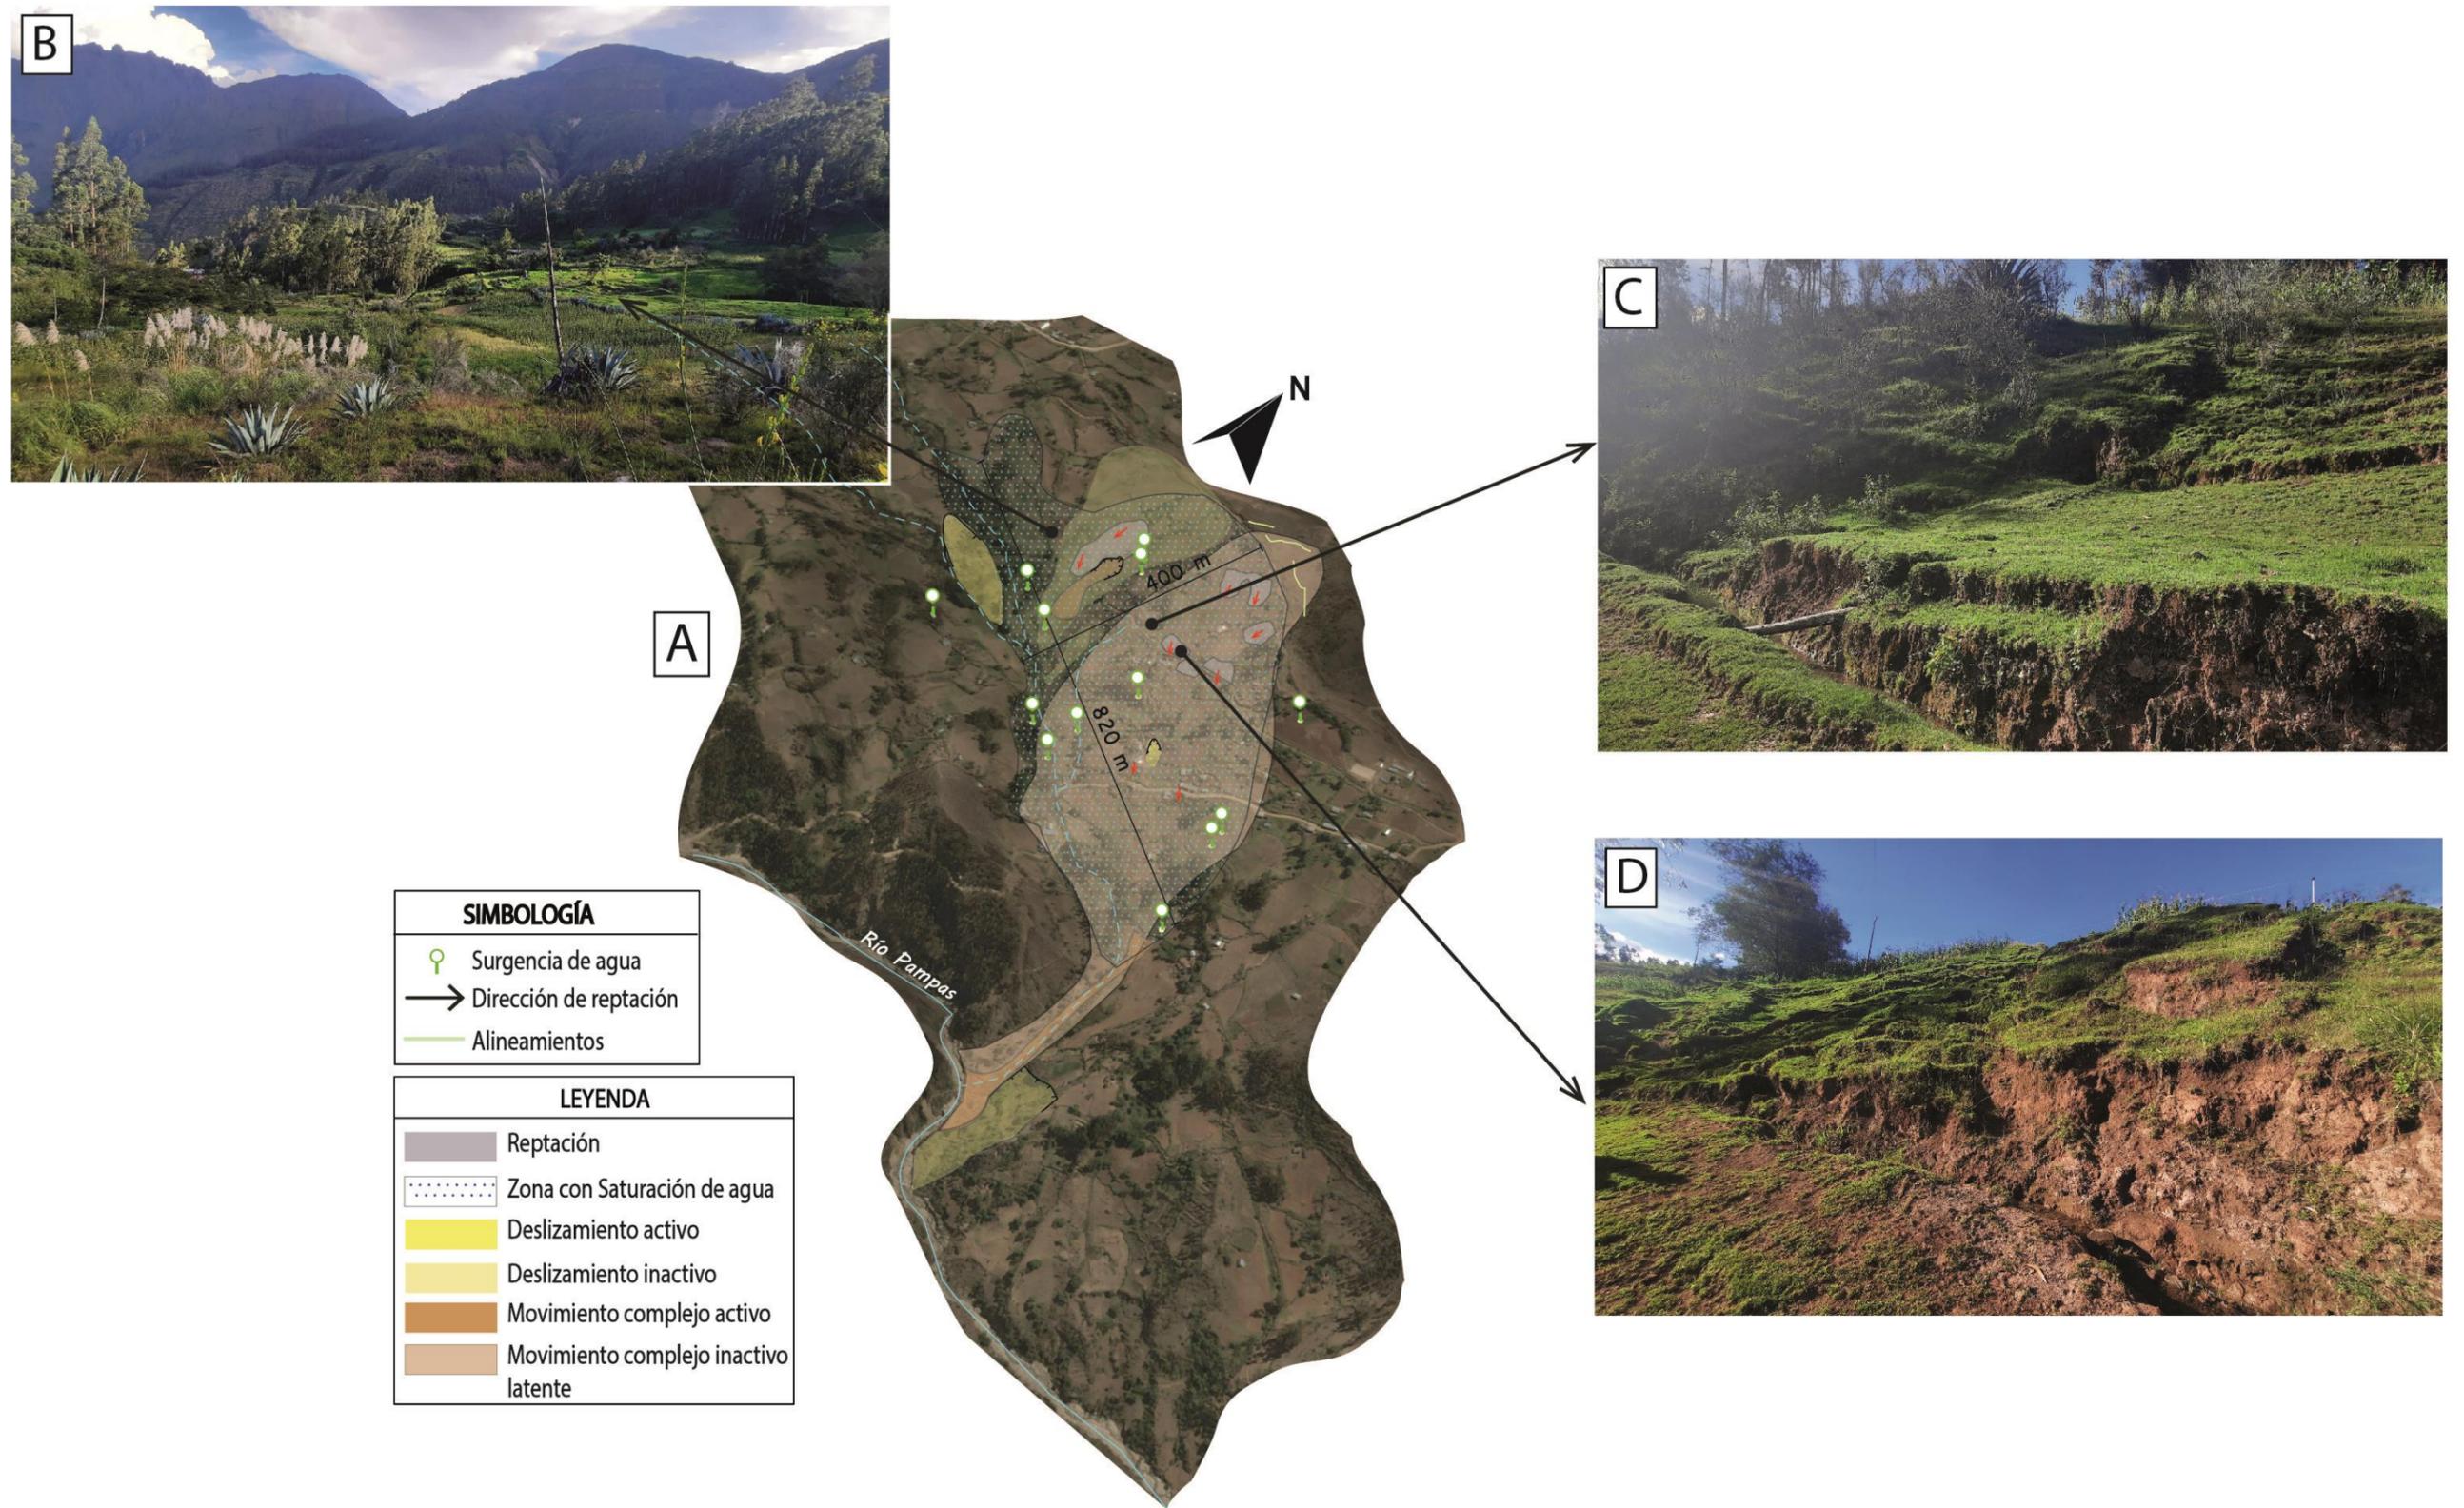
La alta saturación hídrica del suelo debido a surgencias de agua, bofedales, manantes en la comunidad Barropata, da lugar a reptaciones de suelos (Figura 4B y 5), que afectaron y/o destruyeron más de 4 ha de terrenos de cultivos de maíz, infraestructura del centro educativo, muros antiguos, infraestructura de concreto del local comunal, y viviendas de adobe de las 60 familias que habitaban en la comunidad de Barropata en el 2010.

Algunos tramos de canales de agua ubicados en la parte alta de la comunidad de Barropata no tienen revestimiento (Figura 5C y 5D). Así como terrenos de cultivos de maíz regados por gravedad y aspersión aceleran la saturación del suelo.

Las reptaciones fueron indicios que antecedieron la ocurrencia de otros deslizamientos (Figura 5 y 5D) y movimientos complejos, dimensionalmente más pequeños a comparación de los movimientos antiguos descritos (Figura 5).

Figura 5. A. Vista 3D del cartografiado de movimientos en masa en la comunidad de Barropata. B. Vista de zonas saturadas que generan reptación. C. Reptación que afectan canales artesanales de riego. D. Reptación generan deslizamientos

1. Realizar un adecuado sistema de drenaje, como captaciones de surgencias de agua (ojos de agua y manantes) en toda la zona de estudio, debido a que su presencia, activa y reptaciones de suelos, deslizamientos y movimientos complejos. Además de la permeabilización del canal de riego, con el objetivo de reducir la infiltración de agua al subsuelo.
2. Prohibir y restringir el uso de suelos como terrenos de cultivos, por lo menos hasta después de su estabilización. Considerar cultivos que no requieran mucha cantidad de agua después de su estabilización.
3. Reforestar dentro de las laderas de la comunidad de Barropata, plantas nativas con raíces profundas y fuertes.
4. Monitorear la reptación de suelos antes y después de realizadas de medidas de mitigación.

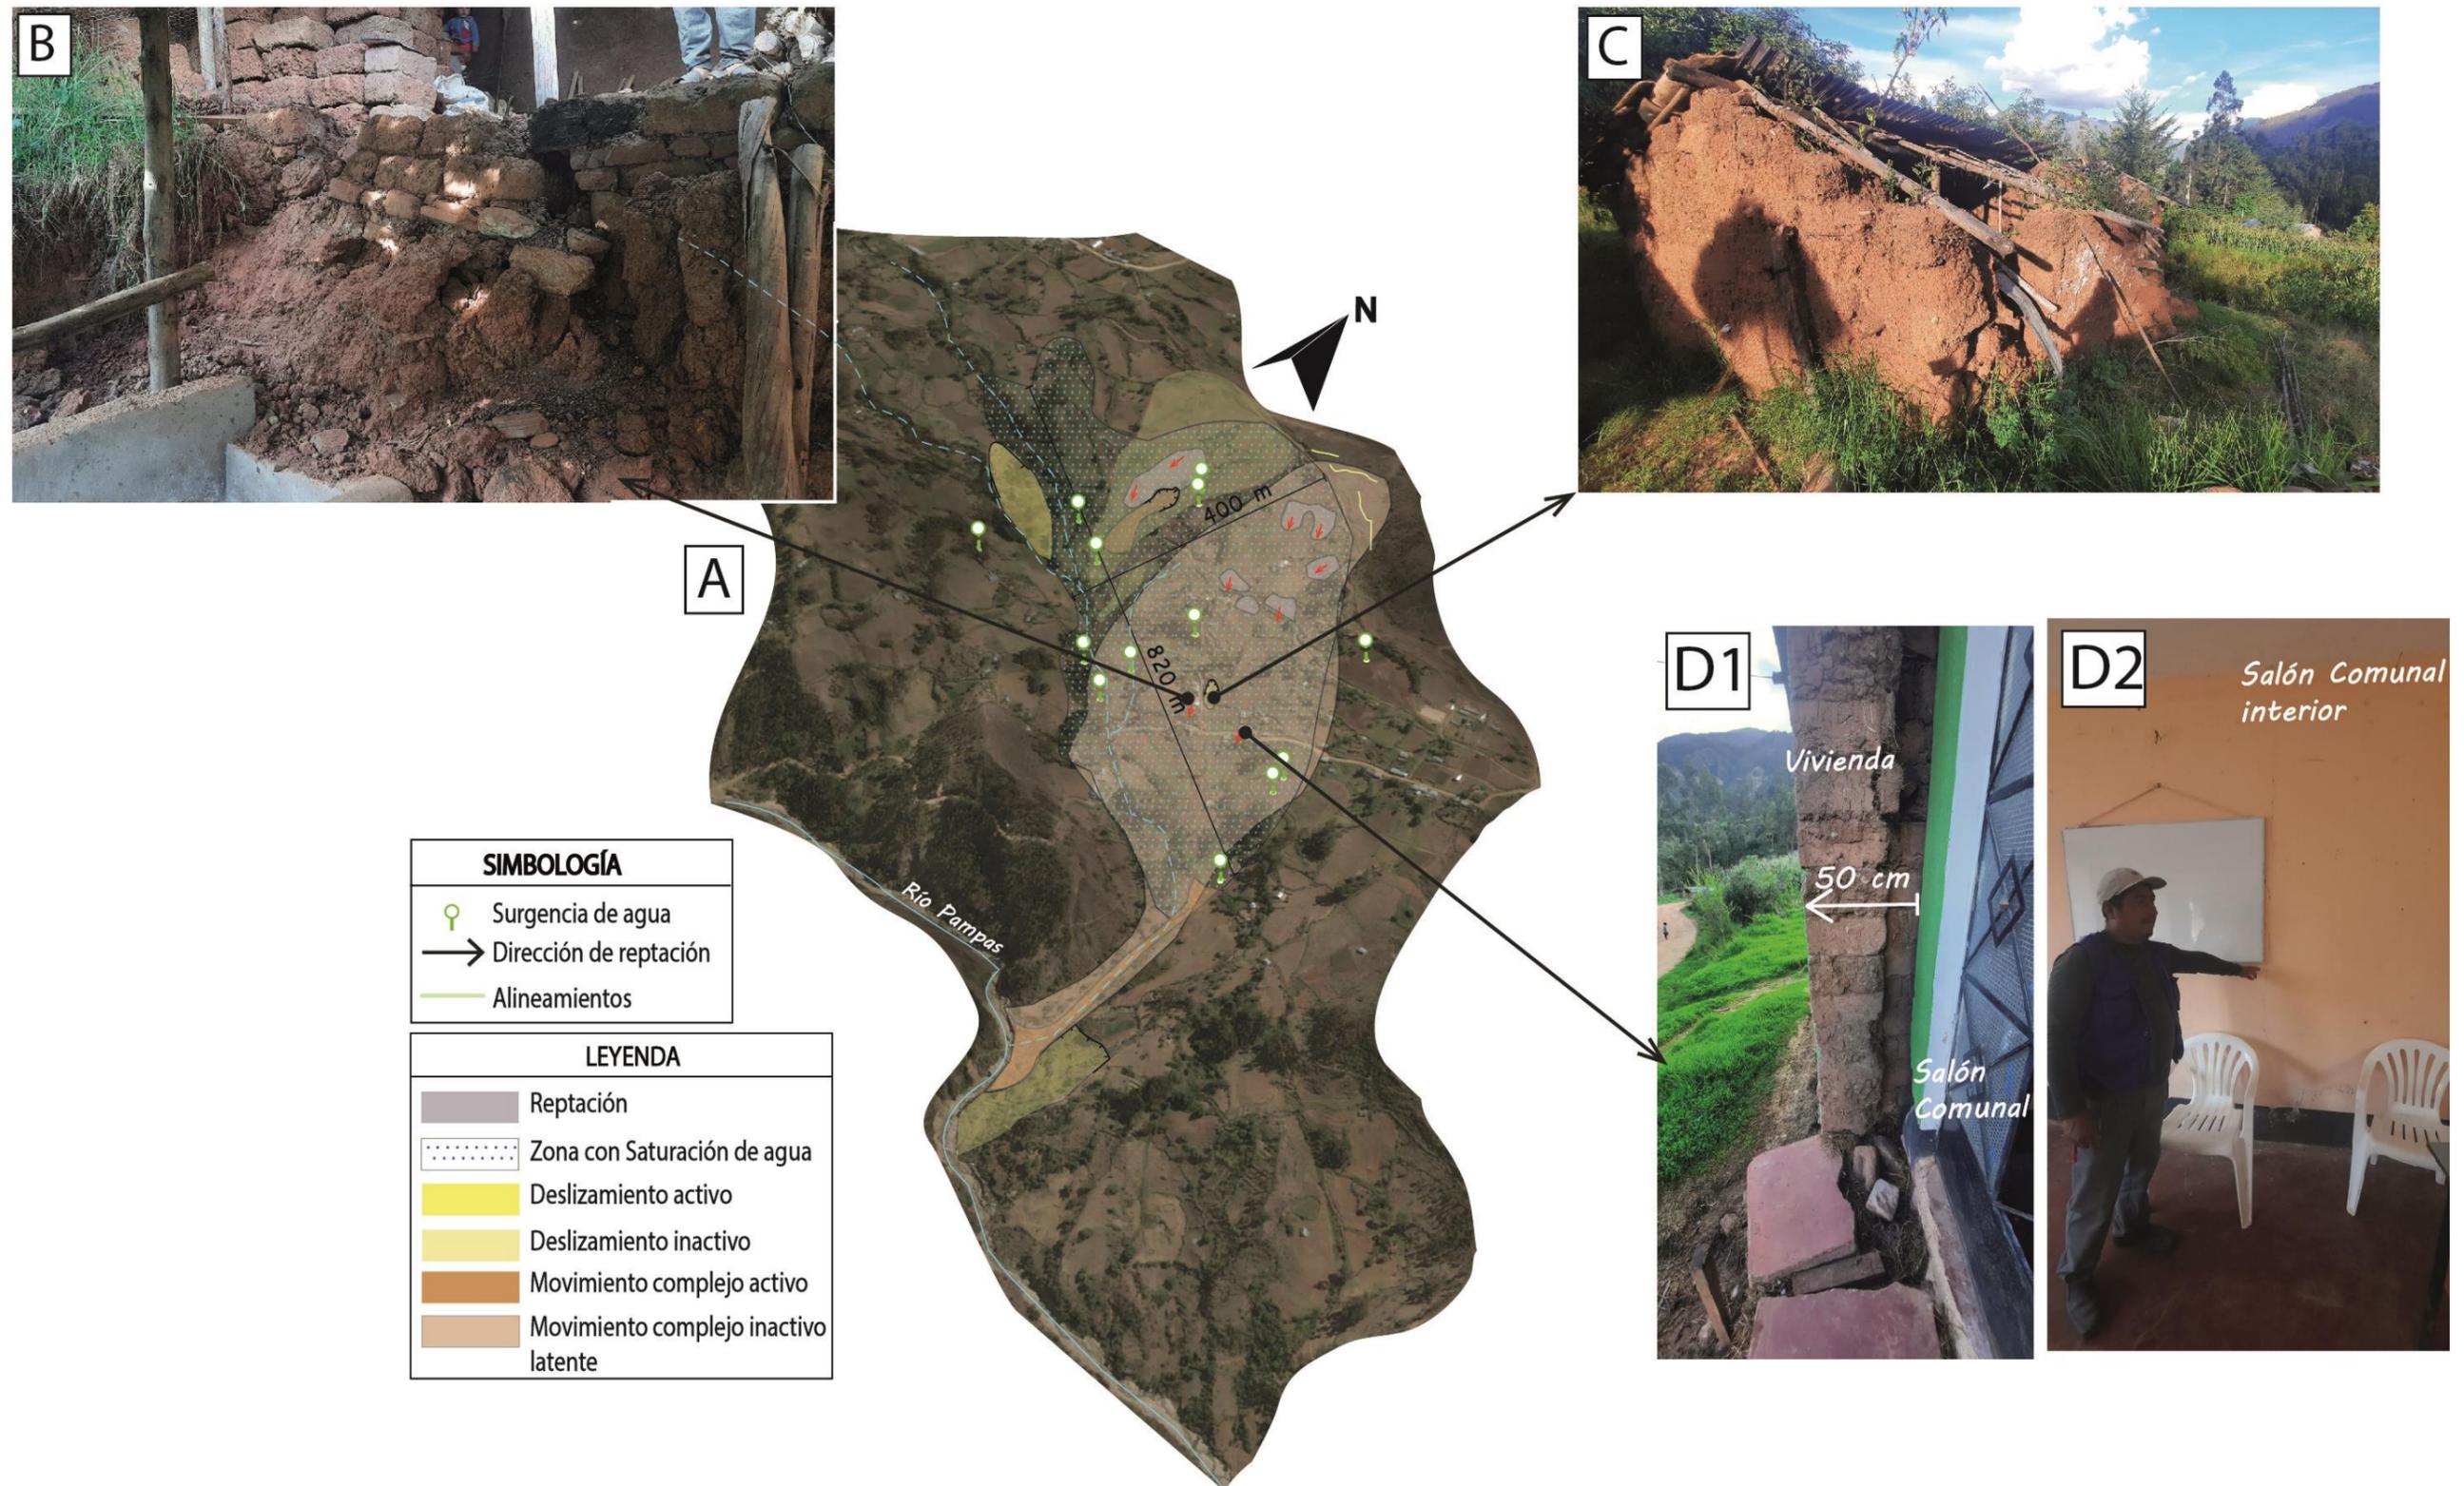
En los años 2000, 2004 y 2010 se registraron los peores daños en las viviendas de adobe (Figura 6C). Según el testimonio de los pobladores, después del 2010, 30 familias volvieron a reconstruir sus viviendas de adobe, sin embargo, continúan siendo afectadas (Figura 6B). Mientras que el resto de la población del 2010 abandonó sus viviendas por estas completamente destruidas o al borde del colapso. Actualmente, 10 familias habitan en la comunidad de Barropata.

El local comunal de Barropata fue construido de concreto, sin embargo, en el interior se observa agrietamientos en las paredes (Figura 6 D2). Además, la vivienda de adobe construida al ras de la ubicación del local comunal, fue desplazada 50 cm ladera abajo (Figura 6 D1).

Figura 6. A. Vista 3D de del cartografiado de movimientos en masa en la comunidad de Barropata. B. Vivienda afectada en la comunidad Barropata. C. Vivienda destruida en el 2000. D. Desplazamiento de viviendas de adobe, y afectación de infraestructuras de concreto del salón comunal.

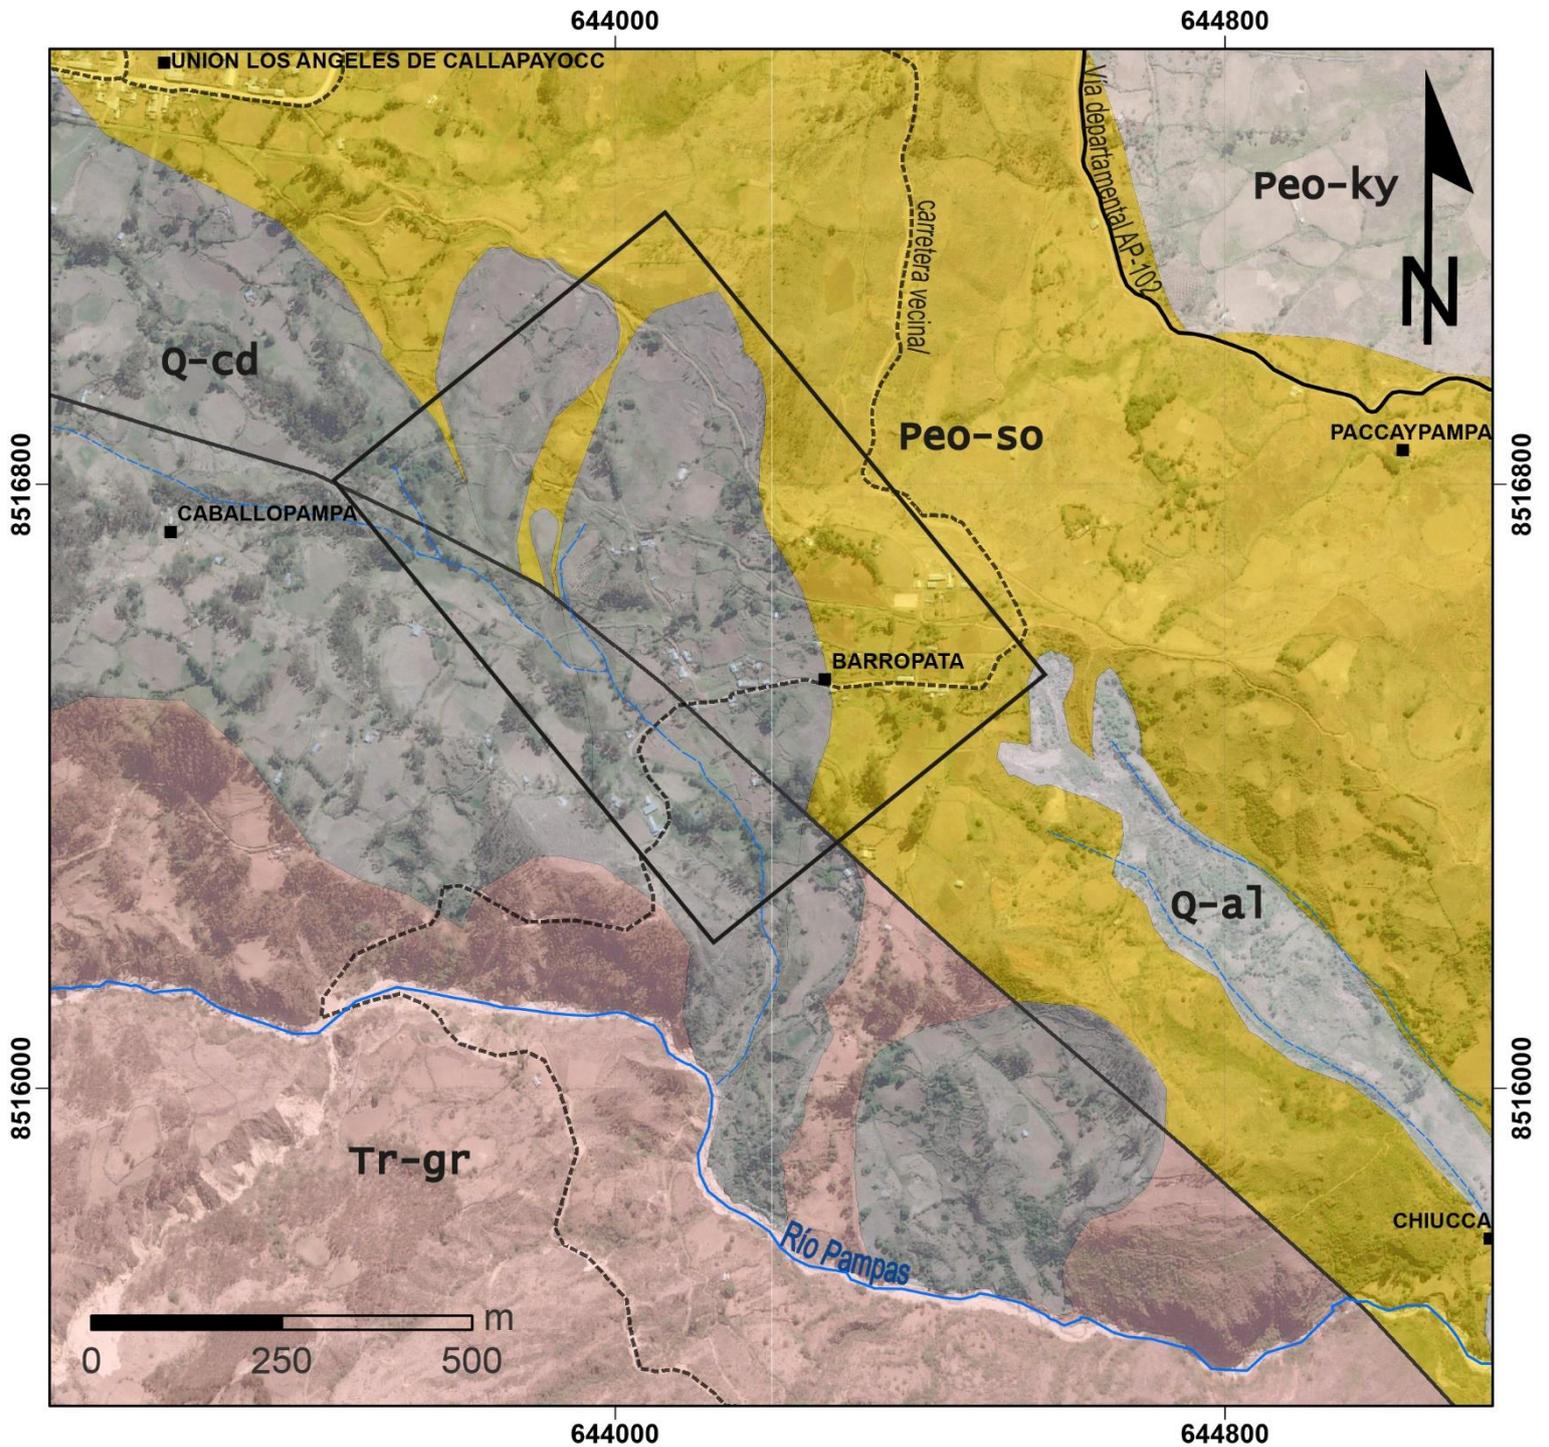
MAPA **1**

LEYENDA	
Q - cd	Depósito coluvio deluvial Bloques de roca en una matriz areno-limosa
Q - al	Depósito aluvial Gravas y arenas, conos aluviales
Peo-so	Formación Soncco Conglomerados y limos rojos con arenisca roja
Peo-ky	Formación Kayra Conglomerados de clastos volcánico, limo y arenisca roja
Tr-gr	Granito San Miguel, Ongoy

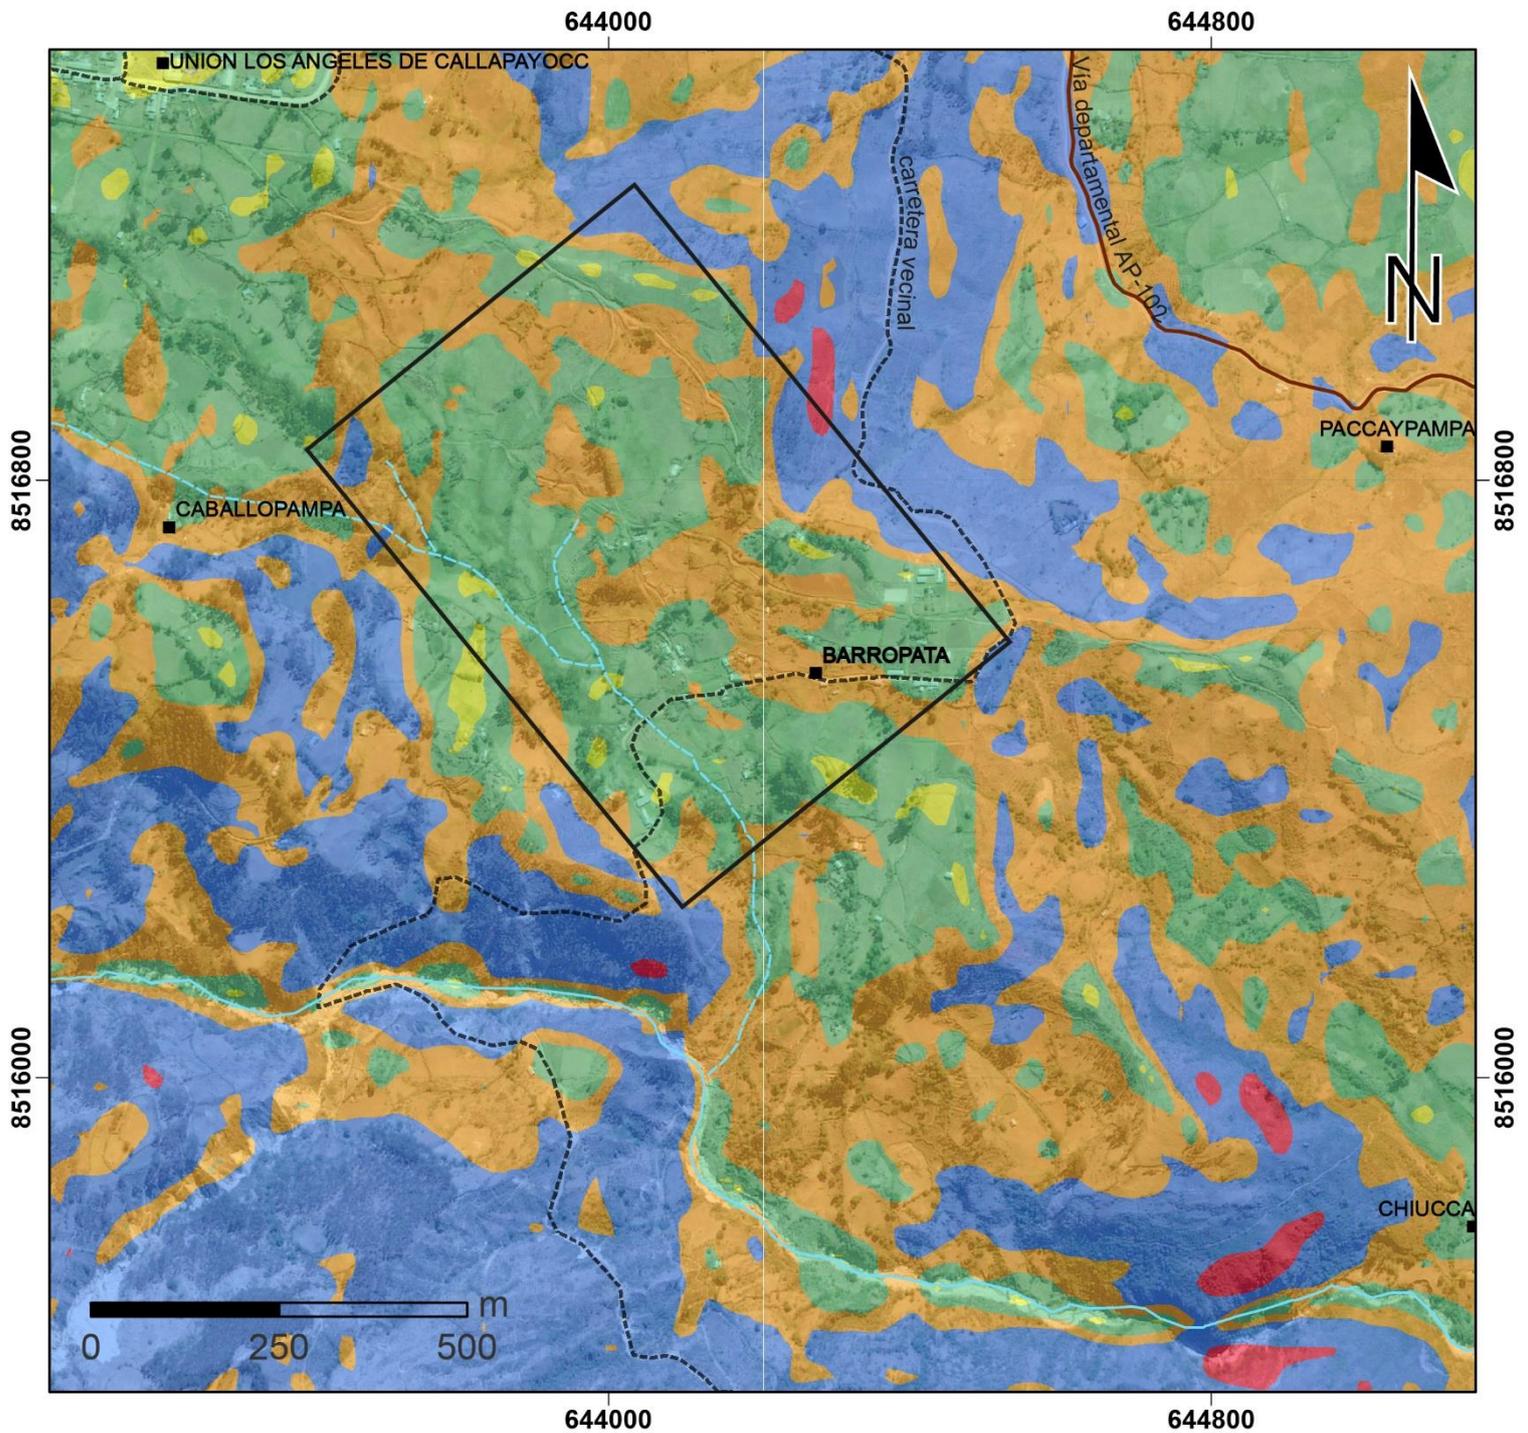
En la comunidad de Barropata predominan pendientes medias y fuertes (5° a 25°), descritos en el Cuadro 4 y Anexo-mapa2.

LEYENDA	
< 1°	Muy Baja
1° - 5°	Baja
5° - 15°	Media
15° - 25°	Fuerte
25° - 45°	Muy Fuerte
> 45°	Abrupta
