Informe Técnico N° A7461

EVALUACIÓN DE PELIGROS GEOLÓGICOS POR MOVIMIENTOS EN MASA EN LA COMUNIDAD DE BARROPATA

Departamento Apurímac
Provincia Chincheros
Distrito Ongoy

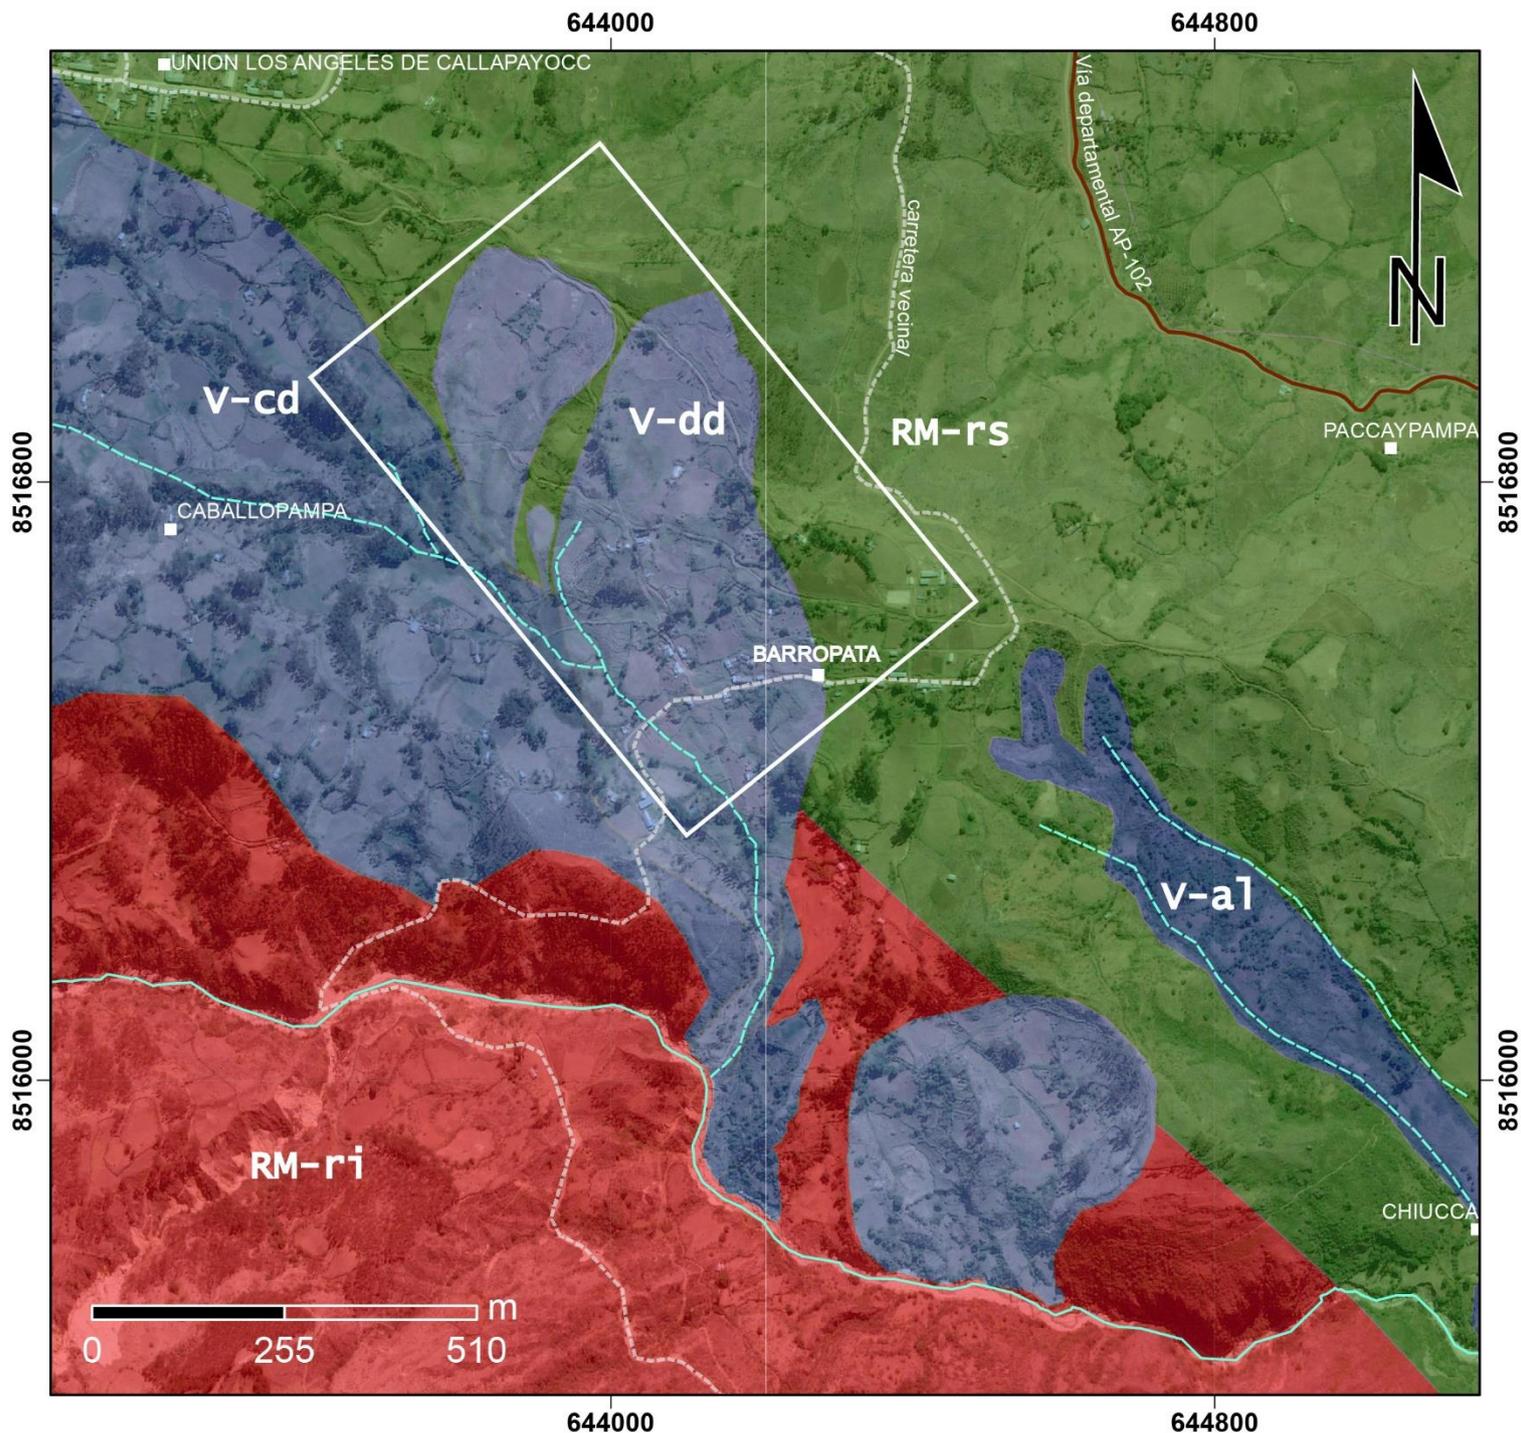
LEYENDA	
RM-ri	Montaña en roca intrusiva
RM-rs	Montaña en roca sedimentaria
V-cd	Vertiente coluvio-deluvial
V-al	Vertiente aluvial
V-dd	Vertiente de deslizamiento

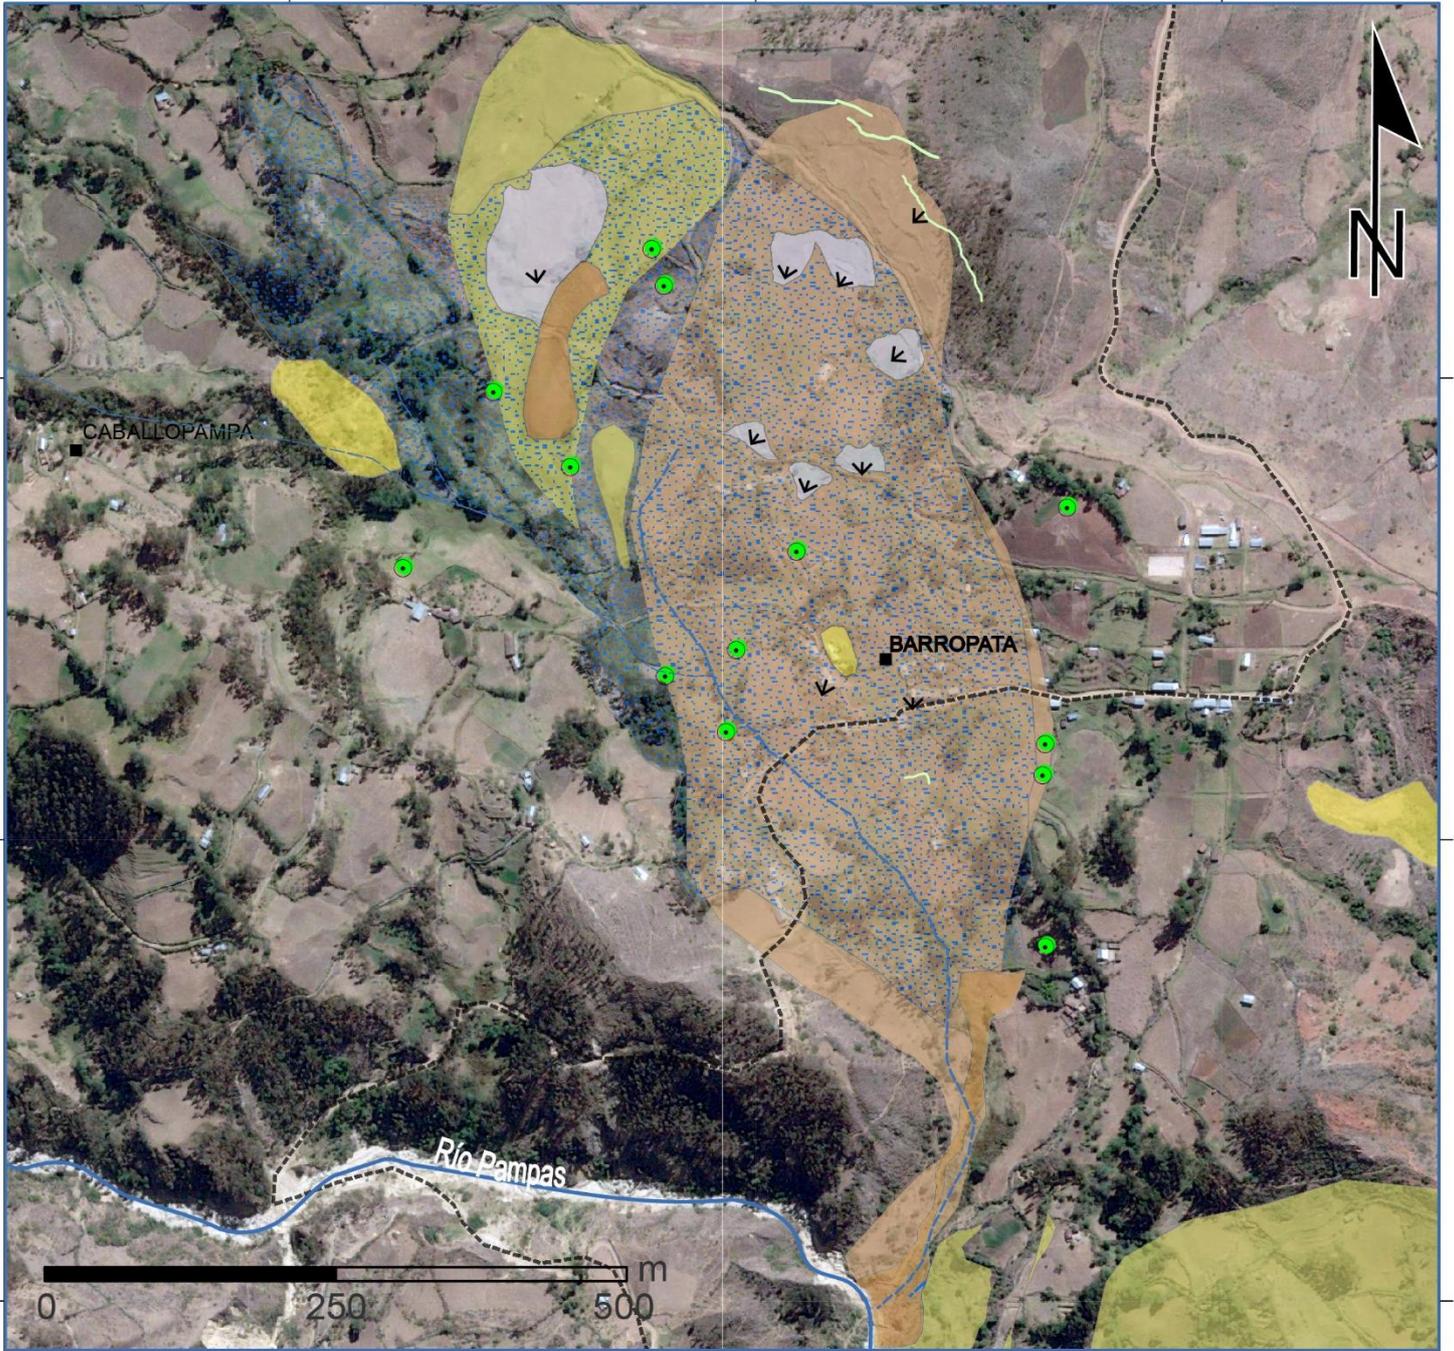
- Reptación
- Zona de saturación de agua
- Deslizamiento activo
- Deslizamiento Inactivo latente
- Movimiento Complejo activo
- Movimiento Complejo inactivo latente
