INFORME DE EVALUACIÓN DEL RIESGO POR MOVIMIENTOS EN MASA DE LA CIUDAD DE SANTA ROSA, DISTRITO DE SANTA ROSA – PROVINCIA DE JAÉN – DEPARTAMENTO DE CAJAMARCA*

MUNICIPALIDAD DISTRITAL DE SANTA ROSA

INFORME DE EVALUACIÓN DE RIESGOS

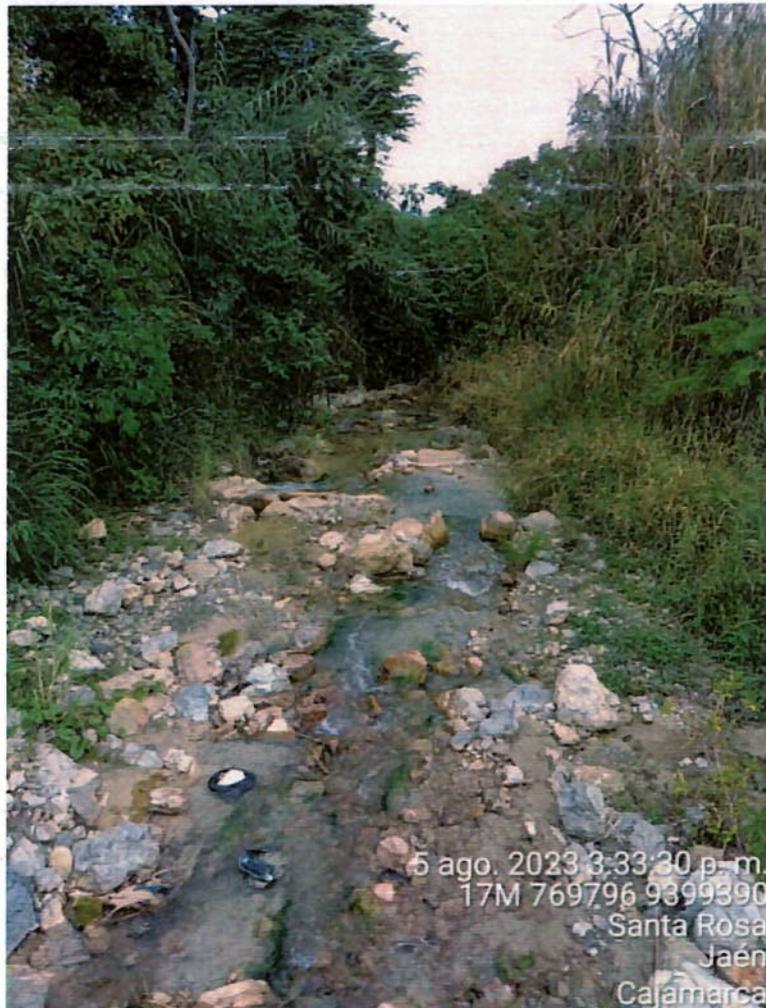
Esta unidad geomorfológica comprende el cauce de las quebradas, flujos de agua antiguos, canales de regadío, acequias y obras de drenaje pluvial, específicamente ocupan el lugar donde se desplaza el flujo de agua, esta unidad geomorfológica ha sido identificada en las inmediaciones de la quebrada Tomaque, (Figura 4 y 5).

FIGURA 4. CAUCE ALUVIAL DE LA QUEBRADA TOMAQUE QUE DISCURRE SUS AGUAS EN DIRECCIÓN PREDOMINANTE NORTE – SUR EN EL EXTREMO ORIENTAL DE SANTA ROSA

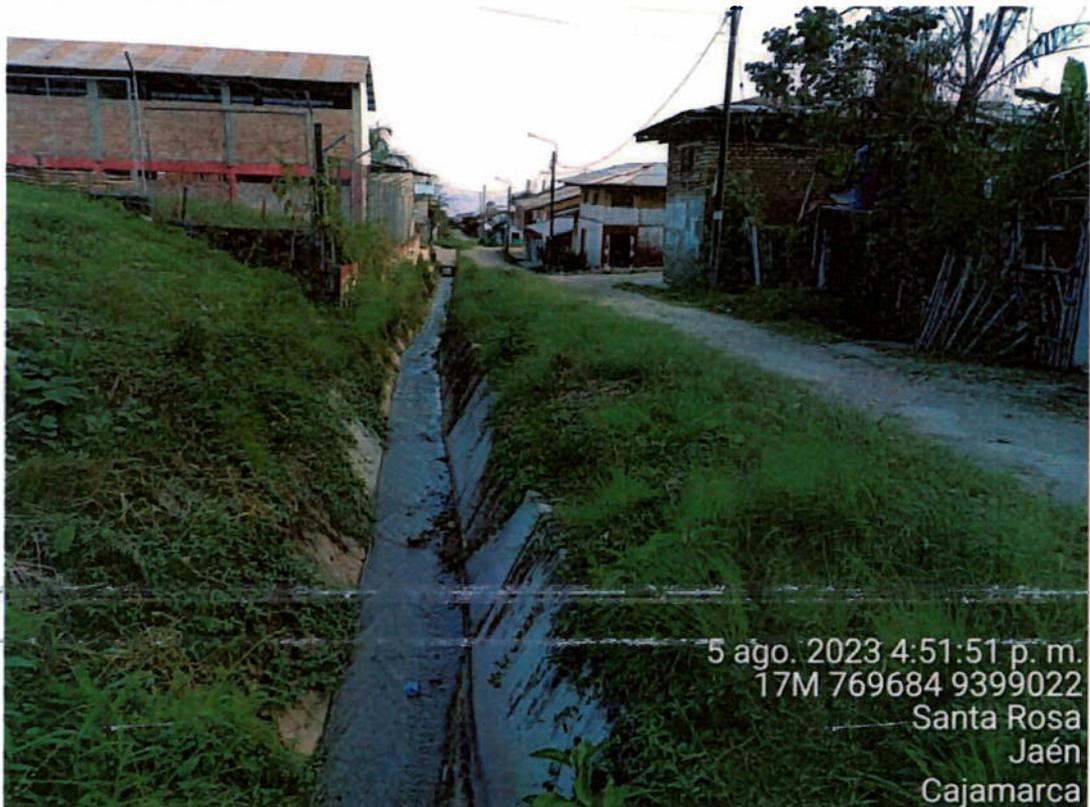
FIGURA 5. CANAL DE DRENAJE UBICADO EN LAS INMEDIACIONES DEL COLEGIO CIRO ALEGRÍA QUE EN ALGUNOS TRAMOS SE PRESENTA DETERIORADO, CONDUCE LAS AGUAS DE REBOSE DE LOS RESERVORIOS Y ALGUNOS BUZONES DE DESAGUE HACIA ZONA DE BARRANCOS O ACANTILADOS

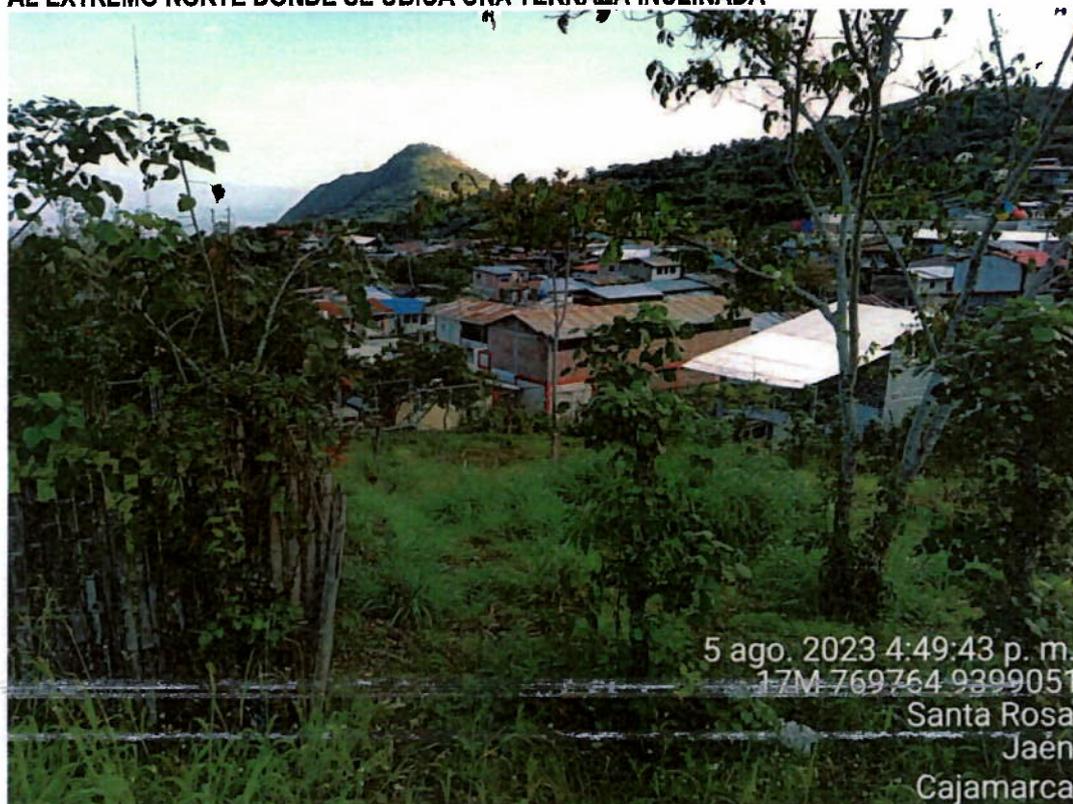
Superficies horizontales, cuyo relieve presenta pendientes menores a 12° de inclinación. Generalmente se encuentra conformada por materiales heterogéneos (clastos subangulosos a subredondeados envueltos en una matriz areno-limosa) y capas delgadas de limos, sobre unidad geomorfológica se ubica la parte central de la localidad de Santa Rosa, (Figura 6).

FIGURA 6. TERRAZA ALUVIAL SOBRE LA CUAL SE UBICA EL ÁREA CENTRAL DE SANTA ROSA Y APROXIMADAMENTE TIENE UN DESNIVEL TOPOGRÁFICO INFERIOR DE 3 A 4 m RESPECTO AL EXTREMO NORTE DONDE SE UBICA UNA TERRAZA INCLINADA

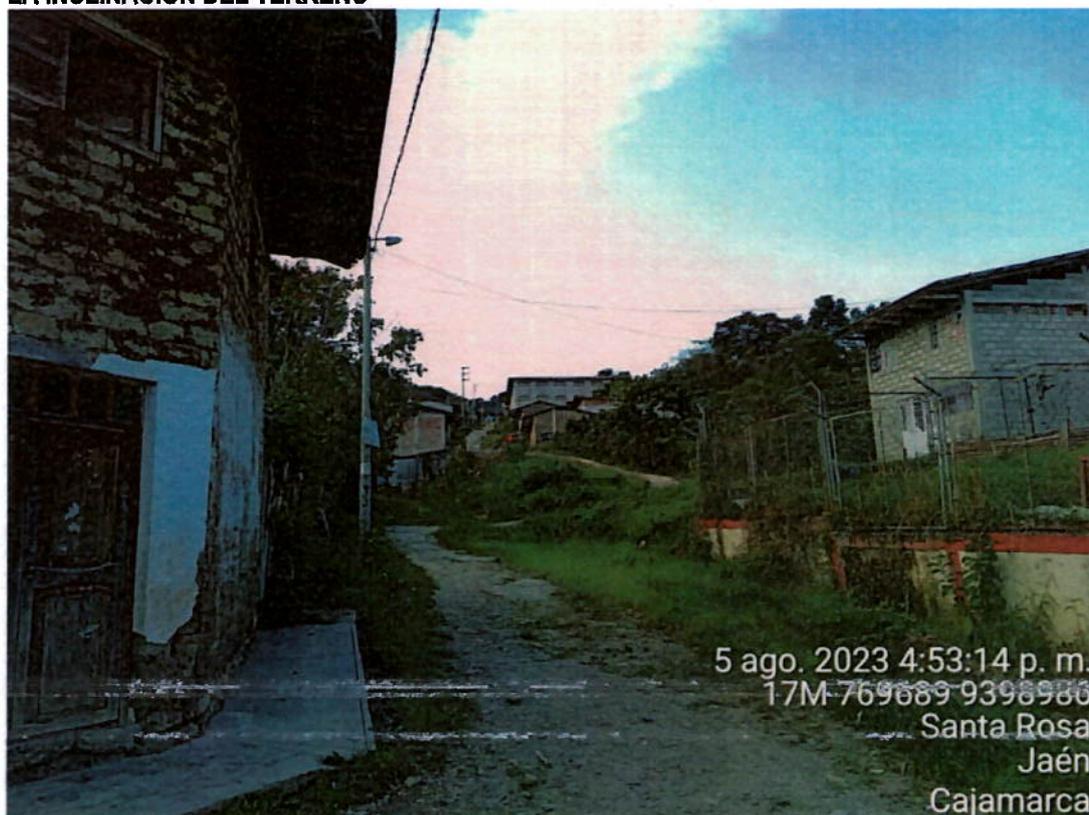
Superficie inclinada conformada por la acumulación de materiales que han sido erosionados de rocas preexistentes y transportados por escorrentías superficiales, y finalmente depositados en zonas de pendiente de 15°, además, presenta desnivel topográfico superior de 3 a 4 m respecto a la zona urbana central, sobre esta unidad geomorfológica se ubica el extremo norte del poblado Santa Rosa, e infraestructura como el colegio inicial N° 004, establecimiento de salud y campo deportivo, (Figura 7).

FIGURA 7. VISTA DESDE COLEGIO CIRO ALEGRÍA HACIA TERRAZA ALUVIAL INCLINADA QUE PRESENTA DESNIVEL TOPOGRÁFICO SUPERIOR DE APROXIMADAMENTE 3 A 4 m, SE APRECIA LA INCLINACIÓN DEL TERRENO

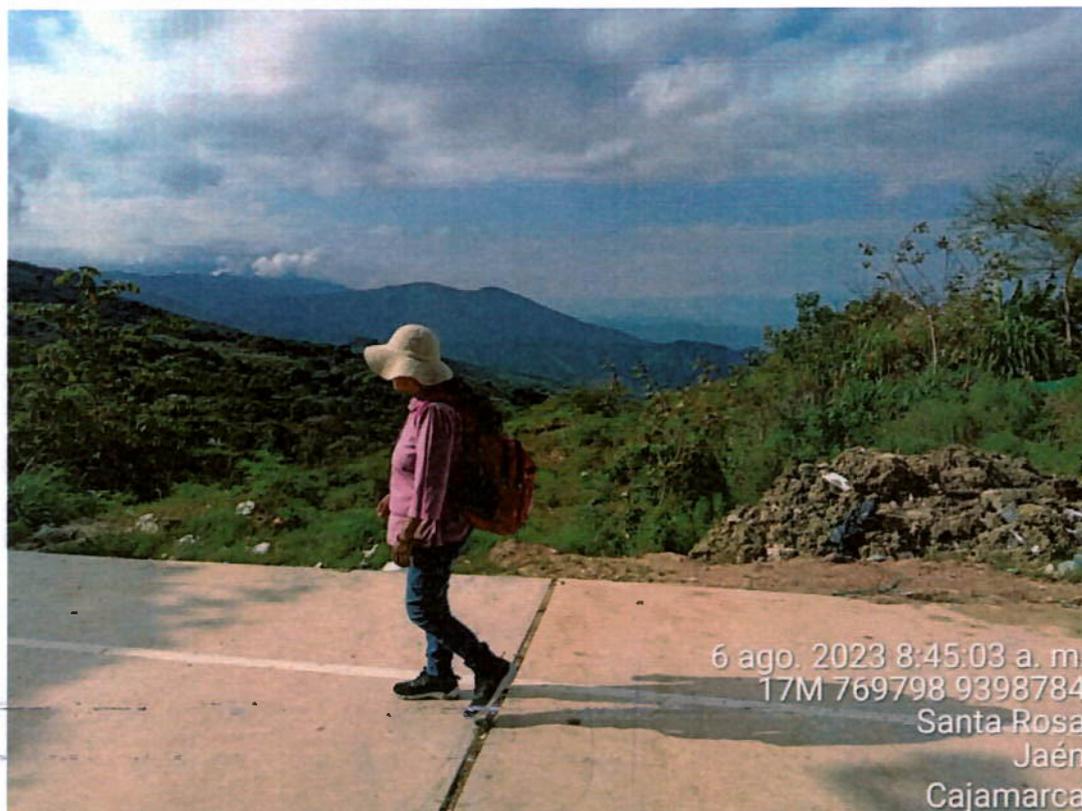
Unidad geomorfológica denominada barranco, constituye relieves topográficos donde se aprecia fuertes desniveles, presenta paredes casi verticales y se encuentran contiguos a quebradas, siendo comúnmente susceptible a la ocurrencia de inestabilidad, (Figura 8).

FIGURA 8. ACANTILADO UBICADO EN LA PARTE BAJA DEL COMPLEJO DEPORTIVO

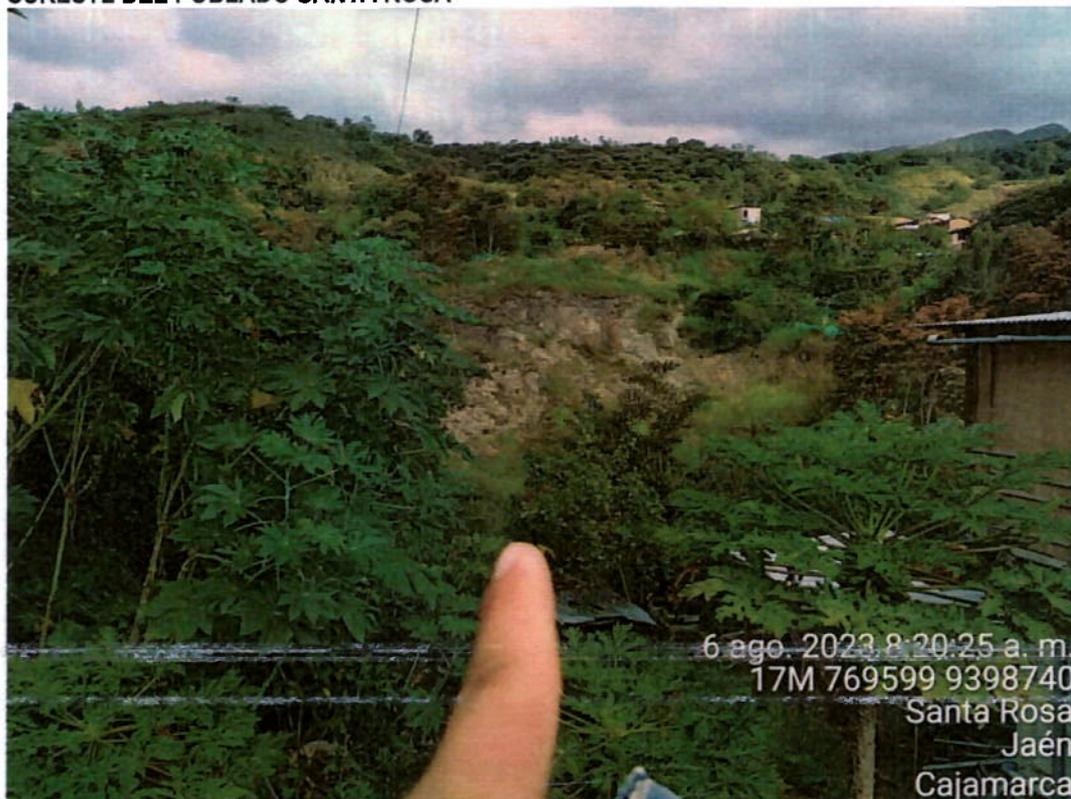
Geoforma también denominada piedemonte coluvio – deluvial, corresponde a superficies conformadas por la acumulación intercalada de materiales de origen coluvial y deluvial que se encuentran depositados al pie de las laderas de montañas o acantilados (Ingemmet, 2020). Esta unidad se formó por la acción de movimientos en masa antiguos (gravitacionales), presenta una pendiente moderada (5°-25°), este tipo de geoforma se asocia a deslizamientos y flujo de detritos antiguos.

FIGURA 9. UNIDAD GEOMORFOLÓGICA VERTIENTE COLUVIO – DELUVIAL QUE CONSTITUYE ZONAS INESTABLES SUCEPTIBLES A DESLIZAMIENTOS QUE SE SITUÁ EN EL EXTREMO SURESTE DEL POBLADO SANTA ROSA

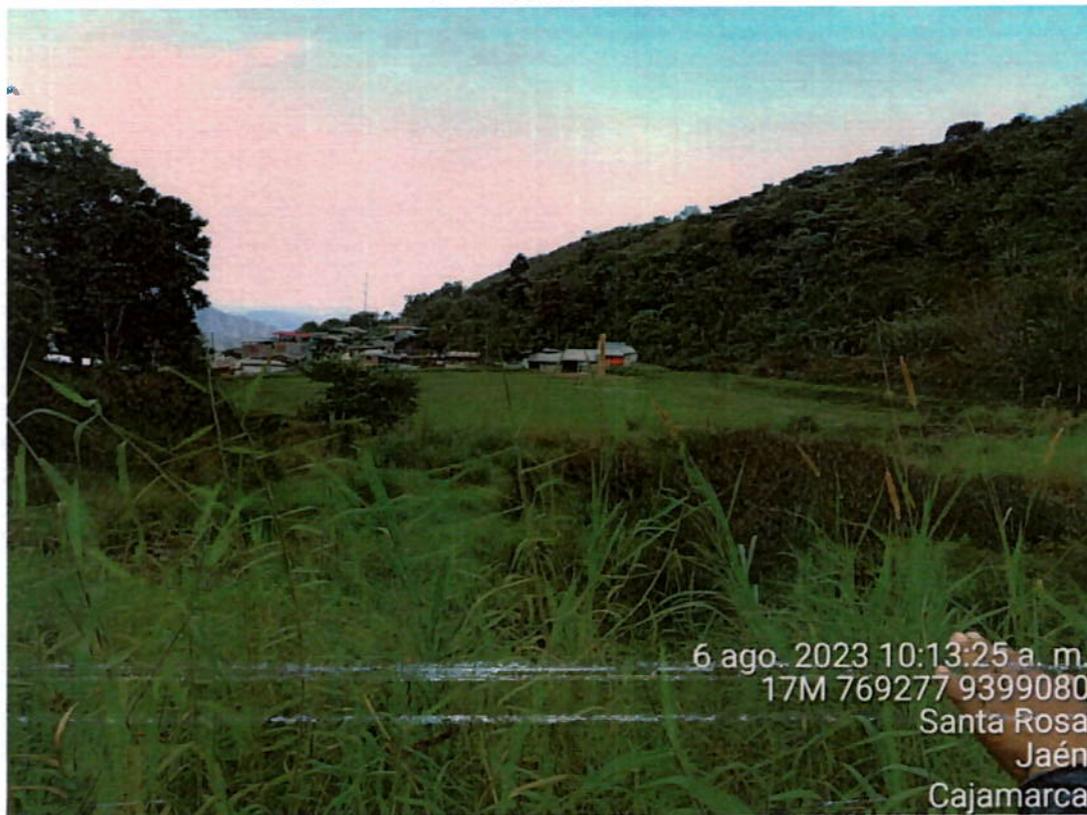
Unidad geomorfológica constituida por superficies inclinadas de una cadena de montañas con pendiente superior a los 15° de inclinación. Esta unidad geomorfológica se ubica en los extremos oriental y occidental de Santa Rosa, (Figura 10).

FIGURA 10. LADERA DE MONTAÑA SITUADA HACIA EL EXTREMO OCCIDENTAL DEL CAMPO DEPORTIVO SITUADO EN EL EXTREMO NOROESTE DE SANTA ROSA

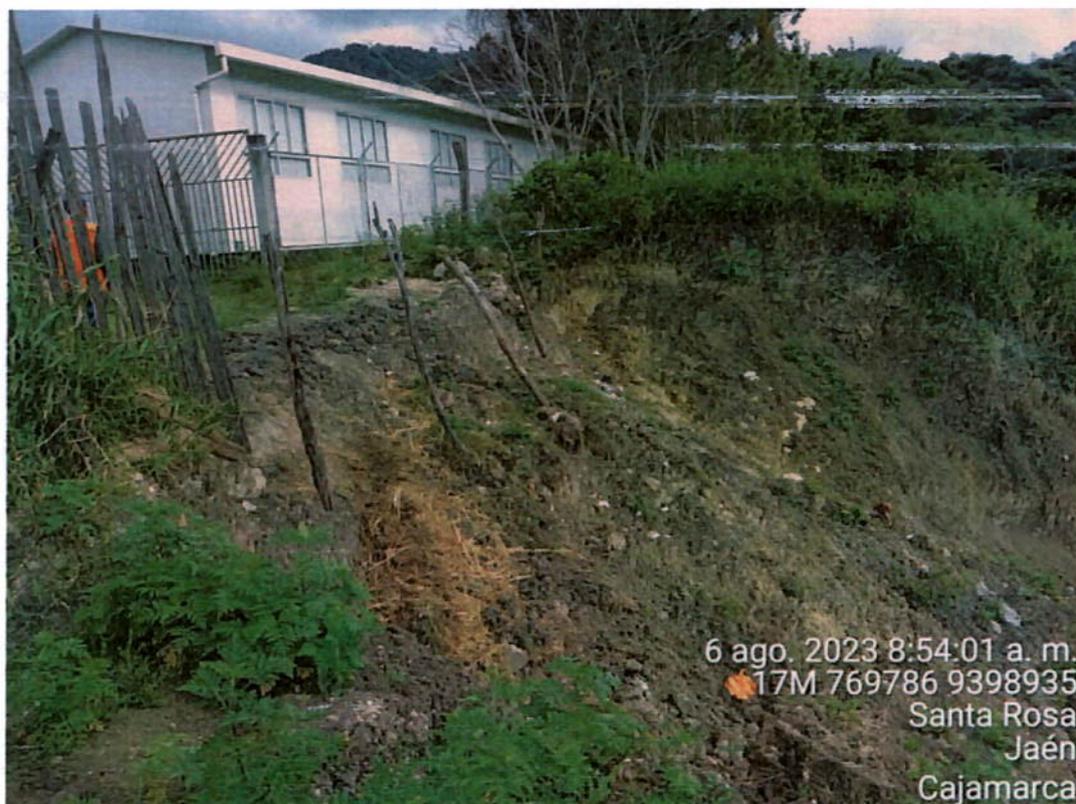
Este tipo de evento geodinámico fue identificado en las inmediaciones del campo deportivo de Santa Rosa, inmediaciones de la institución educativa N° 16173 Santa Rosa, extremo sur del coliseo deportivo y al este del coliseo deportivo de Santa Rosa, (Figuras 13, 14, 15 y 16).

FIGURA 13. DESLIZAMIENTO EN LOS LÍMITES SITUADOS EN LA PARTE POSTERIOR DEL COLEGIO CIRO ALEGRÍA

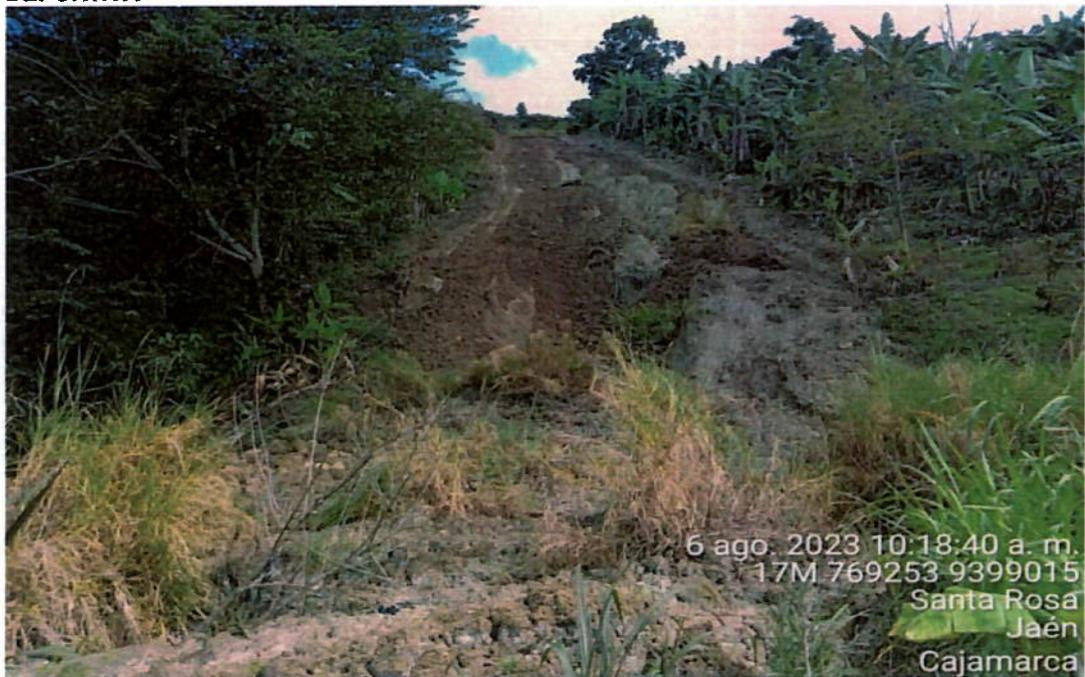
FIGURA 14. DESLIZAMIENTO IDENTIFICADO EN EL EXTREMO NOROCCIDENTAL DEL CAMPO DEPORTIVO DE SANTA ROSA CUYOS MATERIALES HAN CUBIERTO PARTE DE LA CANCHA DEPORTIVA

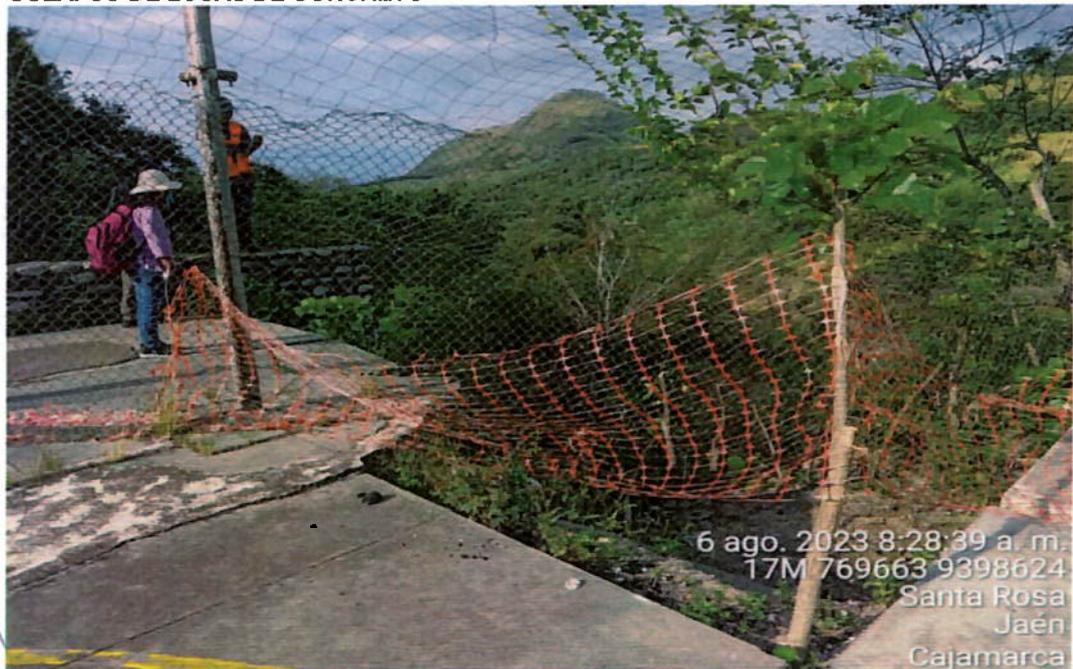
FIGURA 15. DESLIZAMIENTO RECONOCIDO EN LA PARTE POSTERIOR DEL COLEGIO N° 1617 3 SANTA ROSA COMO EVIDENCIA SE HAN IDENTIFICADO GRIETAS EN SUELO, MUROS Y COLAPSO DE LOSAS DE CONCRETO

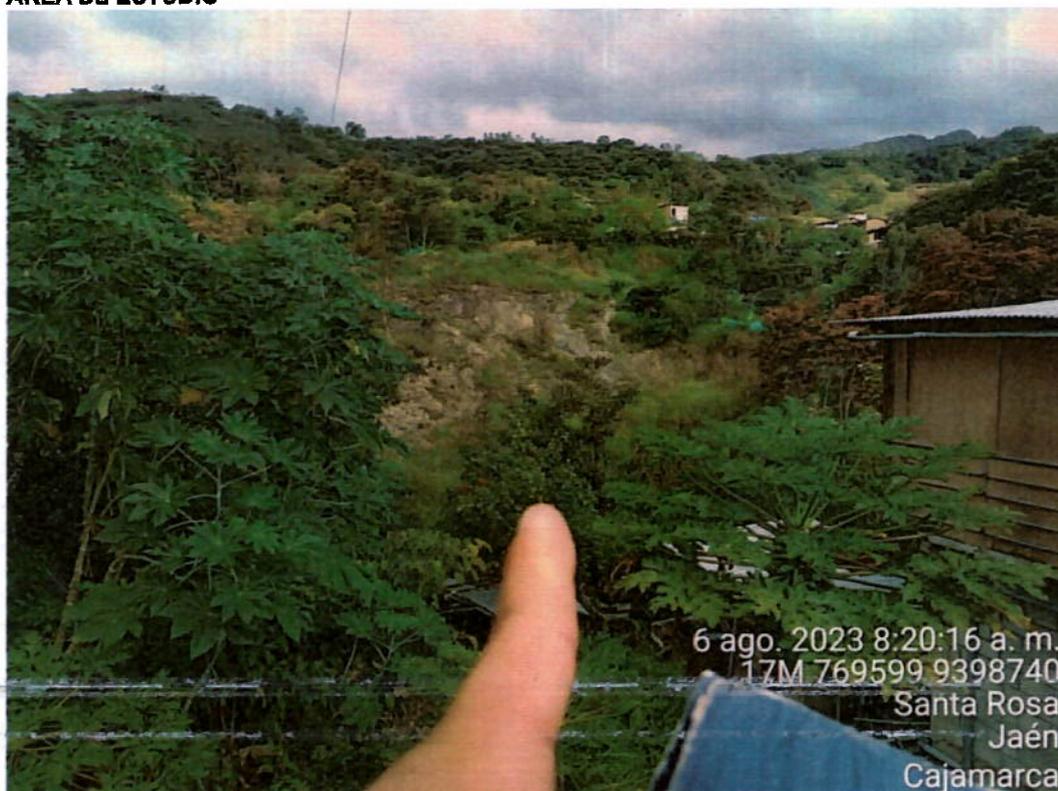
FIGURA 16. DESLIZAMIENTO EN LAS INMEDIACIONES DE LA VÍA DE ACCESO PRINCIPAL AL ÁREA DE ESTUDIO

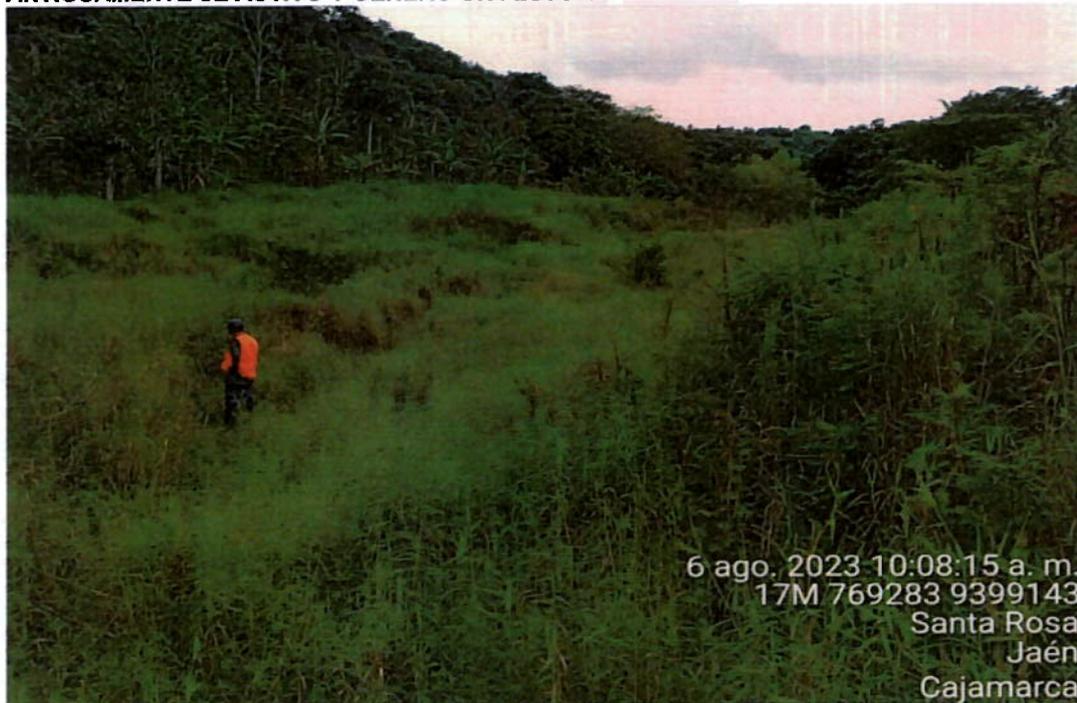
FIGURA 17. QUEBADA SITUADA CONTIGUA AL CAMPO DEPORTIVO DE SANTA ROSA QUE ANTIGUAMENTE SE ACTIVÓ Y GENERÓ UN FLUJO DE DETRITOS

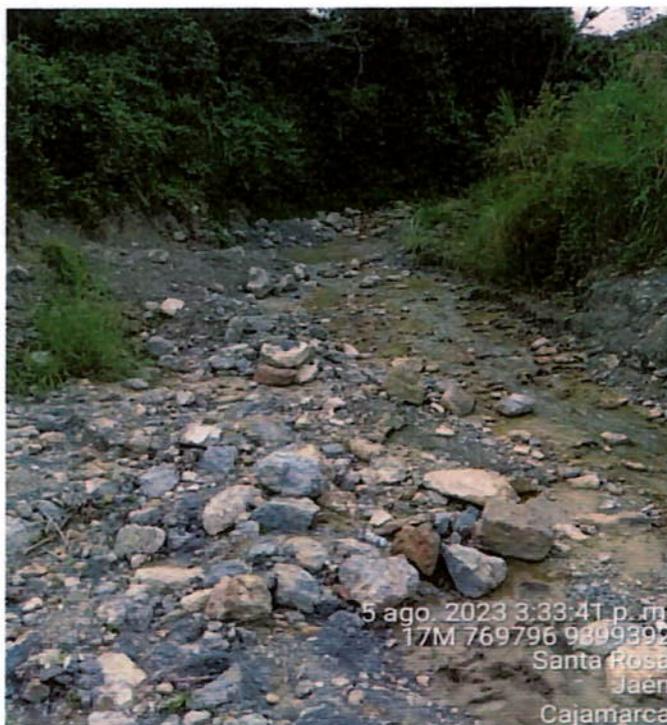
FIGURA 18. CAUCE DE LA QUEBRADA TOMAQUE SUCEPTIBLE A LA OCURRENCIA DE FLUJO DE DETRITOS DURANTE LA OCURRENCIA DE PRECIPITACIONES INTENSAS

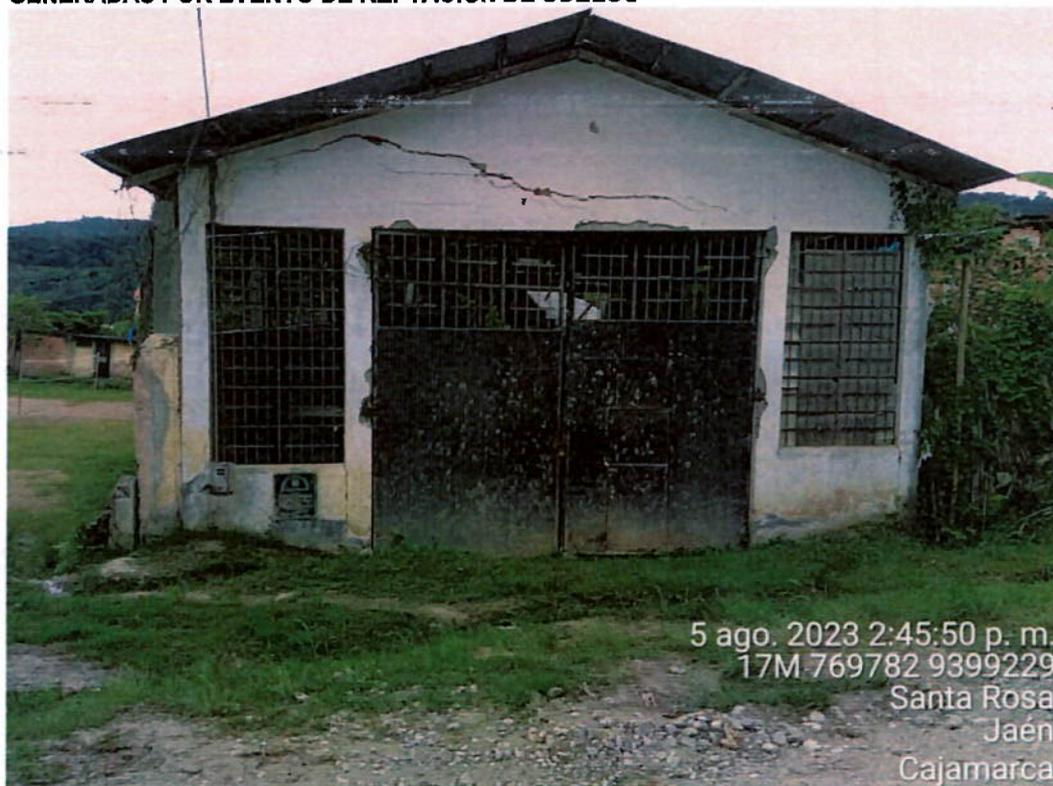
Este tipo de evento geodinámico ha sido reconocido en el extremo noreste de la localidad de Santa Rosa y ha generado grietas en las paredes y pisos de las viviendas, (Figura 19 Y 20).

FIGURA 19. GRIETAS EN LAS PAREDES DE ALMÁCEN DE LA MUNICIPALIDAD DE SANTA ROSA GENERADAS POR EVENTO DE REPTACIÓN DE SUELOS

Cabe señalar que, la reptación de suelos en Santa Rosa se encuentra condicionado por la presencia de suelos inestables, saturación del suelo debido a la infiltración del agua que discurre a través de quebradas o canales de drenaje en mal estado de conservación.

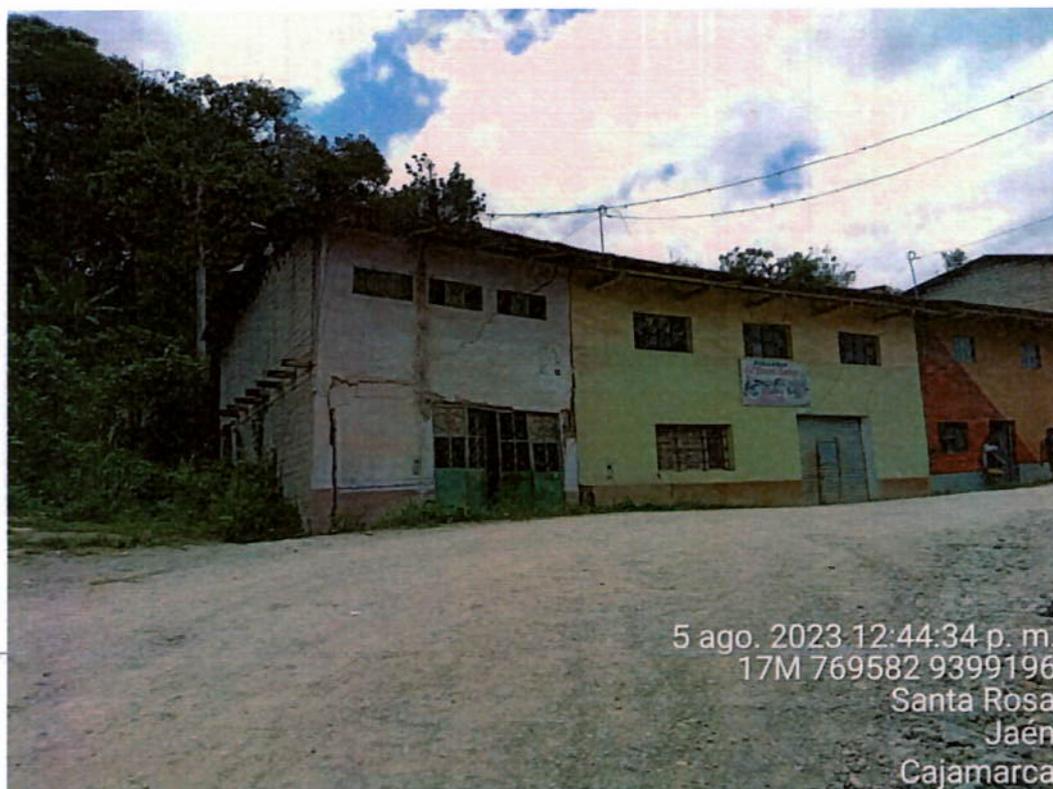
FIGURA 20. GRIETAS EN PAREDES DE VIVIENDAS DEBIDO AL EVENTO REPTACIÓN DE SUELOS

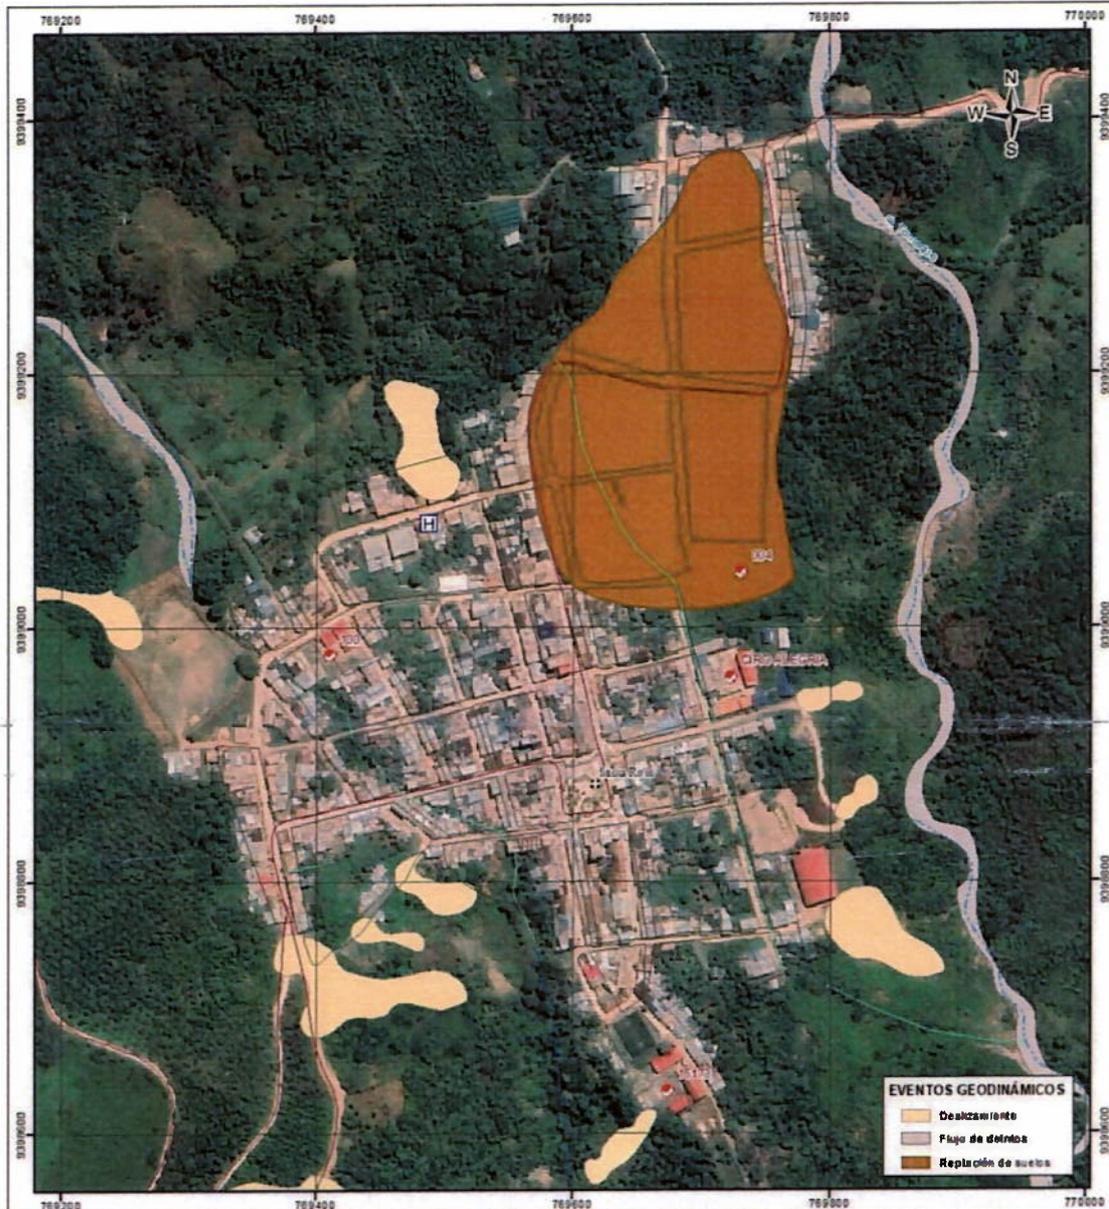
FIGURA 21. MAPA GEODINÁMICO DEL ÁREA DE ESTUDIO

A continuación, los eventos geodinámicos antes descritos han sido cartografiados en el mapa de geodinámica, (Figura 21).

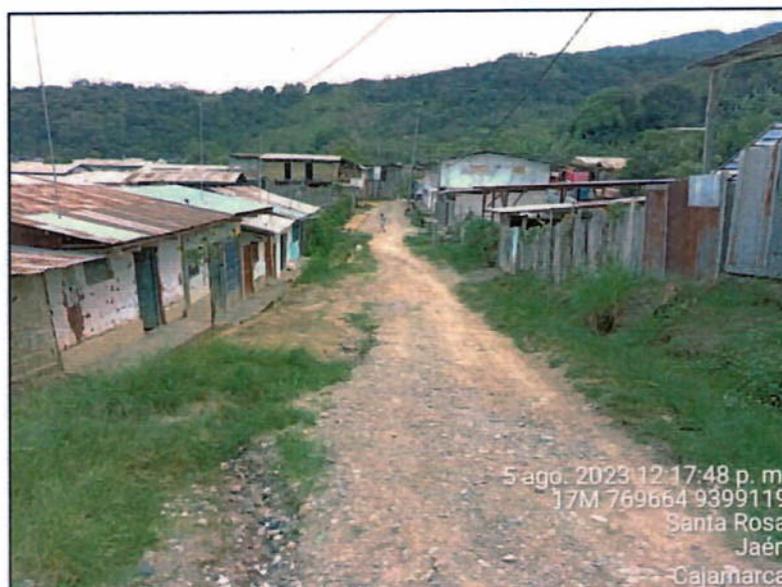
CARCAVAS GENERADAS POR ESCORRENTÍA SUPERFICIAL EN EPOCA DE PRECIPITACIONES EN TERRAZA INCLINADA SITUADA EN EXTREMO NORTE DE SANTA ROSA

- Se sugiere implementar un sistema de drenaje pluvial integral en la ciudad de Santa Rosa, a fin de derivar las aguas pluviales que vienen desde el extremo norte y evitar su ingreso hacia el área urbana.
- Realizar la limpieza y mantenimiento de estructuras de drenaje como canales, drenes y canaletas.
- Verificar el estado de conservación de los reservorios situados en el extremo norte de Santa Rosa, debido a que, su deterioro podría generar que el agua se infiltre hacia el subsuelo.
- Establecer drenaje pluvial en las inmediaciones del establecimiento de salud, debido a que, se encuentra en depresión y podría ser afectado por inundaciones pluviales

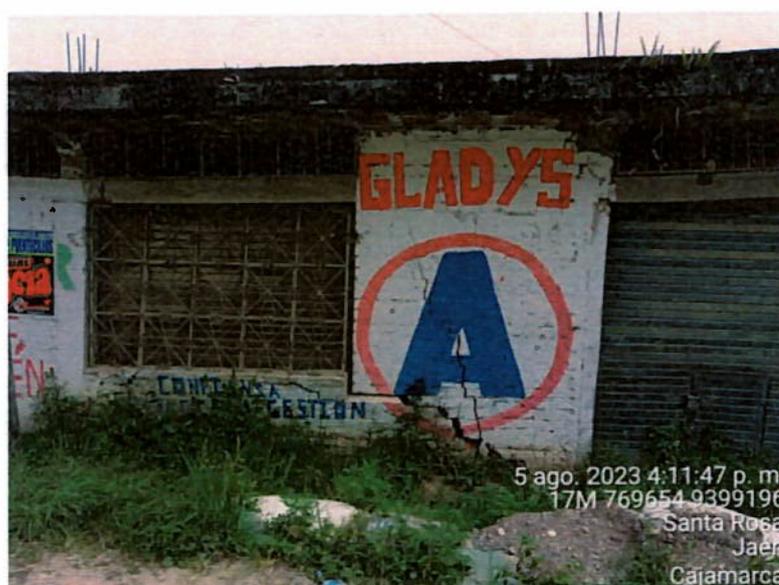
GRIETAS EN PAREDES DE VIVIENDAS COMO EVIDENCIA DEL EVENTO REPTACIÓN DE SUELOS EN EL EXTREMO NORTE DE SANTA ROSA

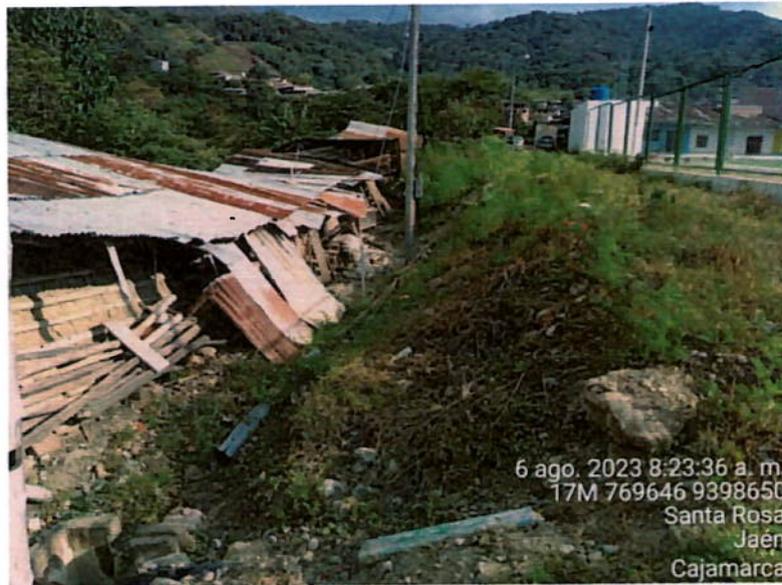
VIVIENDAS INHABITABLES EN LA PARTE BAJA DE PLATA FORMA DEPORTIVA SITUADA AL COSTADO DE INSTITUCIÓN EDUCAVITA 16173 SANTA ROSA DEBIDO A INFILTRACIÓN DE AGUA EN EL SUBSUELO Y CERCANÍA A ACANTILADOS

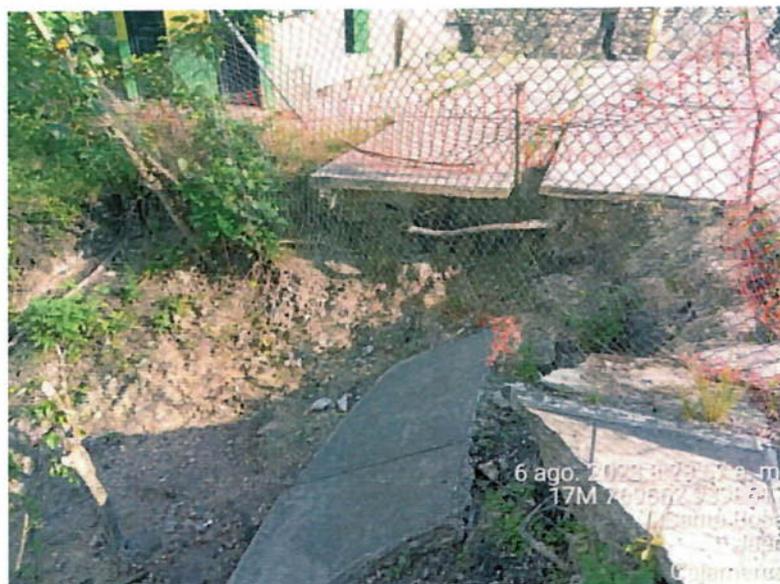
DESGLIZAMIENTO IDENTIFICADO EN LA PARTE POSTERIOR DE I.E. N° 16173 SANTA ROSA QUE GENERÓ EL COLAPSO DE LOSAS DE CONCRETO DE LA INFRAESTRUCTURA EDUCATIVA

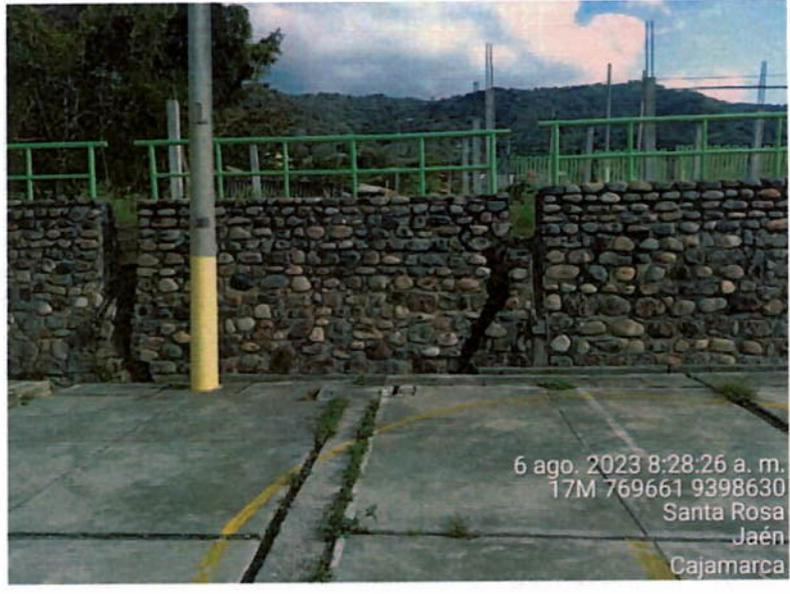
6 ago. 2023 8:28:26 a. m.
 17M 769661 9398630
 Santa Rosa
 Jaén
 Cajamarca

GRIETAS EN MURO DE INSTITUCIÓN EDUCATIVA N° 16173 SANTA ROSA DEBIDO AL DESLIZAMIENTO PRODUCIDO EN LA PARTE POSTERIOR

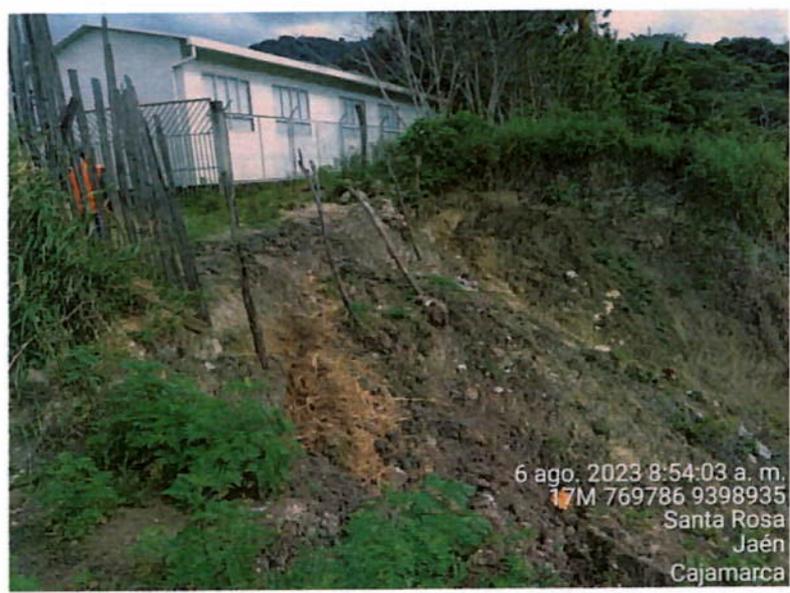
6 ago. 2023 8:54:03 a. m.
 17M 769786 9398935
 Santa Rosa
 Jaén
 Cajamarca

DESLIZAMIENTO EN LA PARTE POSTERIOR DE LA IE CIRO ALEGRÍA

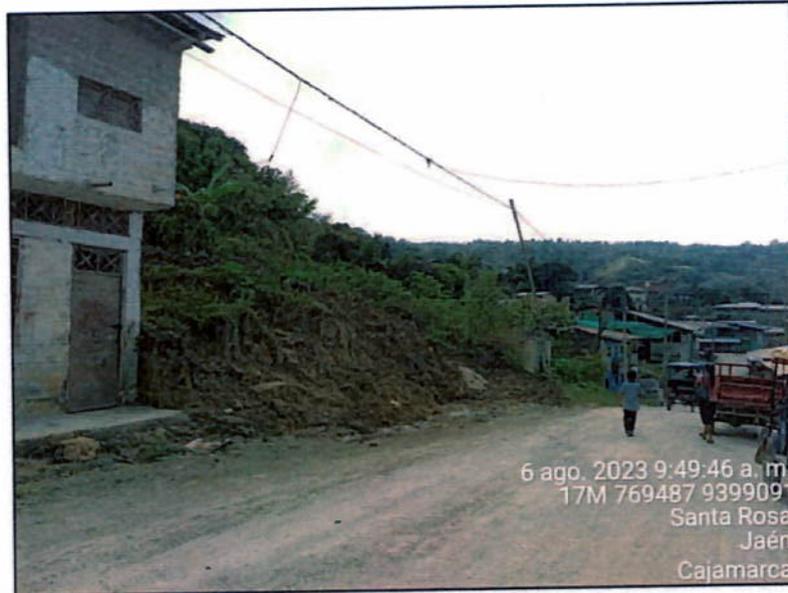
DERRUMBE EN LA CALLE ARMANDO ARTOLA QUE AFECTÓ 3 VIVIENDAS DURANTE EL AÑO 2021

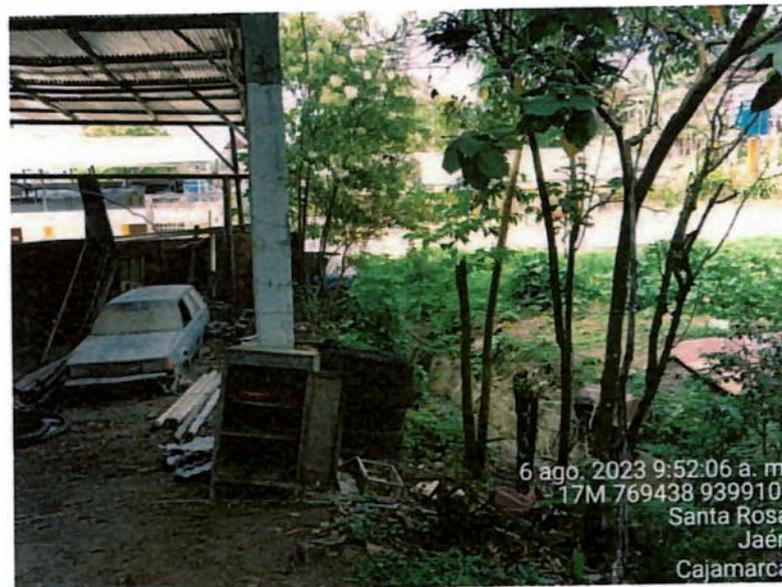
ACEQUIA UBICADA FRENTE A ESTABLECIMIENTO DE SALUD QUE SE ENCUENTRA COLMATADA Y GENERA INUNDACIONES EN VIVIENDAS CONTIGUAS
