# EVALUACIÓN DE RIESGOS ORIGINADOS POR EL PELIGRO DE DESLIZAMIENTO EN EL CASERÍO DE SUYÁN, DEL DISTRITO DE AQUIA, PROVINCIA BOLOGNESI Y DEPARTAMENTO DE ANCASH

## COMUNIDAD CAMPESINA DE AQUIA

Diciembre, 2023

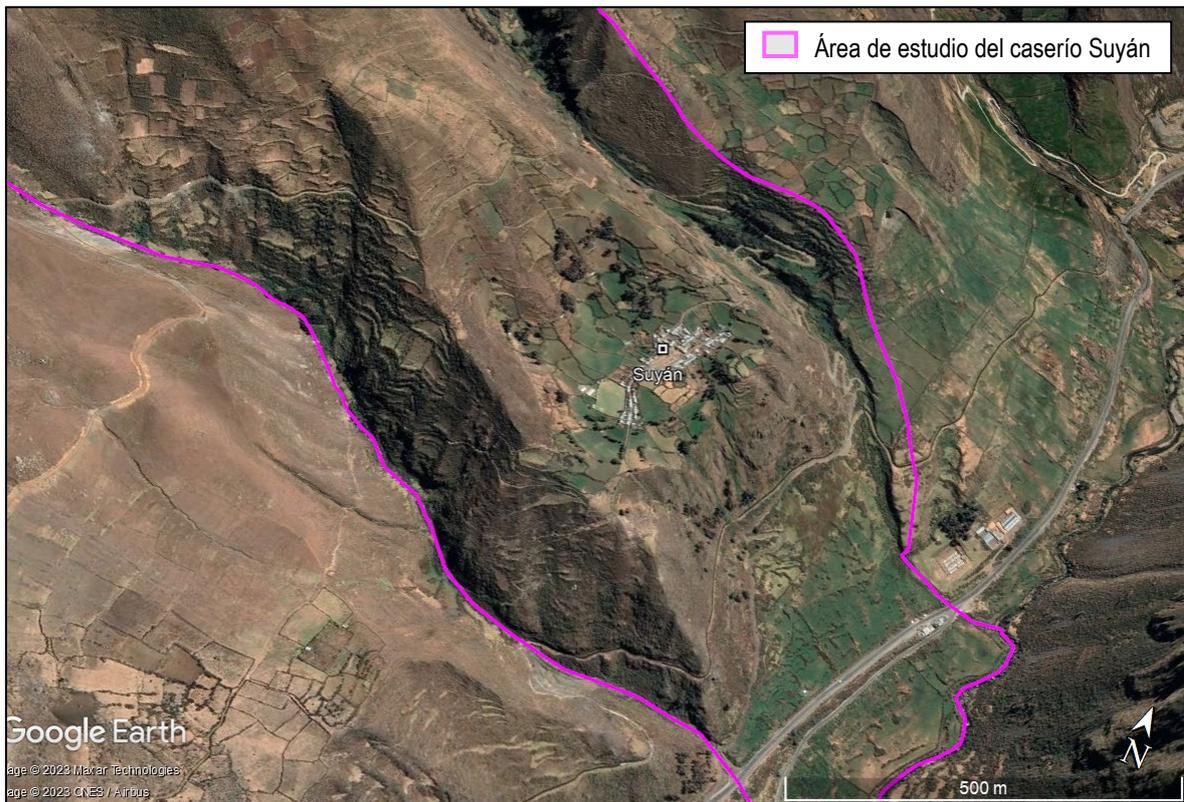
**Figura 2** Área de estudio del caserío Suyán

Litológicamente el caserío de Suyán se encuentra sobre depósitos coluviales y montañas estructurales de roca sedimentaria.

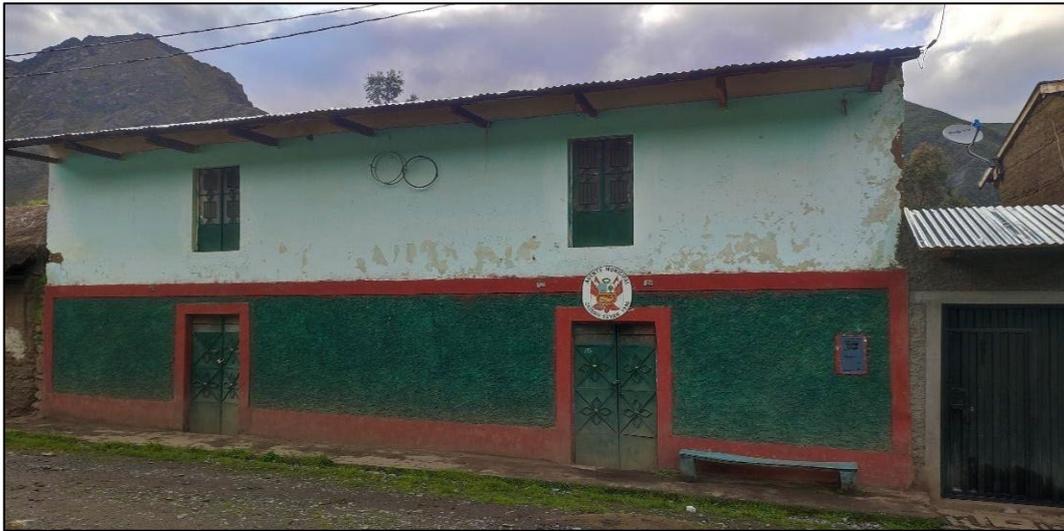
Foto 4. Local comunal

Se cuenta con un local comunal ubicado a pocos metros de la plaza principal del caserío, es una construcción de 2 niveles de paredes de tapial, piso de tierra y techo de calamina. Este local es utilizado por la directiva de la base comunal para todas sus actividades; así mismo, sirve como local multiusos, para las reuniones de otras organizaciones como JASS y Comité de Regantes.

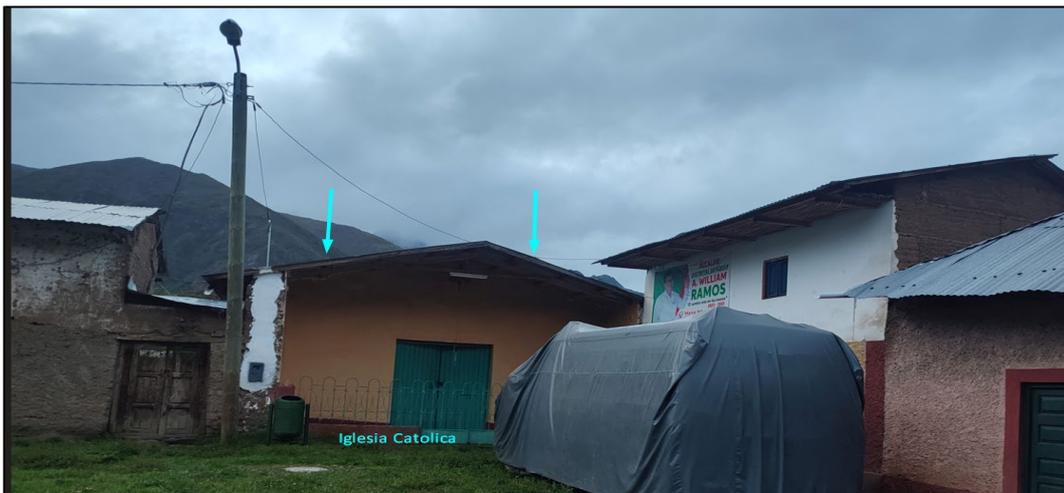
Foto 5. Iglesia católica

Se cuenta con una iglesia católica ubicada en la plaza principal del caserío cuya construcción data del año 1970. En los últimos años, la infraestructura de la edificación se ha deteriorado continuamente, aún no han realizado trabajos de mantenimiento. Debido a la pandemia del Covid-19 se redujo su utilización, pero siguen llevando ahí la celebración del Nacimiento del Niño Jesús.

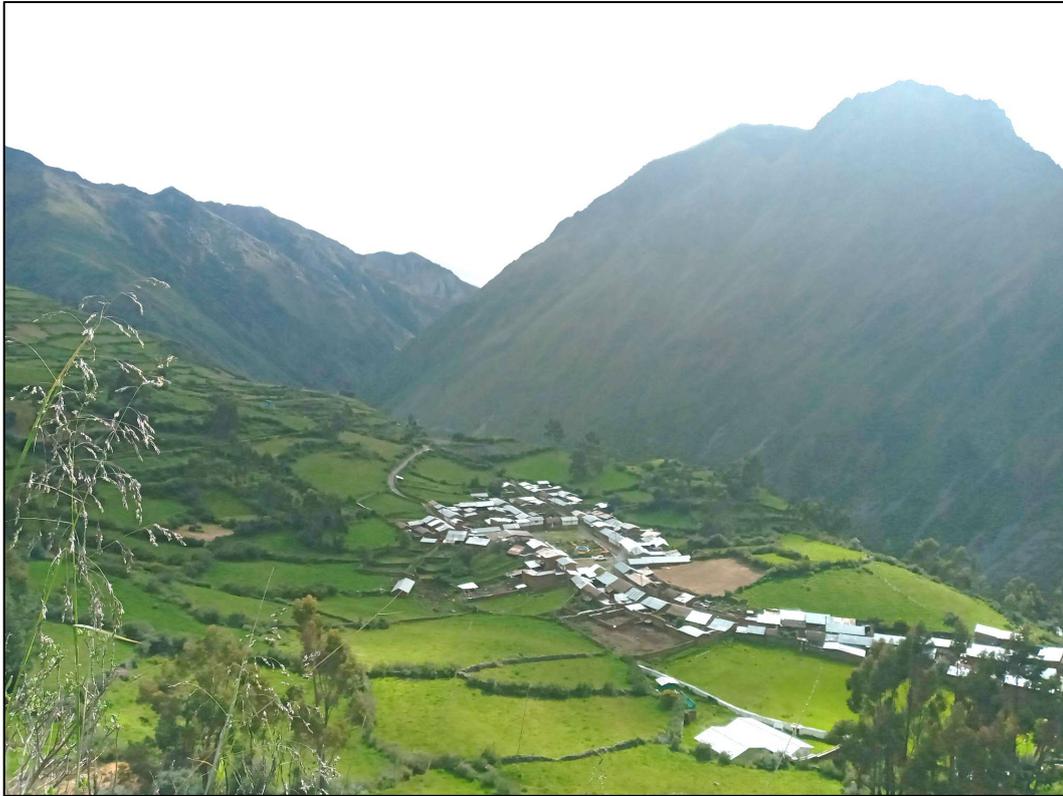
**Foto 12.** Vista del centro poblado Suyán emplazado en pendiente llano (265252 E, 8891347 N)

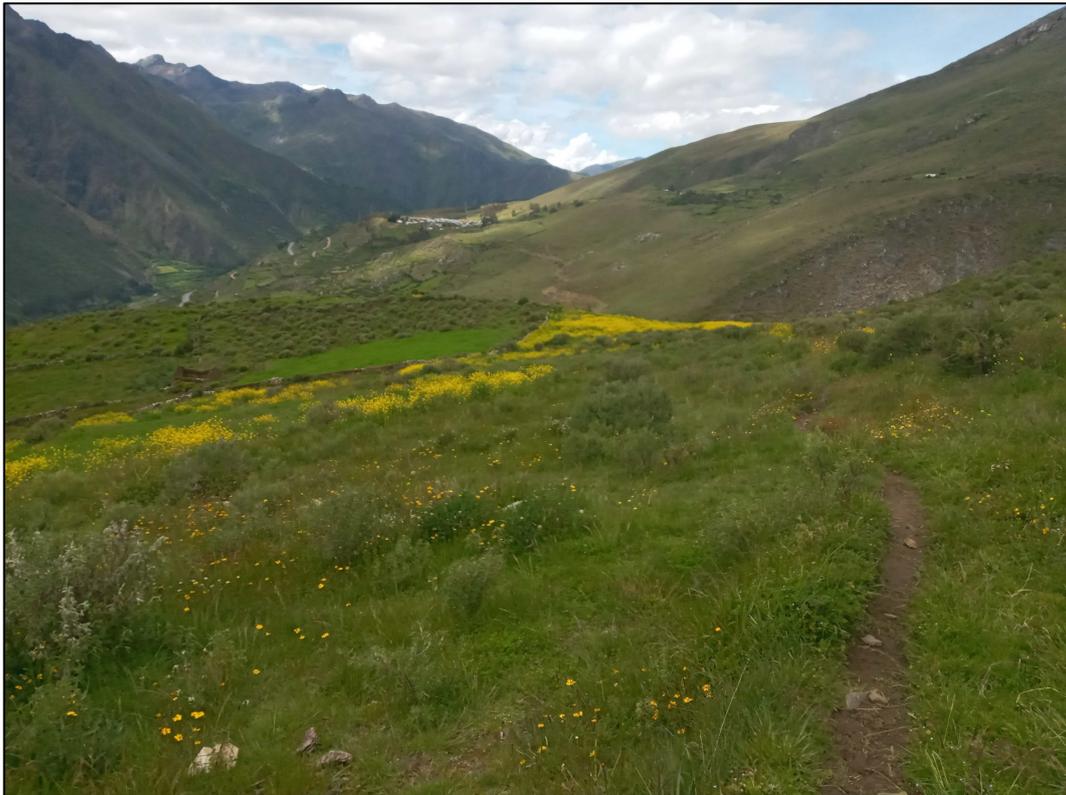
**Foto 13.** Vista al noroeste del caserío Suyán en pendiente moderada (264779 E, 8891857 N)

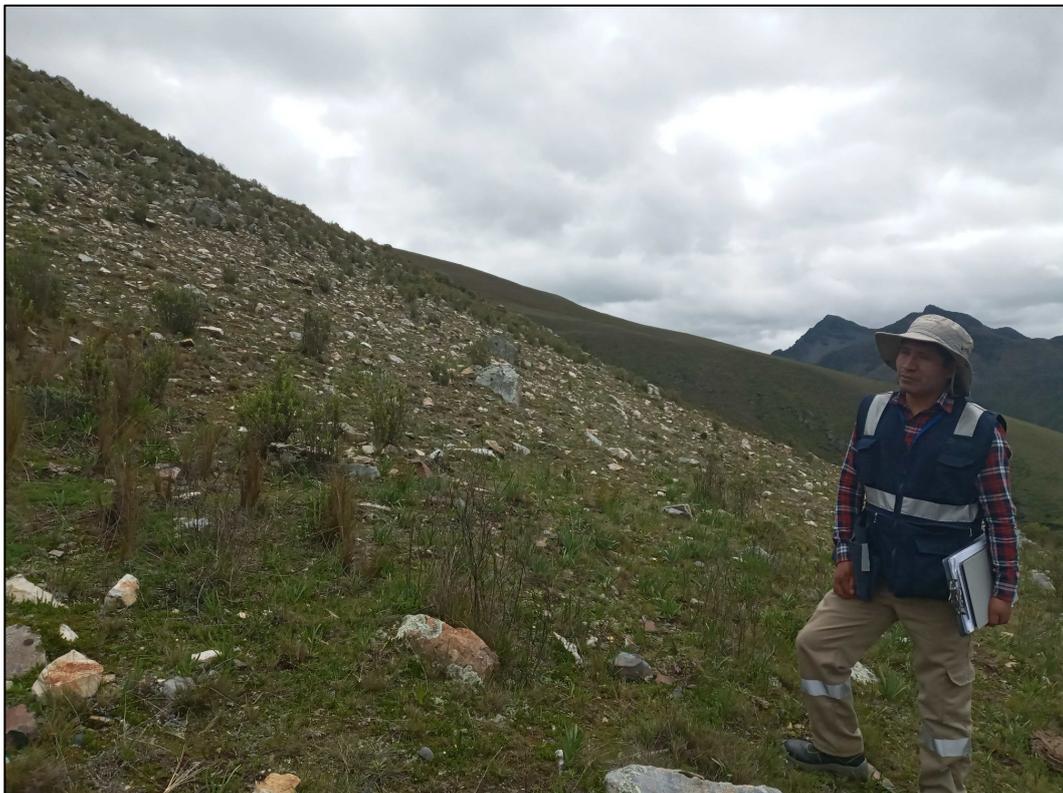
**Foto 14.** Vista de un terreno que presenta una pendiente muy fuerte (264151 E, 8891890 N)

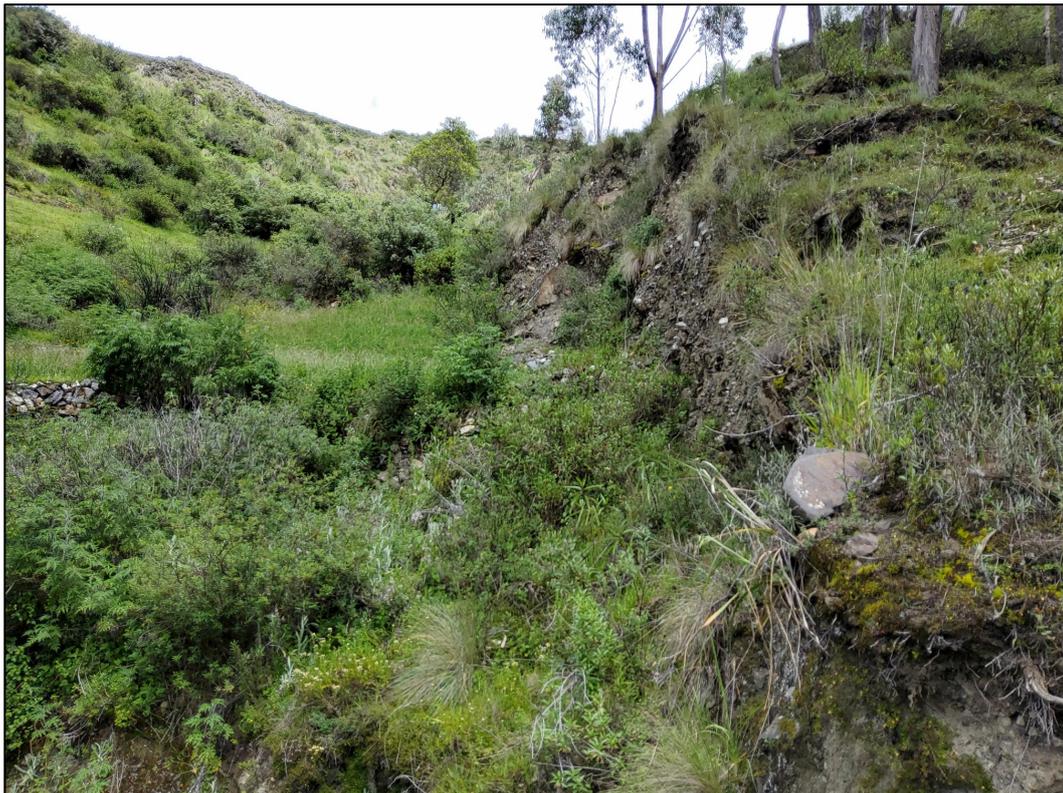
Esta unidad se encuentra más concentrada en el extremo de las quebradas Jashira en la parte baja y Vado en la parte alta, así como en la parte baja al este de la población de Suyán. Presenta una gran variedad de relieves, con modificaciones significativas causadas por la constante erosión glaciár (procesos de gelifracción), movimientos de la geodinámica externa y la influencia de la tectónica andina.

**Foto 15.** Vista de terreno con pendiente muy escarpado (264812 E, 8892214 N)

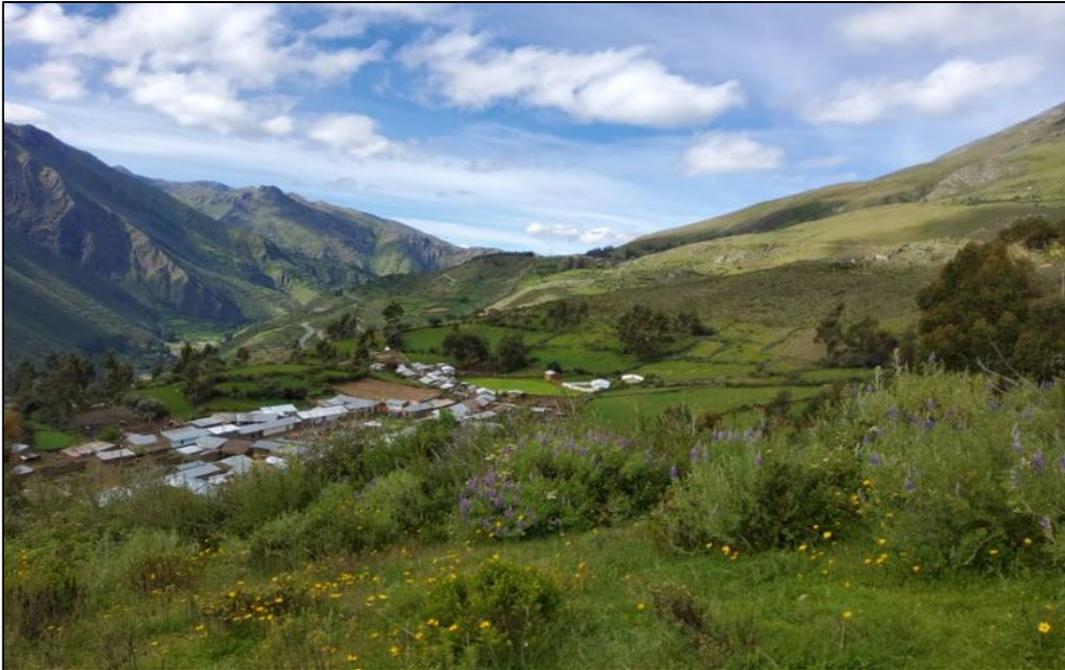
**Foto 16.** Vista del sector de Suyán que se encuentra asentado sobre un deslizamiento inactivos en laderas moderadamente empinadas (265436 E, 8891799 N)

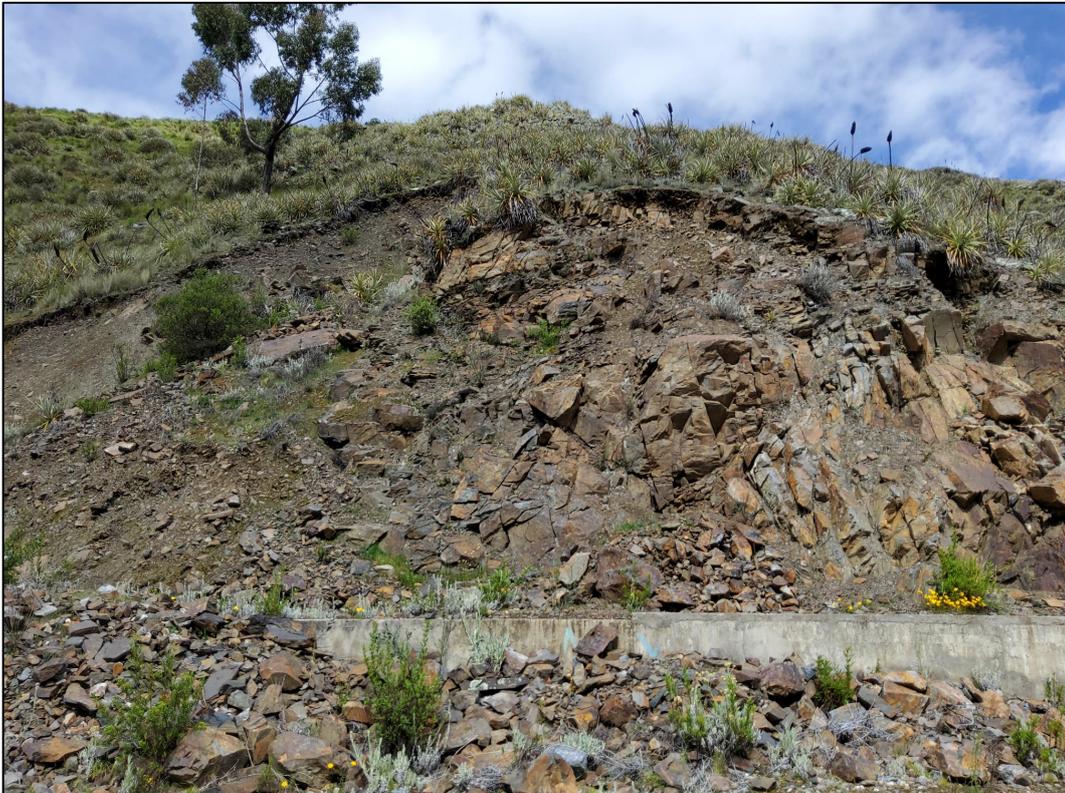
**Foto 17.** Vista depósitos coluvio.deluviales al noroeste del caserío Suyán (264951 E, 8892025 N)

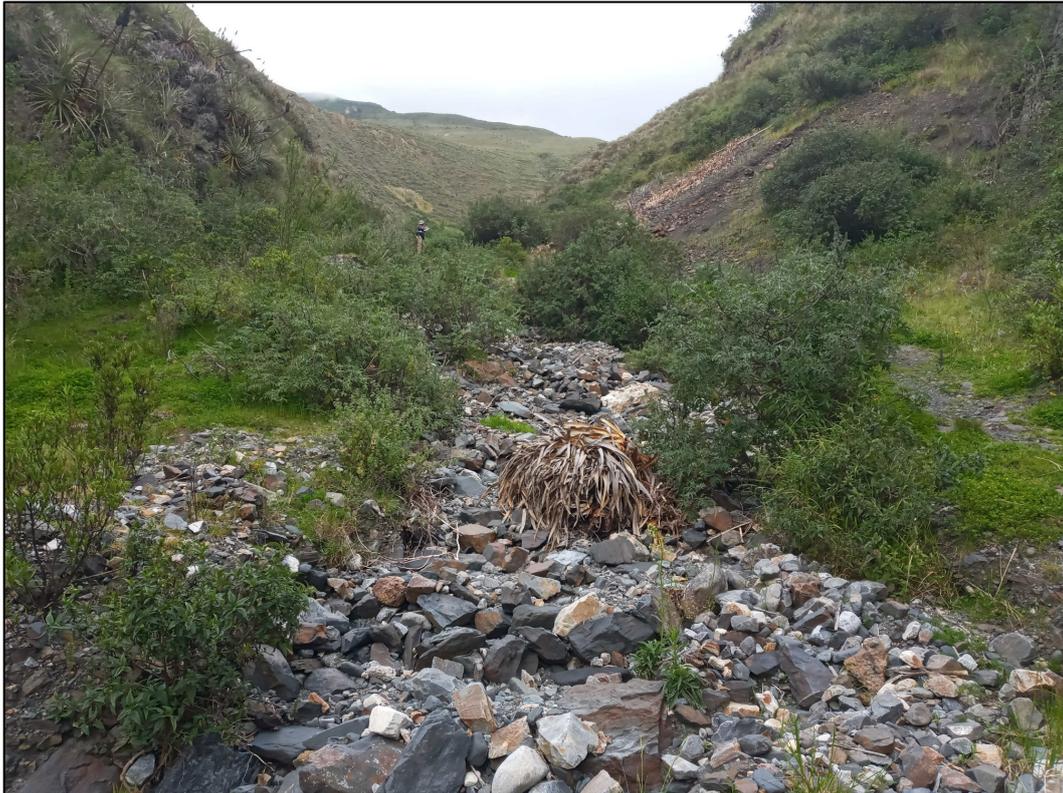
Esta unidad geomorfológica se identifica en el sector noroeste de la población de Suyán. Estas geoformas consisten en superficies llanas, cuya génesis está directamente vinculada a la actividad fluvial y glaciar. La formación de estas áreas planas se atribuye a procesos relacionados con la acción de los ríos y los glaciares a lo largo del tiempo.

**Foto 18.** Vista de depósitos de abanico aluvial al sureste de caserío Suyán (265760 E, 8891057 N)

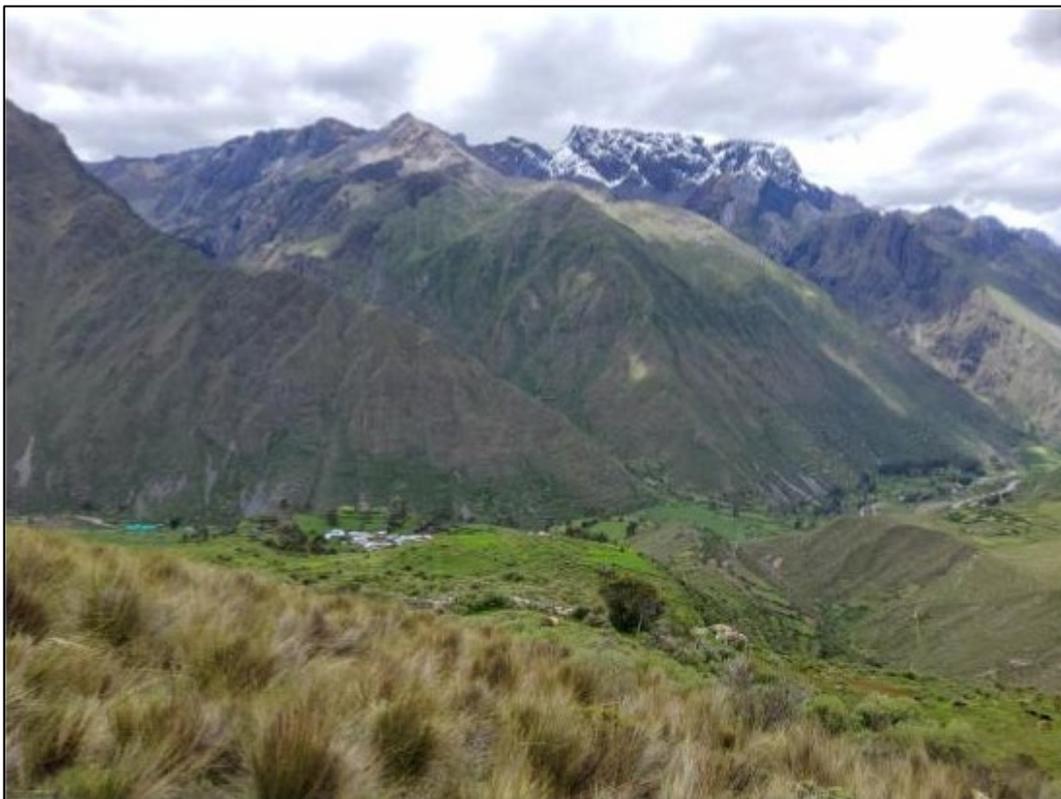
**Foto 19.** En la imagen se observa el lecho del río Pativilca, zona donde se encuentran terraza fluvial, ubicada al sureste del caserío de Suyán (264536 E, 8891853 N)

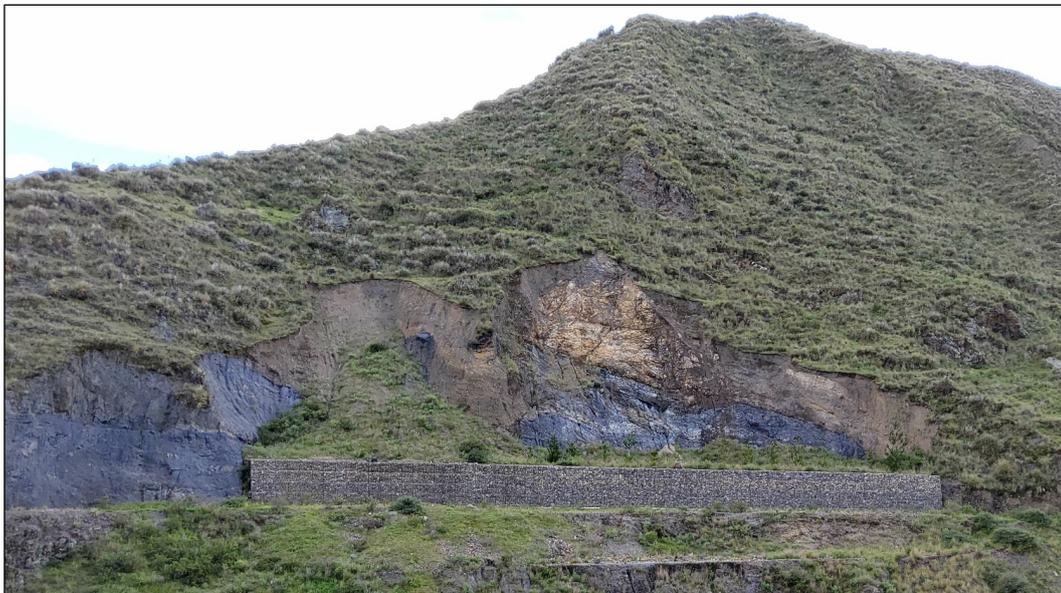
Compuesta por secuencias de calizas de tonalidades gris parduzcas a negras, intercaladas con areniscas de grano fino a medio, calizas gris azulinas y estratos de limolitas, la Formación Carhuaz es también evidente en la quebrada de Vado (UTM: 265 554 E - 8 891 046 N), donde afloran calizas de tonos azulinos (ver imagen siguiente).

**Foto 20.** Afloramientos de calizas azulinas de la formación Carhuaz, ubicado al borde derecho de la quebrada Raqra (265602 E, 8891069 N)

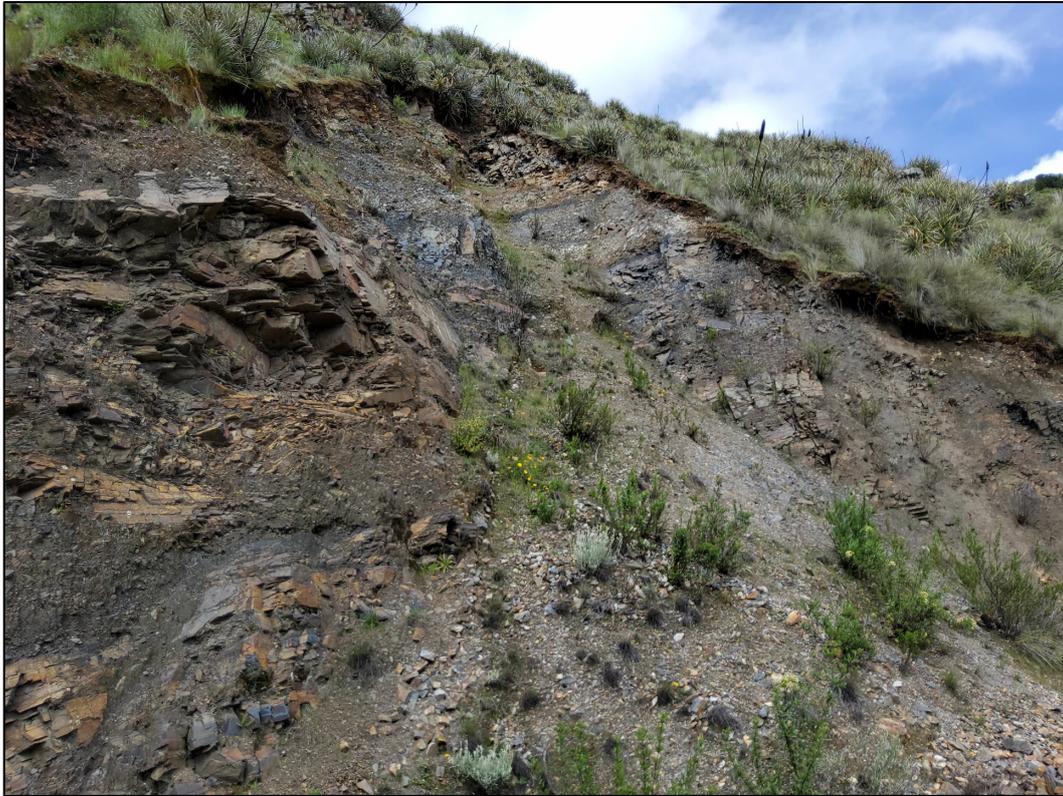
**Foto 21.** Secuencias de calizas gris parduzcas a negras, intercaladas con areniscas de grano fino a medio de la formación Carhuaz (265032 E, 8891930 N)

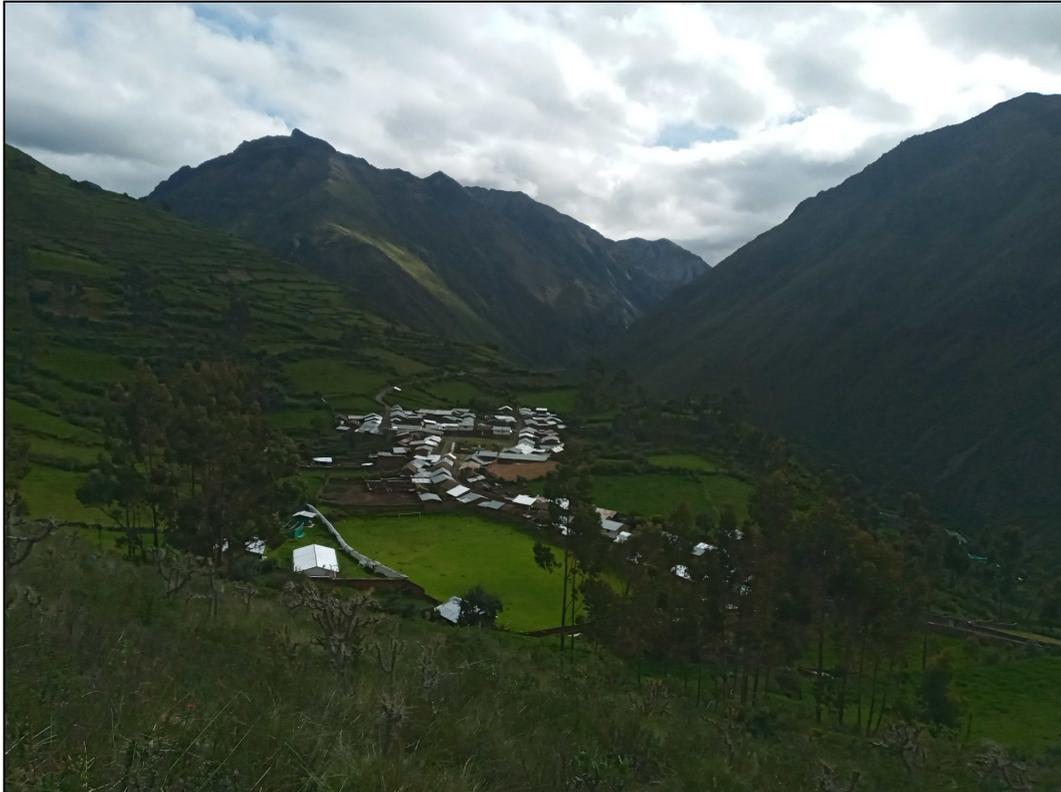
Un ejemplo significativo es el deslizamiento rotacional ubicado en el área del centro poblado Suyán. Esta formación se compone en su mayoría de clastos angulosos incrustados en una matriz de arena y limo. De manera destacada, se observa la superficie de ruptura, con la característica forma de "uña".

**Foto 22.** Depósitos coluviales de deslizamiento, cubriendo el área de la población Suyán (26370 E, 8891270 N)

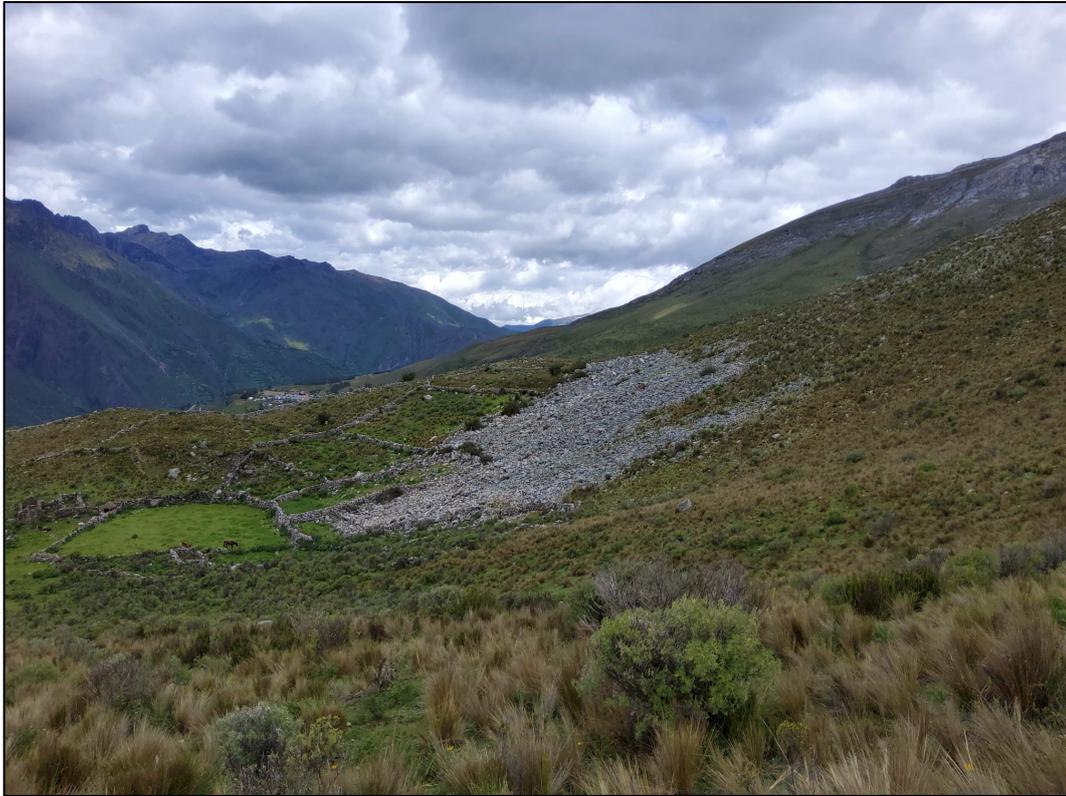
- Depósito Coluvial 1: Estos suelos están situados sobre depósitos de caída de rocas, al sureste de Suyán. Están constituidos por suelos no consolidados de granulometría caótica, incluyendo bloques de rocas areniscas y calizas con formas angulosas suspendidos en una matriz arena limosa con arcilla. Este depósito coluvial sobre depósitos de caída de rocas indica la influencia de la gravedad en la movilización y acumulación de materiales en laderas empinadas, generando una mezcla caótica de tamaños de partículas y bloques angulosos.
- Depósito Aluvial: Está conformado por una acumulación de materiales que incluye grava, arena, limo y arcilla, acompañada de clastos de diversas composiciones que presentan un grado de angulosidad que varía de subanguloso a anguloso. Estos afloramientos predominan principalmente en la zona de la quebrada de Vado (véase la imagen adjunta).

**Foto 23.** Muestra depósitos coluviales 1, ubicados en la parte alta noroeste del C.P. Suyán, foto tomada con vista hacia el oeste (264251 E, 8892185 N).

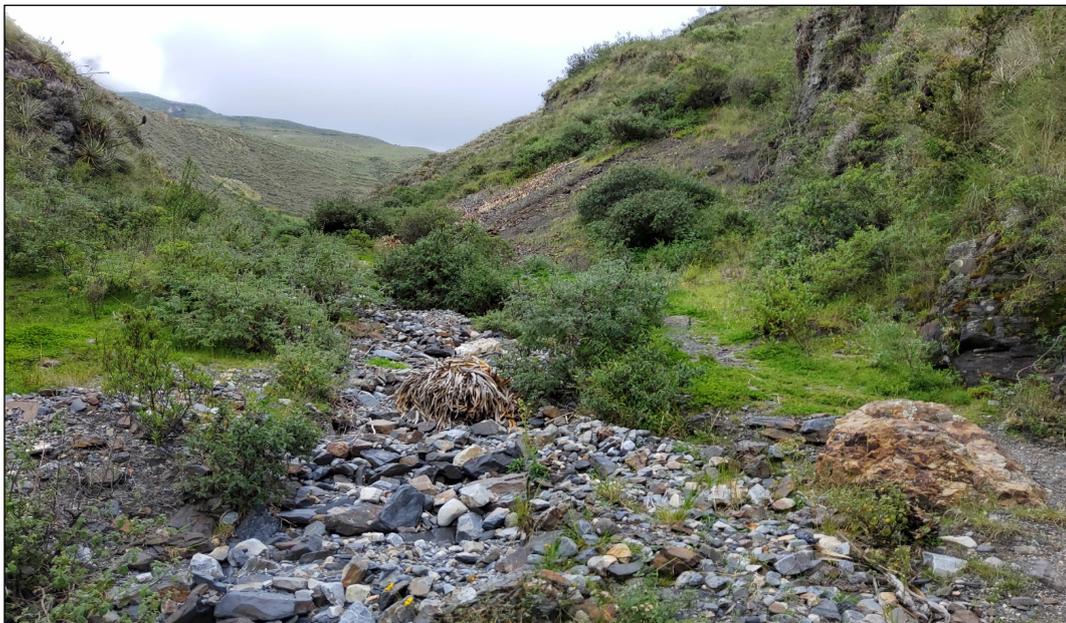
**Foto 24.** Depósitos aluviales, ubicados en la quebrada Vado (265760 E, 8891057 N)

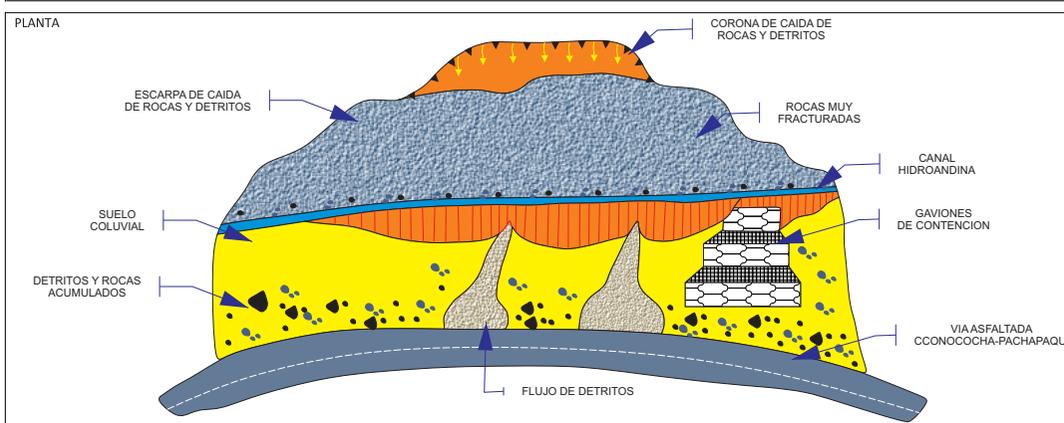
FECHA	OBSERVACIONES
	VISTA FRONTAL DE LA CAIDA DE ROCAS Y DETRITOS

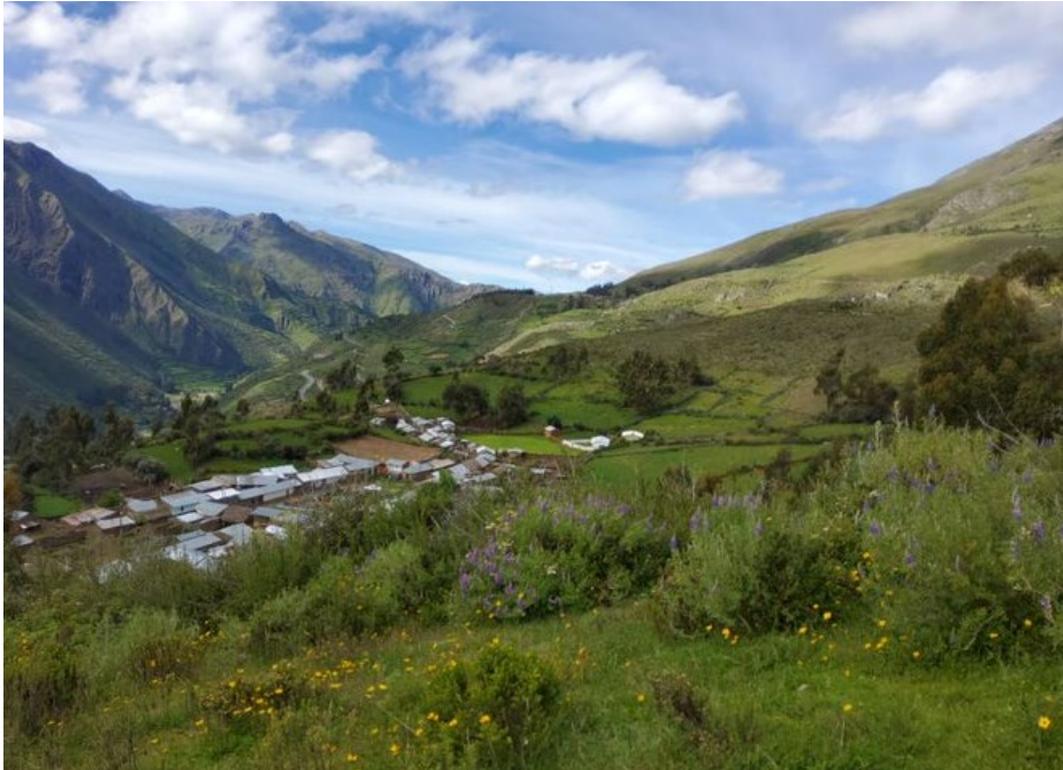
**Foto 1.** Vista del sector de Suyán en el que se aprecian deslizamientos rotacionales inactivos en laderas moderadamente empinadas (265436E, 8891799N)

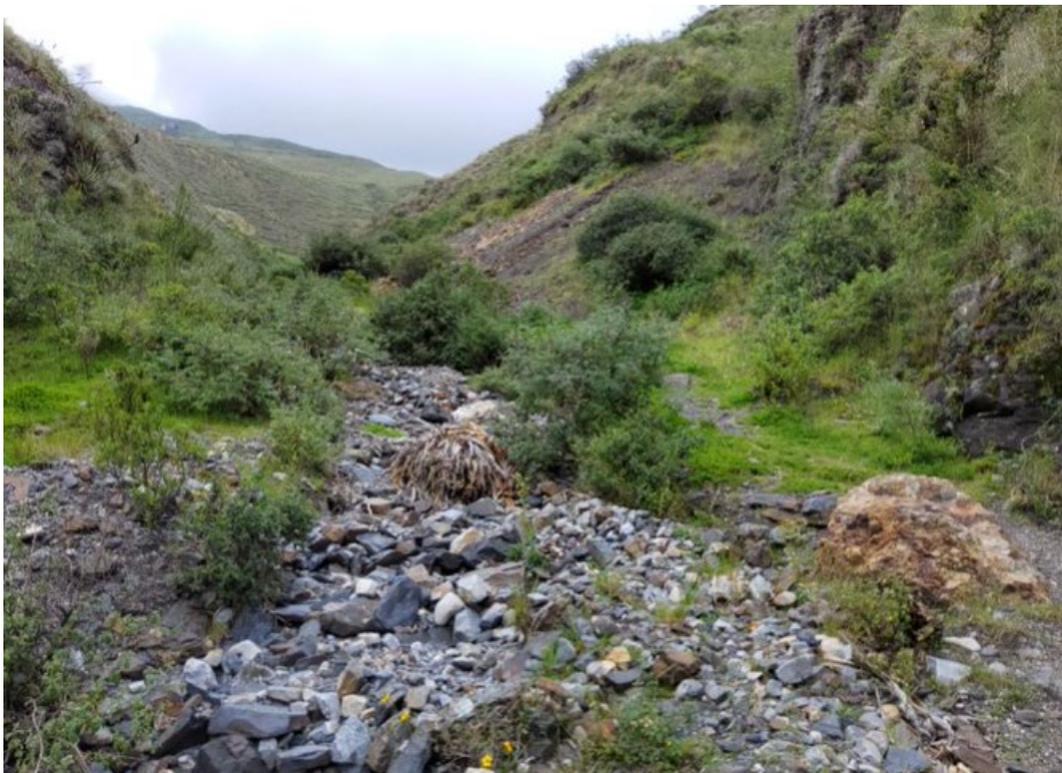
**Foto 2.** Vista de flujo de detritos en un cono aluvial en el sector de Suyán. (265760E, 8891057N)

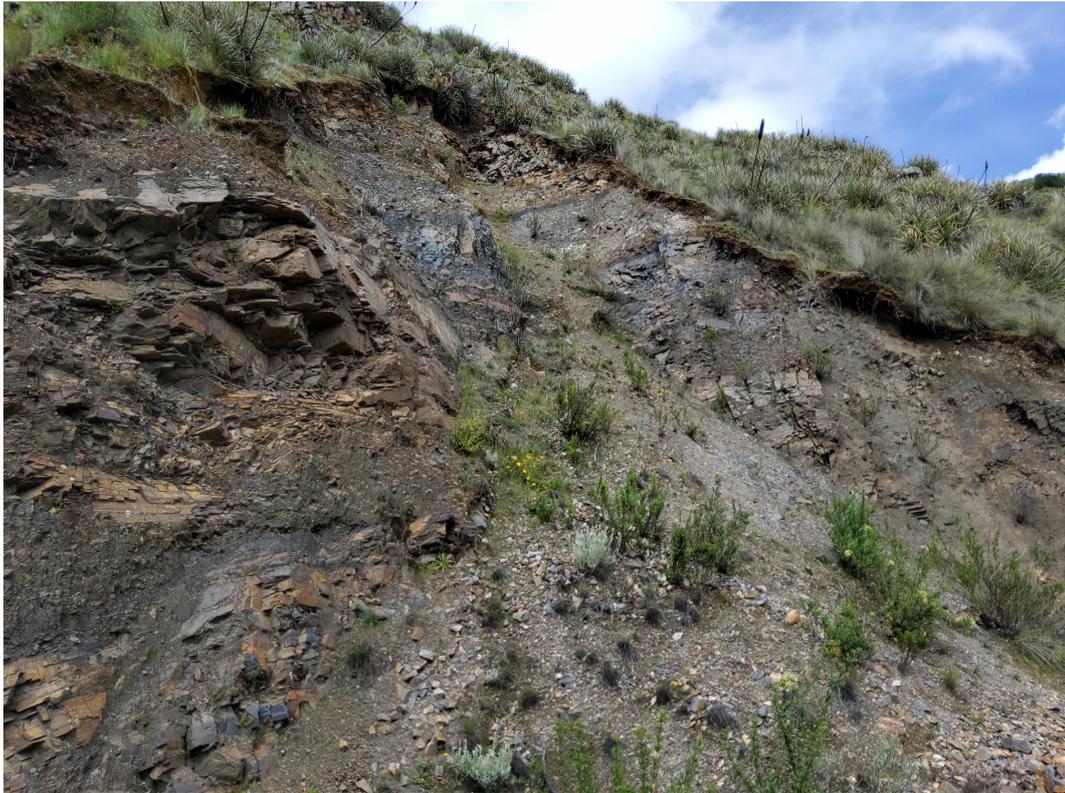
**Foto 3.** Vista de una caída de detritos y caída de rocas activo en laderas moderadamente empinadas en el sector de Suyán (265031E, 8891930.68N)

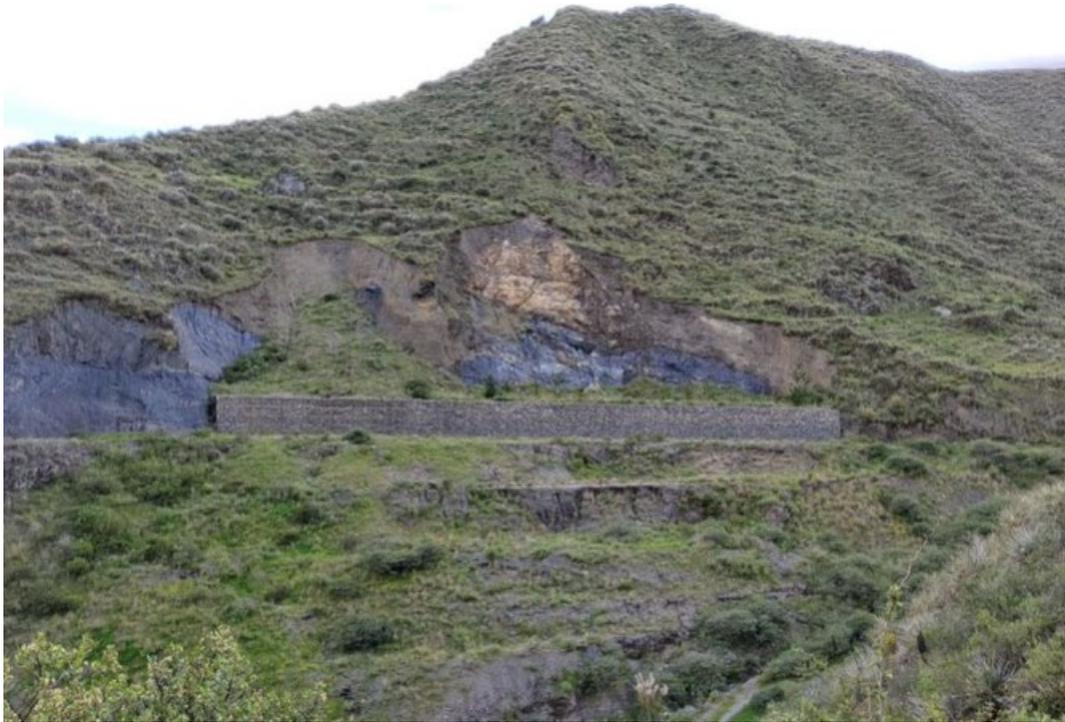
**Foto 5.** Vista de un flujo de detritos y caída de rocas estabilizado en laderas moderadamente empinadas en el sector de Suyán (265601E, 8891071N)

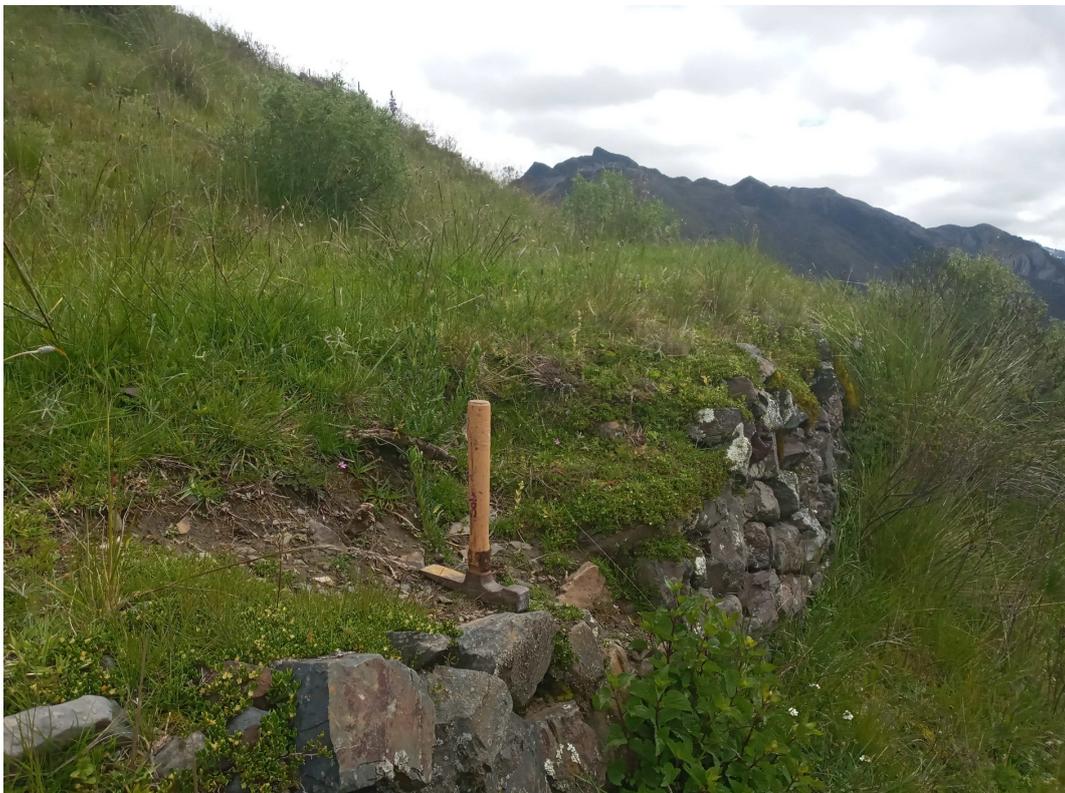
**Foto 6.** Vista de un sistema de andenes para evitar la erosión en laderas moderadamente empinadas en el sector de Suyán (264979E, 8891593N)

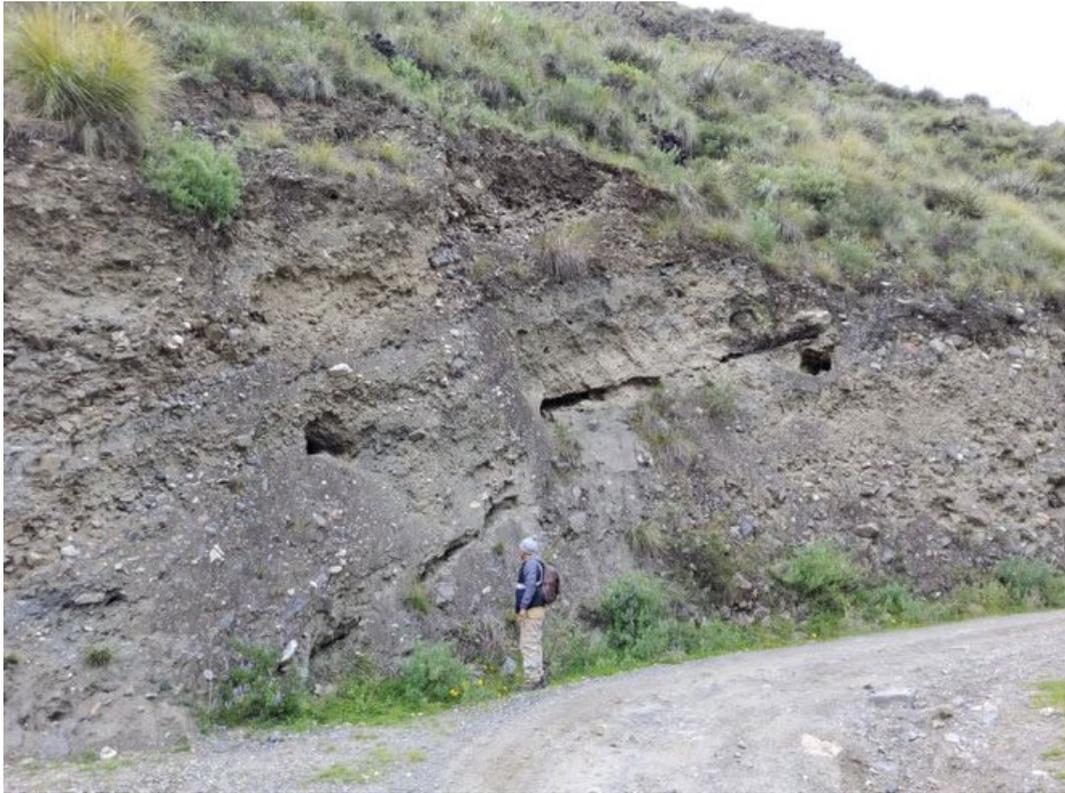
**Foto 7.** Vista de suelos coluviales producto del deslizamiento en laderas moderadamente empinadas en el sector de Suyán (265735E, 8891783N)

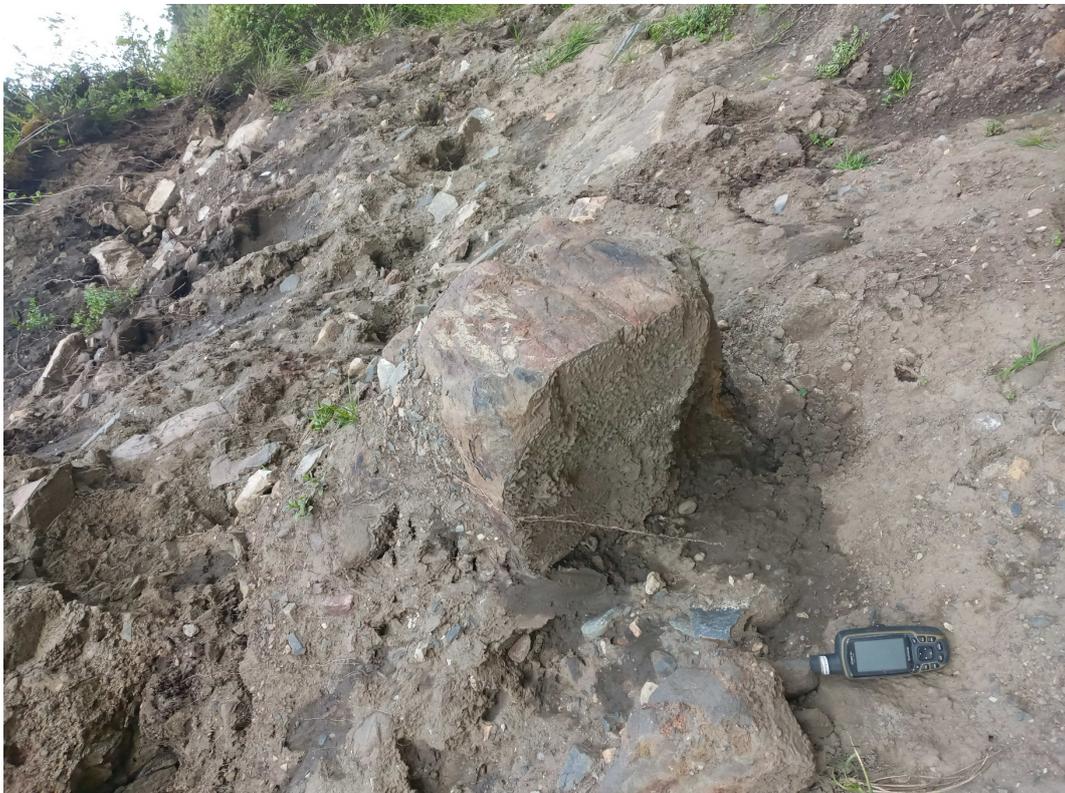
**Foto 8.** Vista de depósitos aluvio coluviales en la zona oeste de la quebrada Jashira en el sector de Suyán (265753E, 8891808N)

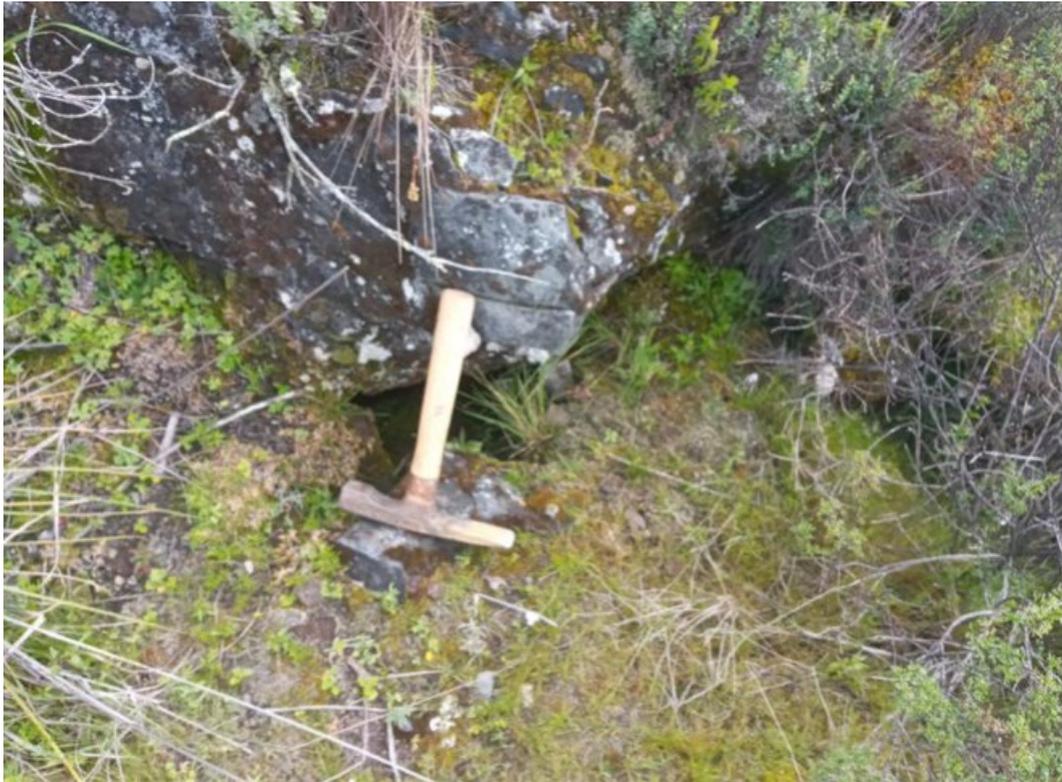
Foto 9. Vista de grietas de 10 cm ubicados en una montaña estructural en roca sedimentaria Hundimiento de vía en el km. 28 de Suyán (265222E, 8891353.72N)

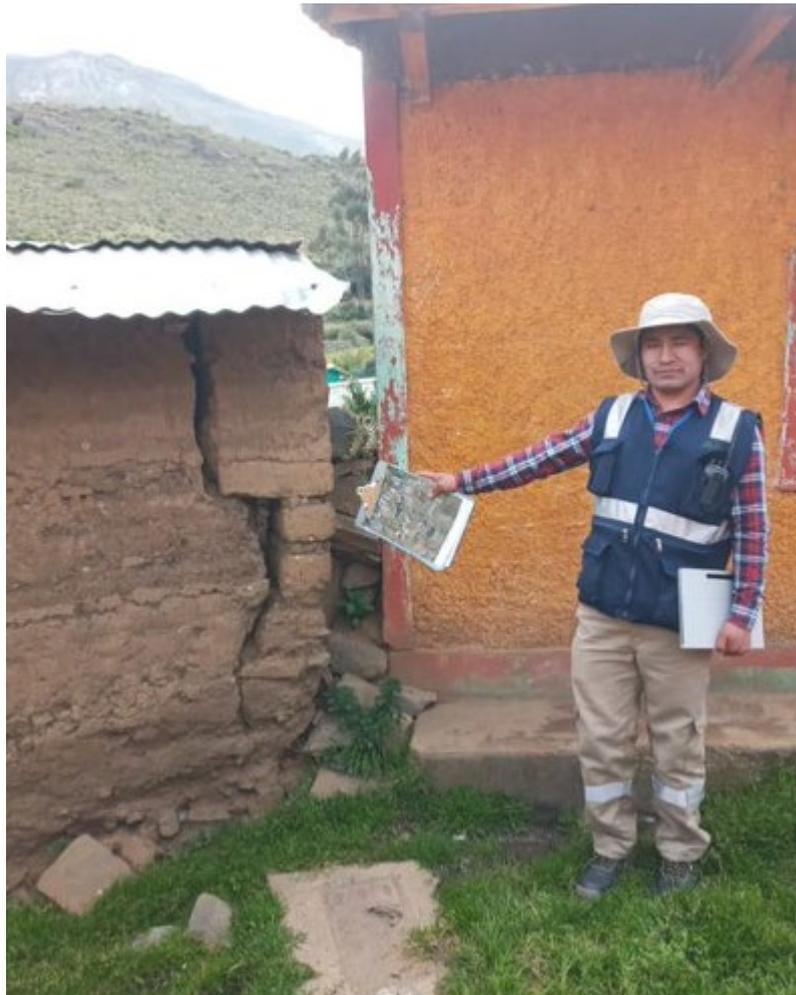
**Foto 10.** Vista de fisuras en viviendas por construcciones precarias en terrazas y montaña estructural en roca sedimentaria un canal de riego en el sector de Suyán, ubicado en depósitos coluviales. (265456E, 8891491.7N)

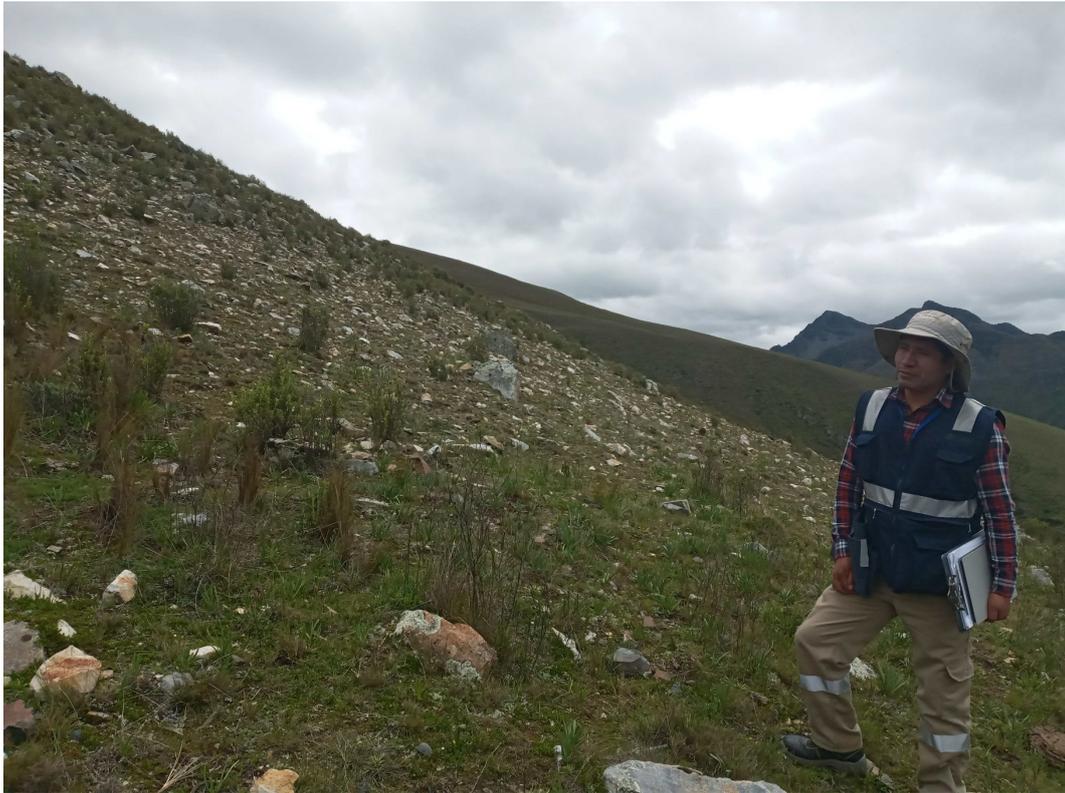
**Foto 11.** Vista de una caída de detritos y caída de rocas en laderas moderadamente empinadas en el sector de Suyán (264062E, 8891944.16N)
