# EVALUACIÓN DE RIESGOS ORIGINADOS POR EL PELIGRO DE DESLIZAMIENTO EN EL CASERÍO DE SUYÁN, DEL DISTRITO DE AQUIA, PROVINCIA BOLOGNESI Y DEPARTAMENTO DE ANCASH

## COMUNIDAD CAMPESINA DE AQUIA

Diciembre, 2023

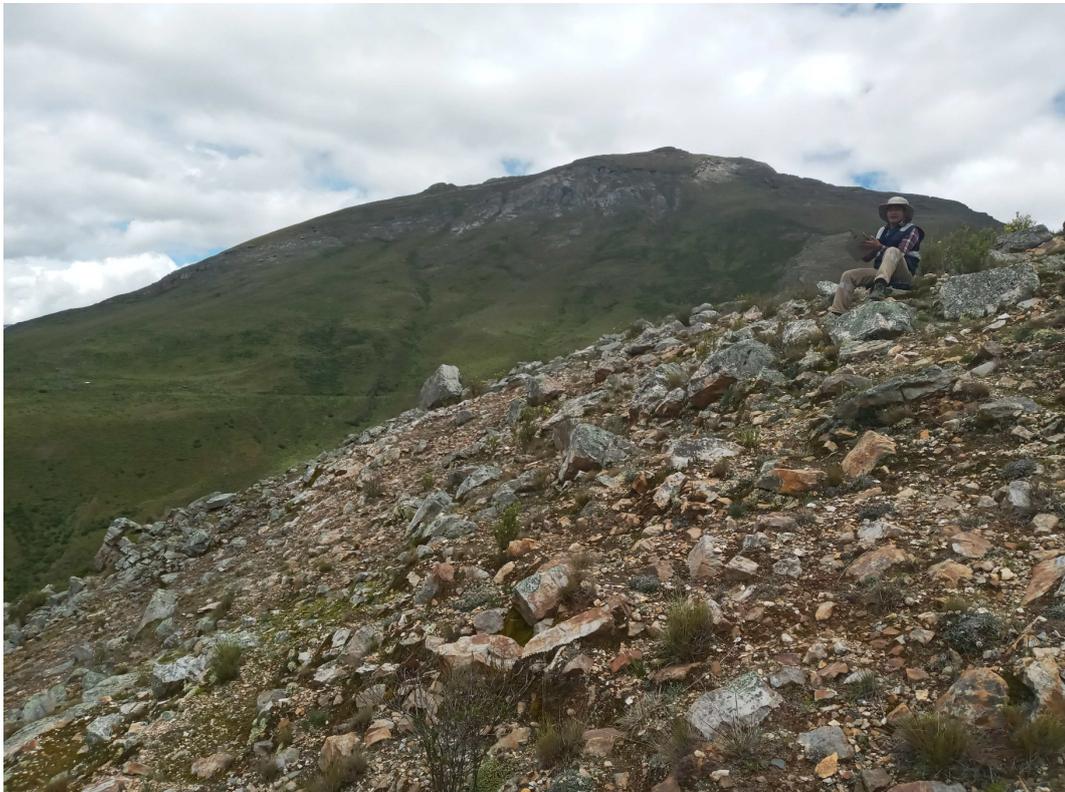
**Foto 12.** Vista de caída de detritos y caída de rocas angulosas de hasta 1 metro, en laderas moderadamente empinadas en el sector de Suyán (264315E, 8891980N)

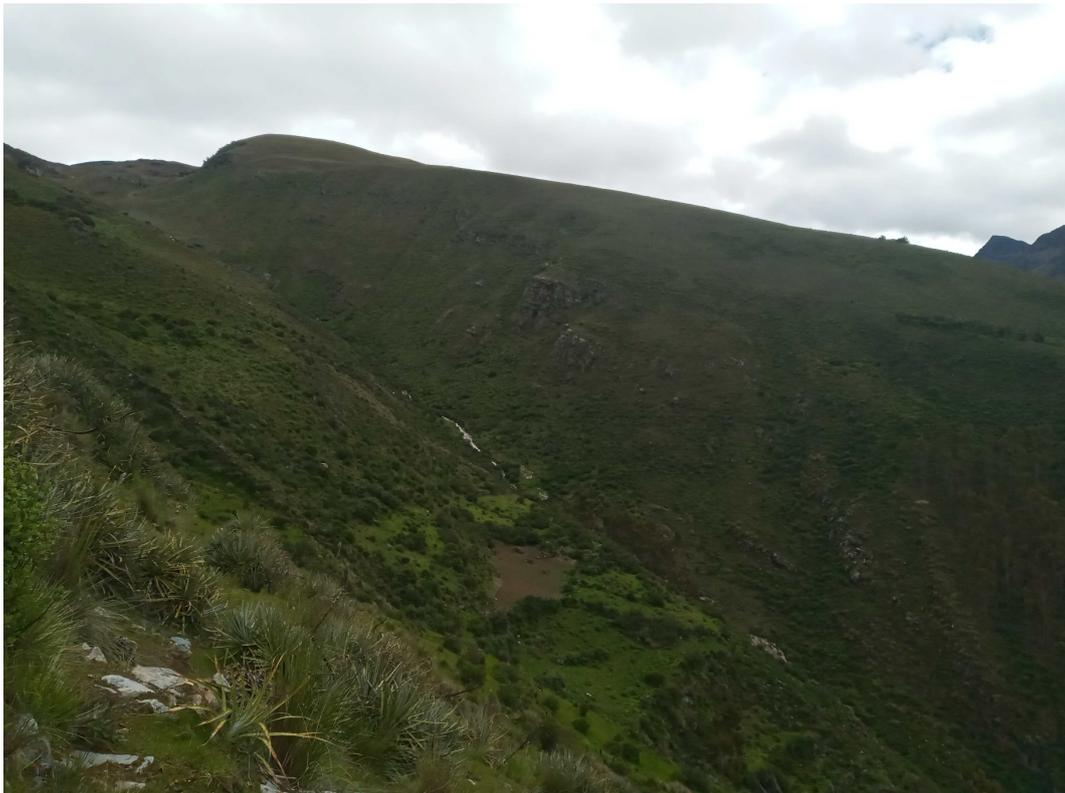
Foto 13. Vista de la Quebrada Jashira y los depósitos aluviales aledaños en el sector de Suyán (264737E, 8891994N)

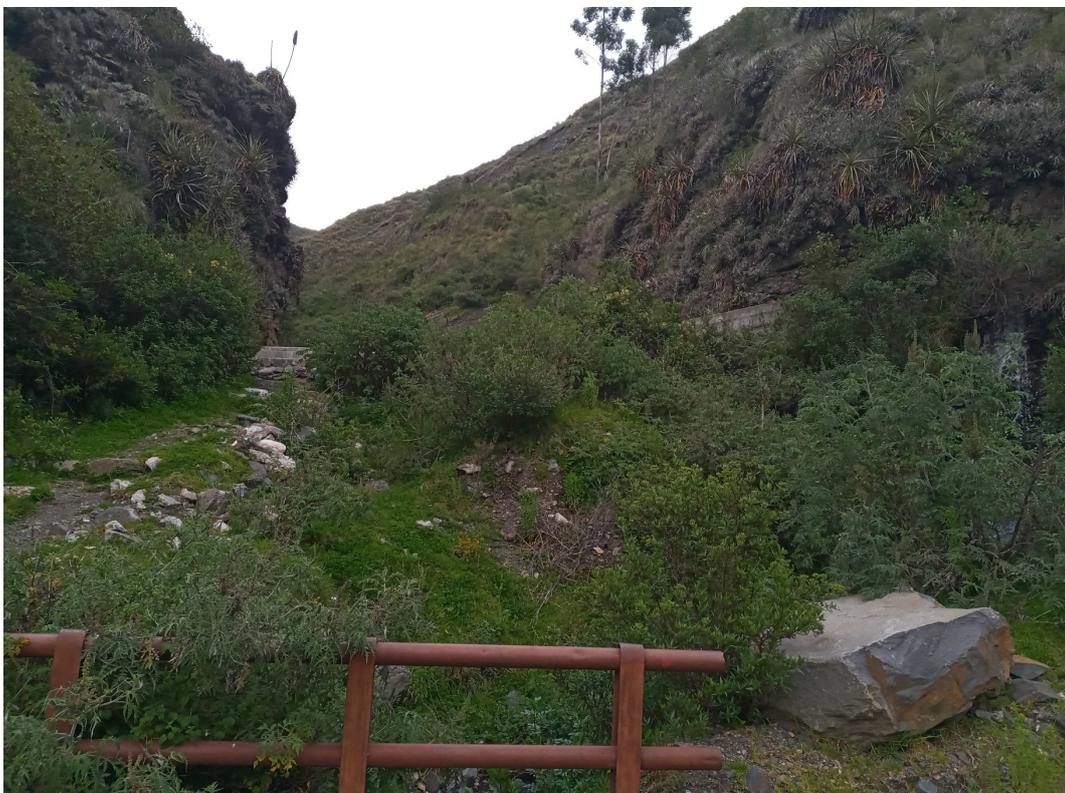
Foto 14. Vista de la Quebrada Vado y los depósitos aluviales aledaños en el sector de Suyán (265789E, 8891061N)

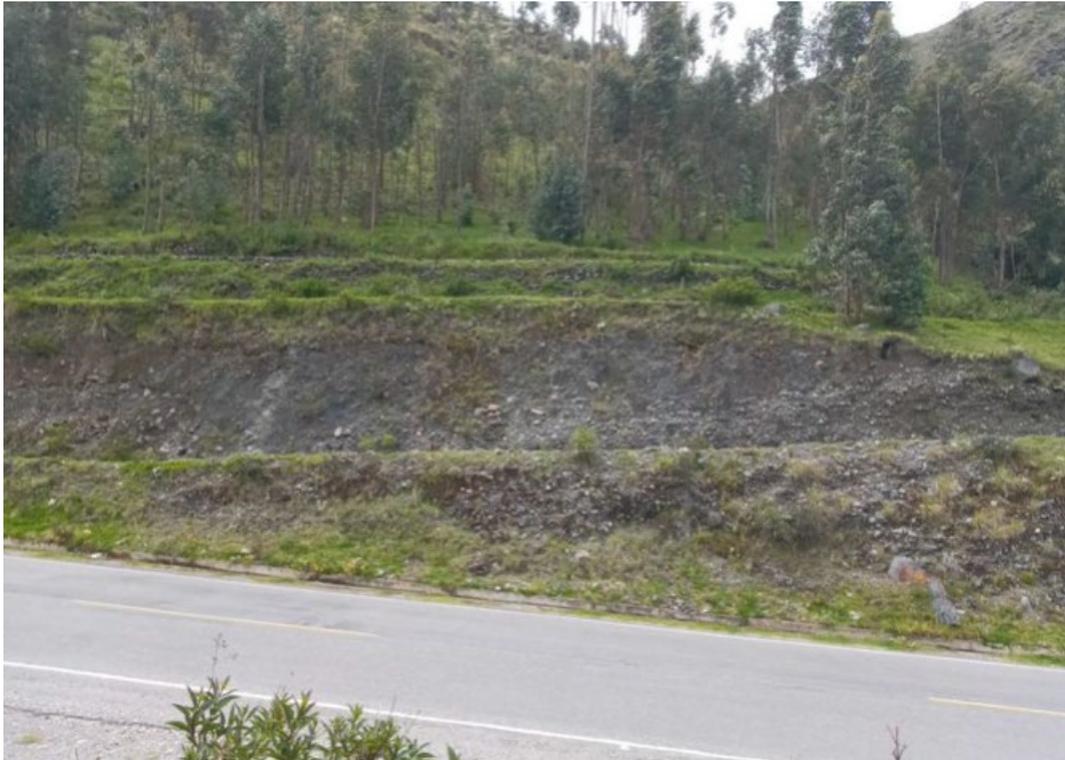
**Foto 15.** Vista de un contacto en un depósito aluvial y coluvial cuaternarios en una vertiente coluvio-deluvial en el sector de Suyán (265832E, 8890992N)

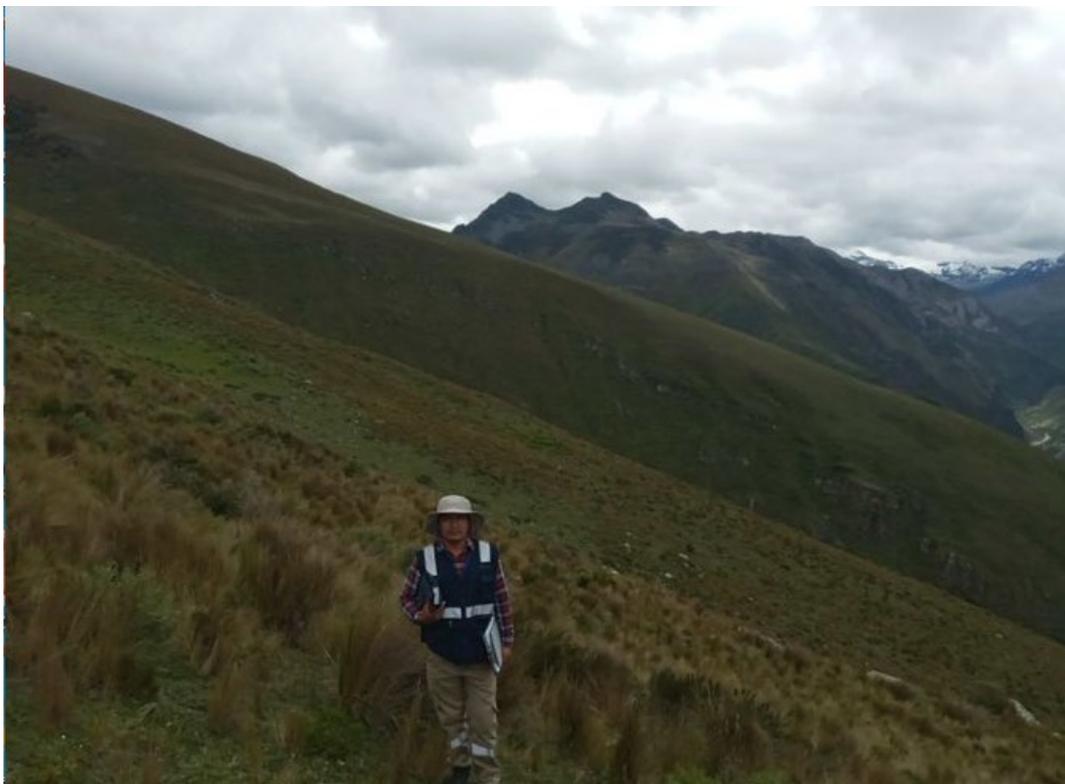
**Foto 16.** Vista de Deslizamiento antiguo en una Vertiente o piedemonte coluvio-deluvial en el sector de Suyán (264062E, 8892041N)

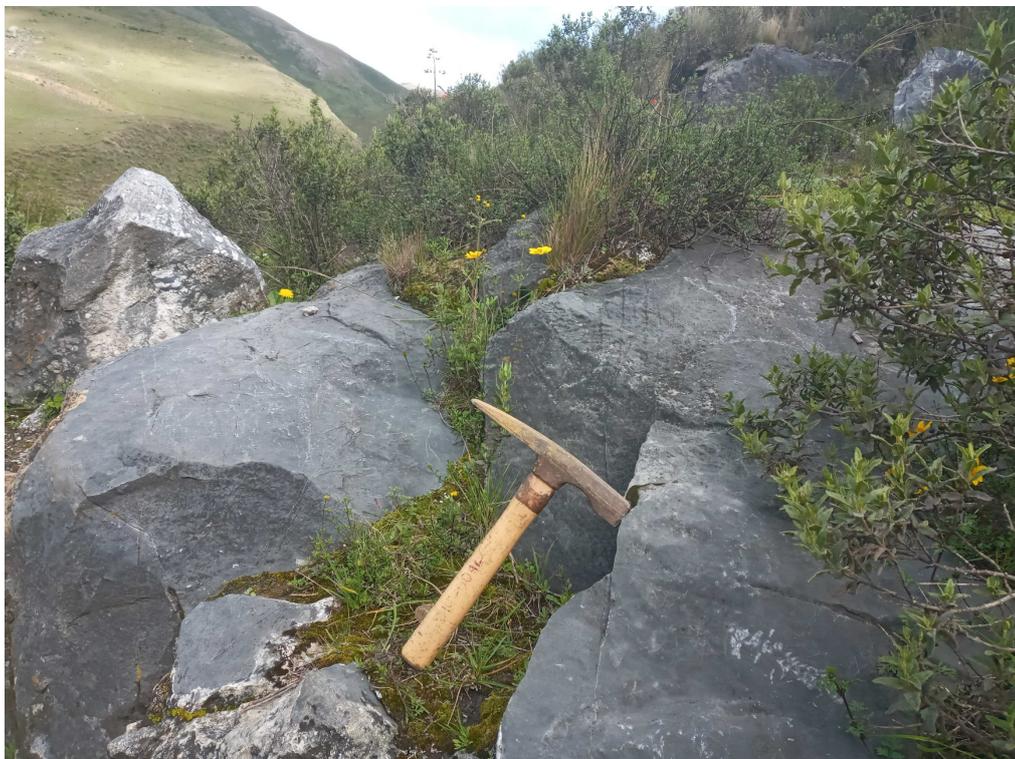
**Foto 18.** Vista de afloramiento de calizas en la zona Suroeste de la ladera del sector de Suyán. (265406E, 8891229N)

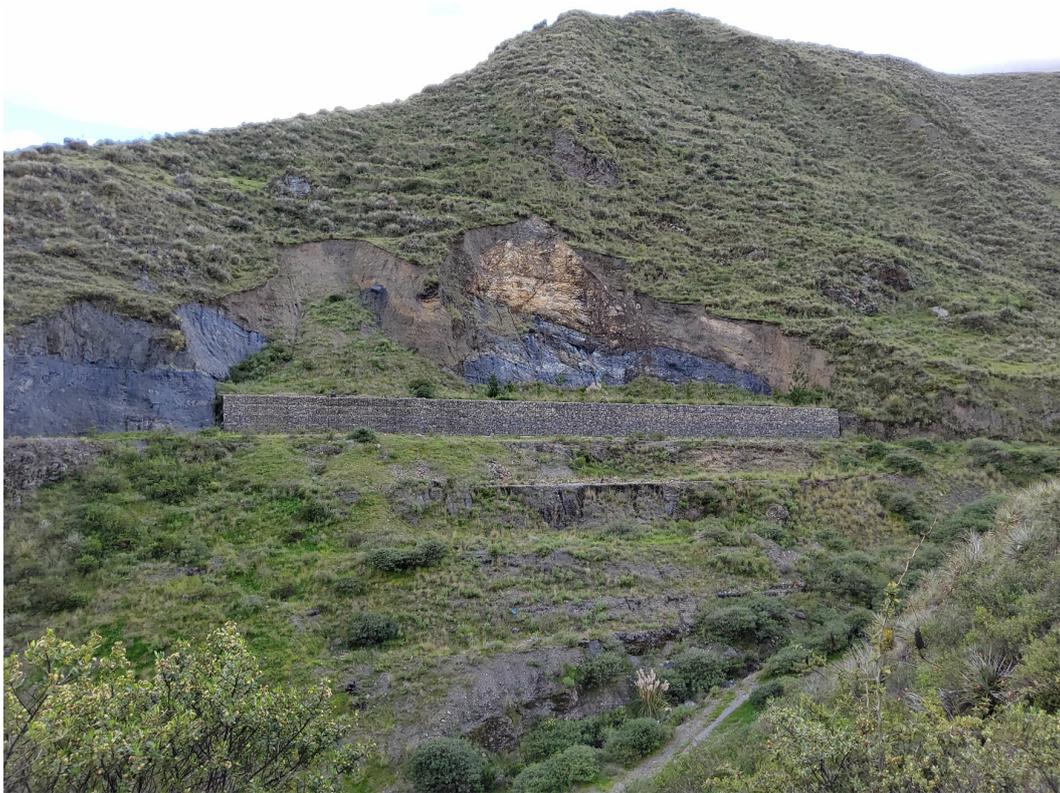
**Foto 19.** Vista de derrumbe de detritos estabilizado en laderas moderadamente empinadas en el sector de Suyán. (GEO-WV-059,265602E,8891069N,3697msnm)

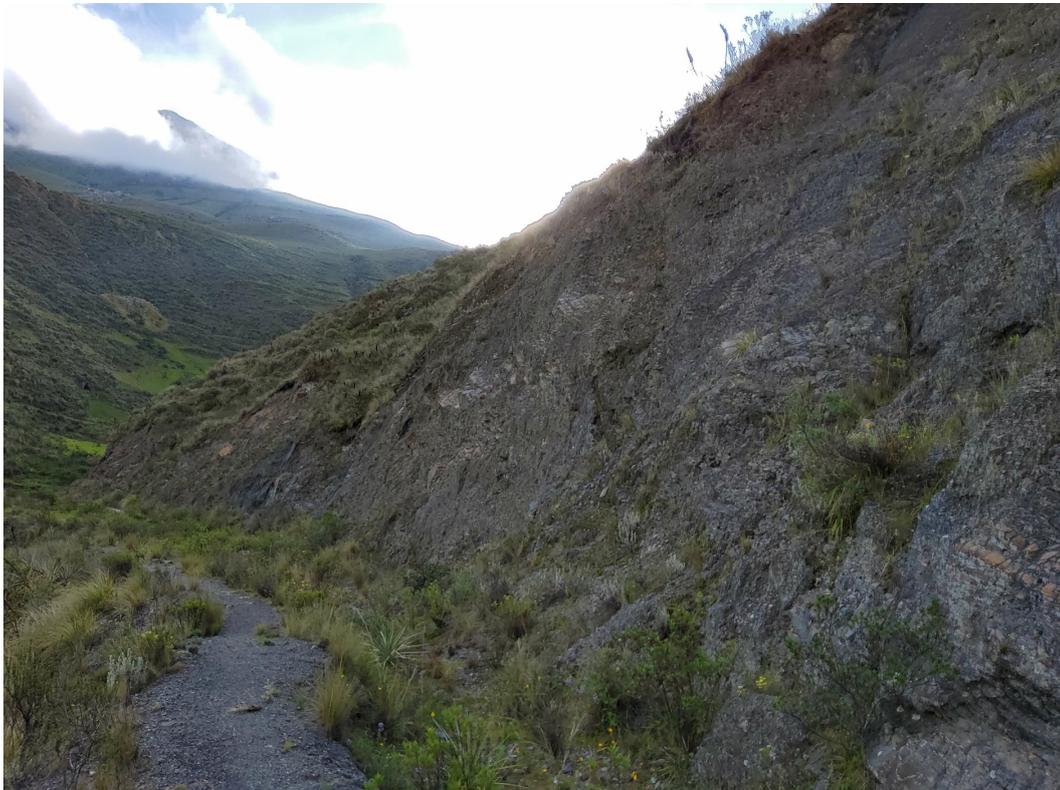
**Foto 20.** Vista de derrumbe de detritos activo en laderas moderadamente empinadas en el sector de Suyán. (GEO-WV-060,265663E,8891098N,3699msnm)

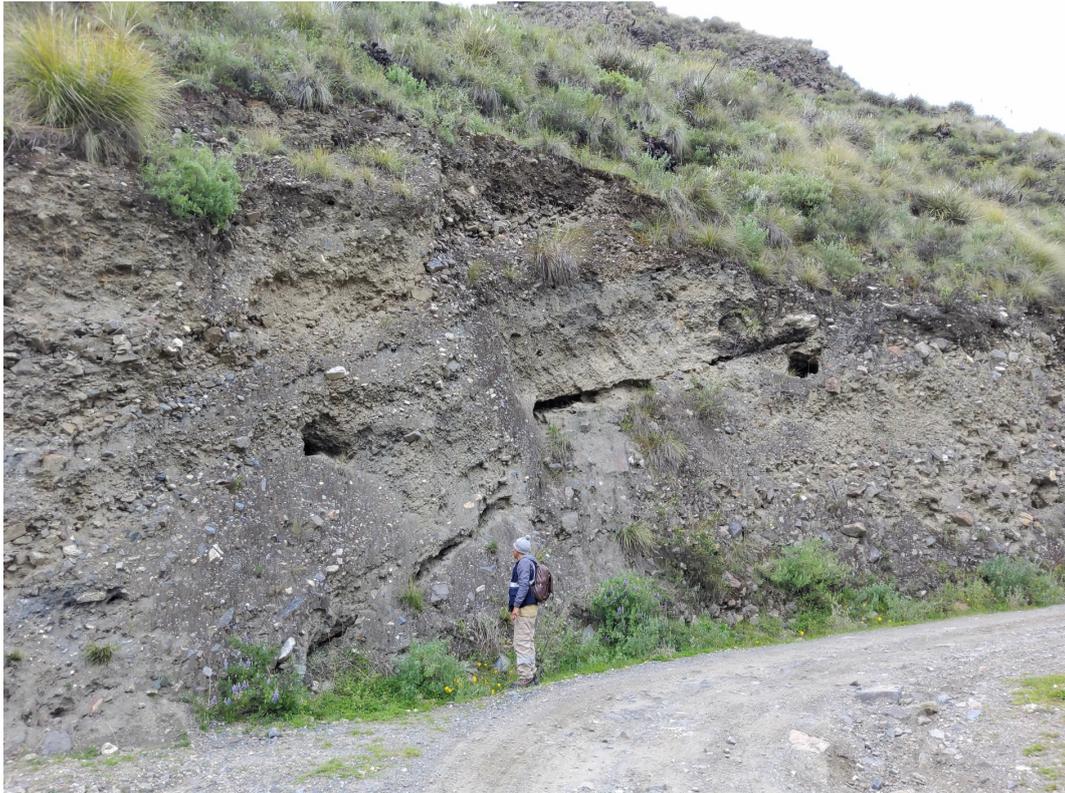
**Foto 21.** Vista de suelos coluviales productos del deslizamiento en laderas moderadamente empinadas del sector de Suyán. (GEO-WV-061,265735E,8891783N,3726msnm)

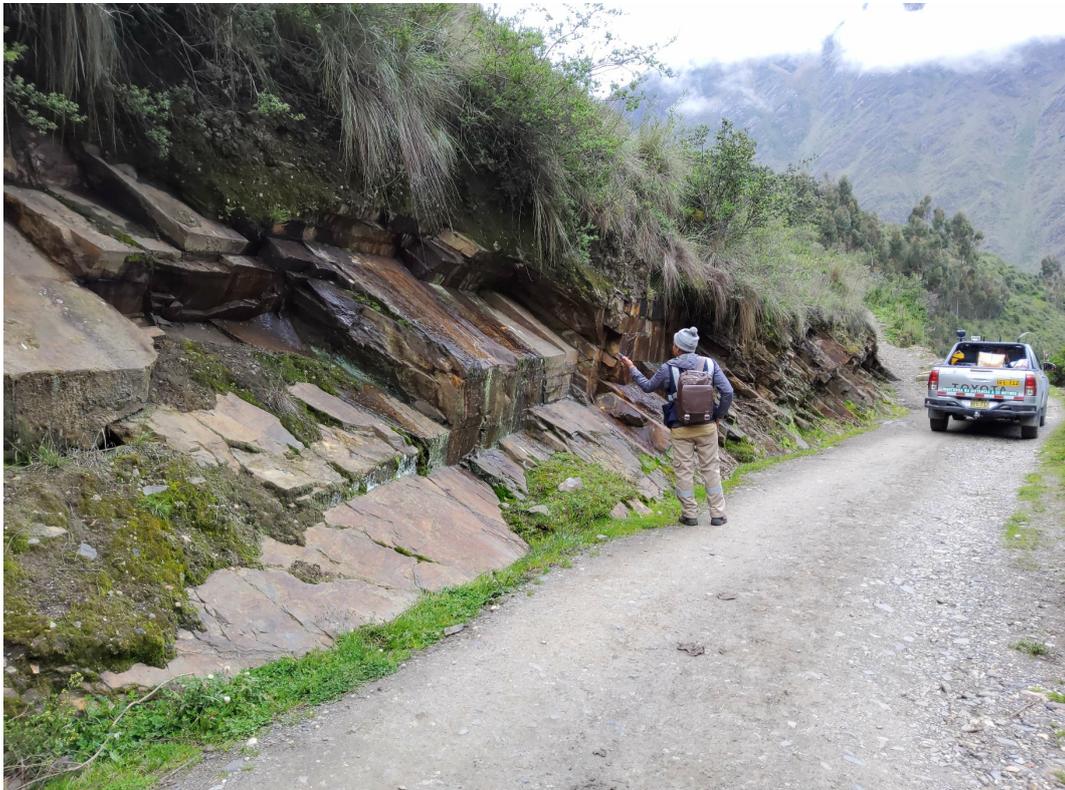
**Foto 22.** Vista de un afloramiento de areniscas, descarga de agua por estratificación caída de roca en una Montaña estructural en roca sedimentaria en el sector de Suyán. (GEO-WV-062,265270E,8892037N,3816msnm)

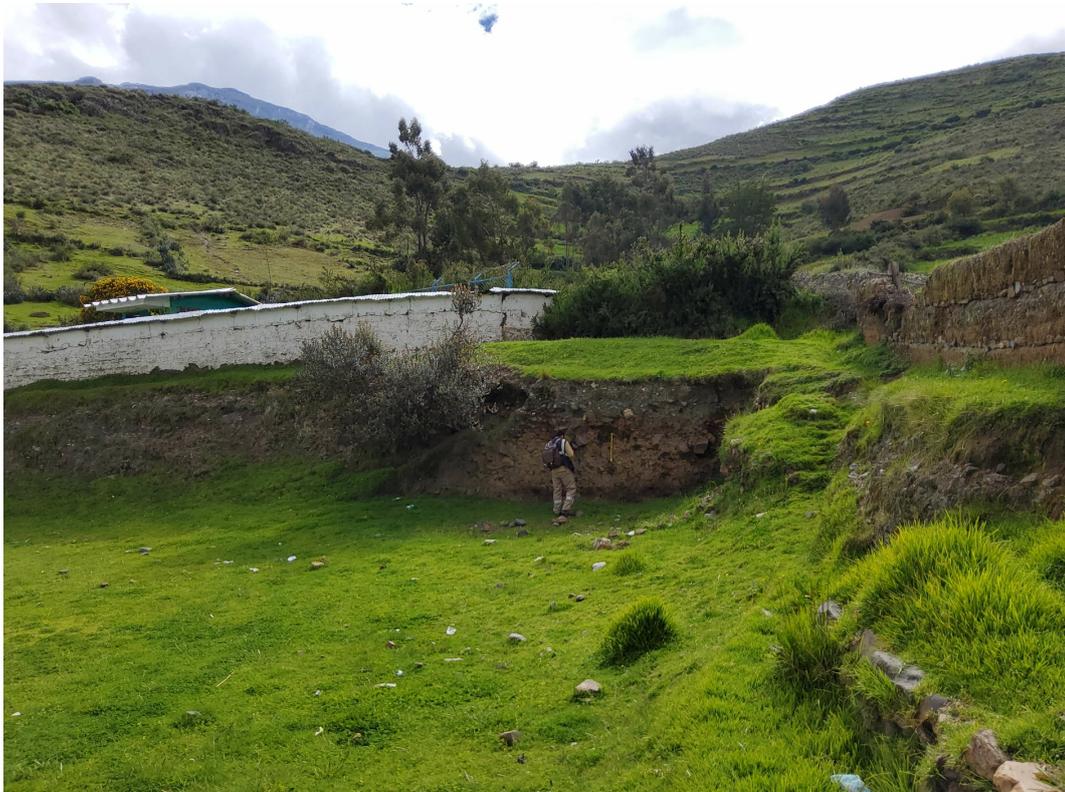
**Foto 24.** Vista de deslizamiento rotacional inactivo en laderas moderadamente empinadas en el sector de Suyán. (GEO-WV-064,265425E,8891486N,3817msnm)

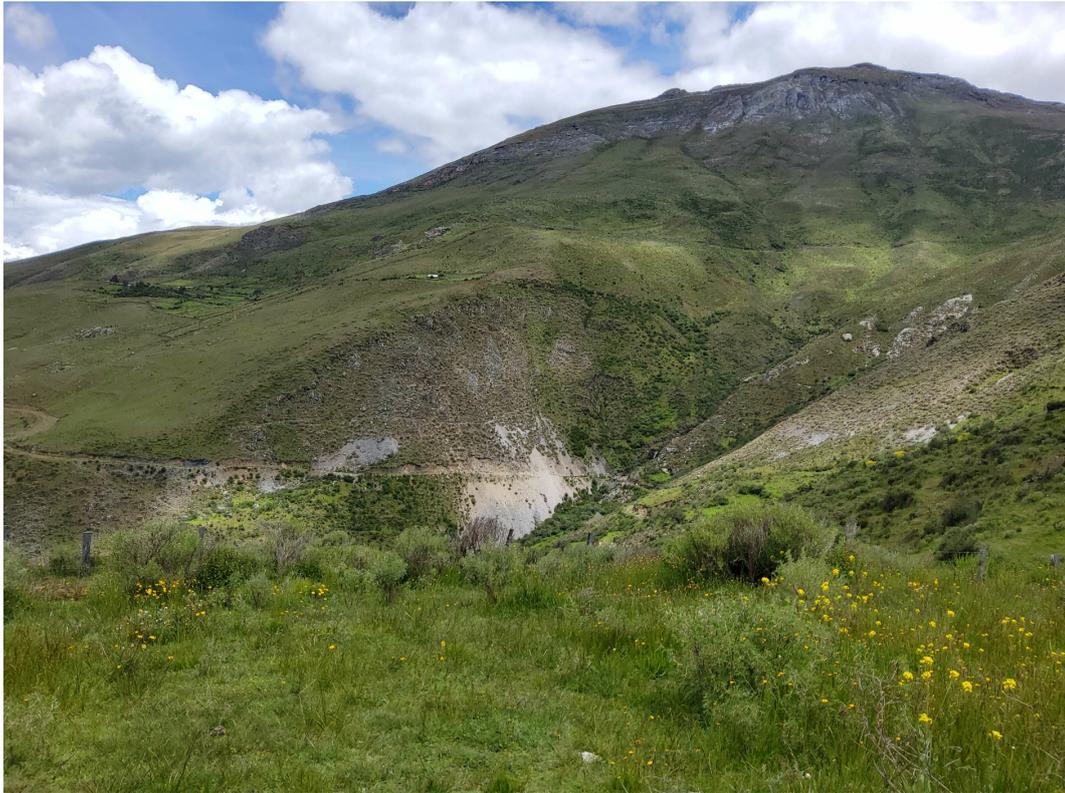
**Foto 25.** Vista de caída de detritos y rocas activo en laderas moderadamente empinadas en el sector de Suyán. (GEO-WV-065,264819E,8891682N,4049msnm)

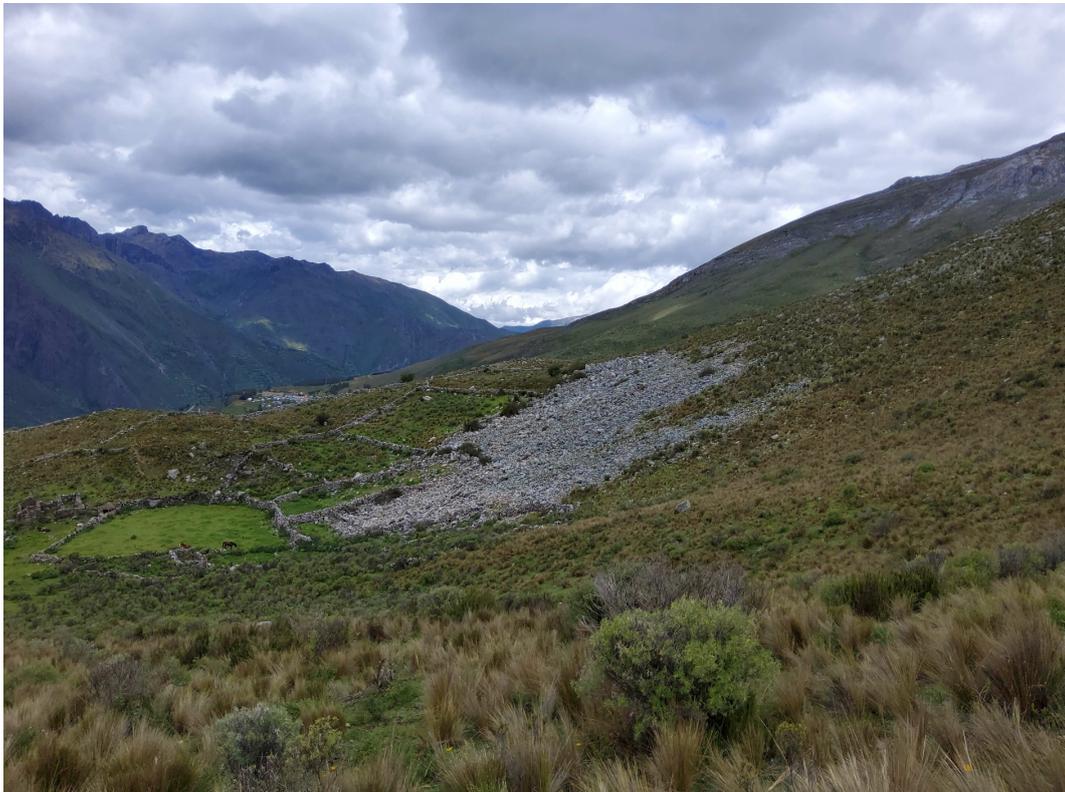
**Foto 26.** Vista de caída de detritos y rocas activo en laderas moderadamente empinadas del sector de Suyán. (GEO-WV-066,264251E,8892185N,4258msnm)

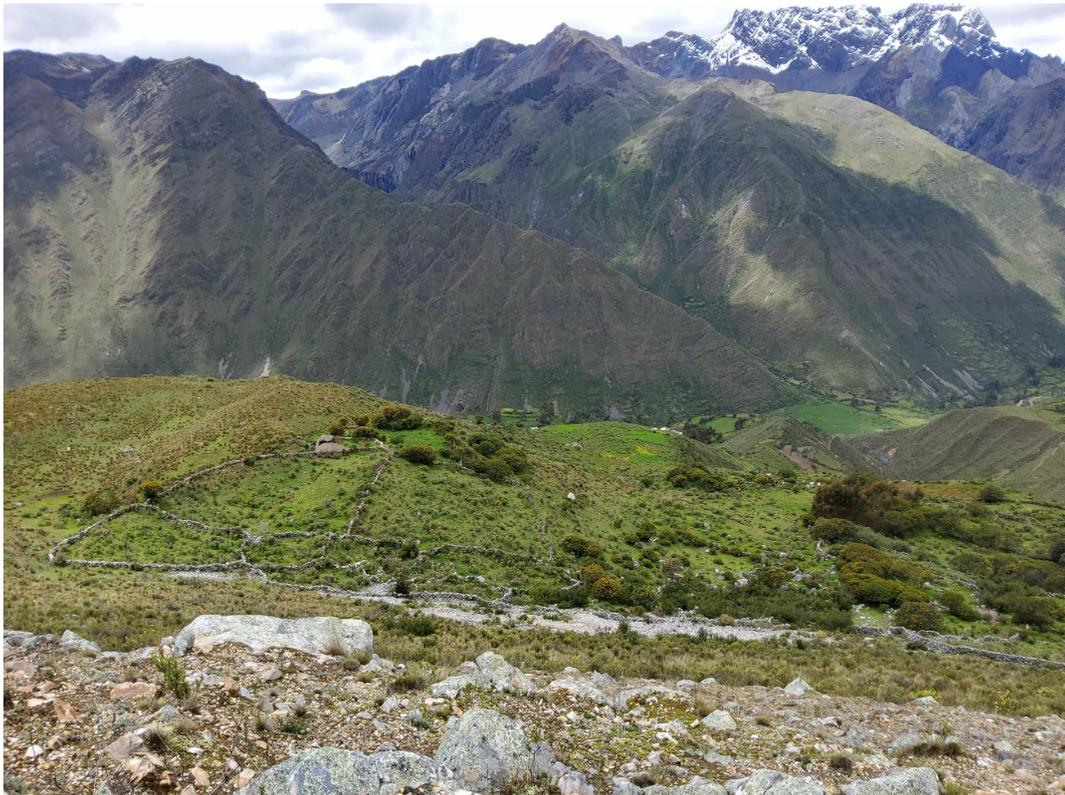
**Foto 27.** Vista de deslizamiento rotacional inactivo en laderas moderadamente empinadas en el sector de Suyán.  
(GEO-WV-067,264303E,8891858N,4244msnm)

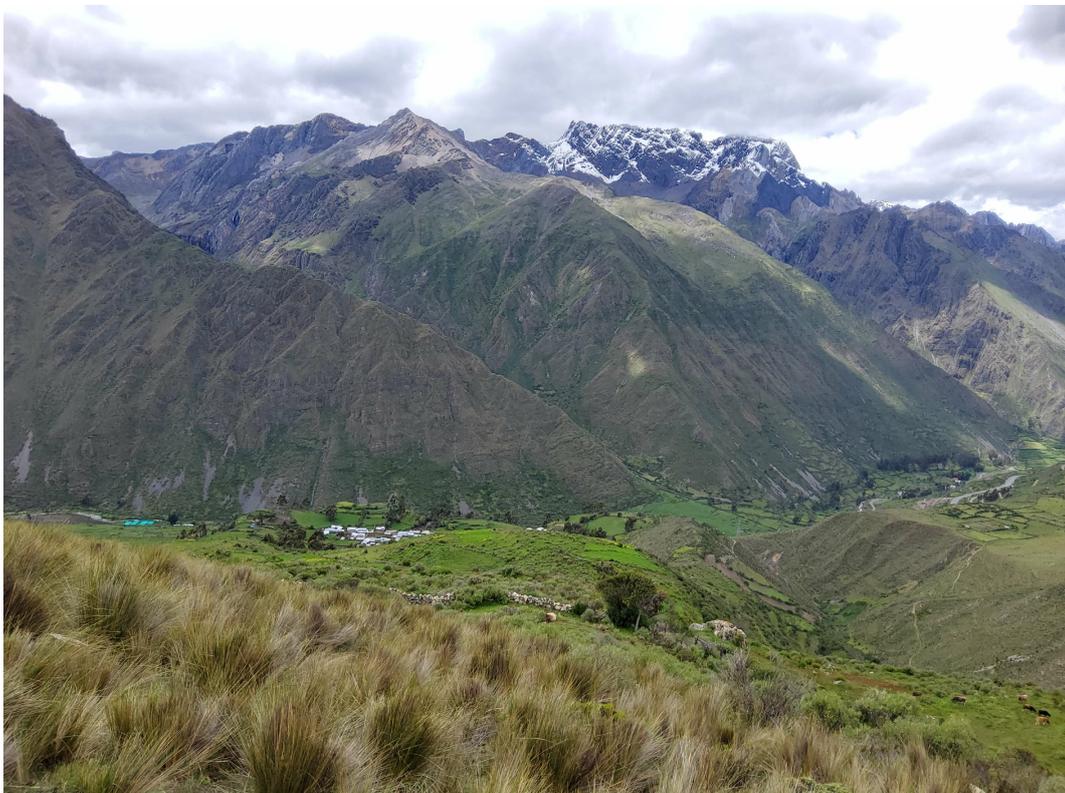
**Foto 28.** Vista de deslizamiento rotacional inactivo en laderas moderadamente empinadas en el sector de Suyán.  
(GEO-WV-068,264536E,8891853N,4182msnm)

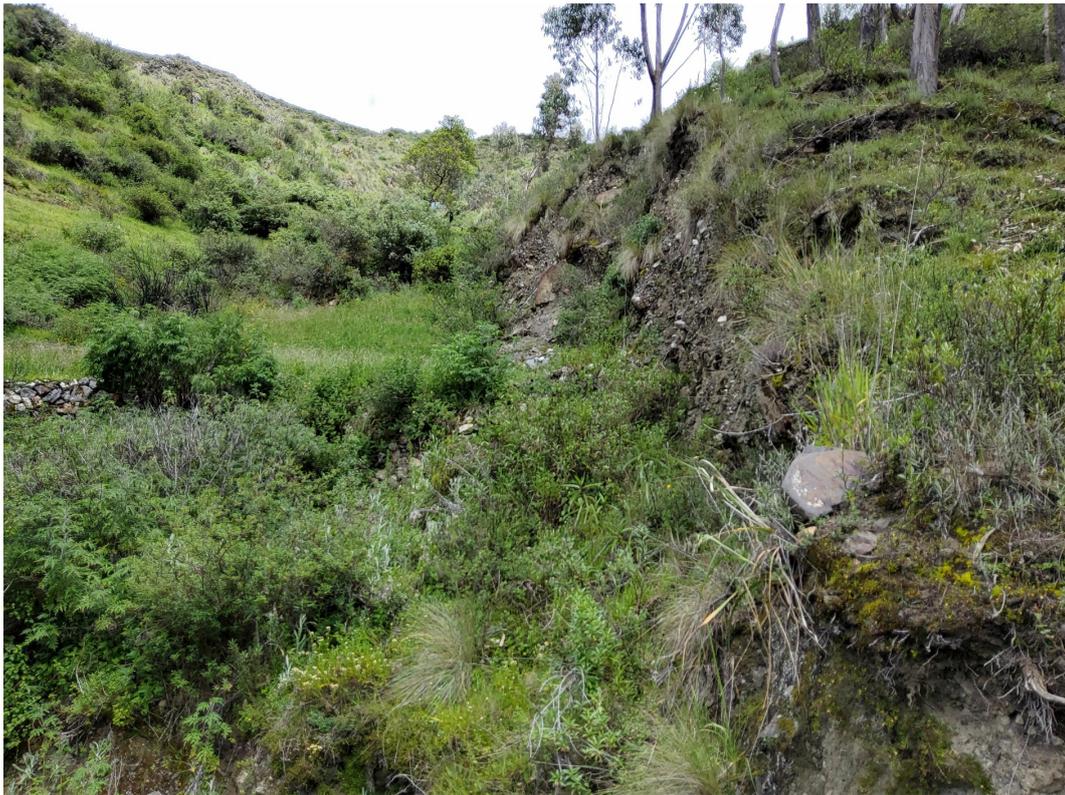
Foto 29. Vista de flujo de detritos inactivo en el sector de Suyán. (GEO-WV-069,264812E,8892214N,3959msnm)

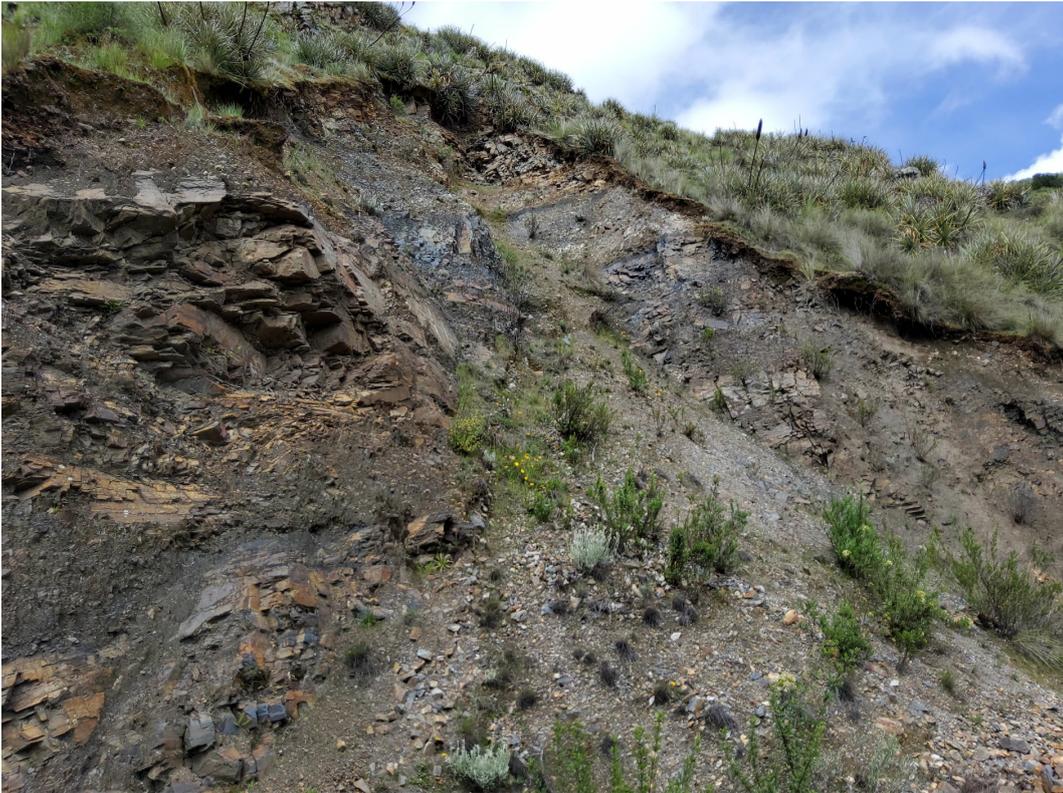
**Foto 31.** Vista de caída de detritos y rocas activo en laderas moderadamente empinadas en el sector de Suyán. (GEO-WV-071,265032E,8891930N,3961msnm)

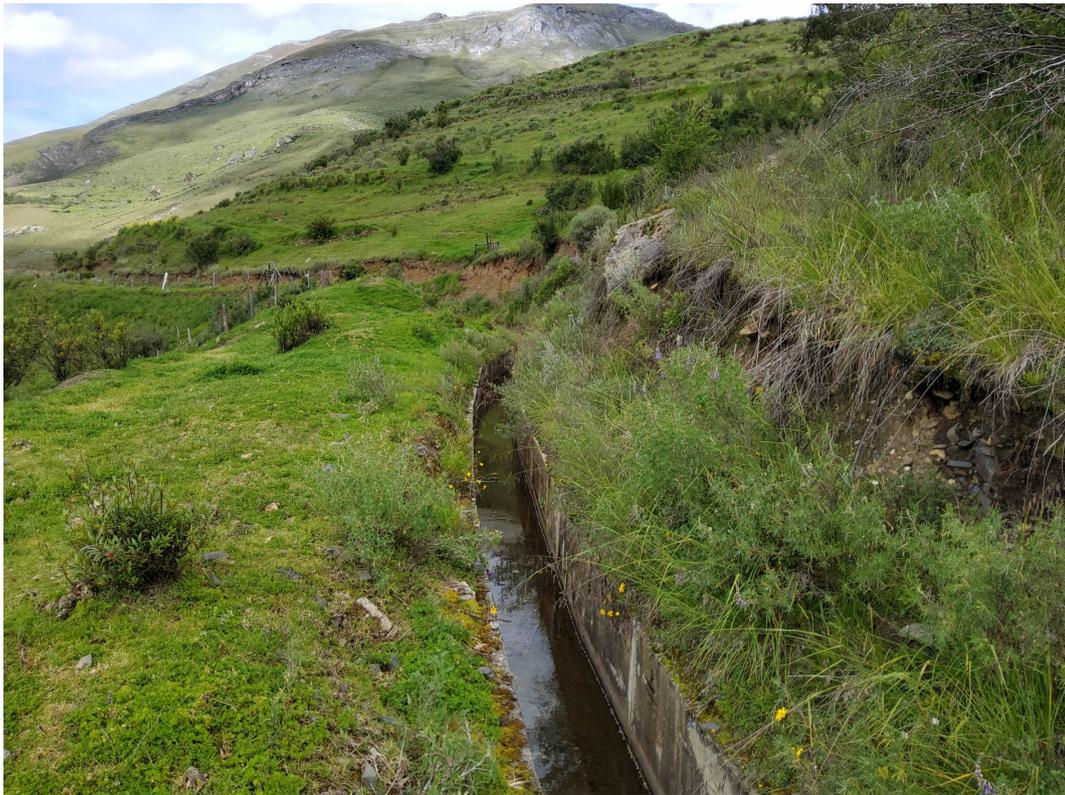
**Foto 33.** Vista de canal de riego abierto rectangular en laderas moderadamente empinadas del sector de Suyán. (GEO-WV-073,265121E,8891802N,3957msnm)

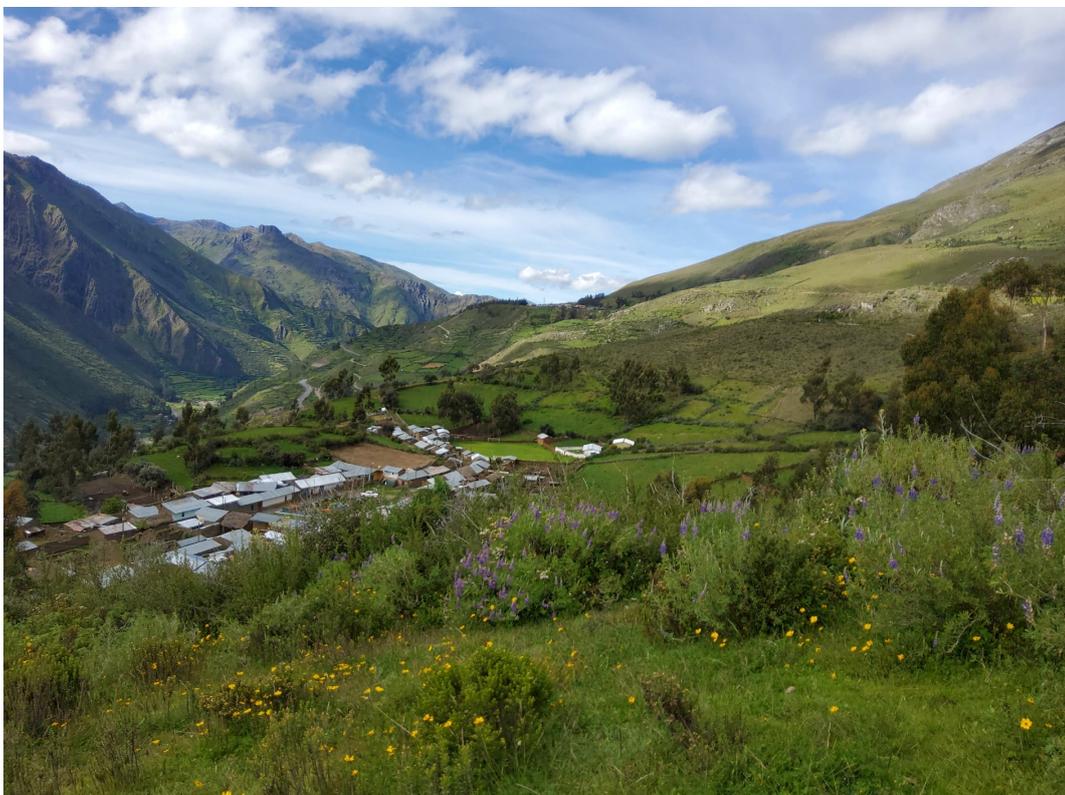
**Foto 34.** Vista deslizamiento rotacional inactivo en laderas moderadamente empinadas del sector de Suyán. (GEO-WV-074,265436E,8891799N,3873msnm)

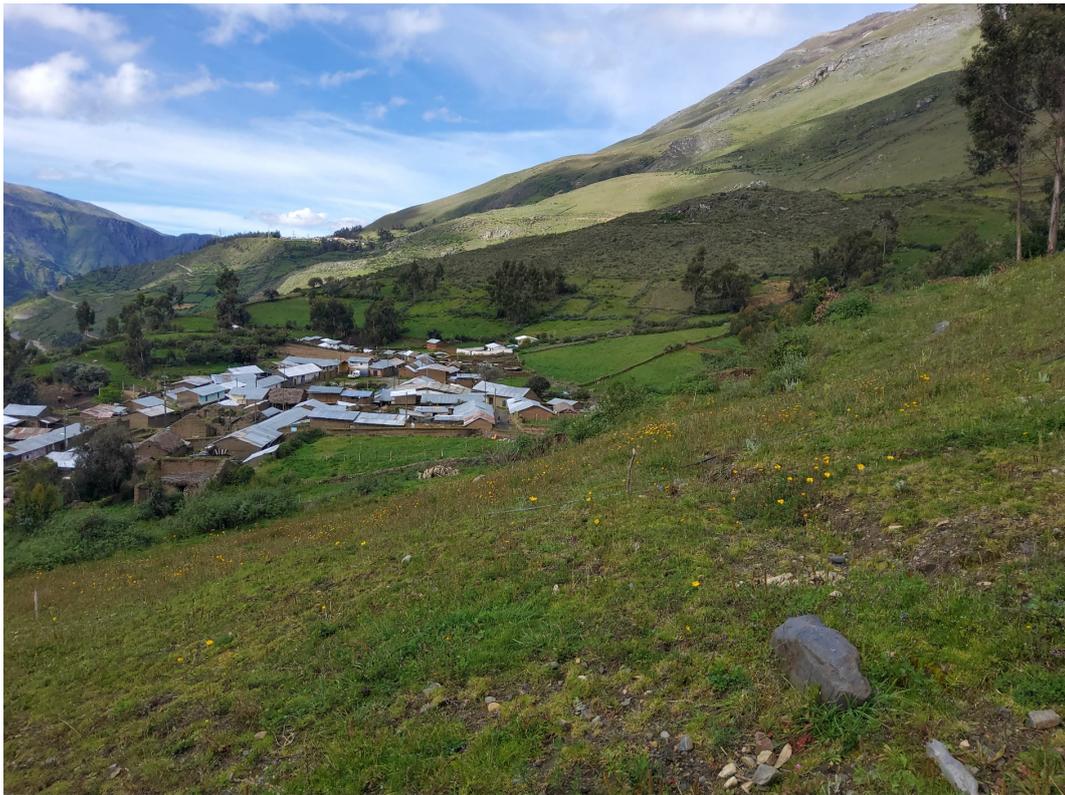
**Foto 35.** Vista de deslizamiento rotacional inactivo en laderas moderadamente empinadas del sector de Suyán. (GEO-WV-075,265507E,8891786N,3847msnm)

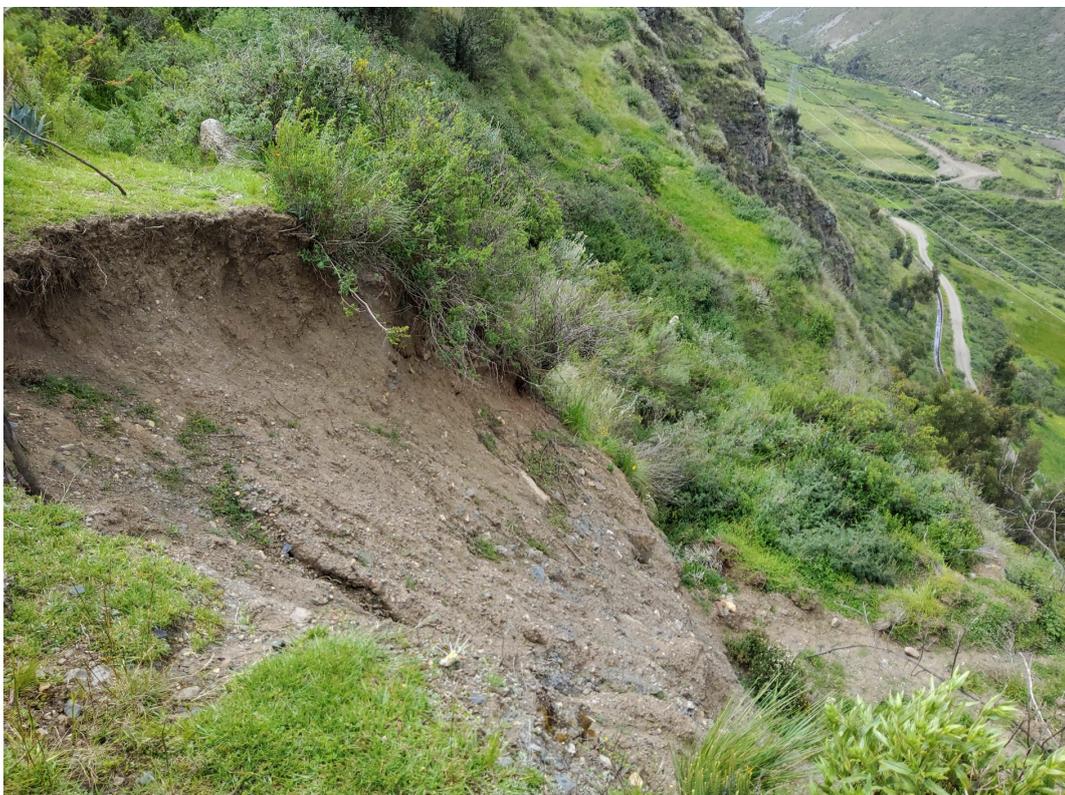
**Foto 36.** Vista de flujo de detritos activo en el sector de Suyán. (GEO-WV-149,265588E,8891385N,3793msnm)

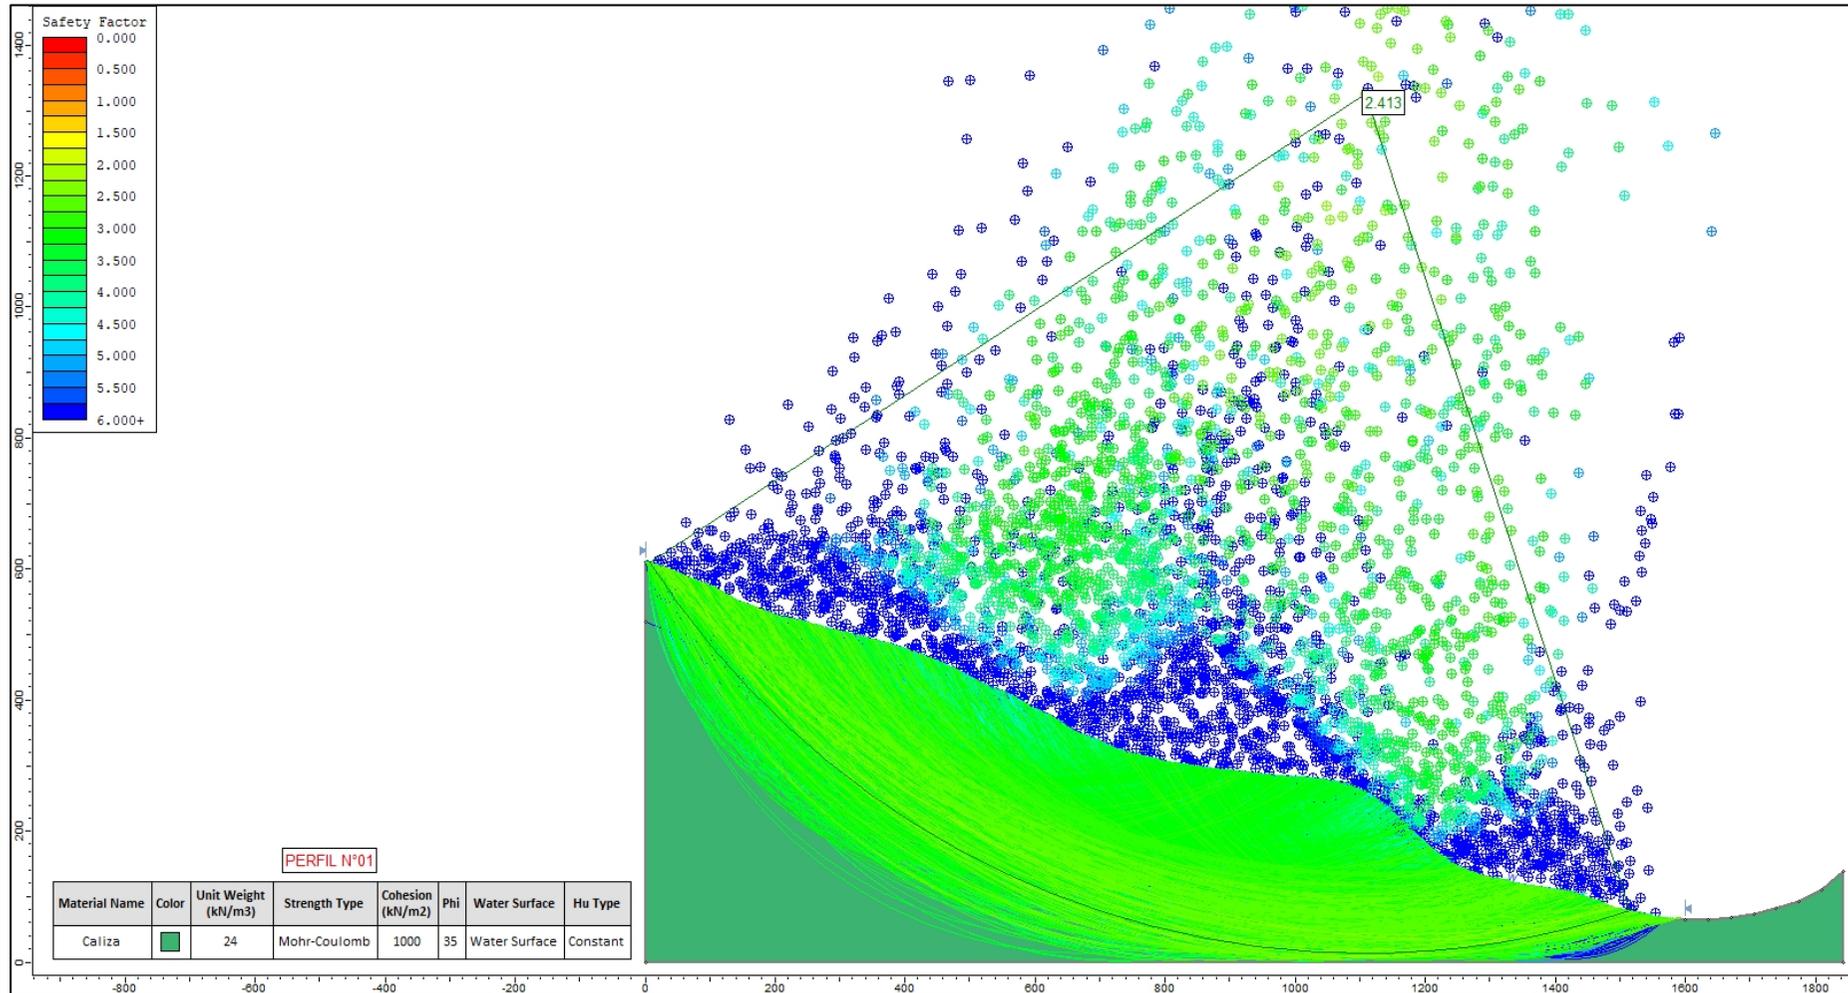
Figura N° 1. Perfil geotécnico SY-01 del sector de Suyán, analizado en SLIDE mediante el método Slope Search con una superficie circular. La evaluación se centra en la estabilidad del terreno, con un factor de seguridad calculado de 2.413, proporcionando una comprensión técnica precisa de las condiciones del talud.

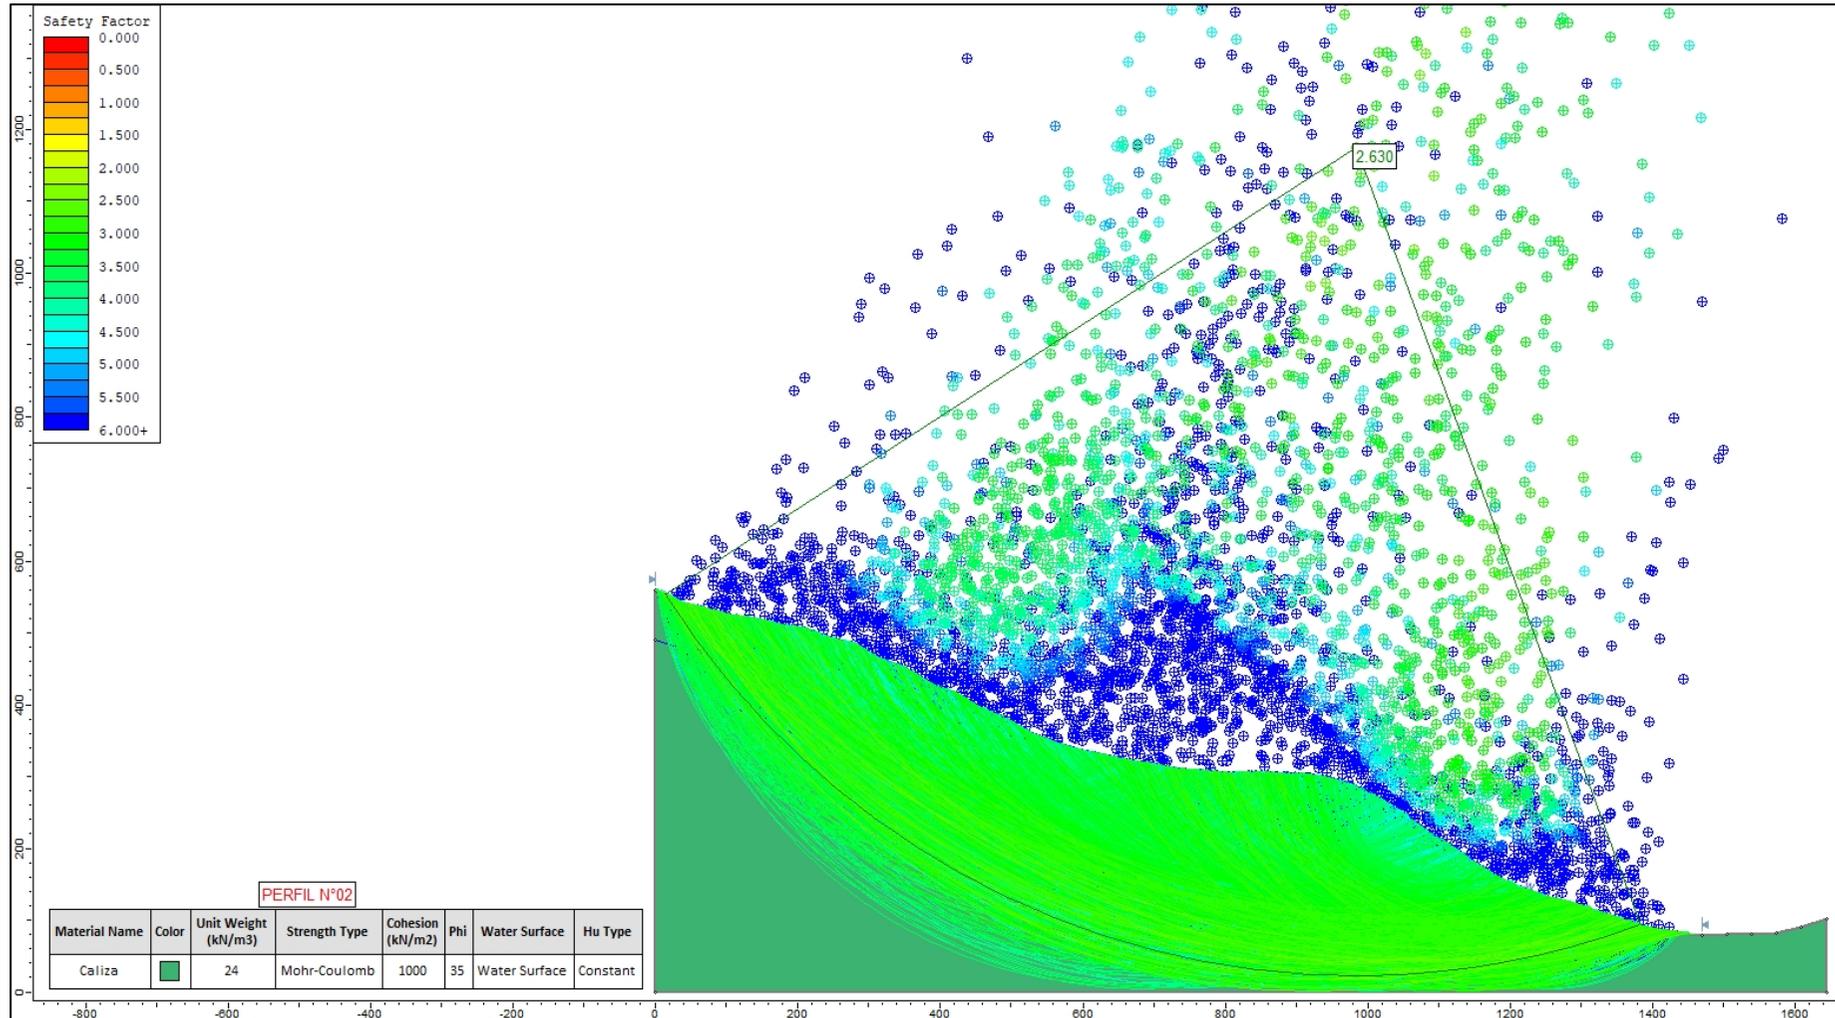
**Figura N° 2.** Perfil geotécnico SY-02 del sector de Suyán, analizado en SLIDE mediante el método Slope Search con una superficie circular. La evaluación se centra en la estabilidad del terreno, con un factor de seguridad calculado de 2.630, proporcionando una comprensión técnica precisa de las condiciones del talud.
