# EVALUACIÓN DE RIESGOS ORIGINADOS POR EL PELIGRO DE DESLIZAMIENTO EN EL CASERÍO DE SUYÁN, DEL DISTRITO DE AQUIA, PROVINCIA BOLOGNESI Y DEPARTAMENTO DE ANCASH

## COMUNIDAD CAMPESINA DE AQUIA

Diciembre, 2023

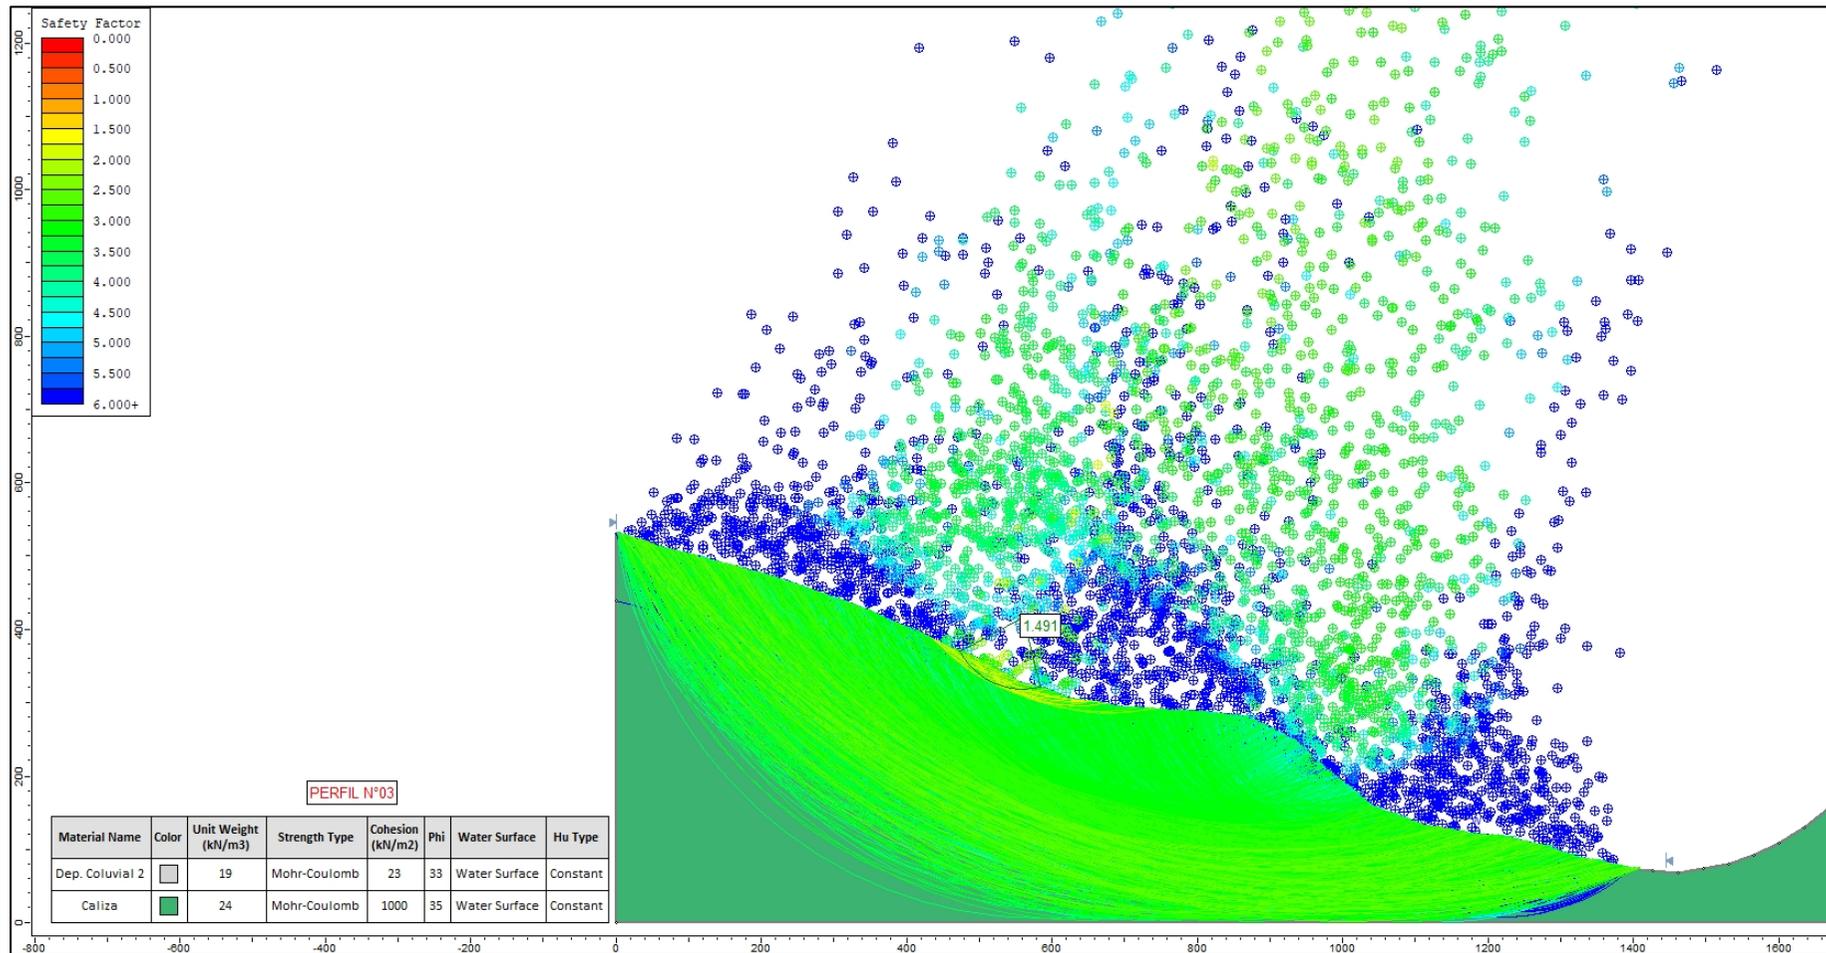
Figura N° 3. Perfil geotécnico SY-03 del sector de Suyán, analizado en SLIDE mediante el método Slope Search con una superficie circular. La evaluación se centra en la estabilidad del terreno, con un factor de seguridad calculado de 1.491, proporcionando una comprensión técnica precisa de las condiciones del talud.

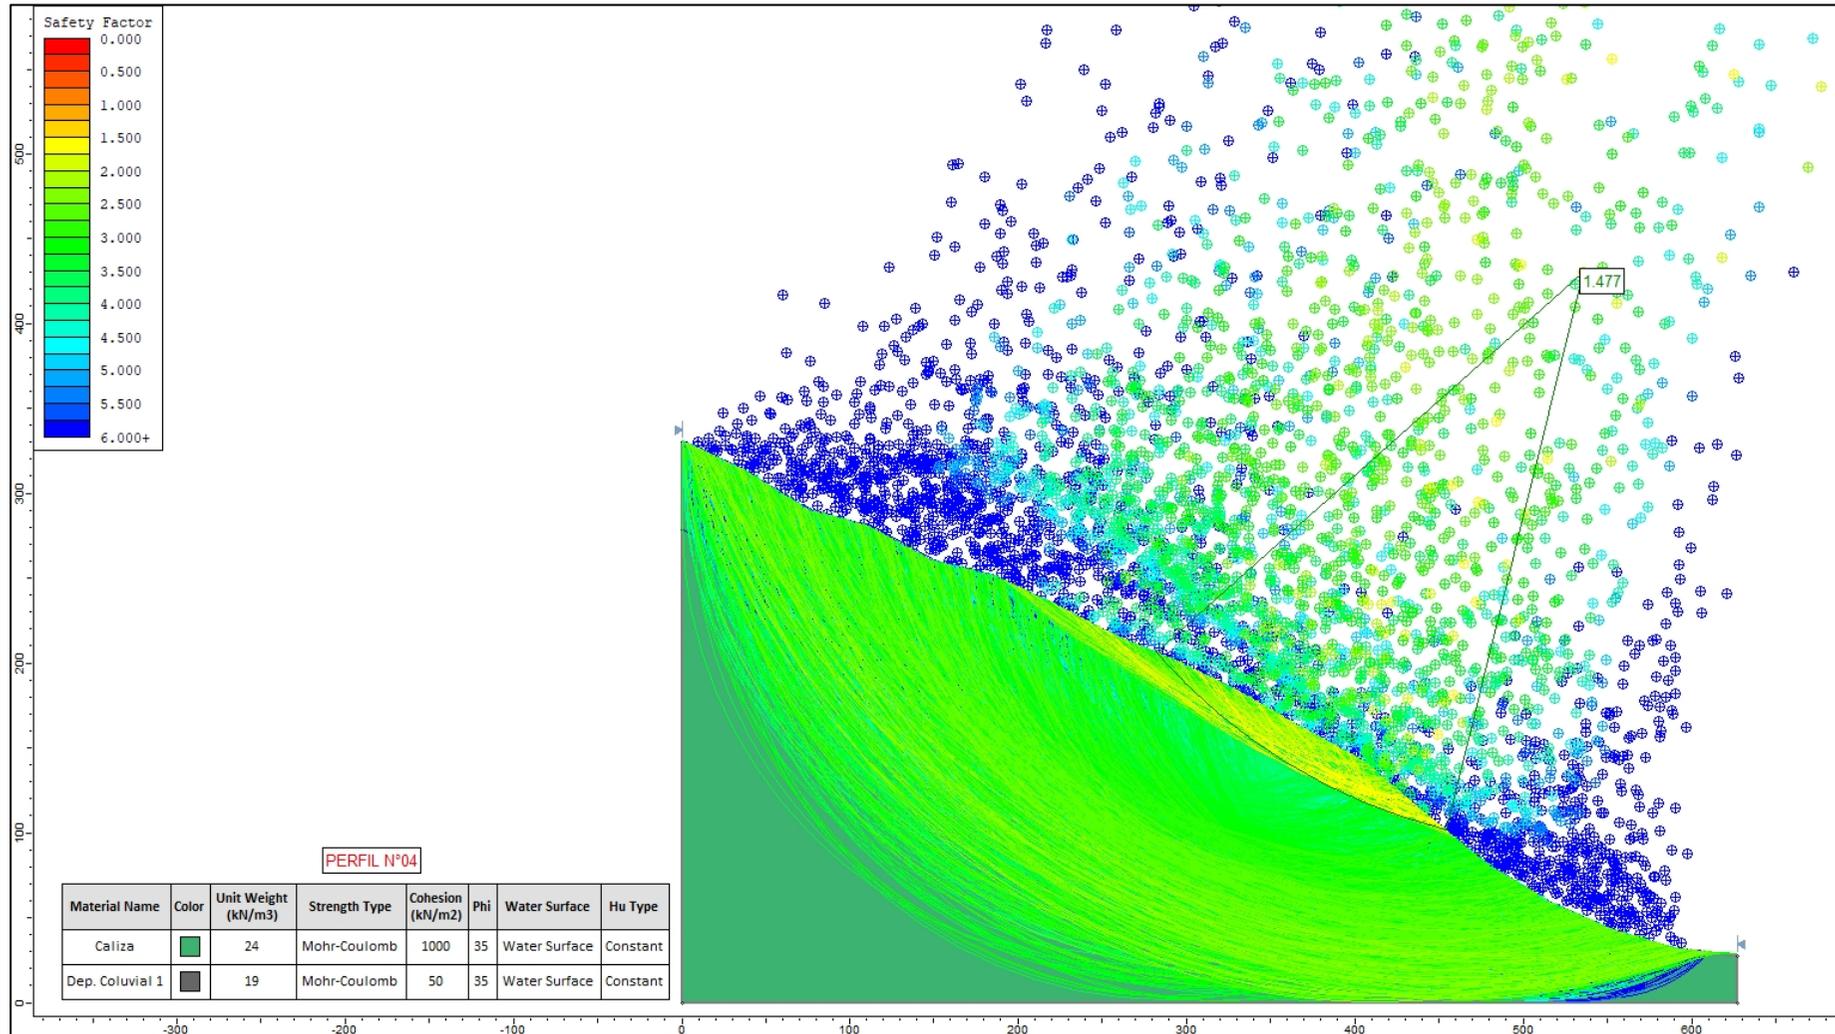
**Figura N° 4.** Perfil geotécnico SY-04 del sector de Suyán, analizado en SLIDE mediante el método Slope Search con una superficie circular. La evaluación se centra en la estabilidad del terreno, con un factor de seguridad calculado de 1.477, proporcionando una comprensión técnica precisa de las condiciones del talud.

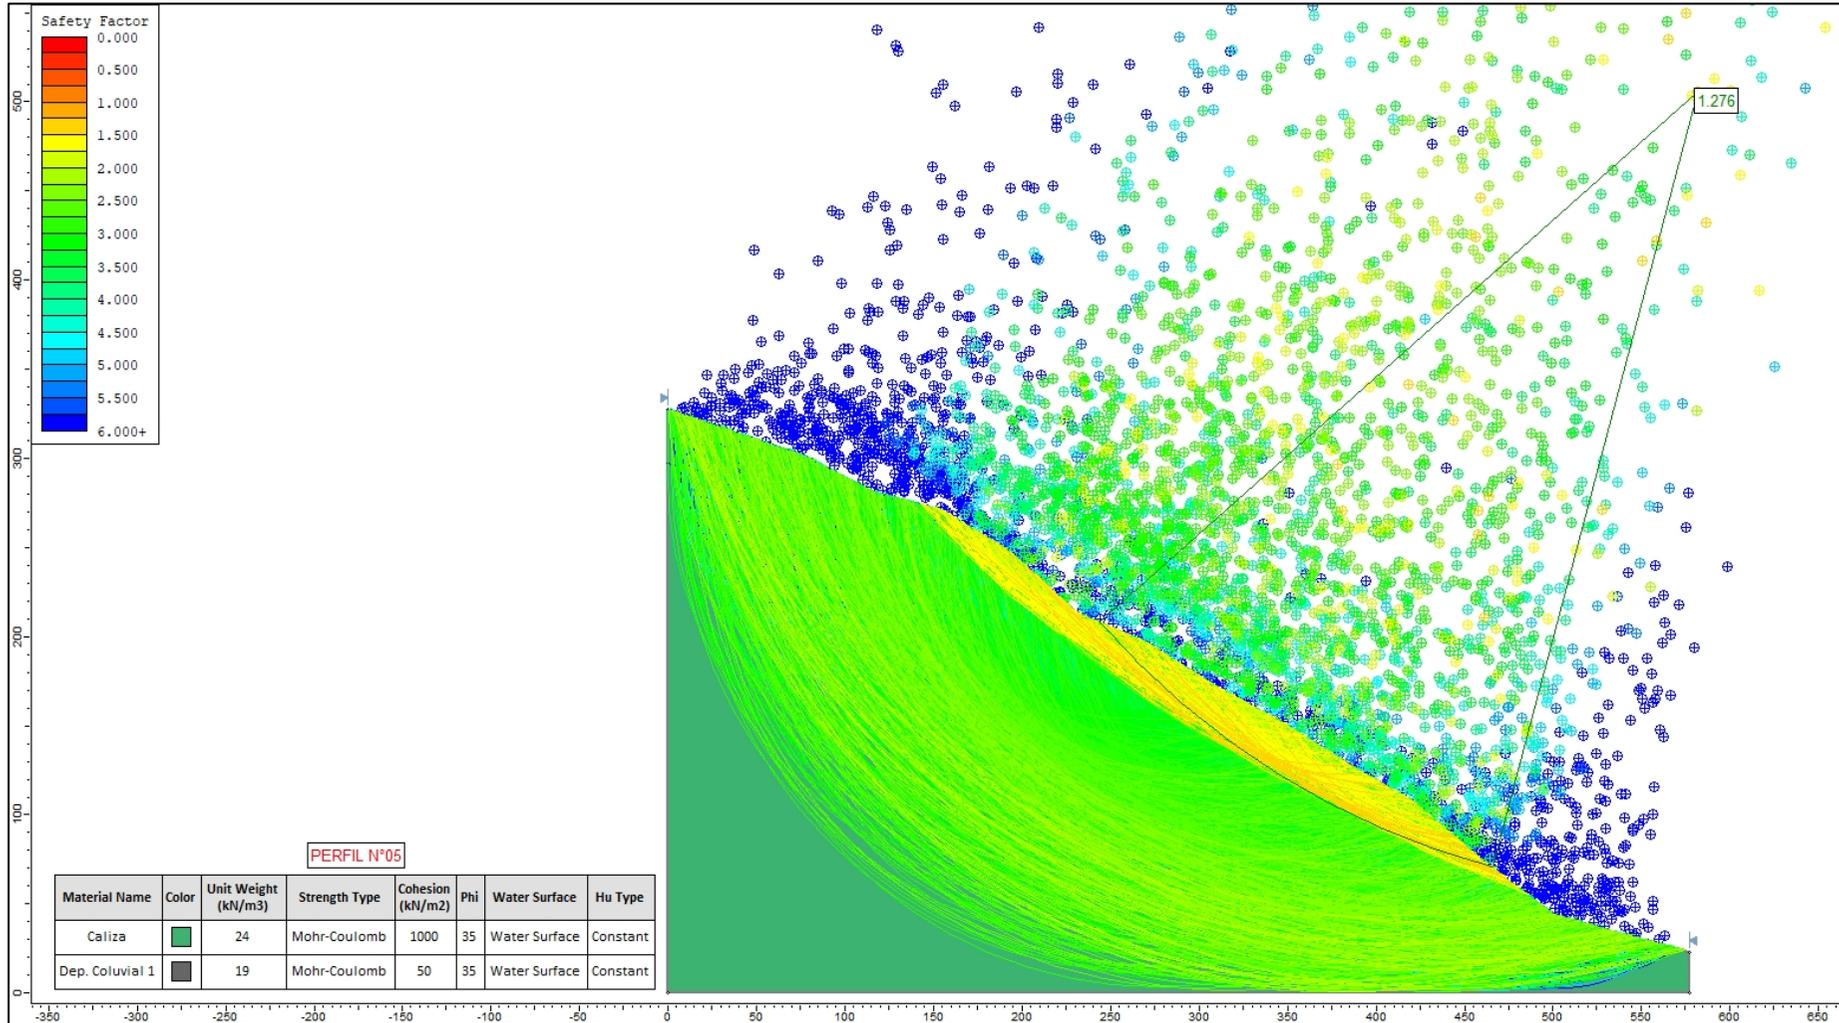
Figura N° 5. Perfil geotécnico SY-05 del sector de Suyán, analizado en SLIDE mediante el método Slope Search con una superficie circular. La evaluación se centra en la estabilidad del terreno, con un factor de seguridad calculado de 1.276, proporcionando una comprensión técnica precisa de las condiciones del talud.

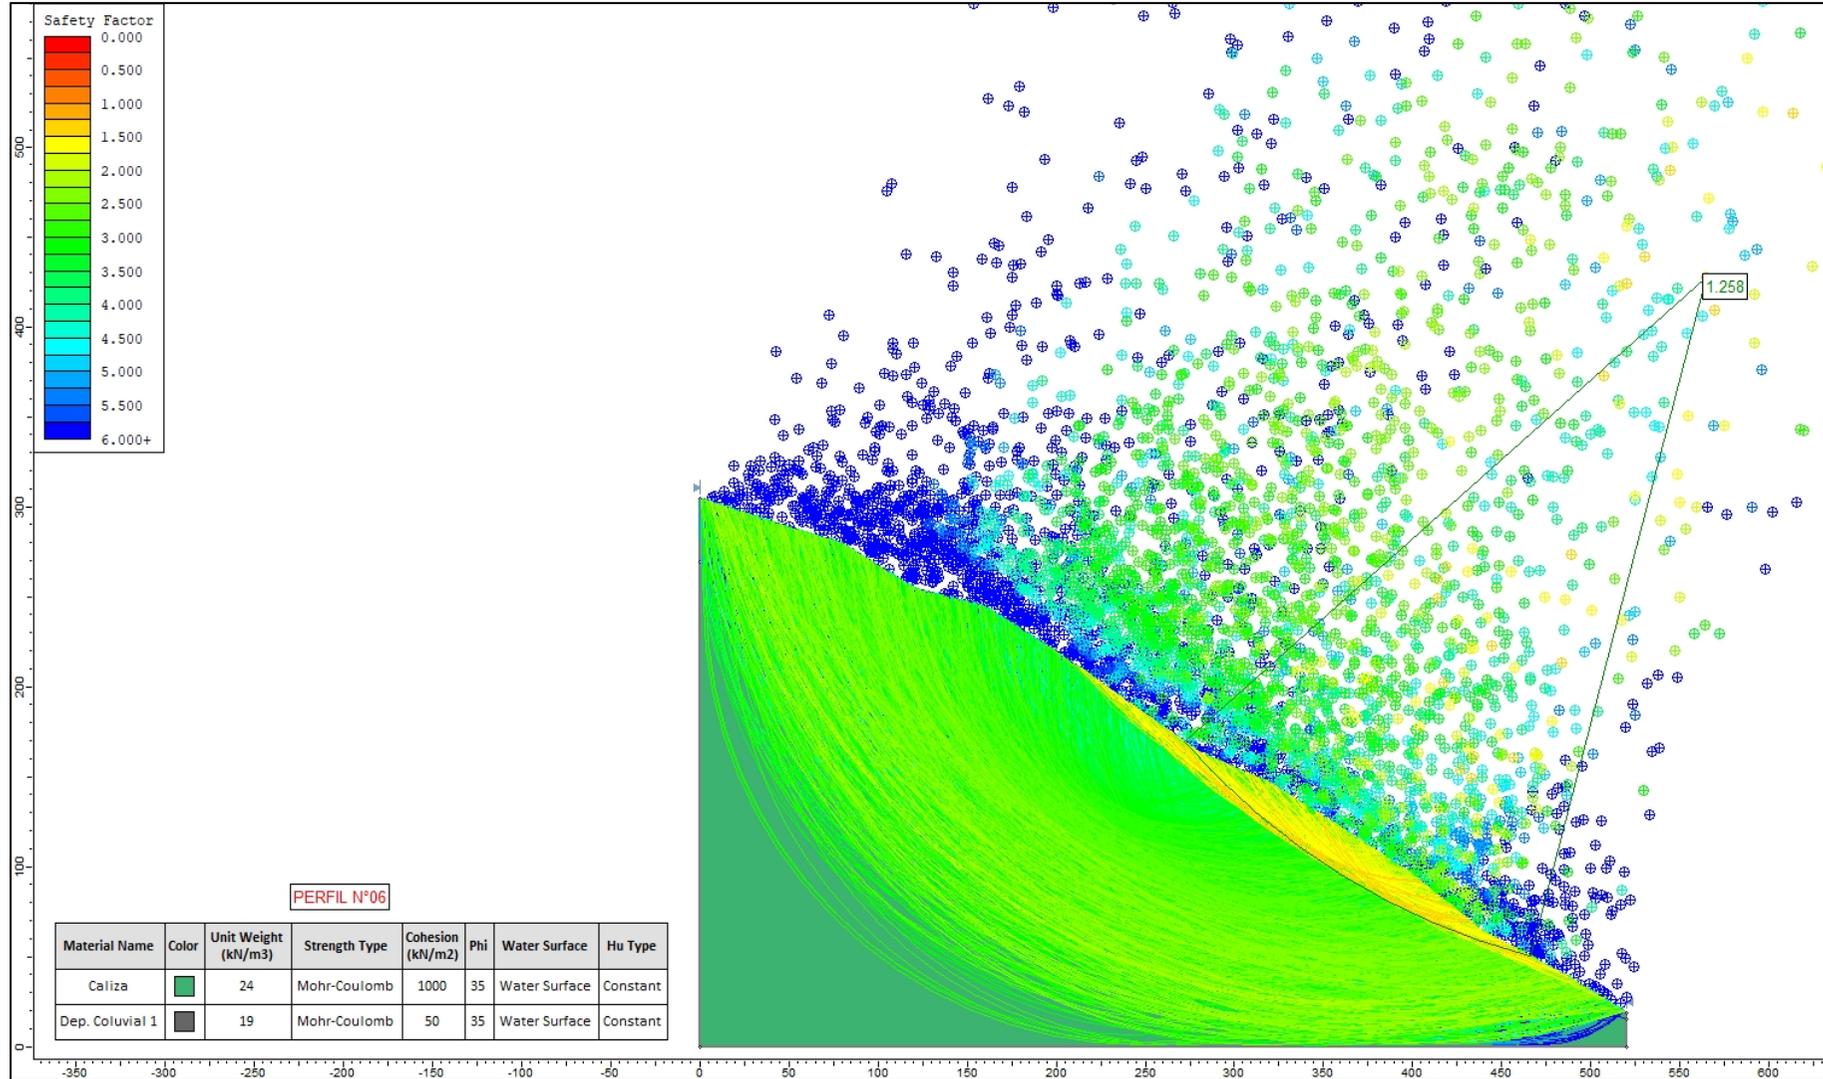
Figura N° 6. Perfil geotécnico SY-06 del sector de Suyán, analizado en SLIDE mediante el método Slope Search con una superficie circular. La evaluación se centra en la estabilidad del terreno, con un factor de seguridad calculado de 1.258, proporcionando una comprensión técnica precisa de las condiciones del talud.

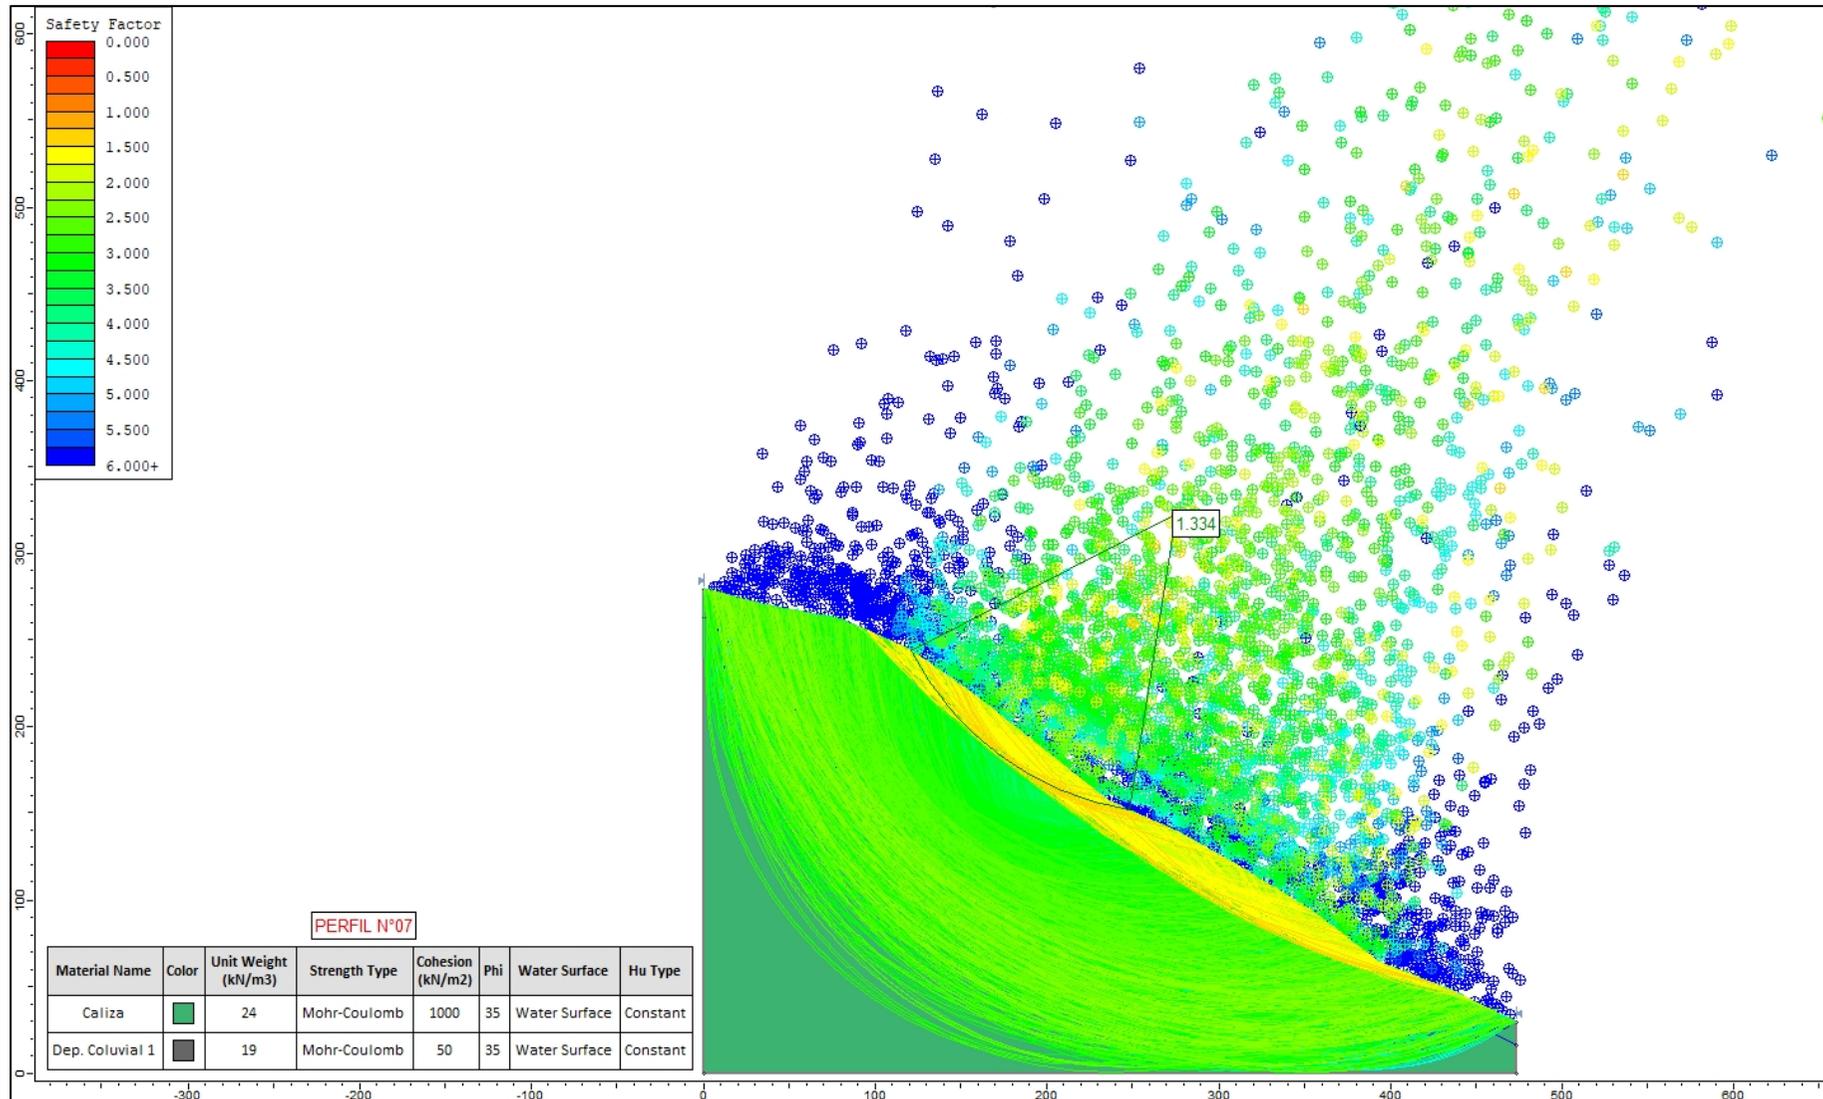
Figura N° 7. Perfil geotécnico SY-07 del sector de Suyán, analizado en SLIDE mediante el método Slope Search con una superficie circular. La evaluación se centra en la estabilidad del terreno, con un factor de seguridad calculado de 1.334, proporcionando una comprensión técnica precisa de las condiciones del talud.

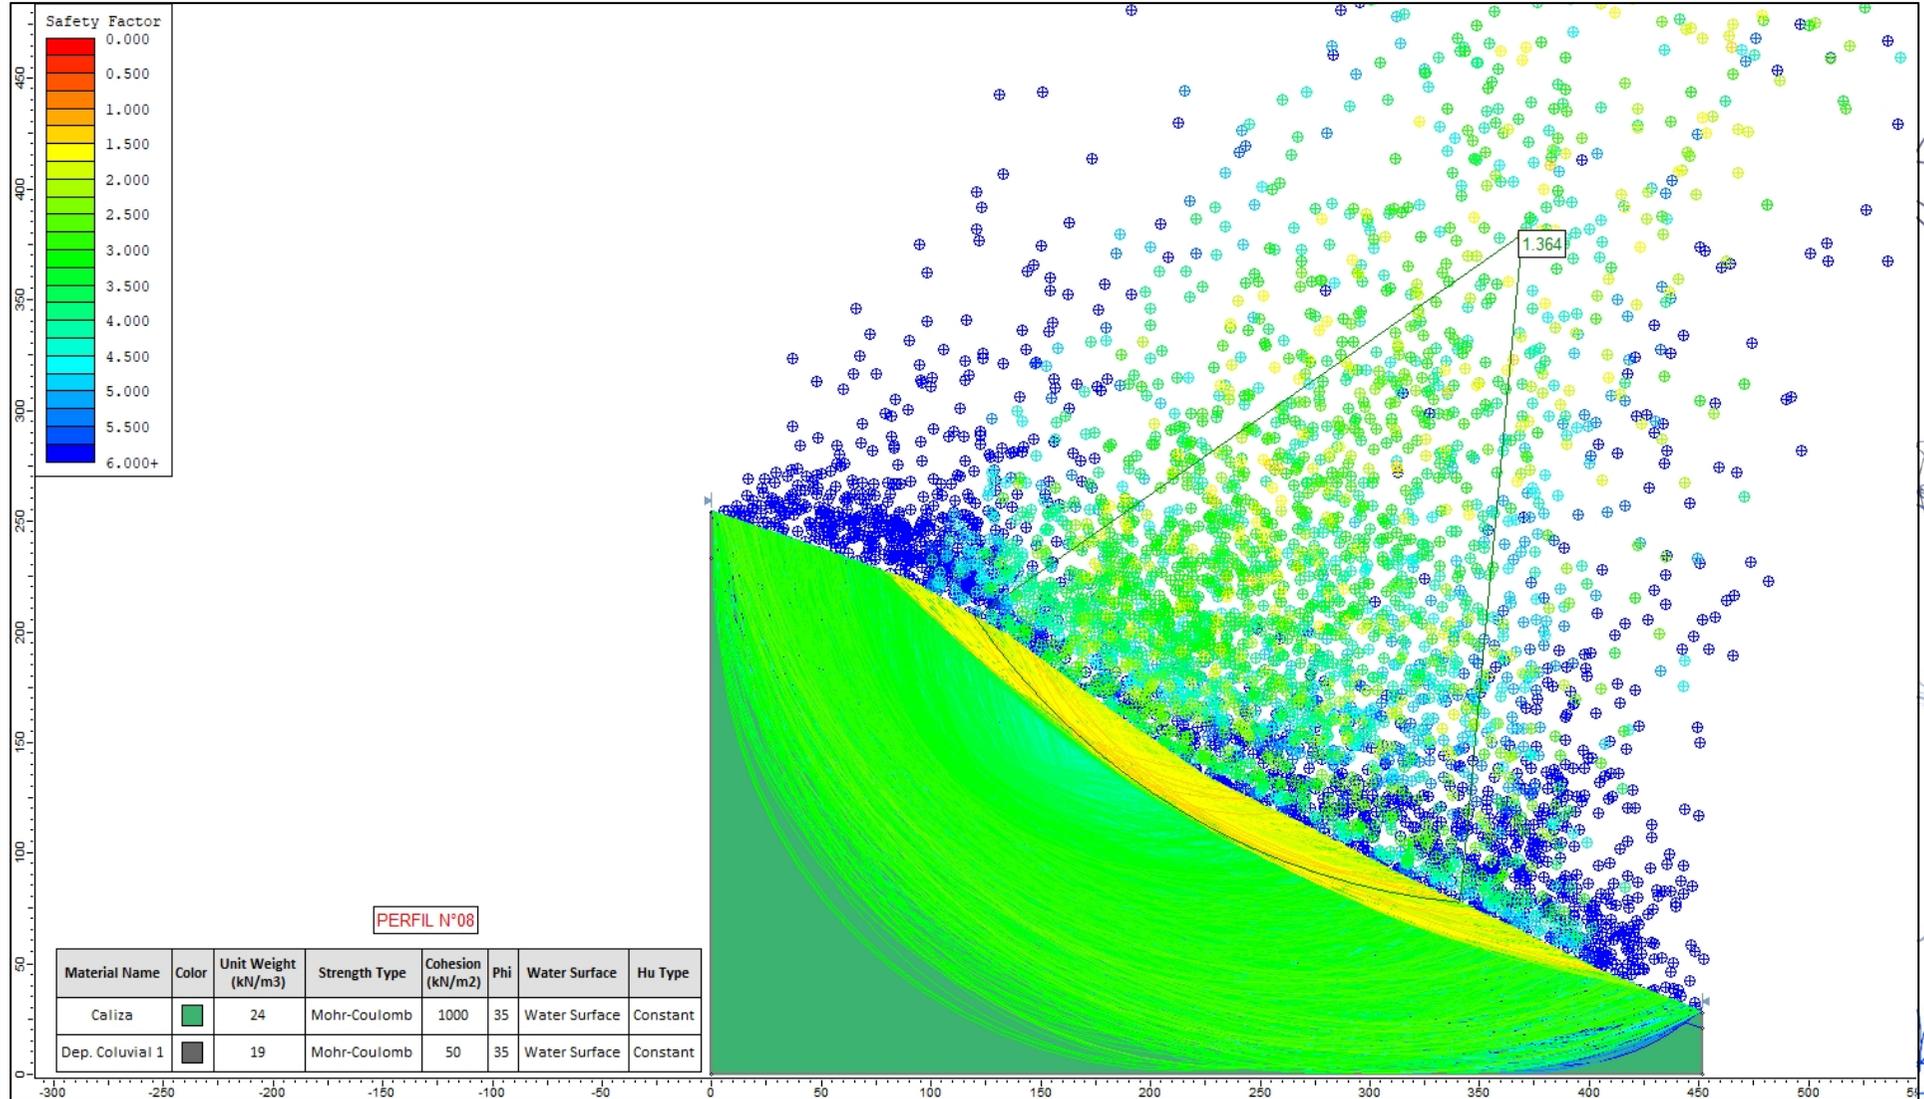
Figura N° 8. Perfil geotécnico SY-08 del sector de Suyán, analizado en SLIDE mediante el método Slope Search con una superficie circular. La evaluación se centra en la estabilidad del terreno, con un factor de seguridad calculado de 1.364, proporcionando una comprensión técnica precisa de las condiciones del talud.

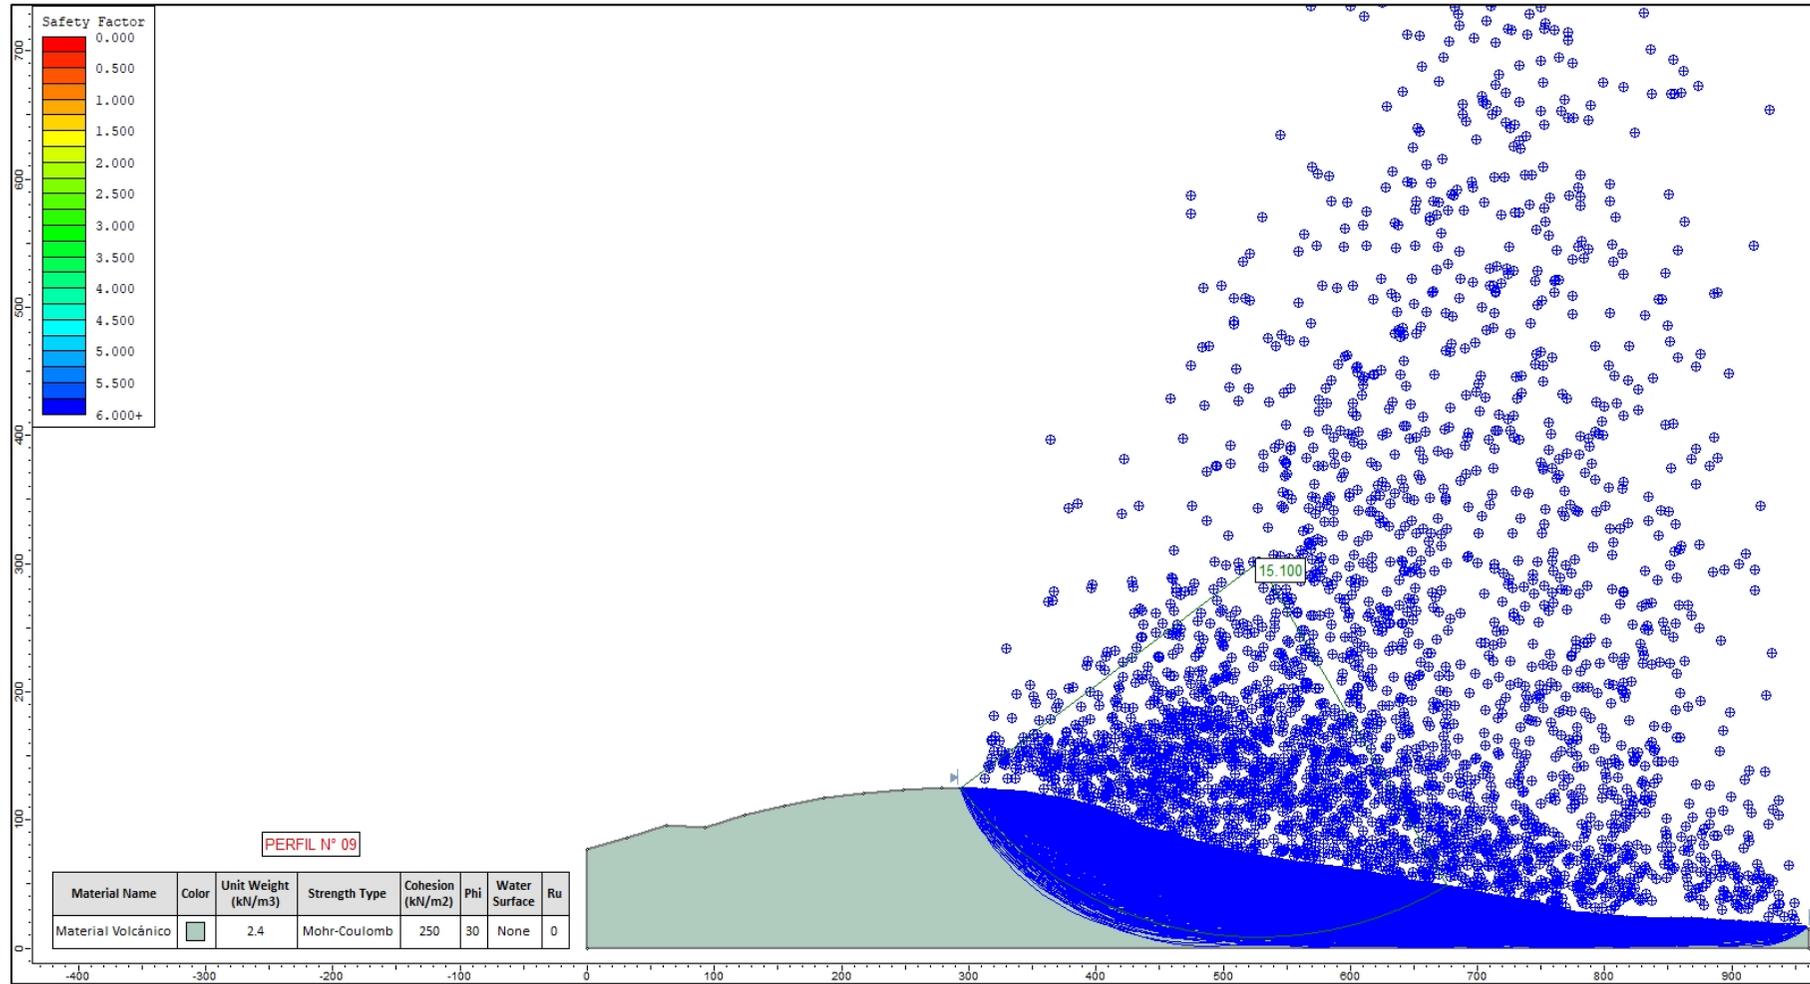
**Figura N° 9.** Perfil geotécnico SY-09 del sector de Suyán, analizado en SLIDE mediante el método Slope Search con una superficie circular. La evaluación se centra en la estabilidad del terreno, con un factor de seguridad calculado de 15.100, proporcionando una comprensión técnica precisa de las condiciones del talud.

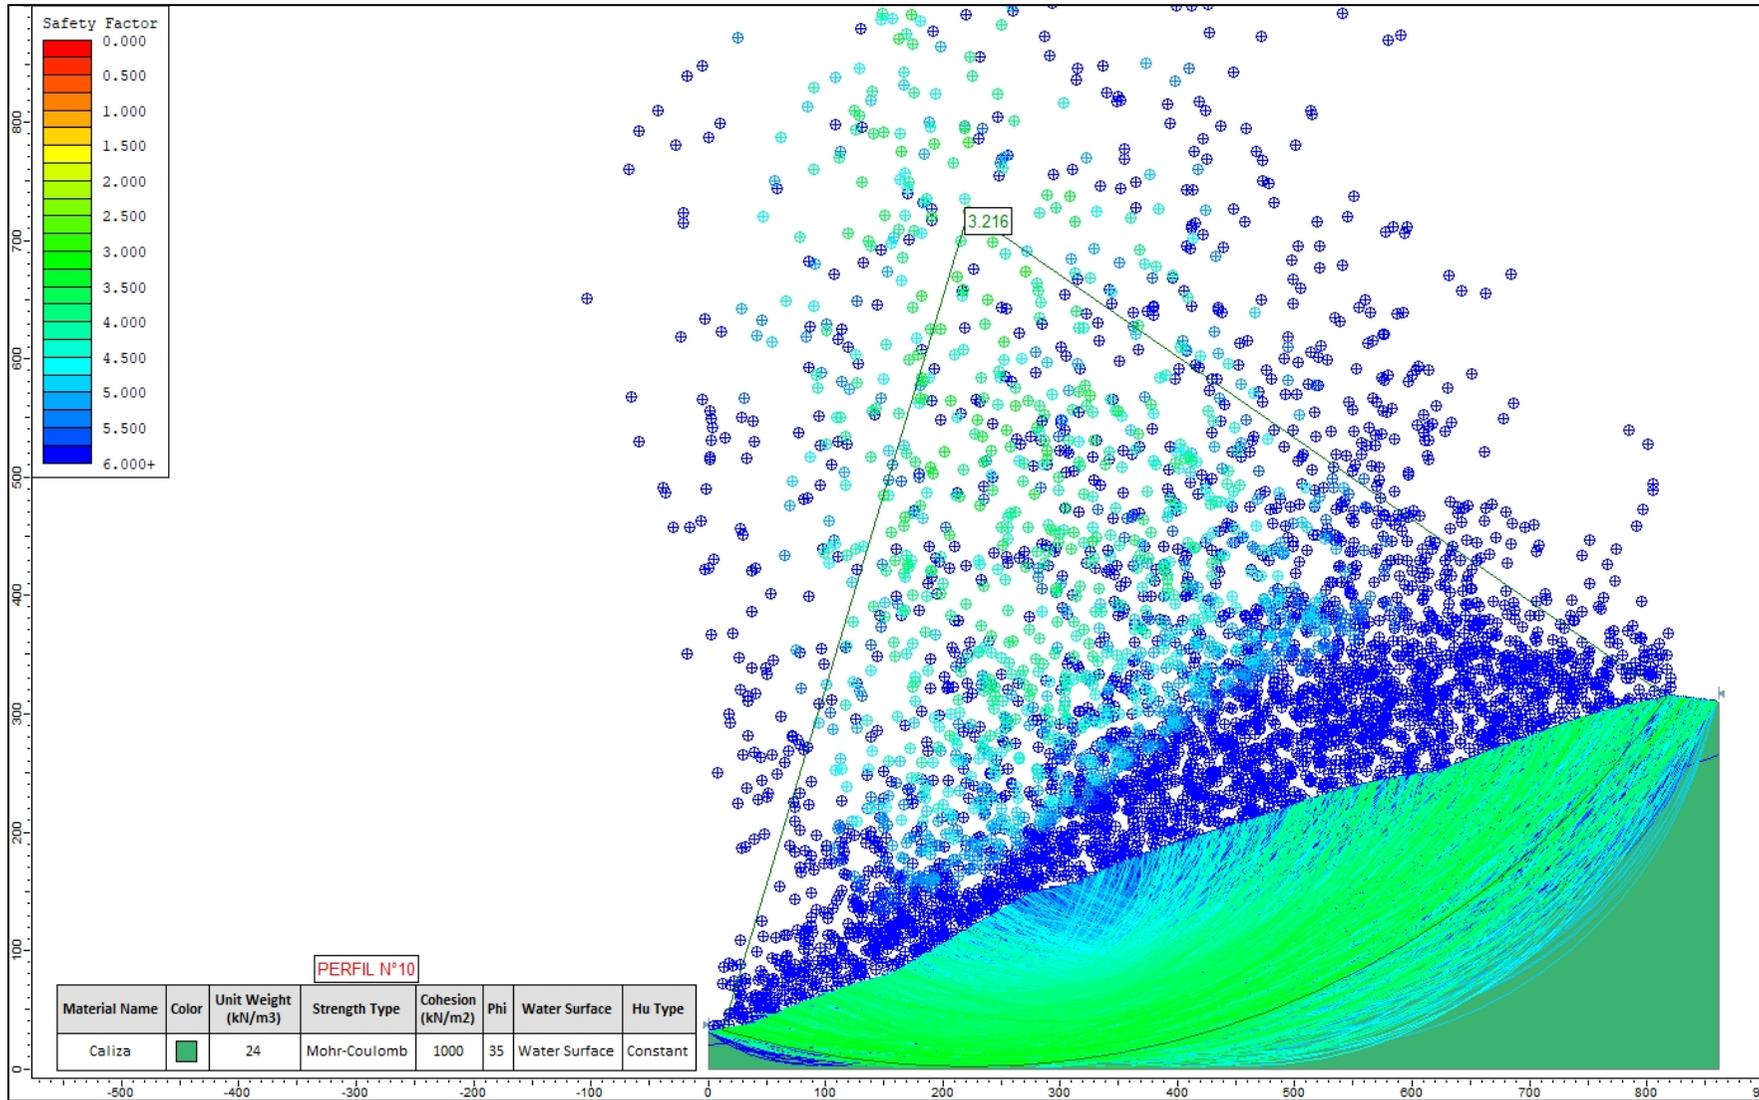
Figura N° 10. Perfil geotécnico SY-10 del sector de Suyán, analizado en SLIDE mediante el método Slope Search con una superficie circular. La evaluación se centra en la estabilidad del terreno, con un factor de seguridad calculado de 3.216, proporcionando una comprensión técnica precisa de las condiciones del talud.

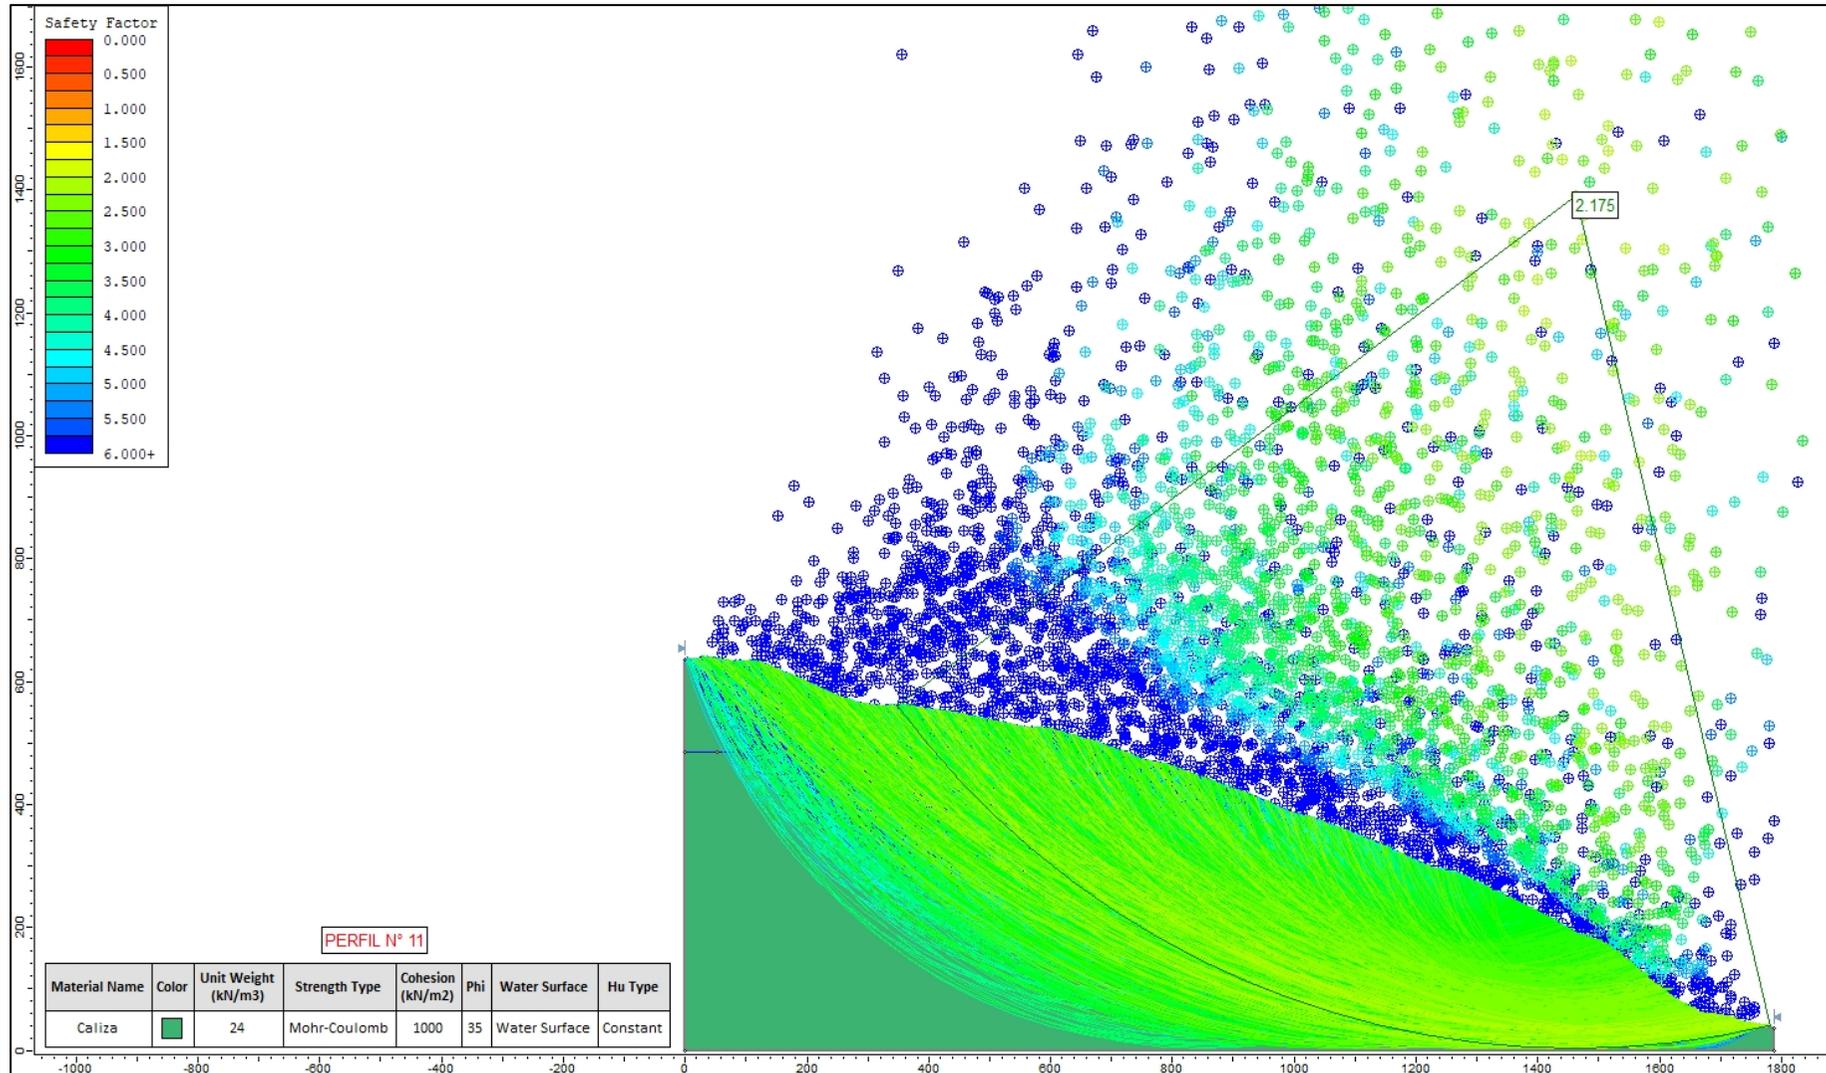
**Figura N° 11.** Perfil geotécnico SY-11 del sector de Suyán, analizado en SLIDE mediante el método Slope Search con una superficie circular. La evaluación se centra en la estabilidad del terreno, con un factor de seguridad calculado de 2.175, proporcionando una comprensión técnica precisa de las condiciones del talud.

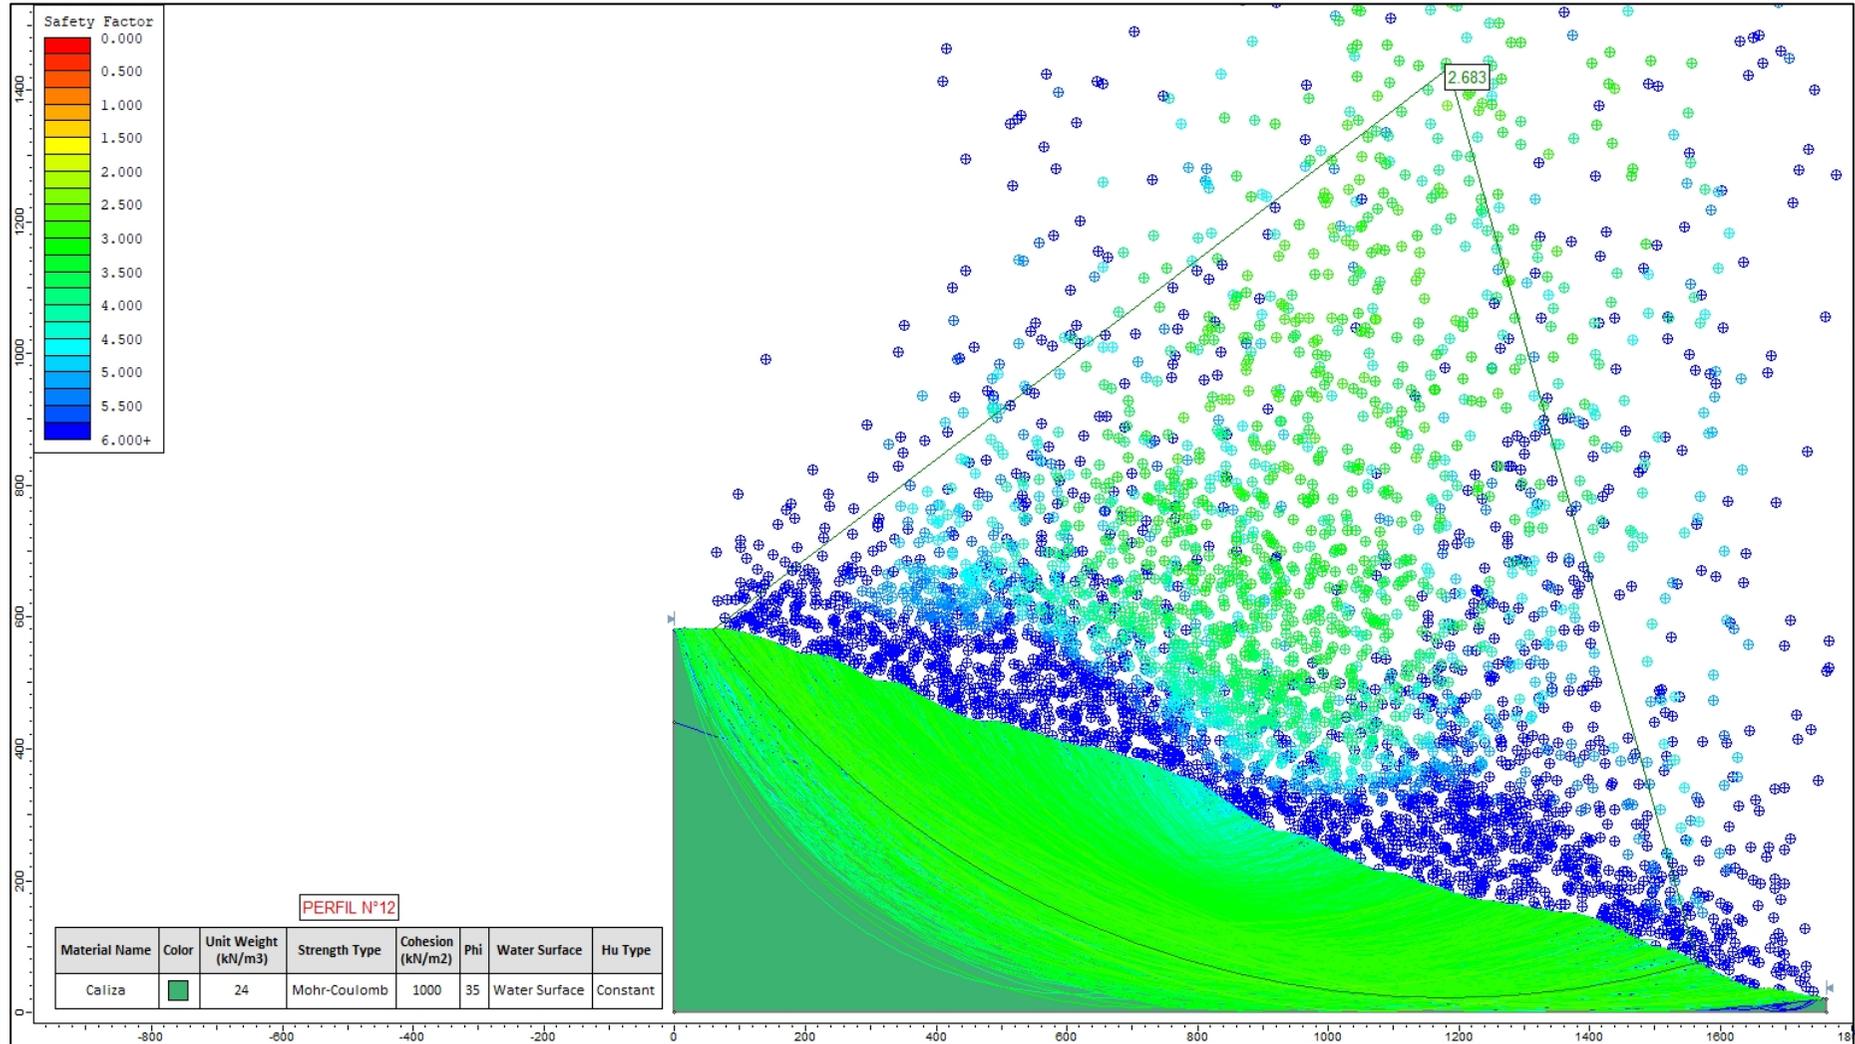
Figura N° 12. Perfil geotécnico SY-12 del sector de Suyán, analizado en SLIDE mediante el método Slope Search con una superficie circular. La evaluación se centra en la estabilidad del terreno, con un factor de seguridad calculado de 2.683, proporcionando una comprensión técnica precisa de las condiciones del talud.

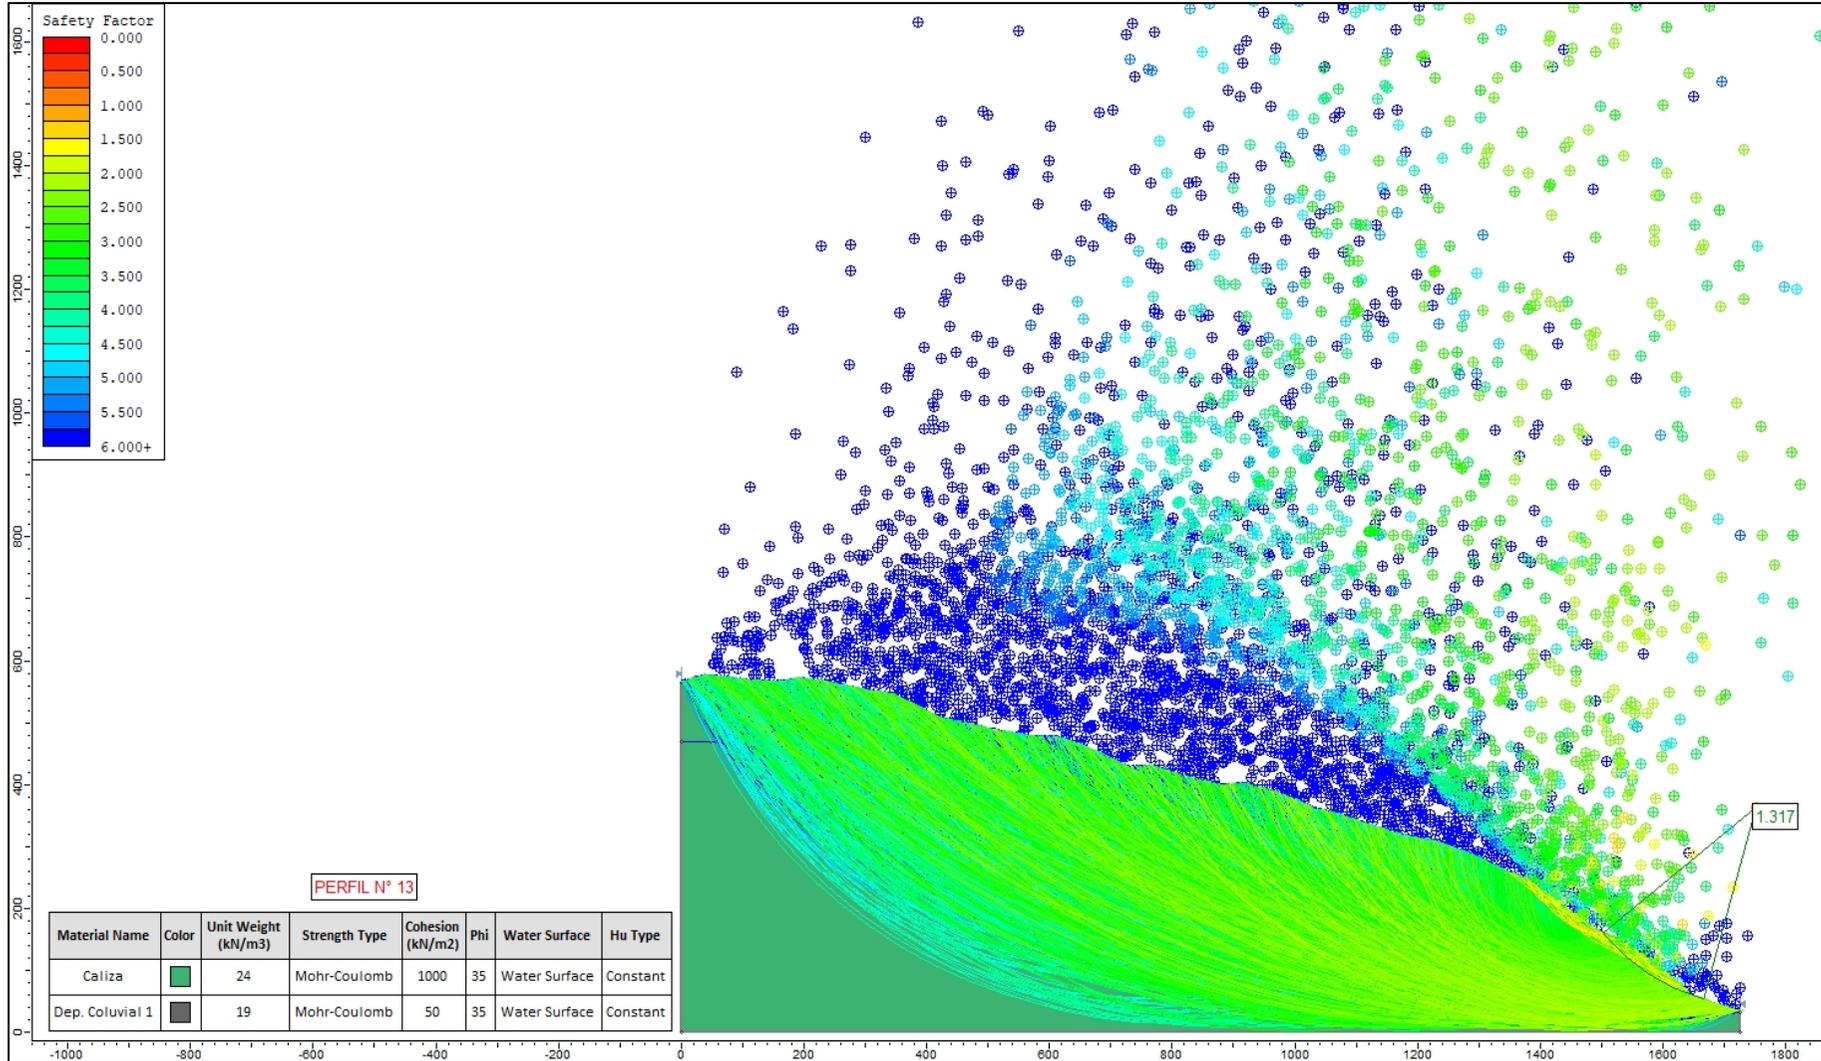
**Figura N° 13.** Perfil geotécnico SY-13 del sector de Suyán, analizado en SLIDE mediante el método Slope Search con una superficie circular. La evaluación se centra en la estabilidad del terreno, con un factor de seguridad calculado de 1.317, proporcionando una comprensión técnica precisa de las condiciones del talud.
