# EVALUACIÓN DE RIESGOS ORIGINADOS POR EL PELIGRO DE DESLIZAMIENTO EN EL CASERÍO DE SUYÁN, DEL DISTRITO DE AQUIA, PROVINCIA BOLOGNESI Y DEPARTAMENTO DE ANCASH

## COMUNIDAD CAMPESINA DE AQUIA

Diciembre, 2023

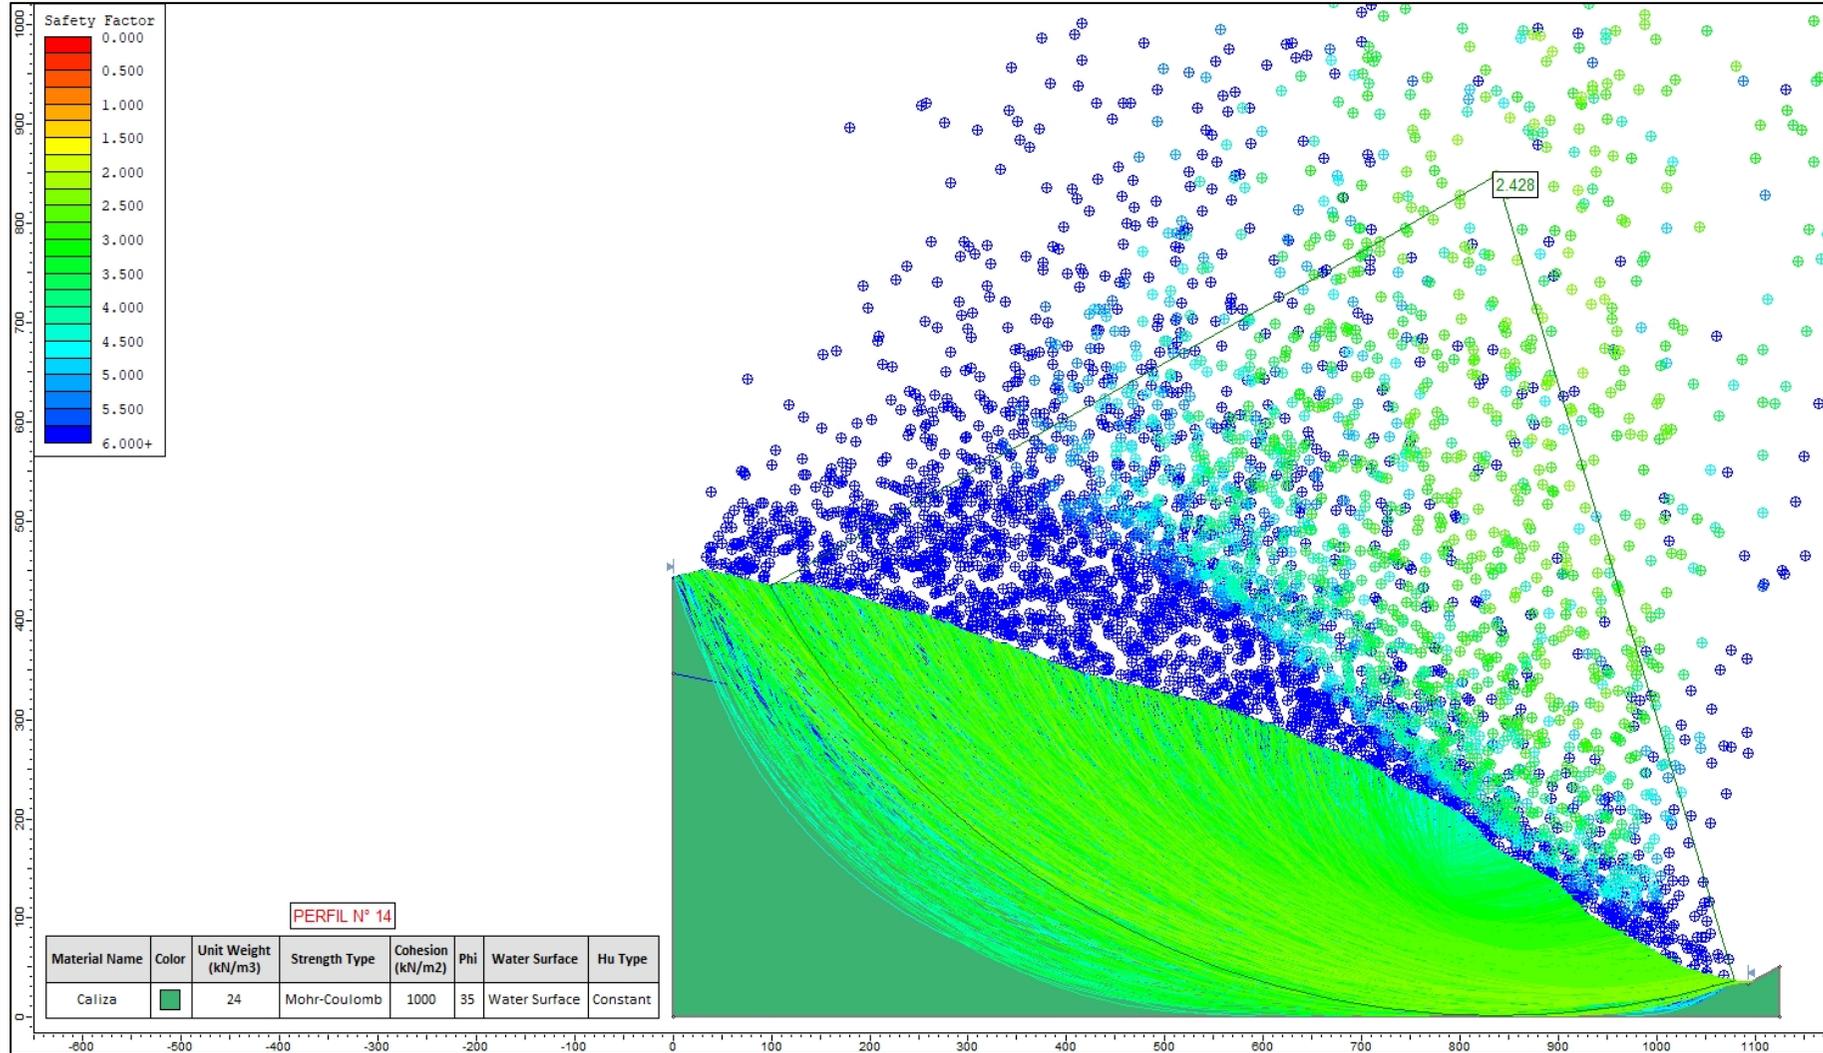
Figura N° 14. Perfil geotécnico SY-14 del sector de Suyán, analizado en SLIDE mediante el método Slope Search con una superficie circular. La evaluación se centra en la estabilidad del terreno, con un factor de seguridad calculado de 2.428, proporcionando una comprensión técnica precisa de las condiciones del talud.

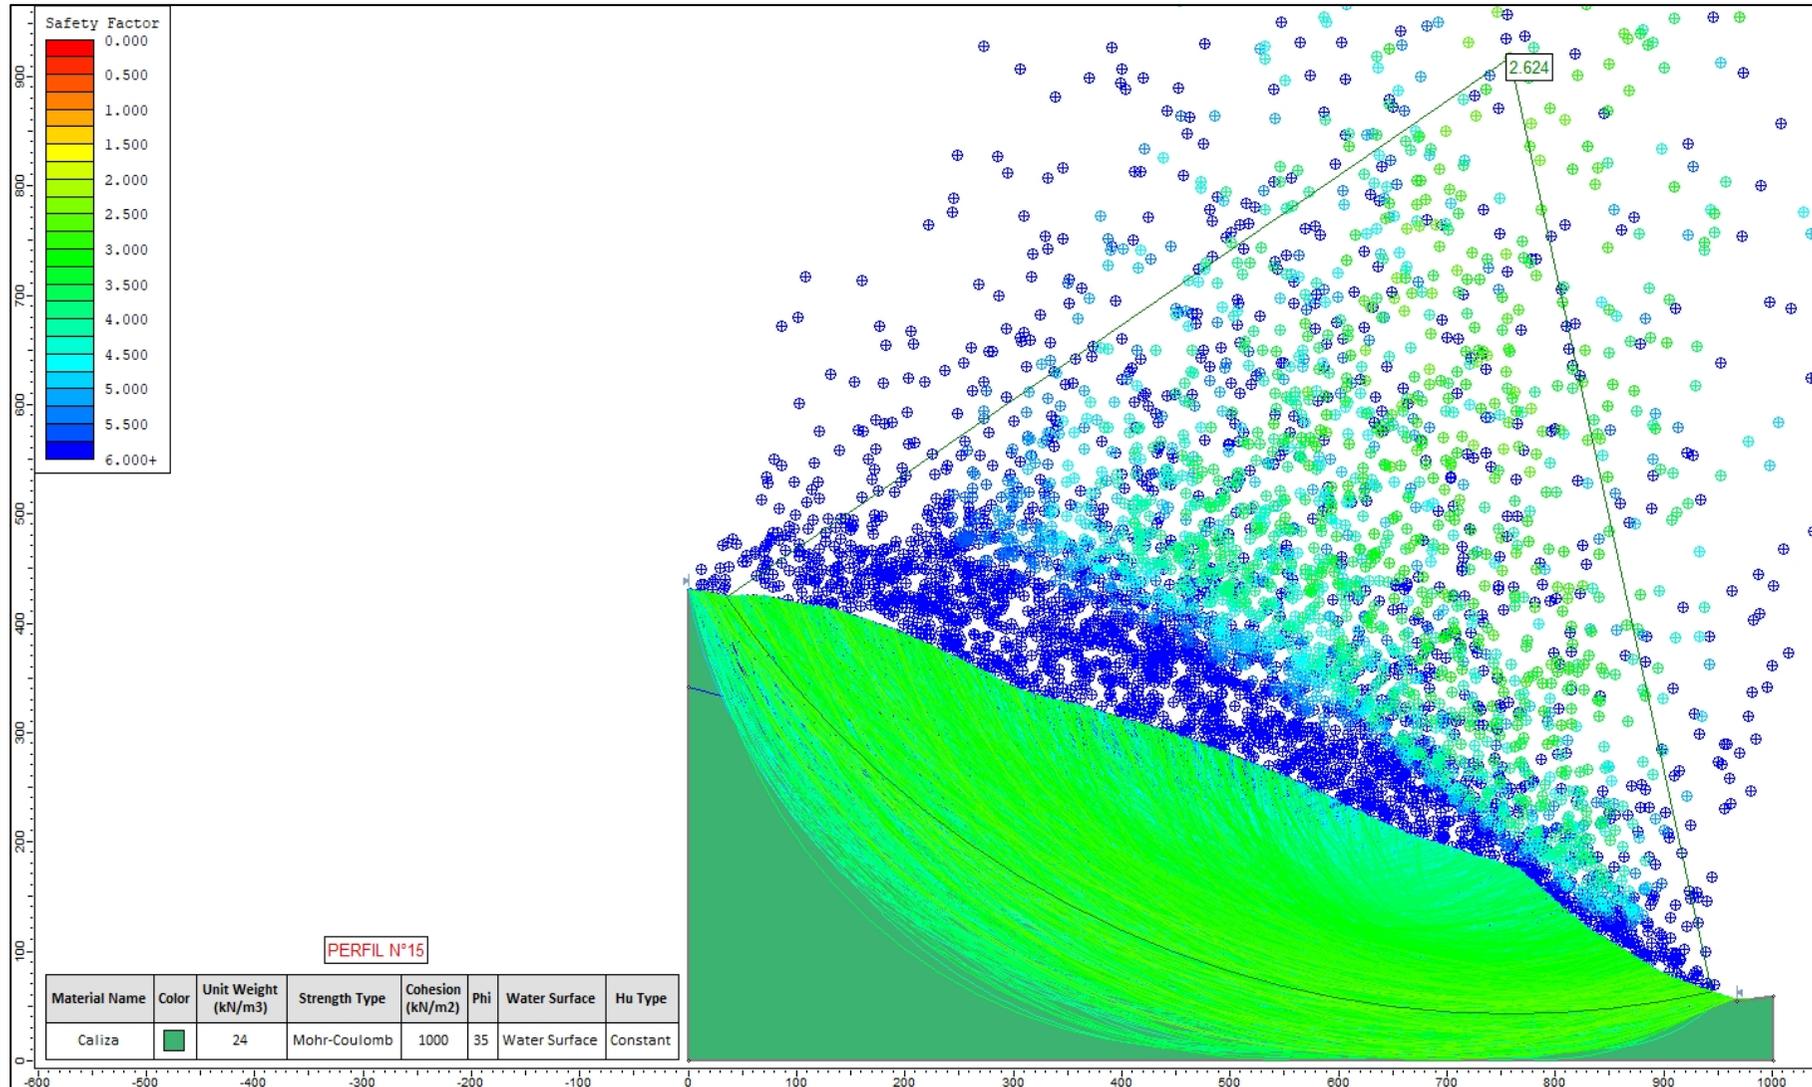
Figura N° 15. Perfil geotécnico SY-15 del sector de Suyán, analizado en SLIDE mediante el método Slope Search con una superficie circular. La evaluación se centra en la estabilidad del terreno, con un factor de seguridad calculado de 2.624, proporcionando una comprensión técnica precisa de las condiciones del talud.

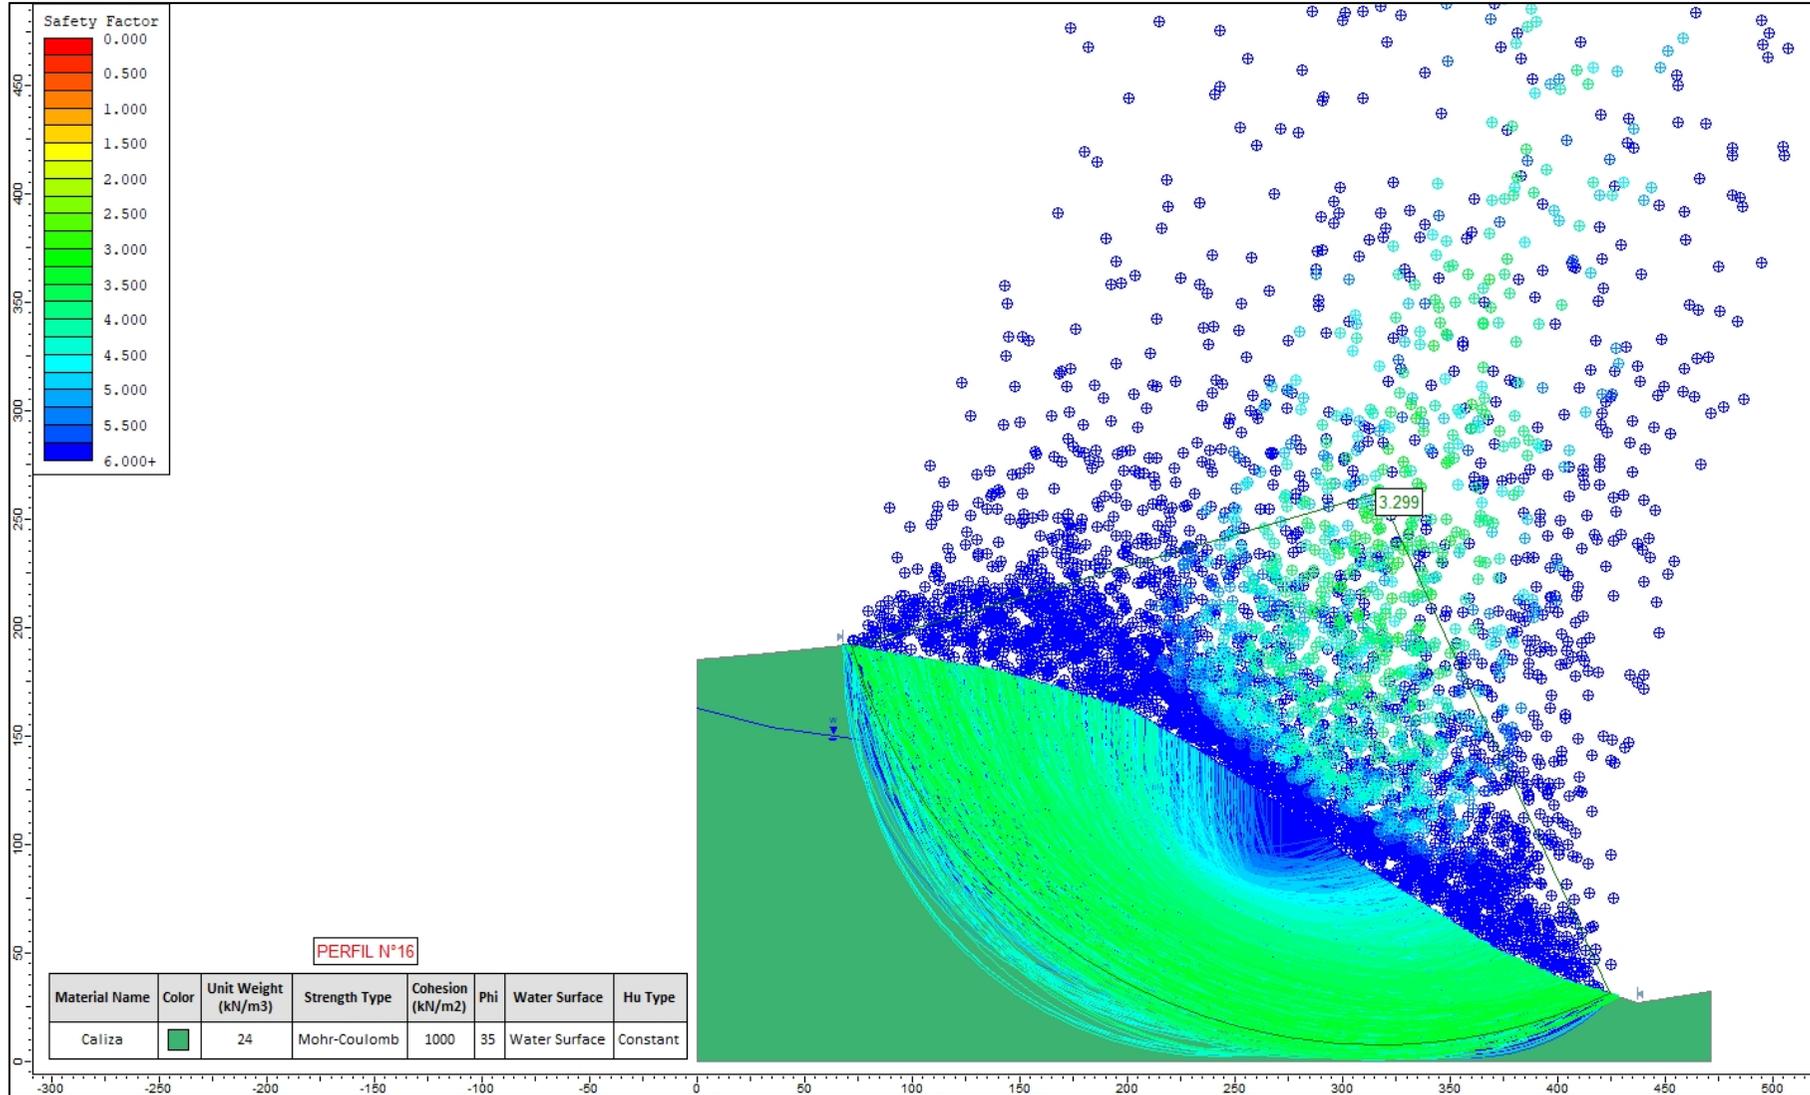
Figura N° 16. Perfil geotécnico SY-16 del sector de Suyán, analizado en SLIDE mediante el método Slope Search con una superficie circular. La evaluación se centra en la estabilidad del terreno, con un factor de seguridad calculado de 3.299, proporcionando una comprensión técnica precisa de las condiciones del talud.

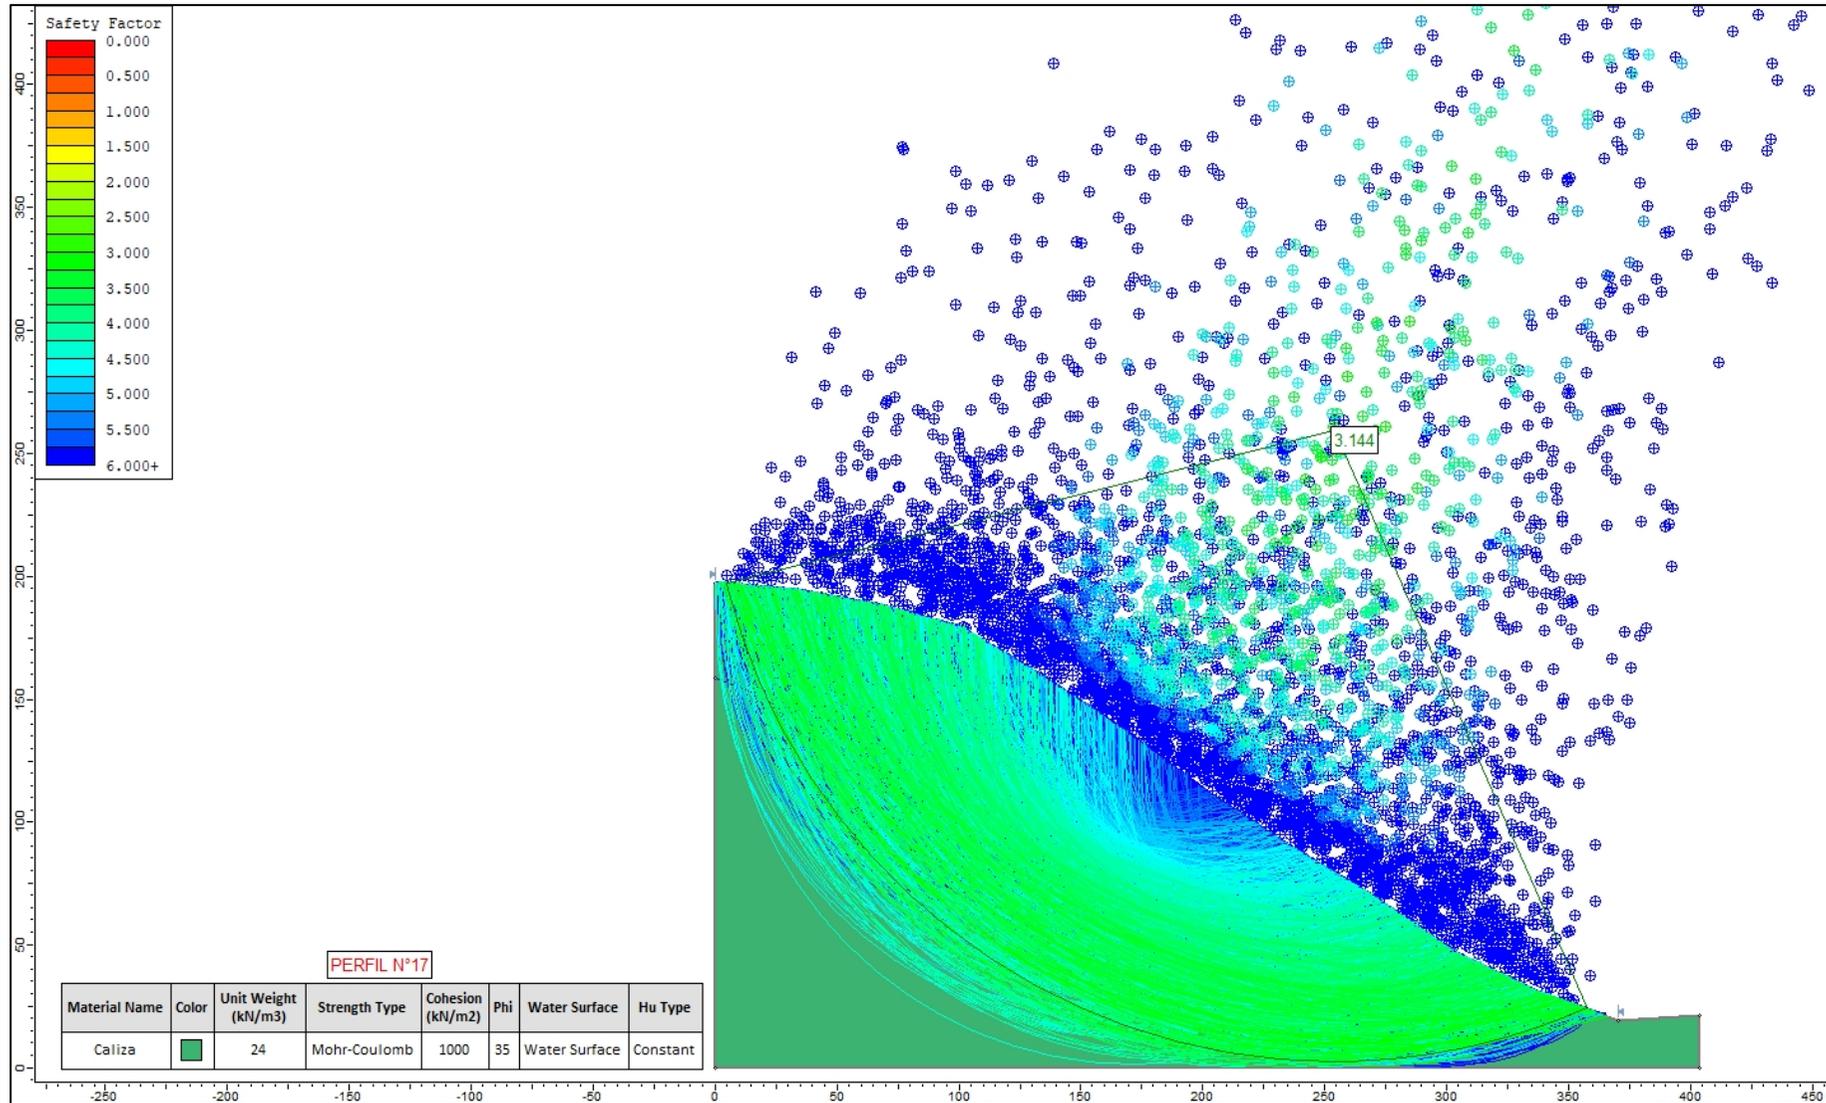
**Figura N° 17.** Perfil geotécnico SY-17 del sector de Suyán, analizado en SLIDE mediante el método Slope Search con una superficie circular. La evaluación se centra en la estabilidad del terreno, con un factor de seguridad calculado de 3.144, proporcionando una comprensión técnica precisa de las condiciones del talud.

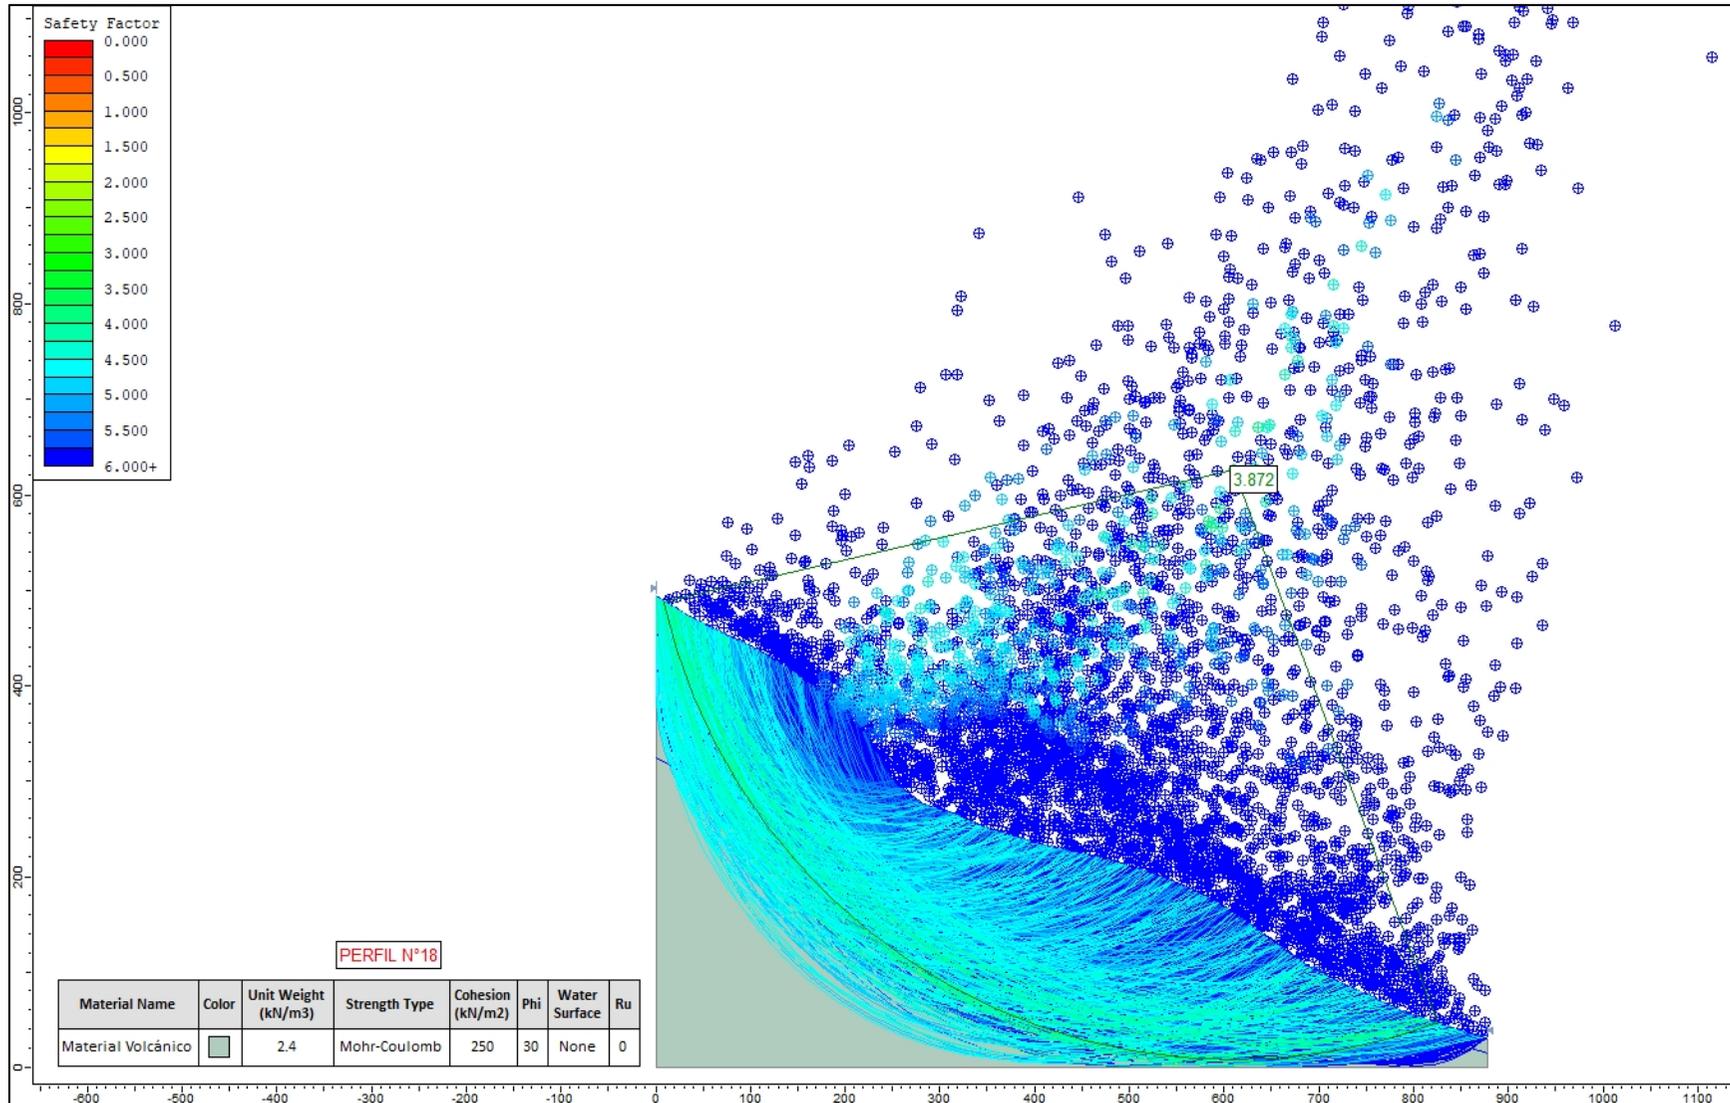
Figura N° 18. Perfil geotécnico SY-18 del sector de Suyán, analizado en SLIDE mediante el método Slope Search con una superficie circular. La evaluación se centra en la estabilidad del terreno, con un factor de seguridad calculado de 3.872, proporcionando una comprensión técnica precisa de las condiciones del talud.

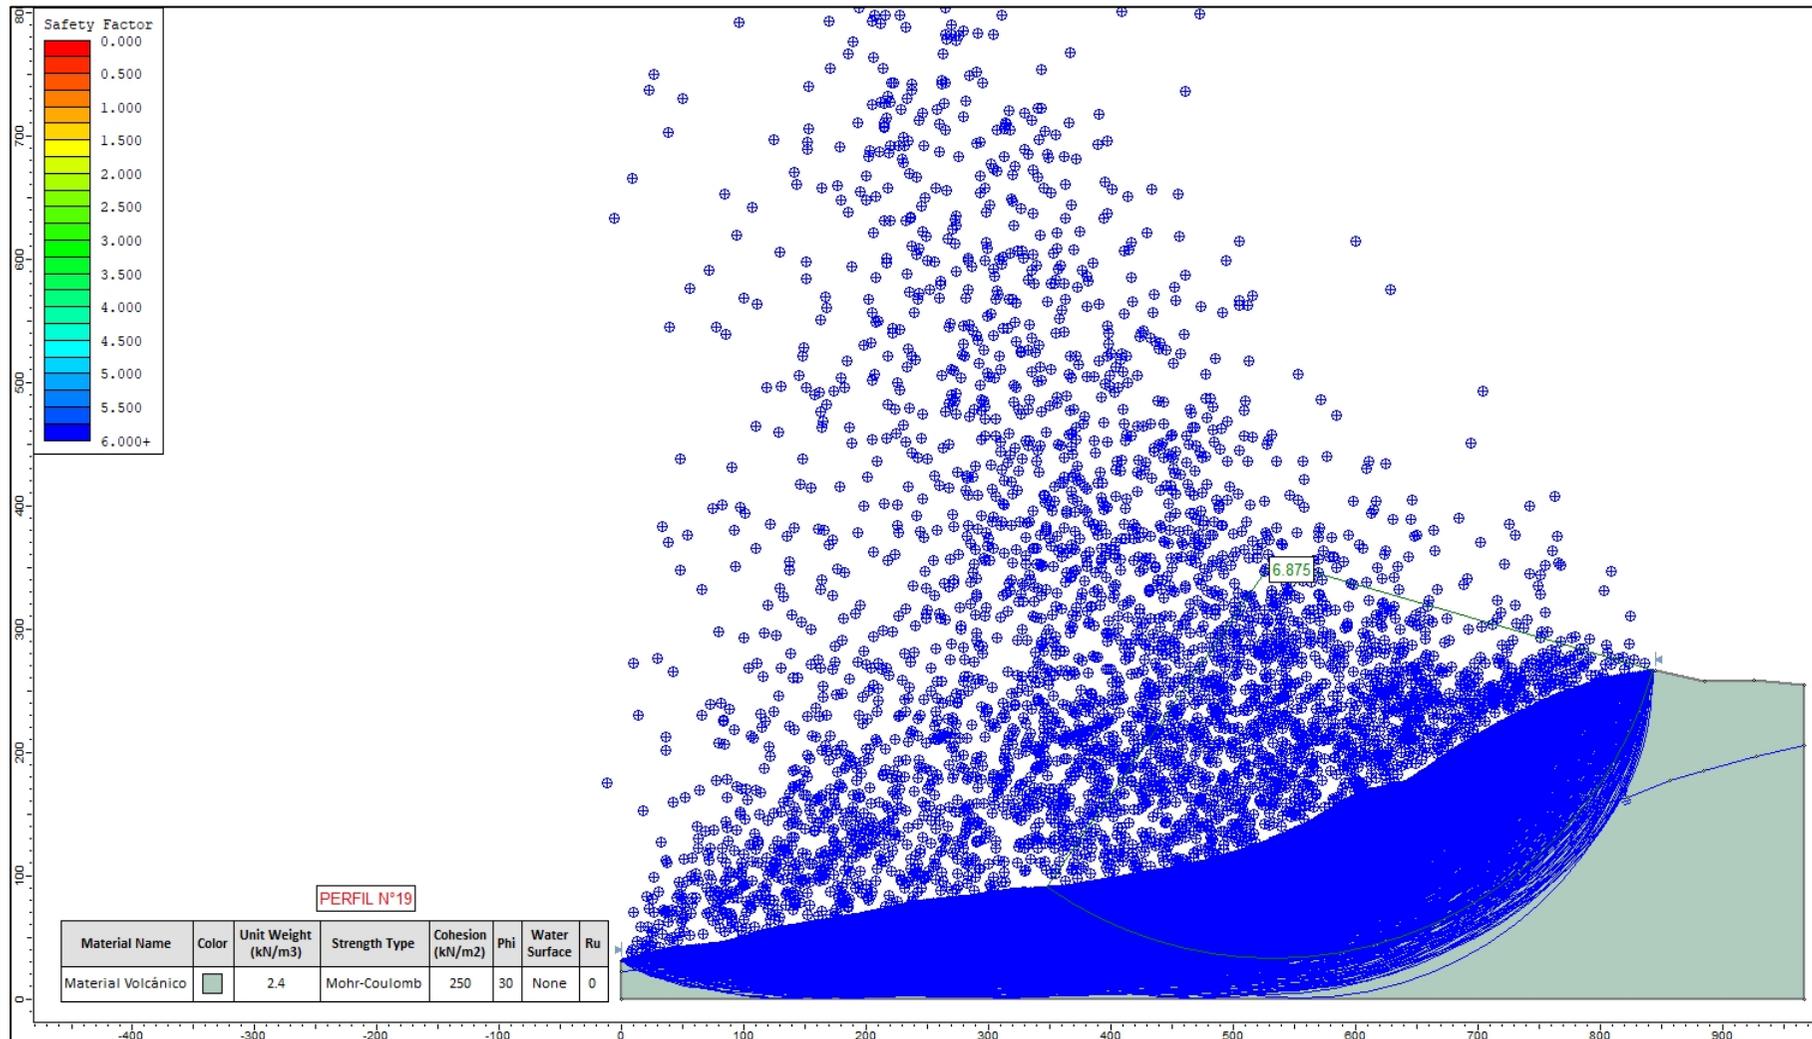
**Figura N° 19.** Perfil geotécnico SY-19 del sector de Suyán, analizado en SLIDE mediante el método Slope Search con una superficie circular. La evaluación se centra en la estabilidad del terreno, con un factor de seguridad calculado de 6.875, proporcionando una comprensión técnica precisa de las condiciones del talud.

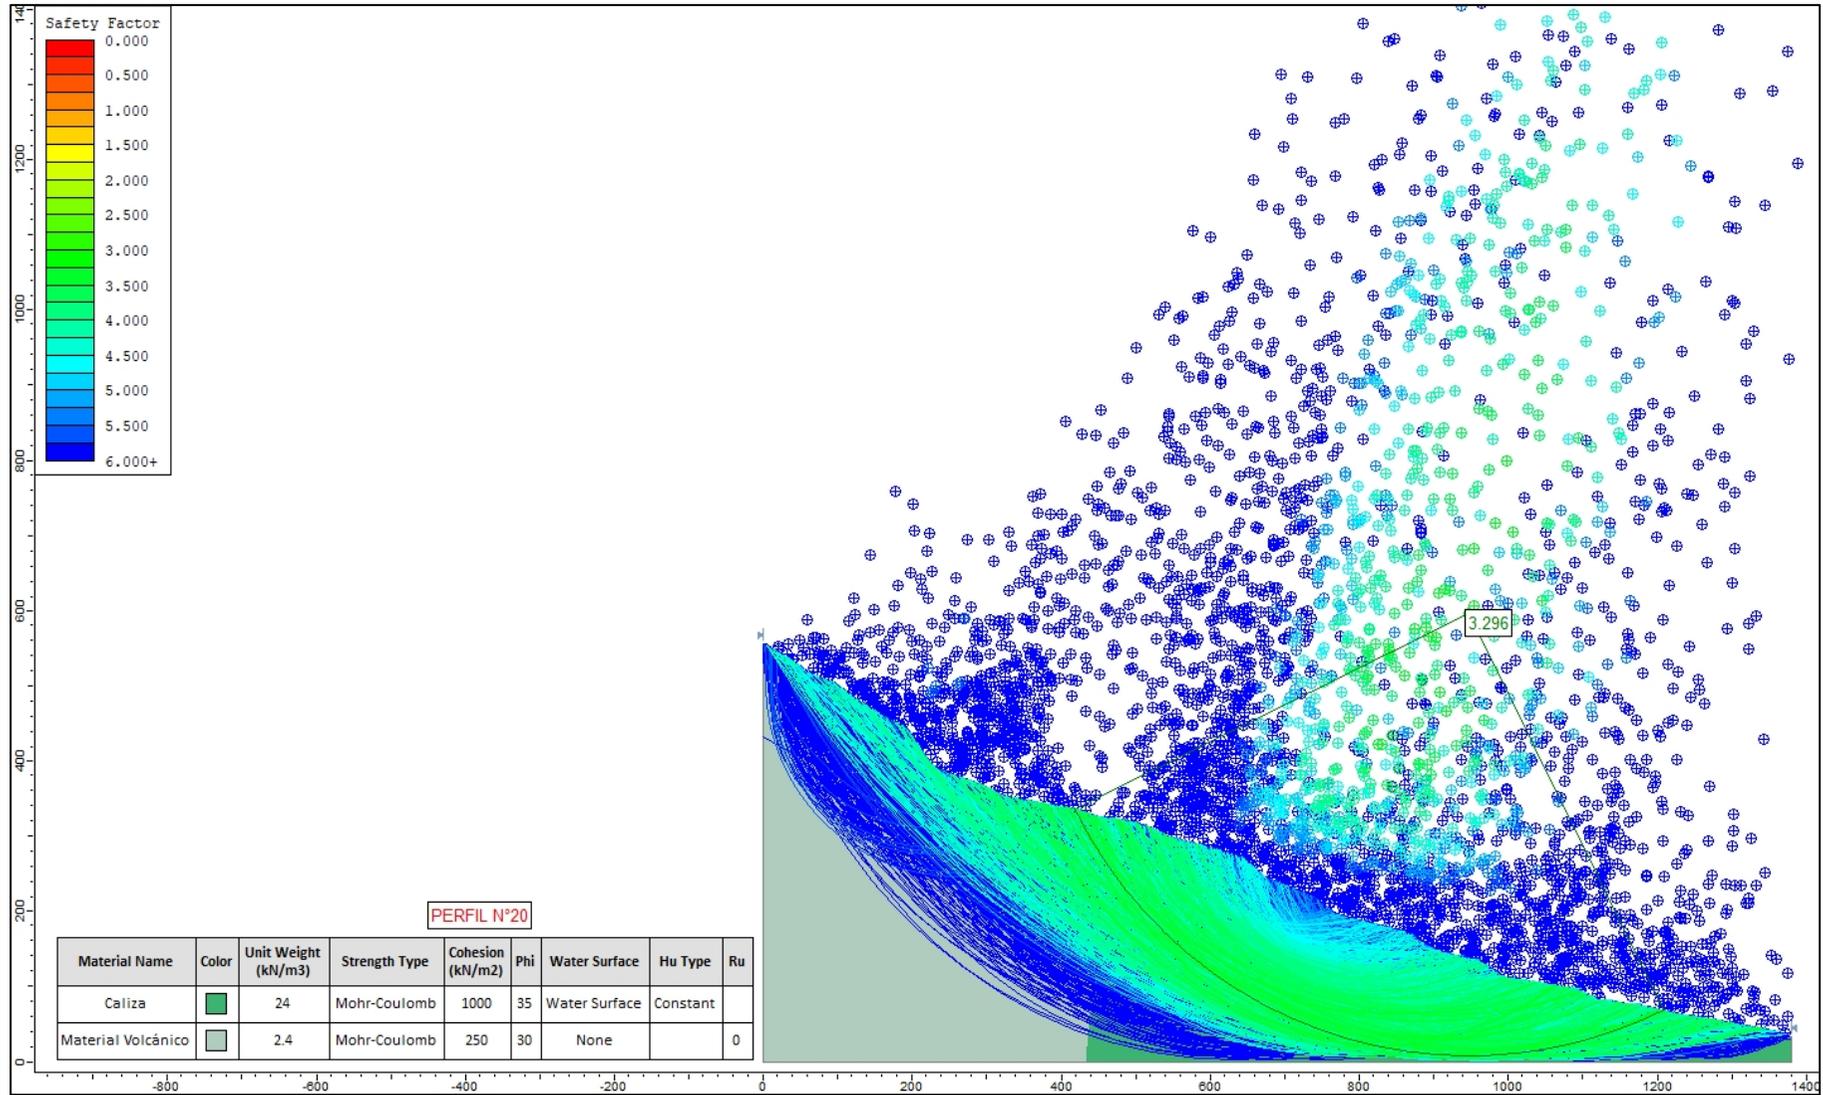
**Figura N° 20.** Perfil geotécnico SY-20 del sector de Suyán, analizado en SLIDE mediante el método Slope Search con una superficie circular. La evaluación se centra en la estabilidad del terreno, con un factor de seguridad calculado de 3.296, proporcionando una comprensión técnica precisa de las condiciones del talud.

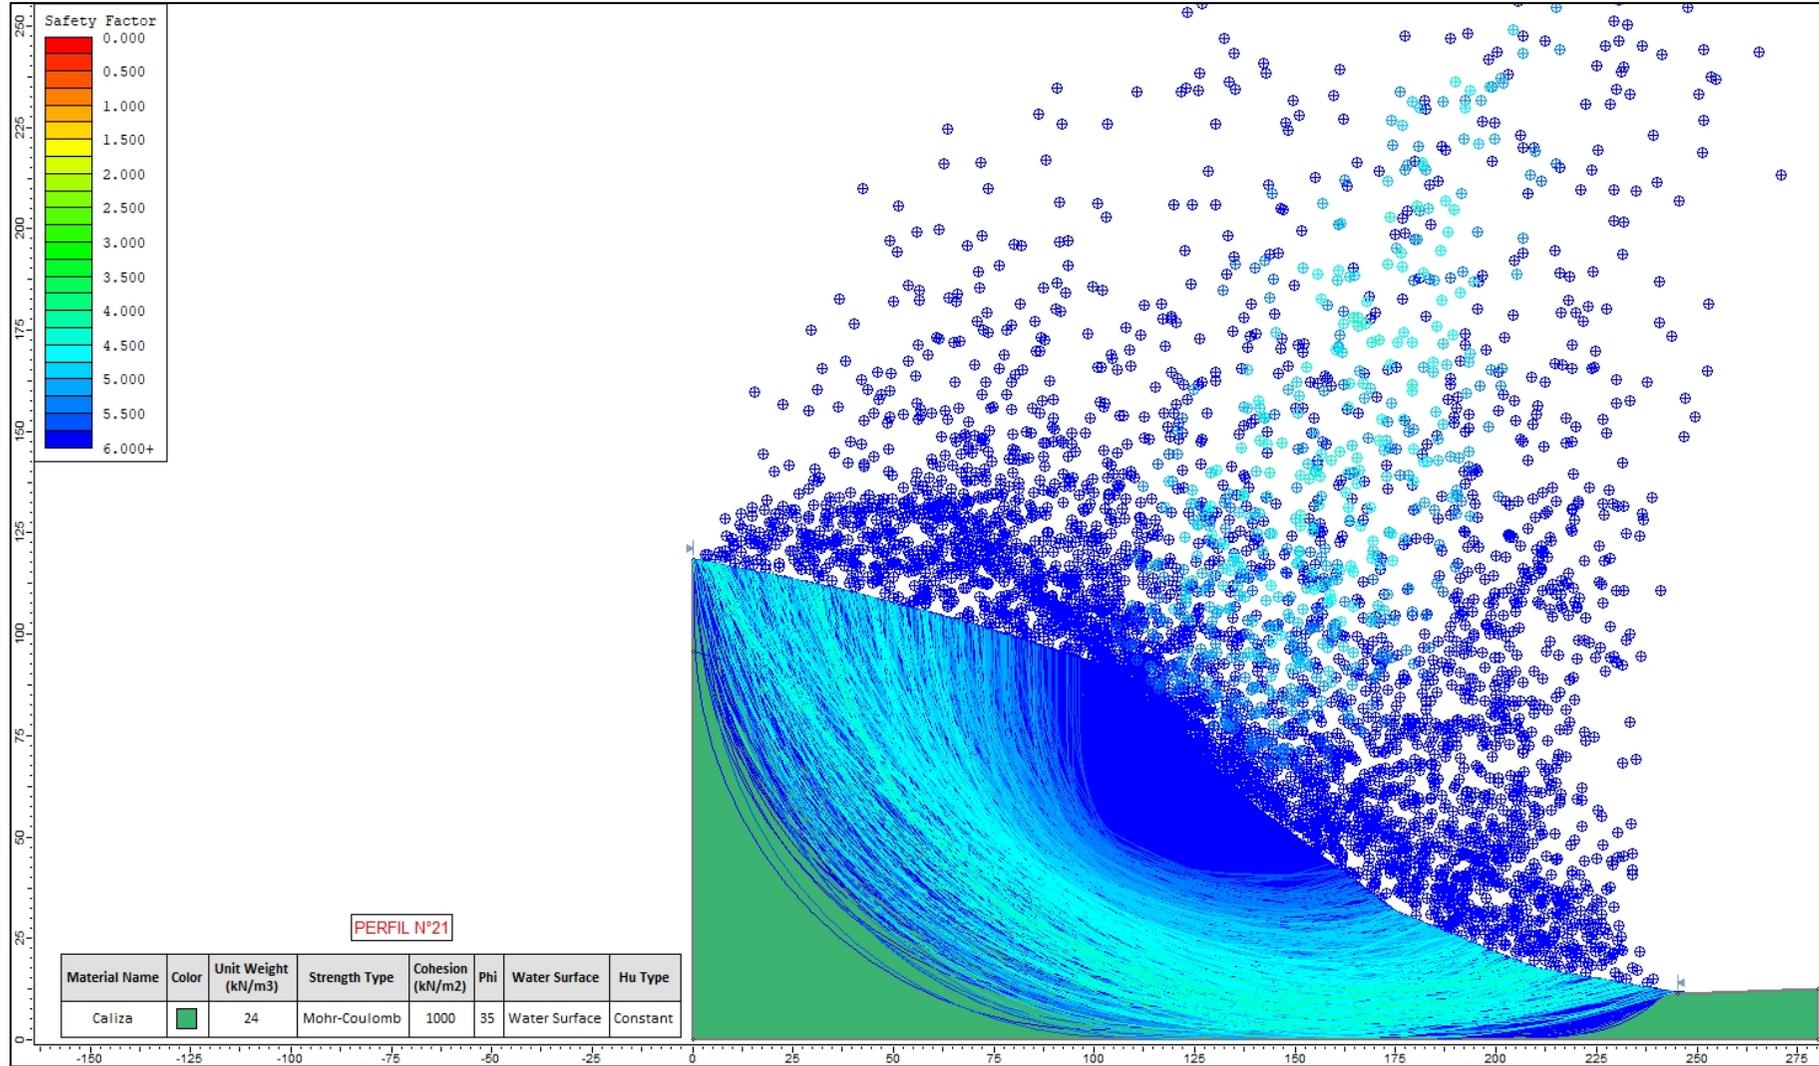
Figura N° 21. Perfil geotécnico SY-21 del sector de Suyán, analizado en SLIDE mediante el método Slope Search con una superficie circular. La evaluación se centra en la estabilidad del terreno, con un factor de seguridad calculado de 4.100, proporcionando una comprensión técnica precisa de las condiciones del talud.

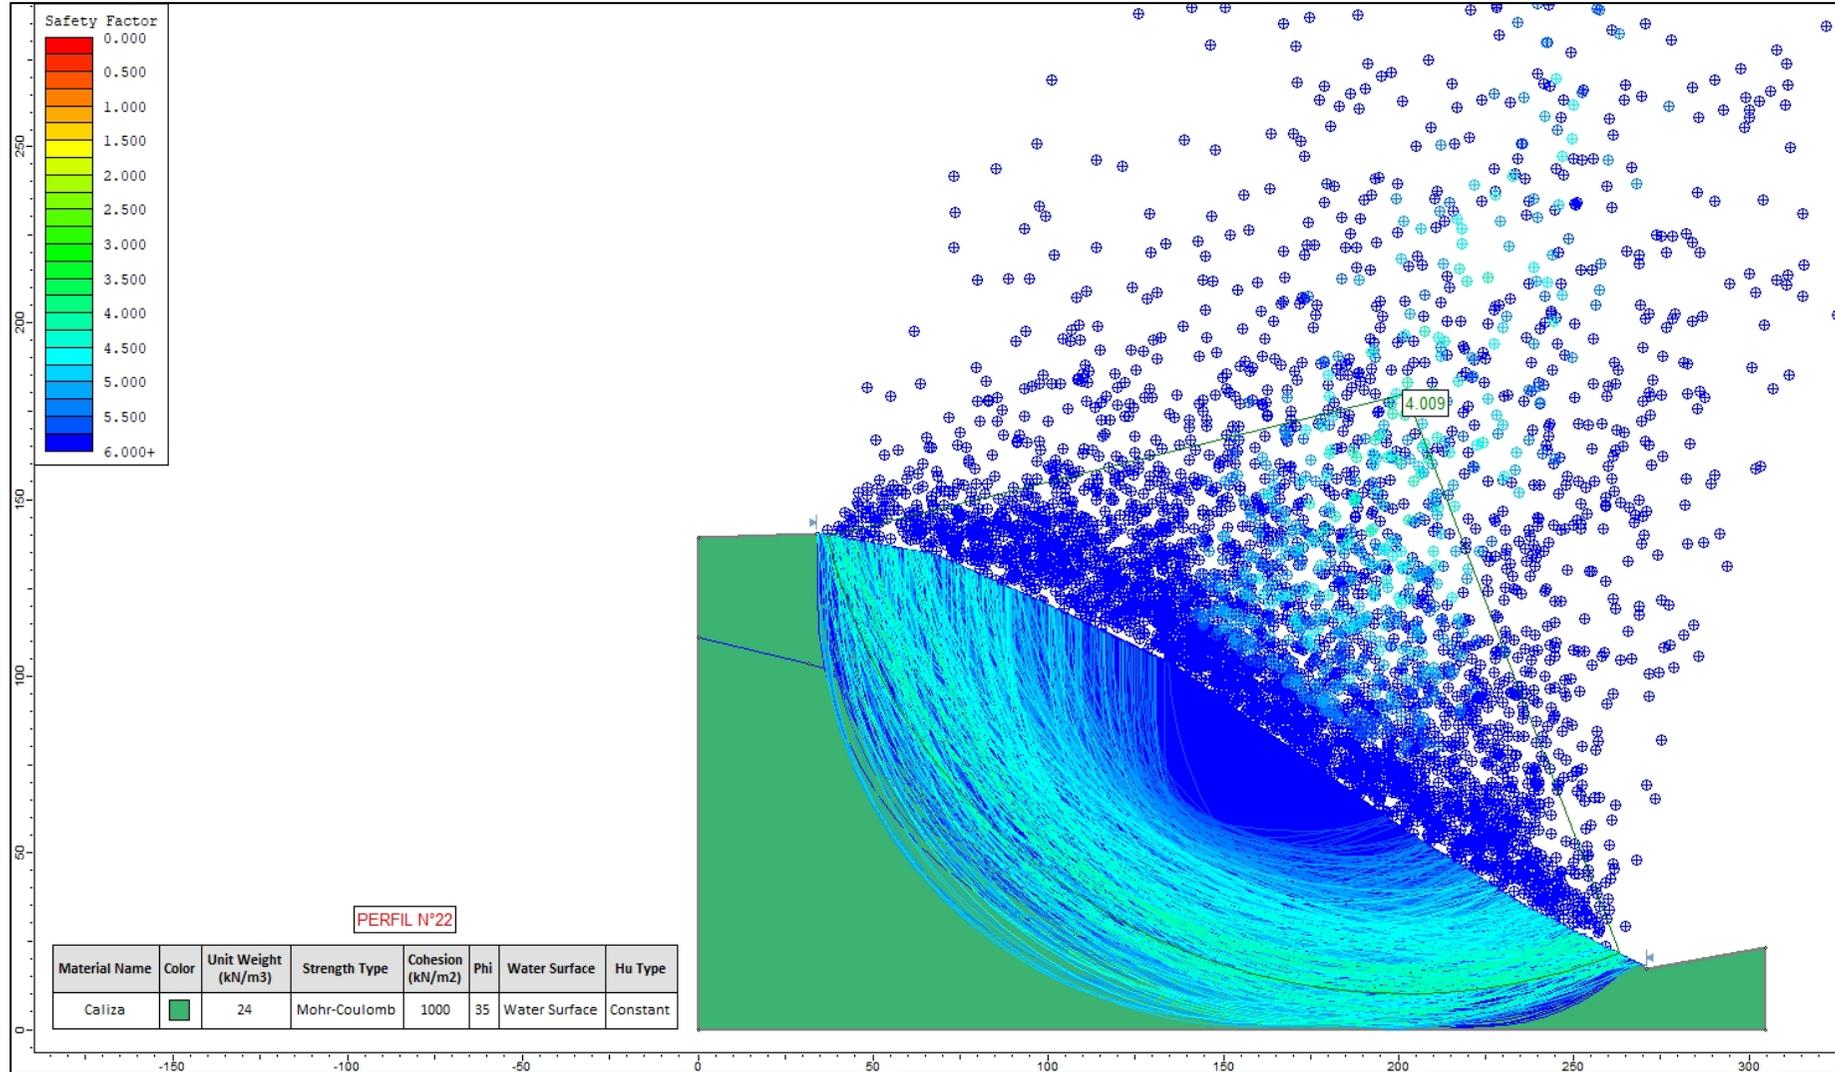
**Figura N° 22.** Perfil geotécnico SY-22 del sector de Suyán, analizado en SLIDE mediante el método Slope Search con una superficie circular. La evaluación se centra en la estabilidad del terreno, con un factor de seguridad calculado de 4.009, proporcionando una comprensión técnica precisa de las condiciones del talud.

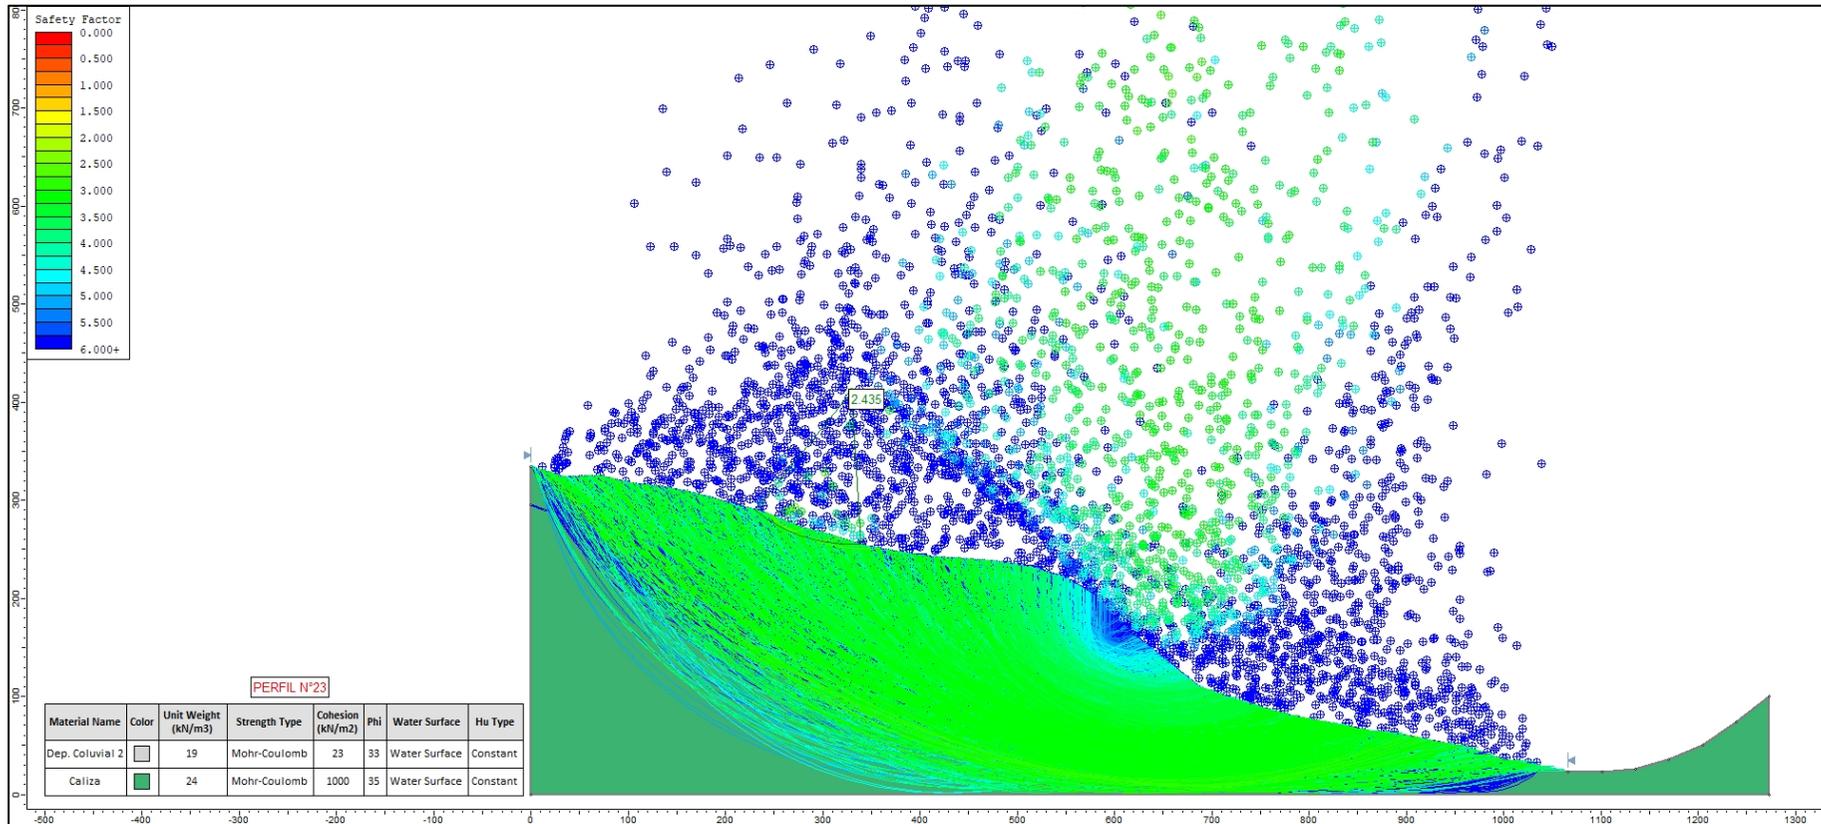
Figura N° 23. Perfil geotécnico SY-23 del sector de Suyán, analizado en SLIDE mediante el método Slope Search con una superficie circular. La evaluación se centra en la estabilidad del terreno, con un factor de seguridad calculado de 2.435, proporcionando una comprensión técnica precisa de las condiciones del talud.

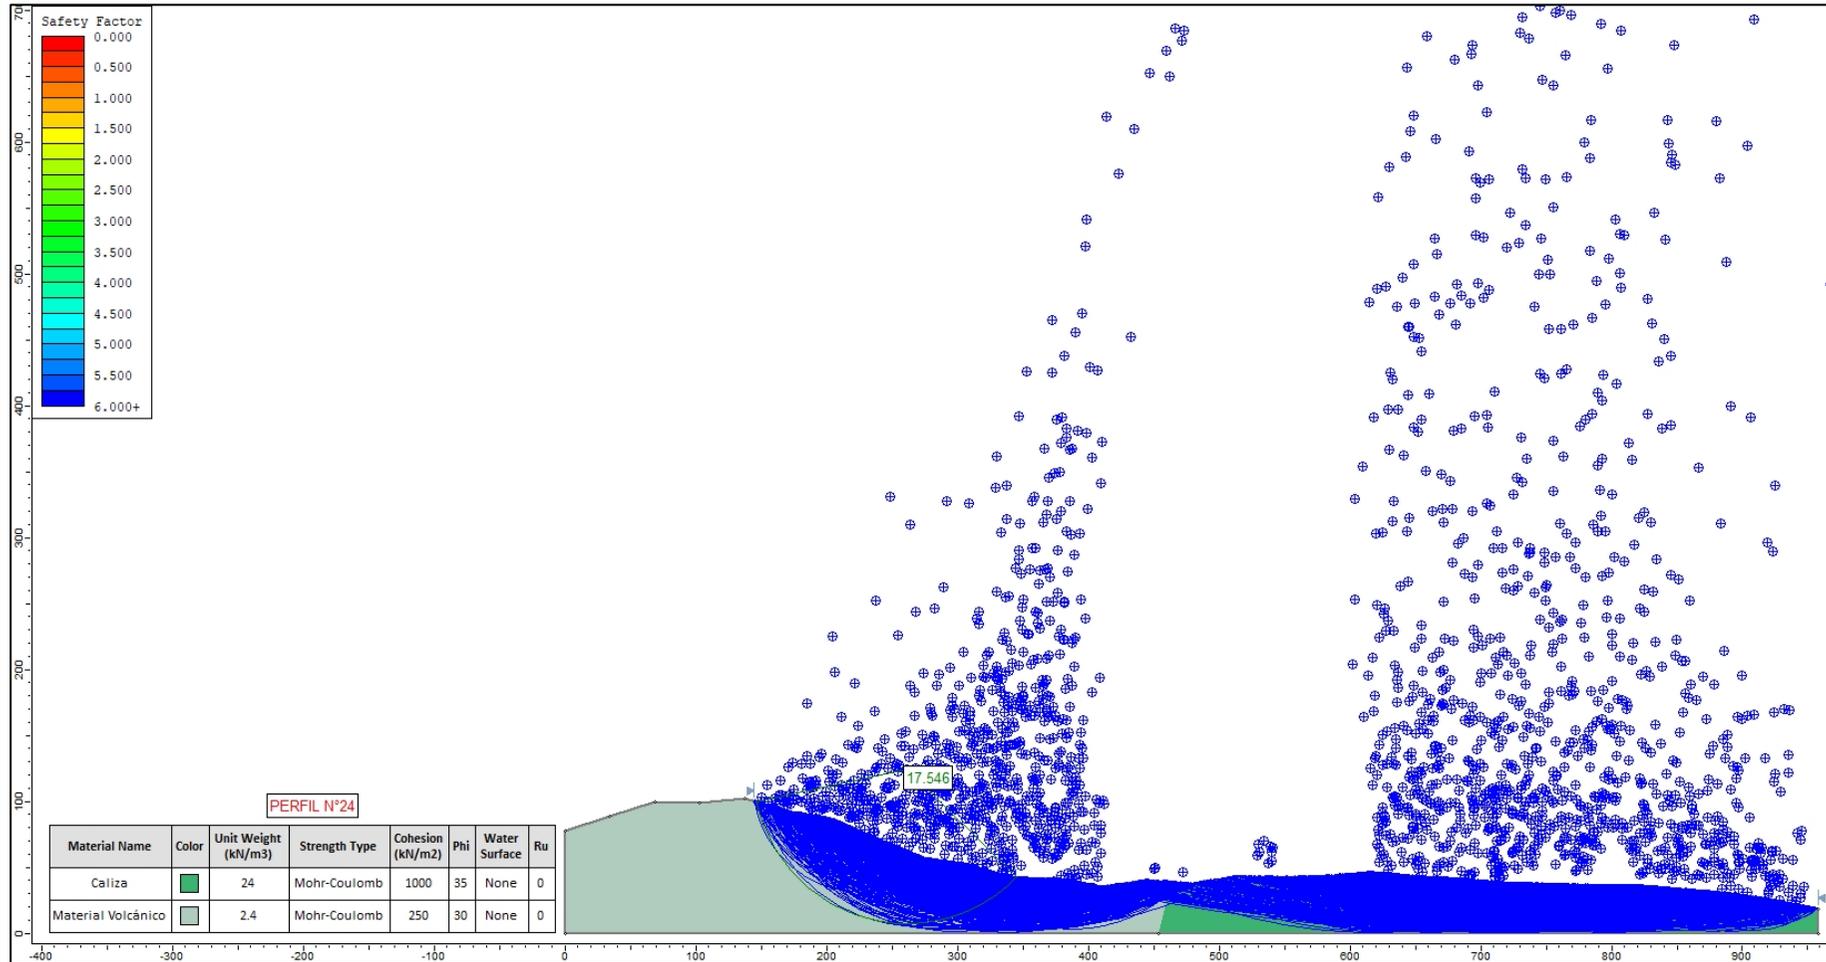
Figura N° 24. Perfil geotécnico SY-24 del sector de Suyán, analizado en SLIDE mediante el método Slope Search con una superficie circular. La evaluación se centra en la estabilidad del terreno, con un factor de seguridad calculado de 17.546, proporcionando una comprensión técnica precisa de las condiciones del talud.
