# EVALUACIÓN DE RIESGOS ORIGINADOS POR EL PELIGRO DE DESLIZAMIENTO EN EL CASERÍO DE SUYÁN, DEL DISTRITO DE AQUIA, PROVINCIA BOLOGNESI Y DEPARTAMENTO DE ANCASH

## COMUNIDAD CAMPESINA DE AQUIA

Diciembre, 2023

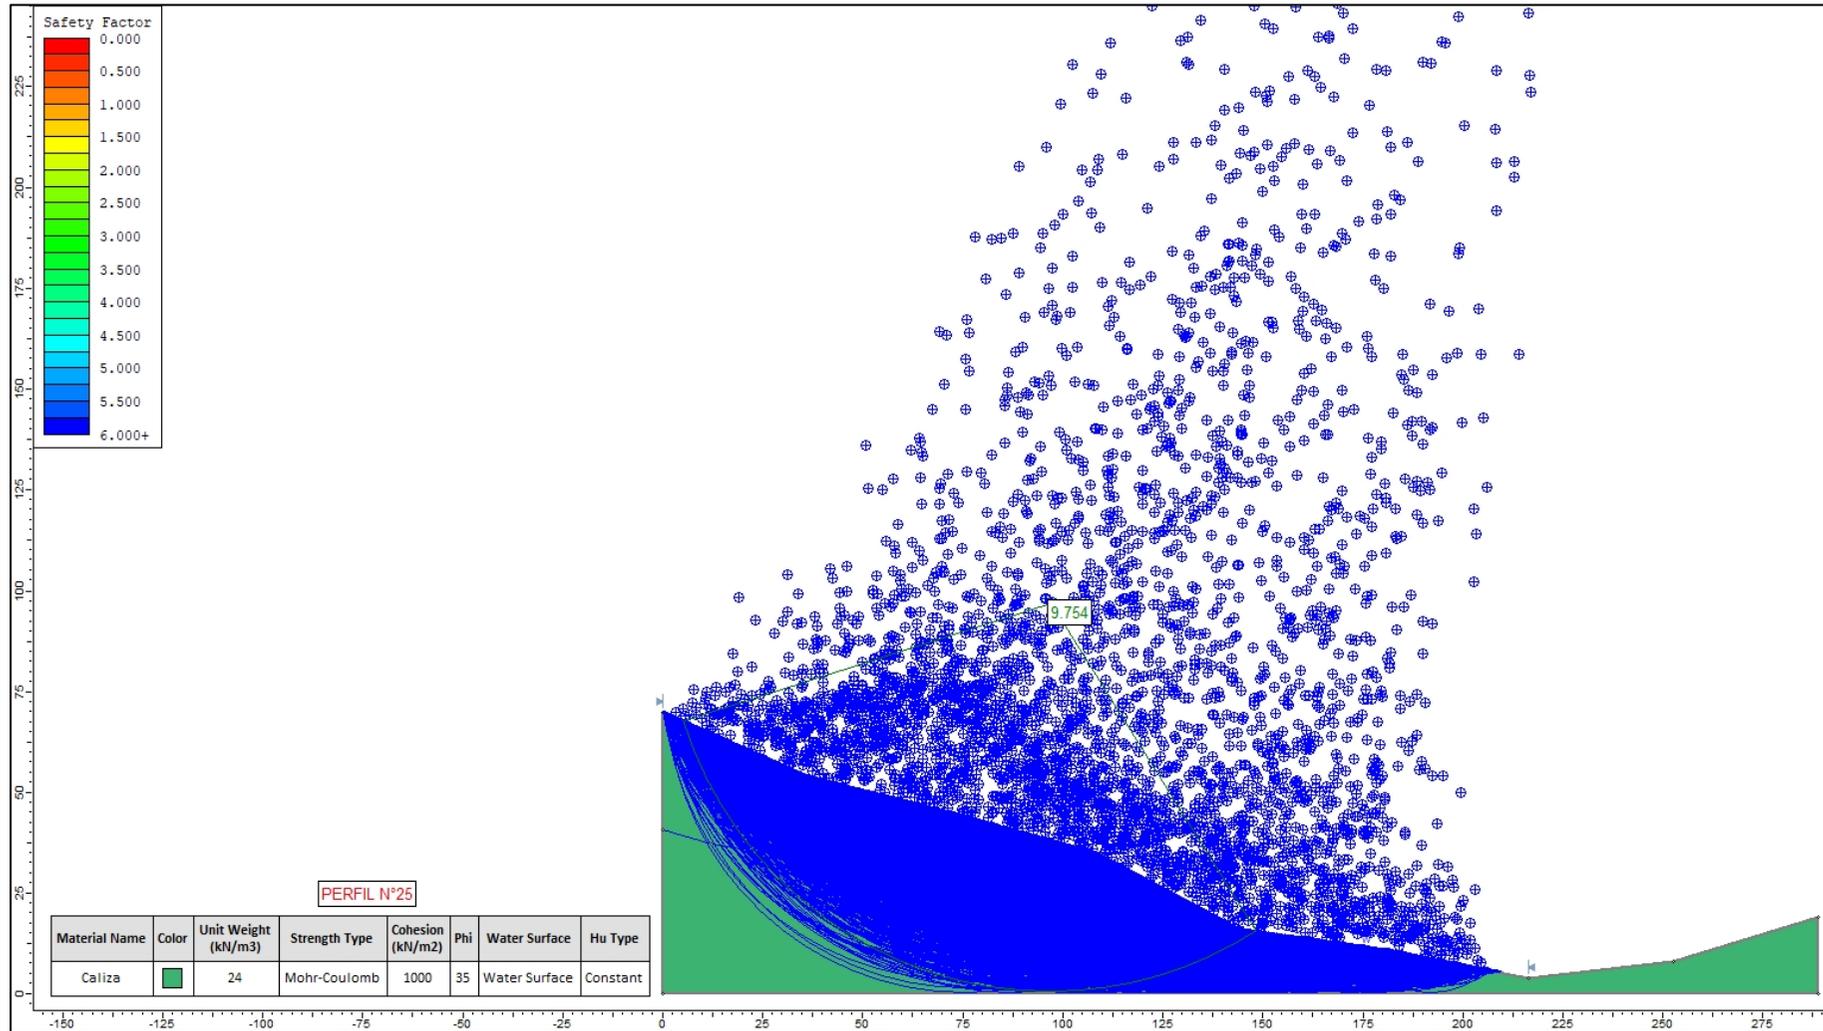
**Figura N° 25.** Perfil geotécnico SY-25 del sector de Suyán, analizado en SLIDE mediante el método Slope Search con una superficie circular. La evaluación se centra en la estabilidad del terreno, con un factor de seguridad calculado de 9.754, proporcionando una comprensión técnica precisa de las condiciones del talud.

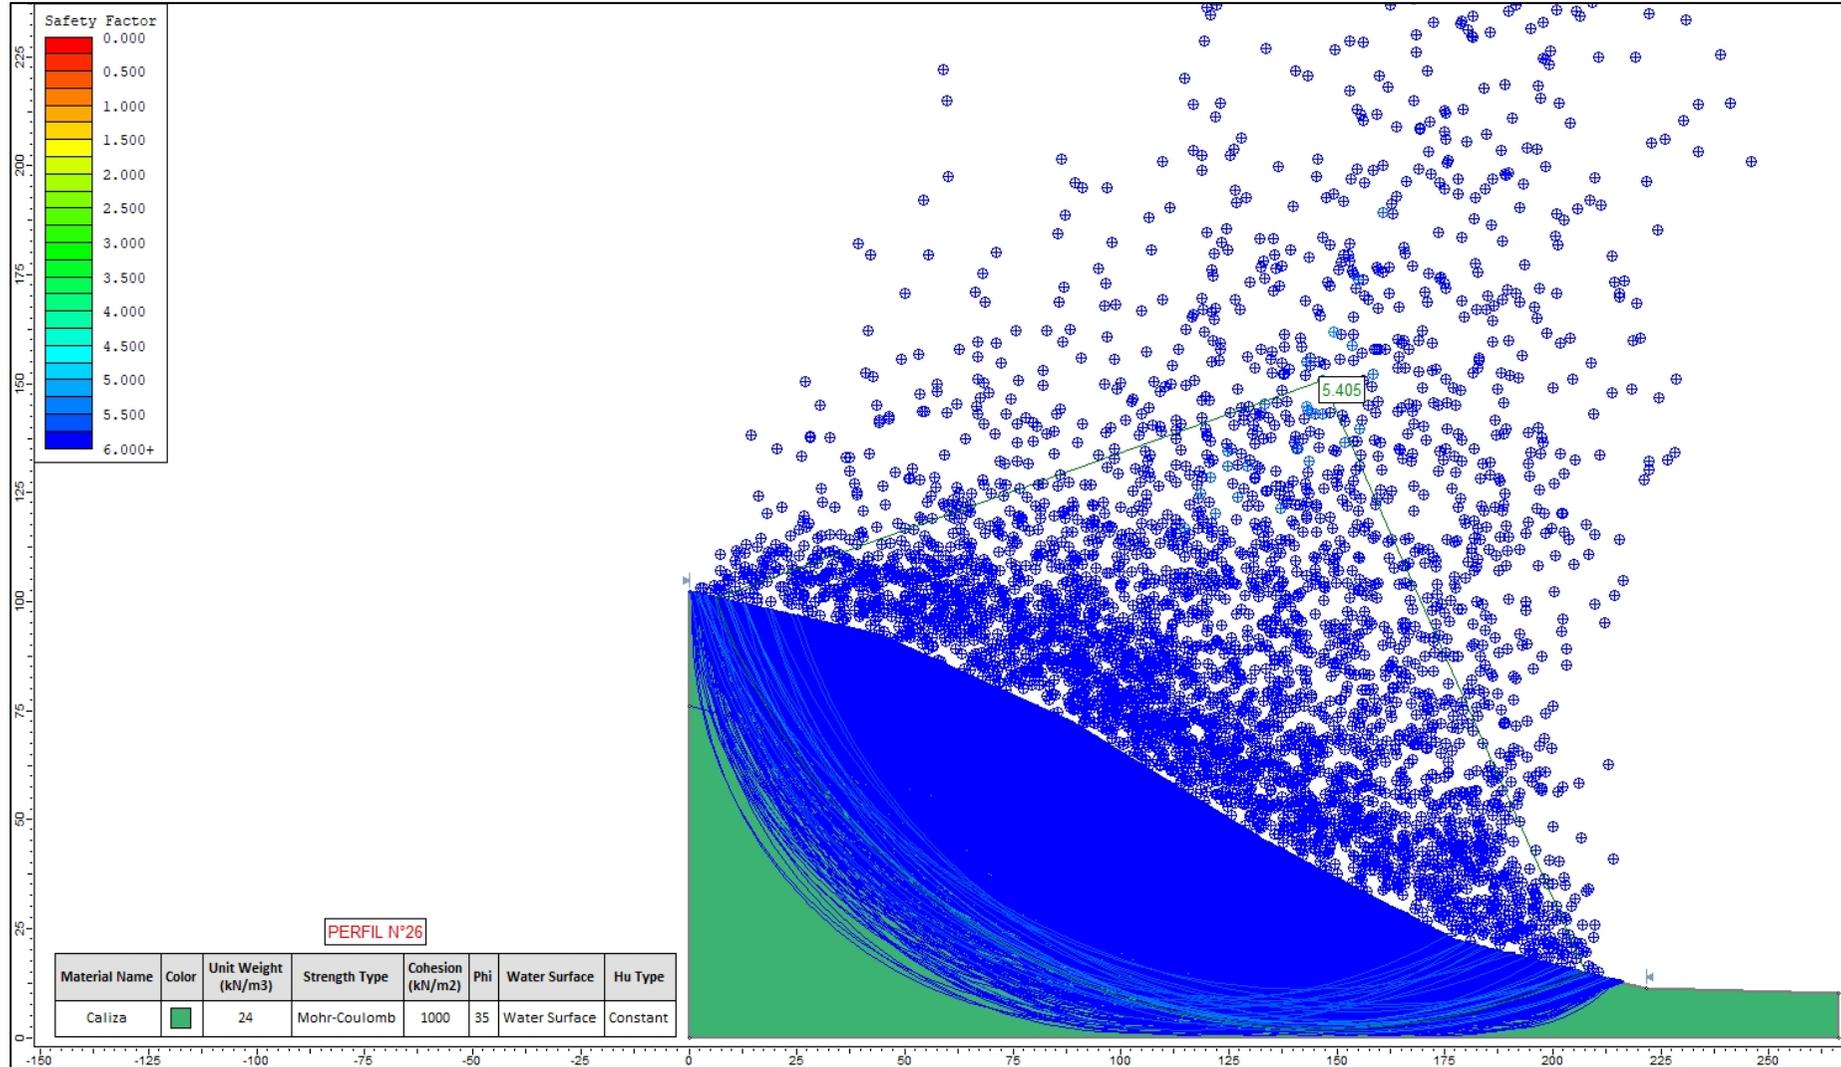
**Figura N° 26.** Perfil geotécnico SY-26 del sector de Suyán, analizado en SLIDE mediante el método Slope Search con una superficie circular. La evaluación se centra en la estabilidad del terreno, con un factor de seguridad calculado de 5.405, proporcionando una comprensión técnica precisa de las condiciones del talud.

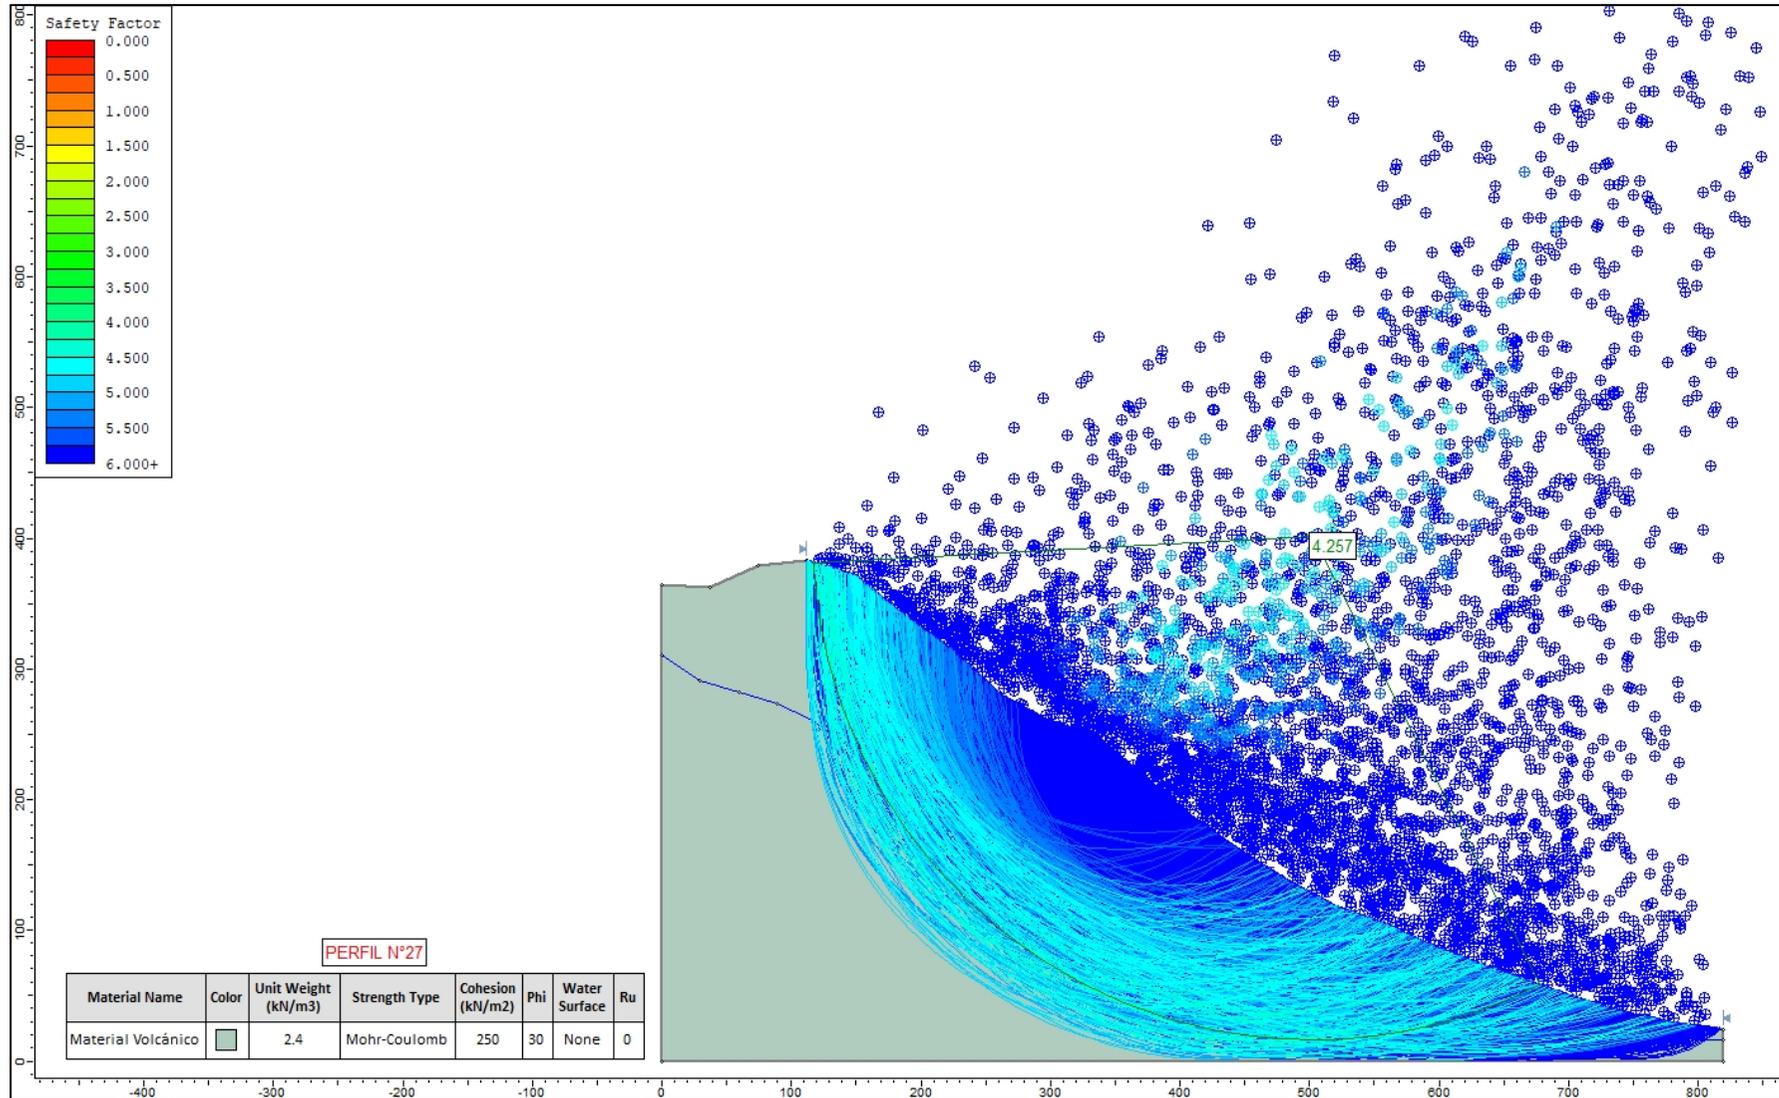
Figura N° 27. Perfil geotécnico SY-27 del sector de Suyán, analizado en SLIDE mediante el método Slope Search con una superficie circular. La evaluación se centra en la estabilidad del terreno, con un factor de seguridad calculado de 4.257, proporcionando una comprensión técnica precisa de las condiciones del talud.

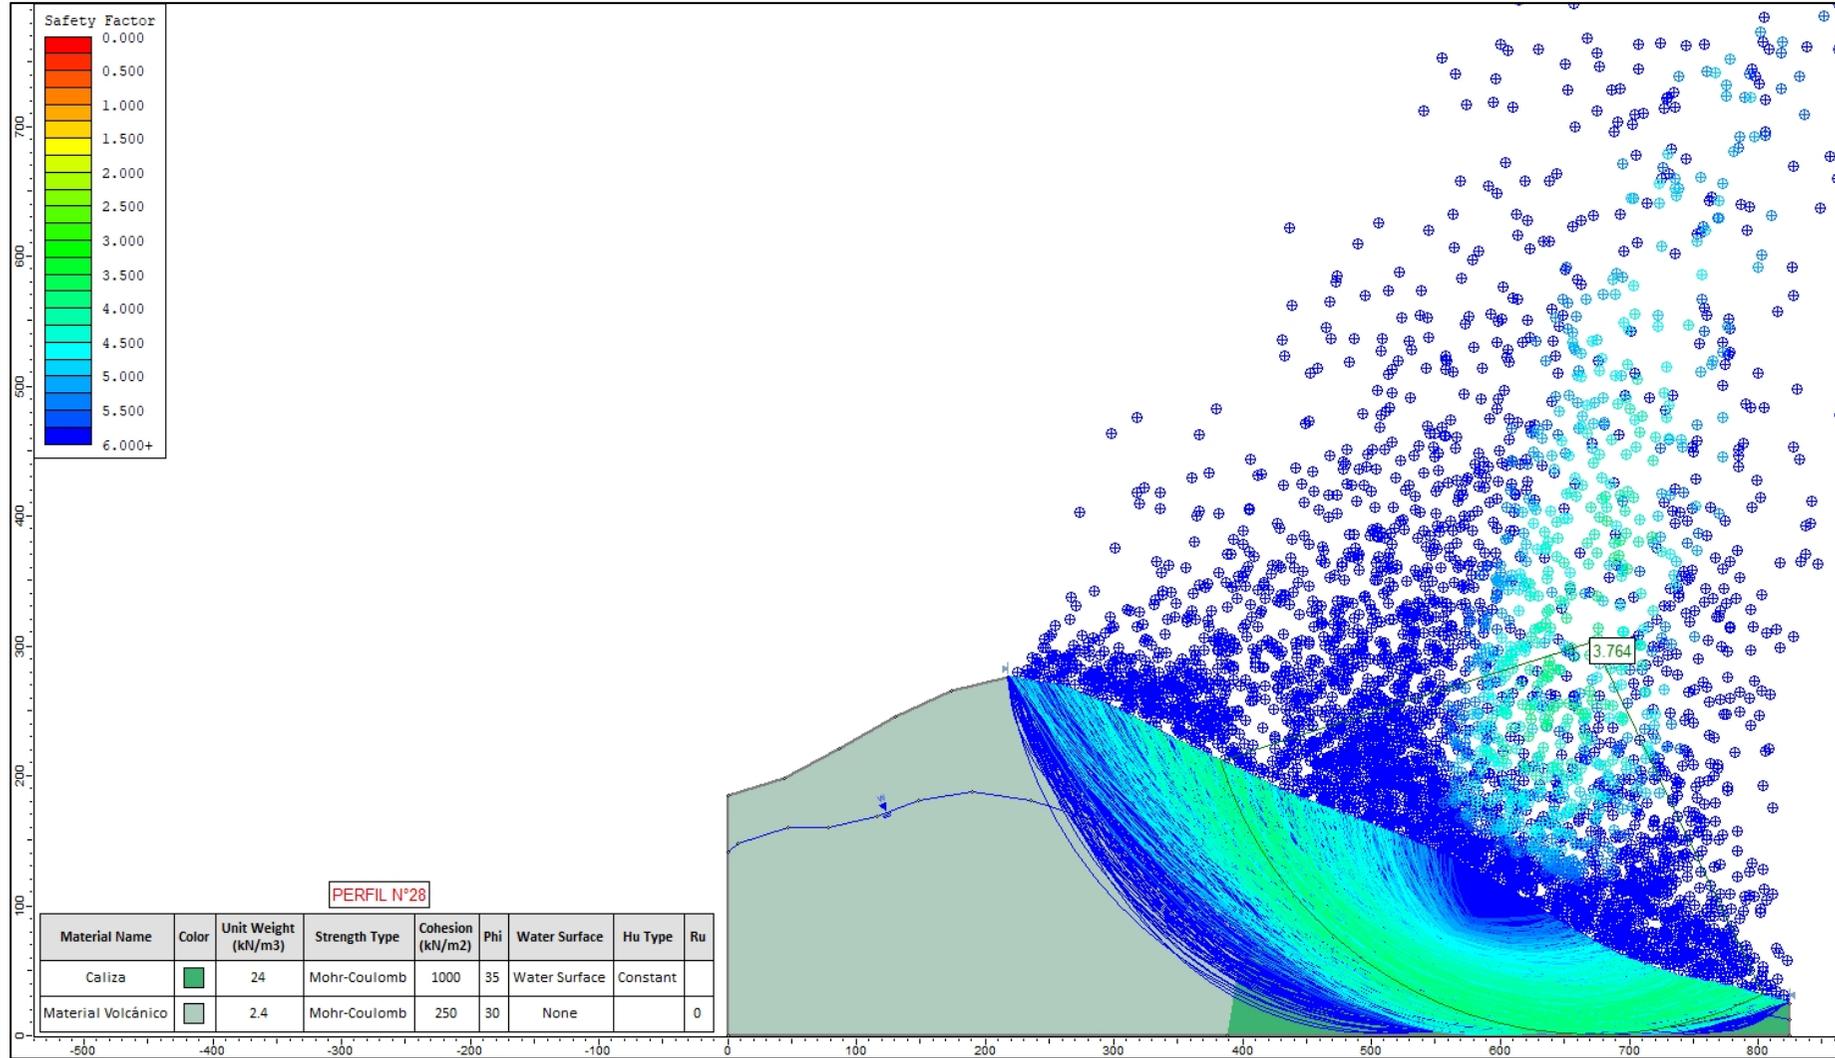
**Figura N° 28.** Perfil geotécnico SY-28 del sector de Suyán, analizado en SLIDE mediante el método Slope Search con una superficie circular. La evaluación se centra en la estabilidad del terreno, con un factor de seguridad calculado de 3.764, proporcionando una comprensión técnica precisa de las condiciones del talud.

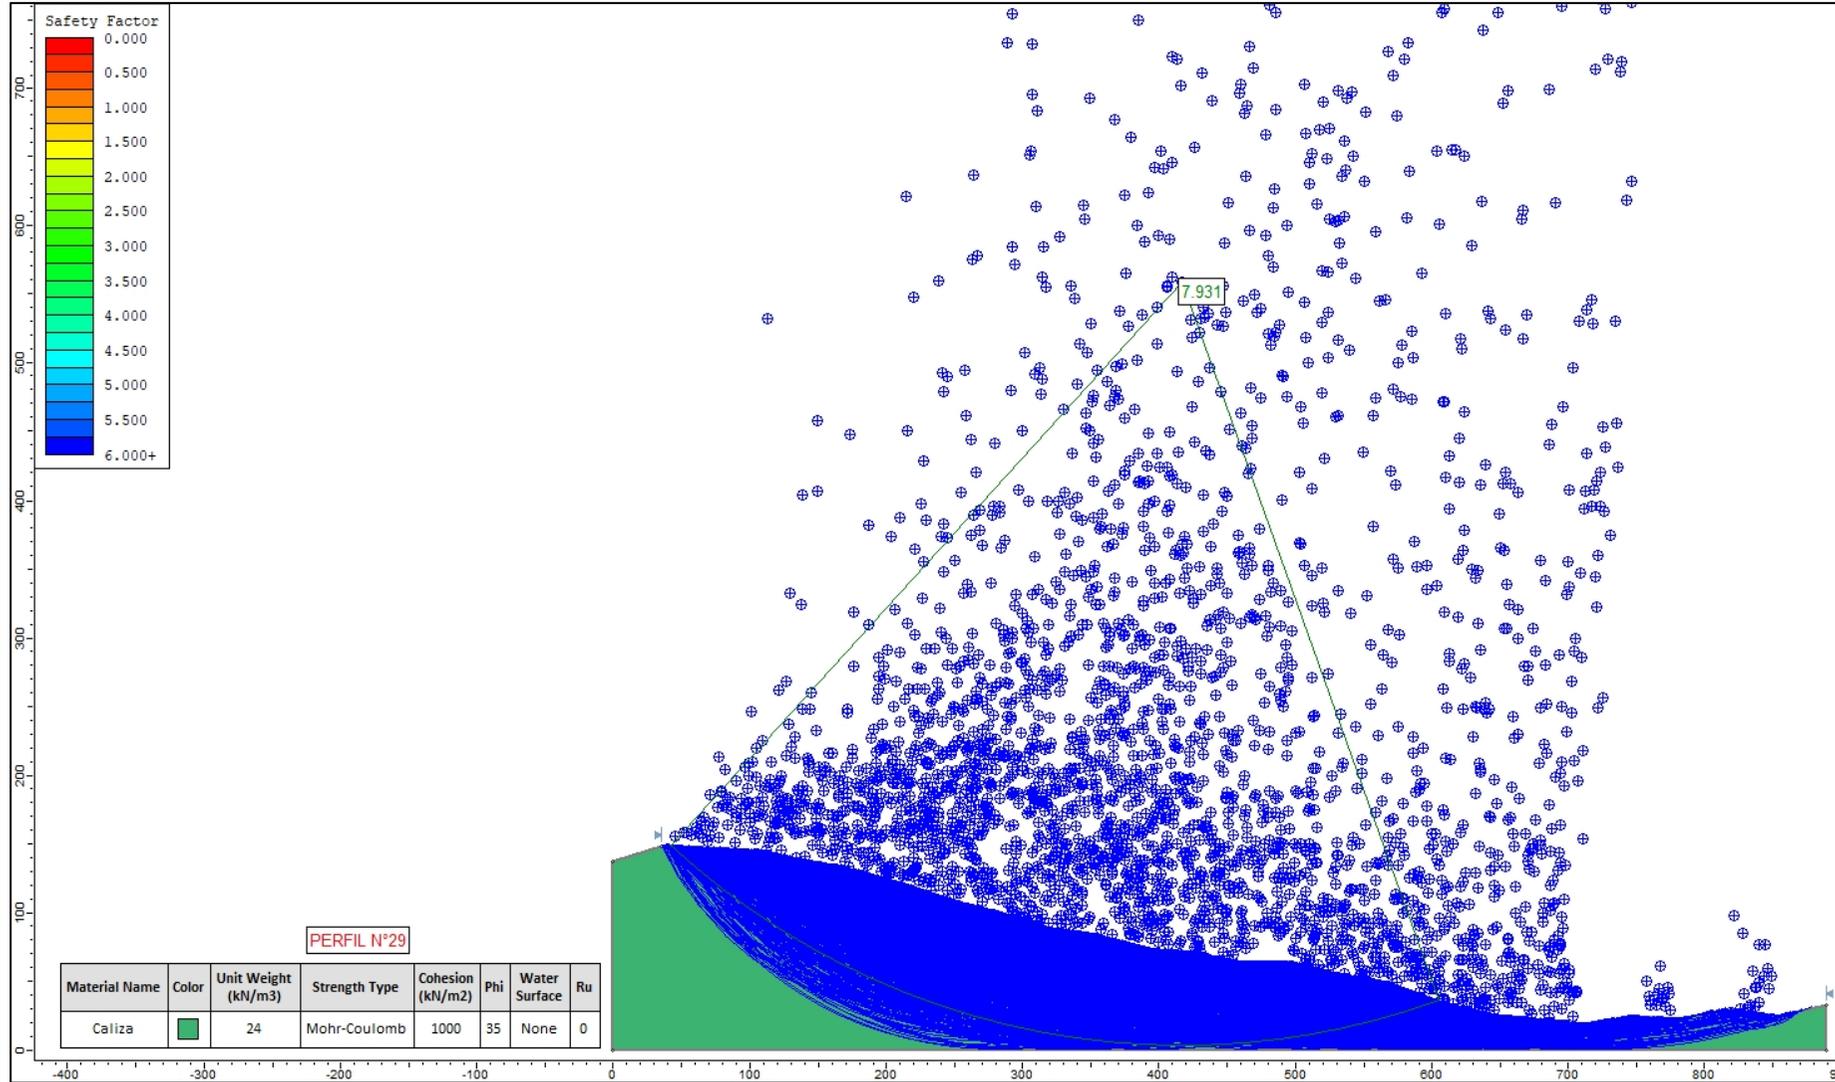
Figura N° 29. Perfil geotécnico SY-29 del sector de Suyán, analizado en SLIDE mediante el método Slope Search con una superficie circular. La evaluación se centra en la estabilidad del terreno, con un factor de seguridad calculado de 7.931, proporcionando una comprensión técnica precisa de las condiciones del talud.

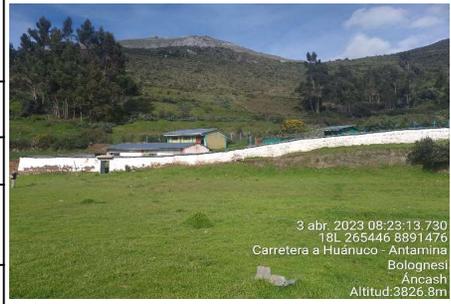
<p>3 abr. 2023 08:23:13.730 18L 265446 8891476 Carretera a Huánuco - Antamina Bolognesi Ancash Altitud:3826.9m</p>	
Adobe o tapia	x	Tejas		Deficiencias en algunas condiciones sanitarias	x	Malo	x		
Madera/ Modulo prefabricado		Madera		Regulares condiciones sanitarias		Regular			
Piedra o sillar con cal o cemento		Planchas de calamina, fibra de cemento o similares	x	Buenas condiciones sanitarias		Bueno			
Ladrillo o bloque de cemento	x	Concreto armado		Óptimas condiciones sanitarias		Muy bueno

18. Tipo de edificación	C.E.N. 86219
19. N° de personas por edificación	
20. % de infraestructura deteriorada	40%
21. Amenaza identificada	Deficiencia en el sistema de drenaje pluvial y material de la infraestructura inadecuado

22. Fecha	23. Descripción del evento / Otra característica	24. Fuente (Entrevista)
3/04/2023	<p>El Centro Educativo Inicial es de material predominante tapial con cielo raso y calamina. Asimismo presenta grietas en el cerco de adobe, humedad en el cielo raso, cable de electricidad expuestos.</p> <p>El aula de primaria está conformada por muros de ladrillo y columnas. Presenta grietas en el muro adosado y canaletas de lluvia que se conecta mediante un tubo adosado la cual tiene un desfogue que actualmente no está en funcionamiento. Se identificó que en el área colindante de las aulas hay problemas de humedad y suelo inestable que afecta su infraestructura</p> <p>El cerco perimétrico de adobe presenta fisuras por efectos de la humedad capilar y de severo deterioro por la antigüedad de la construcción. Asimismo presenta desprendimiento del revestimiento yeso por los efectos de la humedad capilar. El Centro educativo posee además un silo que en la actualidad no funciona pero el personal del centro educativo lo utiliza como zona de desechos, siendo un peligro latente para los niños ya que no cuenta con una tapa.</p>	<p>Directora del colegio</p> <p>ING. LUIS ABEL YANA GALARZA INGENIERO CIVIL - CIP 217053 EVALUADOR DEL RIESGO ORIGINADO POR FENÓMENOS NATURALES R.L.M. 100-2018-CENEPREDUJ</p> <p>FLOR KARINA SUELDO NIETO INGENIERA GEÓGRAFA Reg. CIP. N° 95066</p> <p>LUCIA VERÓNICA PAREDES SOLANO INGENIERA GEÓGRAFA Reg. CIP N°92025</p> <p>HUGO BULLIO GÓMEZ VELÁSQUEZ INGENIERO GEÓLOGO R.S.M. CIP Nº 138772</p>

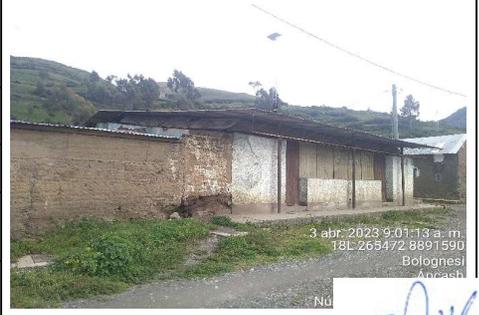
<p>3 abr. 2023 9:01:13 a. m. 18L 265472 8891590 Bolognesi Ancash Nú</p>	
Adobe o tapia	x	Tejas		Deficiencias en algunas condiciones sanitarias	x	Malo	x		
Madera/ Modulo prefabricado		Madera		Regulares condiciones sanitarias		Regular			
Piedra o sillar con cal o cemento		Planchas de calamina, fibra de cemento o similares	x	Buenas condiciones sanitarias		Bueno			
Ladrillo o bloque de cemento		Concreto armado		Óptimas condiciones sanitarias		Muy bueno

18. Tipo de edificación	Cementerio
19. N° de personas por edificación	
20. % de infraestructura deteriorada	20%
21. Amenaza identificada	Deficiencia en el sistema de drenaje pluvial y material de la infraestructura inadecuado

22. Fecha	23. Descripción del evento / Otra característica	24. Fuente (Entrevistado)
03/04/23	El concejo municipal es de material predominante tapial revestido con yeso en las paredes y techo de calamina. Asimismo presenta fisuras, grietas y humedad en las paredes perimétricas. El techo se encuentra en un estado de conservación malo y las puertas que posee el local son de hierro el cual se encuentra oxidado por la antigüedad del predio y la erosión pluvial. No posee un sistema de canaletas para el drenaje pluvial	Verificación externa

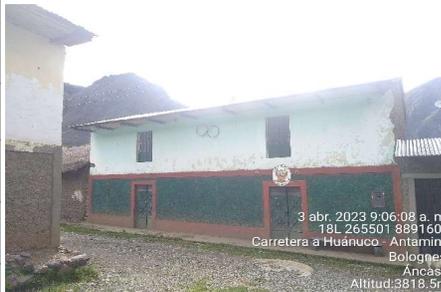
<p>3 abr. 2023 9:06:08 a. m. 18L 265501 8891605 Carretera a Huánuco - Antamina Bolognesi Ancash Altitud: 3818.5m Número de índice: 1978</p>
Adobe o tapia	x Tejas	Deficiencias en algunas condiciones sanitarias	Malo	
Madera/ Modulo prefabricado	Madera	x Regulares condiciones sanitarias	x Regular	
Piedra o sillar con cal o cemento	Planchas de calamina, fibra de cemento o similares	x Buenas condiciones sanitarias	Bueno	
Ladrillo o bloque de cemento	Concreto armado	Óptimas condiciones sanitarias	Muy bueno

18. Tipo de edificación	Cementerio
19. N° de personas por edificación	
20. % de infraestructura deteriorada	10%
21. Amenaza identificada	Deficiencia en el sistema de drenaje pluvial y material de la infraestructura inadecuado

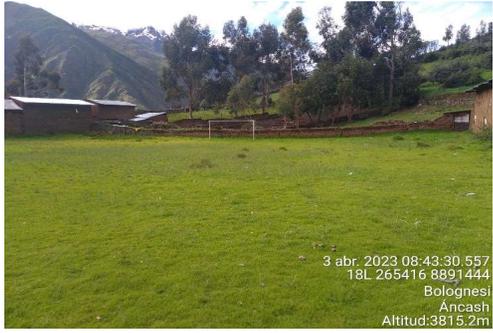
<p>3 abr. 2023 08:43:30.557 18L 265416 8891444 Bolognesi Ancash Altitud:3815.2m</p>	
Adobe o tapia		Tejas		Deficiencias en algunas condiciones sanitarias	x	Malo	x		
Madera/ Modulo prefabricado		Madera		Regulares condiciones sanitarias		Regular			
Piedra o sillar con cal o cemento		Planchas de calamina, fibra de cemento o similares		Buenas condiciones sanitarias		Bueno			
Ladrillo o bloque de cemento		Concreto armado		Óptimas condiciones sanitarias		Muy bueno

18. Tipo de edificación	Campo deportivo
19. N° de personas por edificación	
20. % de infraestructura deteriorada	50%
21. Amenaza identificada	Deficiencia en el sistema de drenaje pluvial

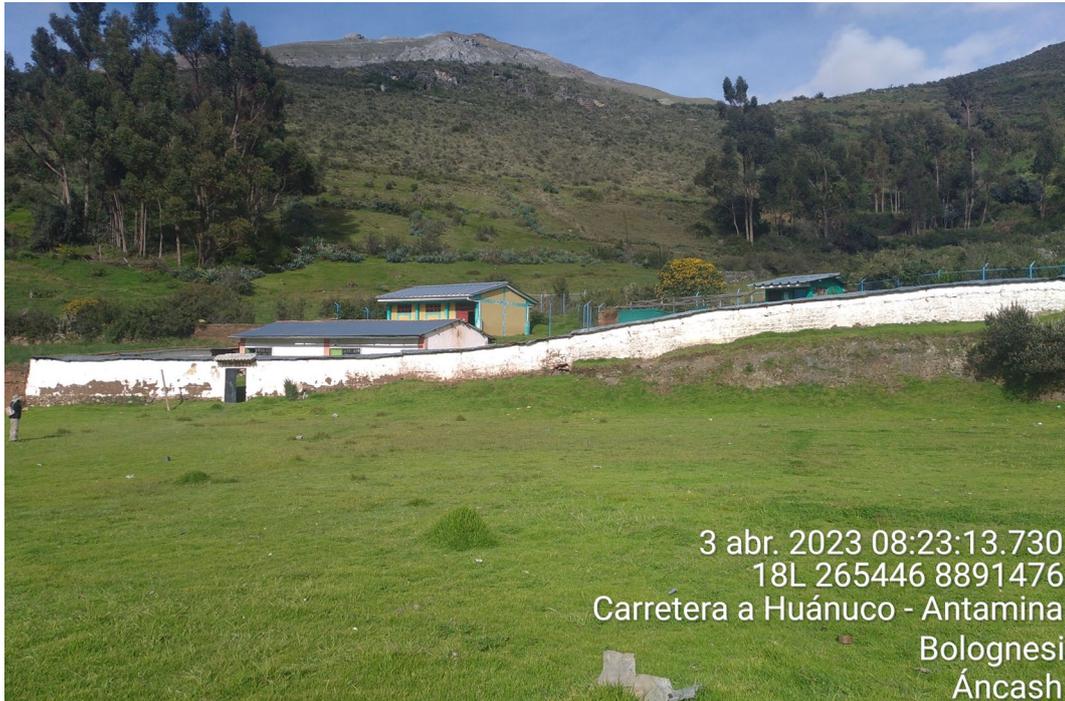
**Fotografía 3.** Vista frontal de la Institución educativa N° 86219 del Caserío Suyán. Ubicado a 160 metros aproximadamente en referencia a la plaza del poblado. Se evidencia una construcción de material noble y techo de calamina en mediano estado de conservación.

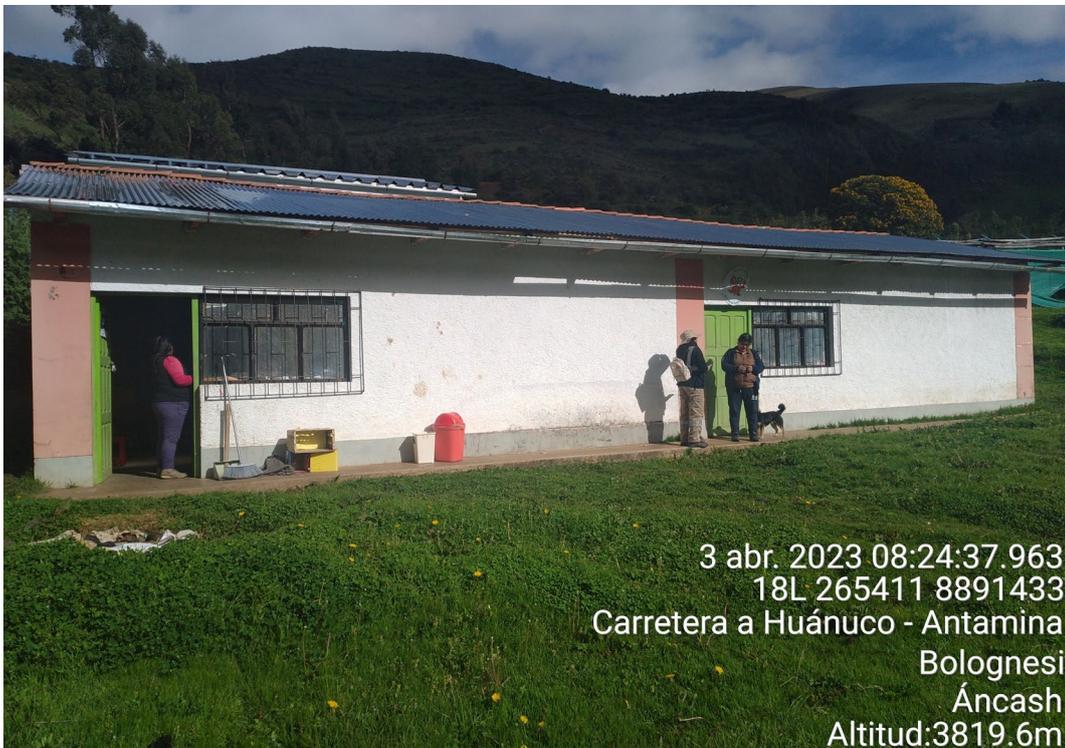
**Fotografía 4.** Vista de cerca de la Institución Educativa N° 86219 del Caserío Suyán. Se observa una construcción de material noble y techo de calamina

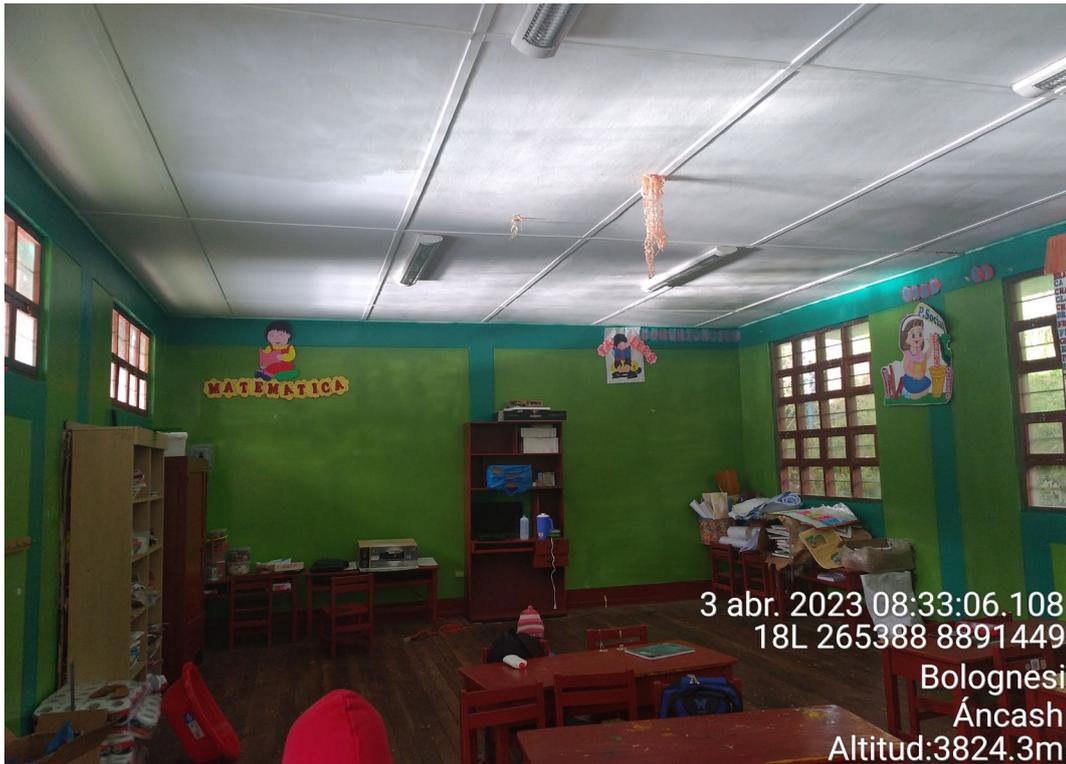
**Fotografía 5.** Vista por dentro de la institución educativa N° 86219 del Caserío Suyan. Se aprecia un buen estado de conservación del establecimiento

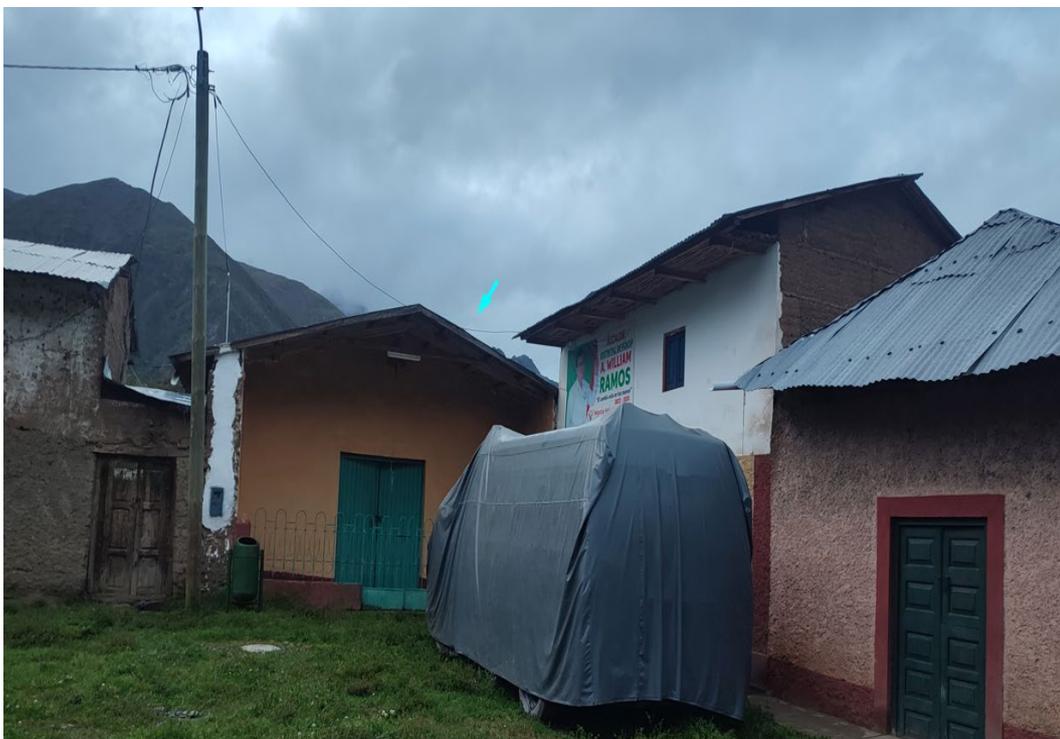
**Fotografía 8.** Iglesia Católica del Caserío Suyan. Se encuentra cerca de la plaza principal aproximadamente a 50 metros y se evidencia una construcción en malas condiciones

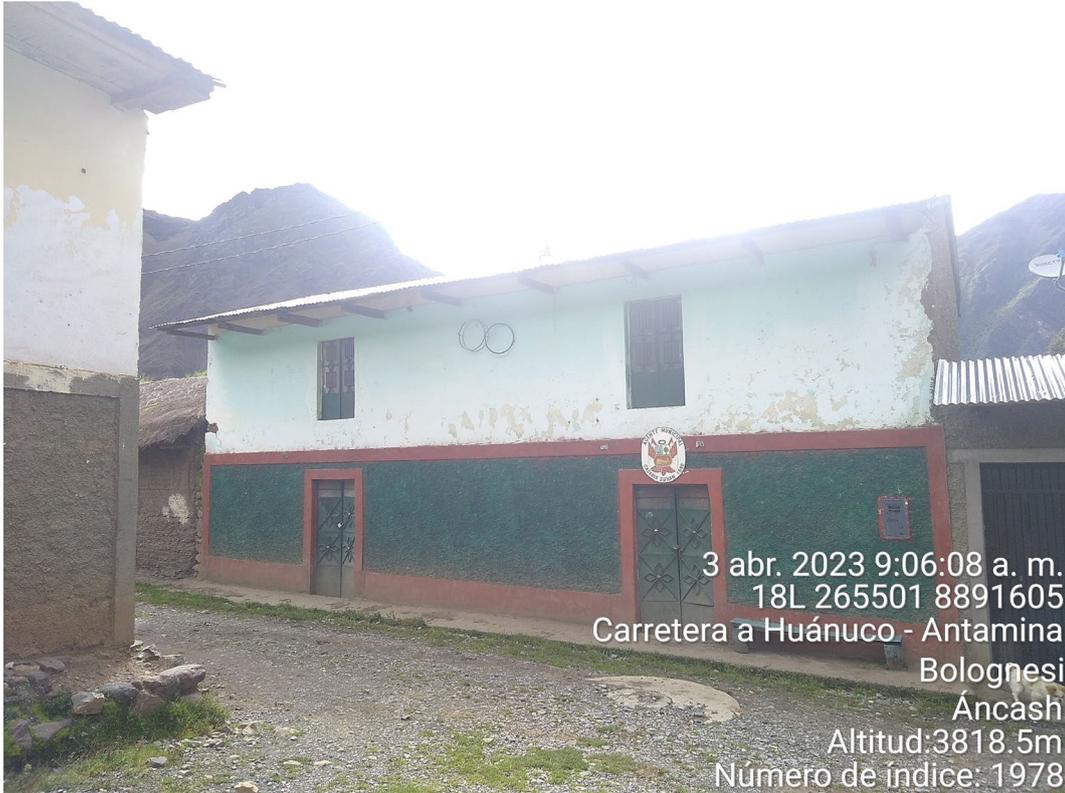
**Fotografía 9.** Local comunal del Caserío Suyan. Se observa una construcción de techo de calamina, pared de tapial, tarrajado con yeso la parte delantera de la fachada se encuentra aproximadamente a 40 metros de la plaza principal del Caserío

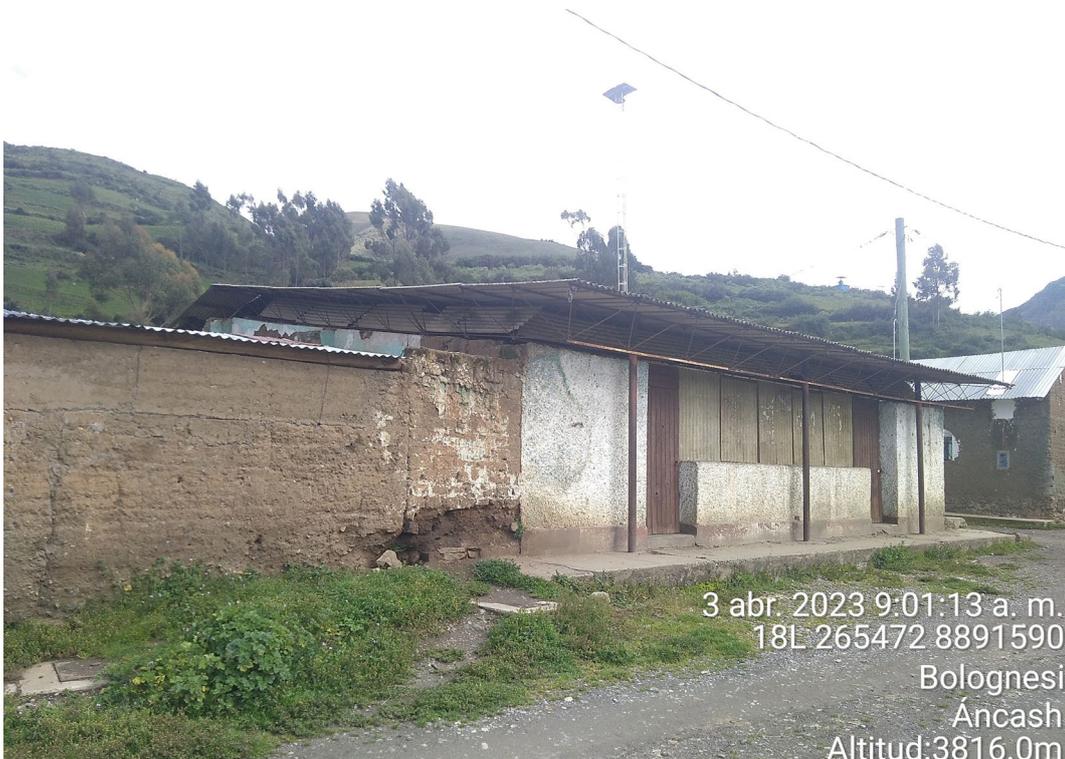
**Fotografía 10.** Concejo Municipal del Caserío Suyan, ubicado a 70 metros NO aproximadamente en referencia a la plaza central del caserío. Se observa una construcción en malas condiciones con techo de calamina

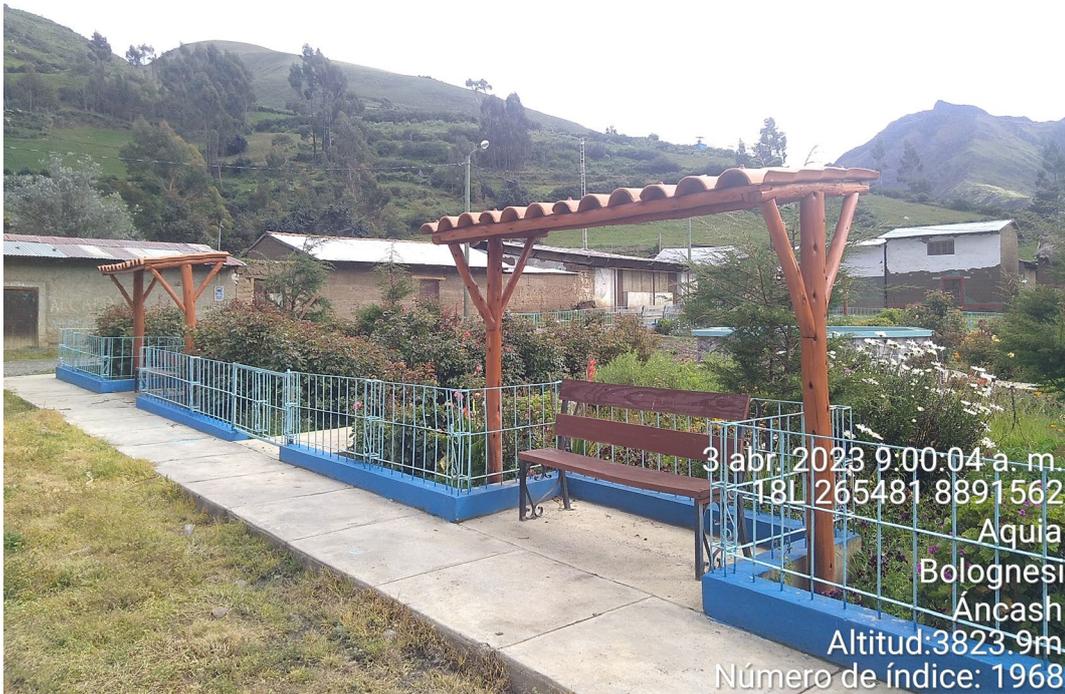
**Fotografía 11.** Plaza central del Caserío Suyan. Se observa una construcción en buenas condiciones

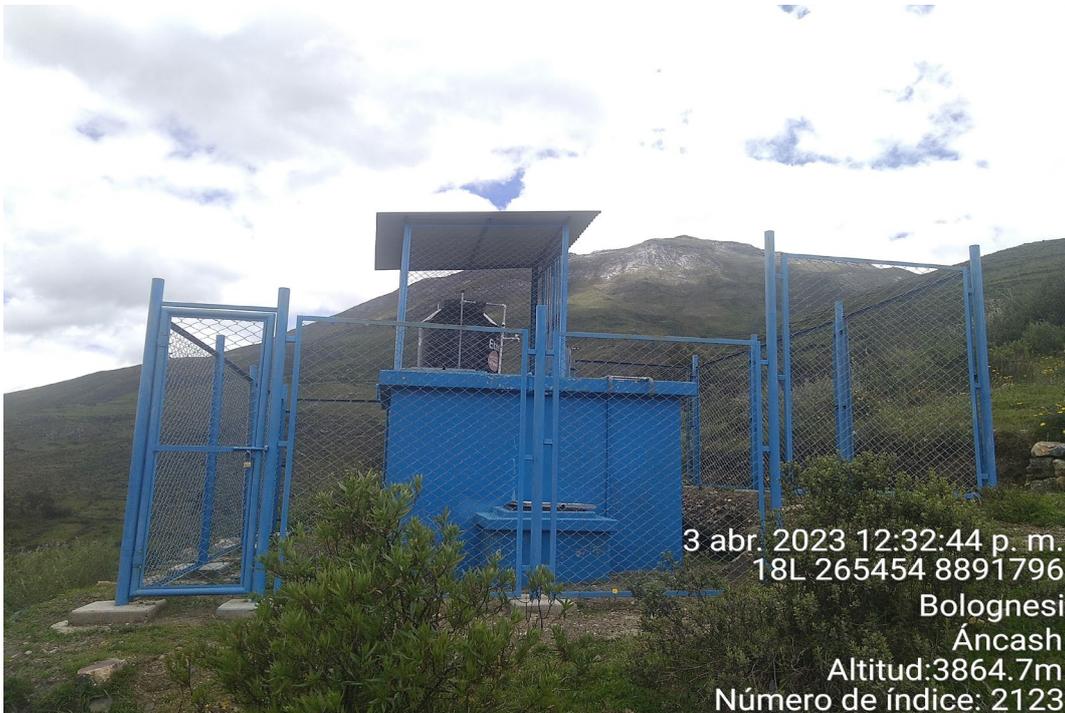
**Fotografía 12.** Vista lateral del reservorio de agua para consumo de la población del Caserío Suyan ubicado a 45 metros SE de la plaza, cuenta con un cerco perimétrico con enmallado metálico en buenas condiciones de conservación.

12. Tipo de edificación	Reservorio de agua
13. % de infraestructura deteriorada	5%
14. Amenaza identificada	Lluvias

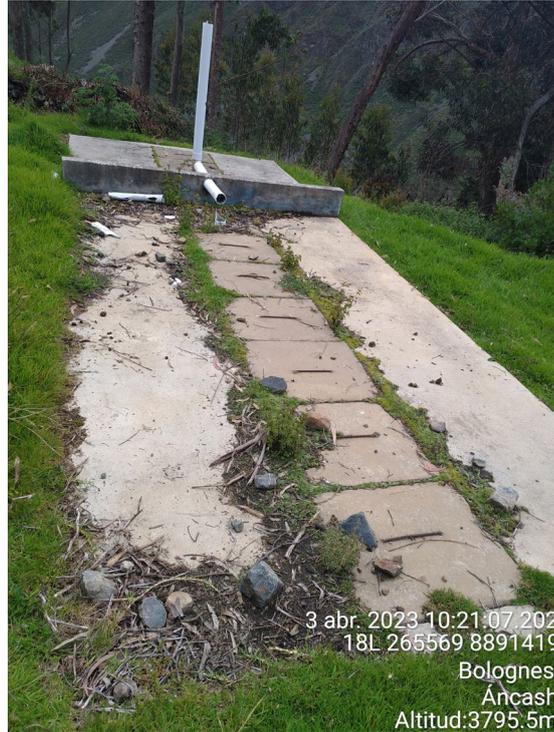
**Fotografía 13.** Vista frontal del pozo séptico ubicado dentro del Caserío Suya, ubicado a 190 metros SE aproximadamente en referencia a la plaza del caserío. Se observa una construcción de concreto

12. Tipo de edificación	Pozo séptico
13. % de infraestructura deteriorada	30%
14. Amenaza identificada	Lluvias

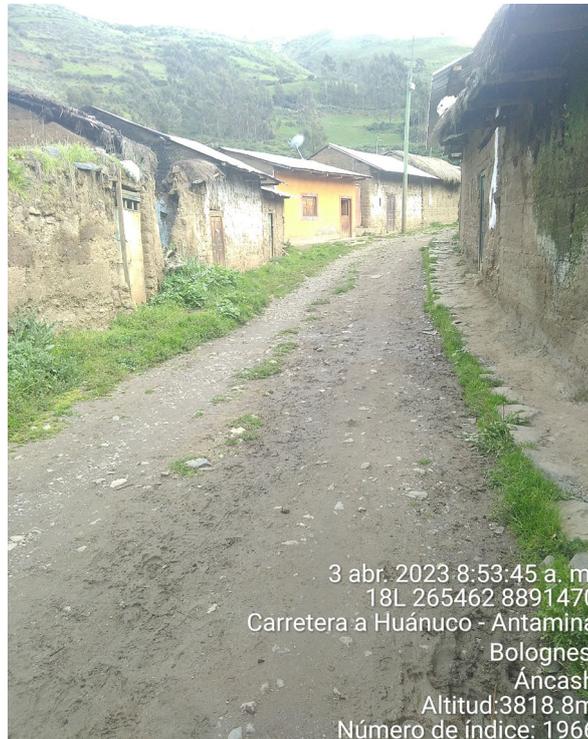
**Fotografía 14.** Trocha carrozable dentro del Caserío Suyán.
