# EVALUACIÓN DE RIESGOS ORIGINADOS POR EL PELIGRO DE DESLIZAMIENTO EN EL SECTOR AQUIA CRUZ, DEL DISTRITO DE AQUIA, PROVINCIA BOLOGNESI Y DEPARTAMENTO DE ANCASH

## COMUNIDAD CAMPESINA DE AQUIA

Diciembre, 2023

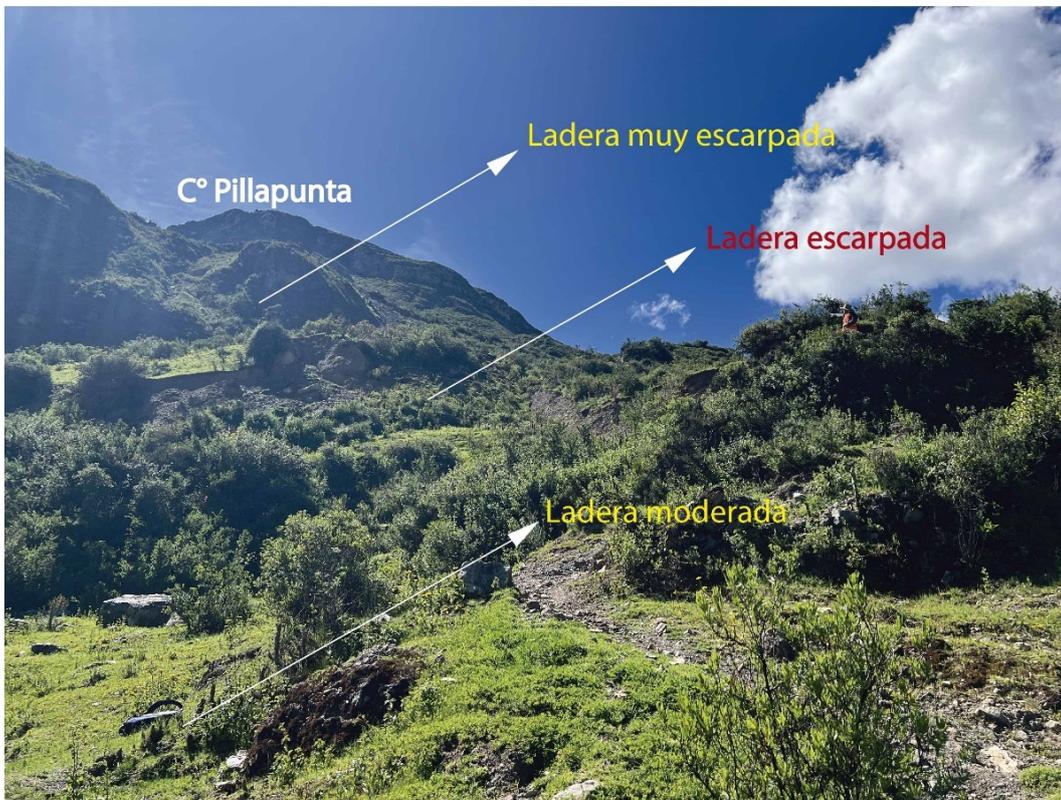
**Foto 9.** Vista de la ladera suroeste del cerro Pillapunta.

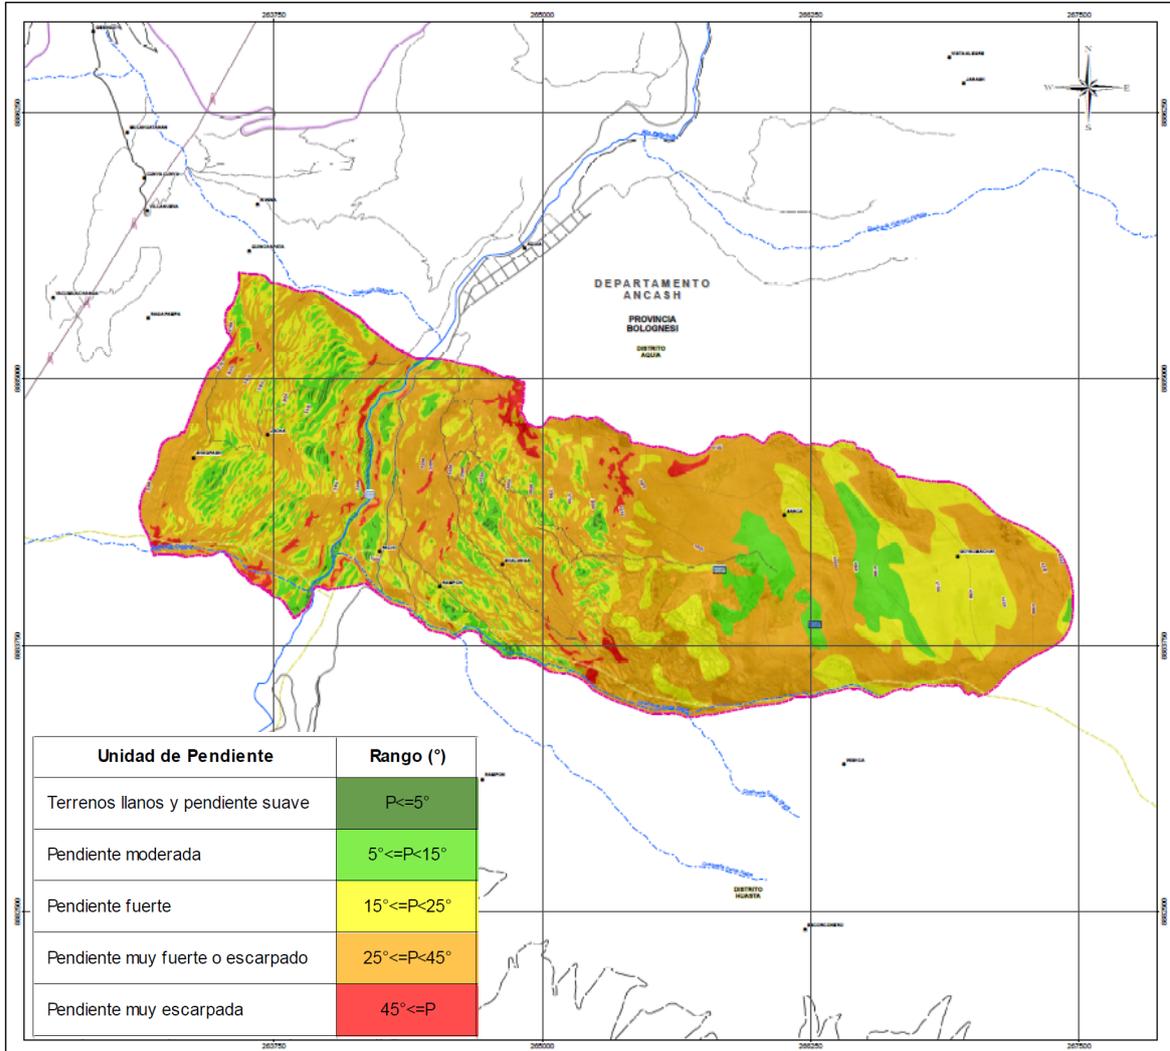
**Figura 6** Mapa de pendientes del terreno en el área de estudio

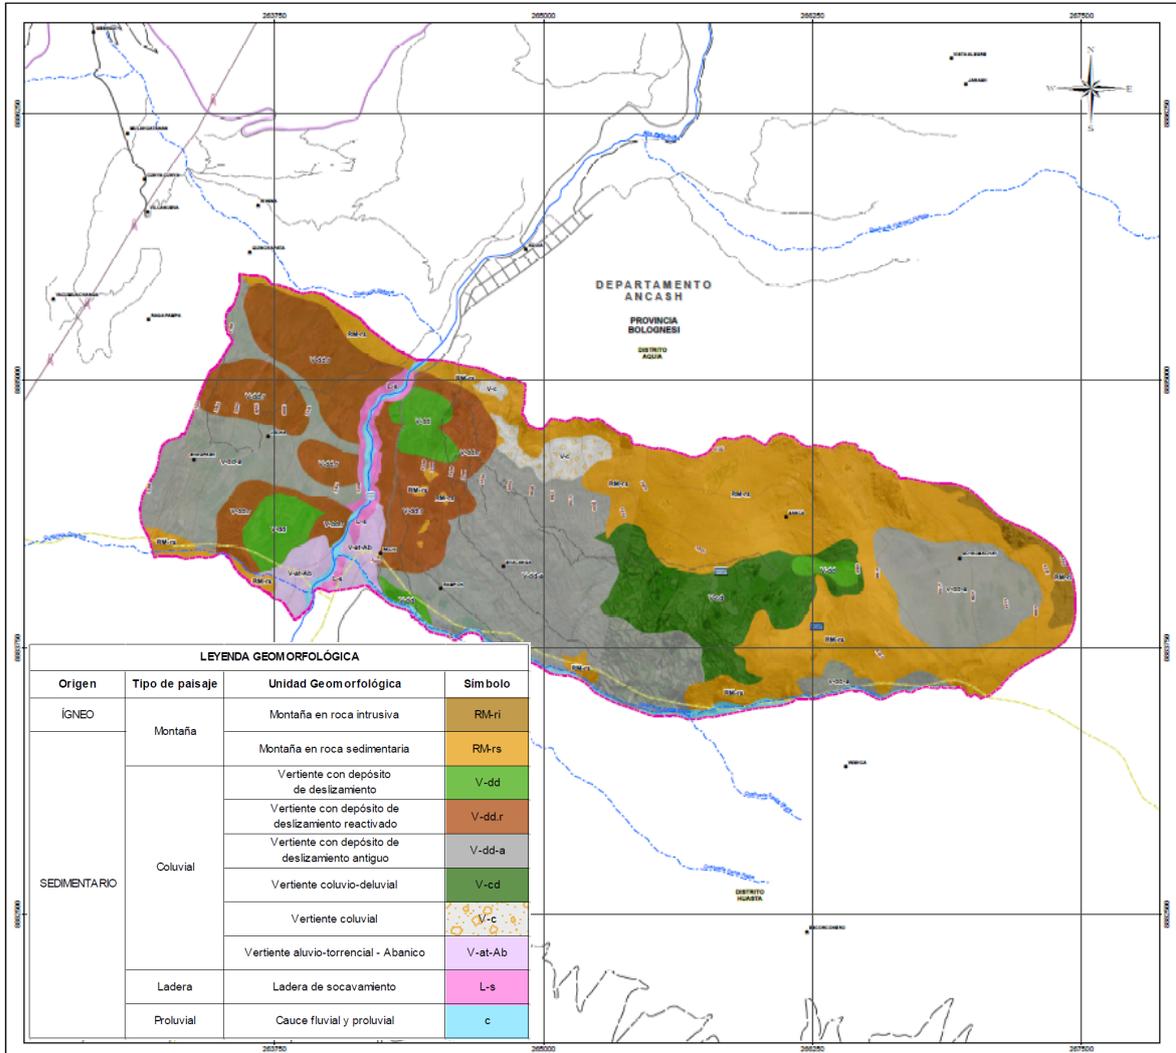
**Figura 7** Mapa de unidades geomorfológicas en el área de estudio

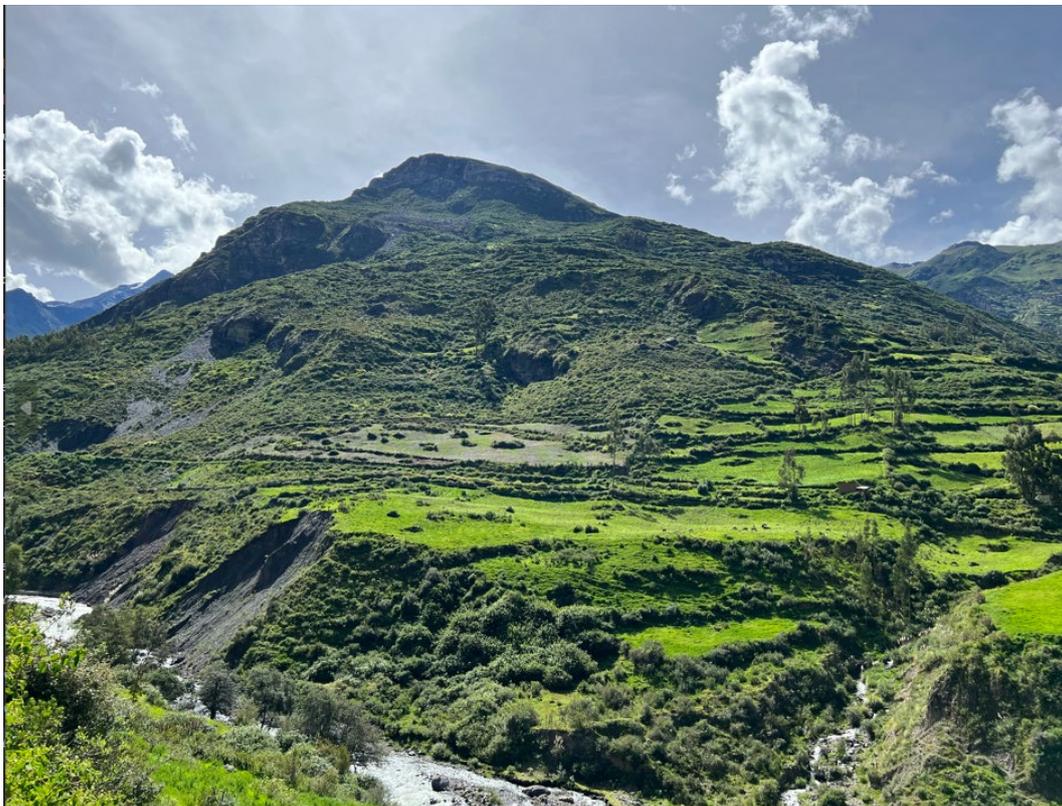
**Foto 17.** Vista de afloramientos de la formación Carhuaz en la parte alta del cerro Pillpunta, en la parte media de la ladera se observan afloramientos de la Formación Oyón (2665797 E, 88846087 N).

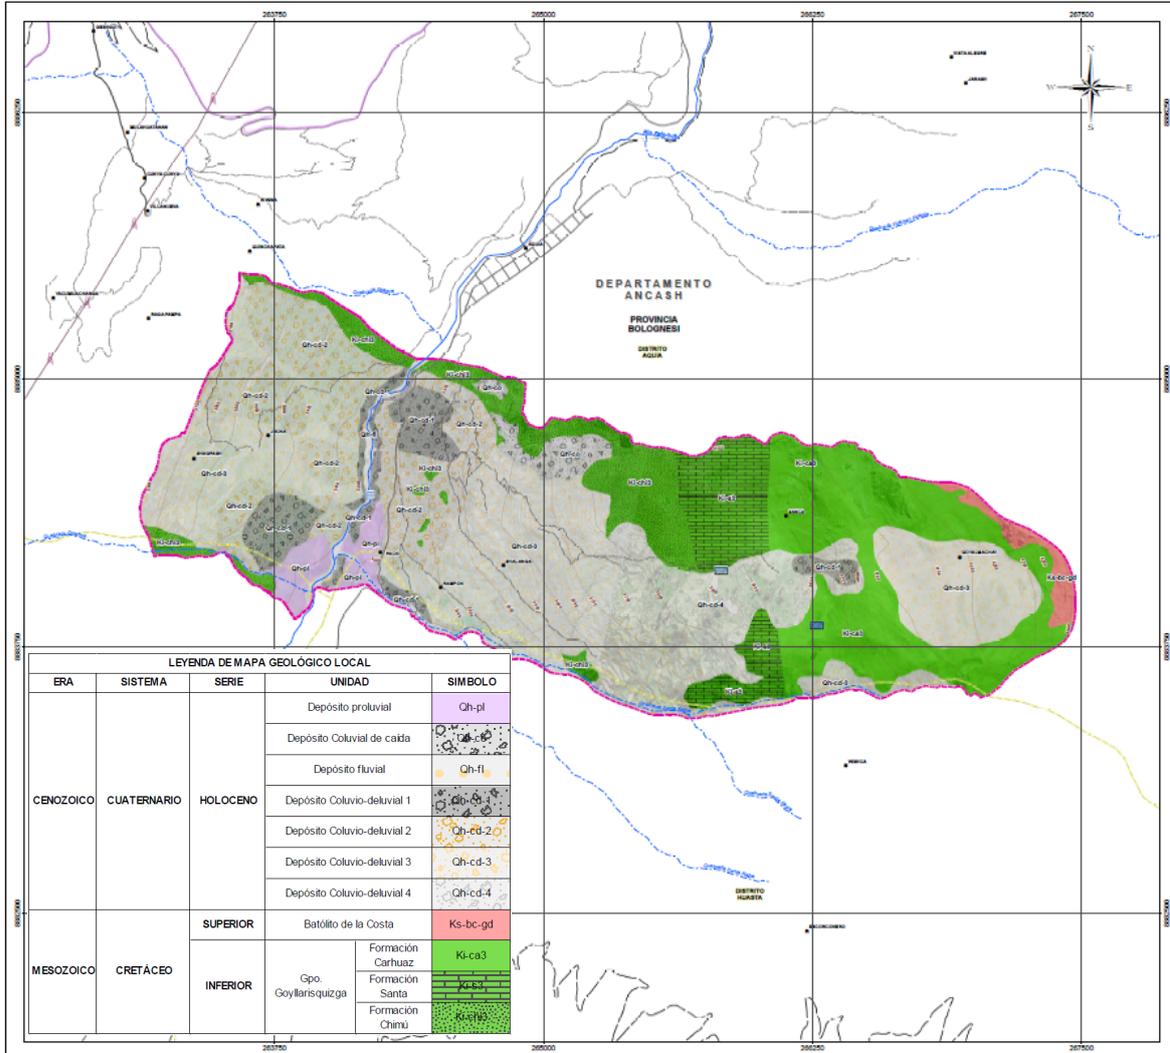
**Figura 8** Mapa geológico del área de estudio

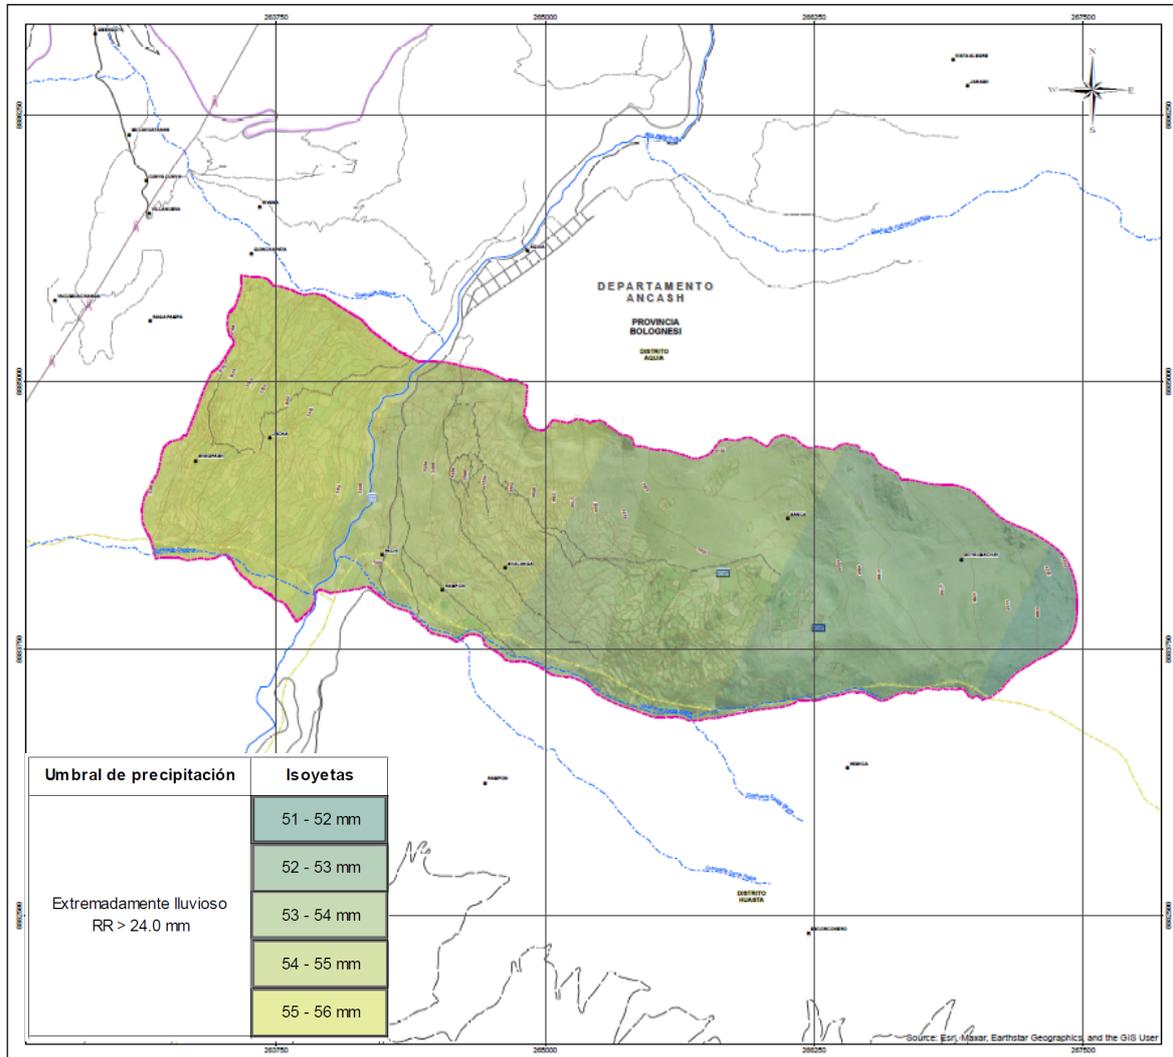
**Figura 13** Mapa de precipitación con periodo de retorno de 100 años

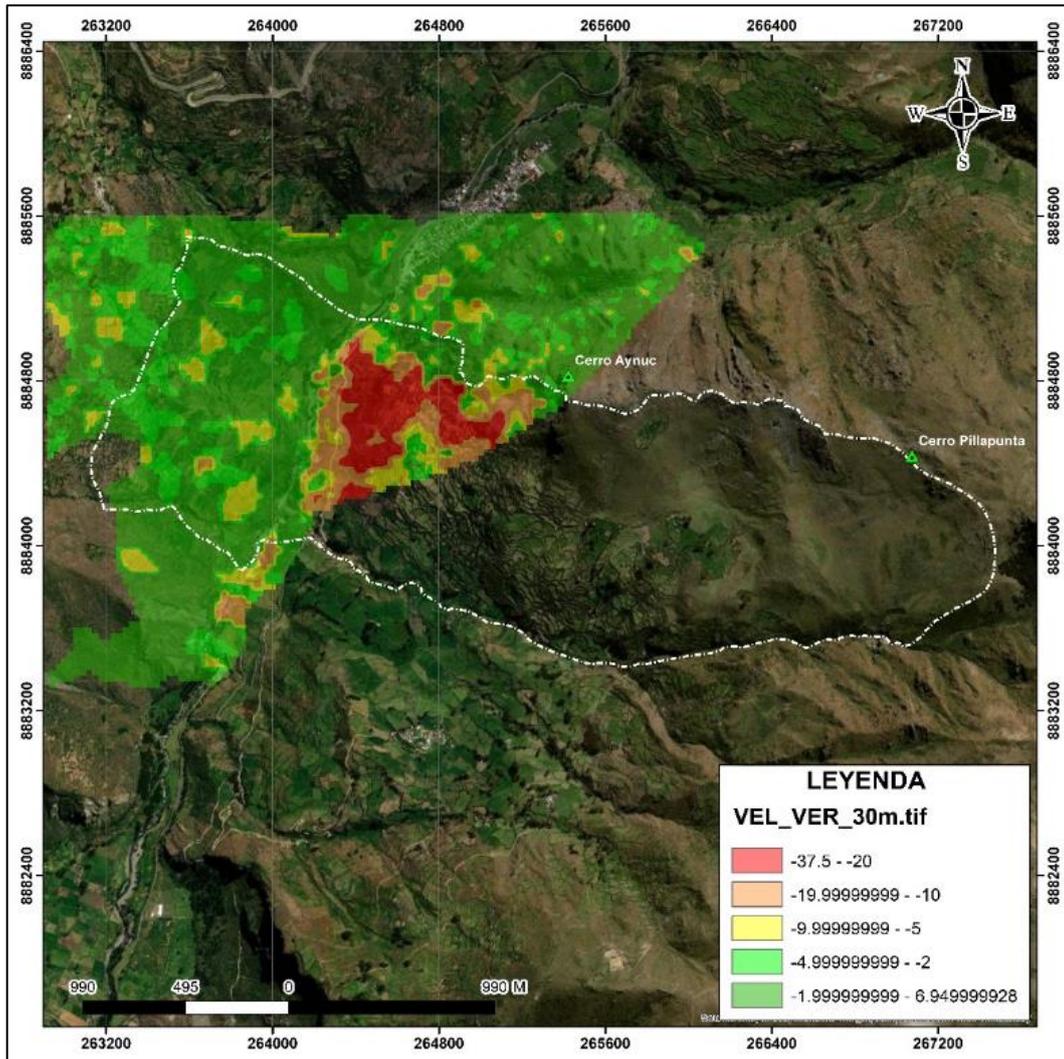
**Figura 15** Datos de movimiento INSAR en el área de Aquia Cruz

Así se han identificado diferentes evidencias de deslizamientos de carácter rotacional, y solo dos con carácter medible de activo mediante análisis inSAR y corroboración en campo ubicados en las coordenadas: en marcados en las coordenadas medias: 264394 m E, 8884881 m S y 264426 m E, 8884728 m S.

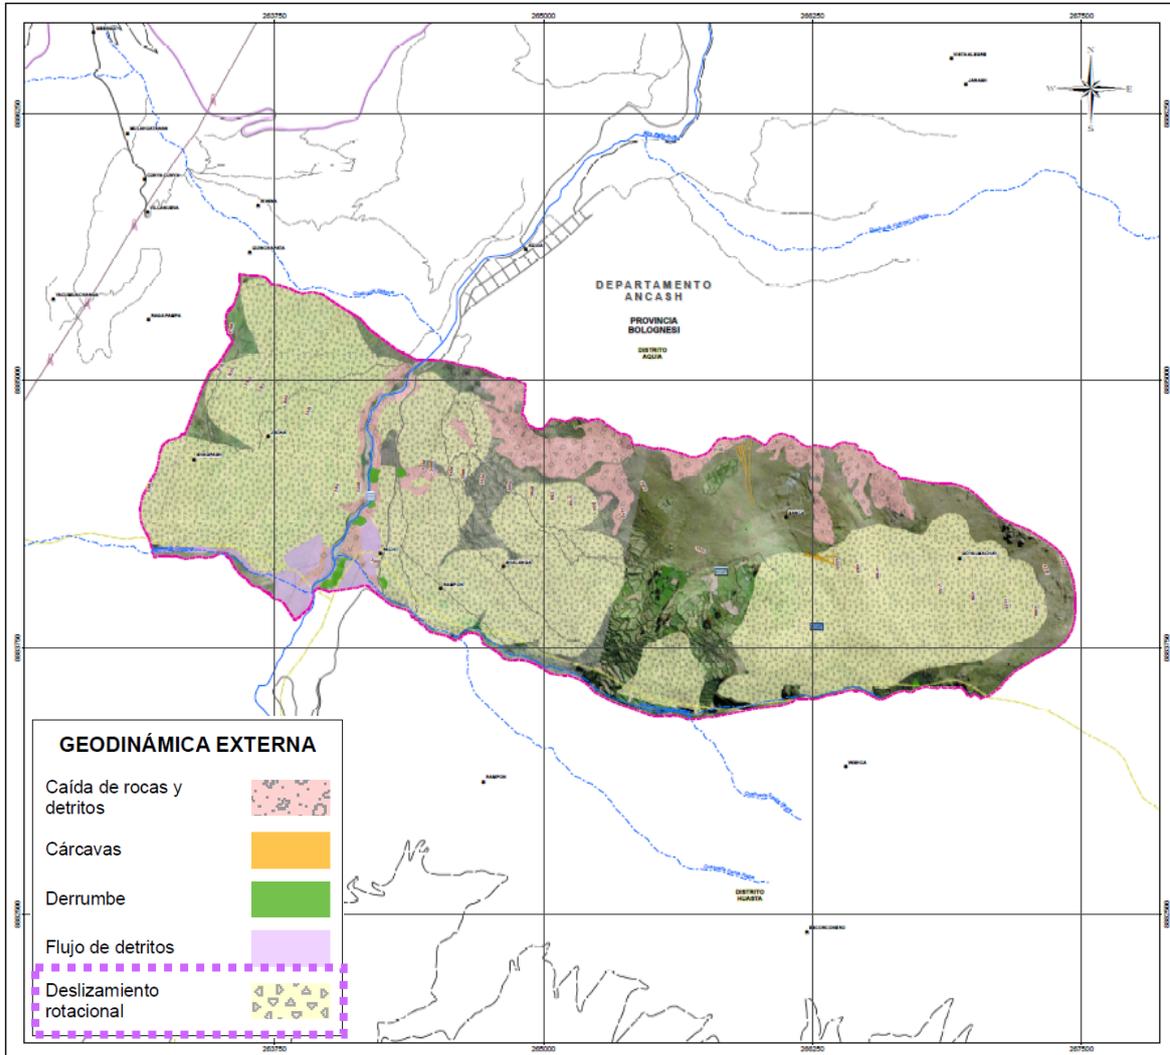
**Figura 16** Mapa de geodinámica externa

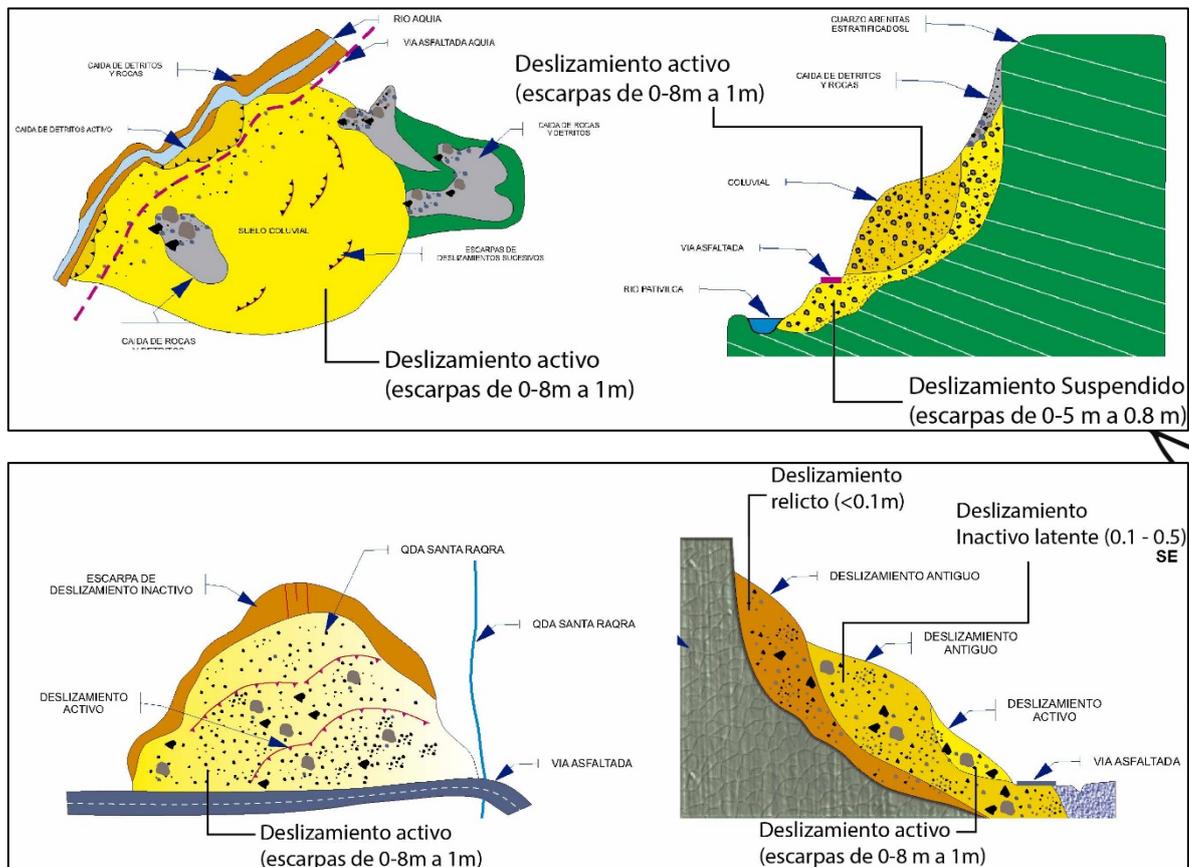
**Figura 17** Esquema grafico de los deslizamientos identificados en campo en el sector de Aquia Cruz y la altura de escarpas tomadas en campo y/o satelitalmente (ortomosaicos).

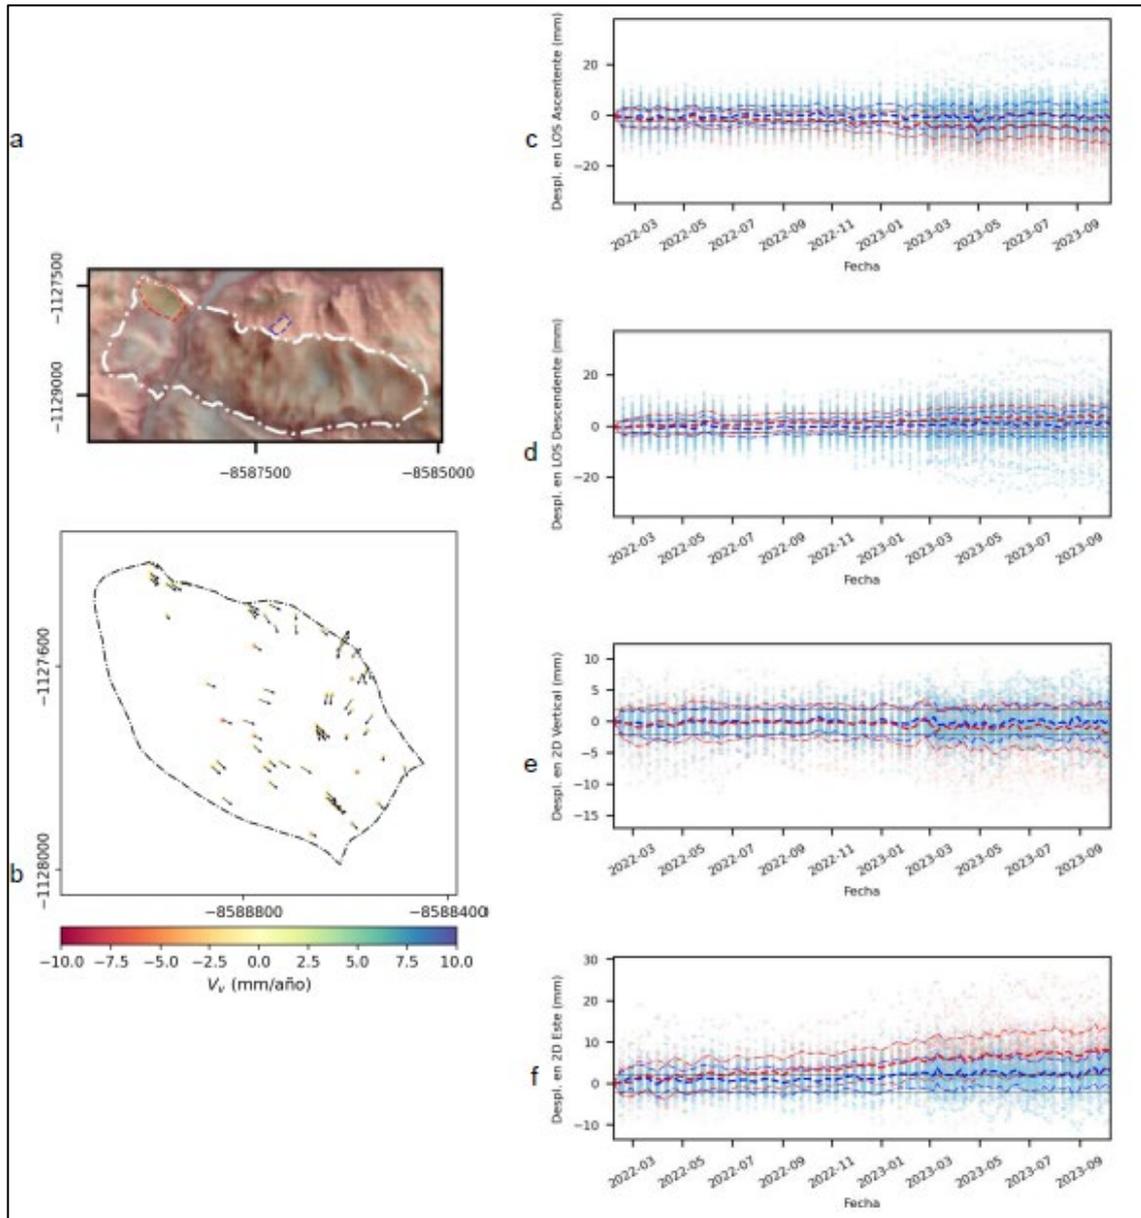
**Figura 23** Análisis de desplazamientos del sector Aquia Cruz 1

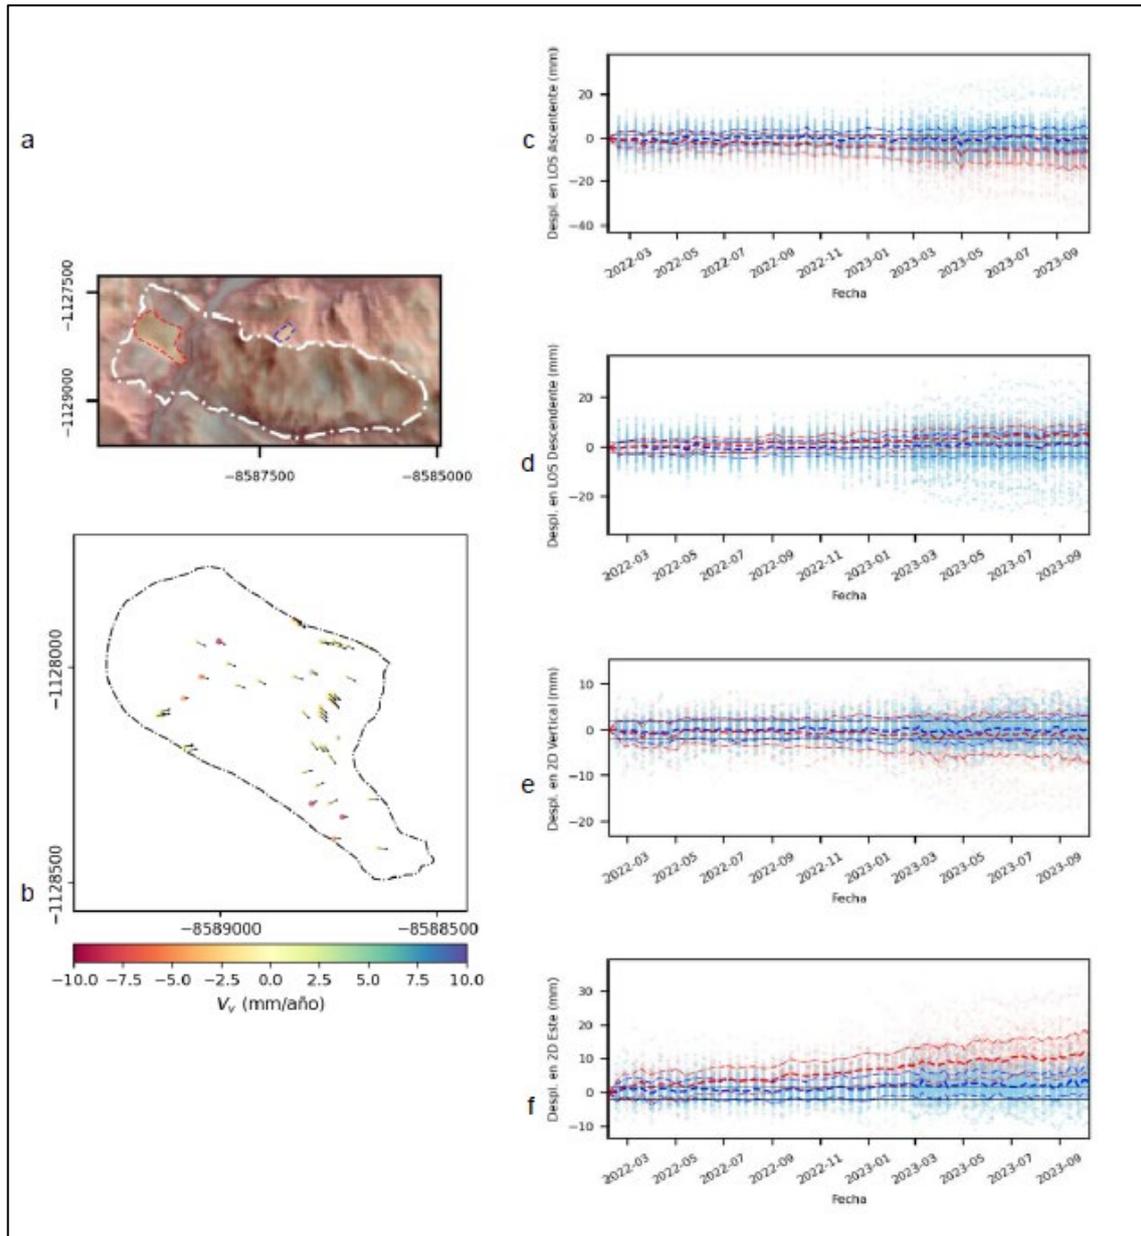
**Figura 24** Análisis de desplazamientos del sector Aquia Cruz 2

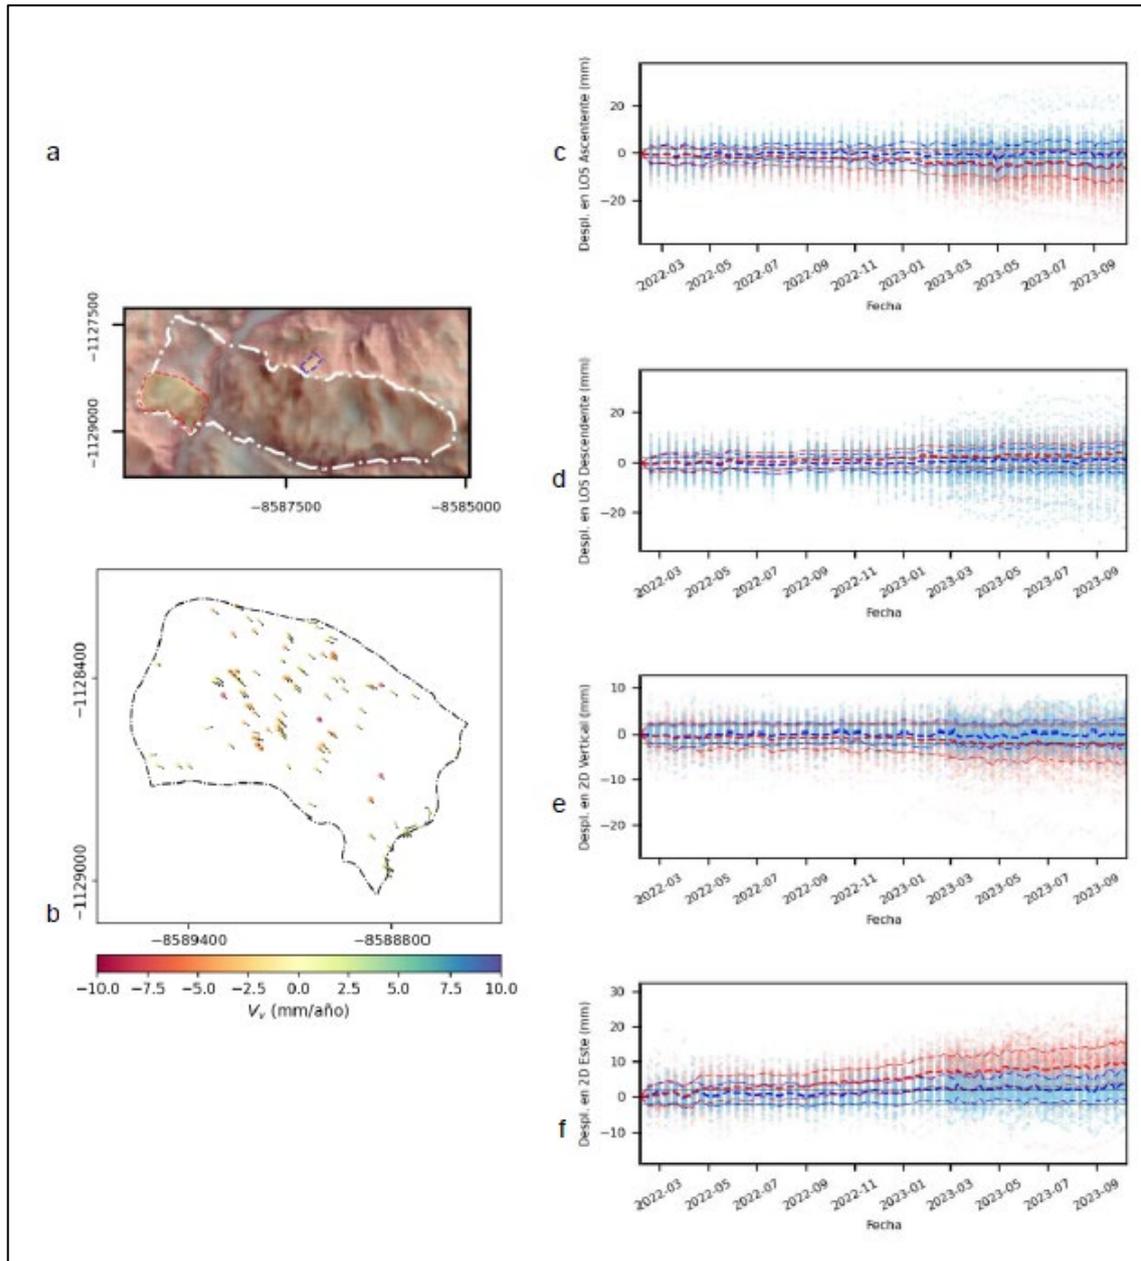
**Figura 25** Análisis de desplazamientos del sector Aquia Cruz 3

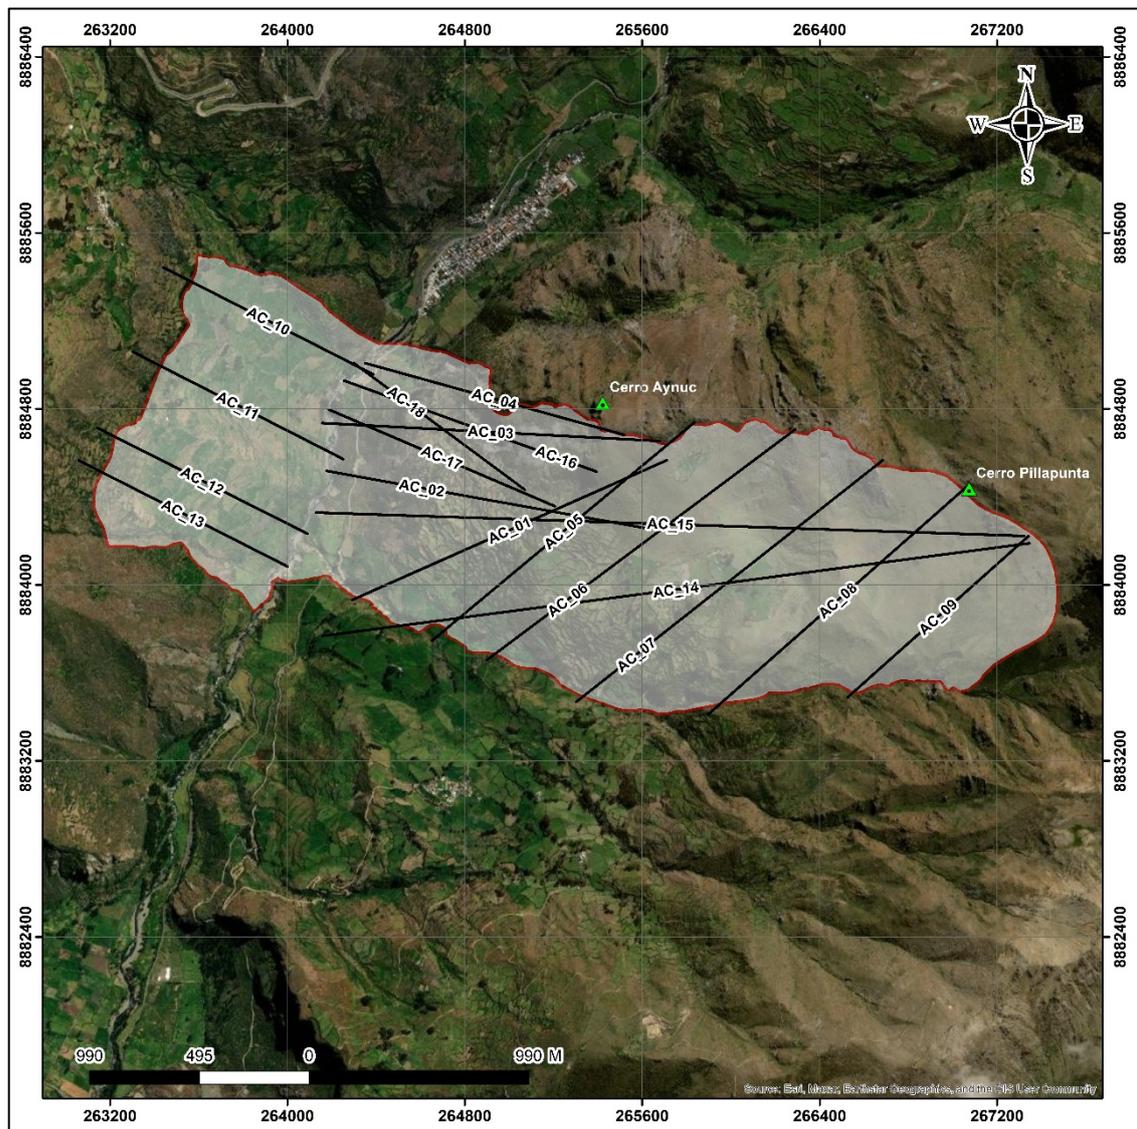
**Figura 26** Perfiles para análisis del Factor de Seguridad (FS) en el área de estudio

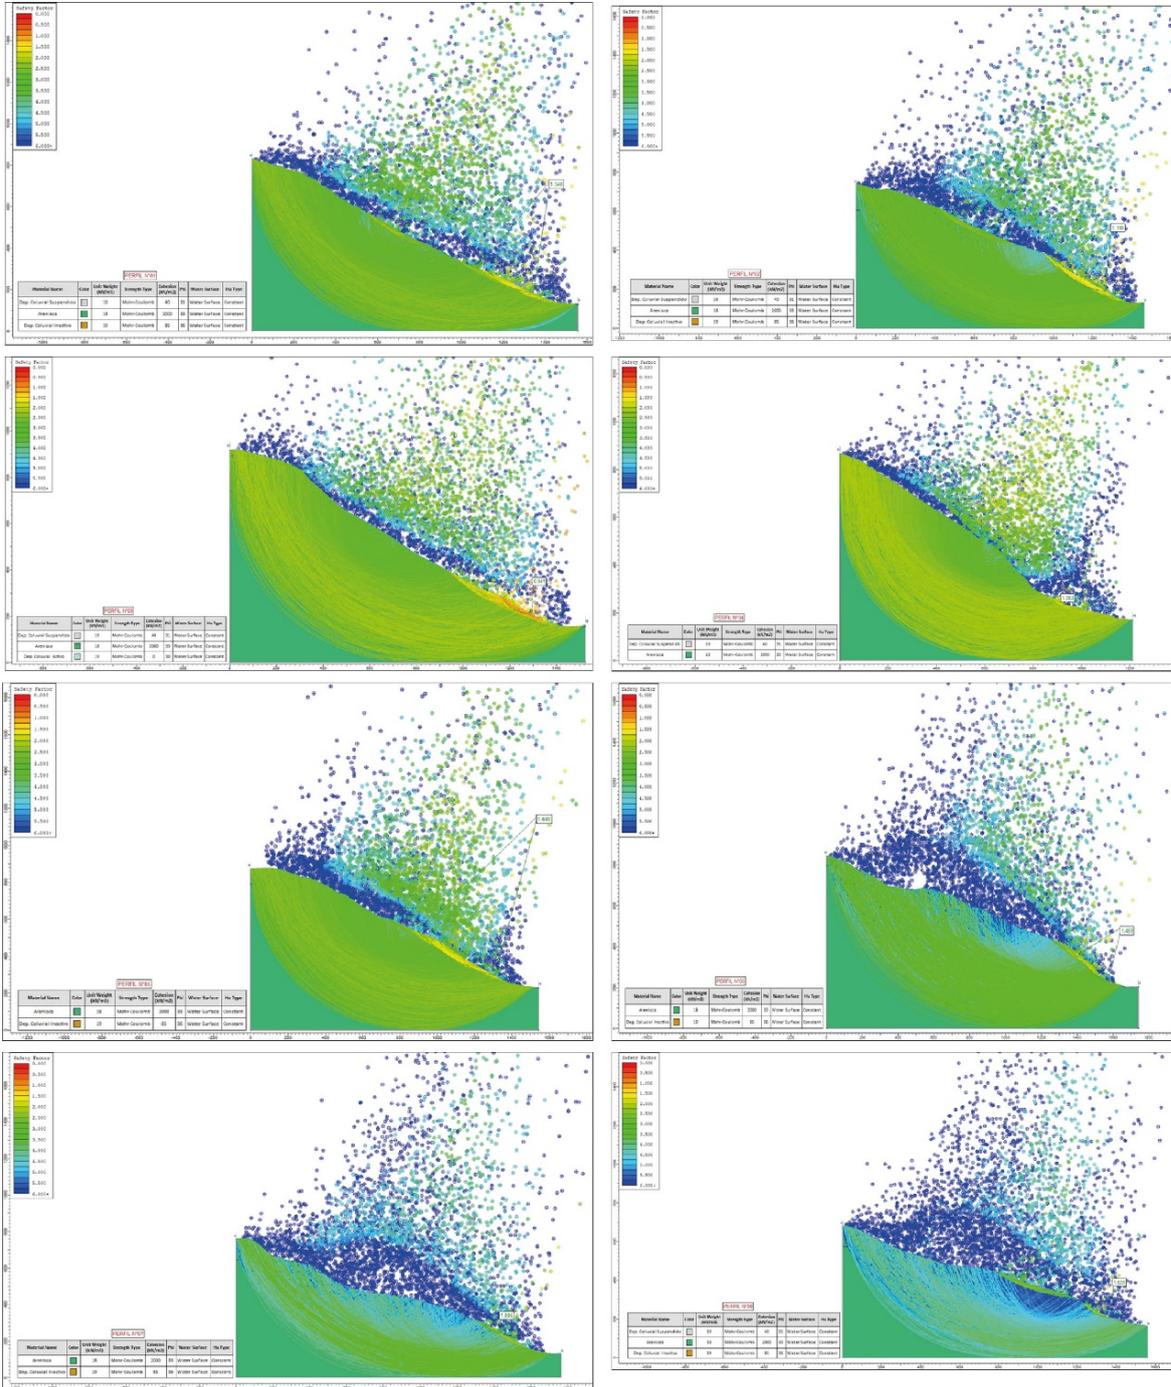
**Figura 27** Resultados gráficos del FS, posterior al análisis en SLIDE (perfiles 1 al 8).

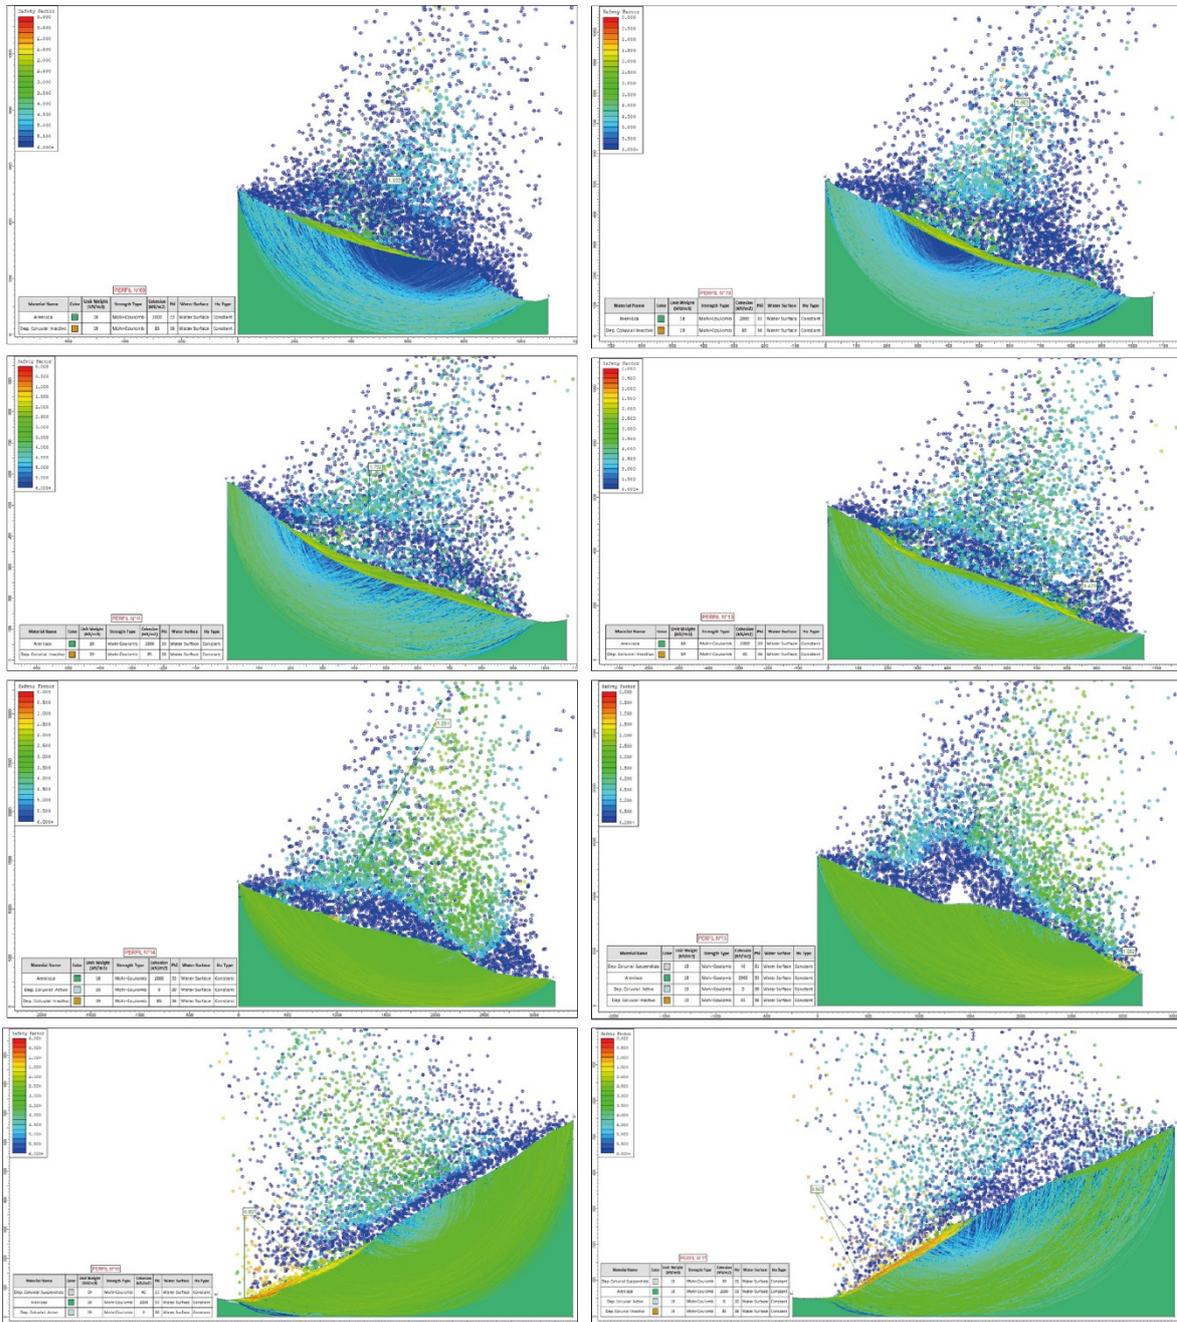
**Figura 28** Resultados gráficos del FS, posterior al análisis en SLIDE (perfiles 9 al 16).

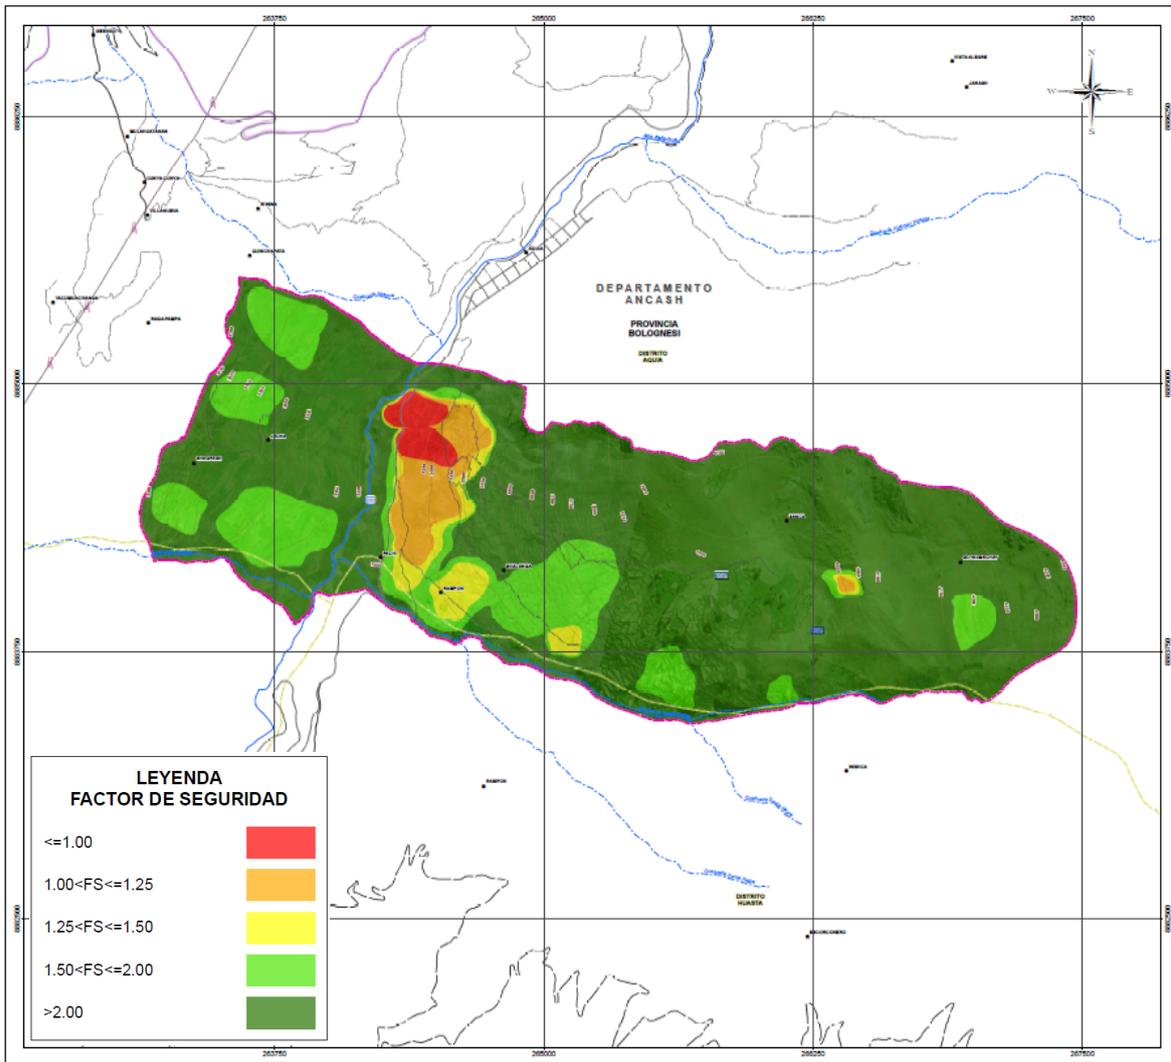
**Figura 29** Mapa del parámetro de evaluación en base al análisis del FS, con correcciones de datos multitemporales INSAR.

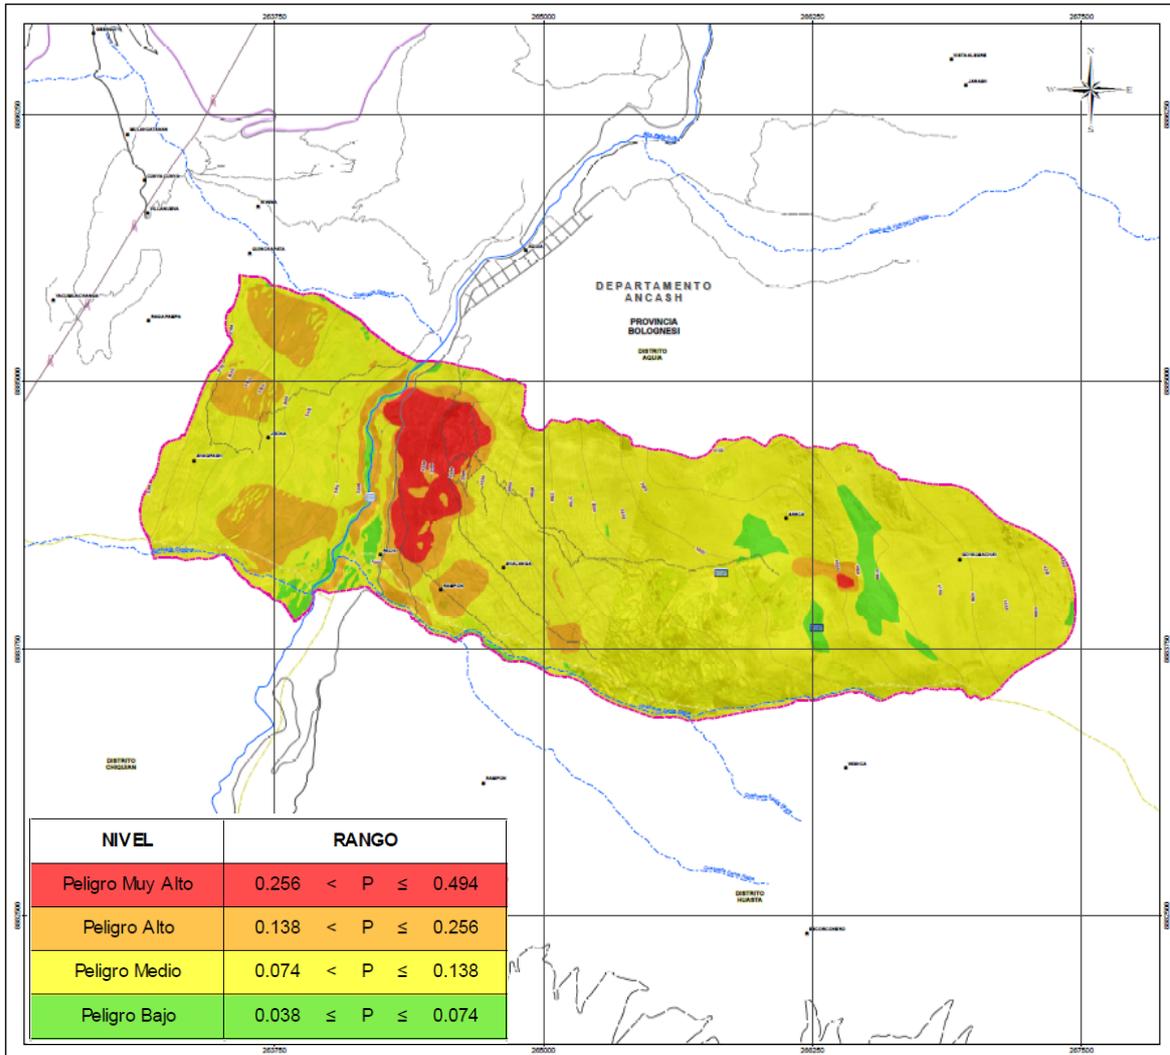
**Figura 31** Mapa de niveles de peligro

Niveles de peligro	Descripción	Rango
<b>Peligro muy alto</b>	Depósitos coluvio-deluviales 1, no consolidados con clastos subredondeados a angulosos con matriz arenosa y limosa y rocas fracturadas de la Formación Chimú que se emplazan en zonas de ladera media y baja en la margen izquierda del río Pativilca cercanos a la carretera de acceso, geomorfológicamente esta zona corresponde a vertientes con depósitos de deslizamientos recientes evidenciados por saltos de escarpes, terraceos y desgarros en la vegetación de la ladera, este depósito esta adosado a montañas de roca sedimentaria, con pendientes moderadas a muy escarpadas, ( $25^{\circ} \rightarrow 45^{\circ}$ ); donde los deslizamientos se pueden desencadenar por umbrales de precipitación mayores a 24 mm, en un tiempo de retorno de 100 años, Bajo estas condiciones se generaría desplazamientos del material coluvio-deluvial con indicios ya de movimientos lentos.	$0.256 < P \leq 0.494$

<b>Peligro alto</b>	Se presenta en depósitos coluvio-deluviales 2, y rocas fracturadas de las formaciones Chimú (pequeñas zonas de afloramientos); geomorfológicamente esta zona corresponde a vertiente con depósito de deslizamiento reactivado y montañas de roca sedimentaria; con pendientes fuertes o escarpados, ( $25^{\circ} \leq P < 45^{\circ}$ ); En la margen izquierda se evidencian en zonas de reactivación de deslizamientos, sin evidencias claras de actividad reciente y en la margen derecha circundantes a deslizamientos activos, interpretando que las masas de peligro muy Alto son la reactivación de una reactivación previa (ahora sin dinámica aparente) catalogada como zona de peligro Alto, también se observan en ambas márgenes del río Pativilca donde la dinámica fluvial ha generado laderas de socavamiento, así todas estas áreas pueden desencadenar en deslizamientos por precipitaciones pluviales >24 mm, denominado extremadamente lluvioso, con periodo de retorno de 100 años generando movimientos de tipo rotacional, condicionados por cambios antrópicos en el terreno procesos de erosión y deforestación.	$0.138 < P \leq 0.256$
