# EVALUACIÓN DE RIESGOS ORIGINADOS POR EL PELIGRO DE DESLIZAMIENTO EN EL SECTOR AQUIA CRUZ, DEL DISTRITO DE AQUIA, PROVINCIA BOLOGNESI Y DEPARTAMENTO DE ANCASH

## COMUNIDAD CAMPESINA DE AQUIA

Diciembre, 2023

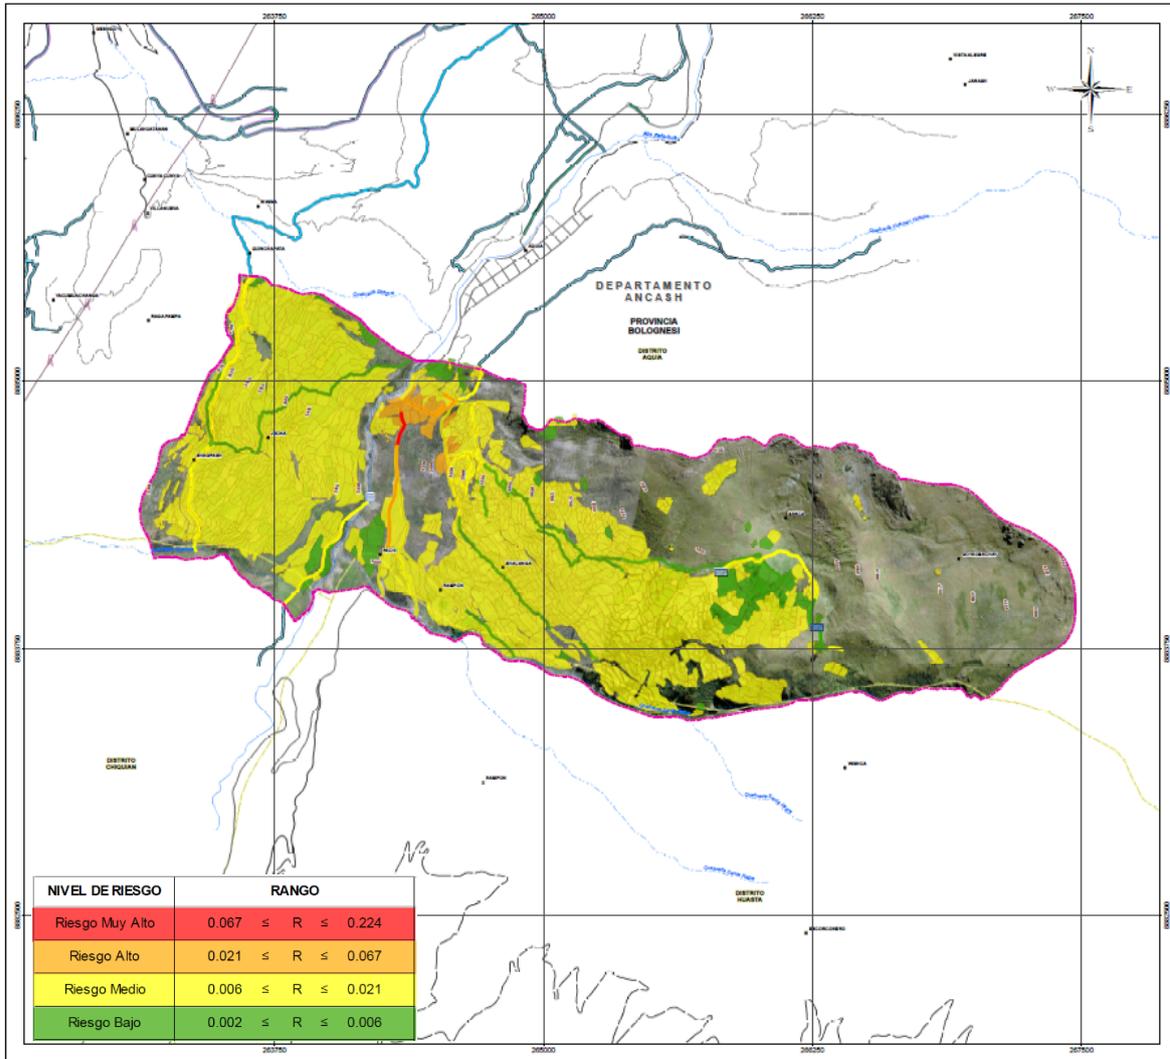
**Figura 36** Mapa de niveles de riesgo por peligro de deslizamiento

Nivel de Riesgo	Estratificación	Rangos
<b>Riesgo Muy Alto</b>	<p>Depósitos coluvio-deluviales 1, no consolidados con clastos subredondeados a angulosos con matriz arenosa y limosa y rocas fracturadas de la Formación Chimú que se emplazan en zonas de ladera media y baja en la margen izquierda del río Pativilca cercanos a la carretera de acceso, geomorfológicamente esta zona corresponde a vertientes con depósitos de deslizamientos recientes evidenciados por saltos de escarpes, terracedos y desgarros en la vegetación de la ladera, este depósito esta adosado a montañas de roca sedimentaria, con pendientes moderadas a muy escarpadas, (<math>25^{\circ} \rightarrow 45^{\circ}</math>); donde los deslizamientos se pueden desencadenar por umbrales de precipitación mayores a 24 mm, en un tiempo de retorno de 100 años, Bajo estas condiciones se generaría desplazamientos del material coluvio-deluvial con indicios ya de movimientos lentos.</p> <p>El número de habitantes por vivienda es mayor a 4. El servicio de abastecimiento de agua es por fuente de agua natural sin tratamiento. No tiene servicio de alcantarillado/ campo abierto y su fuente de alumbrado es mediante velas. No tiene conocimientos en temas de Gestión de Riesgo de Desastres. El predio se ubica dentro de la zona de deslizamiento. El material predominante en paredes es de madera. La actividad laboral se basa en la agricultura. El tipo de cobertura vegetal expuesta Matorral arbustivo. El tipo de riego es por secoano.</p>	$0.067 < R \leq 0.224$

<b>Riesgo Alto</b>	<p>Se presenta en depósitos coluvio-deluviales 2, y rocas fracturadas de las formaciones Chimú (pequeñas zonas de afloramientos); geomorfológicamente esta zona corresponde a vertiente con depósito de deslizamiento reactivado y montañas de roca sedimentaria; con pendientes fuertes o escarpadas, (<math>25^{\circ} \leq P &lt; 45^{\circ}</math>); En la margen izquierda se evidencian en zonas de reactivación de deslizamientos, sin evidencias claras de actividad reciente y en la margen derecha circundantes a deslizamientos activos, interpretando que las masas de peligro muy Alto son la reactivación de una reactivación previa (ahora sin dinámica aparente) catalogada como zona de peligro Alto, también se observan en ambas márgenes del río Pativilca donde la dinámica fluvial ha generado laderas de socavamiento, así todas estas áreas pueden desencadenar en deslizamientos por precipitaciones pluviales <math>&gt; 24</math> mm, denominado extremadamente lluvioso, con periodo de retorno de 100 años generando movimientos de tipo rotacional, condicionados por cambios antrópicos en el terreno procesos de erosión y deforestación.</p>	$0.021 < R \leq 0.067$

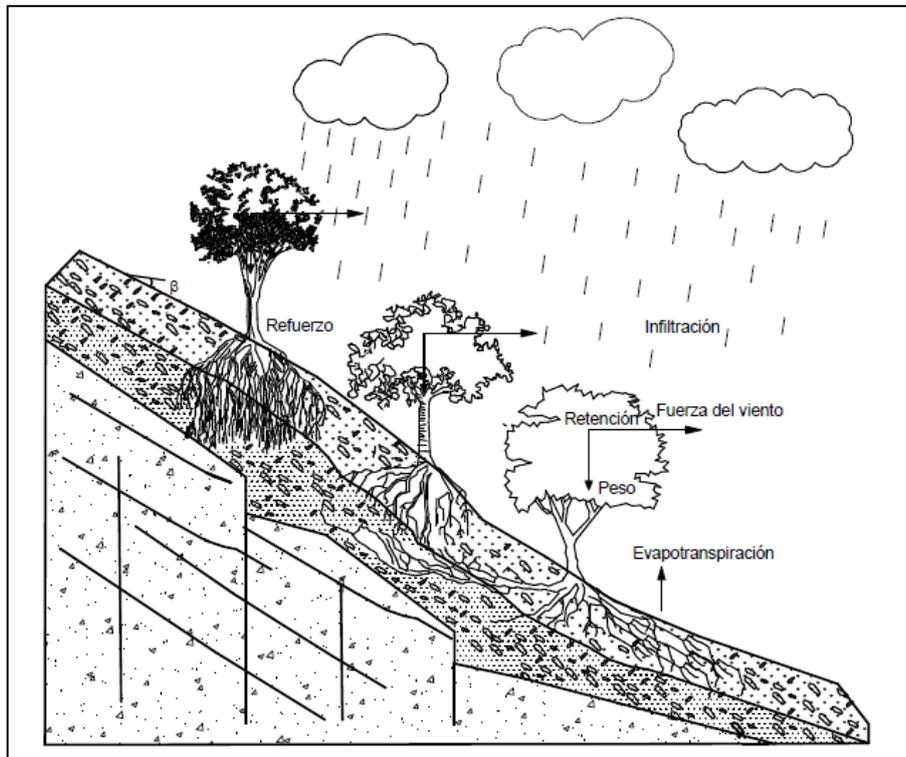
**Figura 41** Estabilización de taludes empleando vegetación.

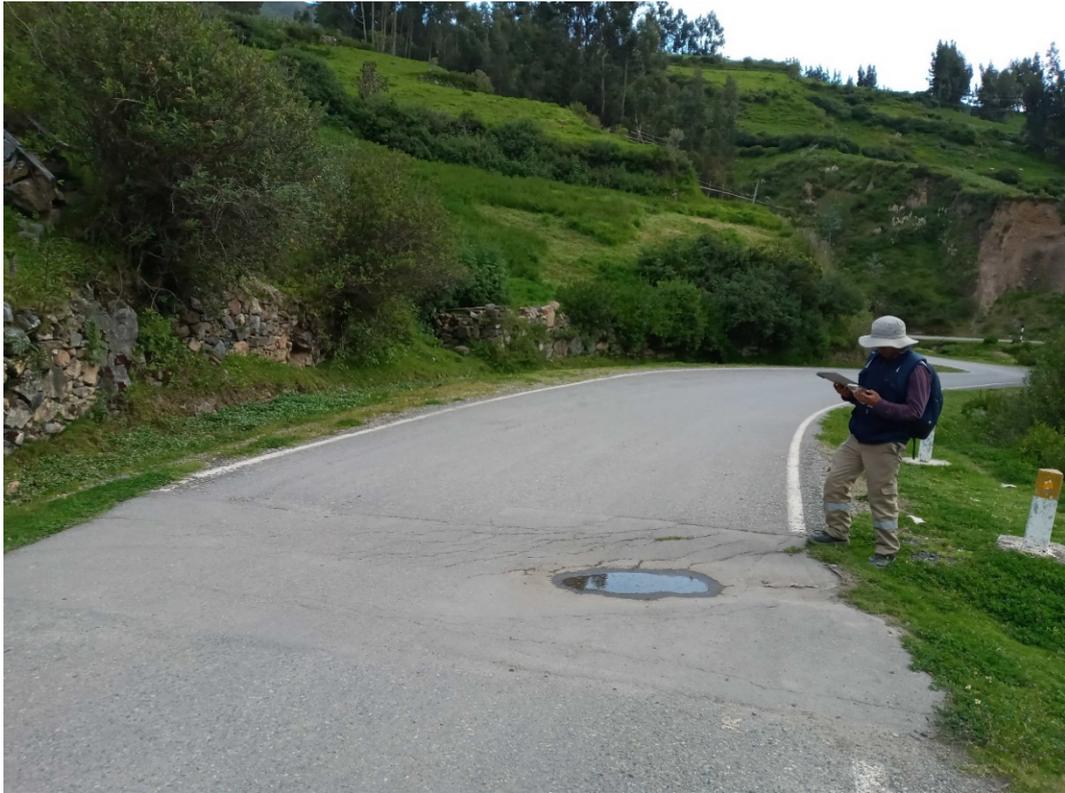
**Fotografía4.** Vista de agrietamiento en vía con dirección N57° en vertiente o piedemonte coluvio deluvial del sector de Aquia Cruz (264235 E, 8884137 N).

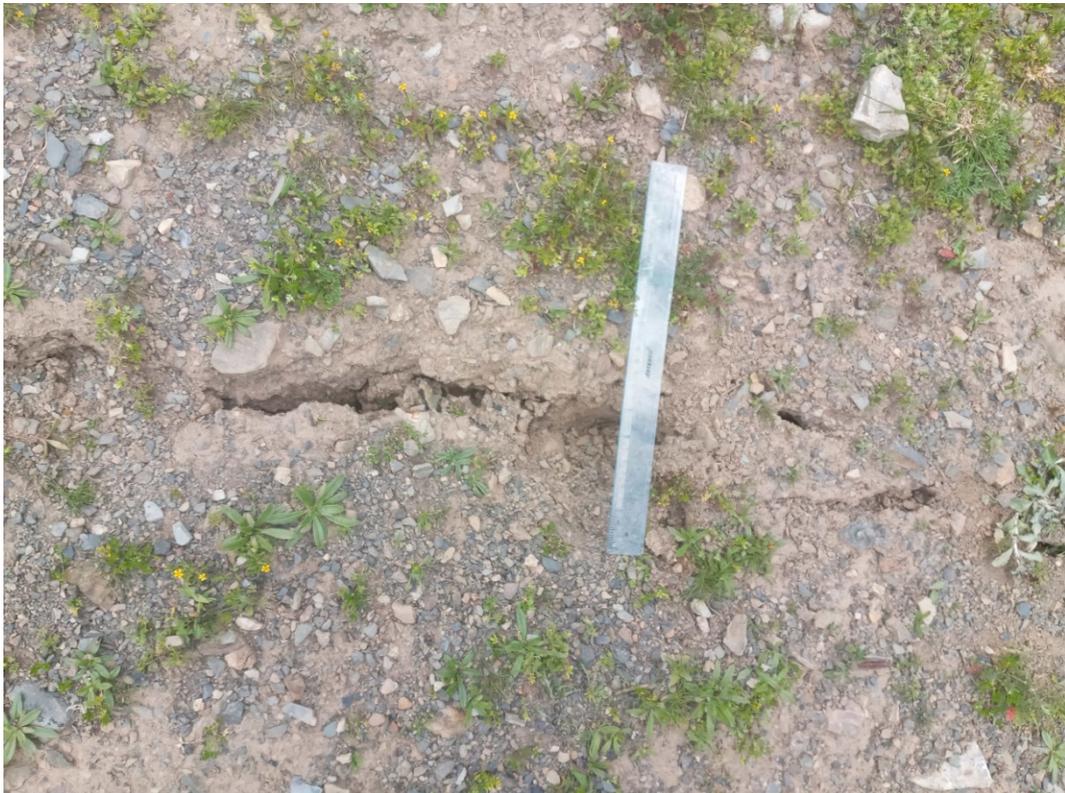
**Fotografía9.** Vista de grietas de tensión en corona de deslizamiento de vertiente con depósito de deslizamiento. (264721 E, 8884619 N).

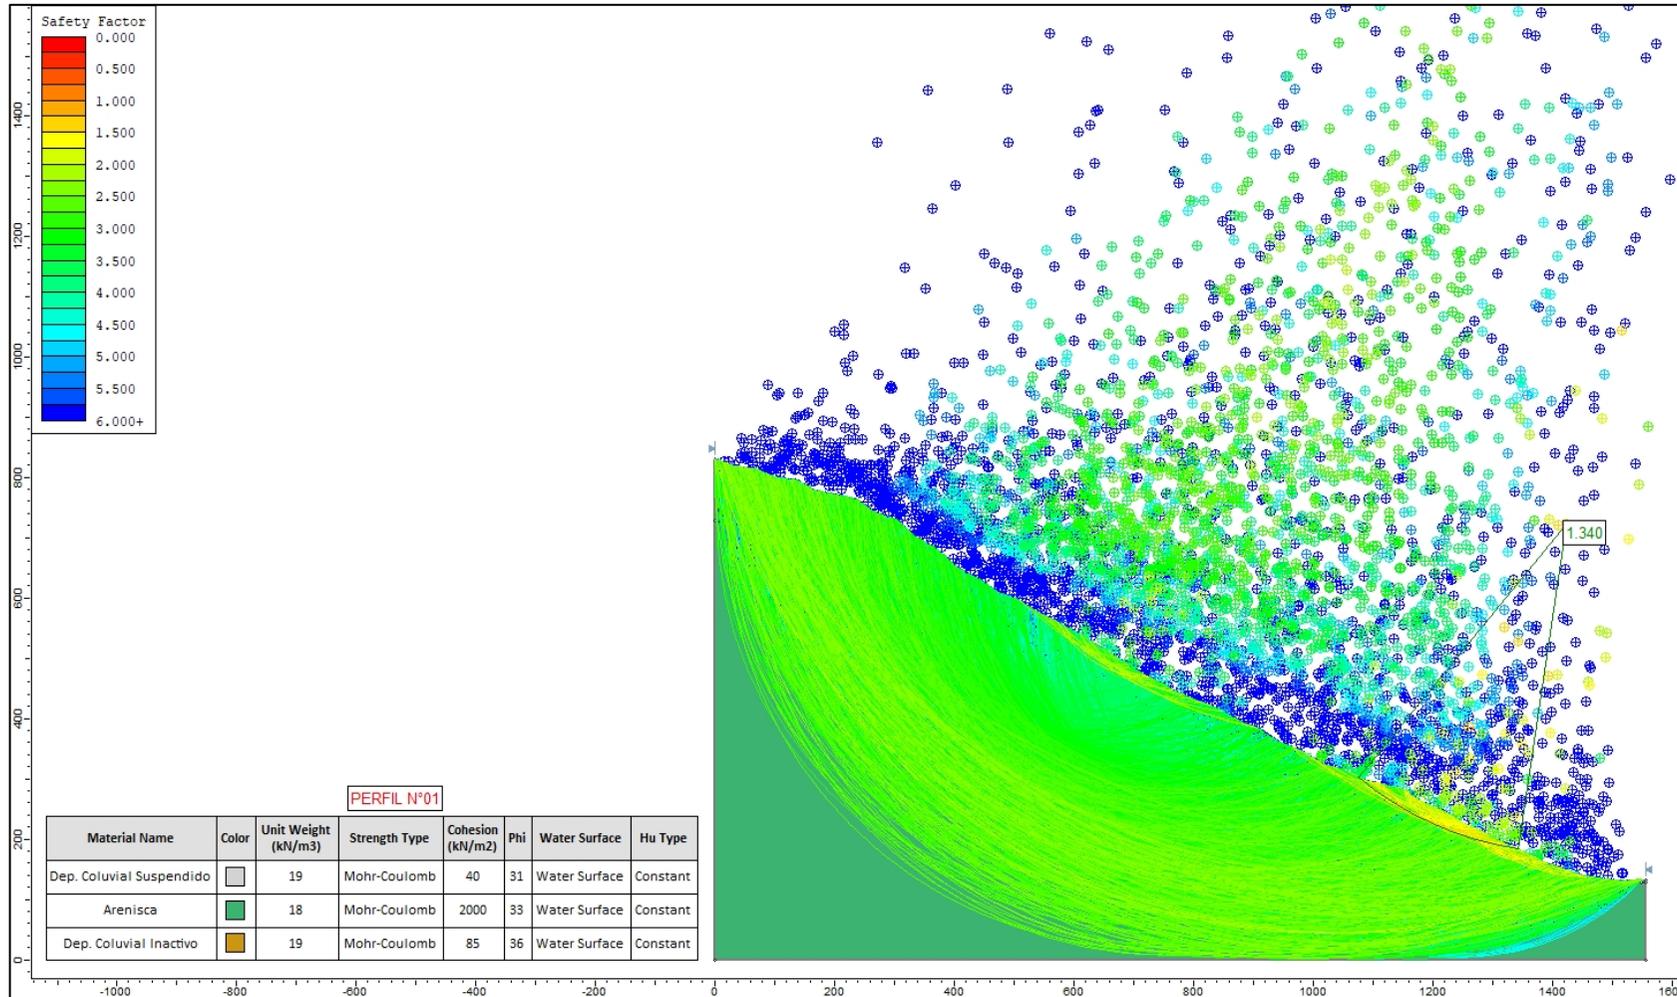
**Figura N° 1.** Perfil geotécnico AC-01 del sector de Aquia Cruz, analizado en SLIDE mediante el método Slope Search con una superficie circular. La evaluación se centra en la estabilidad del terreno, con un factor de seguridad calculado de 1.340, proporcionando una comprensión técnica precisa de las condiciones del talud.

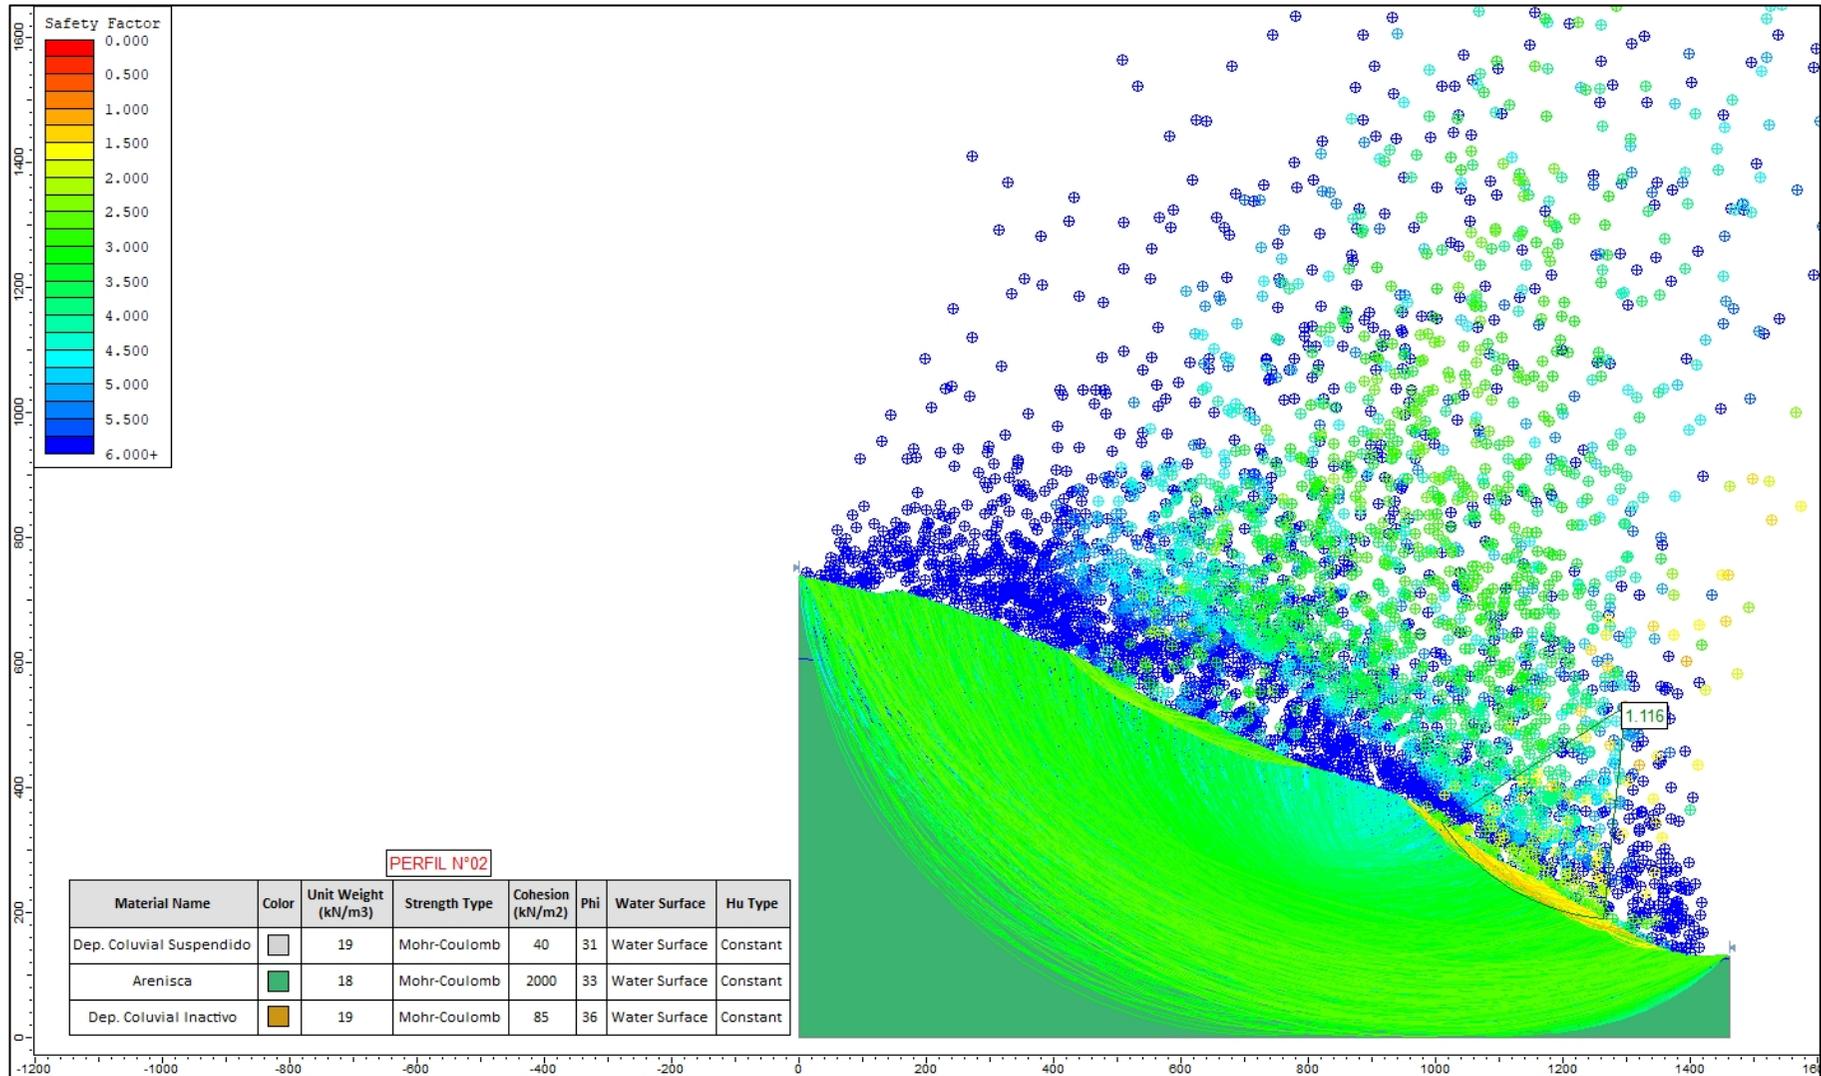
**Figura N° 2.** Perfil geotécnico AC-02 del sector de Aquia Cruz, analizado en SLIDE mediante el método Slope Search con una superficie circular. La evaluación se centra en la estabilidad del terreno, con un factor de seguridad calculado de 1.116, proporcionando una comprensión técnica precisa de las condiciones del talud.

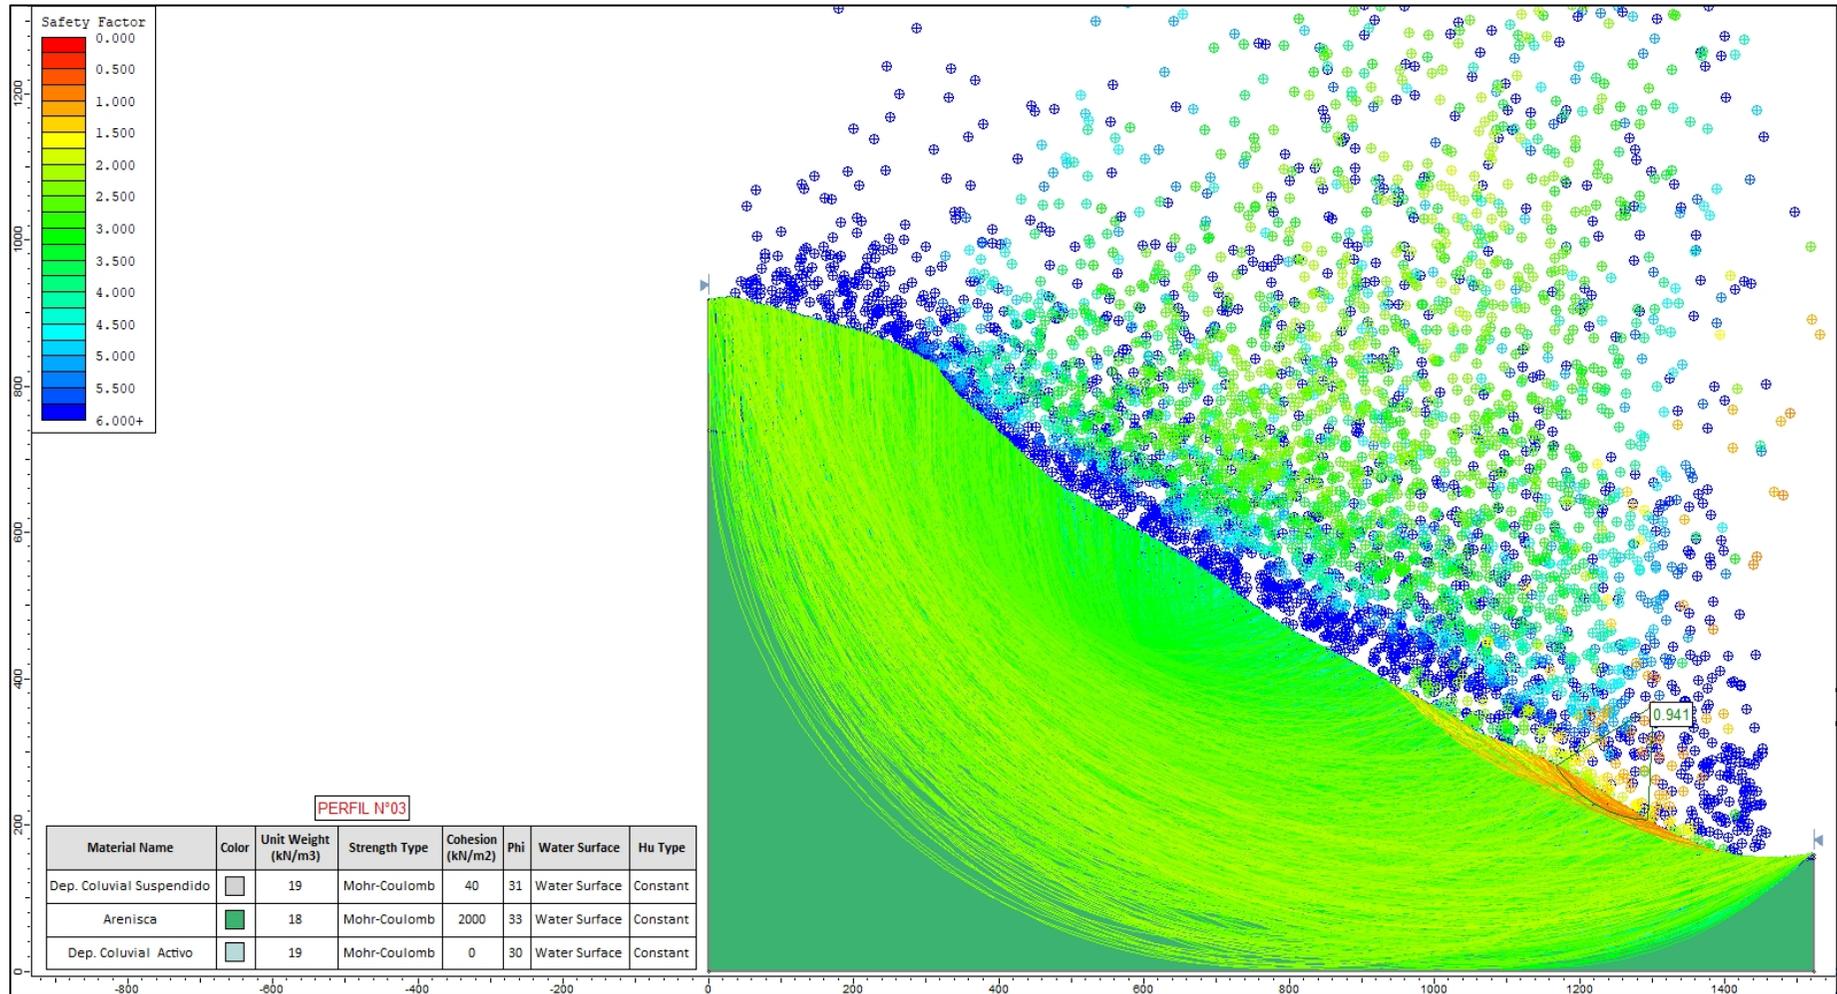
**Figura N° 3.** Perfil geotécnico AC-03 del sector de Aquia Cruz, analizado en SLIDE mediante el método Slope Search con una superficie circular. La evaluación se centra en la estabilidad del terreno, con un factor de seguridad calculado de 0.941, proporcionando una comprensión técnica precisa de las condiciones del talud.

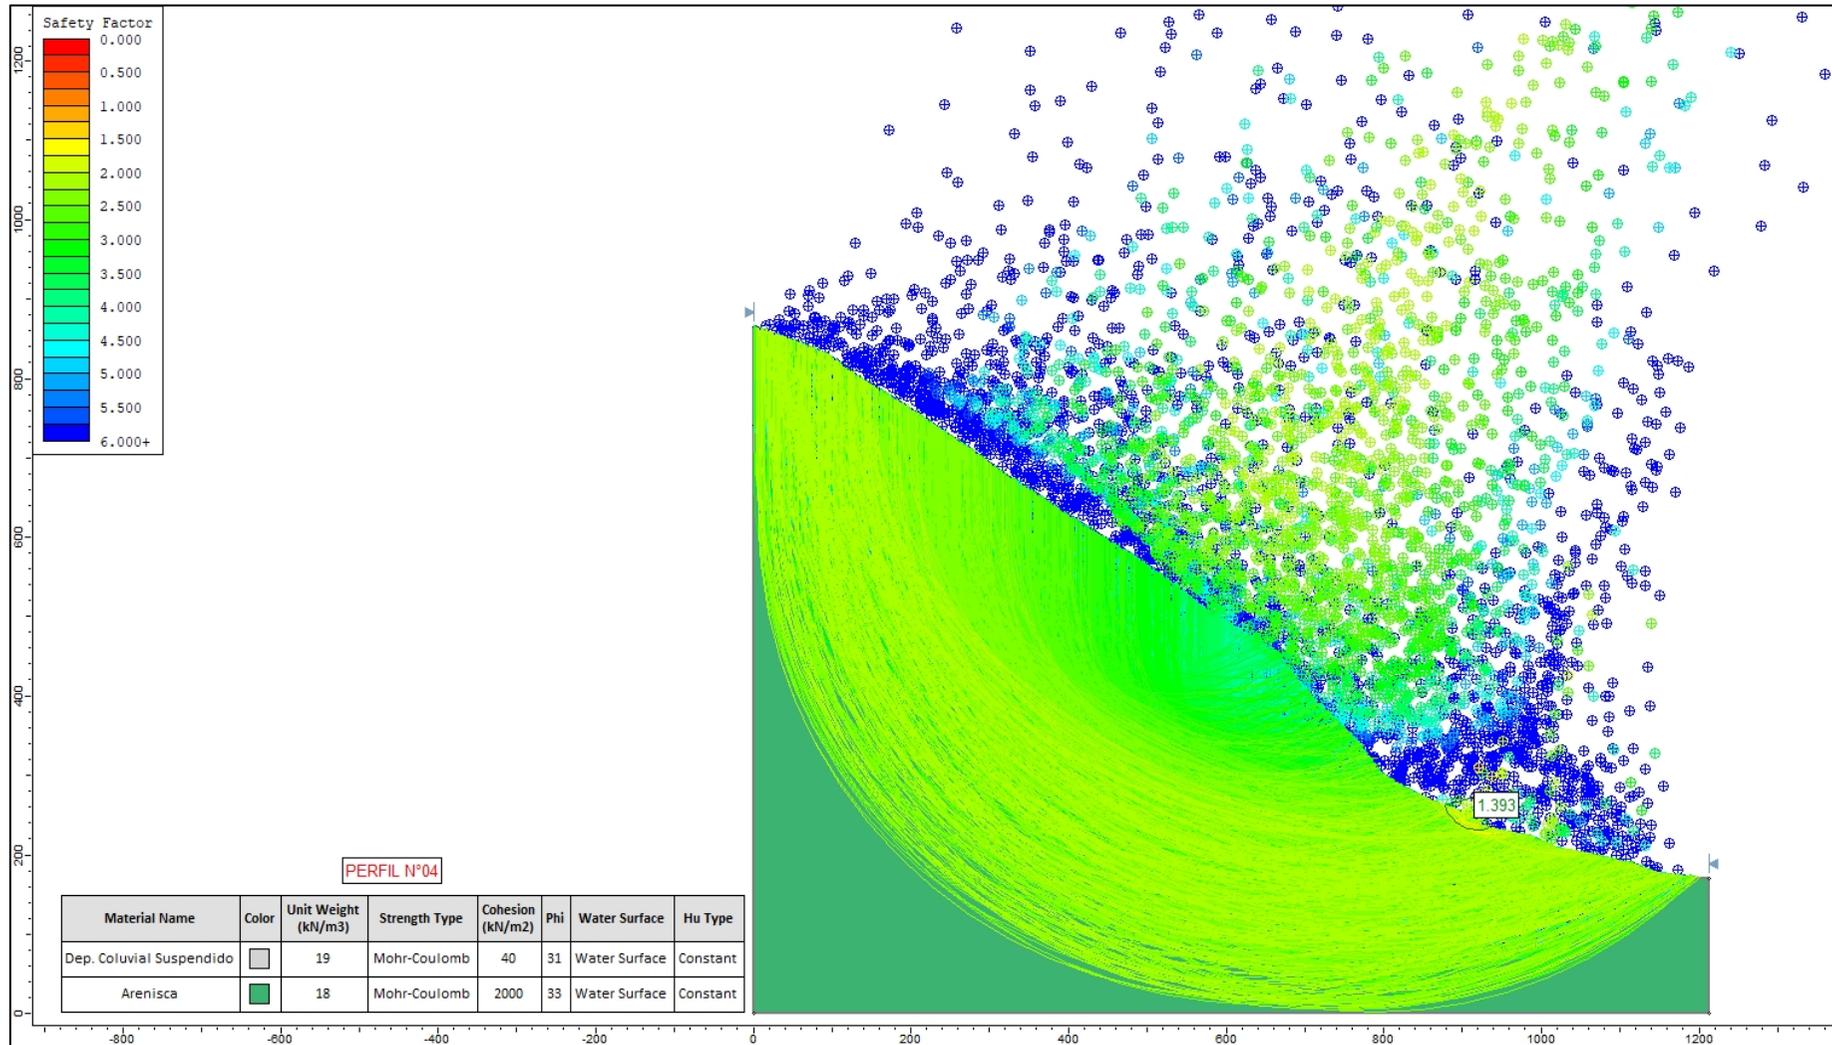
**Figura N° 4.** Perfil geotécnico AC-04 del sector de Aquia Cruz, analizado en SLIDE mediante el método Slope Search con una superficie circular. La evaluación se centra en la estabilidad del terreno, con un factor de seguridad calculado de 1.393, proporcionando una comprensión técnica precisa de las condiciones del talud.
