# EVALUACIÓN DE RIESGOS ORIGINADOS POR EL PELIGRO CAÍDA DE ROCAS EN EL CASERÍO DE VILLANUEVA DEL DISTRITO DE AQUIA, PROVINCIA BOLOGNESI Y DEPARTAMENTO DE ANCASH

## COMUNIDAD CAMPESINA DE AQUIA

Diciembre, 2023

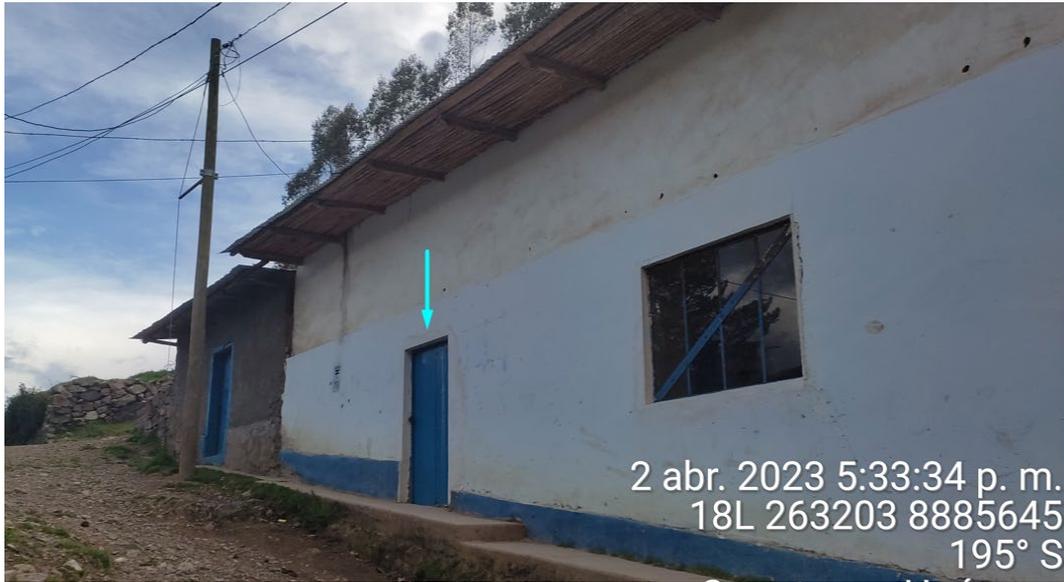
Foto 5. Local comunal

Se cuentan con una sala de regantes, contiguo al local comunal. Su construcción es de pared de tapial, piso de cemento y techo de calamina; su estado de conservación se encuentra en deterioro, con desprendimientos en la pared. Sirve para las reuniones del comité de Regantes.

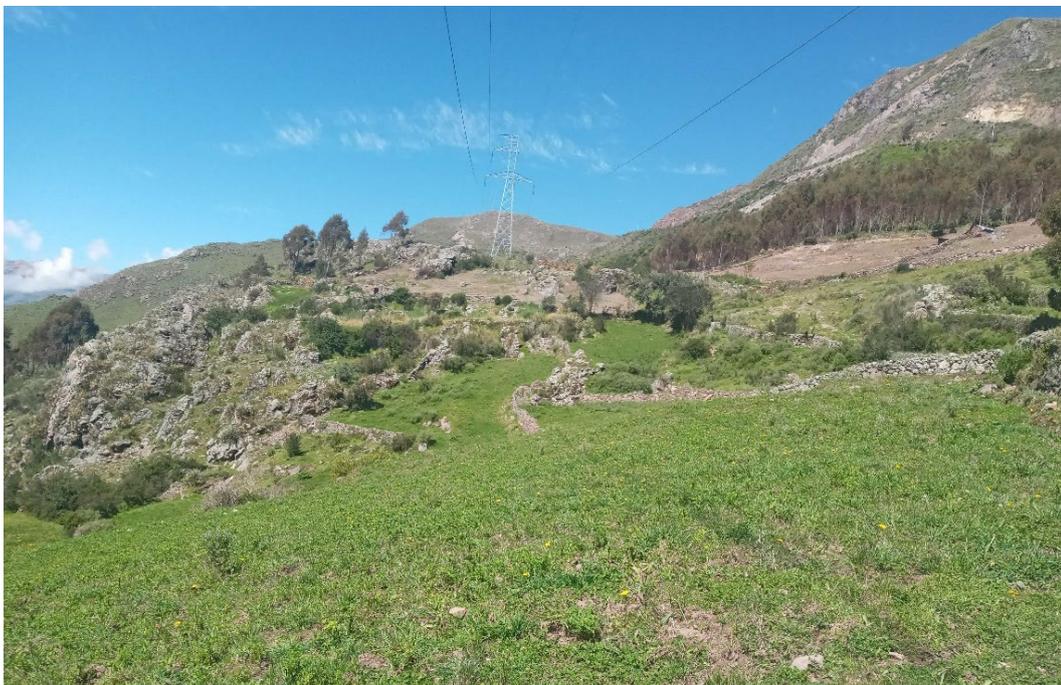
**Foto 16.** Vista de la ladera este del cerro Regreshpunta, en la parte alta de Villanueva (262820 E, 8885646 N)

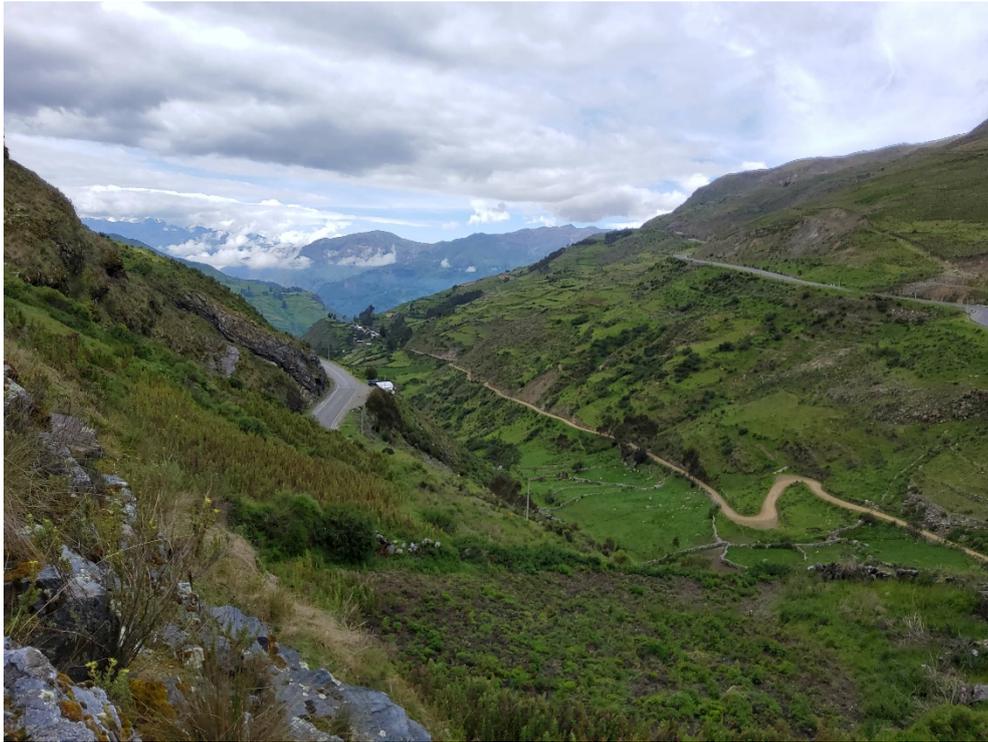
Los terrenos con pendiente fuerte se observan en gran medida en las laderas del cerro Regreshpunta, al oeste de Villanueva, incluso dicho caserío se encuentra rodeado de terrenos con esta pendiente. Esta unidad presenta relieves con modificaciones considerables por causas de la constante erosión superficial, movimientos de la geodinámica externa y tectónica andina.

**Foto 17.** Vista panorámica de la ladera con pendiente fuerte, donde se encuentra emplazado el caserío de Villanueva tal como se observa hacia el fondo (262889 E, 8887341 N)

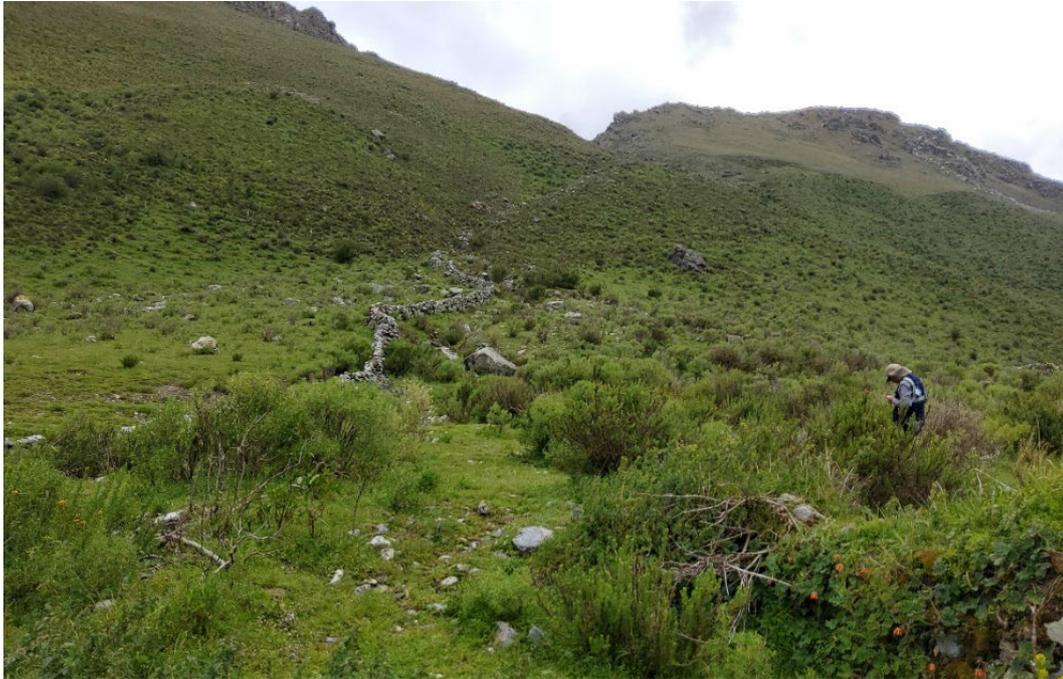
**Foto 18.** Vista de la ladera occidental del cerro Shullupacanga, ubicado en la margen izquierda de la quebrada Shegüe. Se observa relieves con pendiente muy fuerte (262573 E, 8887807 N)

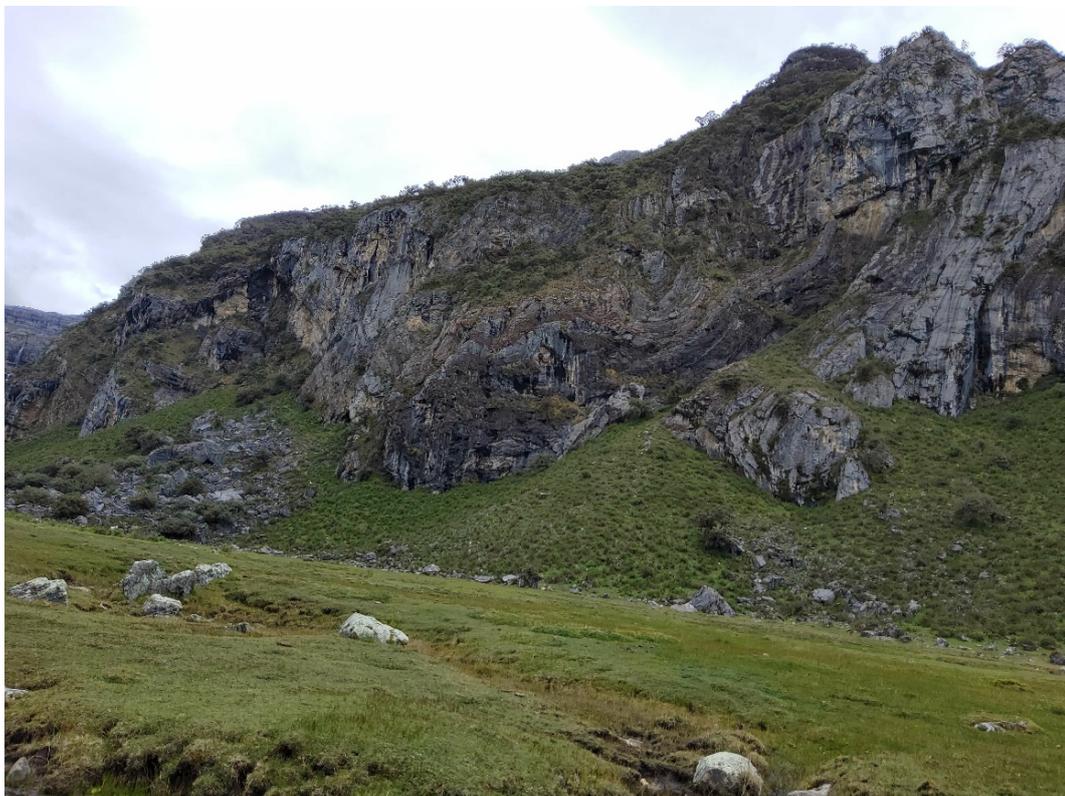
**Foto 19.** Vista de los afloramientos rocosos con una pendiente muy escarpada (262433 E, 8888592 N)

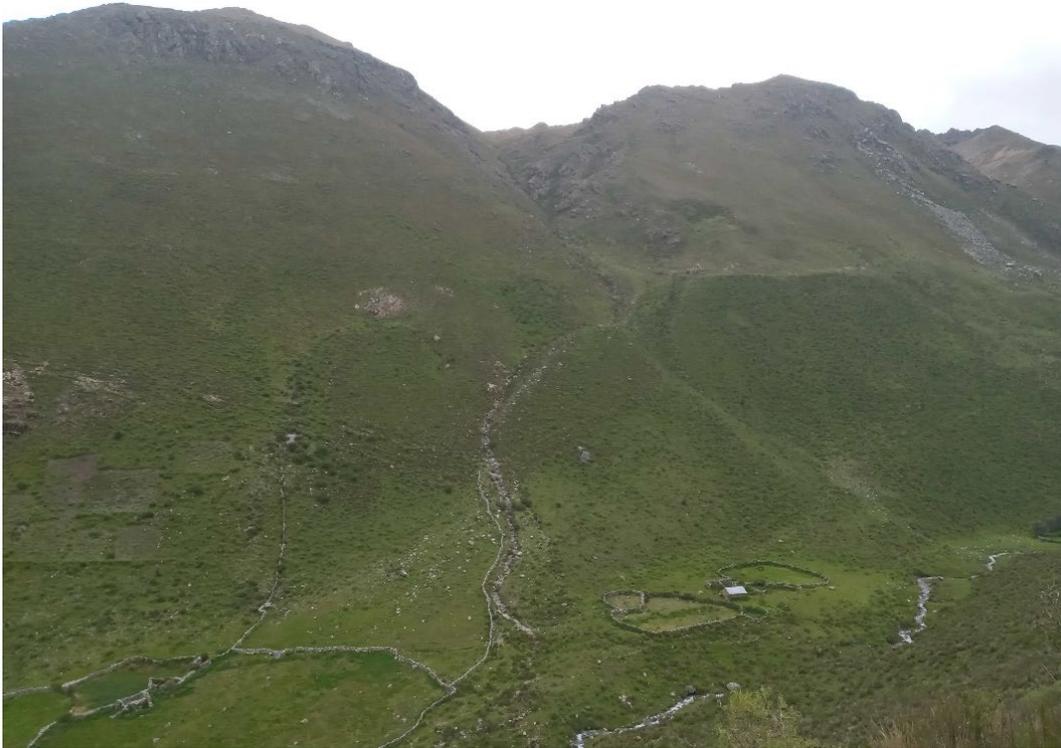
**Foto 21.** panorámica de la parte media de la quebrada Shegüe donde se observa depósitos proluviales dispuestos en las laderas del flanco oriental del cerro Pincullec (262780 E, 8887740 N)

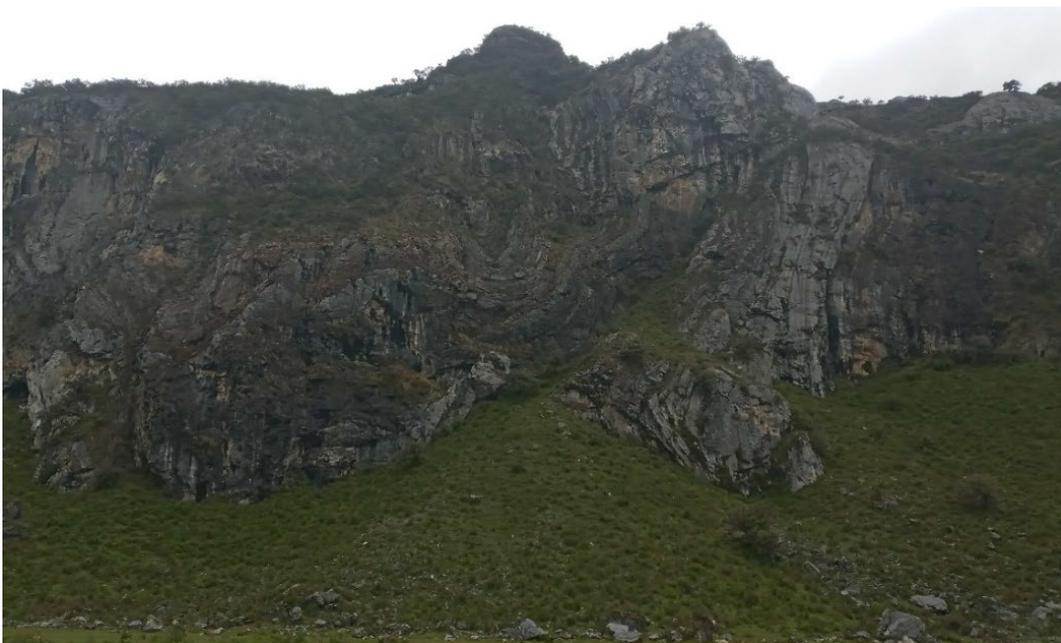
**Foto 22.** Montaña en roca sedimentaria- calizas (262406 E, 8888669 N)

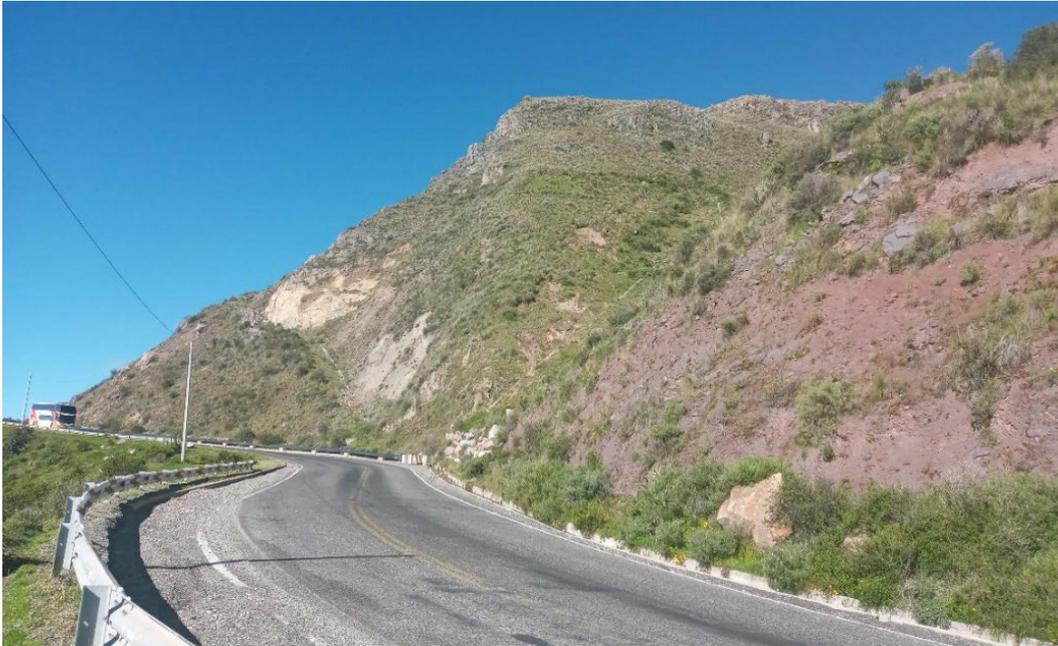
Esta unidad geomorfológica se observa en las partes altas de los cerros Pincullec y Regreshpunta, corresponde a superficies rocosas de roca volcánica.

**Foto 23.** Montaña en roca volcánica al borde de la carretera P3N (262455 E, 8885238 N)

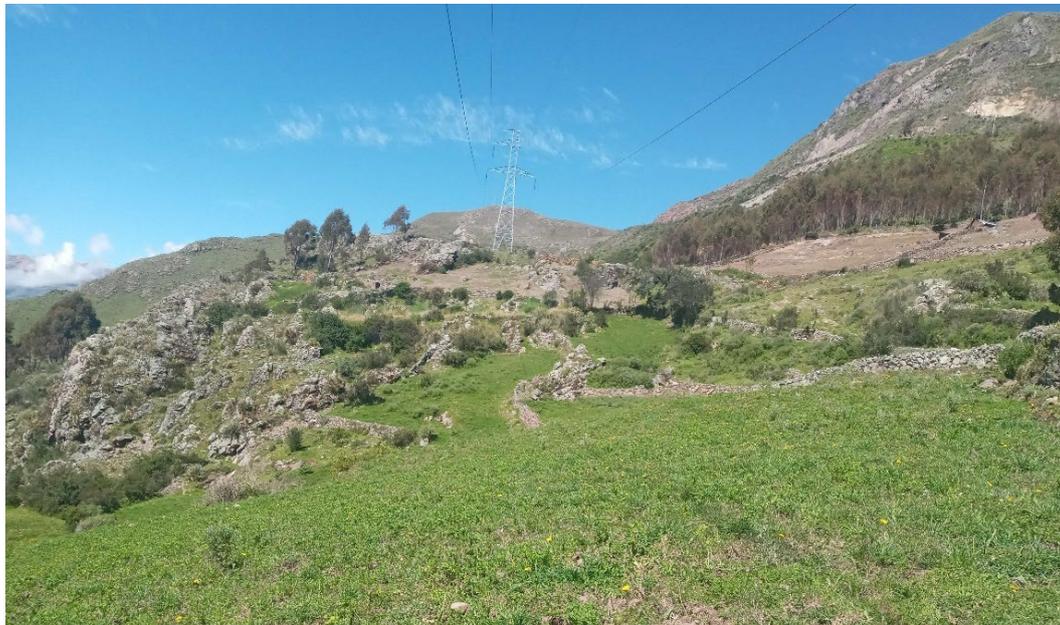
La Formación Chimú pertenece a la era del Mesozoico del Cretáceo inferior, muestra algunos afloramientos al oeste de Villanueva y margen derecha de la quebrada Shegue. Litológicamente la Formación Chimú está conformada por las cuarzarenita de grano medio a grueso, laminaciones horizontal y cruzada, intercalada con niveles de limolita negras.

**Foto 24.** Vista de afloramientos de la formación Chimú en la parte alta de Villanueva (265527 E, 8887937 N)

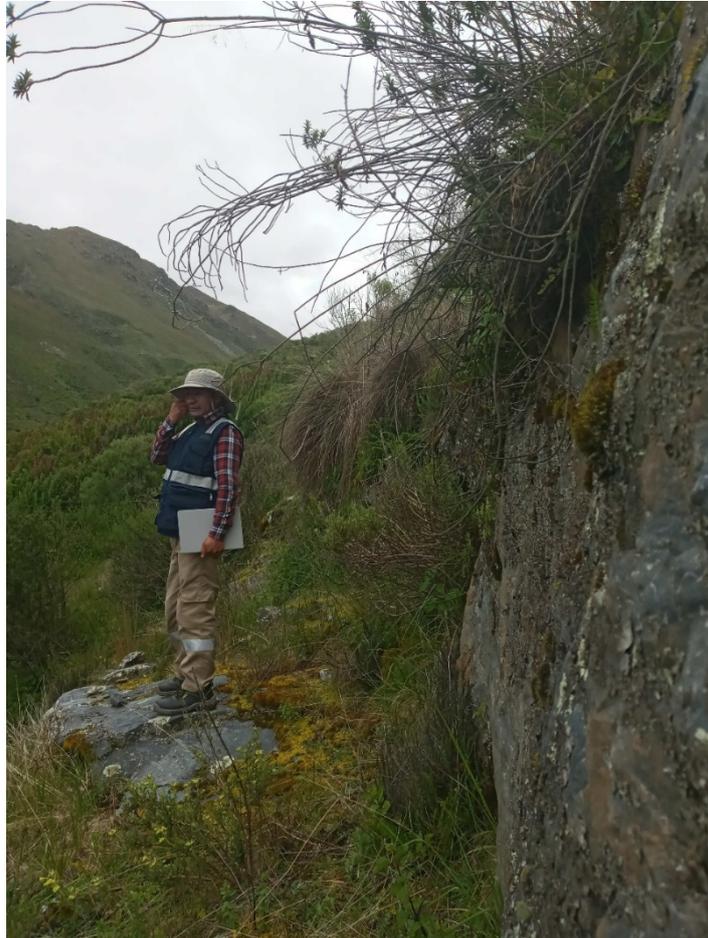
La formación Santa está conformada por las calizas gris azulinas a gris oscuras, mudstone con intercalaciones de pequeños niveles de lutitas negras hacia la base.

**Foto 25.** Afloramientos de rocas de la formación Santa (262876 E, 8887354 N)

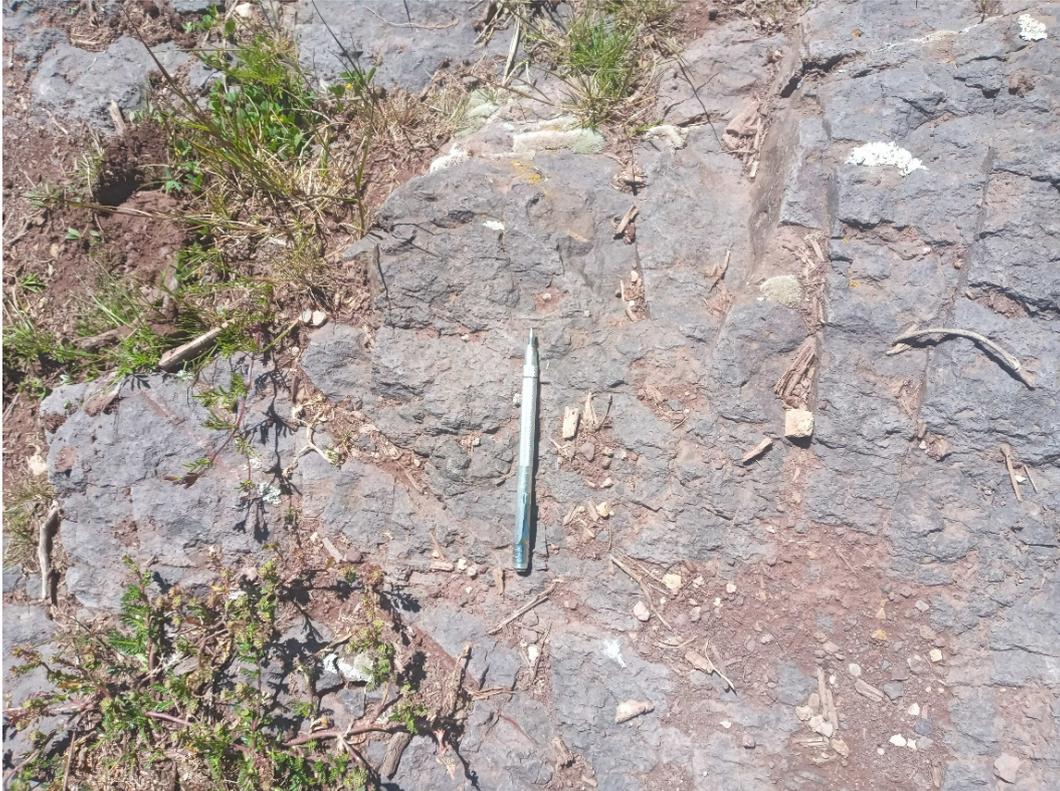
En la zona de estudio estas rocas se encuentran aflorando al oeste de Villanueva, específicamente en las partes altas de los cerros Regreshpunta y Pincullec.

**Foto 26.** Afloramientos de roca volcánica del Grupo Calipuy (262567 E, 8885288 N)

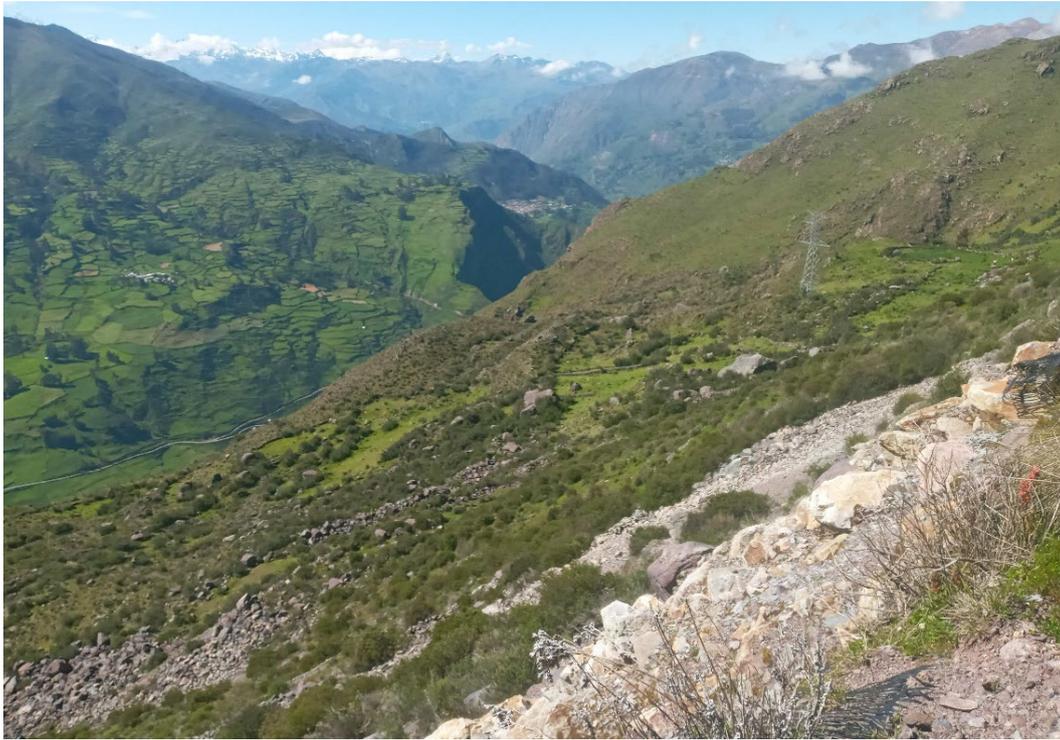
**Foto 27.** Zona de caída de rocas en la parte alta de Villanueva. (265997 E, 8888262 N)

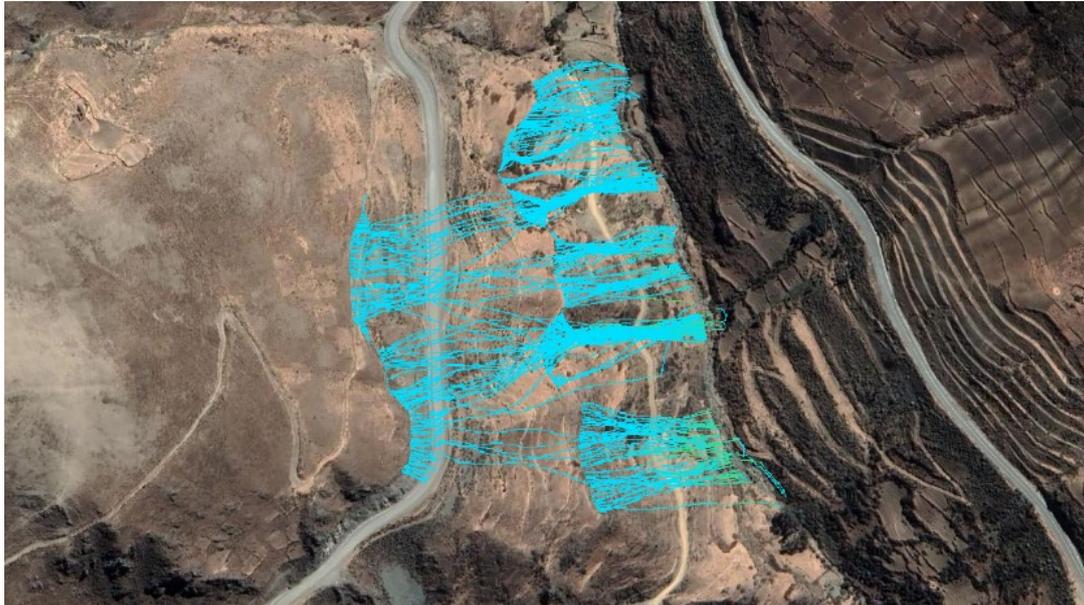
**Figura 21** Simulación de la zona de origen de caída de rocas en la Zona 3

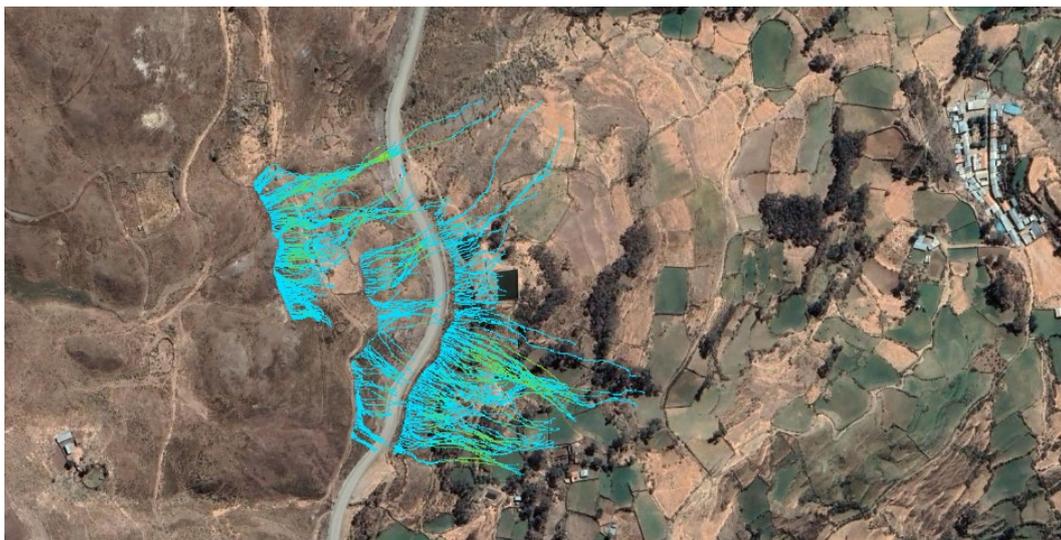
En la figura siguiente se presenta la simulación donde se observa la zona de origen de los bloques desde los afloramientos rocosos con mayor probabilidad de caída de rocas por su alta pendiente. Los resultados muestran un comportamiento coherente a las evidencias de campo. Al este del fenómeno se observa las viviendas del caserío de Villanueva.

**Figura 27** Simulación de la zona de origen de caída de rocas en la Zona 6

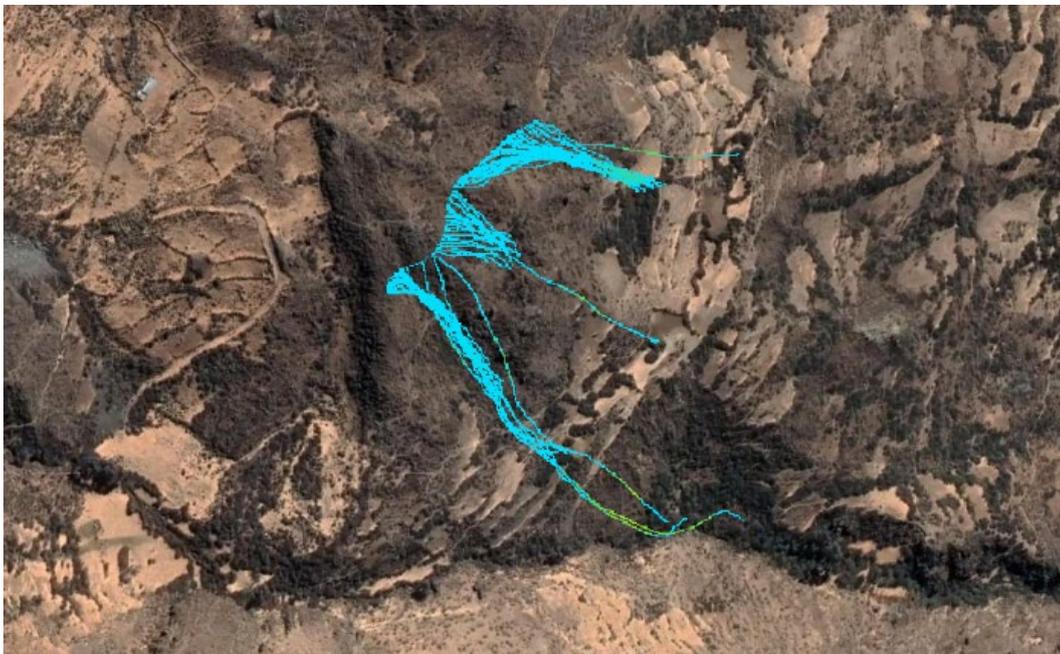
En la siguiente figura se presenta la simulación donde se observa la zona de origen de los bloques desde los afloramientos rocosos con mayor probabilidad de caída de rocas por su alta pendiente. Los resultados muestran un comportamiento coherente a las evidencias de campo.

**Figura 34** Simulación de la zona de origen de caída de rocas en la Zona 9

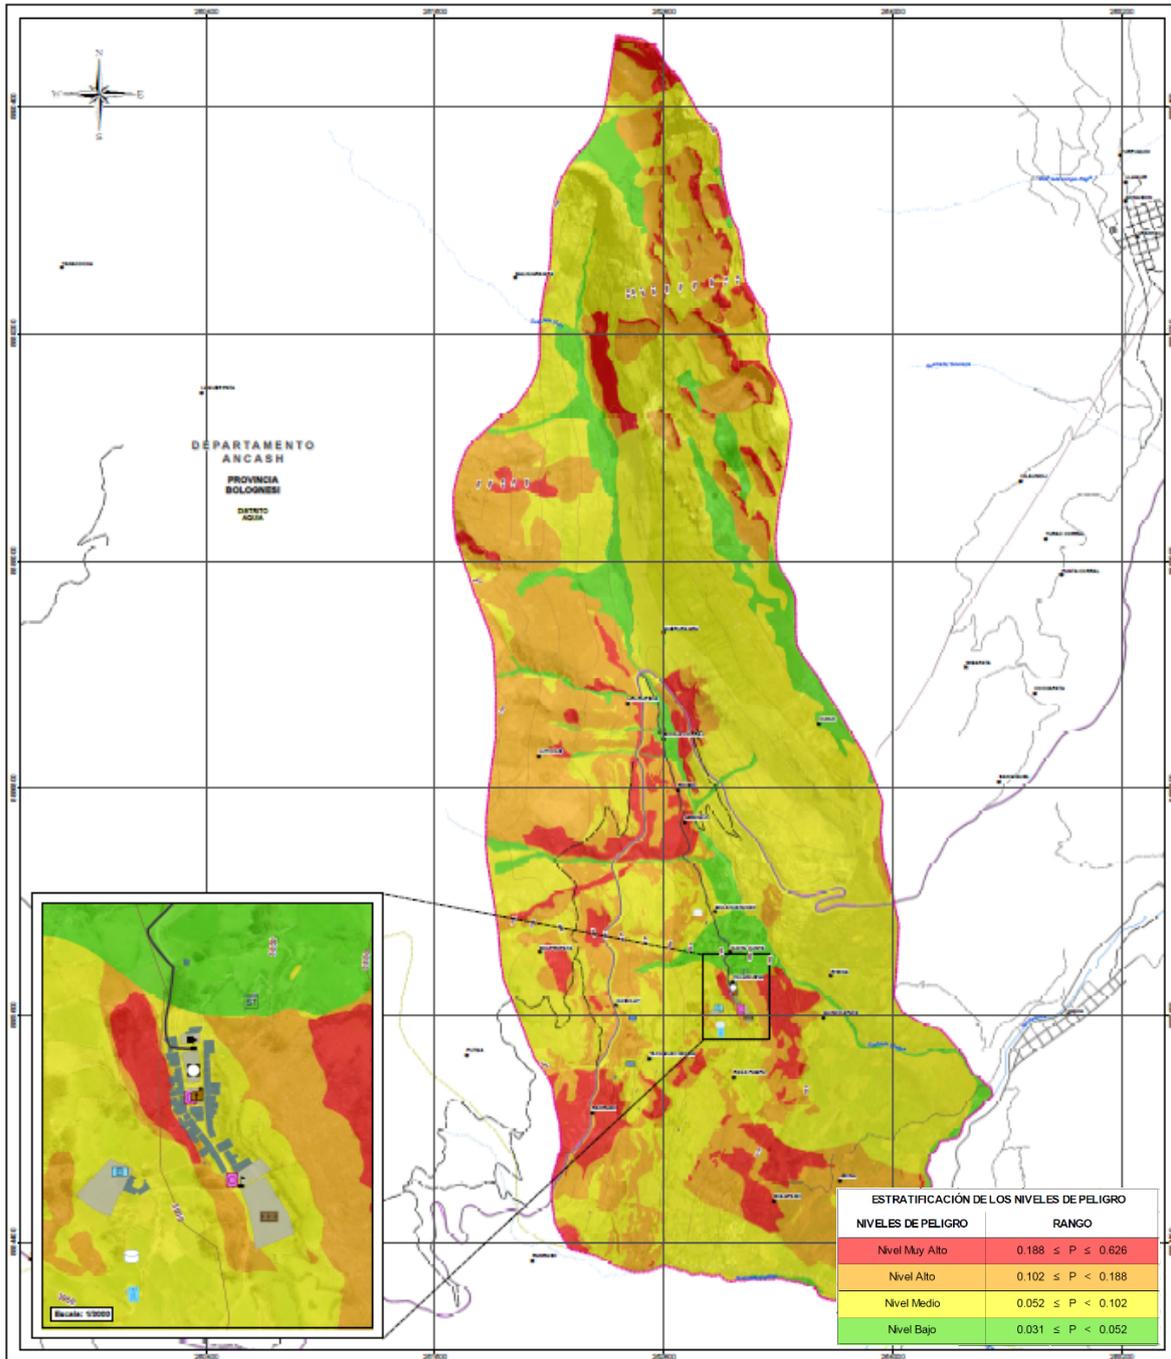
**Figura 39** Mapa de zonificación del Peligro

Niveles de peligro	Descripción	Rango
PELIGRO MUY ALTO	Áreas con exposición de rocas fracturadas pertenecientes a las Formaciones Chimú y el Grupo Calipuy en regiones propensas a desprendimientos rocosos. Desde una perspectiva geomorfológica corresponden a montañas en roca volcánica, exhibiendo pendientes extremadamente empinadas ( $\leq 45^\circ$ ). Estos eventos son desencadenados por precipitaciones pluviales que superan los 24 mm, clasificadas como extremadamente lluviosas, con un periodo de retorno de 100 años. En este contexto, se anticipa una alta incidencia de desprendimientos rocosos en áreas escarpadas, farallones y crestas.	$0.188 < P \leq 0.626$
PELIGRO ALTO	Zonas con exposición de afloramientos rocosos correspondientes a la Formación Oyón y la Formación Santa; geomorfológicamente esta zona corresponde a una montaña en roca sedimentaria y vertientes coluviales; con pendientes muy fuertes o escarpados, ( $25^\circ \leq P < 45^\circ$ ). Estos eventos son desencadenados por precipitaciones pluviales que superan los 24 mm, clasificadas como extremadamente lluviosas, con un periodo de retorno de 100 años. Se generaría caídas de rocas con frecuencia alta en riscos y falda de cerros.	$0.102 < P \leq 0.188$

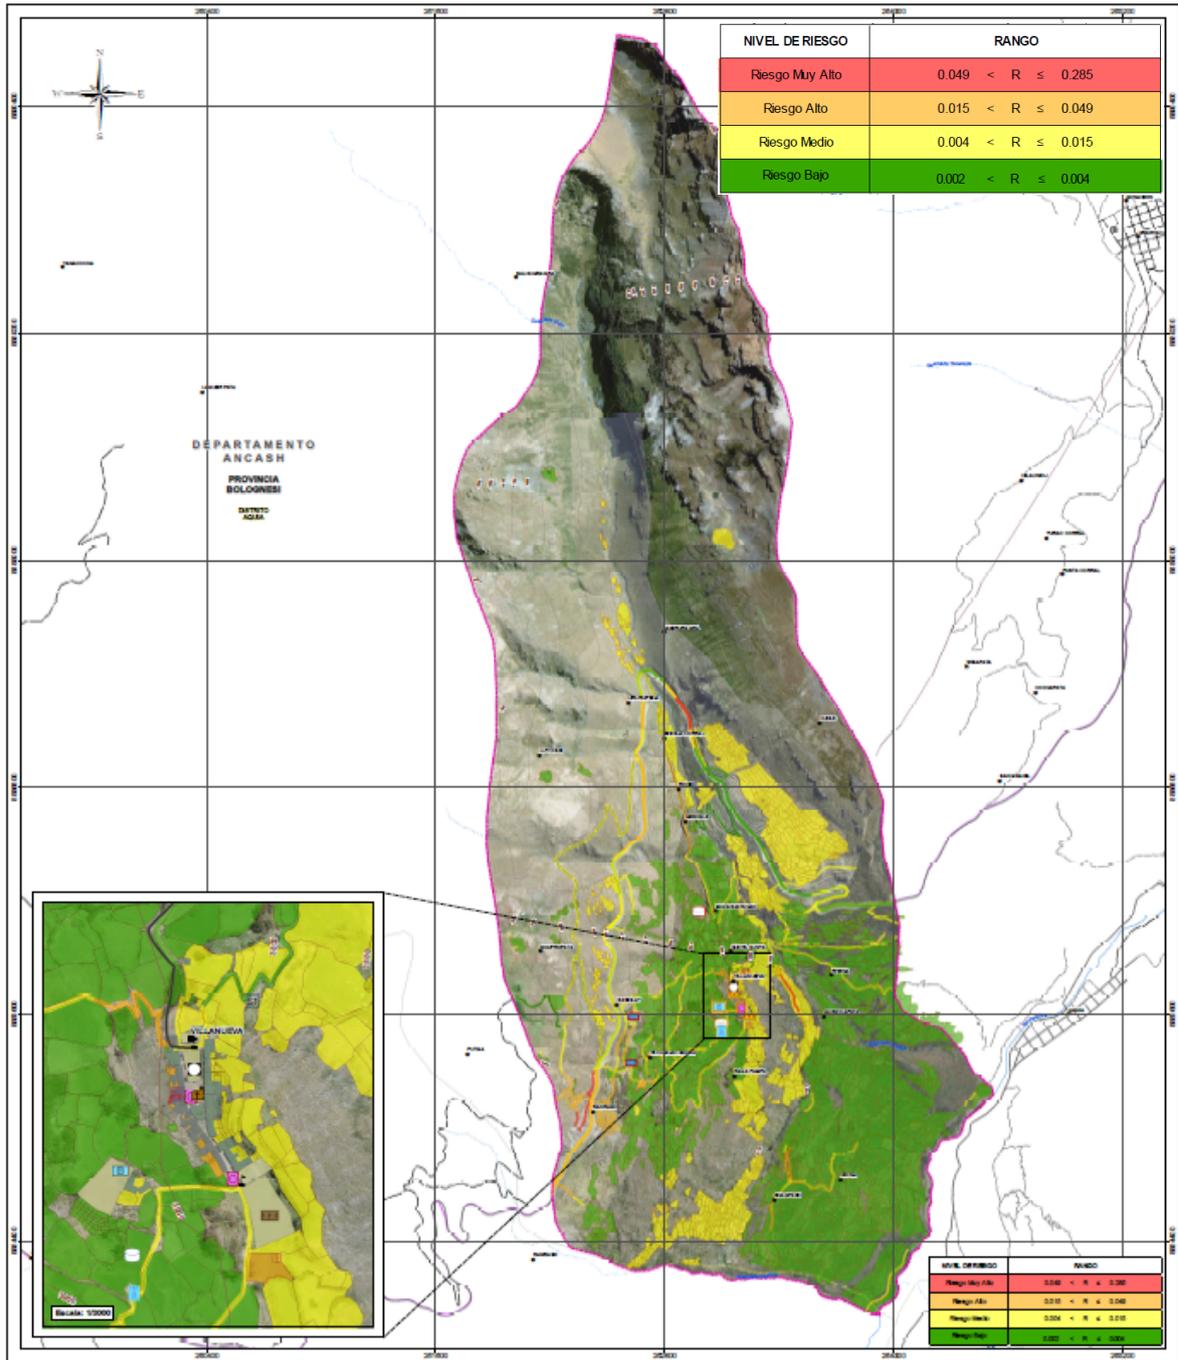
**Figura 44** Mapa de niveles de riesgo por peligro de caída de rocas

Nivel de Riesgo	Estratificación	Rangos
<b>RIESGO MUY ALTO</b>	<p>Áreas con exposición de rocas fracturadas pertenecientes a las Formaciones Chimú y el Grupo Calipuy en regiones propensas a desprendimientos rocosos. Desde una perspectiva geomorfológica corresponden a montañas en roca volcánica, exhibiendo pendientes extremadamente empinadas (<math>\leq 45^\circ</math>). Estos eventos son desencadenados por precipitaciones pluviales que superan los 24 mm, clasificadas como extremadamente lluviosas, con un periodo de retorno de 100 años. En este contexto, se anticipa una alta incidencia de desprendimientos rocosos en áreas escarpadas, farallones y crestas.</p> <p>El número de habitantes por vivienda es mayor a 4. El grupo etario es de 0 a 5 años y mayores a 60 años. El servicio de abastecimiento de agua es por fuente de agua natural sin tratamiento. No tiene servicio de alcantarillado/ campo abierto y su fuente de alumbrado es mediante velas. El grado de instrucción educativo: no cuenta. No se encuentra afiliado a ningún seguro médico. No tiene conocimientos en temas de Gestión de Riesgo de Desastres. El predio se ubica dentro de la zona de caída de roca. El material predominante en paredes es de madera. El material predominante en pisos es de tierra. El material predominante en techos es Caña o estera con torta de barro o cemento. El estado de conservación del predio es muy malo. La actividad laboral se basa en la agricultura. El tipo de cobertura vegetal expuesta Matorral arbustivo. El tipo de riego es por secoano.</p>	<b>0.049 &lt; R ≤ 0.285</b>

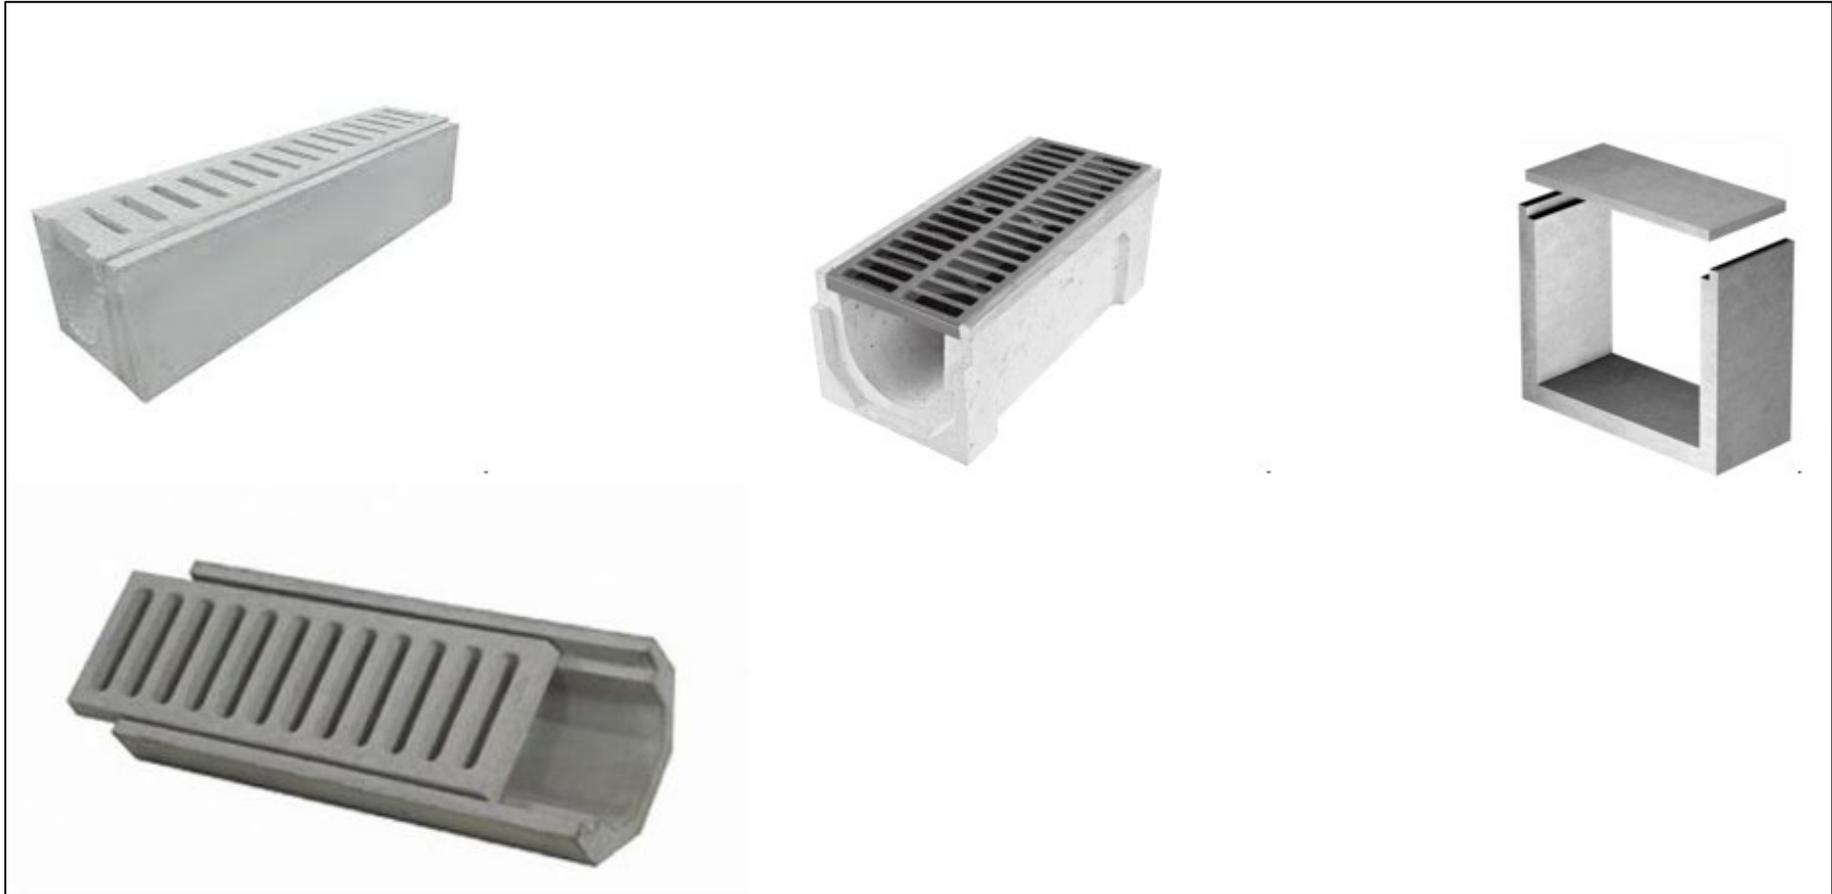
Figura 54 Ejemplos de canales con cobertura

Adicionalmente, para la infraestructura hídrica (canales y cunetas de concreto) con riesgo alto y muy alto, aledaña a sectores con peligro muy alto de caída de rocas, se ha propuesto cambiar la tipología de los canales existentes por canales cubiertos con rejillas (de concreto, acero o geocompuestos) y realizar mantenimientos periódicos para evitar obstrucciones en los canales y daños por falta de drenaje en la vía. Estos canales pueden ser vaciados *in situ* o prefabricados. La figura 54 muestra un ejemplo del sistema propuesto.

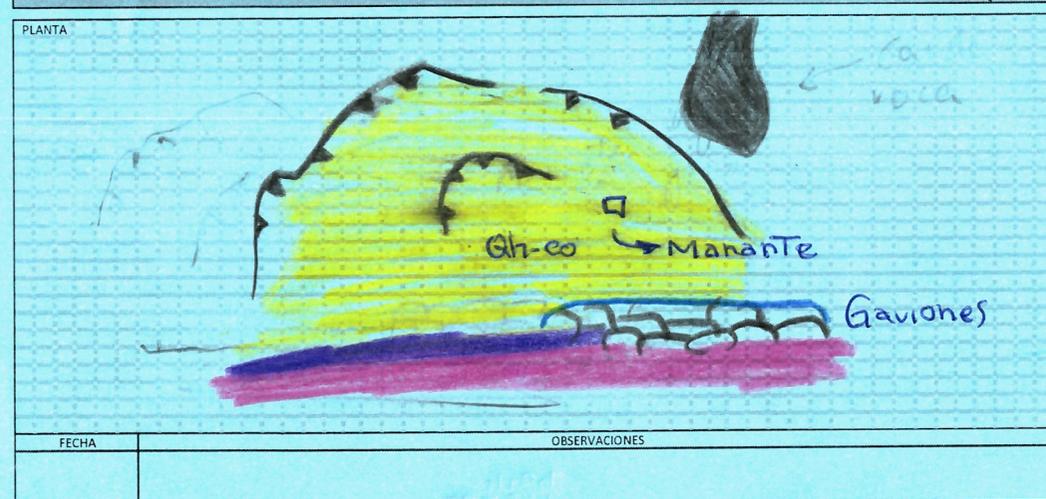
ESQUEMA DEL MOVIMIENTO

NOTAS	APRECIACIÓN DEL RIESGO	FECHA	FOTOGRAFÍA	ANEXO FOTOGRAFICO AUTOR/DERECHOS	OBSERVACIONES
Vía asfaltada, Minera ducto y Tubería expuesta	Deslizamiento compuesto con caída de rocas	06/04/23	SI	OSCAR HUMAN

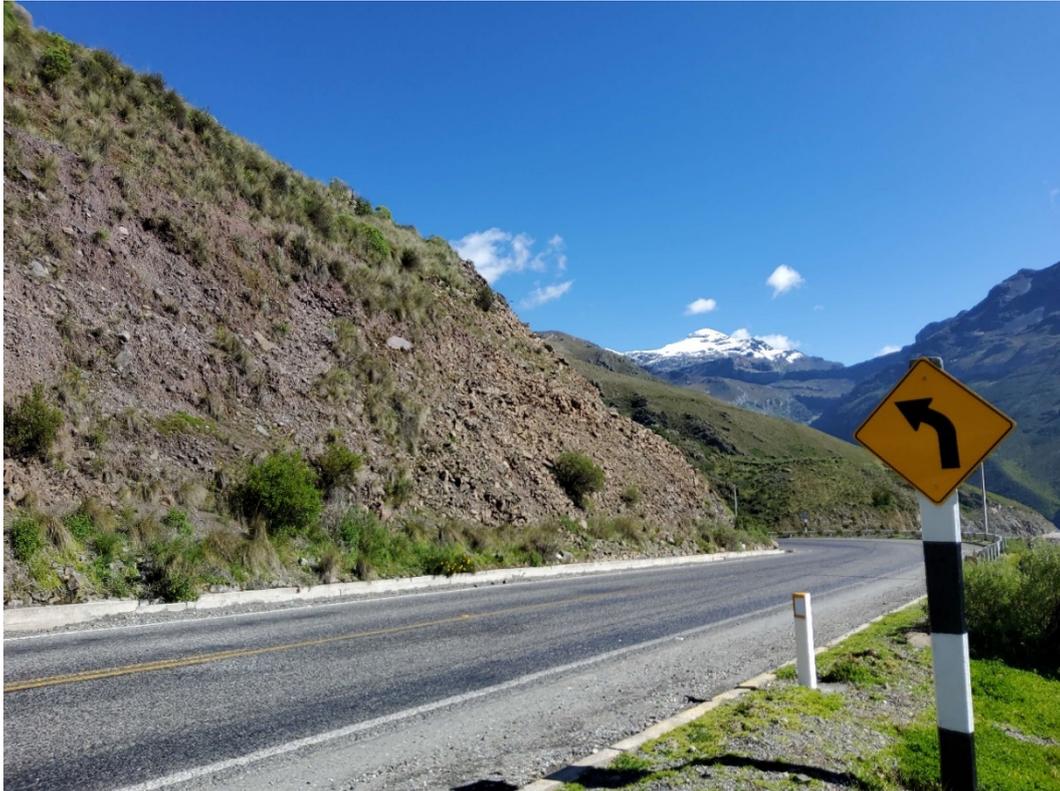
**Foto 1.** Vista de ladera de montaña en roca sedimentaria, de pendiente muy fuerte o escarpada, conformada por litologías sedimentarias de la Formación Chimú y depósitos coluviales, donde se observan superficies susceptibles a caída de rocas y detritos, con condiciones aparentes de eventos recientes, en talud carretero del sector Villanueva. (262540 E, 8885849 N).

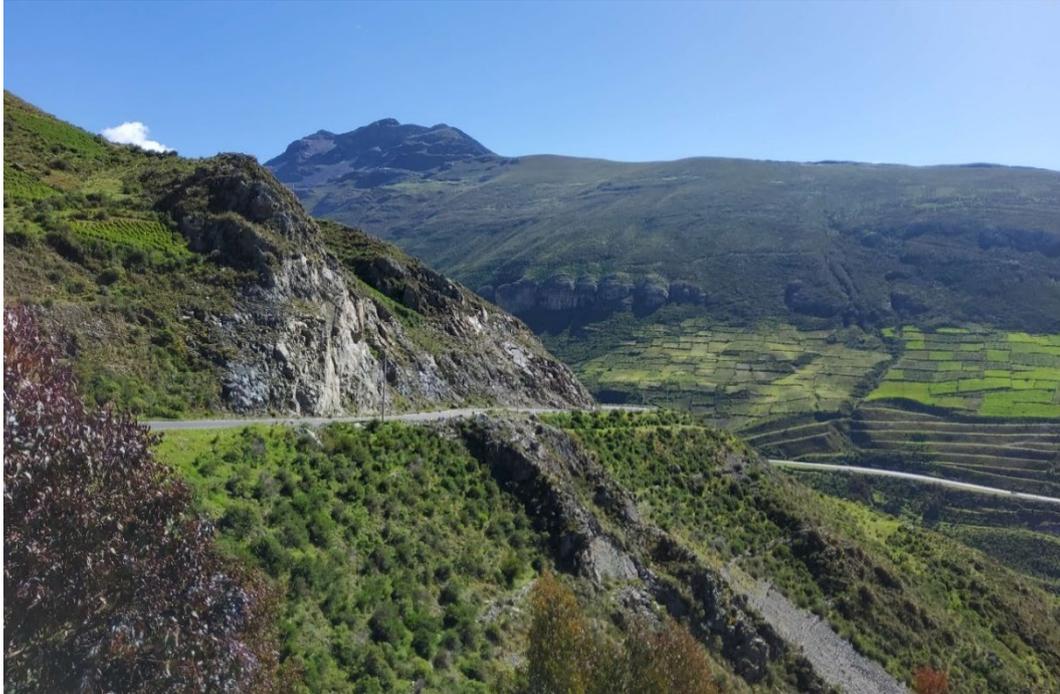
**Foto 2.** Vista de ladera de montaña en roca sedimentaria, de pendiente muy fuerte o escarpada, conformada por litologías sedimentarias de la Formación Chimú y depósitos coluviales, donde se observan superficies susceptibles a caída de rocas y detritos, con condiciones aparentes de eventos recientes, en el sector Villanueva. (262565 E, 8886364 N).

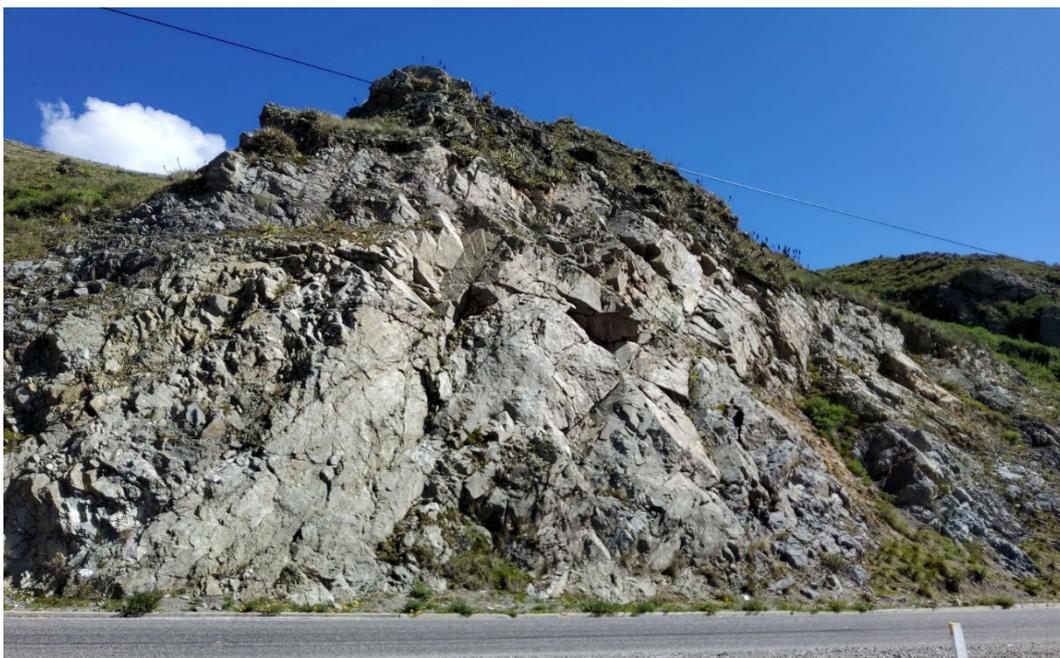
**Foto 3.** Vista de ladera de montaña en roca sedimentaria, de pendiente muy fuerte o escarpada, conformada por litologías sedimentarias de la Formación Chimú, donde se observan superficies susceptibles a caída de rocas, con condiciones litológicas de fallamiento y alto fracturamiento, aparentemente afectadas por eventos recientes, en talud carretero del sector Villanueva. (262605 E, 8886454 N).

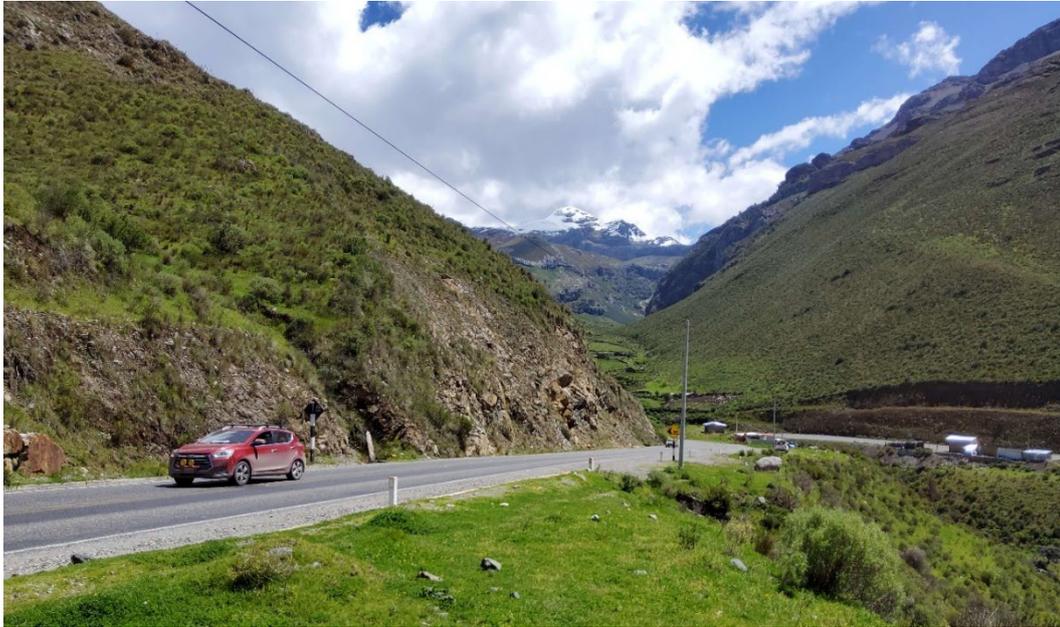
**Foto 4.** Vista de ladera de montaña en roca sedimentaria y vertiente coluvial, de pendiente muy fuerte o escarpada, conformada por litologías sedimentarias de las Formaciones Chimú y Santa y depósitos coluviales, donde se observan superficies susceptibles a caída de rocas y detritos, con condiciones aparentes de eventos recientes, en talud carretero del sector Villanueva. (262702 E, 8887076 N).

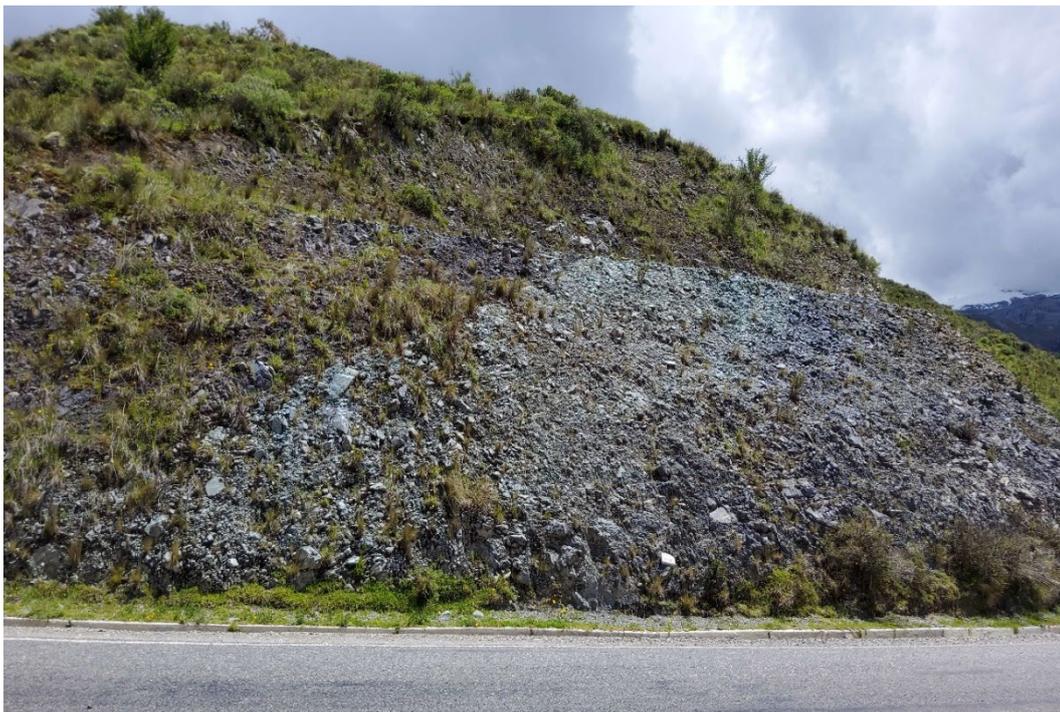
**Foto 5.** Vista de ladera de montaña en roca sedimentaria, de pendiente muy fuerte o escarpada, conformada por litologías sedimentarias de la Formación Chimú y depósitos coluviales, donde se observan superficies susceptibles a caída de rocas y detritos, con condiciones litológicas de alto fracturamiento y de aparentes ocurrencias de eventos recientes, en talud carretero del sector Villanueva. (262682 E, 8887021 N).
