# EVALUACIÓN DE RIESGOS ORIGINADOS POR EL PELIGRO CAÍDA DE ROCAS EN EL CASERÍO DE VILLANUEVA DEL DISTRITO DE AQUIA, PROVINCIA BOLOGNESI Y DEPARTAMENTO DE ANCASH

## COMUNIDAD CAMPESINA DE AQUIA

Diciembre, 2023

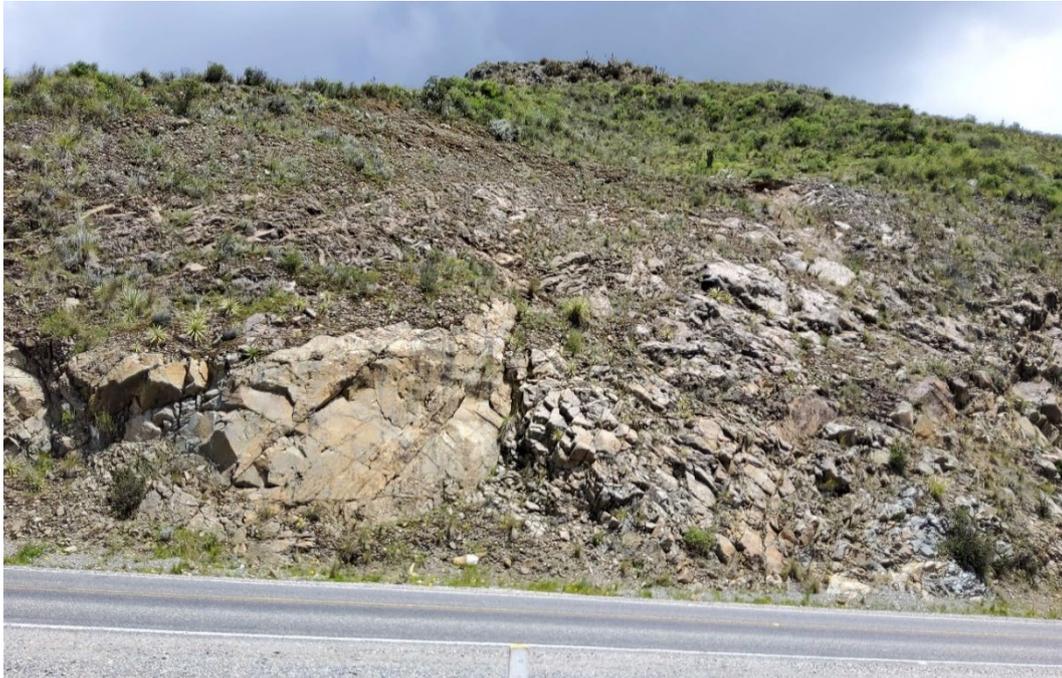
**Foto 6.** Vista de ladera de montaña en roca sedimentaria, de pendiente muy fuerte o escarpada, conformada por litologías sedimentarias de la Formación Chimú, donde se observan superficies susceptibles a caída de rocas, con condiciones litológicas de fallamiento y alto fracturamiento, aparentemente afectadas por eventos recientes, en talud carretero del sector Villanueva. (262700 E, 8887145 N).

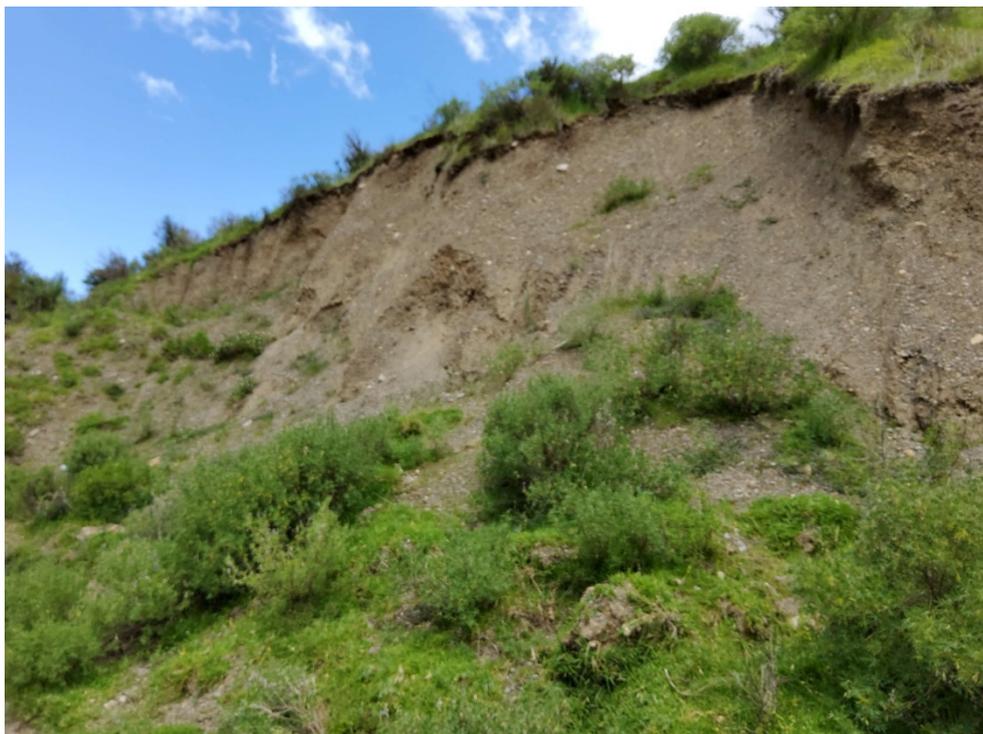
**Foto 7.** Vista de ladera de vertiente coluvial, de pendiente fuerte, conformada por depósitos coluviales, donde se observan superficies susceptibles a caída de detritos (derrumbes), con condiciones aparentes de eventos recientes, en el sector Villanueva. (262732 E, 8887307 N).

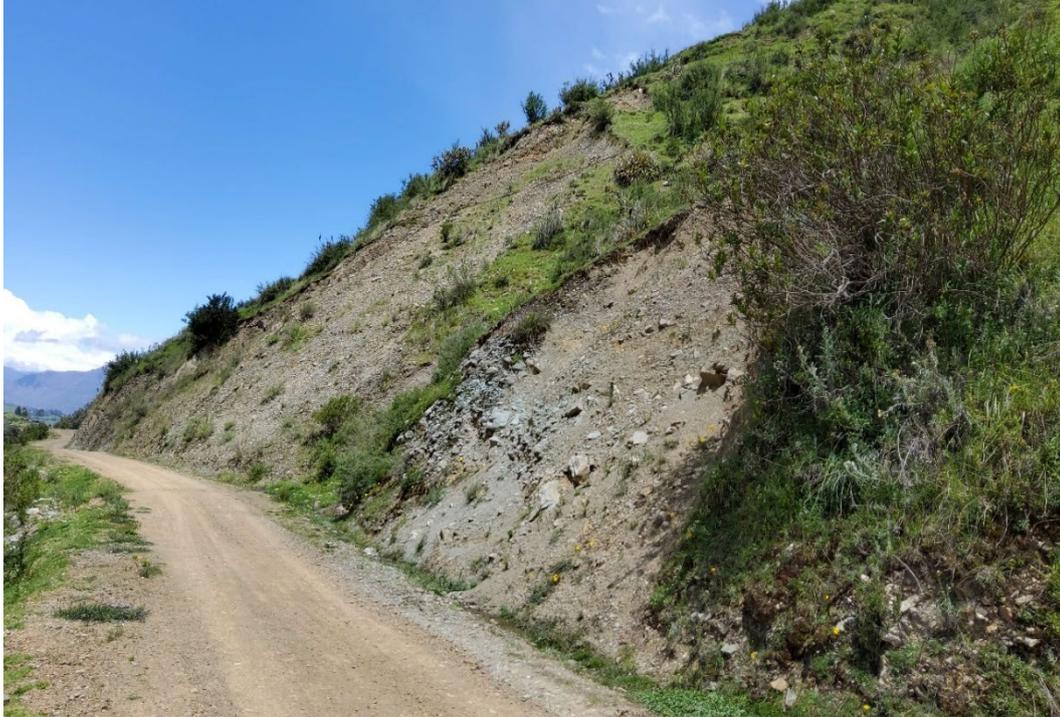
**Foto 8.** Vista de ladera de vertiente coluvial, de pendiente fuerte, conformada por depósitos coluviales, donde se observan superficies susceptibles a caída de detritos (derrumbes), con condiciones aparentes de eventos recientes, en talud carretero del sector Villanueva. (262849 E, 8886854 N).

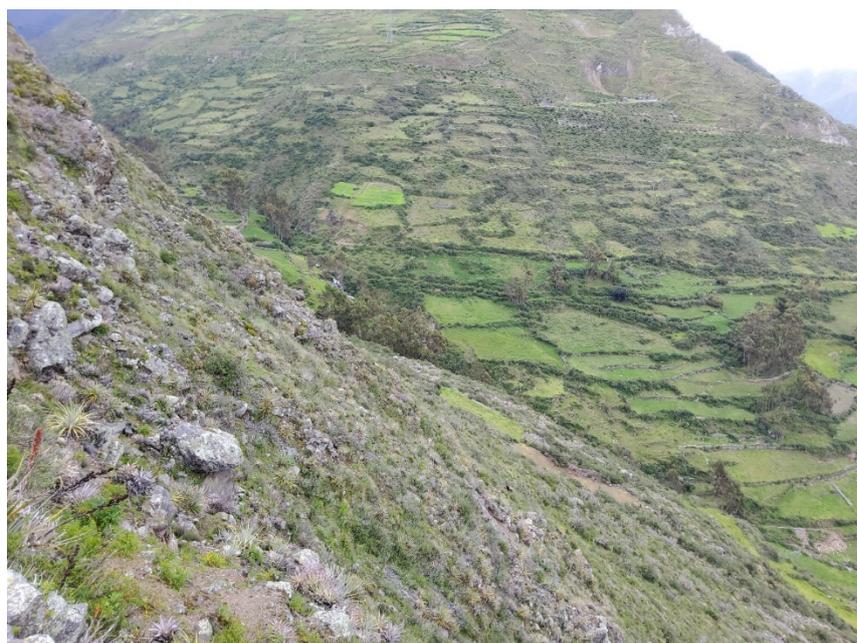
**Foto 9.** Vista de ladera de montaña en roca sedimentaria y vertiente coluvial, de pendiente muy fuerte o escarpada conformada por litologías sedimentarias de la Formación Chimú y depósitos coluviales, donde se observan superficies susceptibles a caída de rocas y detritos y deslizamientos, con condiciones aparentes de eventos recientes, en el sector Villanueva. (263330 E, 8885523 N).

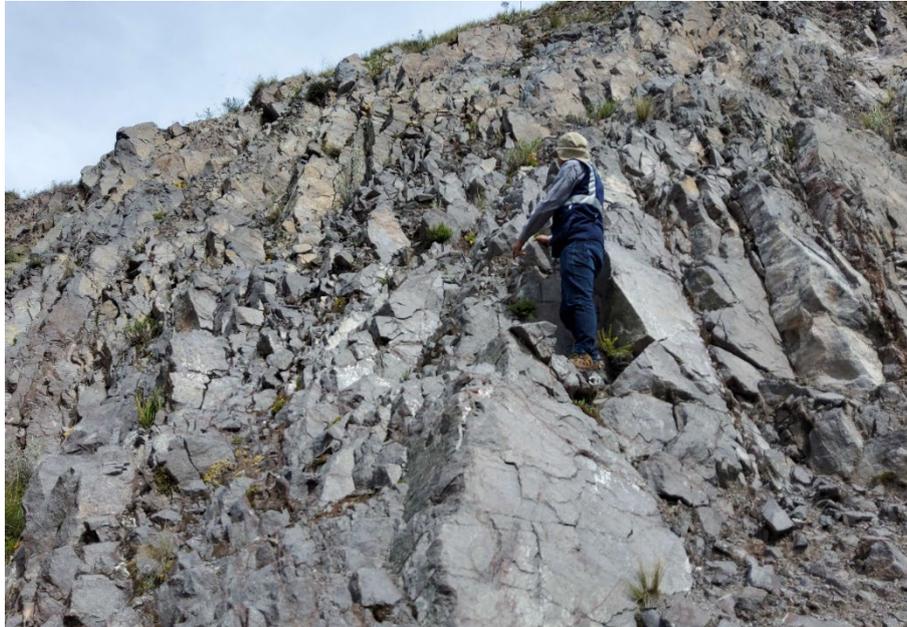
**Foto 10.** Vista de una ladera de montaña en roca sedimentaria, de pendiente muy fuerte o escarpada, conformada por litologías sedimentarias de la Formación Chimú, donde se observan superficies susceptibles a caída de rocas, con condiciones litológicas de fallamiento y alto fracturamiento, aparentemente afectadas por eventos recientes, en el sector Villanueva. (262272 E, 8884788 N).

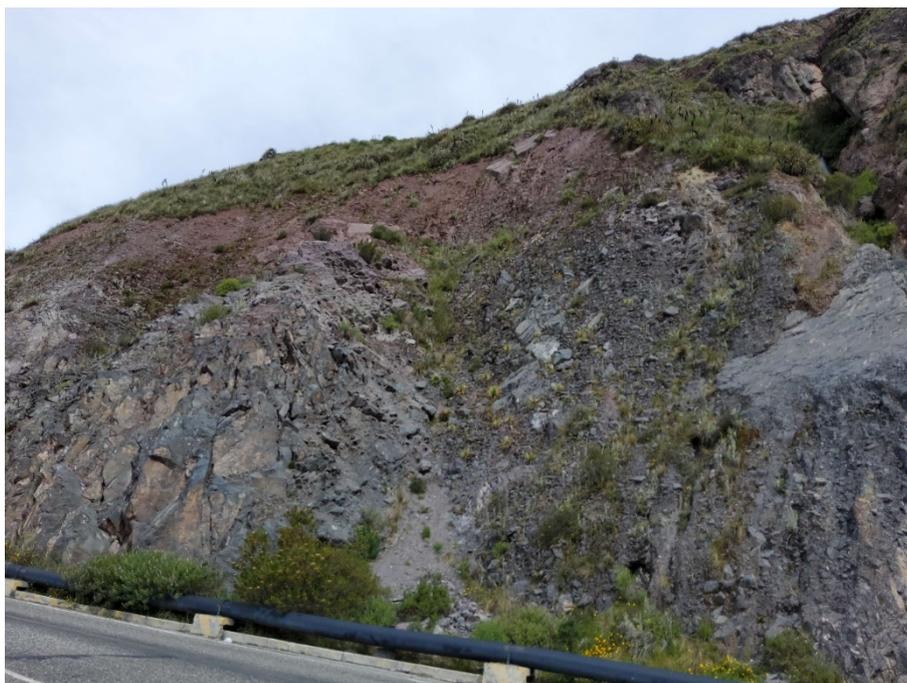
**Foto 11.** Vista de una ladera de montaña en roca sedimentaria, de pendiente muy fuerte o escarpada, conformada por litologías sedimentarias de la Formación Chimú y depósitos coluviales, donde se observan superficies susceptibles a caída de rocas y detritos, con condiciones aparentes de eventos recientes, en talud carretero del sector Villanueva. (262300 E, 8884826 N).

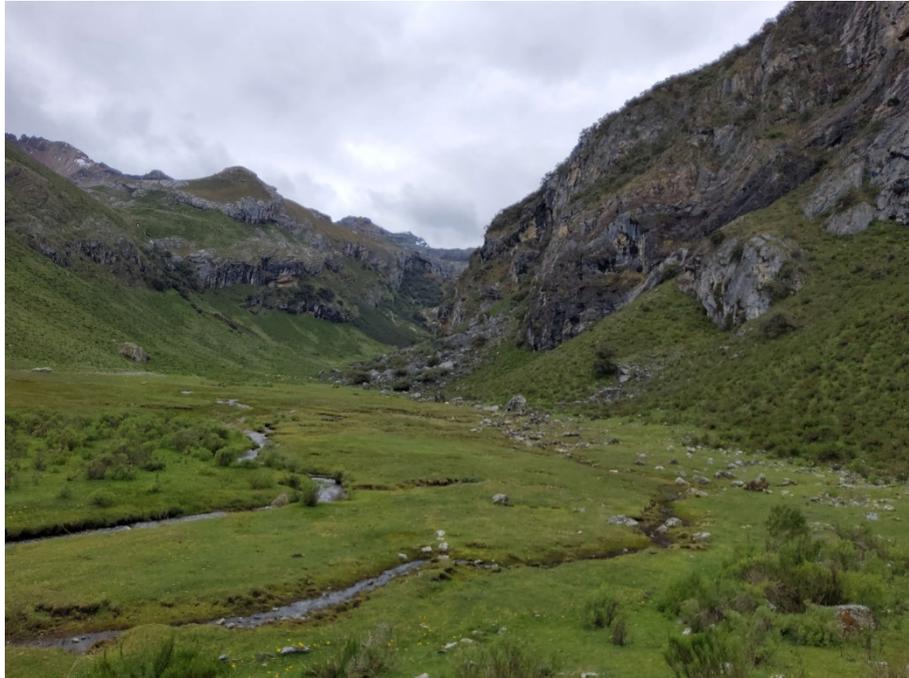
**Foto 12.** Vista de ladera de montaña en roca sedimentaria, vertiente coluvial y proluvial, de pendiente de llana a muy escarpada, conformada por litologías sedimentarias de las Formaciones Chimú y Santa, depósitos coluviales, proluviales y fluvio-glaciares, donde se observan superficies susceptibles a caída de rocas y flujos de detritos, con aparentes de eventos recientes, en el sector Villanueva. (262520 E, 8888499 N).

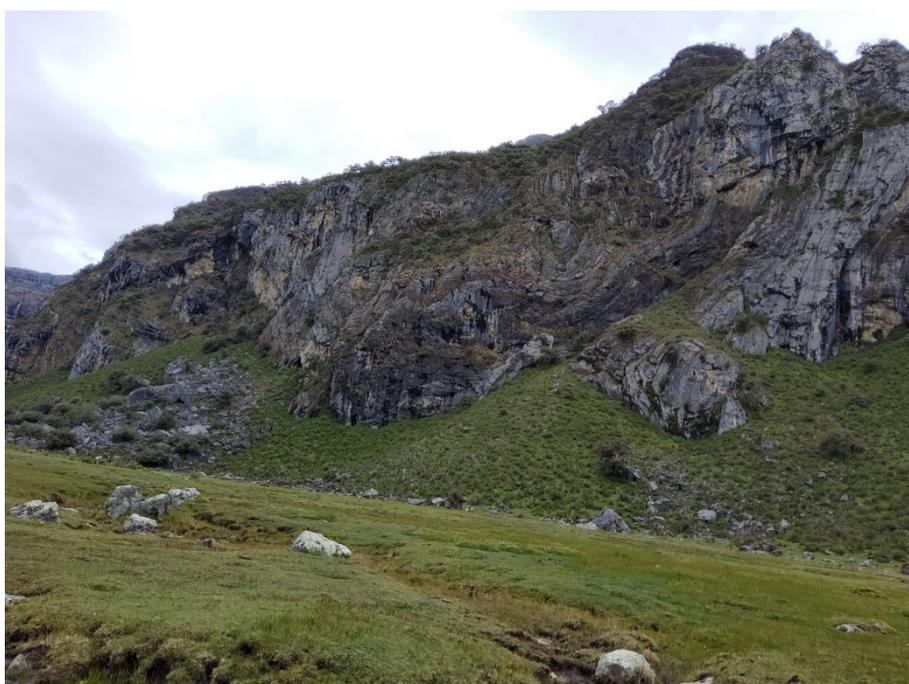
**Foto 13.** Vista de ladera de montaña en roca sedimentaria y vertiente coluvial, de pendiente de llana a muy escarpada, conformada por litologías sedimentarias de la Formación Santa, depósitos coluviales y fluvio-glaciares, donde se observan superficies susceptibles a caída de rocas, con aparentes de eventos recientes, en el sector Villanueva. (262428 E, 8888582 N).

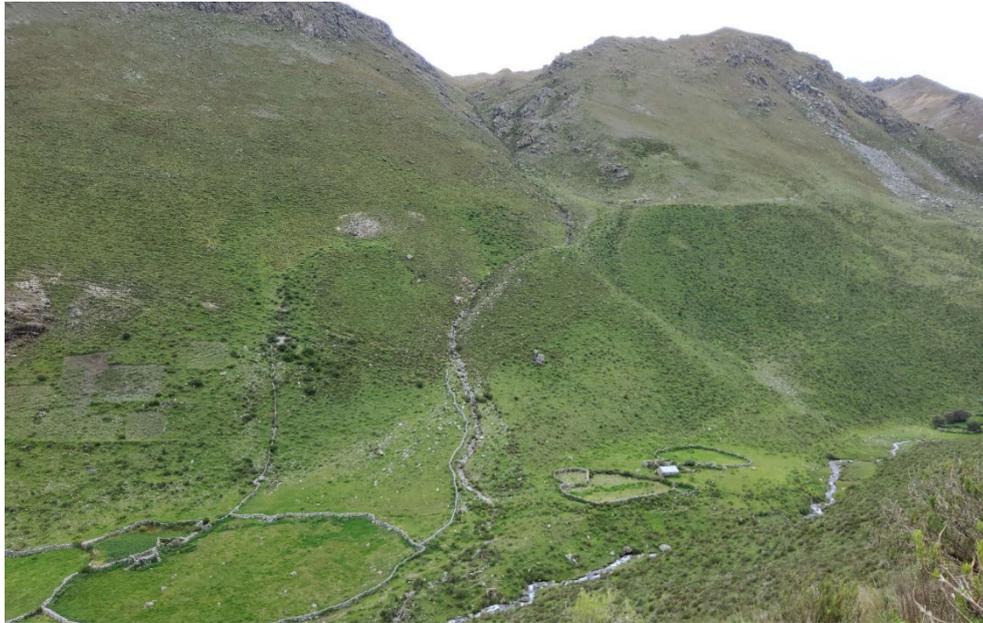
**Foto 14.** Vista de ladera de montaña en roca sedimentaria, vertiente coluvial y proluvial, de pendiente de moderada a muy fuerte o escarpada, conformada por litologías sedimentarias de la Formación Chimú, depósitos coluviales y proluviales, donde se observan superficies susceptibles a caída de rocas y detritos, deslizamientos y flujos de detritos, con condiciones aparentes de eventos recientes, en el sector Villanueva. (262780 E, 8887731 N).

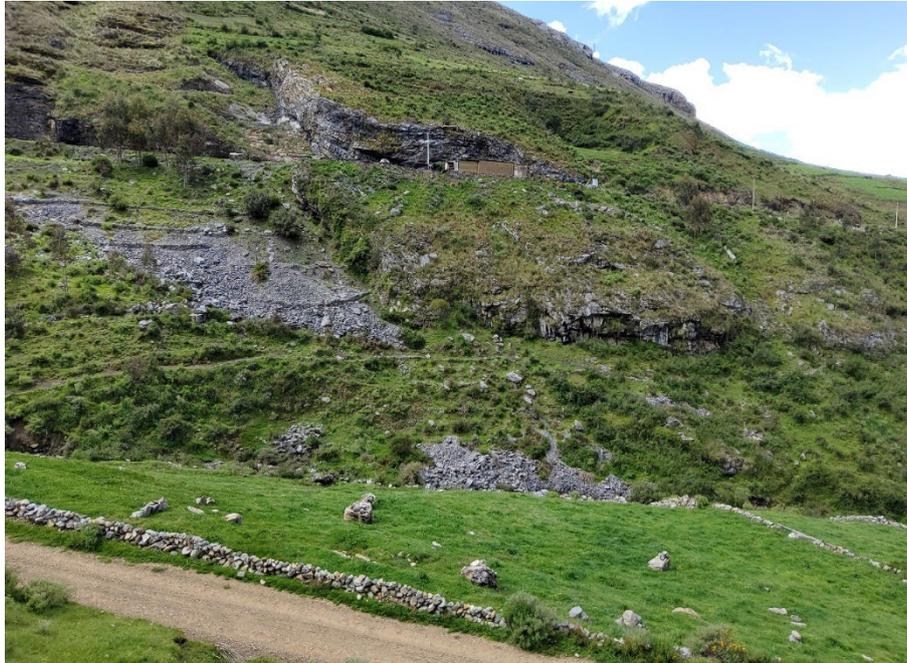
**Foto 16.** Vista de ladera de montaña en roca sedimentaria y vertiente coluvial, de pendiente muy fuerte o escarpada, conformada por litologías sedimentarias de las Formaciones Chimú y Santa y depósitos coluviales, donde se observan superficies susceptibles a caída de rocas y detritos y deslizamientos traslacionales, con condiciones aparentes de eventos recientes, en el sector Villanueva. (262778 E, 8887075 N).

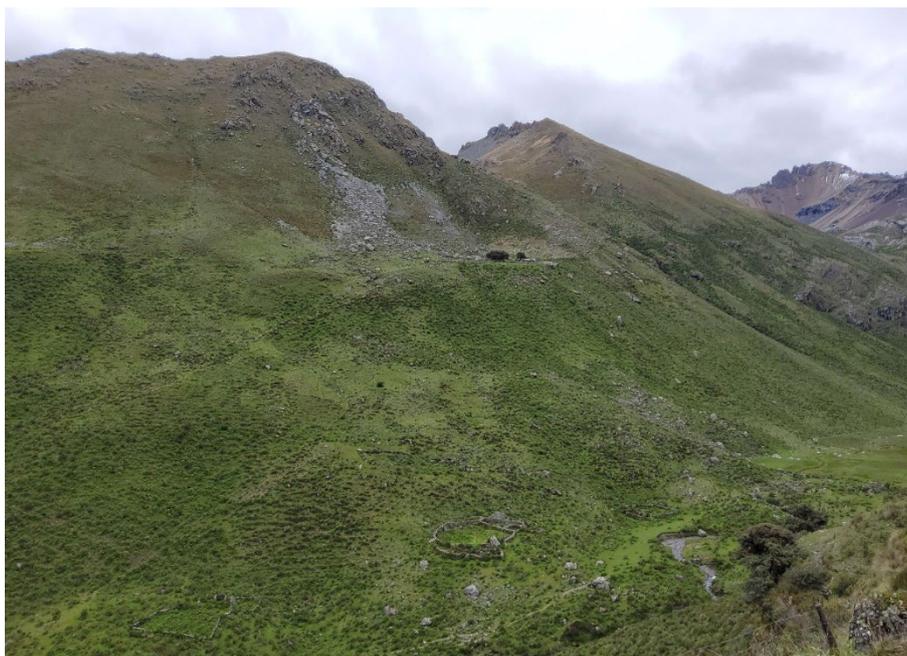
**Foto 17.** Vista de ladera de montaña en roca sedimentaria, vertiente coluvial y proluvial, de pendiente de llana a muy fuerte o escarpada, conformada por litologías sedimentarias de la Formación Chimú, depósitos coluviales y proluviales, donde se observan superficies susceptibles a caída de rocas y detritos, deslizamientos rotacionales y flujos de detritos, con aparentes de eventos recientes, en el sector Villanueva. (262684 E, 8888181 N).

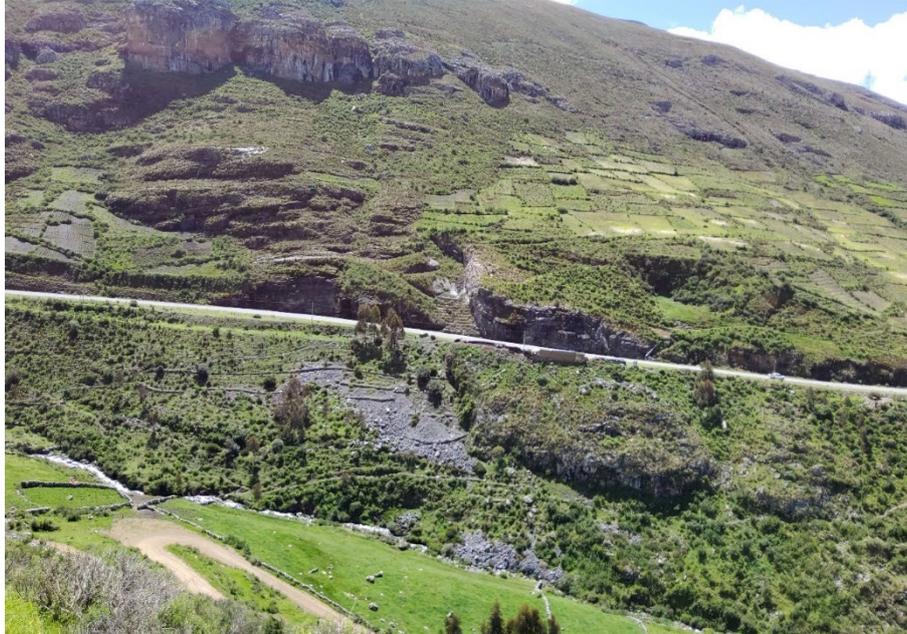
**Foto 18.** Vista de ladera de montaña en roca sedimentaria y vertiente coluvial, de pendiente muy fuerte o escarpada, conformada por litologías sedimentarias de las Formaciones Chimú y Santa y depósitos coluviales, donde se observan superficies susceptibles a caída de rocas y detritos, con condiciones aparentes de eventos recientes, además de relieves maduros correspondientes a deslizamientos traslacionales antiguos, en laderas del sector Villanueva. (262700 E, 8887019 N).

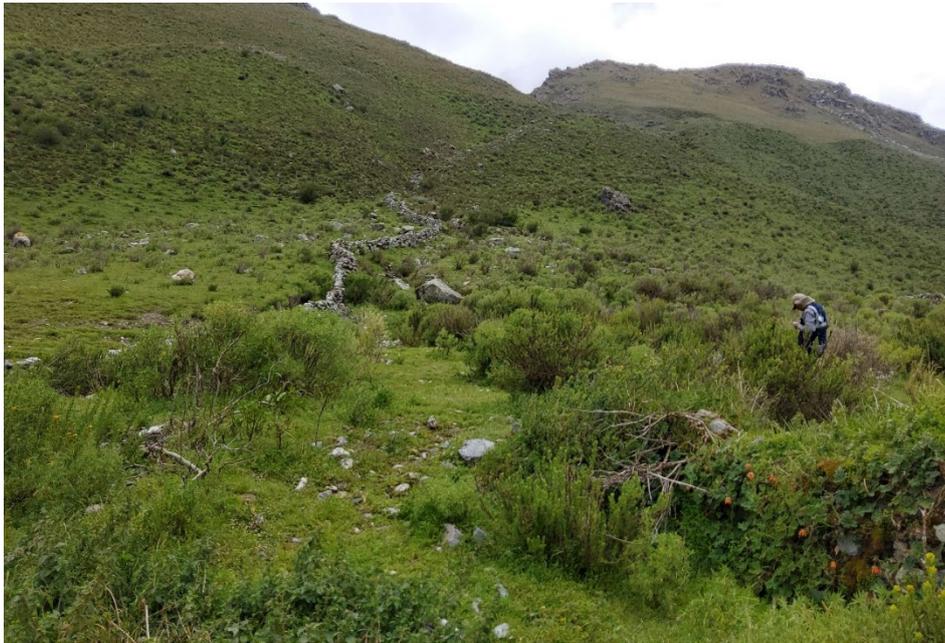
**Foto 20.** Vista de ladera de montaña en roca sedimentaria, vertiente coluvial y proluvial, de pendiente de moderada a muy fuerte o escarpada, conformada por litologías sedimentarias de la Formación Chimú, depósitos coluviales y proluviales, donde se observan superficies susceptibles a caída de rocas y flujos de detritos, con aparentes de eventos recientes, en el sector Villanueva. (262582 E, 8887789 N).

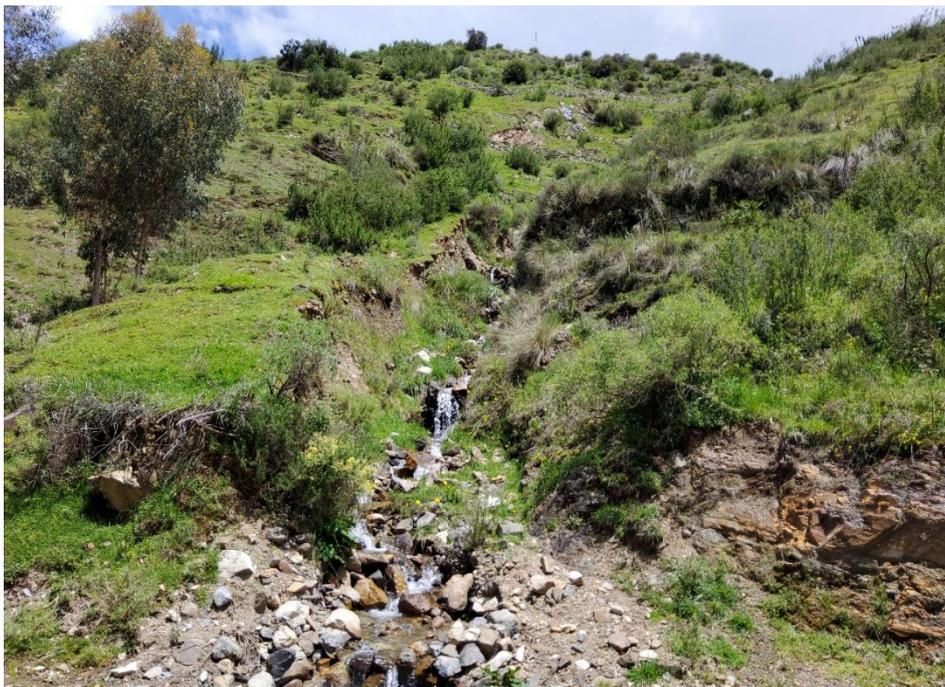
**Foto 21.** Vista de ladera de vertiente proluvial, de pendiente fuerte, conformada por depósitos proluviales y coluviales, donde se observan depósitos de flujos de detritos, con condiciones aparentes de eventos recientes, en el sector de Villanueva. (262809 E, 8886973 N).

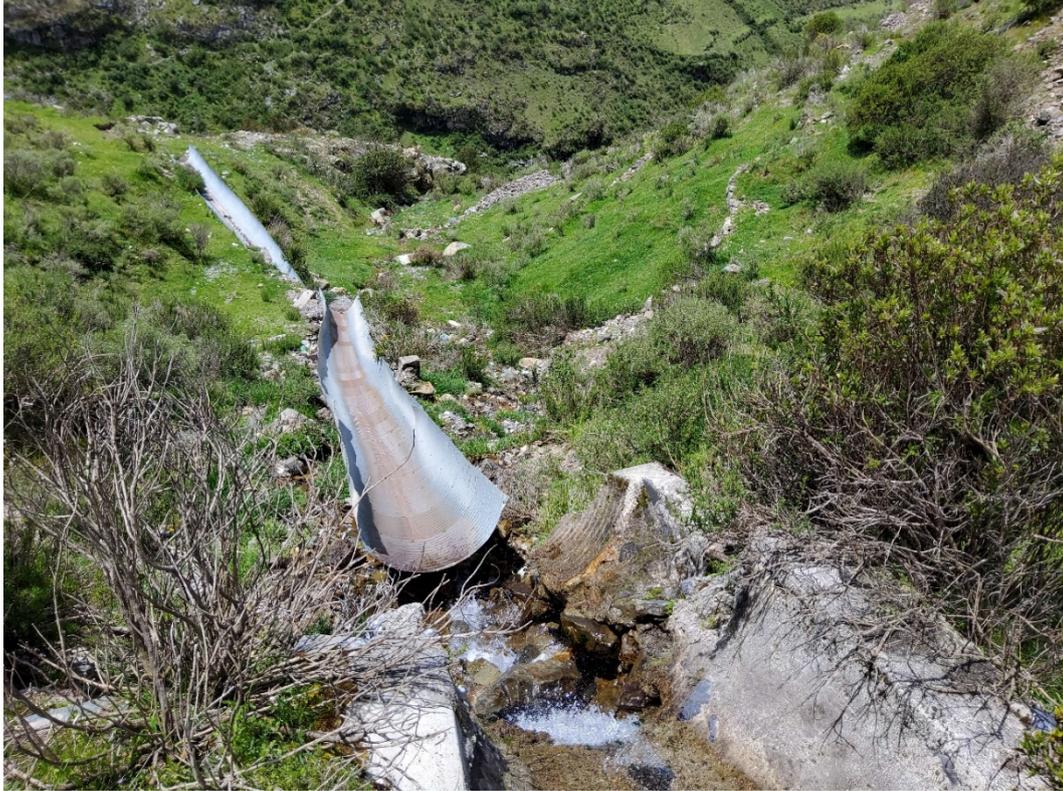
**Foto 22.** Vista de ladera de vertiente proluvial y coluvial, de pendiente moderada a fuerte, conformada por depósitos proluviales y coluviales, donde se observan depósitos de flujos de detritos y canales artesanales improvisados sin revestimiento, en el sector de Villanueva. (262665 E, 8886987 N).

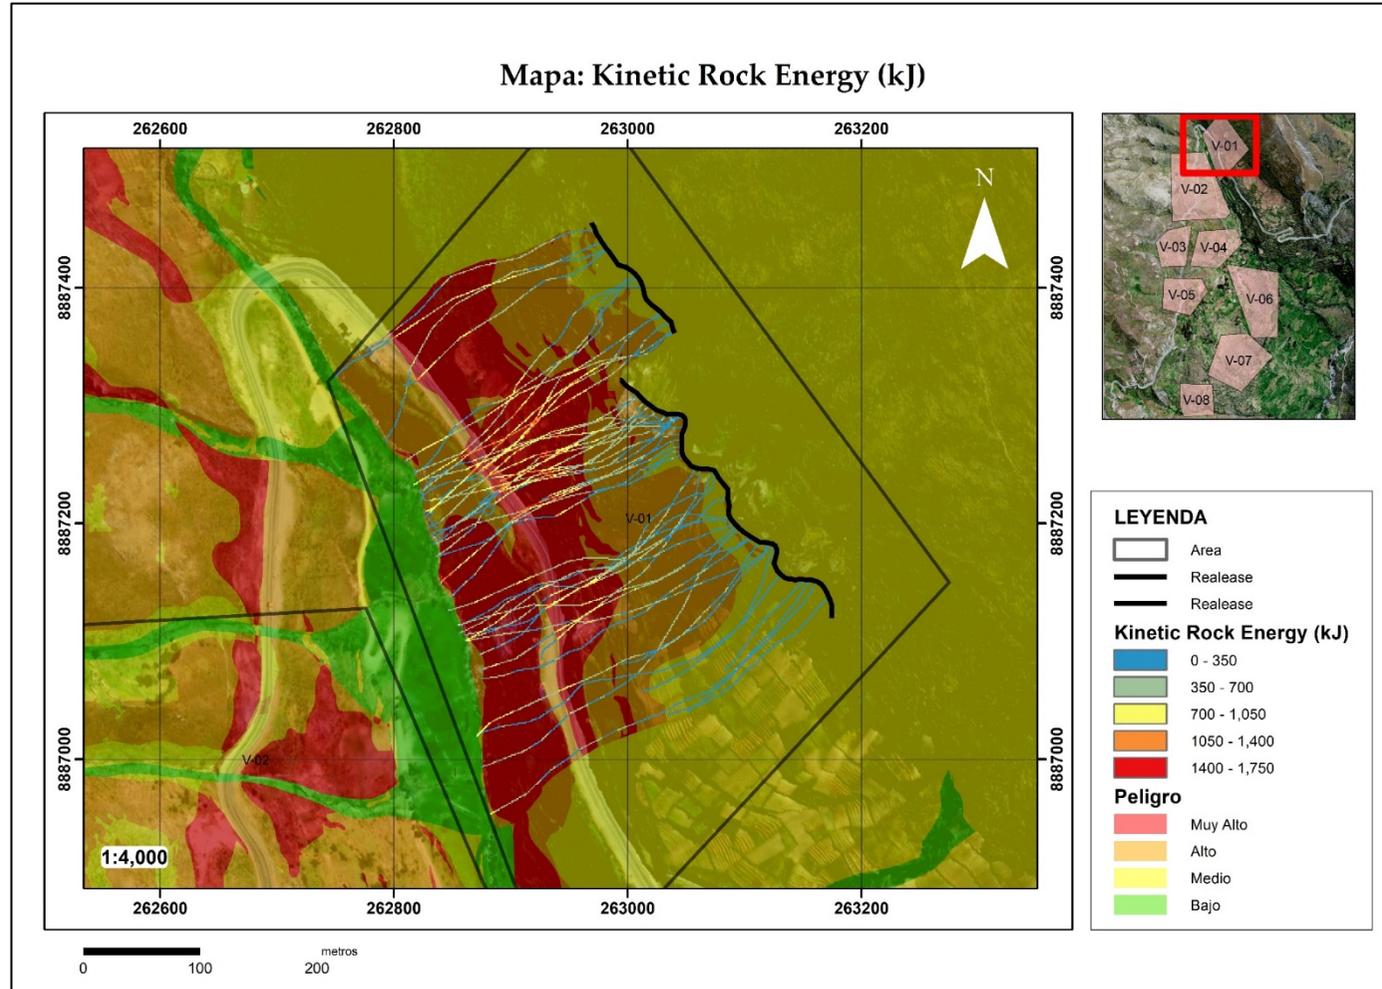
Mapa detallado de la distribución de energía cinética en el Área 01 del sector Villanueva mediante el empleo del software RAMMS, con énfasis en el módulo Rockfall. Se identificó un punto culminante en la energía cinética de la masa rocosa, alcanzando un valor máximo de 1750 kJ.

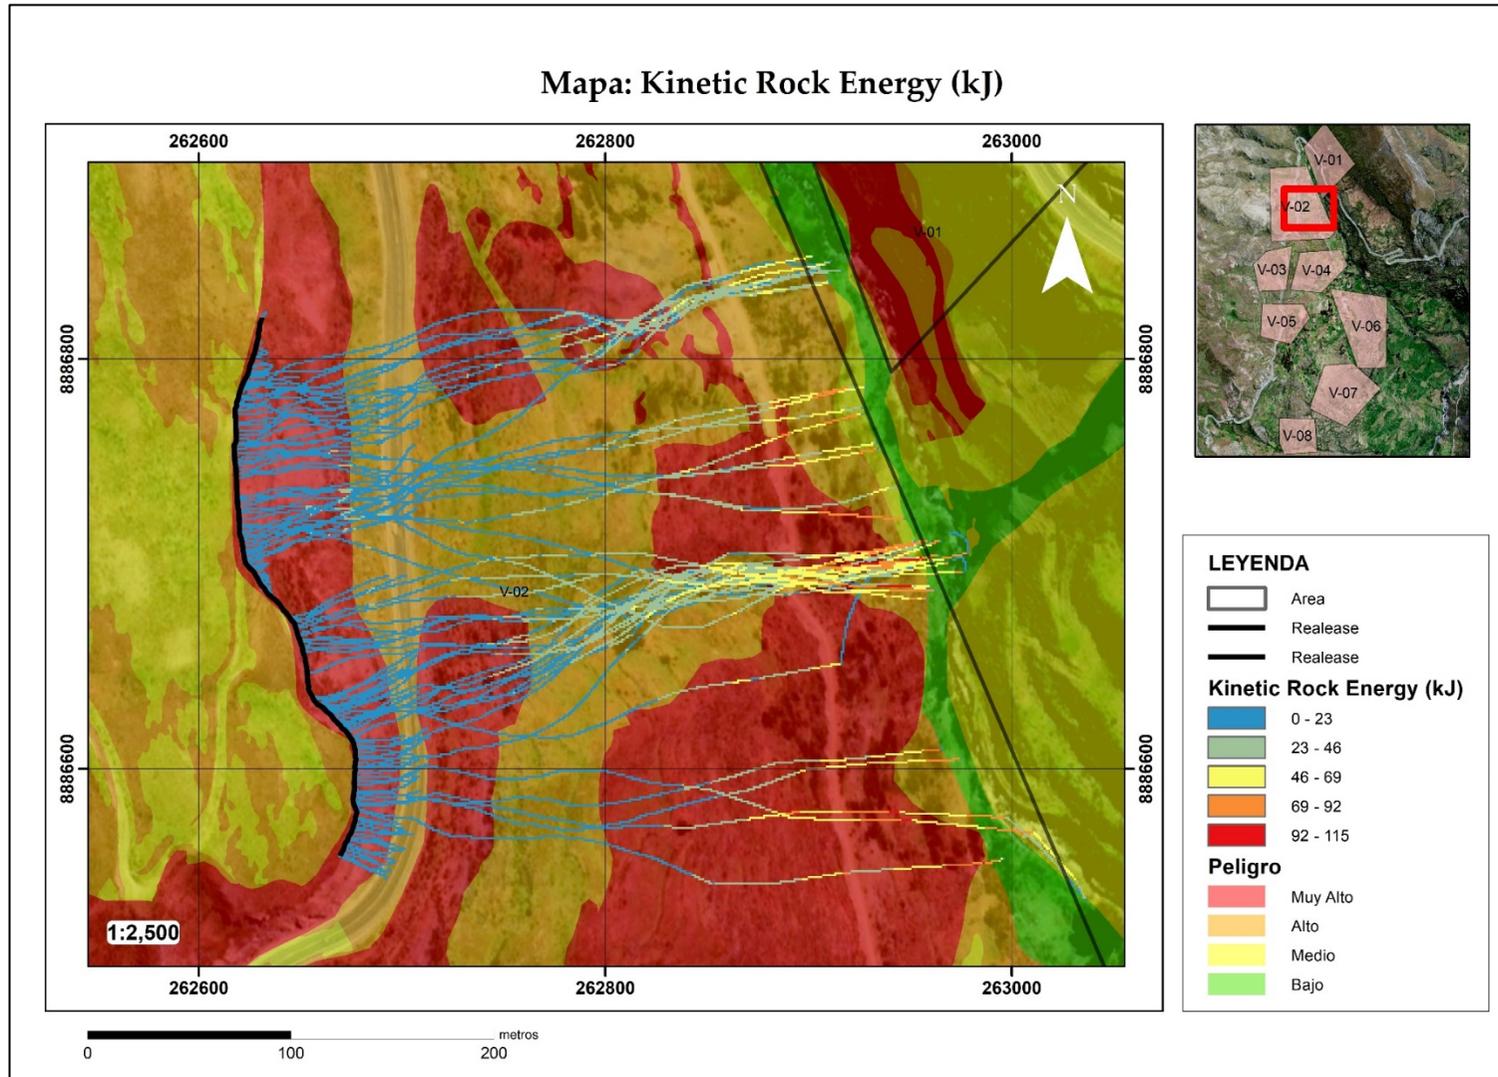
Mapa detallado de la distribución de energía cinética en el Área 02 – superior, del sector Villanueva mediante el empleo del software RAMMS, con énfasis en el módulo Rockfall. Se identificó un punto culminante en la energía cinética de la masa rocosa, alcanzando un valor máximo de 115 kJ.

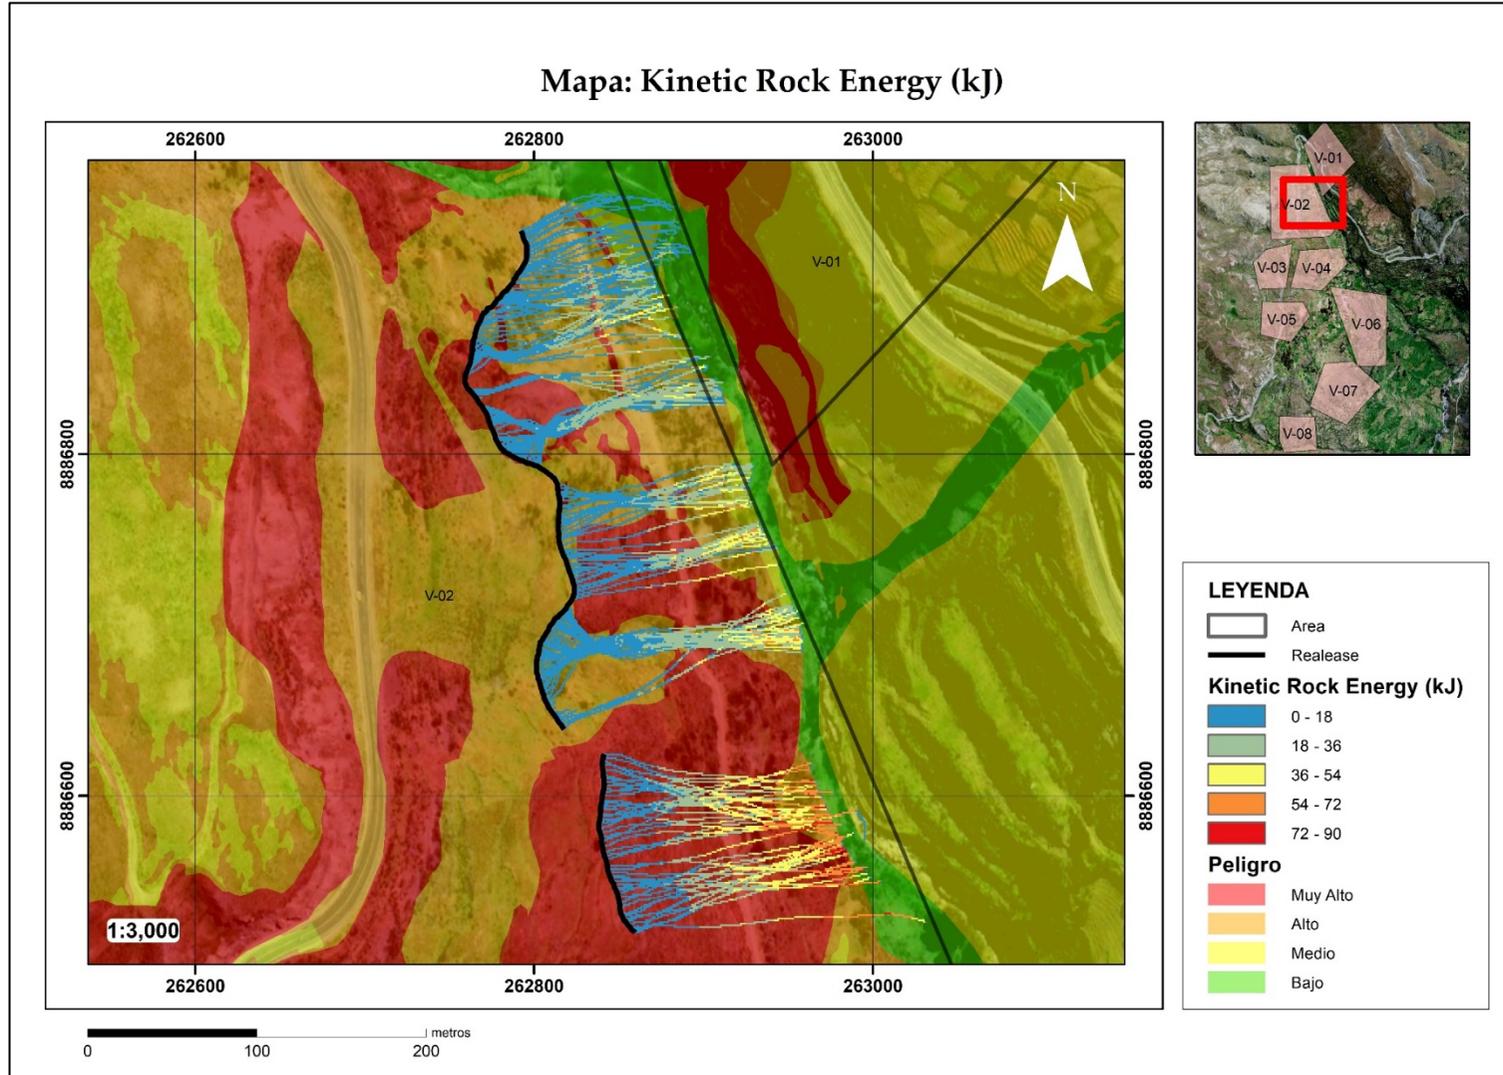
Mapa detallado de la distribución de energía cinética en el Área 02 – inferior, del sector Villanueva mediante el empleo del software RAMMS, con énfasis en el módulo Rockfall. Se identificó un punto culminante en la energía cinética de la masa rocosa, alcanzando un valor máximo de 90 kJ.

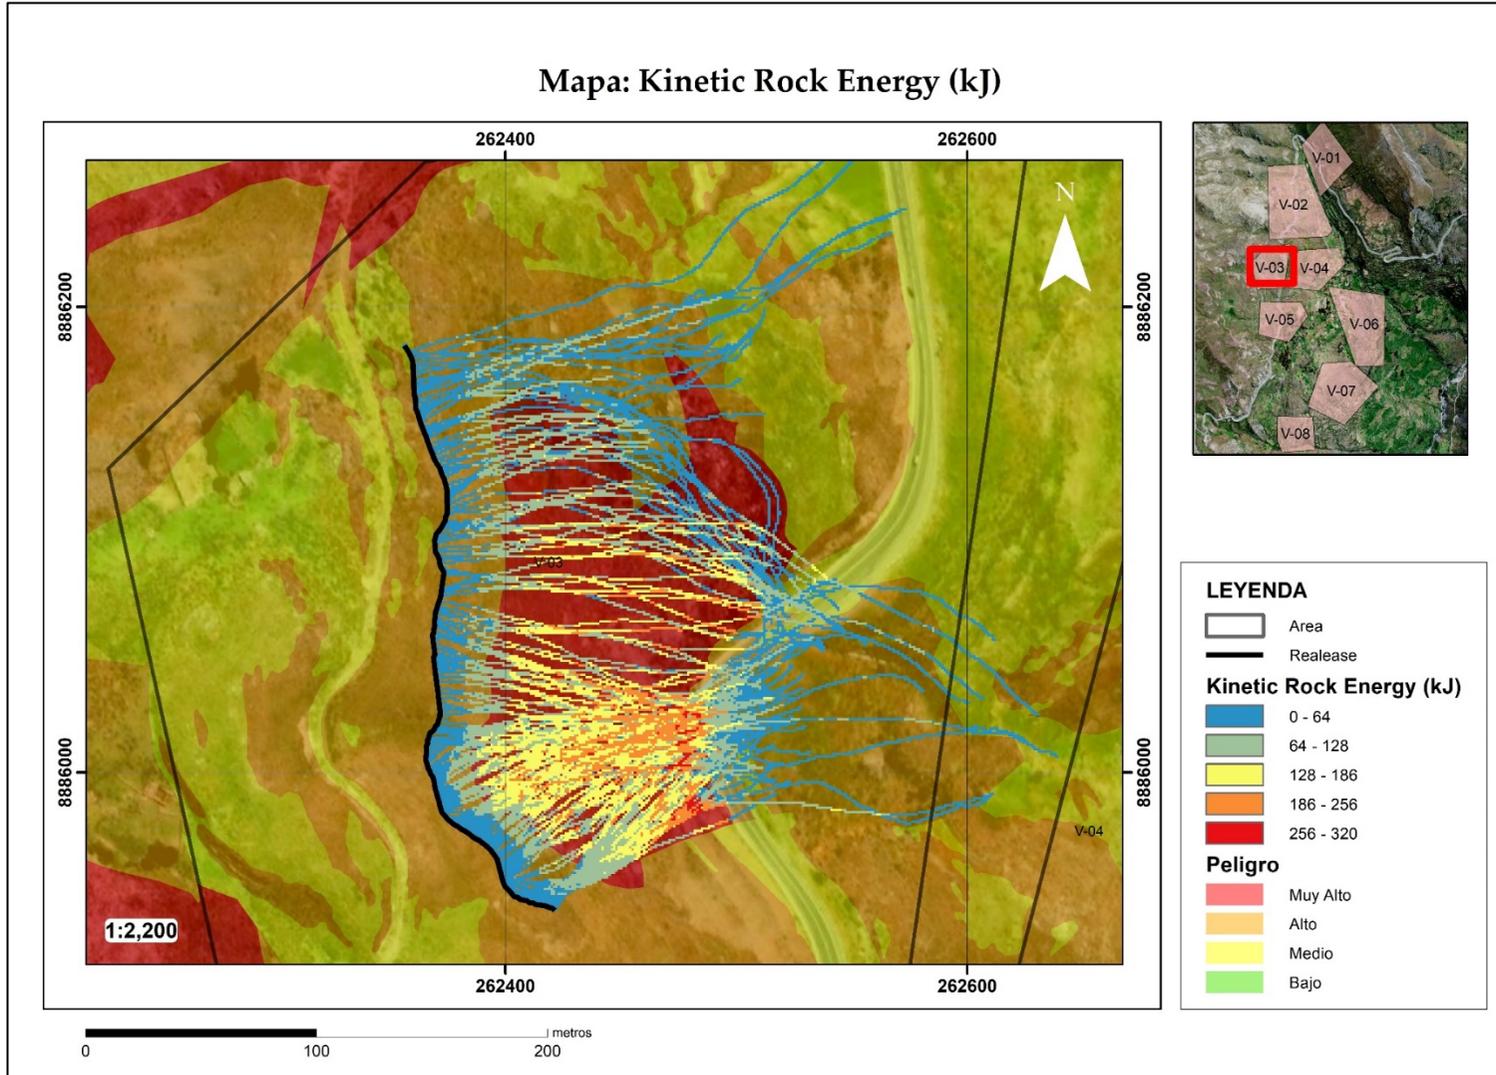
Mapa detallado de la distribución de energía cinética en el Área 03 – superior, del sector Villanueva mediante el empleo del software RAMMS, con énfasis en el módulo Rockfall. Se identificó un punto culminante en la energía cinética de la masa rocosa, alcanzando un valor máximo de 320 kJ.

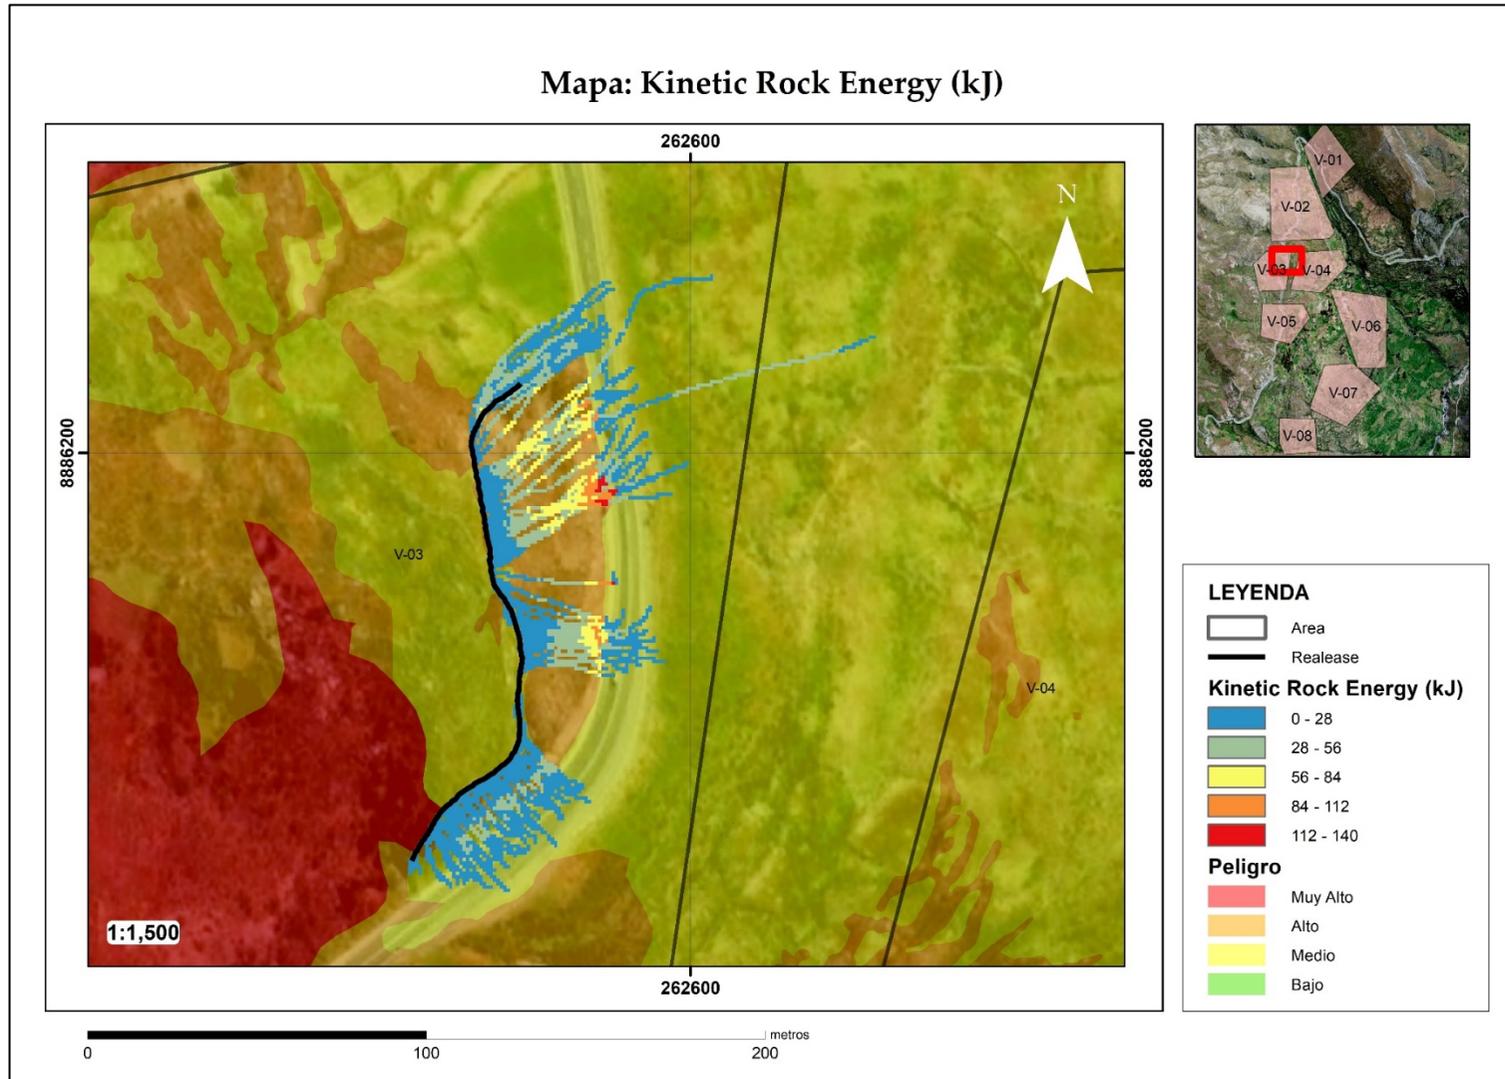
Mapa detallado de la distribución de energía cinética en el Área 03 – inferior, del sector Villanueva mediante el empleo del software RAMMS, con énfasis en el módulo Rockfall. Se identificó un punto culminante en la energía cinética de la masa rocosa, alcanzando un valor máximo de 140 kJ.

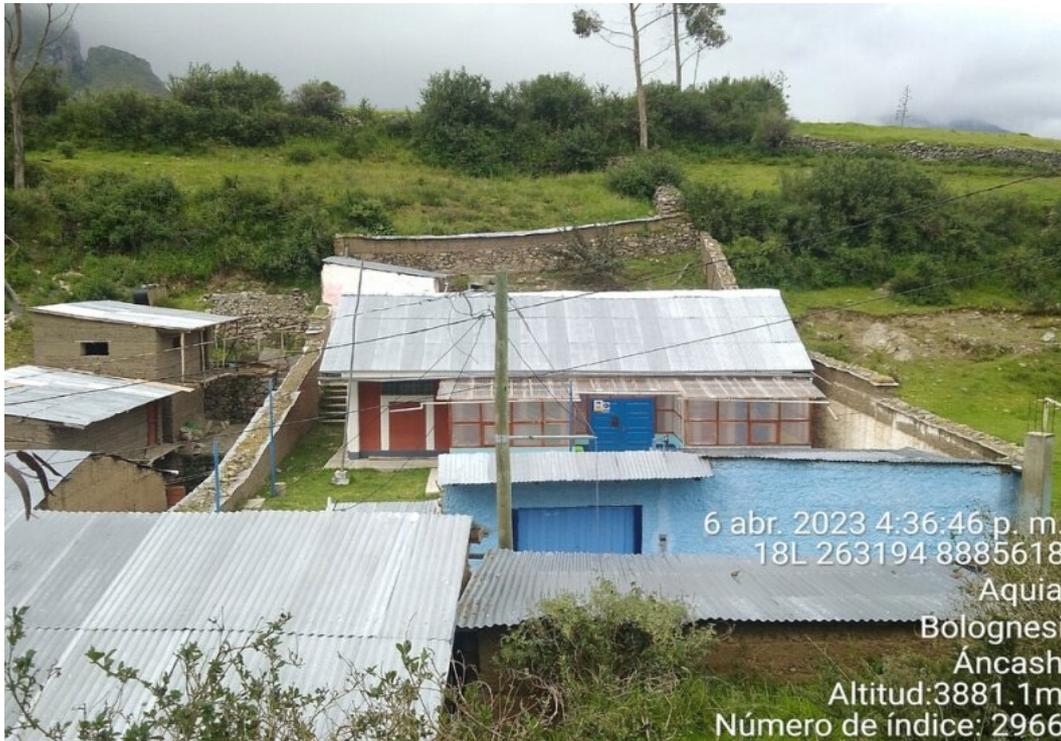
**Fotografía 3.** Vista frontal de la Institución educativa Primaria N°86256 del Caserío Villanueva. Se evidencia una construcción de material tapial y techo de calamina en mediano estado de conservación con un cerco perimétrico es de tapial en estado de conservación regular.

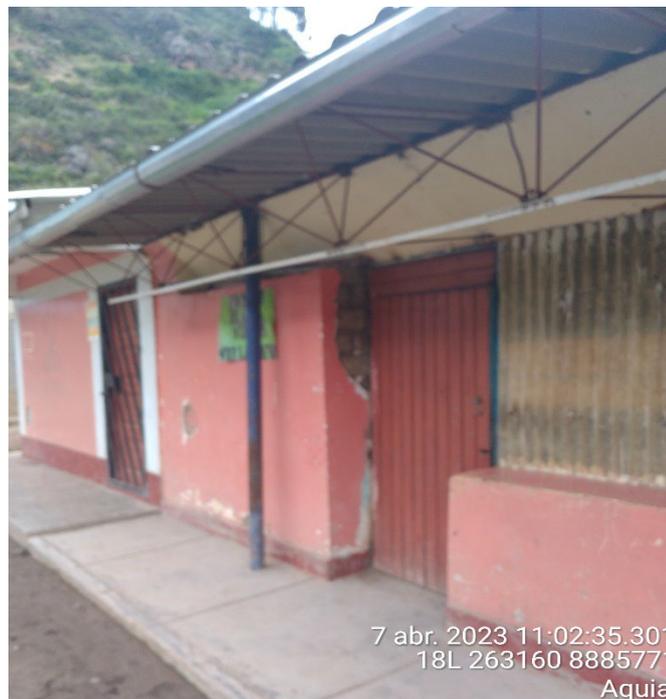
**Fotografía 4.** Vista de cerca de la Institución Educativa Inicial del Caserío Villanueva. Se observa la construcción de material de adobe en paredes revestidas de yeso y techo con soporte de estructura metálica y Eternit.

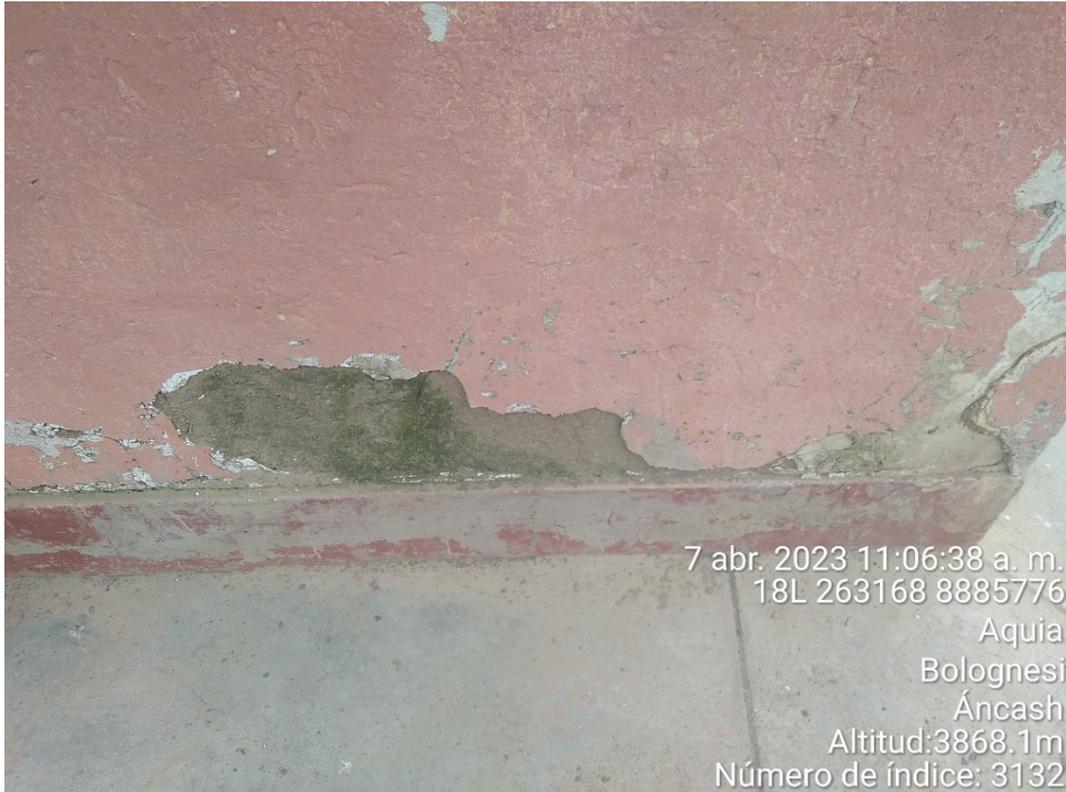
**Fotografía5.** Vista por fuera de las infraestructuras de la institución educativa Inicial del Caserío Villanueva. Desde la fachada lado derecho se visualiza humedad en el revestimiento de yeso debido a la precipitación y deterioro por la antigüedad de la construcción.

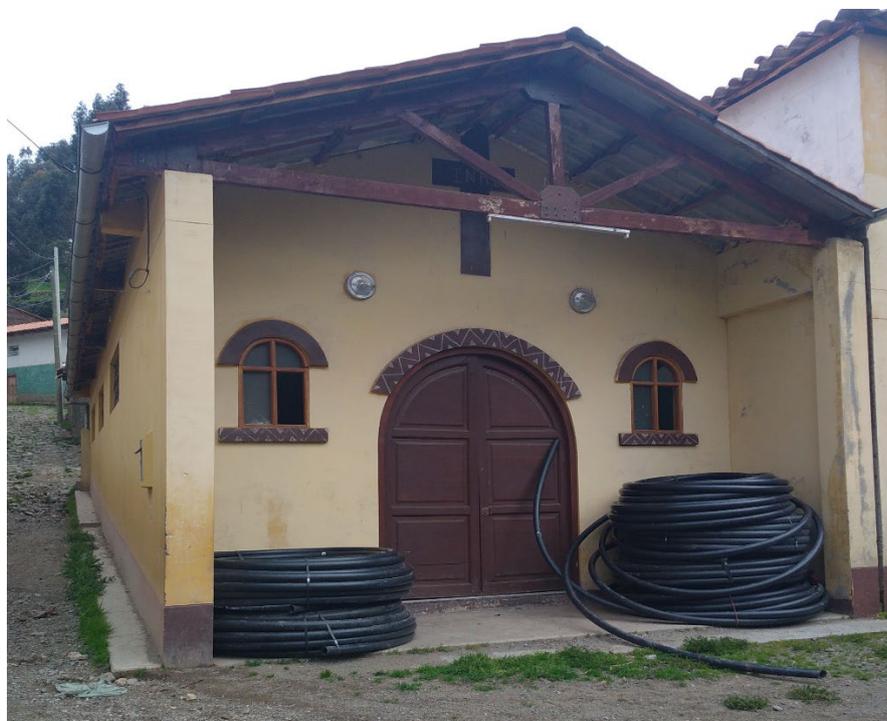
**Fotografía6.** Iglesia Católica del Caserío Villanueva. Formado por paredes de adobe revestidas de yeso y soporte de madera y tejas. Asimismo, desde la fachada se visualiza manchas de humedad debido a que se encuentra a la intemperie de la precipitación.
