# EVALUACIÓN DE RIESGOS ORIGINADOS POR EL PELIGRO CAÍDA DE ROCAS EN EL CASERÍO DE VILLANUEVA DEL DISTRITO DE AQUIA, PROVINCIA BOLOGNESI Y DEPARTAMENTO DE ANCASH

## COMUNIDAD CAMPESINA DE AQUIA

Diciembre, 2023

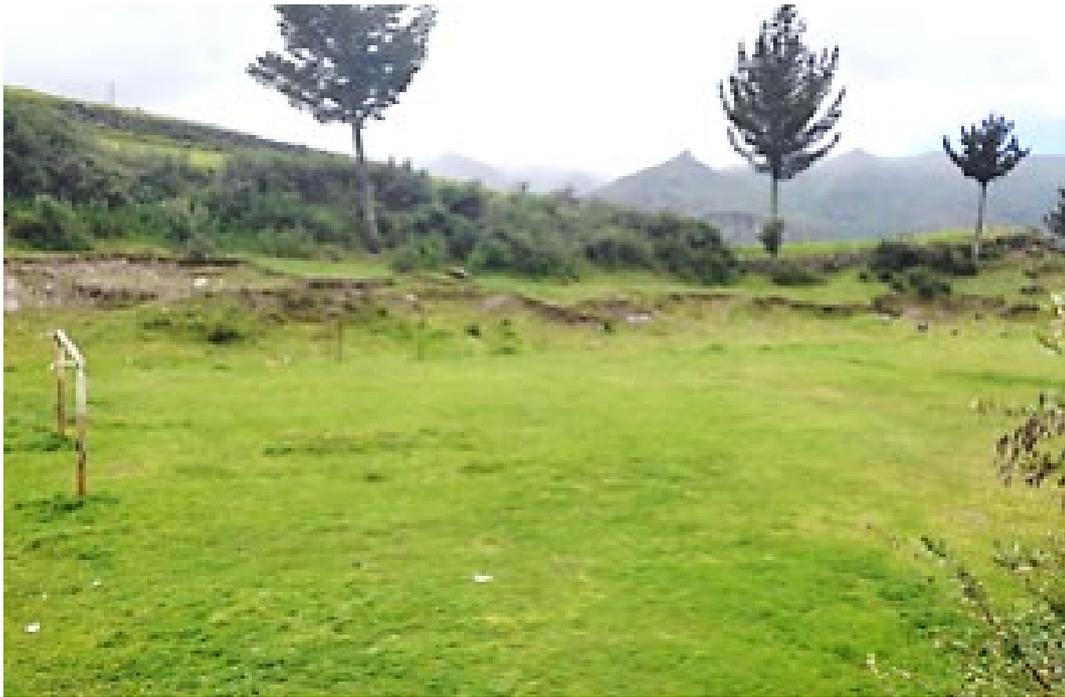
**Fotografía 7.** Campo deportivo del caserío de Villanueva en estado de conservación regular, carece de drenaje pluvial.

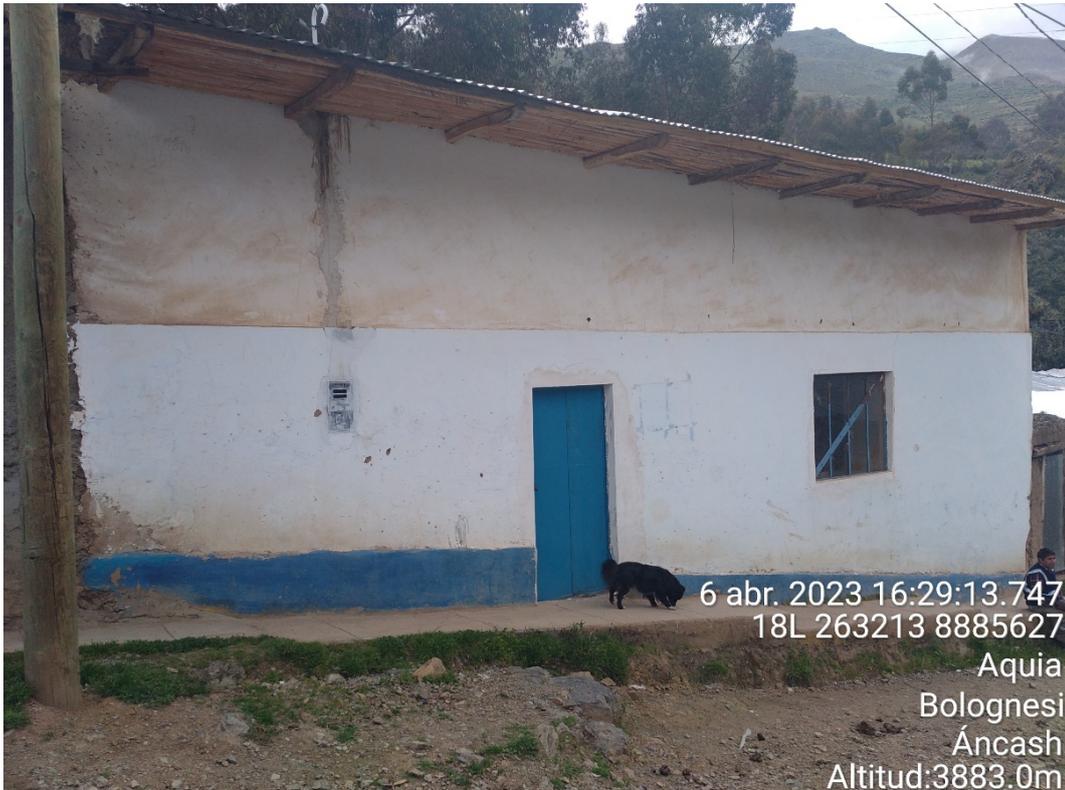
**Fotografía 8.** Local comunal del Caserío de Villanueva. Se observa una construcción de techo de calamina, pared de tapial, tarrajado con yeso la parte delantera de la fachada se visualiza del lado izquierdo humedad debido a la precipitación y deterioro por la antigüedad de construcción.

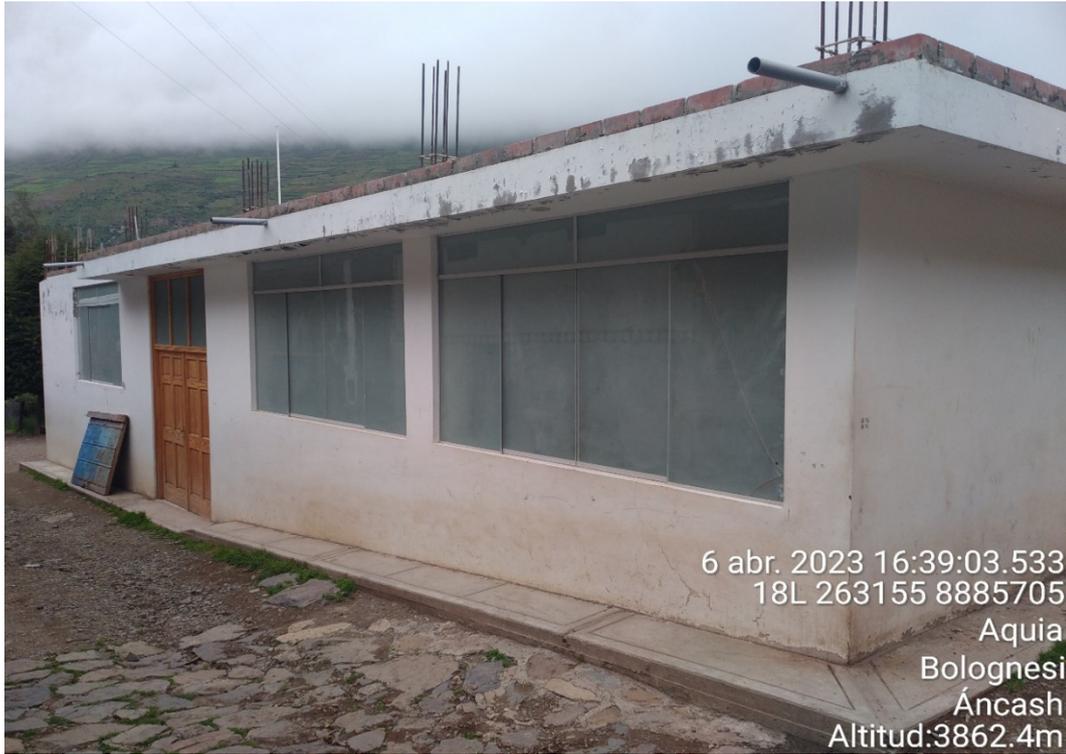
**Fotografía9.** Concejo Municipal del Caserío Villanueva. Está conformado por columna paredes y techo de material de concreto. Asimismo, la fachada presenta pérdida del revestimiento de pintura en paredes por efectos de la humedad capilar.

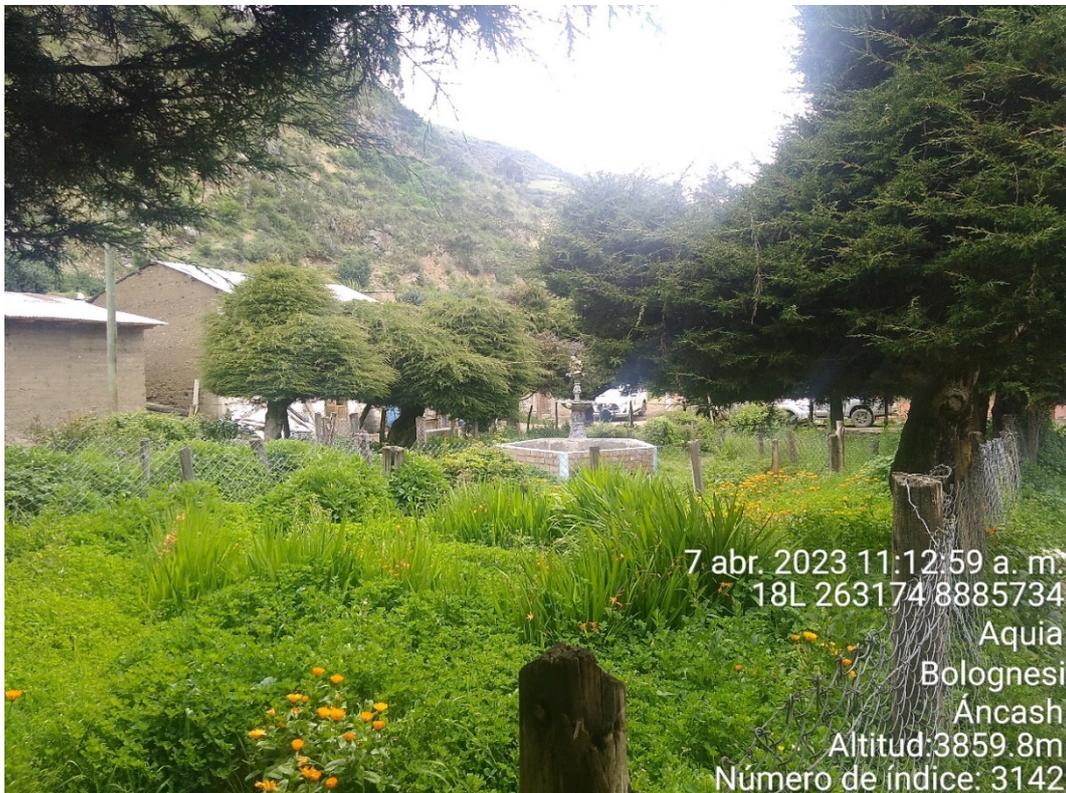
**Fotografía10.** Plaza central del Caserío Villanueva. se ubica a 20m aprox de la entrada principal de la comunidad. Tiene problemas de inundación pluvial debido a que la comunidad carece de un sistema de drenaje por lo que el agua de la precipitación se acumula en la plaza.

18. Tipo de edificación	Plaza
19. N° de personas por edificación	
20. % de infraestructura deteriorada	60%
21. Amenaza identificada	Inundación pluvial

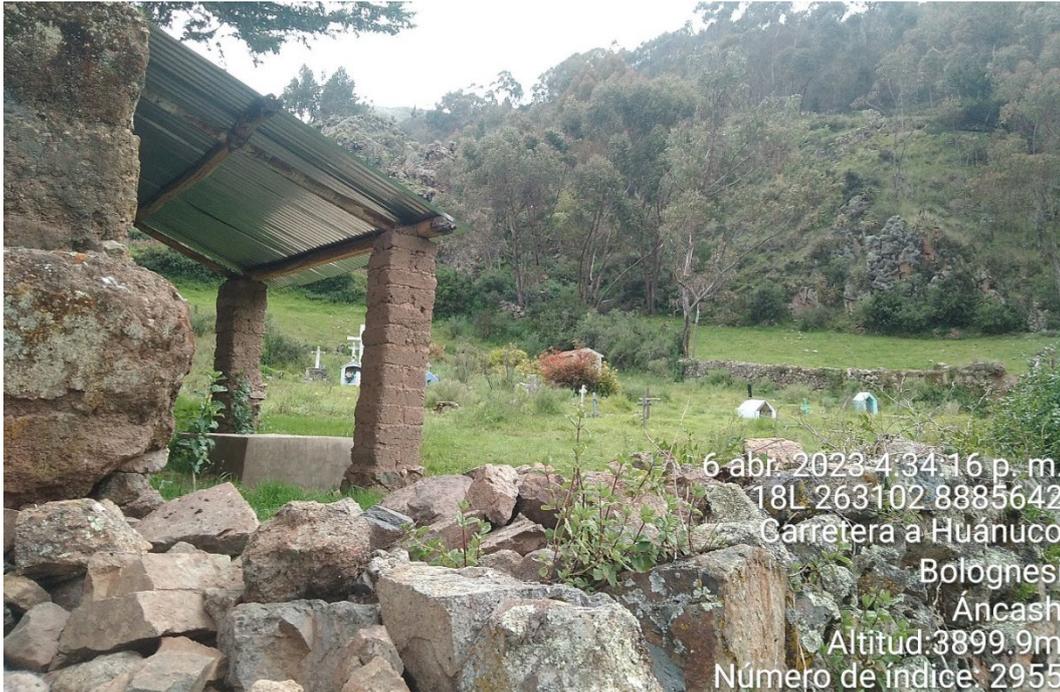
**Fotografía 11.** Vista lateral del cementerio del caserío Villanueva. La infraestructura de la fachada se encuentra en un estado regular y su interior posee cubierta vegetal herbácea crecida.

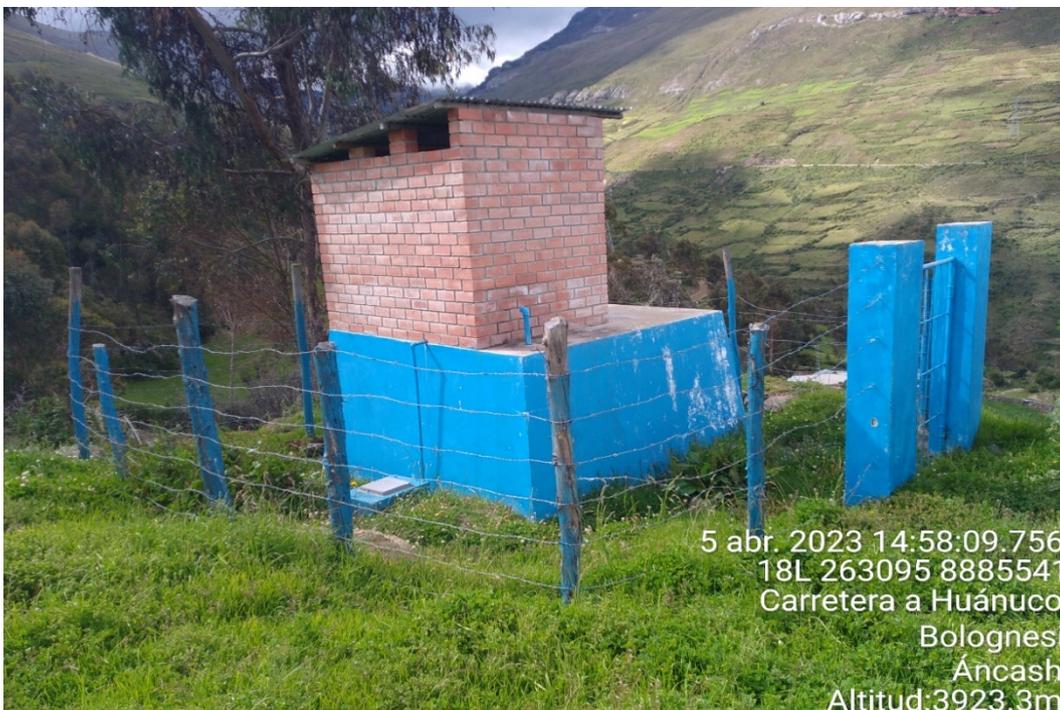
**Fotografía 12.** Vista lateral del reservorio de agua para consumo de la población del Caserío Villanueva. Se visualiza en estado de conservación regular por presentar humedad en los bordes de la estructura debido a que se encuentra a la intemperie de la precipitación.

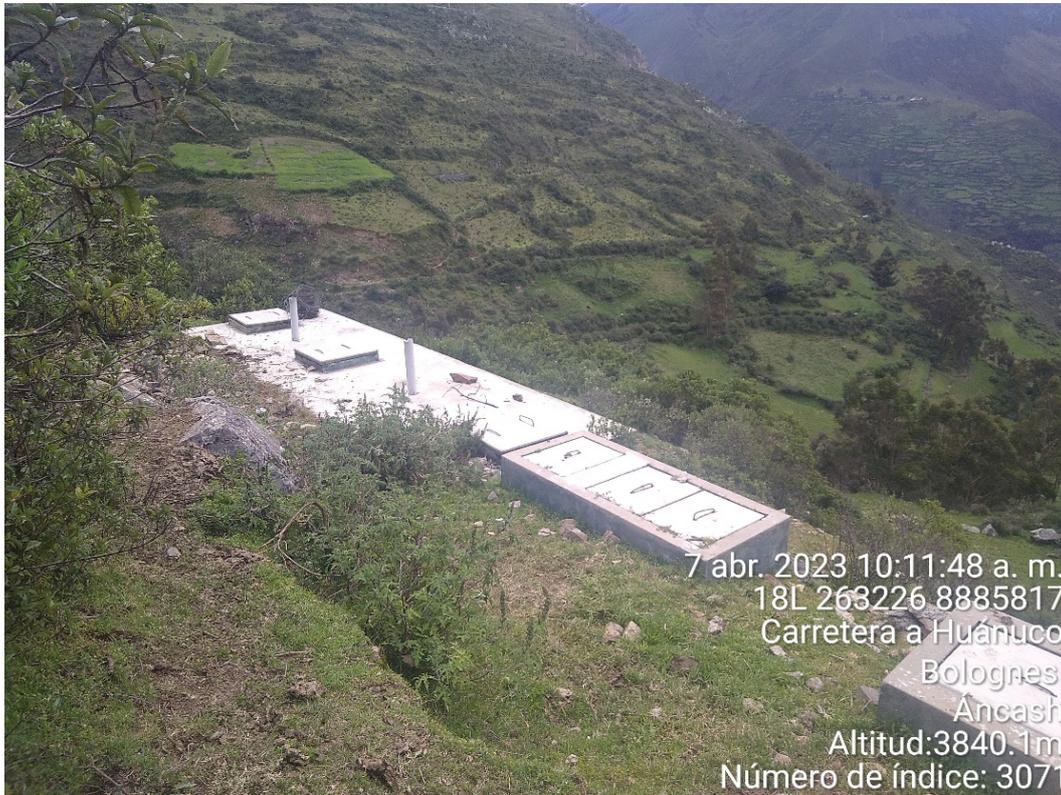
**Fotografía 13.** Vista lateral del pozo séptico ubicado dentro del Caserío Villanueva. La estructura se encuentra en estado de conservación regular; sin embargo, está expuesta a la erosión pluvial.

12. Tipo de edificación	Pozo séptico
13. % de infraestructura deteriorada	30%
14. Amenaza identificada	Lluvias
