EVALUACIÓN DE RIESGOS ORIGINADOS POR EL PELIGRO CAÍDA DE ROCAS EN EL CASERÍO DE PACARENCA DEL DISTRITO DE AQUIA, PROVINCIA BOLOGNESI Y DEPARTAMENTO DE ANCASH

COMUNIDAD CAMPESINA DE AQUIA

Diciembre, 2023

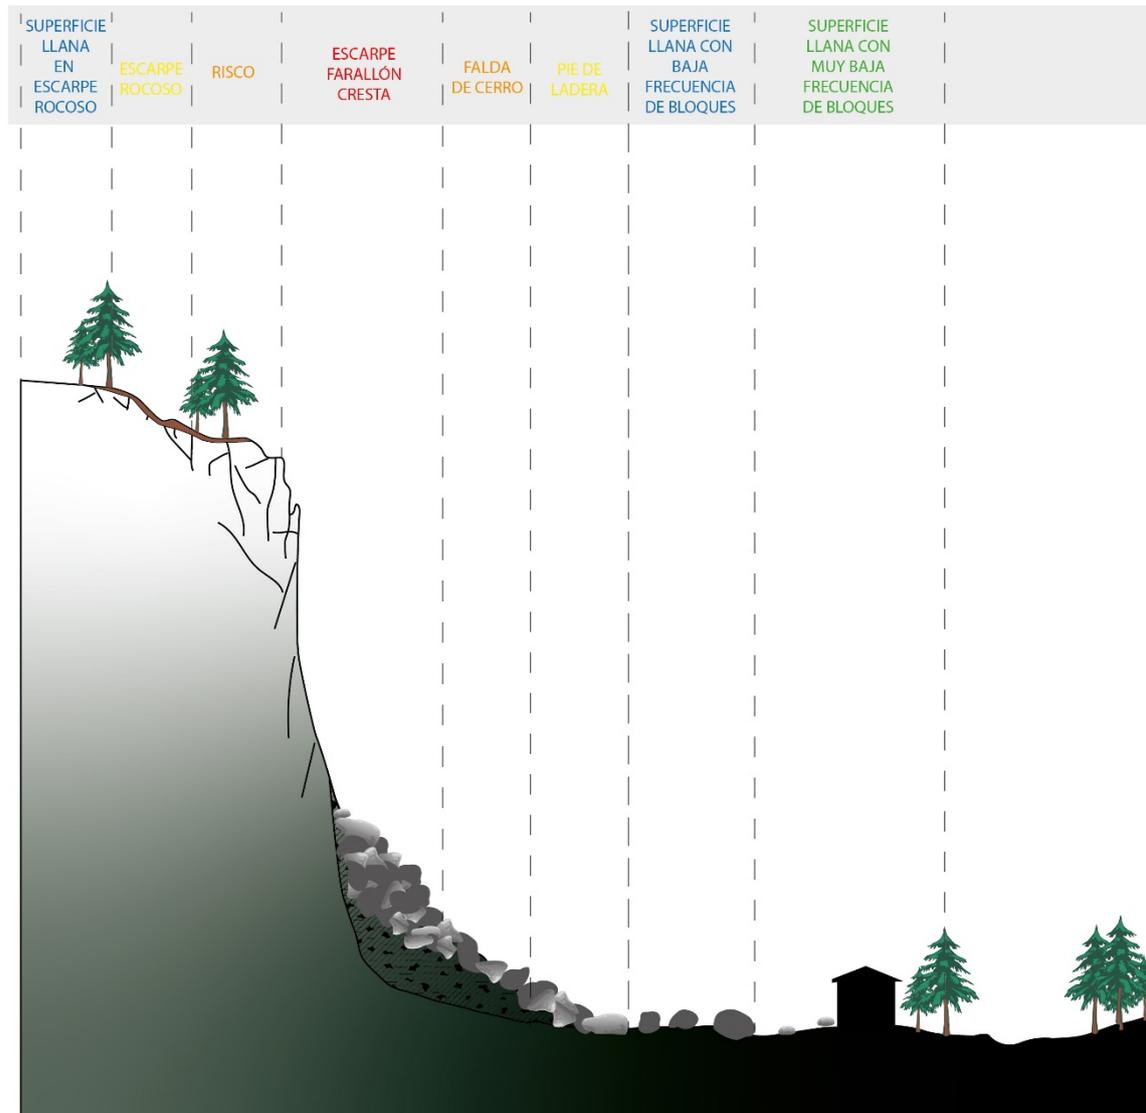
Figura 33 Clasificación geomorfológica en zonas de caídas de rocas (Modificado de Wieczorek et al., 2016)

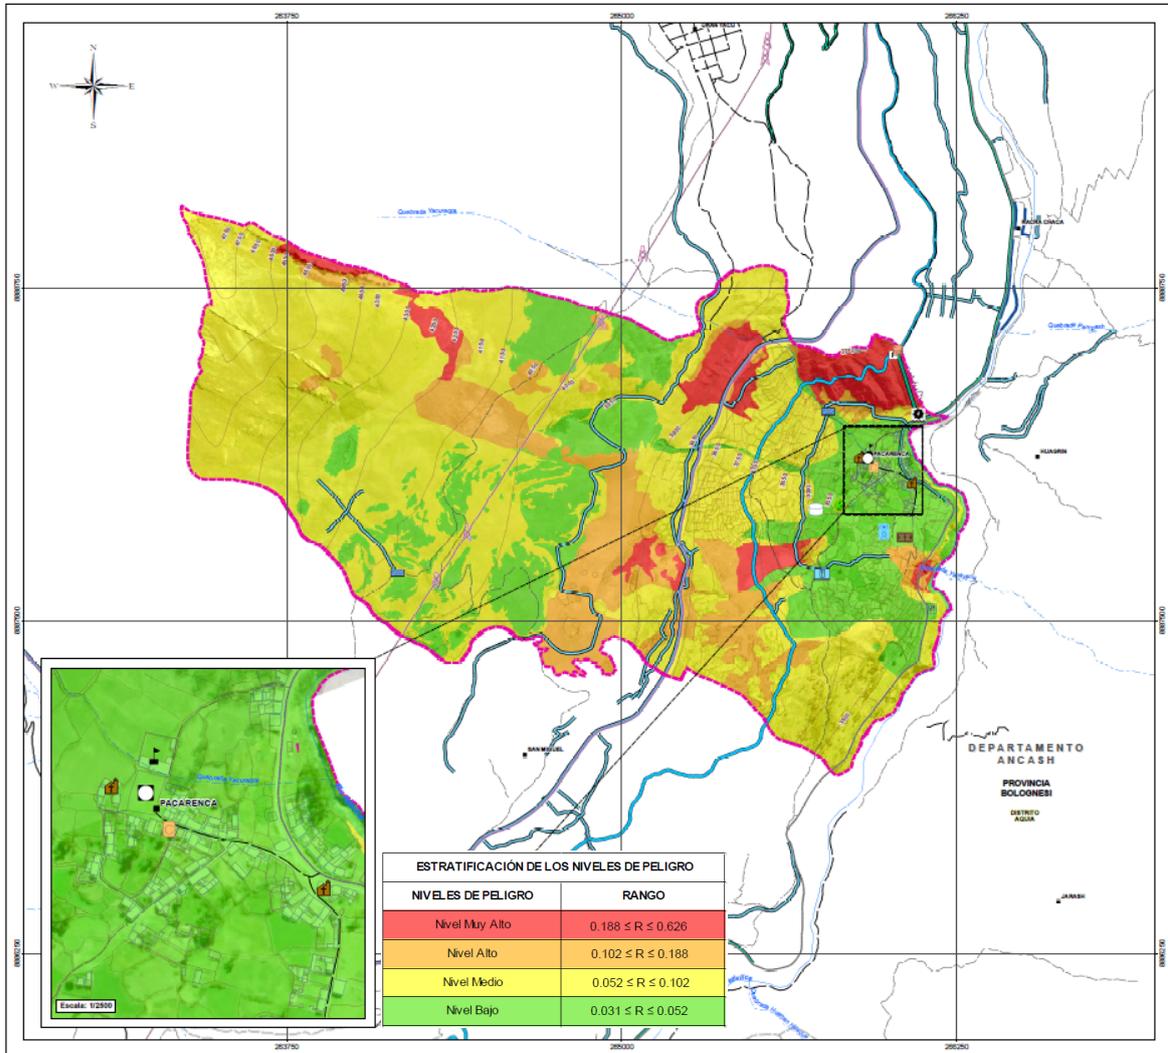
Figura 35 Mapa de zonificación del Peligro

Niveles de peligro	Descripción	Rango
PELIGRO MUY ALTO	Áreas con exposición de rocas fracturadas pertenecientes a las Formaciones Chimú y Oyón en regiones propensas a desprendimientos rocosos. Desde una perspectiva geomorfológica, se caracterizan como montañas en roca sedimentaria, exhibiendo pendientes extremadamente empinadas ($\leq 45^\circ$). Estos eventos son desencadenados por precipitaciones pluviales que superan los 24 mm, clasificadas como extremadamente lluviosas, con un periodo de retorno de 100 años. En este contexto, se anticipa una alta incidencia de desprendimientos rocosos en áreas escarpadas, farallones y crestas.	$0.188 < P \leq 0.626$
PELIGRO ALTO	Zonas con depósitos coluviales de material inconsolidado; geomorfológicamente esta zona corresponde a una vertiente coluvial; con pendientes muy fuertes o escarpados, ($25^\circ \leq P < 45^\circ$). Estos eventos son desencadenados por precipitaciones pluviales que superan los 24 mm, clasificadas como extremadamente lluviosas, con un periodo de retorno de 100 años. Se generaría caídas de rocas con frecuencia alta en riscos y falda de cerros.	$0.102 < P \leq 0.188$

PELIGRO MEDIO	Zonas de afloramiento rocoso fracturado de la Formación Santa y depósitos glaciares; geomorfológicamente esta zona corresponde a vertiente coluvio deluvial; con pendientes fuertes, ($15^\circ \leq P < 25^\circ$). Estos eventos son desencadenados por precipitaciones pluviales que superan los 24 mm, clasificadas como extremadamente lluviosas, con un periodo de retorno de 100 años. Se generaría caídas de rocas con frecuencia media en el pie de ladera o escarpes rocosos.	$0.052 < P \leq 0.102$
PELIGRO BAJO	Zonas con depósitos inconsolidados de origen aluvial y fluvial, geomorfológicamente esta zona corresponde al piedemonte aluviotorrencial y cauce del río; con terrenos llanos ($< 5^\circ$) o de pendiente moderada; ($5^\circ \leq P < 15^\circ$). Estos eventos son desencadenados por precipitaciones pluviales que superan los 24 mm, clasificadas como extremadamente lluviosas, con un periodo de retorno de 100 años. Se generaría caídas de rocas con baja a muy baja frecuencia en superficies llanas al pie de la ladera o en el escarpe rocoso con baja frecuencia de bloques y en superficies llanas al pie de la ladera o en la parte superior de la zona de arranque con muy baja frecuencia de bloques – afloramiento rocoso.	$0.031 \leq P \leq 0.052$

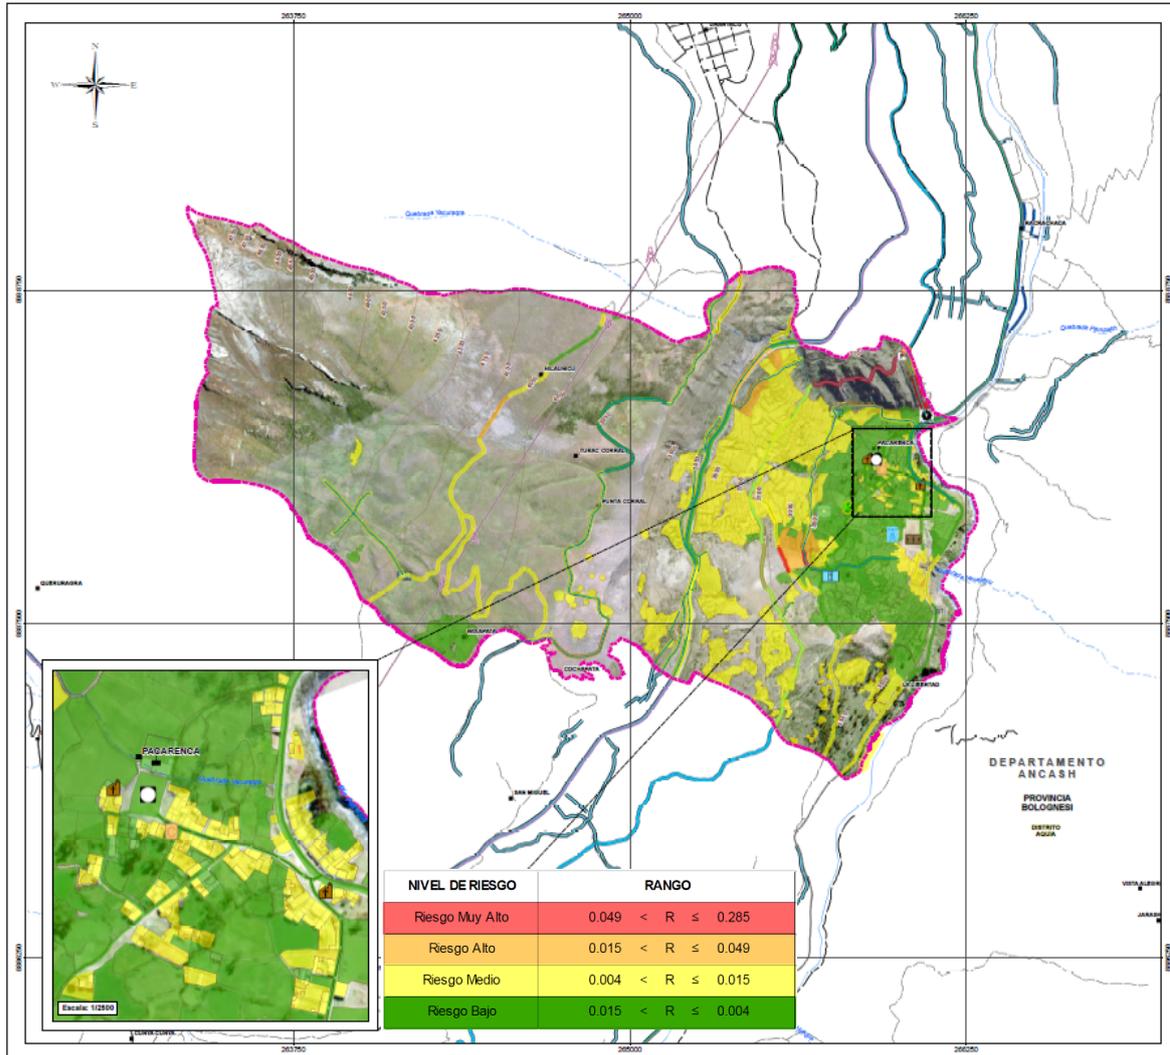
Figura 40 Mapa de niveles de riesgo por peligro de caída de rocas

Nivel de Riesgo	Estratificación	Rangos
RIESGO MUY ALTO	<p>Áreas con exposición de rocas fracturadas pertenecientes a las Formaciones Chimú y Oyón en regiones propensas a desprendimientos rocosos. Desde una perspectiva geomorfológica, se caracterizan como montañas en roca sedimentaria, exhibiendo pendientes extremadamente empinadas ($\leq 45^\circ$). Estos eventos son desencadenados por precipitaciones pluviales que superan los 24 mm, clasificadas como extremadamente lluviosas, con un periodo de retorno de 100 años. En este contexto, se anticipa una alta incidencia de desprendimientos rocosos en áreas escarpadas, farallones y crestas.</p> <p>El número de habitantes por vivienda es mayor a 4. El grupo etario es de 0 a 5 años y mayores a 60 años. El servicio de abastecimiento de agua es por fuente de agua natural sin tratamiento. No tiene servicio de alcantarillado/ campo abierto y su fuente de alumbrado es mediante velas. El grado de instrucción educativo: no cuenta. No se encuentra afiliado a ningún seguro médico. No tiene conocimientos en temas de Gestión de Riesgo de Desastres. El predio se ubica dentro de la zona de caída de roca. El material predominante en paredes es de madera. El material predominante en pisos es de tierra. El material predominante en techos es Caña o estera con torta de barro o cemento. El estado de conservación del predio es muy malo. La actividad laboral se basa en la agricultura. El tipo de cobertura vegetal expuesta Bosque relicto altoandino. El tipo de riego es por secoano.</p>	$0.049 < R \leq 0.285$

RIESGO MEDIO	<p>Zonas de afloramiento rocoso fracturado de la Formación Santa y depósitos glaciares; geomorfológicamente esta zona corresponde a vertiente coluvio deluvial; con pendientes fuertes, ($15^\circ \leq P < 25^\circ$). Estos eventos son desencadenados por precipitaciones pluviales que superan los 24 mm, clasificadas como extremadamente lluviosas, con un periodo de retorno de 100 años. Se generaría caídas de rocas con frecuencia media en el pie de ladera o escarpes rocosos.</p> <p>El número de habitantes por vivienda es 3. El grupo etario es de 12 a 17 años. El servicio de abastecimiento de agua es por medio de un pilón de uso público. La red de alcantarillado se conecta a un pozo séptico y su fuente de alumbrado es a través de un generador eléctrico. El grado de instrucción educativo: cuenta con educación primaria y/o secundaria completa. Se encuentra afiliado a ESSALUD. Ha escuchado, pero no ha recibido capacitación en temas de Gestión de Riesgo de Desastres. El predio se ubica entre 25 a 50 m de la zona de caída de rocas. El material predominante en paredes es de adobe o tapia. El material predominante en pisos es de cemento. El material predominante en techos es Madera. El estado de conservación del predio es</p>	$0.004 < R \leq 0.015$

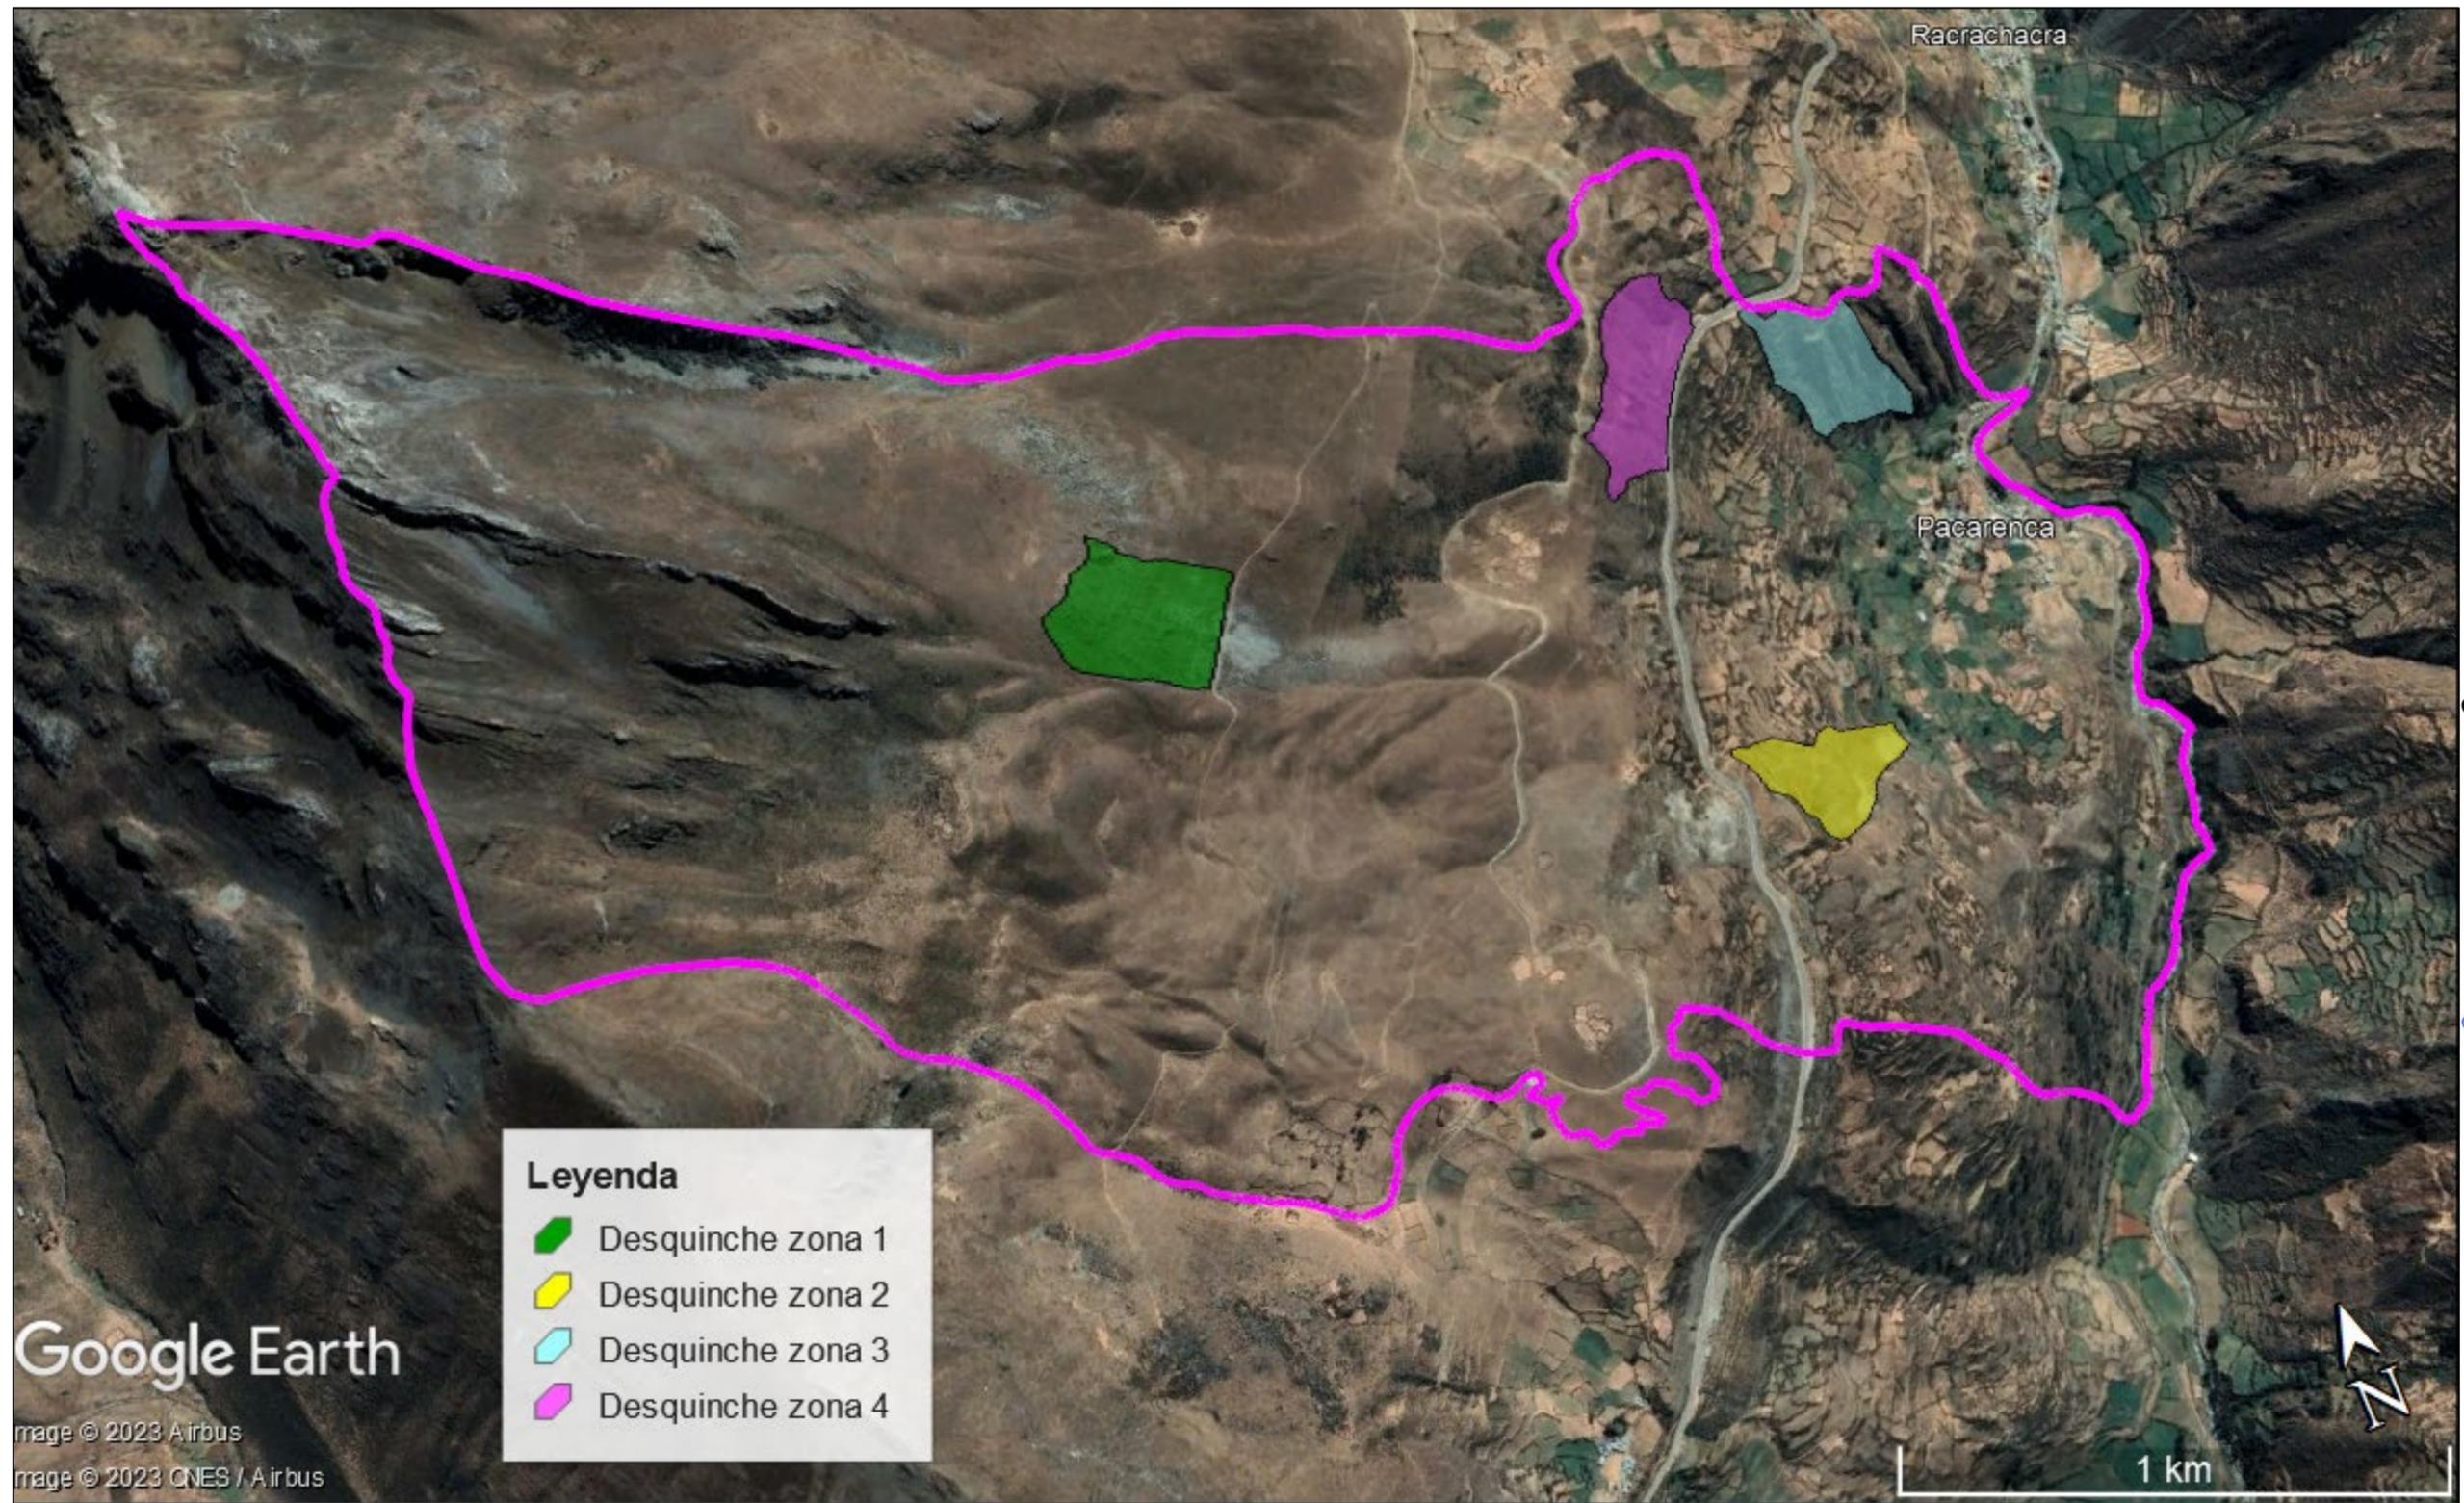
Figura 42 Áreas para desquinche de taludes

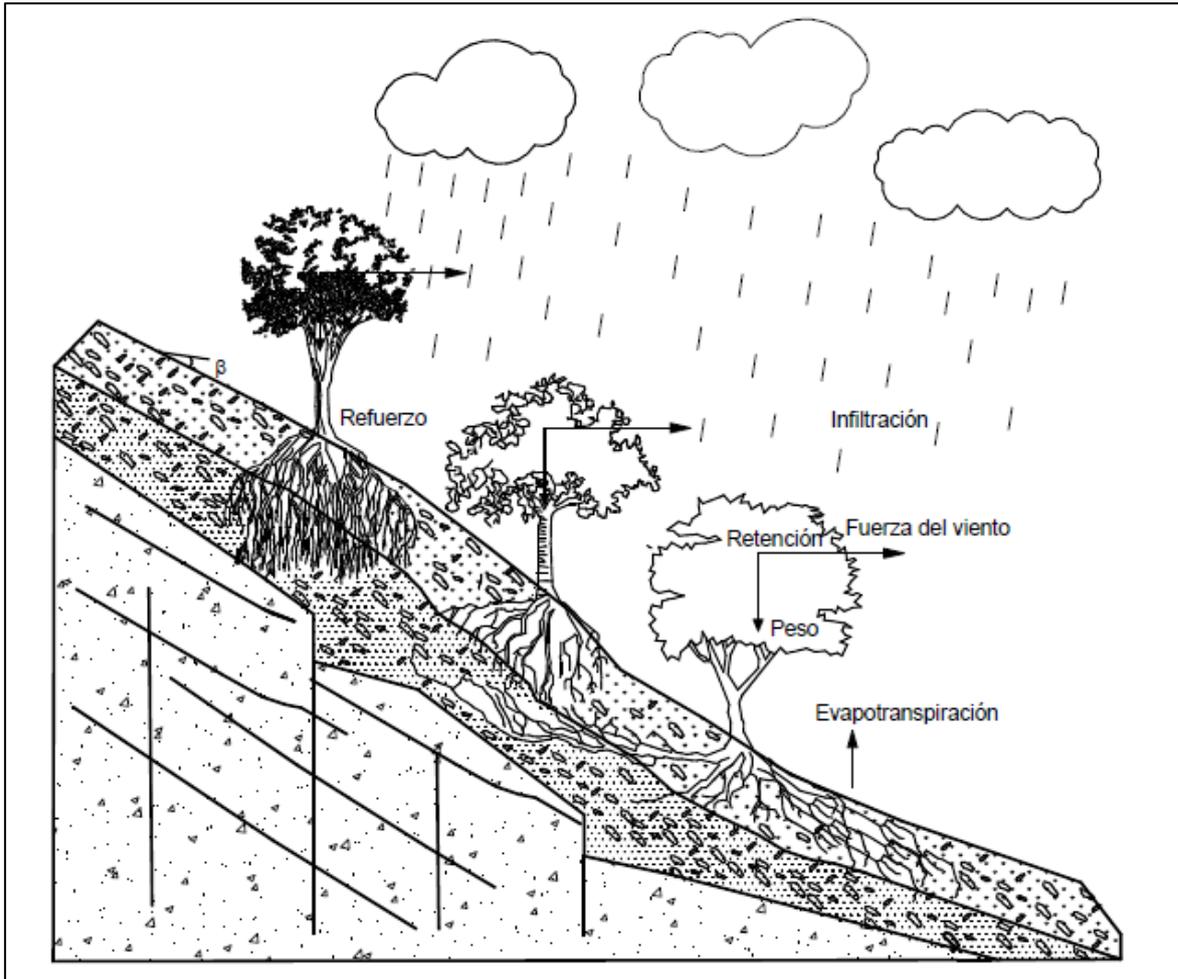
Figura 43 Estabilización de taludes utilizando vegetación

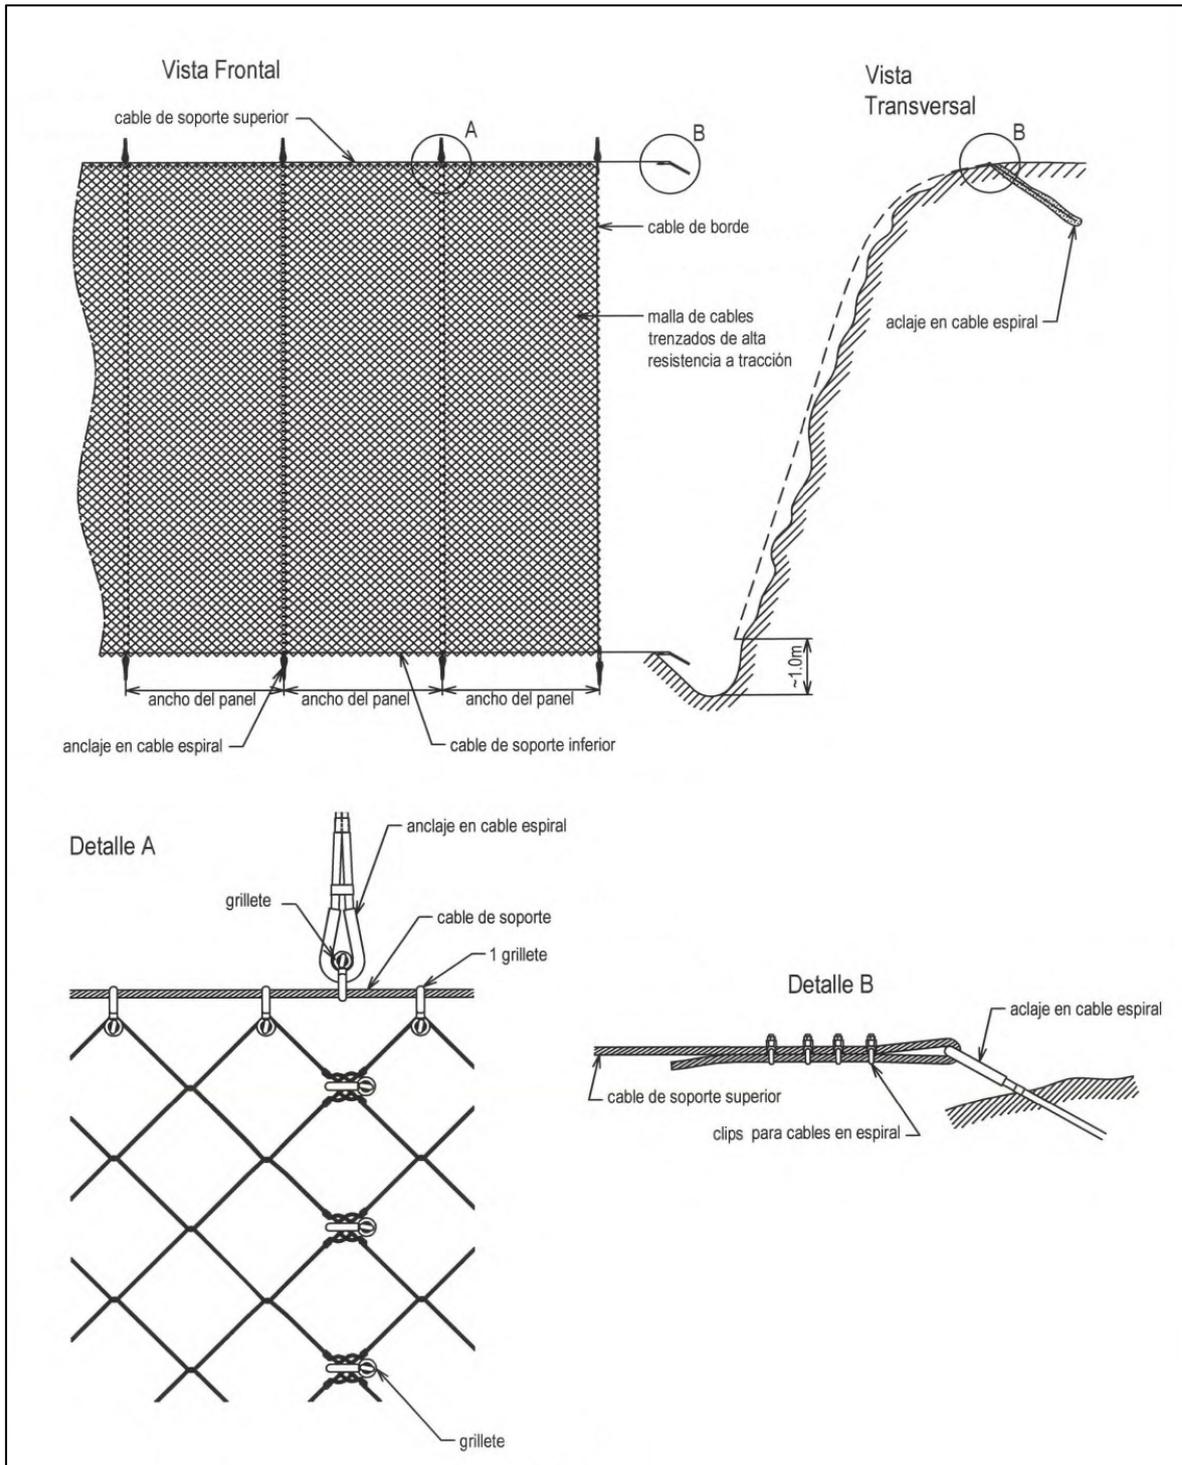
Figura 44 Detalle referencial de un sistema de cortinas de guiado

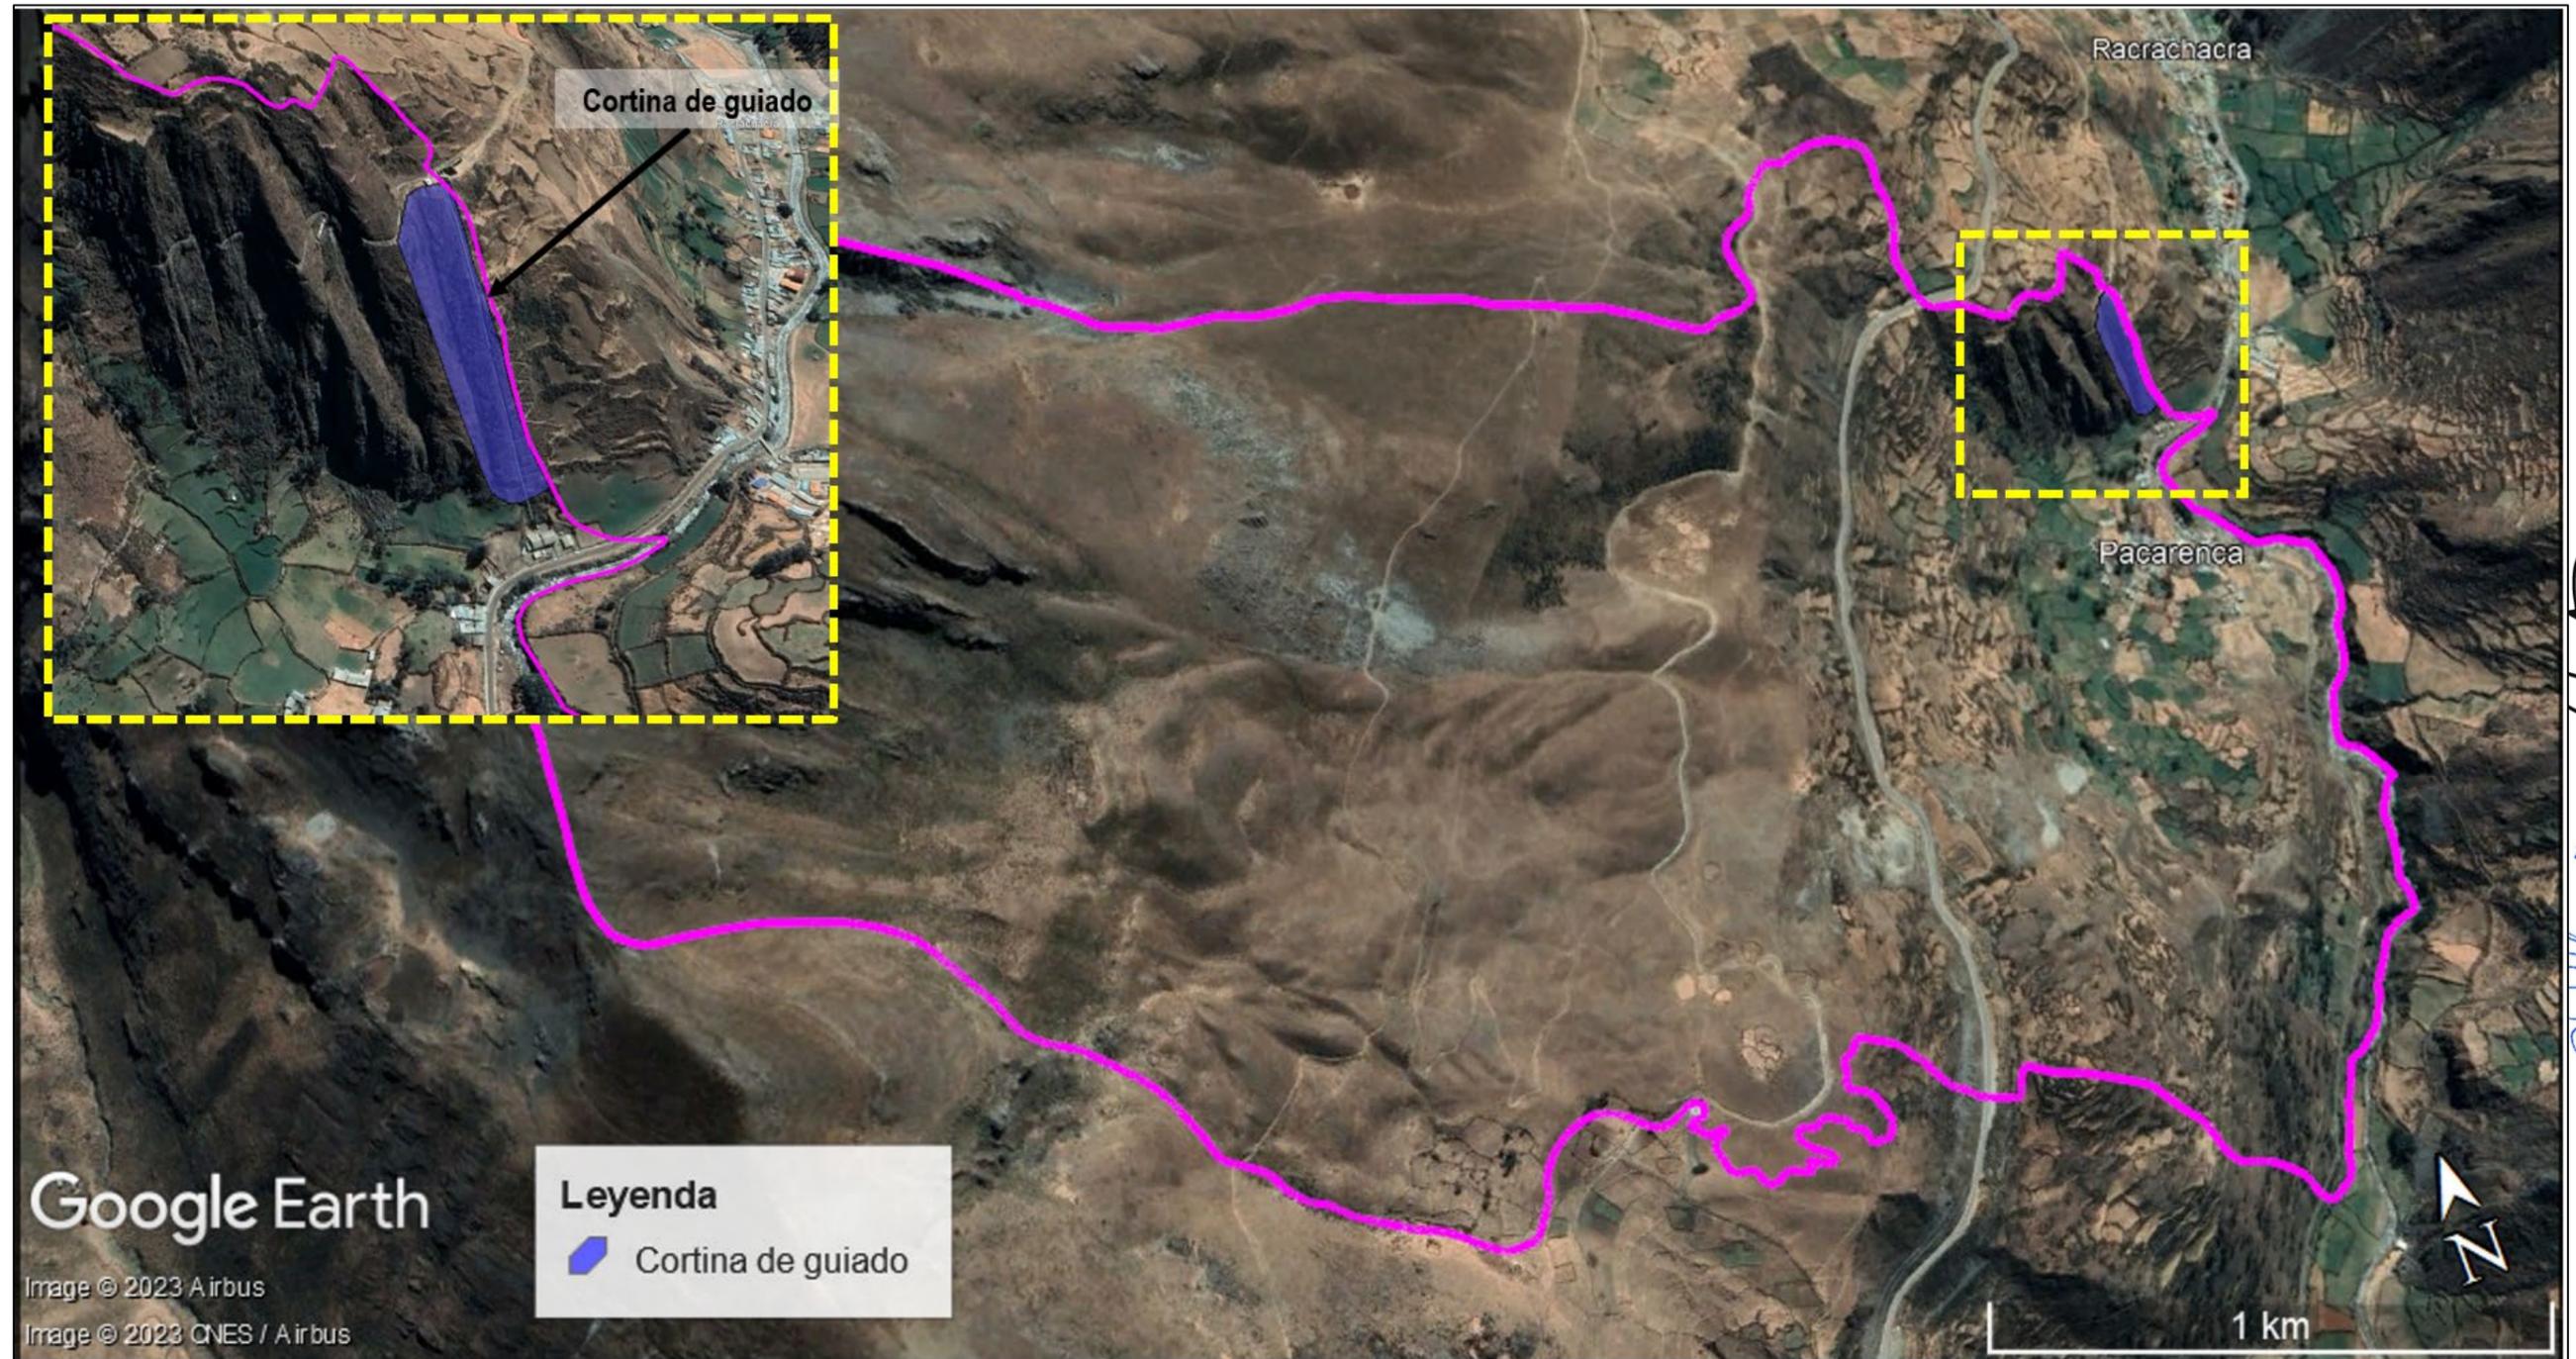
Figura 45 Cortinas de guiado propuesto

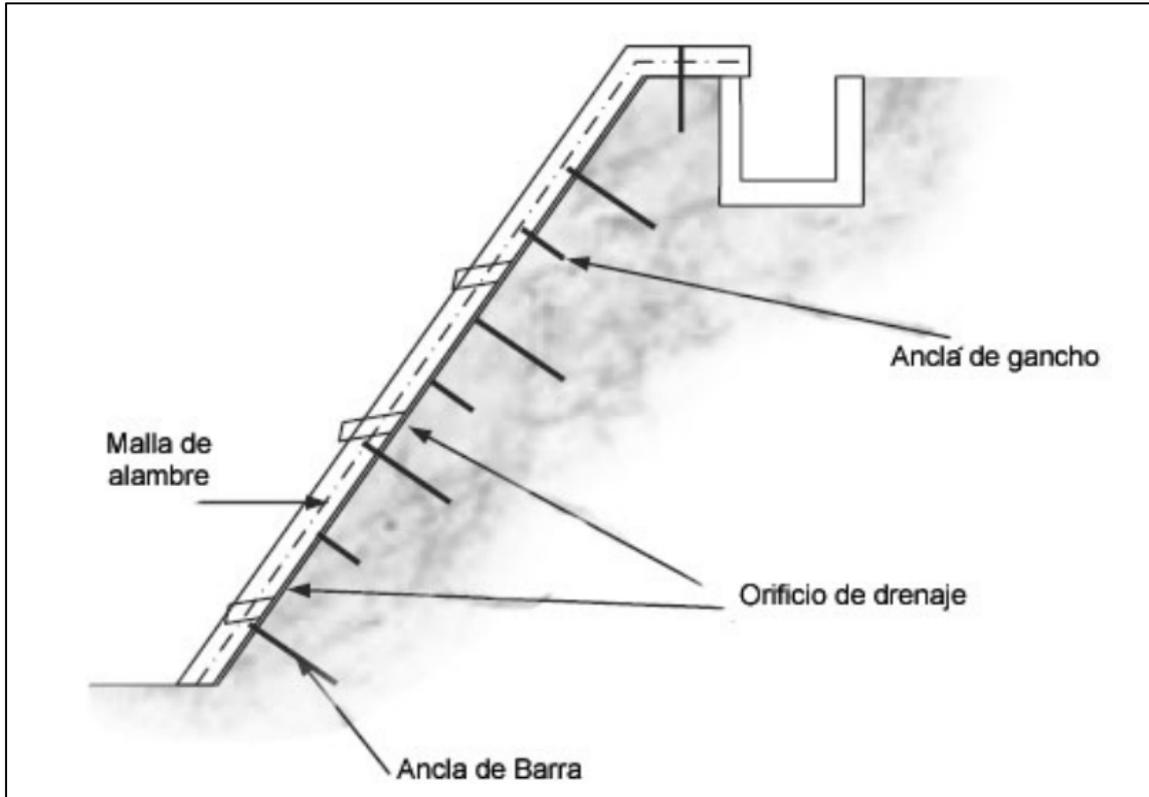
Figura 46 Esquema de talud revestido con mortero proyectado

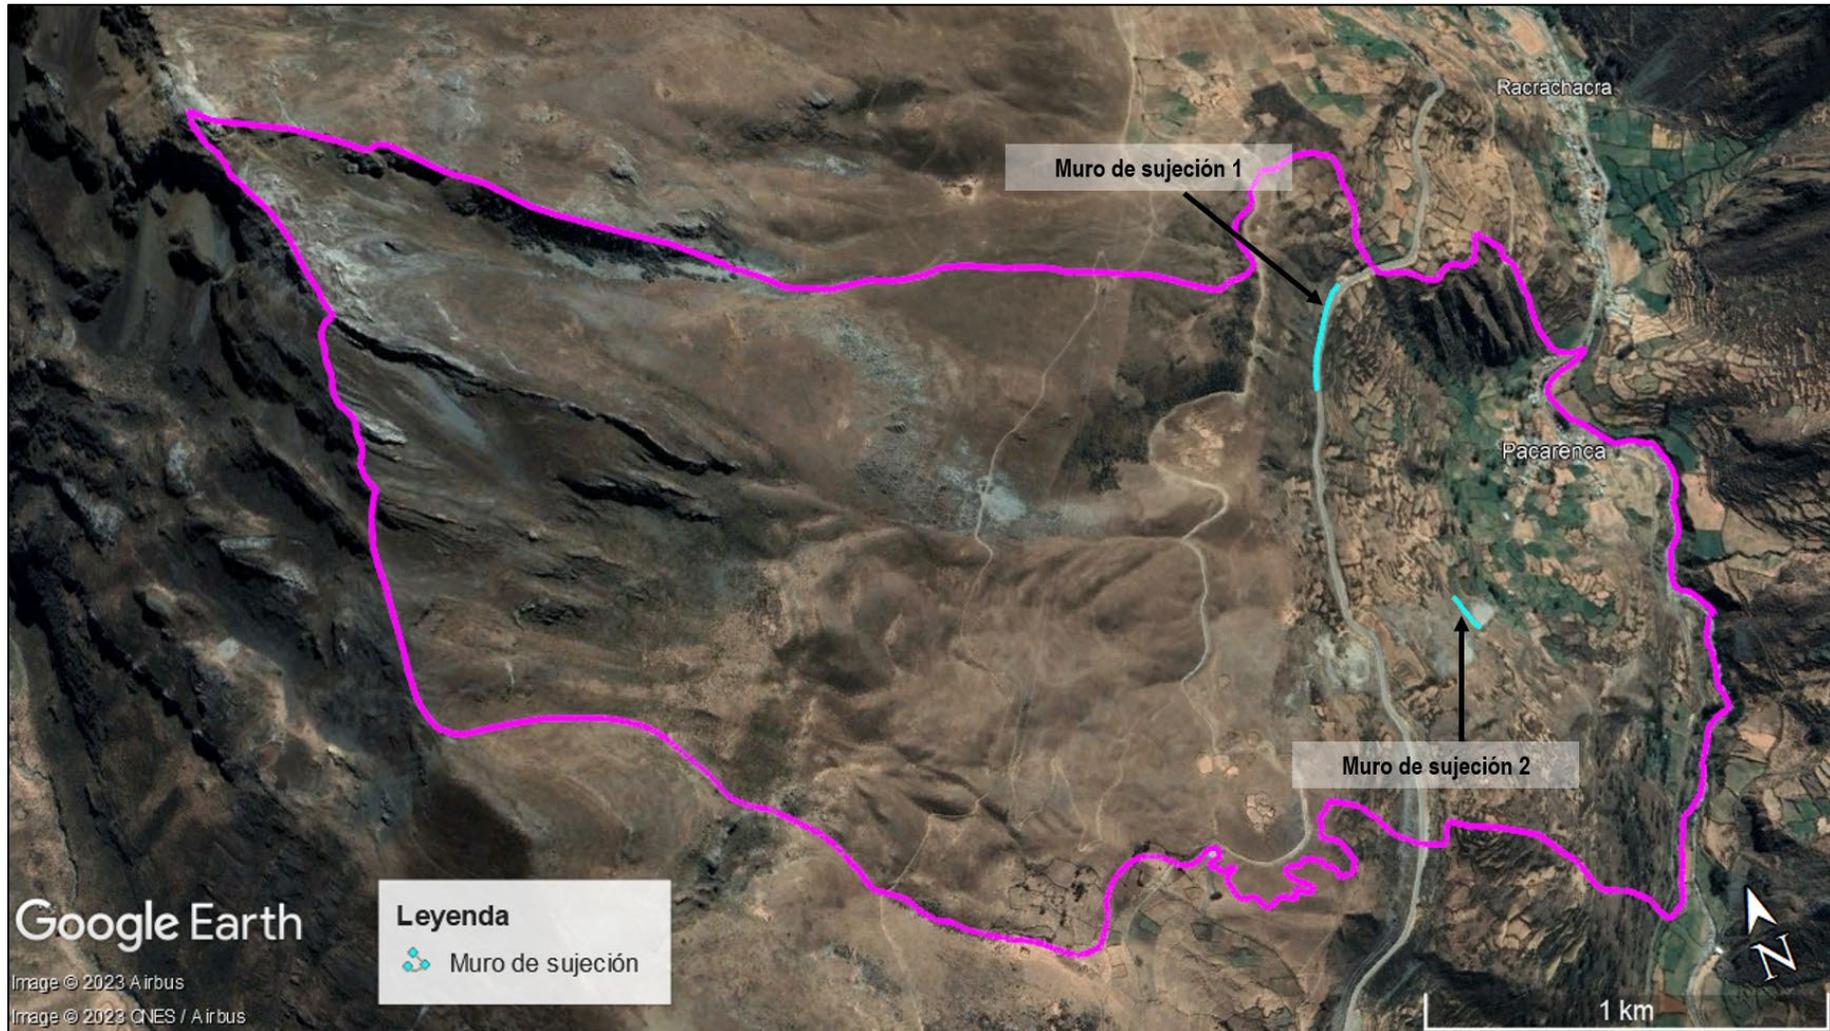
Figura 50 Medidas estructurales en la infraestructura vial

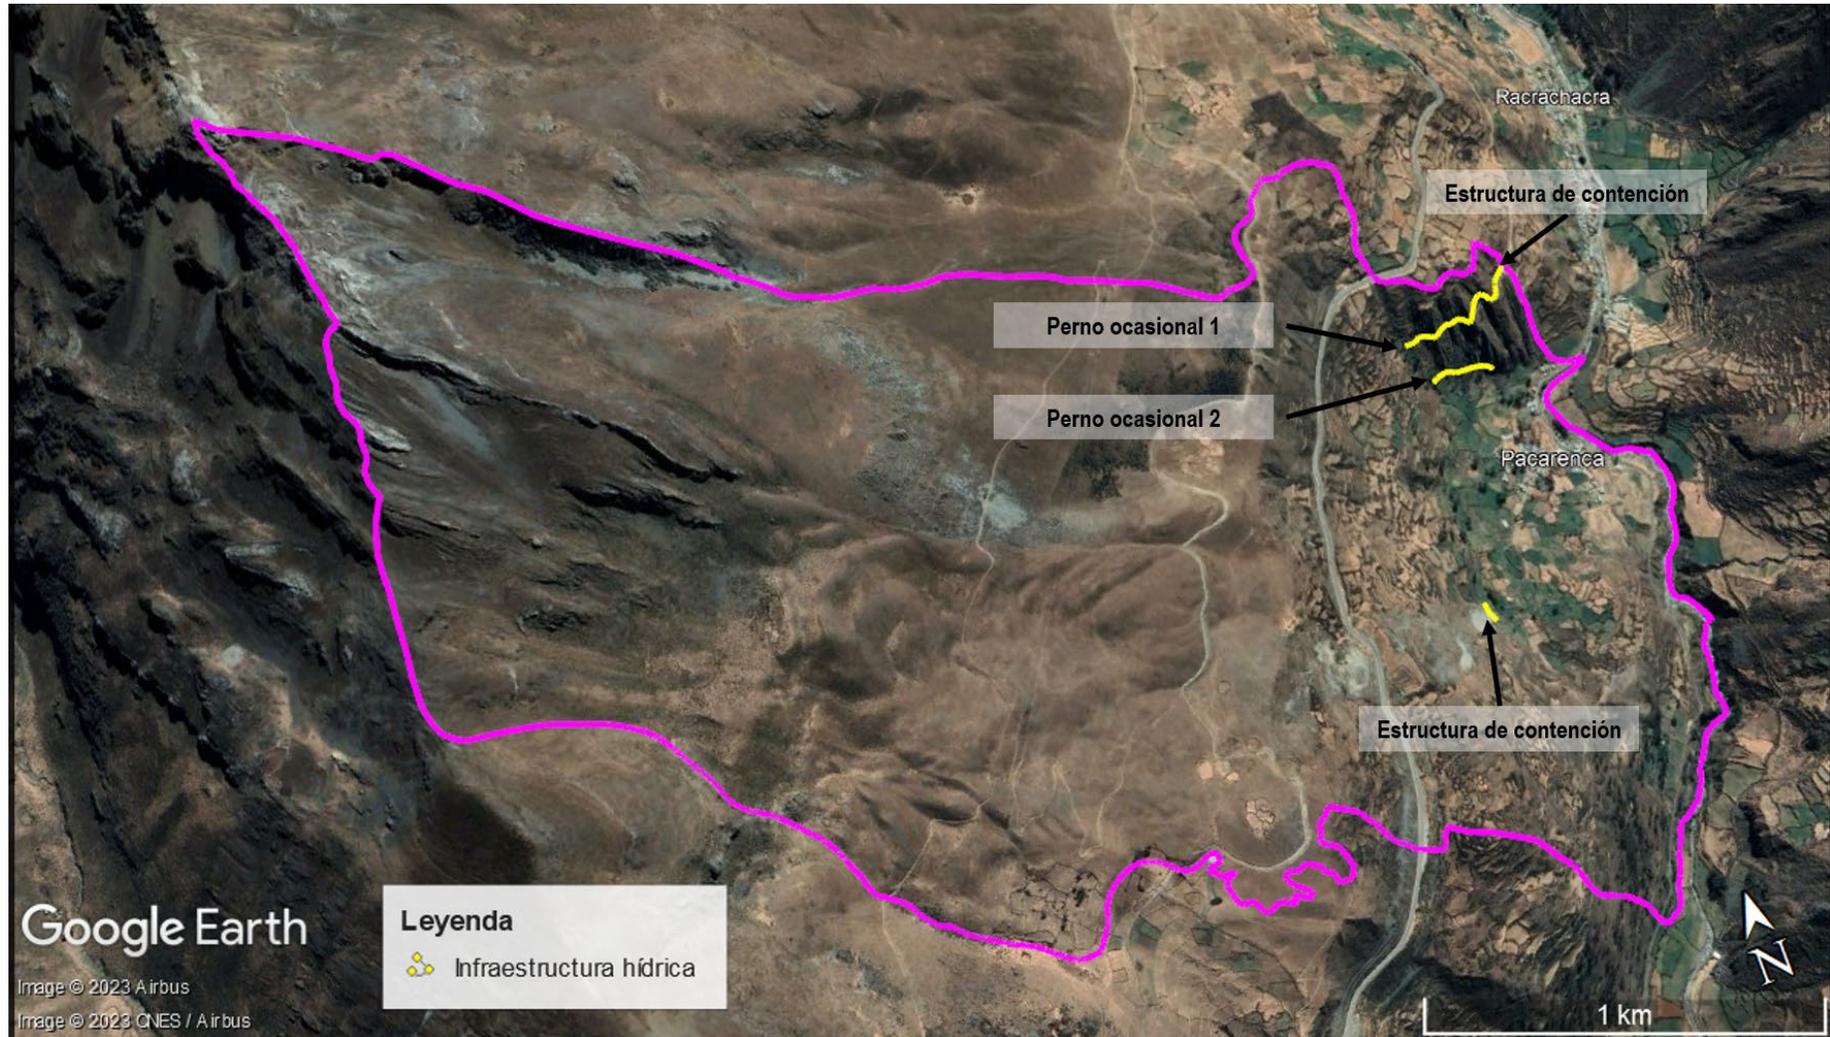
Figura 51 Medidas estructurales en la infraestructura hídrica

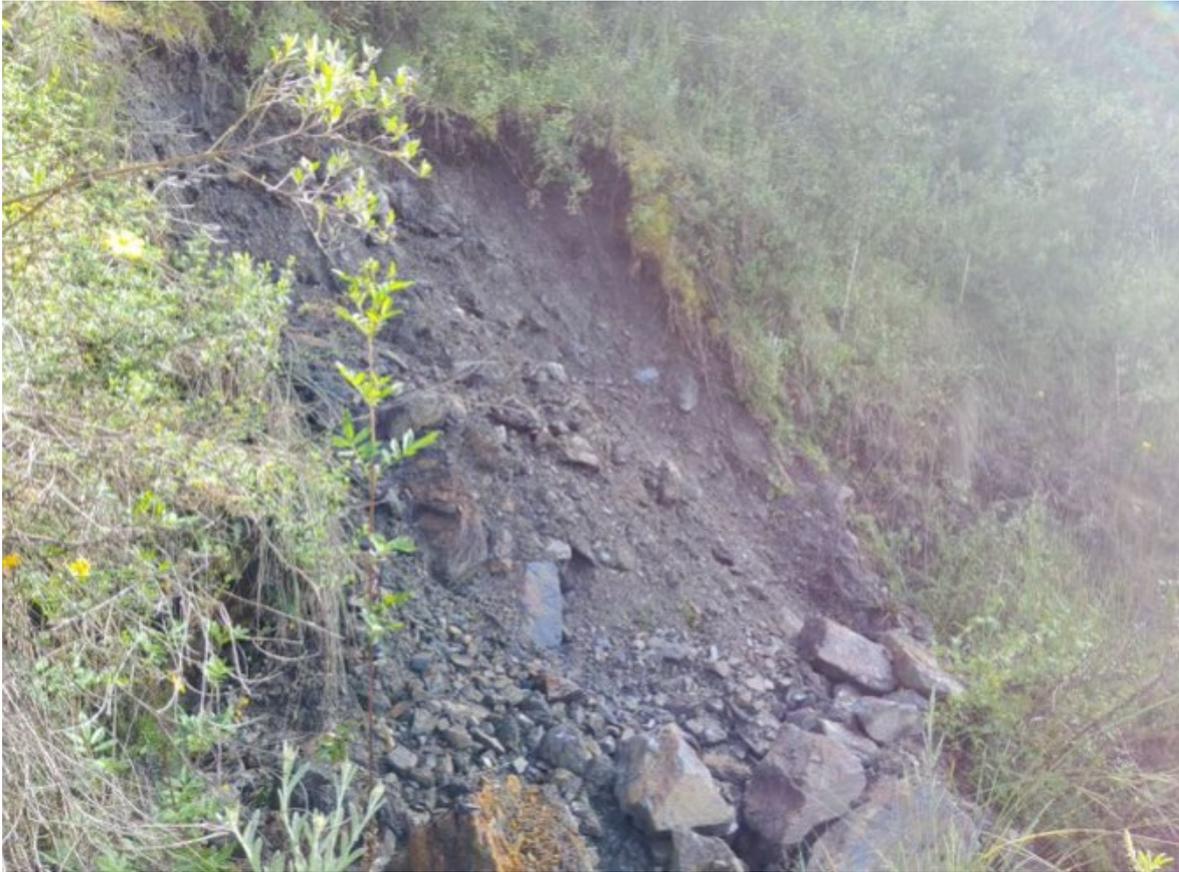
Foto 1. Derrumbe de suelo y detritos en el canal en el sector de Pacarenca, donde se observa caída de rocas y detritos procedentes de depósitos coluviales en laderas moderadamente empinadas. (265724 E, 8888403 N)

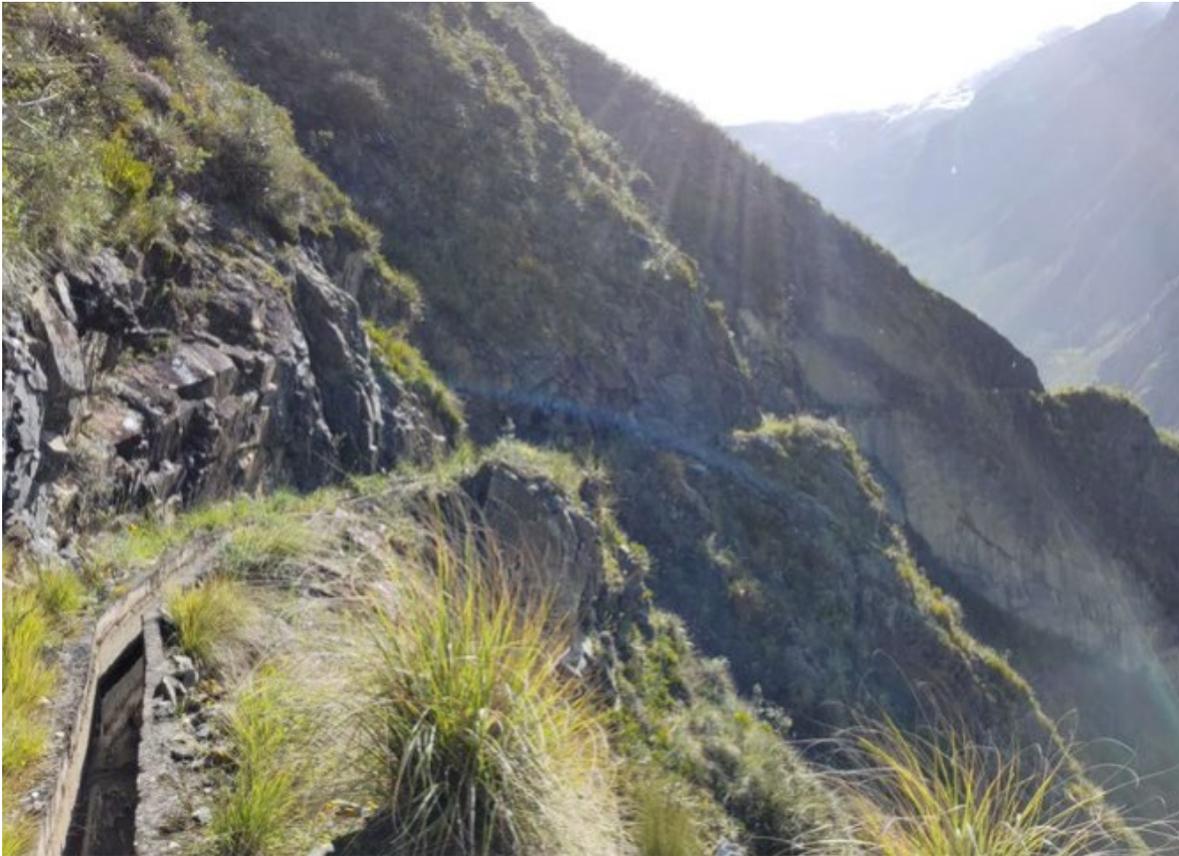
Foto 2. Vista de zona de derrumbe de rocas con caída de detritos en una ladera moderadamente empinada conformada por depósitos coluviales en el sector de Pacarenca. (265784 E, 8888397 N)
