EVALUACIÓN DE RIESGOS ORIGINADOS POR EL PELIGRO CAÍDA DE ROCAS EN EL CASERÍO DE PACARENCA DEL DISTRITO DE AQUIA, PROVINCIA BOLOGNESI Y DEPARTAMENTO DE ANCASH

COMUNIDAD CAMPESINA DE AQUIA

Diciembre, 2023

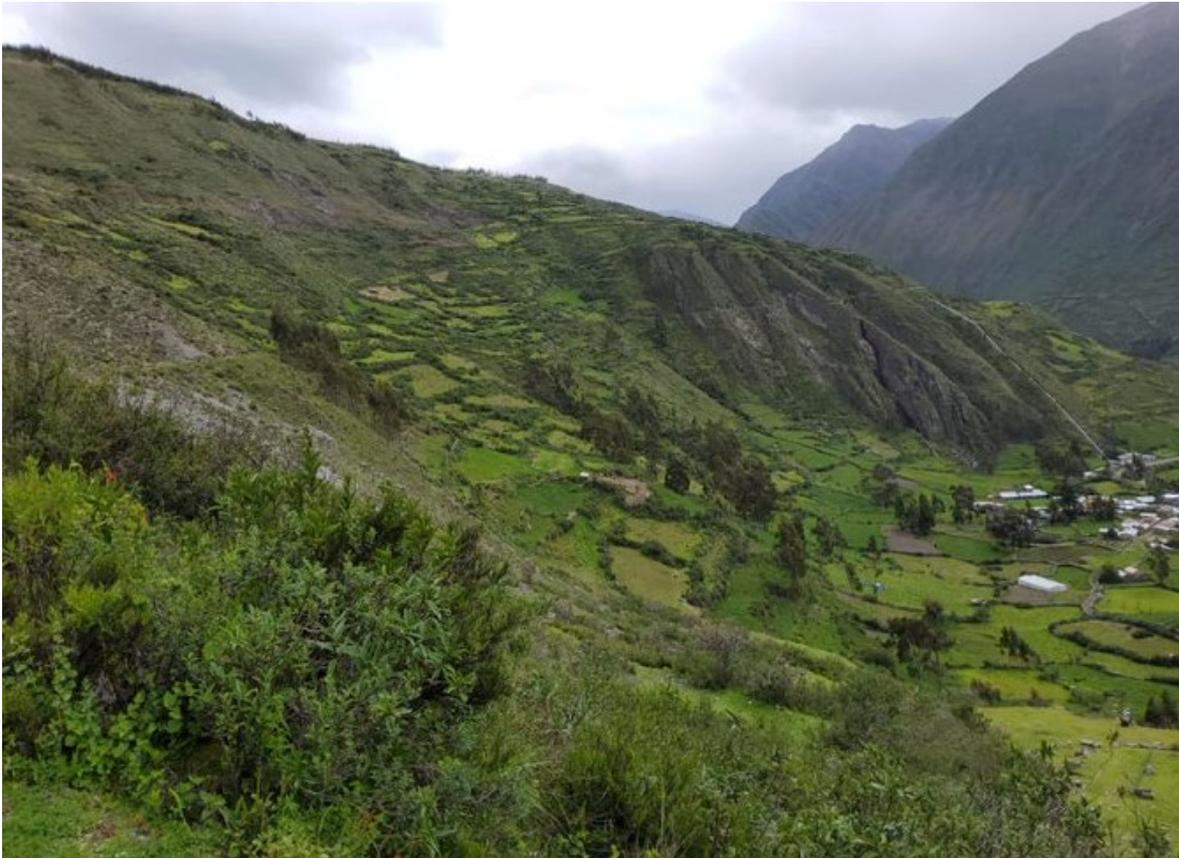
Foto 3. Vista de una zona de deslizamiento sin movimiento actual en una ladera moderadamente empinada conformada por depósitos coluviales en el sector de Pacarenca (265566 E, 8887530 N)

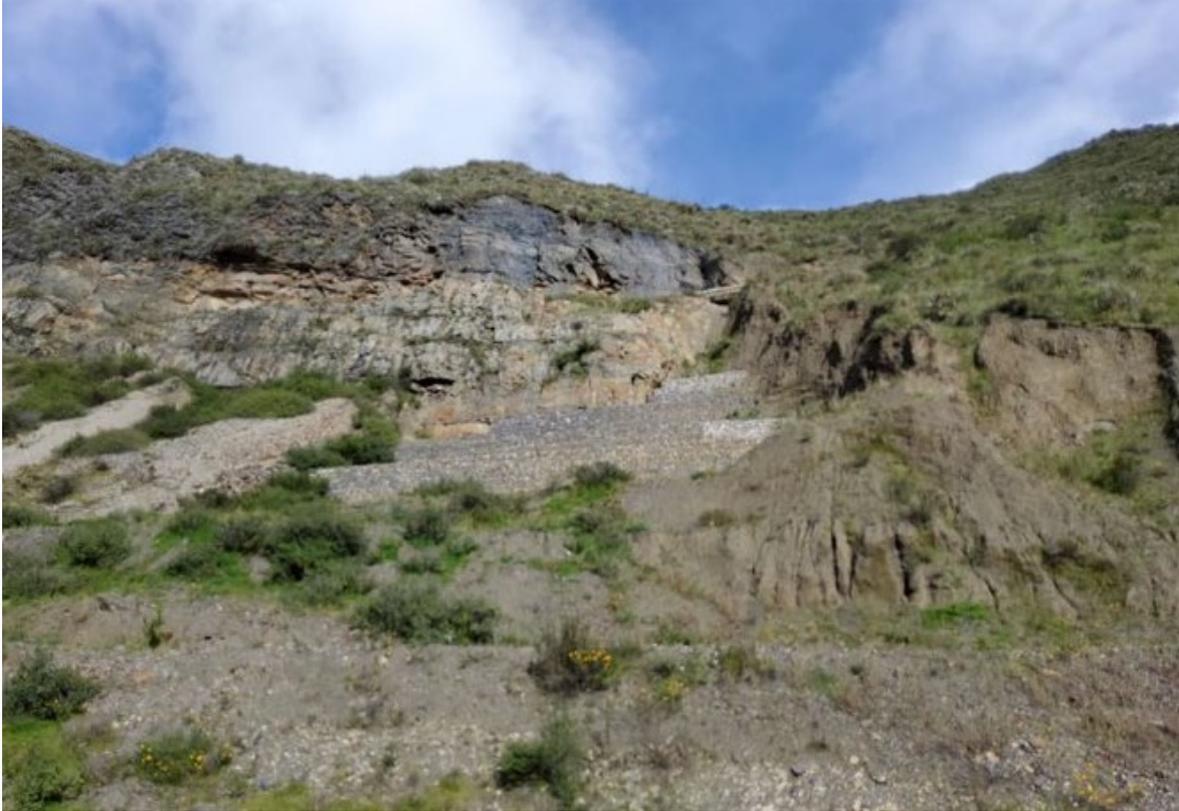
Foto 4. Vista de una zona con estructuras diseñadas para la estabilización de flujo de detritos provenientes de un cono aluvial ubicado en el sector de Pacarenca. (265675 E, 8890727 N)

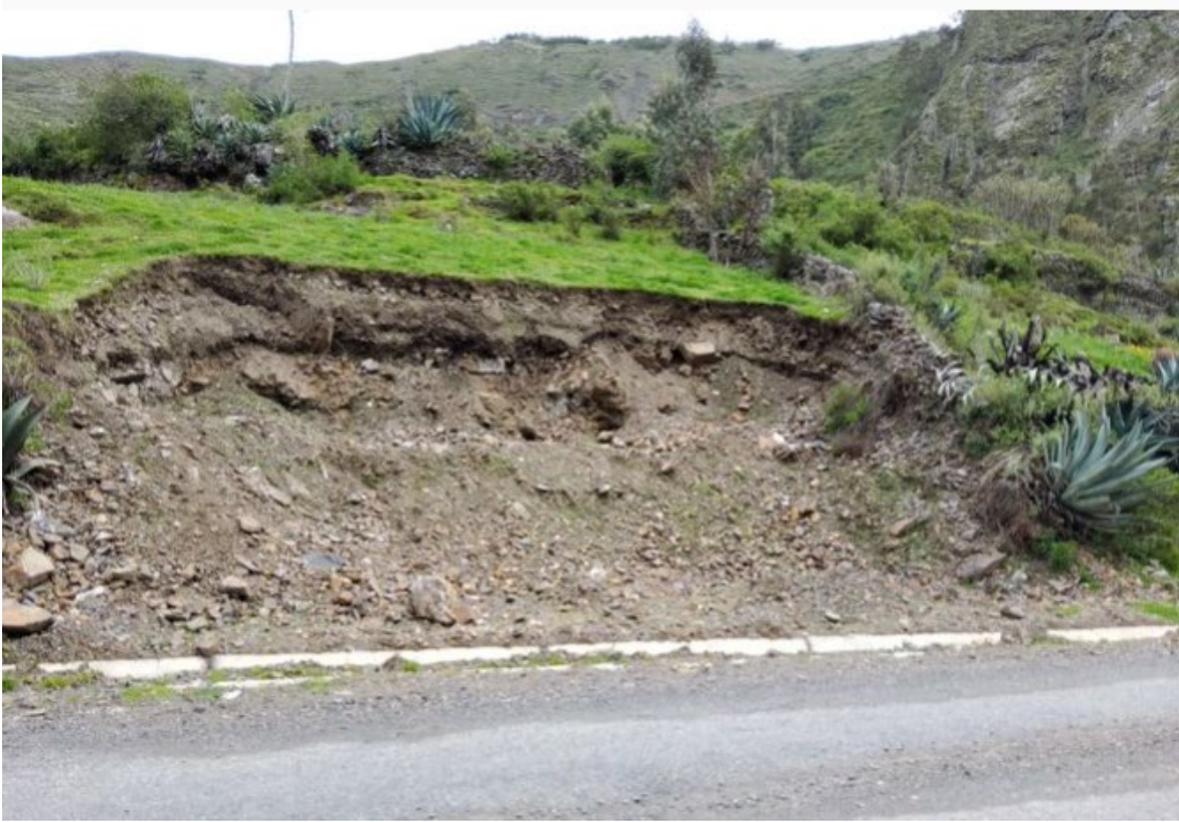
Foto 5. Vista de una ladera moderadamente empinada formada por depósitos coluviales en donde se observa evidencias del deslizamiento en el sector de Pacarenca. (266043 E, 8888112 N)

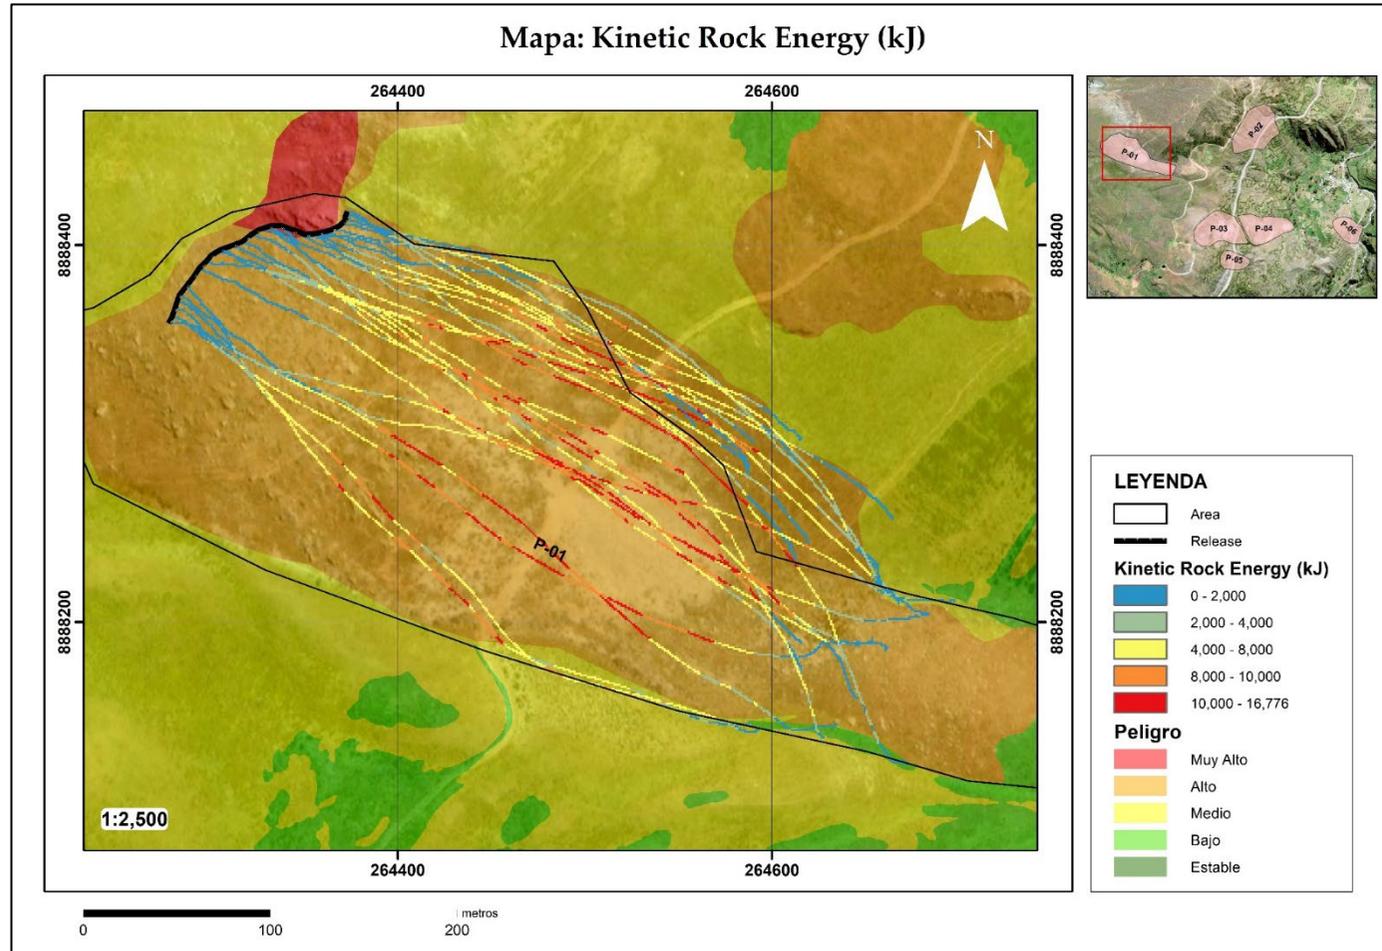
Figura 1. Mapa detallado de la distribución de energía cinética en el Área 01 del sector Pacarenca mediante el empleo del software RAMMS, con énfasis en el módulo Rockfall. Se identificó un punto culminante en la energía cinética de la masa rocosa, alcanzando un valor máximo de 16,776 kJ.

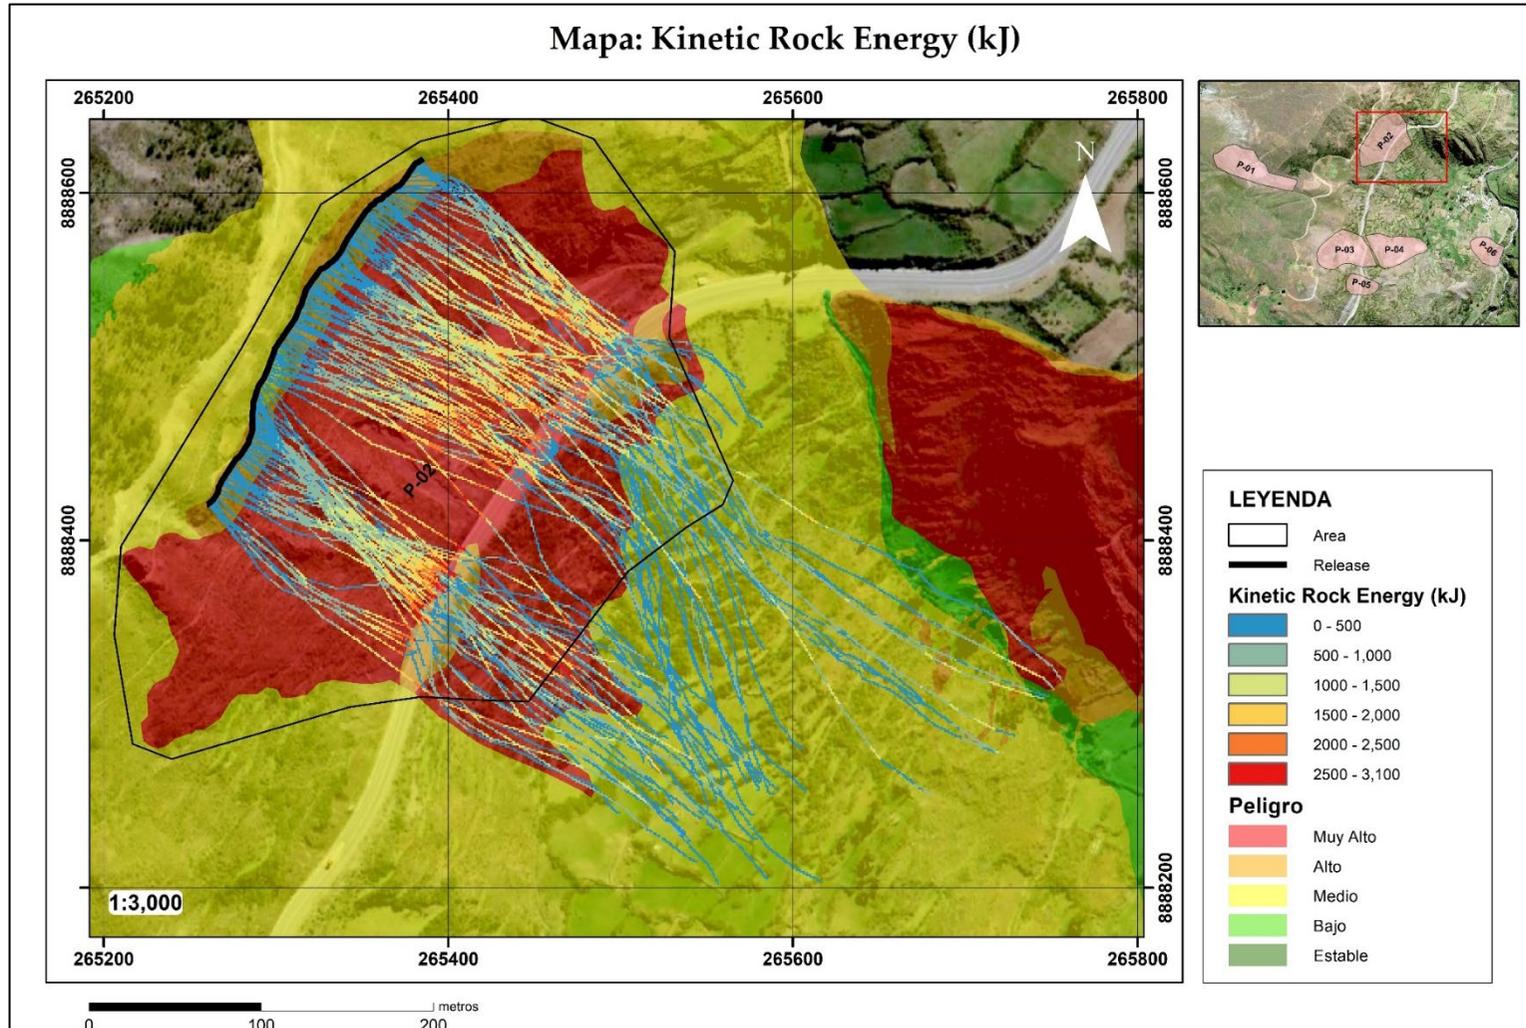
Figura 2. Mapa detallado de la distribución de energía cinética en el Área 02 del sector Pacarenca mediante el empleo del software RAMMS, con énfasis en el módulo Rockfall. Se identificó un punto culminante en la energía cinética de la masa rocosa, alcanzando un valor máximo de 3100 kJ.

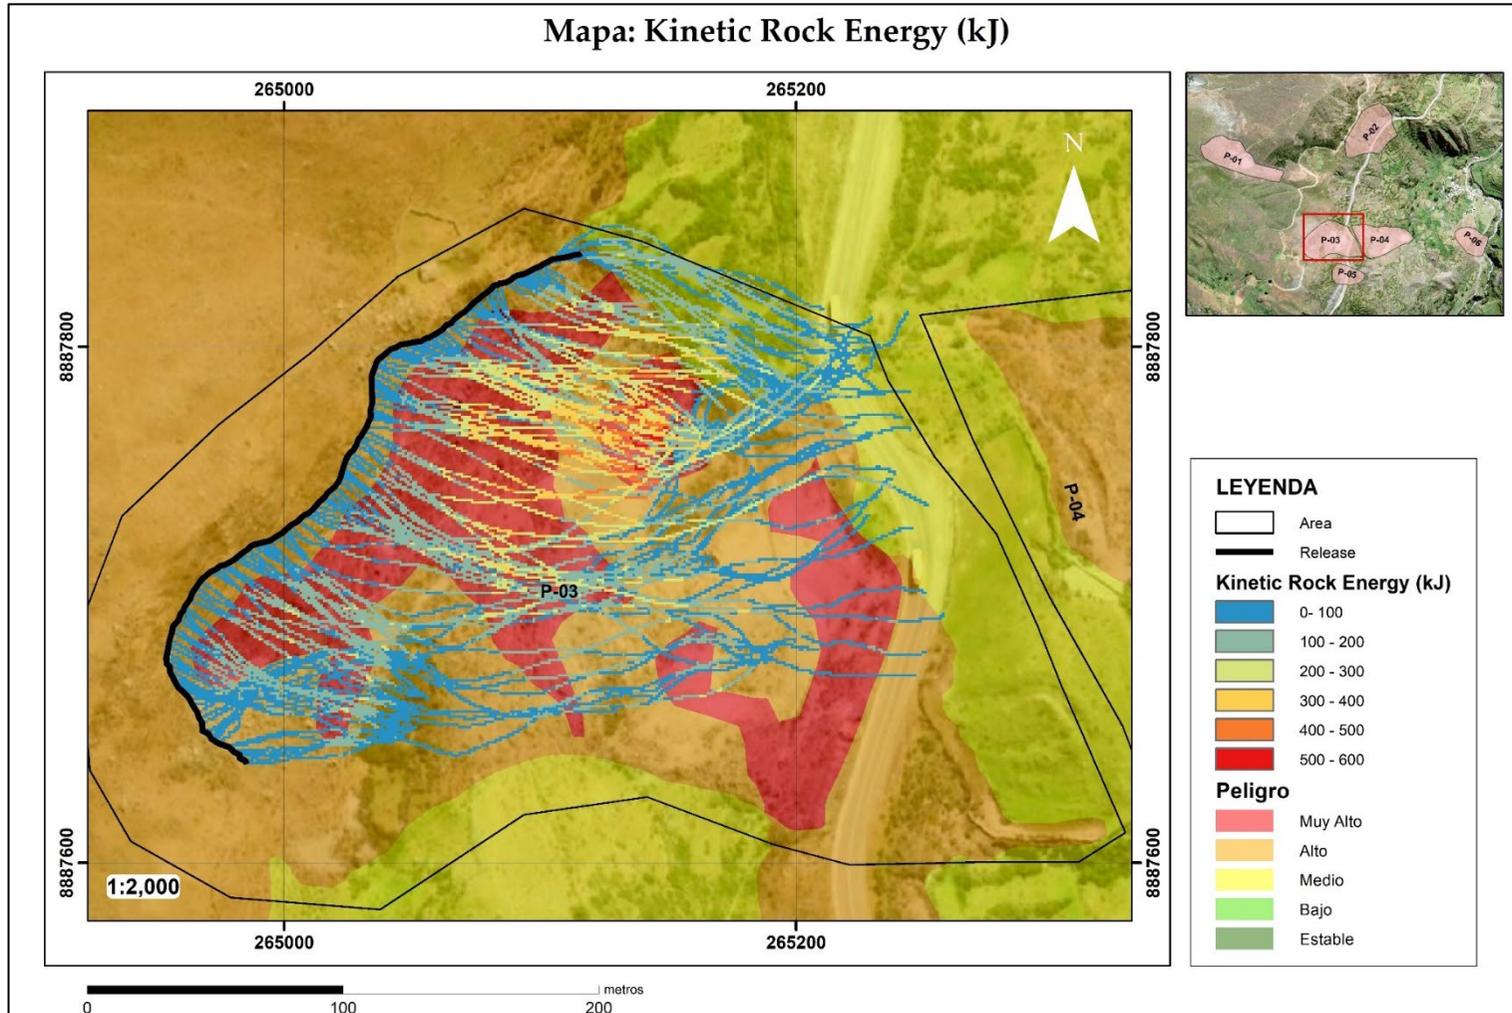
Figura 3. Mapa detallado de la distribución de energía cinética en el Área 03 – Parte superior del sector Pacarenca mediante el empleo del software RAMMS, con énfasis en el módulo Rockfall. Se identificó un punto culminante en la energía cinética de la masa rocosa, alcanzando un valor máximo de 600 kJ.

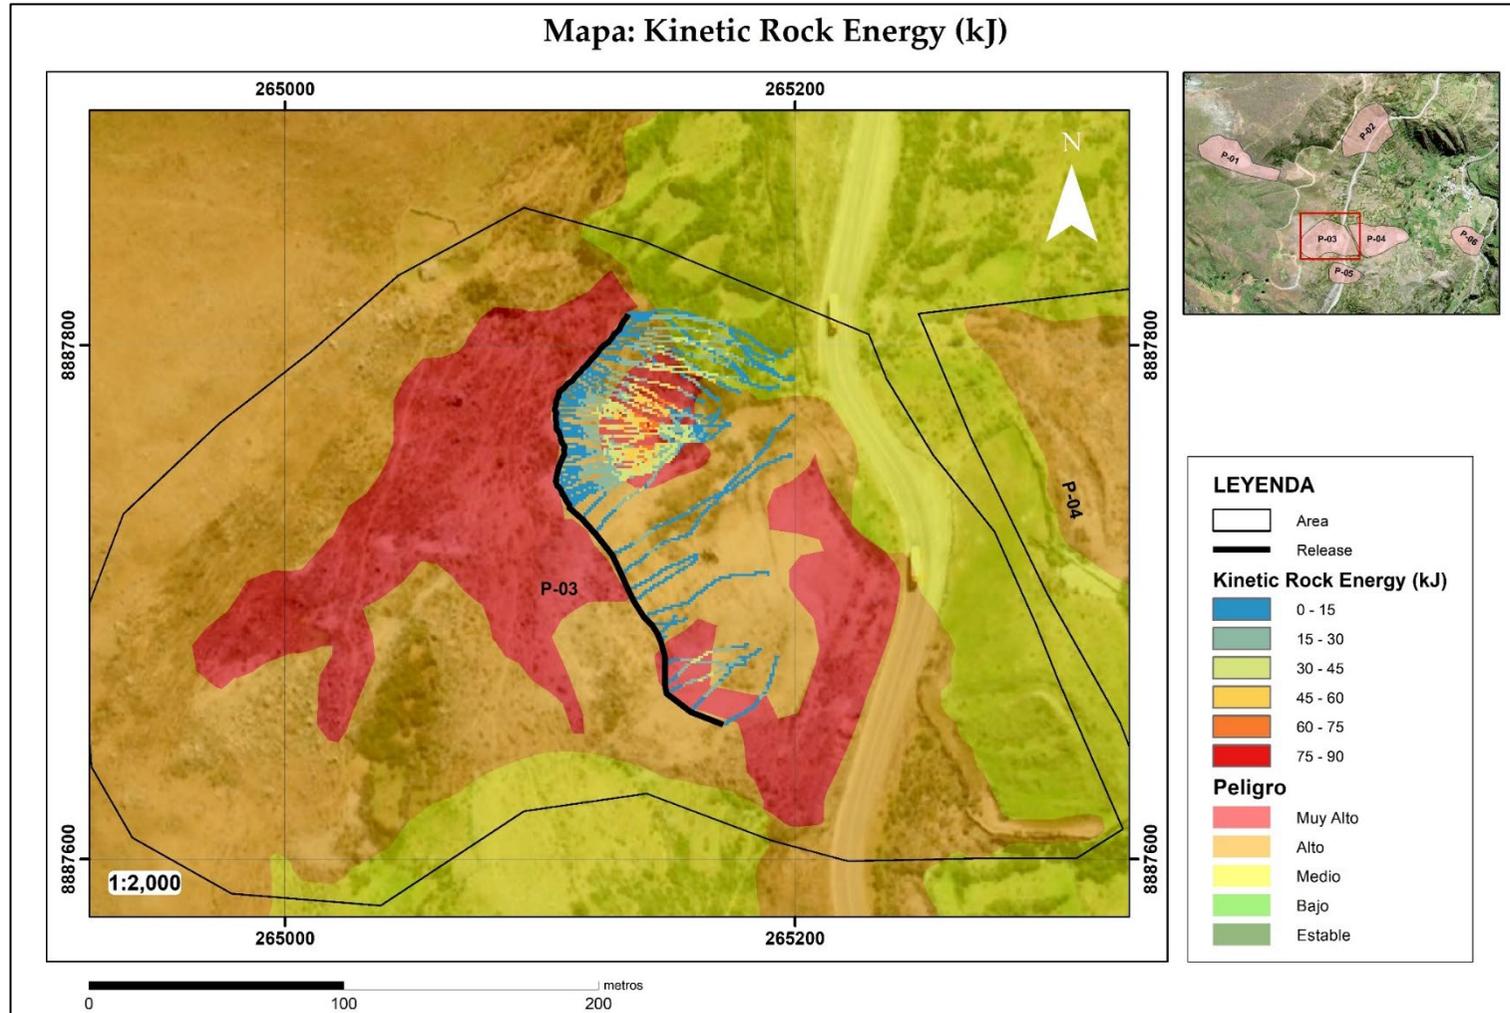
Figura 4. Mapa detallado de la distribución de energía cinética en el Área 03 – Parte inferior del sector Pacarenca mediante el empleo del software RAMMS, con énfasis en el módulo Rockfall. Se identificó un punto culminante en la energía cinética de la masa rocosa, alcanzando un valor máximo de 90 kJ.

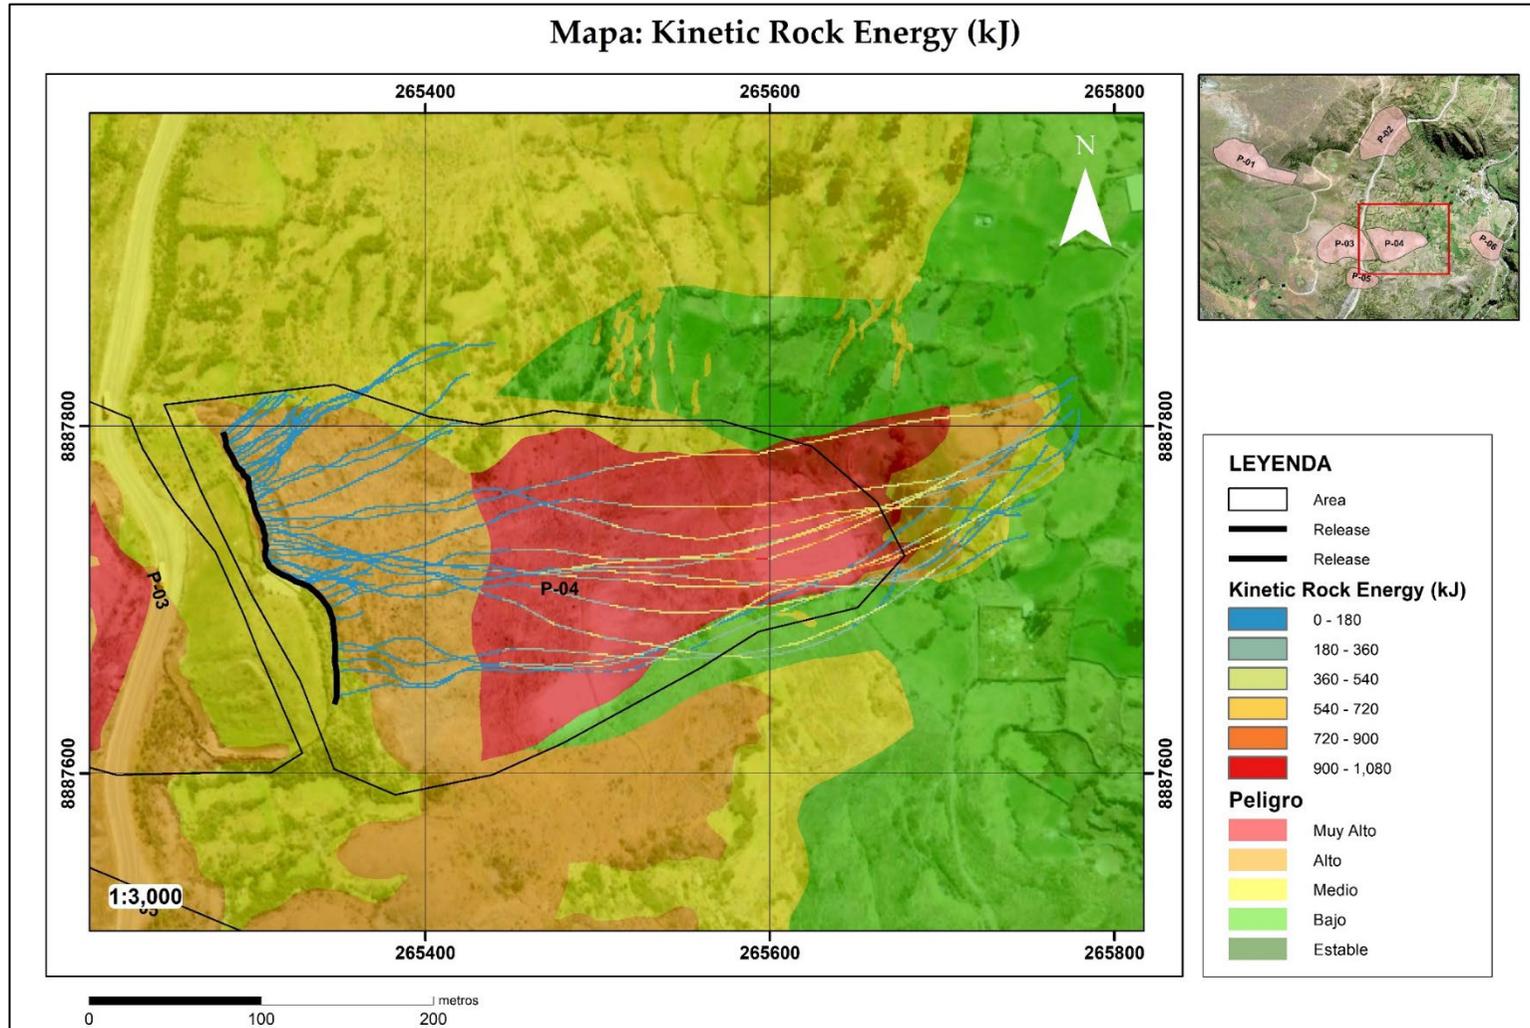
Figura 5. Mapa detallado de la distribución de energía cinética en el Área 04 del sector Pacarenca mediante el empleo del software RAMMS, con énfasis en el módulo Rockfall. Se identificó un punto culminante en la energía cinética de la masa rocosa, alcanzando un valor máximo de 1080 kJ.

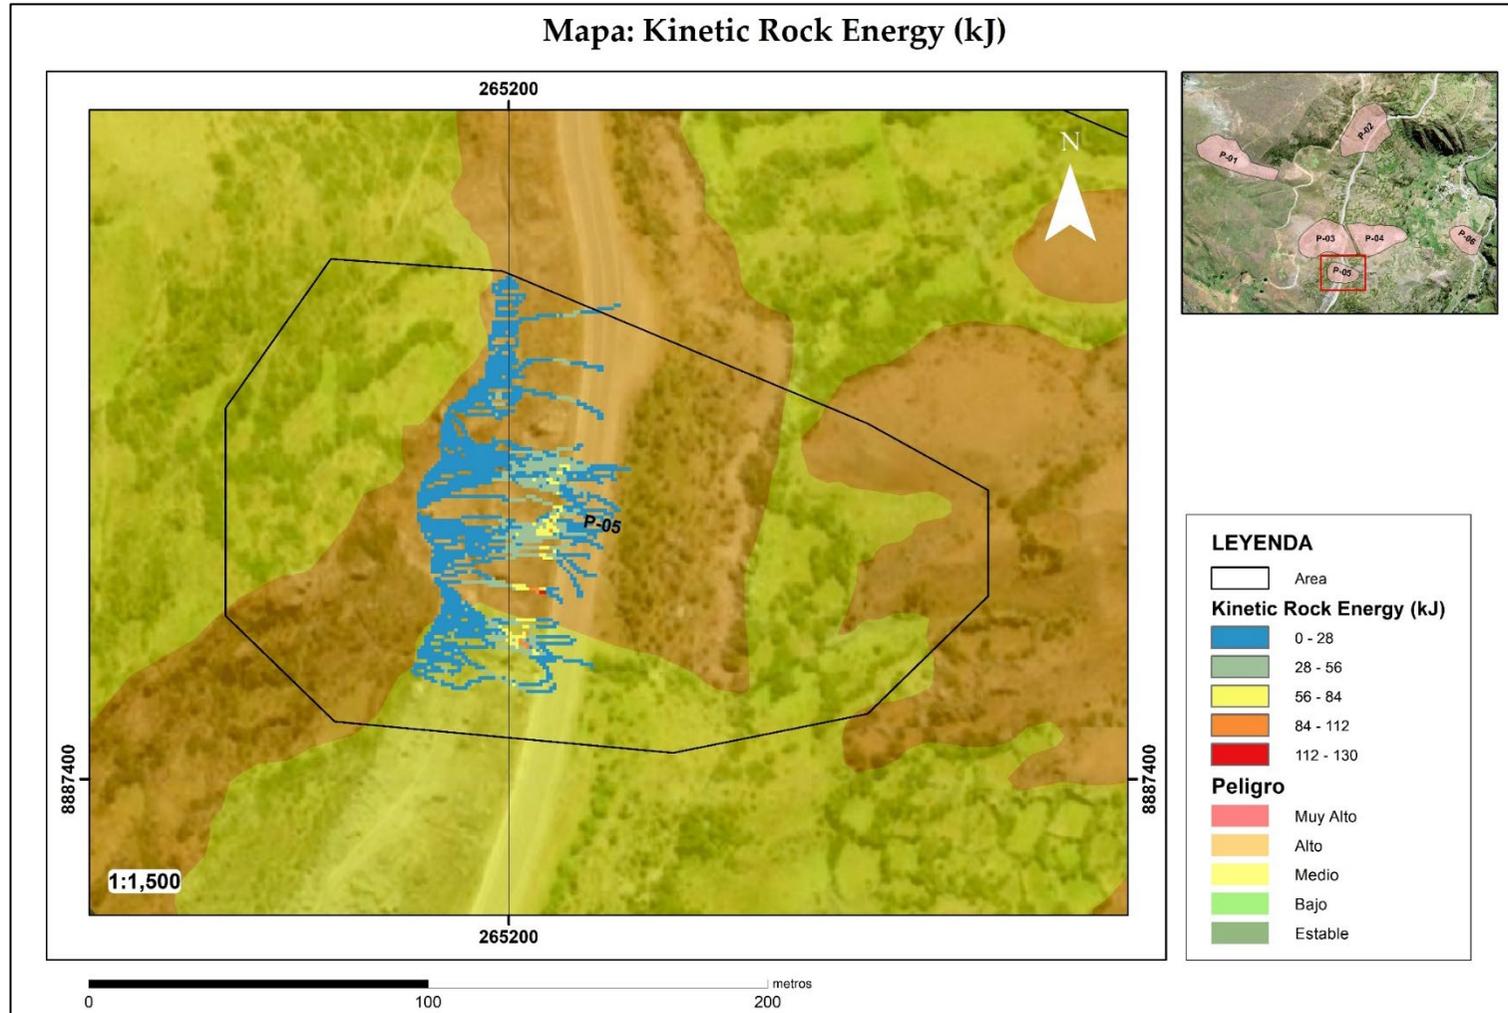
Figura 6. Mapa detallado de la distribución de energía cinética en el Área 05 – Parte inferior del sector Pacarenca mediante el empleo del software RAMMS, con énfasis en el módulo Rockfall. Se identificó un punto culminante en la energía cinética de la masa rocosa, alcanzando un valor máximo de 130 kJ.

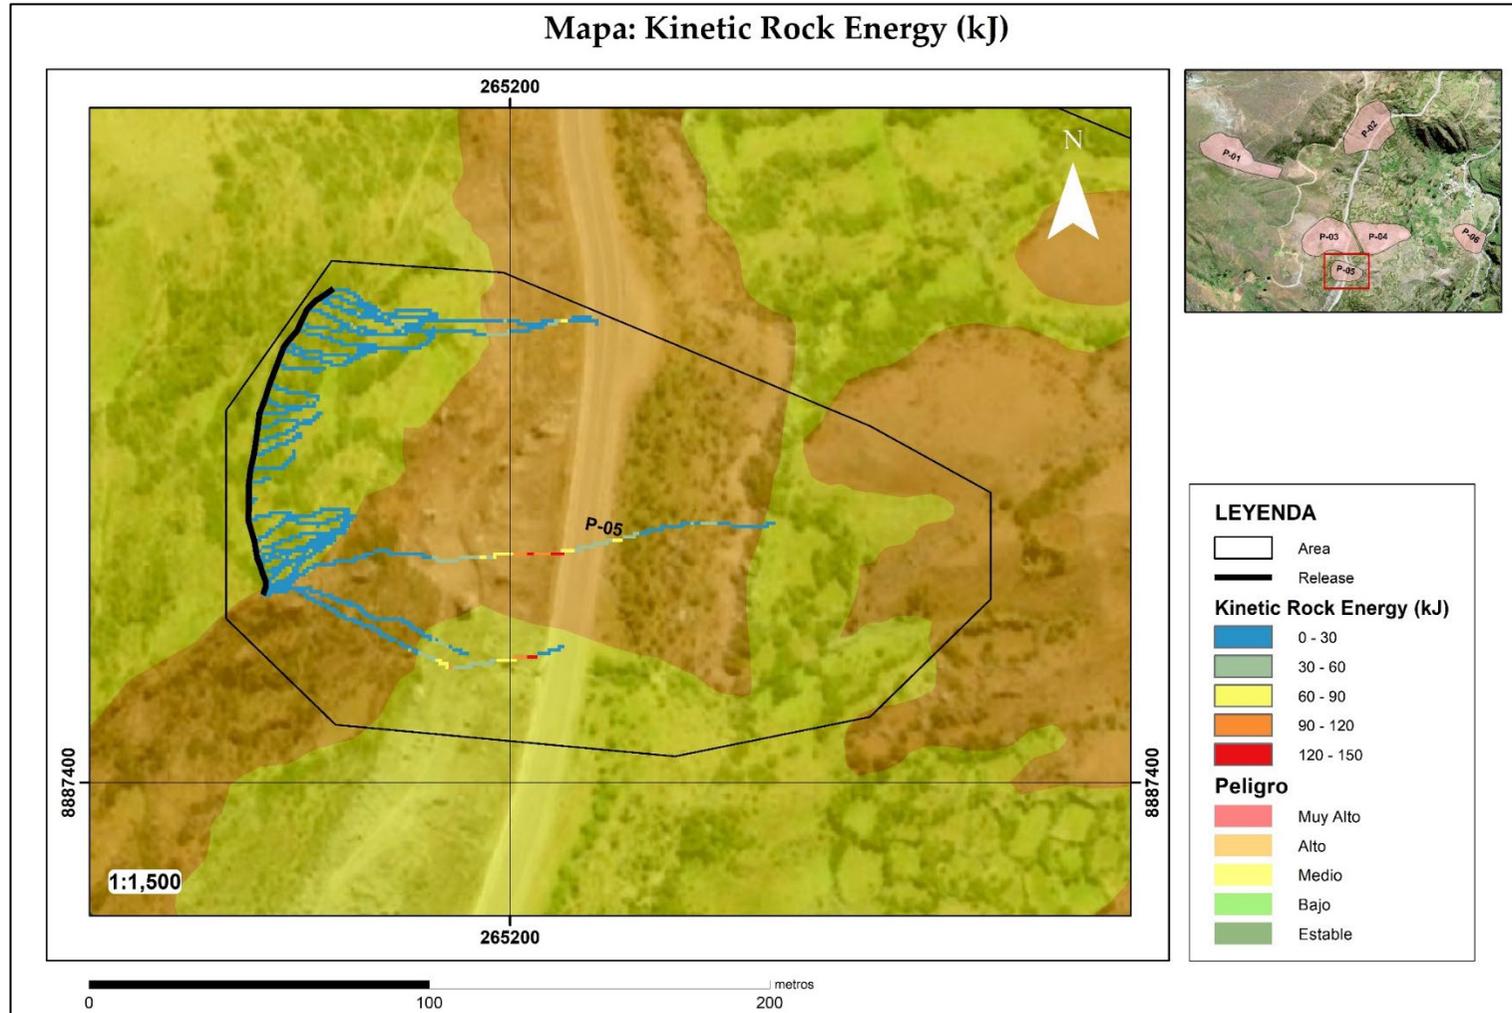
Figura 7. Mapa detallado de la distribución de energía cinética en el Área 05 – Parte superior del sector Pacarenca mediante el empleo del software RAMMS, con énfasis en el módulo Rockfall. Se identificó un punto culminante en la energía cinética de la masa rocosa, alcanzando un valor máximo de 150 kJ.

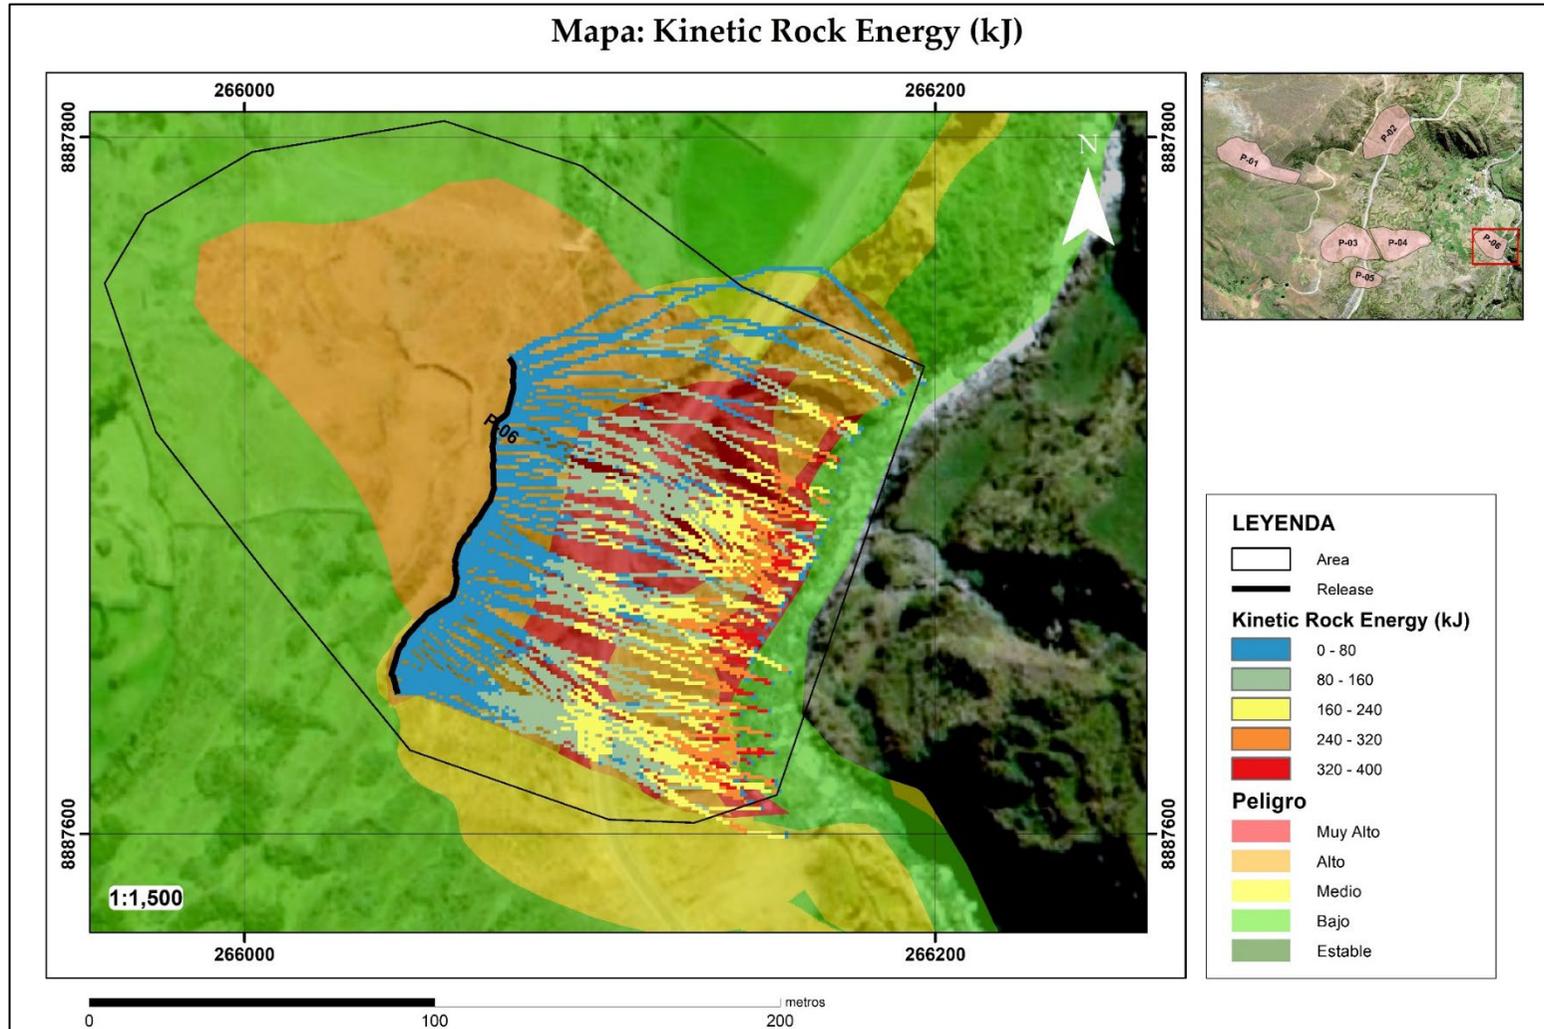
Figura 8. Mapa detallado de la distribución de energía cinética en el Área 06 del sector Pacarenca mediante el empleo del software RAMMS, con énfasis en el módulo Rockfall. Se identificó un punto culminante en la energía cinética de la masa rocosa, alcanzando un valor máximo de 400 kJ.

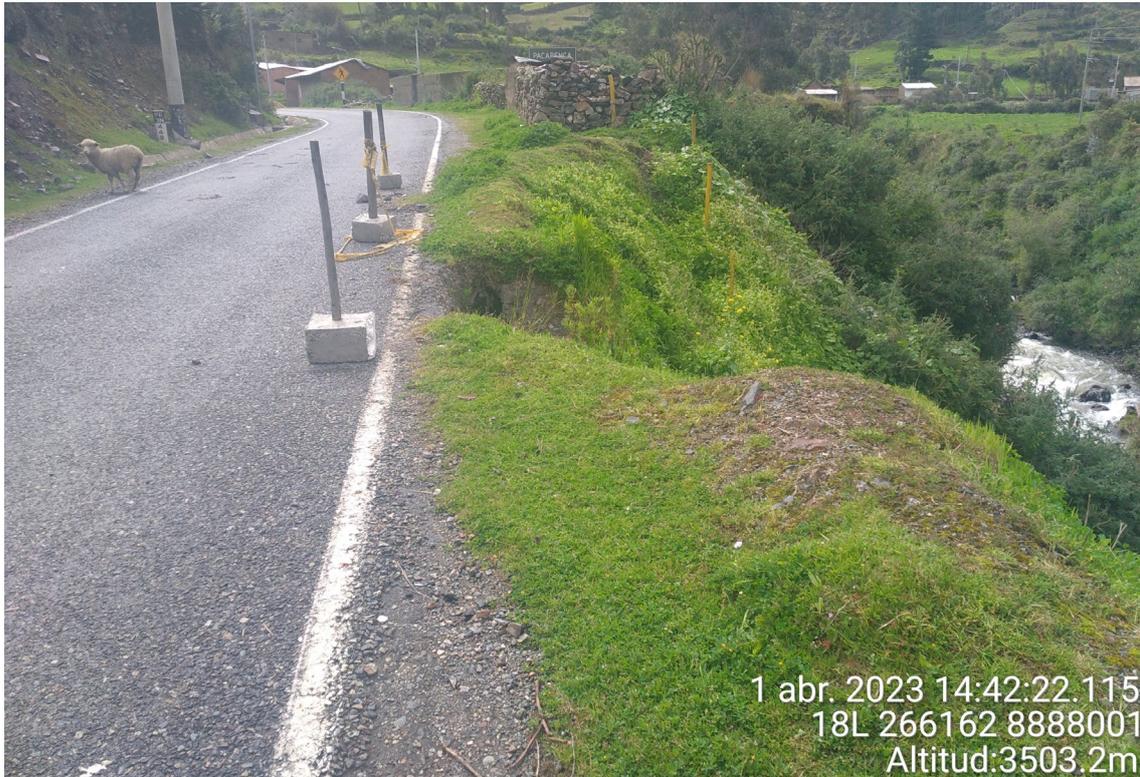
Foto 7. Vía asfaltada afectada por socavamiento del rio Pativilca en la entrada del caserío Pacarenca.

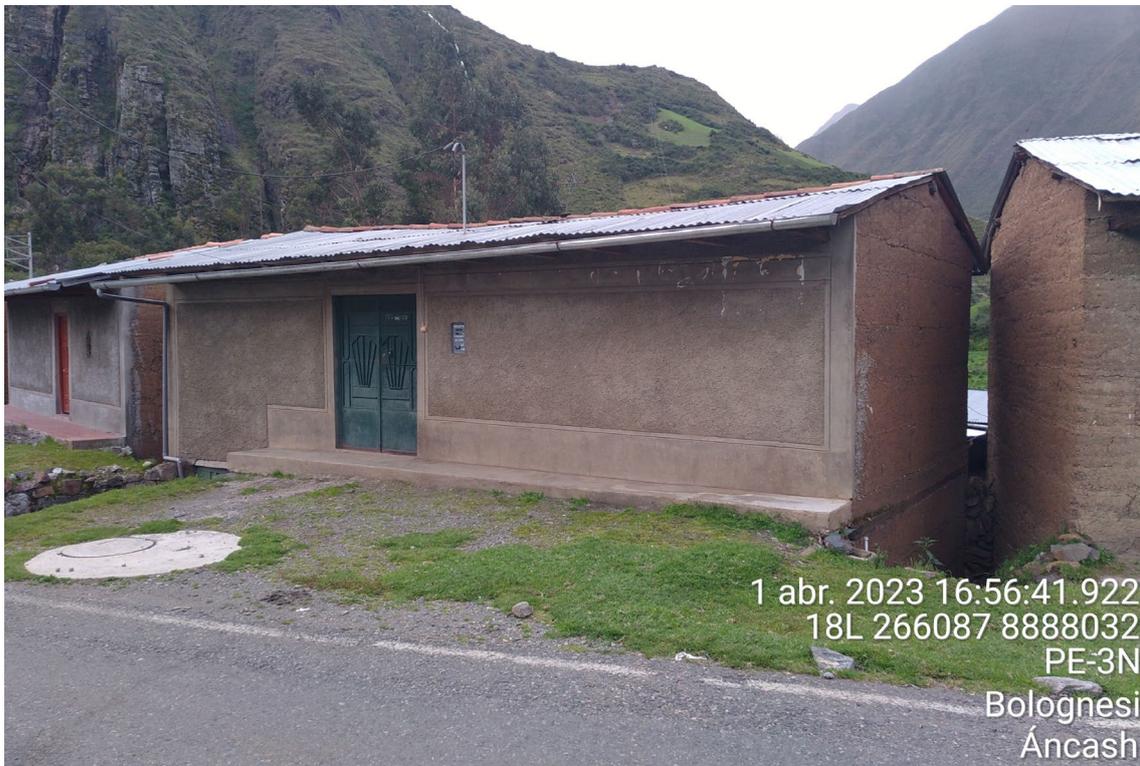
Foto 9. Vista frontal de una vivienda de 1 piso con paredes de tapial, revestido con concreto y techo de calamina.

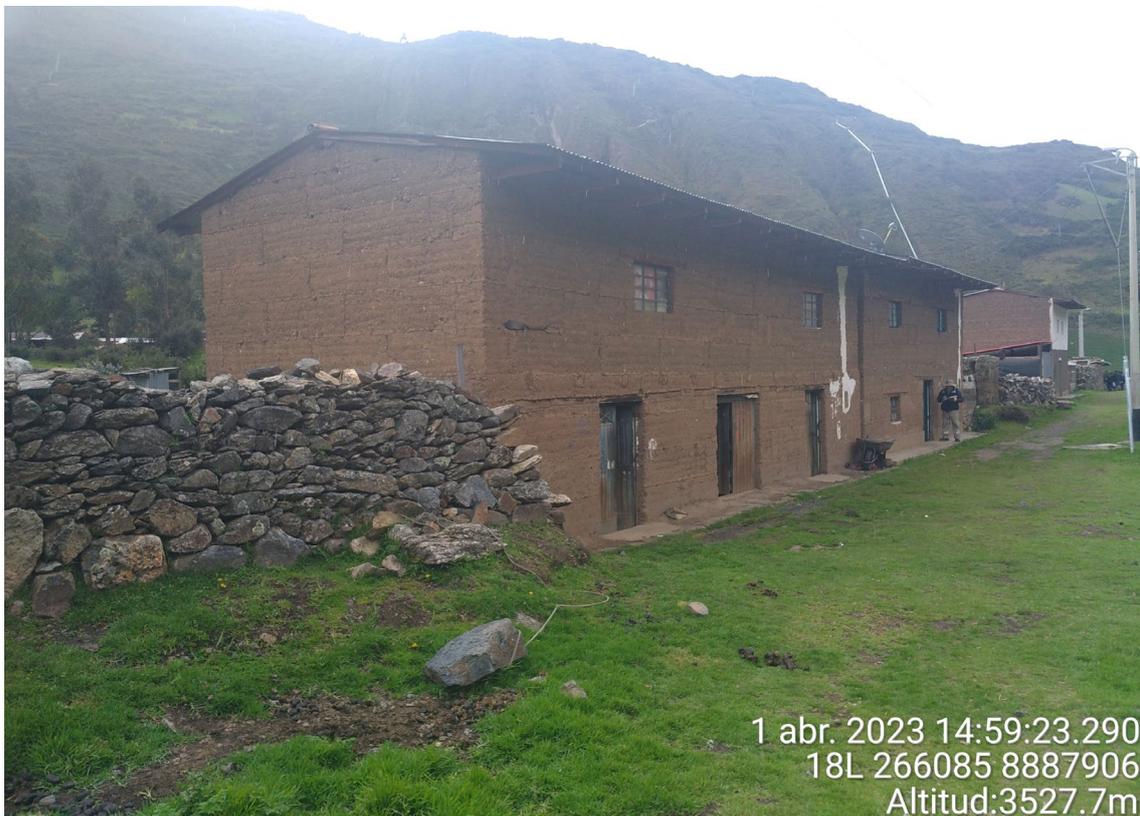
Foto 10. Vivienda de 2 pisos con paredes de tapial y techo de calamina.

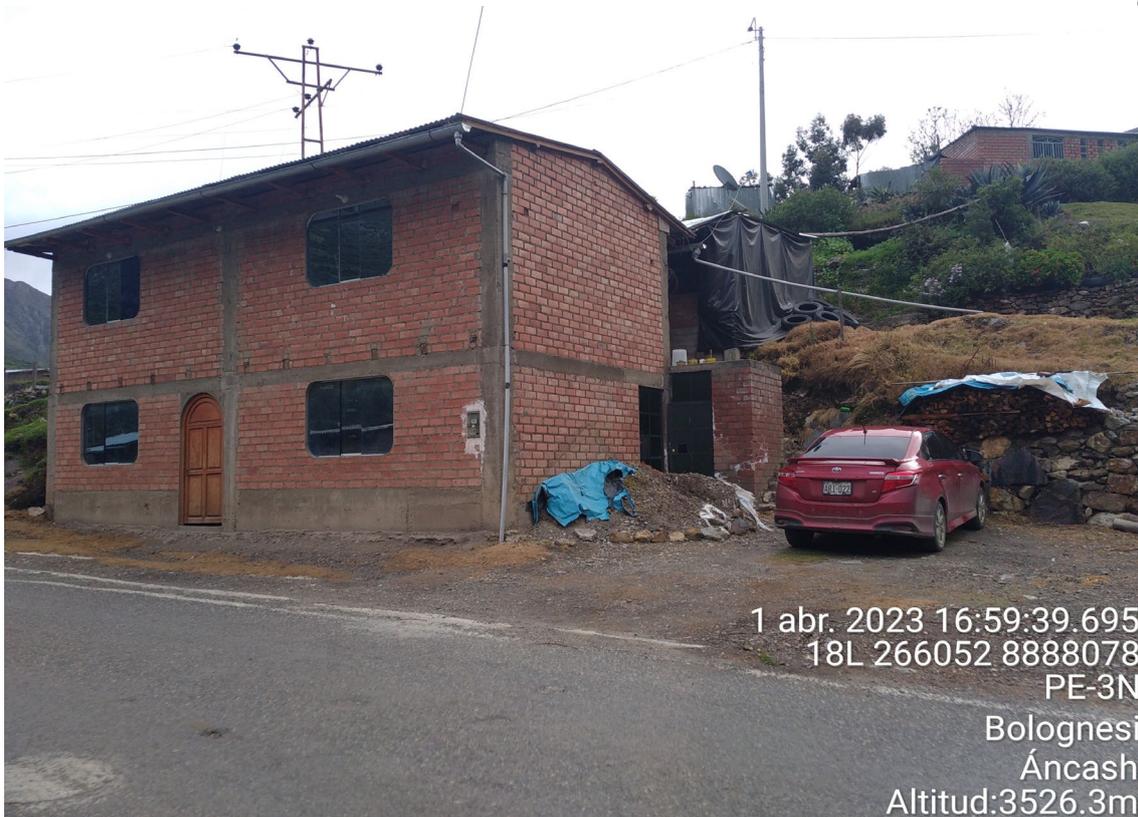
Foto 12. Vivienda de dos pisos de material noble en paredes y techo de concreto en la primera planta y plancha de calamina en la segunda.
