ESTUDIO DE EVALUACIÓN DE RIESGOS DE LA OFICINA REGIONAL DEL INDECOPÍ EN ANCASH SEDE CHIMBOTE

Ante peligro de sismo

“ESTUDIO DE EVALUACIÓN DE RIESGOS DE LA OFICINA REGIONAL DEL INDECOPI EN ANCASH SEDE CHIMBOTE”

Octubre del 2023

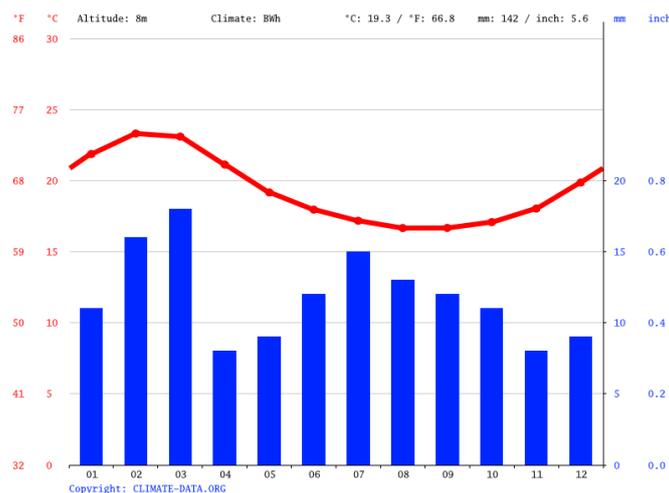
Gráfica 01. Climograma de Chimbote

El mes con menos precipitaciones es abril, con un promedio 8 mm de precipitaciones. La cantidad máxima de precipitaciones se observa durante el mes de marzo, presentando un valor medio de 18 mm (Climate Data, 2023).

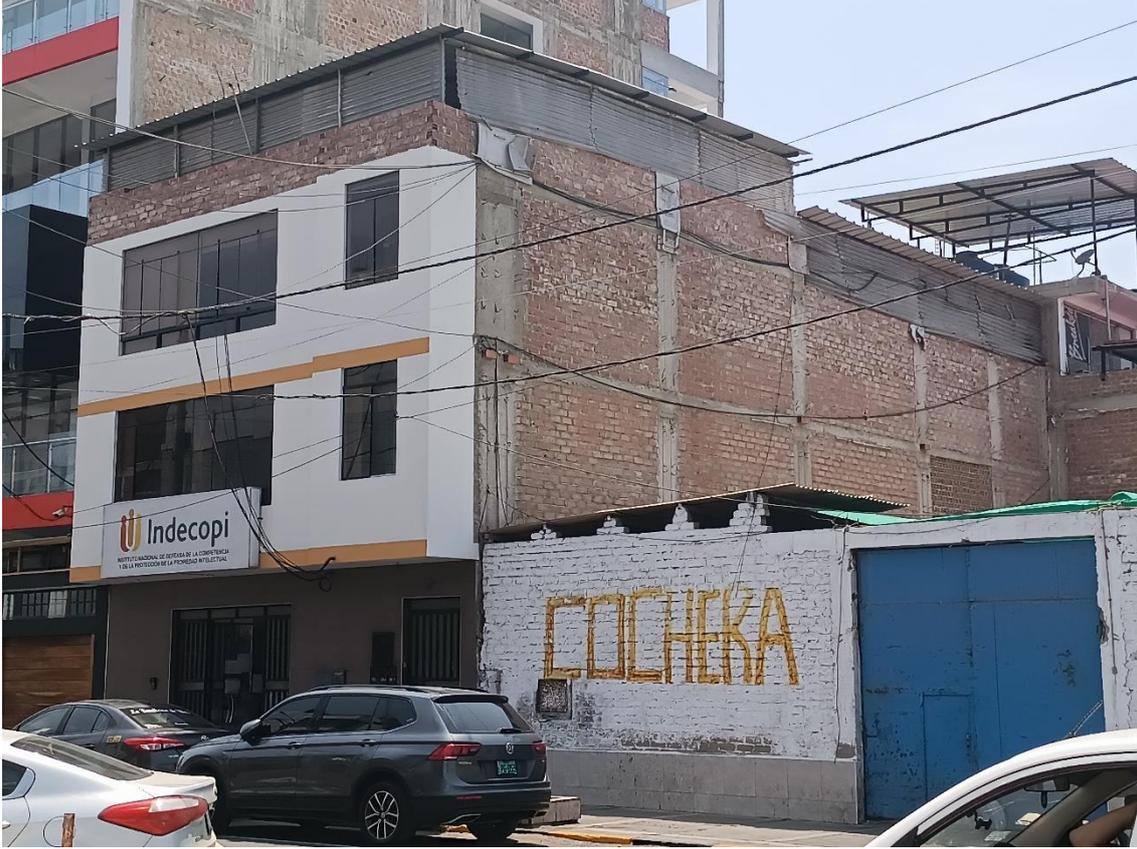
Fotografía 01. Vista general de la infraestructura (2023.09.29)

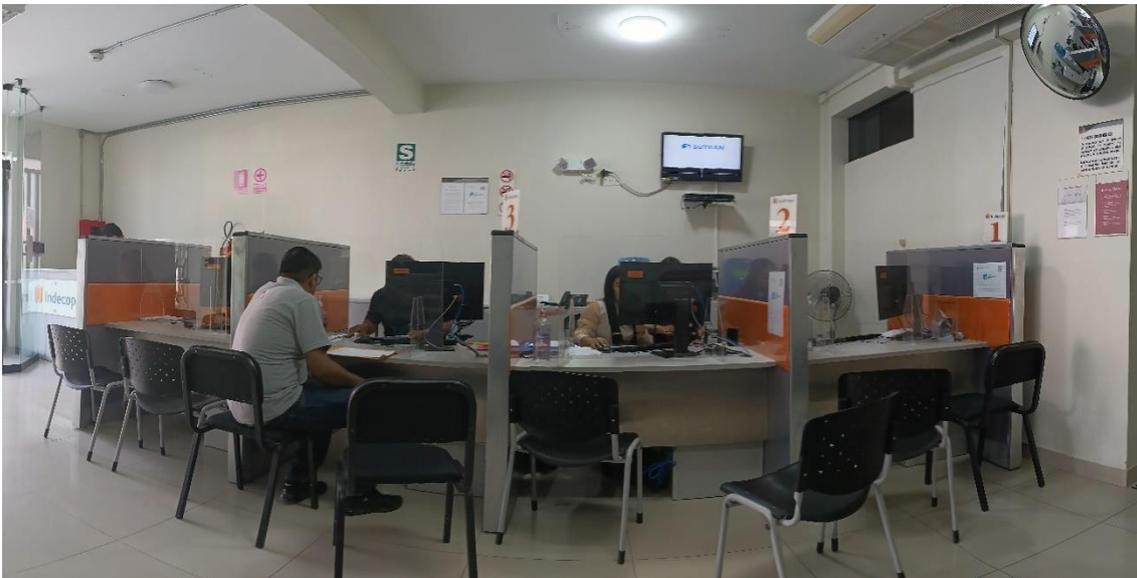
Fotografía 02. Ambiente de atención al público (2023.09.29)

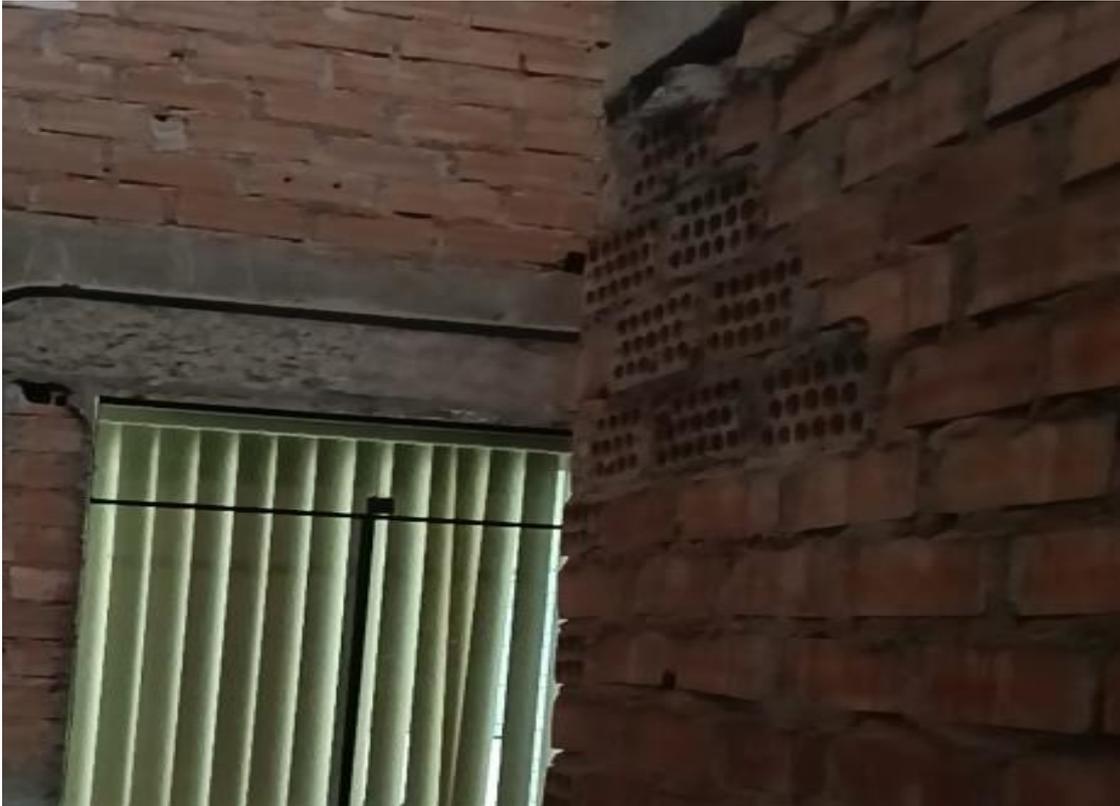
Fotografía 03. Pared sin elemento estructural (2023.09.29)

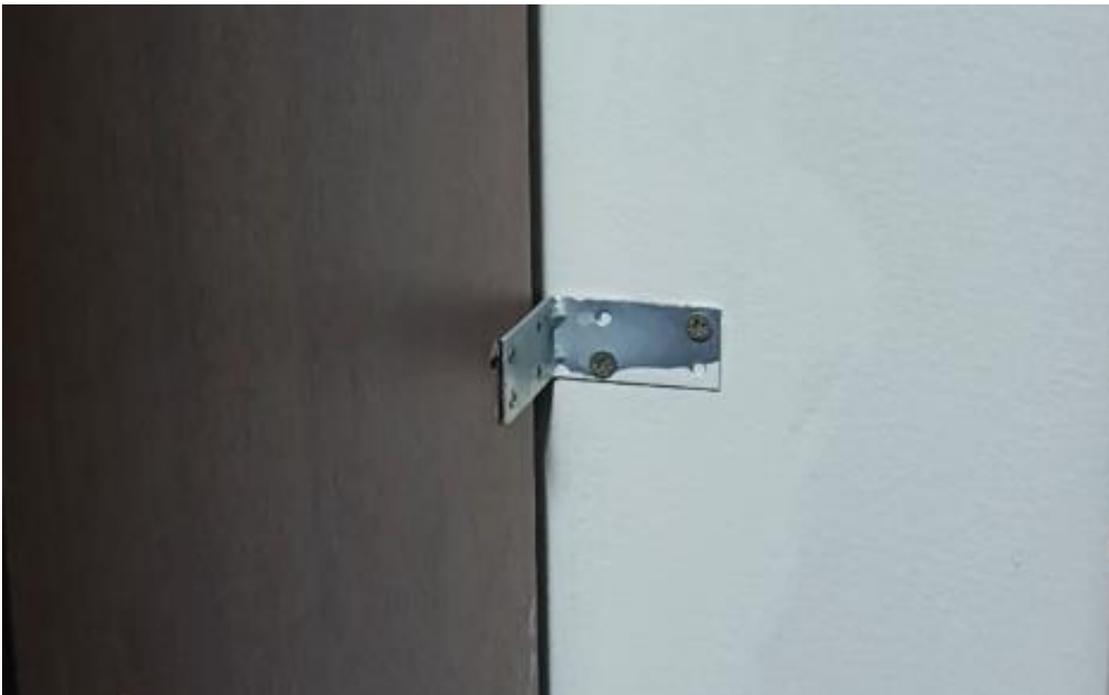
Fotografía 04. Muebles estables y fijados convenientemente (2023.09.29)

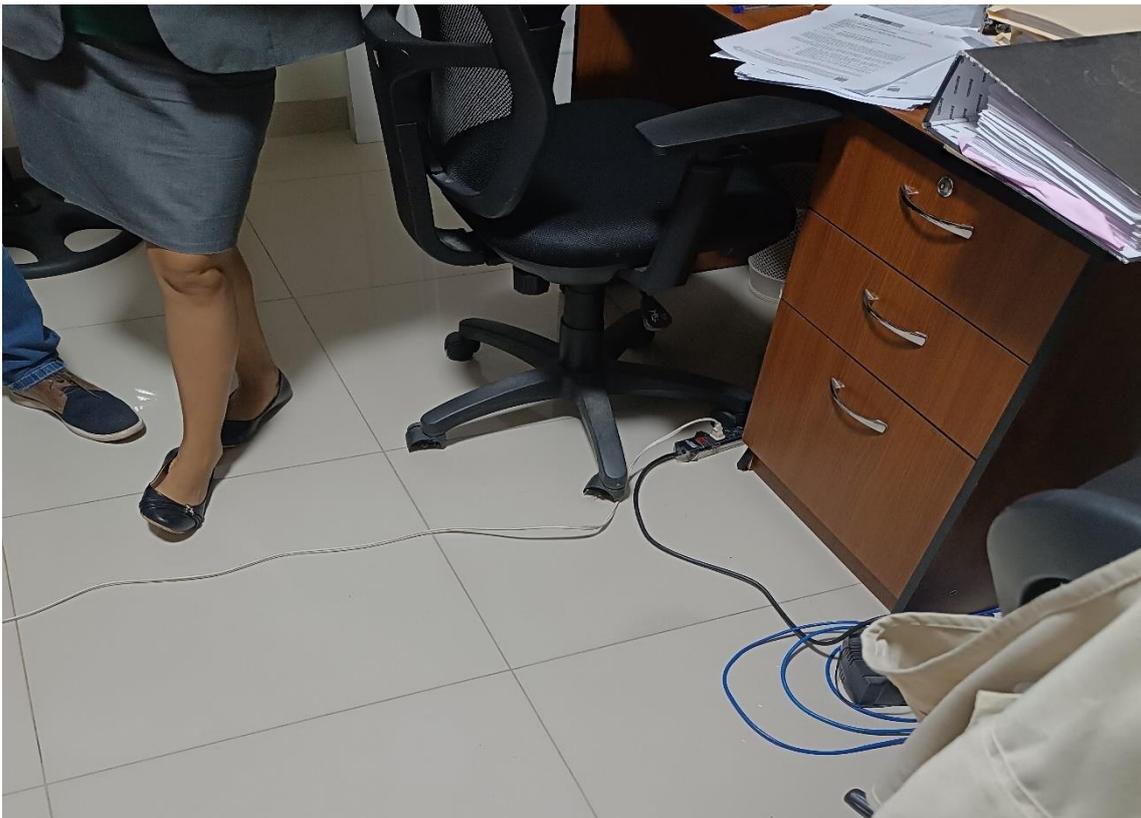
Fotografía 06. Cables en el piso en el ambiente del órgano resolutorio de procedimientos (2023.09.29)

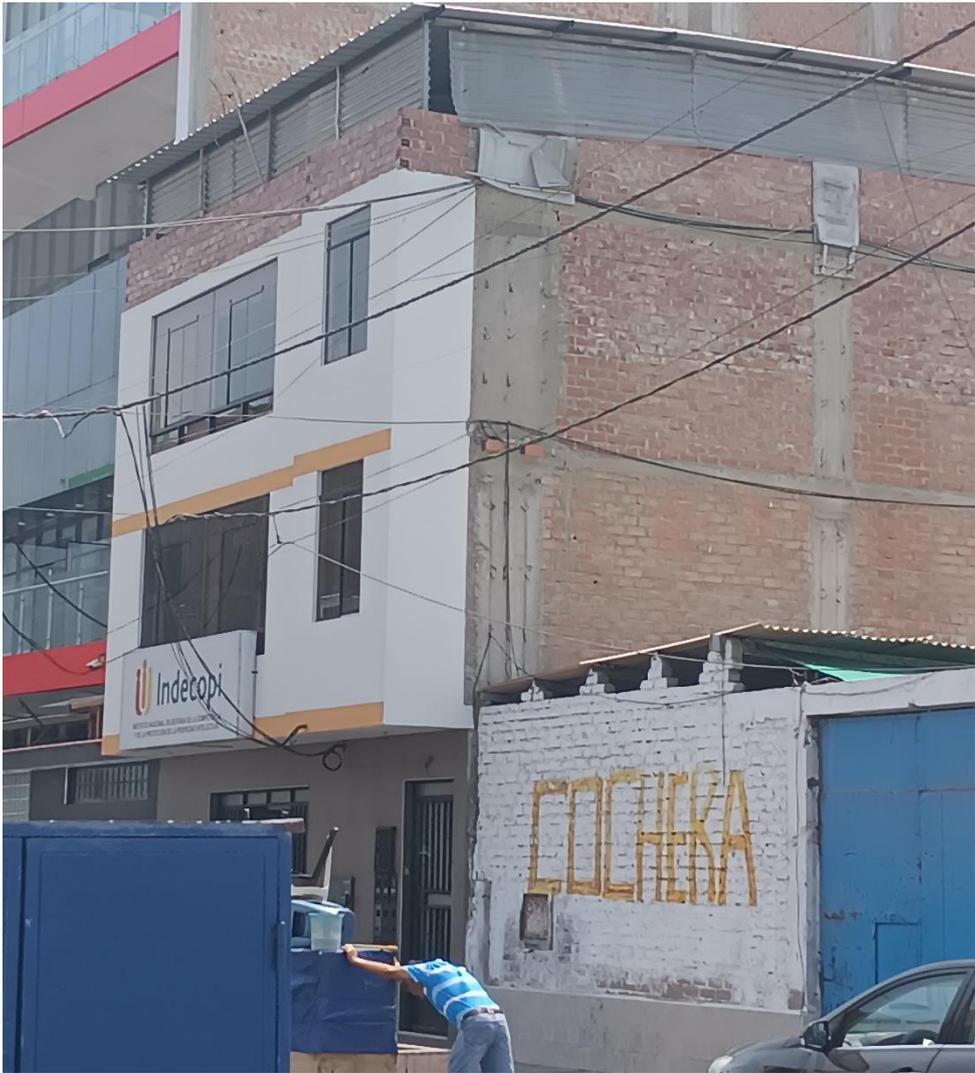
Variable	Descripción	
Identificación de la infraestructura	Ubicación	Está ubicado en Coordenadas Geográficas UTM (WGS 84 Zona 18 L) Este 764613.37 y Norte 8995685.
	Uso	Oficina, para atención al público
	Característica relevante	Infraestructura con 311 m ² de área aproximada, 3 pisos de elevación, usándose por el INDECOPI los dos primeros pisos.

Acceso	Peatonal	La ORI Chimbote se encuentra ubicada en el Jr. Elías Aguirre, a media cuadra del malecón Grau, a 2 cuadras al norte de la plaza Almirante Grau y a 2 cuadras suroeste de la Plaza de Armas de

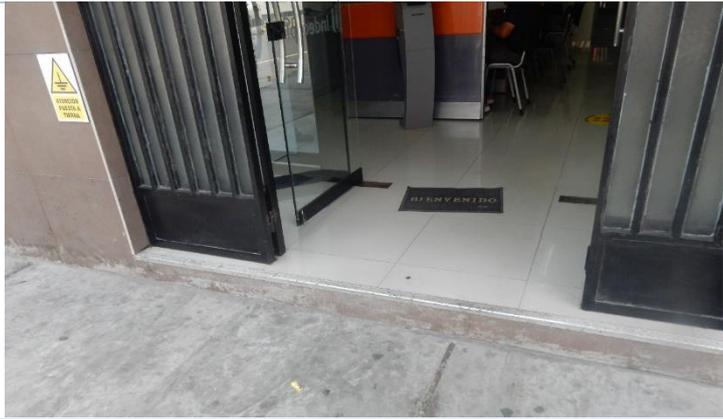
Descripción de la accesibilidad para discapacitados	Barreras arquitectónicas	No cuenta con rampa construida

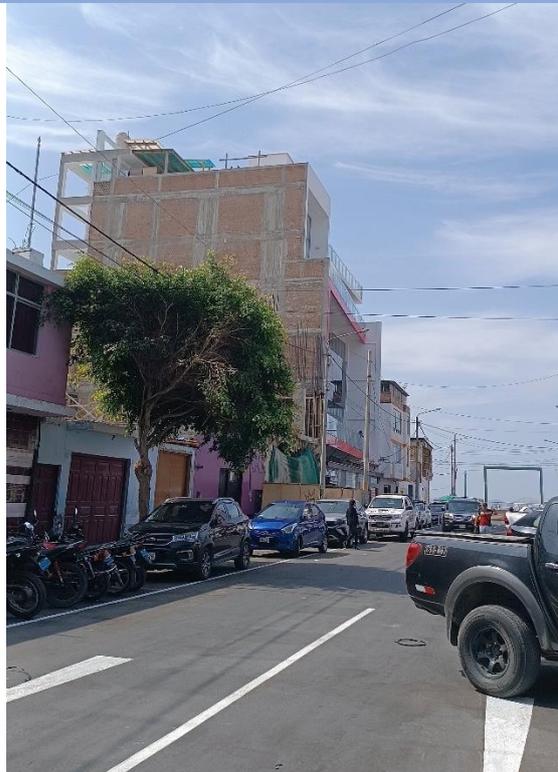
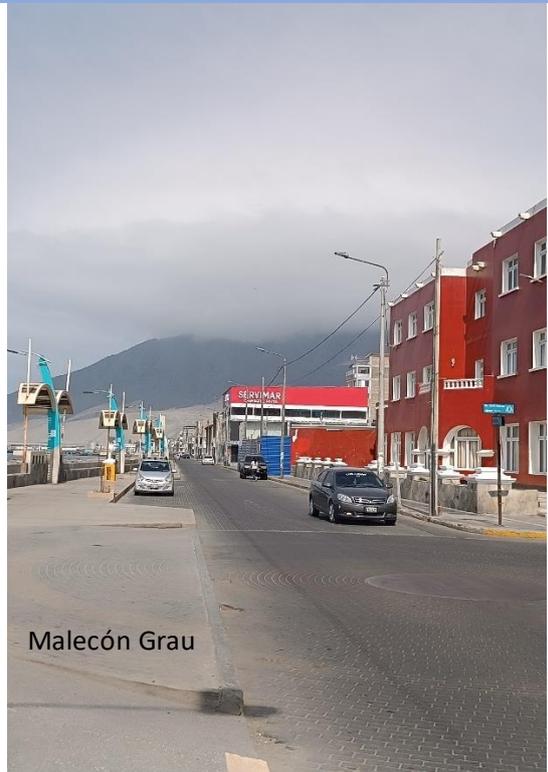
Entono con respecto a la infraestructura de la ORI Chimbote

Fecha	2023.11.24	Fecha	2023.11.24
Zona pavimentada existente diseñados de acuerdo con la Norma CE 040.	En el diseño observado de pistas No se prevén pendientes longitudinales (S_l) y transversales (S_t) que puedan facilitar la evacuación del agua pluvial hacia los extremos o bordes de la pista o calzada.		
Canales de drenaje existentes	No se tienen canales de drenaje, que son estructuras diseñadas para dirigir, transportar y gestionar el flujo de agua, especialmente aguas pluviales, de manera controlada.		
Acción de mitigación	Proponer al gobierno local la construcción de puntos de acumulación de aguas pluviales y o cualquier tipo de infraestructura y equipamiento que permita la evacuación de aguas pluviales o escorrentías. Coordinar con la Gerencia de GRD o que haga sus veces la adquisición de sistemas de bombeo.

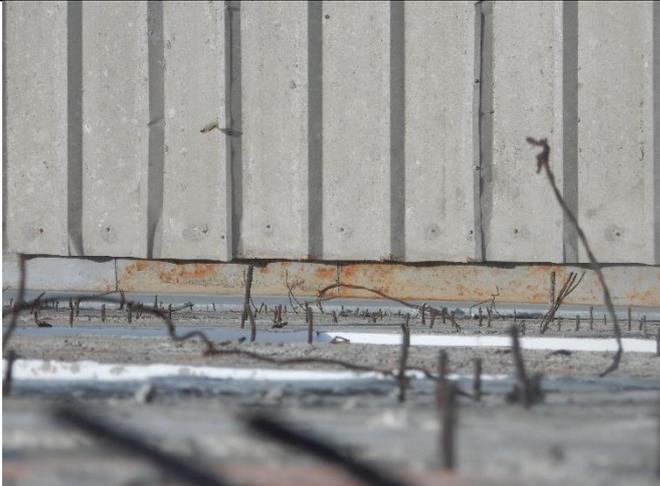
Observación

Se observa oxidación de la canaleta (Ver ubicación en el plano de techo, la flecha azul)

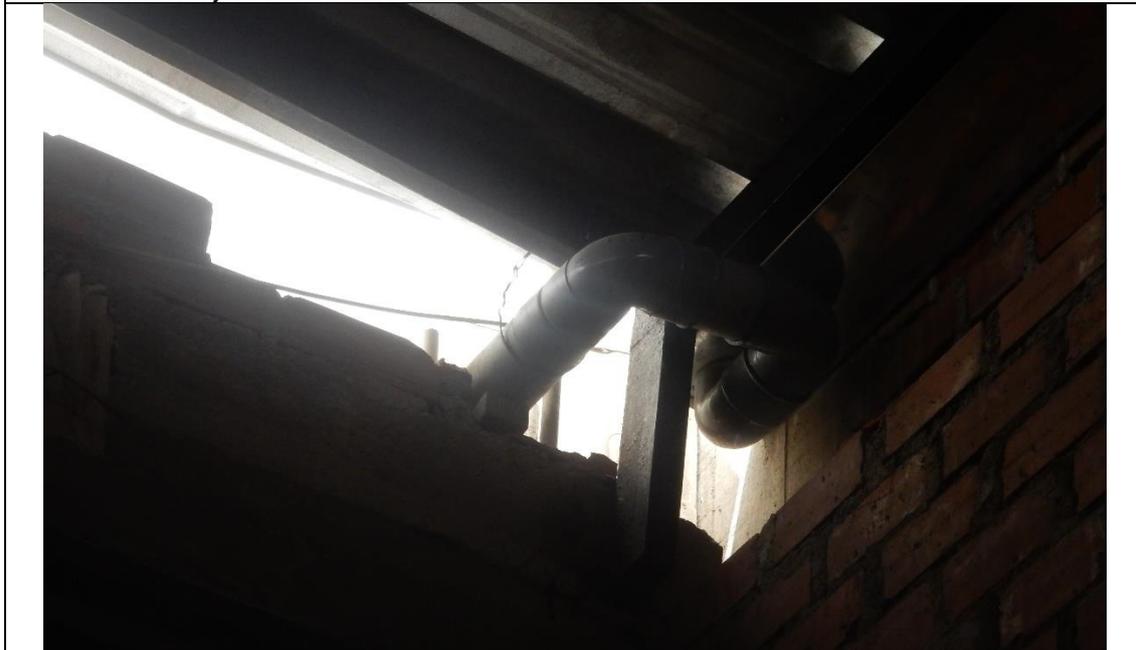
Tuberías de drenaje existentes

Fecha	2023.11.24
Observación	La canaleta llega a una tubería (Como se muestra en la fotografía), la que se conecta al desagüe (De aguas residuales) de la edificación (Flecha anaranjada).
Consideraciones según la norma CE 040	Se tiene adecuada fijación de canaletas y tubos No se tienen conectados a la infraestructura de drenaje pluvial Se evita la descarga como chorro desde el techo hacia la vía pública. No existe tubería de entrega que debe ubicarse hacia el nivel superior de la vereda.
Acción de mitigación	Realizar el mantenimiento de la canaleta y las aberturas de los techos (las juntas de techo pared tienen aberturas).

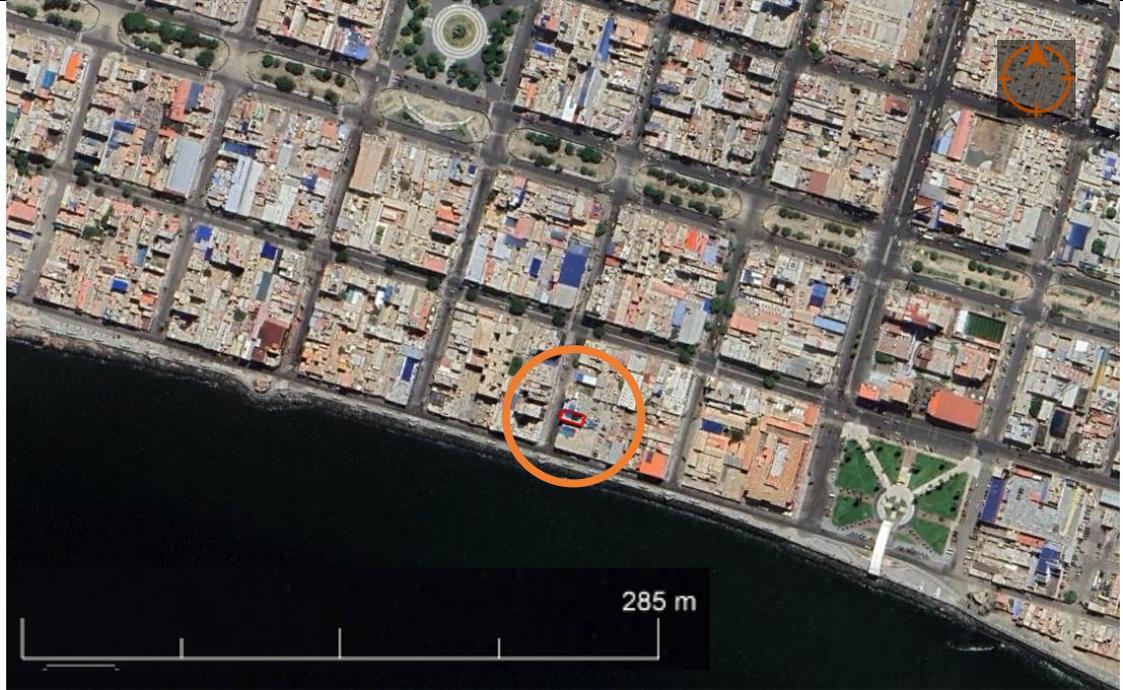
Cuadro 52. Exposición de la ORI Chimbote a edificaciones del entorno

Fecha de Imagen de Google Earth	2023.01.15
Equipamiento urbano e infraestructura que genera riesgo	(Al 2023.11.25)
Grifos próximos	No se tiene a menos de 100 m.
Establecimientos de salud	No se tiene a menos de 100 m.
Antenas de telecomunicaciones	No se observa a menos de 100 m.
Infraestructura con alta afluencia de personas	No se observa a menos de 100 m.
Infraestructura abandonada	No se observa a menos de 100 m.
Acumulación de basura	No se observa a menos de 100 m.
Comercialización de agroquímicos	No se observa a menos de 100 m.
Emisiones atmosféricas de industrias	No se observa a menos de 100 m.
Emisiones de ruidos	Se emiten ruidos por vehículos (Tránsito bajo). Se tienen ruidos por construcción de edificación a 20 m.
Malos olores	Al momento de la visita no se percibieron malos olores de ningún tipo

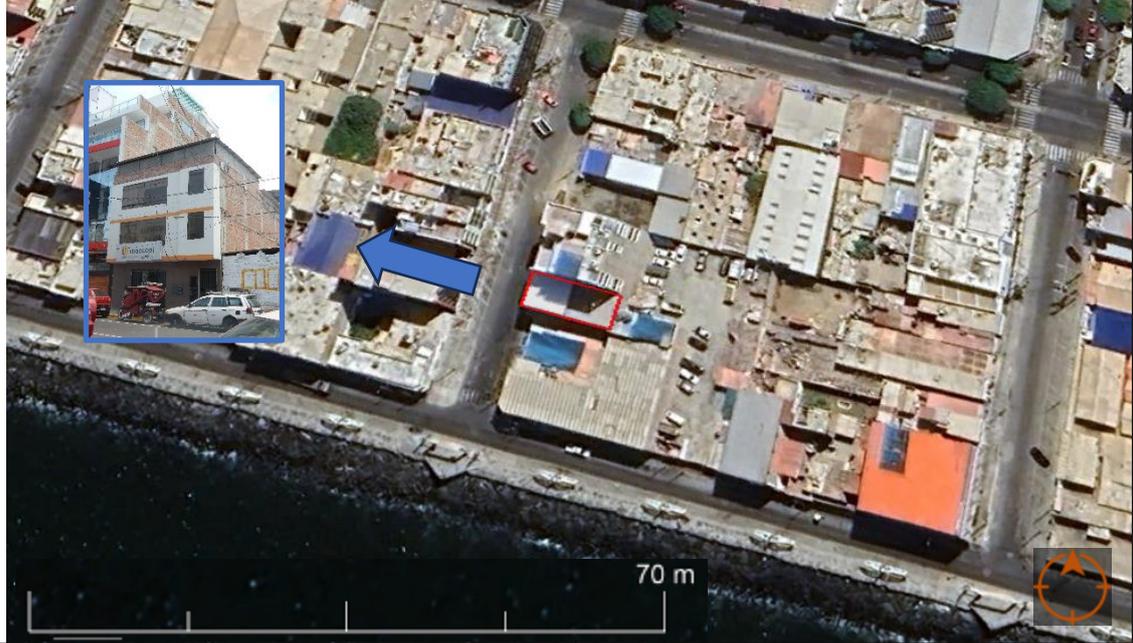
Cuadro 53. Exposición de la ORI Chimbote a edificaciones existentes hacia el norte

Fecha	2023.11.24	Fecha	2023.11.24
Observación	Infraestructura de 6 pisos y un semisótano de 4 años de antigüedad, perceptiblemente robusta, con columnas anchas.		
Riesgos probables	En caso de sismos, si no se considera una dilatación o separación sísmica entre edificaciones (Que depende de las alturas de las edificaciones, tipo de suelo, rigidez, Etc.), generalmente se da el fenómeno denominado golpeteo, por no permitir que cada una de las estructuras de concreto se deforme libremente y produciendo daños en ambas estructuras. Siendo la edificación vecina más robusta, la que sufrirá mayor daño probablemente sea la oficina de INDECOPI.		
Acción de mitigación	Limpiar la junta de elementos rígidos y rellenar los espacios con polímeros flexibles

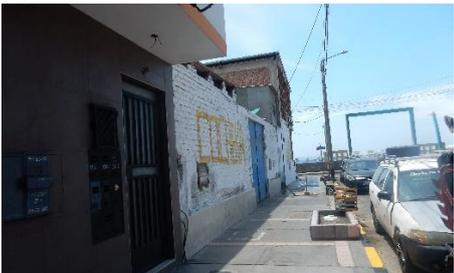
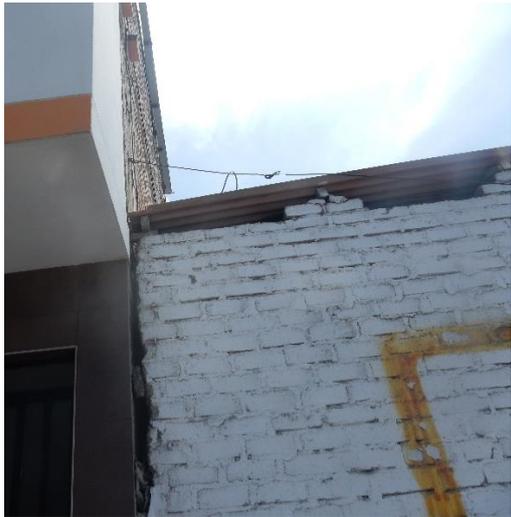
Exposición hacia el sur

<p>Fecha 2023.11.24</p>	<p>Fecha 2023.11.24</p>
Observación	Infraestructura semi rústica de un solo piso, con parte del techo orientado hacia INDECOPI, sin canaleta de evacuación, en caso de precipitaciones pluviales.
Riesgos probables	En caso de lluvias, acumulación de agua en la junta de separación de edificaciones, sin salida en el tercio inferior, podría hacer que e deposite el agua y se produzcan filtraciones en la pared de INDECOPI.
Acción de mitigación	Limpiar la parte inferior de la separación de edificación, para evitar acumulación de agua en caso de precipitaciones.

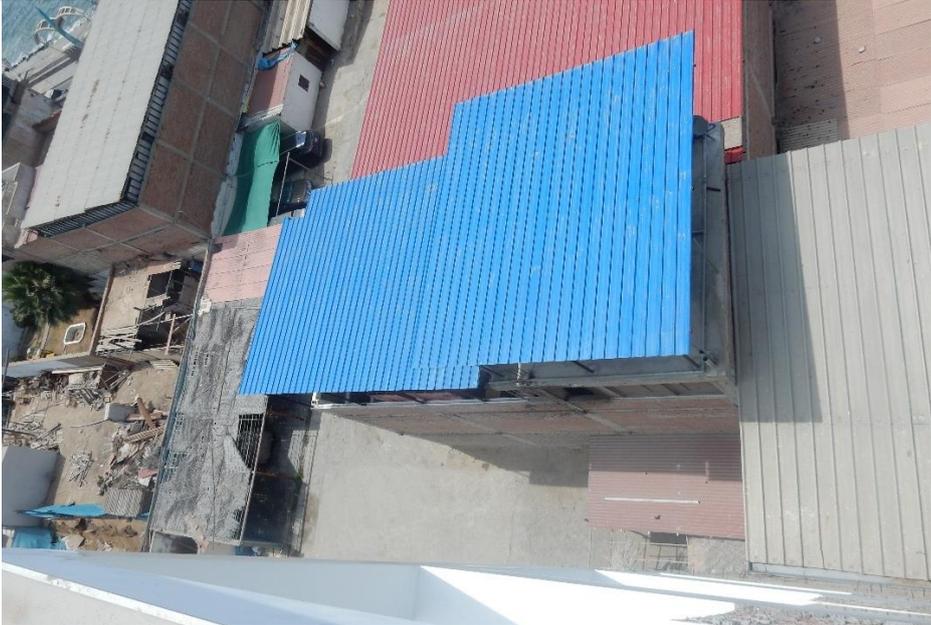
Exposición hacia el este

<p>Fecha 2023.11.24</p>	
Observación	Parcialmente es un terreno vacío y en la otra porción se tiene una infraestructura de 3 pisos con una terraza techada con alucín, con techos laterales
Riesgos probables	Perceptiblemente no se tienen riesgos.
Acción de mitigación	No se tienen recomendaciones al respecto

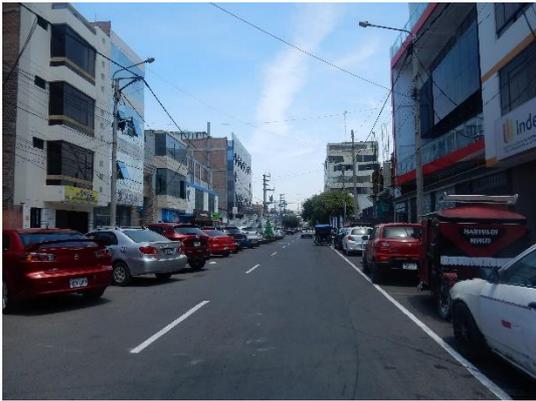
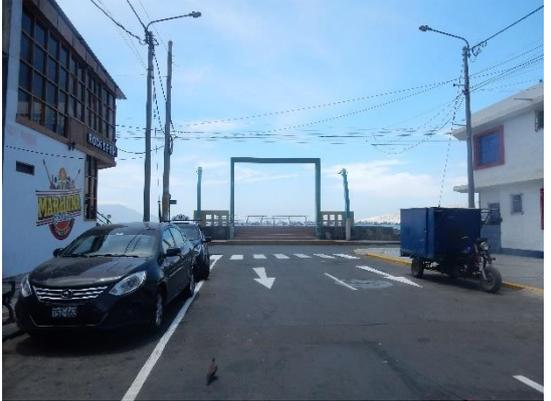
Exposición hacia el este

Fecha	
2023.11.24	
Fecha	
2023.11.24	
Observación	Calle (Jr. Elías Aguirre) asfaltada en un solo sentido, de sur a norte
Riesgos probables	En caso de precipitaciones al no tener un sistema de evacuación de aguas pluviales y tener una calle cerrada para evacuación de escorrentías superficiales, dependiendo del nivel de lluvias es probable que se produzcan inundaciones en la vía, con la posibilidad de ingreso de aguas hacia las oficinas de INDECOPI, en el primer piso.
Acción de mitigación	Coordinar con el gobierno local para instalación de sistema de drenaje pluvial.

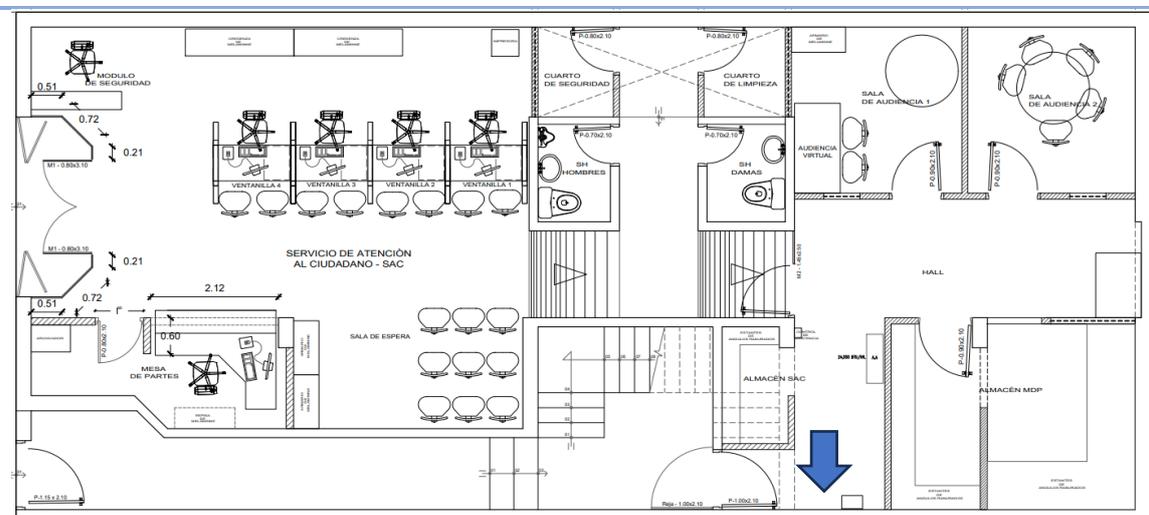
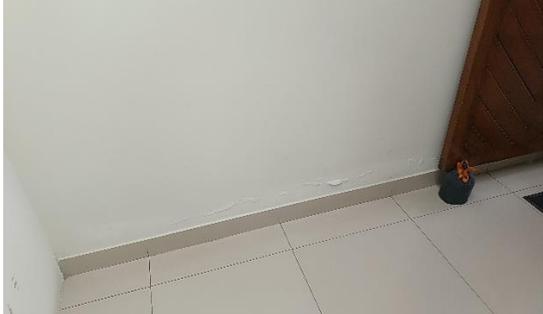
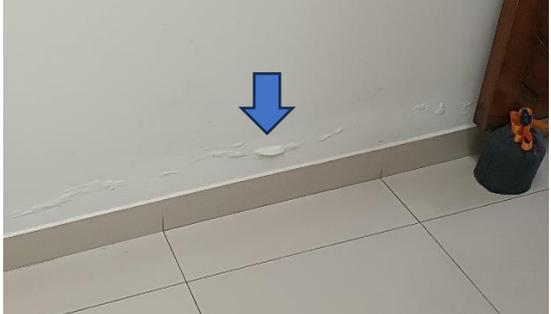
Cuadro 60. Ficha de evaluación de indicadores y defectos relevantes en la ORI Chimbote (03)

Elemento	Código	Descripción	Ubicación	Observación
Pared	iii	Manchas en la superficie del concreto: blancas por las sales o marrones por el óxido	Hacia la salida hacia el pasillo en el primer piso	Ligero descascaramiento de la pintura
Fotografías

Fecha	2023.09.29		Fecha	2023.09.29
Recomandación	Tratamiento con aditivo para remover sales, impermeabilización y repintado.

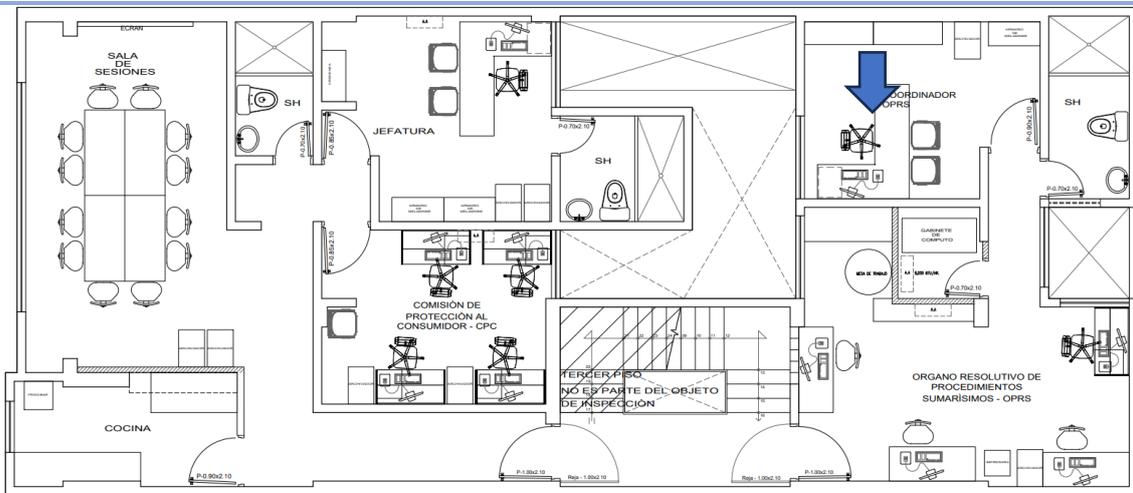
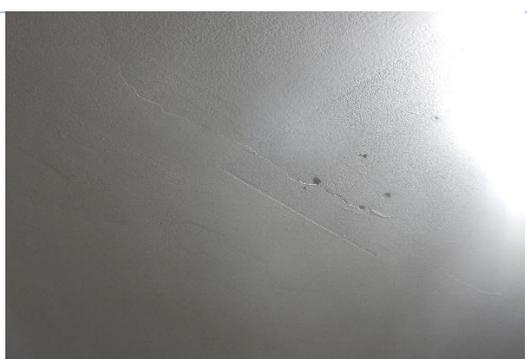
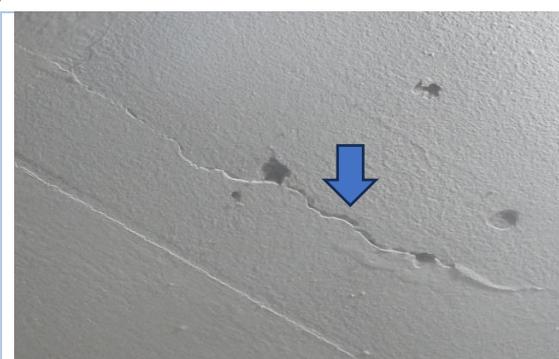
Cuadro 63. Ficha de evaluación de indicadores y defectos relevantes en la ORI Chimbote (06)

Elemento	Código	Descripción	Ubicación	Observación
Techo	xii	Fisura	Techo de la oficina de la oficina del coordinador del órgano resolutor de procedimientos sumarísimos	Fisura en el techo. Aparentemente por retiro de luminaria (Por extracción de tarugo). No tiene efectos negativos estructurales. Tiene aproximadamente una orientación paralela a la calle.
Fotografías

Fecha	2023.11.24		Fecha	2023.11.24
Recomandación	Tratamiento con sellador de fisura y repintado.
