# INFORME DE EVALUACIÓN DE RIESGOS ORIGINADOS POR SISMOS E INUNDACIÓN FLUVIAL DE LA OFICINA REGIONAL DEL INDECOPI EN ICA

DISTRITO: ICA, PROVINCIA: ICA, DEPARTAMENTO: ICA.

## ESTUDIO DE EVALUACIÓN DE RIESGOS ORIGINADOS POR SISMOS E INUNDACIÓN FLUVIAL DE LA OFICINA REGIONAL DE INDECOPI EN ICA

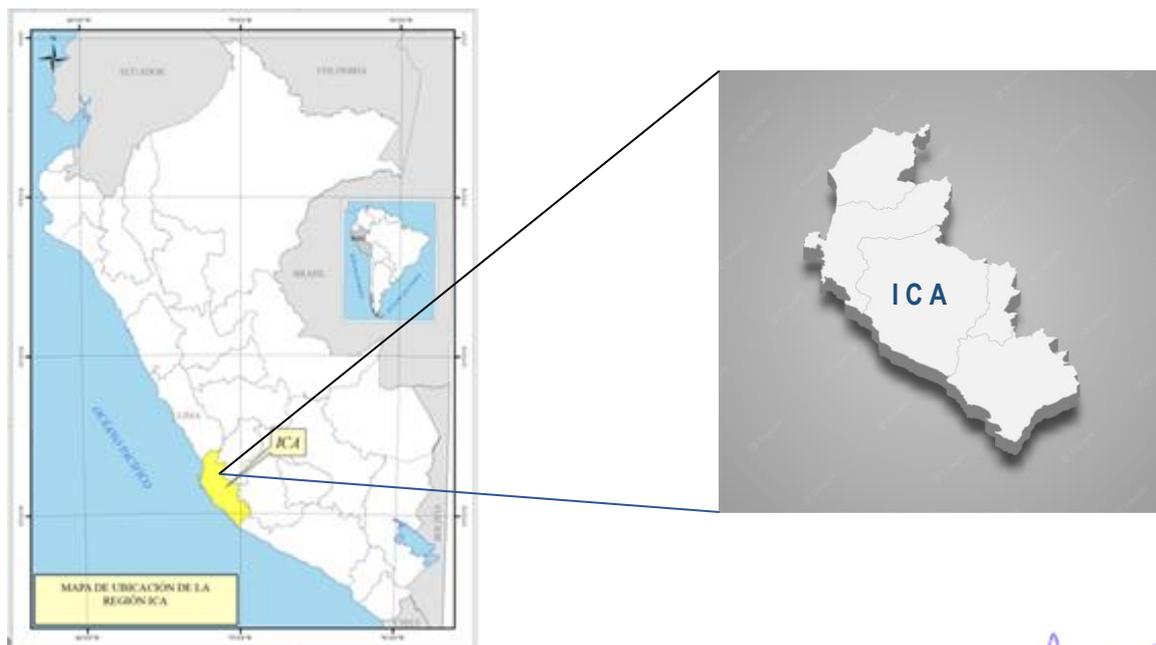
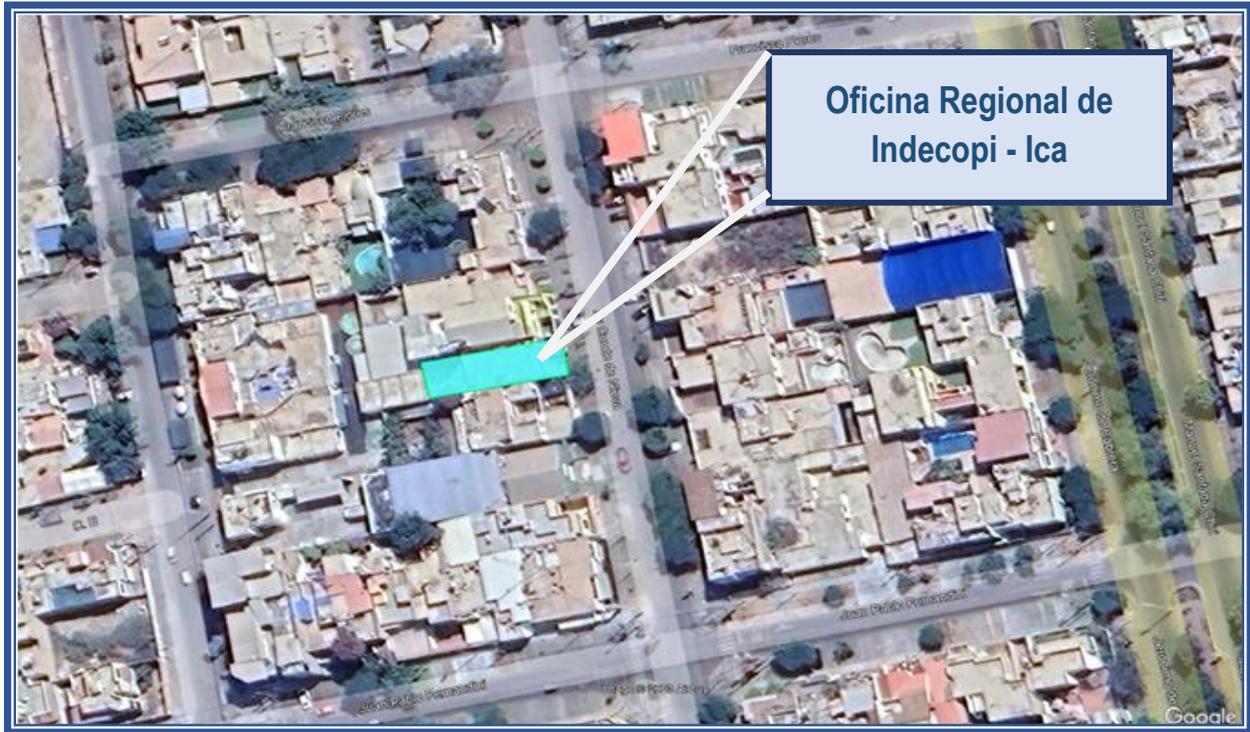
Imagen N°01: Macro localización de la Zona en Estudio

El local donde funciona la Oficina Regional del Instituto Nacional de Defensa de la Competencia y de la Protección de la Propiedad Intelectual (INDECOPI) se encuentra ubicado en Av. Conde de Nieva 446, distrito de Ica, Departamento de Ica, y tiene una superficie total de 294.00 m<sup>2</sup>.

Fuente: Google Earth, arriba: localización del local donde funciona la oficina regional del INDECOPI en Ica, Av. Conde de Nieva N°446

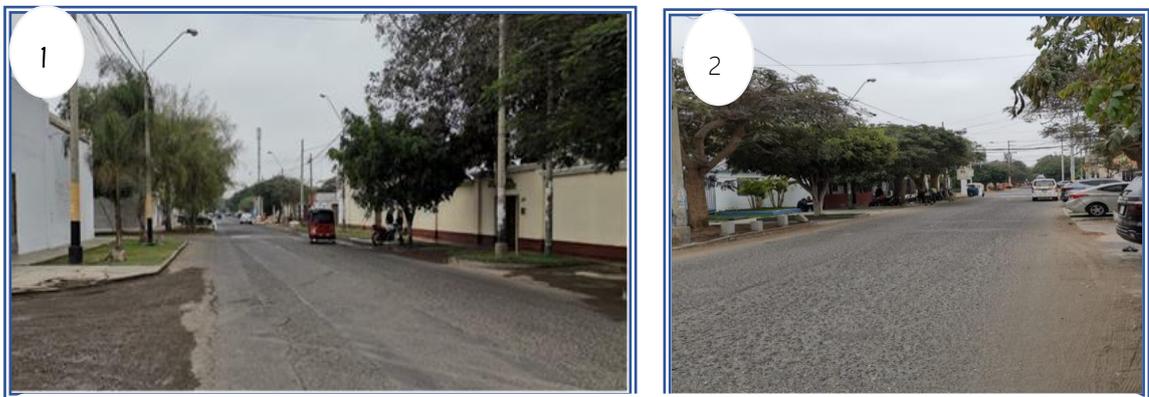
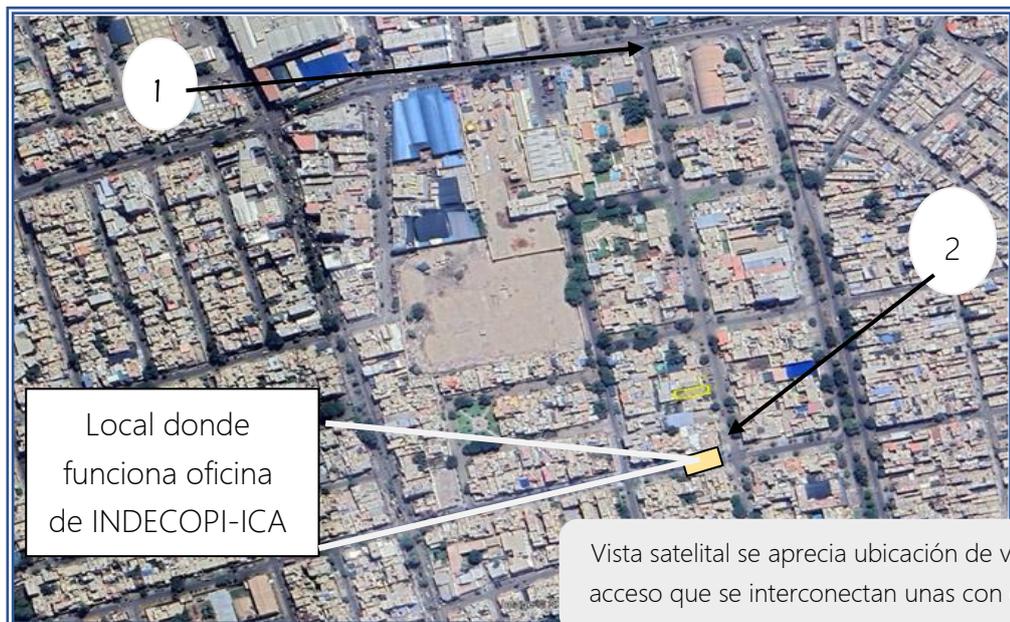
La vía de acceso principal al área de estudio es a través de la panamericana Sur hasta la intersección con la Av. Cutervo, luego se ingresa por la avenida con dirección al sur este accediendo hasta la intersección con la Av. Conde de Nieva, la vía se encuentra asfaltada con pistas y veredas en buen estado (véase foto 01,02).

Foto 1- 2: Vista de vías principales de acceso al área de estudio.

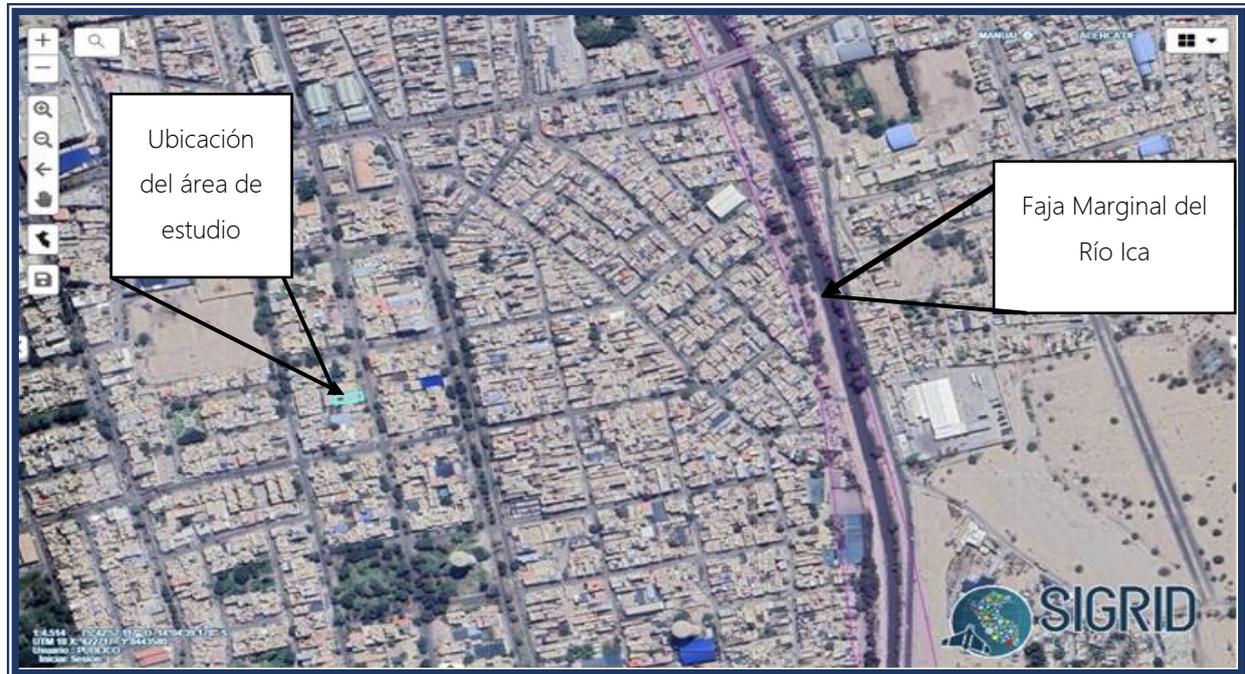
Imagen N° 08: Plano de Ubicación de la Faja Marginal

Por lo que el área de estudio donde se encuentra la oficina regional de INDECI Ica, se ciñe y cumple con estar ubicada fuera de la faja marginal con respecto de la resolución antes descrita, su cercanía es de: 600m. aprox. fuera de la faja marginal (Imagen N° 08).

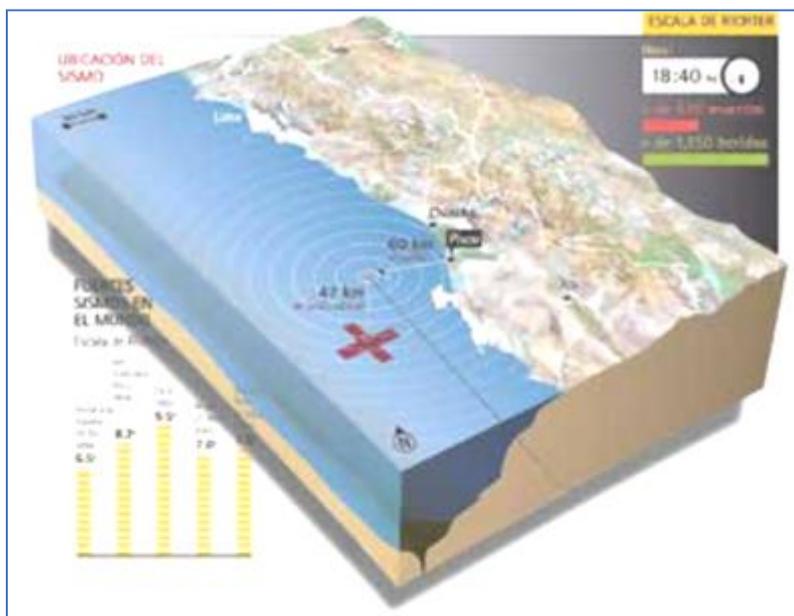
Imagen N° 10: Sismo originado por una falla geológica

Una parte de la energía liberada lo hace en forma de ondas sísmicas y otra parte se transforma en calor, debido a la fricción en el plano de la falla. Su efecto inmediato es la transmisión de esa energía

mecánica liberada mediante vibración del terreno aledaño al foco y de su difusión posterior mediante ondas sísmicas de diversos tipos (corpóreas y superficiales), a través de la corteza y a veces del manto terrestre, según lo mostrado en el gráfico (corpóreas y superficiales), a través de la corteza y a veces del manto terrestre, según lo mostrado en el gráfico.

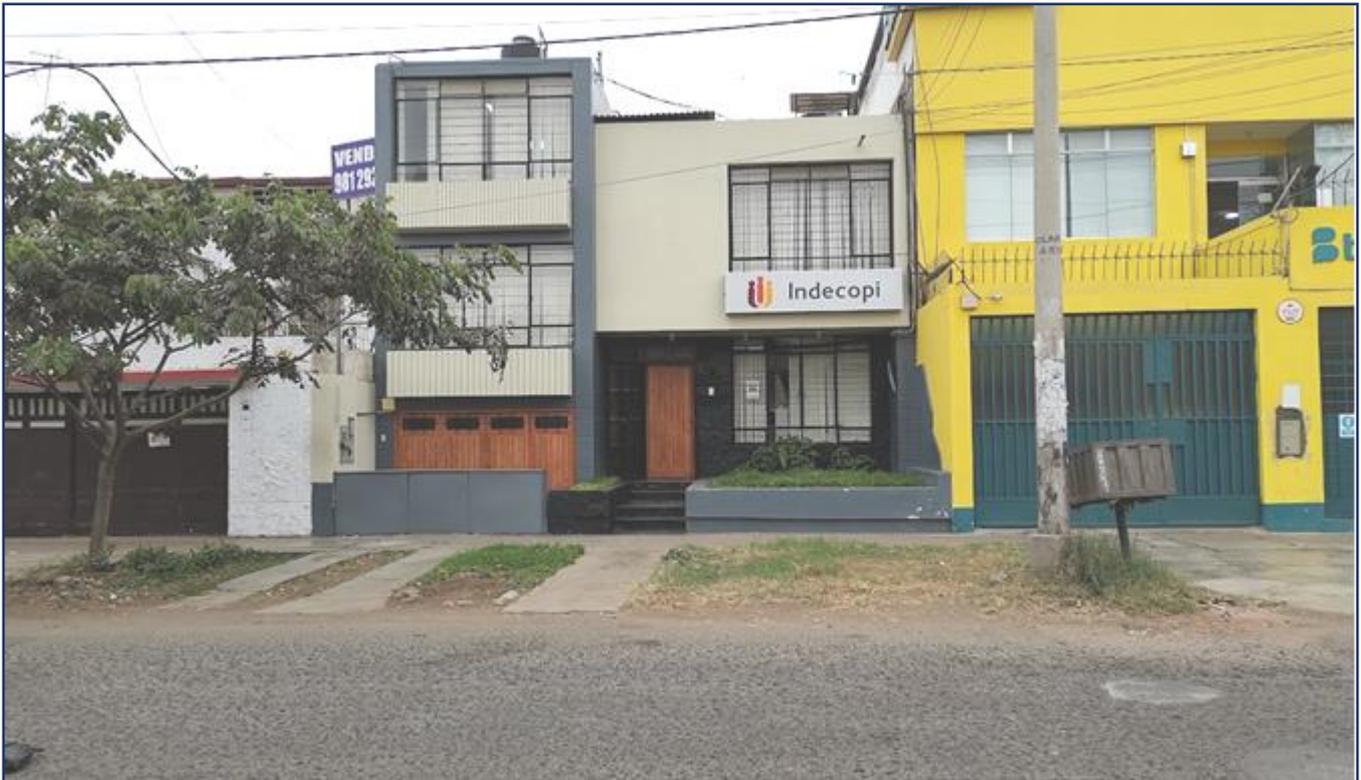
*Fotografía 01: Local donde funciona la oficina de INDECOPI en Ica se ubica en un área urbana, con pistas y veredas, sistema de red de agua y desagüe, luz eléctrica, zona cercana del mercado de Ica.*

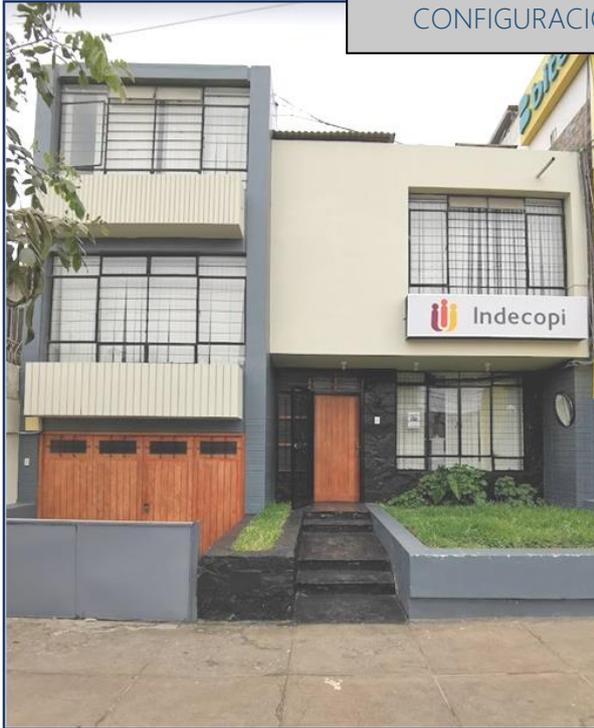
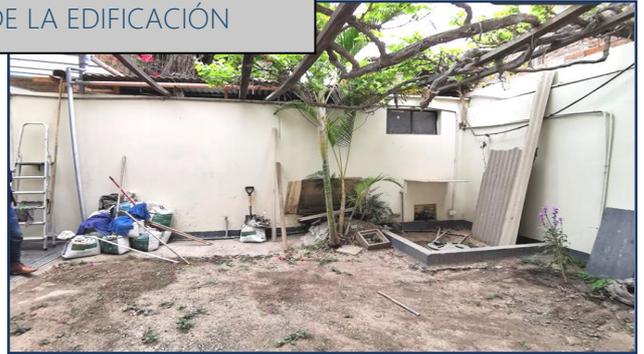
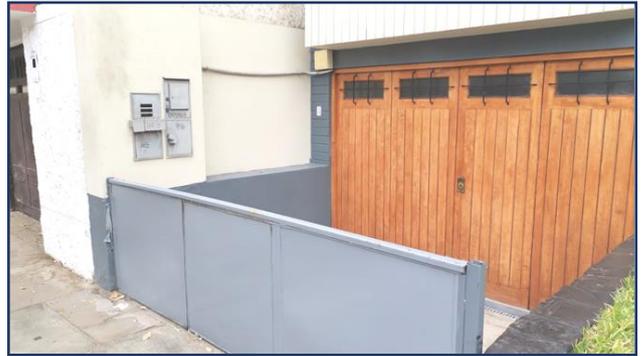
*Fotos arriba 3,4,5: El local cuenta con una configuración de 3 niveles de pisos distribuidos en oficinas, 1 área libre en la parte de atrás de la edificación, adelante lo que es garaje en semisótano, se ha adaptado como depósito.*

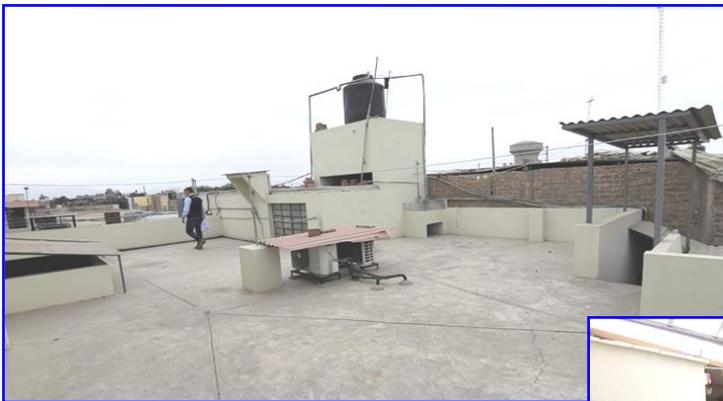
*Foto arriba 6: aquí se aprecia la configuración de la azotea.*

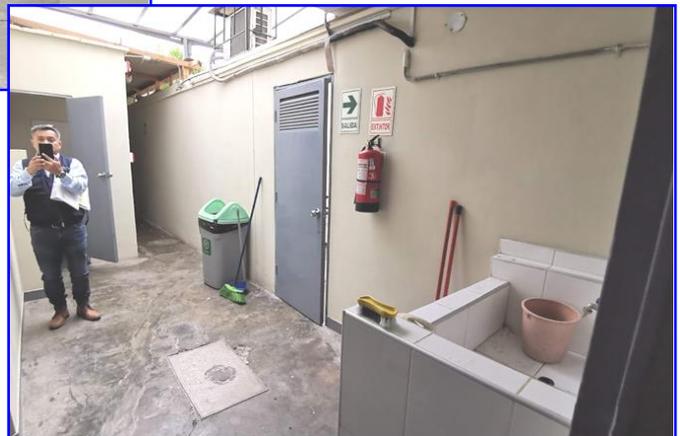
*Foto arriba 7: Aquí se aprecia la configuración de parte del área libre, donde se ubica lavandería.*

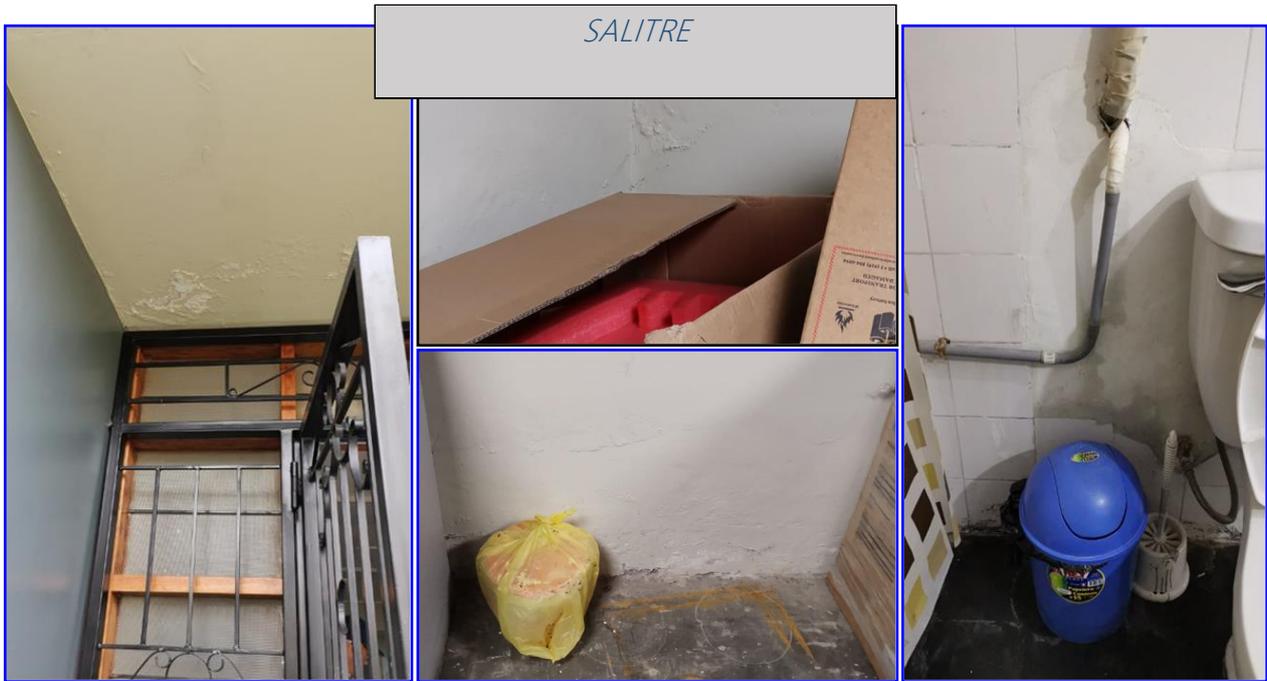
*Foto arriba 8-11: Se encontró salitre en paredes en diferentes ambientes, por lo que va a necesitarse de tratamiento para poder lograr una solución duradera de la edificación. Se ha detallado este aspecto en el "Informe de la inspección visual del estado de la edificación" para esta sede Ica.*

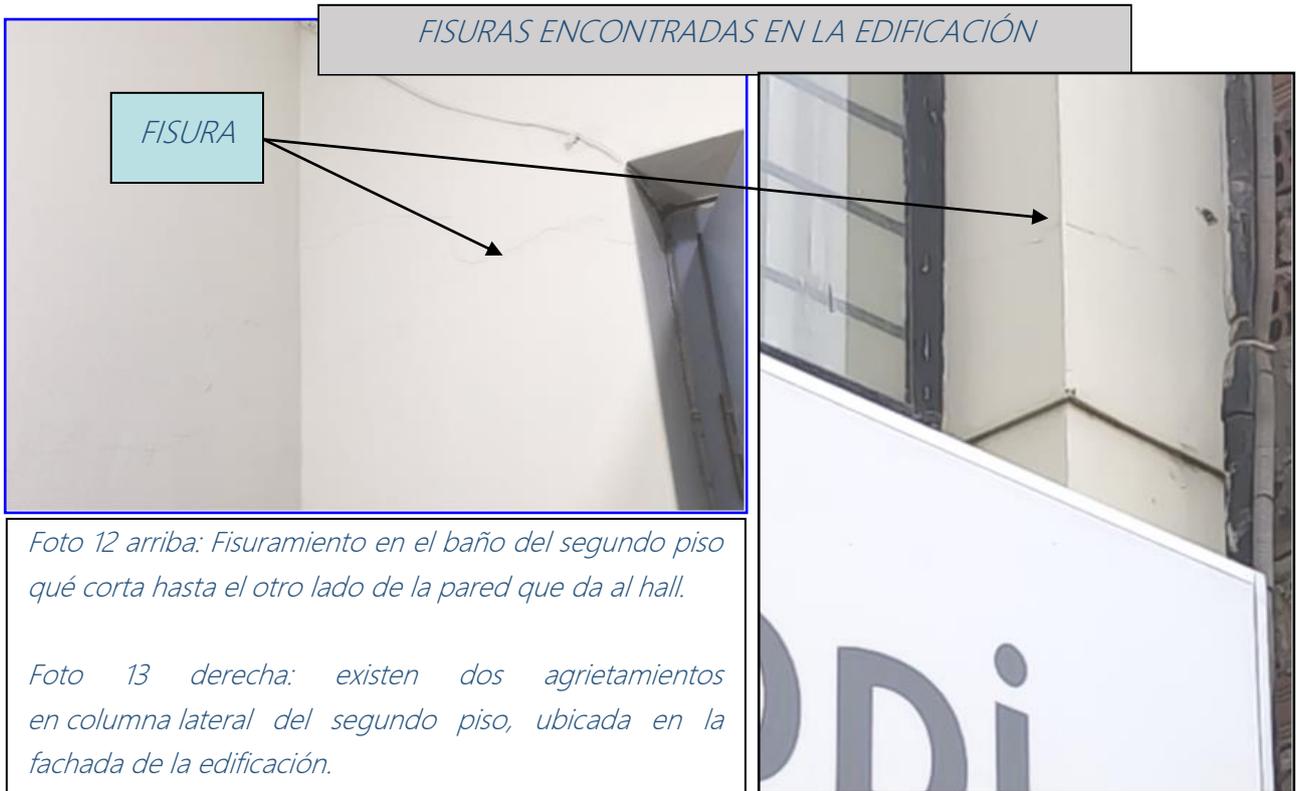
*Foto 12 arriba: Fisuramiento en el baño del segundo piso qué corta hasta el otro lado de la pared que da al hall.*

*Foto 13 derecha: existen dos agrietamientos en columna lateral del segundo piso, ubicada en la fachada de la edificación.*

*Se ha detallado este aspecto en el "Informe de la inspección visual del estado de la edificación" para esta sede Ica.*

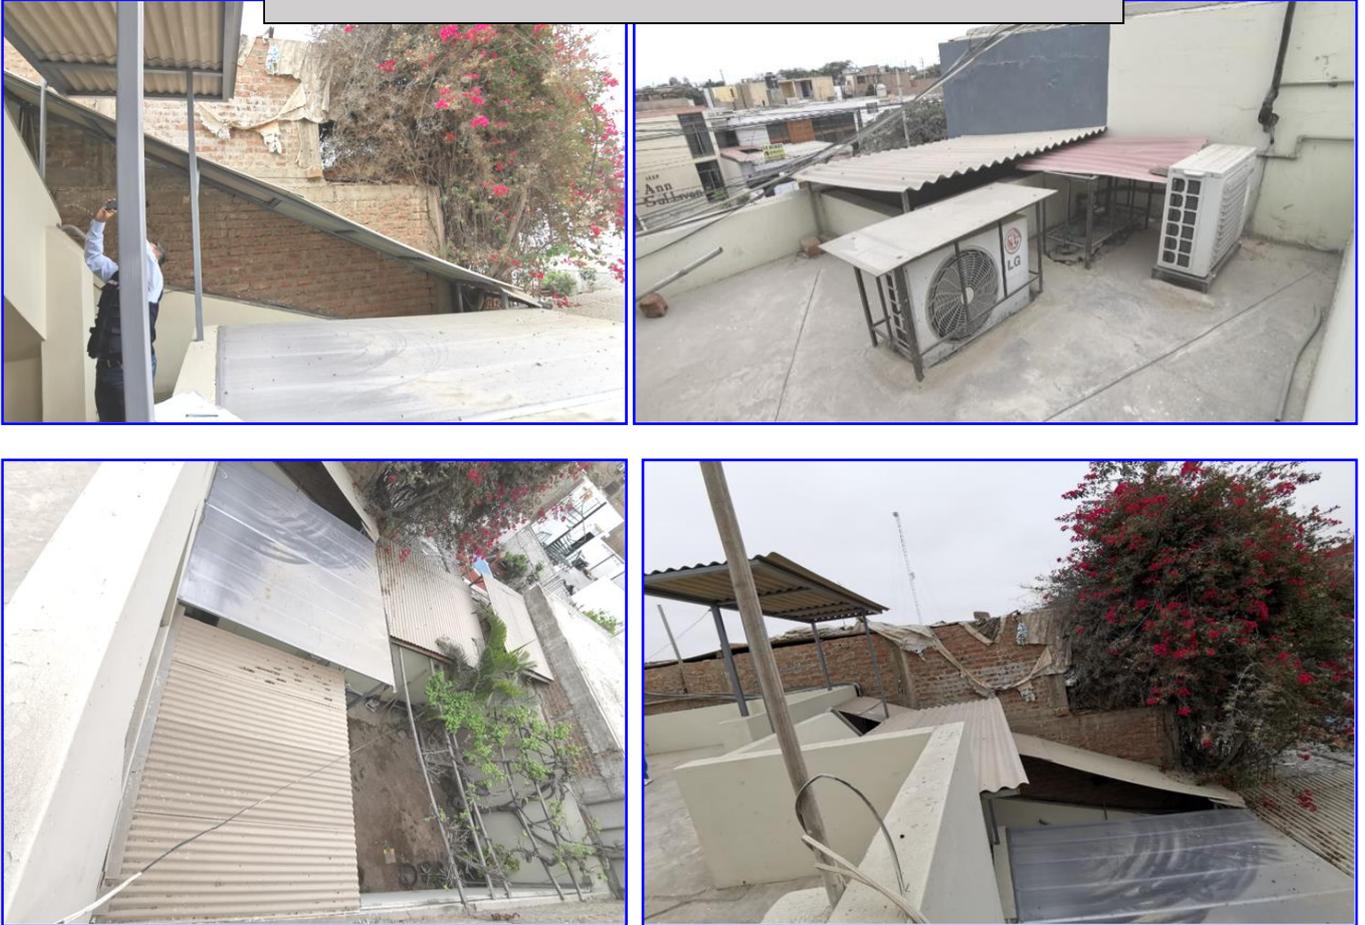
ESTADO DEL DRENAJE PLUVIAL DE LA EDIFICACIÓN

Foto 13-16 arriba: Se observan varios tramos de techos, canaletas en mal estado y llenas de hojas de los árboles y ramas, las pendientes de estos no cumplen la función de drenaje, (revisar Norma CE.040 Drenaje Pluvial). Se ha detallado este aspecto en el "Informe De Evaluación De Exposición De Las Edificaciones Existentes, Perfil De Riesgo Y Acciones De Mitigación" para esta sede Ica.

- En la azotea del local donde funciona la oficina INDECOPI-ICA frente a la inundación fluvial, se recomienda la instalación de una nueva infraestructura de drenaje adecuada, basados en la Norma Técnica CE.040 "Drenaje Pluvial del Reglamento Nacional de Edificaciones". Considerandose que se encuentra expuestas ante los posibles eventos del Fenomeno "El Niño" 23-24. O en su defecto tener en cuenta las recomendaciones establecidas en el ítem 2.4 Recomendaciones del inventario del drenaje pluvial del inmueble , parrafos d),e),f), "Informe de evaluación de exposición de las edificaciones existentes"
