INFORME DE EVALUACIÓN DEL RIESGO ORIGINADO POR SISMOS EN LA OFICINA REGIONAL DEL INDECOPI AREQUIPA, DISTRITO AREQUIPA, PROVINCIA AREQUIPA, DEPARTAMENTO AREQUIPA

“SERVICIO DE ESTUDIO DE EVALUACIÓN DE
RIESGOS DE LA OFICINA REGIONAL DEL
INDECOPI EN AREQUIPA”

AREQUIPA – 2023

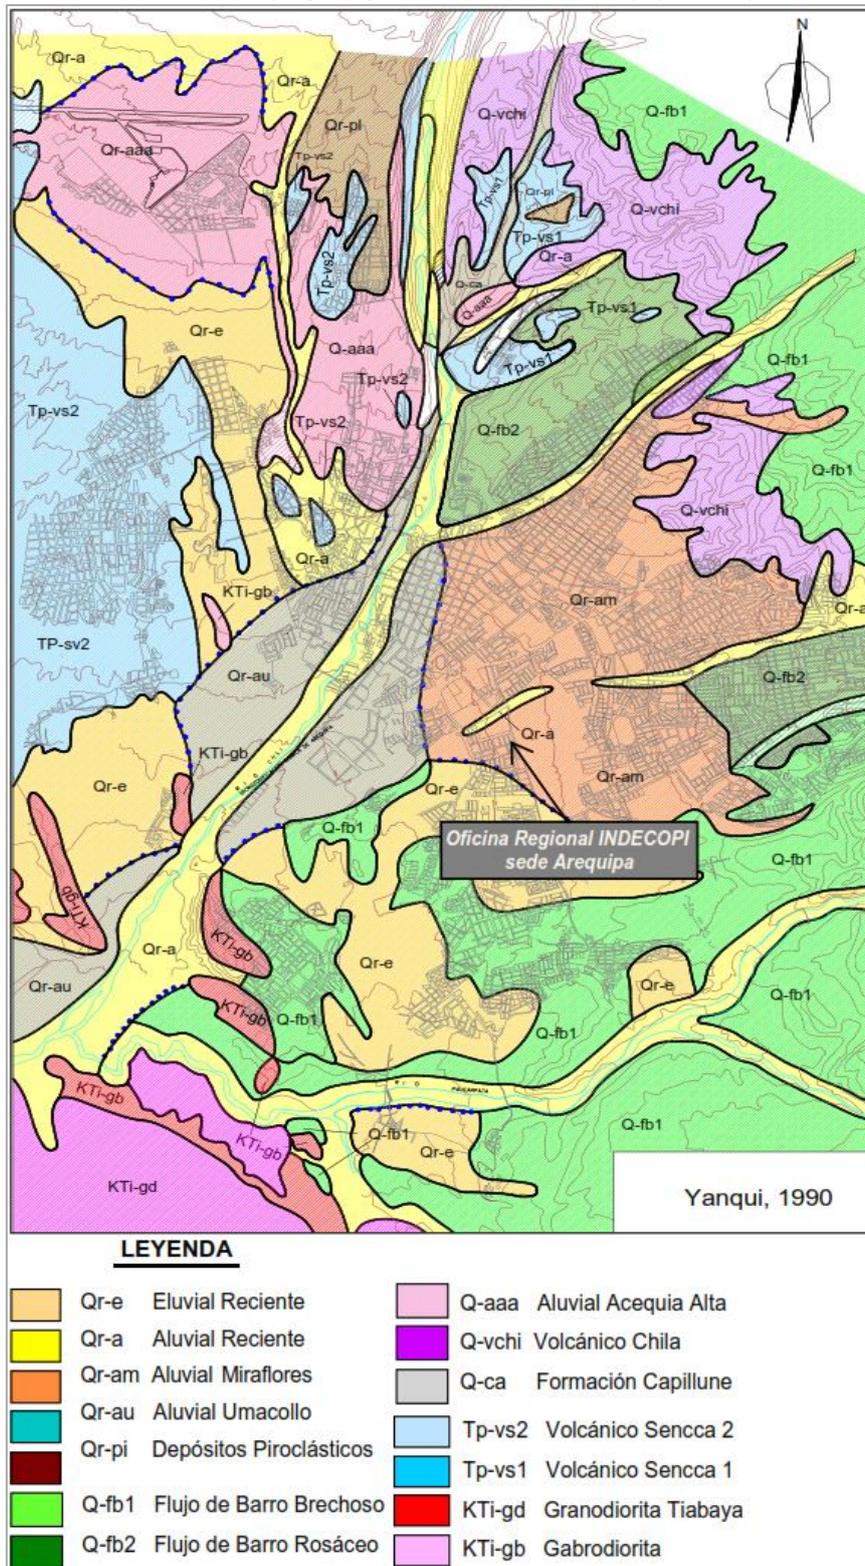
IMAGEN 2—13 : Mapa geológico de la ciudad de Arequipa (Yanqui 1990)

- **Volcánico Chila:** Conformado por derrames andesíticos y basálticos de color marrón oscuro, altamente fracturados.
- **Flujos de Barro:** Compuestos por bloques andesíticos de diversos tamaños, cuyos intersticios están rellenos por una matriz arenotufácea.

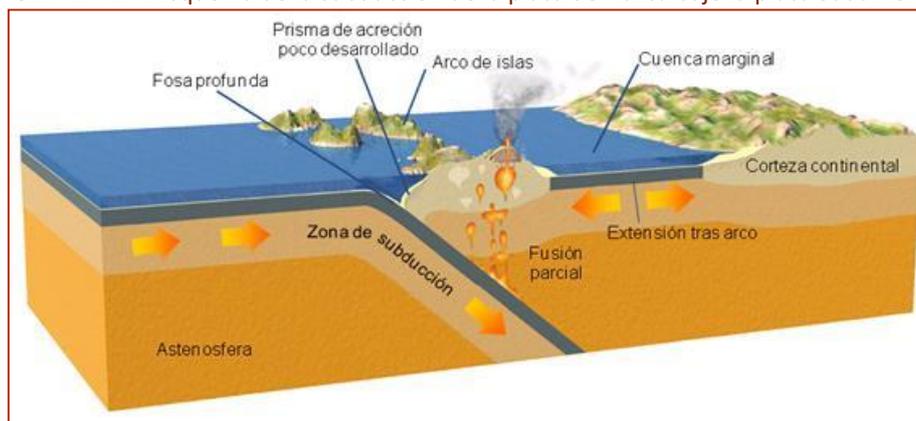
IMAGEN 2—27 : Esquema de la subducción de la placa de Nazca bajo la placa Sudamericana

El Perú, como ya se mencionó anteriormente, está sometido al proceso de subducción que es uno de los más importantes desde el punto de vista de tectónica de placas, este proceso geológico se está llevando a cabo desde millones de años atrás. La subducción se produce debido a que la Placa de Nazca (placa oceánica) se desplaza hacia el Este introduciéndose por debajo de la Placa Sudamericana, que se desplaza hacia el oeste. Los esfuerzos tectónicos, a lo largo de millones de años, son los causantes del plegamiento de rocas sedimentarias, de la presencia y reactivación de fallas geológicas, actividad volcánica y alta sismicidad.

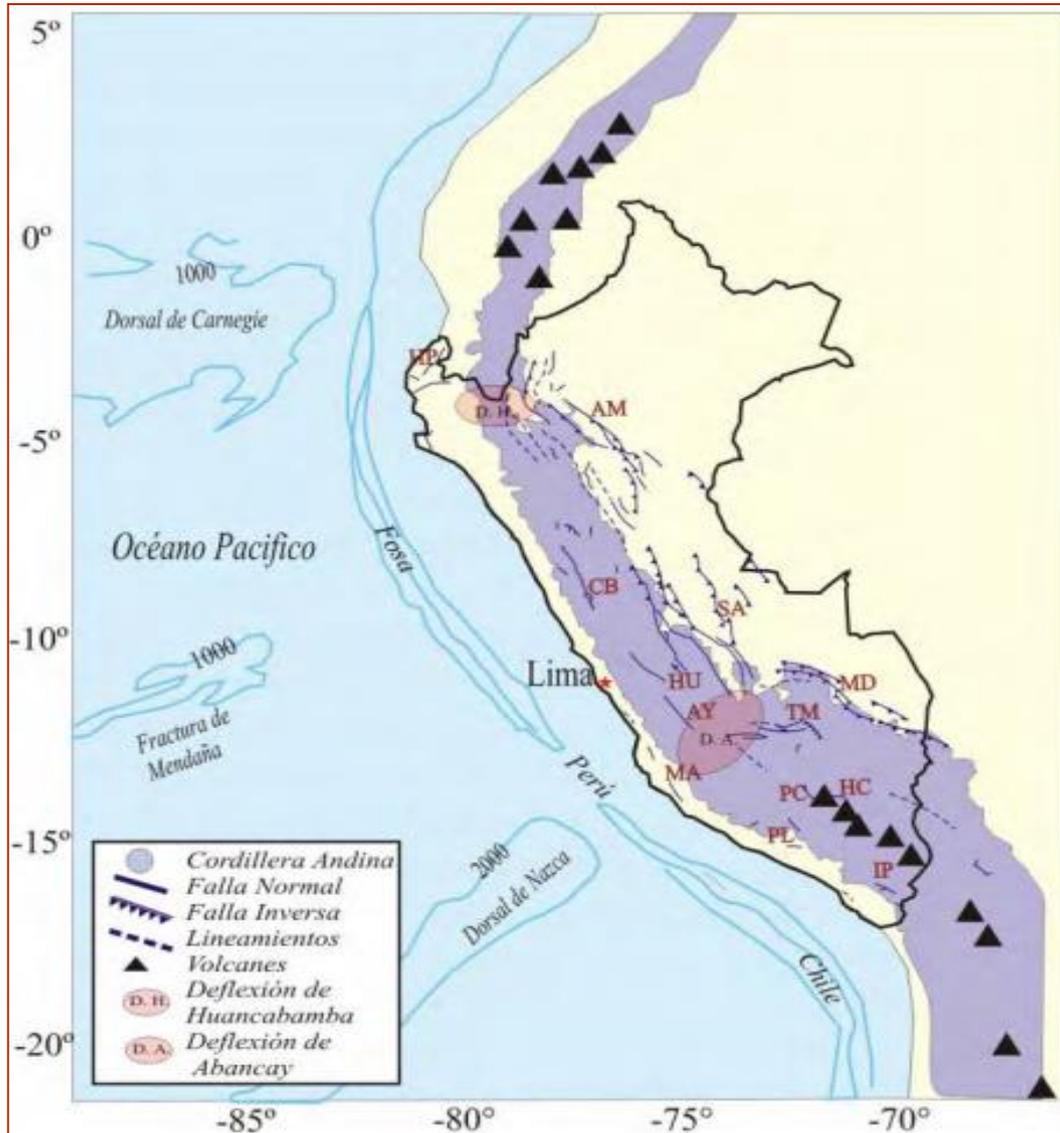
IMAGEN 2—28 : Principales rasgos tectónicos superficiales en Perú y en el borde oeste de Sudamérica (Bernal y Tavera, 2002)

Principales rasgos tectónicos superficiales en Perú y en el borde Oeste de Sudamérica. Los triángulos indican localización de los volcanes y las líneas de color celeste los principales sistemas de fallas activas en Perú (sebrier et al. 1985). HP = Huaypira. AM=Alto Mayo. CB=Cordillera Blanca, SA = Satipo - Amauta, HU = Huaytapallana, AY = Ayacucho, MA = Marcona, MD = Madre de Dios, TM = Tambomachay, PL = Planchada, PC = Pampacolca, HC = Huambo y Cabanaconde y IP = Ichupampa.

En Arequipa, la falla de Pampacolca de tipo normal con el buzamiento de su plano principal en dirección Sureste. La falla de Ichupampa, de tipo normal con buzamiento hacia el Noreste.

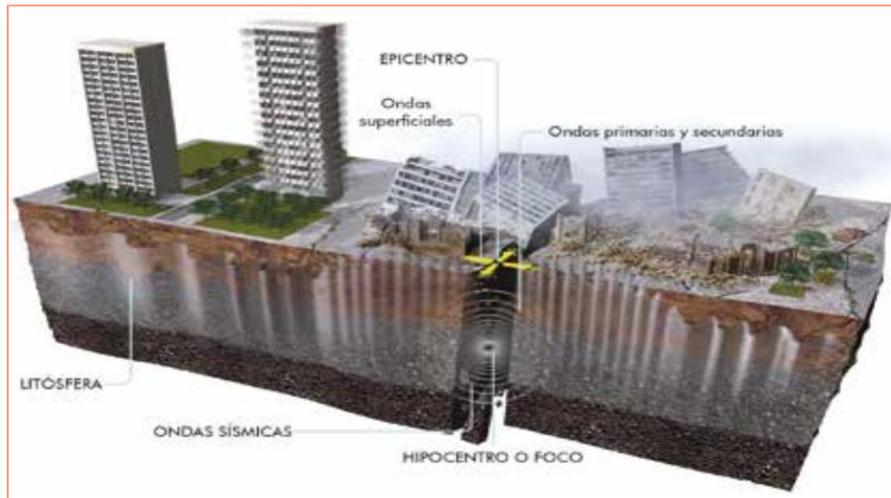
IMAGEN 2—30 : Efectos de ondas sísmicas en edificaciones

Una onda sísmica es la perturbación efectuada sobre un medio material y se propaga con movimiento uniforme a través de este mismo medio.

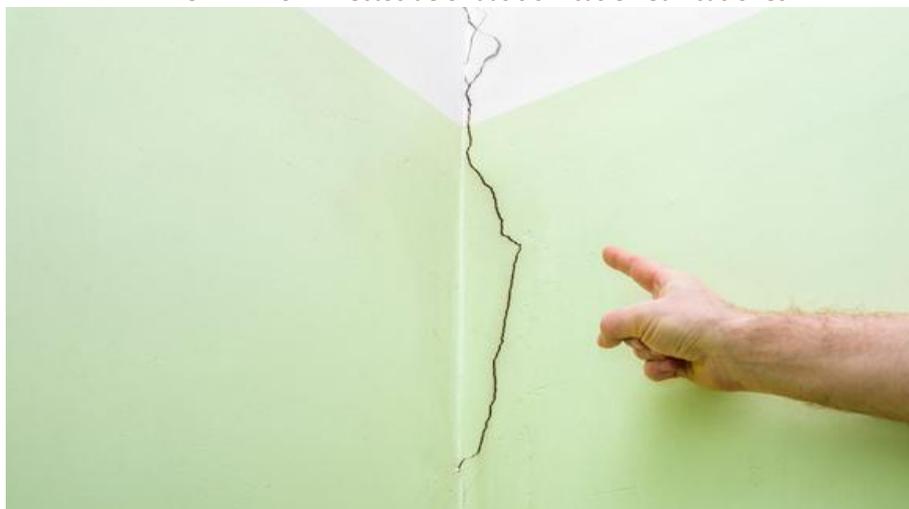
IMAGEN 2—31 : Efectos de ondas sísmicas en edificaciones

DESCRIPCIÓN IMAGEN ANTERIOR: Cinco viviendas y dos locales escolares fueron afectados en el distrito de Ayapata, provincia de Carabaya, región **Puno**, a causa del **sismo** de magnitud 6.9, con epicentro en la provincia puneña de Melgar, informó Regulo Aracayo, secretario de **Defensa Civil** de la municipalidad de Ayapata.

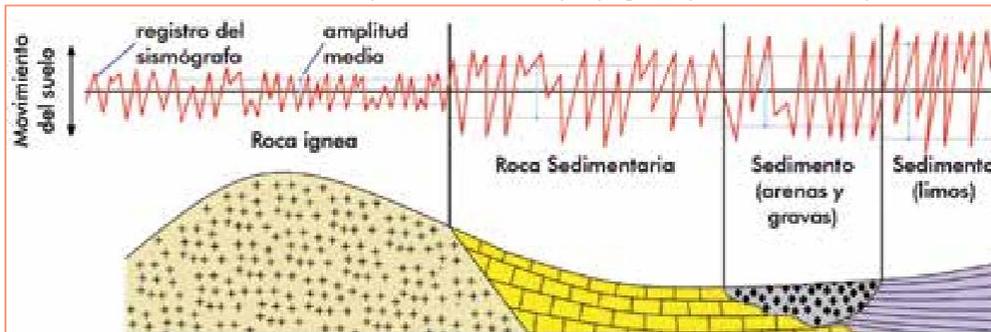
IMAGEN 2—34 : Variación de amplitud de onda al propagarse por diferentes tipos de suelo

En zonas muy cercanas al epicentro del terremoto, puede haber diferencias muy importantes en los daños producidos, únicamente por la amplificación de la señal que pueden presentar los diferentes materiales que encontramos en la superficie.

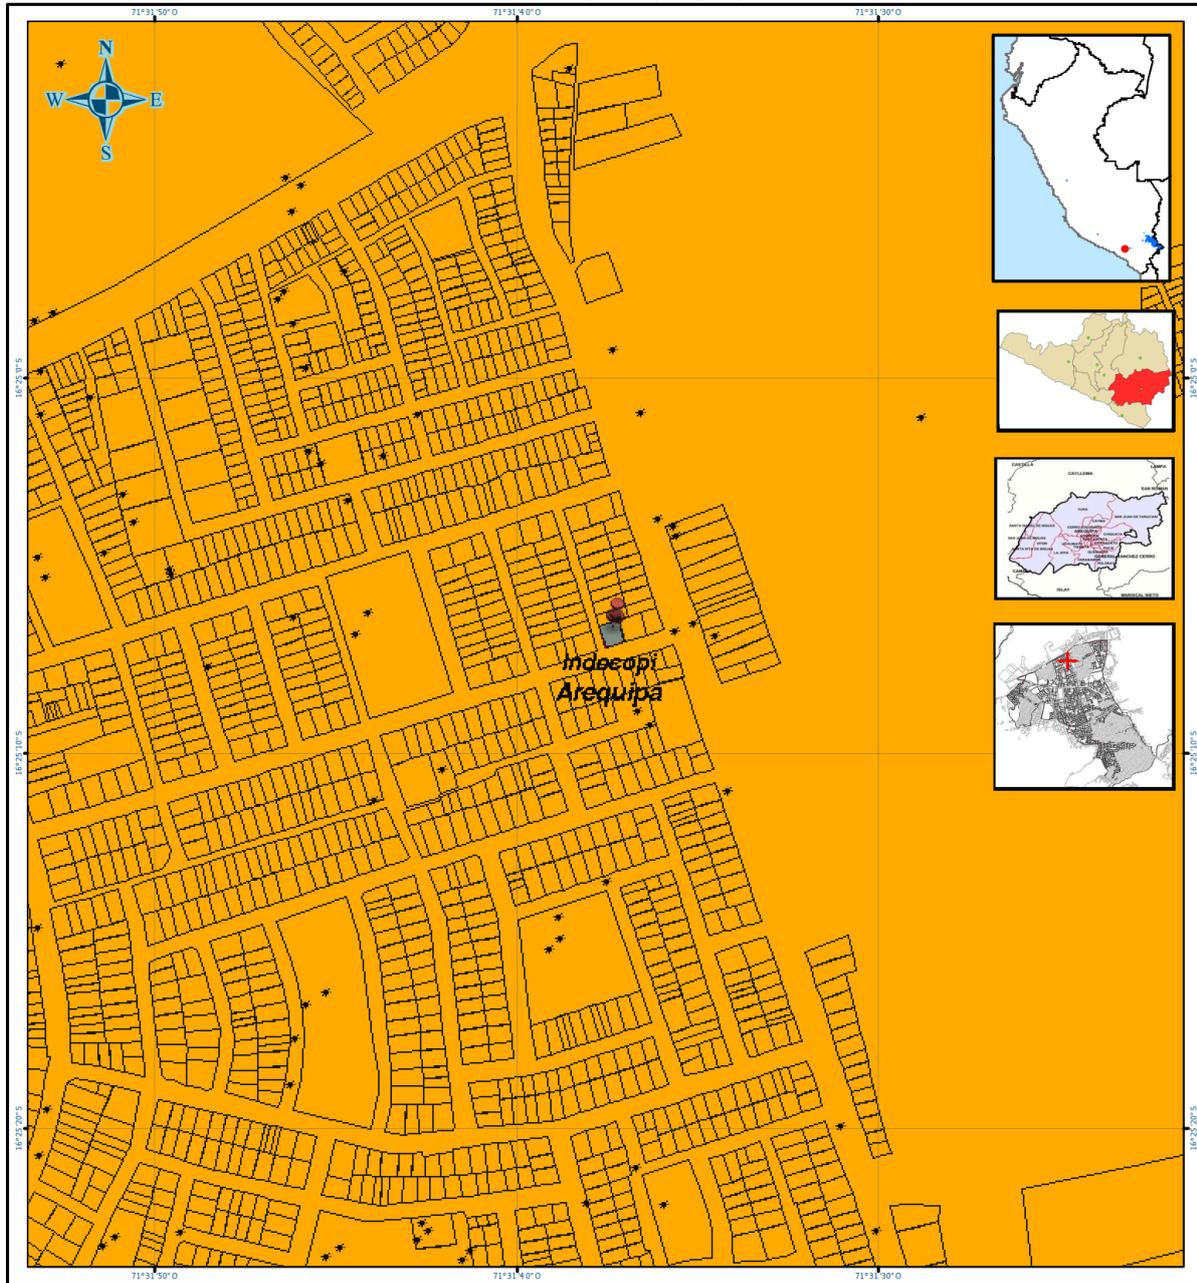
IMAGEN 3—3 : Mapa de peligro por sismos

NIVEL DE PELIGROSIDAD POR SISMO ALTO
 Intensidad de Sismo IX :Daño considerable es estructuras de diseño especial; estructuras con armaduras bien diseñadas pierden la vertical; grande en edificios sólidos con colapso parcial. Los edificios se desplazan de los cimientos. Grietas visibles en el suelo. Tuberías subterráneas rotas. Intensidad de Sismo X : Algunos edificios bien construidos en madera destruidos; la mayoría de las obras de estructura de ladrillo, destruidas con los cimientos; suelo muy agrietado. Carriles torcidos. Corrimientos de tierra considerables en las orillas de los ríos y en laderas escarpadas. Movimientos de arena y barro. Agua salpicada y derramada sobre las orillas Tipo de suelo GM - grava limosa Unidad Geomorfológica GM - pA - sS, Superficie de Socabaya Unidad Geológica Qr-au, Aluvial Umacollo Magnitud del sismo (Mw) de 6.0 a 7.9: Sismo mayor. Puede causar serios daños en extensas zonas. Pueden llegar a destruir áreas pobladas, en hasta unos 160 kilómetros a la redonda.

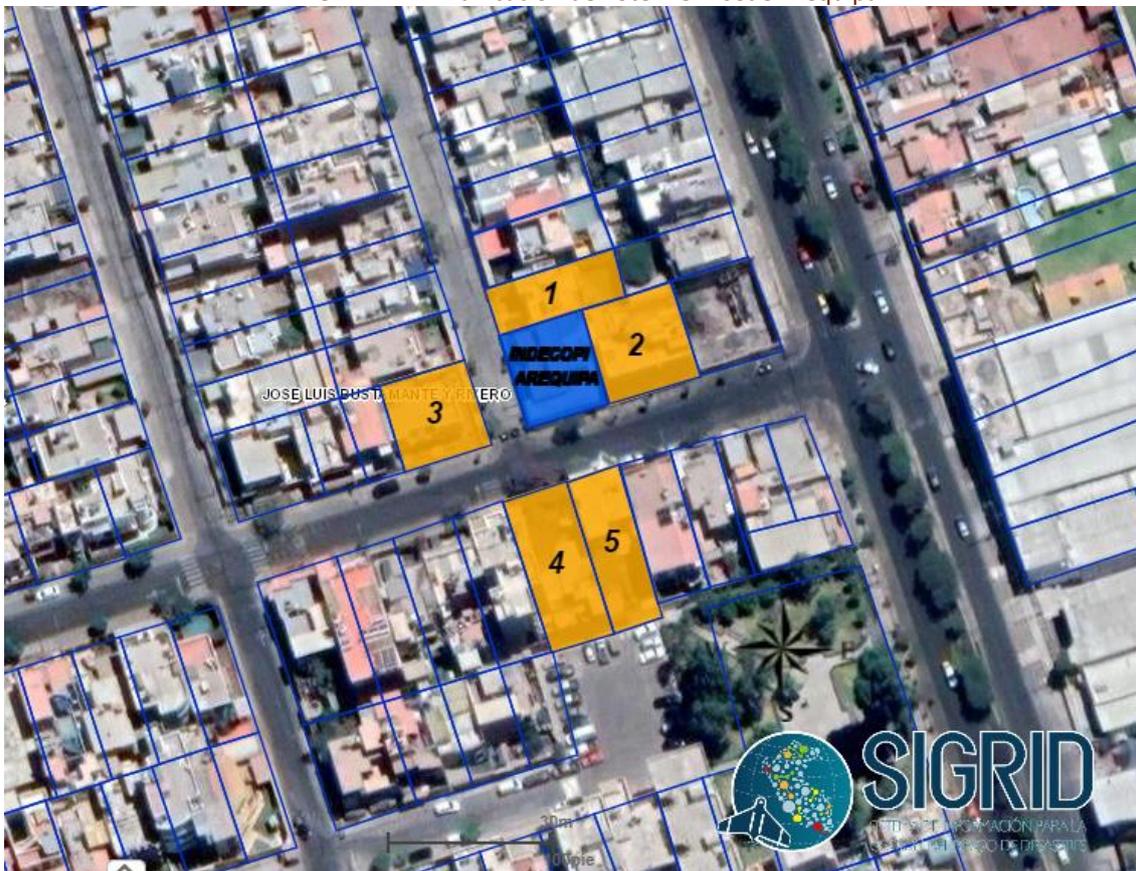
IMAGEN 4—2 : Edificación del lote – ORI sede Arequipa

4.1. De acuerdo al TDR – Evaluación de la exposición de las edificaciones existentes De acuerdo a la visita técnica de inspección visual, se tiene que en el lote solo existe un edificio donde funciona la Oficina Regional del INDECOPI sede Arequipa, según el mapa de catastro, al norte la edificación 1, al este la edificación 2, al sur las edificaciones 4 y 5, y al oeste la edificación 3, tal como se muestra en la siguiente imagen.

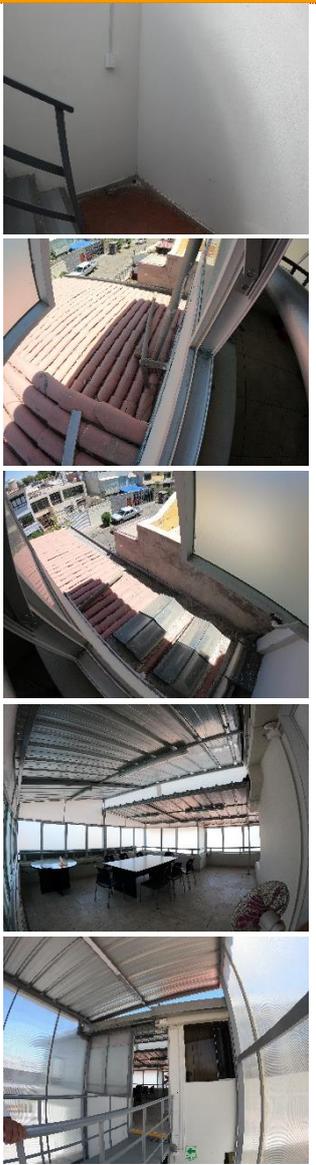
OTRAS CONSIDERACIONES	CARACTERÍSTICAS	FOTOS
<p>SISTEMA DE DRENAJE DE LA EDIFICACIÓN</p>	<p>Se recomienda, hacerle mantenimiento al sistema de drenaje del edificio, a fin de que se encuentren en buen funcionamiento ante la ocurrencia de lluvias intensas.</p> <p>Se observa que los techos cuentan con la pendiente adecuada para aliviar las aguas pluviales.</p> <p>Adicionalmente se recomienda hacerle mantenimiento al techo donde desembocan los drenajes y liberar la zona de objetos que impidan el drenaje correcto de las aguas pluviales o que causen algún accidente si son arrastrados hacia el nivel cero.</p>

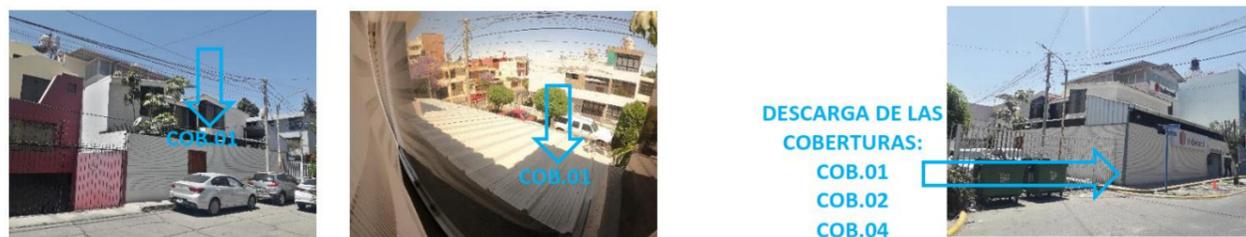
COBERTURAS DEL SEGUNDO NIVEL

FICHA DE IDENTIFICACIÓN				
ÍTEM	TIPO DE EVALUACIÓN	ELEMENTO	CÓDIGO	UBICACIÓN
1	DRENAJE PLUVIAL	COBERTURA DE ALUZINC, CANALETAS DE ALUMINIO Y TUBERÍAS DE PVC	COB.01	Se ubica en la entrada principal de la calle Huanca, como techo del jardín principal de la ORI - Arequipa. OBSERVACIONES La COBERTURA DE ALUZINC, COB.01 se encuentra operativa con una pendiente mayor de 1.5 %, esta descarga mediante canaletas de aluminio y tuberías en la esquina de las calles Huanca con la Avenida Tiahuanaco. Se recomienda su mantenimiento y limpieza sobre todo antes de la época de lluvias en la Ciudad de Arequipa (desde el mes abril al mes de noviembre)
2	DRENAJE PLUVIAL	COBERTURA DE ALUZINC, CANALETAS DE ALUMINIO Y TUBERÍAS DE PVC	COB.02	Se ubica en la entrada principal de atención al cliente, en la Avenida Tiahuanaco, como techo del S.H.1, del módulo de mesa de partes y el módulo de seguridad de la ORI - Arequipa. OBSERVACIONES La COBERTURA DE ALUZINC, COB.02 se encuentra operativa con una pendiente mayor de 1.5 %, esta descarga mediante canaletas de aluminio y tuberías en la esquina de las calles Huanca con la Avenida Tiahuanaco. Se recomienda su mantenimiento y limpieza sobre todo antes de la época de lluvias en la Ciudad de Arequipa (desde el mes abril al mes de noviembre)

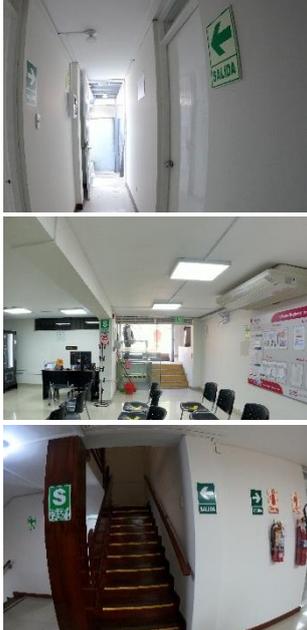
OTRAS CONSIDERACIONES	CARACTERÍSTICAS	FOTOS
ACCESIBILIDAD	<p>El edificio de la ORI sede Arequipa, cuenta con la señalización de acceso a todos los niveles, lo que facilita la evacuación rápida, ante la ocurrencia de un evento de riesgo.</p> <p>Se observa que cuenta con acceso para personas con discapacidad, ya que el área de atención al cliente se encuentra en un semisótano.</p>

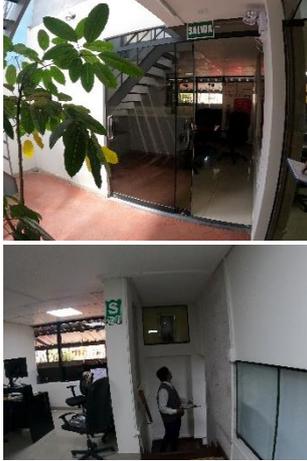
ESPACIOS DE EVACUACIÓN Y CIRCULACIÓN	<p>Los espacios de evacuación deberán estar fuera de las instalaciones, en espacios abiertos y que no estén expuestos a peligros.</p> <p>Se recomienda que se señalicen los espacios de evacuación (zona externa de seguridad) en la Calle Huanca (01 zona segura para evacuación)) y Avenida Tiahuanaco. (02 zonas de seguridad para evacuación)</p> <p>En cada piso de la ORI sede Arequipa, se encuentra la señalización de salida y de zonas seguras en caso de sismos. Además cada nivel cuenta con una ruta de evacuación principal y otra secundaria.</p>

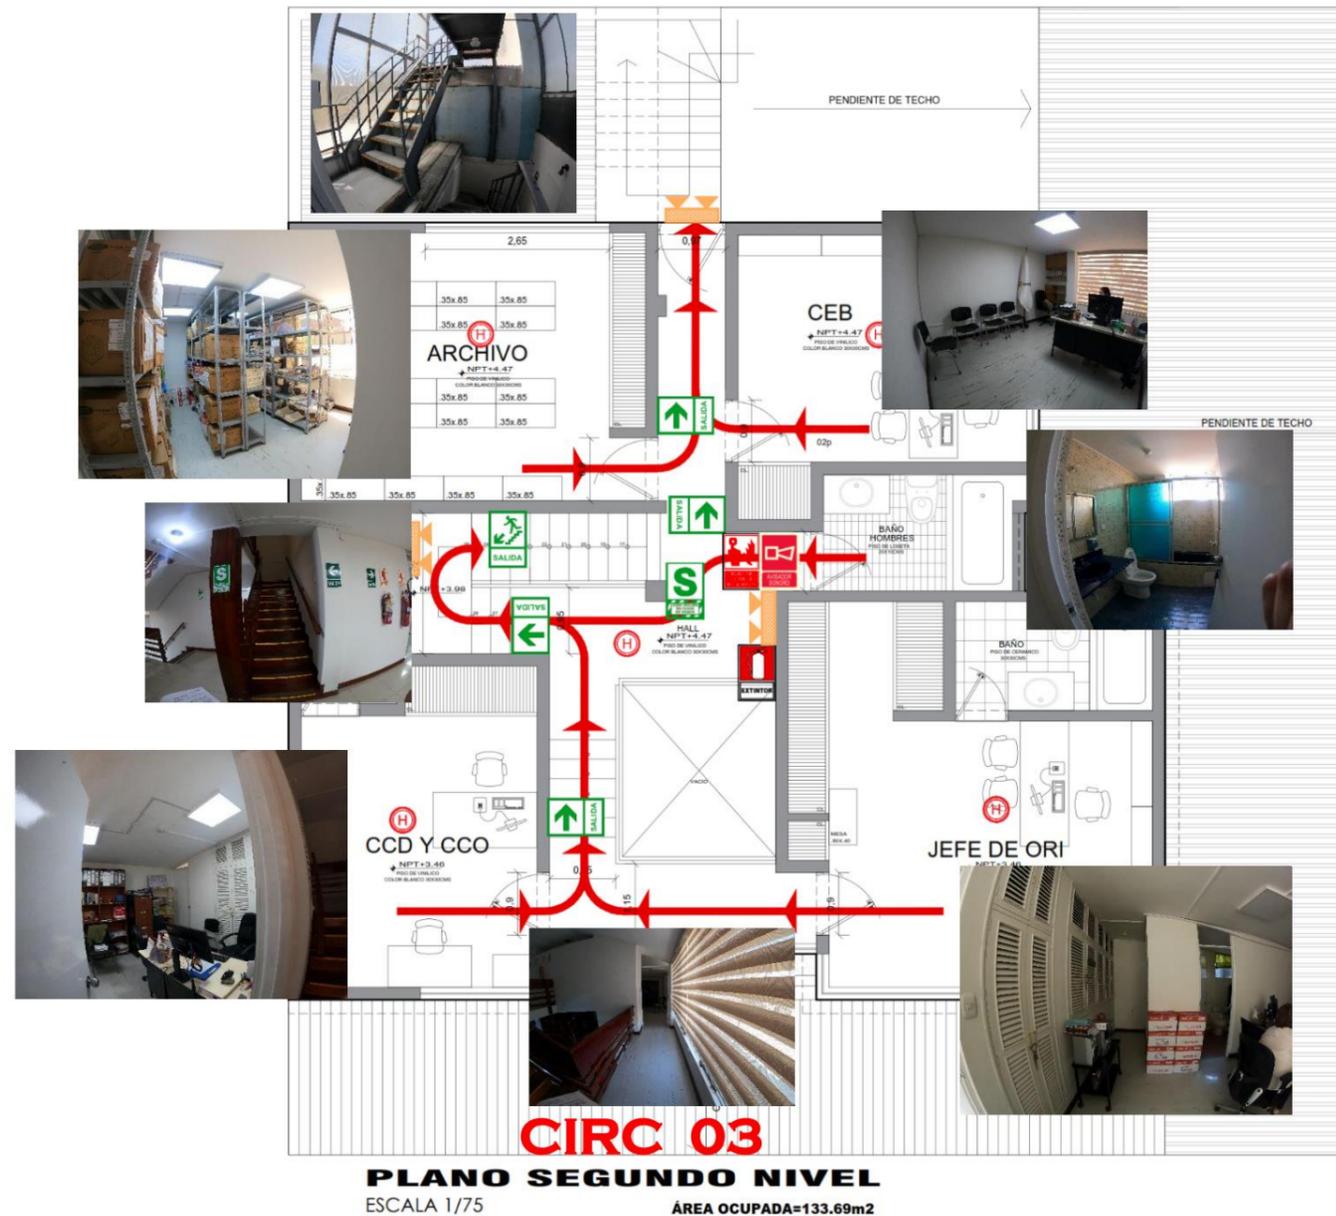
IMAGEN

Se muestra cada uno de los ambientes del SEGUNDO NIVEL, como ARCHIVO, CEB, CCD Y CCO, OFICINA DE JEFE DE LA ORI Y HALL incluidas zonas de paso, vías de circulación y salidas (escaleras internas y escaleras metálicas hacia la azotea) así como también la señalización, como se puede observar, la ORI – AREQUIPA, cuenta con su implementación de ESPACIOS DE EVACUACIÓN Y CIRCULACIÓN, al momento de la inspección todo el mobiliario está ubicado correctamente y no interrumpe el paso en caso de evacuación.

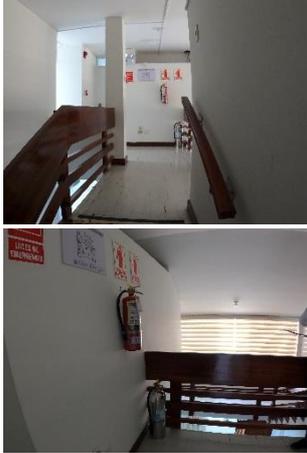
CUADRO 4—9 : Riesgo al fuego

OTRAS CONSIDERACIONES	CARACTERÍSTICAS	FOTOS
<p>FUEGO</p>	<p>El edificio de la ORI sede Arequipa cuenta con la señalización y equipamiento contra incendios (extintores) en el semisótano, primer nivel y segundo nivel, lo que disminuye el riesgo de accidentes de este tipo.</p> <p>Se recomienda que en la azotea se instale el mismo sistema de seguridad contra incendios ya que se encuentra la sala de reuniones y el comedor.</p> <p>El edificio cuenta con el Centro de Alarma Contra Incendios, en la oficina de seguridad, lo que permite dar una respuesta rápida al Plan de Contingencia contra incendios.</p>

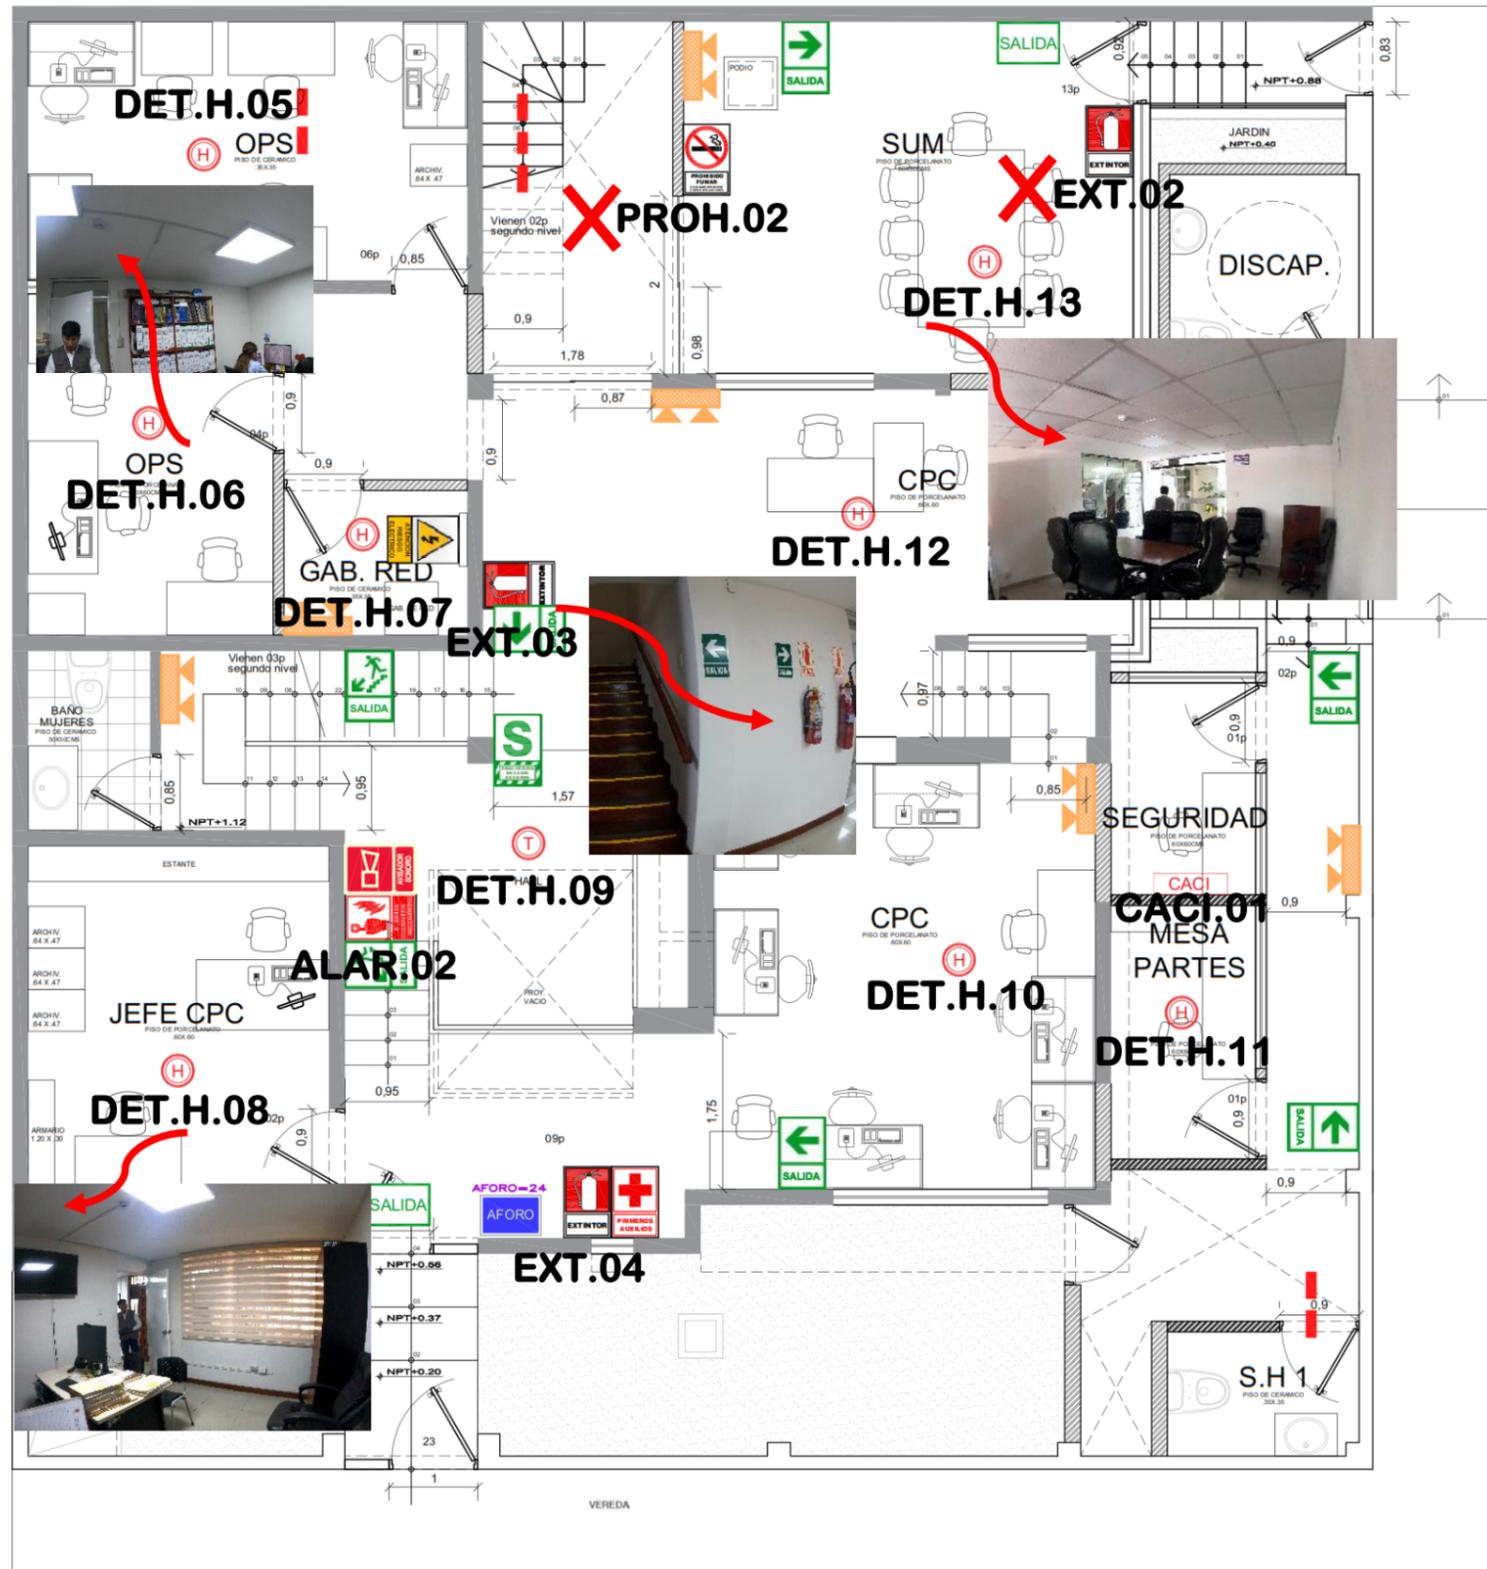
6	RIESGO AL FUEGO	ALARMA CONTRA INCENDIOS	ALAR.01	Se ubica en la puerta de salida hacia la calle Tiahuanaco OBSERVACIONES Se encuentra el detector de humo que indica. Se recomienda su mantenimiento.
7	RIESGO AL FUEGO	SEÑAL DE PROHIBIDO FUMAR	PROH.01	No se ubica donde indica, sin embargo, se ubica en la columna de la entrada. OBSERVACIONES Se recomienda su mantenimiento y actualización de planos

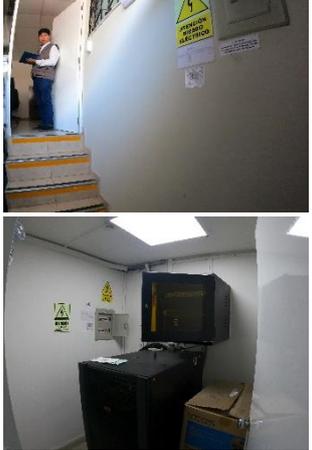
CUADRO 4—10 : Riesgo de Instalación eléctrica

OTRAS CONSIDERACIONES	CARACTERÍSTICAS	FOTOS
INSTALACIONES ELÉCTRICAS	El edificio de la ORI sede Arequipa cuenta con señalización de atención de riesgo eléctrico, en el primer piso, lo que disminuye el riesgo de accidentes de este tipo.

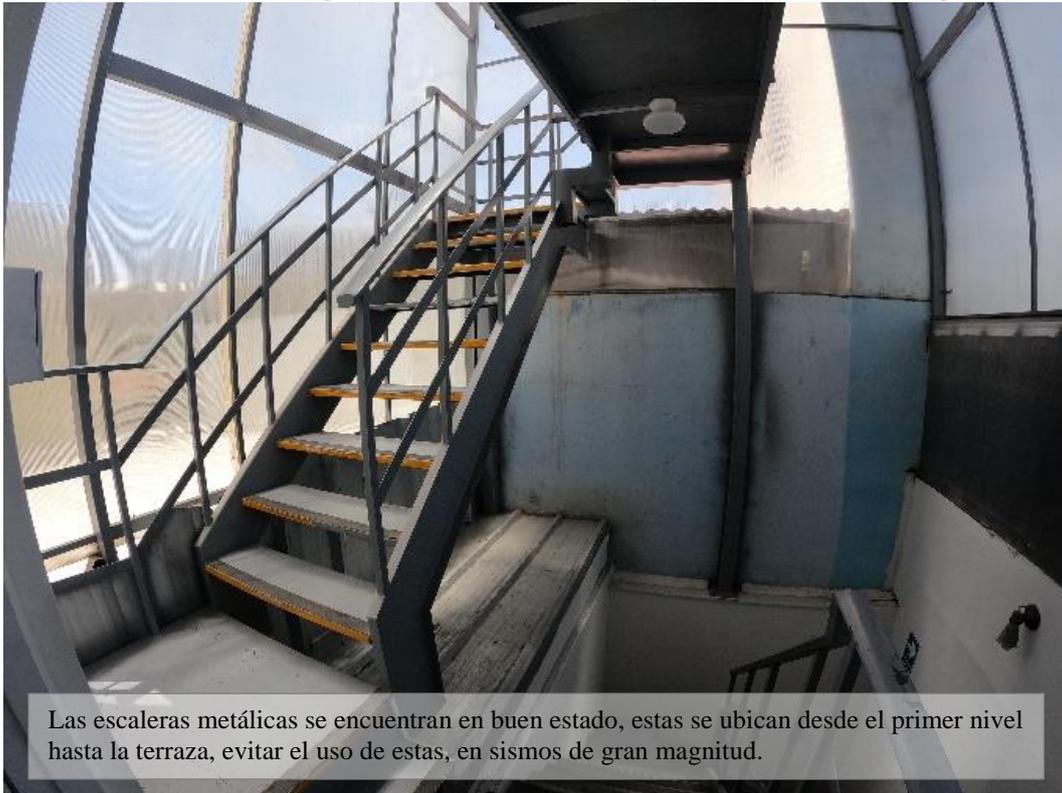
IMAGEN 12—24 : Oficina Regional del INDECOPI de Arequipa, escaleras metálicas, segundo nivel

Las escaleras metálicas se encuentran en buen estado, estas se ubican desde el primer nivel hasta la terraza, evitar el uso de estas, en sismos de gran magnitud.

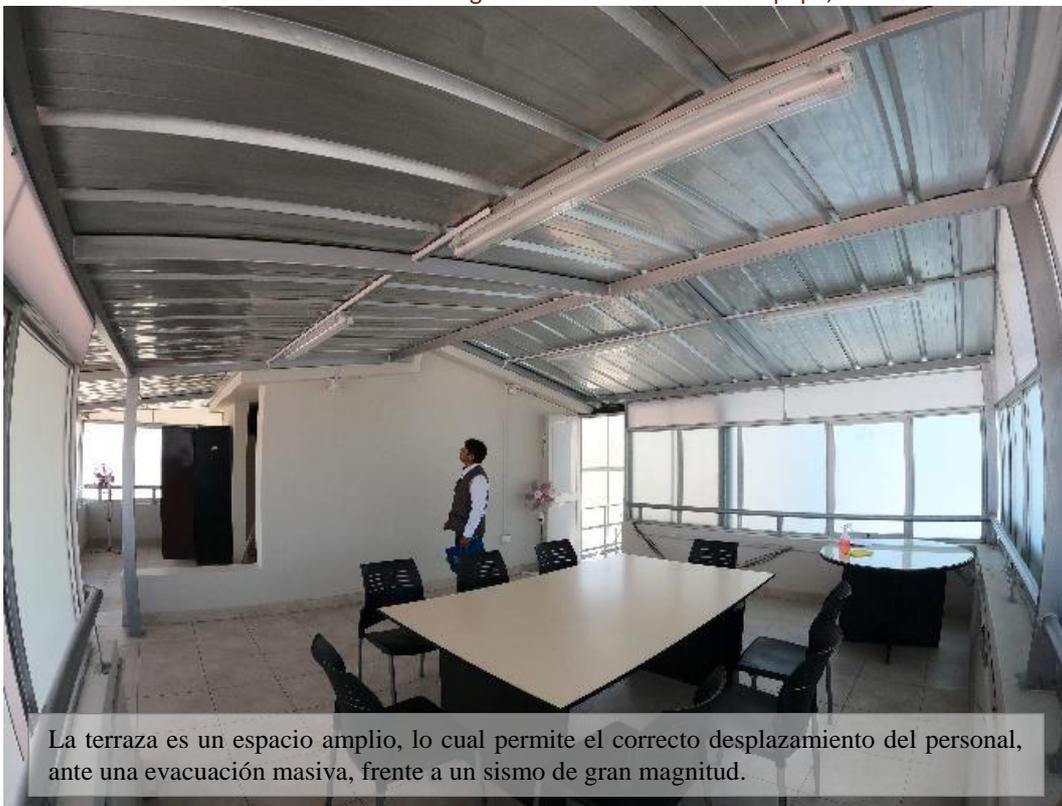
IMAGEN 12—25 : Oficina Regional del INDECOPI de Arequipa, terraza

La terraza es un espacio amplio, lo cual permite el correcto desplazamiento del personal, ante una evacuación masiva, frente a un sismo de gran magnitud.
