**INFORME DE EVALUACIÓN DEL RIESGO POR
INUNDACIÓN FLUVIAL POR DESBORDE DEL RÍO MOCHE EN
EL SECTOR EL TANQUE Y SAN AGUSTÍN, DISTRITO DE
MOCHE, PROVINCIA DE TRUJILLO, DEPARTAMENTO DE LA
LIBERTAD.**

2023

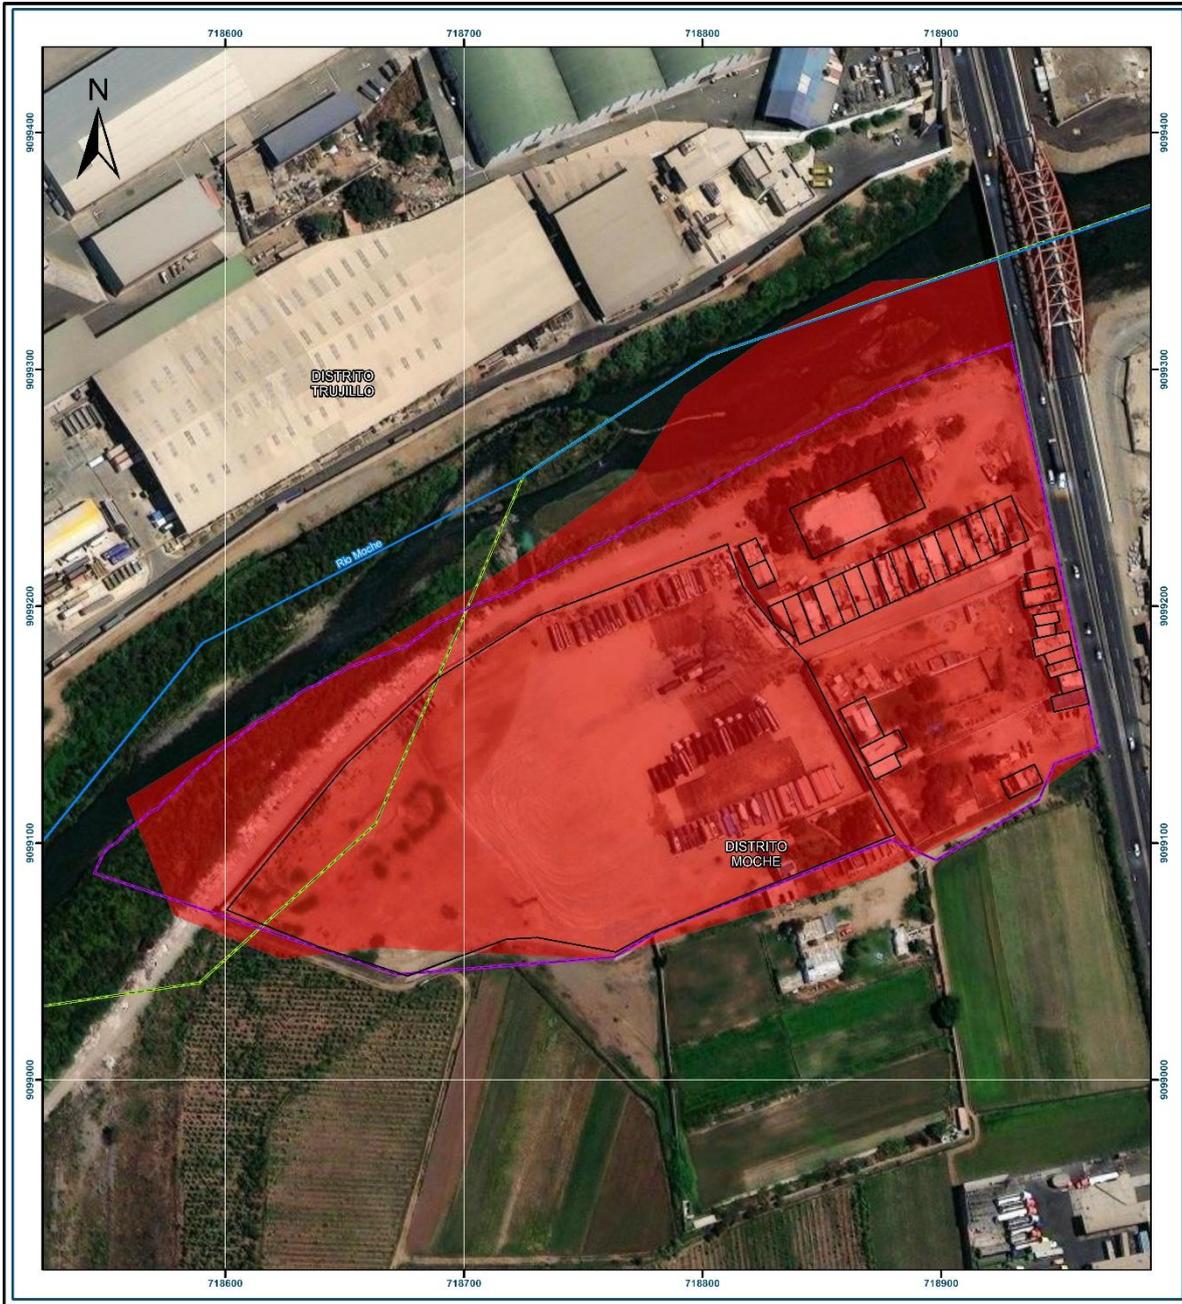
3.10. Mapa de Peligro

<table><tr> <th>Nivel de peligro por inundación fluvial</th> <th>Rangos</th> </tr><tr> <td>Muy Alto</td> <td>$0.262 < P \leq 0.422$</td> </tr></table>

Se ha considerado el escenario más crítico, ante la ocurrencia de precipitación acumulada diaria mayor a 13.8 mm/día con categoría extremadamente muy lluvioso, que ocasionaría una inundación fluvial por desborde del río Moche de una altura de inundación mayor a 1 metro, que originaría daños probables y pérdidas probables en los elementos expuestos susceptibles a este peligro, en las dimensiones social, económica y ambiental en el Sector El Tanque y San Agustín, Distrito de Moche, Provincia de Trujillo y Departamento de La Libertad.

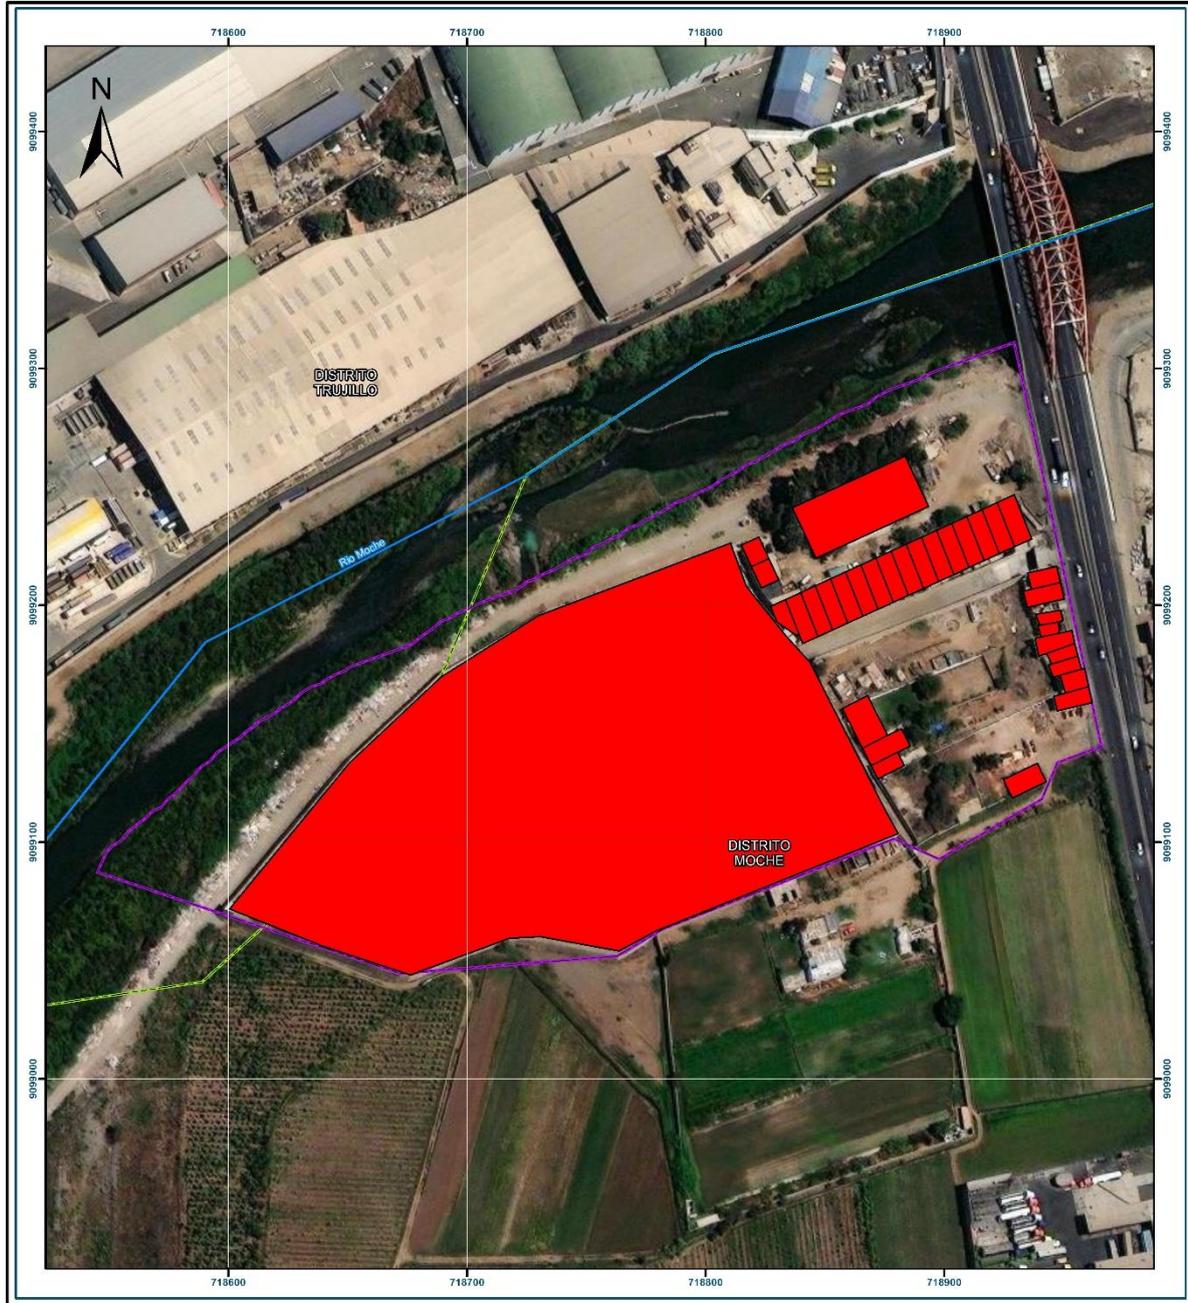
5.4. Mapa 7: Mapa de Riesgo

<p>Nivel de Riesgo</p> <p> Muy Alta</p>	<p>MAPA DE LA LIBERTAD</p>	<p>EVALUACIÓN DEL RIESGO EN EL SECTOR EL TANQUE, DISTRITO DE MOCHE, PROVINCIA DE TRUJILLO Y DEPARTAMENTO DE LA LIBERTAD</p>						
<p>Simbología</p> <ul style="list-style-type: none"> Lotes Sector El Tanque Límite distrital Límite provincial Límite departamental 		<p>MAPA DE RIESGO POR INUNDACIÓN FLUVIAL</p>

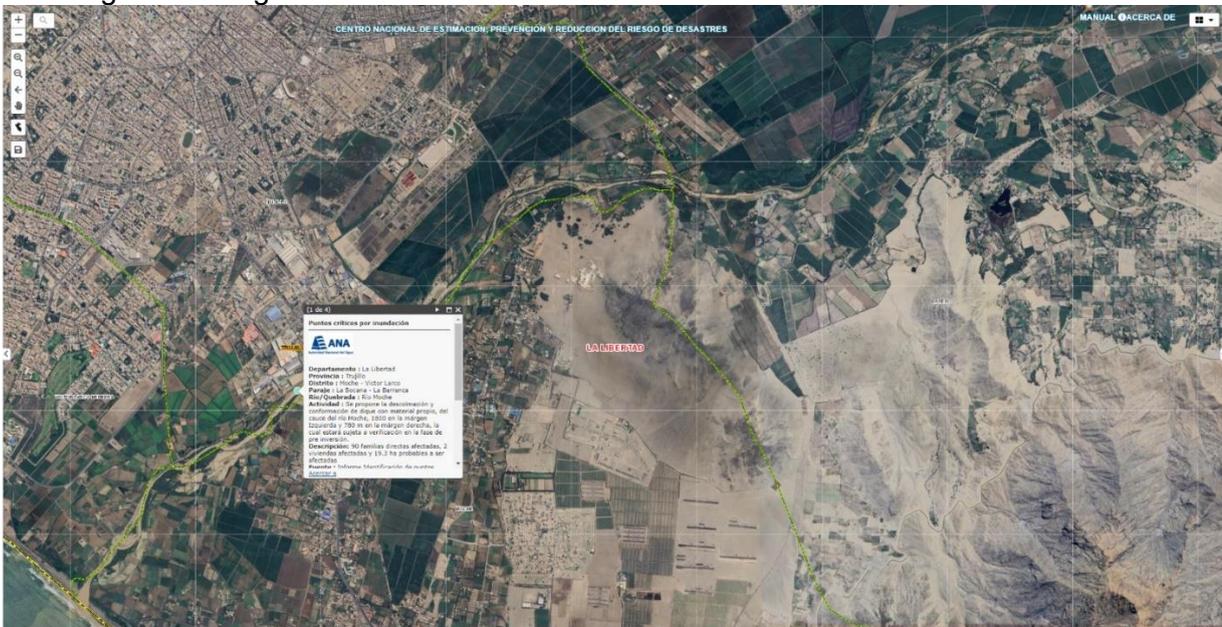
- Se propone la descolmatación y conformación de dique con material propio, del cauce del río Moche, 1800 metros en la margen izquierda y 780 metros en la margen derecha, la cual estará sujeta a verificación en la fase de preinversión como se señala en la siguiente imagen:
