**INFORME DE EVALUACIÓN DEL RIESGO POR LLUVIAS
INTENSAS EN EL SECTOR TORRES DE SAN BORJA Y
AMPLIACIÓN, DISTRITO DE MOCHE, PROVINCIA DE
TRUJILLO, DEPARTAMENTO DE LA LIBERTAD.**

2023

Dany Yacina Velasco Gonzalez
EVALUADORA DEL RIESGO
R.L. N° 062-2019-CENEPREDUJ

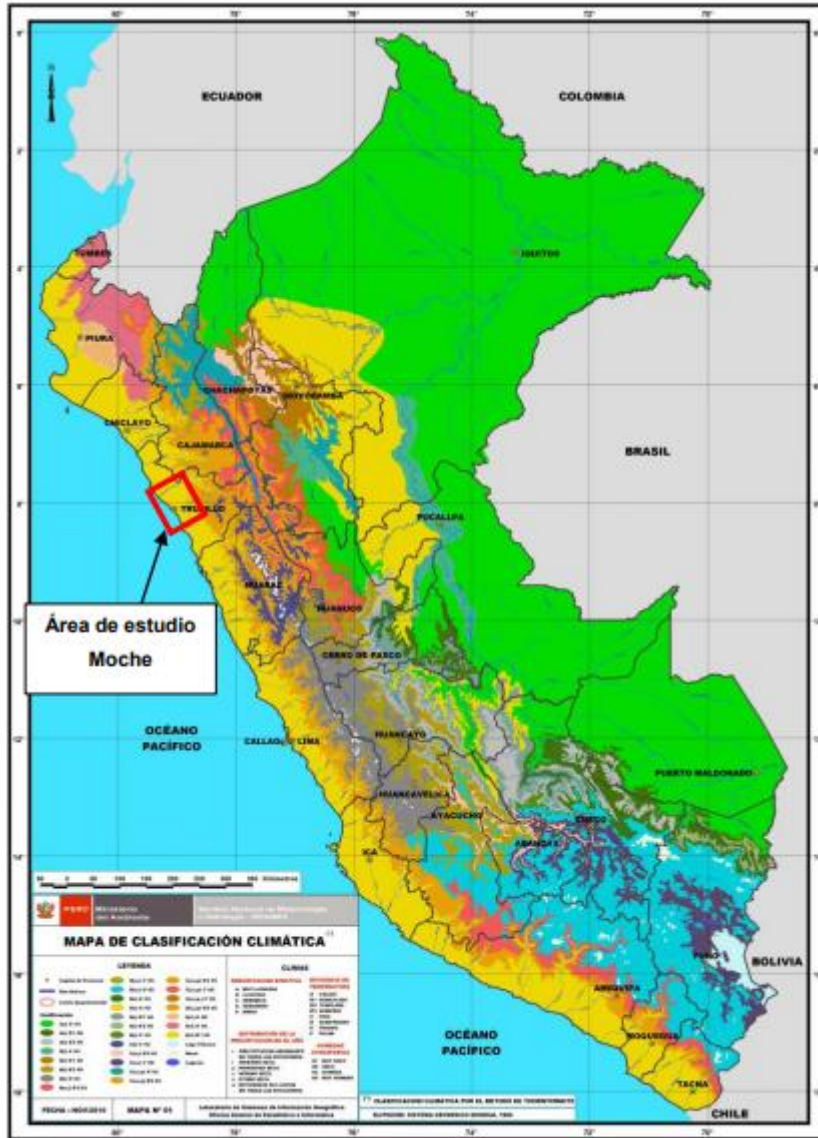
Figura 03: Mapa de clasificación climática del Perú, En el recuadro del color rojo se delimita el área de estudio (distrito de Moche). Fuente: SENAEMI, 2010

Para la descripción del clima en el distrito de Moche se ha tomado como fuente el mapa de clasificación climática de SENAHMI, se clasifica como E(d) B'1 H3, que corresponde a una precipitación mínima a nula (deficiencia de lluvias) en todas las estaciones y con temperaturas semicálida.

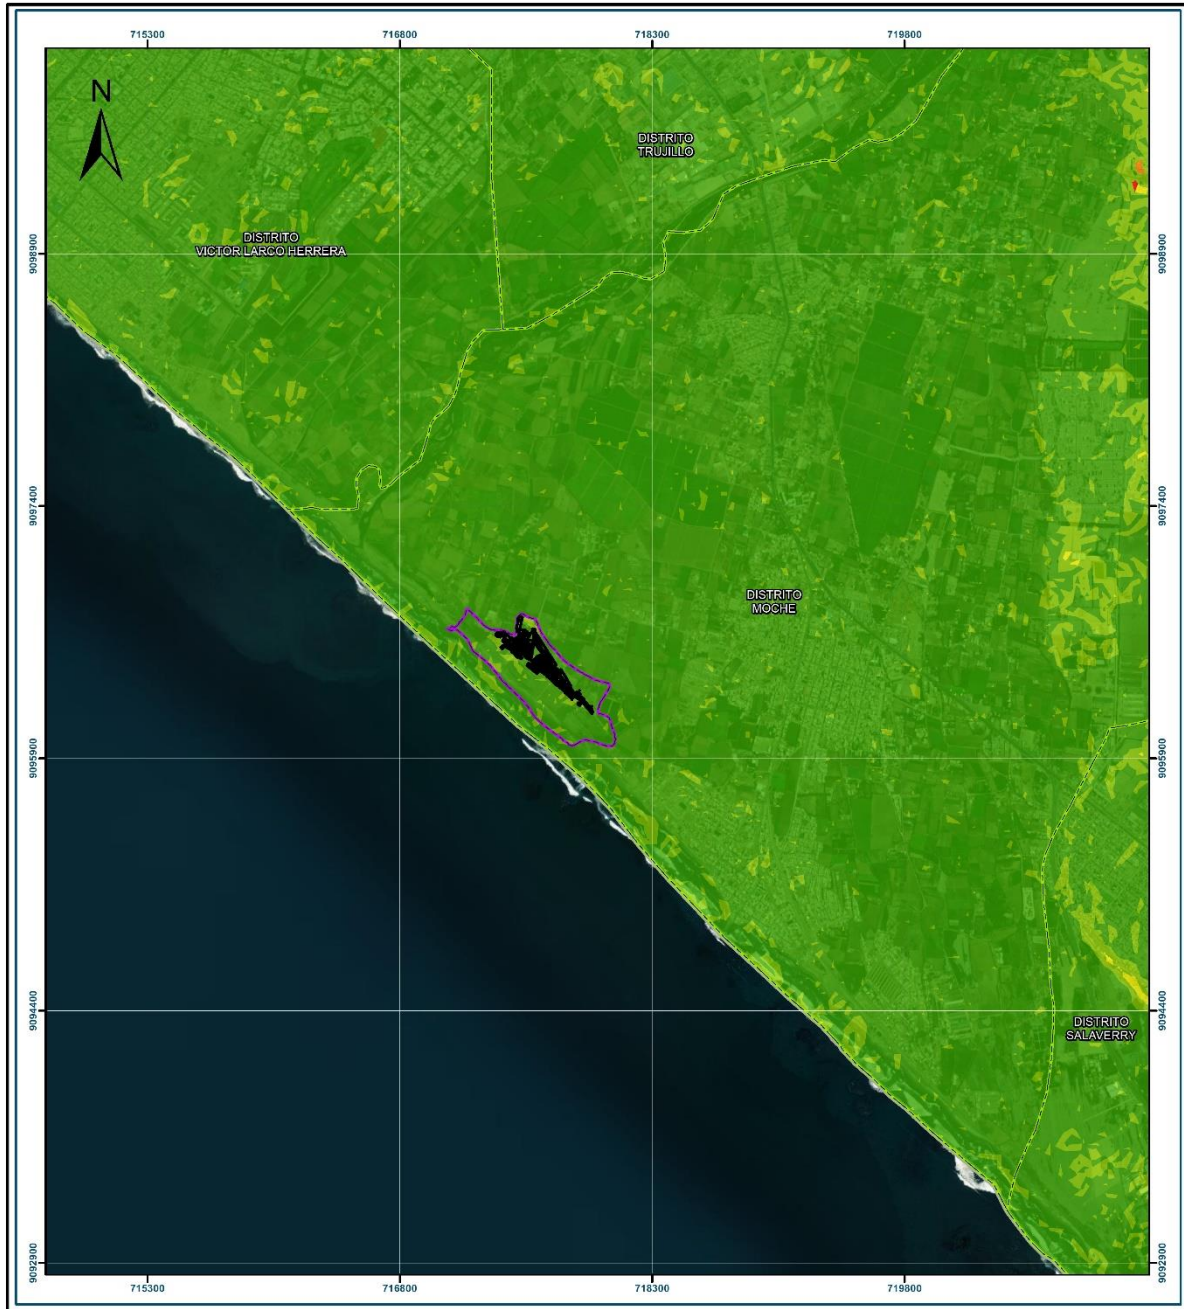
Mapa 2: Mapa de Pendiente

Fuente: Propia a partir de modelo digital de superficie – MDS, generada por vuelo RPAS en la zona de estudio

Se presenta este rango de pendiente en zonas escarpadas que forman laderas de los cerros, donde se presenta material suelto, gravas, rocas sueltas o fracturadas.
