**INFORME DE EVALUACIÓN DEL RIESGO POR LLUVIAS
INTENSAS EN EL SECTOR PASAJE SAN JUAN Y COSTA
VERDE EN MIRAMAR, DISTRITO DE MOCHE, PROVINCIA DE
TRUJILLO, DEPARTAMENTO DE LA LIBERTAD.**

2023

Ingrid Yelena Velasco Gonzalez
EVALUADORA DEL RIESGO
R.L. N° 062-2019-CENEPREDJ

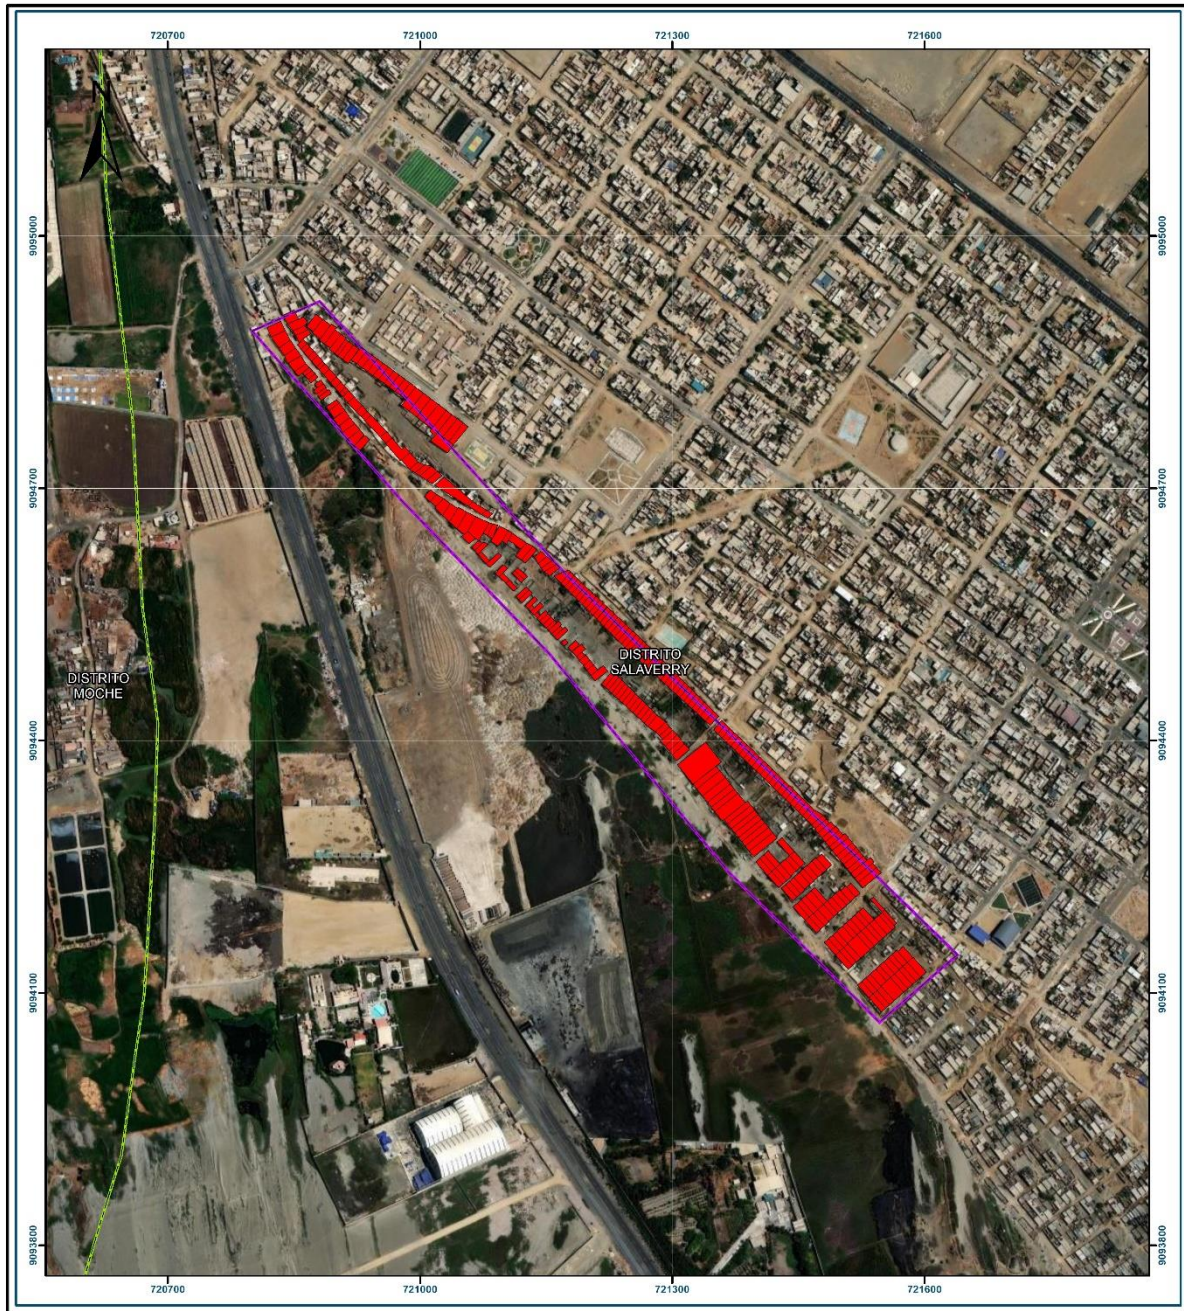
4.7 Mapa 6: Mapa de Vulnerabilidad

<p>Nivel de vulnerabilidad</p> <p>Muy Alto</p>	<p>MAPA DE LA LIBERTAD</p>	<p>EVALUACIÓN DEL RIESGO EN EL SECTOR PASAJE SAN JUAN - COSTA VERDE, DISTRITO DE SALAVERRY, PROVINCIA DE TRUJILLO Y DEPARTAMENTO DE LA LIBERTAD</p> <p>MAPA DE VULNERABILIDAD</p>	
<p>Simbología</p> <ul style="list-style-type: none"> Lotes Sector pasaje San Juan - Costa Verde Limite distrital Limite provincial Limite departamental 	<p>Inf. general: Datum: WGS 84 Proyección: UTM Zona 17S</p> <p>Localidad: SECTOR PASAJE SAN JUAN - COSTA VERDE</p>		<p>Fecha: Julio, 2023</p> <p>Escala: 1:5.000</p>
<p>ESCALA GRÁFICA</p> <p>0 200 400 M</p>	<p>Fuente: Instituto Nacional de Estadística e Informática - INEI Autoridad Nacional del Agua - ANA Instituto Geográfico del Perú - IGP</p>		<p>Mapa: M-10</p>

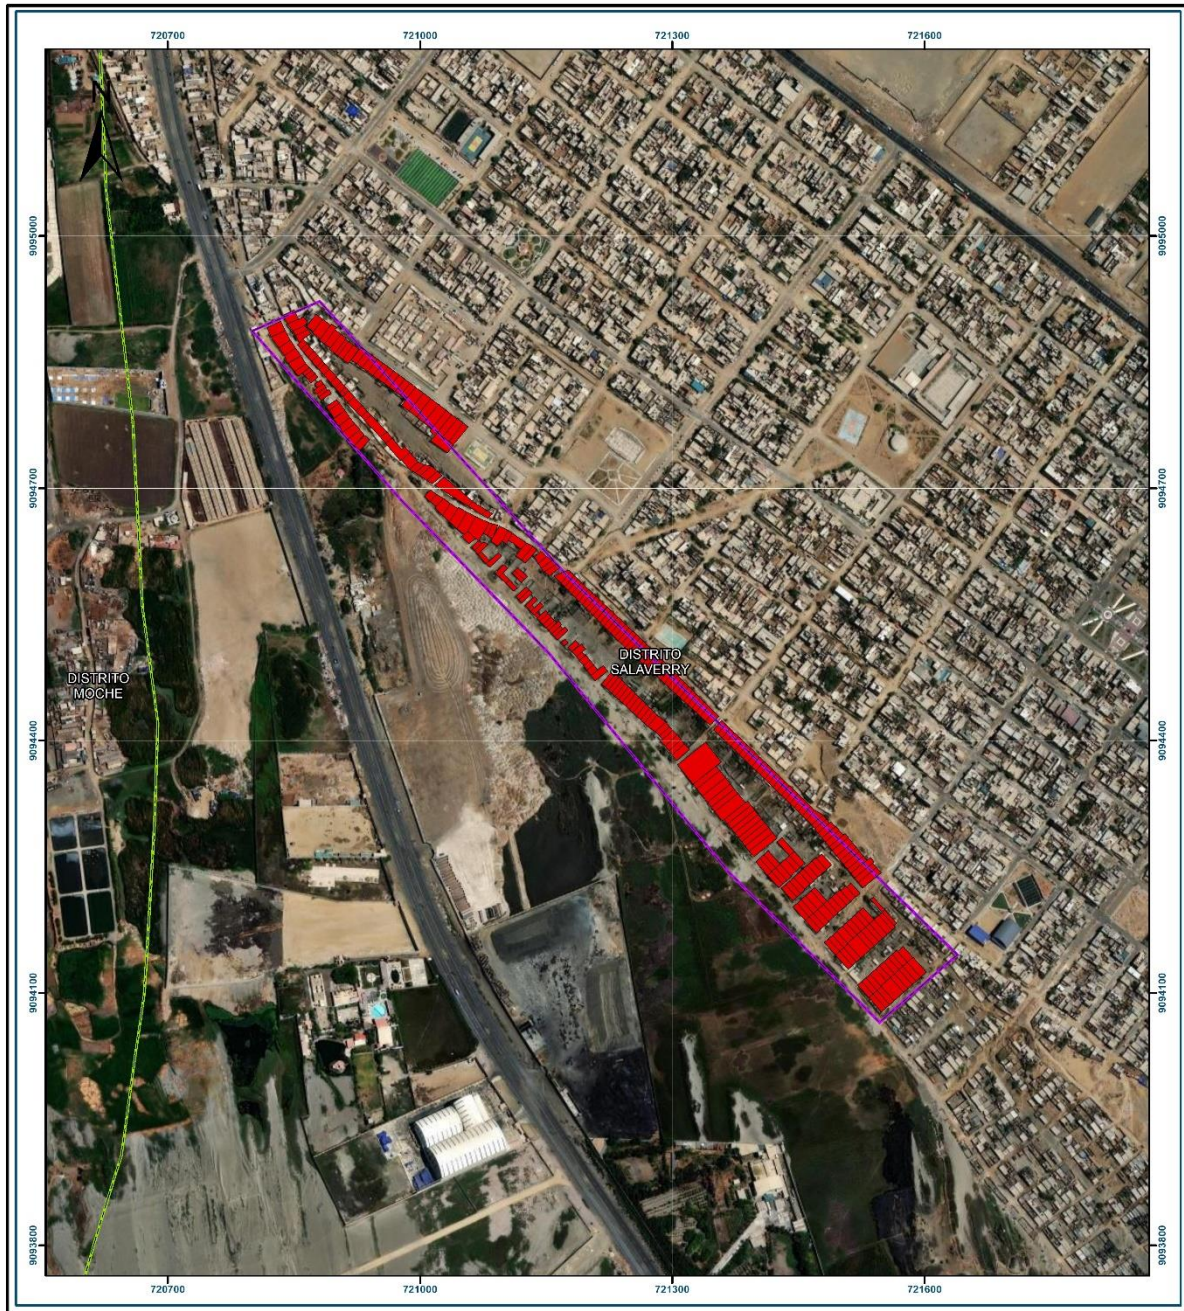
5.4. Mapa 7: Mapa de Riesgo

Fuente: Elaboración propia.
