**INFORME DE EVALUACIÓN DEL RIESGO POR  
DESLIZAMIENTOS EN EL SECTOR PASAJE SAN JUAN Y  
COSTA VERDE EN MIRAMAR, DISTRITO DE MOCHE,  
PROVINCIA DE TRUJILLO, DEPARTAMENTO DE LA LIBERTAD.**

**2023**

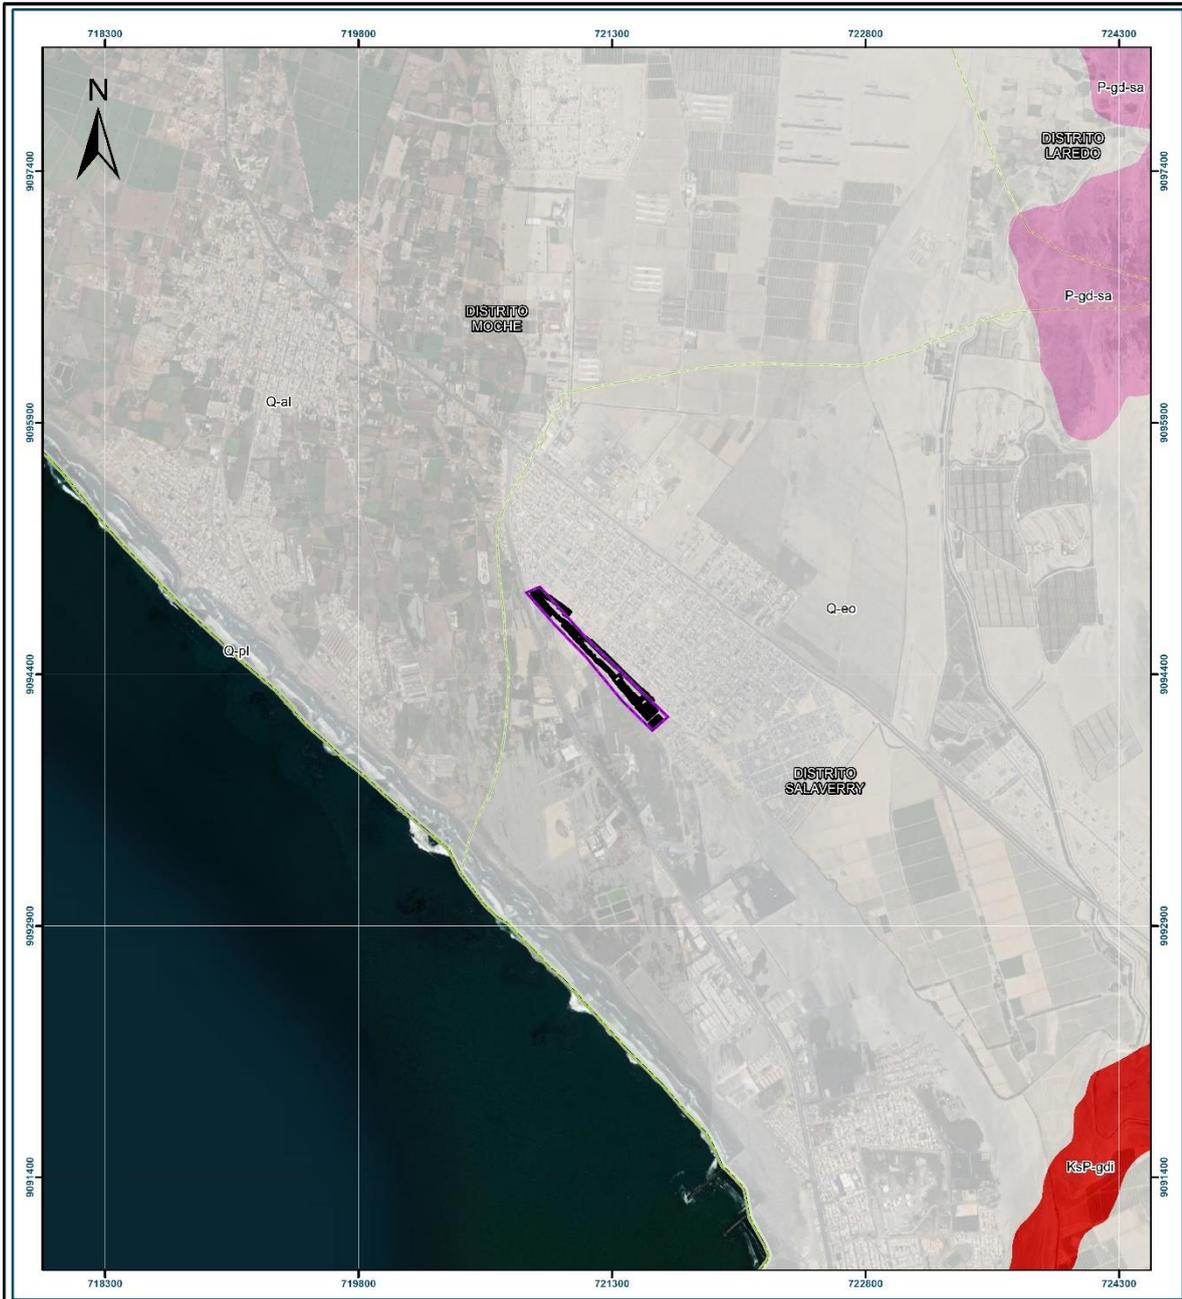
#### Mapa 4: Mapa de Geología

Fuente: Propia a partir del mapa base de Geología del Perú de INGEMMET

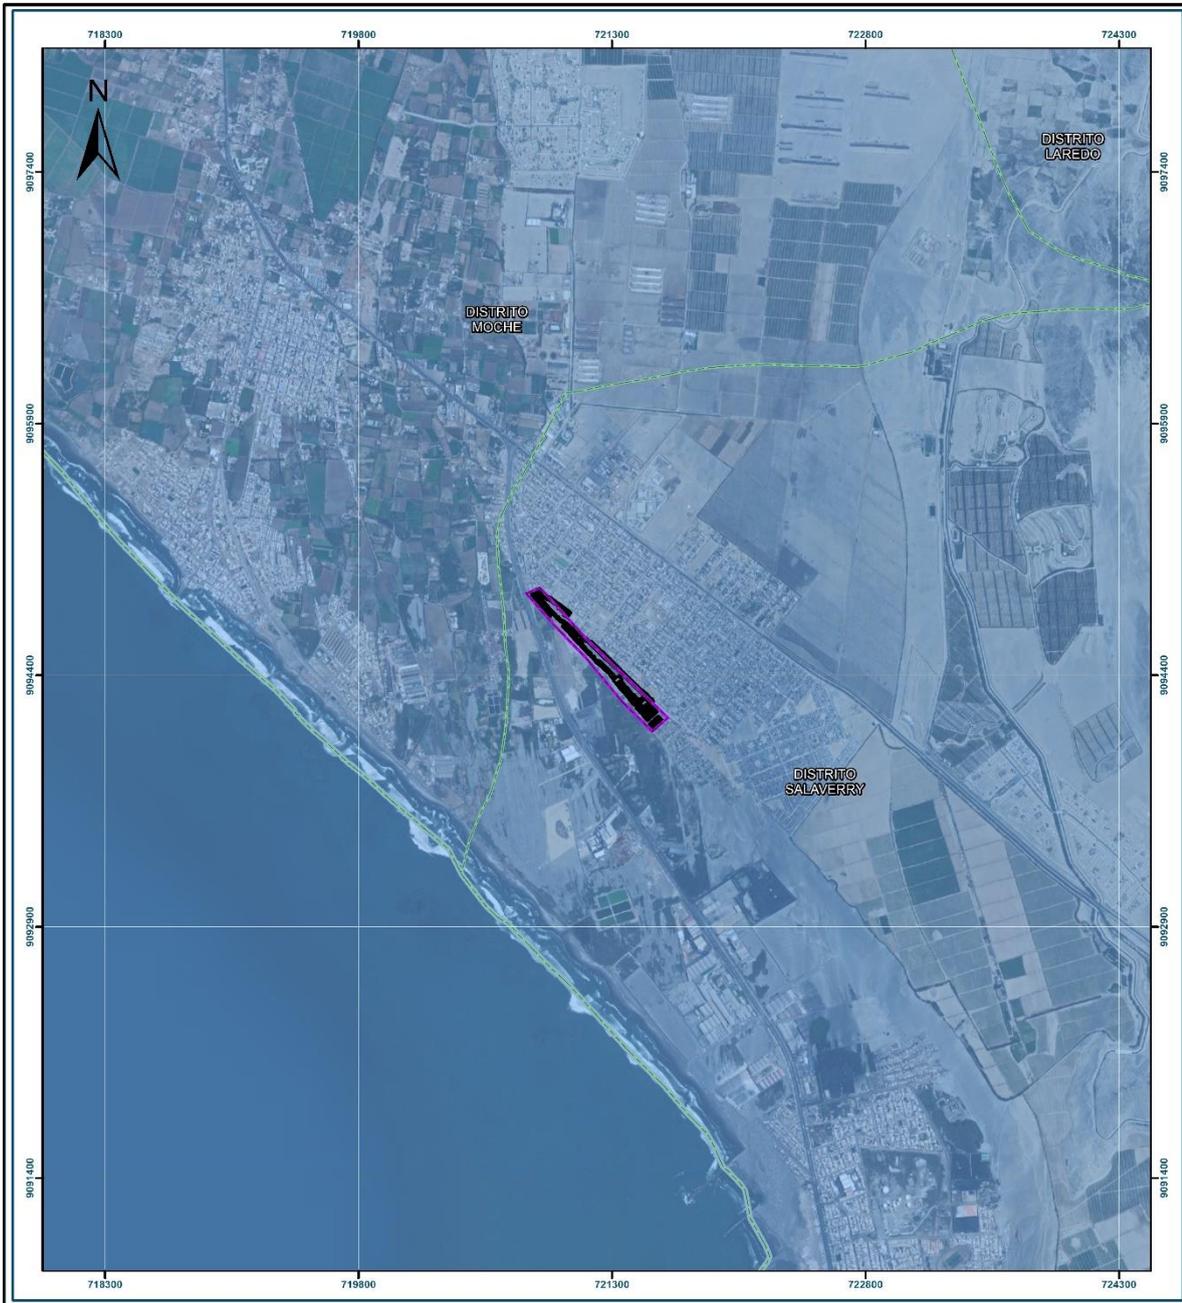
**Mapa 5: Mapa de Precipitación**

<p><b>Umbral de precipitación</b></p> <p>RR &gt; 13.8 mm</p>	<p>MAPA DE LA LIBERTAD</p>	<p><b>EVALUACIÓN DEL RIESGO EN EL SECTOR PASAJE SAN JUAN - COSTA VERDE, DISTRITO DE SALAVERRY, PROVINCIA DE TRUJILLO Y DEPARTAMENTO DE LA LIBERTAD</b></p> <p><b>MAPA DE PRECIPITACIÓN</b></p>
<p><b>Simbología</b></p> <ul style="list-style-type: none"> <li>Sector pasaje San Juan - Costa Verde</li> <li>Lotes</li> <li>Límite distrital</li> <li>Límite provincial</li> <li>Límite departamental</li> </ul>	<p>Inf. general: Datum: WGS 84 Proyección: UTM Zona 17S</p> <p>Fecha: Julio, 2023 Escala: 1:25 000</p> <p>Fuente: Instituto Nacional de Estadística e Informática - INEI Autoridad Nacional de Agua - ANA Servicio Nacional de Meteorología e Hidrología - SENAMHI</p>	<p>Localidad: <b>SECTOR PASAJE SAN JUAN - COSTA VERDE.</b></p> <p>Mapa: <b>M-05</b></p>
<p><b>ESCALA GRÁFICA</b></p> <p>0 200 400 800 1,200 1,600 2,000 M</p>

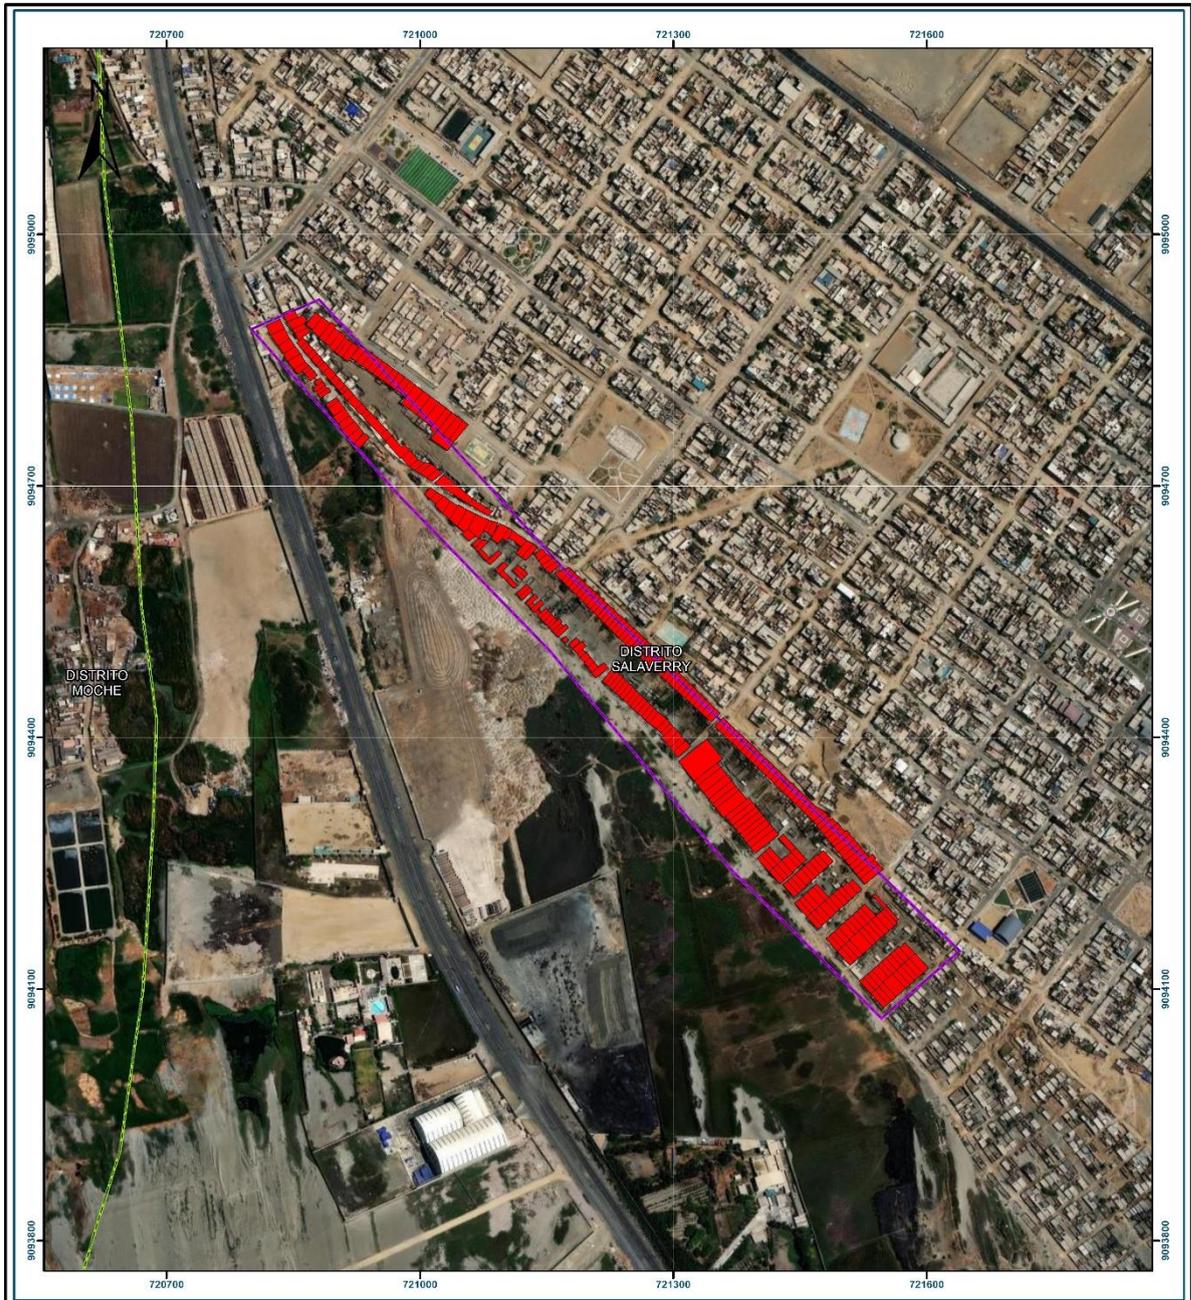
11.6 Mapa 6: Mapa de Vulnerabilidad

<p><b>Nivel de vulnerabilidad</b></p> <p>Muy Alto</p>	<p>MAPA DE LA LIBERTAD</p>	<p><b>EVALUACIÓN DEL RIESGO EN EL SECTOR PASAJE SAN JUAN - COSTA VERDE, DISTRITO DE SALAVERRY, PROVINCIA DE TRUJILLO Y DEPARTAMENTO DE LA LIBERTAD</b></p>
<p><b>Simbología</b></p> <ul style="list-style-type: none"> <li>Lotes</li> <li>Sector pasaje San Juan - Costa Verde</li> <li>Límite distrital</li> <li>Límite provincial</li> <li>Límite departamental</li> </ul>	<p><b>MAPA DE VULNERABILIDAD</b></p> <p>Inf. general: Datum: WGS 84, Proyección: UTM Zona 17S</p> <p>Localidad: SECTOR PASAJE SAN JUAN - COSTA VERDE</p> <p>Fecha: Julio, 2023   Escala: 1:5.000</p>	<p>Fuente: Instituto Nacional de Estadística e Informática - INEI, Autoridad Nacional del Agua - ANA, Instituto Geográfico del Perú - IGP</p> <p>Mapa: <b>M-10</b></p>
<p><b>ESCALA GRÁFICA</b></p> <p>0 200 400 M</p>
