**EVALUACIÓN DE RIESGO POR FLUJO DE
DETRITOS EN LA UNIVERSIDAD NACIONAL DE
EDUCACIÓN ENRIQUE GUZMÁN Y VALLE POR
LA QUEBRADA CANTUTA, DISTRITO DE
LURIGANCHO, PROVINCIA DE LIMA,
DEPARTAMENTO DE LIMA**

DICIEMBRE 2023

Informe de Evaluación de Riesgos Originados por Fenómenos Naturales denominado: “EVALUACION DE RIESGO POR FLUJO DE DETRITOS EN LA UNIVERSIDAD NACIONAL DE EDUCACIÓN ENRIQUE GUZMÁN Y VALLE POR LA QUEBRADA CANTUTA, DISTRITO DE LURIGANCHO, PROVINCIA DE LIMA, DEPARTAMENTO DE LIMA”.

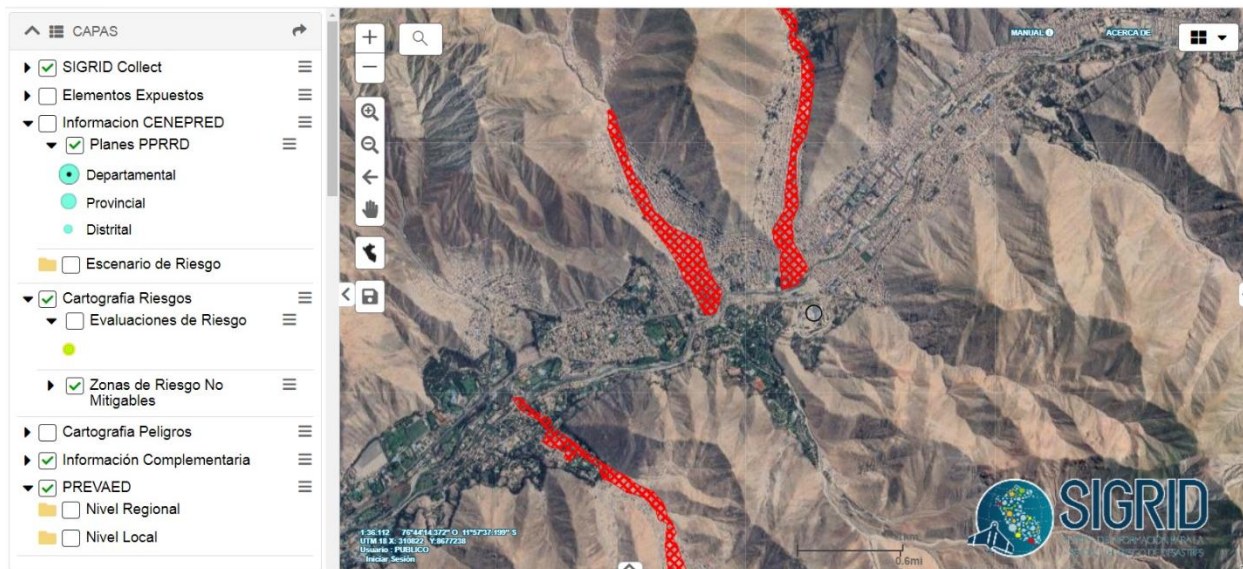
Figura N° 2 Imagen Sigríd

El SIGRID (Sistema de Información para la Gestión del Riesgo de Desastres) presenta como información previa para la Universidad los tramos críticos aledaños por movimientos en masa del tipo flujo de detritos, el cual se interpreta como predisposición alta a que dicho fenómeno natural suceda. (Ver Figura N° 01 y N° 02).

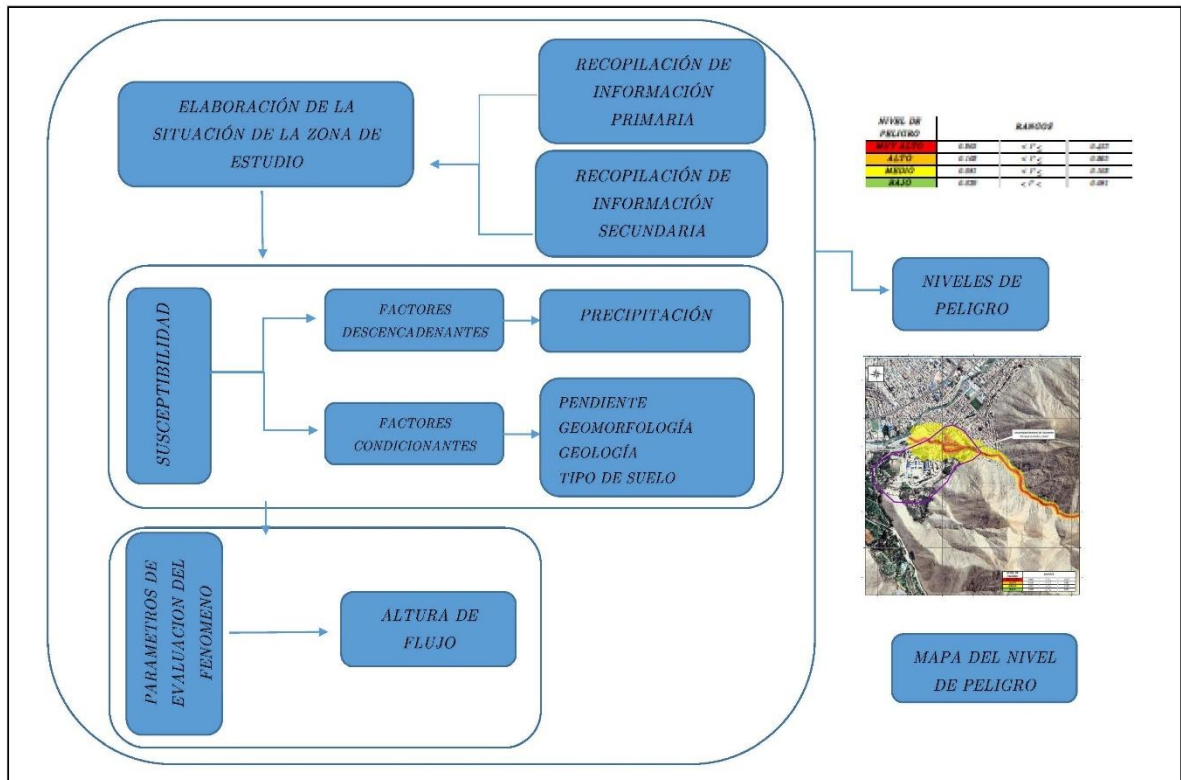
Figura N° 18 Flujograma de peligro por flujo de detritos

Para determinar el nivel de peligro por el fenómeno de flujo de detritos, se utilizó el siguiente flujograma.

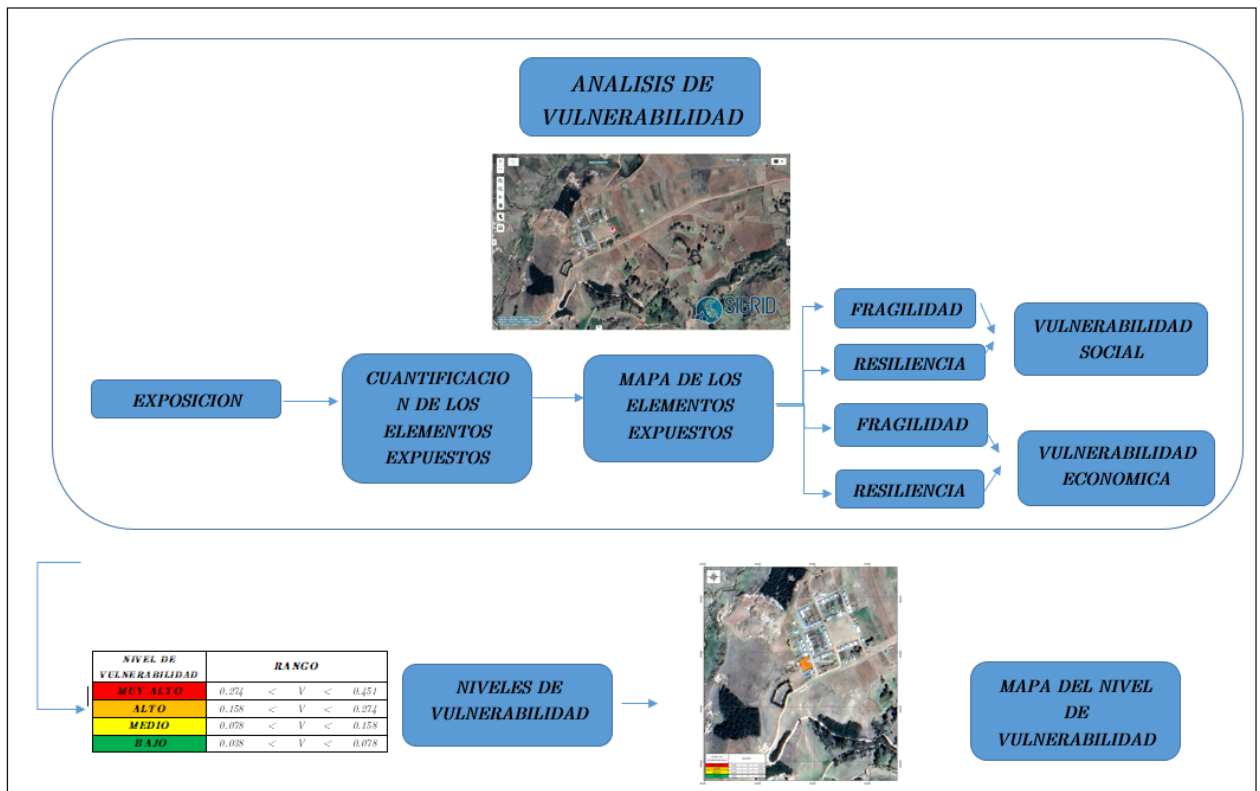
Figura N° 24 Metodología del análisis de la vulnerabilidad

Para realizar el análisis de vulnerabilidad, se utiliza la siguiente metodología como se muestra en la figura N° 23.

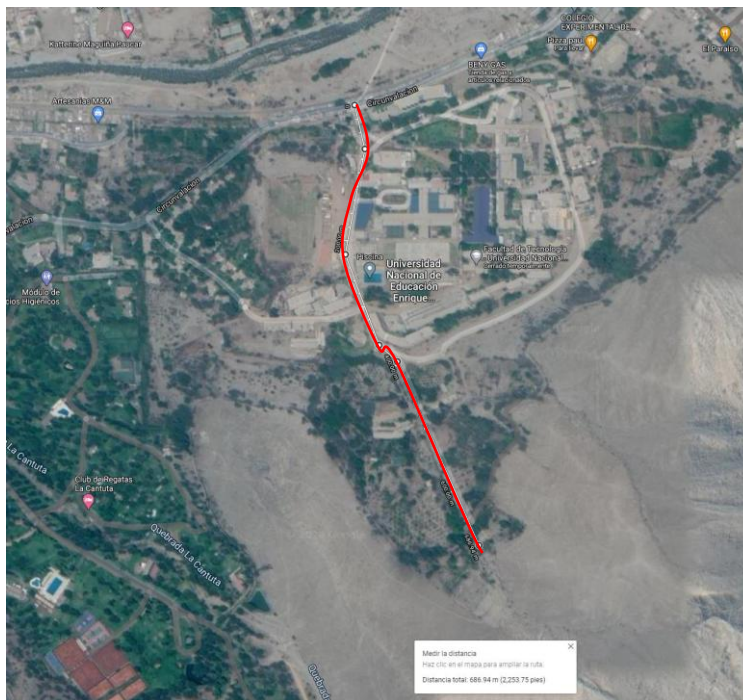
- *Construcción de muros de mampostería de piedra para la formación de muros en ambos lados del cauce de la quebrada Cantuta, lo que corresponde al área de la UNE. Con la finalidad de evitar la erosión lateral en caso de flujos de detritos. Esta recomendación la puede ejecutar la Universidad a través del Plan de Prevención y Reducción del Riesgo de Desastres, el gobierno local Municipalidad Distrital de LURIGANCHO, solicitando fondos de emergencia y/o prevención a través del Plan de Incentivos Municipales del Programa de presupuestos por resultados - PPR068 o el gobierno central a través del ministerio de Educación dentro del PPR068.*

Longitud el muro proyectado 686.94 metros lineales x 2 serian 1,373.88 metros lineales de muros con una altura de 5 metros en promedio.

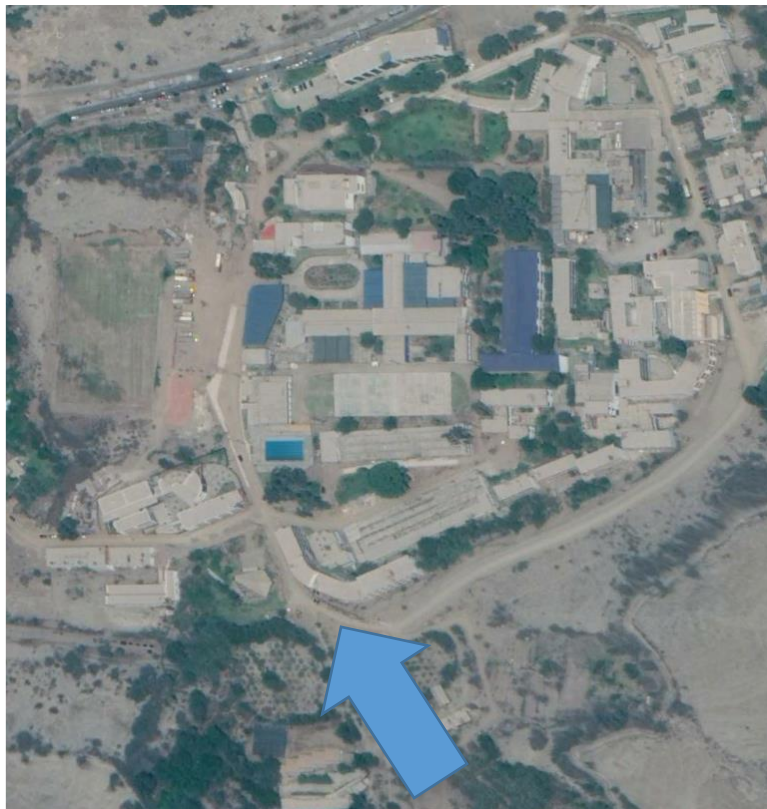
Foto N° 01: Imagen satelital, señala dirección de la quebrada Cantuta.

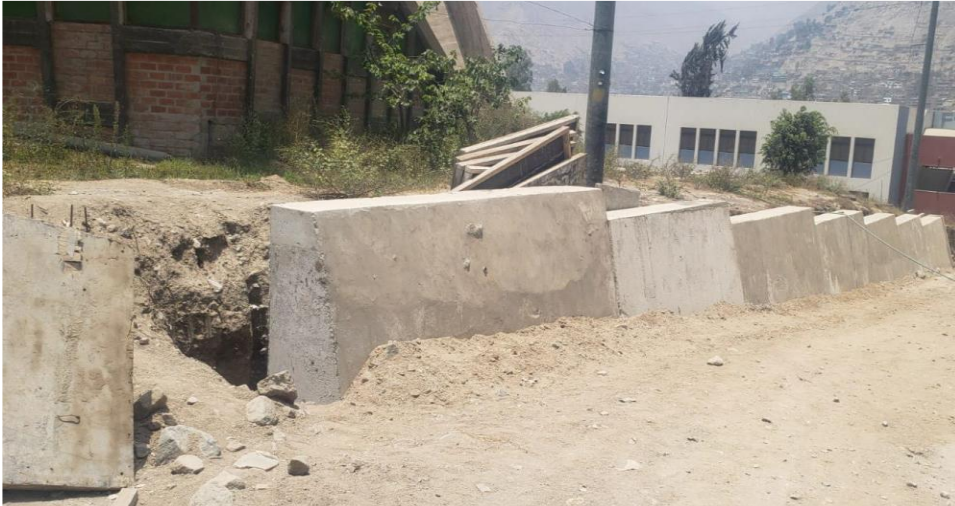
Foto N° 02: Vista de la quebrada Cantuta, se visualizan los muros de contención

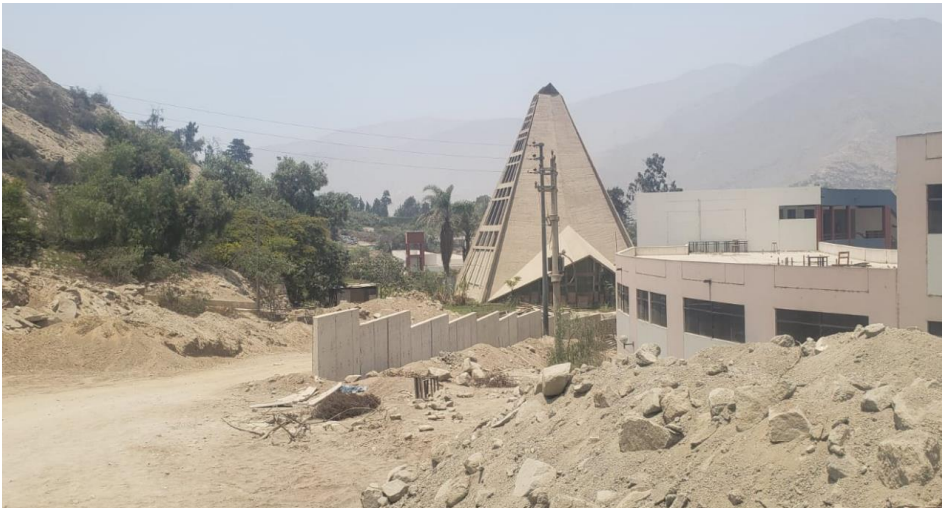
Foto N° 03: Vista de la quebrada Cantuta, a la altura de la Facultad de Tecnología

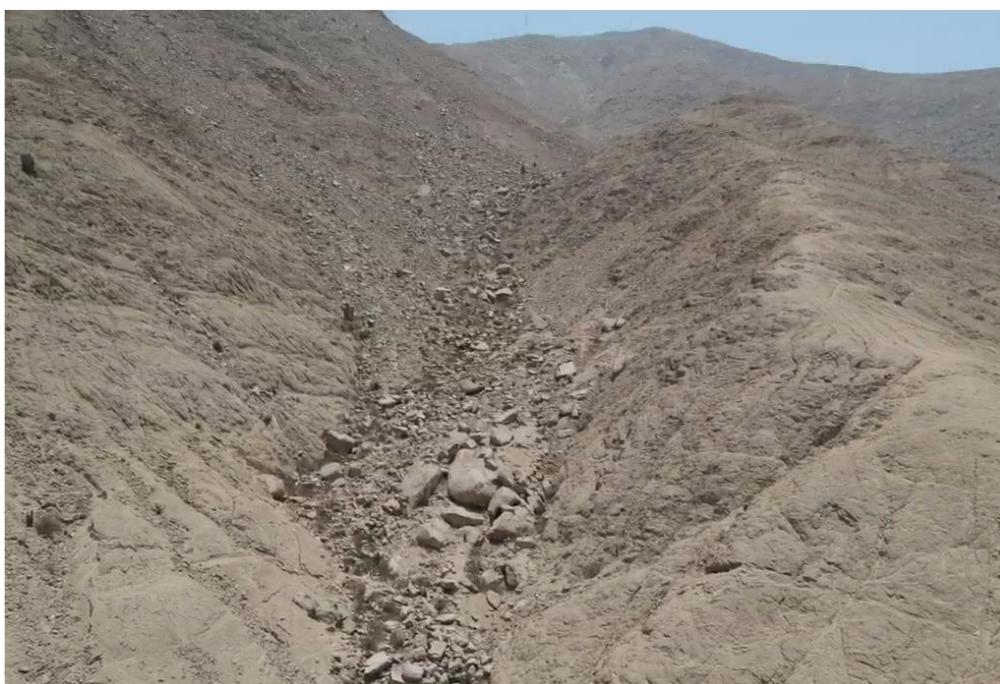
Foto N° 04: Toma inclinada desde RPAS (Drone) de cárcava cercana a la UNE, la cual contiene material rocoso degradado dentro de la microcuenca de la quebrada Cantuta.

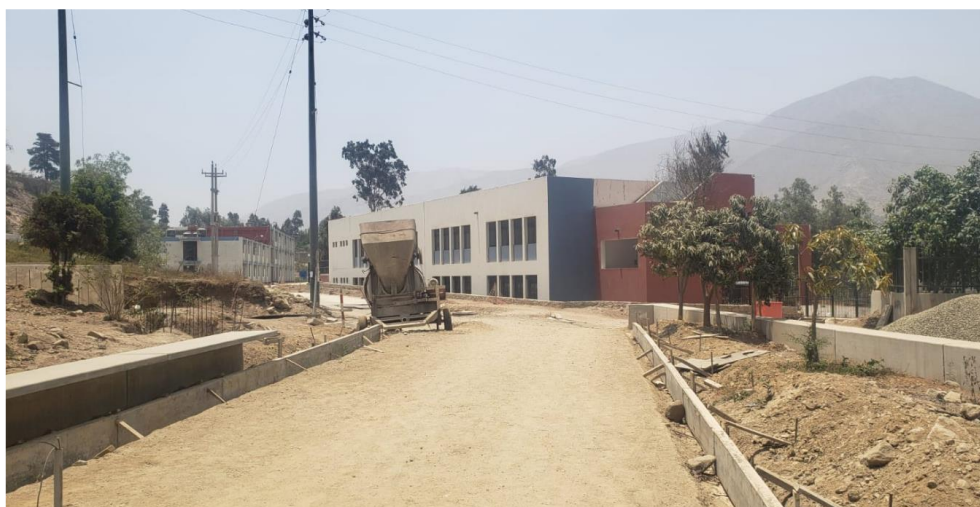
Foto N° 05: vía, actualmente afirmada, la cual es parte del cauce de la quebrada Cantuta II dentro de la UNE. Se puede apreciar que no cuenta con corte transversal cóncavo para encauzamiento del flujo en caso de activación de la quebrada

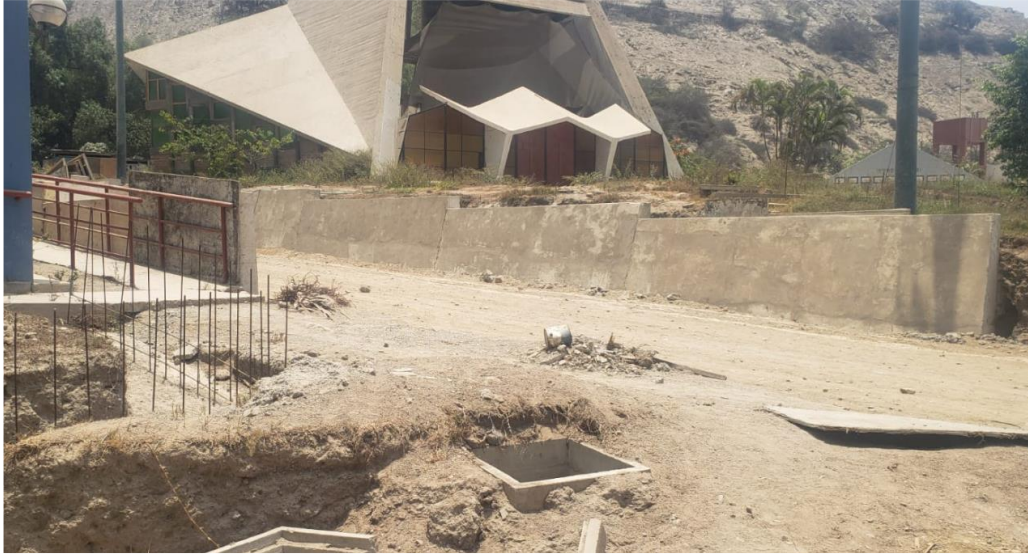
Foto N° 06: Toma fotográfica de la vía que corta la UNE, coincidente con el cauce de la quebrada Cantuta II, con presencia de muros de contención de baja altura. Actualmente, no cuenta con red de drenaje para interceptar el escurrimiento de flujos poco significativos.

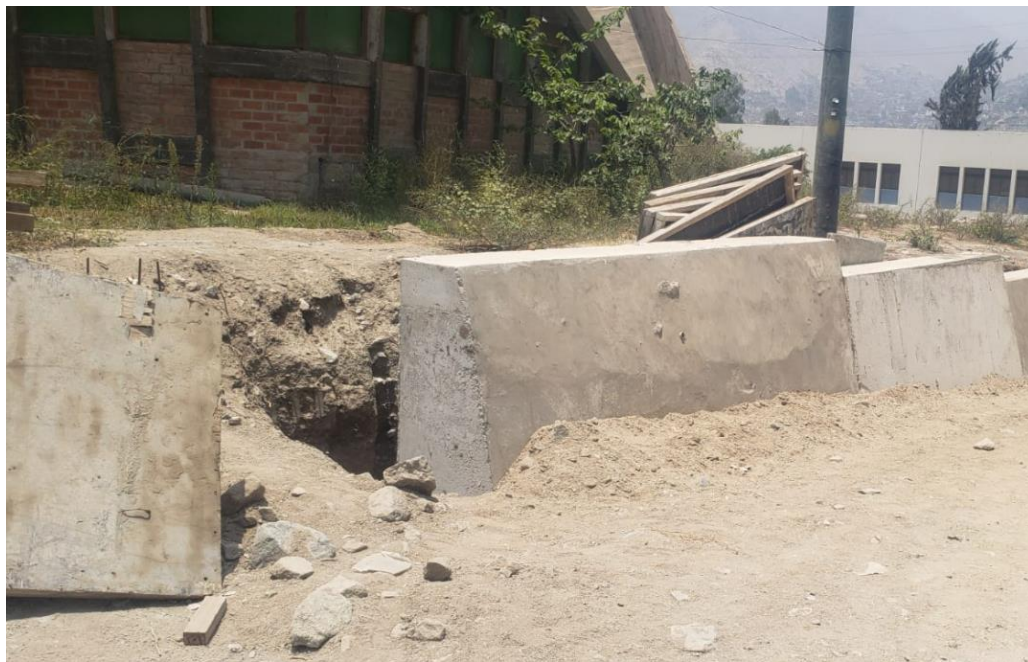
Foto N° 07: Toma fotográfica de las estructuras (muros de contención) para encauzamiento del flujo en caso de activación de la quebrada Cantuta II hacia la puerta principal de la UNE sin mantenimiento en algunos tramos.

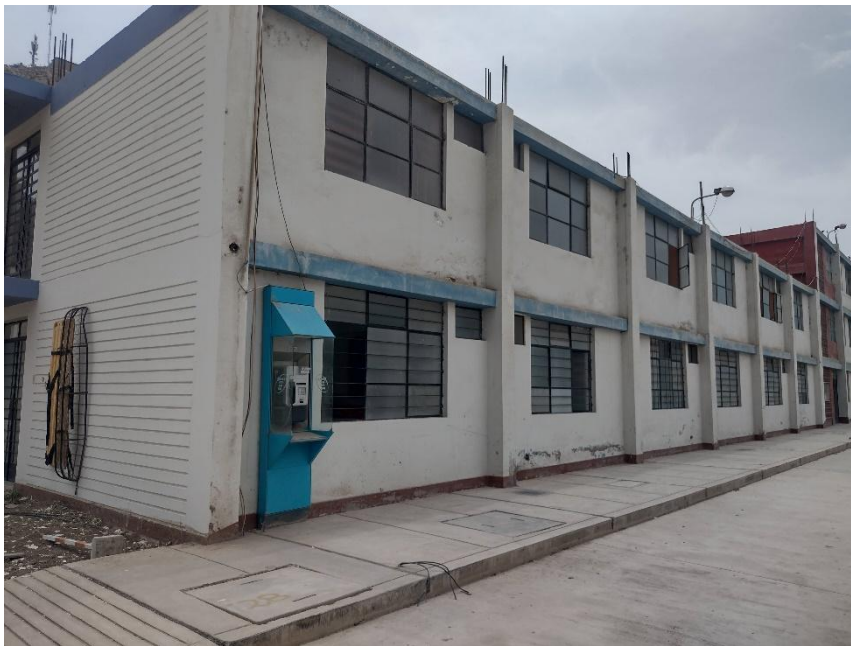
Foto N° 08: Uno de los tantos módulos de la Universidad que se percibe una fragilidad media.

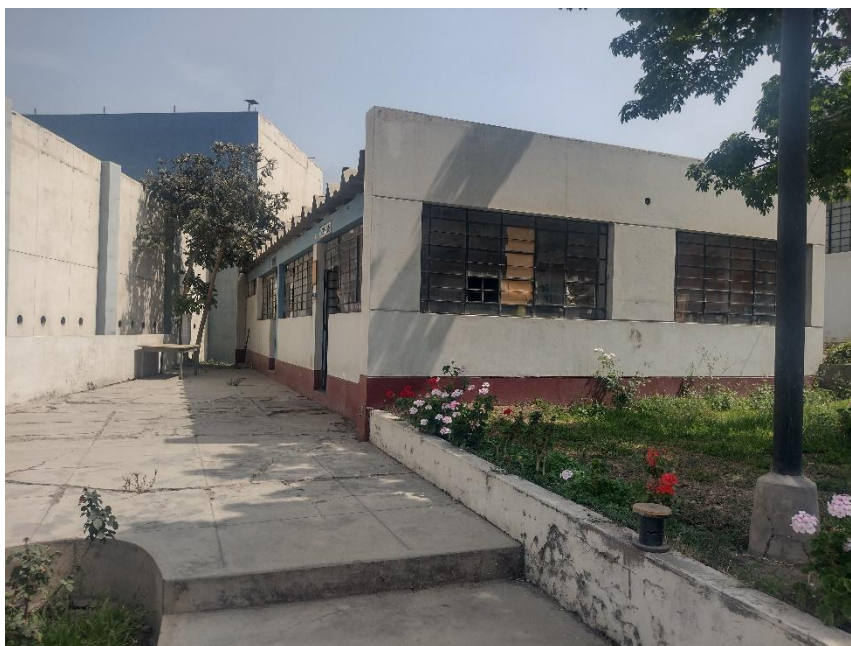
Foto N° 09: Uno de los tantos módulos de la Universidad que se percibe una fragilidad media.
