Opinión Técnica N° 4-2024

EVALUACIÓN DE PELIGROS GEOLÓGICOS EN EL SECTOR CHAUPIMARCA

Distrito Chaupimarca, provincia Pasco, departamento Pasco

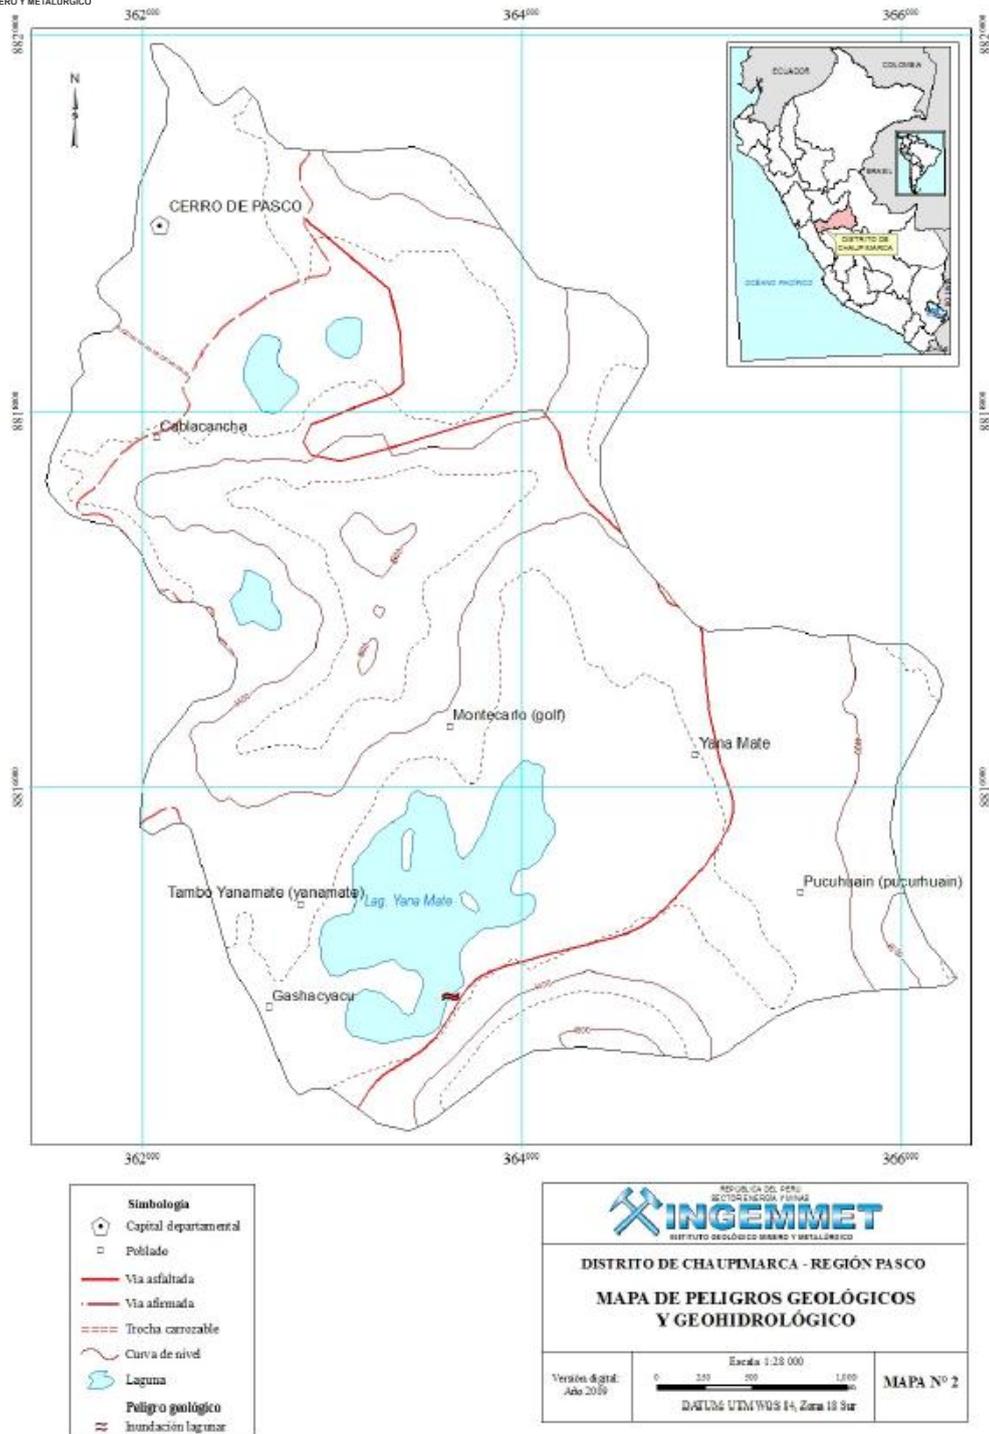
Figura 3. Mapa de peligros geológicos y geohidrológicos. Distrito de Chaupimarca (Ingemmet, 2009)

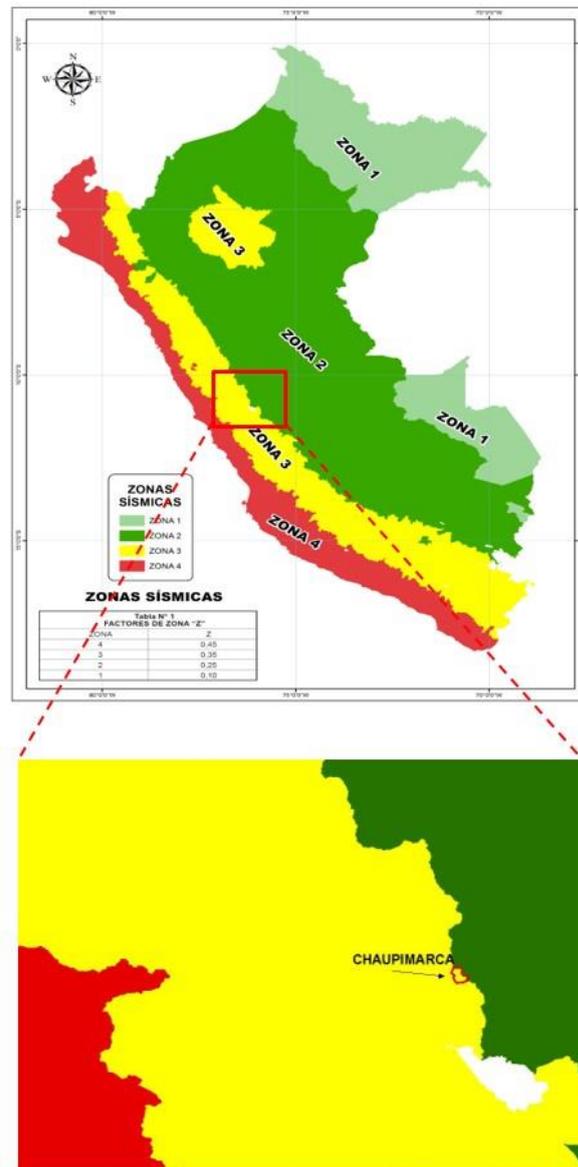
E) Mapa de Zonificación Sísmica del Perú (Norma E-030 Diseño Sismorresistente, del reglamento Nacional de Edificaciones, actualizado al 2016). De acuerdo con este mapa, el área de estudio en el distrito de Chaupimarca se ubica en la Zona 3 (figura 4), determinándose aceleraciones de 0.35 g. Este factor se interpreta como la aceleración máxima horizontal en suelo rígido con una probabilidad de 10% de ser excedida en 50 años. Además, este factor se expresa como una fracción de la aceleración de la gravedad. (DS No.003-2016-VIVIENDA).

Figura 4. Zonificación sísmica del Perú, el distrito de Chaupimarca se ubica en la zona 3.

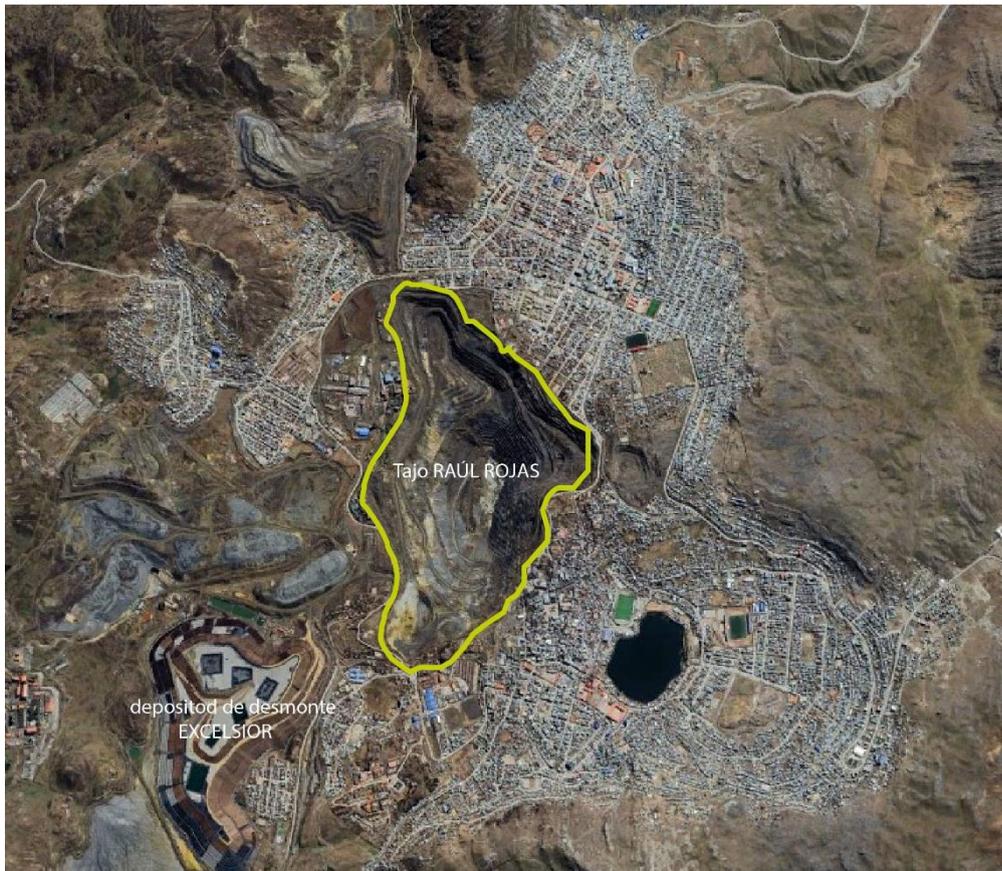
D) Boletín N° 144. Serie A. Carta Geológica Nacional. “Geología del cuadrángulo de Cerro de Pasco, hoja 22-k, escala 1: 50,000”. Rodríguez, R.; Cueva, E. & Carlotto, V. (2011). Se describe el tajo abierto Raúl Rojas, el cual ocupa cerca de la tercera parte de la ciudad de Cerro de Pasco (Figura 5) con una profundidad aproximada de 400m y cerca de 2 km de diámetro, dentro del tajo se observan zonas mineralizadas y la falla Cerro de Pasco que pone en contacto las calizas del Grupo Pucará y los esquistos del Grupo Cabanillas.

Figura 5. Imagen satelital. Se observa el tajo abierto Raul Rojas, los trabajos mineros ocupan casi la tercera parte de la ciudad de Cerro de Pasco. Fuente: Google Earth

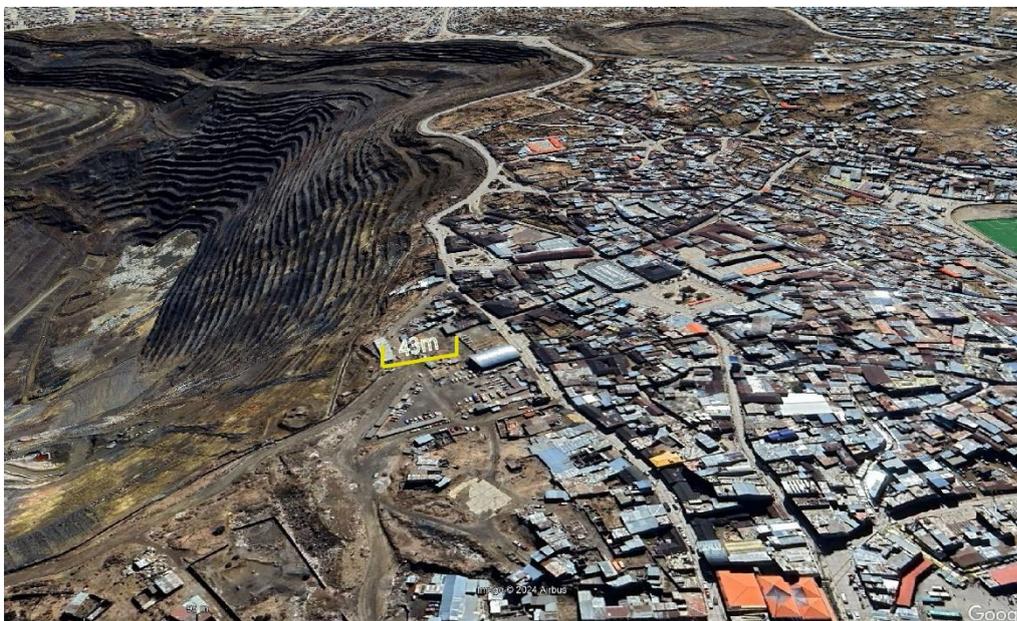
Los límites del tajo Raúl Rojas se encuentran próximas al predio en consulta (MAC) a 43 m aproximadamente (figura 6), de darse una ampliación del tajo, esta nueva estructura sería afectada.

- a) En el sector de Chaupimarca, el área en consulta se encuentra asentado sobre depósitos fluvio-glaciares con presencias de calizas del Grupo Pucará y el volcánico Rumillana divididos por la falla Cerro de Pasco, el cual atraviesa el tajo abierto Raúl Rojas cuyo borde más cercano a predio en evaluación se encuentra a 43 m aproximadamente.

- b) La cercanía de los límites del tajo Raúl Rojas al predio en consulta y la posible necesidad de una ampliación futura del tajo plantean riesgos significativos para las infraestructuras cercanas, sobre todo aquellas de mayor fragilidad debido a las posibles vibraciones y/o inestabilidad de sector.

Figura 6. Imagen satelital. Se observa el tajo abierto Raul Rojas, su perímetro se encuentra a 43 m aprox. del predio en consulta. Fuente: Google Earth

- c) Realizar coordinaciones con la compañía Minera Volcan a fin de conocer sus planes de expansión y la situación geológica y geodinámica actual del tajo abierto Raúl Rojas, ya que hay viviendas asentadas muy cerca de su perímetro que podrían ser afectadas por trabajos al interior del tajo.

- e) A corto plazo, realizar estudios detallados de estabilidad de taludes en el área circundante al tajo y trabajos de geofísica que evalúen las características del terreno y la posible influencia de la actividad minera en la estabilidad del suelo. En base a estos estudios, implementar medidas correctivas y preventivas que garanticen la estabilidad del suelo y reducir la posibilidad de derrumbes o colapsos.

- f) Implementar un sistema de monitoreo continuo y temprano de movimientos geodinámicos en el área cercana al tajo abierto, y establecer protocolos de alerta temprana y evacuación en caso de que se detecten movimientos anómalos que puedan representar riesgos para la seguridad de la población.

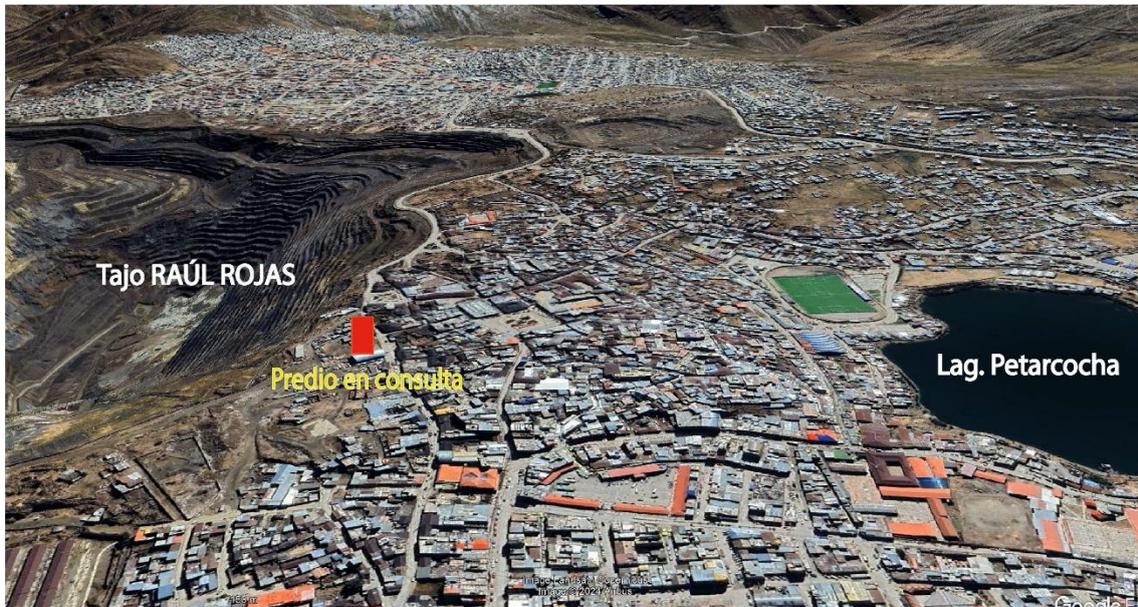
Los trabajos extractivos propios de la actividad minera, la diversidad de los comercios y las condiciones laborales generó, entre otras cosas, un crecimiento urbano desordenado, además del impacto ambiental, ya que los residuos producto de esta actividad no se gestionaba de forma pública en la ciudad. Con el desarrollo de excavaciones para la explotación a tajo abierto, el desorden urbanístico se incrementó, ya que esto comprometió viviendas y locales cercanos al tajo “Raúl Rojas” (Diario Labor. 2007), que, sumado al incremento poblacional, el incremento de residuos, afectación de lagunas cercanas a los relaves mineros, aceleró el desorden en la urbanización de cerro de Pasco. Algunos autores mencionan que la contaminación generado por el desarrollo minero en la ciudad, ha llegado a contaminar el suelo (Díaz Lazo, 2016), aire (Robles Morales et al. 2019) y las aguas (Bianchi & Grassi, 2018), en temas de expansión, Victor (2007) menciona que cerca del 40% de la ciudad es ocupada por la actividad minera, esta ocupación afecta el centro de la ciudad y distritos como Chaupimarca y San Juan Pampa, este último fue creado a raíz de la emisión del decreto ley N°18863, que construye San Juan Pampa, a raíz del crecimiento del tajo Raúl Rojas y, por lo cual, tuvieron que ser reasentadas algunas entidades públicas que inicialmente se encontraban en Chaupimarca.

La problemática entonces se basa en un crecimiento urbano desordenado direccionado por la actividad minera que junto a los problemas de salud de la población y problemas ambientales confluyen en la necesidad de alejarse de estos factores contaminantes, del crecimiento del tajo y estructuras vulnerables como colegios y áreas verdes.

Figura 7. Imagen satelital. Se observa el crecimiento desordenado de la ciudad de Cerro de Pasco entre el tajo Raúl Rojas y la laguna Patarcocha. Fuente: Google Earth

- b) Realizar un plan urbanístico en la zona de reasentamiento, donde se especifiquen los lugares más apropiados para la construcción de centros de atención al público ya que en ellos existe una mayor concurrencia de personas.

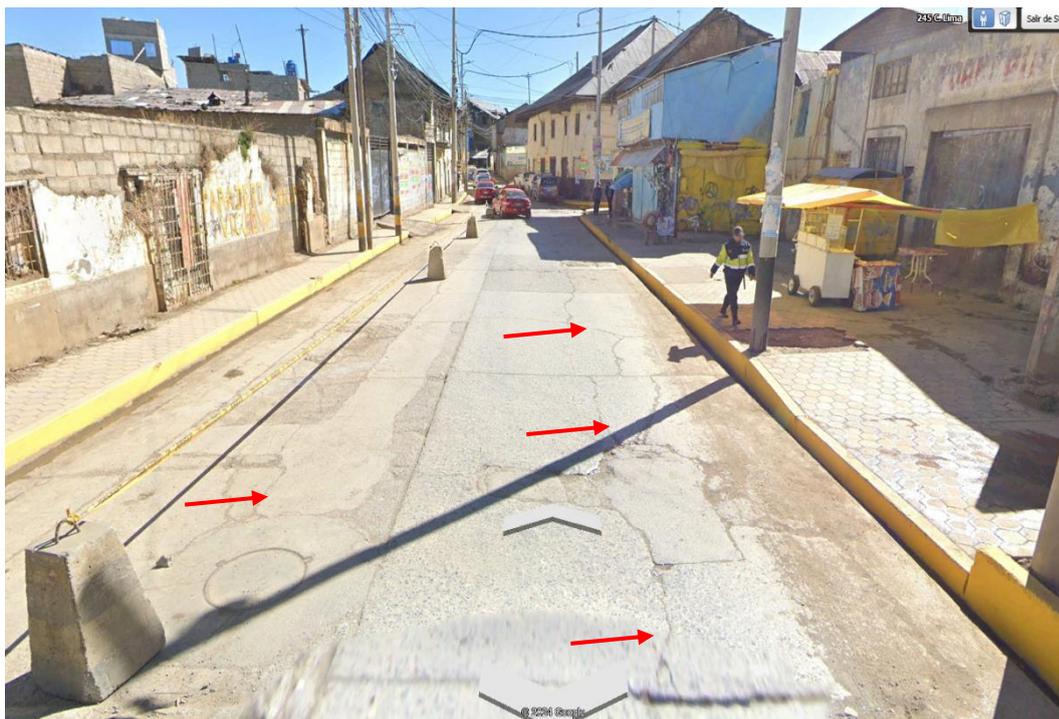
Figura 8. Imagen satelital. Se observa grietas y la superficie irregular de la calle Lima (donde se encuentra el predio en consulta). Fuente: Google Maps

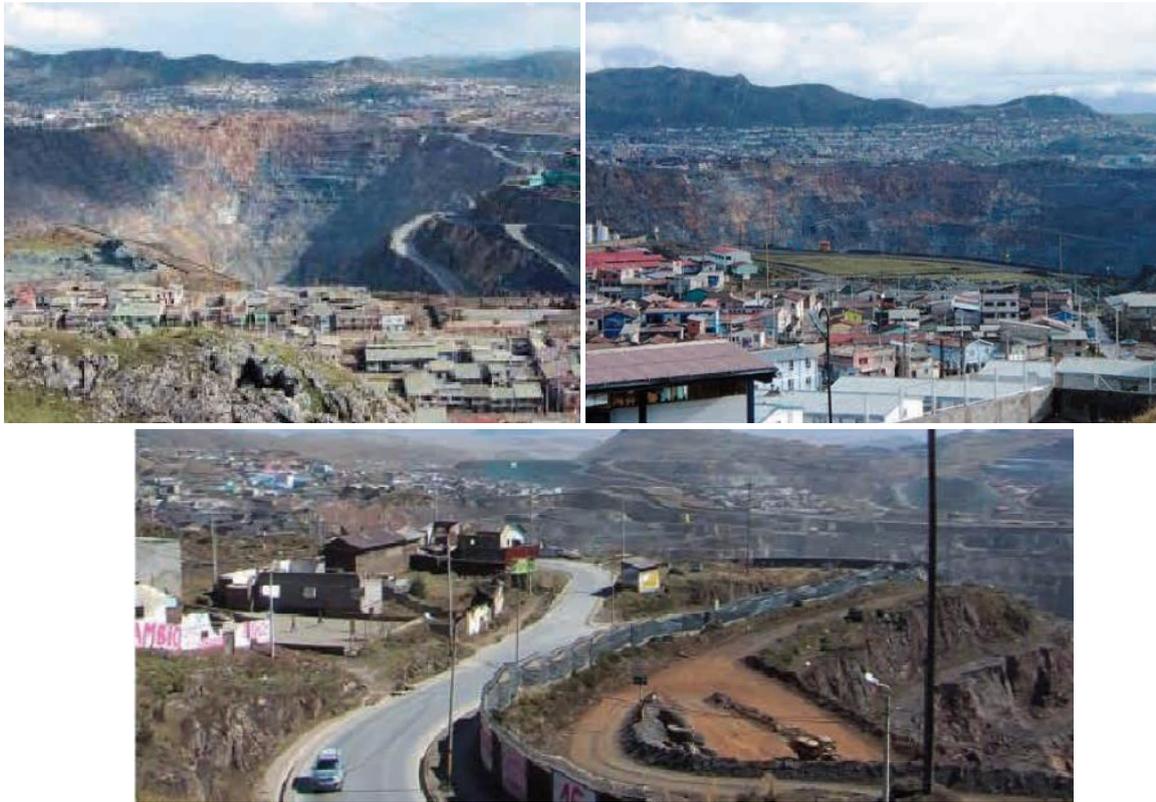
Por otro lado, los trabajos propios de la actividad minera suelen usar materiales explosivos, cuyas ondas expansivas van a repercutir en las estructuras cercanas al tajo o labores subterráneas (fotografía 1), estos pueden verse afectados a causa de las vibraciones (Fidel, L. et al 2006).

Fotografía 1. Diferentes vistas del Tajo Raul Rojas, se observan viviendas que se encuentran muy cerca del perímetro del tajo. Tomado de Rodríguez, R., Cueva, E. & Carlotto, V. (2011)

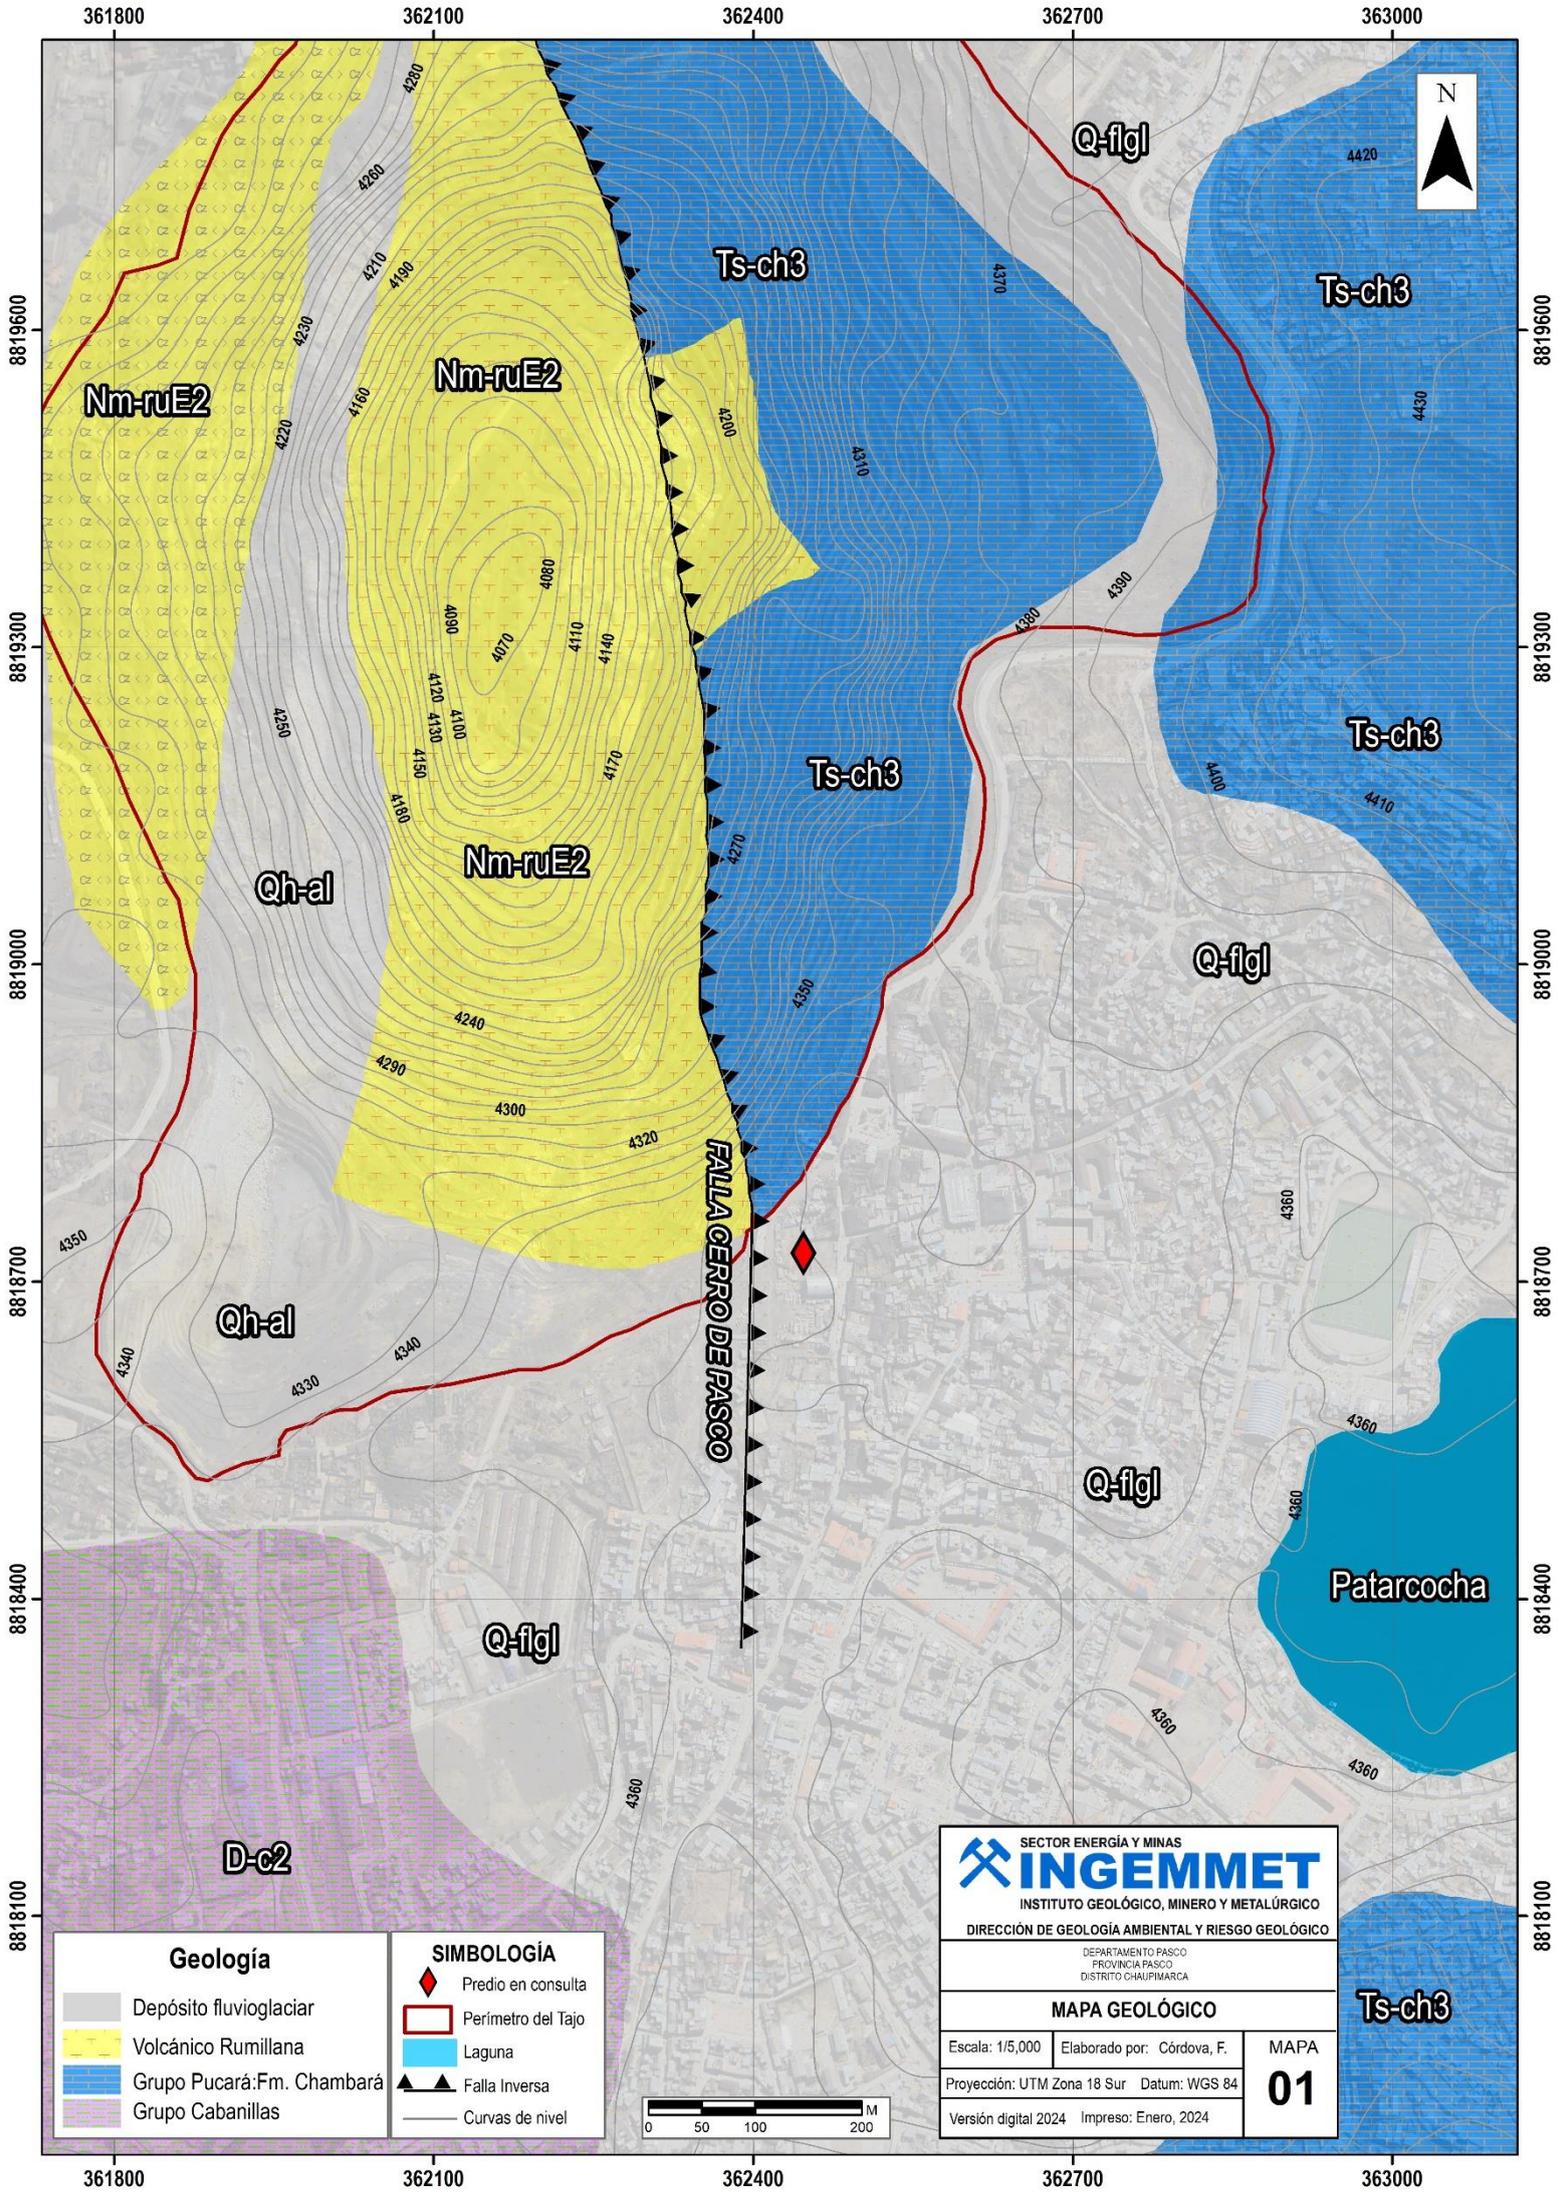
MAPA GEOLÓGICO

Geológicamente, el área evaluada y alrededores en el distrito de Chaupimarca se tiene: el Grupo Cabanillas que presenta lutitas pizarrosas negras (a veces micáceas) con intercalaciones de areniscas cuarzosas en estratos menores a 10 cm. La base de esta secuencia no aflora y el techo está sobreyacido en discordancia erosional por el Grupo Mitu o el Grupo Pucará (Rodríguez, R.; Cueva, E. & Carlotto, V. 2011).

El Volcánico Rumillana: Complejo volcánico más grande del departamento con diámetro de aproximadamente 2.5 km y se emplazó a lo largo de la falla Cerro de Pasco. Está conformado por aglomerado Rumillana y se ubica en la mitad oriental del complejo volcánico de la mina de Cerro de Pasco y está constituido por bloques angulosos y subangulosos de filitas del Grupo Cabanillas, calizas, chert del Grupo Pucará y roca ígnea porfírica fuertemente alterada.

El Grupo Pucará, Formación Chambará aflora al este de la falla Cerro de Pasco presenta un Dominio Oriental, compuesta por dolomitas y calizas wackestone a mudstone con niveles fosilíferos con laminación cruzada y puede alcanzar un espesor de hasta 750 m; mientras que el Dominio Nororiental, entre las fallas Cerro de Pasco y Milpo Atacocha, puede sobrepasar 1 200 m (Rodríguez, R.; Cueva, E. & Carlotto, V. 2011).

Como depósito cuaternario se tiene a los Depósitos fluvio-glaciario, conformado por material inconsolidados acumulado por la combinación de procesos de erosión glaciario, con arranque y transporte de bloques de heterométricos y arrastre de estos (Geocatmin, 2023)

Desde el punto de vista geológico estructural, en este sector se presentan rocas de calizas del Grupo Pucará y esquistos del Grupo Cabanillas en contacto y separadas por la falla Cerro de Pasco que cruza el tajo en dirección promedio N-S y que según (Rodríguez, R.; Cueva, E. & Carlotto, V. (2011). Dicha falla se extiende desde hacia el sur de la ciudad hasta Colquijirca, donde se encuentra cubierta por depósitos cuaternarios, a partir de aquí su dirección cambia a N 120° hasta llegar a Ninacaca, donde se une a la falla Ticlayacán Rodríguez, R.; Cueva, E. & Carlotto, V. (2011).

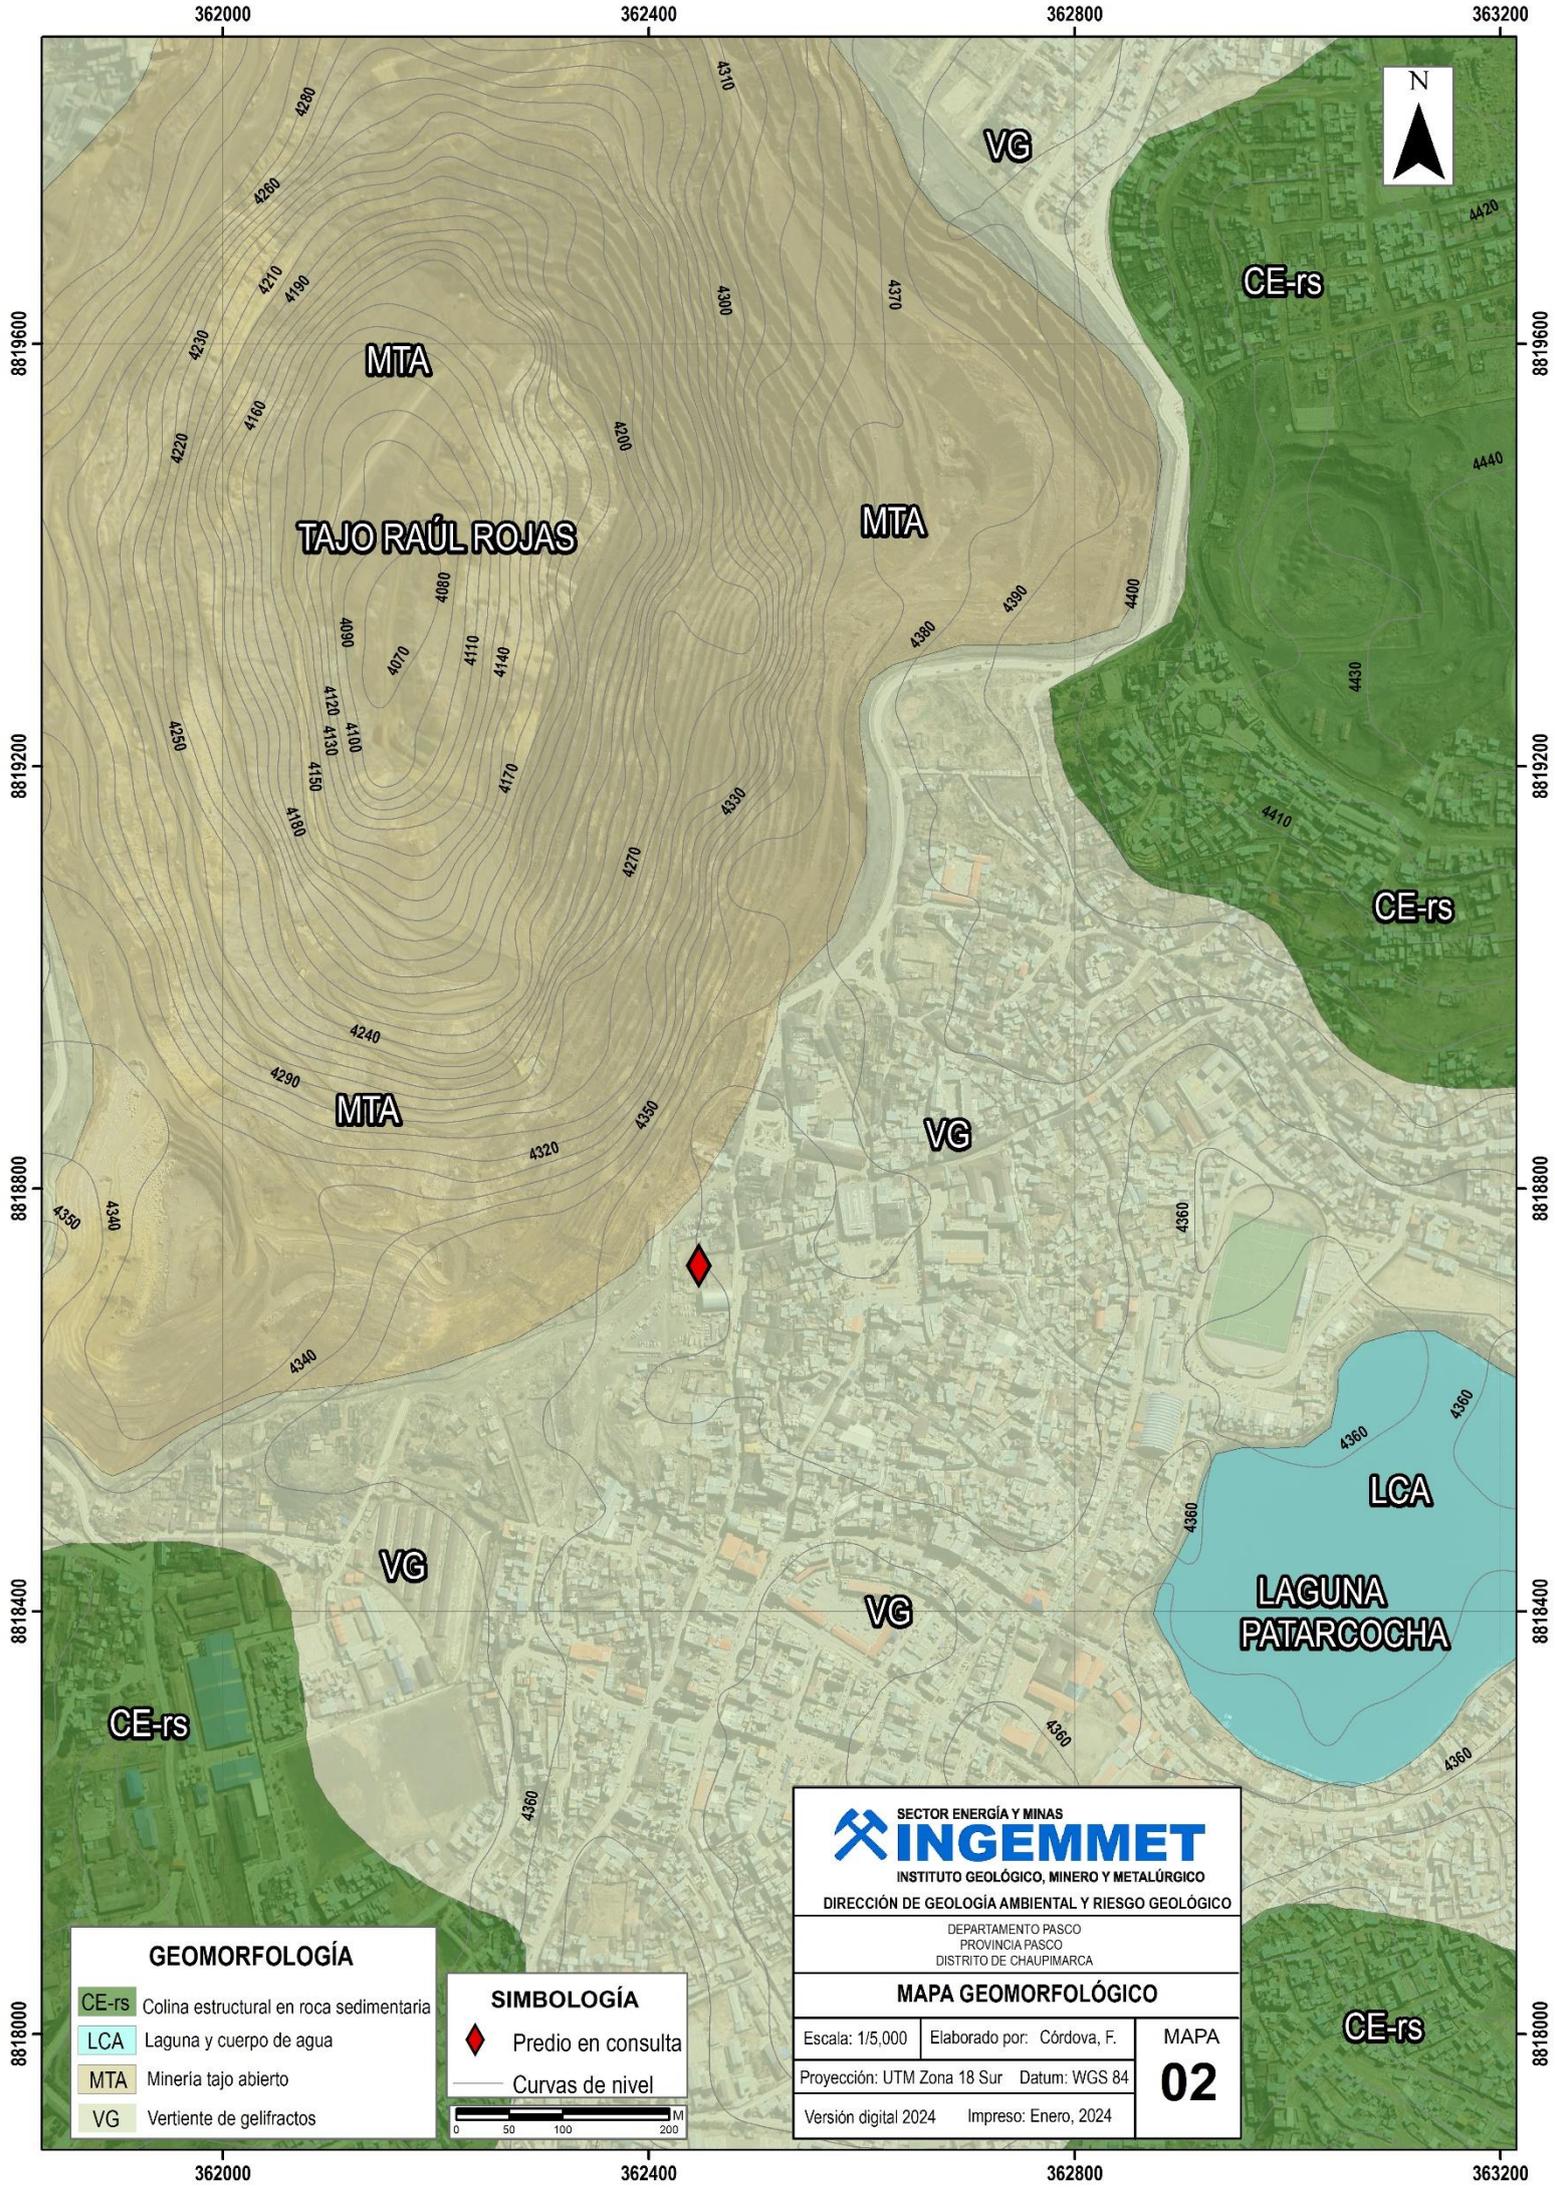
Geomorfológicamente, la zona de evaluación presenta colinas modeladas en roca intrusiva del Grupo Cabanillas y Formación Chambará, con pendientes moderadas a fuertes (5°-25°), con presencia de viviendas en las partes bajas de menor pendiente. Hacia el oeste a 500 m aprox. del predio en consulta, se encuentra la laguna con cuerpo de agua Petarcocha a una altura de 4335 m s.n.m (figura 7). Se tiene a 43 m aprox., el perímetro de la mina a tajo abierto Raúl Rojas con una profundidad de 400 m y un diámetro de 2 km (Rodríguez, R.; Cueva, E. & Carlotto, V. 2011). Gran parte de la población de Chaupimarca se asienta sobre una vertiente de gelifractos, el cual se caracteriza por presentar material inconsolidados producto de la erosión de glaciario y su transporte por la gravedad y el viento.
