**INFORME DE EVALUACIÓN DE RIESGOS POR  
FLUJO DE DETRITOS ORIGINADO POR  
LLUVIAS INTENSAS EN LA ASOCIACIÓN DE  
VIVIENDA “EL HUASCARÁN”, DISTRITO DE  
CHACLACAYO, PROVINCIA Y  
DEPARTAMENTO DE LIMA**

**2023**

**Gerencia de Gestión del Riesgo de Desastres  
Subgerencia de Defensa Civil, Prevención, Reducción y  
Reconstrucción**

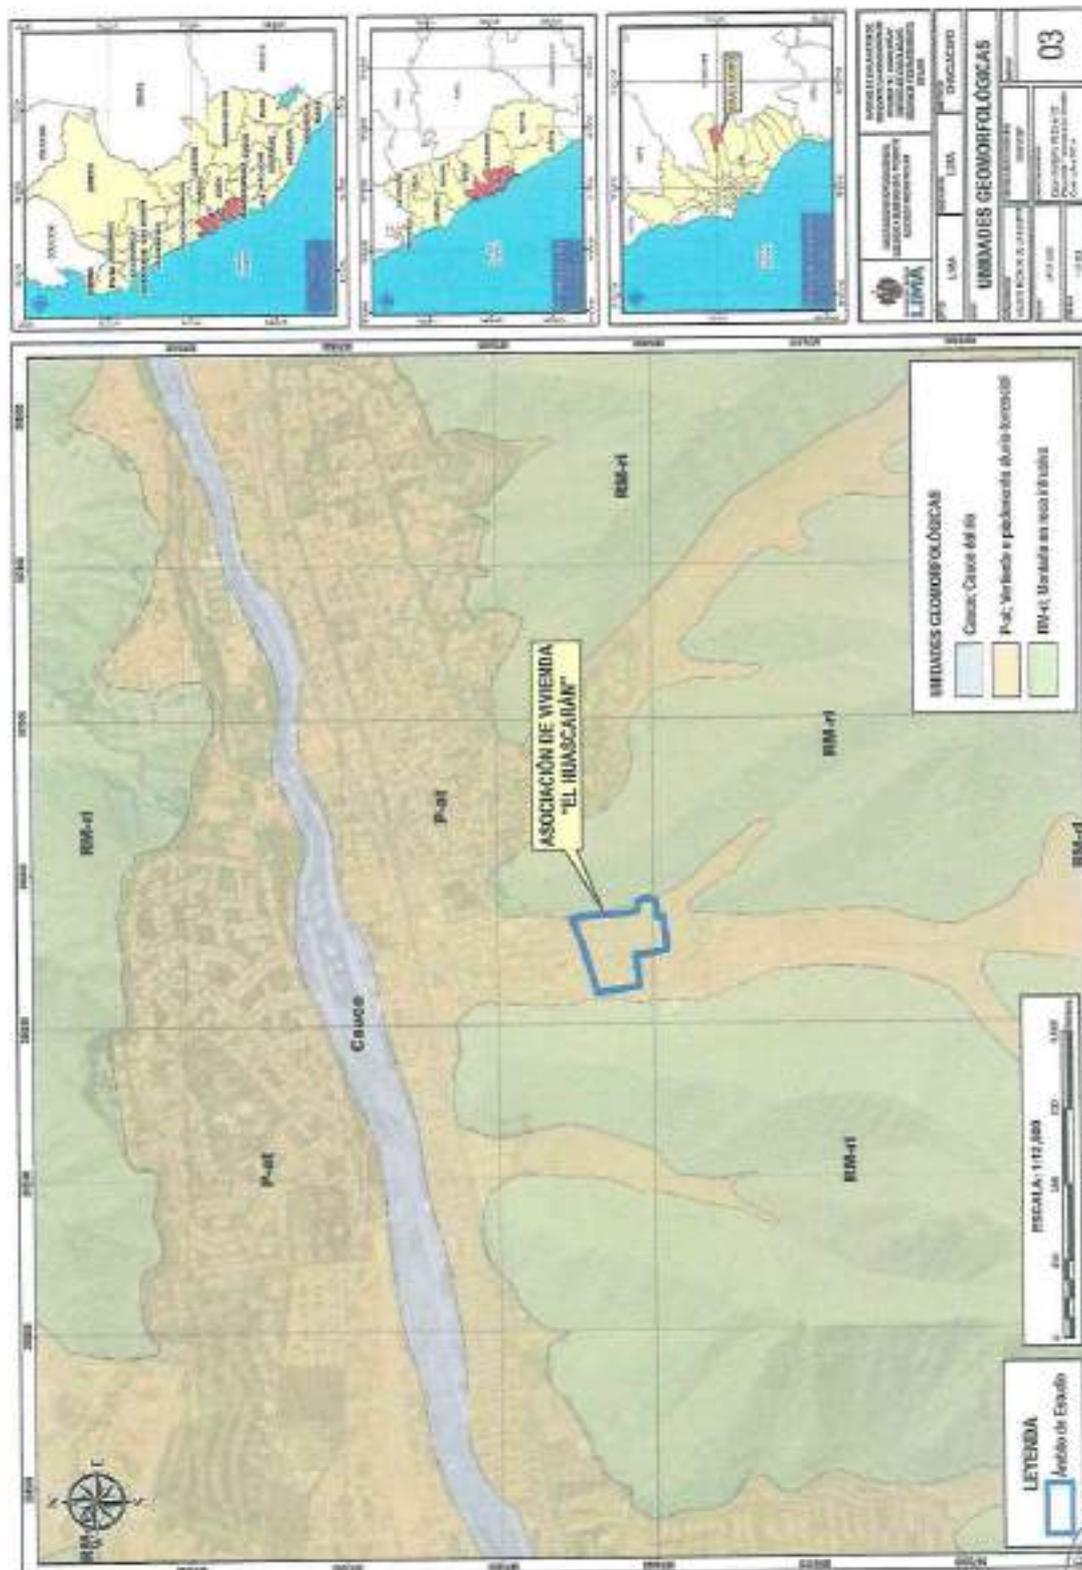
Mapa N° 3: Mapa de Unidades Geomorfológicas en la Asociación de Vivienda El Huascarán en el distrito de Chaclacayo

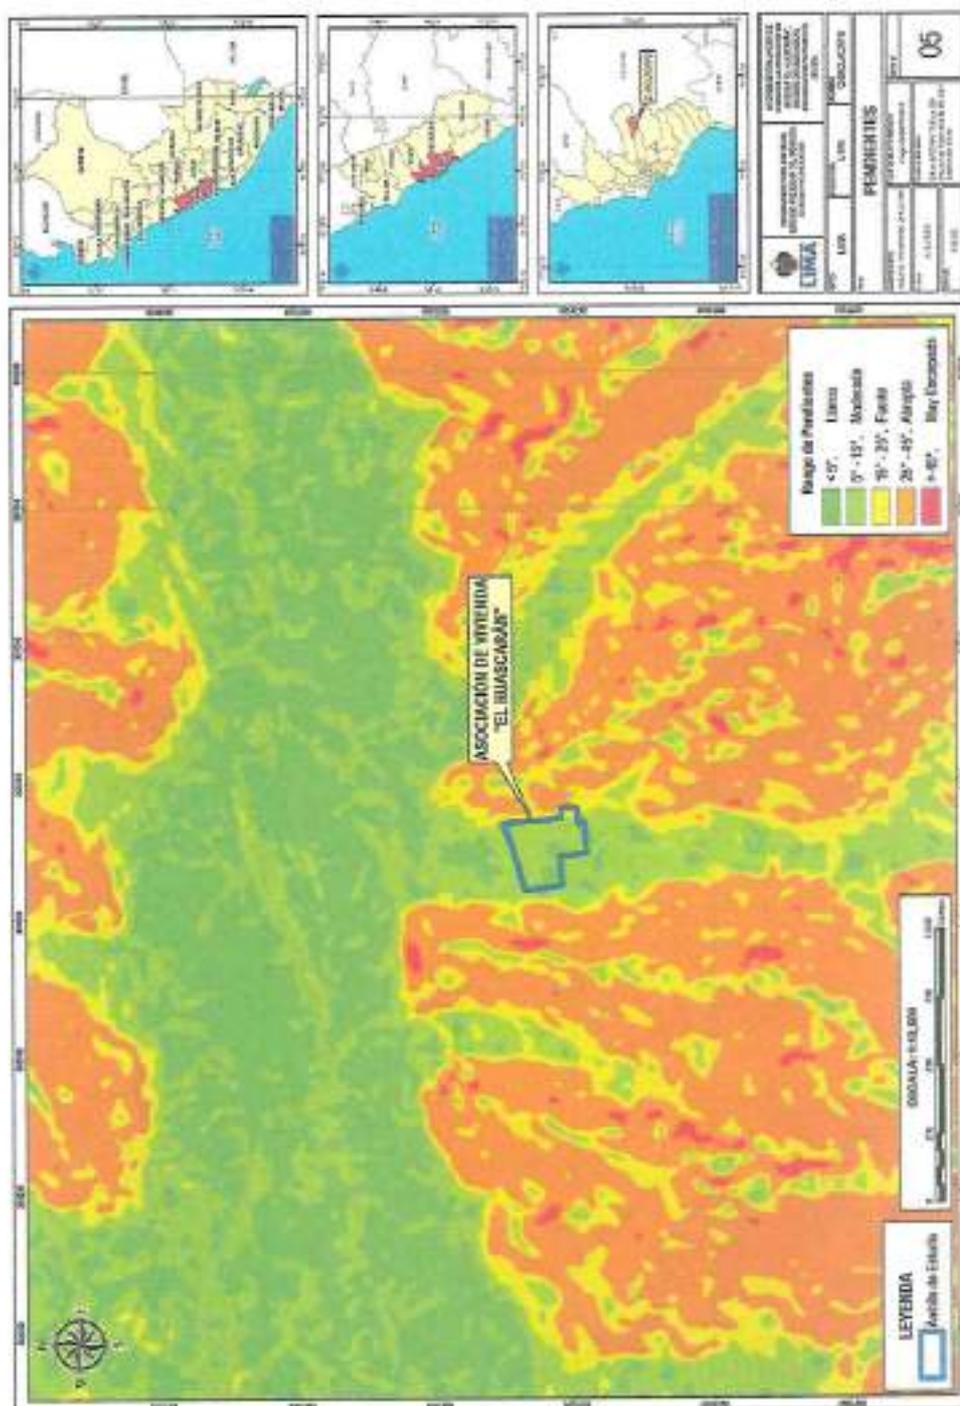
Mapa N° 4: Mapa de pendiente de la Asociación de Vivienda El Huascarán, distrito de Chaciacayo

La Asociación de vivienda El Huascarán del distrito de Chaciacayo se encuentra ubicado en la parte baja de un cono de deyección que la alimentan varias quebradillas circundantes que va desde 15° a 45°.

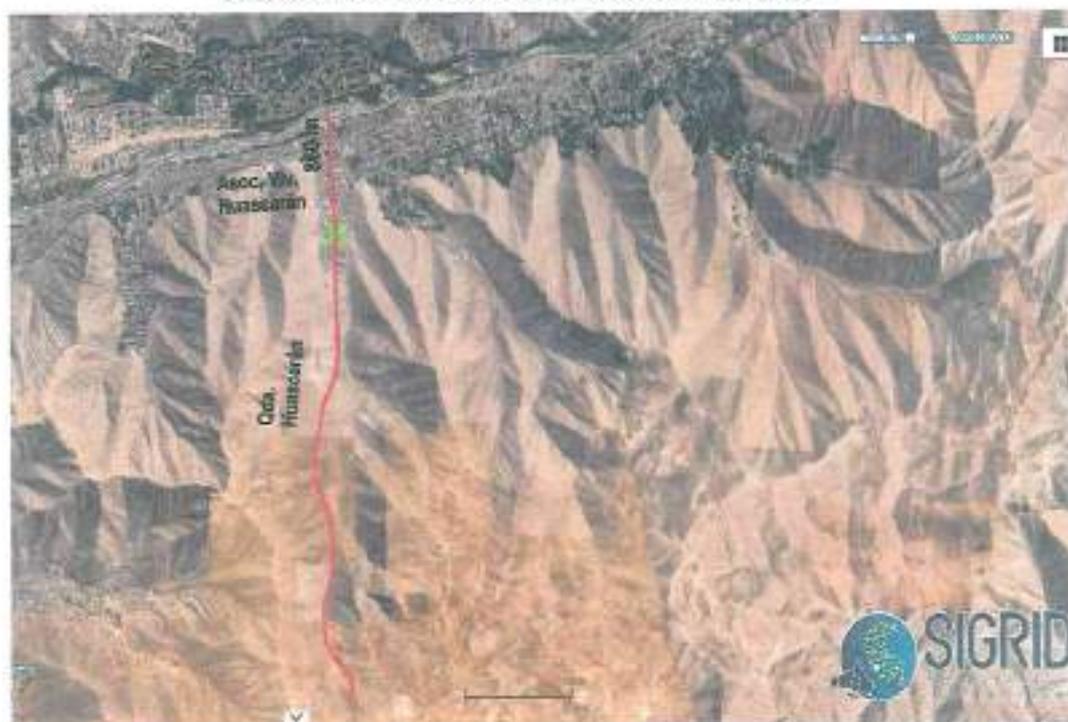
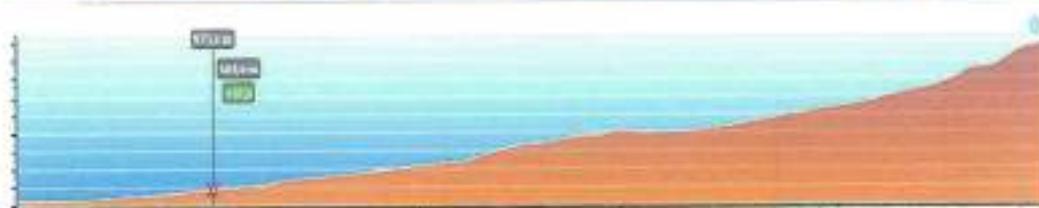
Gráfico N° 8: Perfil de elevación de la Qda. Huascarán

La Asociación de Vivienda El Huascarán se encuentra a 860m de distancia con respecto del río Rimac y la pendiente asciende desde 15° hasta 45° en la parte más alta de la cabecera de la microcuenca. Como se muestra en el Gráfico N° 8, por lo tanto, un desborde del río Rímac no produciría una inundación en nuestra área de estudio, sin embargo, las pequeñas quebradillas que circundan la Asociación de vivienda El Huascarán del distrito de Chaclacayo, se juntan en la quebrada Huascarán (Cementerío), generalmente son secas, sin embargo, se activan ante: lluvias intensas inusuales, el Fenómeno de "El Niño", El Niño Costero, El Niño extraordinario, El Niño Global; los flujos avanzan arrastrando detritos y todo lo que encuentra a su paso hacia la parte baja, trayendo como consecuencias daños a la población, infraestructuras y demás medios de vida.

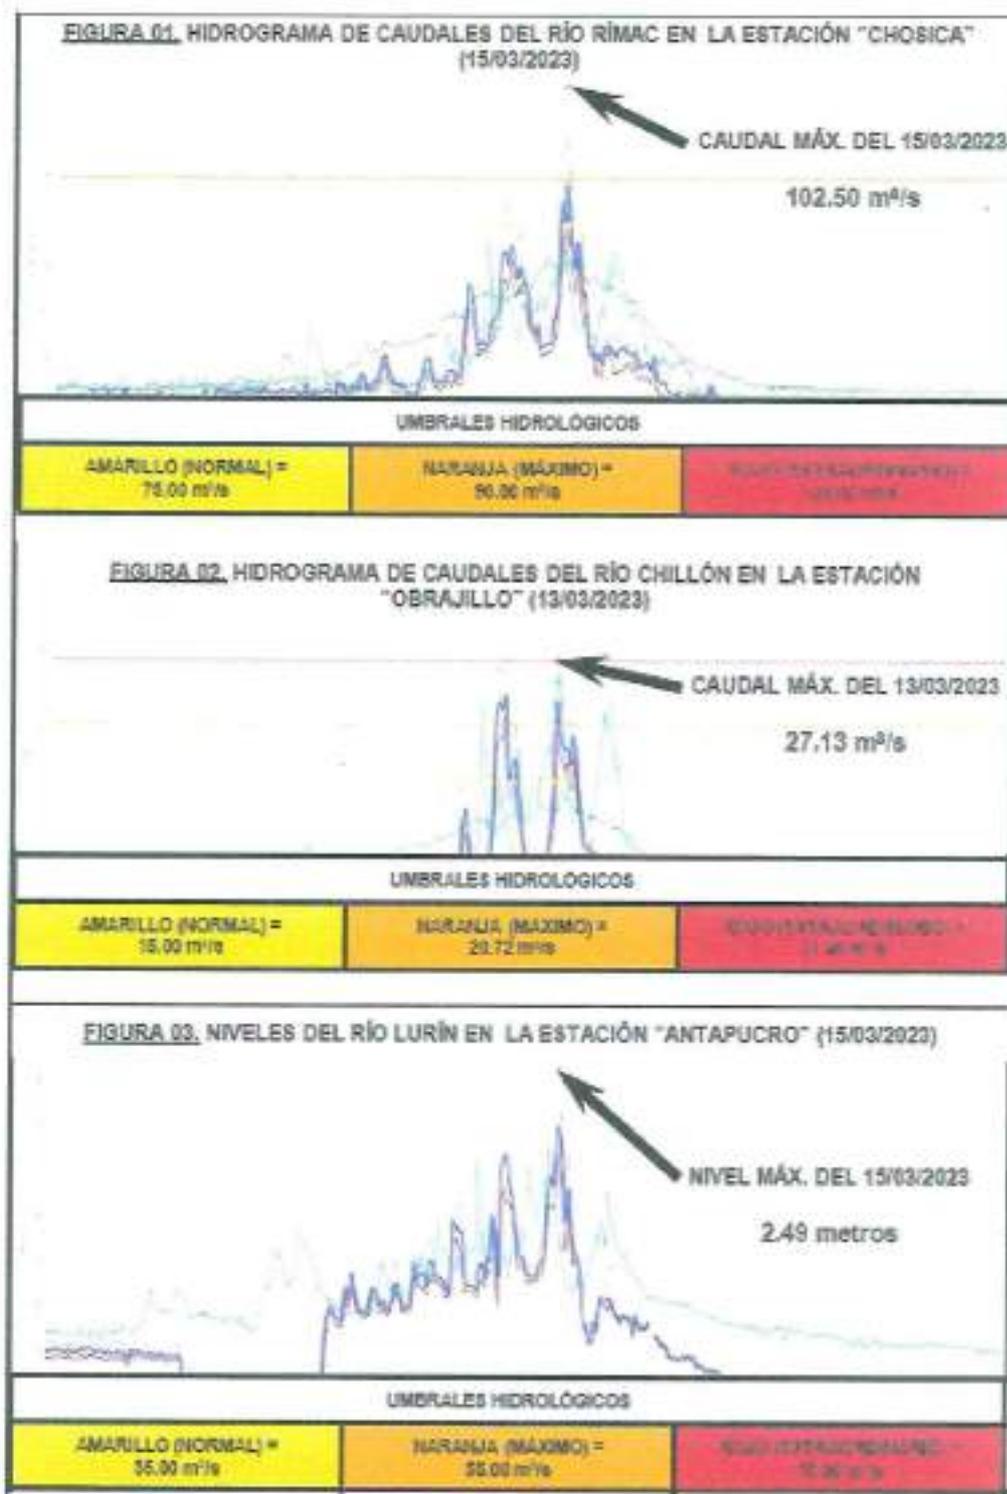
Gráfico N° 10: Hidrogramas de los caudales de los ríos Rímac, Chillón y Lurín. 15.03.2023

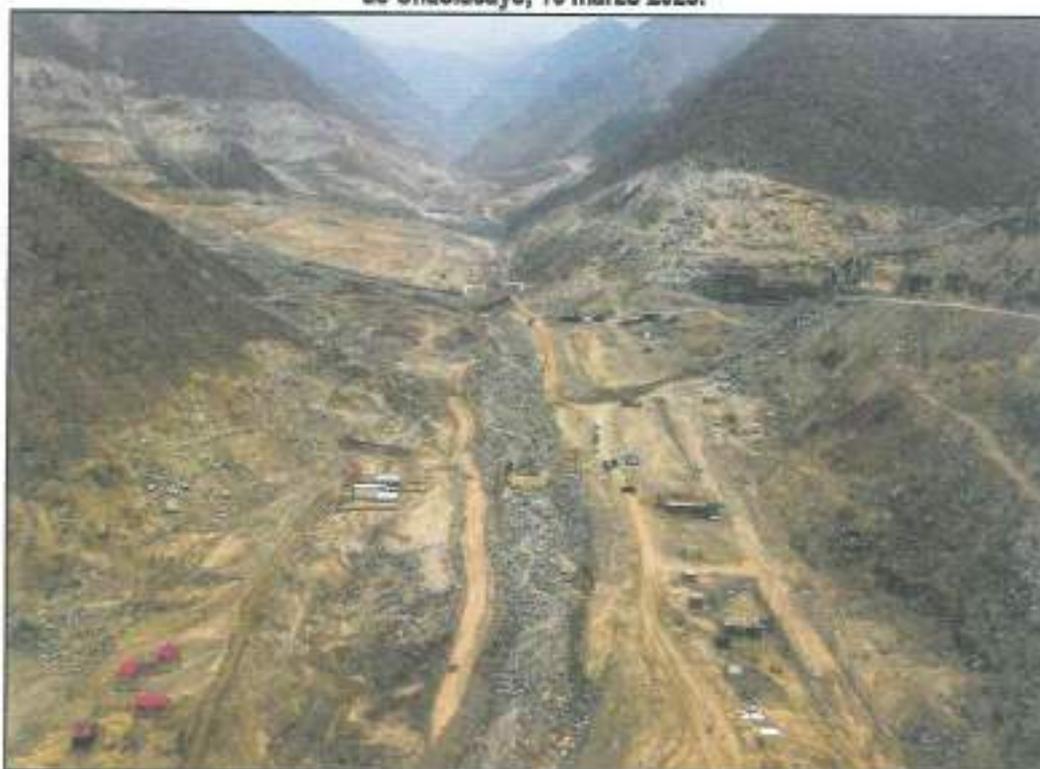
**Foto N° 15: Vista de zona de huayco en la parte alta de la quebrada Huascarán en el distrito de Chacacayo, 16 marzo 2023.**

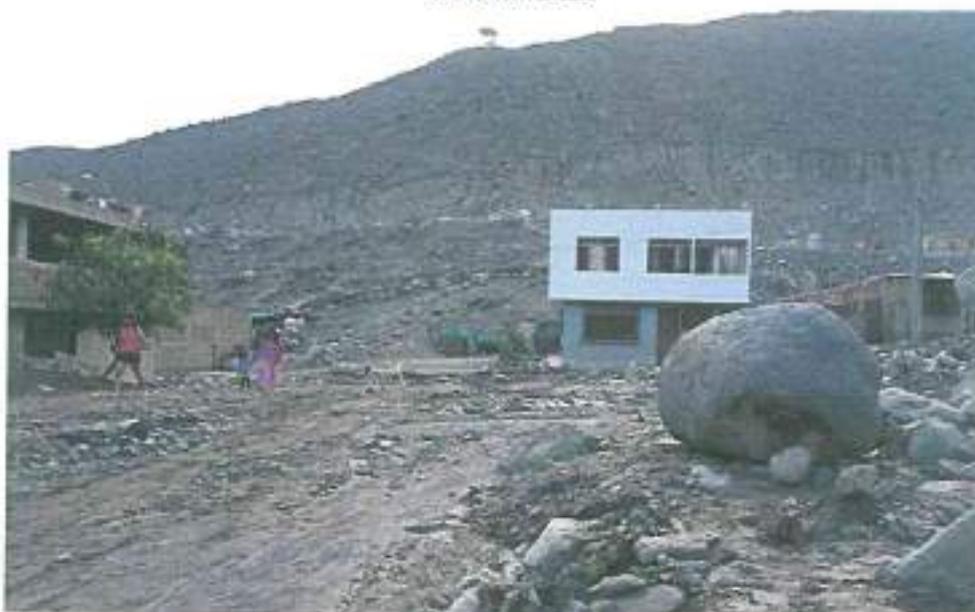
**Foto N° 2: Material de roca y lodo que trajo el Huasco por la quebrada Huascarán, 16 marzo 2023.**

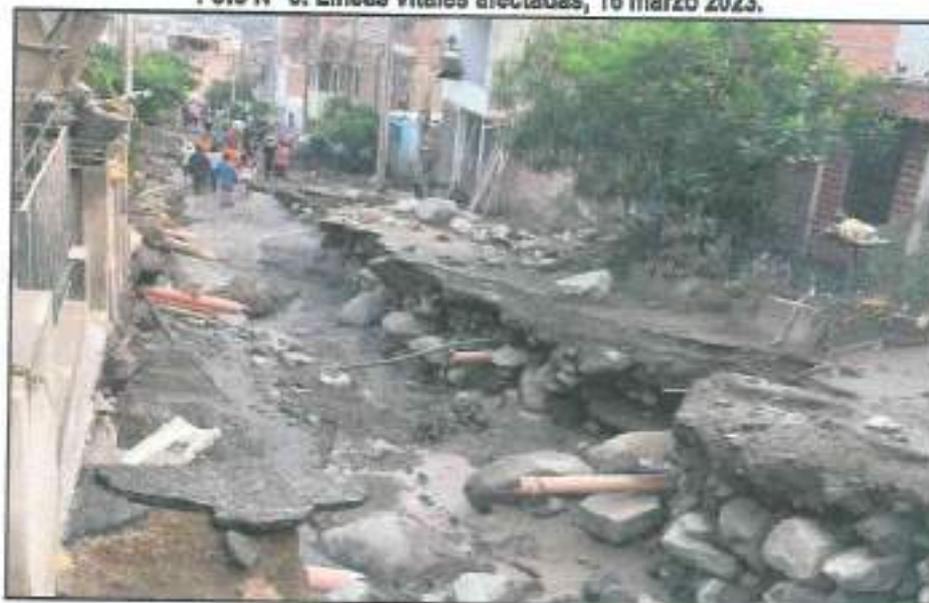
**Foto N° 3. Líneas vitales afectadas, 16 marzo 2023.**

En la Asociación de Vivienda El Huascarán y su entorno, el 16 de marzo del 2023 se produjeron lluvias intensas como efectos de la elevación de la temperatura de las aguas del mar por la presencia del Ciclón Yaku activándose la quebrada produciendo flujo de detritos y lodo afectando varias viviendas, una I.E., las vías vehiculares por donde pasó el flujo, rotura de tuberías de agua y desagüe dejando sin servicios básicos a la población afectada. Ver foto N° 3.

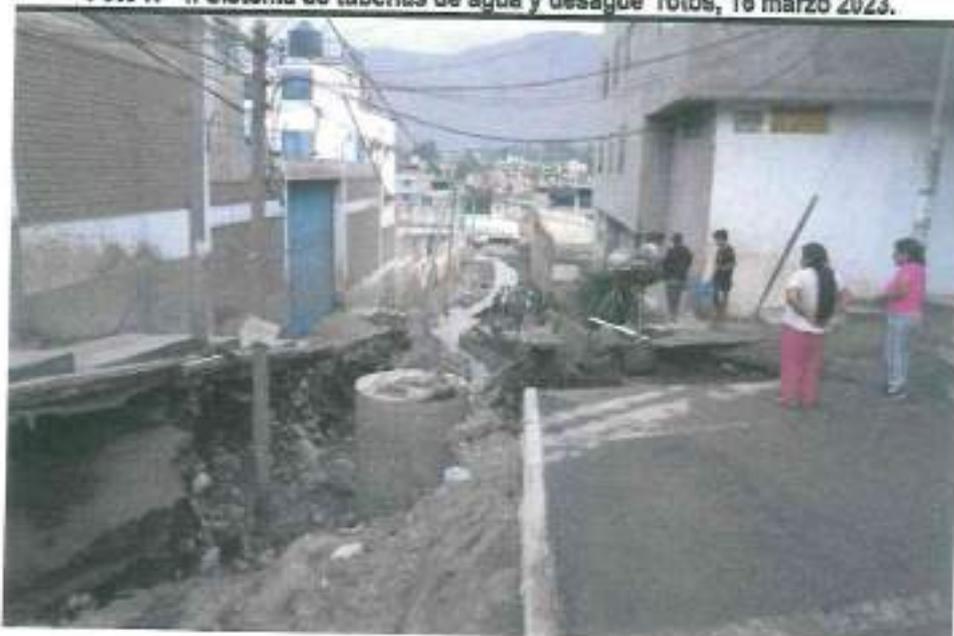
Foto N° 4. Sistema de tuberías de agua y desagüe rotos, 16 marzo 2023.

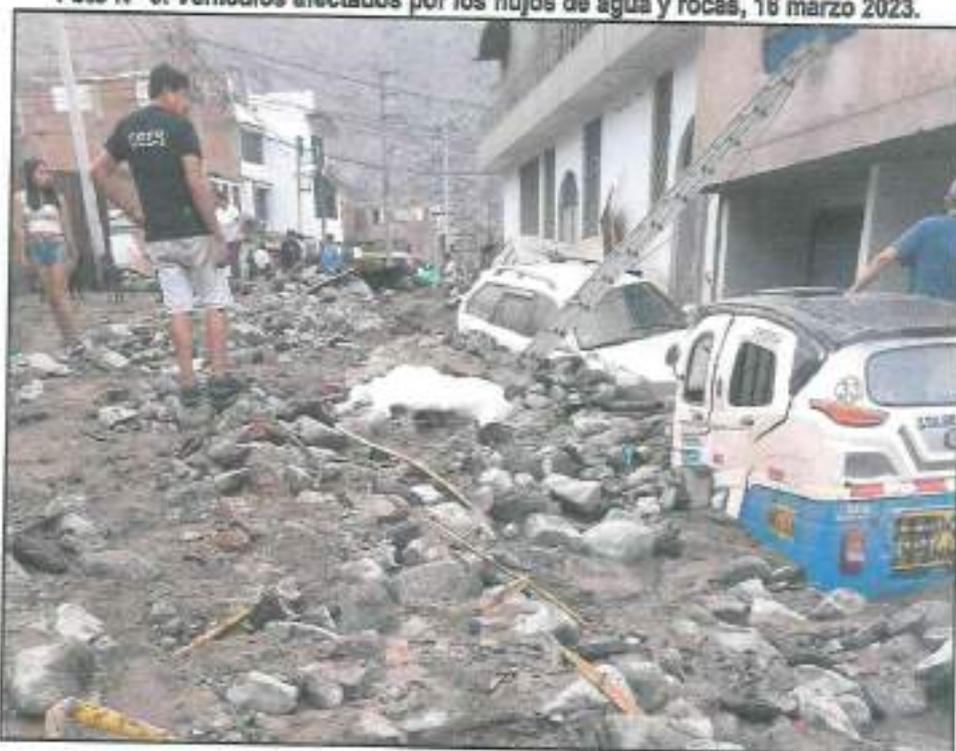
Foto N° 5. Vehículos afectados por los flujos de agua y rocas, 16 marzo 2023.

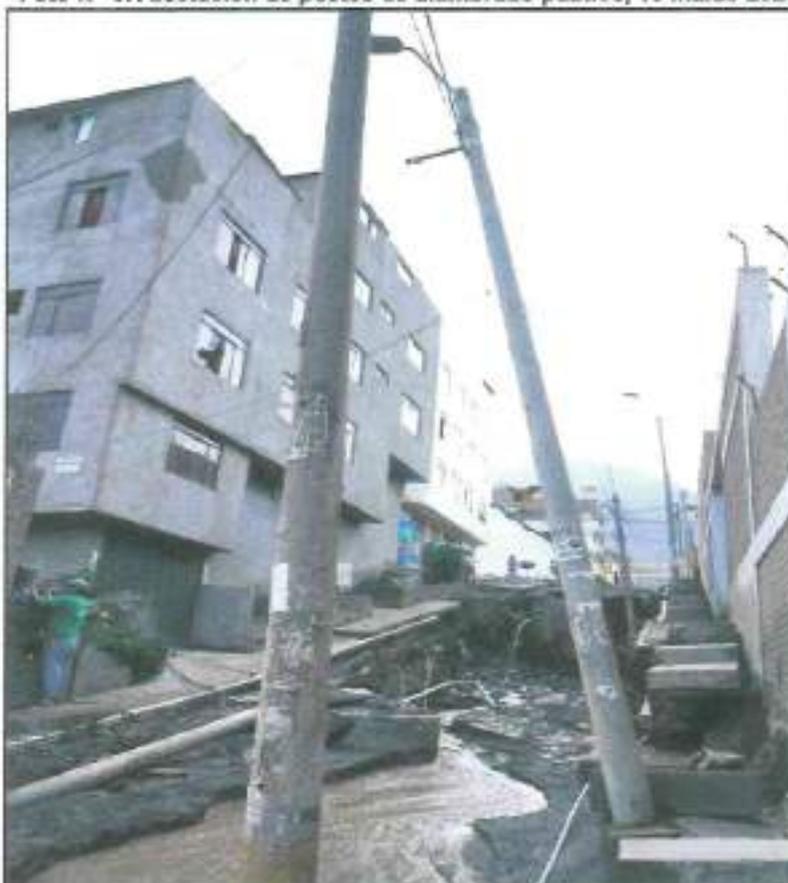
Foto N° 6. Afectación de postes de alumbrado público, 16 marzo 2023.

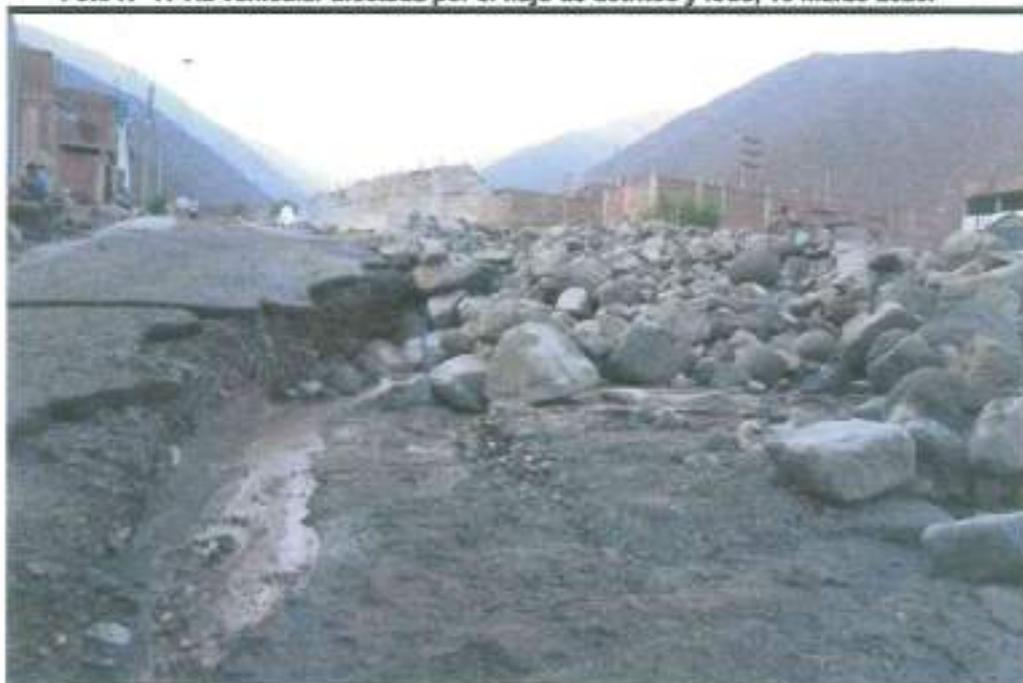
Foto N° 7. Vía vehicular afectada por el flujo de detritos y lodo, 16 marzo 2023.

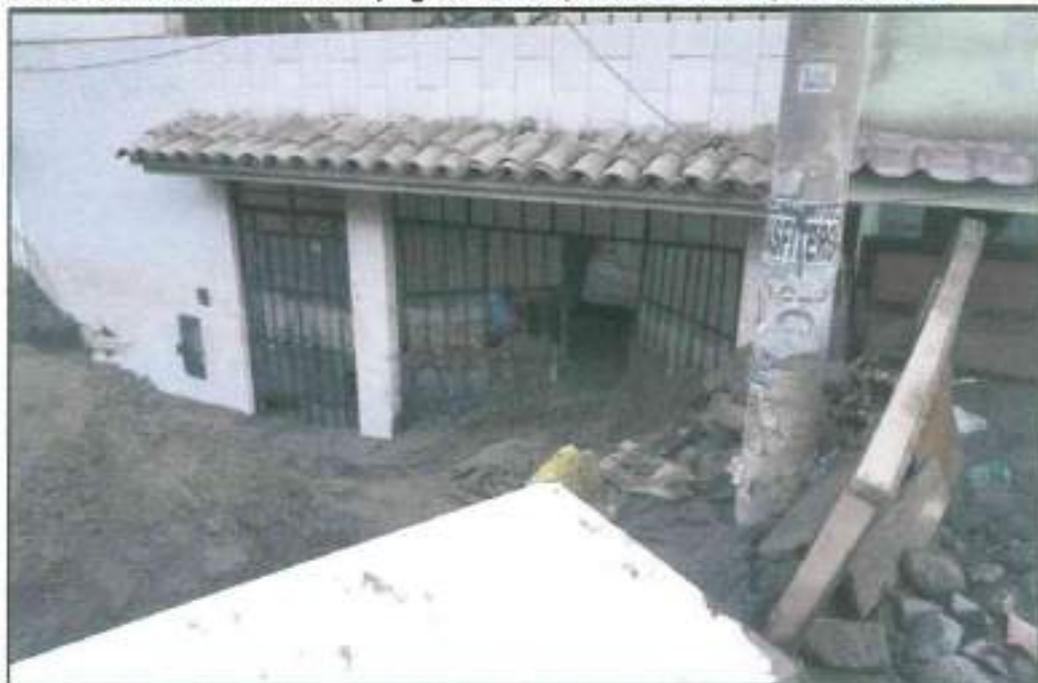
Foto N° 8. Afectación en vivienda, ingreso de lodo, acceso obstruido, 16 marzo 2023.

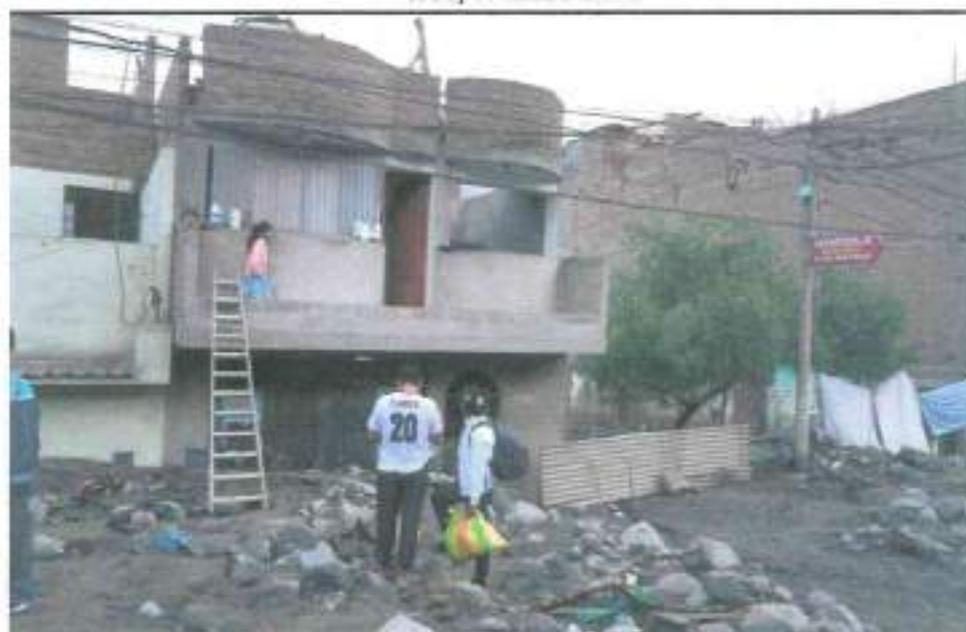
Foto N° 9. Acceso por puerta de primer piso inhabilitado por el flujo de detritos y lodo, 16 marzo 2023.

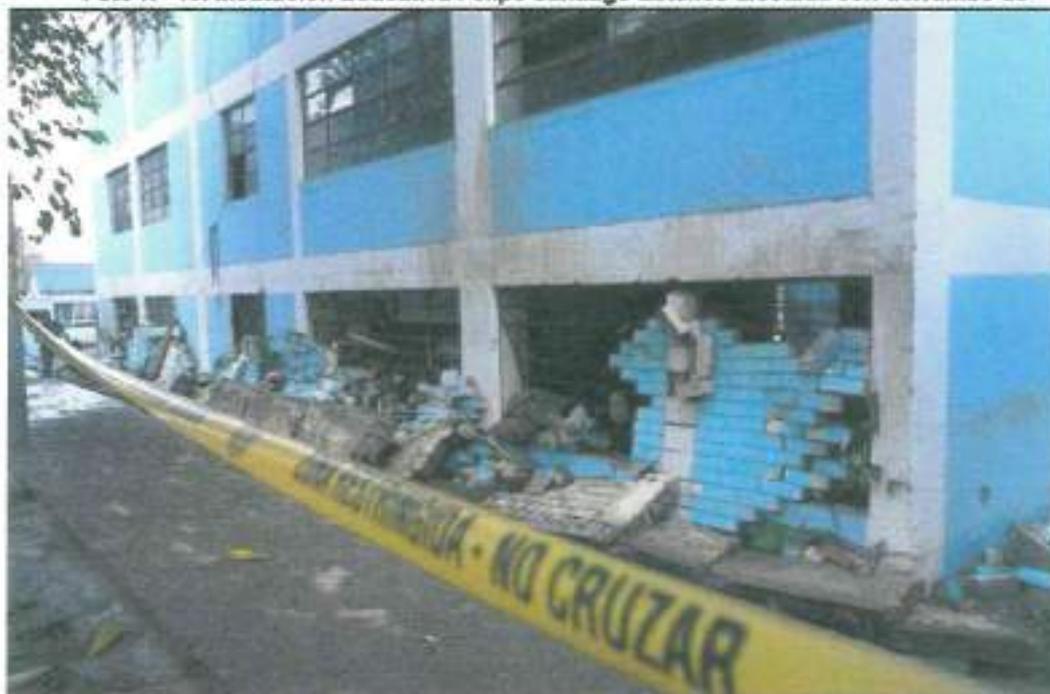
Foto N° 10. Institución Educativa Felipe Santiago Estenos afectada con derrumbe de

En el ámbito de estudio de la Asociación de Vivienda El Huascarán en el distrito de Chaclacayo se encuentra la I.E. Libertador Simón Bolívar y Palacios, sin embargo en el área de influencia la I.E. Felipe Santiago Estenos ha sido afectada por el flujo de detritos y lodo.

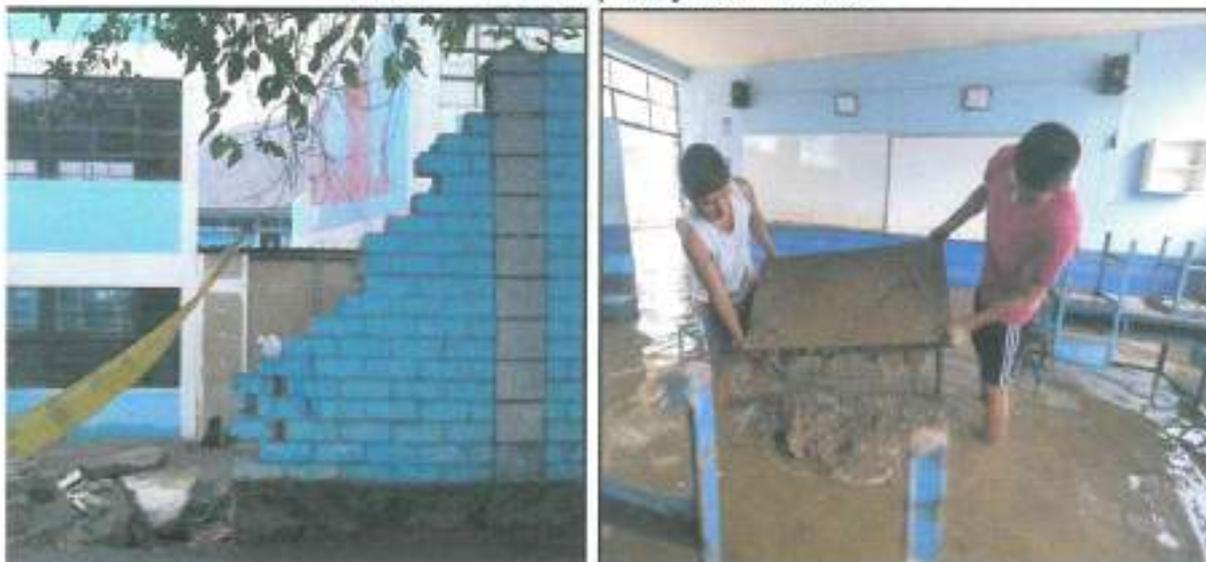
Foto N° 11. Pared colapsada y aulas inundadas

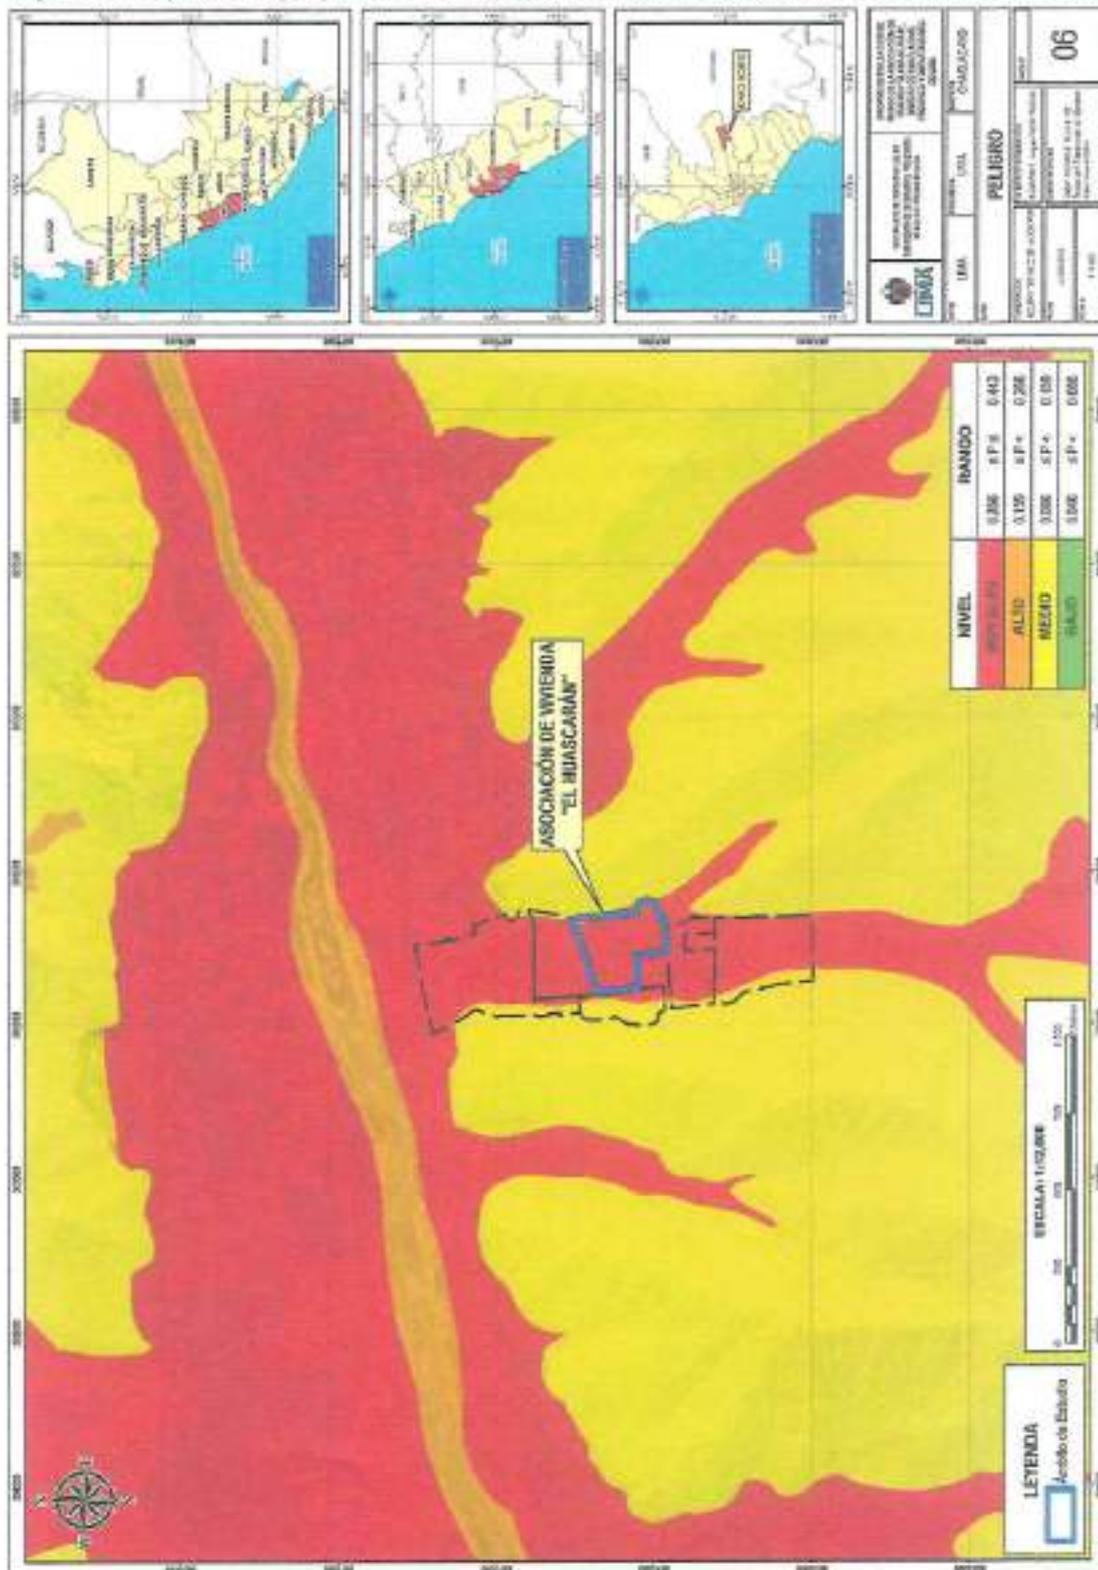
Mapa N° 6: Mapa de Peligro por Flujo de detritos y lodo en la Asociación de Vivienda El Huascarán

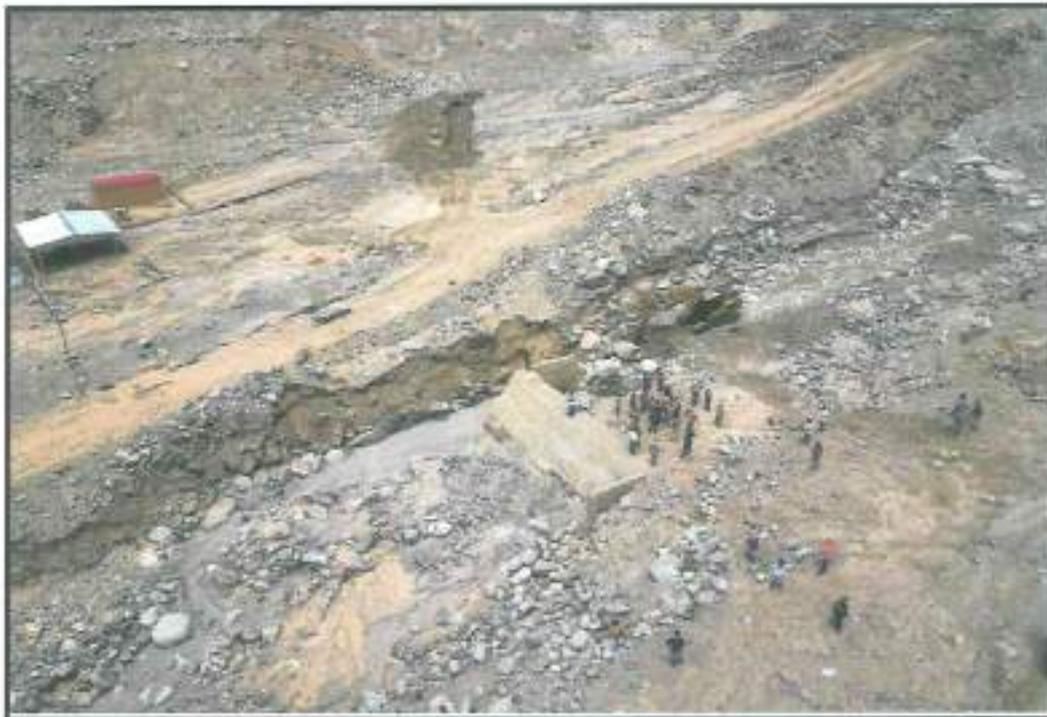
**Grafico N° 7: Dique de pequeña dimensión colmatado y sobrepasado por el flujo de lodo y detritos**

La construcción de obras de mitigación de riesgos en el cauce de la quebrada Huascarán reduce la vulnerabilidad ante probables flujos de detrito y lodo (huayco) porque reduce los efectos dañinos a las edificaciones y pobladores de la parte baja, si no existen las vulnerabilidad es muy alta.

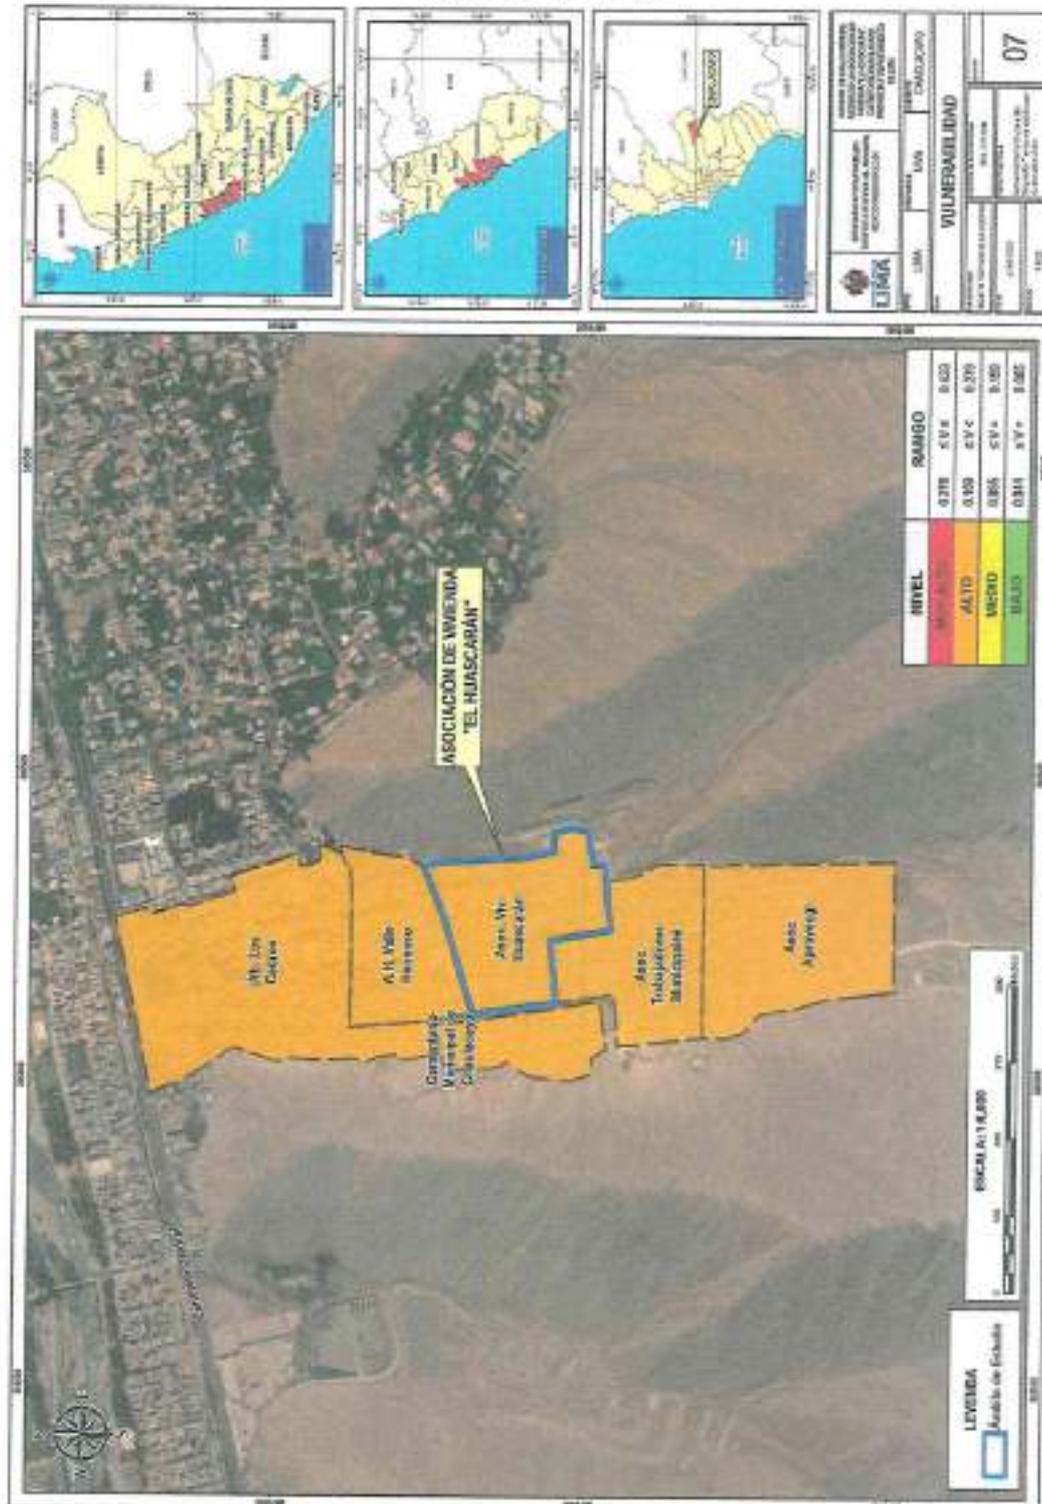
Mapa N° 07. Mapa de vulnerabilidad de la Asociación de Vivienda El Huascarán distrito de Chaclacayo

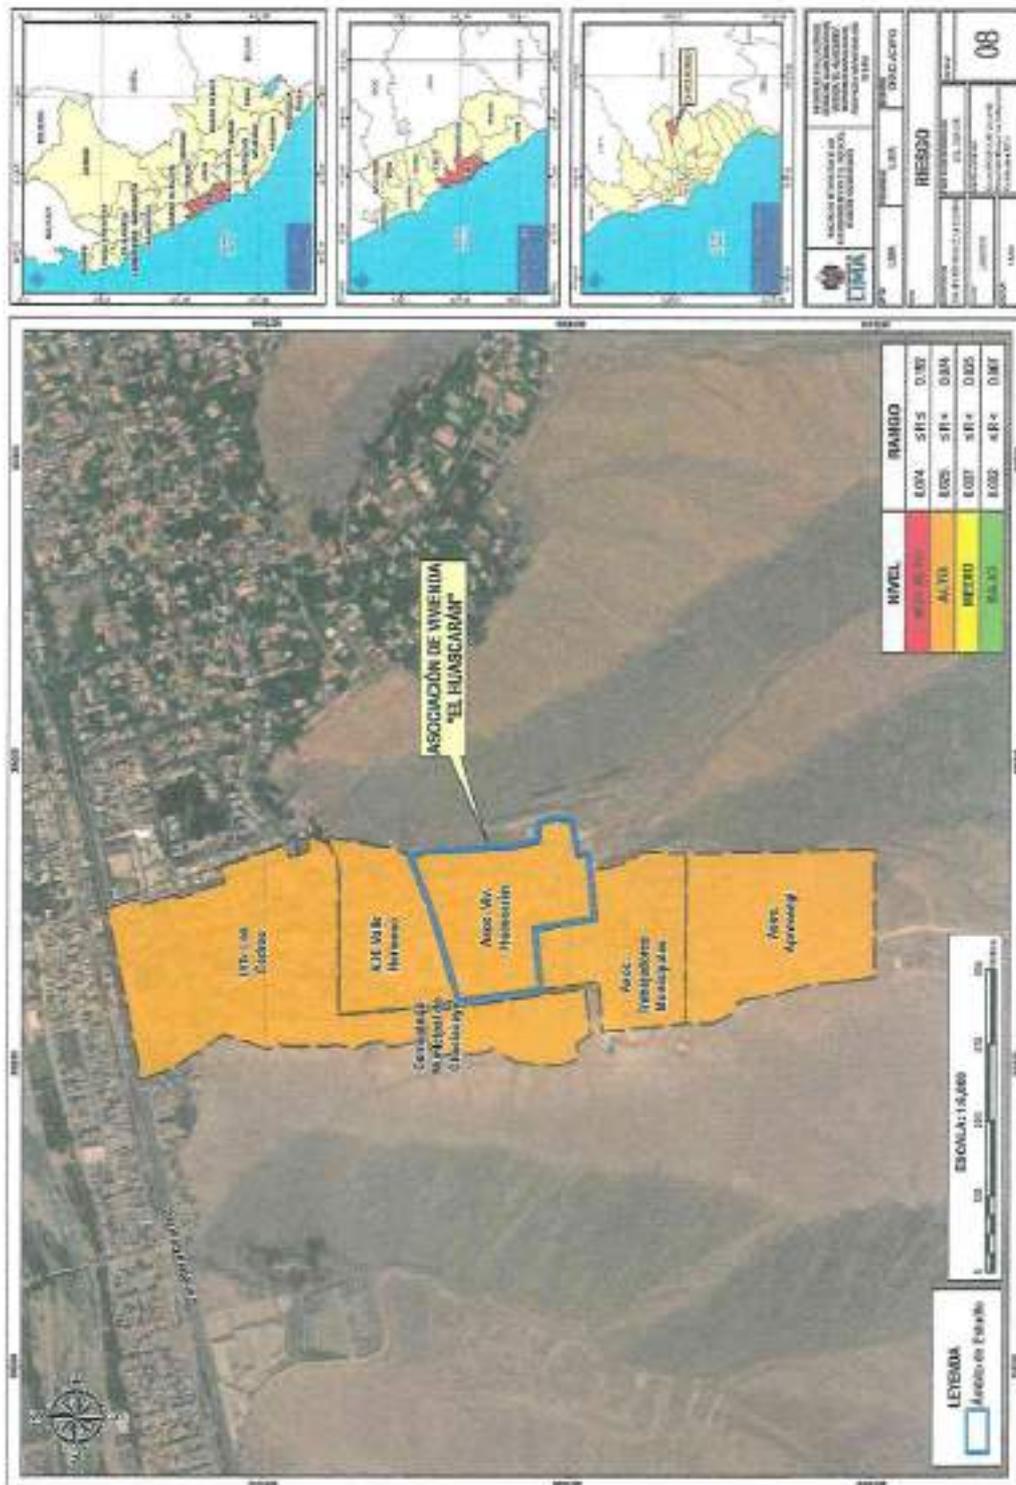
Mapa N° 8. Mapa de Riesgo de la Asociación de Vivienda El Huascarán en el distrito de Chaclacayo
