**INFORME DE EVALUACION DE RIESGOS N°009
DE AMPLIACIÓN PROGRAMA INTEGRAL
MUNICIPAL PANAMERICANA NORTE MIGUEL
ORTECHO ROMERO, DEL DISTRITO DE
ANCÓN, PROVINCIA DE LIMA,
DEPARTAMENTO DE LIMA.**

**Gerencia de Gestión del Riesgo de Desastres
Subgerencia de Estimación, Prevención, Reducción y Reconstrucción**

**INFORME DE EVALUACIÓN DE RIESGOS DE
AMPLIACIÓN PROGRAMA INTEGRAL MUNICIPAL
PANAMERICANA NORTE MIGUEL ORTECHO
ROMERO, DEL DISTRITO DE ANCÓN, PROVINCIA DE
LIMA, DEPARTAMENTO DE LIMA.**

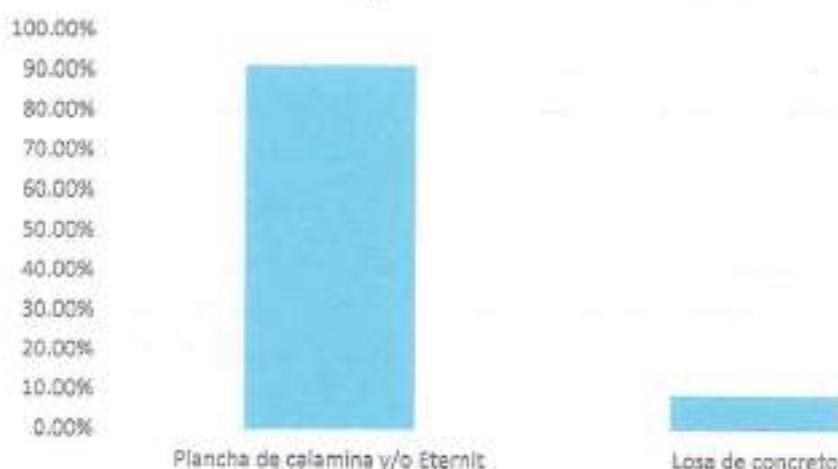
Figura 4: Material predominante de techos

Material predominante en techos

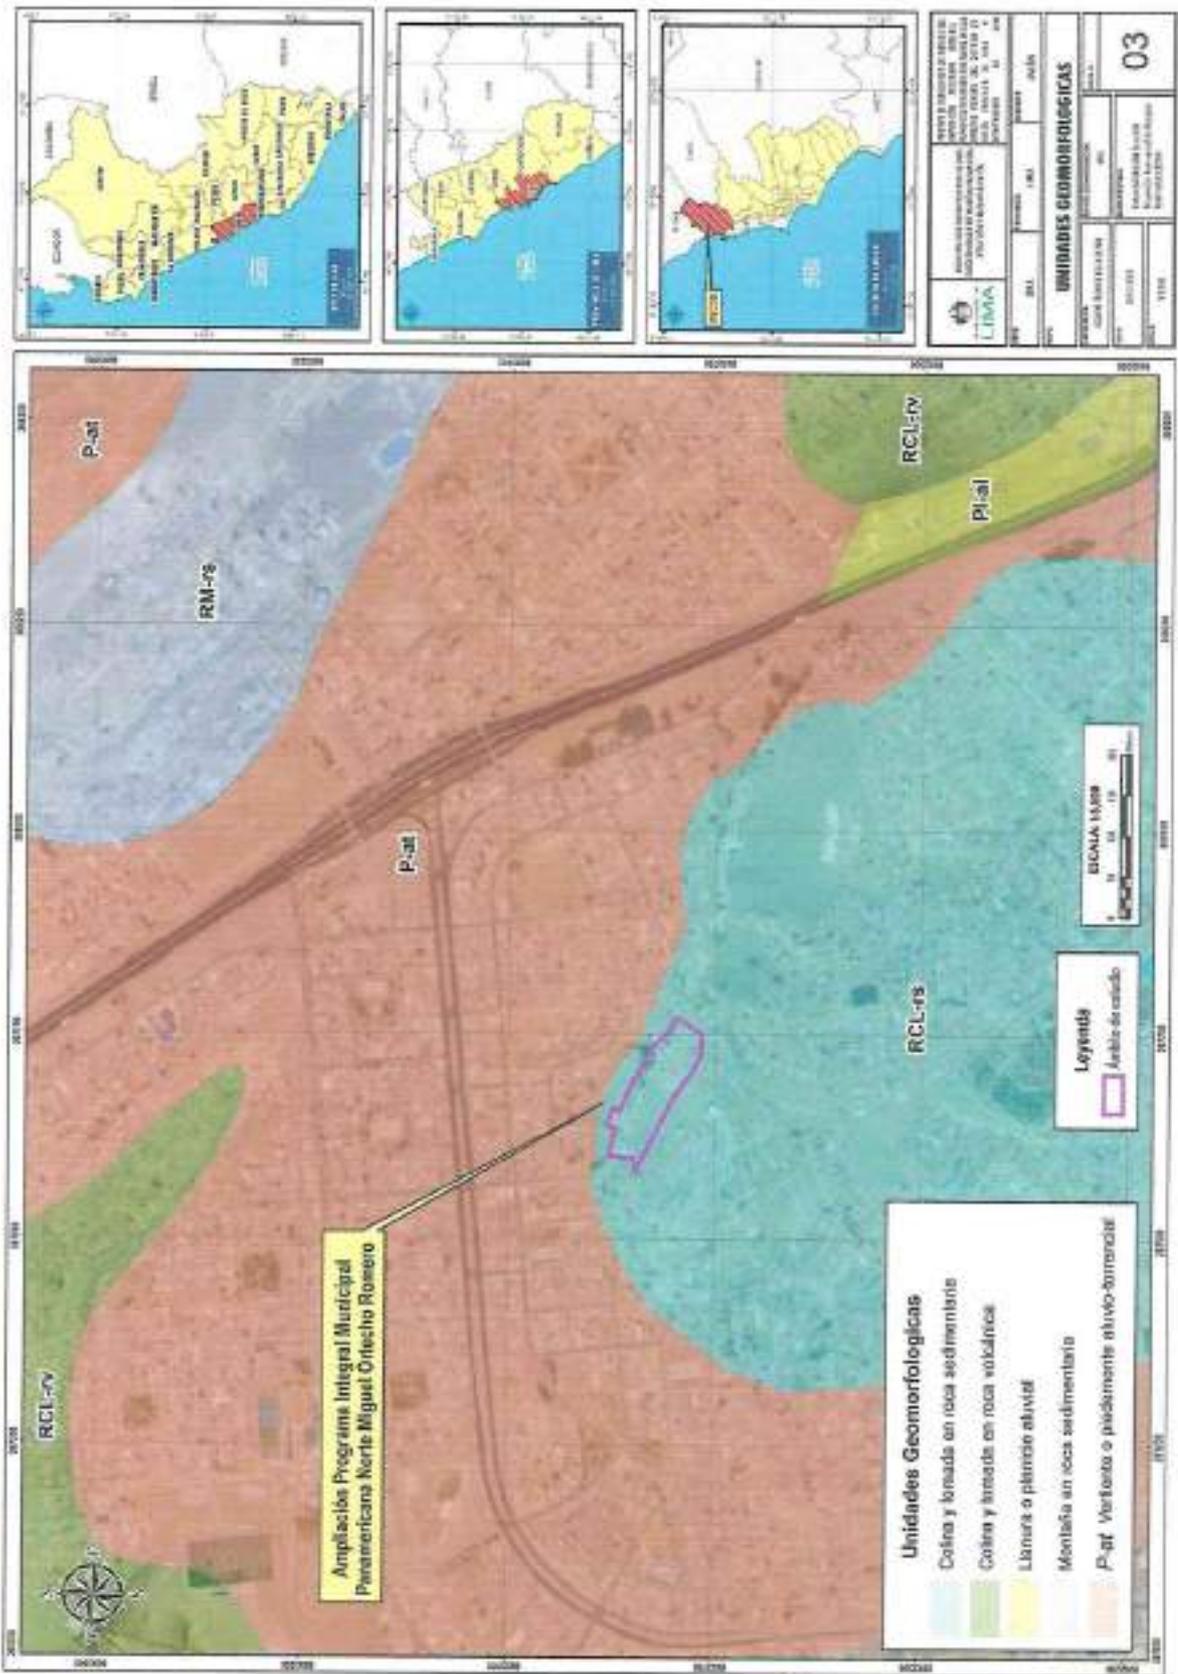
Mapa 3: Mapa de Unidades Geomorfológicas de la Ampliación Programa Integral Municipal Panamericana Norte Miguel Ortecho Romero

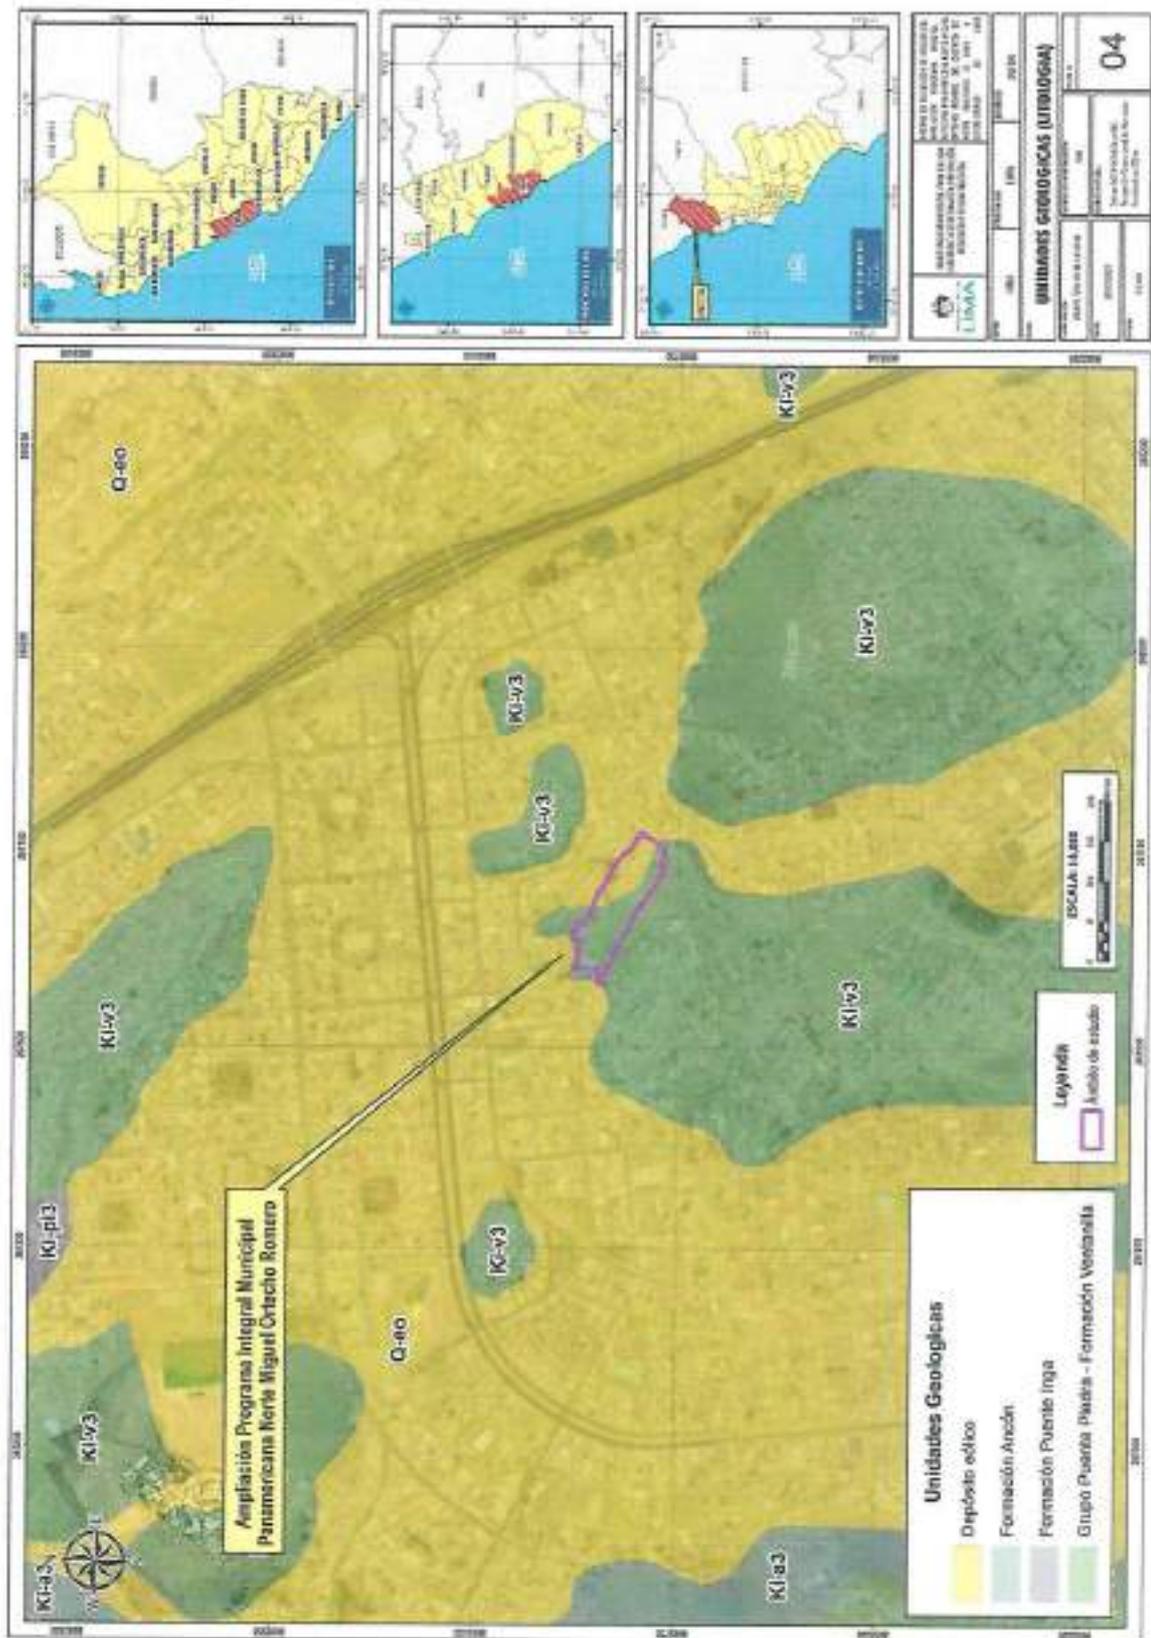
Mapa 4: Mapa de Unidades Geológicas de la Ampliación Programa Integral Municipal Panamericana Norte Miguel Ortecho Romero

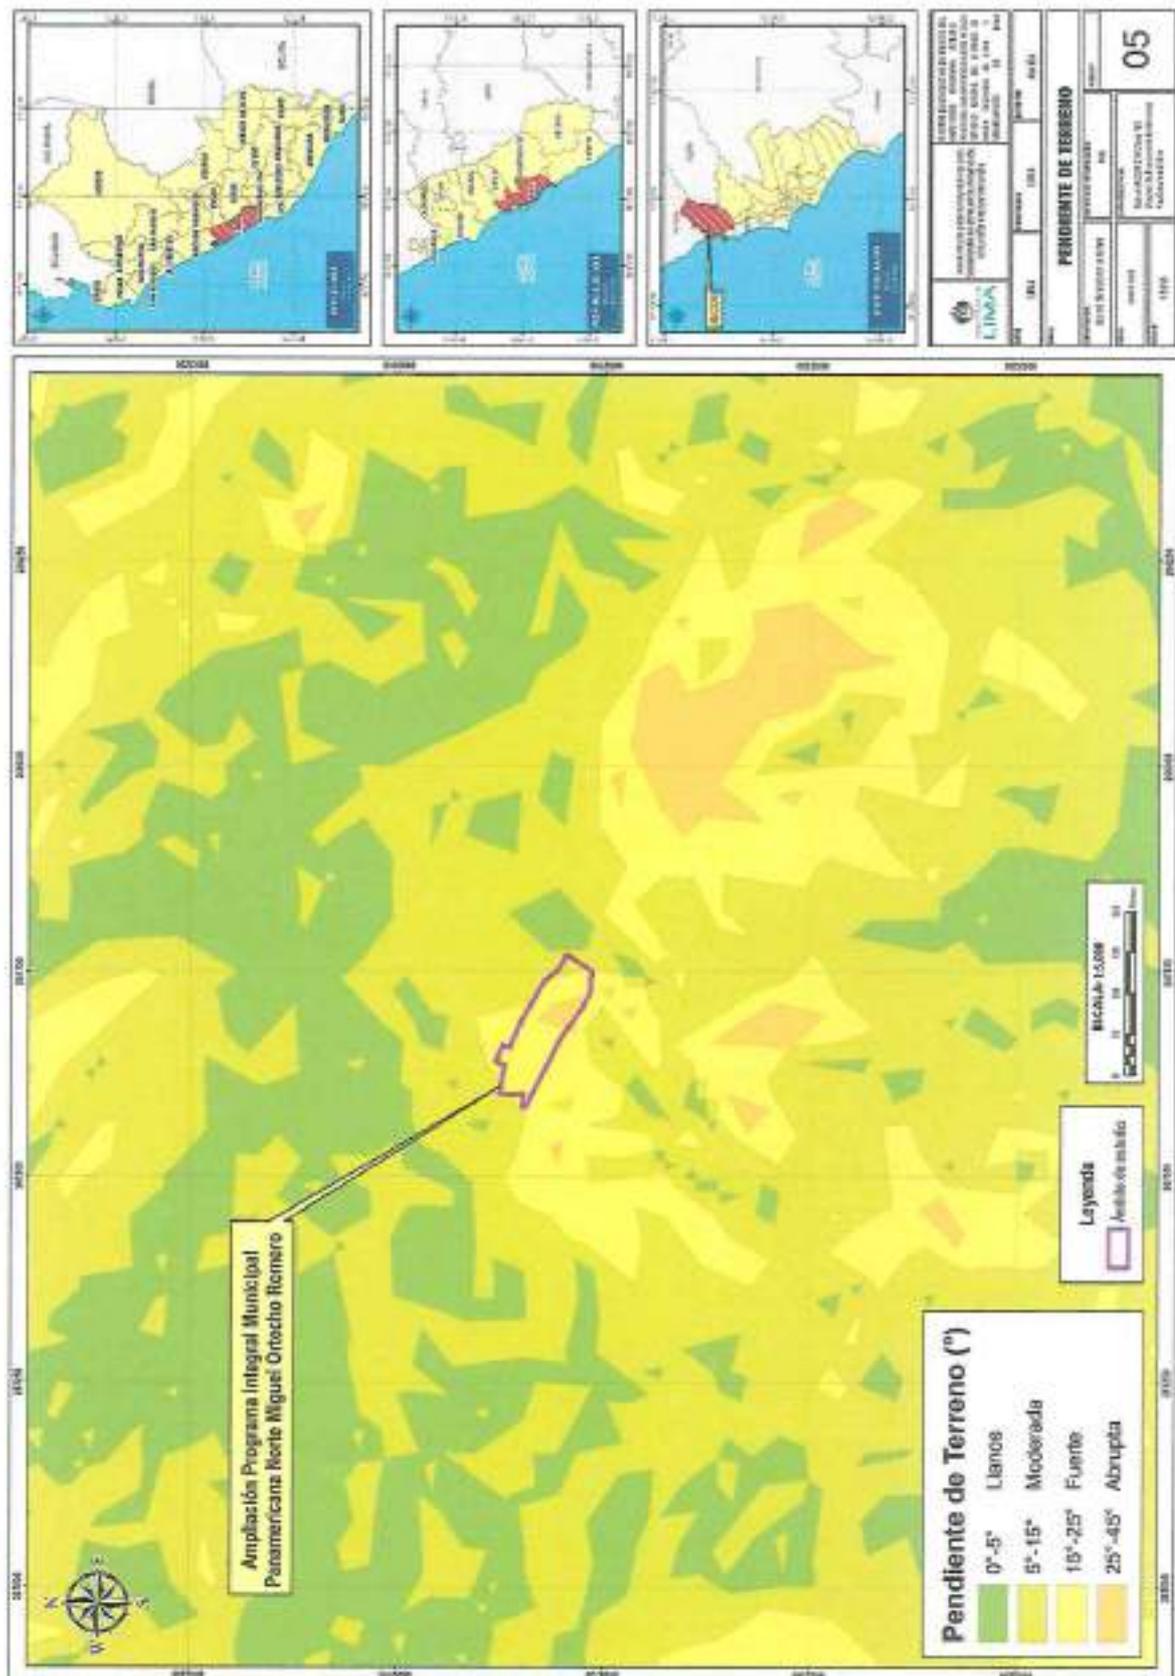
Mapa 5: Mapa de Pendiente de la Ampliación Programa Integral Municipal Panamericana Norte Miguel Ortecho Romero

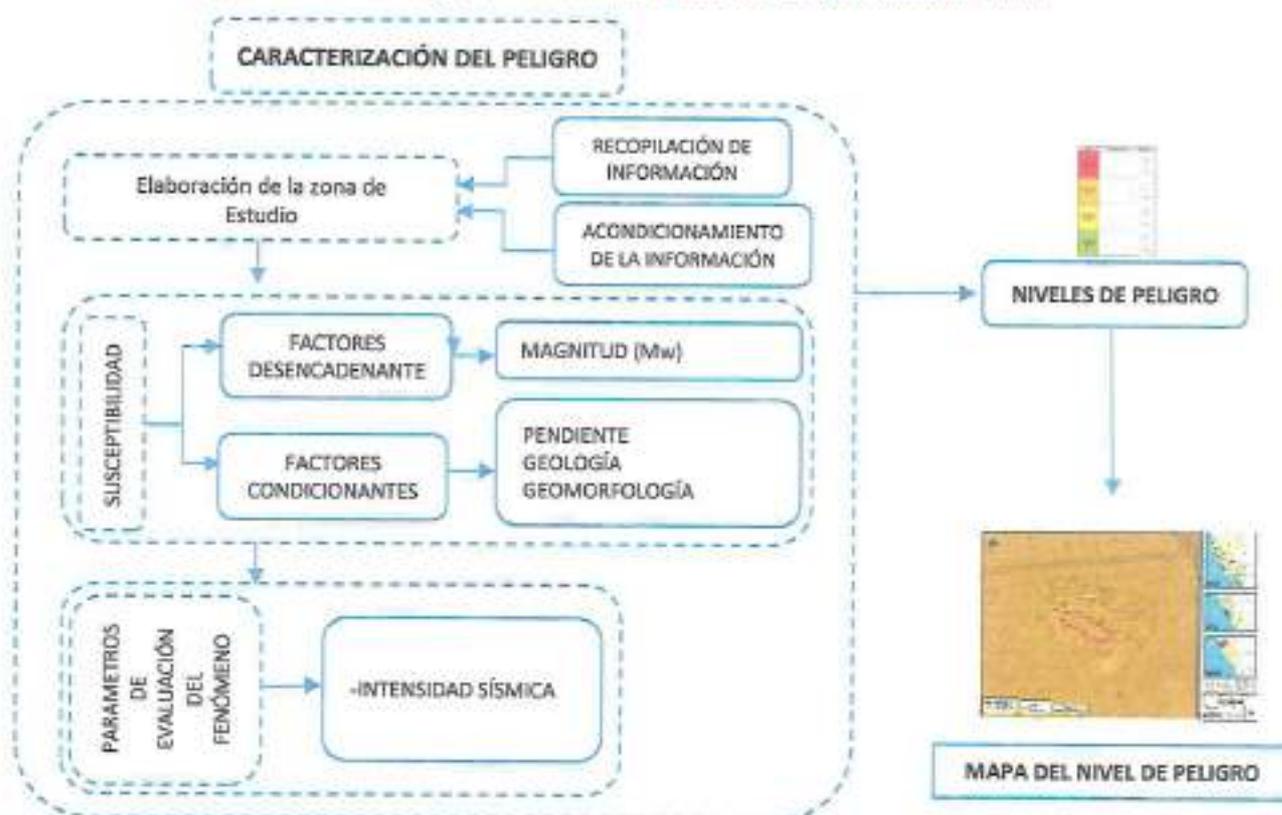
Figura 10: Metodología para determinar el nivel de peligrosidad por sismo

Para identificar y evaluar el peligro originado por fenómenos naturales, sismo, originado por interacción de las placas tectónicas (Nazca y Sudamericana) y según tipo de energía usada, se consideró información generada por INGEMMET y CISMID1 la cual fue analizada en gabinete usando la siguiente metodología descrita en la figura 10

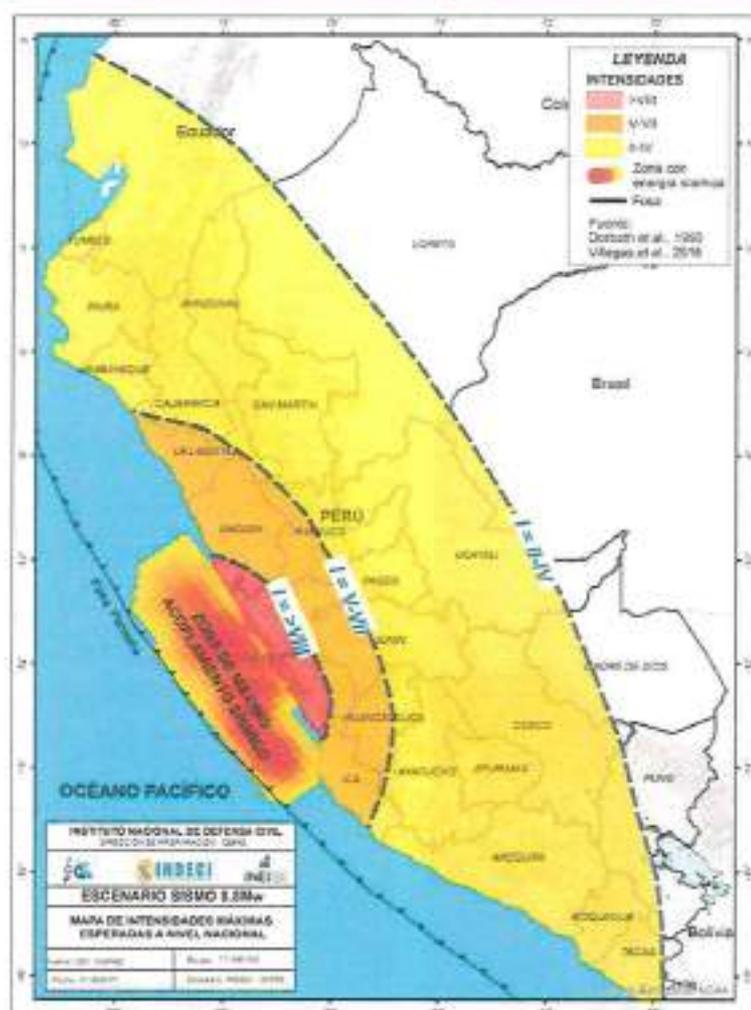
Se considera que en el área de intensidad >VIII (MM) se presentarán los mayores daños, aunque, como es obvio estos dependerán de otros factores como el tipo de suelo y la vulnerabilidad de las construcciones (material, diseño, distribución, estado de conservación, calidad, otros), entre otros.

Figura 17: Áreas de intensidades sísmicas que produciría un sismo de 8.8 Mw.

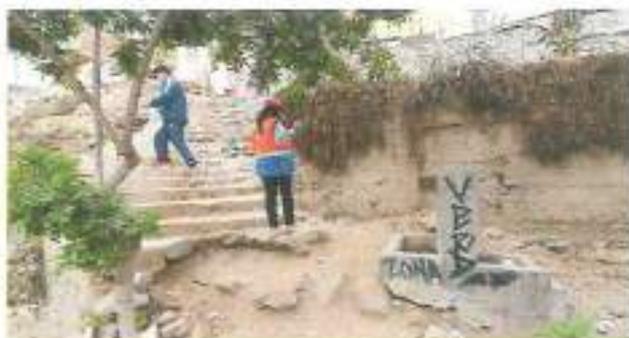
Fotografía N°2.- Identificación de características físicas de las escaleras de acceso a las manzanas 9 y 9'

- g) Se deberá realizar trabajos de mantenimiento o construir nuevas escaleras que permitan garantizar la seguridad de las personas ante cualquier evento en los cuales estas tengas que evacuar y no sufran accidentes evitando caídas y lesiones a las personas

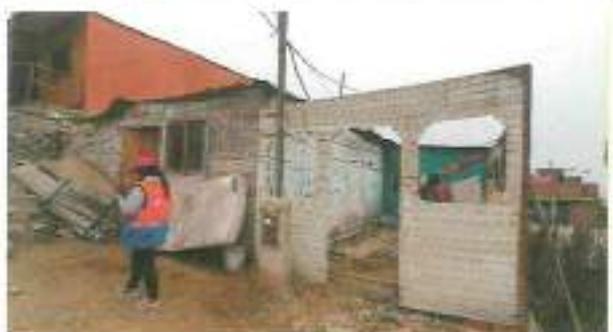
Fotografía N° 3.- Identificación de características de fragilidad de las viviendas para la determinación de los niveles de vulnerabilidad

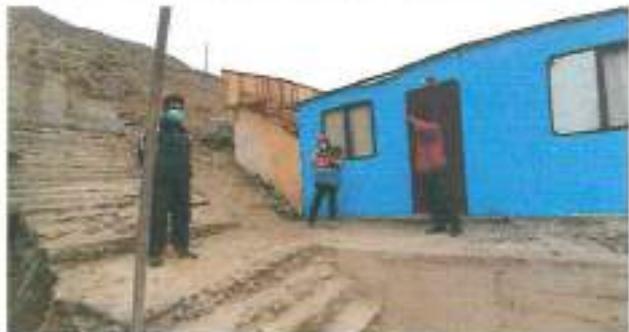
Fotografía N° 4.- verificación de las condiciones de seguridad física de escalera y viviendas

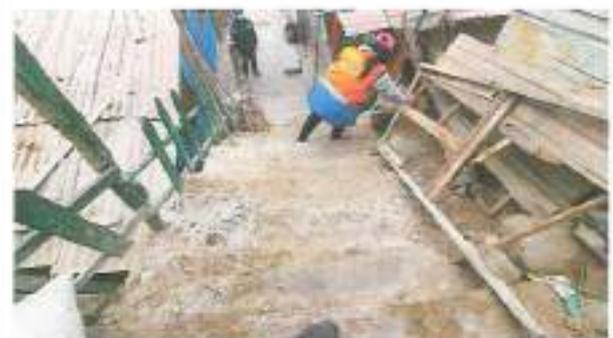
Fotografía N° 5.- Estado Muy Malo de las escaleras de acceso a las partes altas de las manzanas 9 y 10

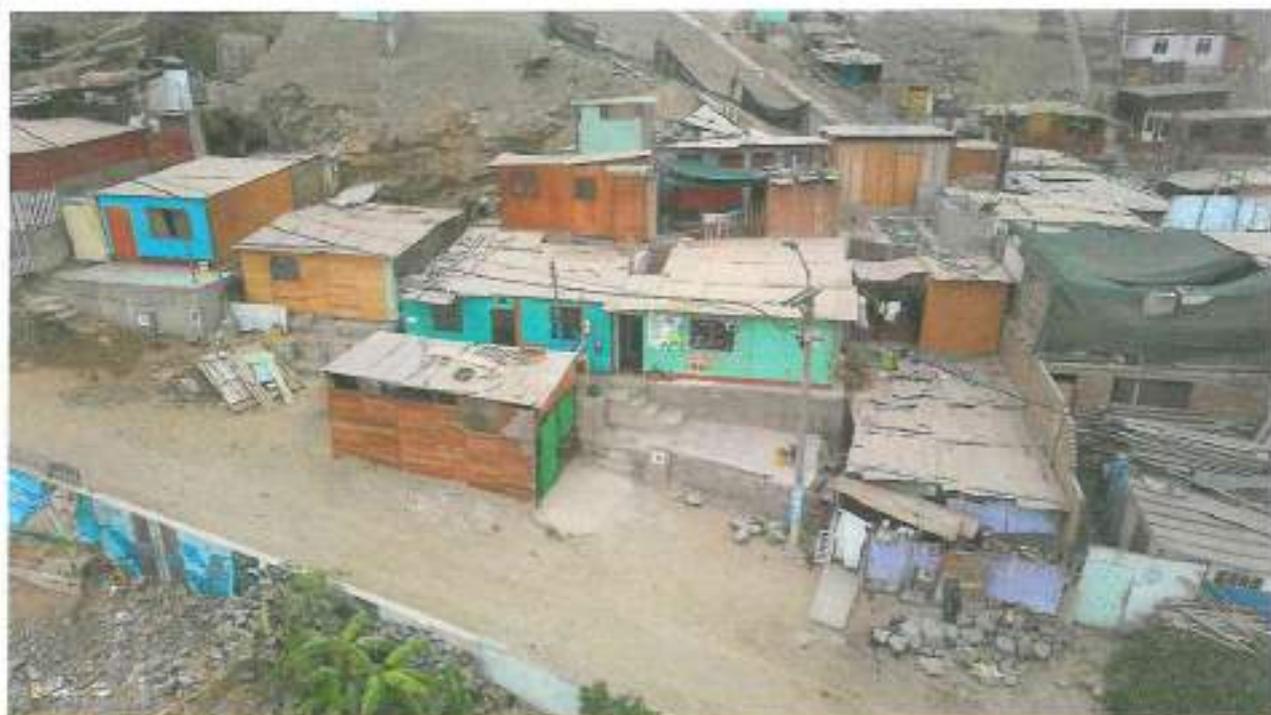
Fotografía N° 7.- Identificación de características de elementos expuestos y condiciones de fragilidad de las viviendas de la manzana 11

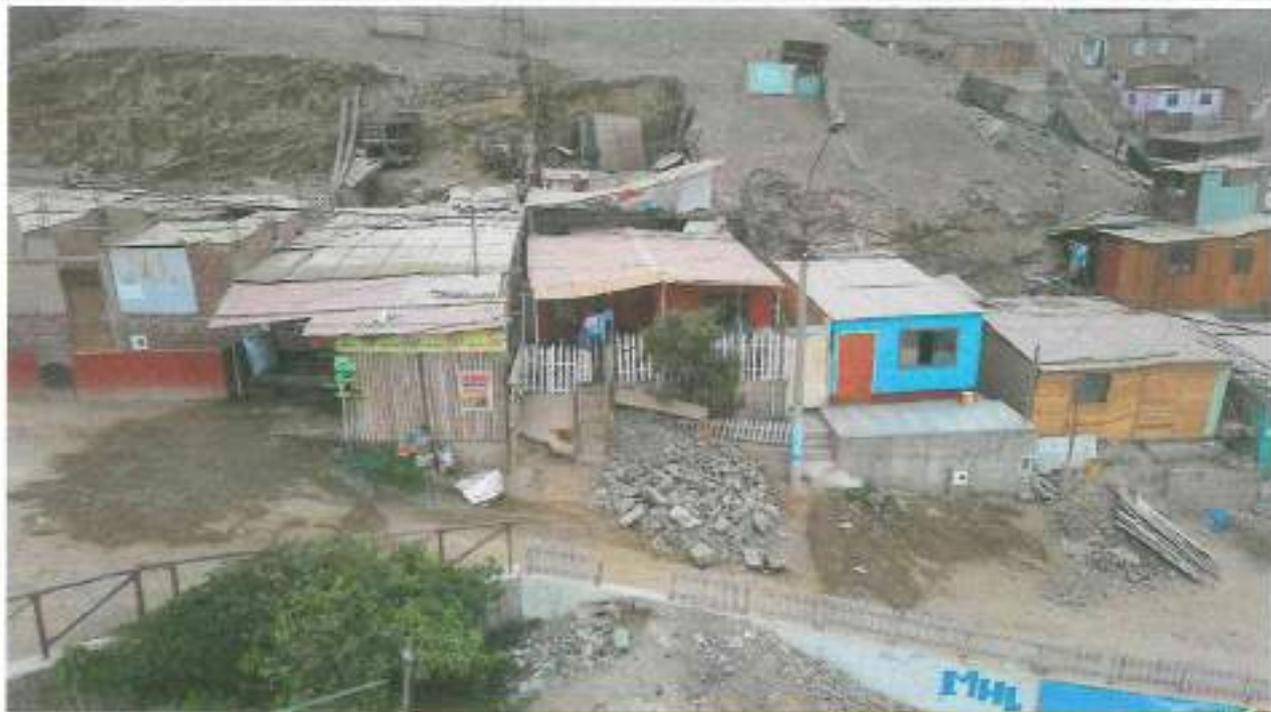
Fotografía N° 8.- Identificación de características físicas de lotes manzana 11

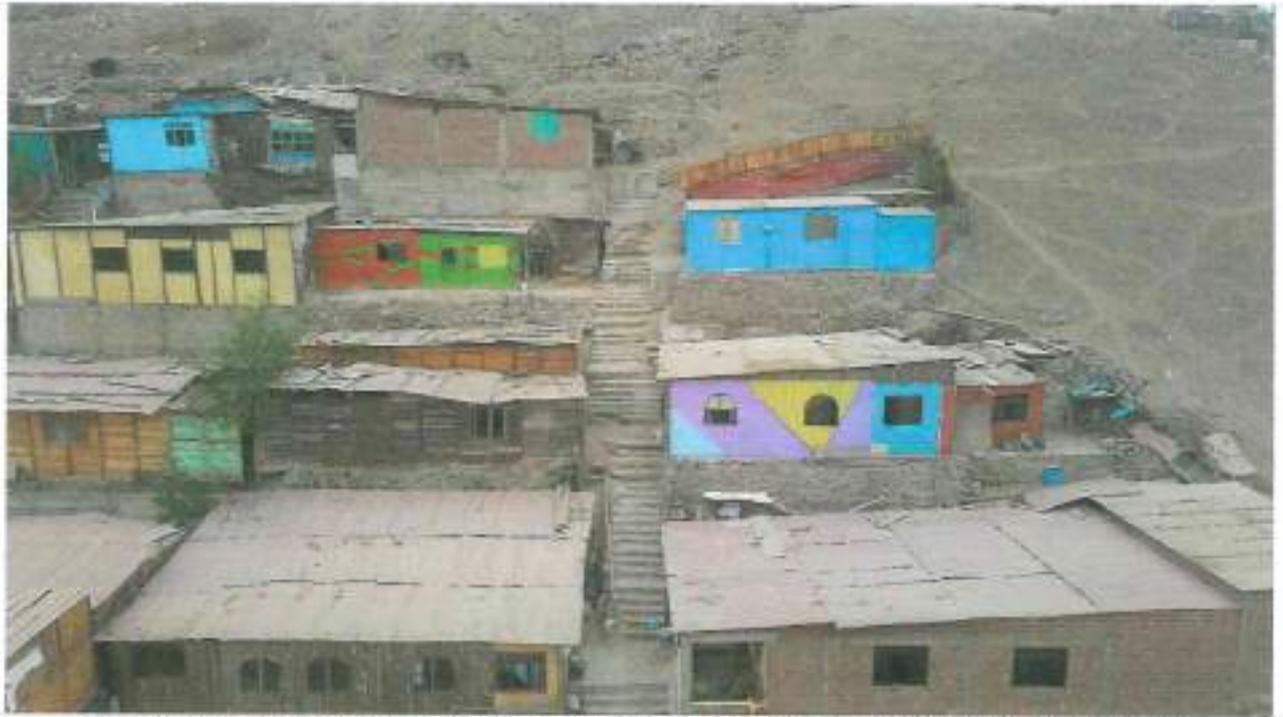
Fotografía N° 09.- Vista aérea de la escalera de acceso entre las manzanas 10 y 11, estado de escalera en muy mal estado

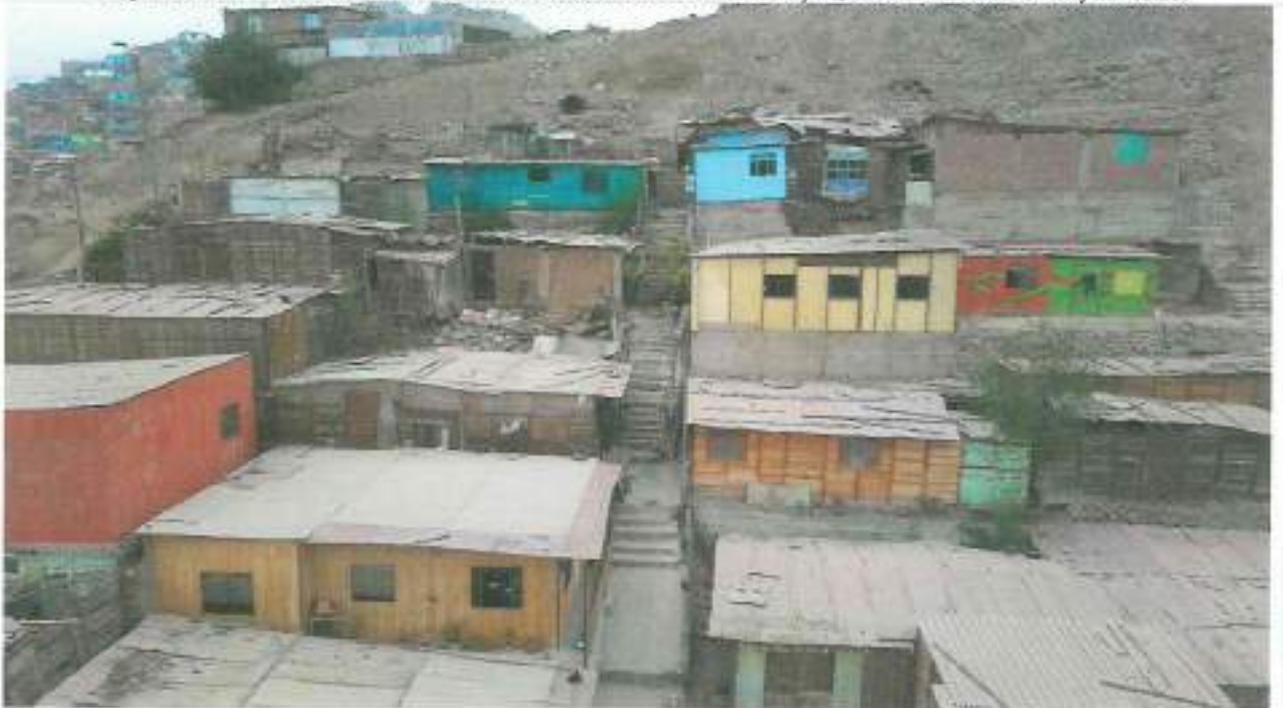
Fotografía N° 10.- Vista aérea de la escalera de acceso entre las manzanas 9 y 10, estado de escalera en muy mal estado

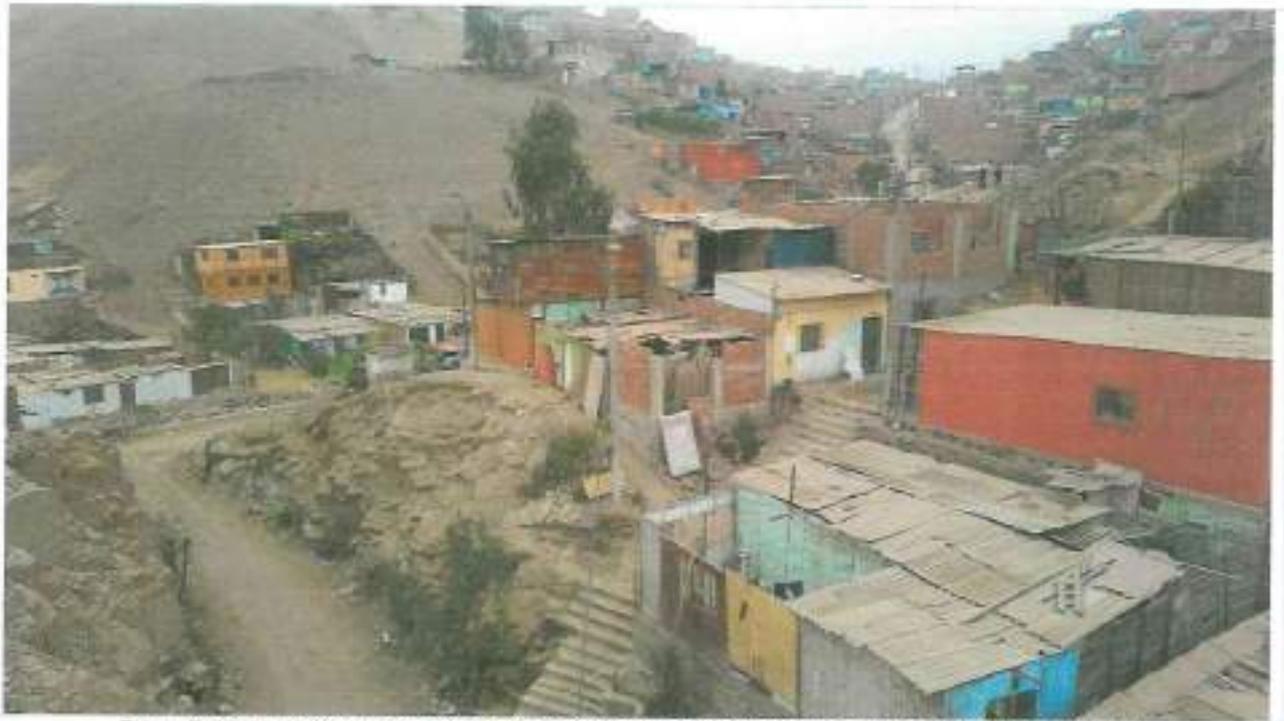
Fotografía N° 11.- Vista aérea de la escalera de acceso entre las manzanas 9 y 9', estado de escalera en mal estado
