**INFORME DE EVALUACION DE RIESGOS N°011
DE LA ASOCIACIÓN DE VIVIENDA POPULAR
NUEVA ESPERANZA, DEL DISTRITO DE
ANCÓN, PROVINCIA DE LIMA,
DEPARTAMENTO DE LIMA.**

Gerencia de Gestión del Riesgo de Desastres

Subgerencia de Estimación, Prevención, Reducción y Reconstrucción

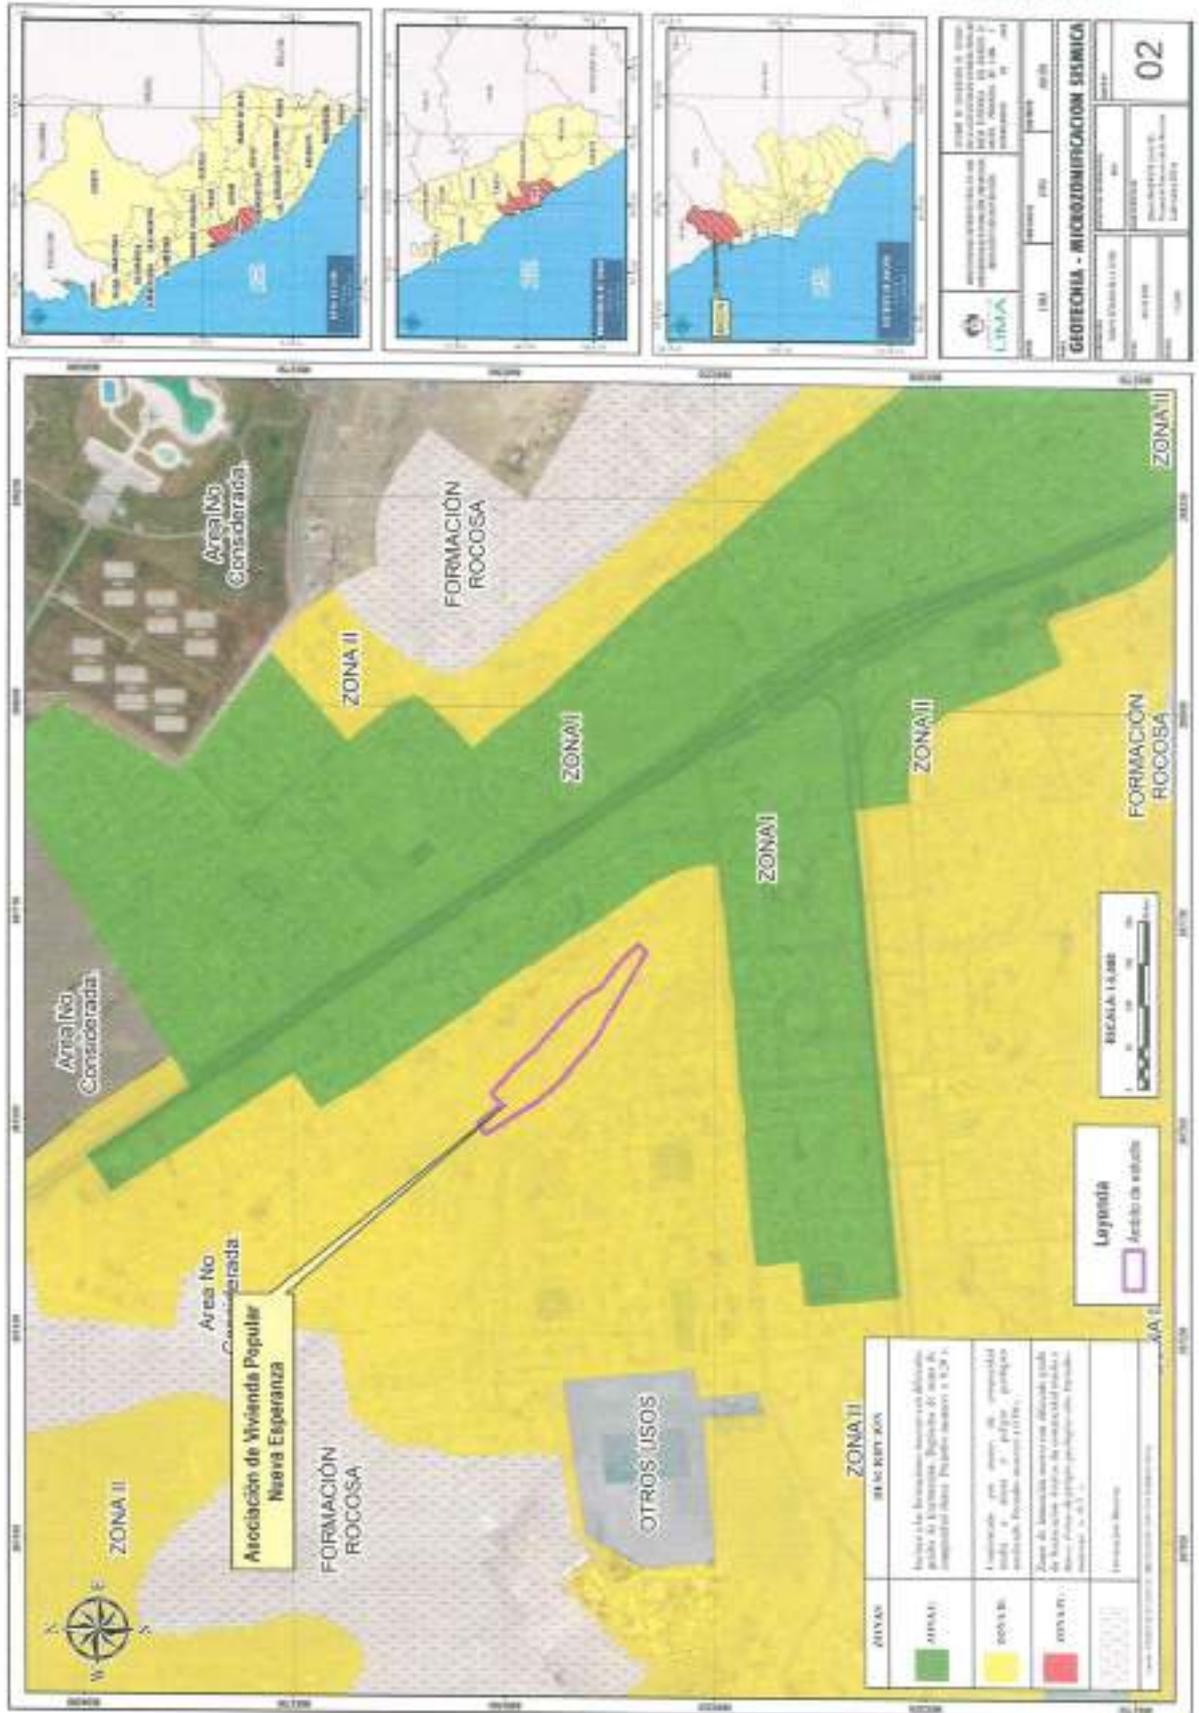
Mapa 2: Mapa de Zonificación Sísmica de la Asociación de Vivienda Popular Nueva Esperanza

Esta zona incluye a las gravas de compacidad media a densa y a las formaciones rocosas con diferentes grados de fracturación en caso éstas se encuentren habitadas. El primer material se registra en gran parte del área de estudio. También se incluye en esta zona a las arenas de compacidad densa que se encuentran emplazadas en sectores rodeados por cerros. El tipo de suelo de cimentación descrito en esta zona presenta las mejores características geotécnicas para la cimentación de edificaciones convencionales.

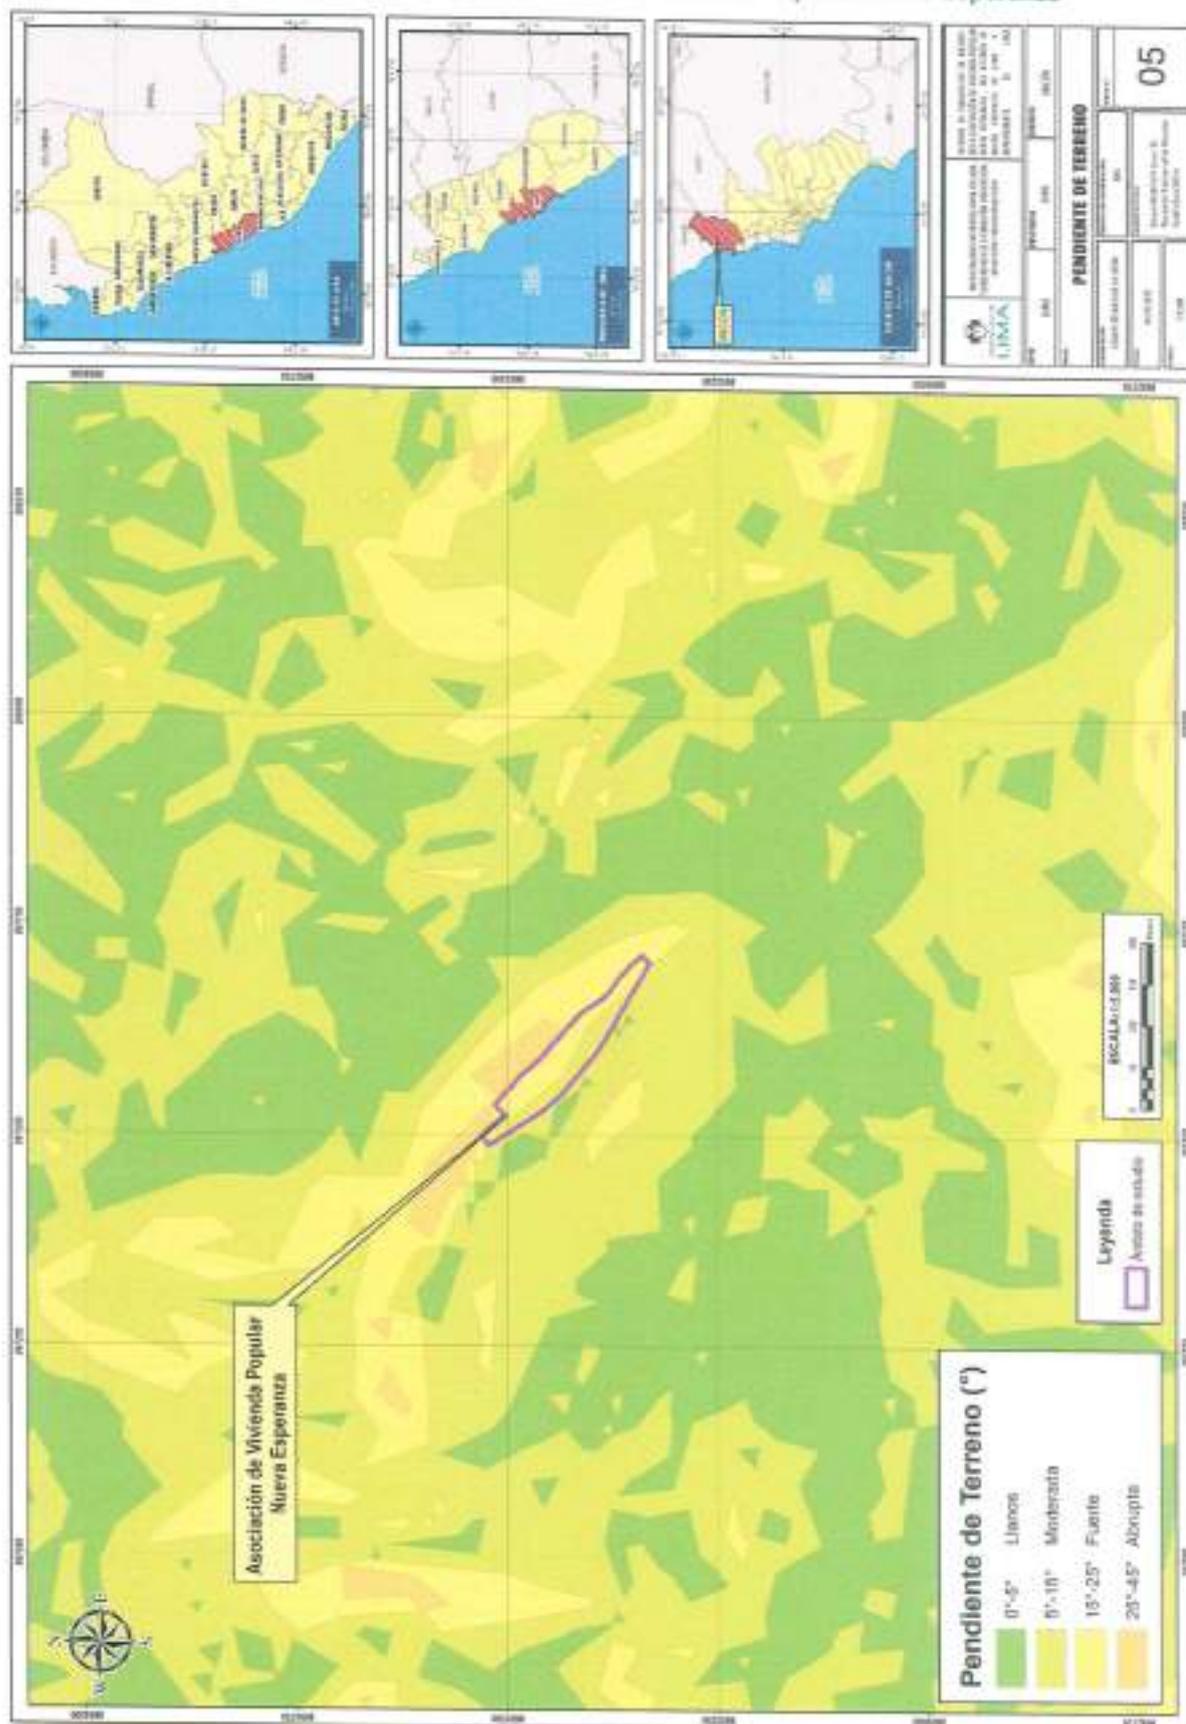
Mapa 5: Mapa de Pendiente de la Asociación de Vivienda Popular Nueva Esperanza

Pendiente	
Rango	Descripción
0°-5°	Llanos y/o inclinados con pendiente suave
5°-15°	Moderada
15°-25°	Fuerte
25°-45°	Abrupta
>45°	Muy Escarpada

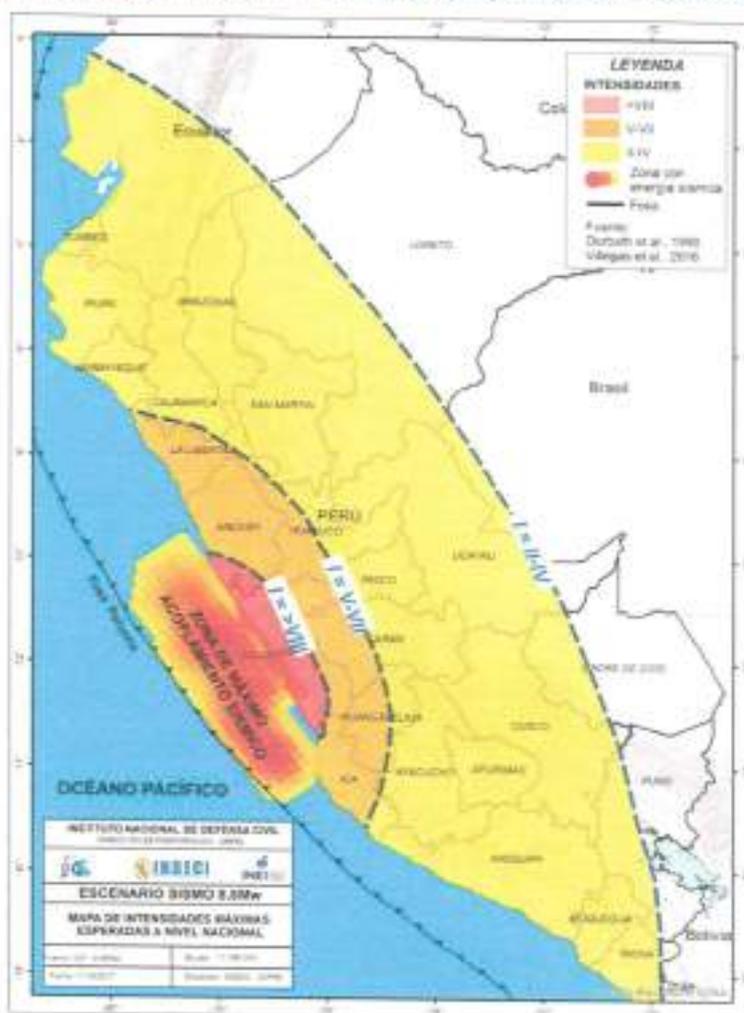
Figura 17: Áreas de intensidades sísmicas que produciría un sismo de 8.8 Mw.

De acuerdo con las áreas de intensidad, se estima que, a nivel nacional, un total de 182 distritos estarían expuestos y/o sometidos a intensidad \geq VIII (MM), 596 a intensidades entre V y VII (MM) y 1,083 a intensidad entre II y IV (MM).

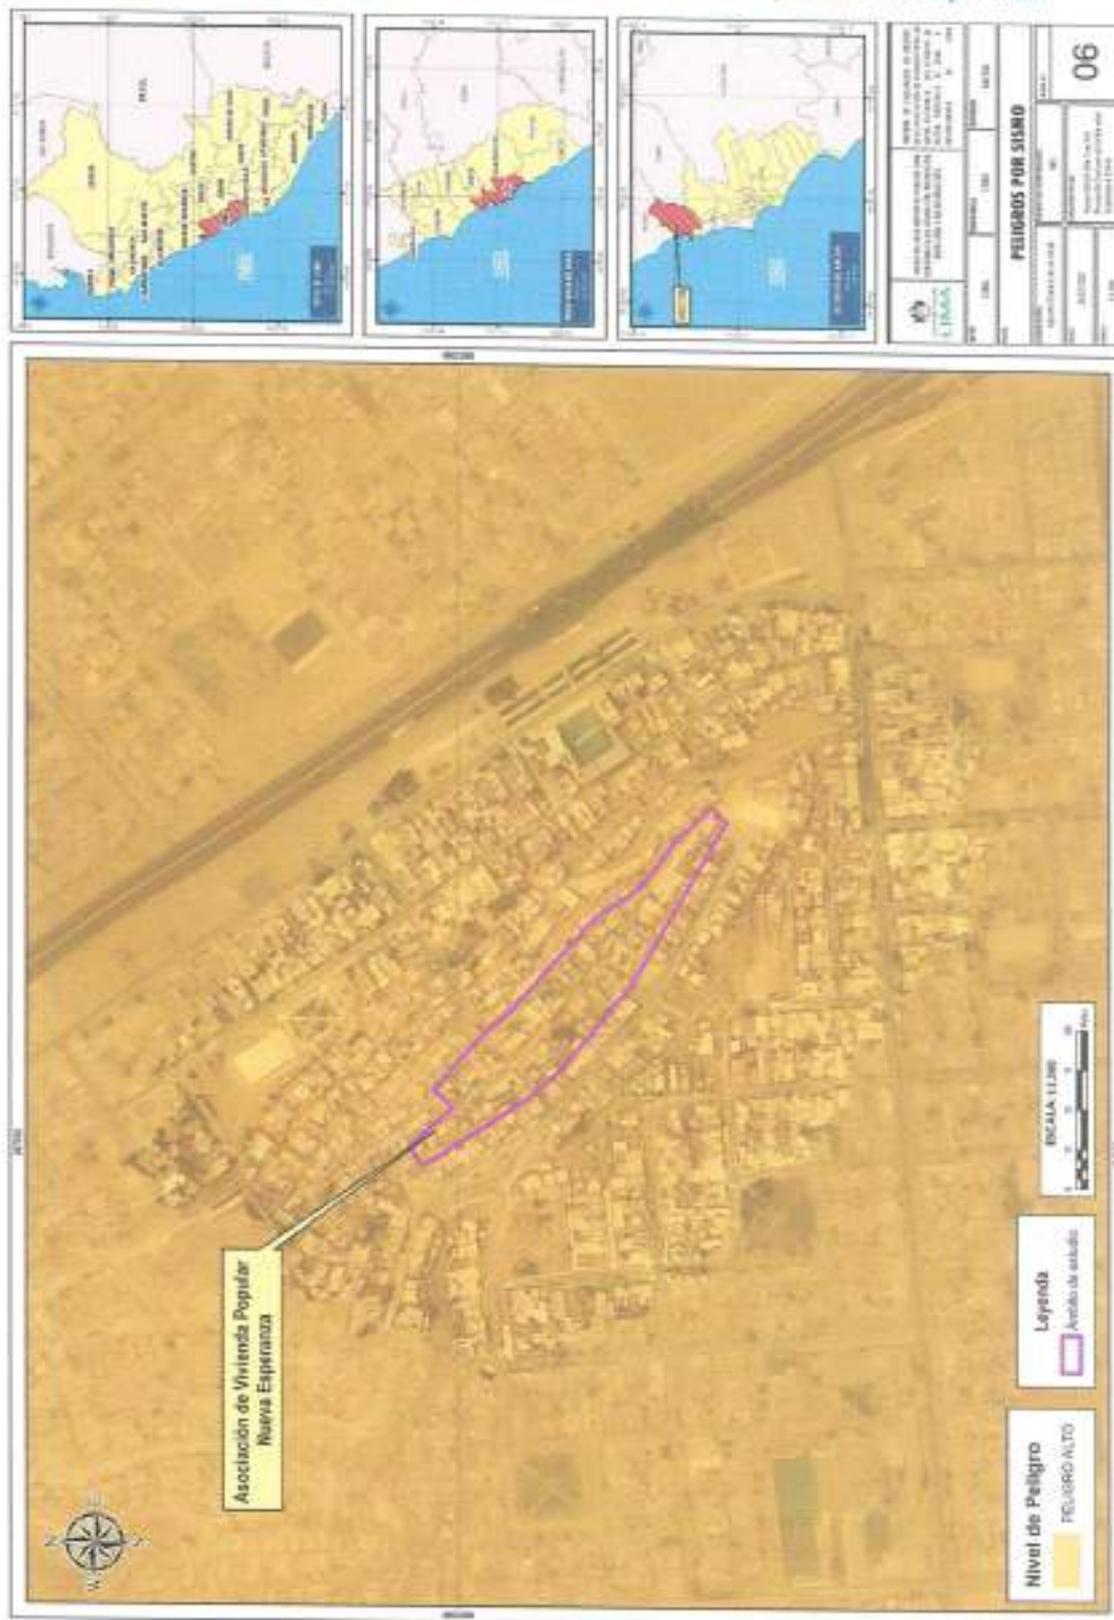
Mapa 7: Mapa de Peligro de la Asociación de Vivienda Popular Nueva Esperanza.

Se ha considerado el escenario de sismo más crítico Predomina condición Extrema de magnitud de 8.0 Mw; en pendiente mayor de 45°, Gravas de compacidad media a densa con Periodos del suelo menores a 0.3 s, cuando la predominancia es de pendiente fuerte (mayor a 45°), presenta una geomorfología de Montañas en Roca Sedimentaria; situados en depósitos eólicos, el cual ocasionaría daños a los elementos expuestos en sus dimensiones social y económica del Asociación de Vivienda Popular Nueva Esperanza .

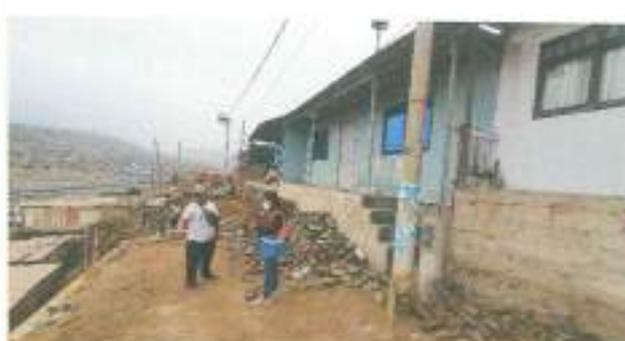
Fotografía N° 2.- Identificación de características físicas de las viviendas de material predominantemente de madera

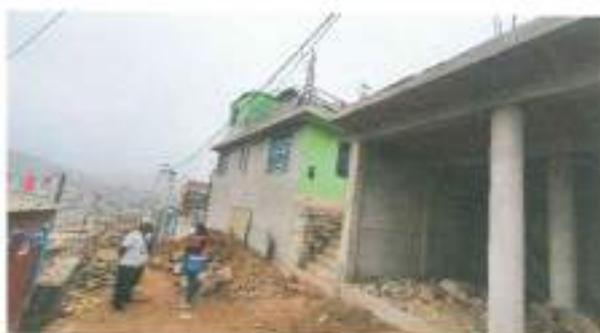
Fotografía N° 3.- Identificación de características de fragilidad de las viviendas para la determinación de los niveles de vulnerabilidad

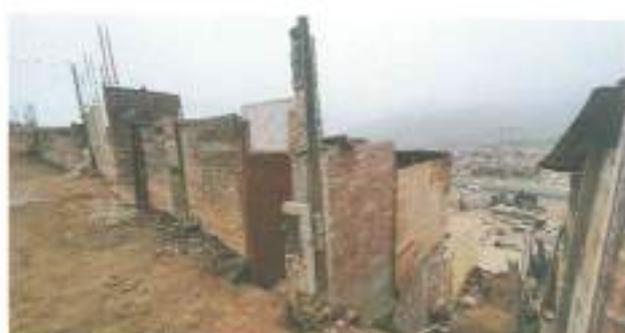
Fotografía N° 4.- Verificación de las condiciones de seguridad física de las viviendas de material precario

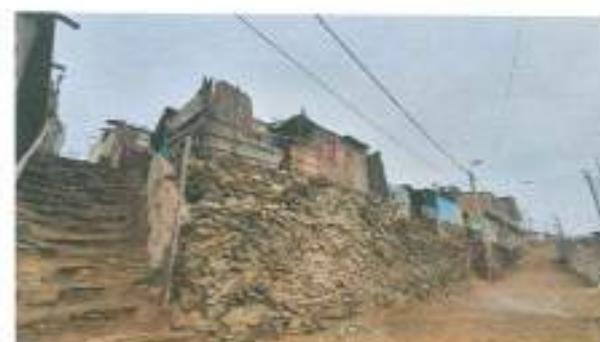
Fotografía N° 5.- Estado Muy Malo de las escaleras de acceso a la Asociación Nueva Esperanza

- h) Se deberá realizar trabajos de mantenimiento o la construcción de nuevas escaleras que permitan garantizar la seguridad de las personas ante cualquier evento en los cuales estas tengas que evacuar y no sufran accidentes evitando caídas y lesiones a las personas

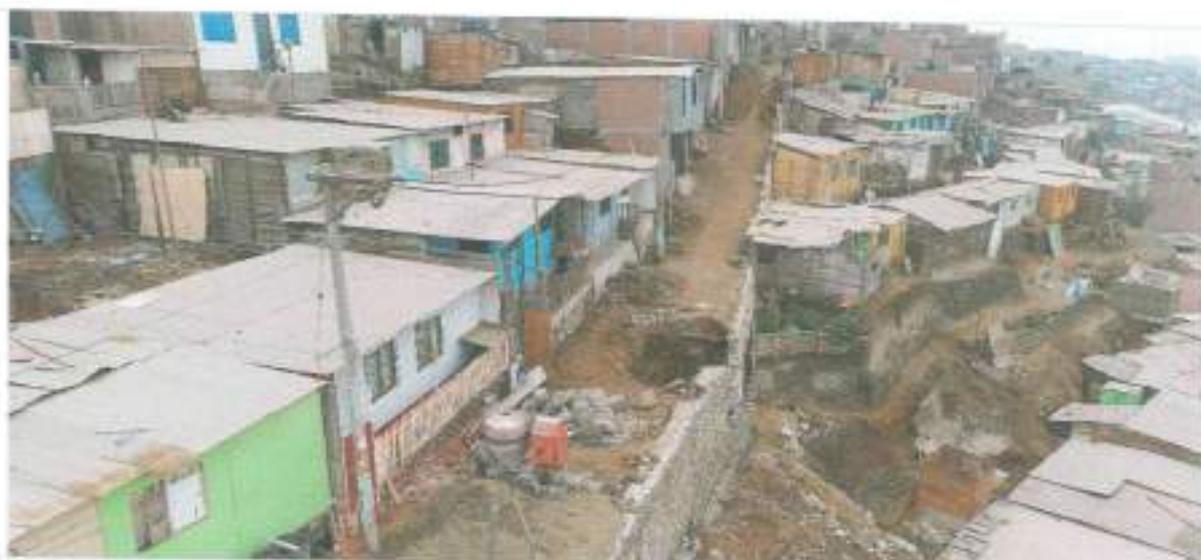
Fotografía N° 7.- Identificación de características de elementos expuestos y condiciones de fragilidad de las viviendas de la manzana F y K

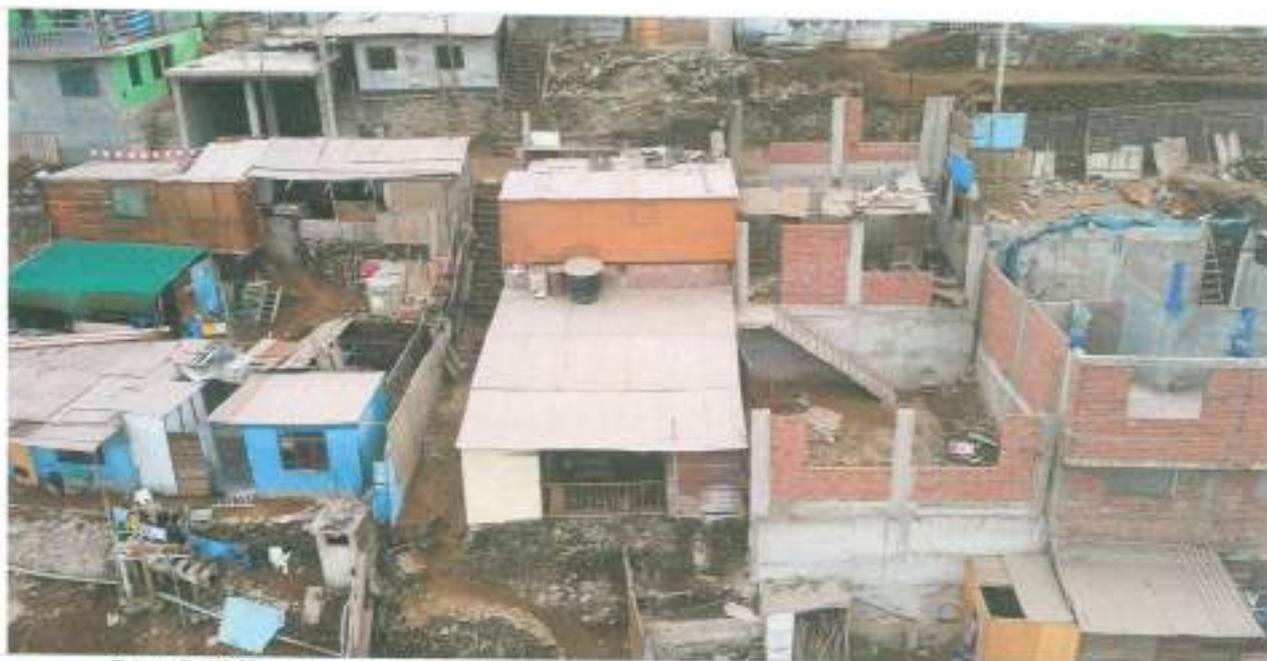
Fotografía N° 09.- Vista aérea de la escalera de acceso entre las manzanas J y K, notese el mal estado de la escalera

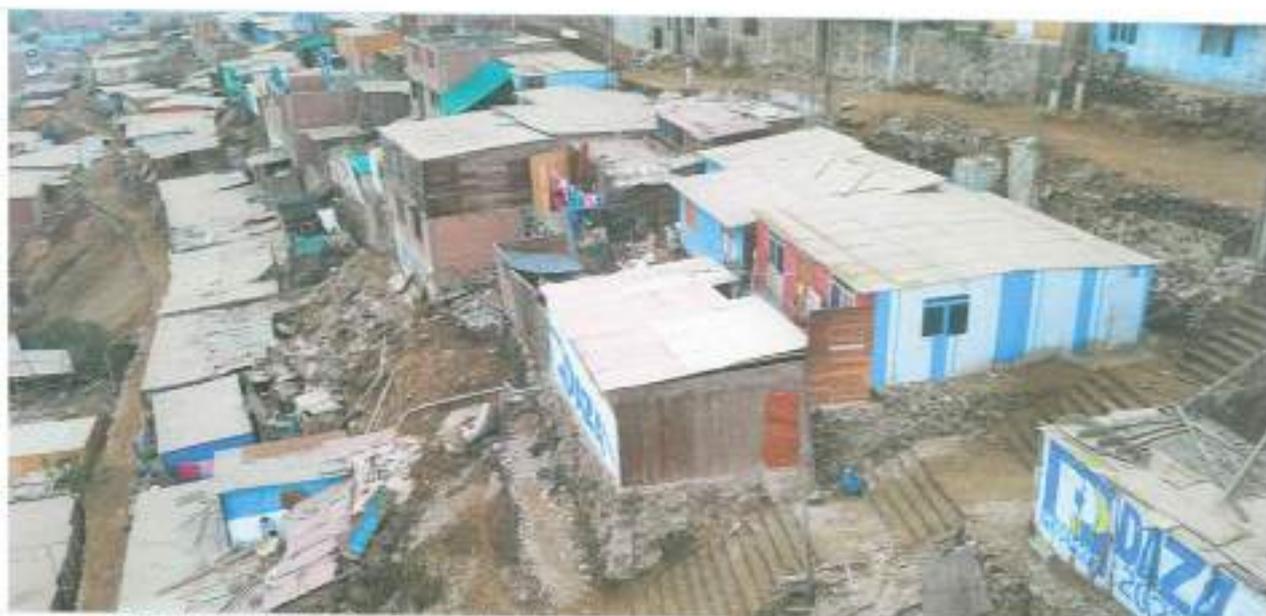
Fotografía N° 11.- Vista aérea de la escalera de acceso colindante a la manzana J , estado de escalera en mal estado
