Dirección de Geología Ambiental y Riesgo Geológico
Opinión Técnica N° 1-2024

EVALUACIÓN DE PELIGROS GEOLÓGICOS EN EL ANEXO LA FLORENCIA

Departamento Junín
Provincia Chanchamayo
Distrito Vitoc

Enero
2024

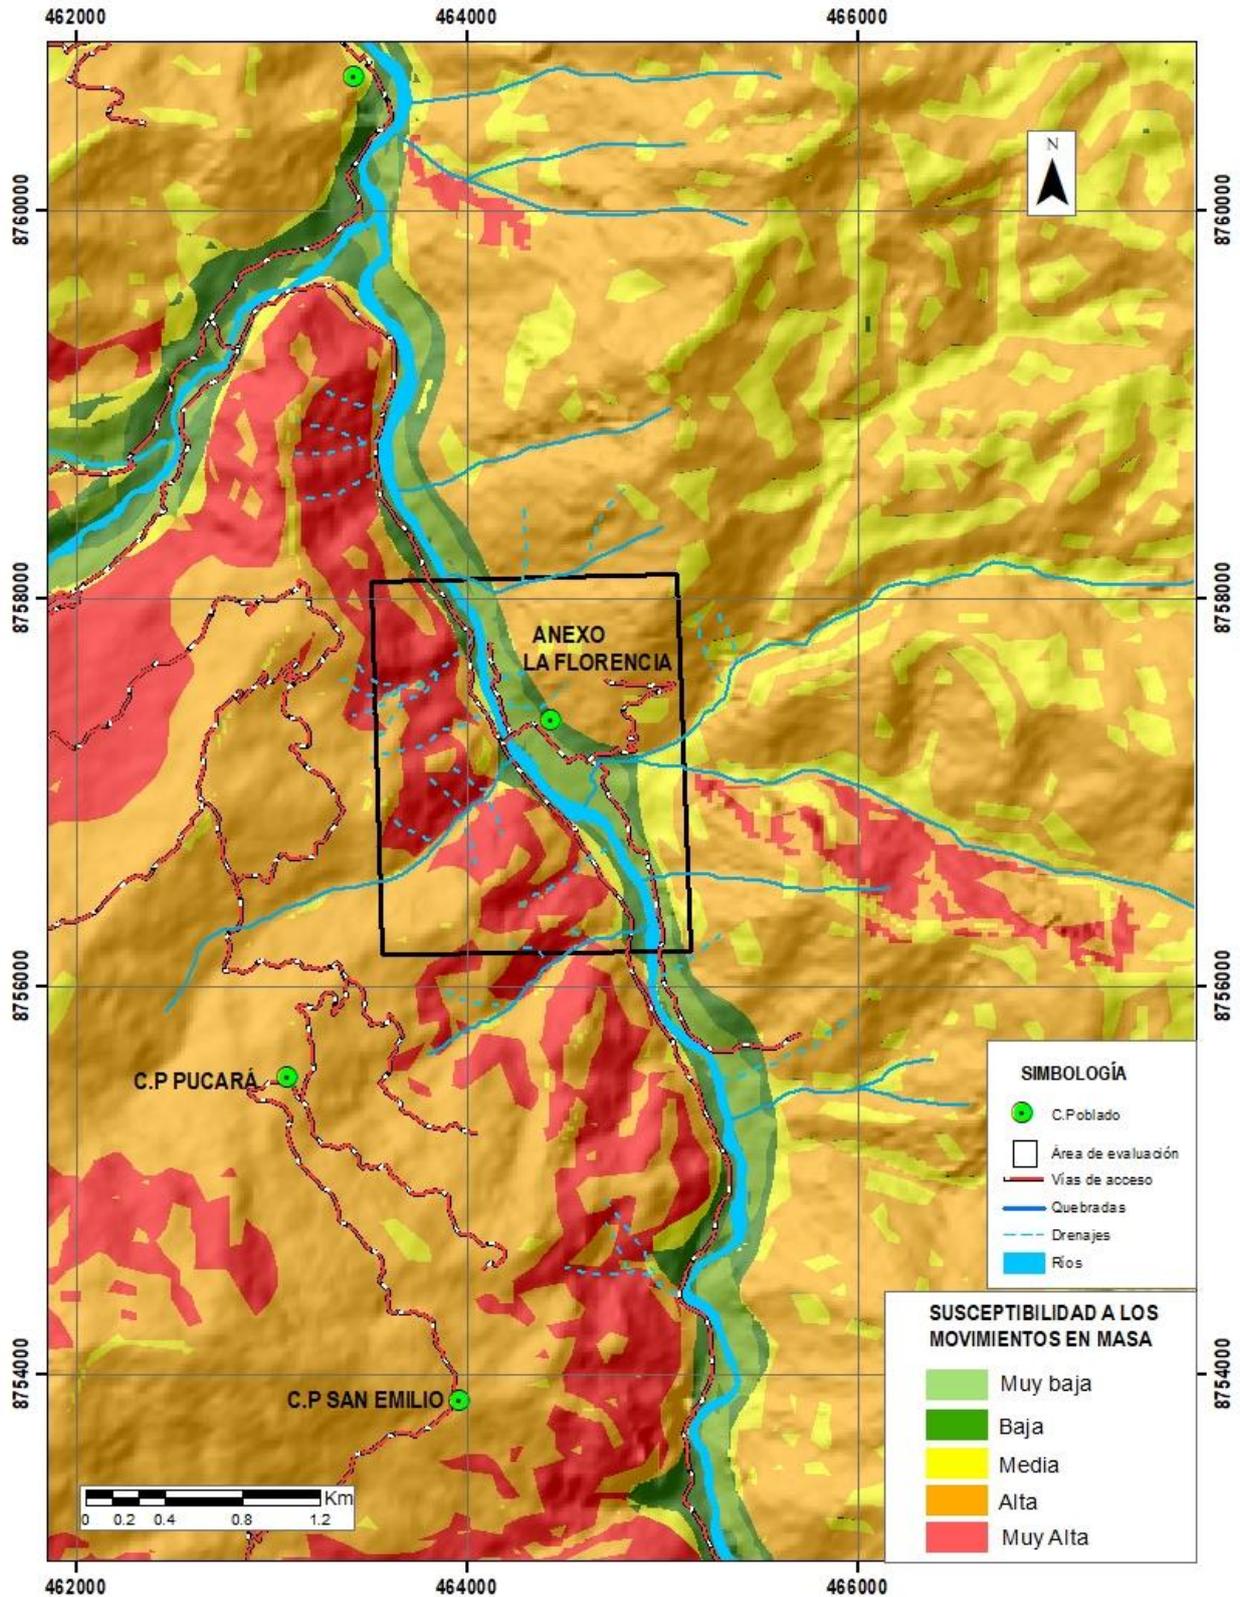
Figura 3. Mapa de Susceptibilidad a los movimientos en masa de la zona evaluada.
 Fuente: Luque, et al., (2017).

- B) Boletín N° 72, Serie C, Geodinámica e Ingeniería Geológica: “Peligro Geológico en la región Junín”. Este contiene el inventario de peligros geológicos en la región Junín. Se identificaron un total de 1762 eventos, según su origen fueron movimientos en masa (72.9%), peligros geohidrológicos (12.0%) y otros peligros (15.1%). Se presentó una mayor frecuencia de: caídas y derrumbes (38.0%), deslizamientos (11.9%), flujos de detritos, lodo y avalanchas (18.0%), vuelcos (0.4%), movimientos complejos (1.4%) y reptación (3.2%); inundaciones fluviales y lagunares (4.1%), erosión fluvial (7.9%), y otros peligros geológicos como erosión de laderas, hundimiento (15.1%). Para la provincia de Chanchamayo se registraron, 12 zonas críticas afectados por flujos de detritos, derrumbes, erosión fluvial e inundaciones. Las características del área de evaluación, según el mapa de susceptibilidad a movimientos en masa de la región Junín del año 2017, presenta una **alta a muy alta susceptibilidad** (Figura 3).

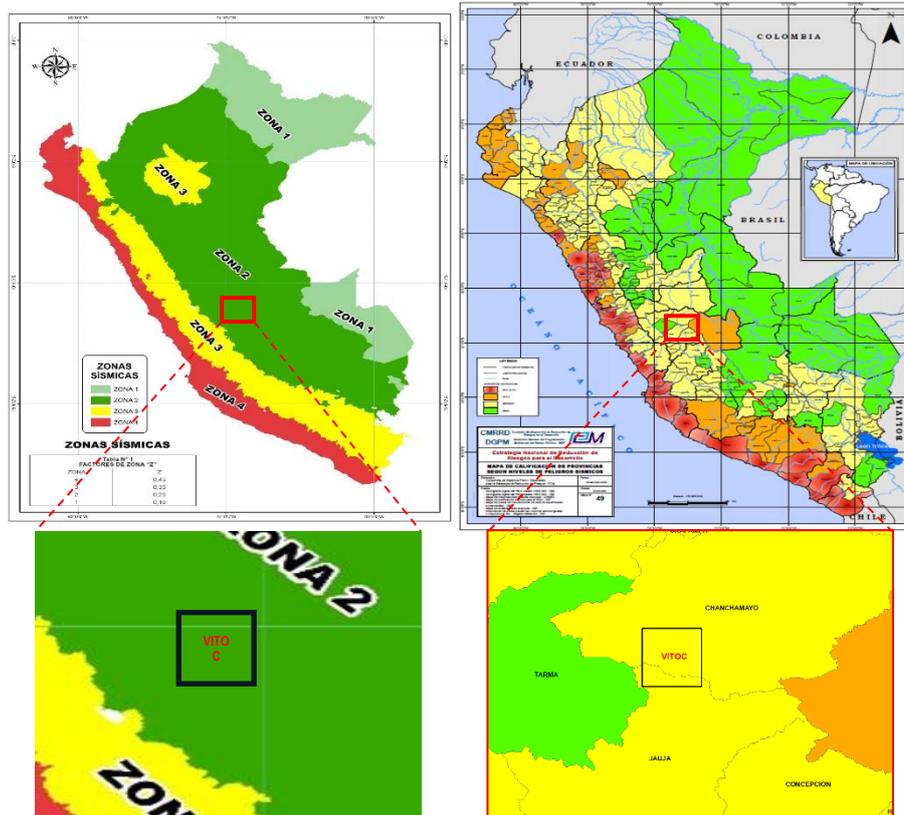
Figura 4. Izquierda: Mapa de Zonificación Sísmica del Perú, el anexo La Florencia se ubica en la Zona 2. Derecha: mapa de calificación de provincias según niveles de peligro sísmico en el cual el anexo La Florencia se encuentra con una calificación mediana de peligro sísmico.

- C) Mapa de Zonificación Sísmica del Perú (Norma E-030 Diseño Sismorresistente, del reglamento Nacional de Edificaciones, actualizado al 2016). De acuerdo con este mapa, el área de estudio se ubica en la Zona 2, determinándose aceleraciones de 0.25 g. Este factor se interpreta como la aceleración máxima horizontal en suelo rígido con una probabilidad de 10% de ser excedida en 50 años. Este factor se expresa como una fracción de la aceleración de la gravedad. (DS No. 003-2016-VIVIENDA). De acuerdo con el mapa de calificación de provincias según niveles de peligro sísmico el anexo La Florencia presenta un nivel de calificación mediano (zona 2). Ver figura 4.

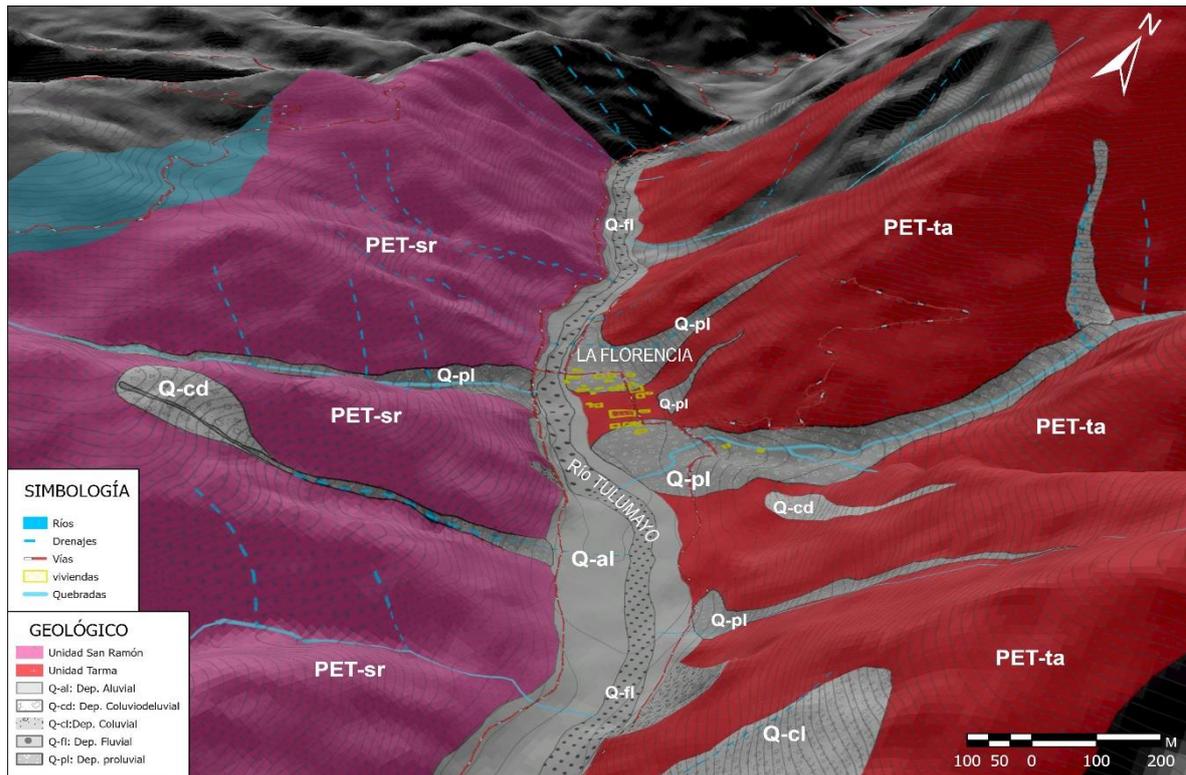
Figura 5. Representación 3D de la geología del anexo La Florencia

A la margen izquierda del río Tulumayo se presenta un afloramiento de monzogranito y sienogranito del macizo San Ramón (Figura 5). Se encuentran poco a medianamente fracturadas y moderadamente a altamente meteorizado. Los peligros geológicos que se presentan en esta unidad son los derrumbes, deslizamientos, flujos de detritos y erosión de laderas (Monge, R. et al. 1996).

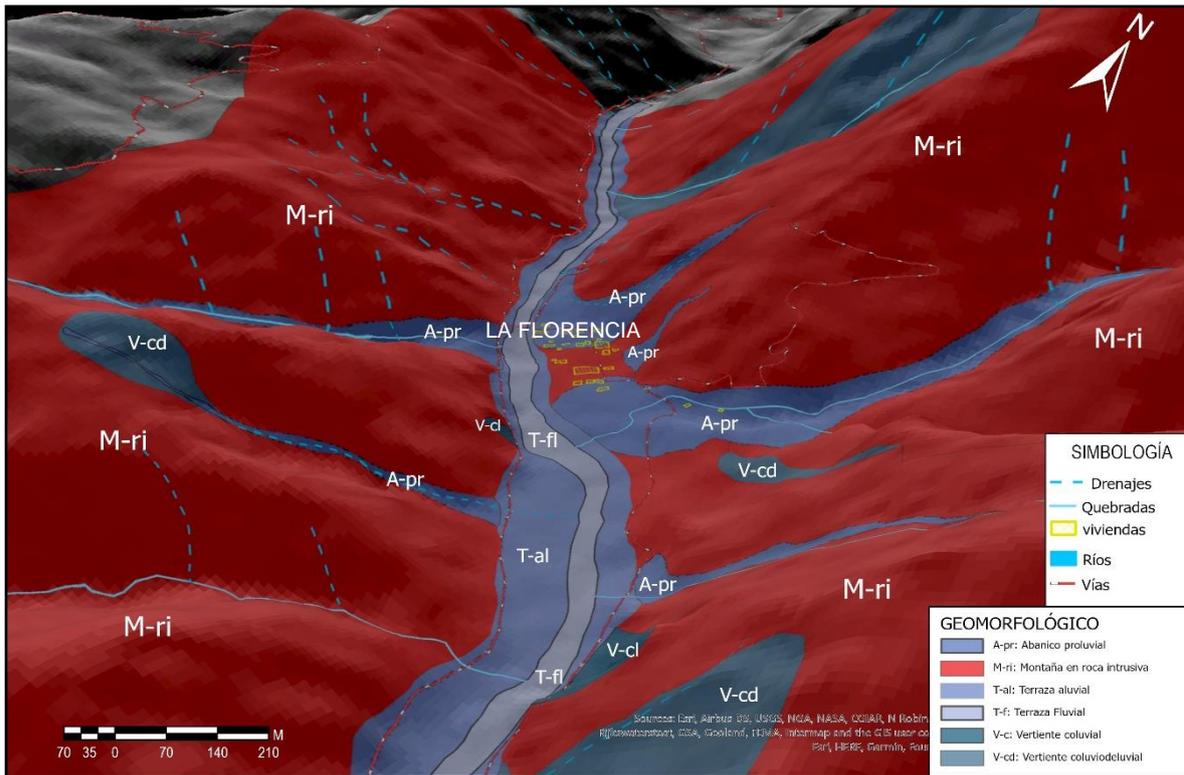
Figura 6. Representación 3D de la geomorfología en el anexo La Florencia

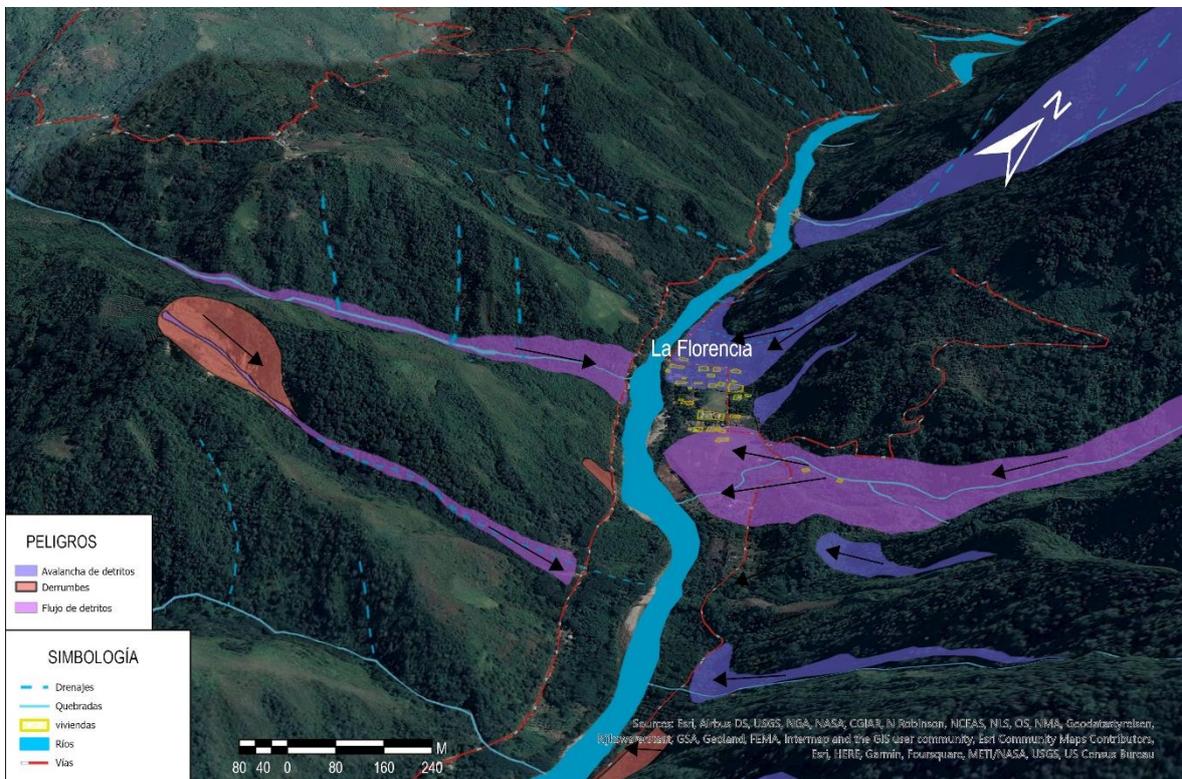
Figura 7. Representación 3D de los peligros geológicos en el anexo La Florencia

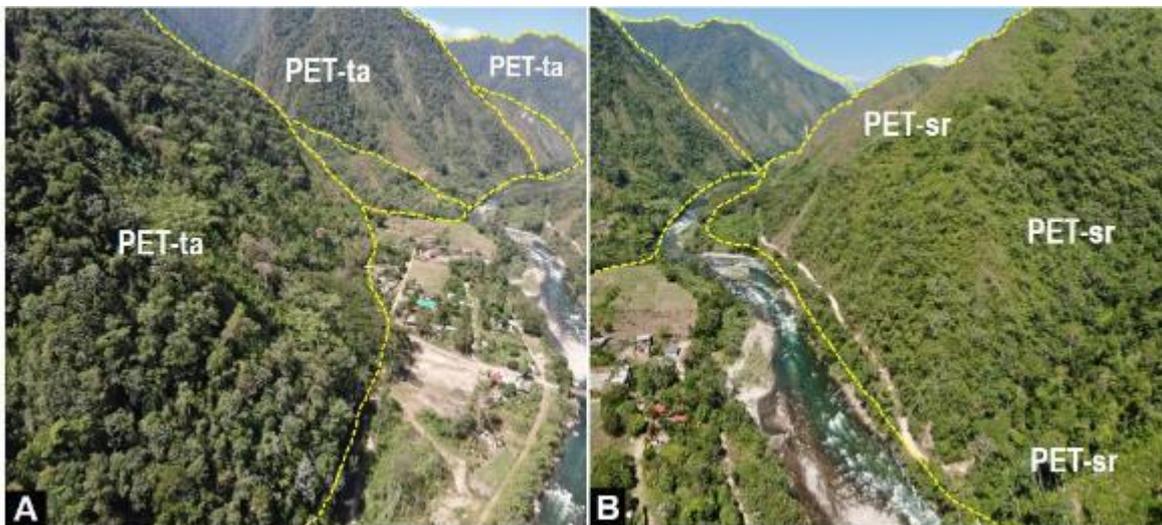
Figura 8. **A.** Margen derecha del río Tulumayo, se delimitan, con líneas amarillas puntadas, montañas de la unidad Tarma (PET-ta) que presentan rocas granodioritas muy fracturadas. **B.** Margen izquierda del río Tulumayo, se delimitan montañas de la unidad San Ramón (PET- sr), unidad conformada por monzogranitos y sienogranitos medianamente fracturados y alto grado de meteorización.

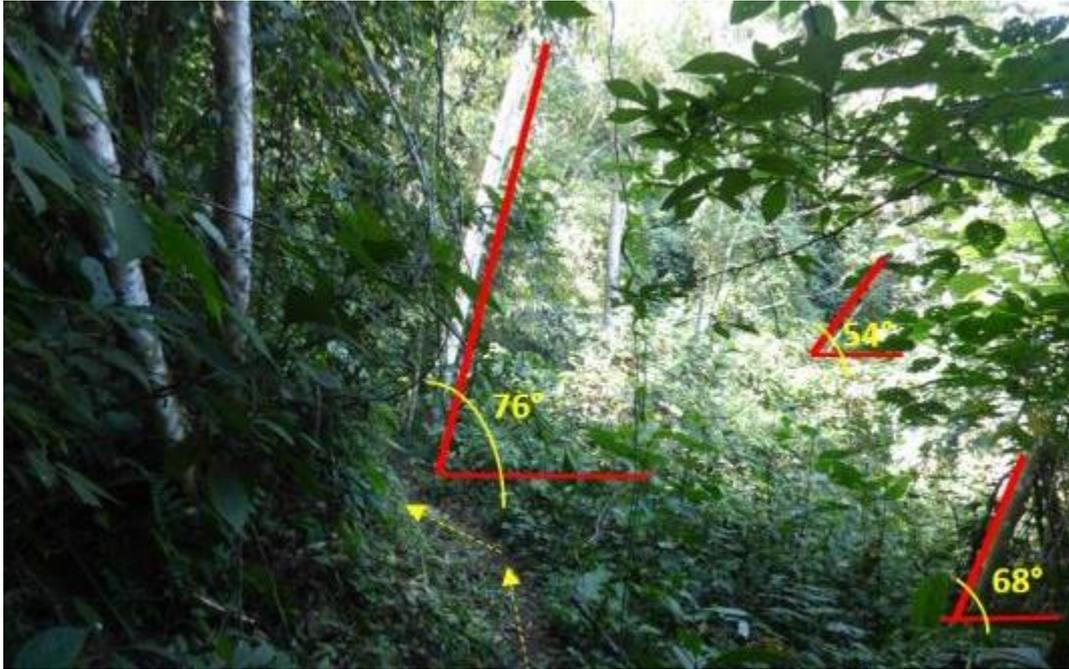
Figura 9. La imagen muestra inclinación de árboles con distintos ángulos de inclinación a favor de la pendiente, lo que indicaría un proceso geodinámico lento de movimiento del suelo. En flechas amarillas punteadas se observa el sendero que se siguió como ruta.

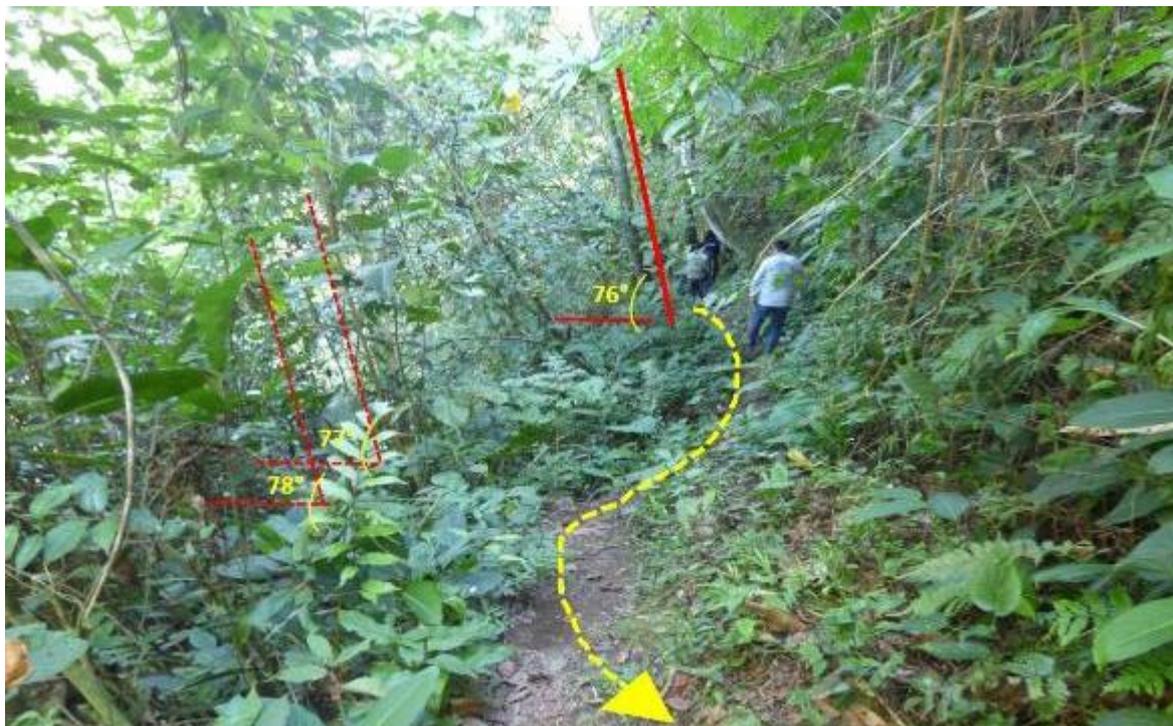
Figura 10. La imagen muestra inclinación de árboles en otro punto ladera arriba de la montaña, en la margen derecha del río Tulumayo, con ángulos de inclinación a favor de la pendiente de 76°-78° esto indicaría un proceso geodinámico lento de movimiento del suelo. En flechas amarillas punteadas se observa el sendero que se siguió como ruta.

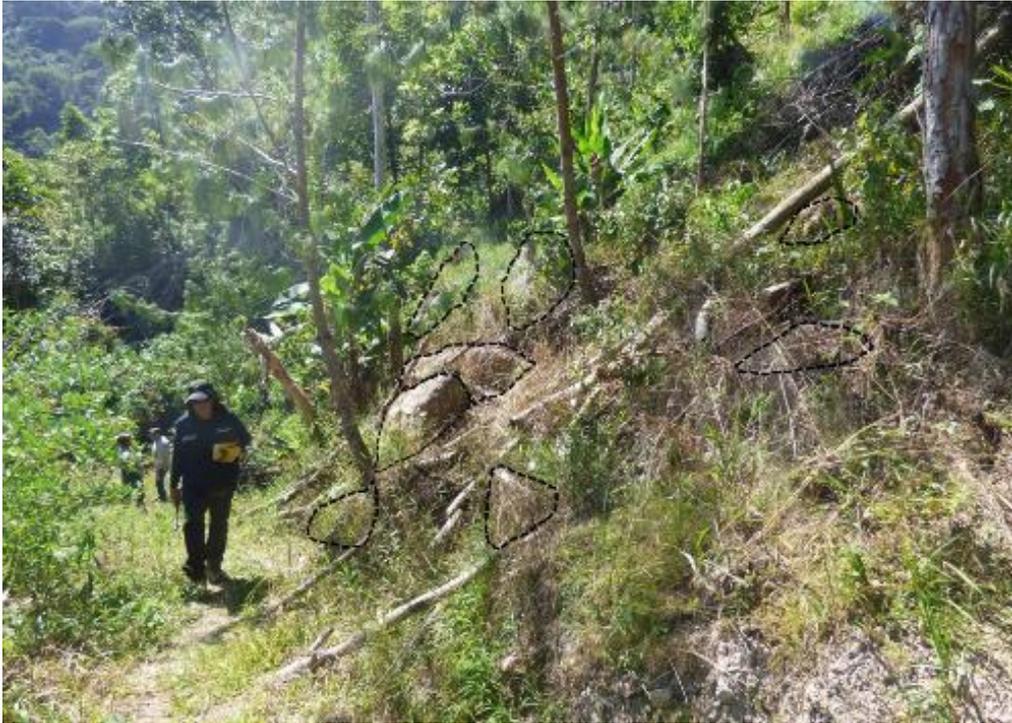
Figura 11. Se muestra bloques de subredondeado a subangulosos de 0.2-1m de diámetro en la ladera de la montaña en la margen derecha del río Tulumayo, este material proviene de procesos geodinámicos (flujos) pasados.

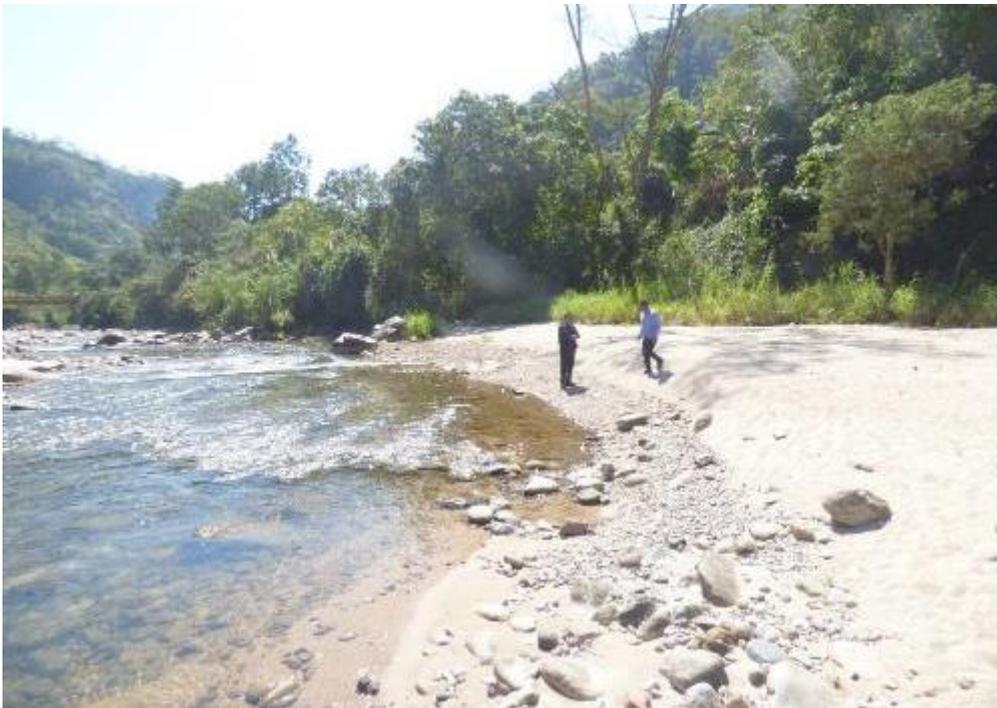
Fotografía 2. Playa en la margen derecha del río Tulumayo. formado por material arrastrado por el río, correspondientes con depósitos aluviales y constituido de gravas, arenas, arcillas y limos.

Geomorfológicamente el Anexo La Florencia se encuentra rodeada de montañas modeladas en roca intrusiva correspondiente a los afloramientos de las unidades San Ramón y Tarma, las laderas de estas geofomas presentan pendientes de muy fuertes a muy escarpadas (>25°), con drenajes paralelos y cubiertos por una densa vegetación. Están asociados a procesos geodinámicos como: deslizamientos, derrumbes, avalanchas de detritos y flujos. En ambas márgenes del río Tulumayo se presentan terrenos planos de ancho variable correspondientes a terrazas aluviales, las cuales están sujetas a la actividad erosiva del río (socavamiento), forman playas de superficies variables (Fotografía 2).

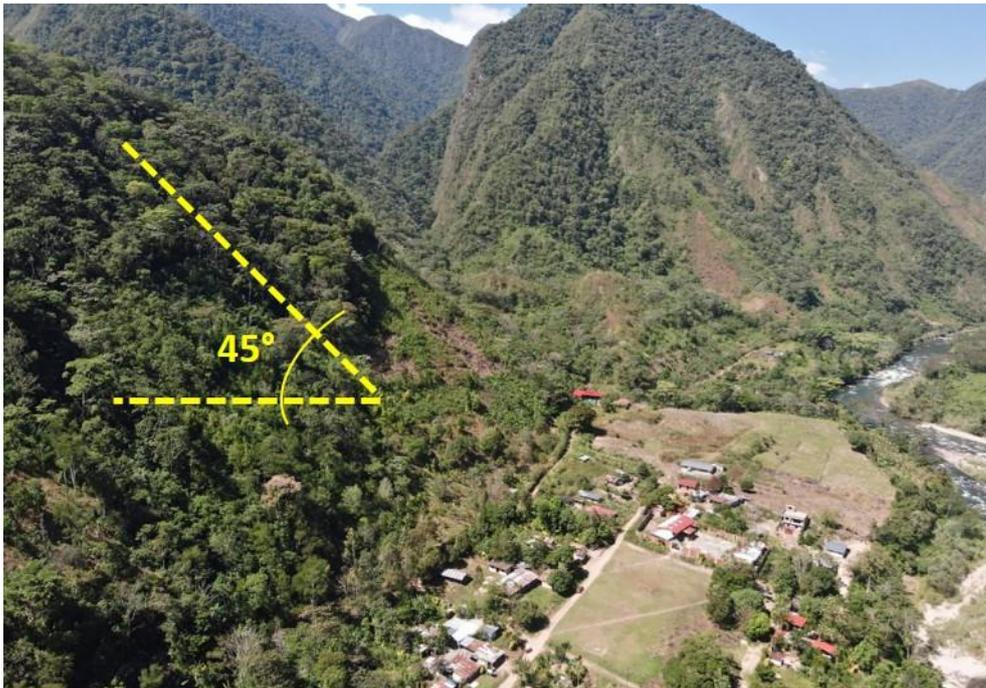
Figura 12. Fotografía área de Montañas en la margen derecha del río Tulumayo, presentan pendientes fuertes a muy fuertes y escarpadas ($>25^\circ$) que favorecen procesos de movimientos en masa. La ladera de la montaña lateral al anexo La Florencia presenta una pendiente promedio de 45° .

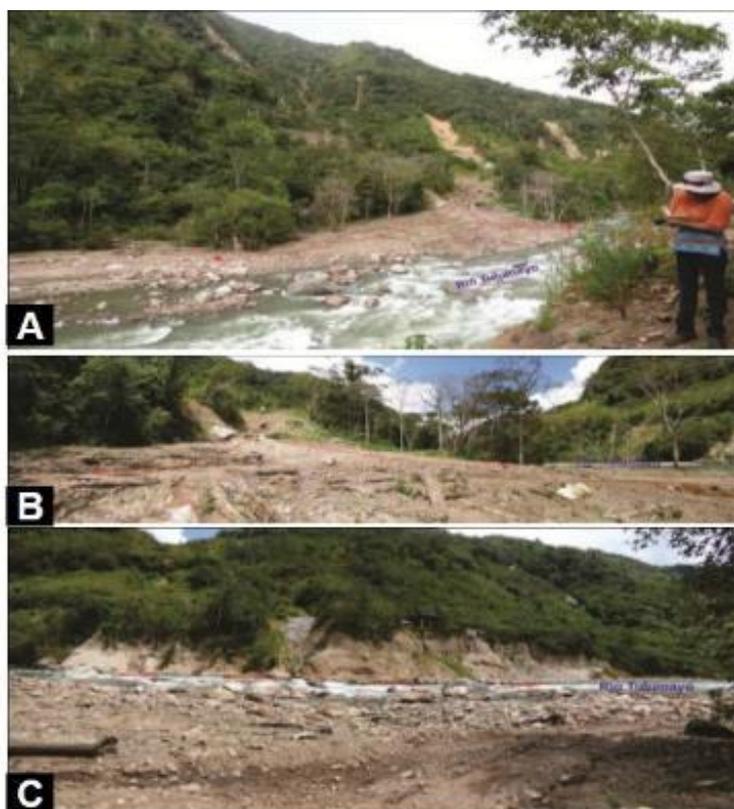
En febrero del año 2014 se produjeron tres avalanchas de detritos en el anexo La Florencia, esto generó pérdidas de viviendas que se encontraban en el curso del flujo. Los factores que desencadenaron estos procesos fueron: las lluvias intensas de ese año que reactivaron algunas avalanchas de detritos antiguas y detonaron nuevas. En total se contabilizó 06 viviendas destruidas, terrenos de cultivo y afectaciones en la vía de acceso al anexo La Florencia (Nuñez & Pilco 2014). Los factores condicionantes que se encontraron fueron: laderas con pendientes muy fuerte a muy escarpadas (>25°) lo que facilitó desplazamientos de la masa inestable, esto aunado a la deforestación de partes de las laderas, depósitos coluvio-deluviales y coluviales provenientes de la meteorización de afloramientos rocosos generando arenas y limos que facilitan la saturación de los suelos. Otro factor fue la construcción de una trocha carrozable que disminuyó la estabilidad en la ladera (actualmente abandonada).

La avalancha de detritos arrastró material que discurrió por la ladera en una longitud de 240m, material formado de gravas, bloques en matriz areno-limosa y troncos de árboles.

Figura 13. Imágenes tomadas el año 2014 por (Nuñez & Pilco 2014). A. vista panorámica de la avalancha de detritos que hizo migrar al río Tulumayo. B. restos de troncos de árboles arrasados por la avalancha de detritos. C. Bloques y restos de árboles en la margen derecha del río Tulumayo.

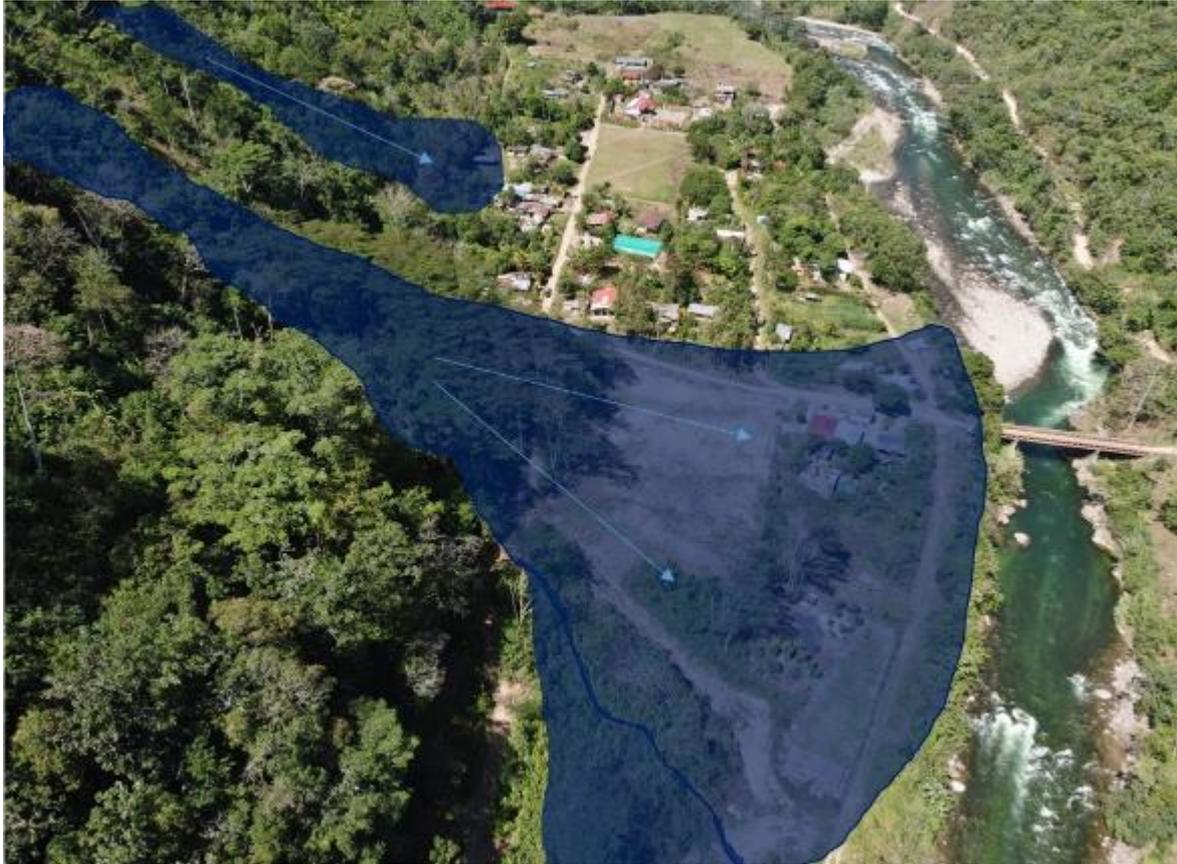
Figura 14. Representación de las avalanchas de detritos ocurridos en 2014 en el anexo La Florencia
