MUNICIPALIDAD DISTRITAL
BUENA VISTA ALTA

**PLAN DE PREVENCIÓN Y REDUCCIÓN DEL
RIESGO DE DESASTRES DEL DISTRITO DE
BUENA VISTA ALTA 2023-2030**

INUNDACION FLUVIAL-MOVIMIENTOS DE MASA

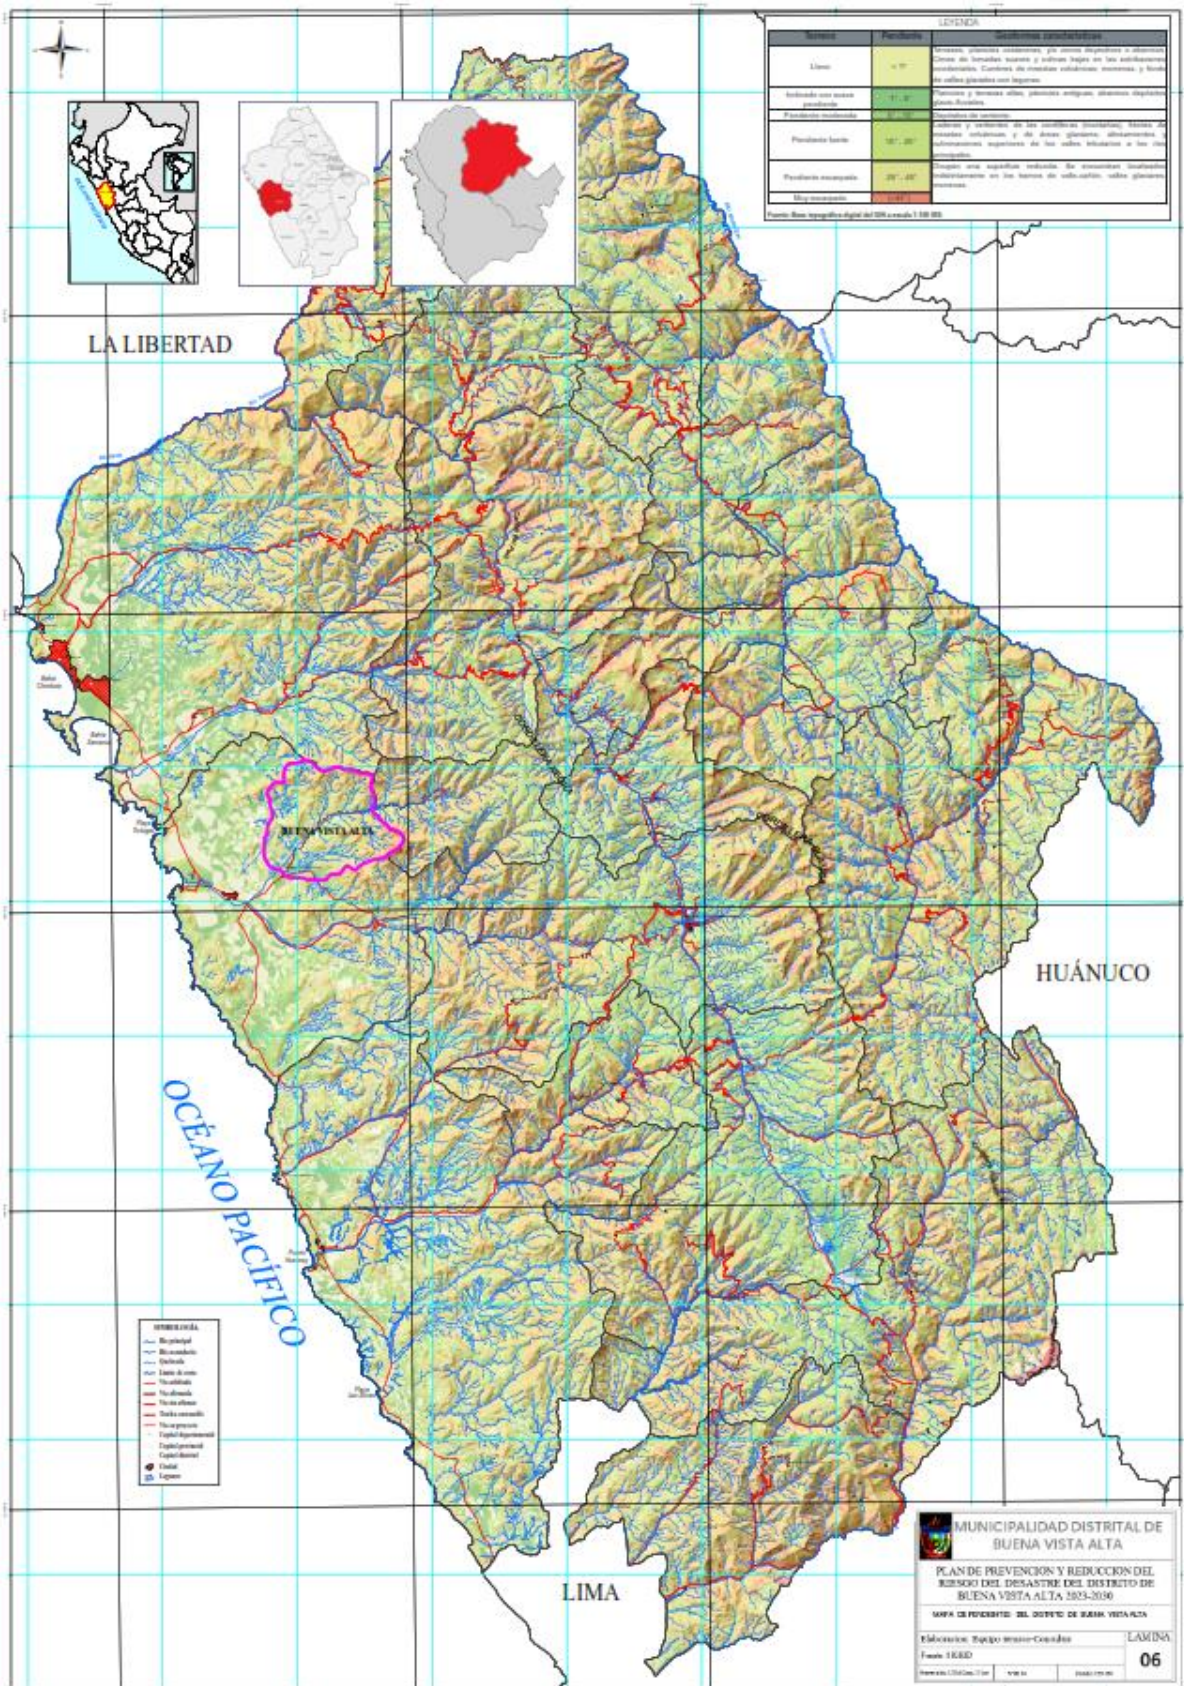
Mapa 7. Mapa de pendientes del distrito de Buena Vista Alta

El distrito de Buena Vista Alta se encuentra asentado sobre un terreno llano en un 35 % , y pendiente moderadas 5°-15°, depósito de vertientes como se aprecia en el siguiente mapa:

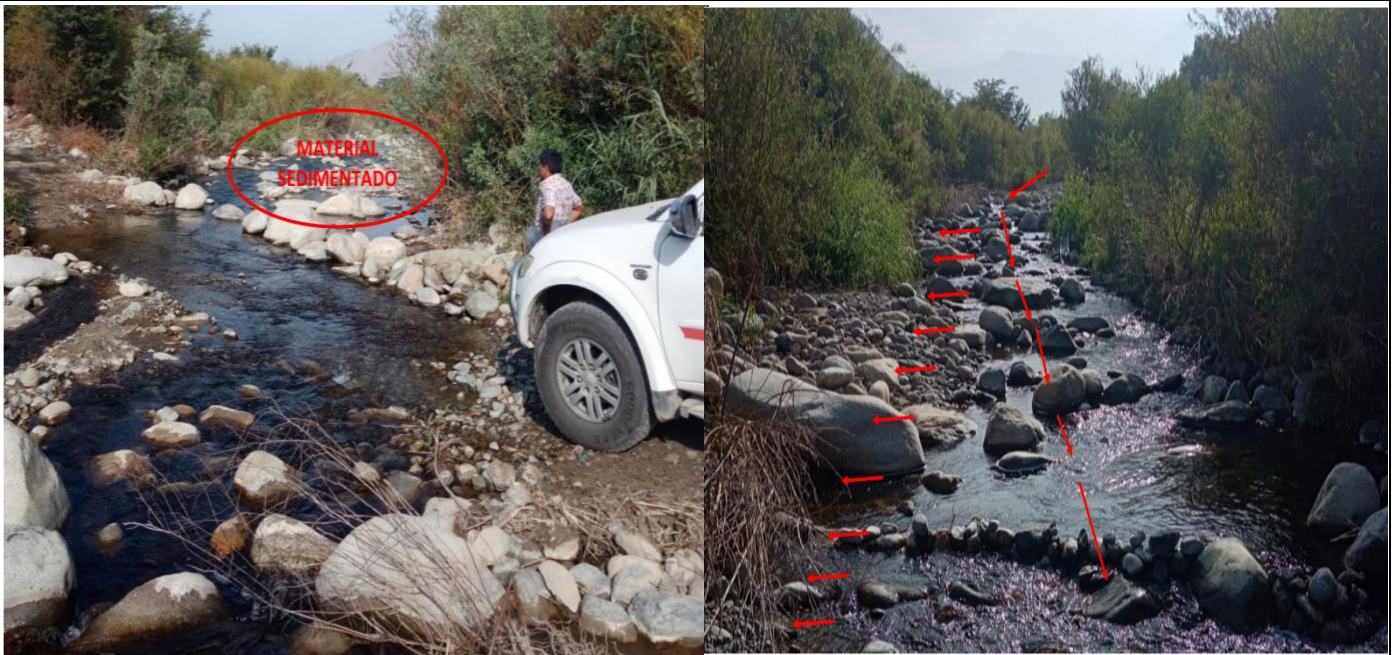
IV.-PANEL FOTOGRÁFICO DE ZONA VULNERABLE

En la temporada de máximas avenidas el río Sechín, se desborda, por la margen derecha e izquierda, en el sector hoyada, distrito de Buenavista alta - Casma, cuyo tramo se encuentra colmatado y desprotegido, vulnerable a las velocidades erosivas del río.

Ubicación		Social	Económica	Ambiental
Río Sechin- Sector Hoyada - Punto inicial Este: 815 775, Norte: 8966221 y Punto Final Este: 814250, Norte: 8965199.	Exposición	-Personas Discapacitadas, Pobladores de 0 a 5 años y mayores a 70 años.	En el sector de la hoyada, afectaría 61 familias y 50 viviendas, y 56 hectáreas entre palta, manzana, mango, uva y otros también se vería afectada una institución educativa Primaria la Hoyada.	Degradación del río, asociada a la profundización del cauce; afectando la vegetación ribereña nativa y cultivos aledaños.
	Fragilidad	-No cuenta con defenza ribereña, esta colmatado con materiales propios del Río Sechin.	Baja calidad de materiales, debido que tiene como material predominante las paredes de adobe y tapia siendo el material más vulnerable a las condiciones climatológicas con probabilidades de colapso debido a la inundación del río Sechin.	Viviendas ubicadas cerca al borde del río.

POBLACION EXPUESTA DEL SECTOR LA HOYADA				RIESGO
Nº DE FAMILIAS	Nº DE VIVIENDAS	TIPO DE MATERIAL	I.E	Muy Alto
50	50	Material Rustico	I.E.P Hoyada

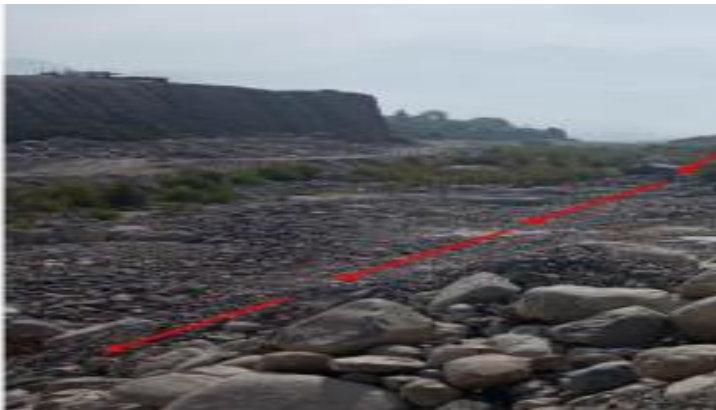
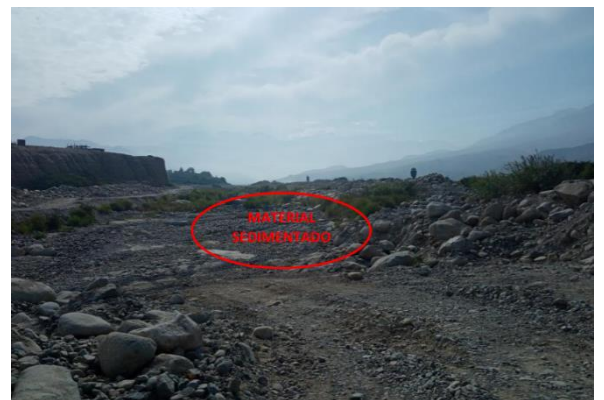
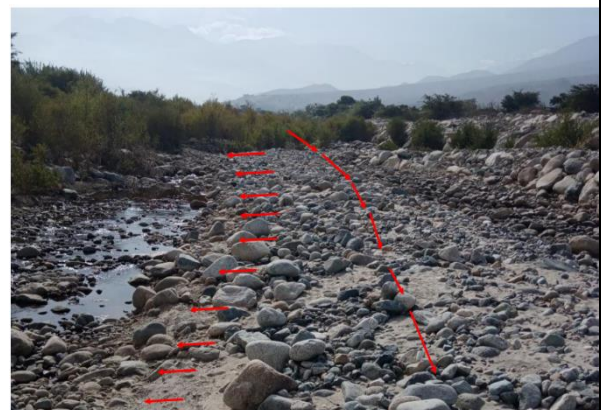
IV.-PANEL FOTOGRÁFICO DE ZONA VULNERABLE

En la temporada de máximas avenidas el río Sechín, se desborda, por la margen derecha e izquierda, en el sector la viña, distrito de Buenavista alta - Casma, cuyo tramo se encuentra colmatado y desprotegido, vulnerable a las velocidades erosivas del río.

POBLACION EXPUESTA DEL SECTOR LA VIÑA				RIESGO
Nº DE FAMILIAS	Nº DE VIVIENDAS	TIPO DE MATERIAL	I.E	Muy Alto
200	200	Material Rustico	0

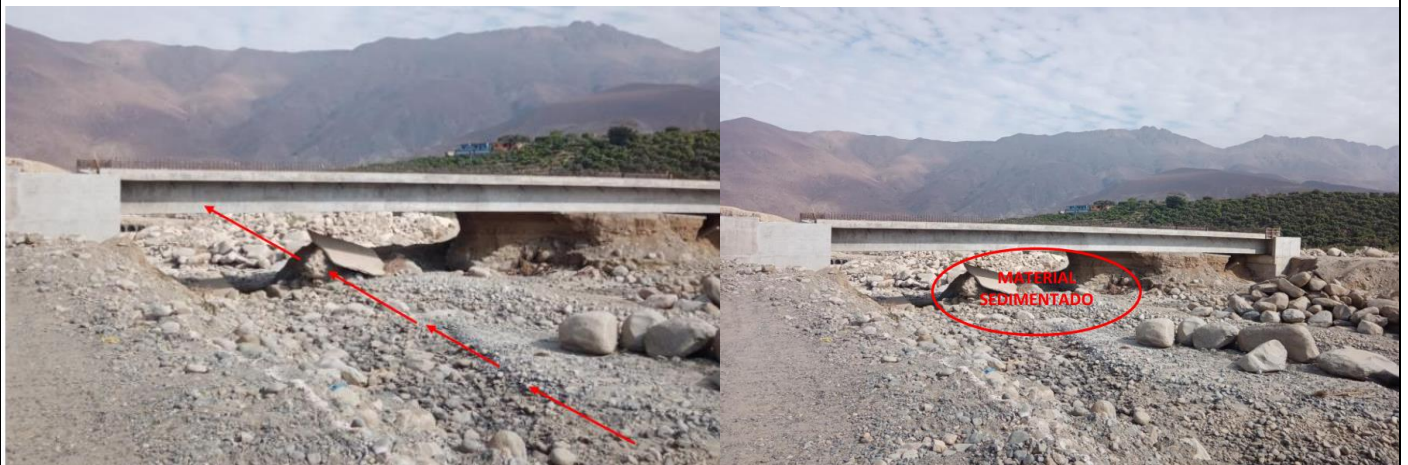
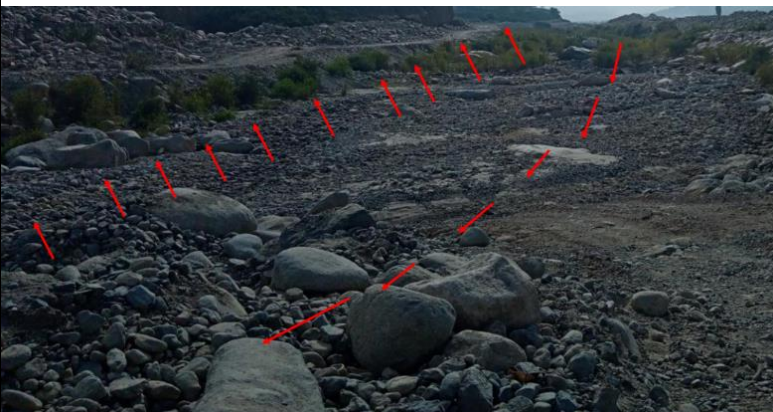
IV.-PANEL FOTOGRÁFICO DE ZONA VULNERABLE

En la temporada de máximas avenidas el río Sechín, se desborda, por la margen derecha e izquierda, en el sector Poyor, distrito de Buenavista alta - Casma, cuyo tramo se encuentra colmatado y desprotegido, vulnerable a las velocidades erosivas del río.

POBLACION EXPUESTA DEL SECTOR POYOR				RIESGO
N° DE FAMILIAS	N° DE VIVIENDAS	TIPO DE MATERIAL	I.E	Muy Alto
50	50	Material Rustico	0

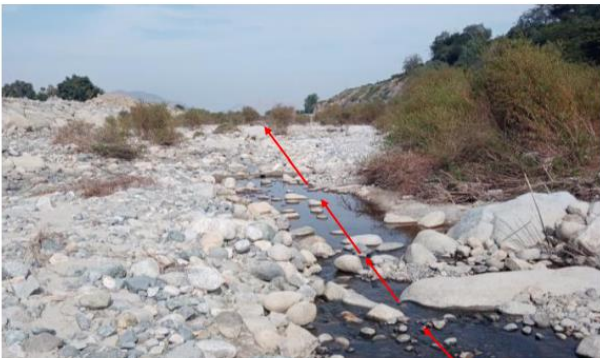
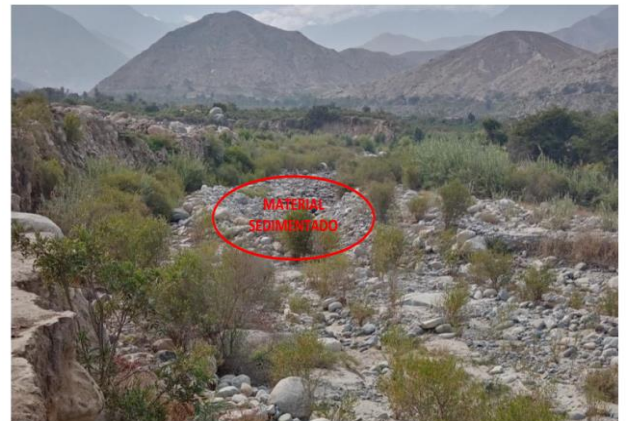
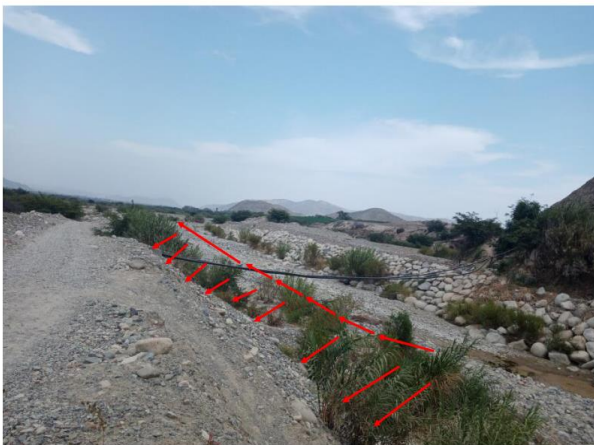
IV.-PANEL FOTOGRÁFICO DE ZONA VULNERABLE

El río Sechín, se desborda, por la margen derecha e izquierda, en el sector Tucus huanca, distrito de Buenavista alta - Casma, cuyo tramo se encuentra colmatado y desprotegido, vulnerable a las velocidades erosivas del río.

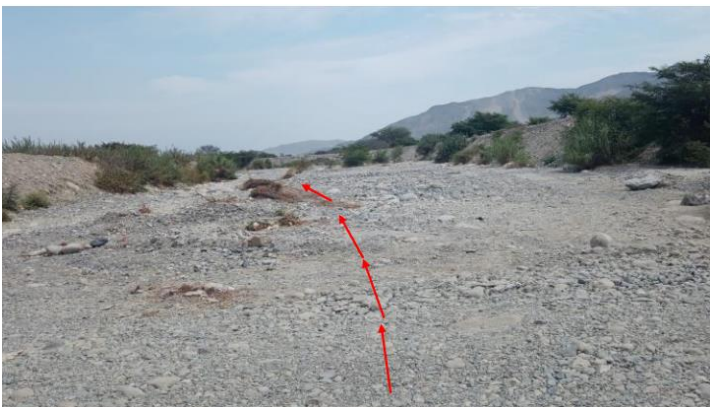
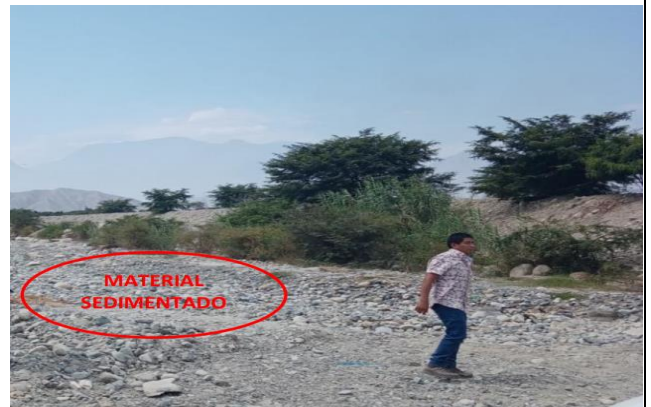
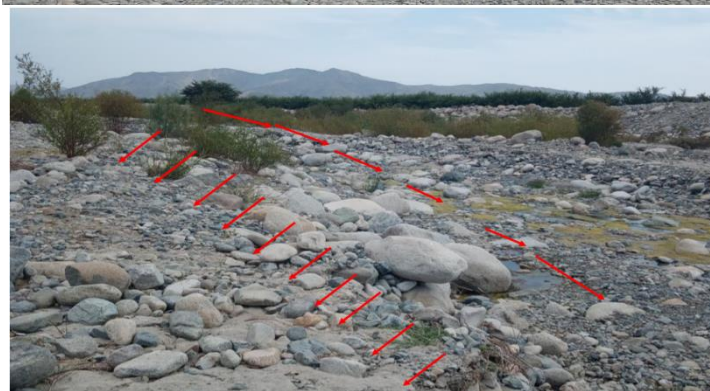
IV.-PANEL FOTOGRÁFICO DE ZONA VULNERABLE

El río Sechín, se desborda, por la margen derecha e izquierda, en el sector rinconada, distrito de Buenavista alta - Casma, cuyo tramo se encuentra colmatado y desprotegido, vulnerable a las velocidades erosivas del río.

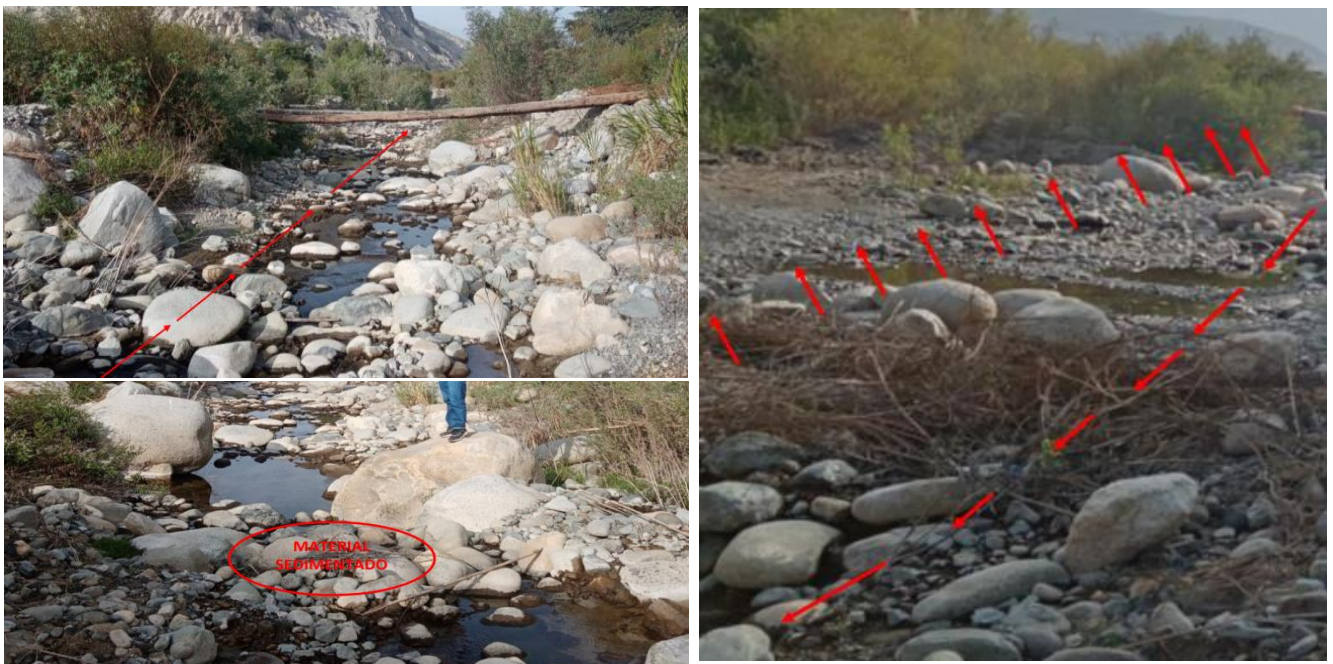
IV.-PANEL FOTOGRÁFICO DE ZONA VULNERABLE

El río Secchín, se desborda, por la margen derecha e izquierda, en el sector Tambillos Alto Platanal, distrito de Buenavista alta - Casma, cuyo tramo se encuentra colmatado y desprotegido, vulnerable a las velocidades erosivas del río.

POBLACION EXPUESTA DEL SECTOR TAMBILLOS PLATANAL ALTO				RIESGO
N° DE FAMILIAS	N° DE VIVIENDAS	TIPO DE MATERIAL	I.E	Muy Alto
45	45	Material Rustico	0

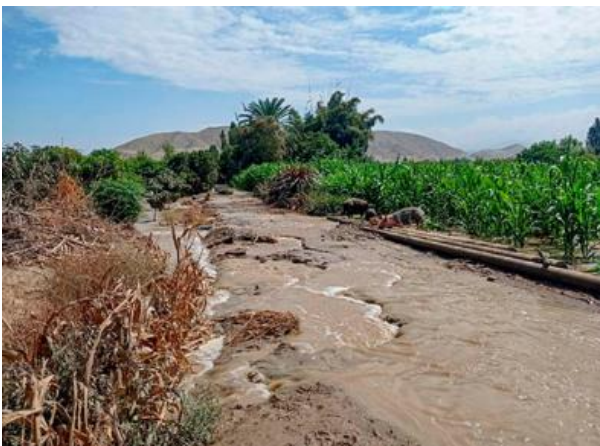
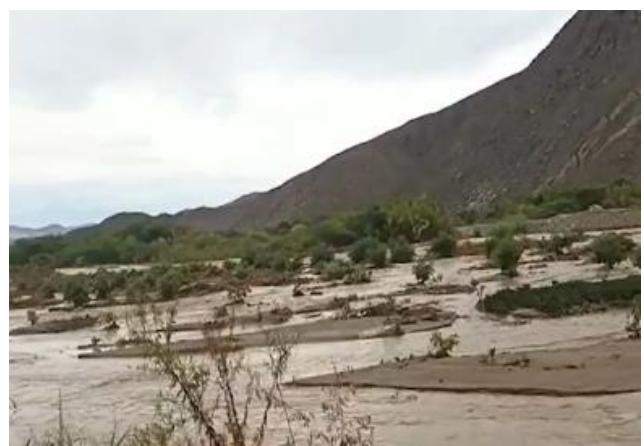
IV.-PANEL FOTOGRÁFICO DE ZONA VULNERABLE

El río Sechín, se desborda, por la margen derecha e izquierda, en el sector Tambillos Tarao Chico, distrito de Buenavista alta - Casma, cuyo tramo se encuentra colmatado y desprotegido, vulnerable a las velocidades erosivas del río.

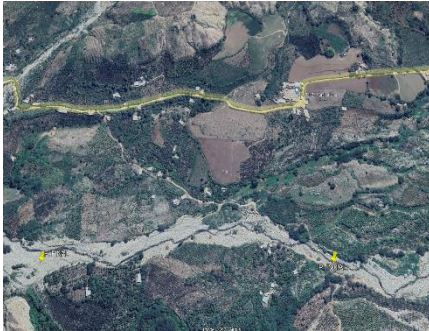
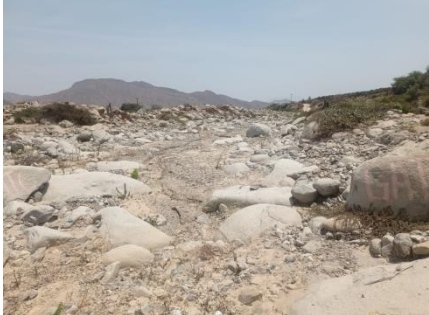
Distrito	Sector	Tipo De peligro	Coordenadas 17L		Descripción	PANEL FOTOGRÁFICO
			Este	Norte		
Buena Vista Alta	Rumipallan	Inundación del río Sechin	818071.19	8966246.59	Esta zona está expuesta a inundaciones por río Sechin, que en meses de lluvia en la parte de la sierra se activa de manera constante. Por lo que los pobladores pueden ser afectados, como se observa no existe ninguna protección y encausamiento como se observa en las fotos.

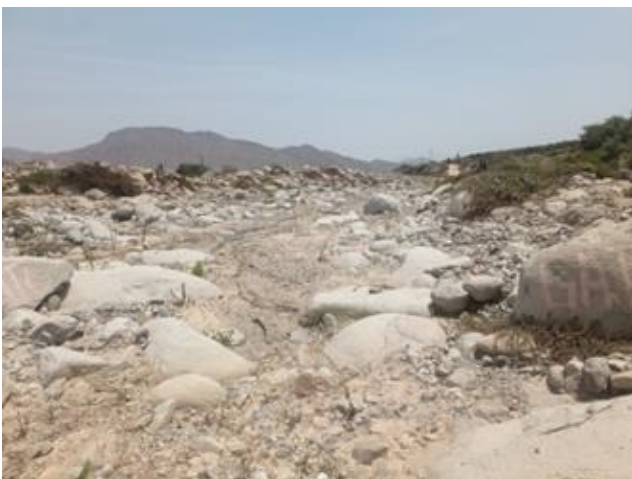
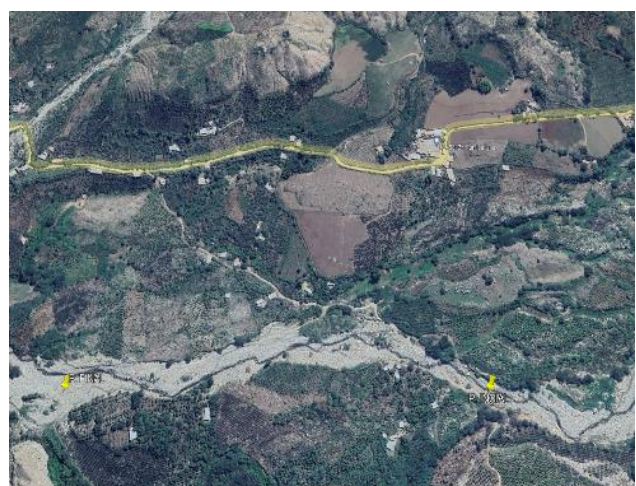
IV.-PANEL FOTOGRÁFICO DE ZONA VULNERABLE

El río Sechín, se desborda, por la margen derecha e izquierda, en el sector Tambillos rumipallan, distrito de Buenavista alta - Casma, cuyo tramo se encuentra colmatado y desprotegido, vulnerable a las velocidades erosivas del río

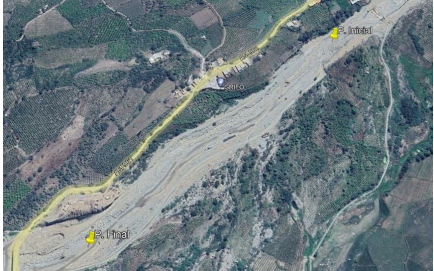
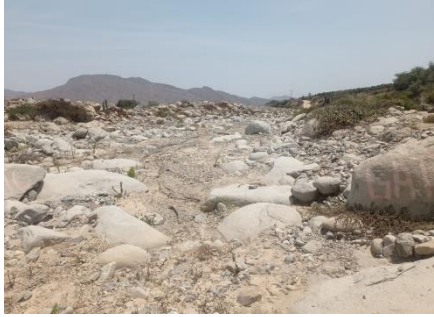
Distrito	Sector	Tipo De peligro	Coordenadas 17L		Descripción	PANEL FOTOGRÁFICO
			Este	Norte		
Buena Vista Alta	Paredón	Inundación del río Sechin	812414.00	8963402.00	Esta zona está expuesta a inundaciones por río Sechin, que en meses de lluvia en la parte de la sierra se activa de manera constante. Por lo que los pobladores pueden ser afectados, como se observa no existe ninguna protección y encausamiento como se observa en las fotos.

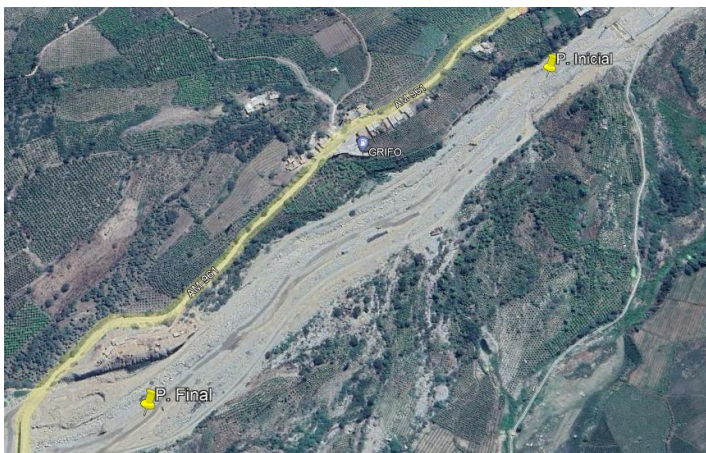
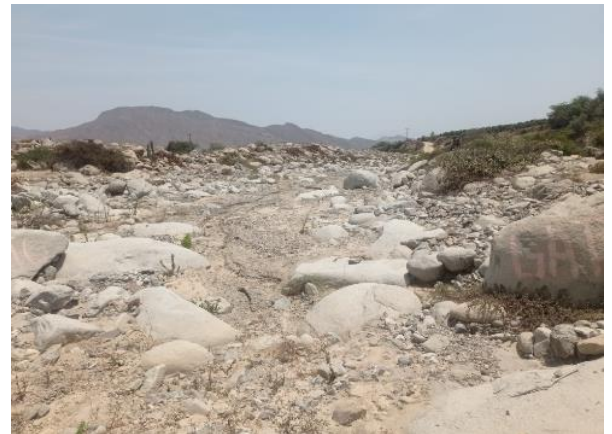
IV.-PANEL FOTOGRÁFICO DE ZONA VULNERABLE

El río Sechín, se desborda, por la margen derecha e izquierda, en el sector Paredón, distrito de Buenavista alta - Casma, cuyo tramo se encuentra colmatado y desprotegido, vulnerable a las velocidades erosivas del río

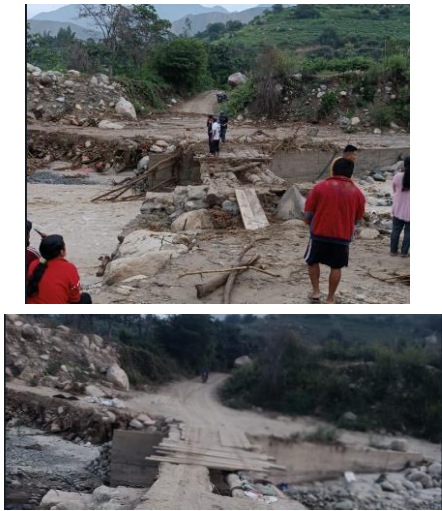
Distrito	Sector	Tipo De peligro	Coordenadas 17L		Descripción	PANEL FOTOGRÁFICO
			Este	Norte		
Buena Vista Alta	TRAMO POYOR	Inundación por desborde del rio Sechin	816074.00	8966190.00	El puente esta expuesto a inundaciones del rio Sechin, además el material es de madera, lo que es más vulnerable.

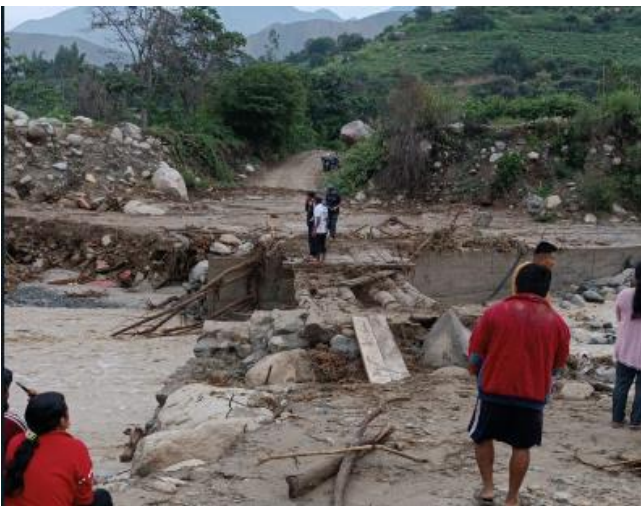
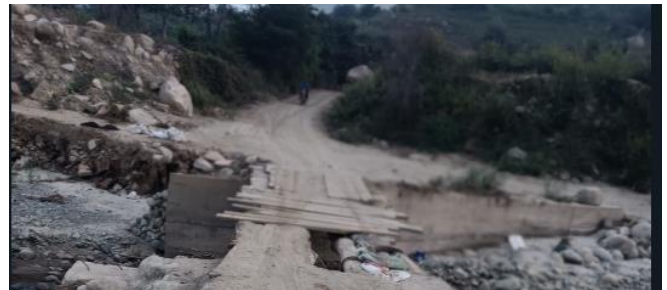
IV.- PANEL FOTOGRÁFICO DE ZONA VULNERABLE

El puente YANACACA GRANDE une a las localidades del Distrito de Buena Vista Alta, tales como: Buena Vista Alta, Huanchuy, Yanacaca, entre otros. Es una ruta vecinal Tramo: HUANCHUY-YANACACA GRANDE- PUENTE YANACACA GRANDE. y se articula con la vía nacional de código AN-979, la falta de este puente provocaría la interrupción del servicio lo cual perjudicaría a las demás actividades económicas dificultando el traslado de personas, carga y/o mercancías. Fuente: Propia

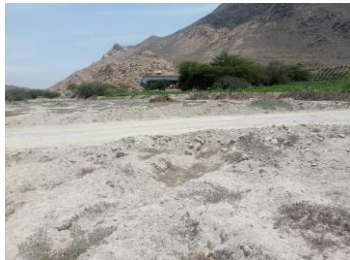
ZC:11		IDENTIFICACIÓN DE ZONA CRÍTICA, EN LA QUEBRADA EL OLIVAR, DISTRITO DE BUENA VISTA ALTA, PROVINCIA DE CASMA, DEPARTAMENTO DE ANCASH.				
QUEBRADA EL OLIVAR						
Distrito	Sector	Tipo De peligro	Coordenadas		Descripción	PANEL FOTOGRÁFICO
			Este	Norte		
Buena Vista Alta	El Olivar	Inundación y flujo de Dentritos	150209	8959728	Esta zona está expuesta a inundaciones por la quebrada el olivar, que en meses de lluvia en la parte de la sierra la quebrada se activa de manera constante. Por lo que los pobladores pueden ser afectados por dicha quebrada.

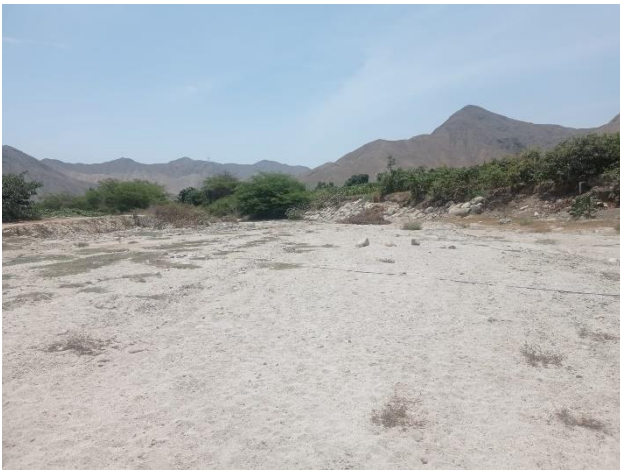
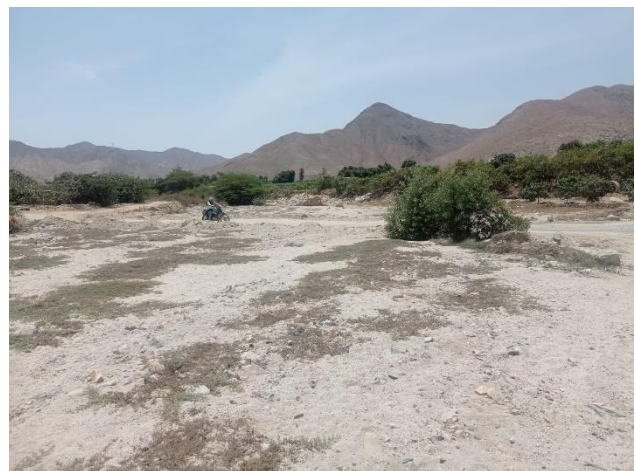
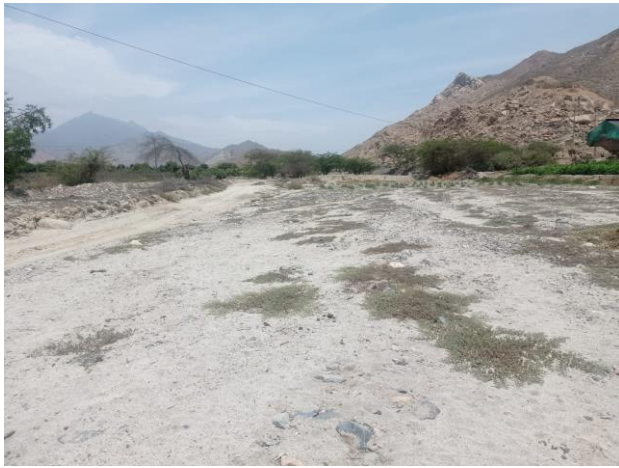
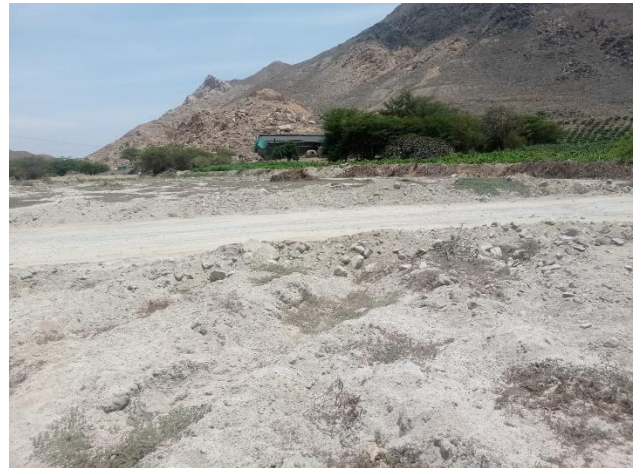
IV.-PANEL FOTOGRÁFICO DE ZONA VULNERABLE

La quebrada el olivar, se desborda, por la margen derecha e izquierda, el olivar, distrito de Buenavista alta - Casma, cuyo tramo se encuentra colmatado y desprotegido, vulnerable a las velocidades erosivas del agua que baja en los meses de invierno.

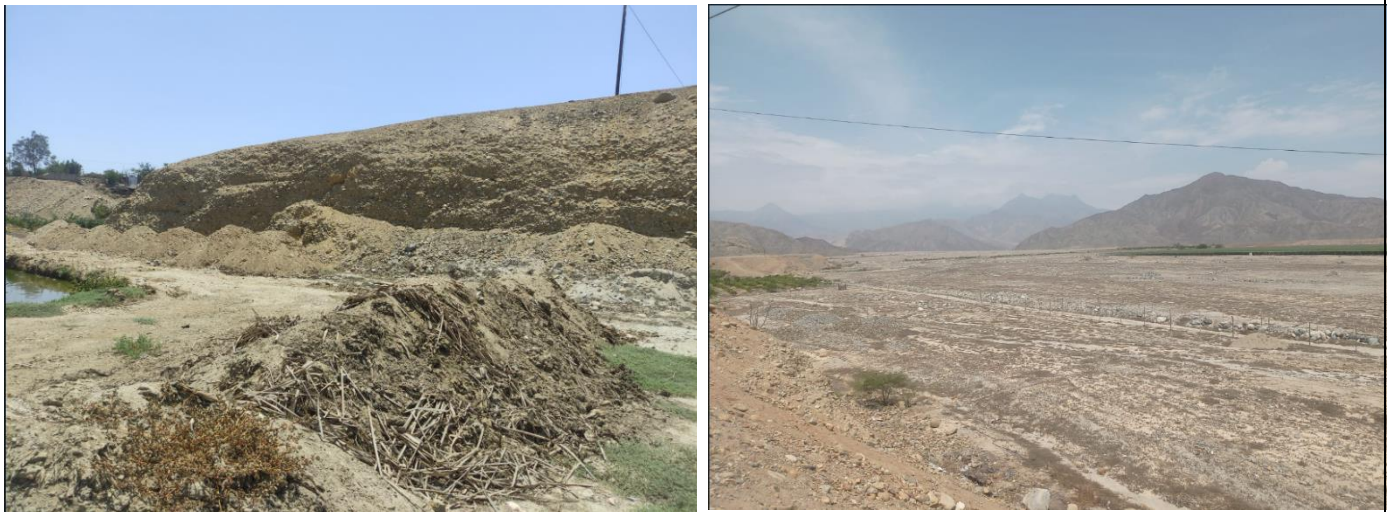
IV.-PANEL FOTOGRÁFICO DE ZONA VULNERABLE

El rio seco afecto la planta de tratamiento en el fenómeno del 2017, por lo que es frecuente que épocas de lluvias se desborde el cauce y afecte áreas de cultivo, incluso viviendas.

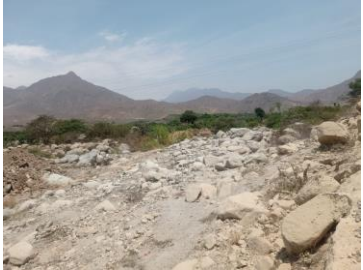
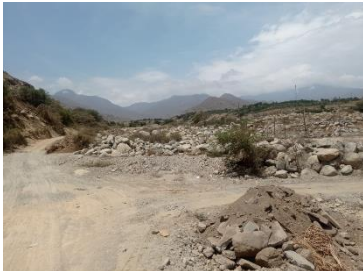
Distrito	Sector	Tipo De peligro	Coordenadas 17L		Descripción	PANEL FOTOGRÁFICO
			Este	Norte		
Buena Vista Alta	Tuctupillin	Flujo de Dentritos quebrada el Huaringa	817406.03	8966930.50	Esta zona está expuesta a inundaciones por la quebrada Huaringa y río Sechin, que en meses de lluvia en la parte de la sierra la quebrada se activa de manera constante. Por lo que los pobladores pueden ser afectados por dicha quebrada, como se observa no existe ninguna protección y encausamiento como se observa en las fotos.

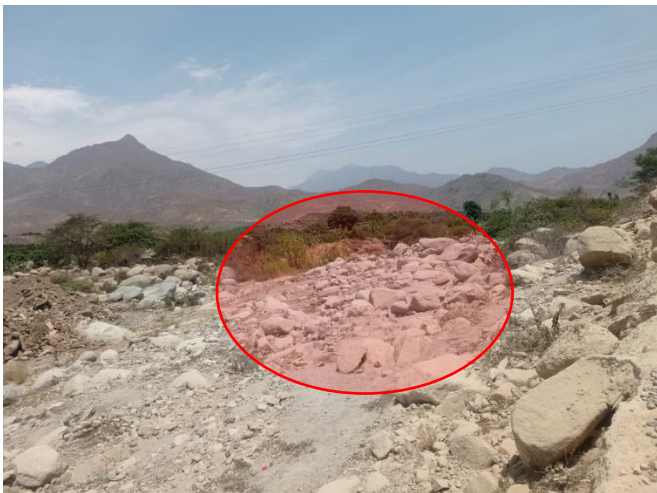
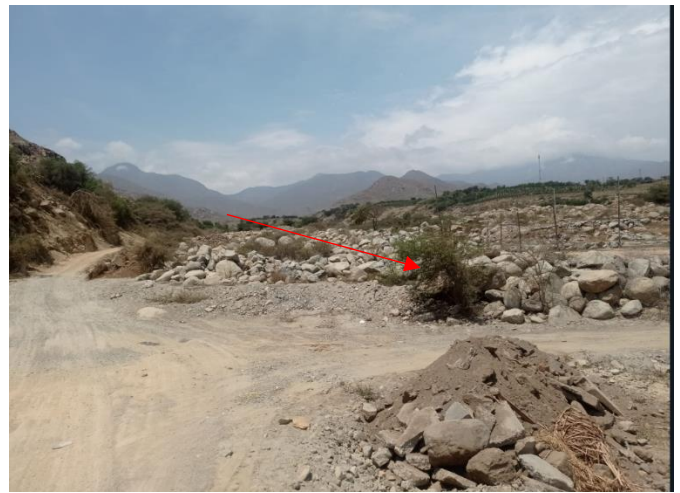
IV.-PANEL FOTOGRÁFICO DE ZONA VULNERABLE

La quebrada el Olivar (Tuctupillin), se desborda, por la margen derecha e izquierda, distrito de Buenavista alta - Casma, cuyo tramo se encuentra colmatado y desprotegido, vulnerable a las velocidades erosivas del agua que baja en los meses de invierno, lleno de rocas como se aprecia en la foto.

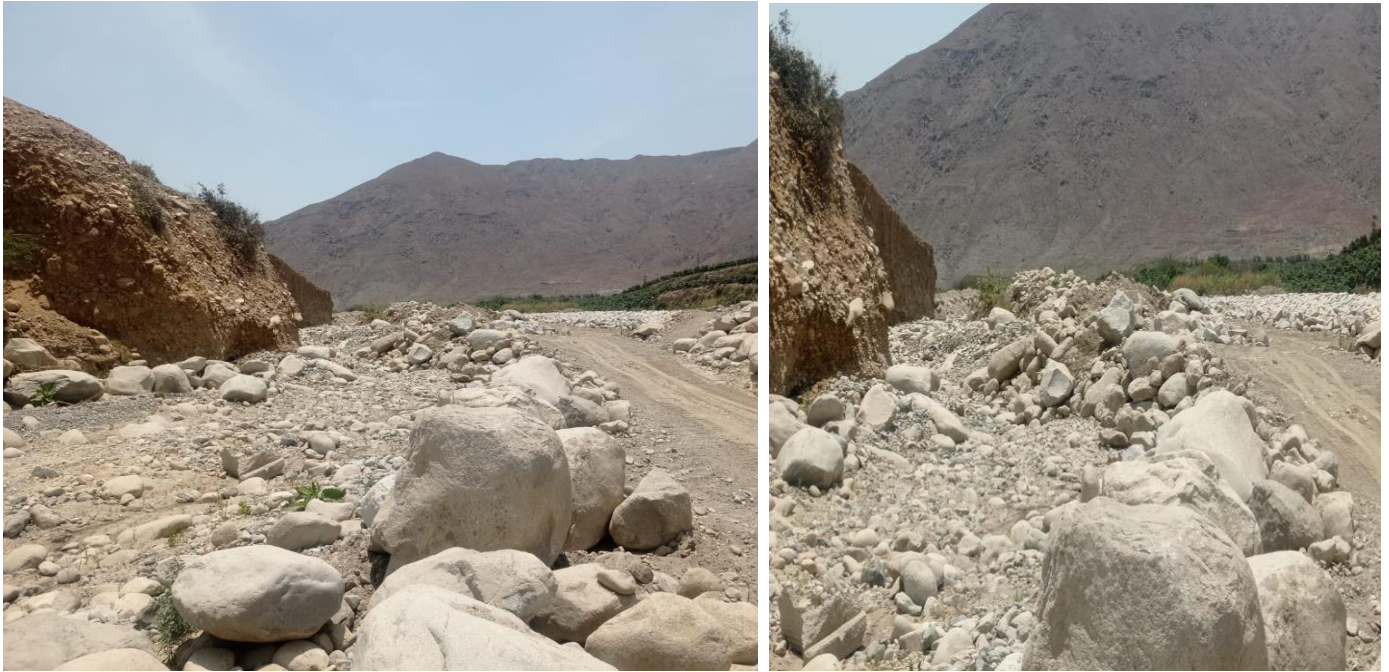
IV.- PANEL FOTOGRÁFICO DE ZONA VULNERABLE

Se observa desprendimiento de rocas por movimientos de masa, en este sector.

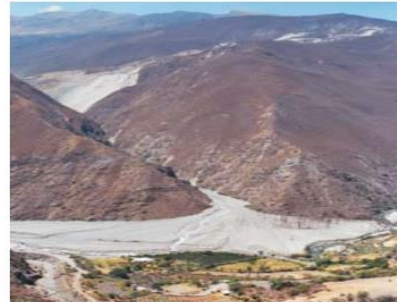
Figura N° 08: Flujos de detritos,
Cuenca del río checras, Lima, Peru

Son movimientos de masas de bloques rocosos, detritos, lodo y material fino disgregado, comportándose como un “fluido”, sufriendo una deformación continua y sin presentar superficies de rotura definidas, siendo el principal factor desencadenante el agua.

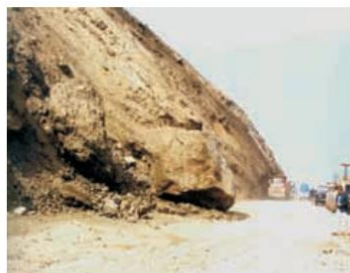
Figura Nº 01: Panamericana Sur entre La Planchada y Ático (Arequipa)

Caída de roca (detritos o suelo): Fenómenos que presentan una ruptura brusca de un bloque o una masa rocosa o de suelo, de una ladera con talud de pendiente fuerte o un acantilado rocoso, con una caída libre donde el mayor recorrido de su desplazamiento se da en el medio aéreo, se producen en rocas muy fracturadas, debido a factores desencadenantes como lluvias intensas, sismos, erosiones, socavamiento, explosiones, etc

La zona de origen corresponde generalmente a acantilados rocosos o laderas de fuerte pendiente, donde la roca está fracturada y alterada.

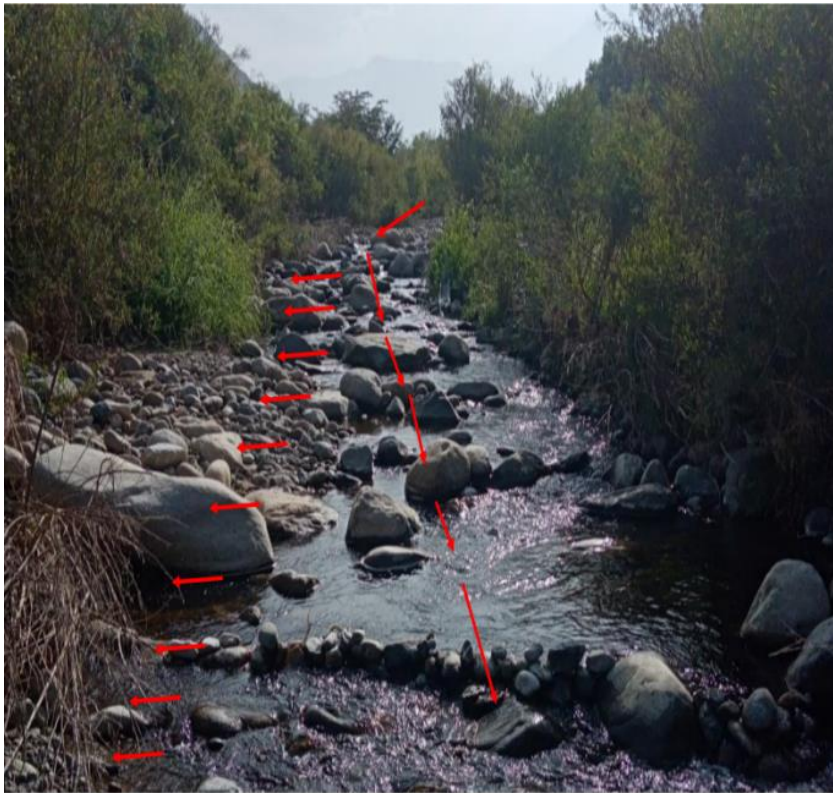
Ilustración 22. la visita a las zonas críticas en el sector la Hoyada dentro del distrito de Buena Vista Alta

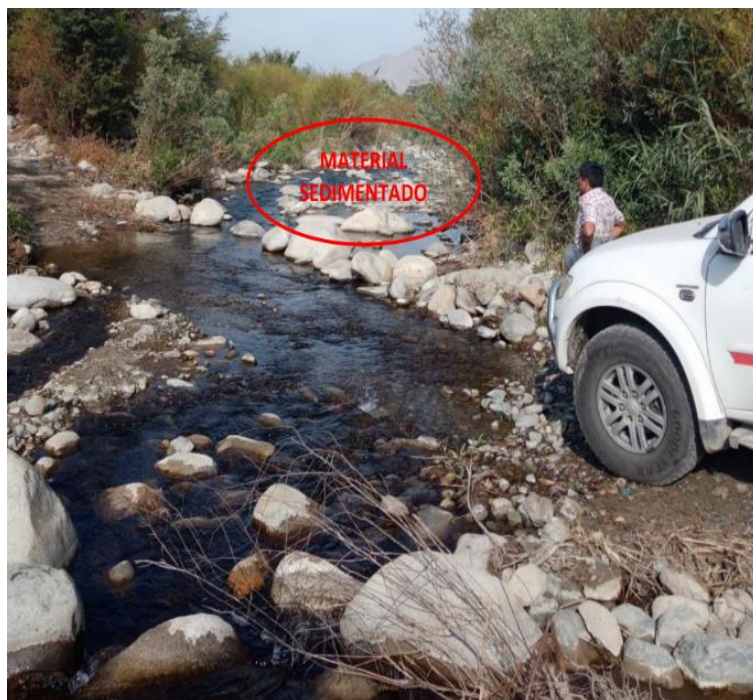
Ilustración 23. la visita a las zonas críticas en el sector la Hoyada dentro del distrito de Buena Vista Alta

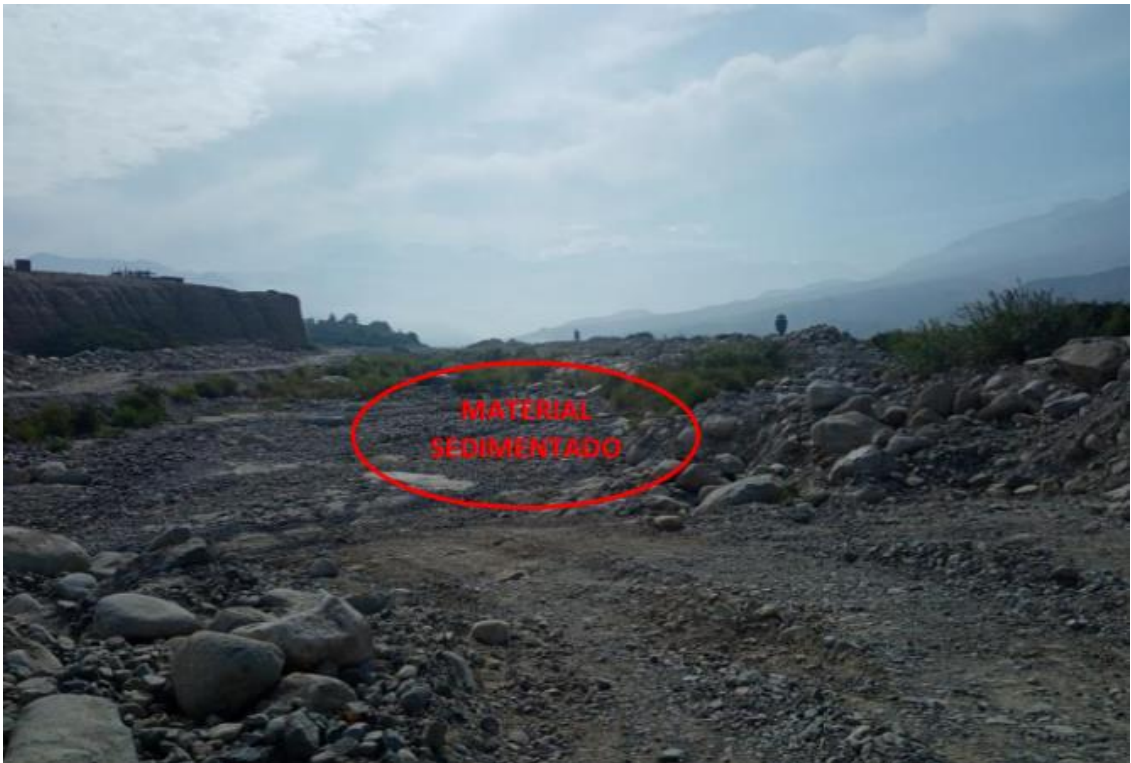
Ilustración 25. Identificación de punto crítico en el sector la Viña dentro del distrito de Buena Vista Alta

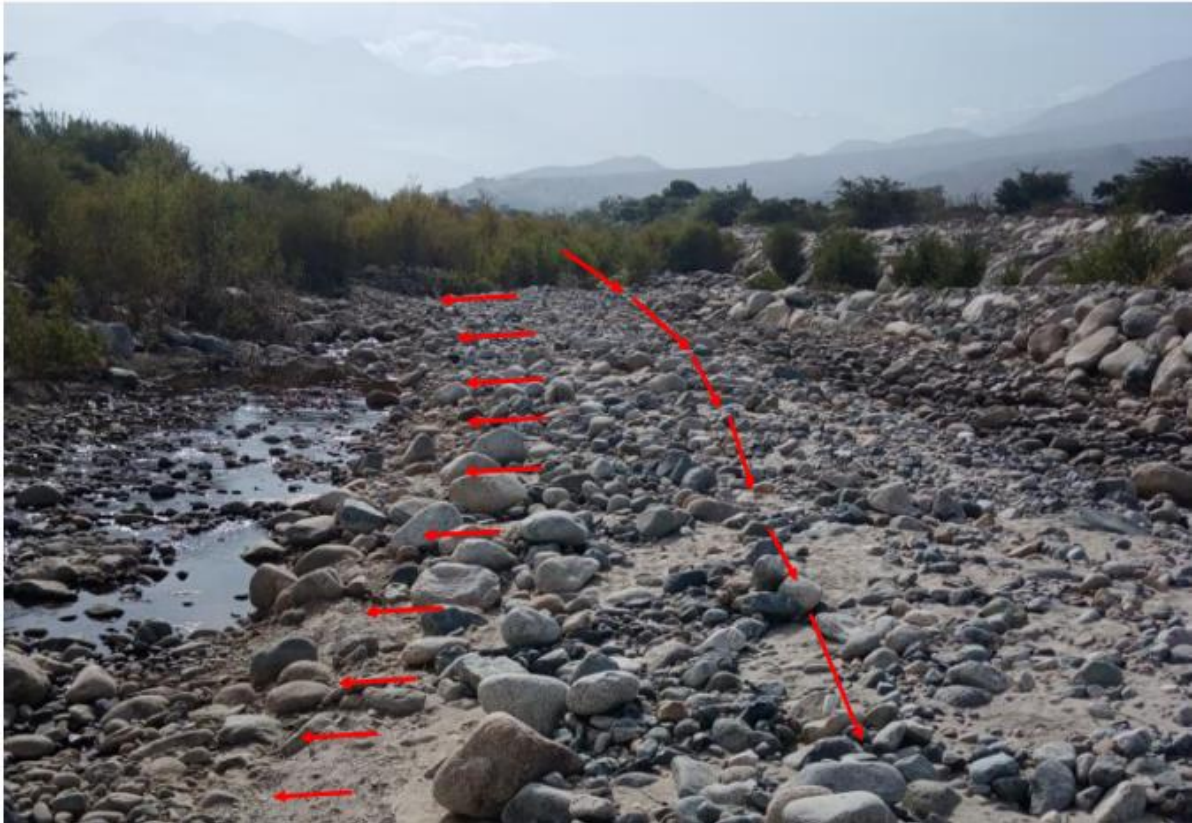
Ilustración 26. Identificación de punto crítico en el sector la Viña dentro del distrito de Buena Vista Alta

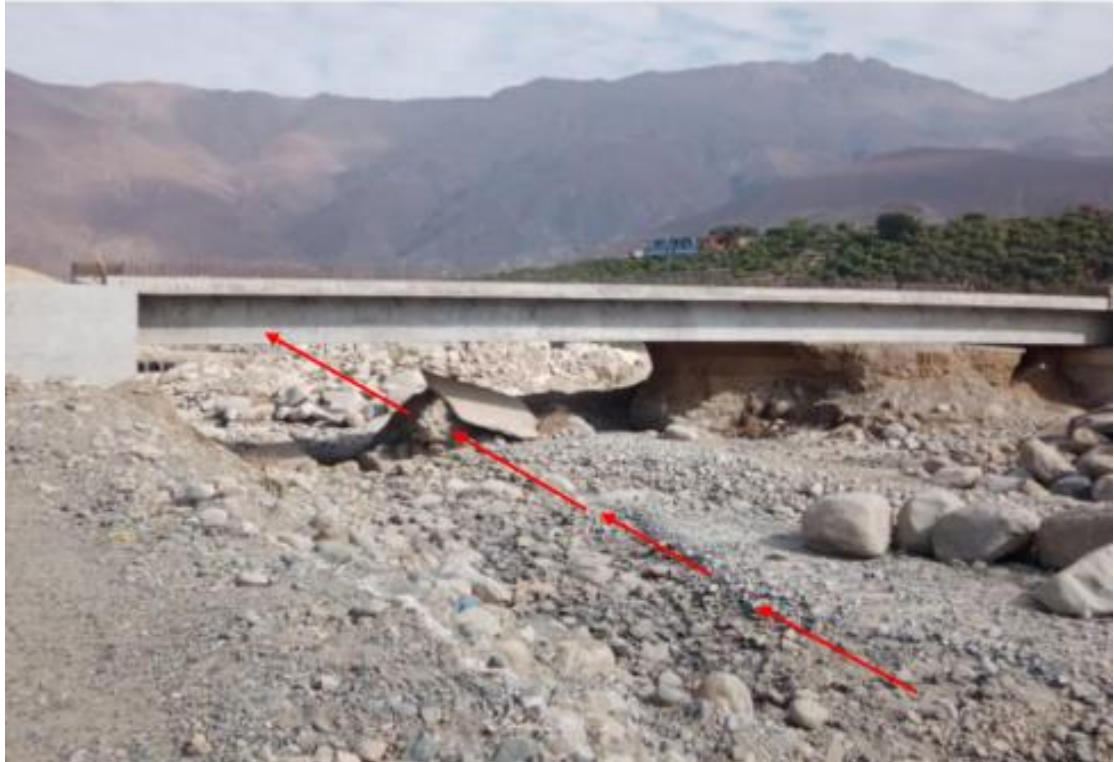
Ilustración 28. Identificación de punto crítico en el sector de Poyor dentro del distrito de Buena Vista Alta

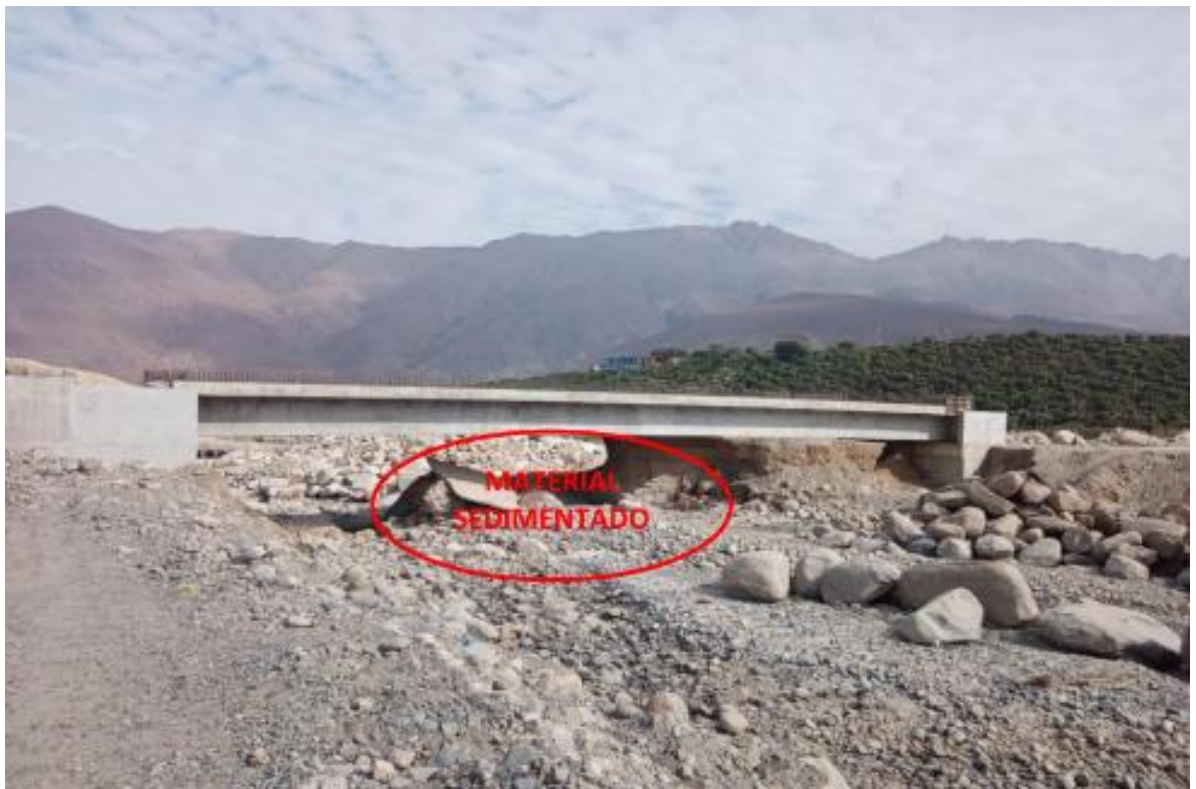
Ilustración 29. Identificación de punto crítico en el sector de Poyor dentro del distrito de Buena Vista Alta

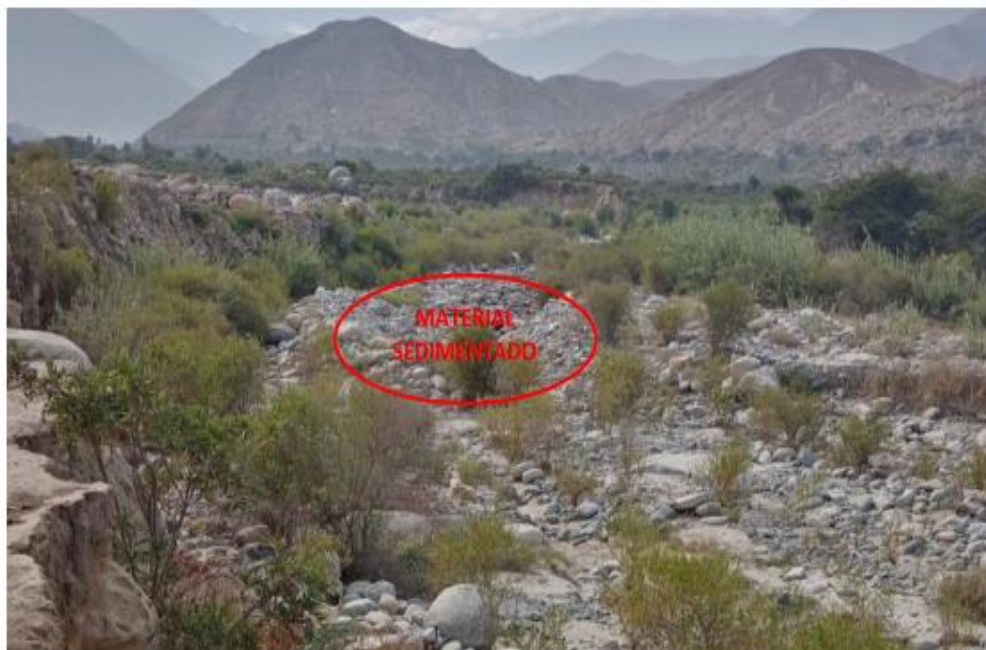
Ilustración 32. Identificación de punto crítico en el sector de Tucush Huanca dentro del distrito de Buena Vista Alta
