MUNICIPALIDAD DISTRITAL
BUENA VISTA ALTA

**PLAN DE PREVENCIÓN Y REDUCCIÓN DEL
RIESGO DE DESASTRES DEL DISTRITO DE
BUENA VISTA ALTA 2023-2030**

INUNDACION FLUVIAL-MOVIMIENTOS DE MASA

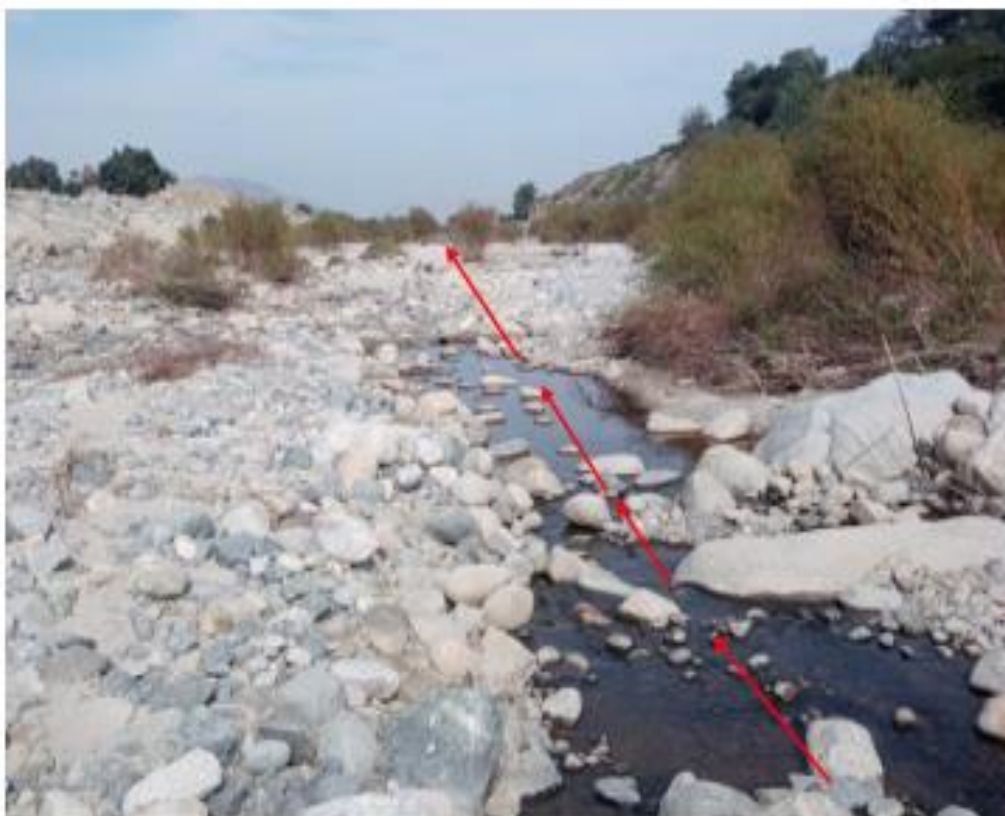
Ilustración 33. Identificación de punto crítico en el sector de Tucush Huanca dentro del distrito de Buena Vista Alta

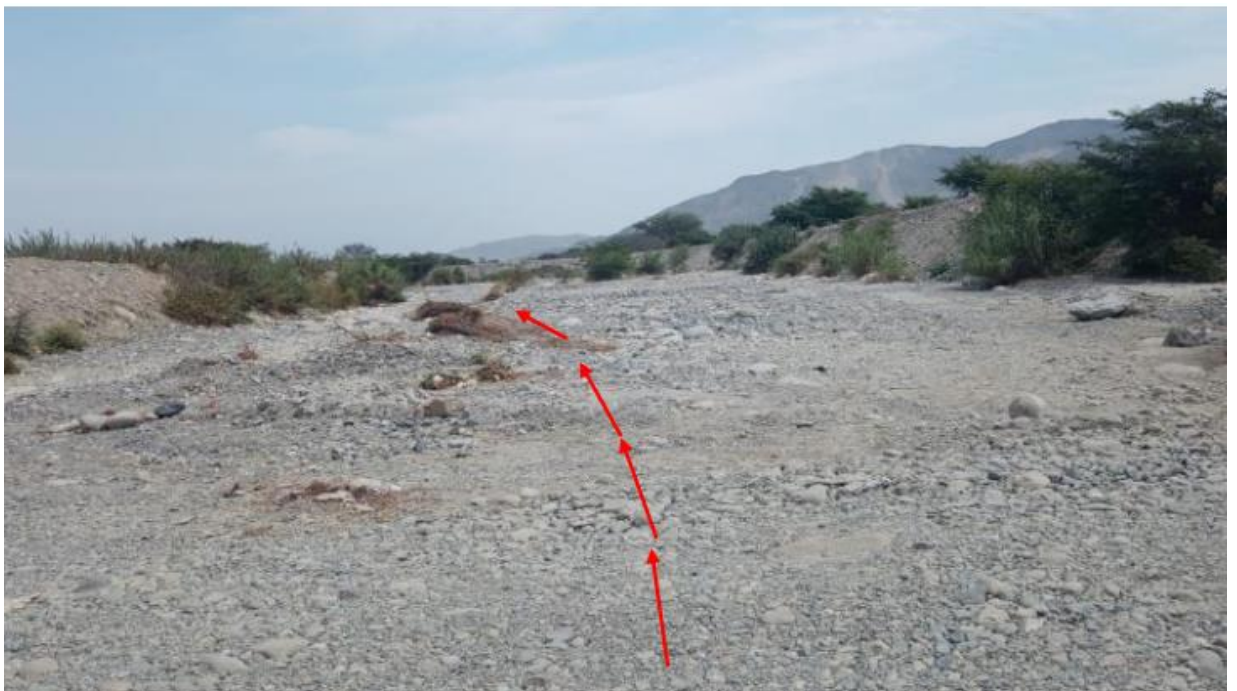
Ilustración 35. Identificación de punto crítico en el sector rinconada dentro del distrito de Buena Vista Alta

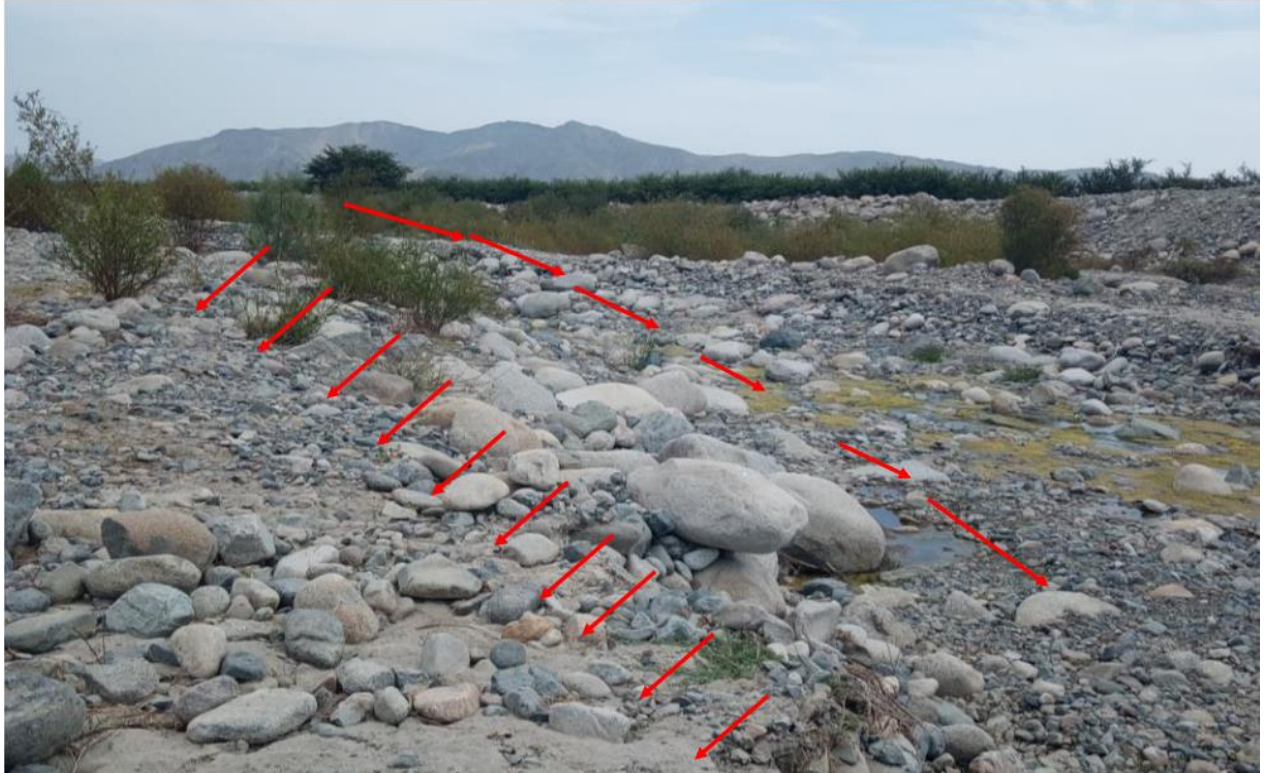
Ilustración 36. Identificación de punto crítico en el sector rinconada dentro del distrito de Buena Vista Alta

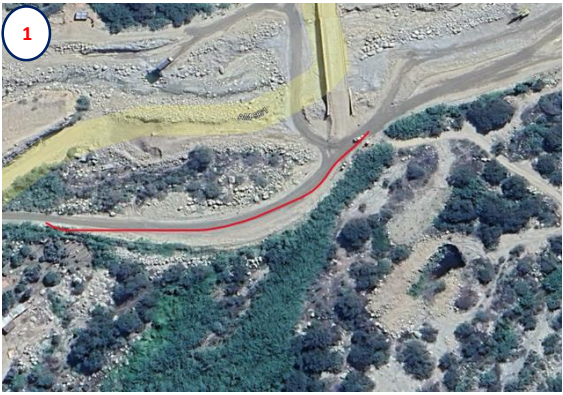
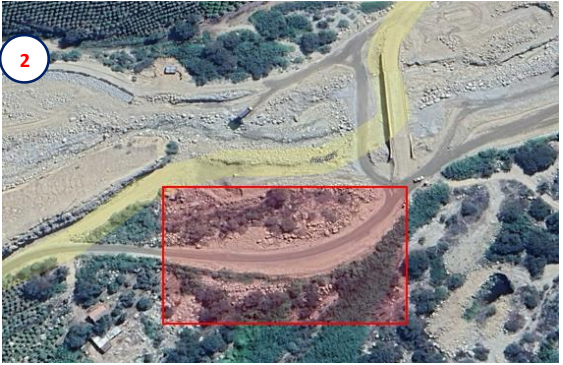
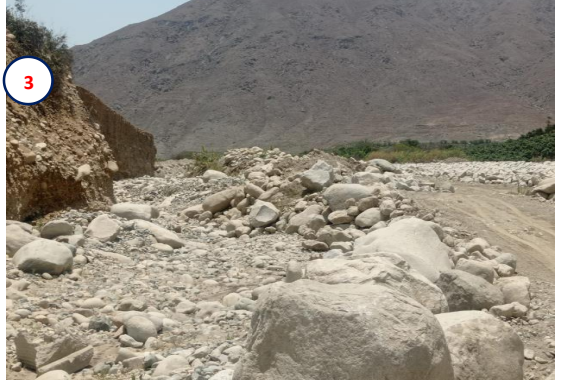
Código 014

FICHA DE IDENTIFICACIÓN DE ZONAS CRÍTICAS POR PELIGRO MOVIMIENTO DE MASA

Ancash	Casma	Buena Vista Alta		TRAMO POYOR		
Sector/Zona	Altitud (msnm)	Datum	Zona	Coordenadas (UTM)		
TRAMO POYOR	210	WGS84	18 Sur	Norte:8962823.2 Este :81174153		
II.DATOS GENERALES						
Accesibilidad (Tiempo, distancia y medio de transporte)	Emp. PE-3N - Matacoto -Santo Toribio-Shashipunta - Santa Rosa - Punap - Huellapampa - Huacho - Pirhuash - Quillo - Buena Vista - Emp. PE-14					
Clasificación de Peligro según origen	Fenómeno Natural	X	Inducidos			
	Tipo	Áreas de exposición				
Peligro Identificado	Descripción					
	<p>El tramo de poyor se encuentra en constante peligro por caída de Rocas debido que la zona está conformada por materiales están constituidos por cantos rodados, arenas, limos y arcillas, tierra entremezclados en diferentes proporciones, debido a que han sido formados a través de tiempo, tierra suelta. La geología de la región es muy compleja y las unidades litoestratigráficas se modifican y adaptan a los estudios geológicos más recientes y a la cartografía a menor escala, que permite definir nuevas unidades o agrupar otras que anteriormente fueron consideradas independientes. El suelo es variado en función al tipo de roca madre, clima, vegetación, topografía, etc.</p>

Elementos Expuestos	Población: 20 habitantes ubicadas en el tramo de Poyor.					
	Viviendas: 5 Viviendas en riesgo , y todos los pasajeros vehiculares y peatonales que utilizan este tramo. Instituciones: Otros: 10 hectareas (entre palta, manzana, mango, uva, y otros), y animales de crianza domestica de la poblacion.					
Registre los últimos cinco (5) eventos (Empiece desde el más reciente)	Fecha	Descripción del Evento			Fuente	
	15/03/2015	Se Registró afectacion de tramo de carretera por caída de rocas.			Municipalidad Distrital	
Nivel de Peligro (cualitativo)	MUY ALTO	ALTO	MEDIO	BAJO		
	X
