**INFORME DE EVALUACIÓN DEL RIESGO N° 005  
POR SISMO EN LA URBANIZACIÓN POPULAR MONTE LOS  
OLIVOS MANZANA "C", DISTRITO DE ATE, PROVINCIA DE  
LIMA Y DEPARTAMENTO DE LIMA**

**2022**

**Gerencia de Gestión del Riesgo de Desastres  
Subgerencia de Estimación, Prevención, Reducción y Reconstrucción**

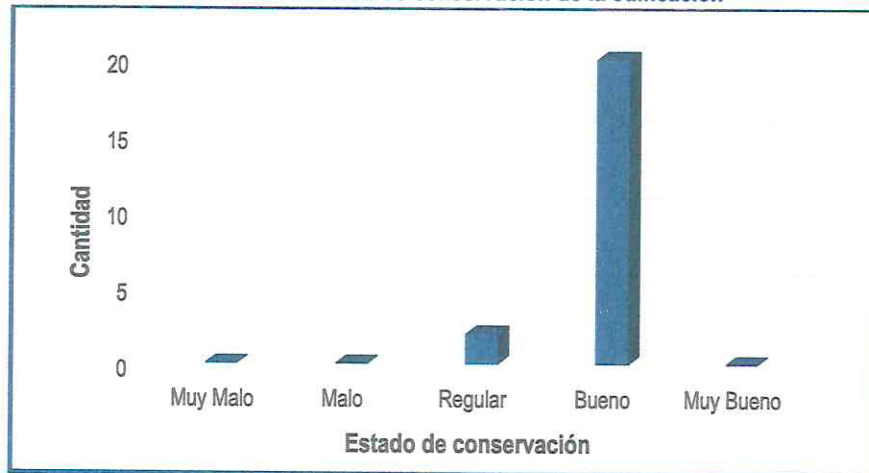
Gráfico N°7: Estado de conservación de la edificación

El estado de conservación refleja la inspección externa realizada en campo, verificando que el 5% de las edificaciones de nuestra área de estudio presenta un estado de conservación Bueno, un 95% con estado de conservación regular, no se identifican otros estados de conservación.

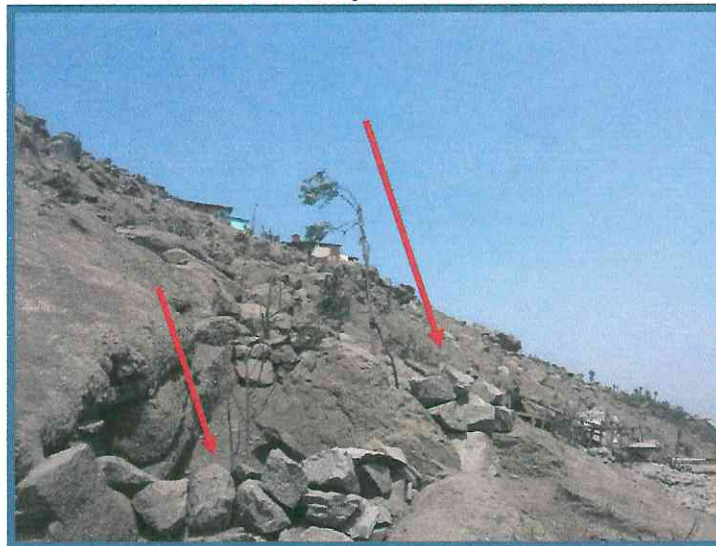
Gráfico N°14: Bloques de rocas sueltas

Los lotes N°11 y 12 de la manzana "C" se encuentran en ladera de cerro erizado con formación rocosa y no cuentan con muros de contención para su protección ante caída de rocas originados por sismo.

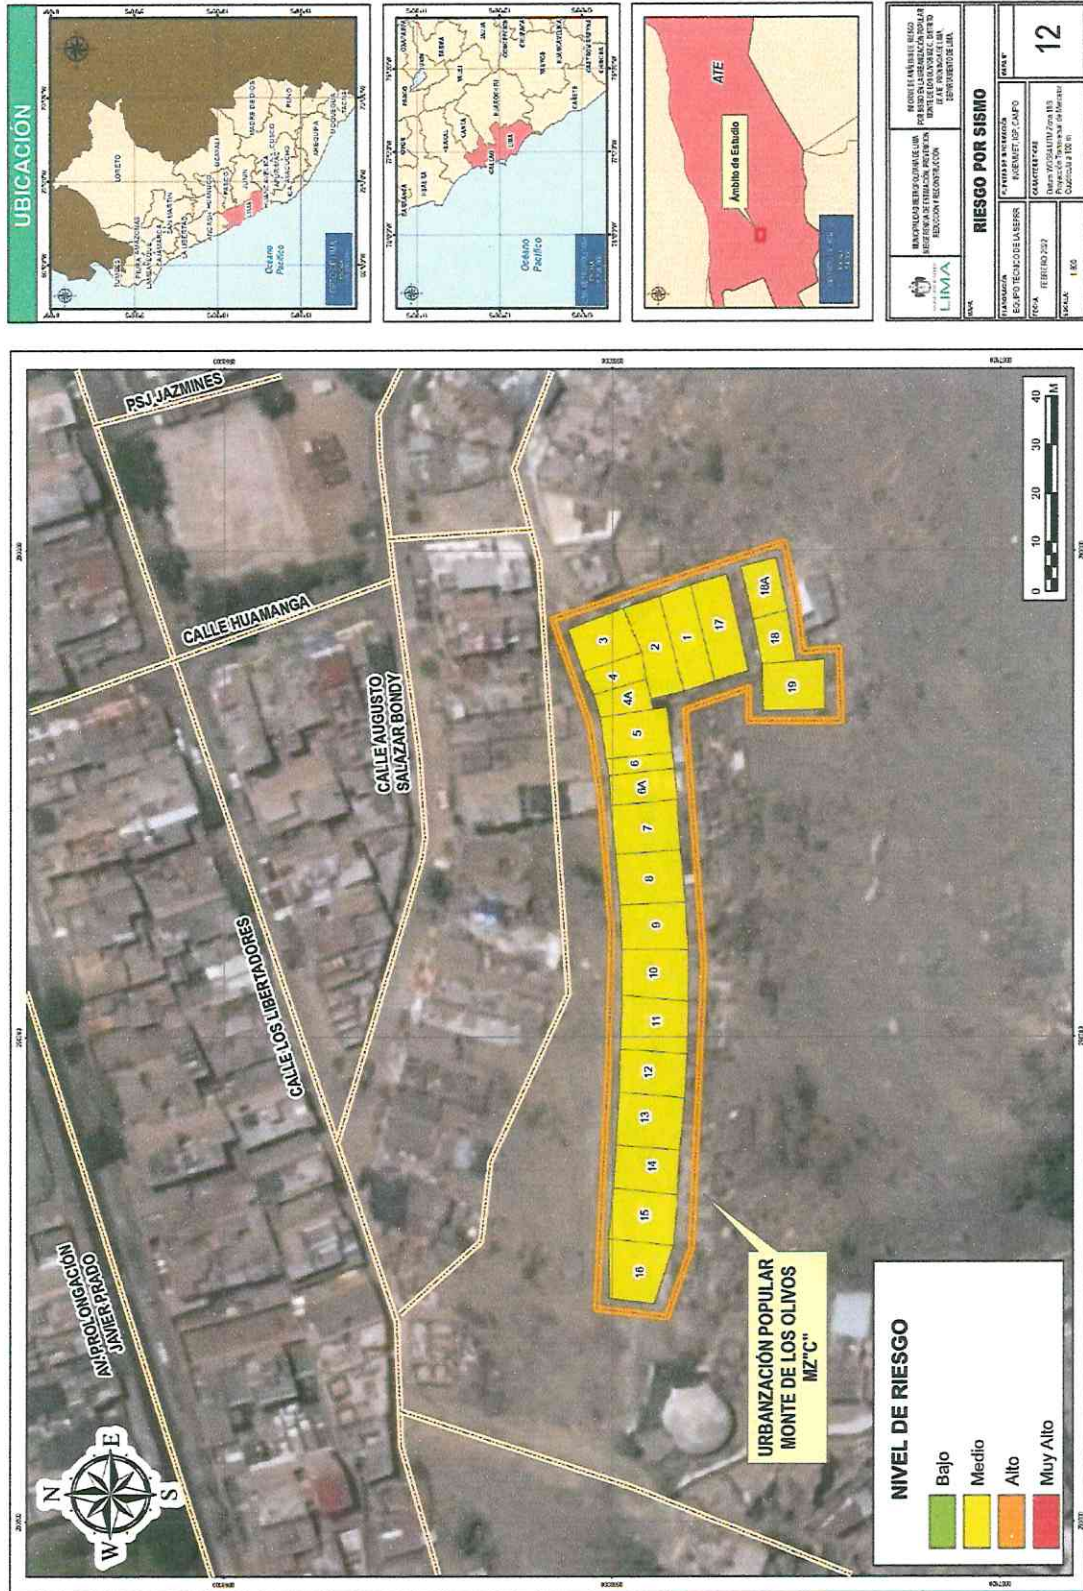
Mapa N°12: Mapa del riesgo del área denominada Urbanización Popular Monte Los Olivos manzana "C", distrito de Ate, provincia de Lima y departamento de Lima

NIVEL	DESCRIPCIÓN	RANGO
MUY ALTO	<p>Unidades geológicas: Super Unidad, Santa Rosa / diorita (Ks-bc/sr-di). Unidades geomorfológicas: Colina y lomada en roca intrusiva (RCL-ri). Pendiente: Mayor a 41°. Unidades geotécnicas: Zona IV. Magnitud del sismo: Mayor a 8: Grandes terremotos. Profundidad hipocentral: Menores de 70 Km. Intensidad de Mercalli modificada: XI y XII: Destrucción total, puentes destruidos, grandes grietas en el suelo. Las ondas sísmicas se observan en el suelo y objetos son lanzados al aire. Cantidad de Personas que habitan en la vivienda: Mayor a 13 personas. Grupo etareo: De 0 a 5 años y Mayores de 65 años. Servicios básicos: No tiene. Nivel educativo: Ningún nivel y/o inicial. Tipo de seguro: No tiene. Capacitación en temas de GRD: No recibe capacitaciones. Actitud frente al riesgo: Actitud fatalista, conformista y con desidia de la mayoría de la población. Viviendas ubicadas en la Urbanización Popular Monte Los Olivos Mz "C": Mayores a 201 viviendas. Material de construcción predominante de la pared: Drywall. Material de construcción predominante del techo: Plástico sin techo. Estado de conservación: Muy malo, las edificaciones en que las estructuras presentan tal deterioro, que hace presumir su colapso. Elevación de la edificación: Mayor de 3 Pisos. Antigüedad de construcción de la edificación: Mayor a 40 años. Ocupación principal del Jefe del hogar: Trabajador familiar no remunerado. Ingreso promedio mensual del jefe del hogar: Menor al sueldo mínimo. Existencia de RRSS y quema de estos en espacios públicos y otras áreas libres: Gran cantidad de RR.SS espacios públicos y otras áreas libres. Tratamiento de residuos sólidos: Deposita y quema la basura. Actitud para la conservación: No le interesa hacer nada sobre conservación ambiental</p>	$0.077 < R \leq 0.210$

NIVEL	DESCRIPCIÓN	RANGO
<b>ALTO</b>	<p>Unidades geológicas: Super unidad Pataq, gabroodiorita (Ks-bc/pt-gbdi). Unidades geomorfológicas: Montaña en roca intrusiva (RM-ri). Pendiente: Entre 31°- 40°. Unidades geotécnicas: Zona II. Magnitud del sismo: De 6 a 7.9: Sismo mayor. Profundidad hipocentral: De a 70 a 145 Km. Intensidad de Mercalli modificada: IX y X: Todos los edificios resultan con daños severos, muchas edificaciones son desplazadas de su cimentación. El suelo resulta considerablemente fracturado. Cantidad de Personas que habitan en la vivienda: De 10 a 12 personas. Grupo etareo: De 6 a 12 años. Servicios básicos: Solo agua o solo luz. Nivel educativo: Primario. Tipo de seguro: SIS. Capacitación en temas de GRD: Hace mas de 2 años. Actitud frente al riesgo: Actitud escasamente previsora de la mayoría de la población. Viviendas ubicadas en la Urbanización Popular Monte Los Olivos Mz "C": De 151 a 200 viviendas. Material de construcción predominante de la pared: Adobe o tapia. Material de construcción predominante del techo: Estera. Estado de conservación: Malo: las edificaciones no reciben mantenimiento regular, cuya estructura acusa deterioros que la comprometen, aunque sin peligro de desplome y que los acabados e instalaciones tiene visibles desperfectos. Elevación de la edificación: 3 Pisos. Antigüedad de construcción de la edificación: De 30 a 40 años. Ocupación principal del Jefe del hogar: Jubilado. Ingreso promedio mensual del jefe del hogar: De 931 a 1200 soles. Existencia de RRSS y quema de estos en espacios públicos y otras áreas libres: Alta cantidad de RR.SS espacios públicos y otras áreas libres. Tratamiento de residuos sólidos: Deposita la basura en puntos de acopio no autorizados. Actitud para la conservación: Le es indiferente si hacen actividades de conservación ambiental.</p>	<p>0.022 &lt; R ≤ 0.077</p>

<b>MEDIO</b>	<p>Unidades geológicas: Deposito aluvial pleistoceno (Qp-al). Unidades geomorfológicas: Vertiente o piedemonte aluvio-torrencial (P-at). Pendiente: Entre 21°-30°. Unidades geotécnicas: Zona I. Magnitud del sismo: De 4.5 a 5.9: Pueden causar daños menores en la localidad. Profundidad hipocentral: De 146 a 220 Km. Intensidad de Mercalli modificada: VI, VII y VIII: Perceptible por todos, los muebles se desplazan, daños considerables en estructuras de pobre construcción. Daños ligeros en estructuras de buen diseño. Cantidad de Personas que habitan en la vivienda: De 7 a 9 personas. Grupo etareo: De 13 a 19 años. Servicios básicos: Solo luz y agua provisional. Nivel educativo: Secundaria. Tipo de seguro: Essalud. Capacitación en temas de GRD: Hace 1 año. Actitud frente al riesgo: Actitud parcialmente previsora de la mayoría de la población, asumiendo el riesgo, sin implementación de medidas para prevenir el riesgo. Viviendas ubicadas en la Urbanización Popular Monte Los Olivos Mz "C": De 101 a 150 viviendas. Material de construcción predominante de la pared: Madera. Material de construcción predominante del techo: Madera. Estado de conservación: Regular: las edificaciones que reciben mantenimiento esporádico, cuya estructura no tiene deterioro y si lo tiene no lo compromete y es sustentable, o que los acabados e instalaciones tienen deterioros visibles debido al uso normal. Elevación de la edificación: 2 Pisos. Antigüedad de construcción de la edificación: De 15 a 29 años. Ocupación principal del Jefe del hogar: Asalariado. Ingreso promedio mensual del jefe del hogar: De 1201 a 1500 soles. Existencia de RRSS y quema de estos en espacios públicos y otras áreas libres: Cantidad moderada de RR.SS espacios públicos y otras áreas libres. Tratamiento de residuos sólidos: Deposita la basura en puntos de acopio autorizados. Actitud para la conservación: Realizan pocas actividades de conservación ambiental en su localidad.</p>	<p>0.005 &lt; R ≤ 0.022</p>

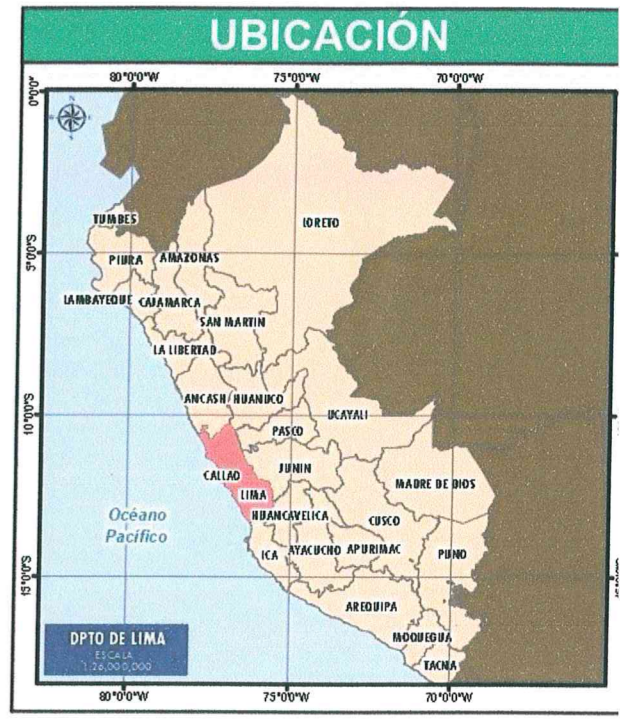
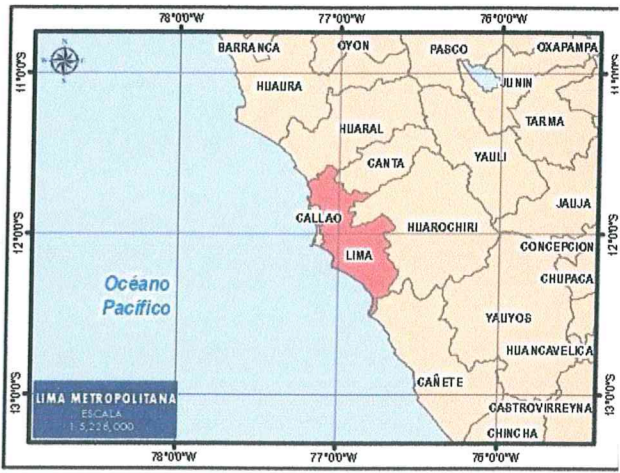
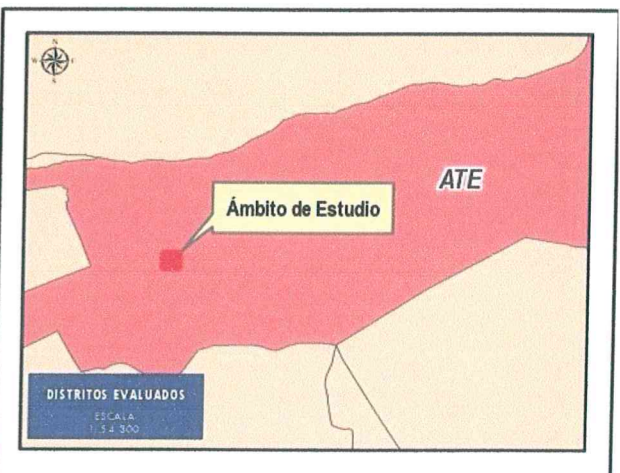
Fuente: Mapa de Intensidades Sísmicas - IGP (Período 1400-1900)

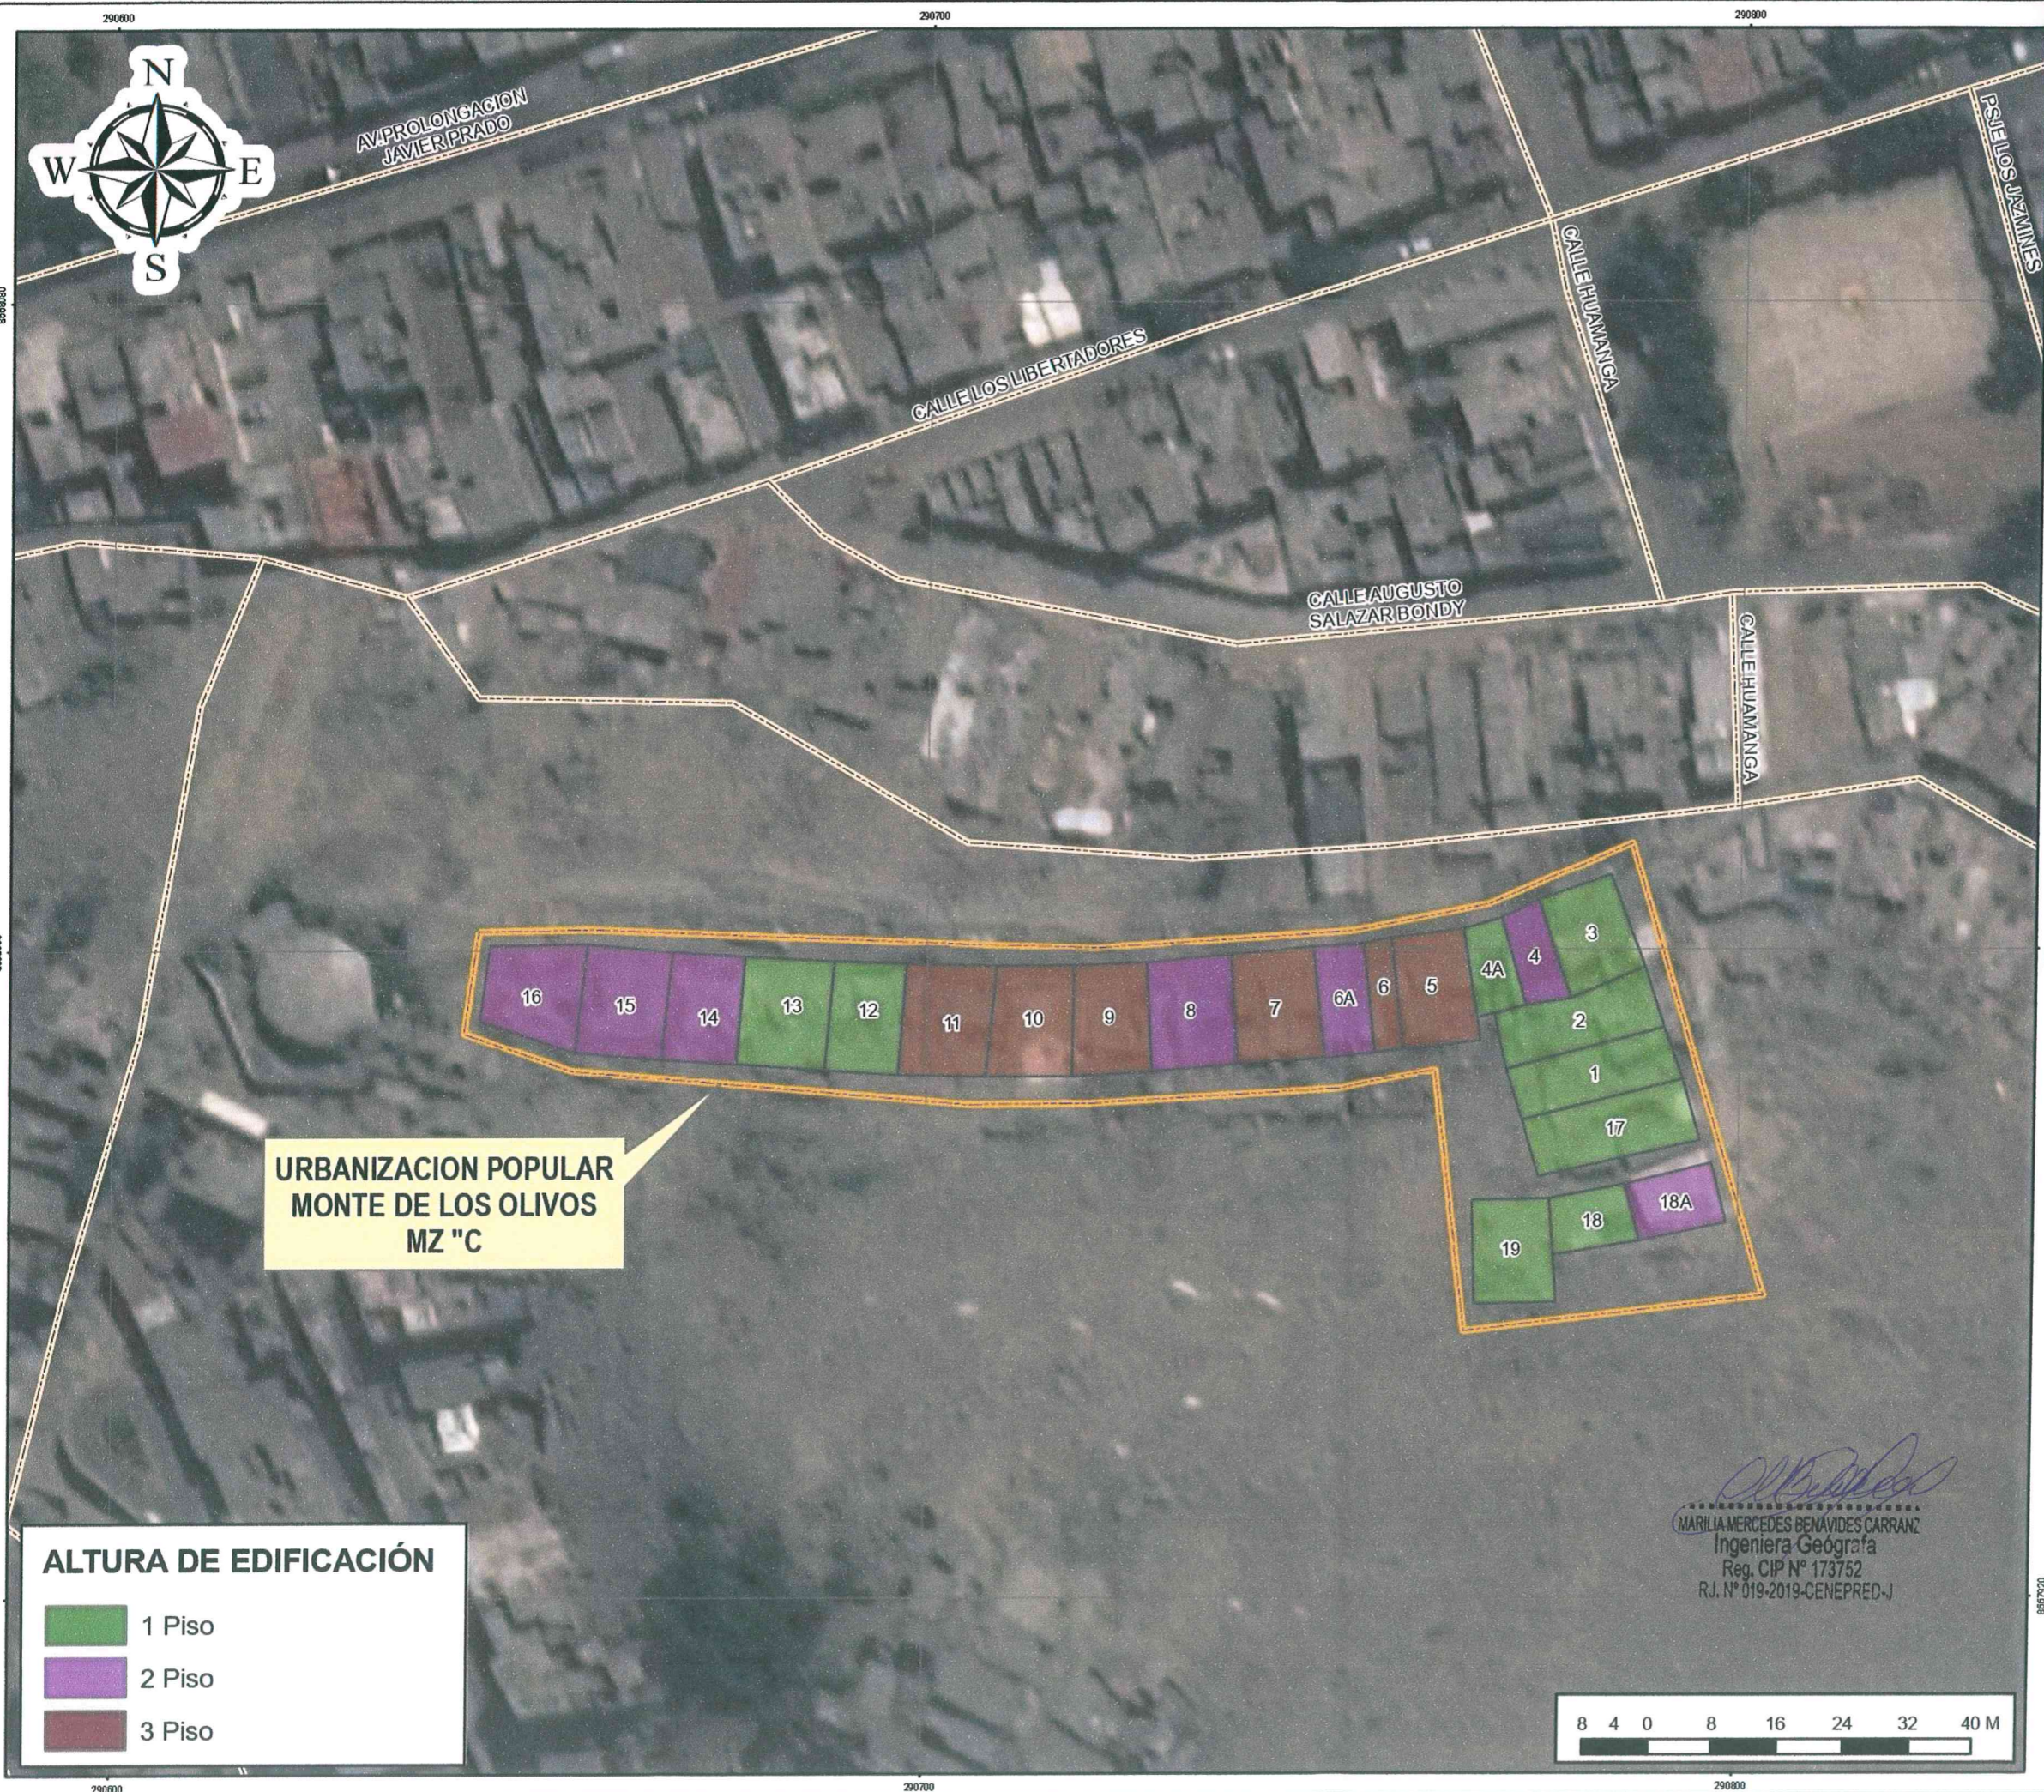
**ALTURA DE EDIFICACIÓN**

- 1 Piso
- 2 Piso
- 3 Piso
