**INFORME DE EVALUACIÓN DE RIESGO N° 022  
POR SISMO ORIGINADO POR INTERACCIÓN DE  
LAS PLACAS TECTÓNICAS DE NAZCA Y  
SUDAMERICANA, DE LA ASOCIACIÓN DE  
VIVIENDA JOSÉ CARLOS MARIÁTEGUI DE VES,  
DISTRITO DE VILLA EL SALVADOR, PROVINCIA  
DE LIMA Y DEPARTAMENTO DE LIMA**

**Gerencia de Gestión del Riesgo de Desastres  
Subgerencia de Estimación, Prevención, Reducción y Reconstrucción**

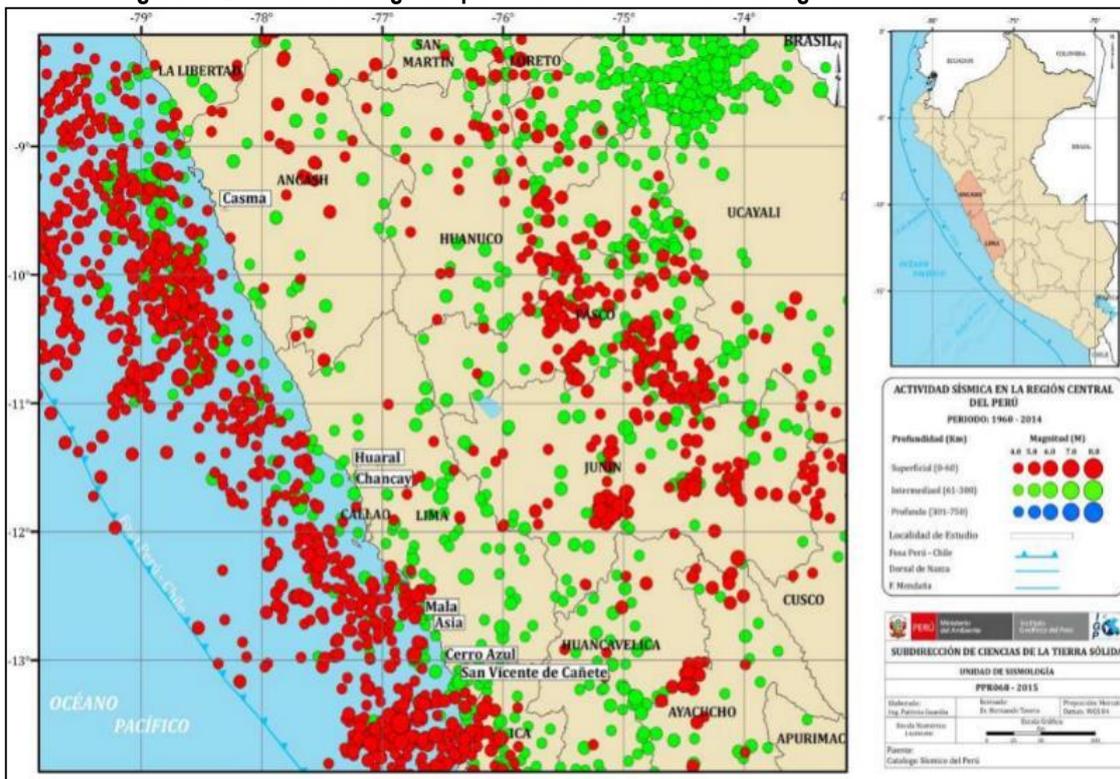
Figura N° 2. Sismicidad regional para el borde occidental de la región central del Perú<sup>2</sup>

Por otro lado, es importante señalar que el borde occidental del Perú se constituye como la principal fuente generadora de sismos y tsunamis, siendo los de mayor magnitud los que han causado grandes niveles de daños y pérdidas de vidas humanas. Dentro de este contexto, el borde occidental de la región centro presenta actividad sísmica de tipo superficial (profundidad menor a 60 km) e intermedia (profundidad entre 61 y 350 km), siendo los primeros de mayor peligro debido a que frecuentemente alcanzan magnitudes elevadas y al tener sus focos cerca de la superficie, producen daños y efectos importantes en las ciudades costeras<sup>1</sup> (Ver siguiente figura).

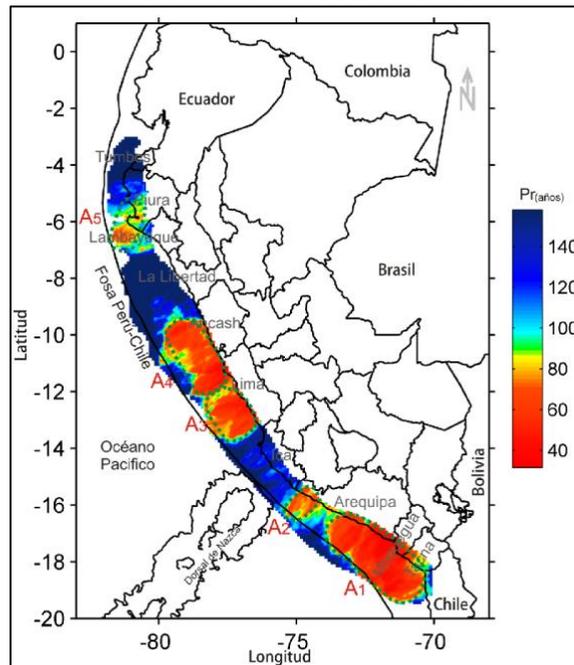
Figura N° 3. Mapa de periodos de retorno local para las principales aspezezas identificadas en el borde occidental de Perú

De acuerdo al IGP<sup>3</sup>, para el borde occidental del Perú se han identificado las zonas de aspereza o acumulación de energía mediante la aplicación de modelos estadísticos (desarrollados por Wiemer y Wyss, 1997) a través del uso del catálogo sísmico publicado por el Instituto Geofísico del Perú para el periodo de 1960 a 2012. Identificándose la existencia de hasta cinco zonas anómalas de acumulación de energía o asperezas cuyas dimensiones permitieron estimar la magnitud de los eventos sísmicos a ocurrir, con una probabilidad del 75% en los próximos 50 años.

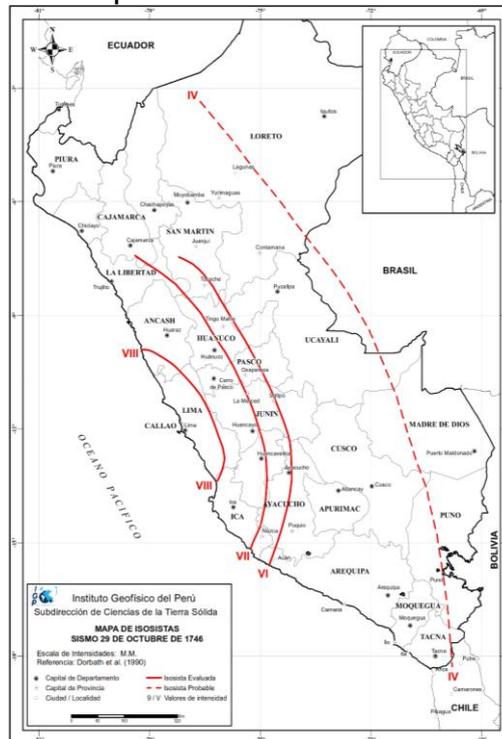
Figura N° 4. Mapa de Isosistas Asociadas al Sismo de 1746

En cuanto a la Intensidad asociada al sismo de 1746 según el Mapa de Isosistas<sup>4</sup> desarrollada por Dorbath et al (1990) para el área de Lima Metropolitana y Callao se calculó una intensidad modificada de Mercalli de VIII, como se observa en el siguiente gráfico:

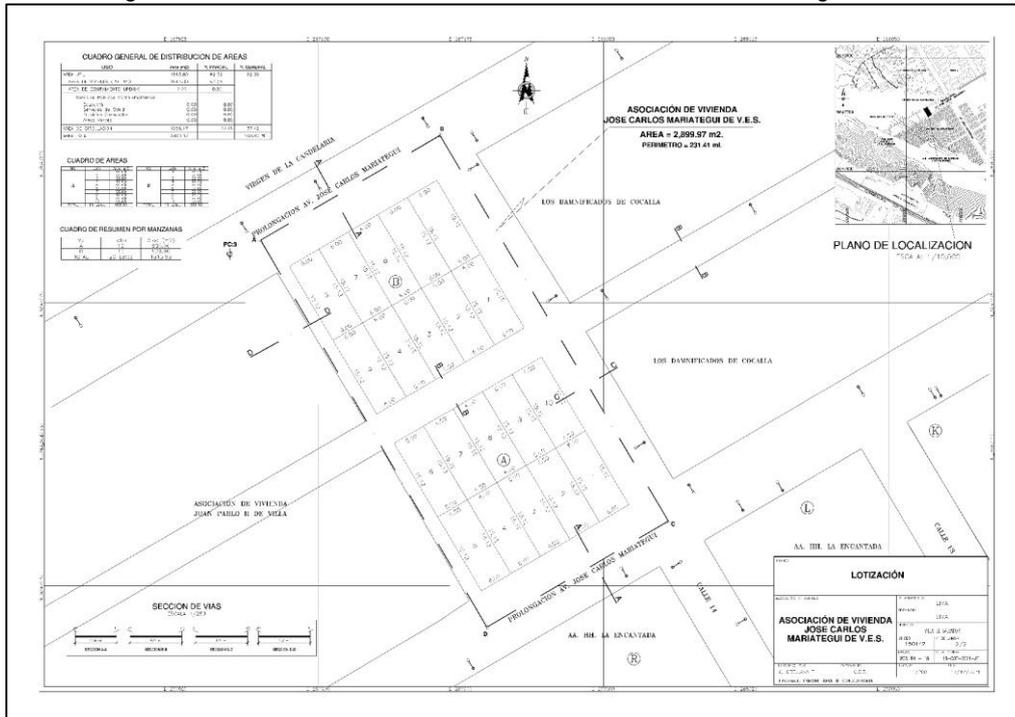
Figura N° 5. Plano de la Asociación de Vivienda José Carlos Mariátegui de VES

El área de estudio corresponde a 21 lotes distribuidos en 2 manzanas en la Asociación de Vivienda José Carlos Mariátegui de VES del distrito de Villa El Salvador.

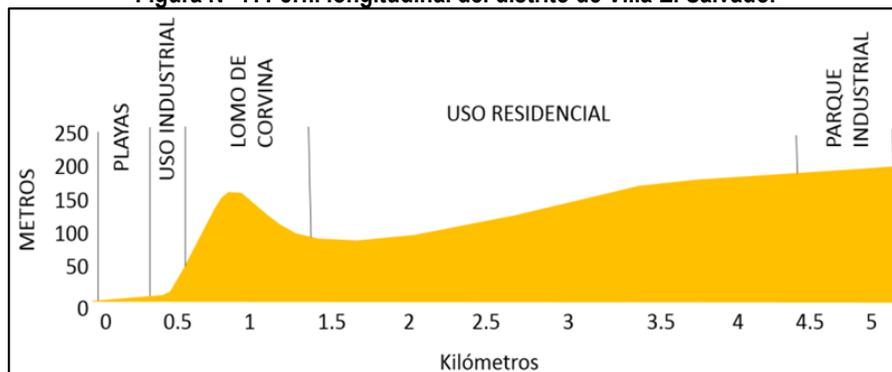
Figura N° 7. Perfil longitudinal del distrito de Villa El Salvador

Las arenas que conforman el Cerro Lomo de Corvina han migrado desde las playas del litoral, transportadas por el viento.

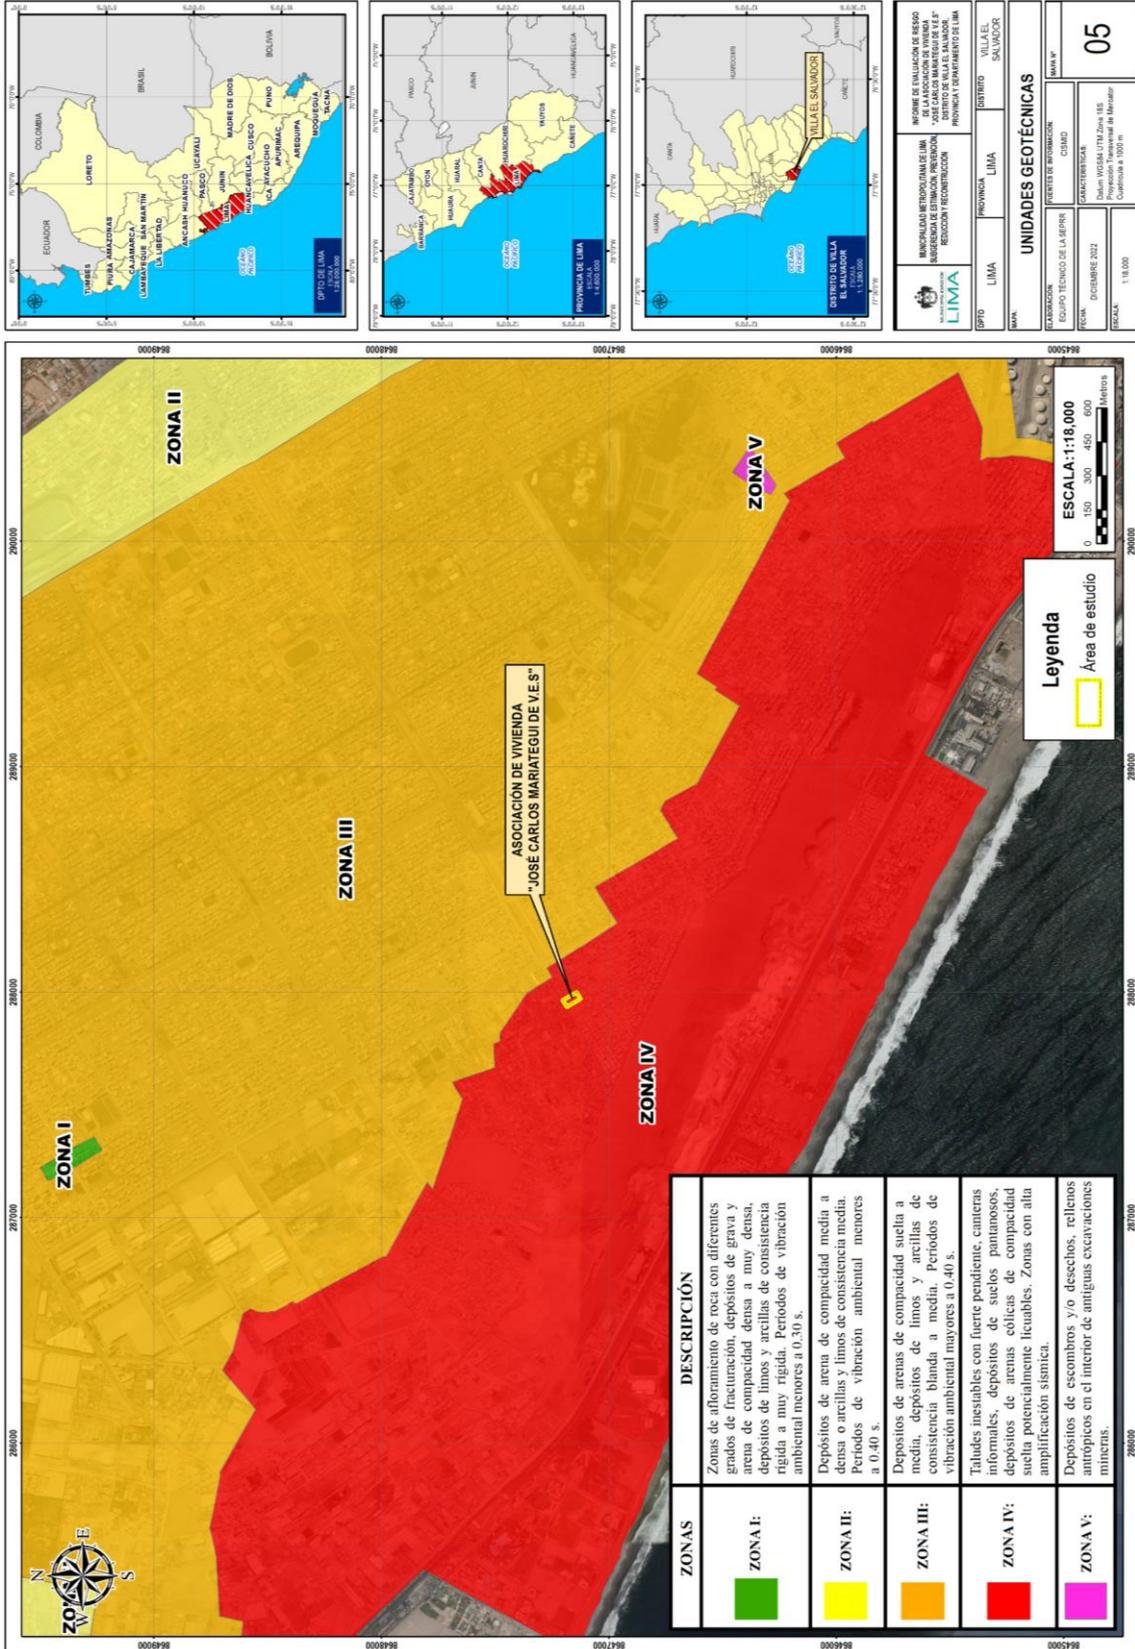
Mapa N° 4. Mapa de Unidades Geotécnicas

- a) **Zona I:** Esta zona está conformada por los afloramientos rocosos de la Formación Pamplona, que se encuentran aflorando en diferentes lugares en el distrito. En algunas zonas muy puntuales la roca se encuentra superficialmente fracturada con matriz de arenas limosas. La capacidad de carga admisible para una cimentación corrida de 0.60 m de ancho varía de 1.50 a 2.70 Kg/cm<sup>2</sup> a la profundidad de cimentación de 0.60 m a 1.40 m.

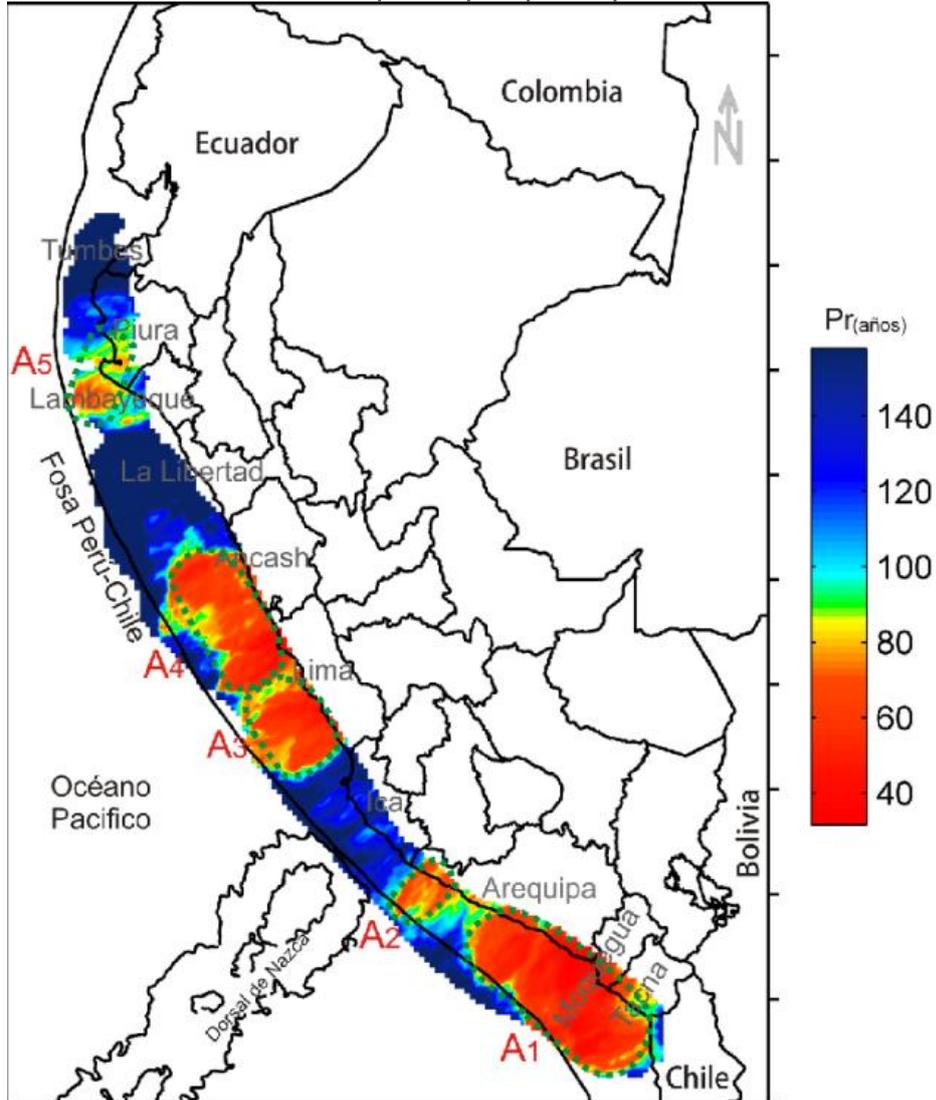
Figura N° 13. Periodos de retorno local para las principales asperezas identificadas

De acuerdo al IGP<sup>7</sup>, en la región central del Perú existen dos asperezas o zonas de acoplamiento máximo asociadas al terremoto de 1746 (es decir que, de acuerdo a la distribución espacial de las áreas de ruptura de grandes sismos, para la región centro del Perú se ha identificado la presencia de una laguna sísmica que viene acumulando energía del año 1746, se indica del mismo modo que los sismos ocurridos en 1940, 1966, 1970, 1974 y 2007 presentaron magnitudes iguales o inferiores a 8.0 Mw por lo que no habrían liberado el total de energía aun acumulada), se indica que la magnitud de sismo esperada para la región centro en donde se emplaza el área de estudio es de 8.0 Mw o superior, por lo que ante la ocurrencia de un sismo de tales características la población y sus medios de vida ubicadas en zonas de riesgo como en suelos inestables y con condiciones de vulnerabilidad se verían seriamente afectados.

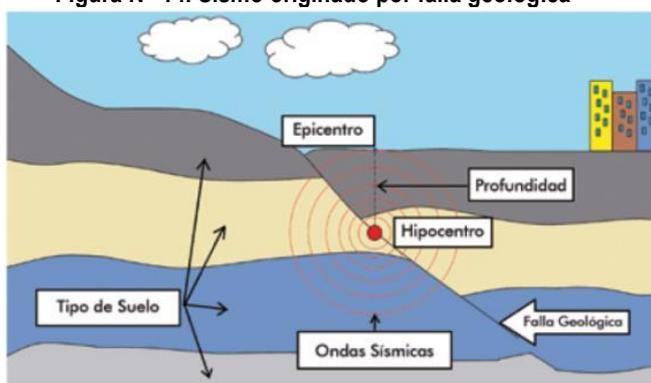
Figura N° 14. Sismo originado por falla geológica

**Hipocentro (profundidad del sismo).** Punto en el interior de la tierra donde comienza la ruptura, también se le conoce como foco sísmico.

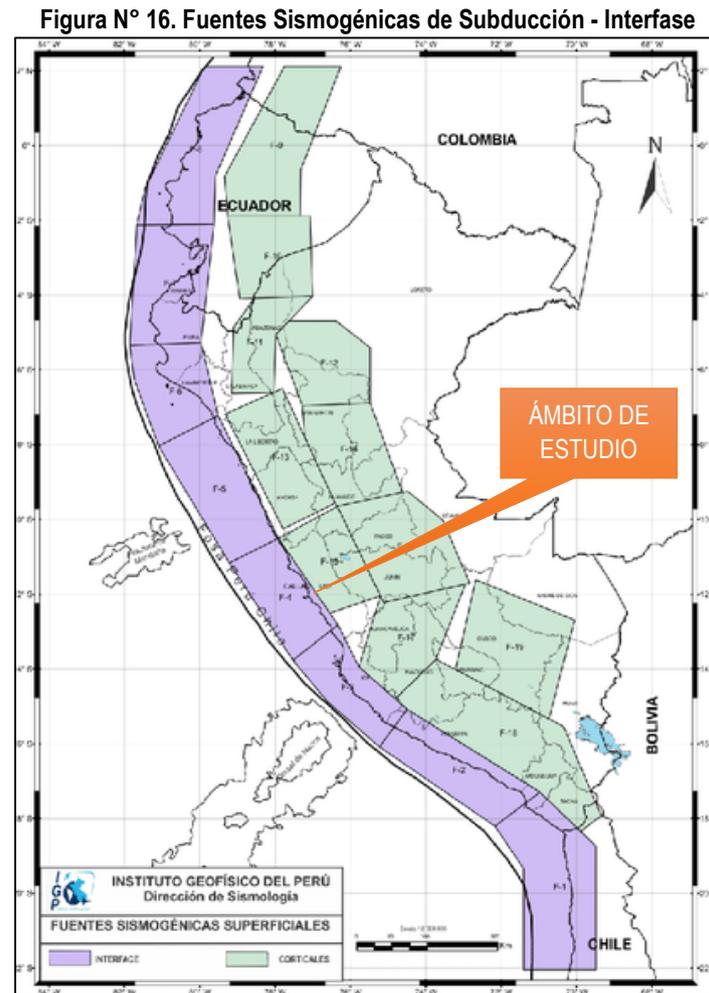
La zona de estudio está dentro de la fuente de Subducción – Interfase “F-4” (Siguiete figura), a la cual mediante algoritmos se han calculado sus parámetros de recurrencia, parámetros que serán utilizados para la evaluación del peligro sísmico para fines del presente estudio.

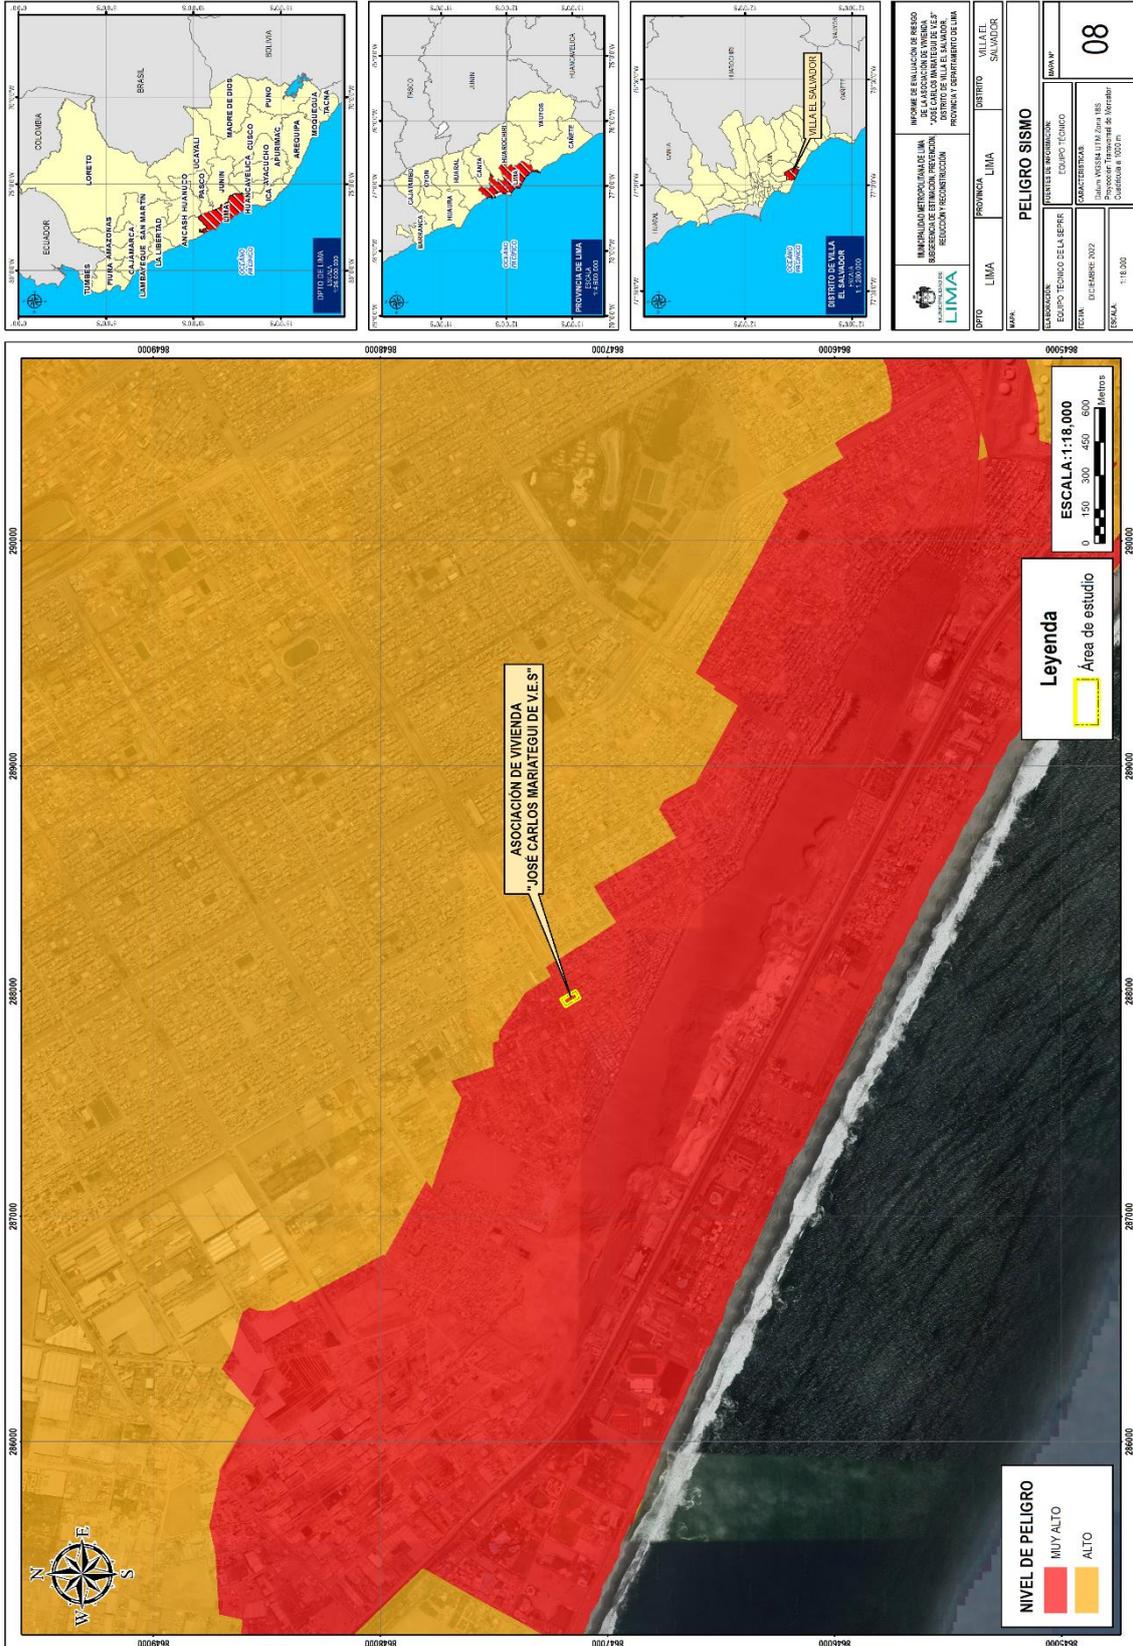
Mapa N° 8. Peligro por Sismo

Se ha considerado el escenario más crítico: una magnitud mayor a 8.5 Mw, el ámbito de estudio, ubicado en zonificación geotécnica IV con una geología de Depósito eólico antiguo (Qp-eo), situadas en Mantos de arena (M-a), de pendiente moderada (5° - 15°). el cual ocasionaría daños a los elementos expuestos en sus dimensiones física, social y económica de la Asociación de Vivienda José Carlos Mariátegui de VES.

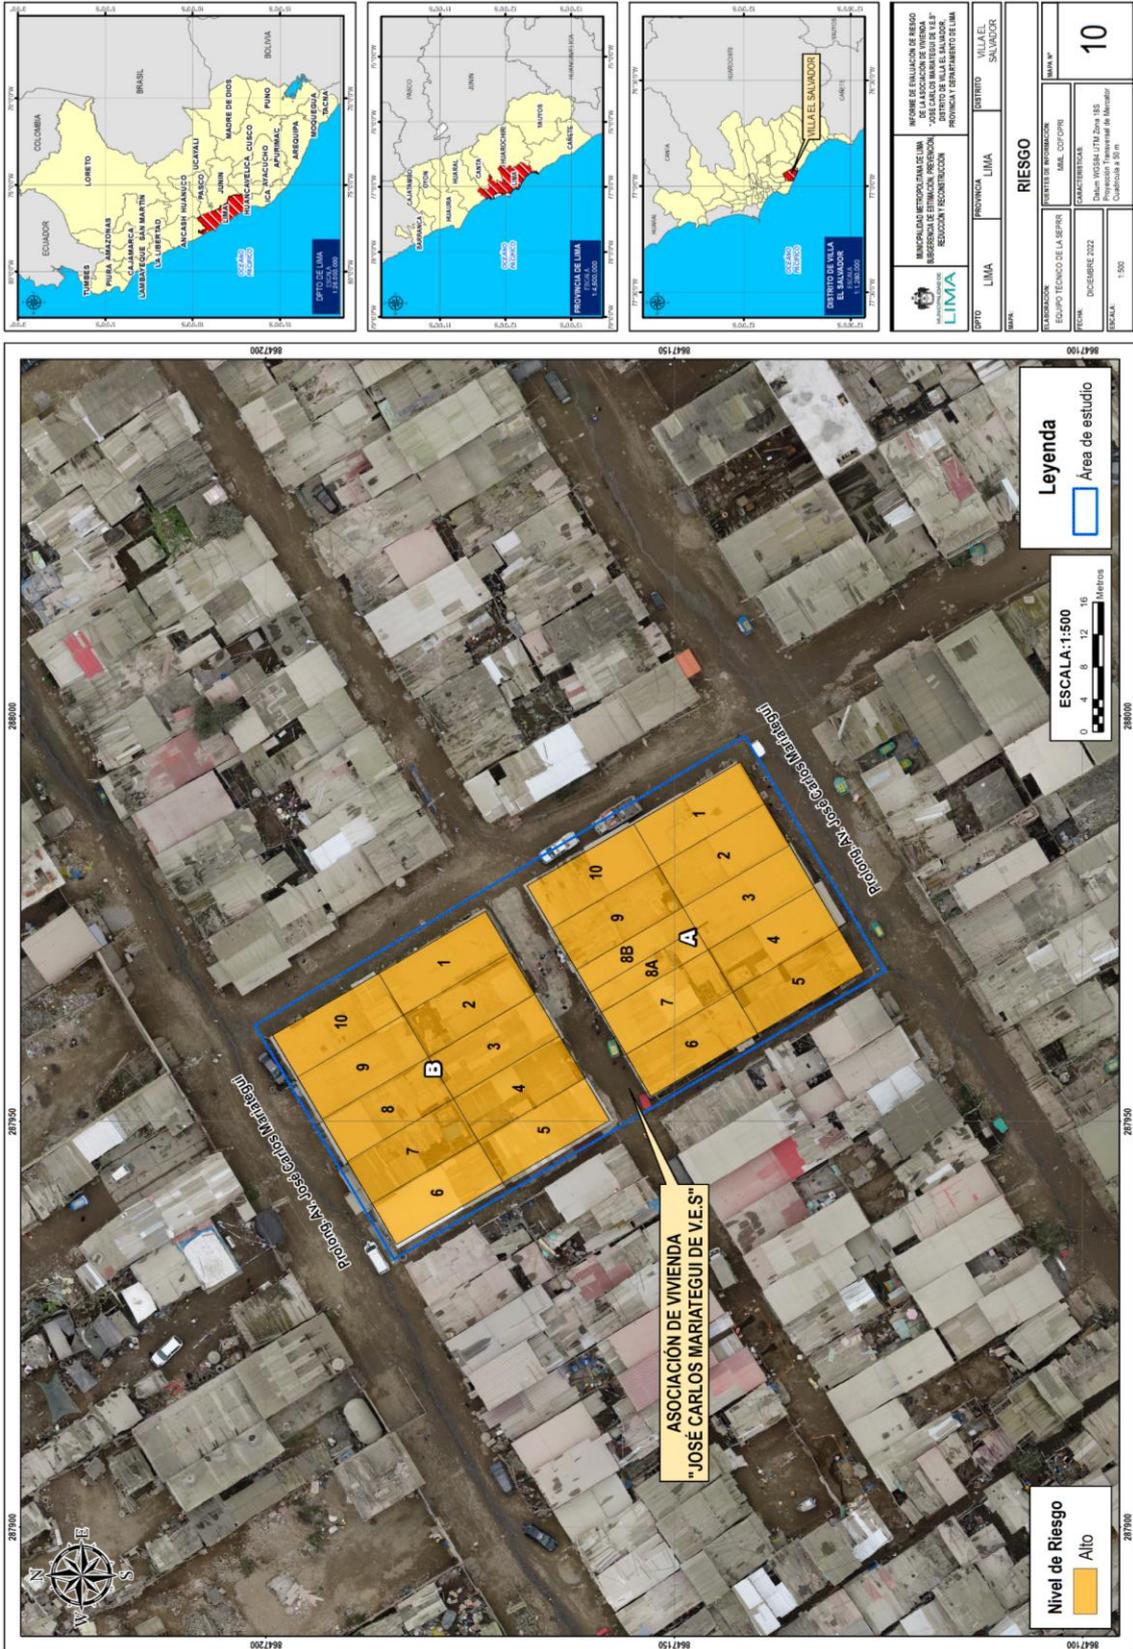
Mapa N° 10. Mapa de Riesgo

Riesgo Alto	<p>Con una magnitud superior a la normal mayor a 8.5°, ubicado en zonificación IV, con una geología de Depósito eólico (Q-eo), situadas en una Terraza Marina (T-m), en pendiente abrupta (25°-45°).</p> <p>Las viviendas presentan como material predominante en sus muros paneles de madera, triplay, mapresa, de 3 pisos de altura, están en mal estado de conservación, con una antigüedad de 21 a 40 años, el techo es de calamina, eternit, asimismo tienen servicios básicos provisionales. Las viviendas han sido construidas con leyes deficientemente cumplidas.</p> <p>Población de 6 años a 12 años, la población cuenta con nivel educativo primaria, , tienen seguro SIS, cuenta con capacitaciones en temas de gestión del riesgo de desastres hace más de dos años y tienen actitud escasamente previsora.</p> <p>El jefe de hogar se desempeña como obrero, en la rama de actividad laboral realizan trabajos diversos. Tienen ingreso promedio familiar de S/.931 a 1500.</p>	$0.021 \leq R < 0.069$
