INFORME DE EVALUACIÓN DE RIESGO POR SISMO N° 019 DEL ASENTAMIENTO HUMANO PALOMARES – PARCELA A, DISTRITO SAN JUAN DE LURIGANCHO, PROVINCIA Y DEPARTAMENTO DE LIMA

2022

Gerencia de Gestión del Riesgo de Desastres
Subgerencia de Estimación, Prevención, Reducción y Reconstrucción

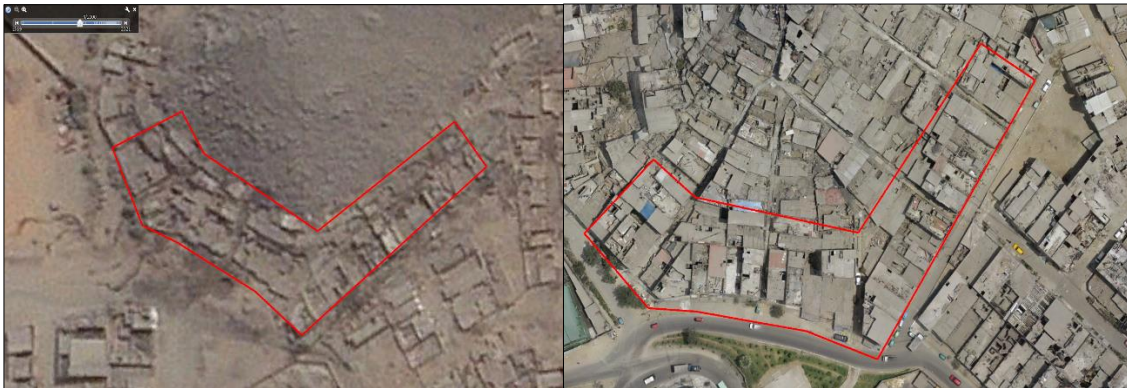
Figura 16. AH Palomares - Parcela A año 2010 y 2022

Cabe mencionar que existe un incremento de viviendas reconocidas en el levantamiento fotogramétrico y la imagen satelital, esto debido al crecimiento de la poblacional. El presente Informe de Evaluación de Riesgo evaluara los elementos expuestos reconocidos en el trabajo de campo, tomando como referencia al plano lotizado enviado por COFOPRI.

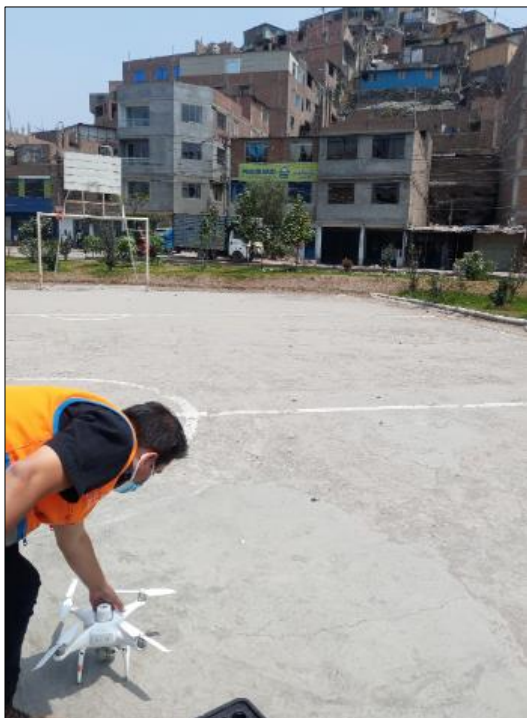
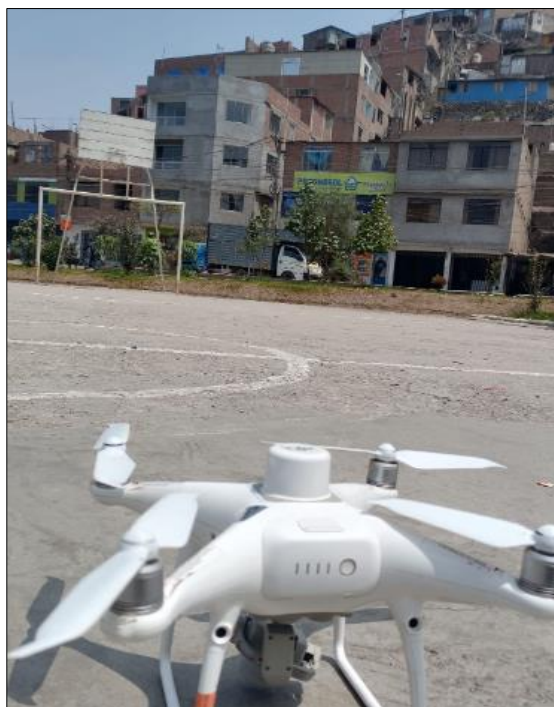
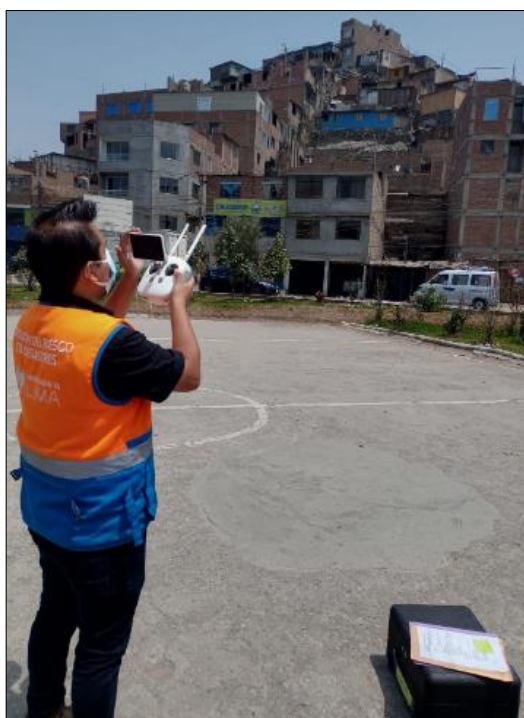
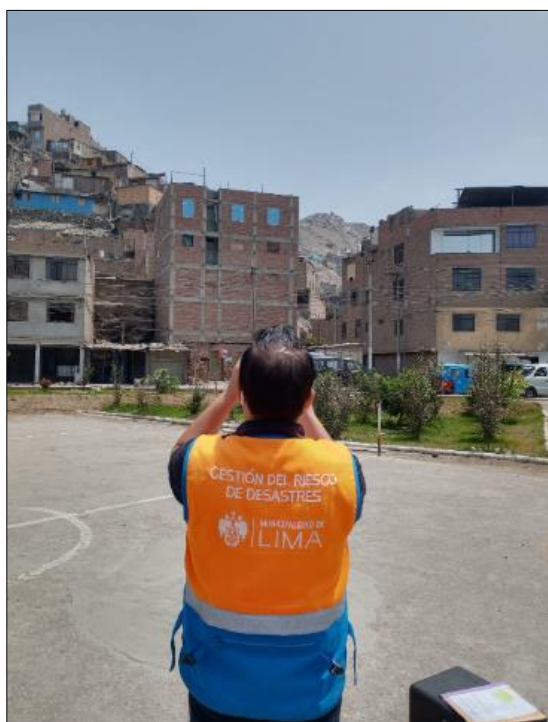
Vuelo de Drone Phantom 4 RTK A.H. Palomares - Parcela A

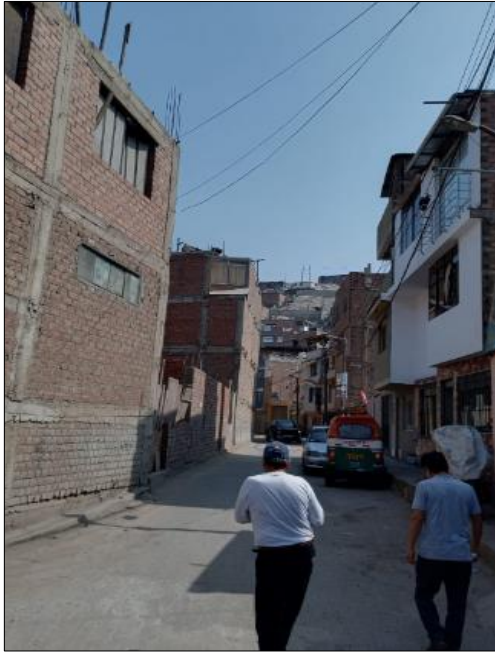
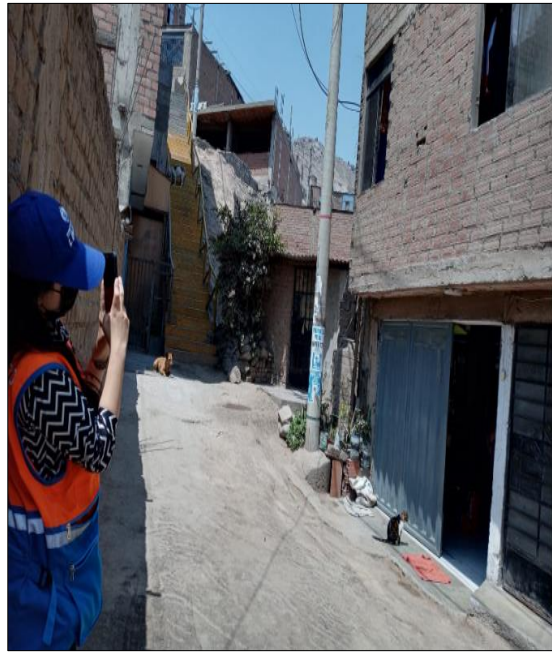
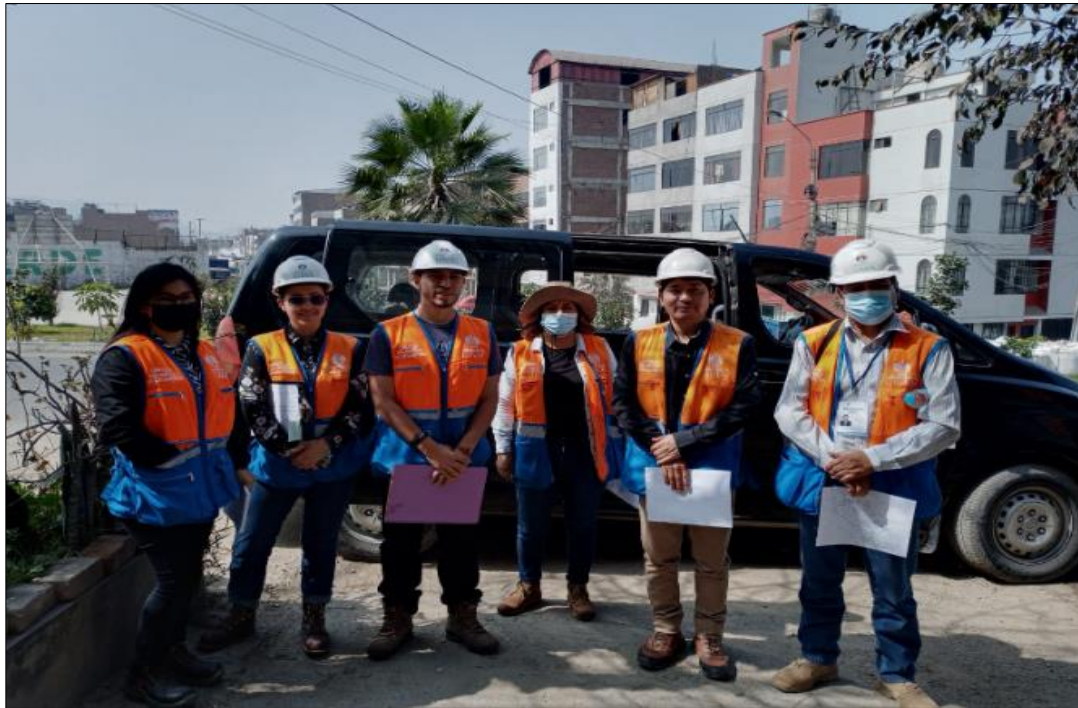
Trabajo de campo – levantamiento de información en el A.H. Palomares - Parcela A

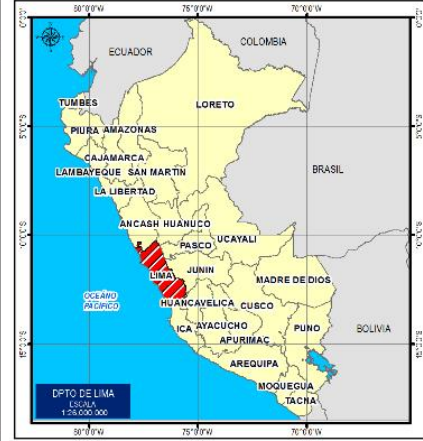
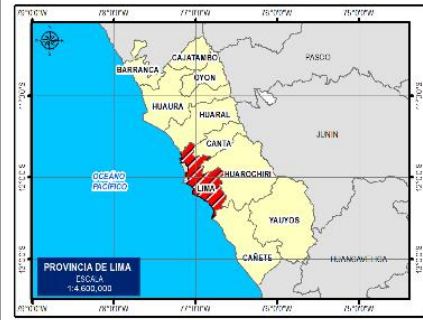
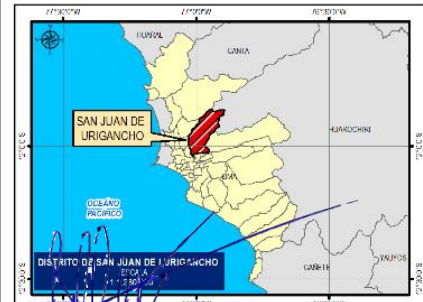
Nivel de Riesgo	RANGO
Muy Alto	$0.075 \leq R \leq 0.206$
Alto	$0.022 \leq R < 0.075$
Medio	$0.006 \leq R < 0.022$
Bajo	$0.002 \leq R < 0.006$
