**INFORME DE EVALUACIÓN DE RIESGO N°017 POR SISMO
ORIGINADO POR INTERACCIÓN DE LAS PLACAS
TECTÓNICAS DE NAZCA Y SUDAMERICANA, EN UPIS
HUÁSCAR GRUPO 12 SECTOR A, DISTRITO DE SAN JUAN
DE LURIGANCHO, PROVINCIA DE LIMA Y DEPARTAMENTO
DE LIMA.**

Gerencia de Gestión del Riesgo de Desastres

Subgerencia de Estimación, Prevención, Reducción y Reconstrucción

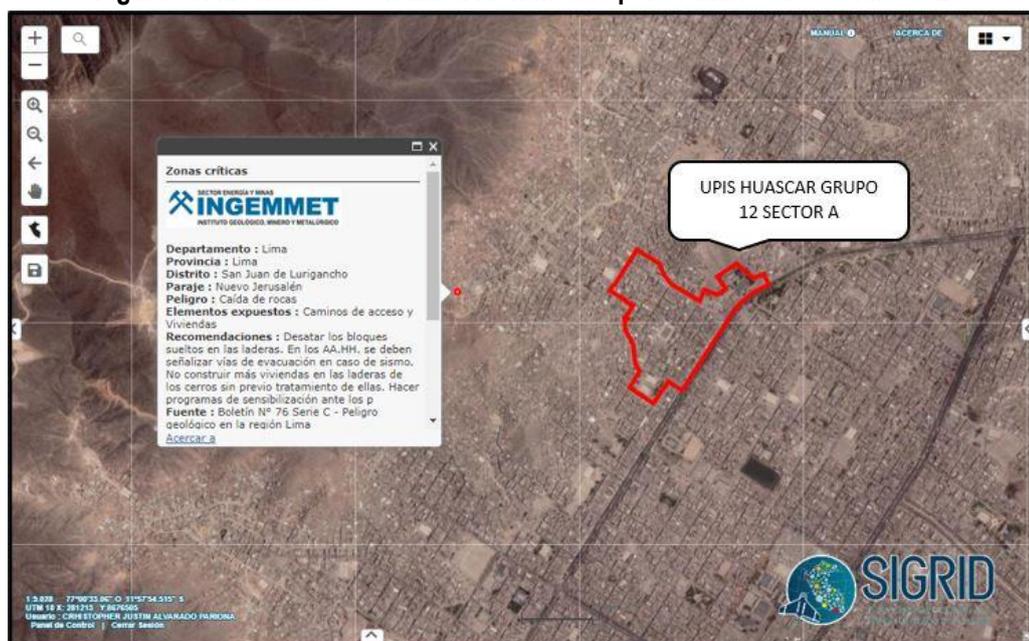
Figura 01: Movimientos en masa identificado por el ámbito de estudio-SJL

De acuerdo al Boletín Serie C: Geodinámica e Ingeniería Geológica N° 59 INGEMMET (2015), se identifica en el distrito de San Juan de Lurigancho, sectores susceptibles por movimientos en masa, presenta un inventario dentro del cual identifican peligros geológicos, como la zona crítica Sector Nuevo Jerusalén afecto a caídas de rocas, lo que no afectaría nuestro ámbito de estudio por encontrarse aproximadamente a 200m de distancia.

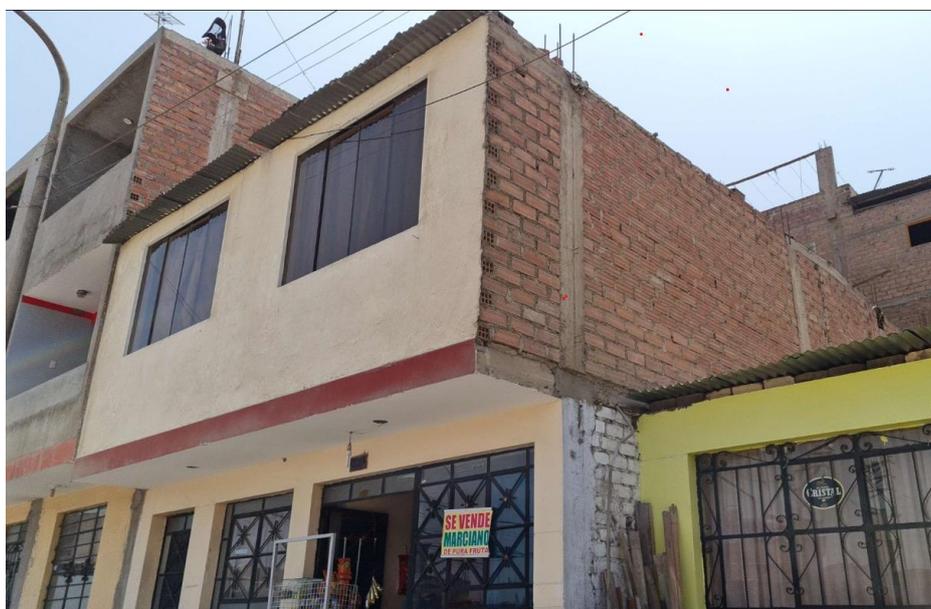
Además, han asentado tabiquería de albañilería en fachadas de edificaciones con voladizos sin confinamiento en un 76.8%, los cuales ante acciones sísmicas perpendiculares al plano de la fachada pueden colapsar.

- Evaluar las edificaciones que han sido construidas utilizando ladrillos tubulares (pandereta) en sus muros portantes, las construcciones que presenten tabiquería de albañilería sin confinar en las fachadas de las edificaciones con voladizos, y los que presenten deficiencias como muros salitrosos, agrietamiento en columnas, deformación y deflexión de la losa aligerada, con asesoramiento de un ingeniero civil, colegiado, especialista en estructuras, a fin que emita un informe estructural del estado de la edificación, analizando el comportamiento de los muros ante un sismo moderado y sismo severo, además, deberá presentar un proyecto de reforzamiento estructural, a fin de dotar a la estructura de una combinación adecuada de rigidez, resistencia y ductilidad, que garantice su buen comportamiento ante eventos sísmicos futuros, según las exigencias establecidas en la actual Norma E.030 “Diseño Sismoresistente” del Reglamento Nacional de Edificaciones, lo cual deberá ser implementado por los propietarios, con la finalidad de evitar pérdidas de vidas humanas y disminuir el daño en estas edificaciones.

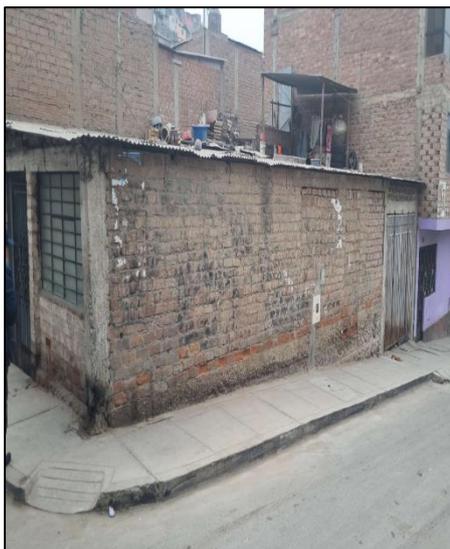
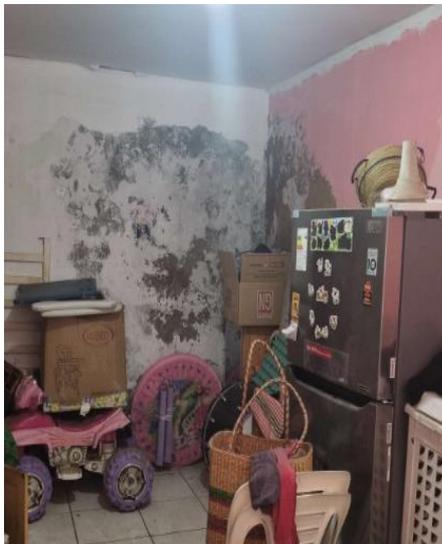
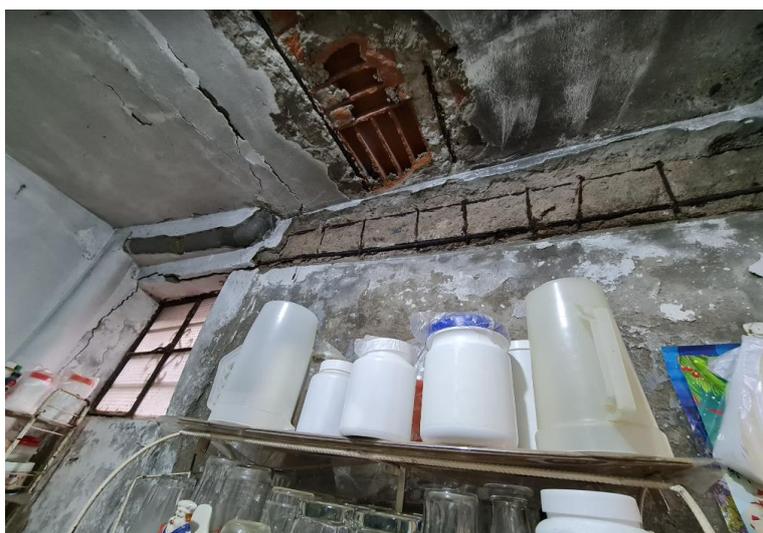
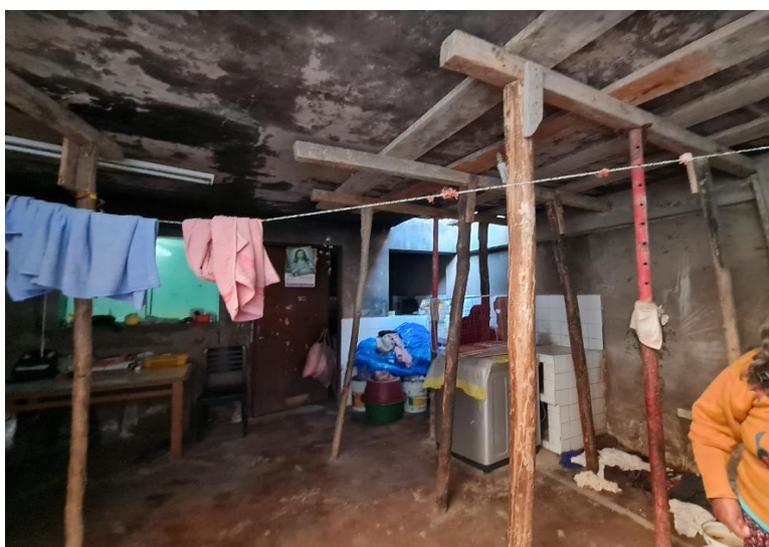
El **Estado de Conservación** predominante de las construcciones de las viviendas es **regular**, ocasionado por la humedad de la zona y la falta de mantenimiento periódico que afectan las estructuras, además algunas edificaciones se encuentran en mal estado de conservación debido a problemas en los procesos constructivos y en la configuración estructural.

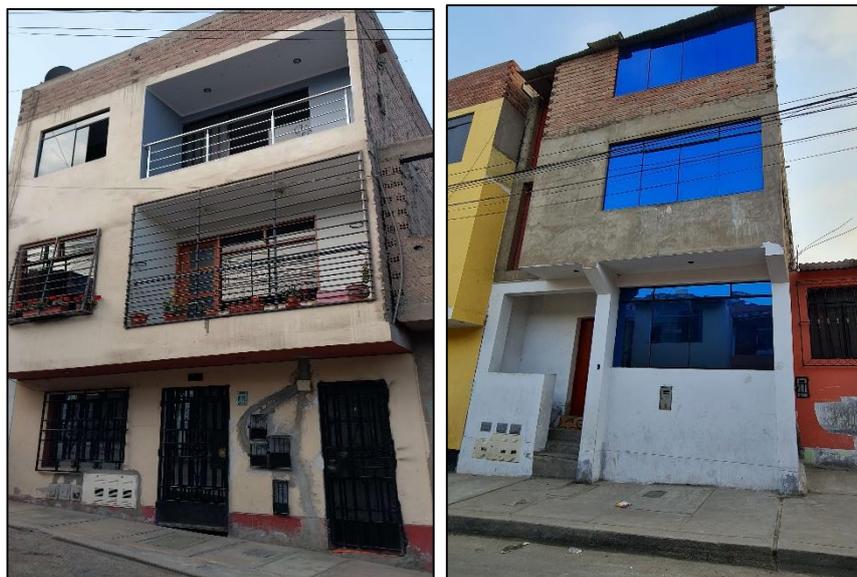
Figura 06: Servicios Básicos en UPIS Huáscar Grupo 12 Sector A

La UPIS Huáscar Grupo 12 Sector A de San Juan de Lurigancho de Franja Mariátegui de San Juan de Lurigancho, cuenta con servicios básicos definitivos de agua, desagüe, luz y gas, las calles internas cuentan con alumbrado público.

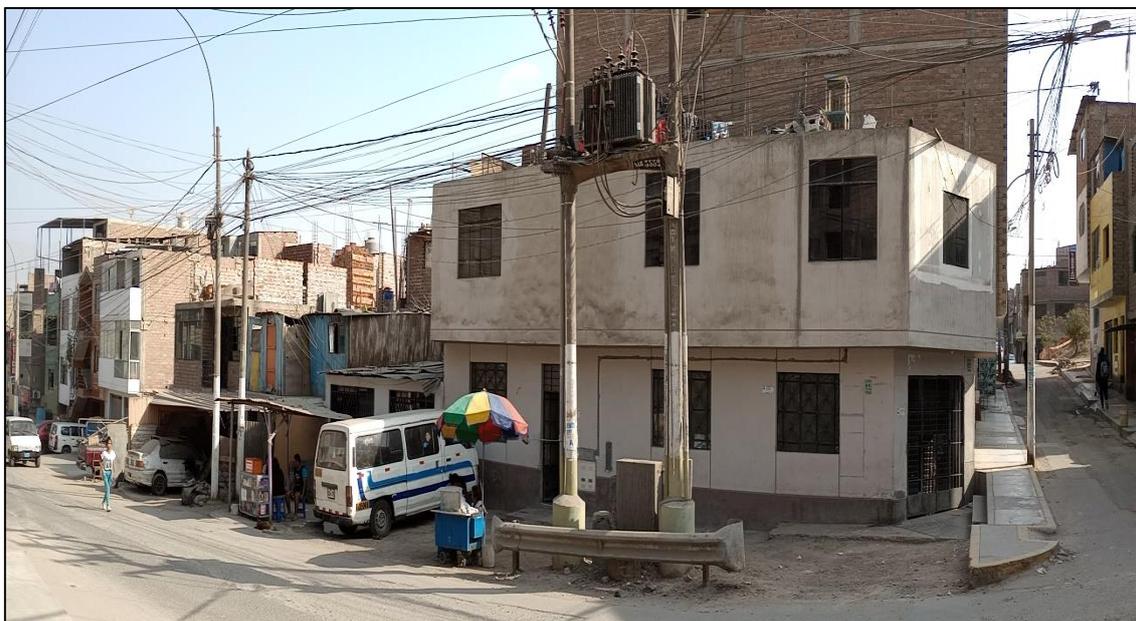
Vista de vías peatonales usadas como estacionamiento de vehículos.

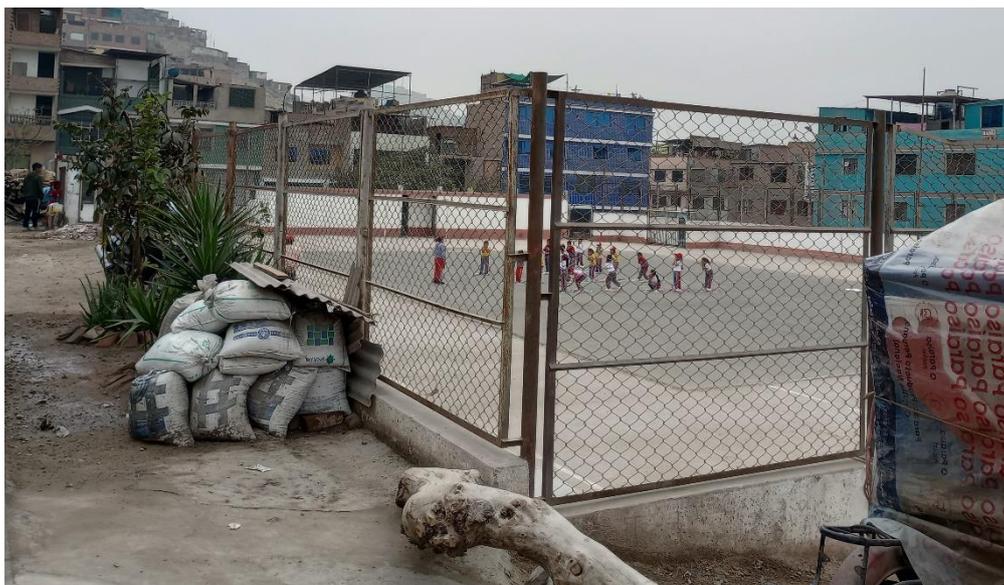
Losa deportiva con cerco metálico es estado de oxidación por falta de mantenimiento periódico

- a. Realizar la evaluación, reparación y/o reforzamiento de las estructuras metálicas de la losa deportiva, debido a que presenta oxidación y fijación inadecuada, a fin de evitar lesiones a los que acuden al lugar.
- b. Realizar la verificación de las condiciones de seguridad de las edificaciones que ocupan la manzana que colinda con las manzanas 180 y 181 y con el lindero perimétrico del lado oeste del ámbito de estudio, estas construcciones vienen ocupando un área de UPIS Huáscar Grupo 12 Sector A del distrito de San Juan de Lurigancho, reduciendo las vías de circulación.

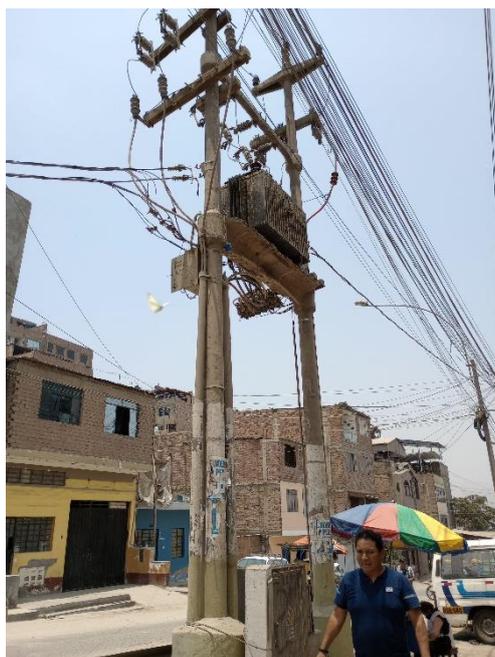
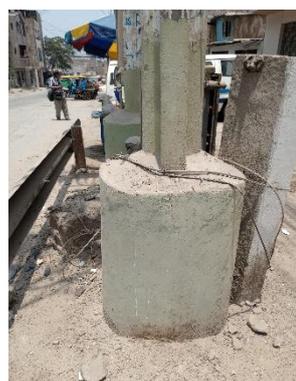
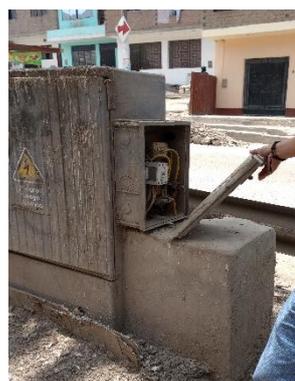
Subestación eléctrica ubicado frente a la Mz 178 lote 5, presenta base de concreto agrietada, tapas metálicas oxidadas y sin fijación adecuada, exponiendo a la población

- a. A través de la Subgerencia de Gestión de Riesgos y Defensa Civil deberá realizar el seguimiento de las recomendaciones del presente informe.
- b. Comunicar a ENEL respecto al deterioro que presenta las estructuras de la subestación eléctrica, ubicada frente a la Mz 178 lote 5, la base de soporte del poste presenta agrietamiento, las tapas metálicas de los tableros presentan estado de oxidación y fijación inadecuada.

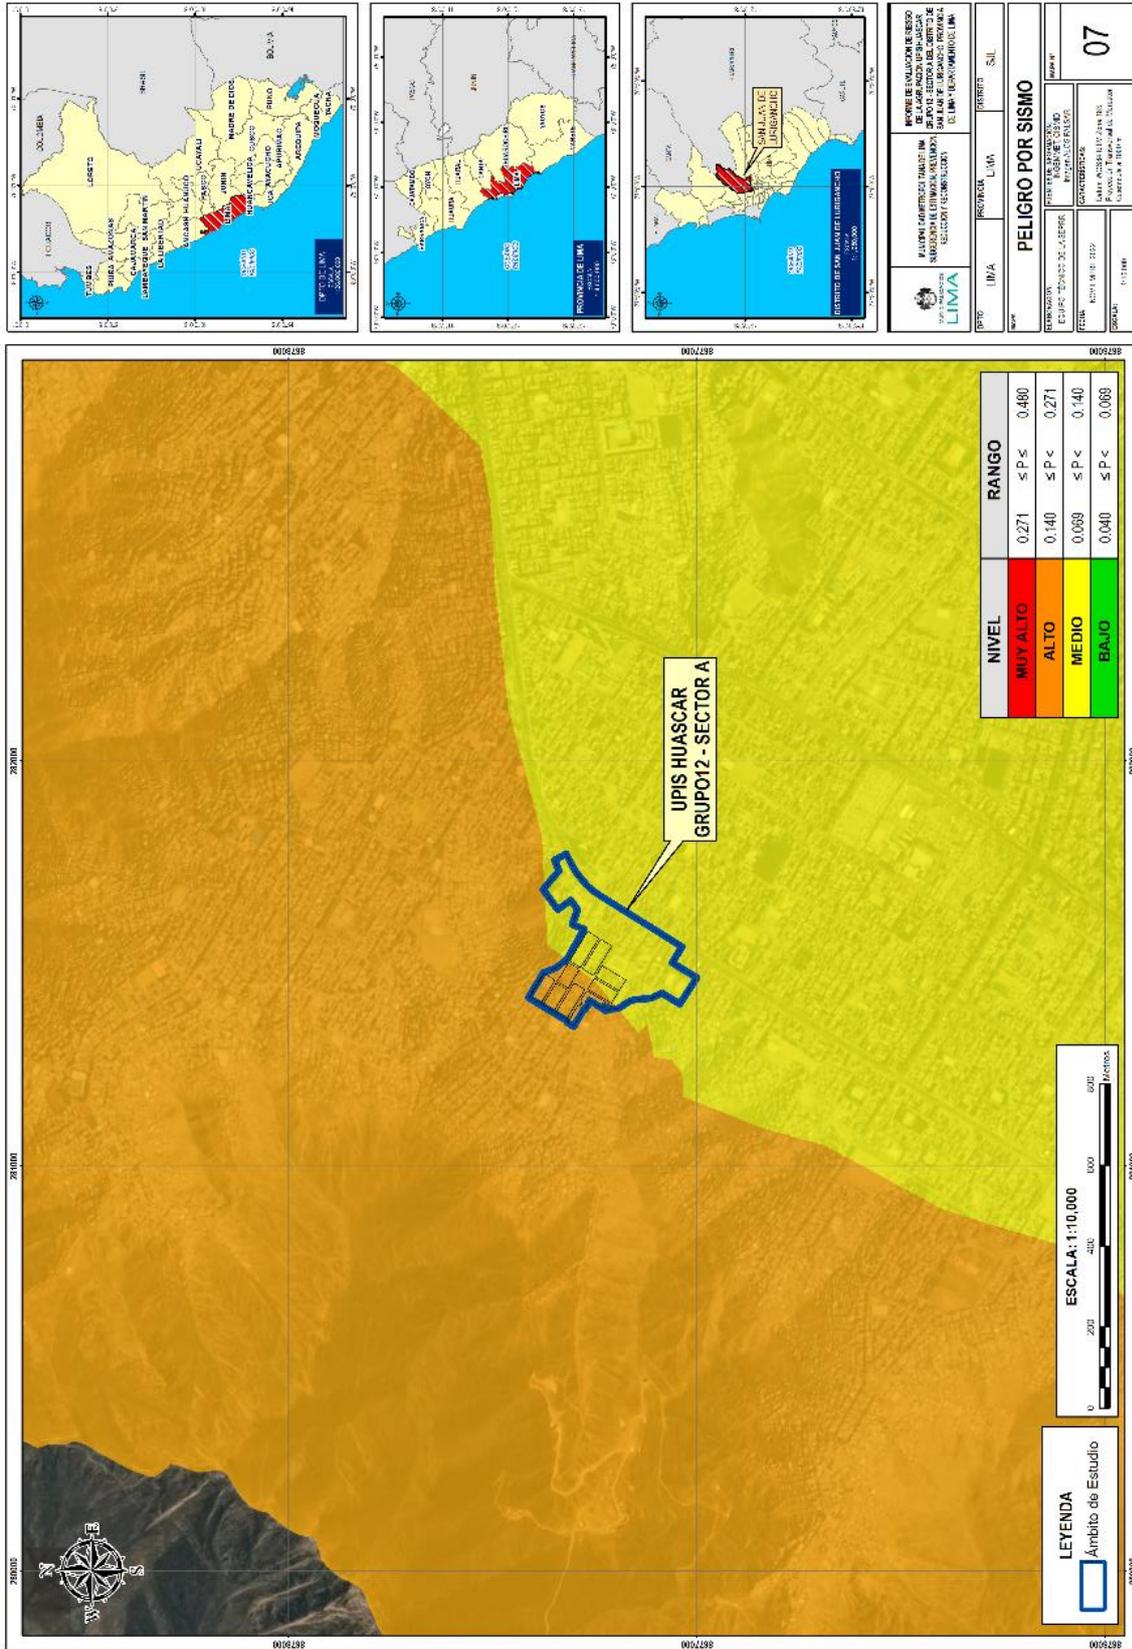
Mapa N° 7: Mapa de Peligro por sismo de UPIS Huáscar Grupo 12 Sector A.

Se ha considerado el escenario más crítico: una magnitud mayor a 8.5 Mw, el ámbito de estudio, ubicado en zonificación V con una geología de Depósito aluvial (Qp-al), situadas en Vertiente o piedemonte aluvio-torrencial (P-at), de pendiente muy escarpada, el cual ocasionaría daños a los elementos expuestos en sus dimensiones física, social y económica de la UPIS Huáscar Grupo 12 Sector A del distrito de San Juan de Lurigancho.

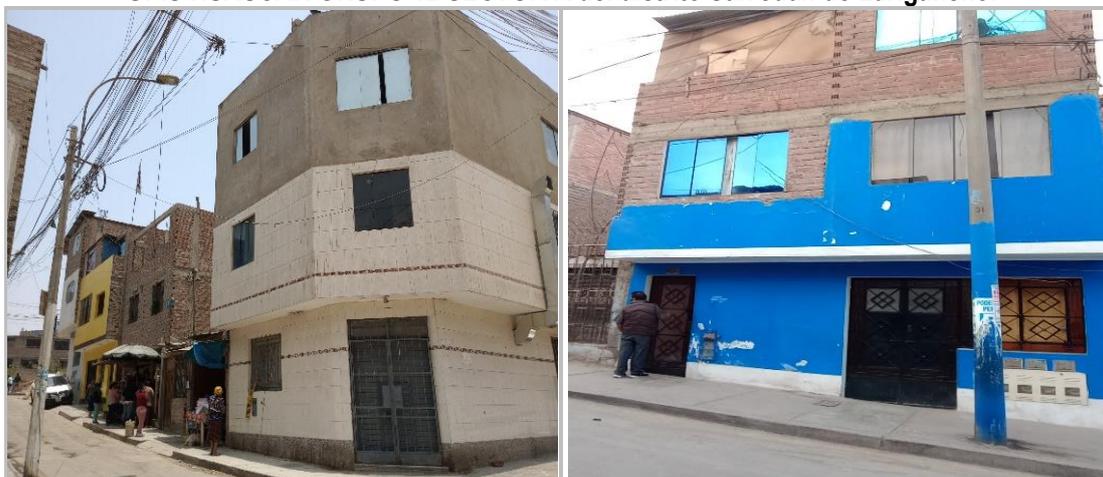
Foto 1 y 2.- Edificaciones de mampostería con niveles de hasta 5 pisos

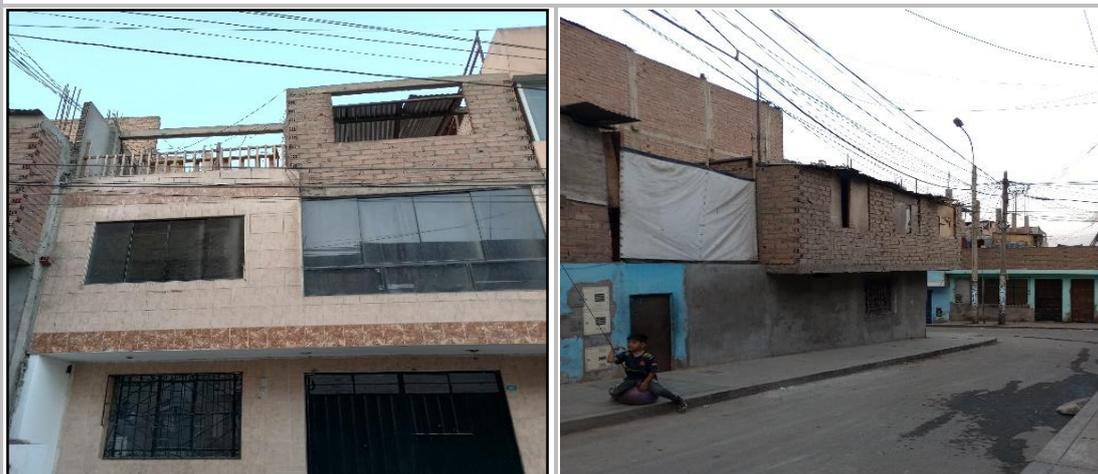
Foto 3 y 4.- Viviendas con tabiques de albañilería sin confinamiento en fachadas de edificaciones con voladizos.

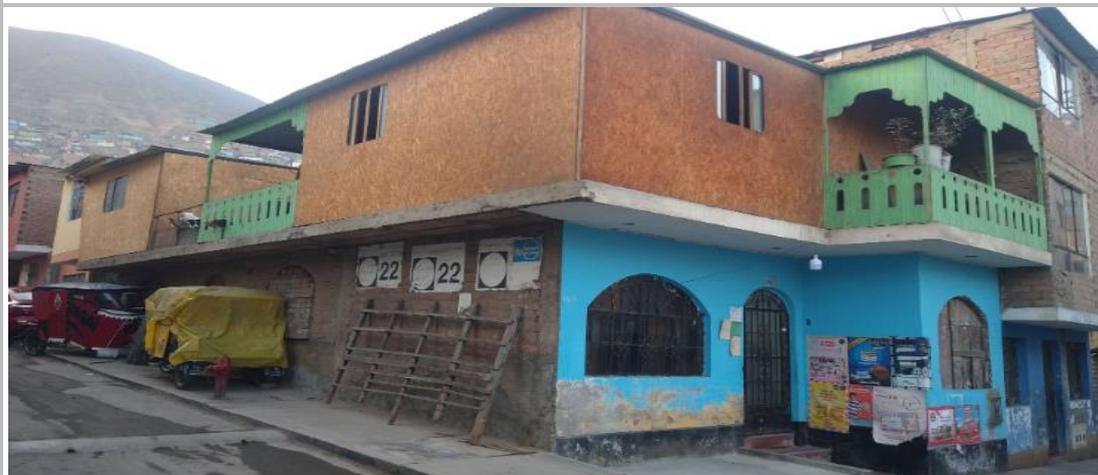
Foto 5.- Viviendas de dos niveles, el 1er piso de mampostería con losa aligerada y sobre esta una construcción de madera con techo de calamina.

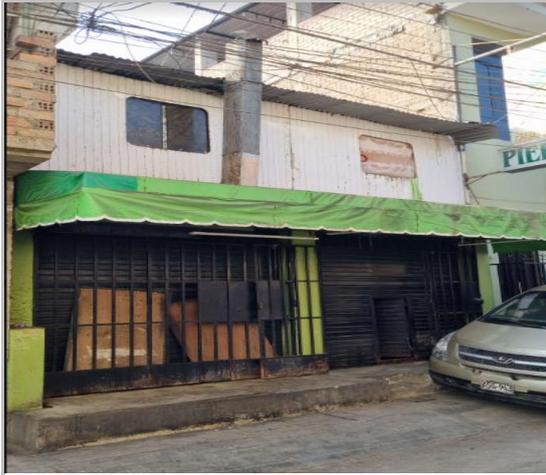
Foto 6.- Edificaciones de mampostería y madera

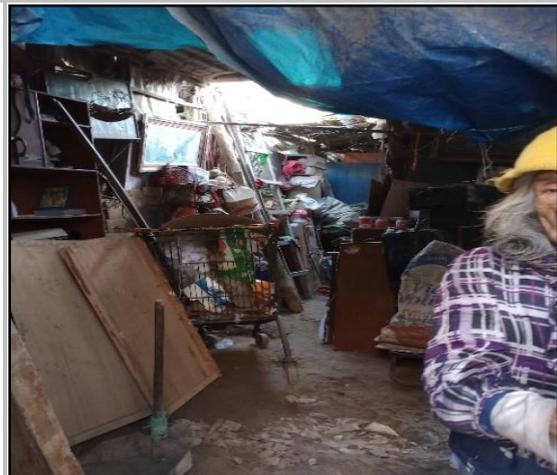
Foto 7.- Vivienda precaria, presenta acumulación de material inflamable

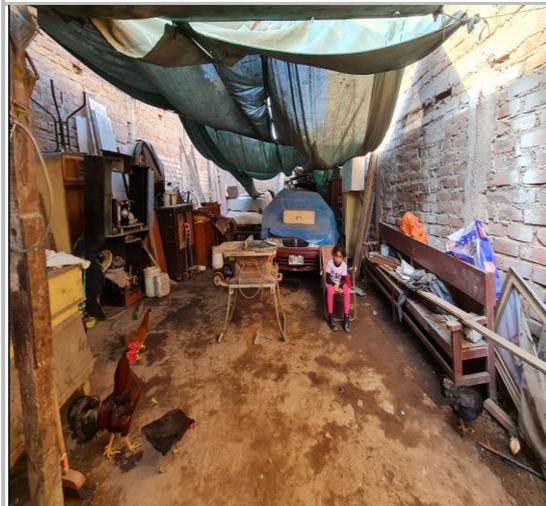
Foto 8 - Vivienda utilizada para taller de carpintería, presenta equipos eléctricos sin conexión a pozo a tierra, cables expuestos, no cuenta con tablero eléctrico.

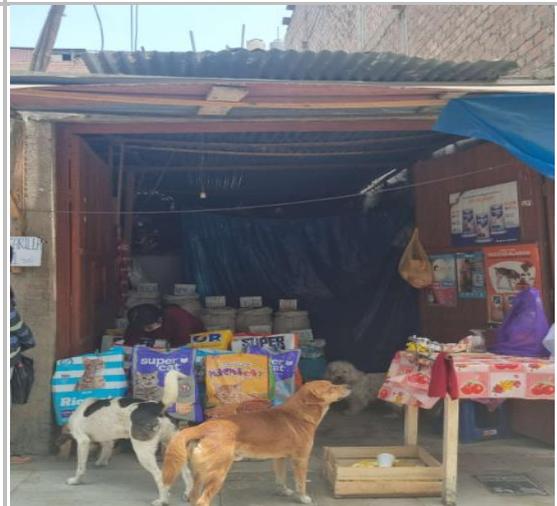
Foto 9.- Vivienda precaria utilizada como bodega, presenta cerramientos con material inflamable como plásticos, viguetas de madera del techo deflexionadas

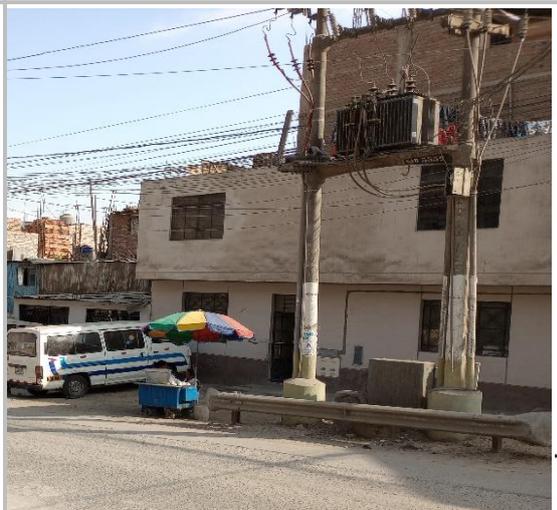
Foto 11.- Subestación eléctrica con deterioro en su base, sin mantenimiento, frente a la Mz 178 Lt 5

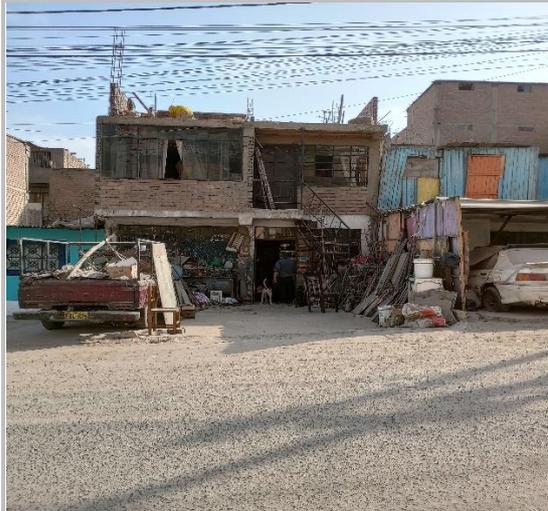
Foto 12.- Vista de ocupación de vía pública por acumulación de materiales inflamables.

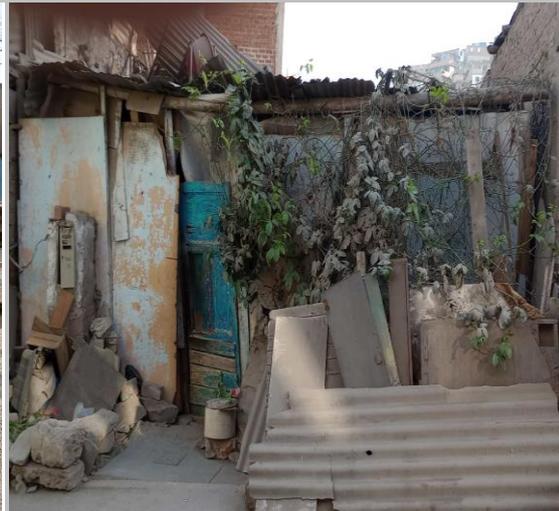
Foto 13.- Vivienda precaria, paneles de fachada inestables. Ocupación de vía pública.

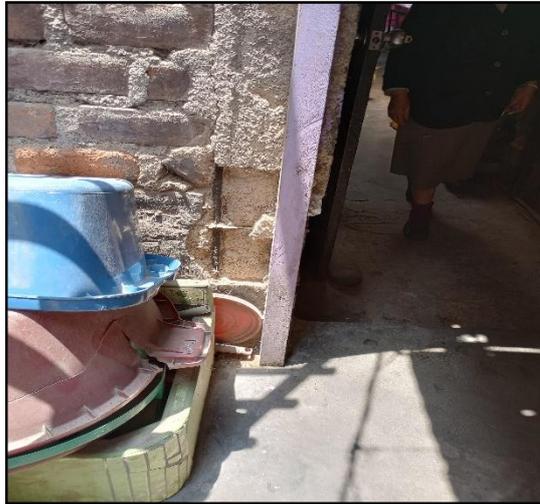
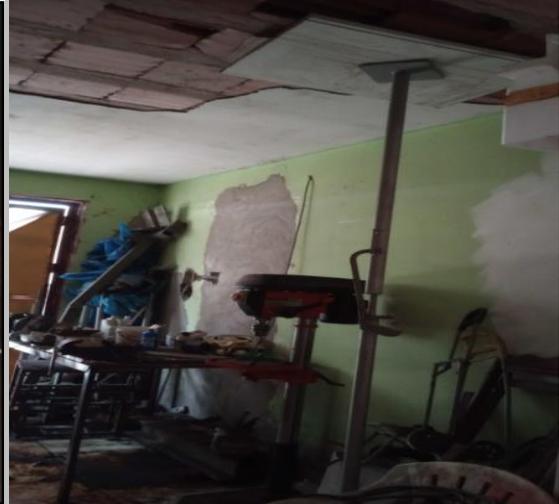
Foto 14 y 15.- Construcciones con deficiencias como corrosión del acero, deflexión de losa aligerada.

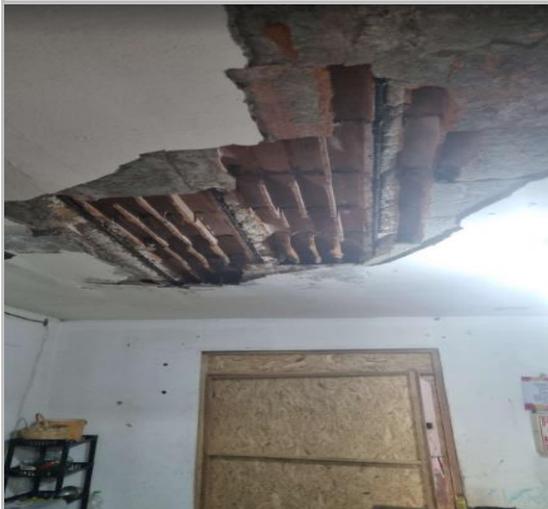
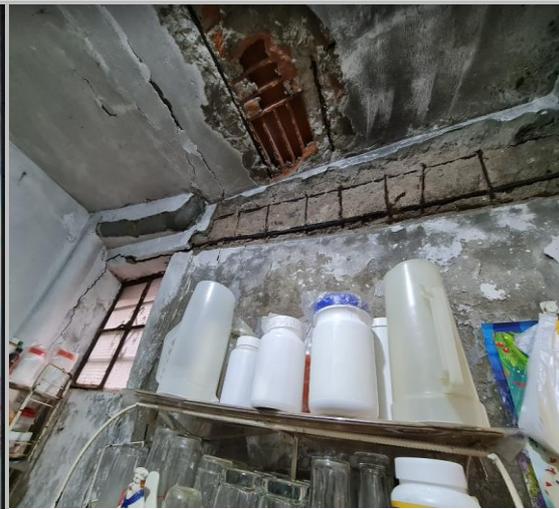
Foto 5.- Vista de losas aligeradas presenta desprendimiento del tarrajeo y rotura de ladrillos de techo por corrosión del acero de las viguetas y vigas.

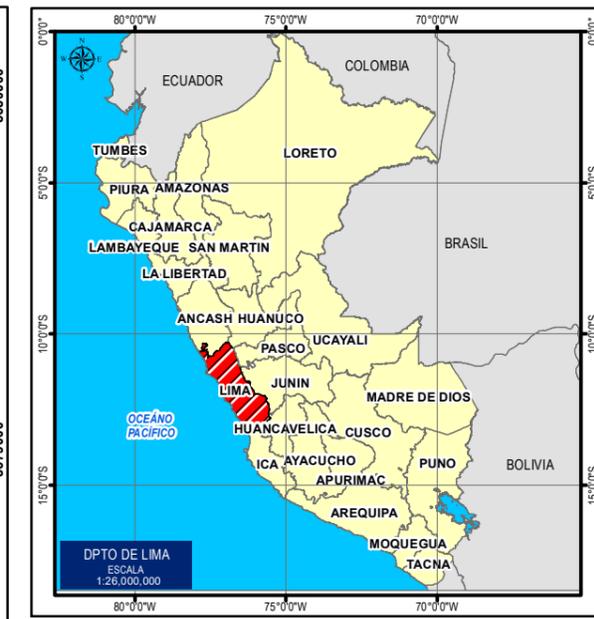
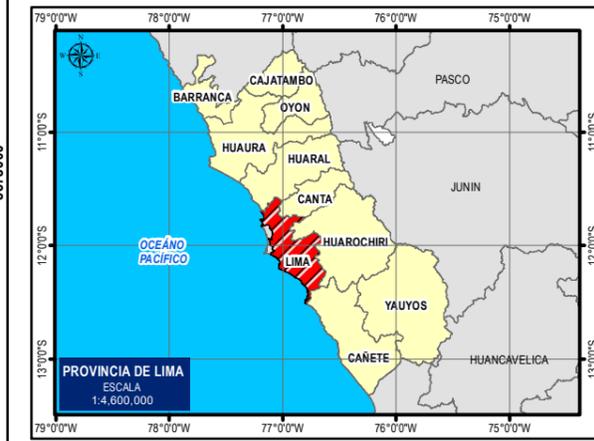
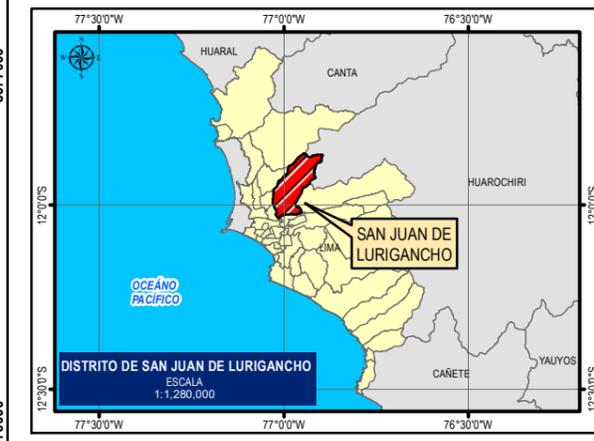
MAPA: UNIDADES GEOMORFOLÓGICAS		
ELABORACIÓN: EQUIPO TÉCNICO DE LA SEPRR	FUENTES DE INFORMACIÓN: INGEMMET	MAPA N°
FECHA: OCTUBRE 2022	CARACTERÍSTICAS: Datum WGS84 UTM Zona 18S Proyección Transversal de Mercator Cuadrícula a 1000 m	03
ESCALA: 1:20,000

P-at; Vertiente o piedemonte aluvio-torrencial
	RCL-ri; Colina y lomada en roca intrusiva
	RCL-rs; Colina y lomada en roca sedimentaria
	RM-ri; Montaña en roca intrusiva
	RM-rvs; Montaña en roca volcano-sedimentaria
