PROYECTO: "MEJORAMIENTO DEL SERVICIO DE INFORMACIÓN
PREDIAL URBANA DEL DISTRITO DE URUBAMBA, PROVINCIA DE
URUBAMBA-CUSCO"

**EVALUACIÓN DE RIESGOS DE DESASTRES POR
FLUJO DETRITOS/ALUVIÓN EN LA QUEBRADA DE
CHICÓN, DEL DISTRITO Y PROVINCIA DE
URUBAMBA - CUSCO**

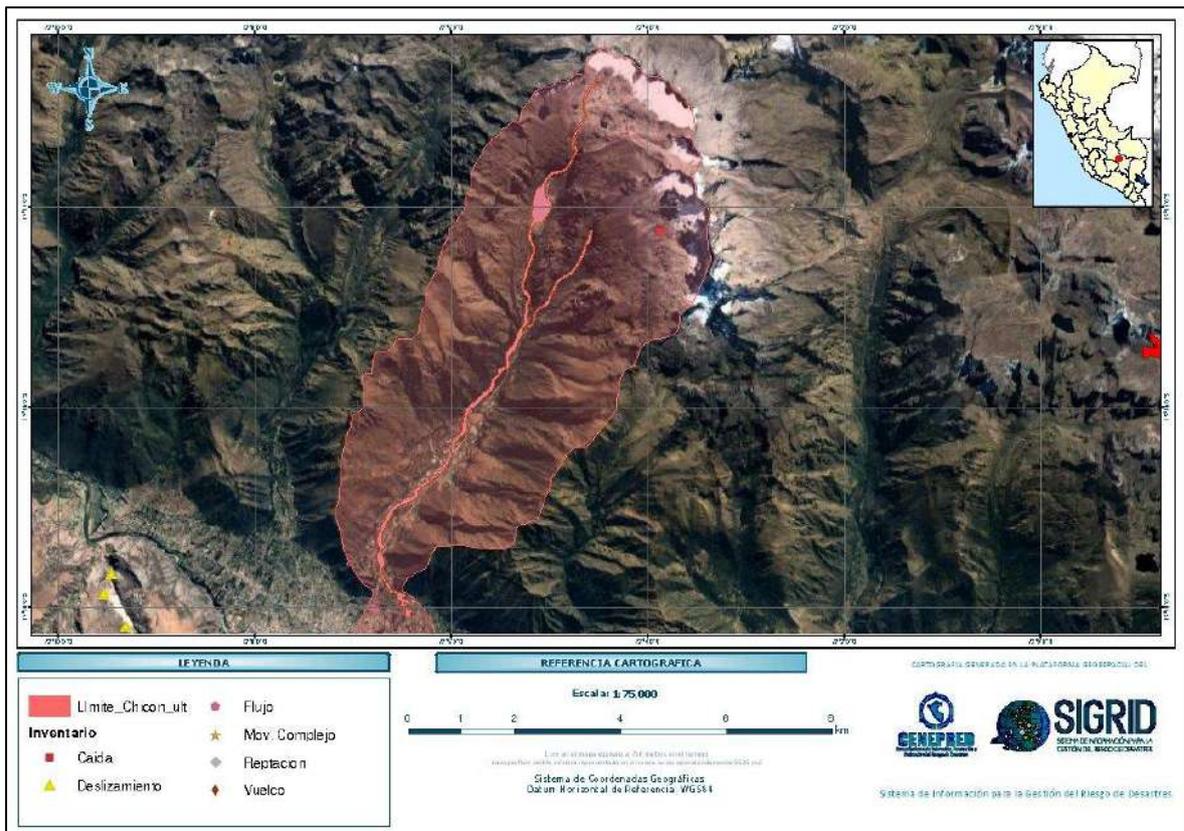
Figura 1. SIGRID - Mapa de inventariado de movimientos en masa y área de exposición. El polígono (color rojo) a lo largo de cuenca de chicon representa el área de exposición ante un aluvión.

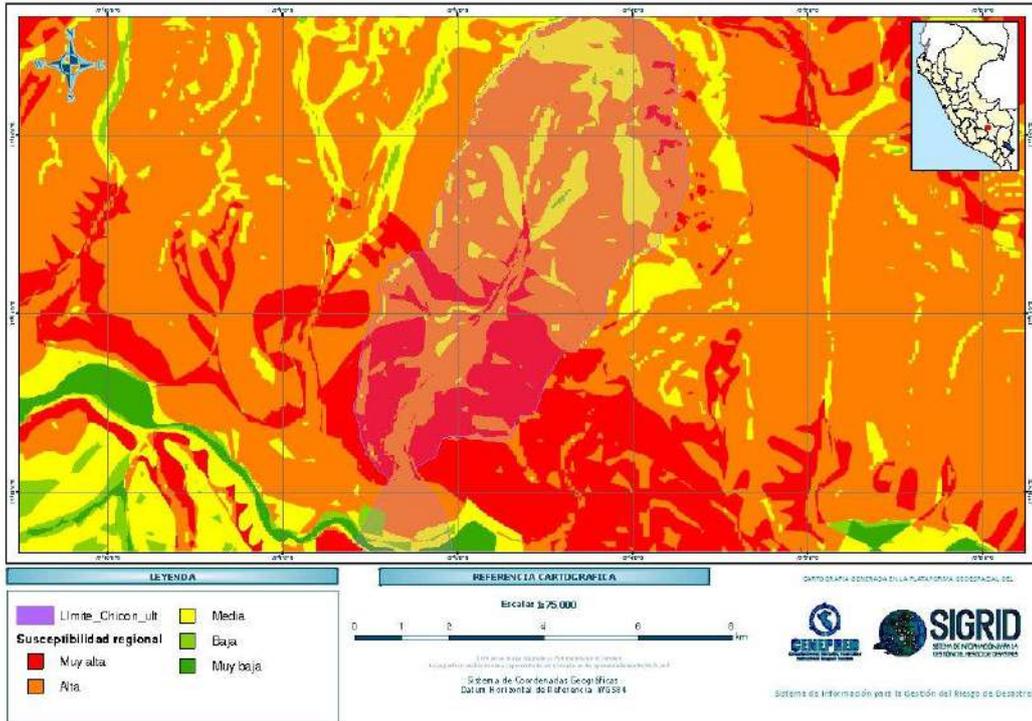
Figura 2. SIGRID - Mapa de susceptibilidad regional ante movimientos de masa

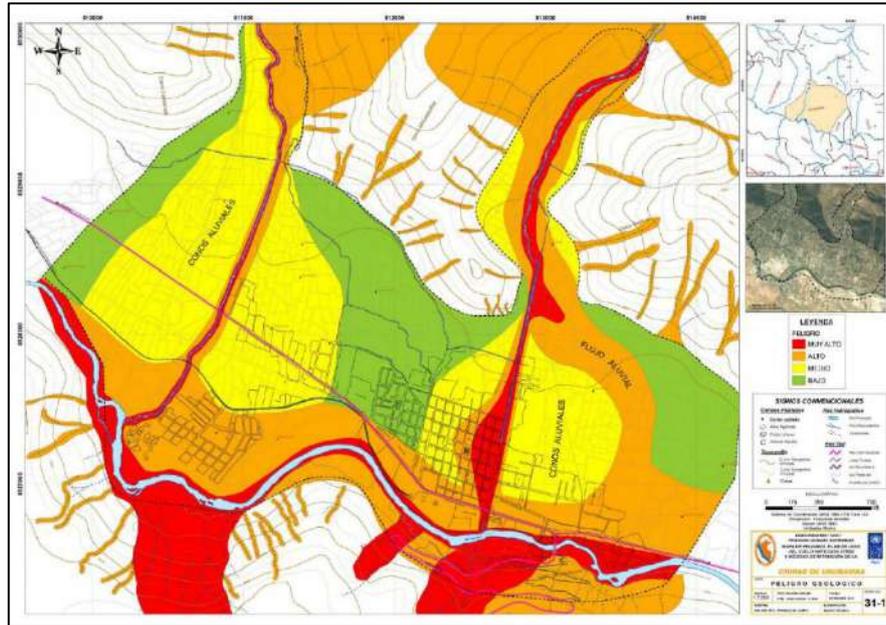
Figura 4. INDECI - Mapa de peligros geológicos de la ciudad de Urubamba.

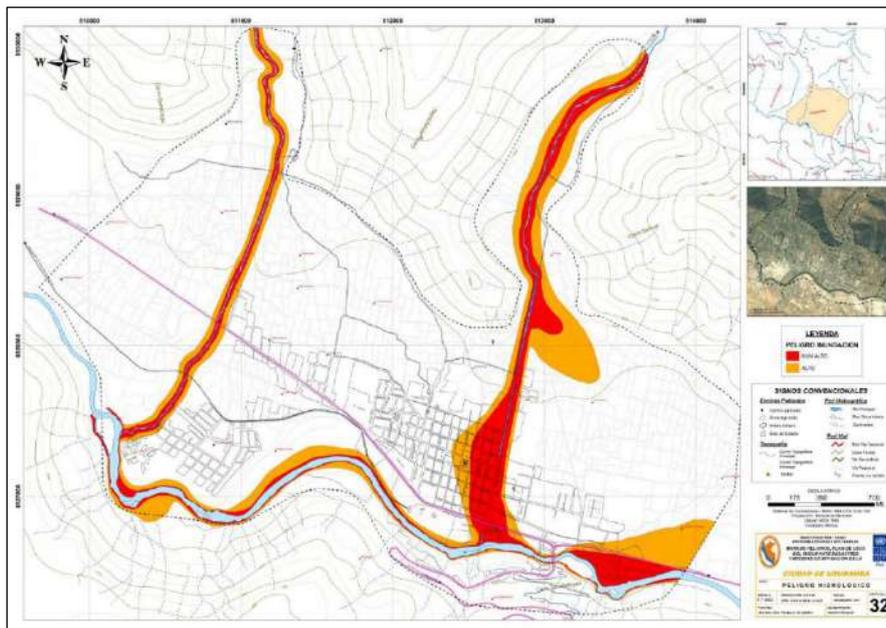
Figura 5. INDECI - Mapa de peligros hidrológico de la ciudad de Urubamba.

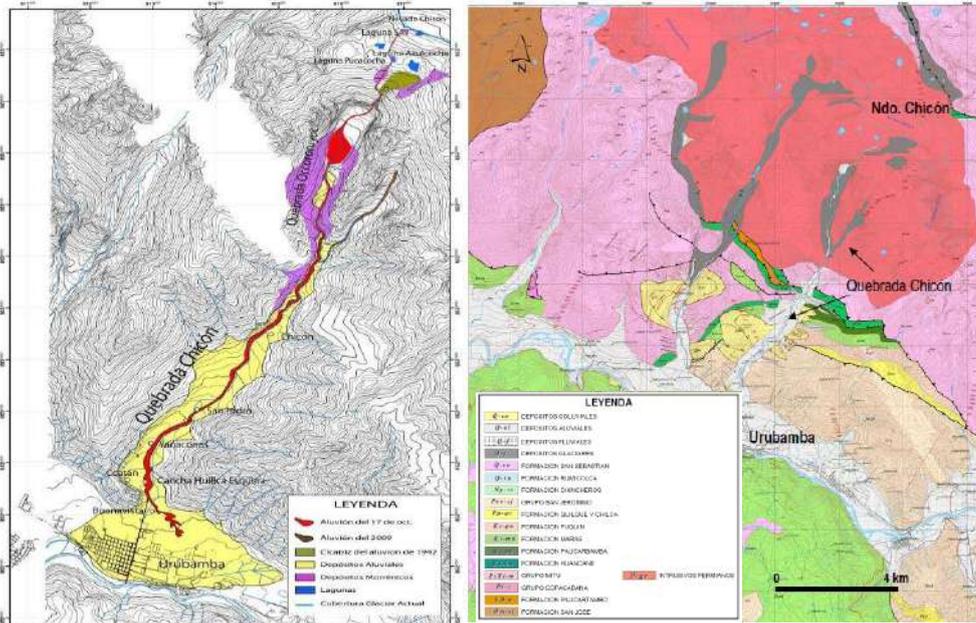
Figura 6. INGEMMET -Mapa geodinámico de las quebradas Occoruruyoc y Chicón, donde se muestra el aluvión (rojo) del 17 de octubre del 2010, Mapa geológico de Urubamba y del nevado Chicón (Carlotto et al., 1996).

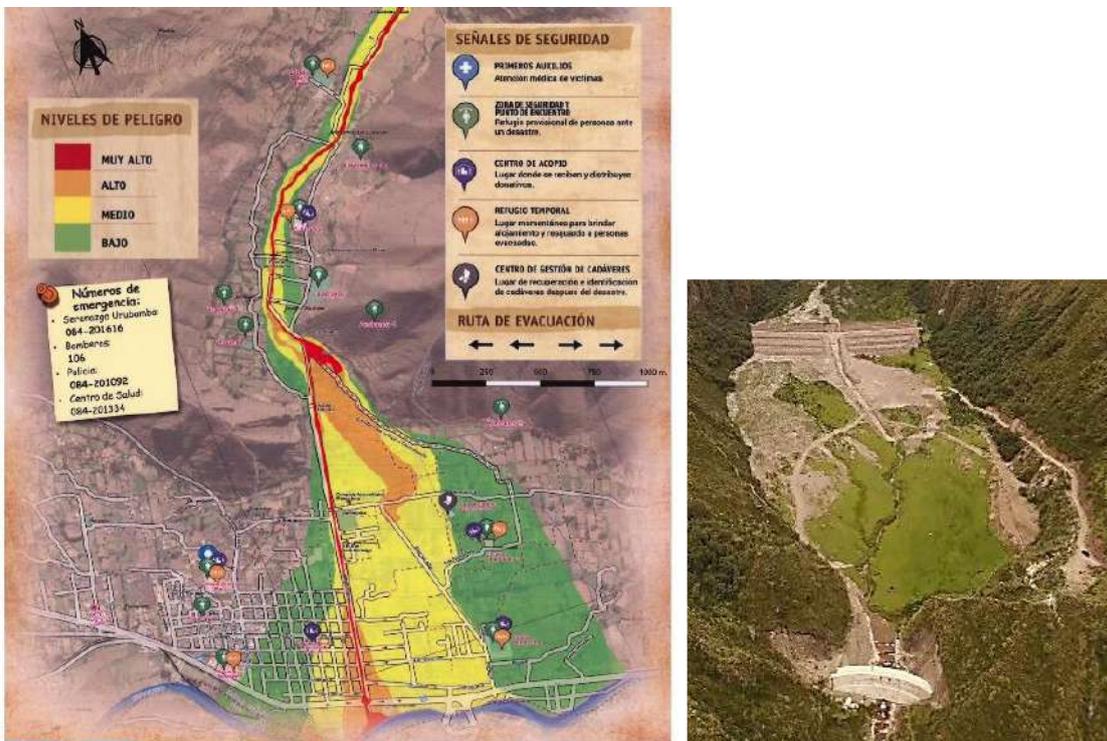
Figura 7. Proyecto Glaciares a) Mapa de peligros de movimientos de masa de la cuenca de chicón. b) Occoruruyoc Pampa con las obras de reducción de riesgos, el flujo del 2010 en color más claro, así como los accesos vehiculares

Este mapa muestra los niveles de peligro relacionados con movimientos en masa en la Quebrada Chicón y áreas adyacentes de la ciudad de Urubamba. Fuente: Análisis, Evaluación y Mapeo de

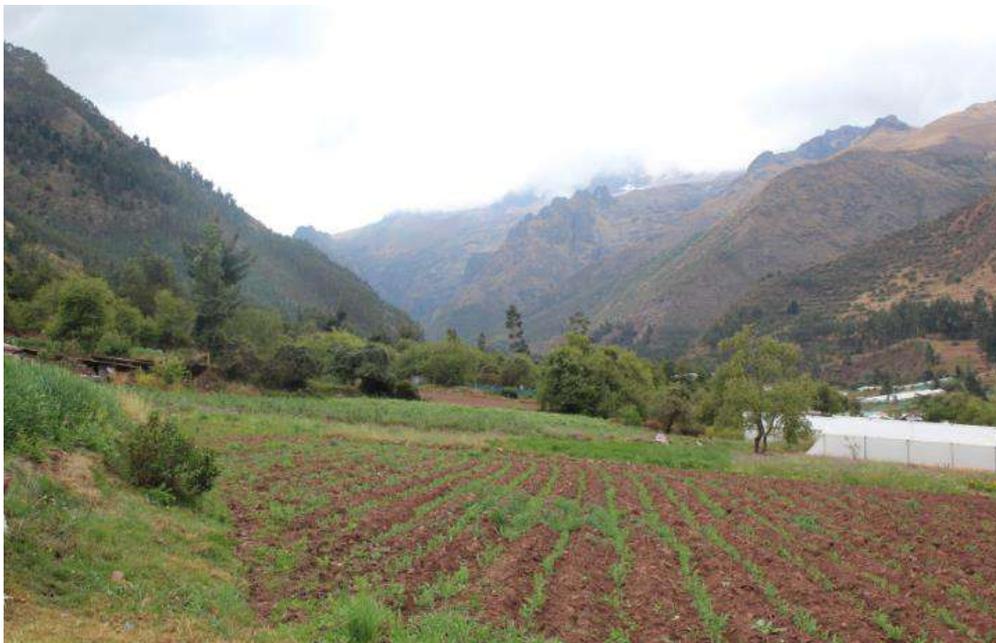
Figura 17. Pendiente llanas a moderadas en las cuales hay presencia de actividades agrícolas en la parte central de cuenca de chicón.

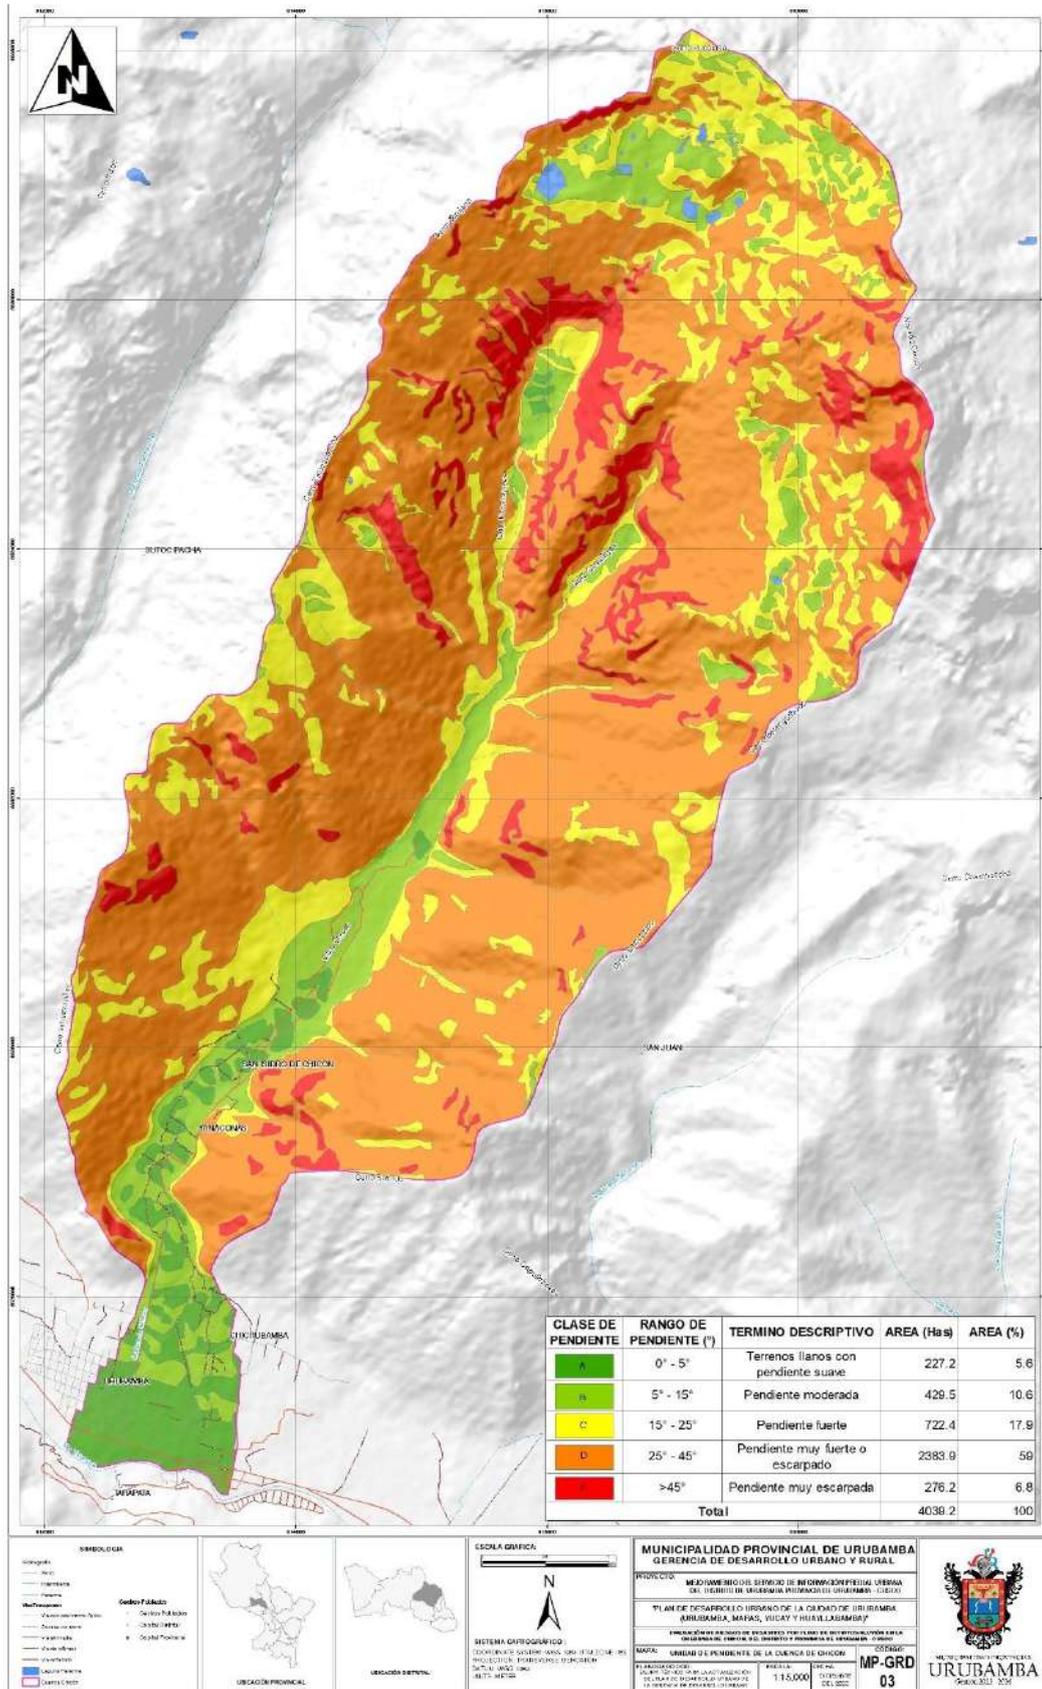
Figura 20. Mapa de Unidades de pendientes de la cuenca de Chicón.

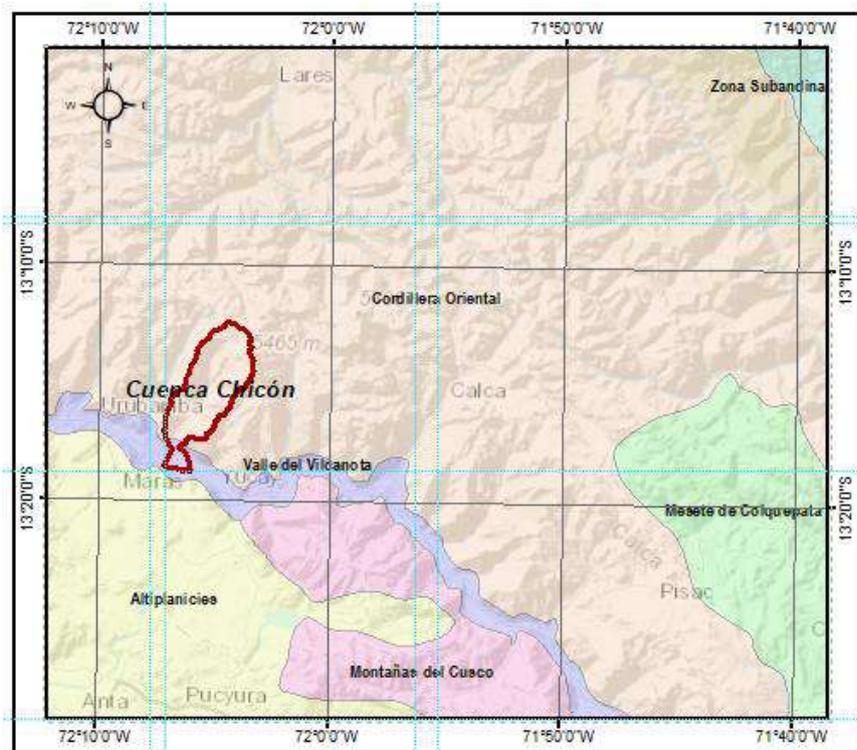
Figura 21. Mapas morfoestructurales regional de la zona de la cuenca de Chicón

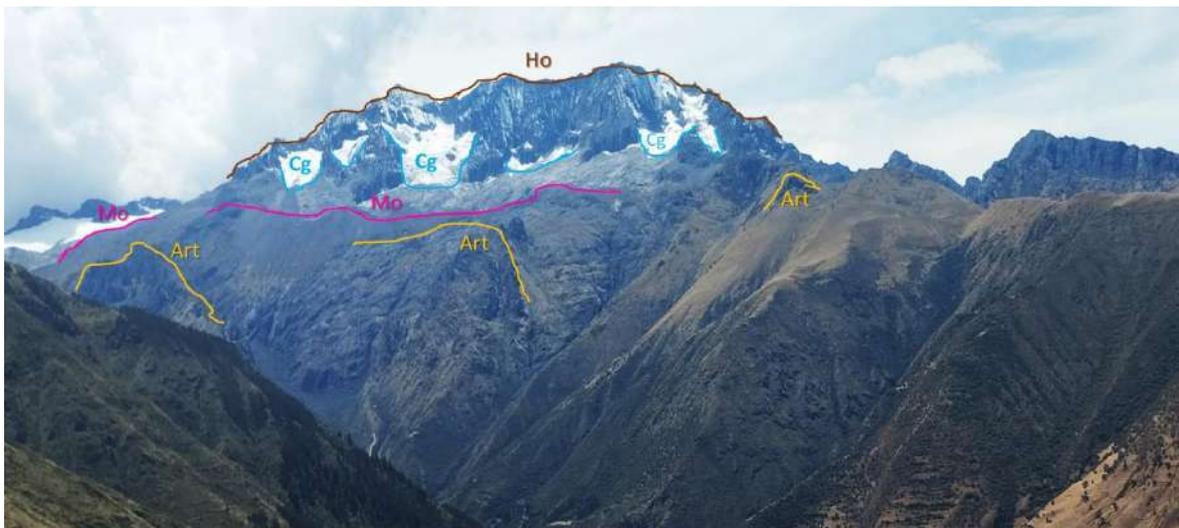
Figura 26. Geoformas glaciares presentes en la Cuenca de Chicón.

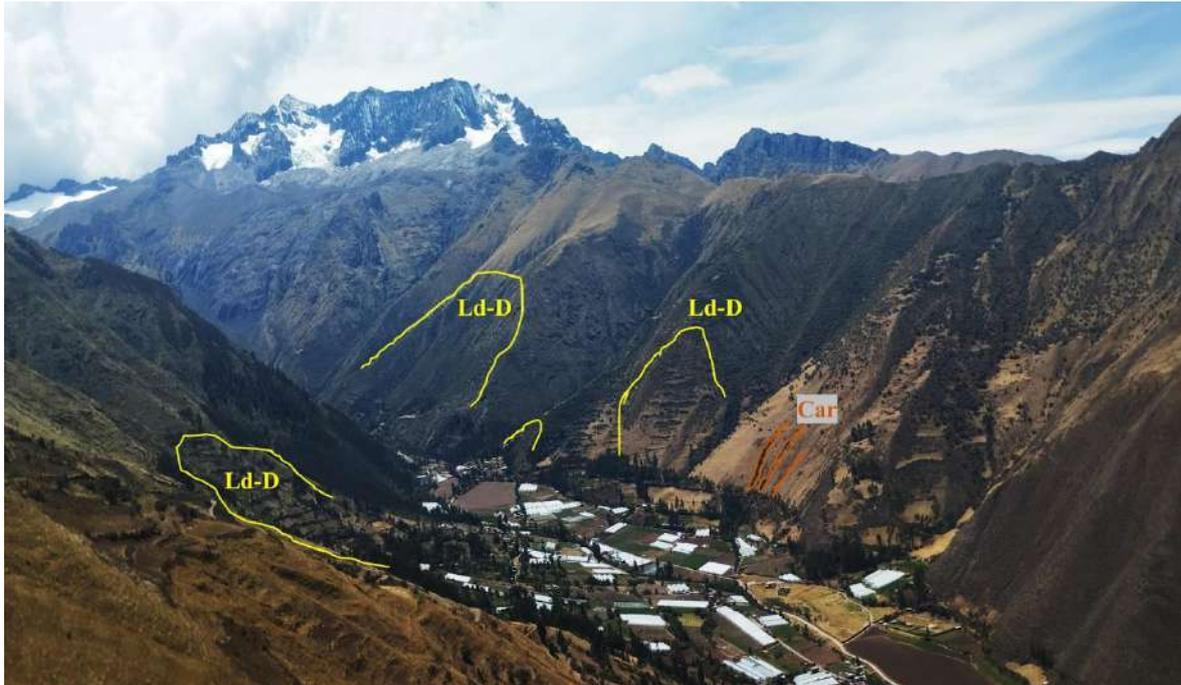
Figura 28. Geoformas montañosas de laderas con deslizamiento y cárcavas presentes en la Cuenca de Chicón.

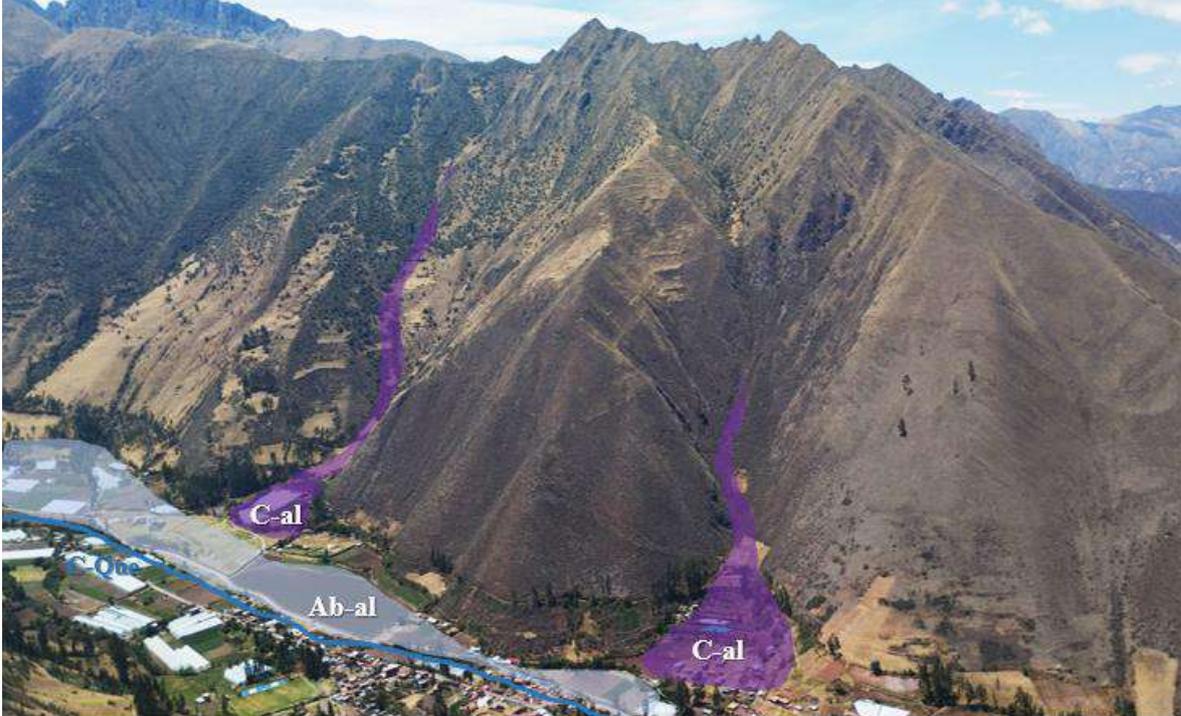
Figura 29. Geoformas montañosas de laderas con deslizamiento y cárcavas presentes en la Cuenca de Chicón.

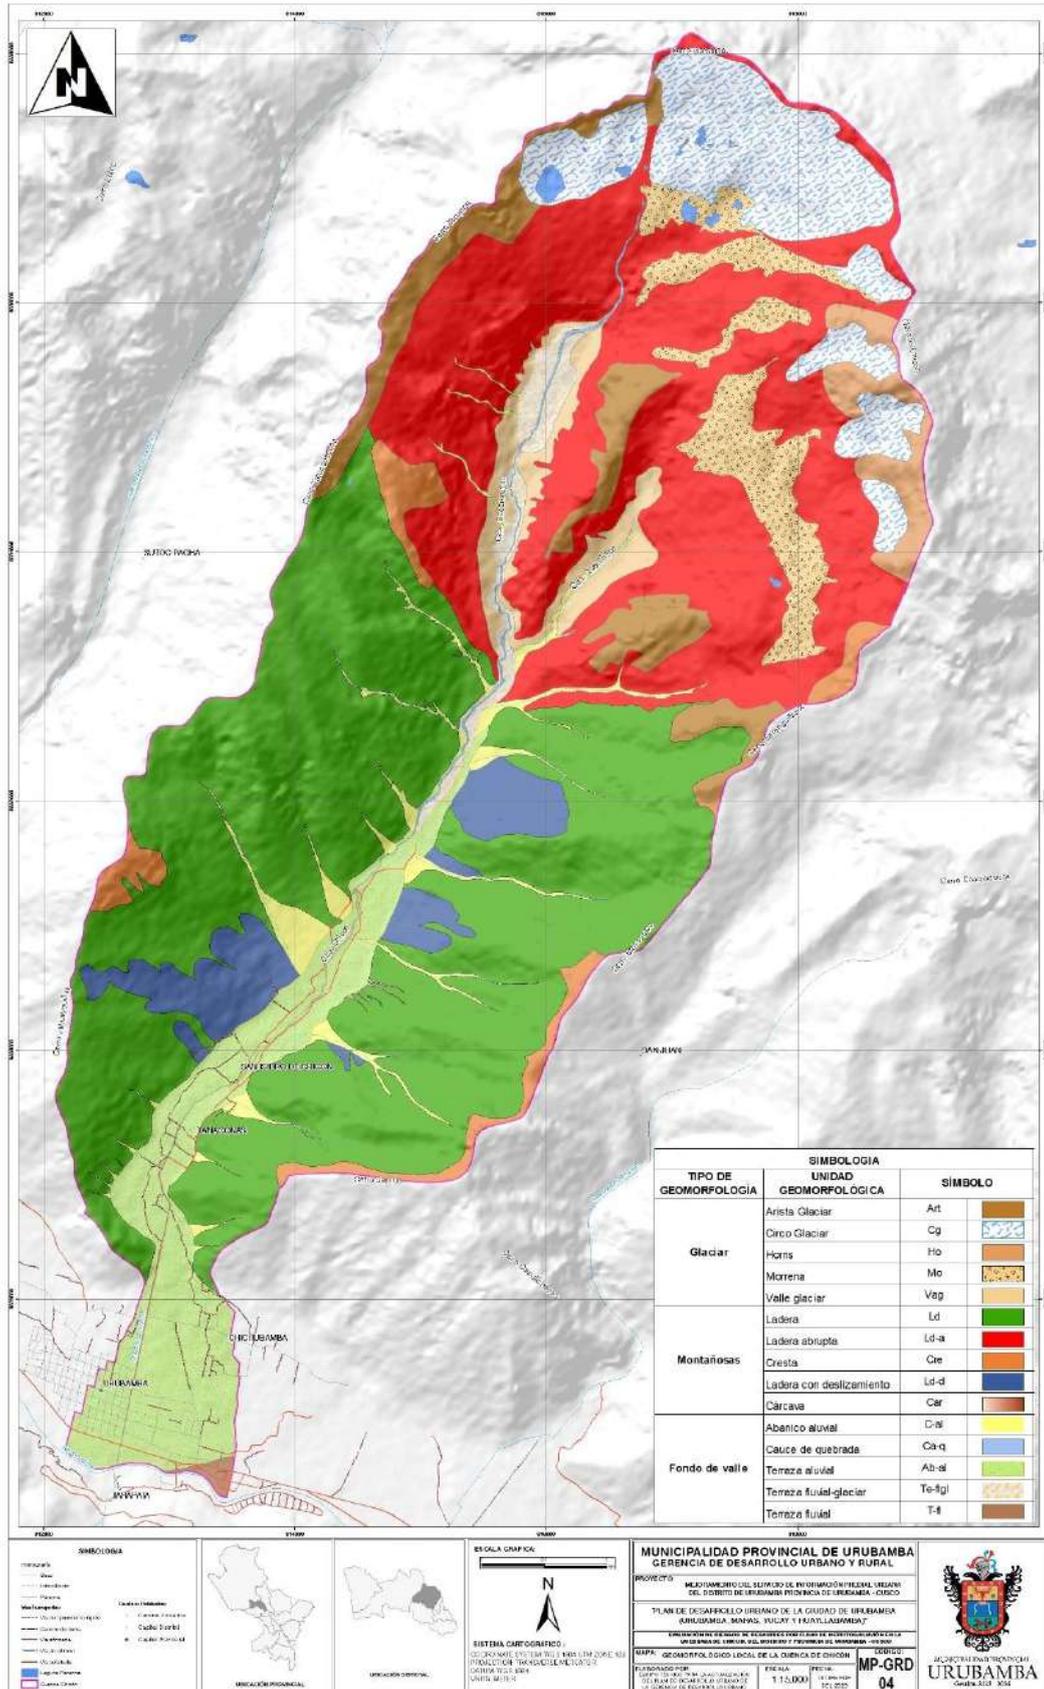
Figura 30. Mapa Unidades Geomorfológicas de la cuenca de Chicón.

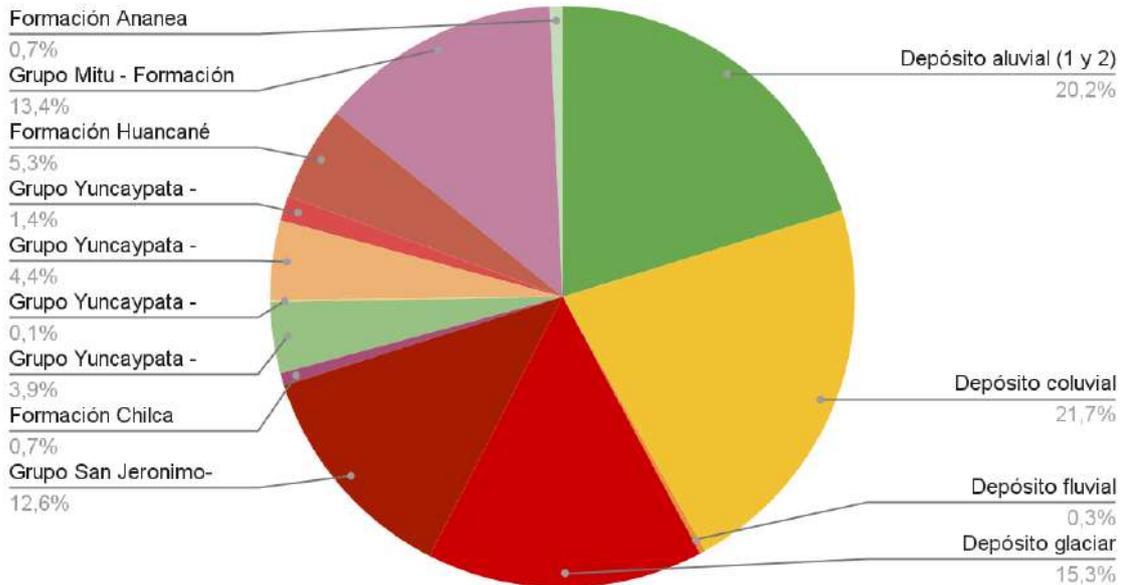
Figura 32. Áreas ocupadas por la litoestratigráfica local de la cuenca de Chicón.

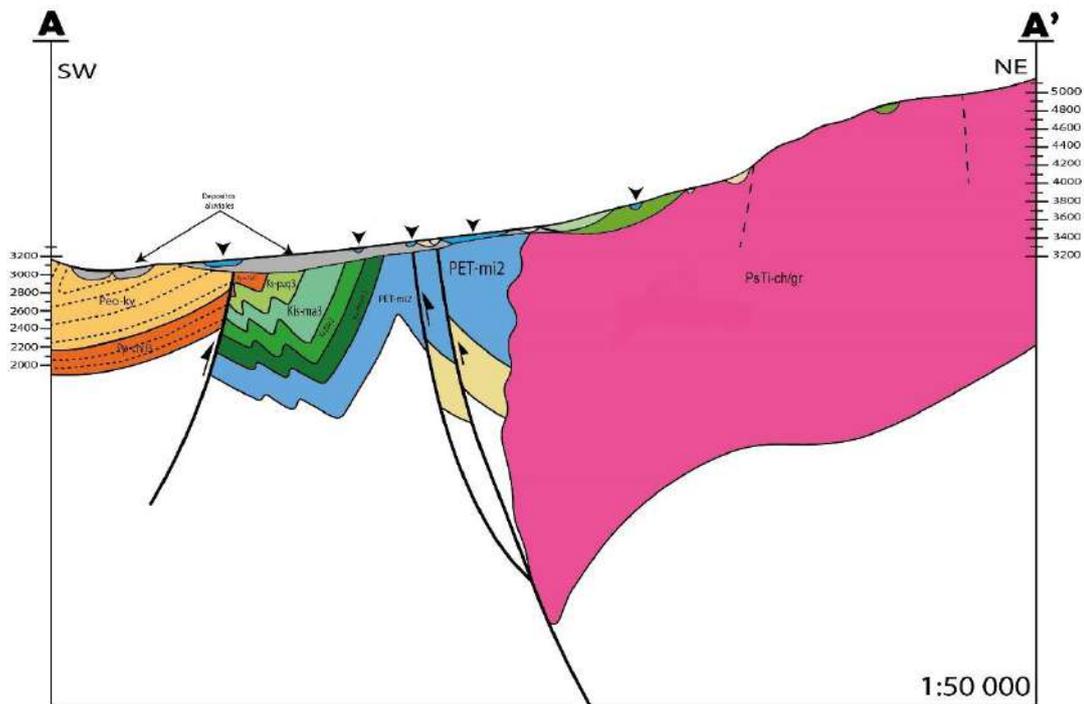
Figura 33. Sección geológica de la cuenca de Chicón.

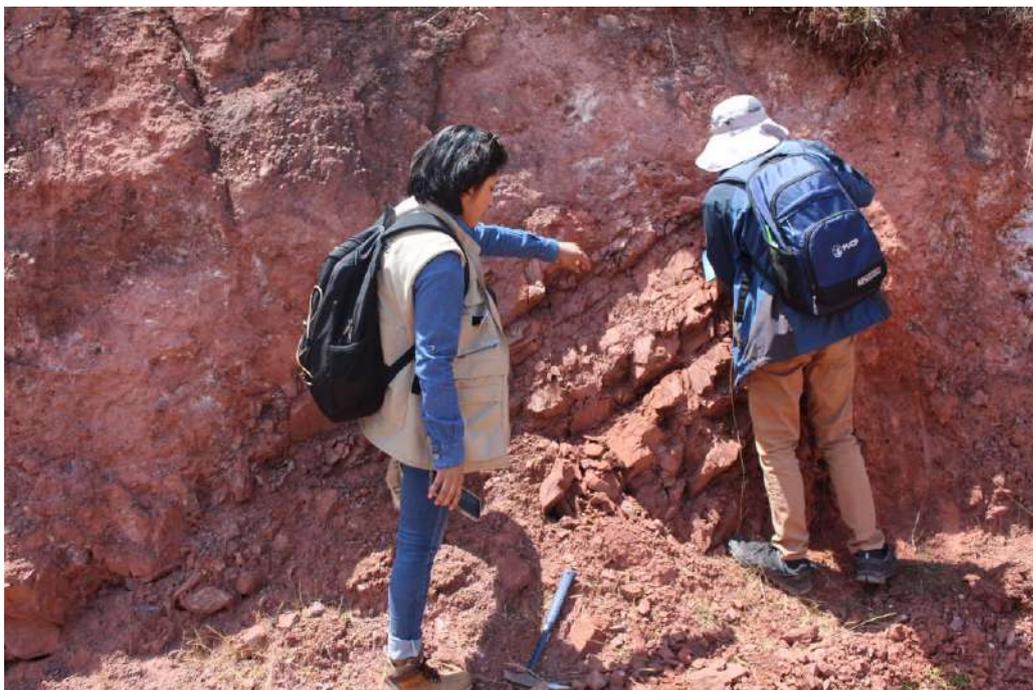
Figura 36. Presencia de lutitas rojas de la formación Chilca

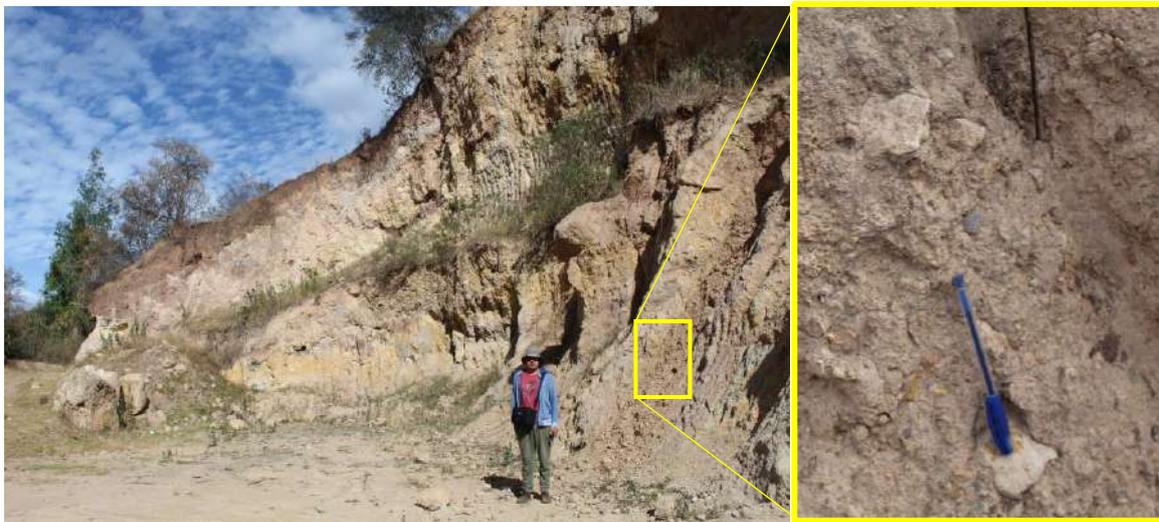
Figura 37. Depósito coluvial en la margen derecha de la quebrada Chicón.

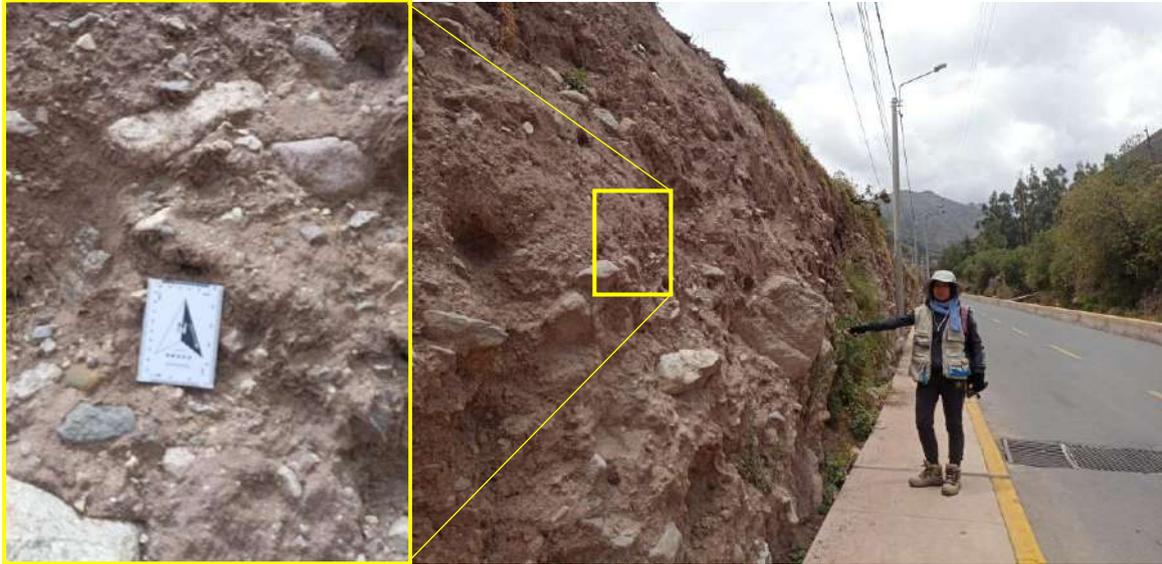
Figura 38. Depósitos aluviales, proveniente de la zona alta de la cuenca Chicón.

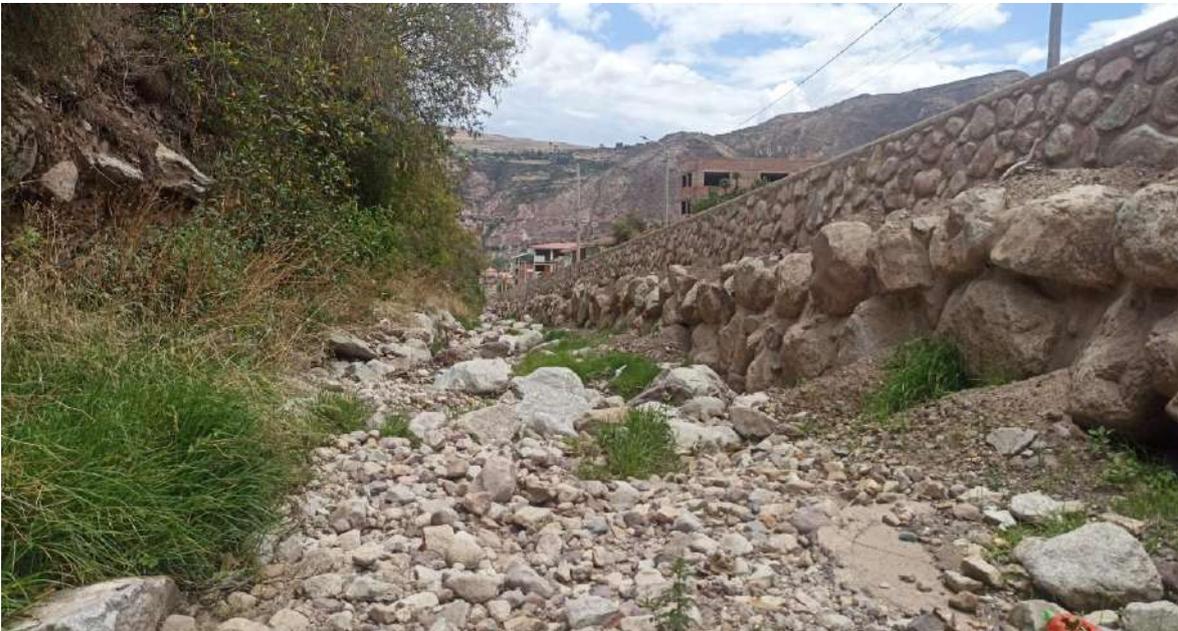
Figura 39. Depósitos fluvio- aluviales, proveniente de la zona alta de la cuenca Chicón.

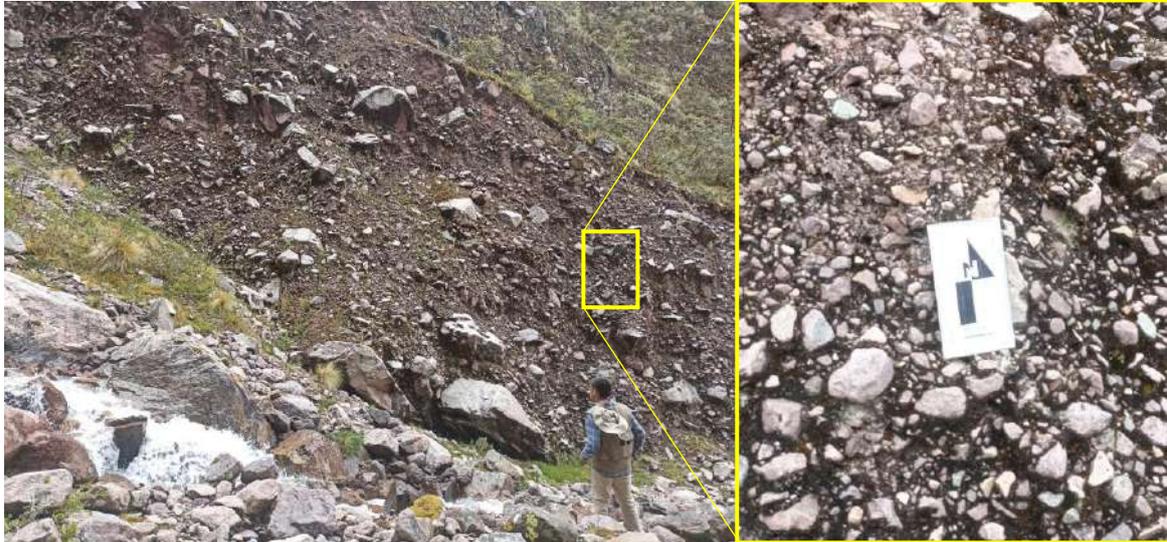
Figura 40. Depósitos fluvio- glaciares, ubicadas en la zona alta de la cuenca Chicón.

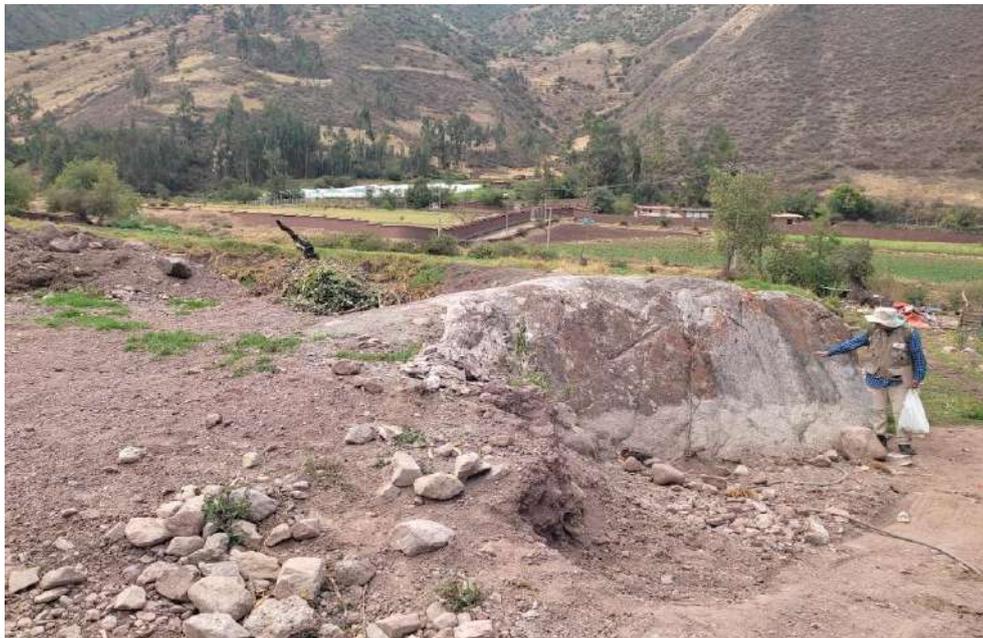
Figura 41. Depósitos aluvio Glaciares, proveniente de la zona alta de la cuenca Chicón.

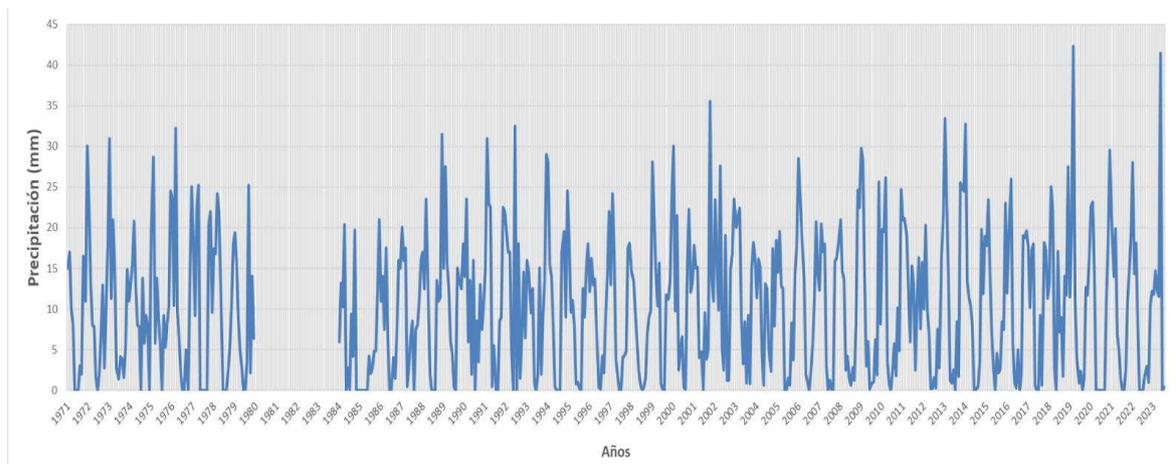
Figura 43. Datos Anuales máximas diarias de la estación de Urubamba.

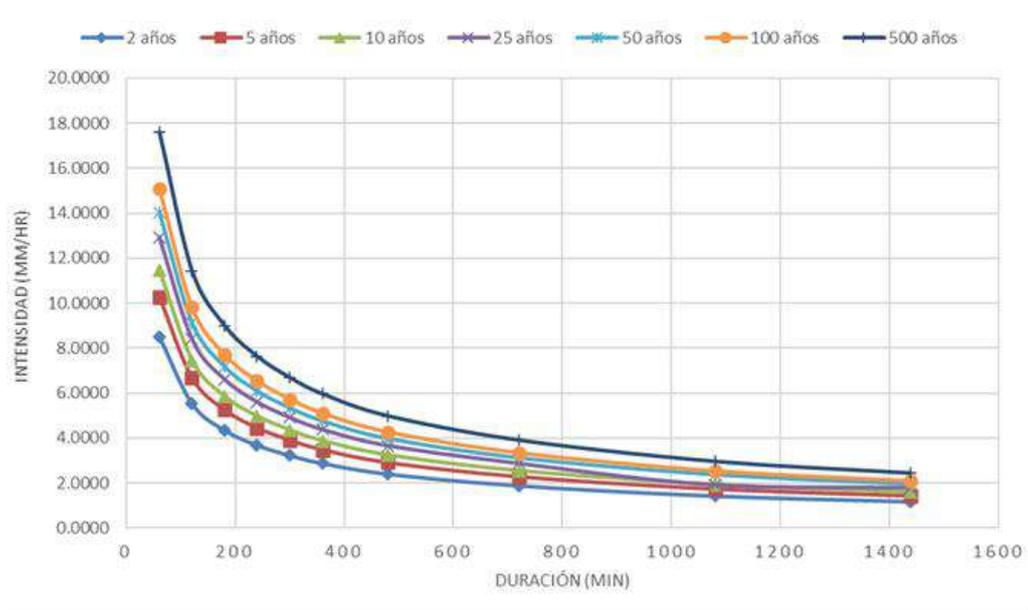
Figura 44. Precipitaciones máximas para diferentes tiempos de duración de lluvias estación de Urubamba.

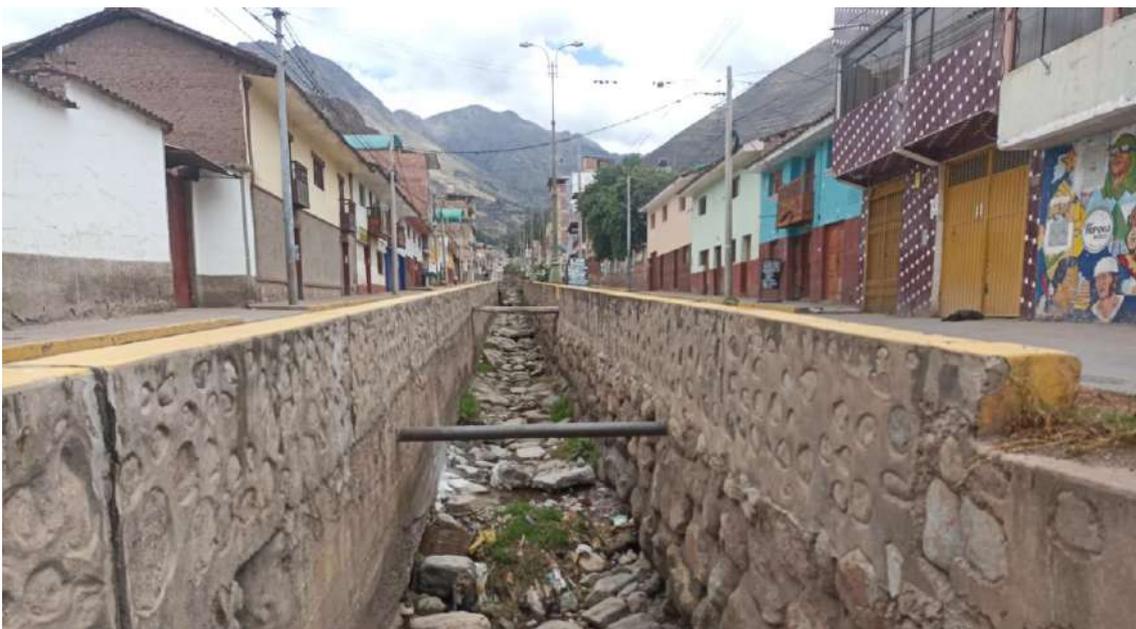
Figura 45. Vista de perfil del Rio Chicón, con un caudal bajo debido a la temporada seca, foto tomada en la Av. Mariscal Castilla.

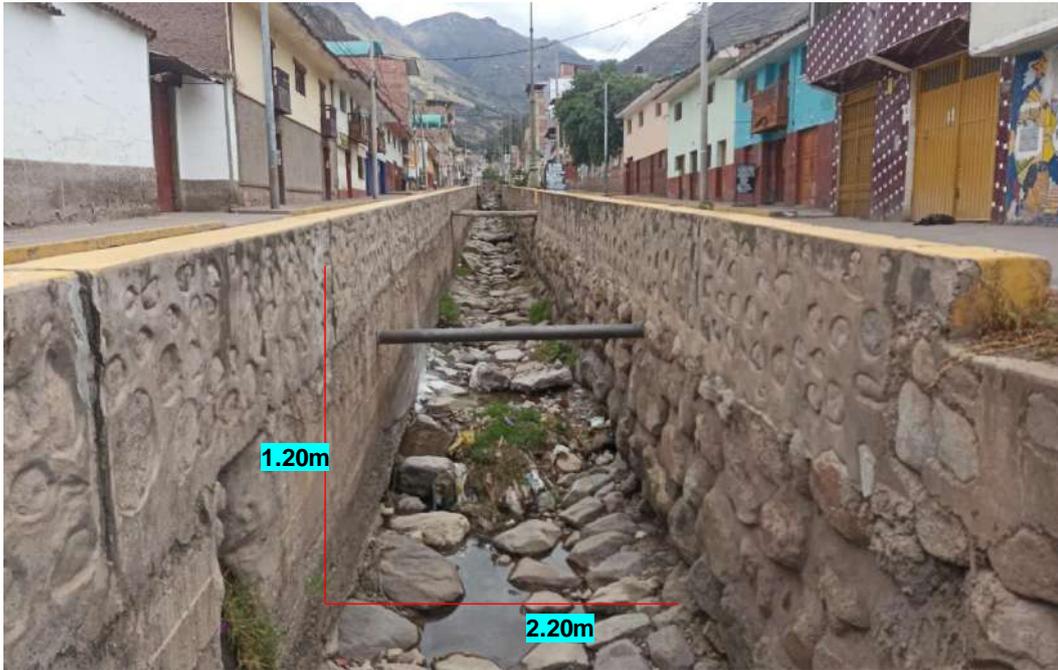
Figura 46. Sección del encauce de la quebrada Chicón/Tullumayu. 812700 E, 8527272 N

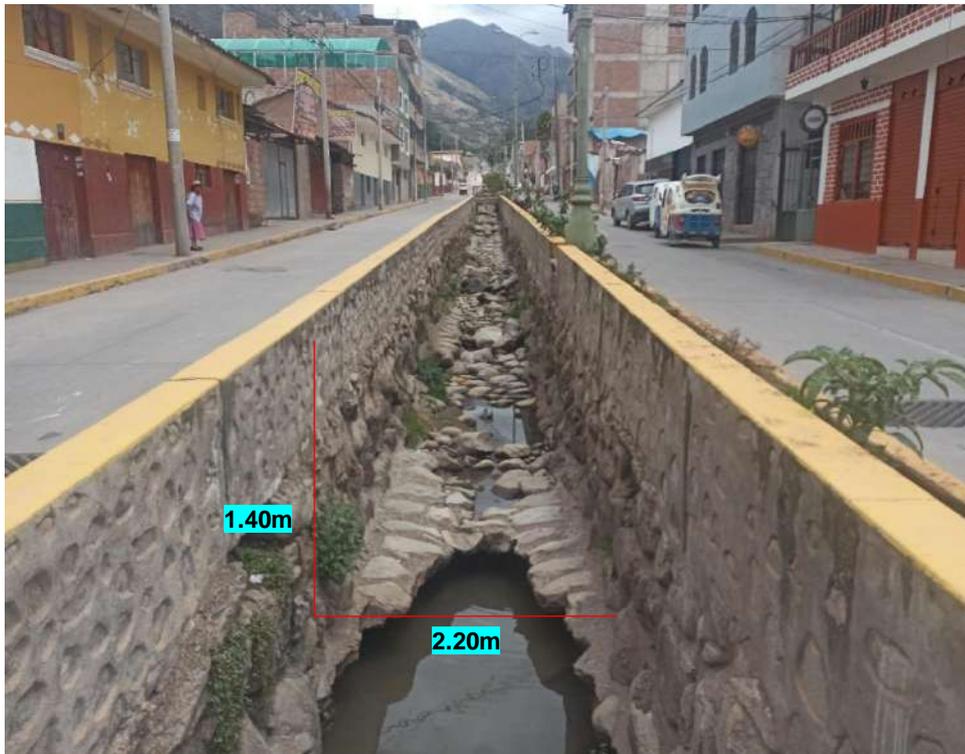
Figura 47. Sección del encauce de la quebrada Chicón/Tullumayu. 812733 E, 8527353 N

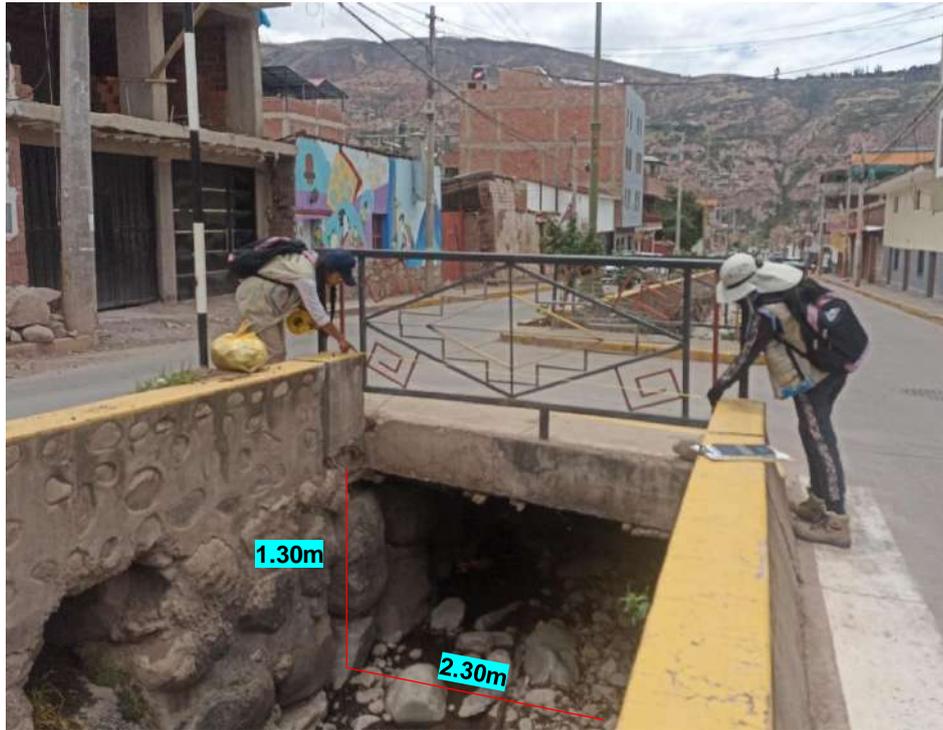
Figura 48. Sección del encauce de la quebrada Chicón/Tullumayu. 812734 E, 8527433 N

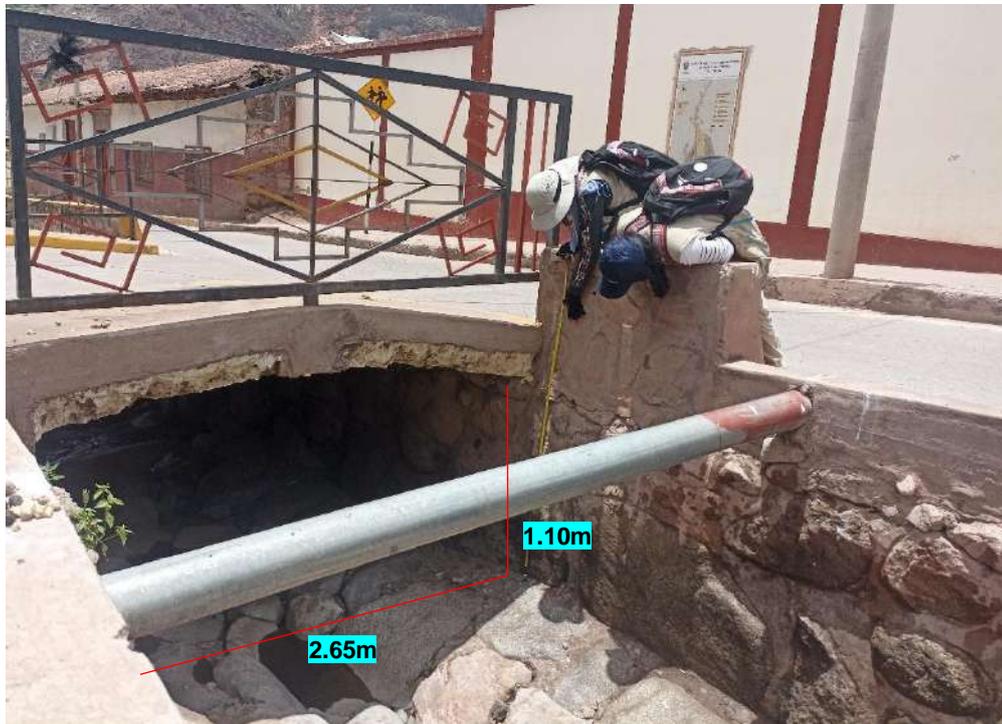
Figura 49. Sección del encauce de la quebrada Chicón/Tullumayu. 812766 E, 8527590 N

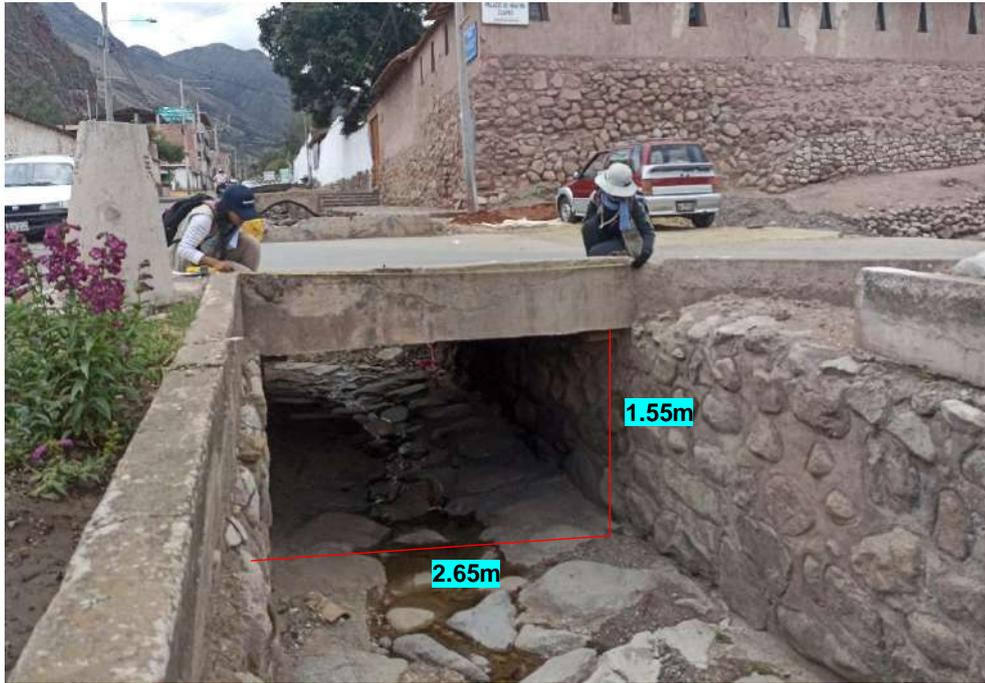
Figura 50. Sección del encauce de la quebrada Chicón/Tullumayu. 812795E, 8527733N
