PROYECTO: "MEJORAMIENTO DEL SERVICIO DE INFORMACIÓN
PREDIAL URBANA DEL DISTRITO DE URUBAMBA, PROVINCIA DE
URUBAMBA-CUSCO"

**EVALUACIÓN DE RIESGOS DE DESASTRES POR
FLUJO DETRITOS/ALUVIÓN EN LA QUEBRADA DE
CHICÓN, DEL DISTRITO Y PROVINCIA DE
URUBAMBA - CUSCO**

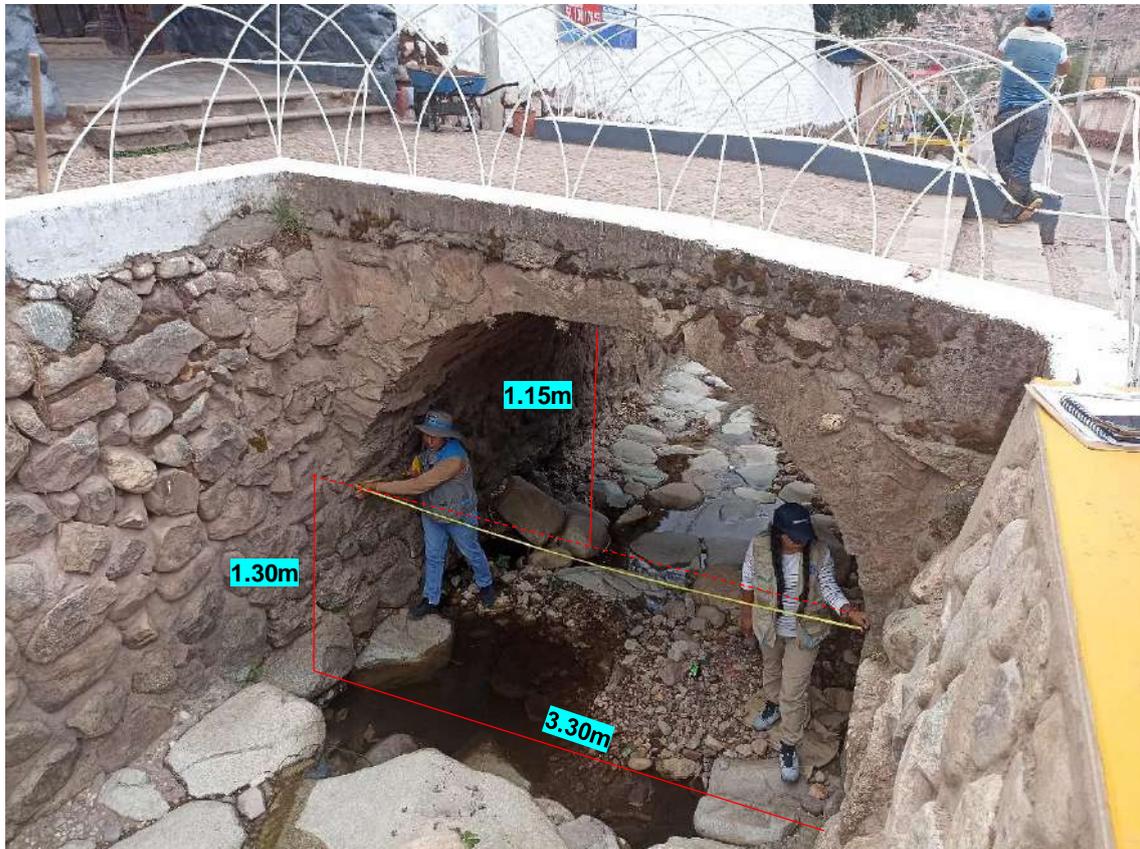
Figura 51. Figura 6. Sección del encauce del quebrada Chicón, puente hacia el cementerio de Urubamba. 812807E, 8527805 N

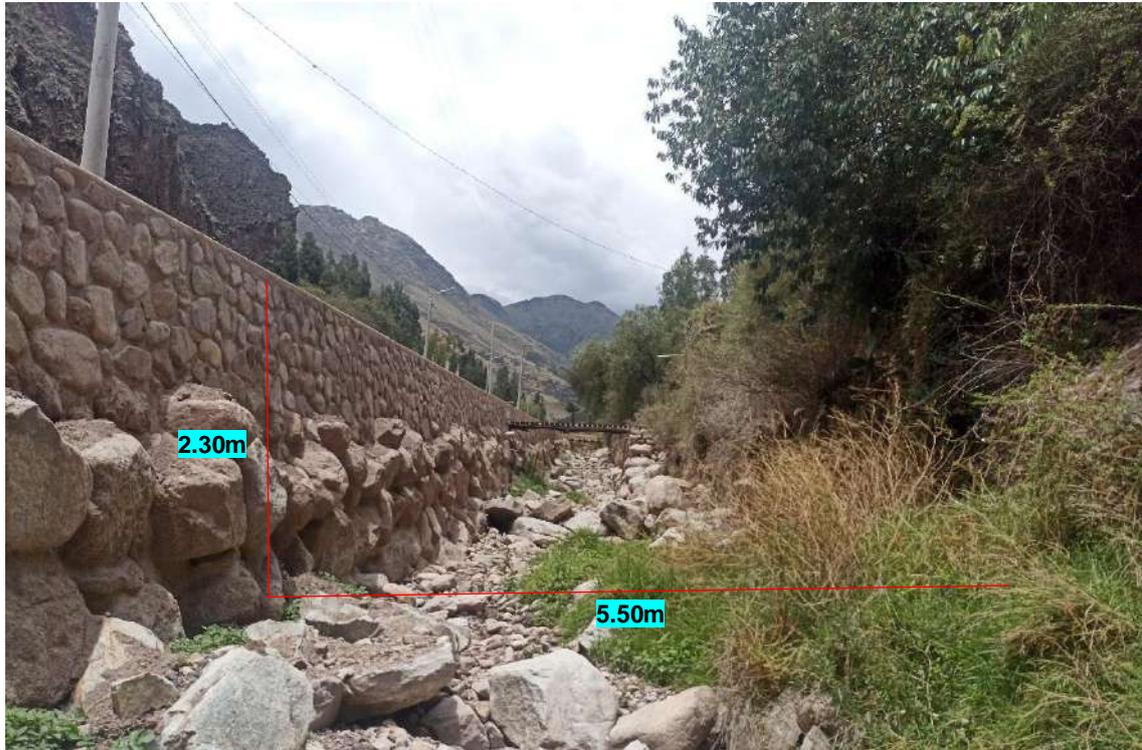
Figura 52. Sección del encauce de la quebrada Chicón, puente hacia el cementerio de Urubamba. 812866.95 E, 8528064.069 N

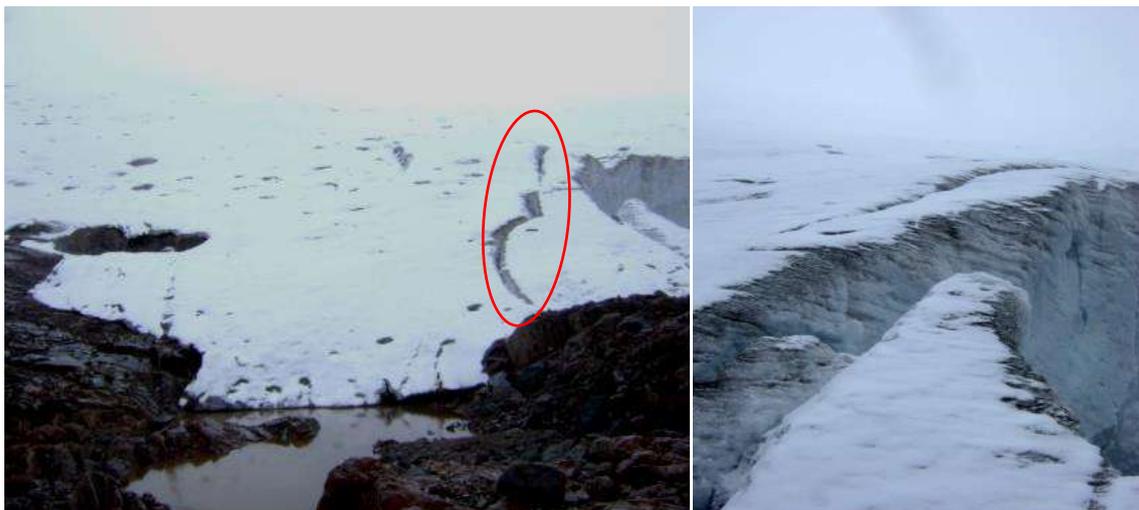
Figura 53. Presencia de grietas de 1,5 metros que podrían indicar la posibilidad de un aluvión. En la base, se observa la laguna Riticocha.

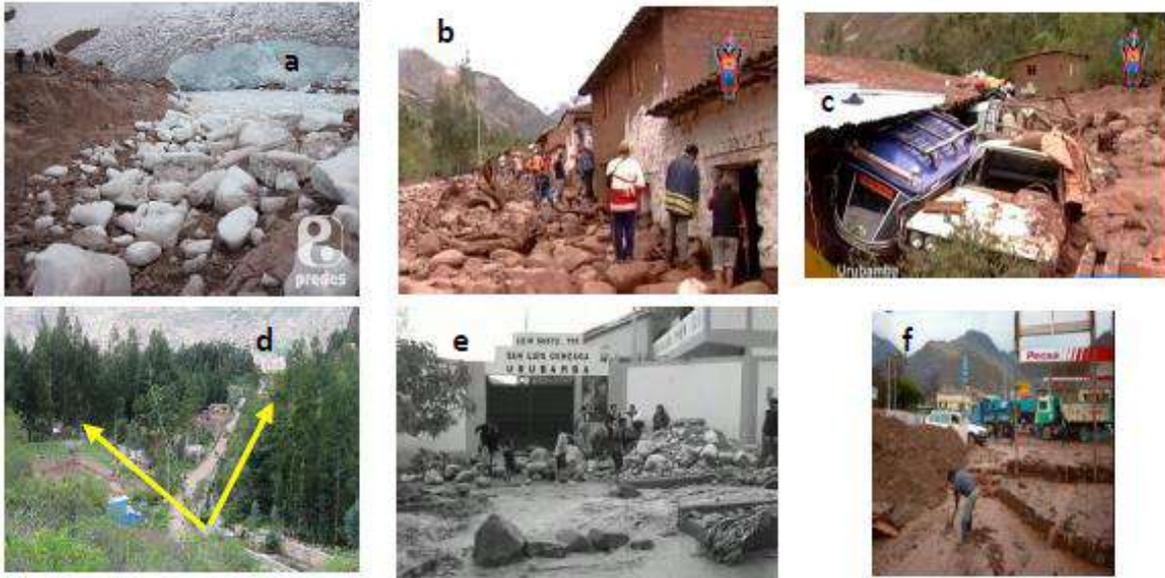
Figura 62. a) Caída de bloque de hielo y desembalse de la laguna Riticocha, b) y c) Afectación en sector "La Bombonera", d) división del flujo hacia Chichubamba y a la ciudad de Urubamba, g)-e), f) Afectación IIEE San Luis Gonzaga y al grifo PECSA.

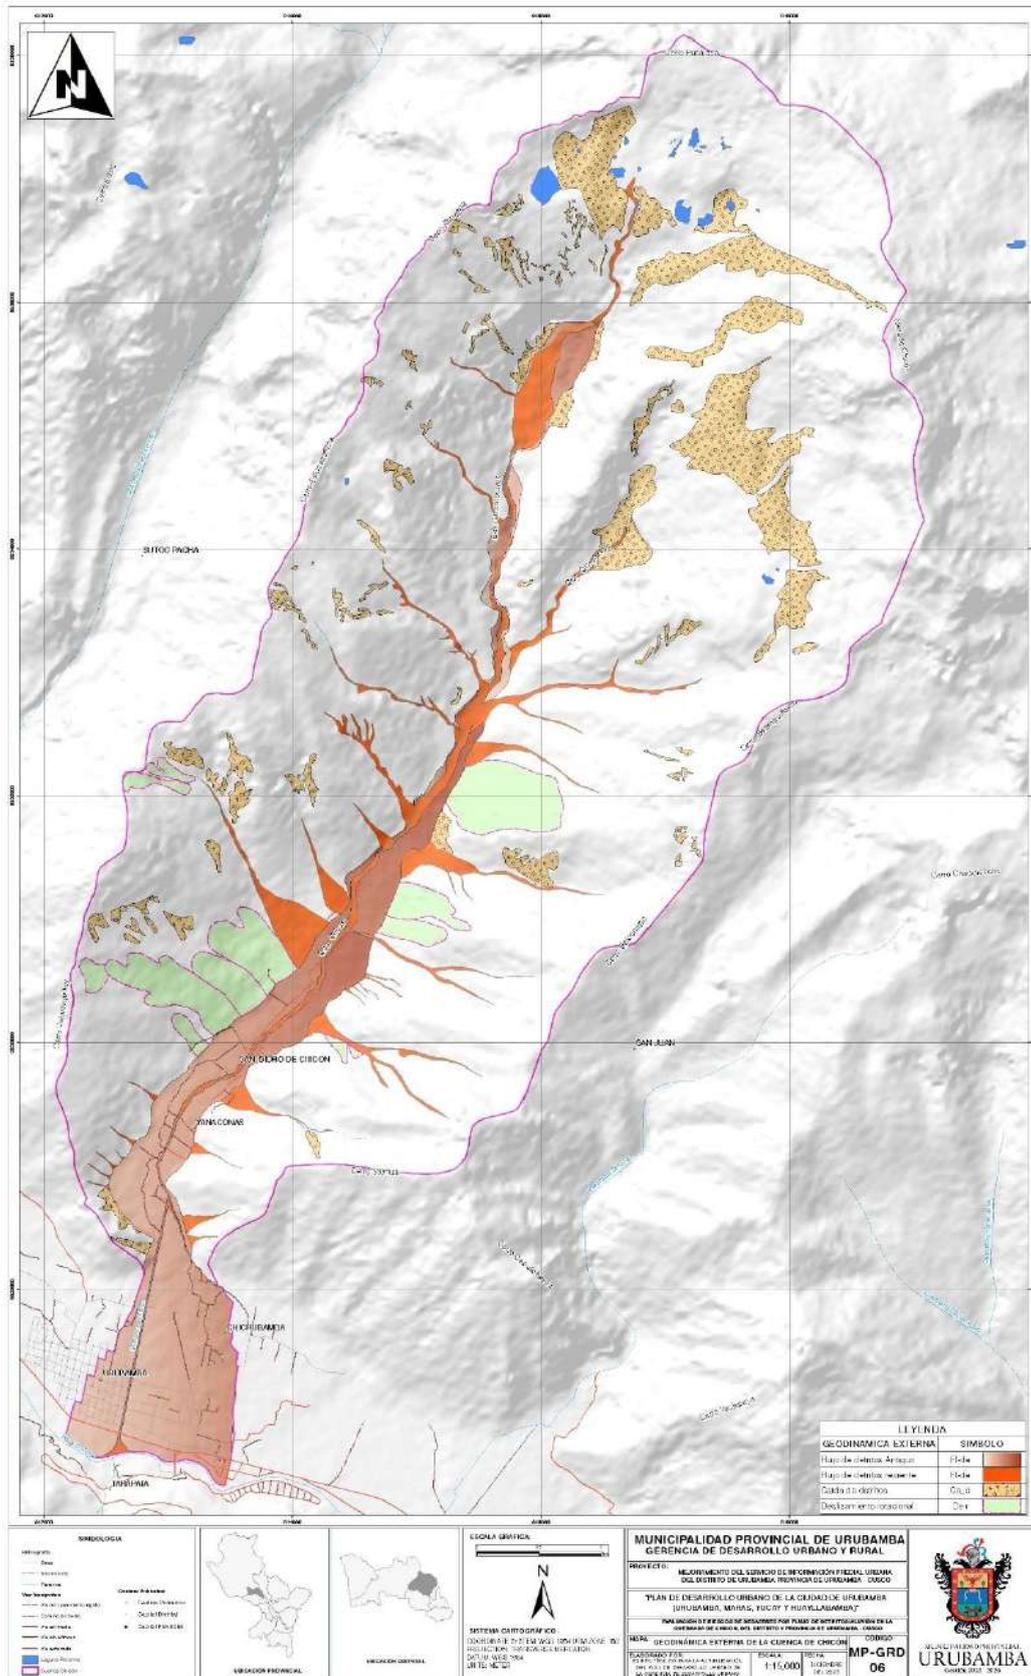
Figura 63. Mapa Unidades litoestratigráfica local de la cuenca de Chicón.

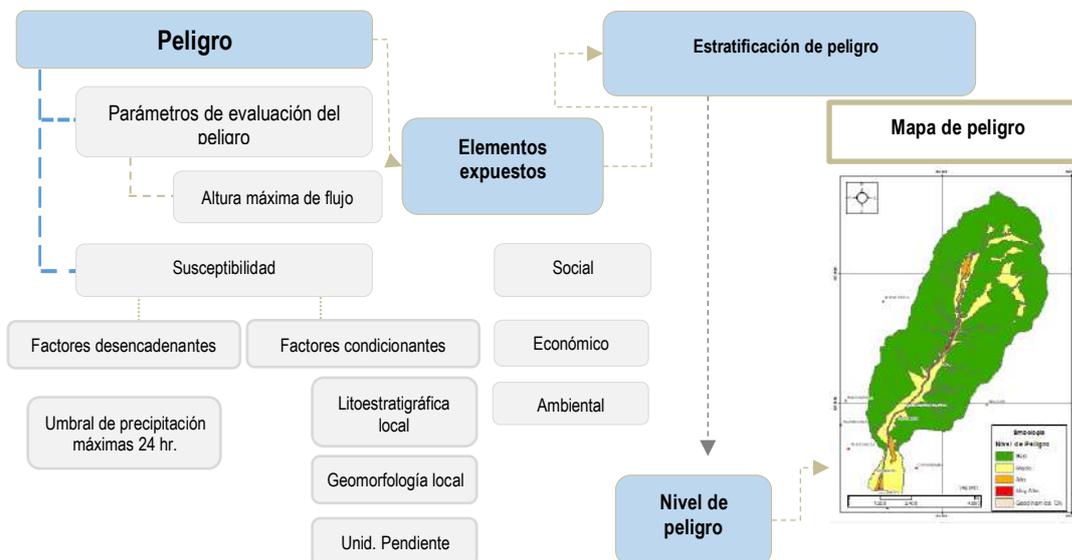
Figura 64. Flujograma de la secuencia metodológica para determinación del nivel de peligrosidad

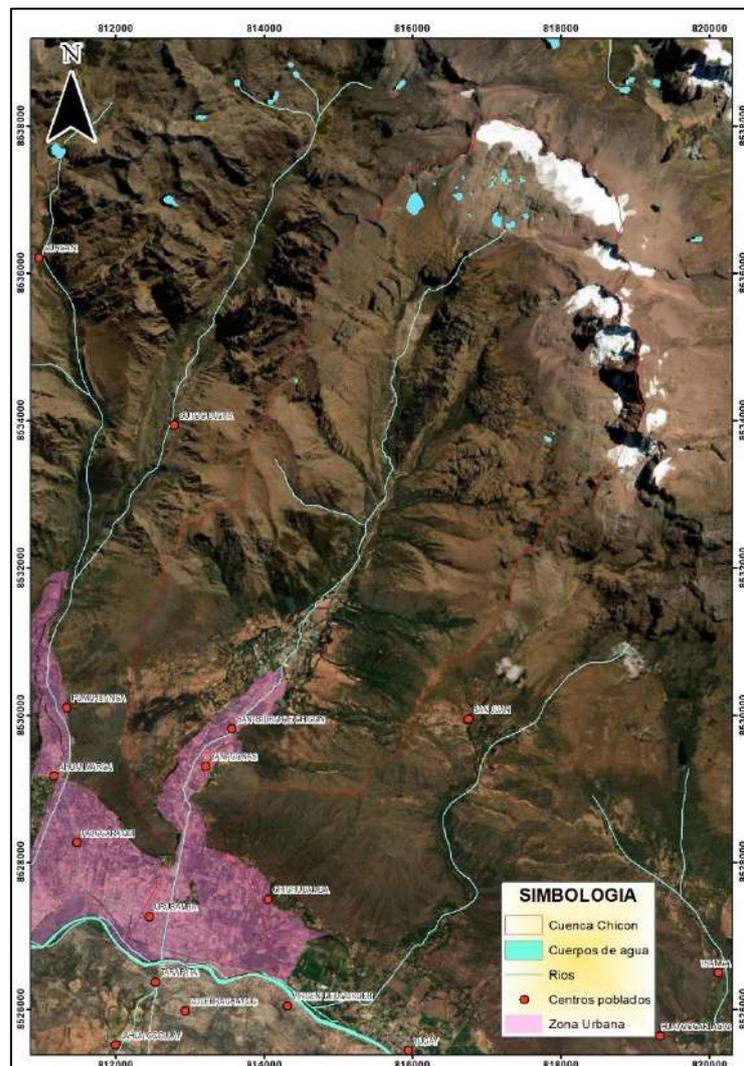
Figura 65. Mapa de ámbito de influencia del peligro

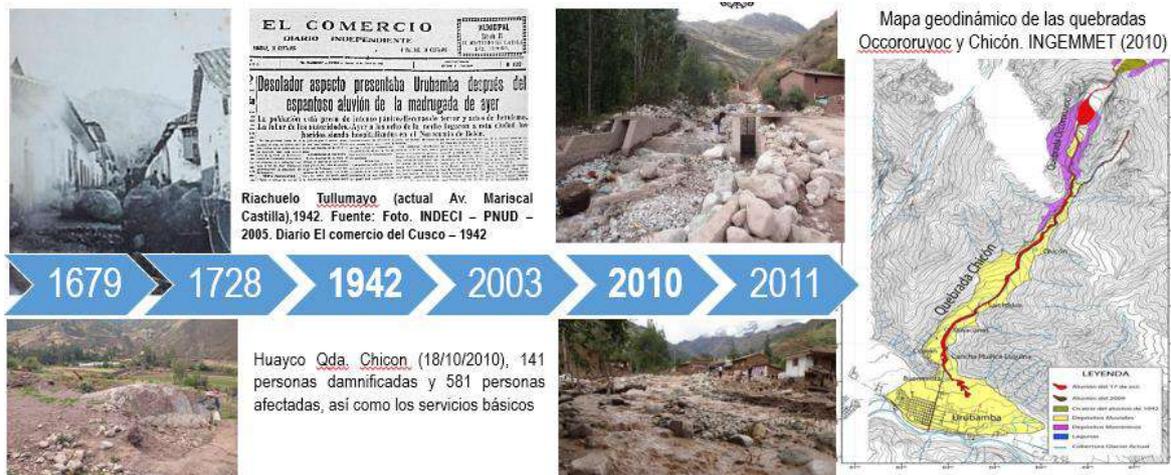
Figura 66. . Antecedentes históricos – registrados de los huaycos de Chicón.

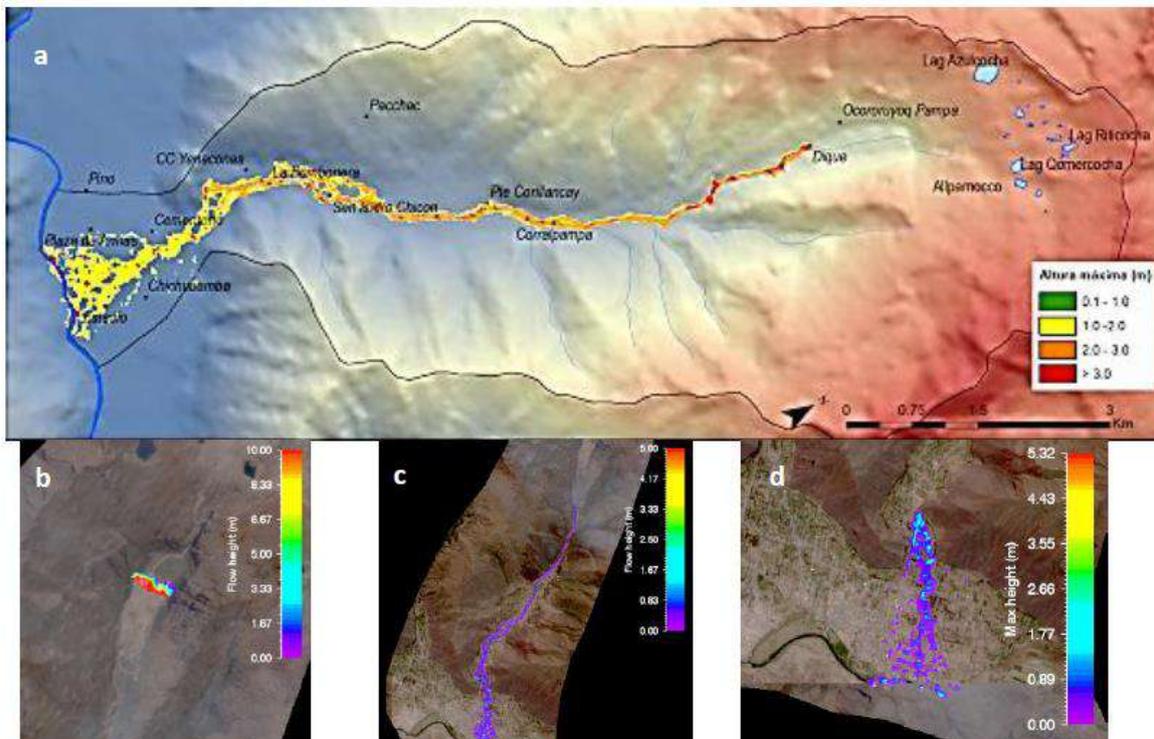
Figura 70. Modelamiento del escenario grande 500,000 m3 a) Zona de ruptura en el sector de Occoruruyoc Pampa y dirección del flujo hacia el SO llegando a la ciudad de Urubamba, b) Parte del flujo se retiene en el Foso de retención llegando a una altura máxima de 10 m. c) El flujo sobrepasa el dique regulador llegando hasta la ciudad de Urubamba, d) Acercamiento del modelamiento en el escenario más grande en relación a las posibles afectaciones a la ciudad de Urubamba.

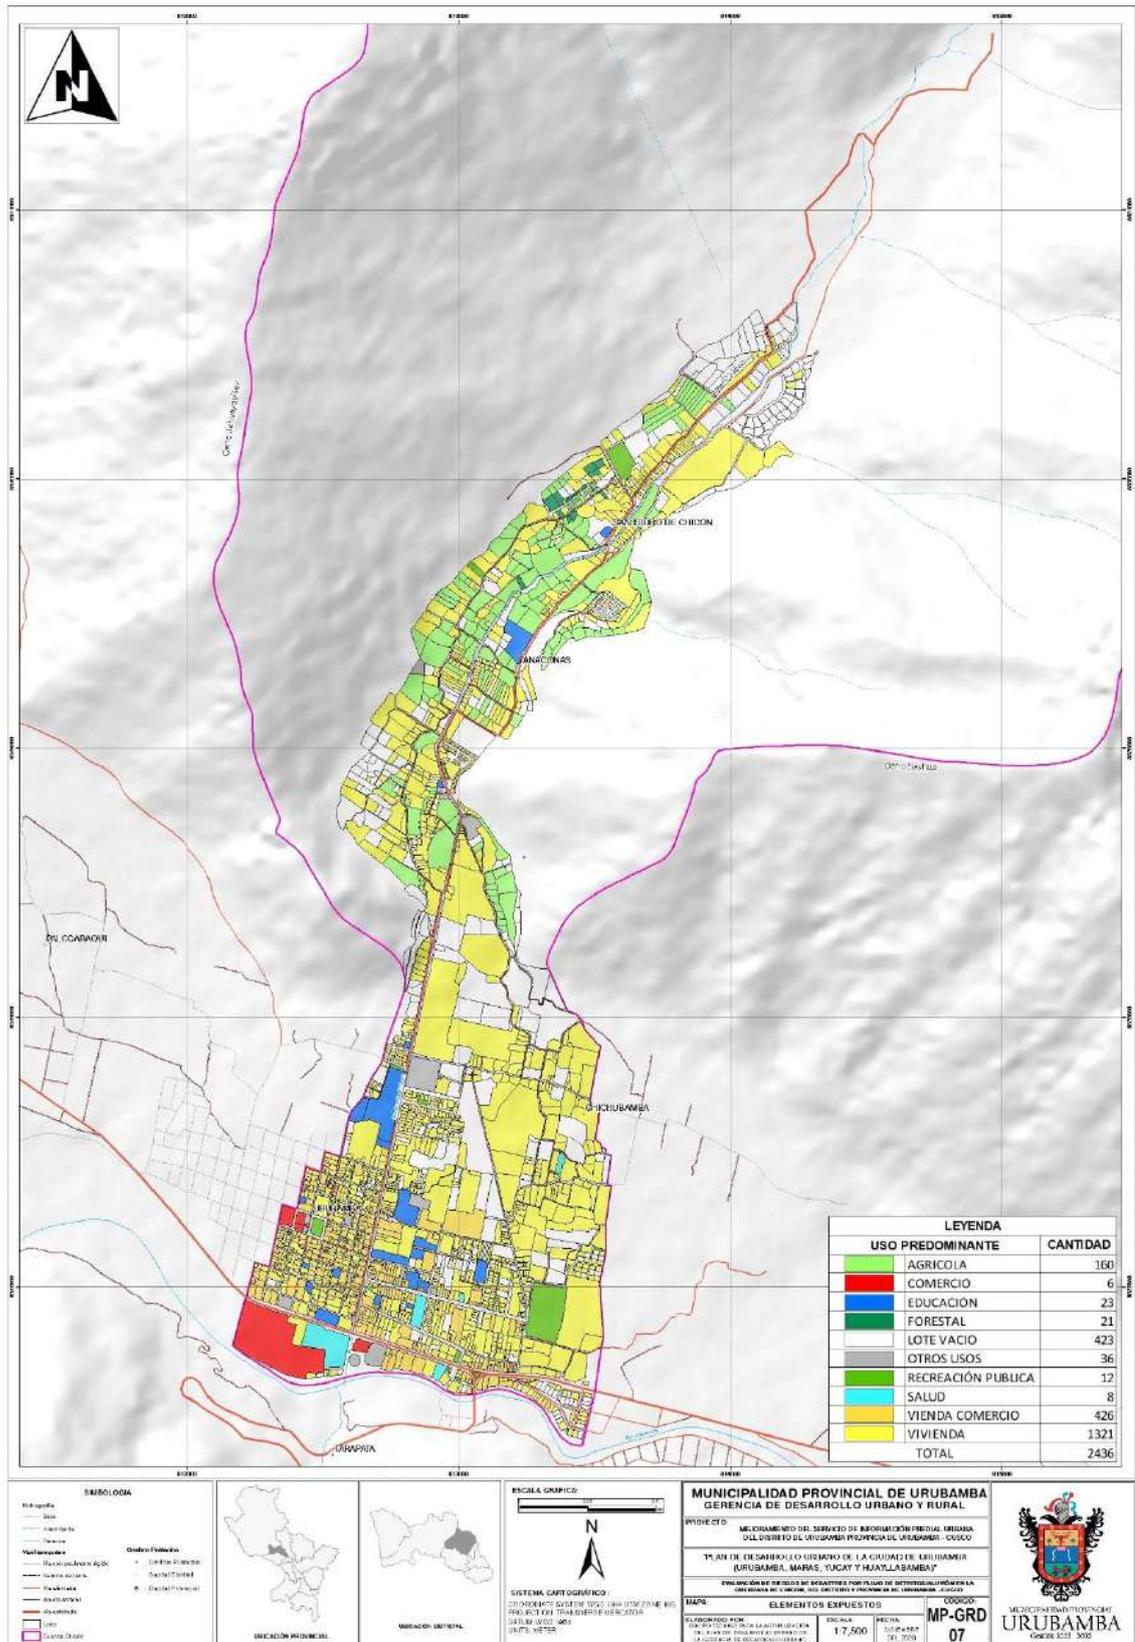
Figura 72. Mapa de Elementos Expuesto de la cuenca de Chicón

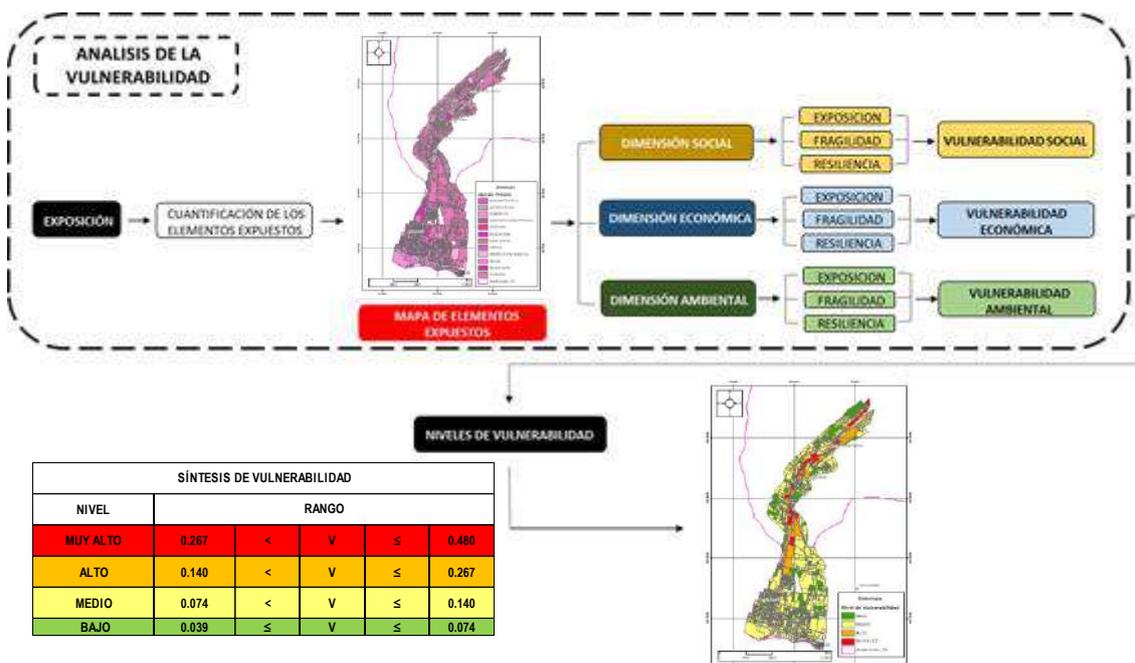
Figura 74. Metodología para análisis de vulnerabilidad en la cuenca de Chicón

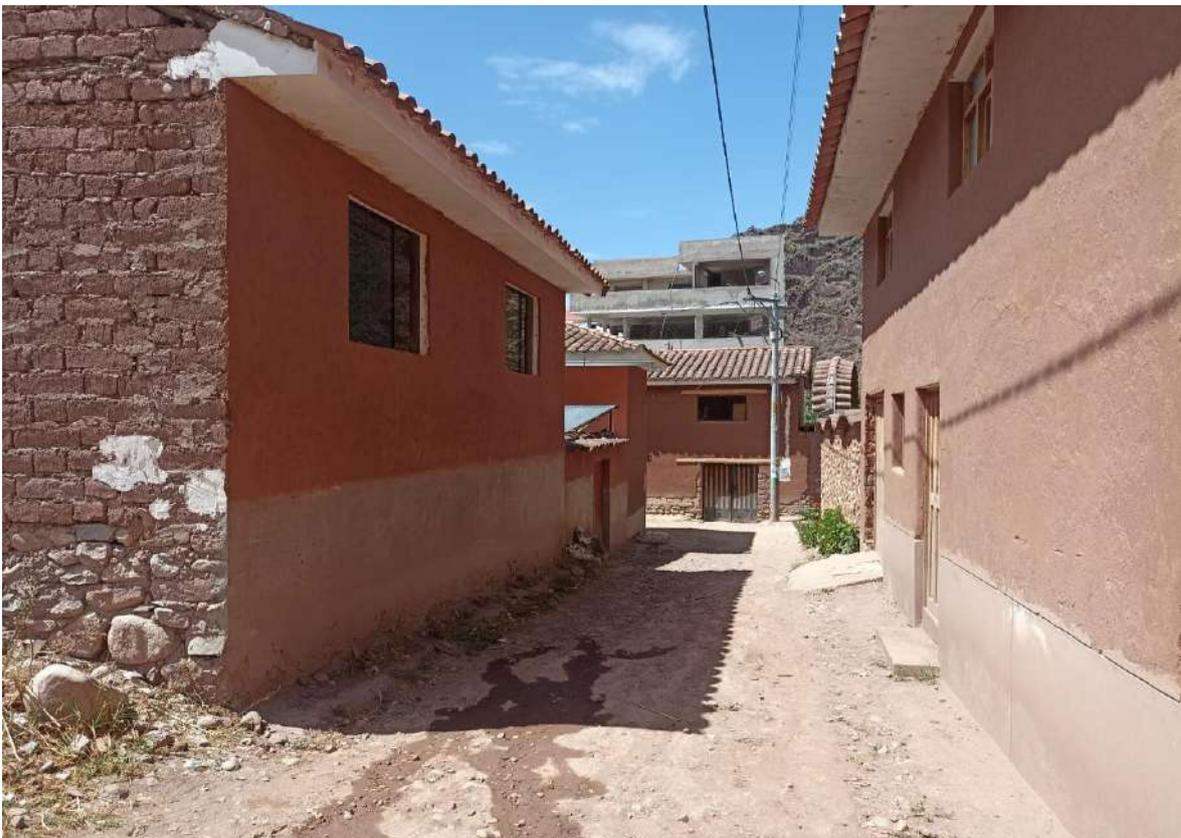
Figura 76. Viviendas construidas con adobe y tejas, comunidad campesina Yanaconas Chicón.

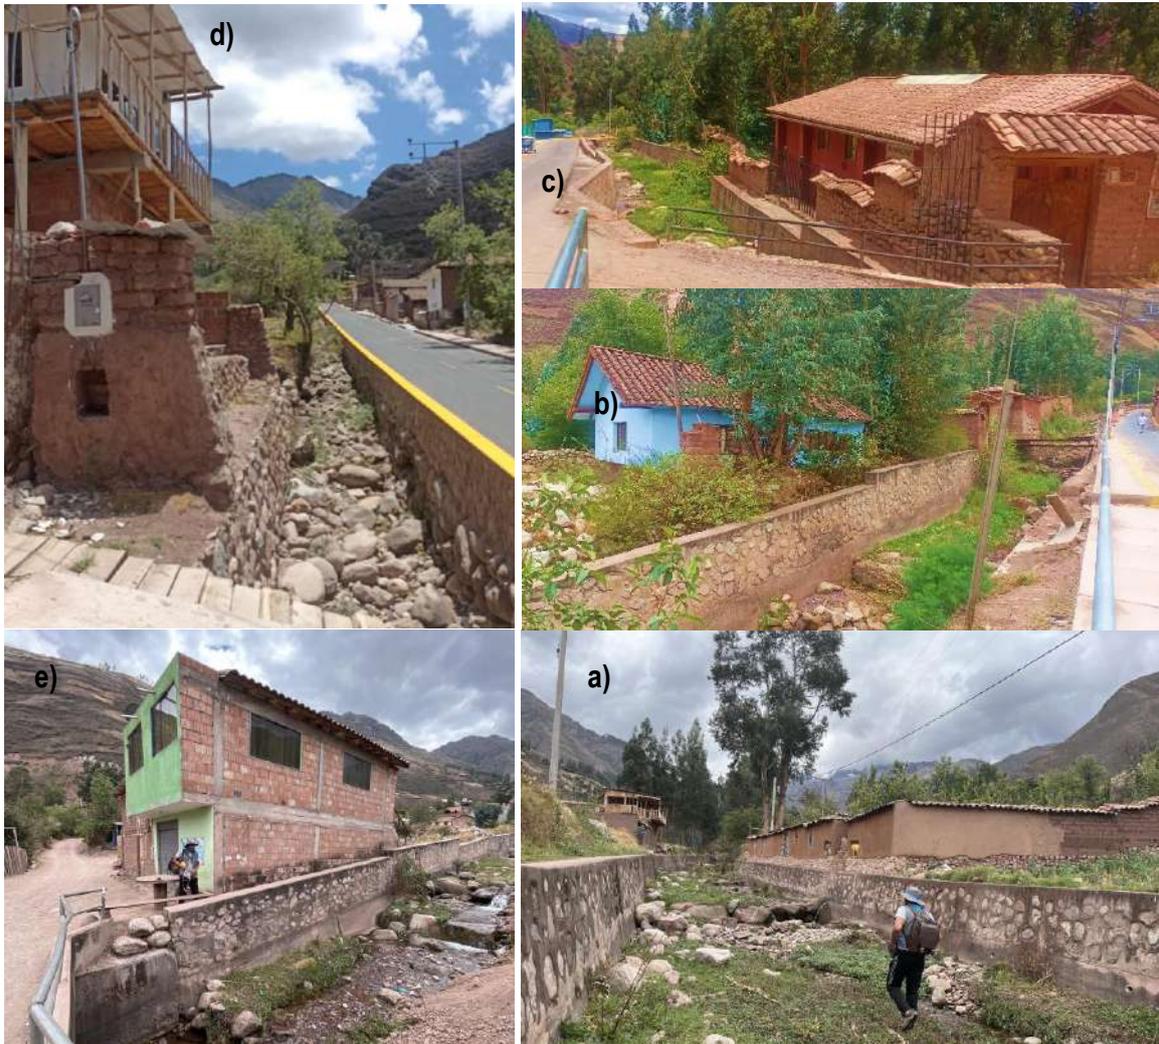
Figura 86. Viviendas en proximidad al río Chicón/Tullumayu: a), b) y d) muestran viviendas en un área de peligro muy alto, ubicadas prácticamente en la ribera del río; c) se observa la infraestructura correspondiente al Centro Educativo Inicial de Yanaconas, situado a una distancia de 5 metros del río Chicón.

La evaluación de este parámetro se llevó a cabo considerando la cercanía de estos elementos a las zonas identificadas como de riesgo extremadamente alto. La ubicación geográfica de Urubamba desempeña un papel crucial en este análisis al determinar qué áreas podrían ser más propensas a sufrir daños en caso de desastres naturales. Por tanto, este análisis no solo refleja la vulnerabilidad física de la infraestructura, sino también el riesgo económico para los medios de vida de la población, resaltando la importancia de la planificación urbana y las estrategias de mitigación de riesgos.

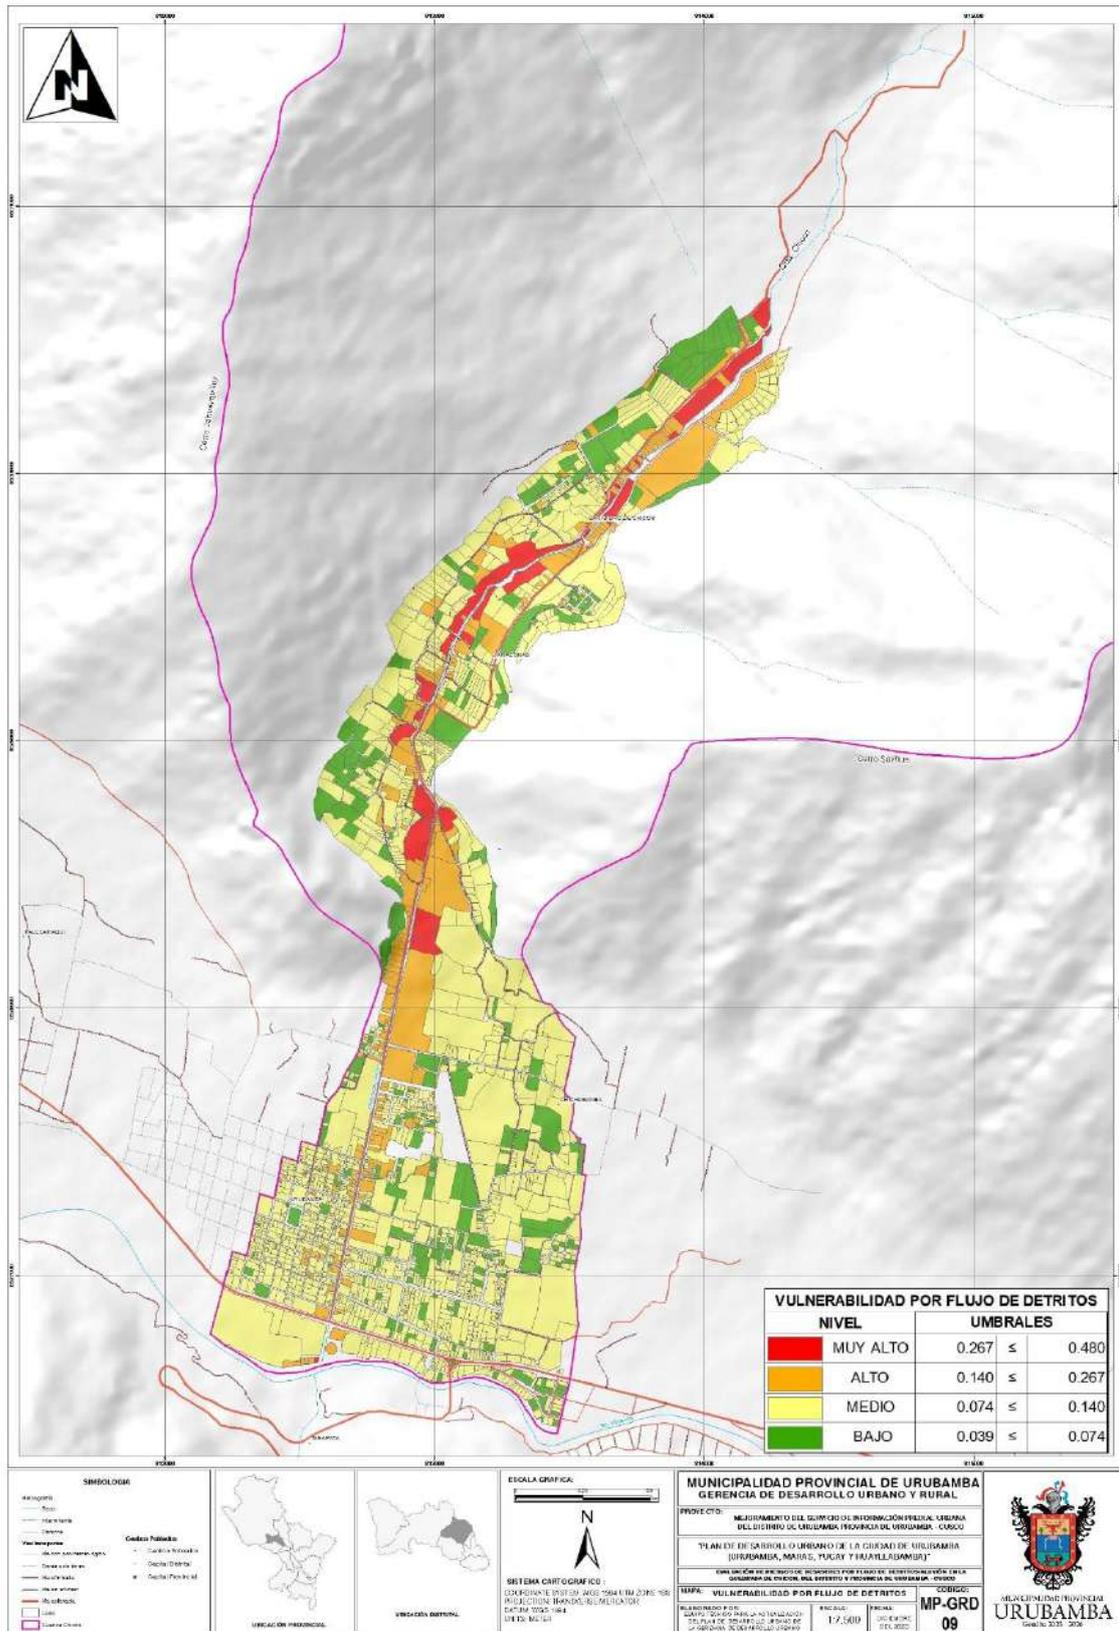
Figura 97. Mapa de Vulnerabilidad por flujo de detritos/Aluvión de la cuenca de Chicón

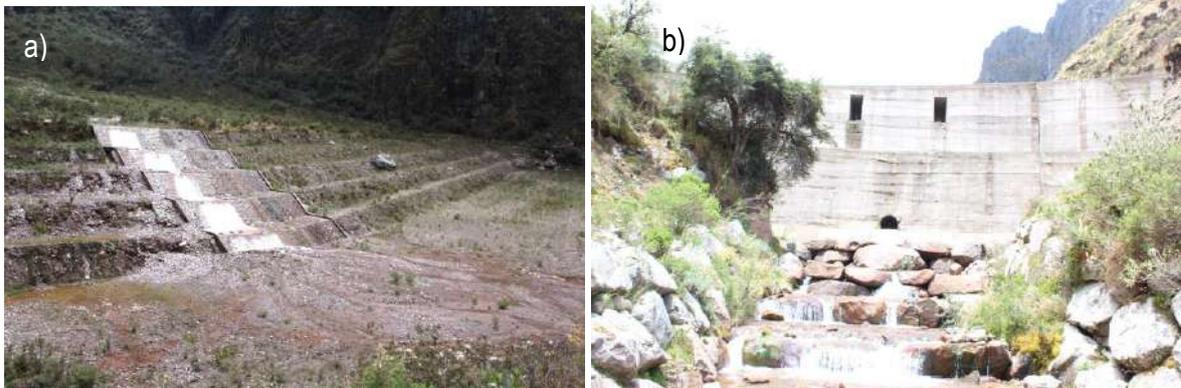
Figura 99. Sector Occoruruyoc Pampa con las obras de reducción de riesgos, a) Foso de retención y b) Dique regulador.

IMPLEMENTAR UN PROGRAMA DE REGULACIÓN DE INSPECCIÓN Y MANTENIMIENTO para garantizar la eficacia continua de los controladores/disipadores de flujo de detritos ubicados en el sector Occoruruyoc. Esto incluirá la limpieza periódica, reparación de posibles daños, y la actualización de cualquier equipo obsoleto.

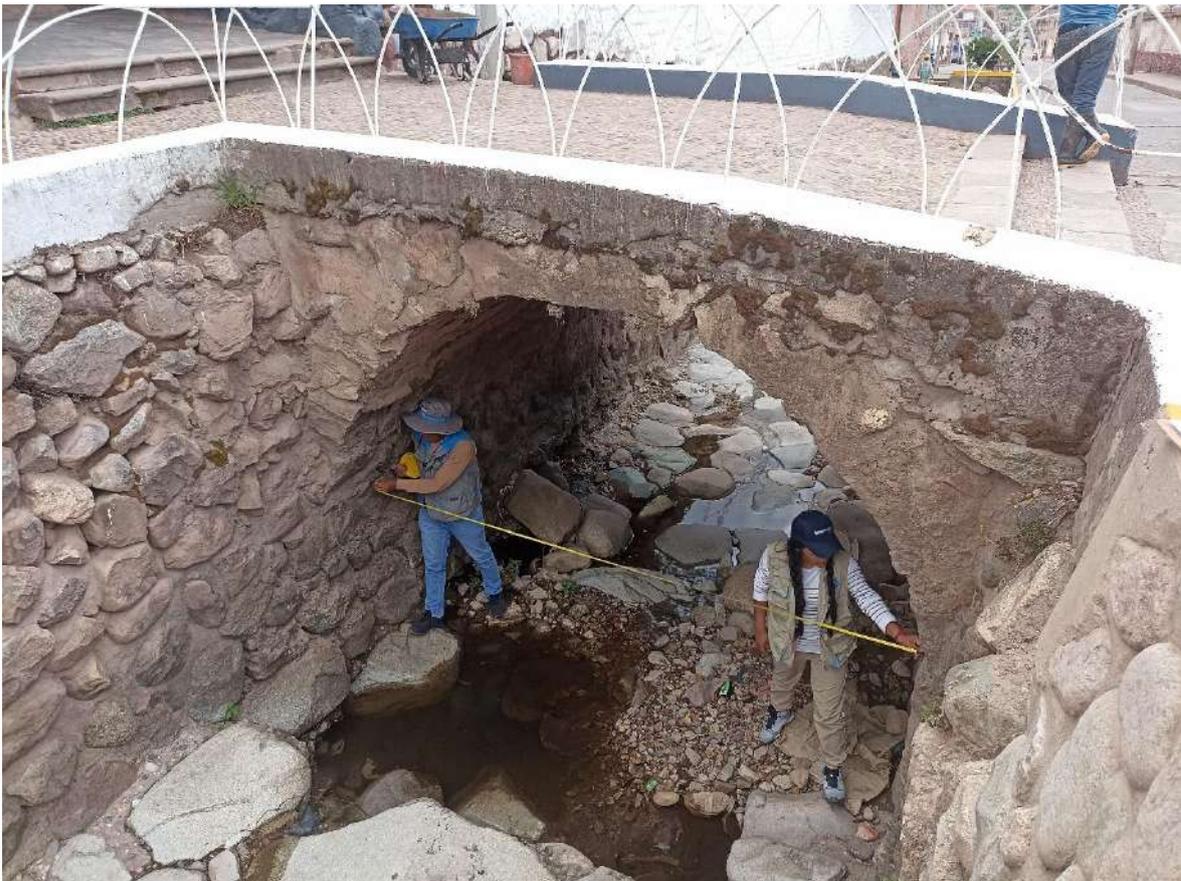
Figura 101. Canal y puente prehispánico, ubicado a la Altura de cementerio Quespehuanca
