INSPECCIÓN GEODINÁMICA EN LA LOCALIDAD DE SAPILLACA (Provincia de Ayabaca – Región Piura)

Informe Técnico N°002-2024/IGP CIENCIAS DE LA TIERRA SÓLIDA

Inspección Geodinámica en la localidad de Sapiyllca
(Provincia de Ayabaca, Región de Piura)

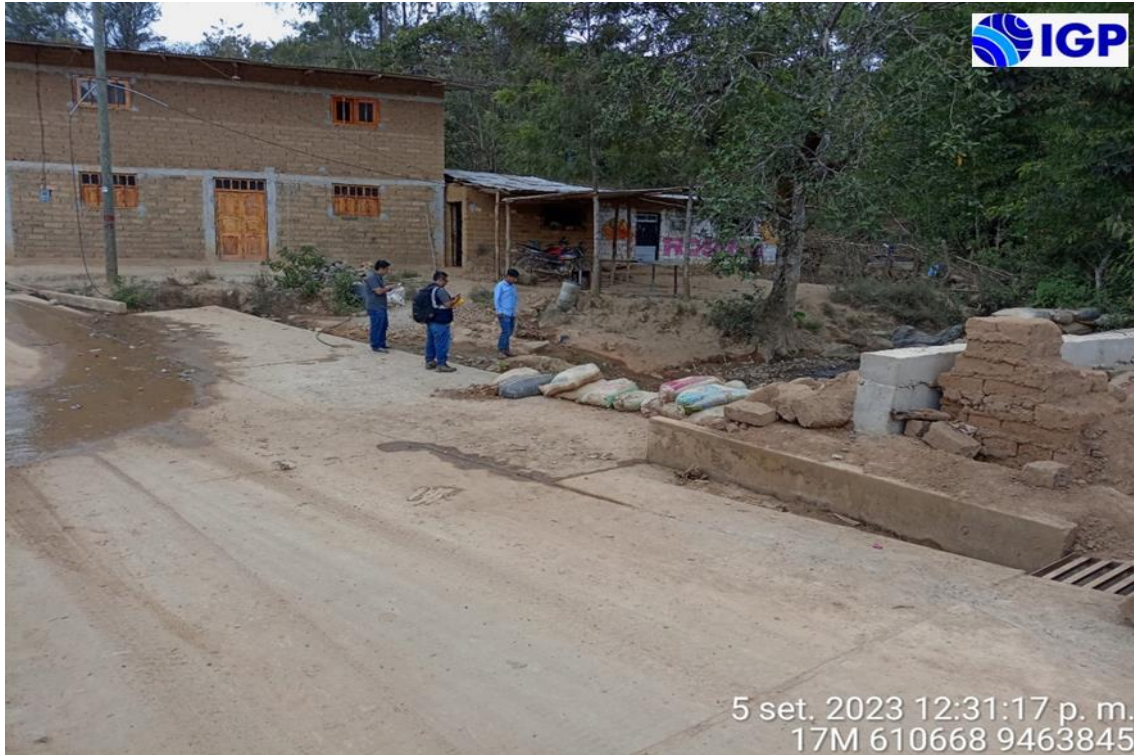
Cauce aluvial: Esta unidad geomorfológica comprende el cauce de las quebradas, es decir, consiste en un canal de corto recorrido y régimen de agua temporal que ha sido excavado por el flujo de agua a través del tiempo. Conforman esta unidad las quebradas Coleta, Loma Alta, Naranjo y Huacan, que se ubican hacia el sur de Sapillica, mientras que, la quebrada Huandur se sitúa al norte de dicha localidad, (Figuras 3 y 4).

Figura 3.- Unidad geomorfológica cauce aluvial correspondiente a la quebrada Coleta, vista aguas abajo

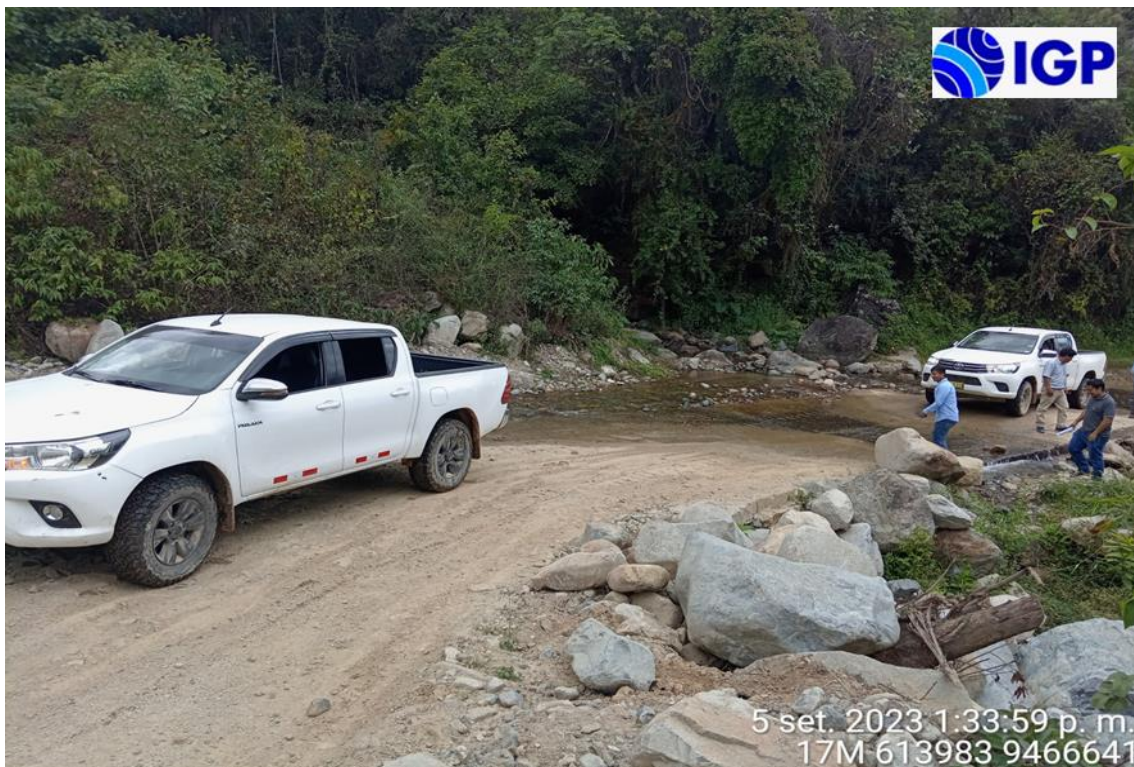
Figura 4.- Cauce aluvial de la quebrada Naranjo donde se ha implementado un badén para vía de accesibilidad

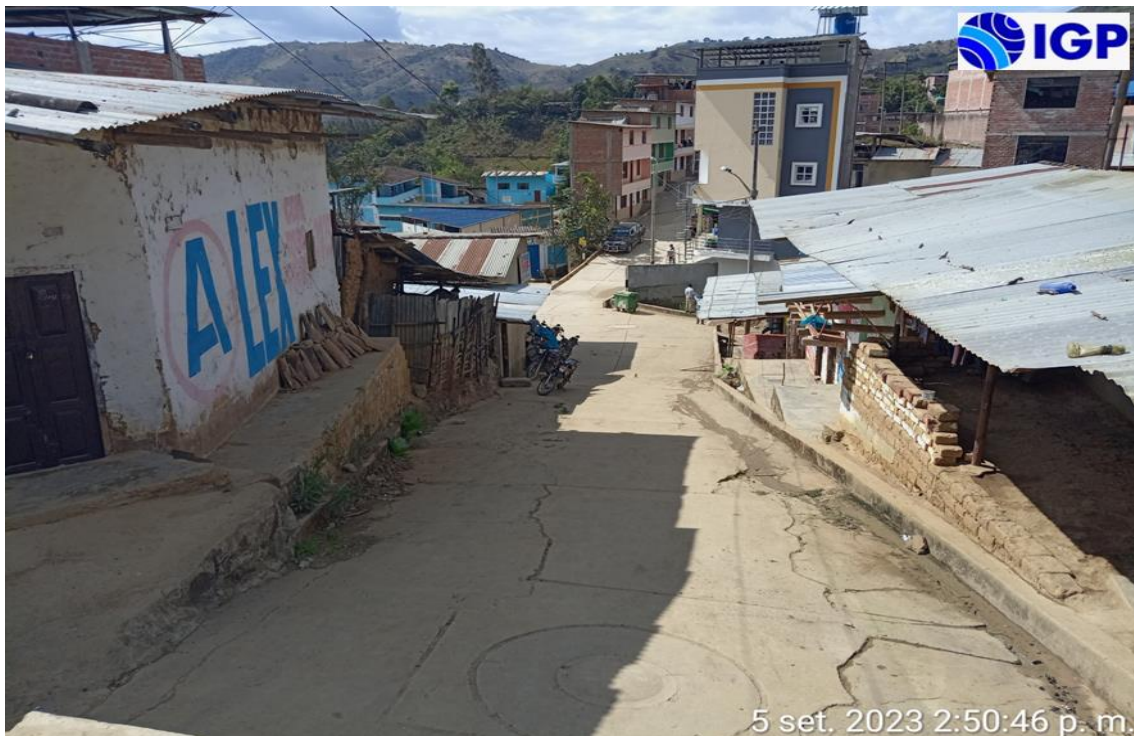
Colina: Se refiere a superficies elevadas cuya base presenta forma redondeada, pendientes superiores a 30° de inclinación y tiene como sustrato rocoso rocas intrusivas del tipo granodioritas. Sobre esta unidad geomorfológica se sitúa la localidad de Sapolilica, (Figura 6).

Figura 6.- La localidad de Sapollica se asienta sobre elevaciones del tipo colina y se evidencia desniveles topográficos en las inmediaciones de las viviendas

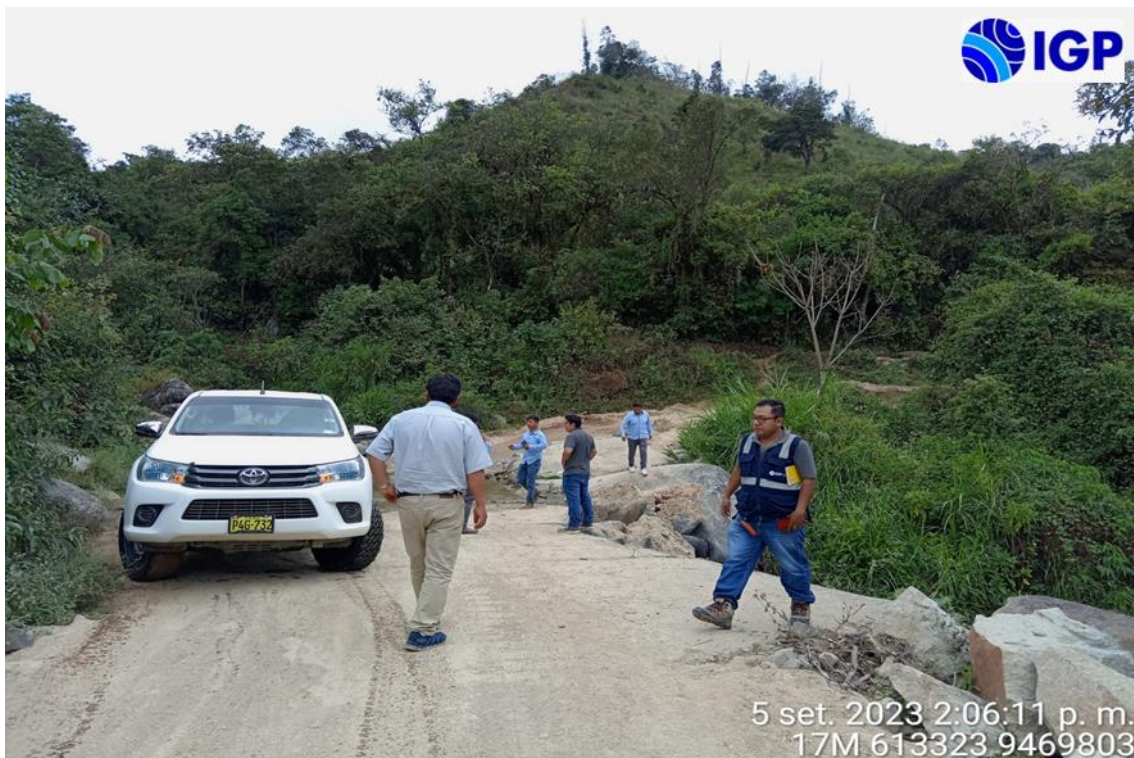
Lomada: Unidad geomorfológica también denominada loma, constituye superficies elevadas cuya base presenta forma alargada y con pendiente superior a los 15° de inclinación. Esta unidad geomorfológica se sitúa en el extremo sur de la localidad de Sapolilica, (Figura 7).

Figura 7.- Unidad geomorfológica loma situada en las inmediaciones de la quebrada Huacan

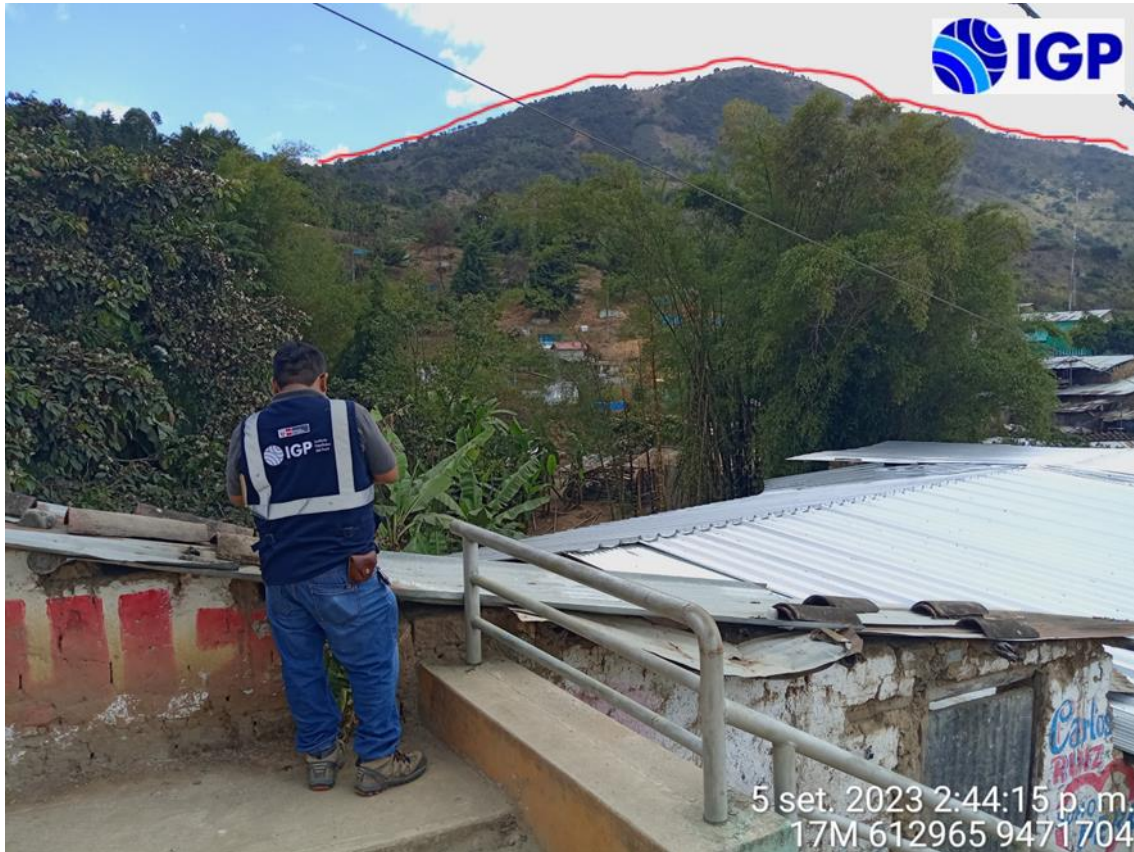
Montaña: Unidad geomorfológica constituida por grandes superficies elevadas (agrupación o cadenas de cerros) que presentan pendiente superior a los 40° de inclinación y han sido reconocidas en el extremo oriental de la localidad de Sapolilica, (Figura 8).

Figura 8.- Unidad geomorfológica montaña (debajo de línea roja) situada en los alrededores de la localidad de Sapollica

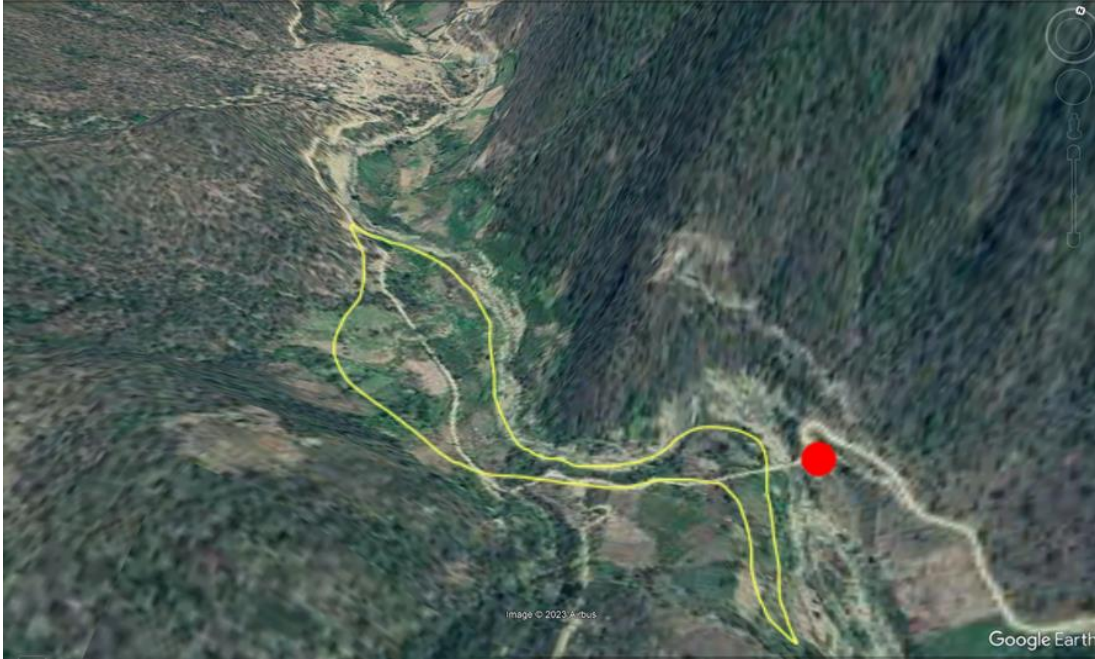
Terraza aluvial: Superficie ligeramente inclinada de pendiente inferior a los 15.00° de inclinación que se encuentra conformada por la acumulación de materiales heterogéneos (gravas, arenas y limos) que han sido erosionados de rocas preexistentes que conforman las

elevaciones (montañas), transportados a través del cauce de quebradas y depositados en zonas de baja pendiente, esta unidad geomorfológica se ubica en ambos márgenes del río Timbes y sobre ella se asienta el poblado La Mesa, (Figura 10).

Figura 10.- Unidad geomorfológica terraza aluvial (polígono amarillo) situada en ambos márgenes del río Timbes, se aprecia el poblado La Mesa (círculo rojo)

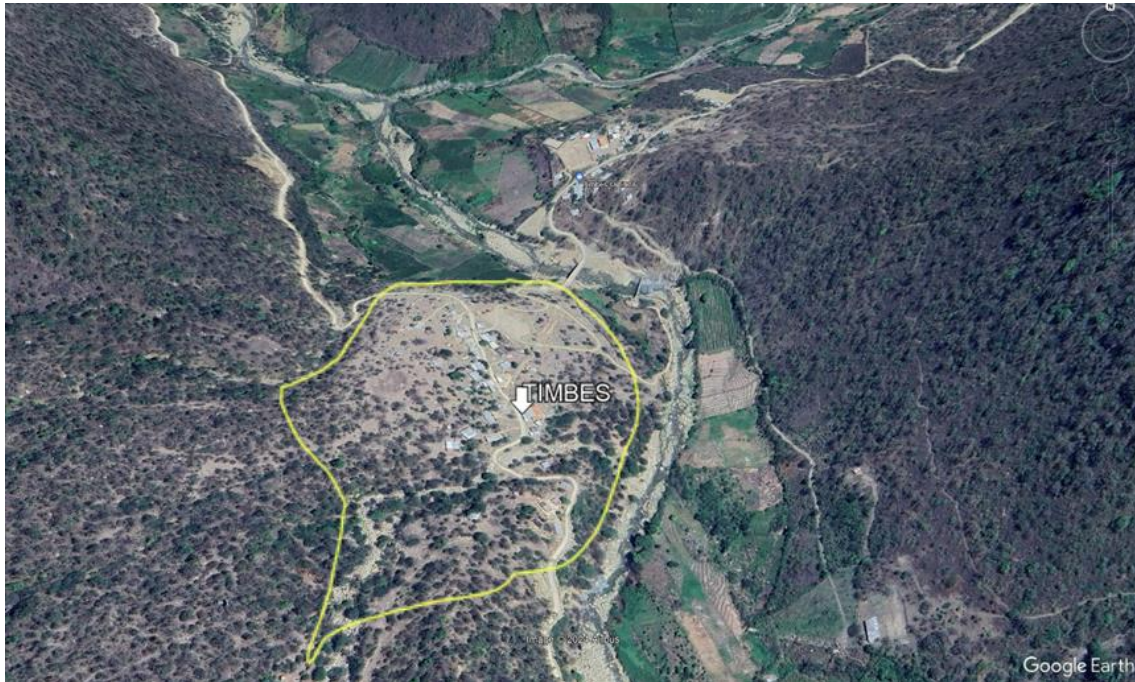
Abanico aluvial: Constituye una superficie inclinada que tiene forma de abanico o cono, resulta de la depositación de materiales que han sido erosionados desde las cabeceras de las subcuencas y han sido transportados pendiente abajo por flujos aluviónicos antiguos de las quebradas. Sobre esta unidad geomorfológica se asienta la localidad de Timbes Huabal, (Figura 12).

Figura 12.- Unidad geomorfológica abanico aluvial sobre la que se asienta el poblado Timbes Huabal

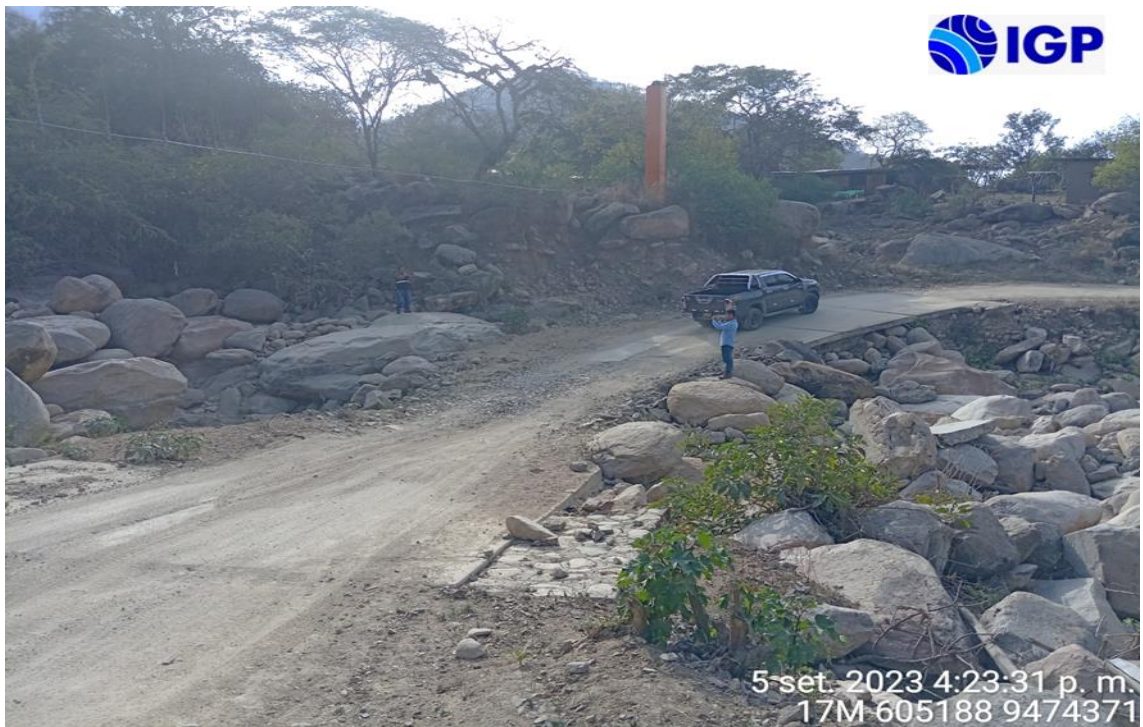
Cauce aluvial: Esta unidad geomorfológica se encuentra representada por la quebrada Lo Huamanes que se ubica en las inmediaciones del poblado Timbes Huabal, (Figura 13).

Figura 13.- Unidad geomorfológica cauce aluvial reconocido en la quebrada Huamanes que se sitúa a 70 m al sur del poblado Timbes Huabal y discurre en sentido oeste - este

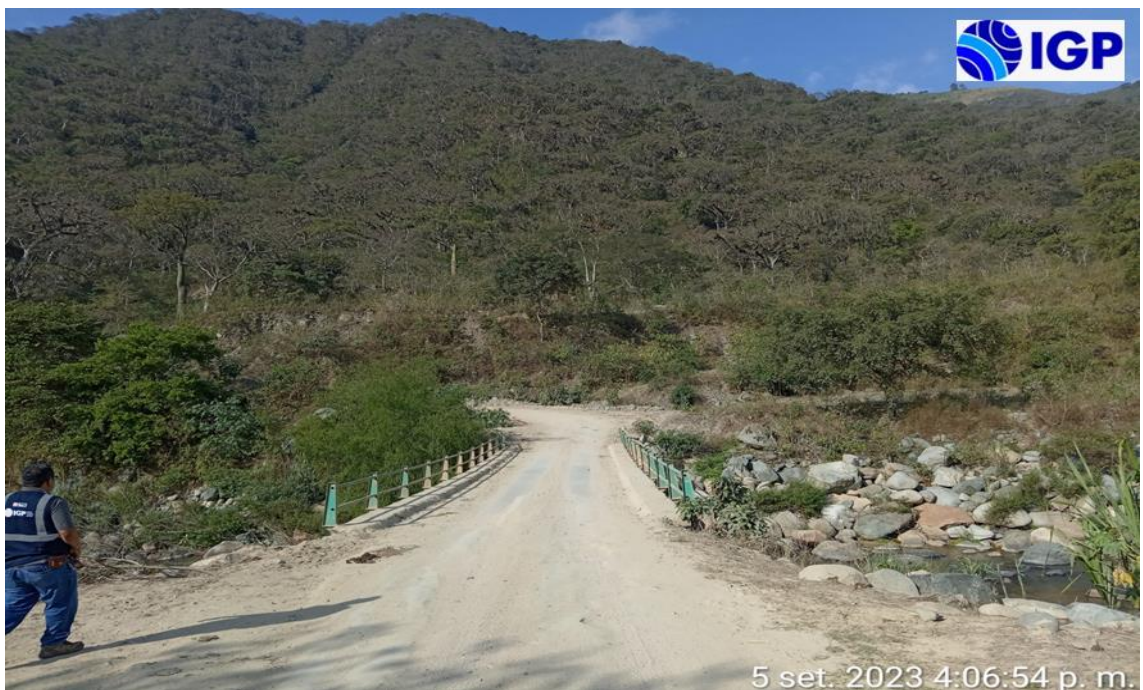
Montaña: Unidad geomorfológica localizada en los alrededores del poblado Timbes Huabal, esta geofoma representa las mayores elevaciones topográficas del área de estudio, (Figura 14).

Figura 14.- Unidad geomorfológica montaña situada en las inmediaciones del río Timbes Huabal que se encuentra cubierta por vegetación

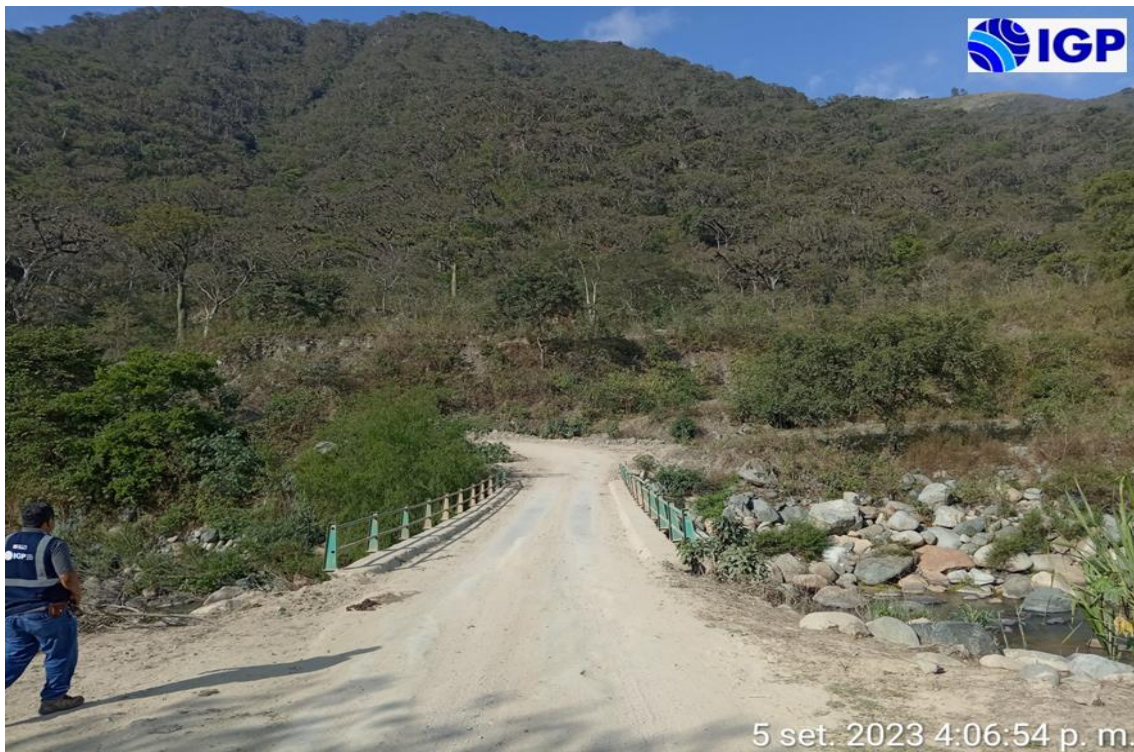
Volcánico Lancones (Kim-vl) Corresponde a litología volcánico sedimentaria que está conformada por andesitas piroclásticas que se presentan intercaladas con areniscas, margas, calizas y limolitas. Esta unidad geológica aflora a 400 m al sur y a 1200 m al este de la localidad de Sapillica, mientras que, en Timbes de Huabal aflora a 35 m al este de las viviendas, (Figura 16).

Figura 16.- Montaña situada en el margen oriental del río Timbes conformada por rocas volcano-sedimentarias de la Formación Lancones

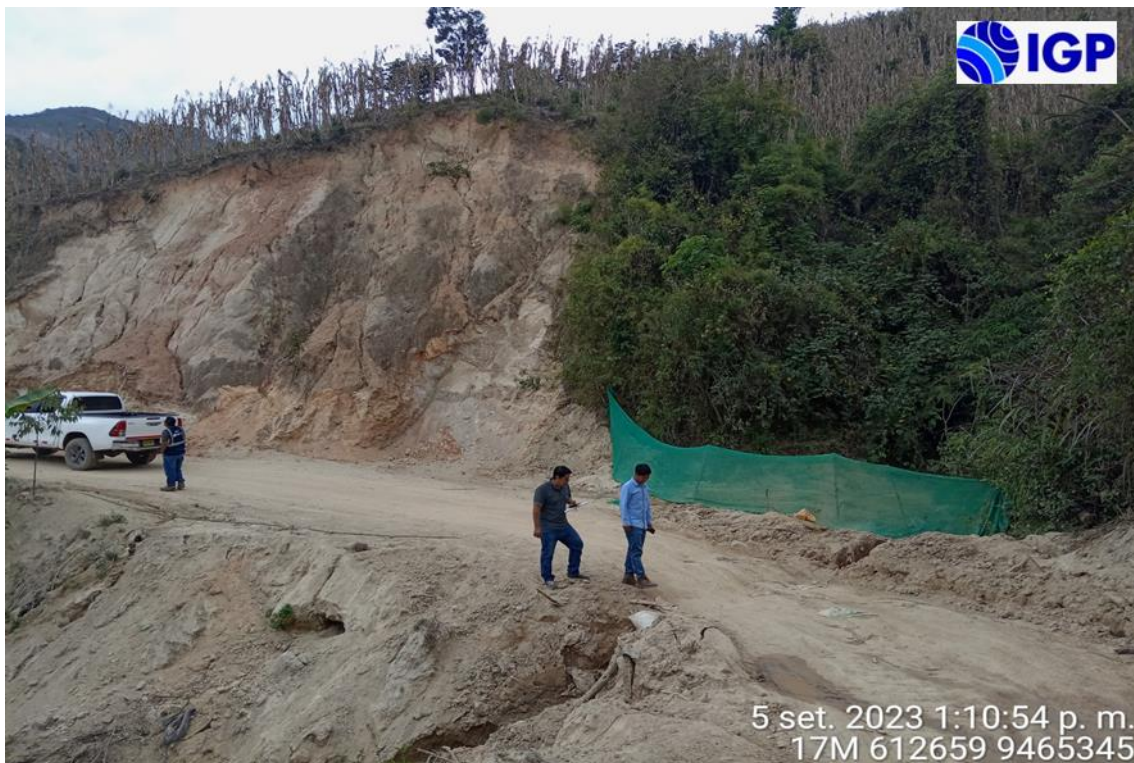
Granito Paltashaco (KT-gr-p) Corresponde a rocas intrusivas del tipo granitos que se encuentran meteorizados y susceptibles a movimientos en masa (derrumbes y deslizamientos), constituye el substrato rocoso de las localidades de Sapillica y de Timbes Huabal, (Figura 17).

Figura 17.- Rocas intrusivas del tipo granitos de la Unidad Granito Paltashaco en las inmediaciones de la localidad de Sapillica

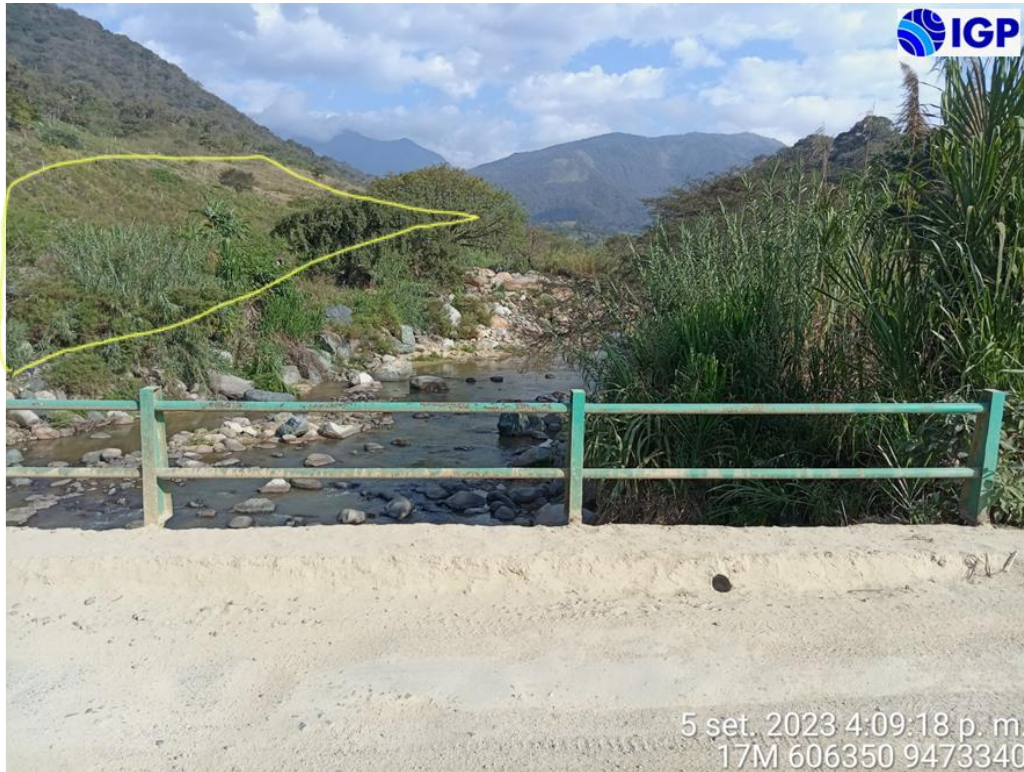
Depósito aluvial antiguo (Ql-al1): Consisten en materiales heterogéneos (gravas, arenas y limos) que han sido erosionados de rocas preexistentes, luego, transportados por flujos de agua a través de las quebradas y finalmente depositados en zonas llanas de baja pendiente o depresiones. Esta unidad geológica fue identificada en ambos márgenes del río Timbes, inmediaciones del poblado La Mesa, (Figura 18).

Figura 18.- Depósito aluvial antiguo conformado por gravas y arenas limosas ubicadas en ambos márgenes del río Timbes, el polígono de color amarillo delimita esta unidad geomorfológica.

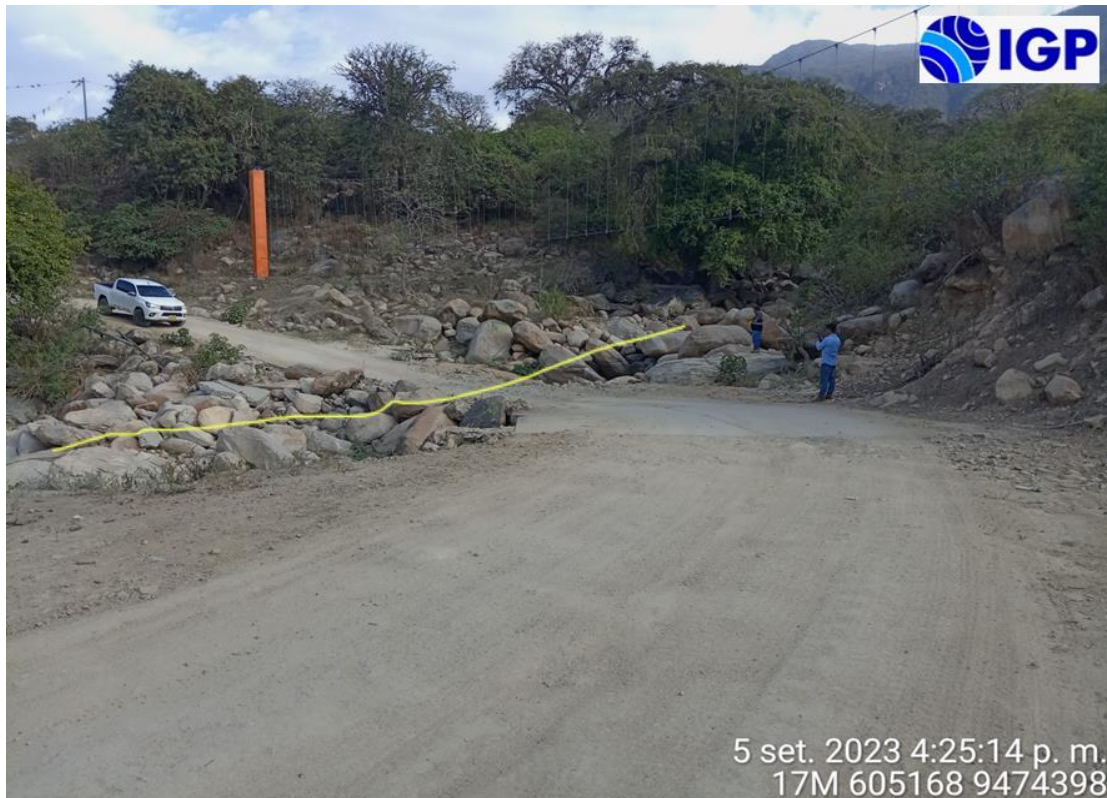
Depósito aluvial reciente (Qh-al2): Consiste en materiales heterogéneos que han sido erosionados de rocas preexistentes y han sido depositadas en los cauces de las quebradas, siendo susceptibles a movilizarse aguas abajo. Esta unidad geológica ha sido identificada en las quebradas Huamanes, Huandur, Huacan, Loma Alta y Coletas, (Figura 19).

Figura 19.- Depósito aluvial reciente conformado por bloques de roca dispuestos sobre el cauce de la quebrada Huamanes (línea amarilla) en las inmediaciones del poblado Timbes Huabal

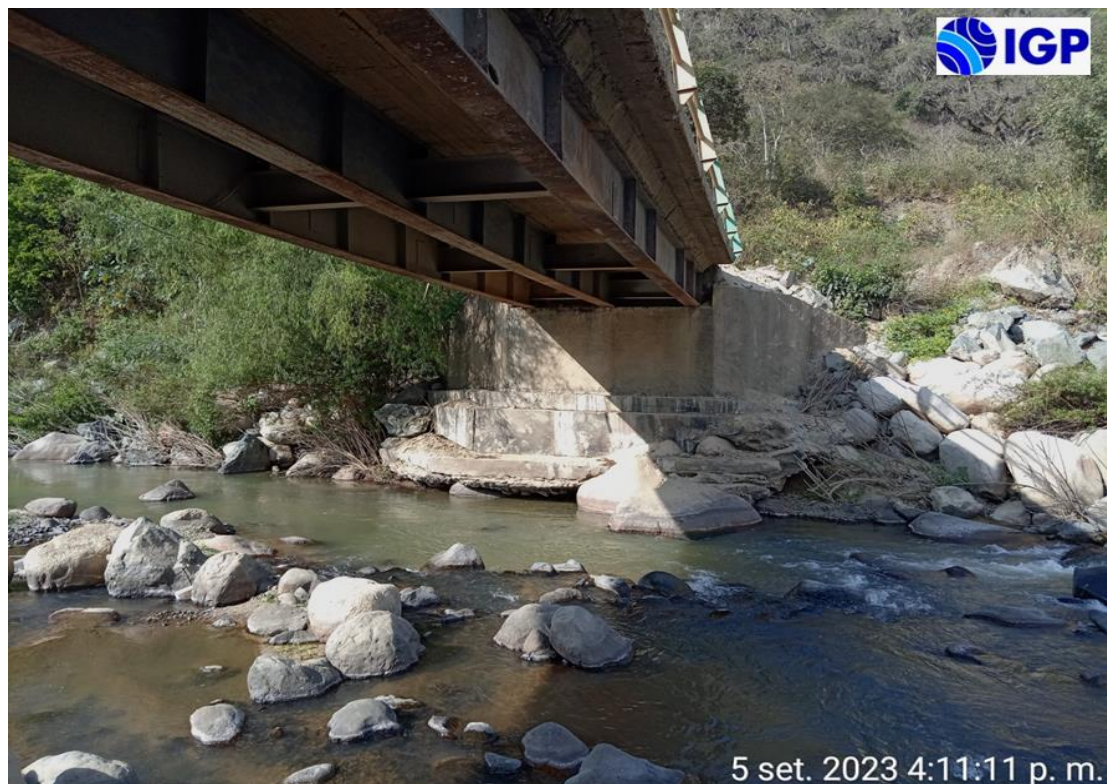
Depósito fluvial (Qh-fl): Materiales resultantes de la meteorización y/o erosión, traslado y depositación de rocas preexistentes, transportados por una corriente fluvial permanente, encontrándose depositados en el cauce de los lechos de los ríos existentes en el área estudiada. Esta unidad geológica está conformada por gravas, arenas de grano medio a grueso y se encuentran a lo largo del cauce del río Timbes, (Figura 20).

Figura 20.- Bloques de roca transportados por el cauce del río Timbes

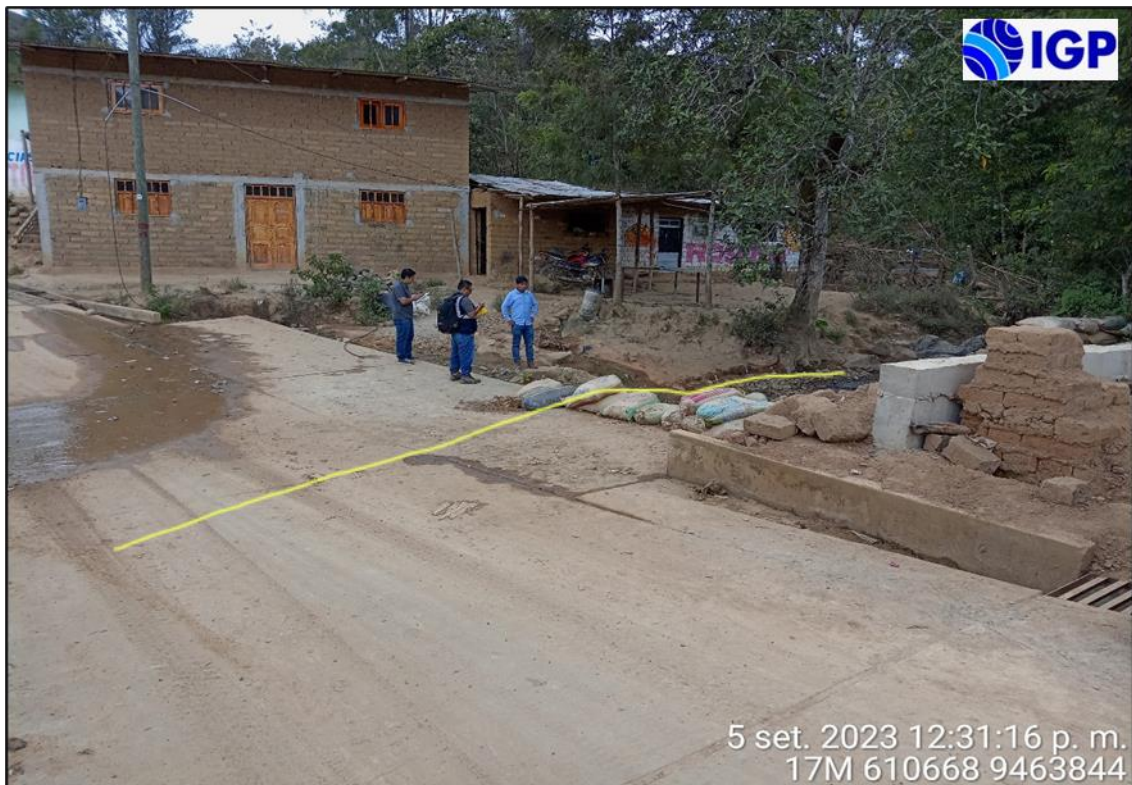
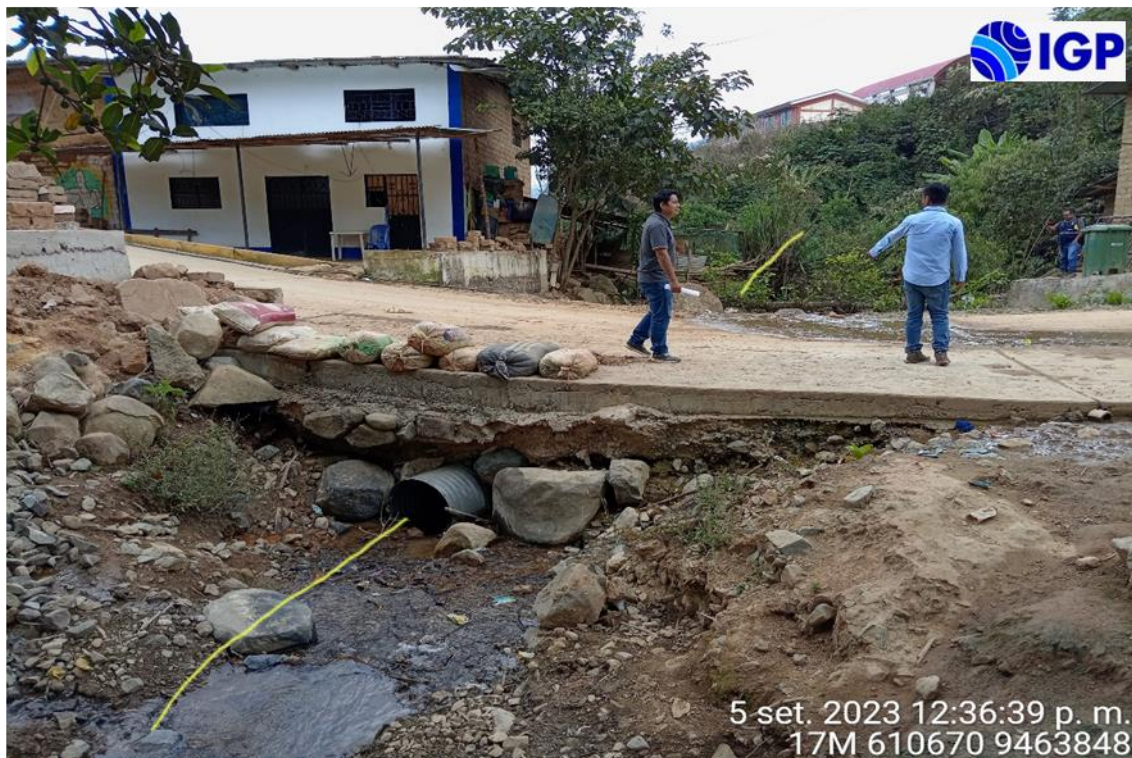
Este evento ha sido identificado en la quebrada Coletas (contiguo al poblado Coletas e institución educativa N° 14398), quebradas Naranjos, Huacan y en el mismo río Timbes; como evidencia se aprecian los materiales dispuestos en los cauces, (Figuras 23, 24, 25, 26, 27 y 28).

Figura 23.- Quebrada Coletas susceptible a la ocurrencia de flujo de detritos e inundaciones (imagen superior) debido a la activación de la quebrada y la implementación de una alcantarilla en la vía de acceso (imagen inferior) que comúnmente es colmatada que podría afectar viviendas aledañas

- Limpiar y descolmatar el cauce de las quebradas para evitar el desborde de los flujos de detritos que pudieran ocurrir, y que afectarían viviendas aledañas y vías de acceso, entre ellas, la quebrada Huantur.

- Evaluar la dimensión de las alcantarillas ubicadas en las vías de acceso para drenar el agua de las quebradas, debido a que se colmatan y aparentemente no tienen la capacidad de drenaje adecuada.

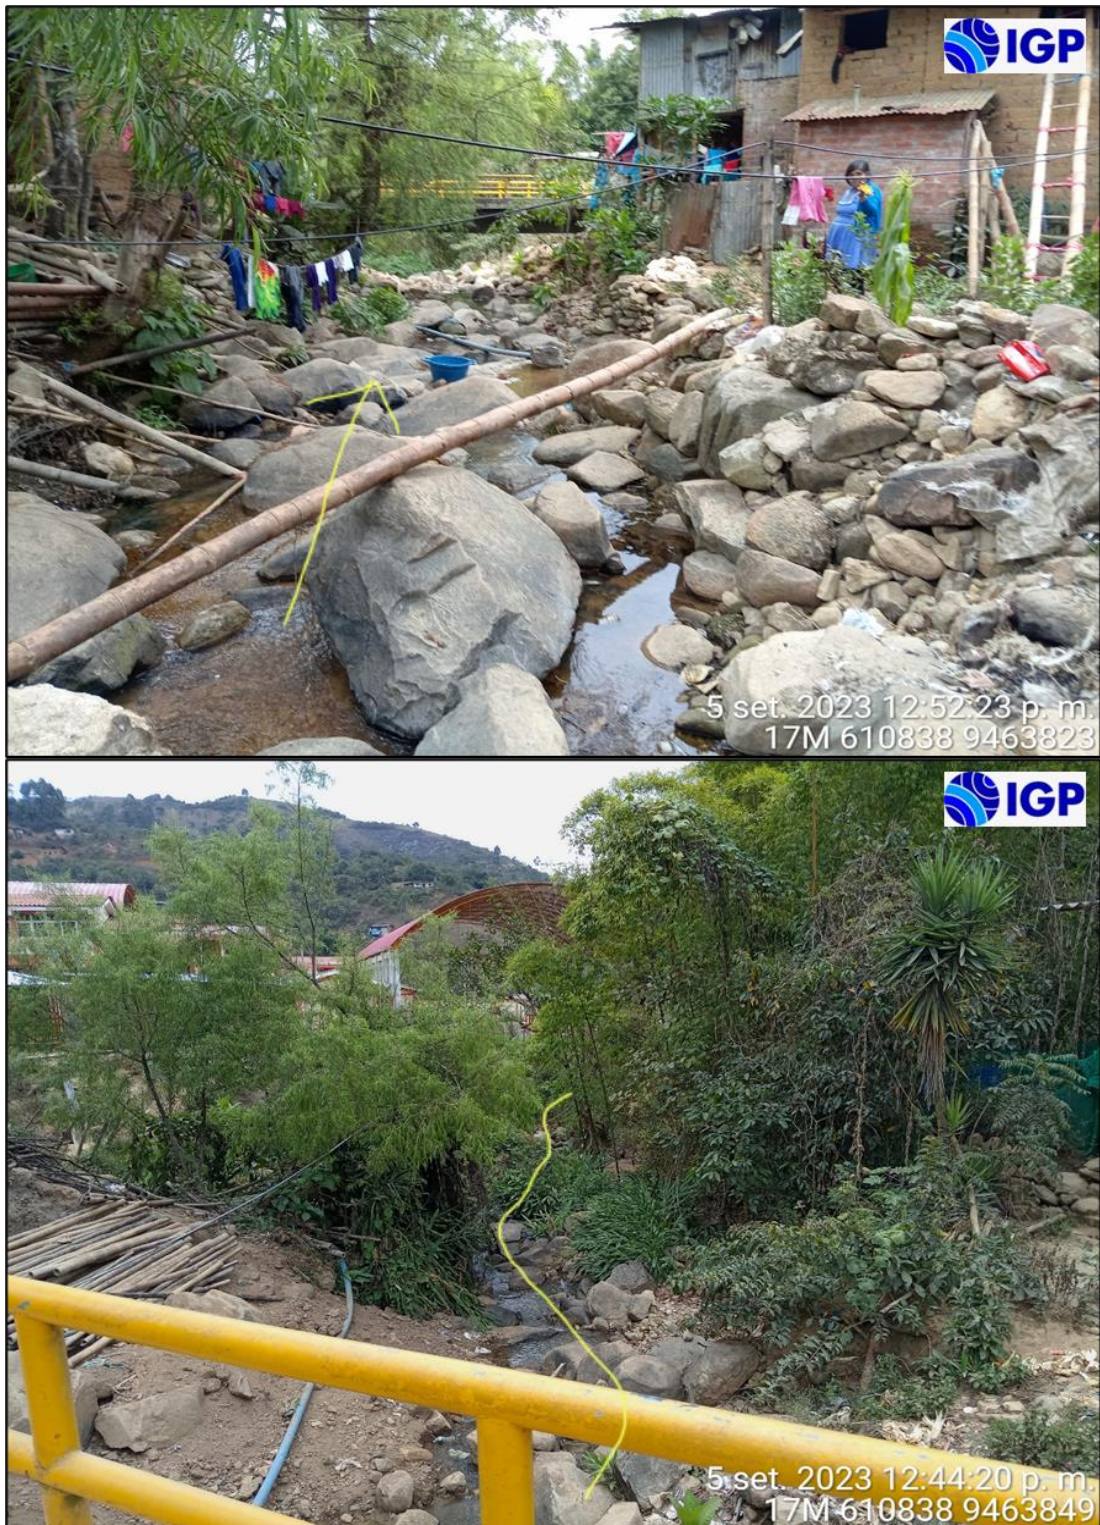
Figura 24.- Quebrada afluyente a Coletas susceptible a flujo de detritos que podría afectar puente y viviendas aledañas, durante el 2021 afectó viviendas (imagen superior) donde alcanzó alturas de 0.50 m y aguas abajo continúa el cauce hacia el lado derecho de institución educativa (14398), imagen inferior.

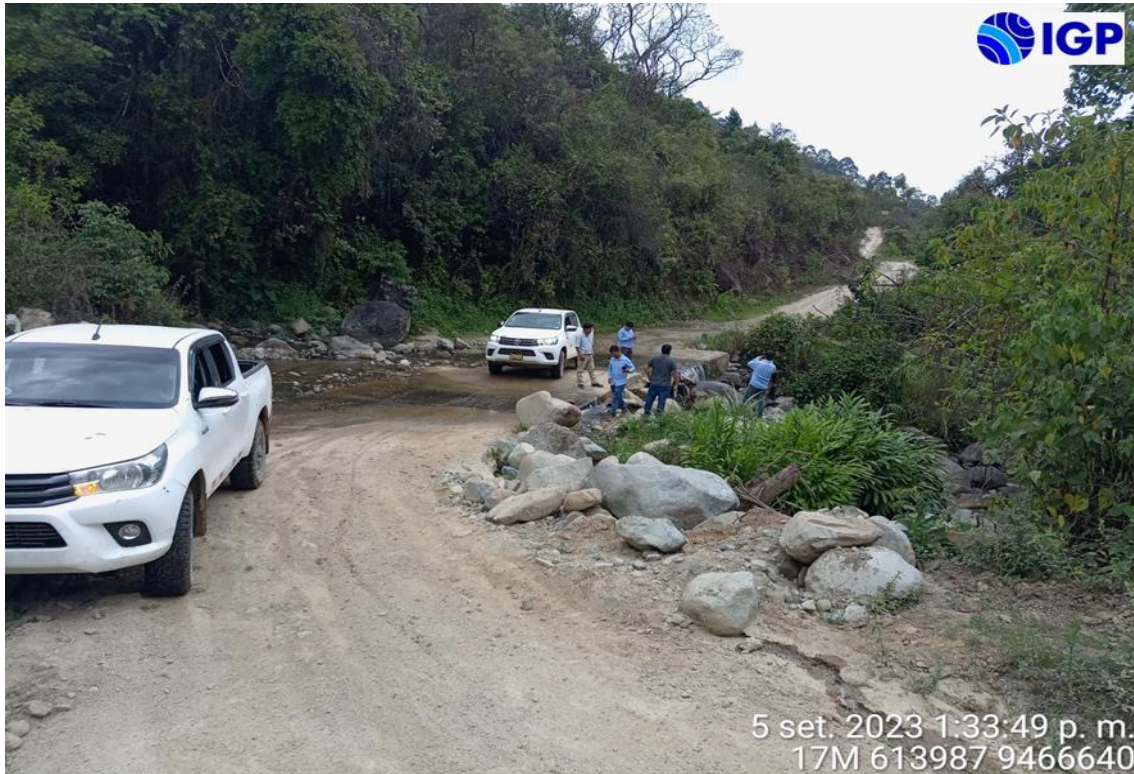
Figura 25.- Quebrada Naranjo o también llamada Masías que se activa y genera flujos que afecta a badén en la vía de acceso

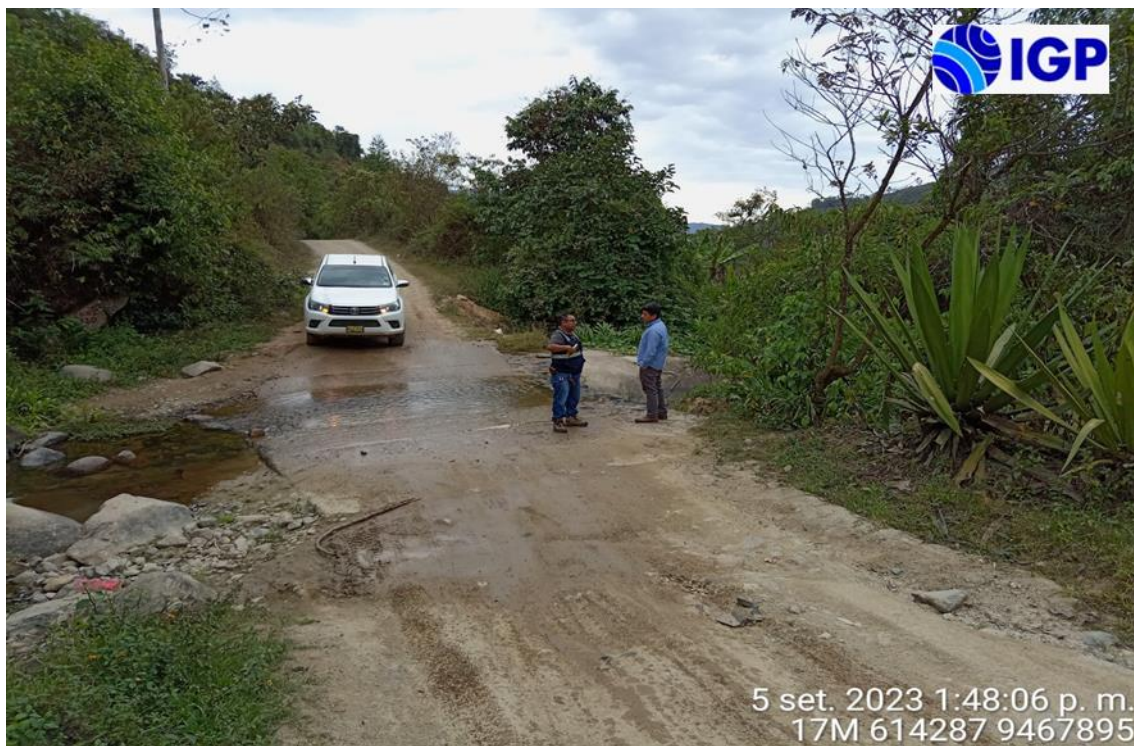
Figura 26.- Quebrada Naranjo o también llamada Masías que se activa y genera flujos e inundaciones que afecta badén de acceso

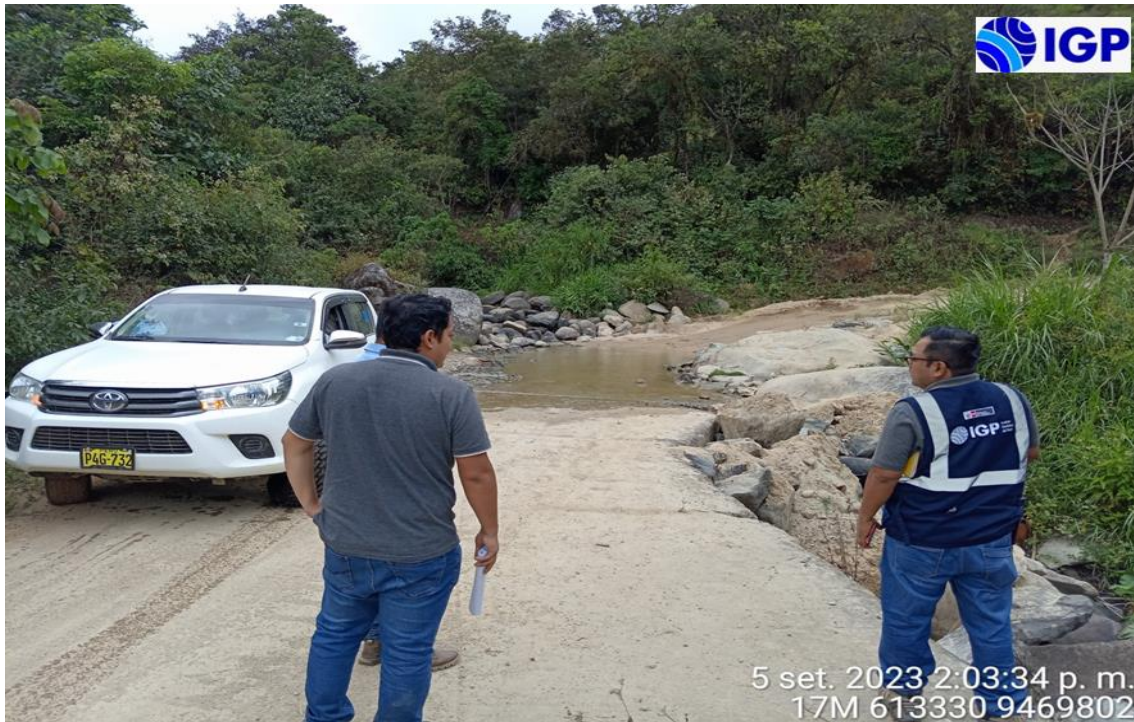
Figura 27.- Quebrada Huacan susceptible a flujos e inundaciones en la vía de acceso Sapillica - Huacan

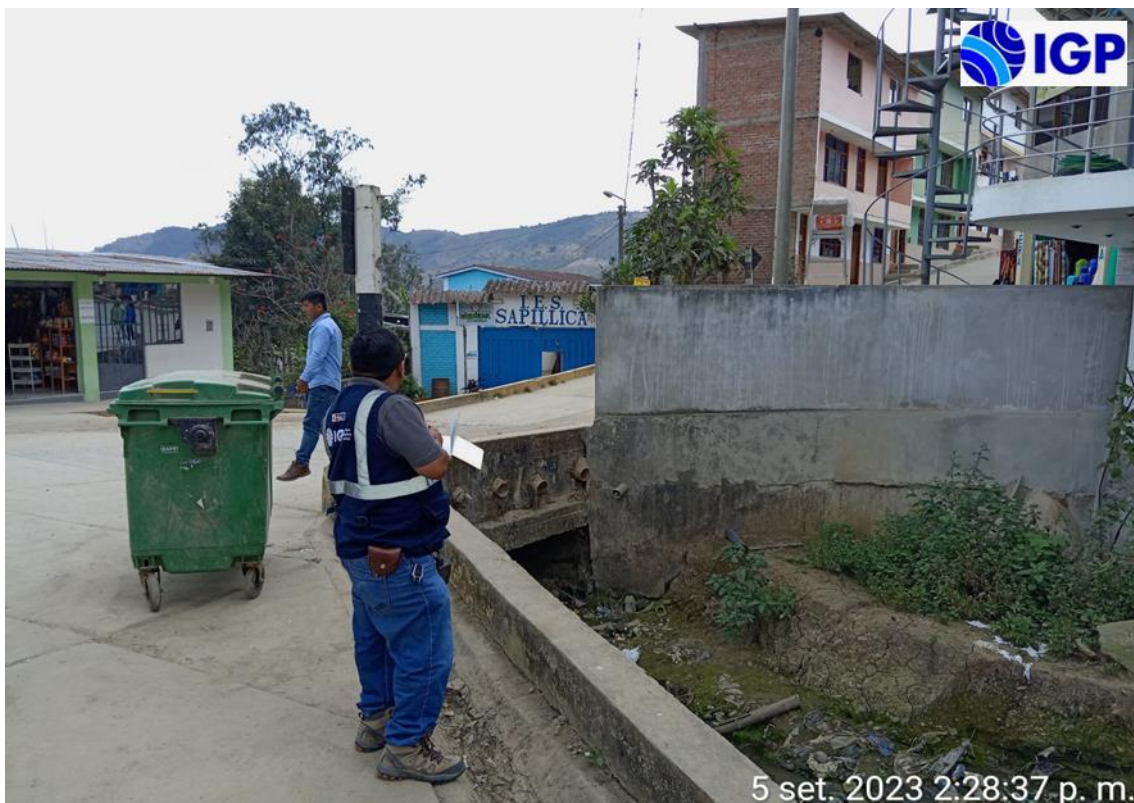
Figura 28.- Cauce de la quebrada Huantur que cruza el área urbana de Sapillica que podría colmatarse y generar flujos que afectarían a la institución educativa Sapillica y al coliseo deportivo

- La activación de la quebrada Huatur generaría la afectación del área urbana de Sapillica adyacente, por ocurrencia de flujo de detritos debido a que, el cauce cuenta con alcantarillas de drenaje colmatadas y durante su ocurrencia podría afectar la institución educativa Sapillica y el coliseo deportivo de la localidad.

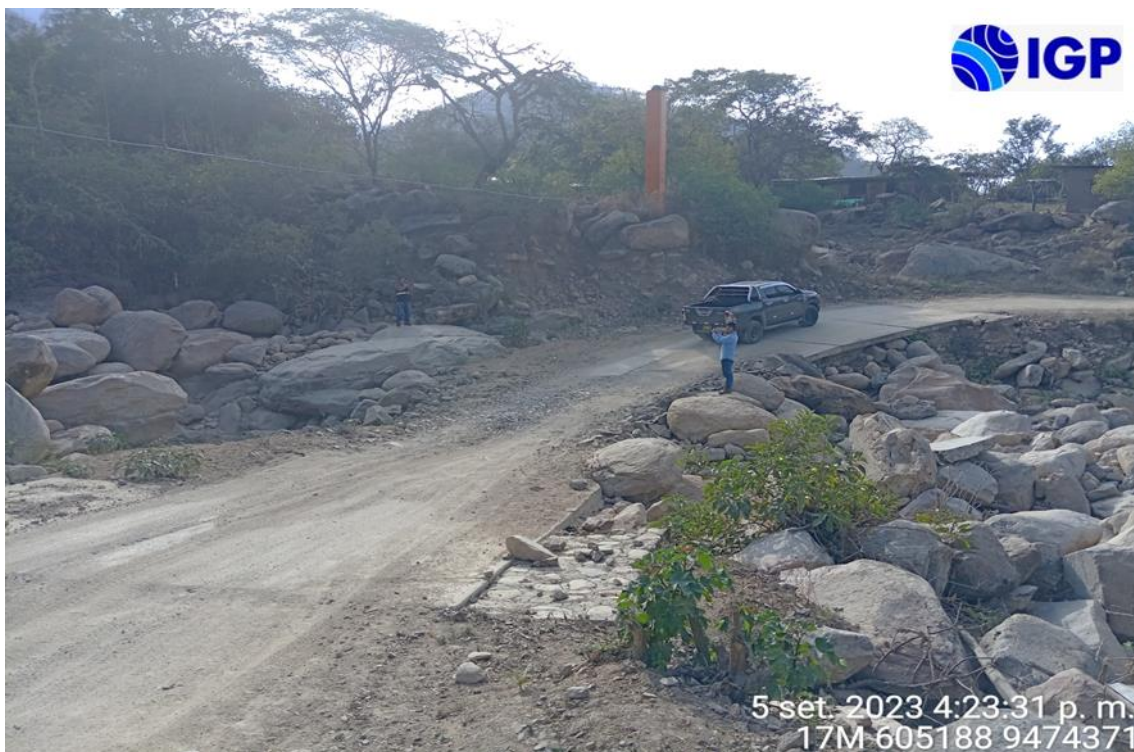
Flujo de detritos: Este evento ha sido identificado en las inmediaciones de la quebrada Los Huamanes, que se sitúa aproximadamente a 70 m al sur del poblado Timbes Huabal, cuando se activa transporta gran cantidad de bloques de roca redondeados que afectan la vía de acceso e impiden la transitabilidad hacia el área de estudio, (Figura 30).

Figura 30.- Quebrada Los Huamanes susceptible a la ocurrencia de flujos de detritos durante el periodo de lluvias intensas

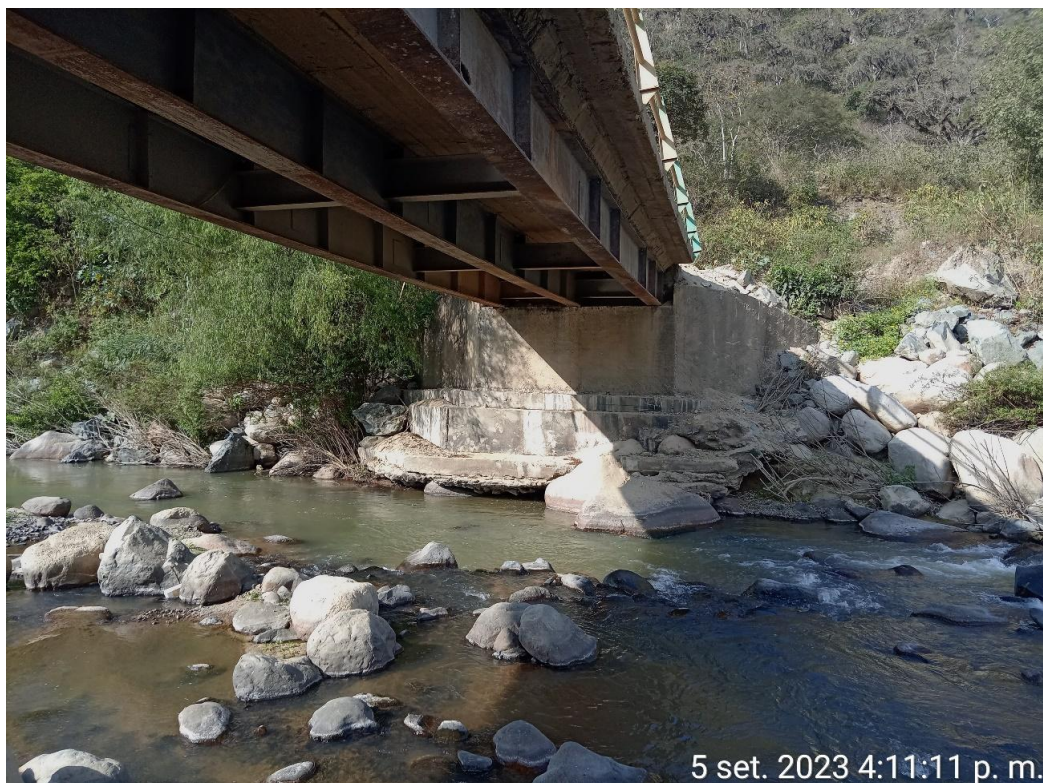
Erosión fluvial: La erosión fluvial se denomina al socavamiento, ensanchamiento y alargamiento del cauce de los ríos por acción de la corriente del agua sobre su lecho, se produce cuando la energía (o potencia bruta) de una corriente fluvial es mayor que la sumatoria de potencia de fricción (la empleada en salvar fricciones) y potencia de transporte (la empleada en transportar materiales), García (2012). Su ocurrencia y dinámica se encuentra condicionada por patrones específicos de drenaje, los cuales son controlados principalmente por la estructura geológica, por la dureza de la roca y por la carga fluvial del cauce de los ríos. Este fenómeno se ha observado en las inmediaciones del poblado La Mesa, específicamente en el puente de accesibilidad, donde los cimientos de los estribos del puente presentan evidencia de erosión ante el incremento del caudal del río Timbes Huabal, (Figura 31).

Figura 31.- Erosión fluvial en el cauce del río Timbes Huabal que podría afectar los estribos del puente de accesibilidad

- Realizar el mantenimiento de los principales sistemas de drenaje pluvial, canales y defensas ribereñas situadas en las quebradas.
