Informe Técnico N° A7475

EVALUACIÓN DE PELIGROS GEOLÓGICOS EN LAS QUEBRADAS YANA PIRURO, YURACC CCACC Y CACHICHAMNA DE PAMPA WIRUYPACCHA

Departamento Ayacucho
Provincia Vilcas Huamán
Distrito Concepción

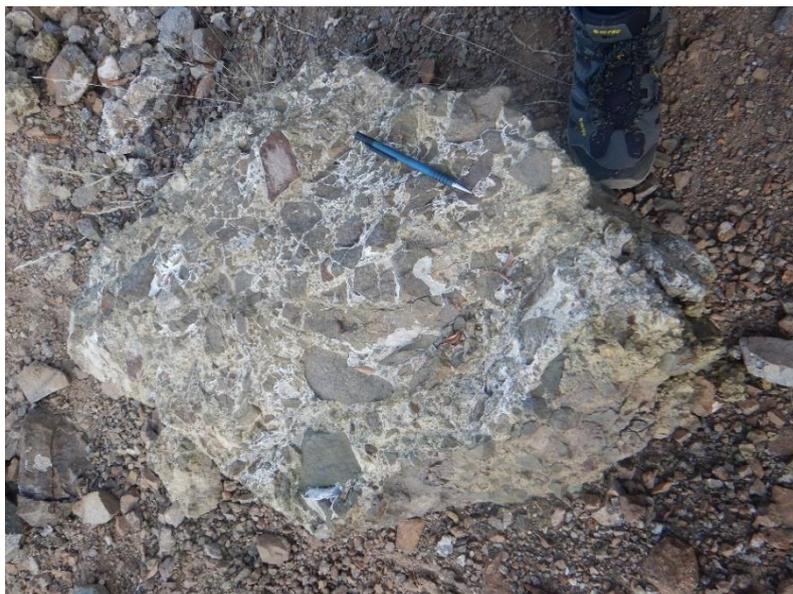
El substrato rocoso se encuentra muy fracturado con espaciamentos muy próximas a próximas entre sí (0.05-0.15 m), aberturas muy abiertas (3.0 a 4.0 mm), sin relleno visible, resistencia muy baja (5-25 MPa); en superficie se encuentran muy alteradas y altamente meteorizadas, con un comportamiento de suelo, el cual es lavado constantemente por las precipitaciones pluviales.

Fotografía 1. Vista donde se observa afloramiento rocoso de tobas de la Formación Ayacucho.

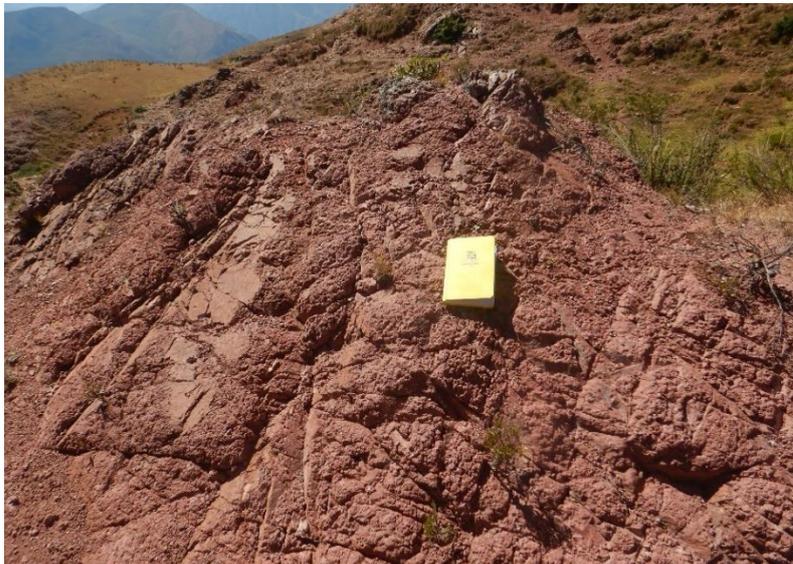
En la zona de estudio se identificaron afloramientos de arenisca de coloración rojizo, (fotografía 2), se encuentra muy fracturado con espaciamentos muy próximas a próximas entre sí (0.05-0.15 m), aberturas muy abiertas (3.0 a 6.0 mm), de resistencia muy baja (5-25 MPa); en superficie se encuentran completamente meteorizadas, la cual es de fácil erosión ante las precipitaciones pluviales.

Fotografía 2. Vista donde se observa afloramientos de areniscas altamente meteorizadas del Grupo Mitu.

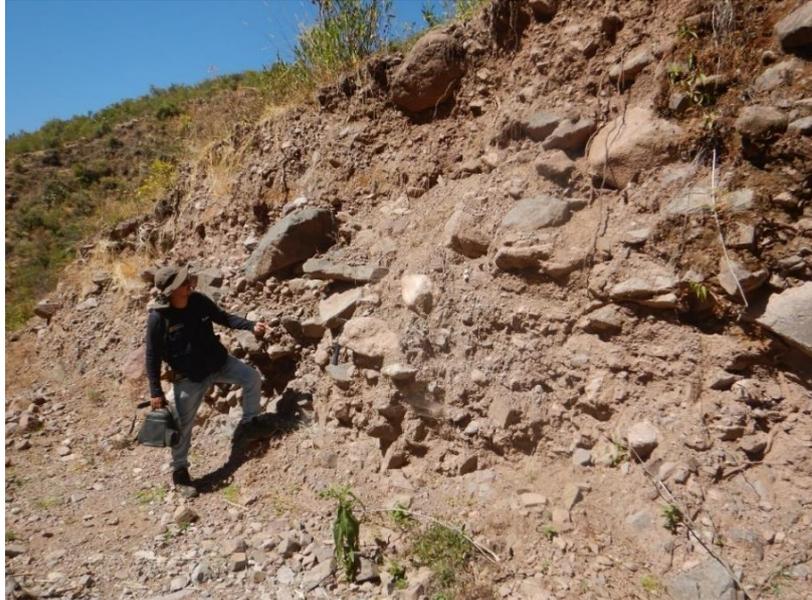
Fotografía 4. Vista donde se observa el depósito coluvio-deluvial compuestos por fragmentos de roca angulosos a subangulosos de tamaños variables (0.03 a 0.07), envueltos en una matriz limo-arcillosos.

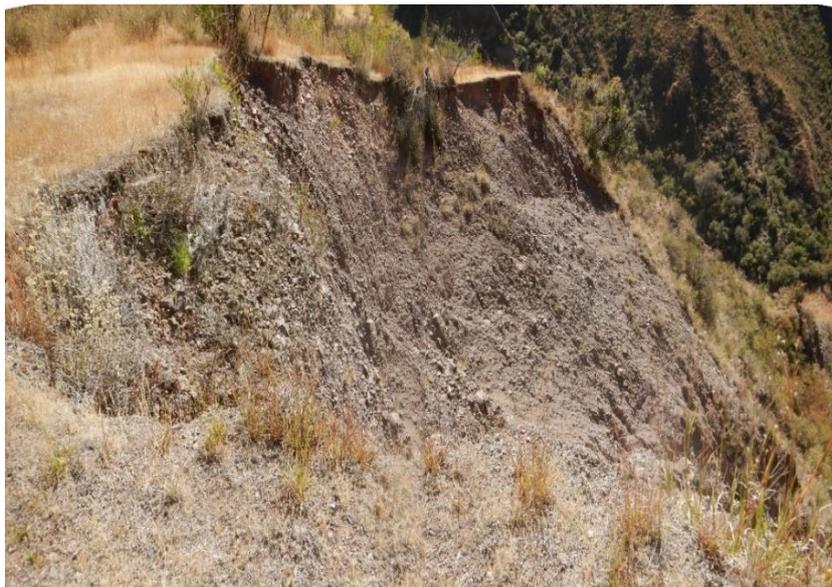
Son depósitos inconsolidados, compuestos por fragmentos de roca de formas angulosos con tamaños variables y de naturaleza litológica homogénea, (fotografía 5). Presentan nula o poca compactación y se encuentran acumulados al pie de taludes escarpados; generalmente corresponde a depósitos de derrumbes y deslizamientos. Su granulometría está compuesta por: Bolos (15%), cantos (15%), gravas (25%), arenas (25%) y limos (20%).

Fotografía 5. Vista de la subunidad de vertiente coluvial (V-c) ubicada hacia ambos márgenes de la quebrada, originado por procesos de movimientos en masa recientes

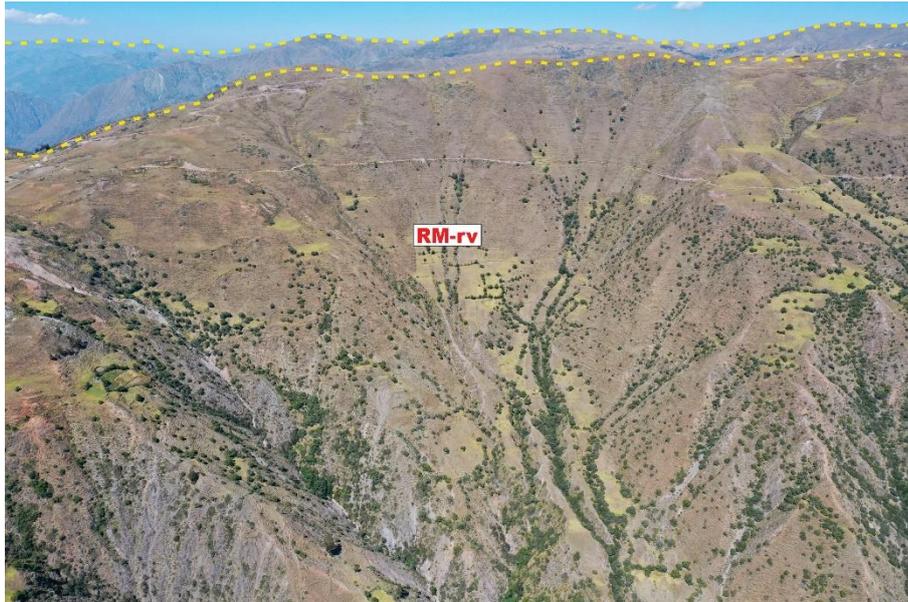
Figura 6. Vista de montañas de roca volcánica, ubicadas al suroeste; presentan pendiente que van de moderadas a muy fuerte.

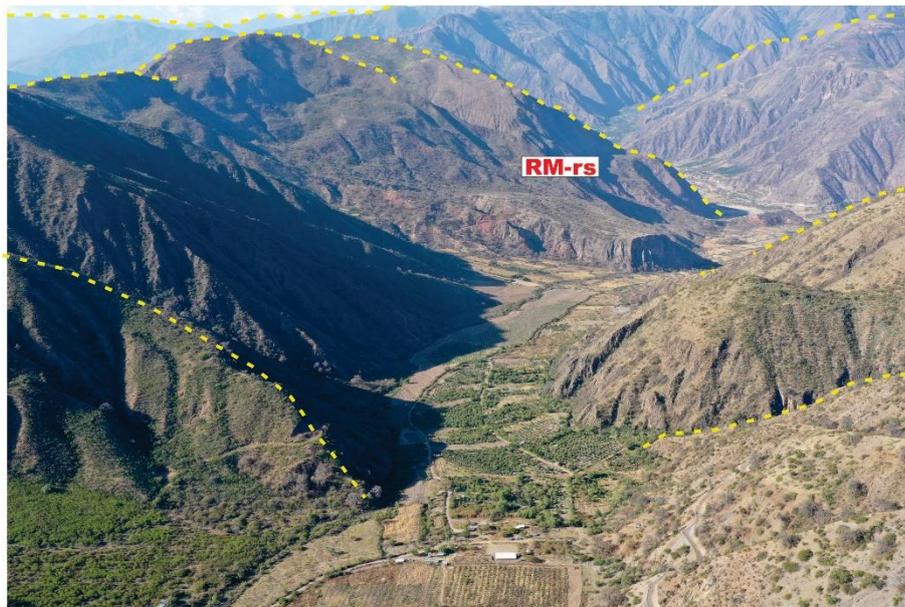
Corresponde a las cadenas montañosas donde los procesos denudativos (fluvio-erosionales) afectaron rocas sedimentarias del Grupo Mitu. Las montañas cubren gran parte de la zona de estudio, cuyas laderas de pendientes fuerte a muy escarpada varían de 15° a $>45^\circ$. Las quebradas Yana Piruro, Yuracc Ccacc y Cachichamna de Pampa Wiruypaccha y alrededores. (figura 7). Sus relieves se encuentran asociadas a deslizamientos, laderas presentan pendientes de fuerte a muy escarpadas (15° - $>45^\circ$).

Figura 7. Vista al noreste, donde se observa montañas de rocas sedimentaria.

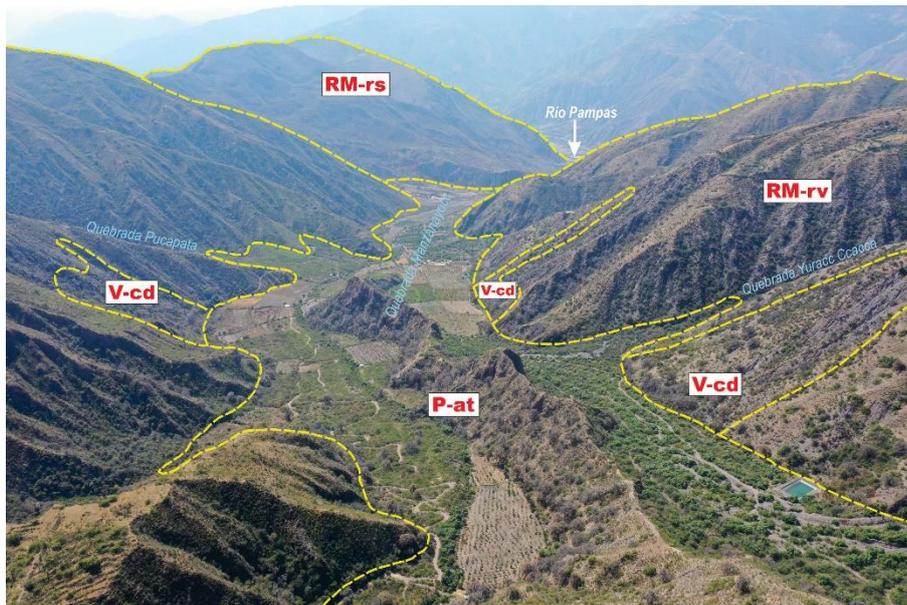
Compuestos principalmente por fragmentos líticos de limoarcillitas y areniscas con diámetros que varían de 0.035 a 0.09 m, angulosos a subangulosos envueltos en una matriz de limos y arcillas. (figura 8). Estas geoformas se encuentran ampliamente desarrolladas en las laderas de las quebradas Yana Piruro y Runauañusca con pendientes predominantes de muy fuerte a muy escarpado (25°- >45°) y fáciles de remover.

Figura 8. Vista de vertientes de depósito coluvio-deluvial, así como la subunidad aluvio torrencial, ubicado en las márgenes de la quebrada Manzanayoc.

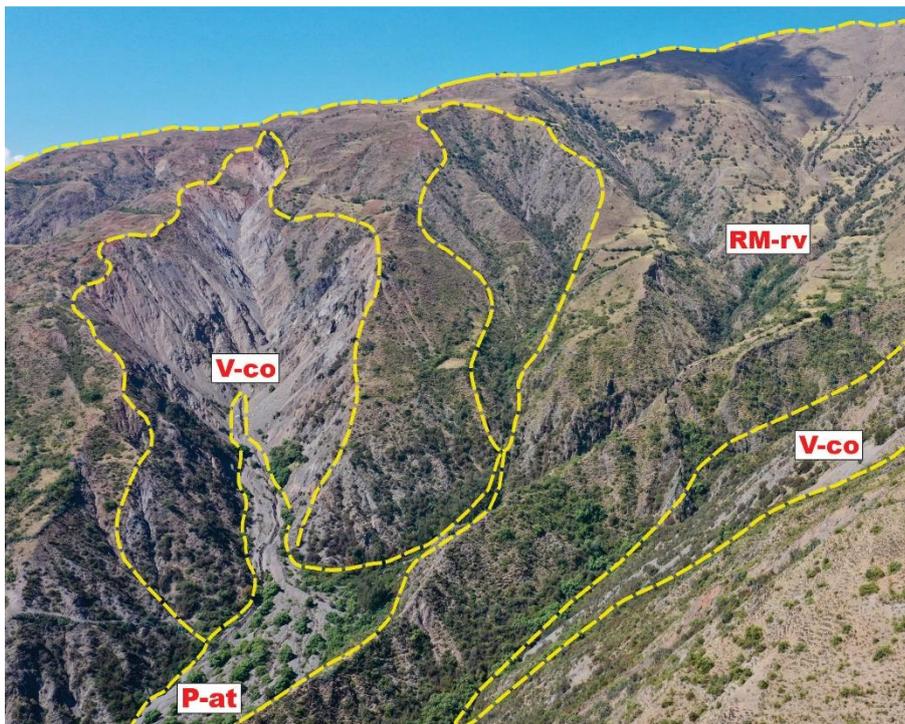
Figura 9. Vista con dirección hacia la quebrada Yuracc Cacca, donde se puede observar a subunidad de vertiente coluvial.

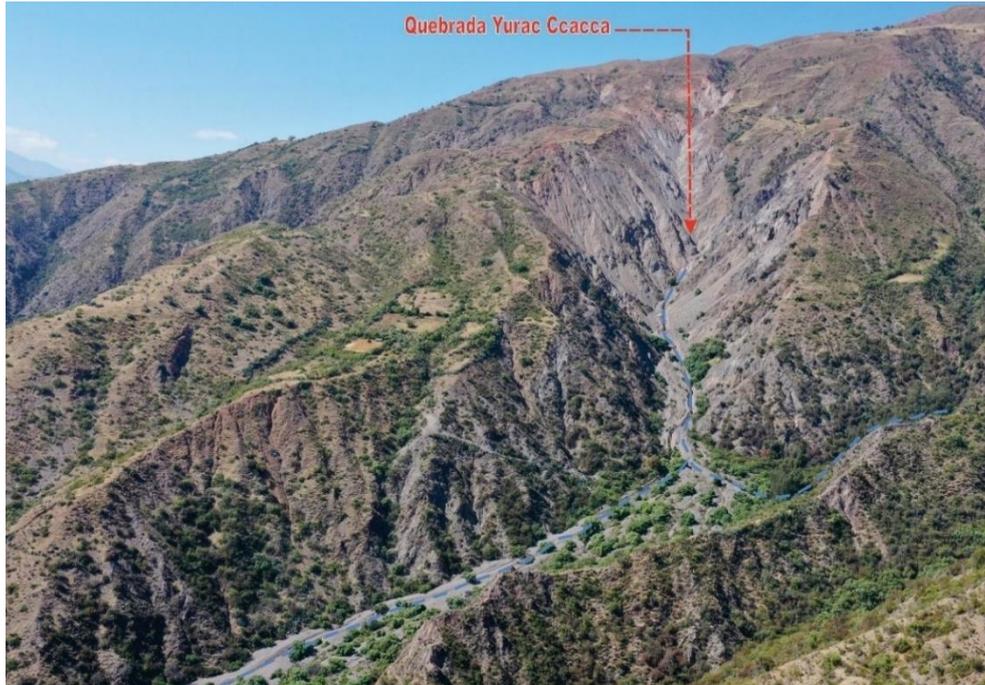
Entre los meses de marzo – mayo del presente año, producto del ciclón Yaku; este evento se reactivó y generó un flujo de detritos, que su depósito llegó hasta la parte baja de la quebrada (figura 11), lo que generó preocupación en los lugareños, por los cultivos que se encuentran en el cauce de la quebrada principal.

Figura 10. Vista con dirección al sureste, donde se pueda visualizar la quebrada Yura Ccacca, reactivada con el Yaku, imagen obtenida con el dron.

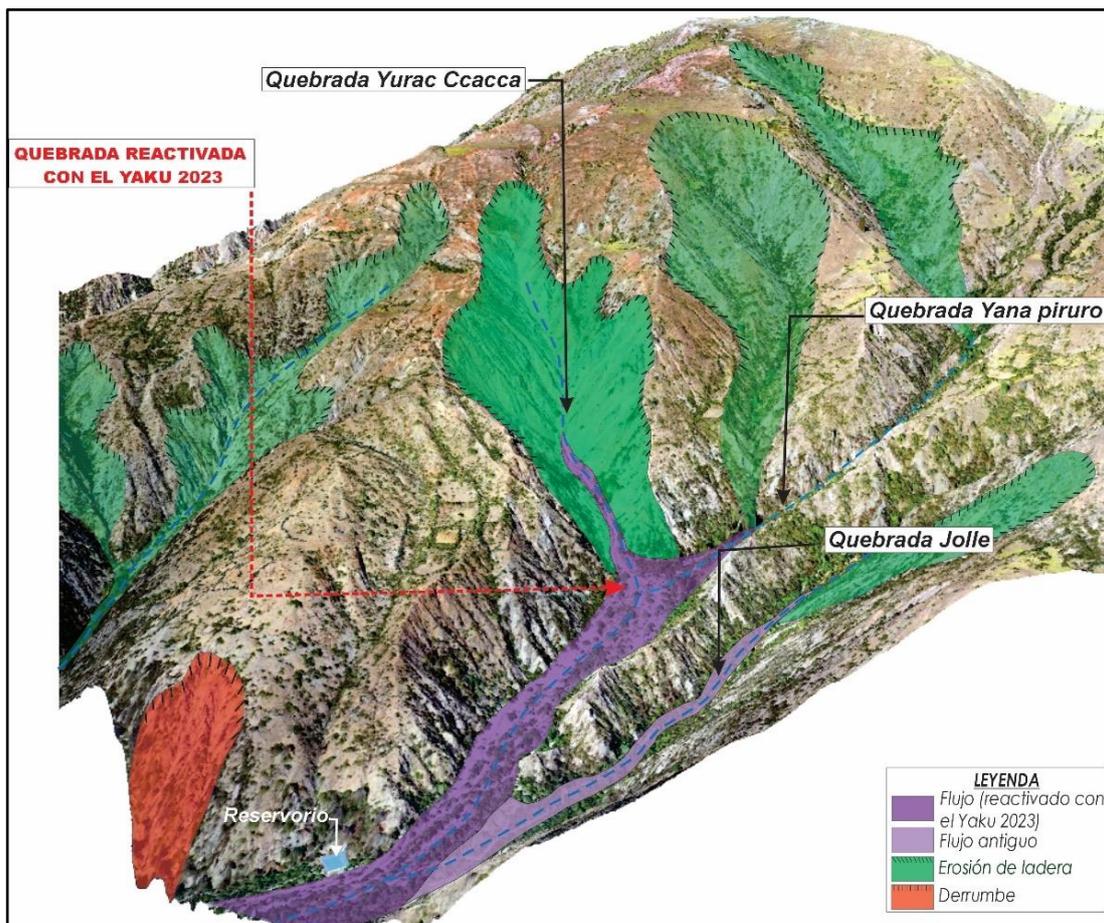
Figura 11. Gráficamente se observa los procesos de erosión de ladera (color verde), el cual genera en la parte baja de las quebradas flujos de detritos, el 2023 la quebrada Yurac Ccacca se reactivó.

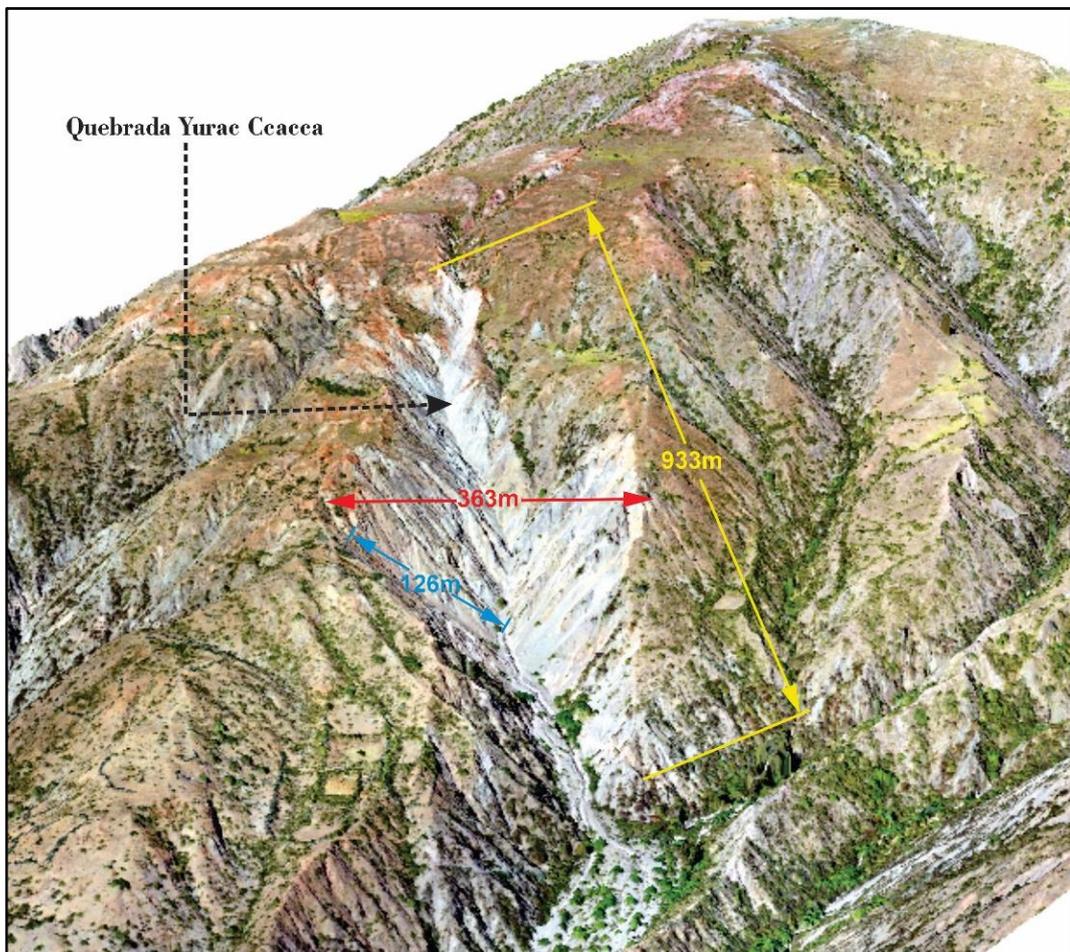
- Estado de la actividad del movimiento: Activo.
- Tipo de erosión de ladera: Cárcava.
- Dimensión:
 - Longitud: 933 m.
 - Ancho: 363 m
 - profundidad 120 m.
 - Área: 16 ha aprox.
- Tipo de avance: Retrogresivo (por las grietas encontradas próximos a la corona)
- Se identificaron agrietamientos longitudinales de 0.02 a 0.18 m, con dirección este – oeste, dentro del cuerpo de la cárcava.

Figura 12. La cárcava tiene una longitud de 933 m, el cual ha sido incrementándose con el pasar de los años (imagen obtenida con el dron, junio del 2023)

- 4) Restringir el acceso de las personas a la zona de cárcavas, señalizar con letreros de prevención.
- 5) Sellar las grietas del avance retrogresivo con el mismo material, con el objetivo de evitar la acumulación de agua de lluvia.

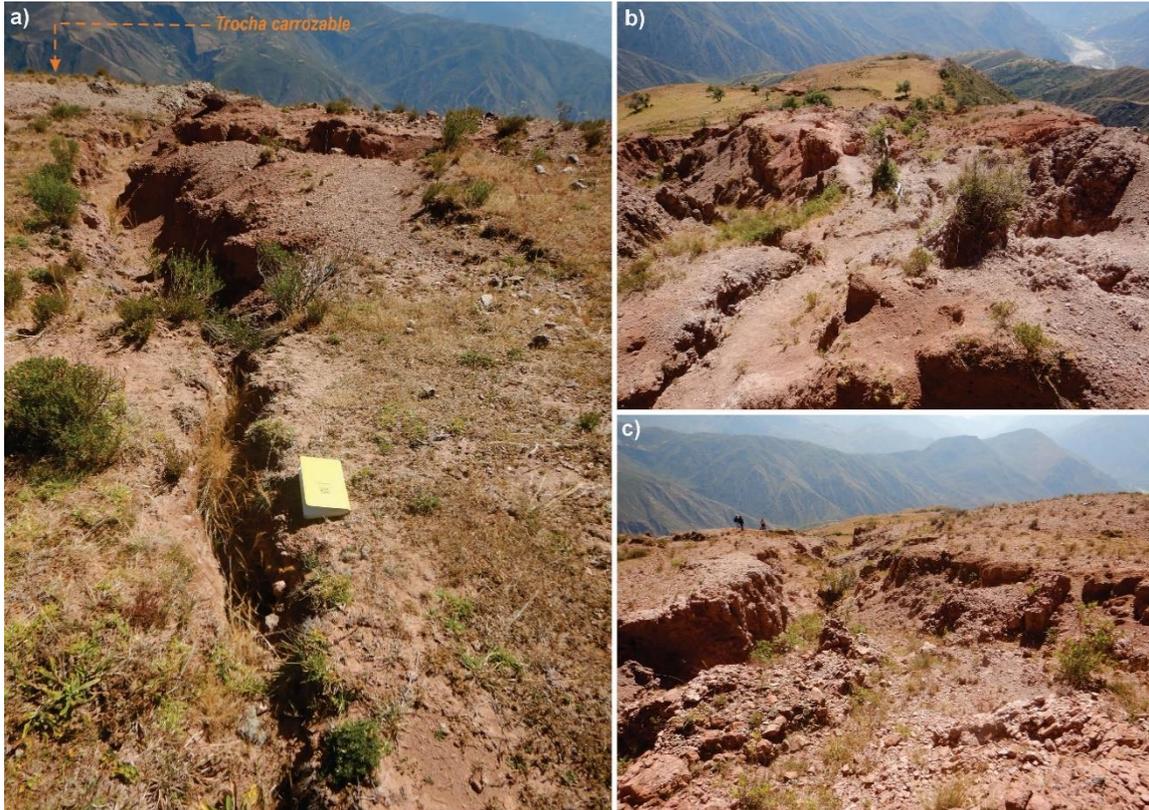
El evento se inicia a partir de la trocha carrozable Concepción - Marzamayo, entre las coordenadas UTM 8506483 N, 621951 E, con una cota de 3606 m s.n.m., con una cárcava con ancho de 1.50 m y profundidad 1 m, la misma que llega a tener un ancho de 363 m, y 1 m de profundidad, así mismo se observó que las carcavas van en distintas direcciones.

Figura 13. En la figura se observa: a) erosión de ladera se inicia desde la trocha carrozable Concepción – Marzamayo, b) se observa en la parte media-alta de la ladera cárcavas que discurre en diferentes direcciones y c) desde este punto se observa la quebrada Yurac Ccacca.

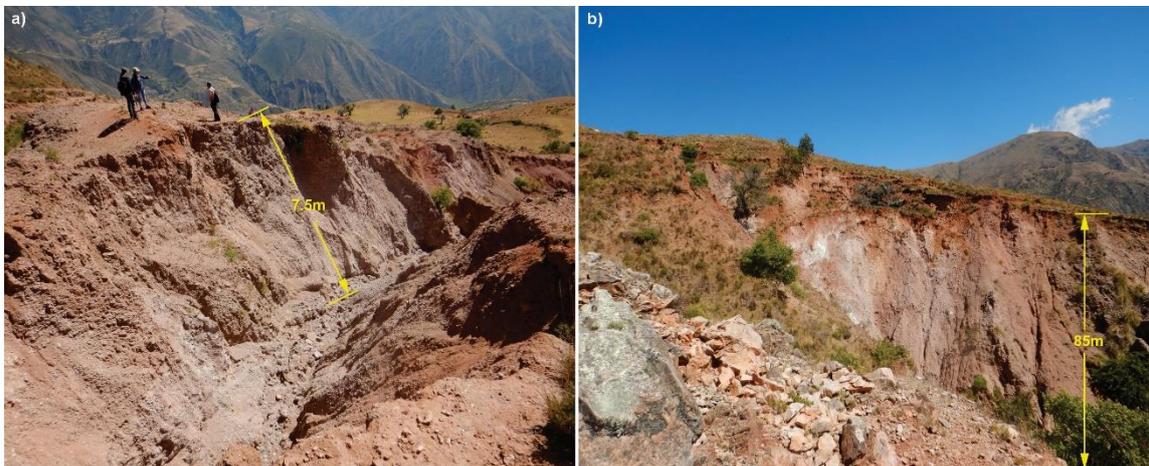
Figura 14. Se observa material depositado producto de la erosión del suelo, el cual es transportado con las aguas de lluvia; generando flujo de detritos e las quebradas, las cuales se desplazan aguas abajo.

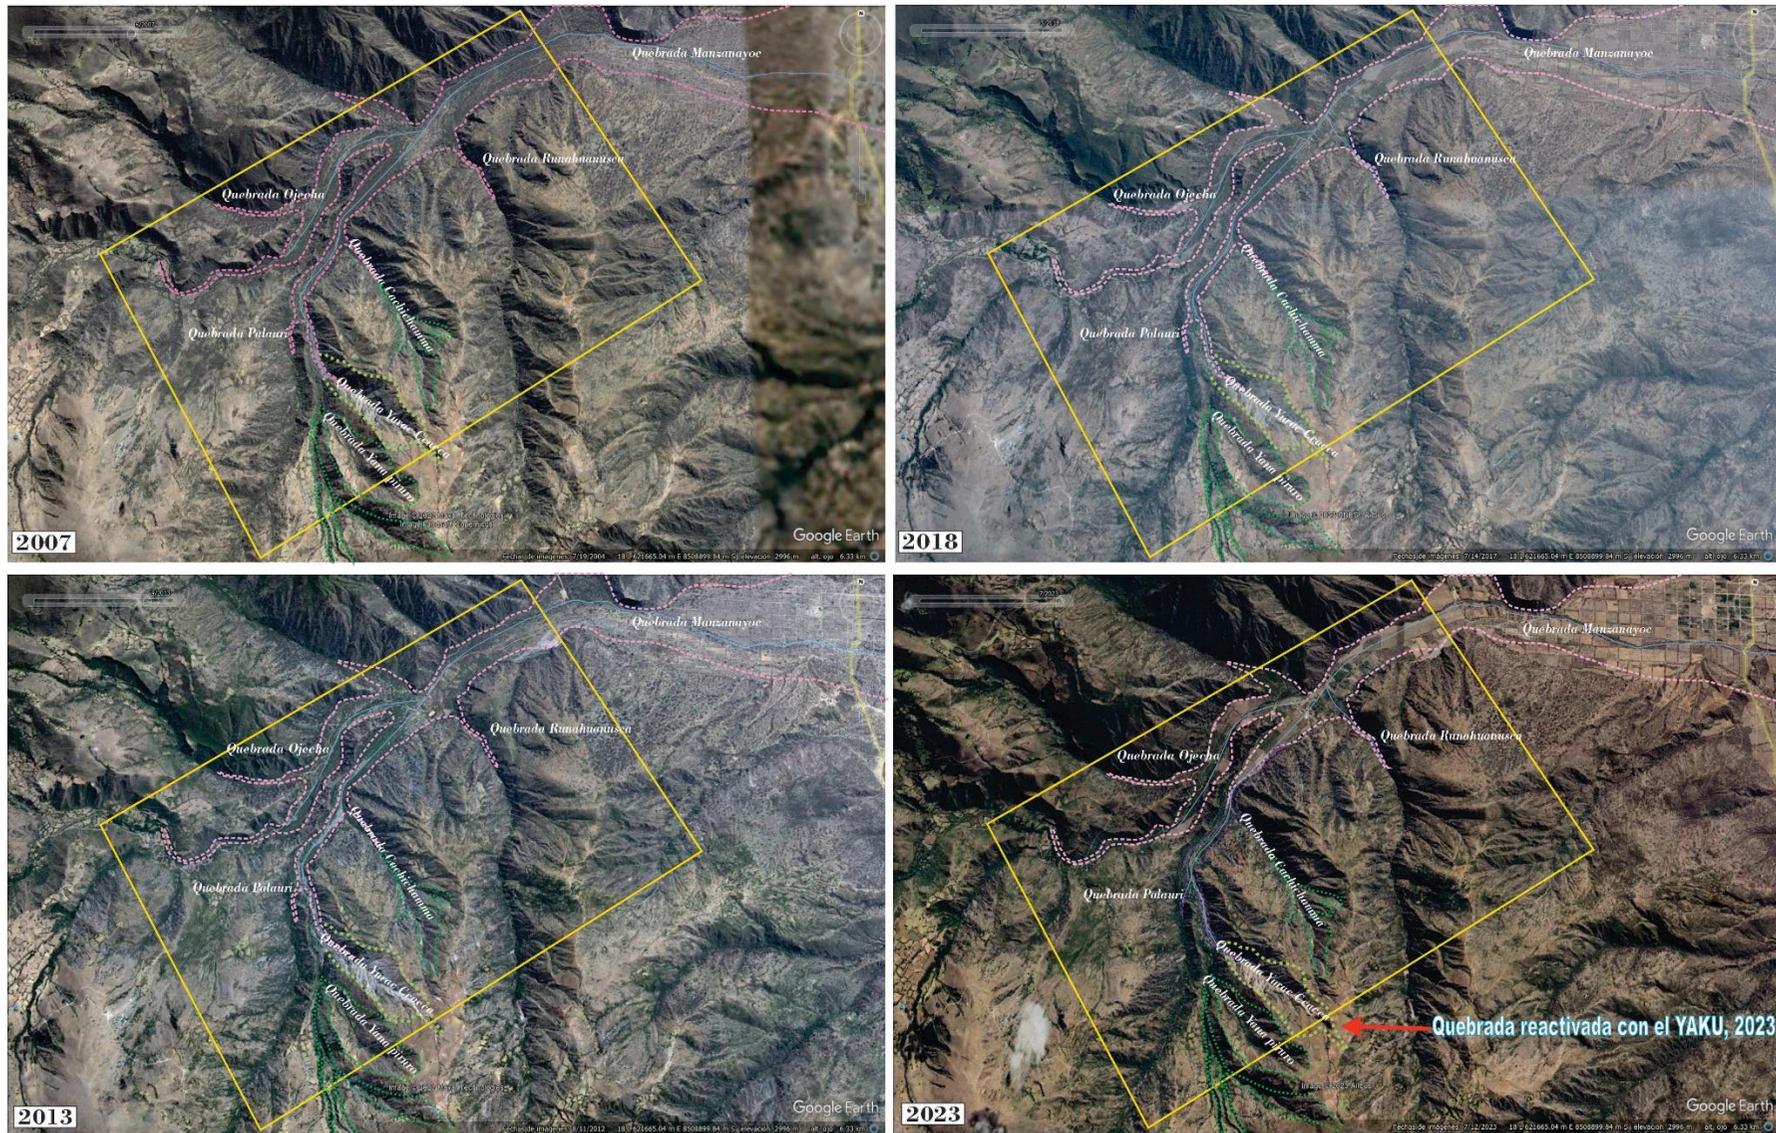
En la figura 15, se puede observar imágenes satelitales de los años 2007, 2013, 2018 y 2023 obtenidas del Google Earth, donde se observó los avances de cárcavas, así mismo estas imágenes nos permiten ver el crecimiento poblacional en el cauce de la quebrada Manzanayo, muy próximo al río Pampas. Las quebradas Yana Piruro y Cachichamna de Pampa Wiruyaccha, según indican los pobladores, estas se reactivaron en distintos años, donde generaron huacos de menores dimensiones que no afectaron infraestructura alguna.

Figura 15. Evolución de los procesos de erosión de laderas, la misma que nos permitió ver la reactivación de la quebrada Yuracc Ccacca, generando un flujo de detritos.

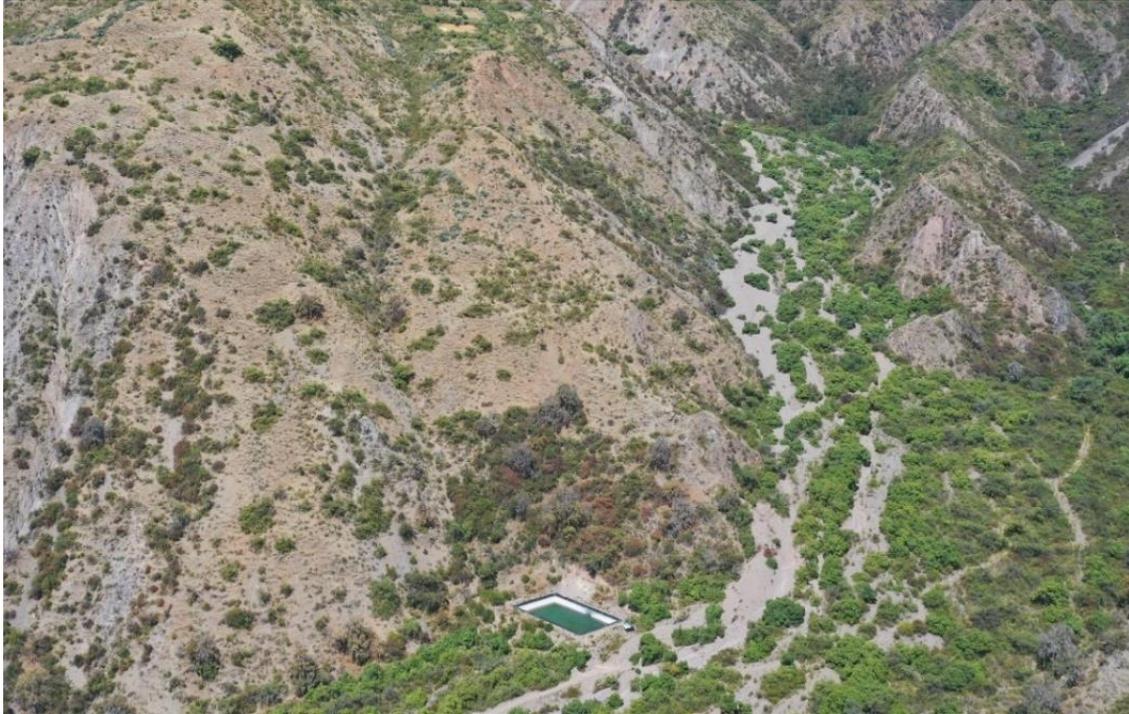
Cabe mencionar que el flujo de detritos del 2023 afectó parte de la trocha carrozable en una distancia de 300 m aproximadamente, así mismo informan los pobladores que el reservorio ubicado en la margen derecha de la quebrada Yuracc Ccacca fue afectado, pues el material del huaico ingreso a su estructura, pero no hizo daño a la estructura en sí.

Fotografía 6. Vista del revensorio ubicado en la margen derecha de la Yuracc Ccacca, la misma que en la actualidad esta en uso, imagen obtenida con el dron.

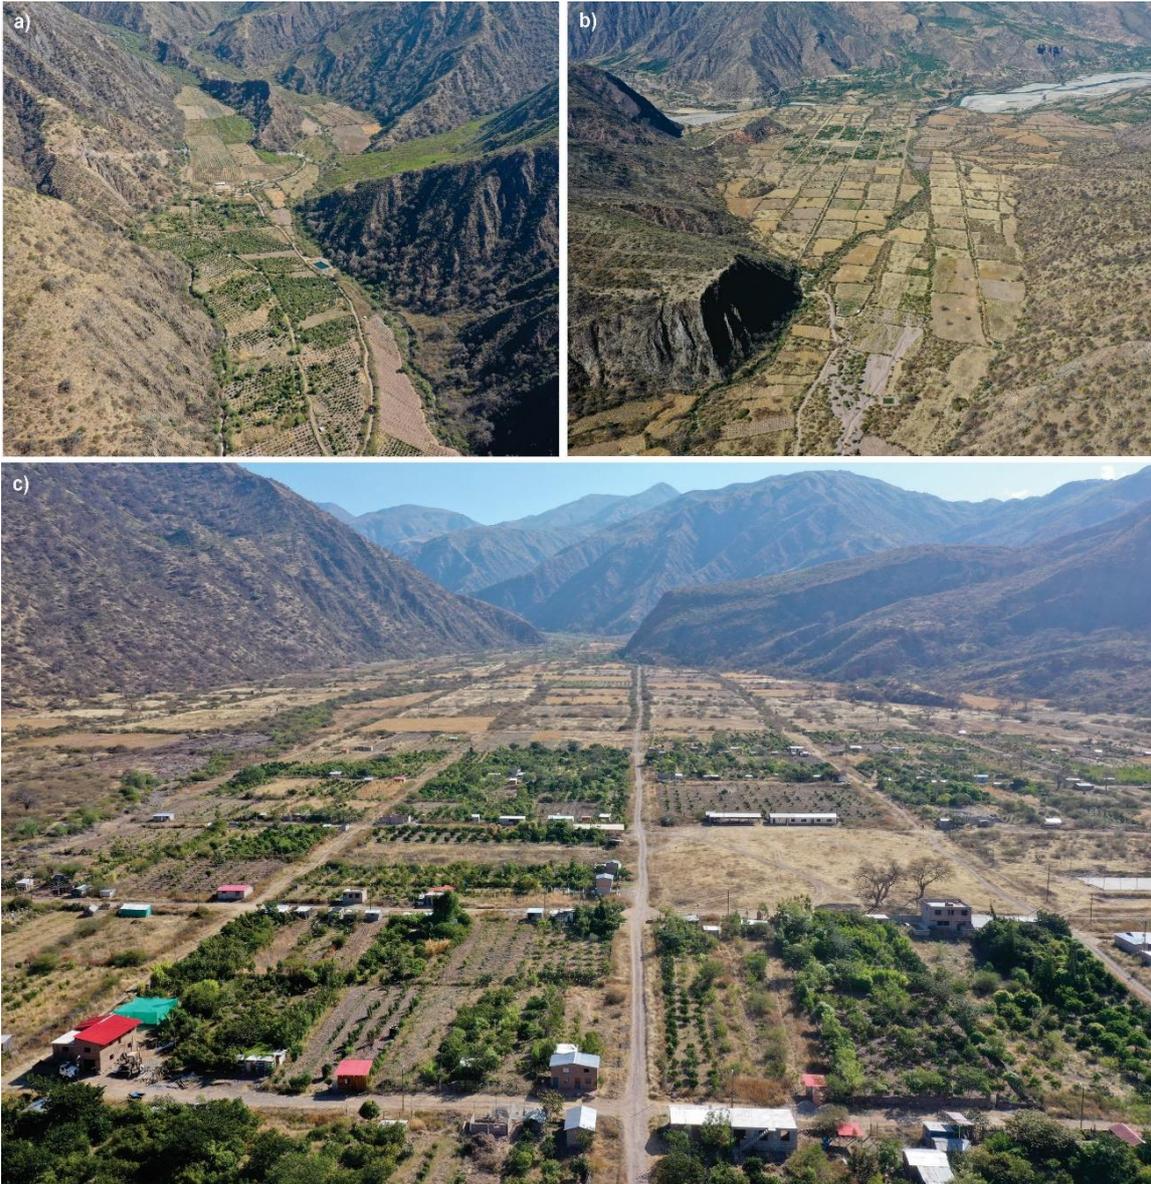
Es importante mencionar que las quebradas Yana Piruro, Yuracc Ccacca, Cachichamna de Pampa Wiruypaccha aportan material a la quebrada Mananayoc la cual llega hasta el río Vicos. (figura 17), el cual inicia desde el apice, entre las coordenadas UTM 8510138 N, 621273 E, con cota de 2472 m s.n.m. llegando hasta la intersección del río entre las coordenadas UTM 8511488 N, 626084 E, con una cota de 1951 m s.n.m. ; cabe mencionar que entre estos puntos se asientan viviendas, corrales y terrenos de cultivo.

Figura 17. Vista donde se observa: a) Cauce amplio de la quebrada Manzanayoccc, que reciben aportes de la quebradas afluentes en ambas margenes, se observa 15 viviendas la mayoría deshabitadas, b) Flujo que afectó terrenos de cultivos c) Vista panorámica del la quebrada Manzanayoccc, donde se aprecian la mayor cantidad de viviendas, así como la vía de acceso al distrito La Concepción..

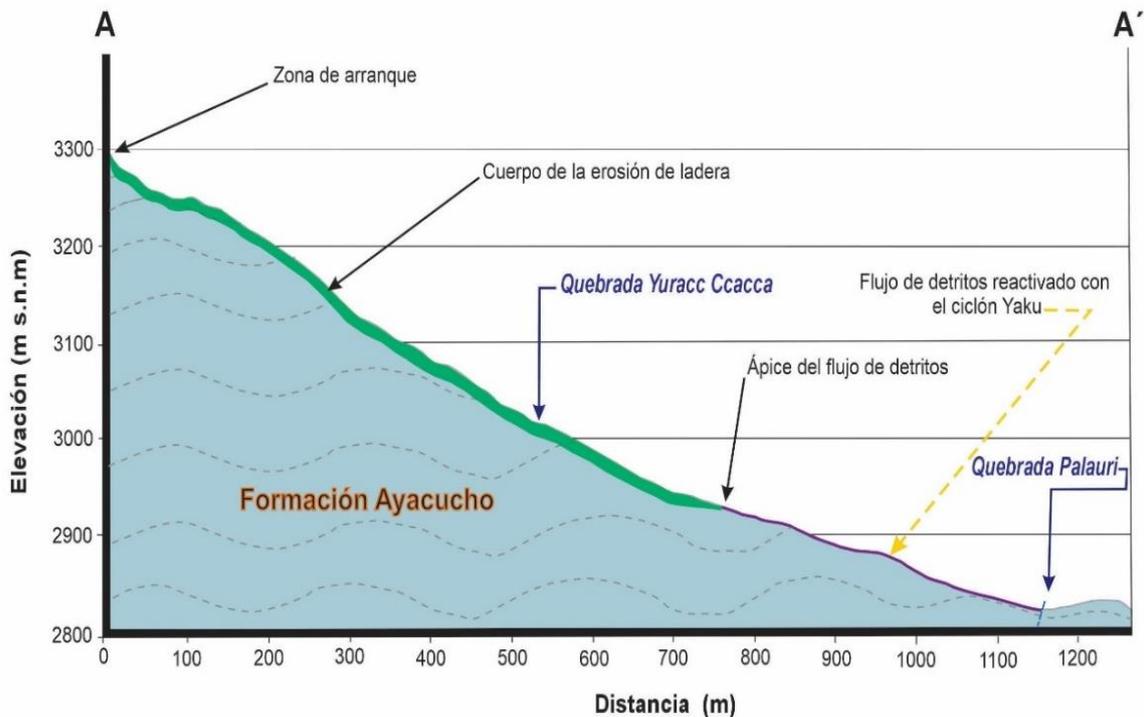
A partir de los 3013 m s.n.m se encuentra el ápice, desde donde inicia el flujo de detritos que tuvo un recorrido de 2.3 km aprox. Con dirección EW y SW el mis que se desplazó hasta las coordenadas UTM 8510069 N, 621141 E.

Figura 19. Esquema de sección de la erosión de ladera y flujo de la quebrada Yuracc Ccacca.

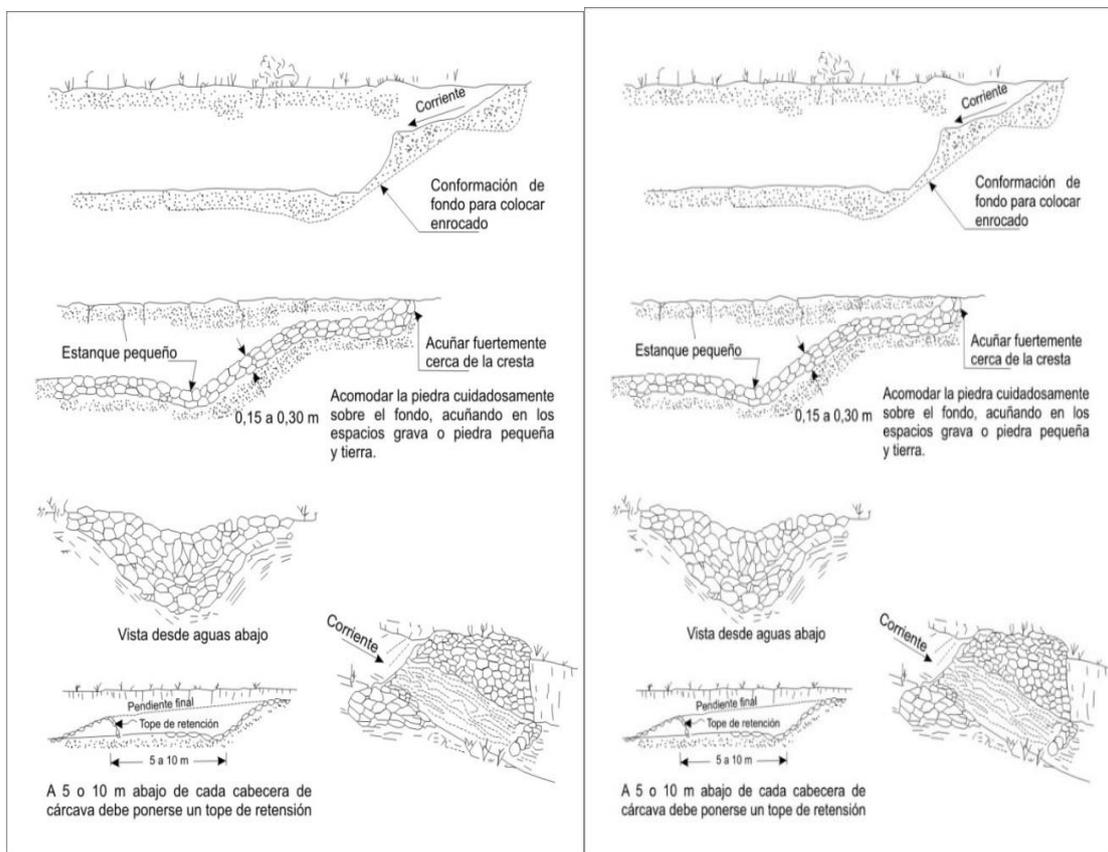
Figura 1. Trincho de piedra para cabecera de cárcava (adaptado de Valderrama et al., 1964).

- Construcción de diques o trinchos transversales constituidos con materiales propios de la región como: troncos, ramas, etc. (figuras 1, 2 y 3)
- Empleo de zanjas de infiltración articuladas (canales de desvío) de acuerdo a las condiciones climáticas de la región.

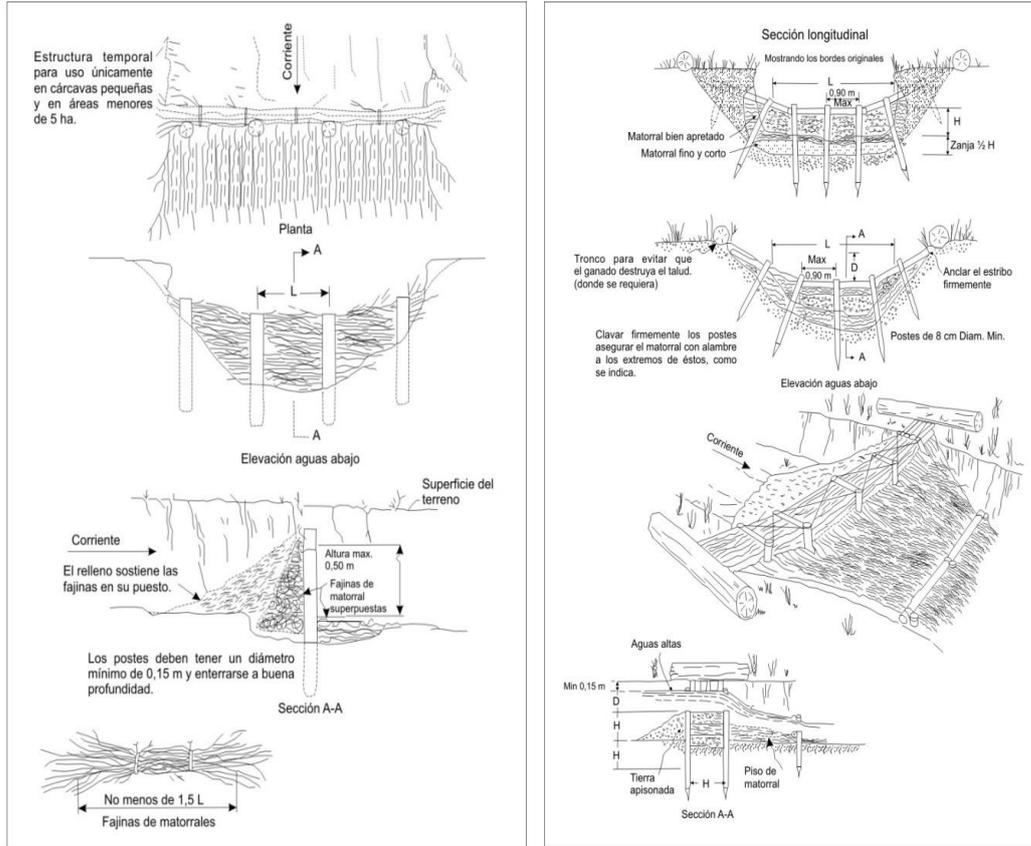
Figura 2. Trincho de matorral tipo una hilera de postes y trincho de matorral tipo doble hilera de postes (adaptado de Valderrama et al., 1964).

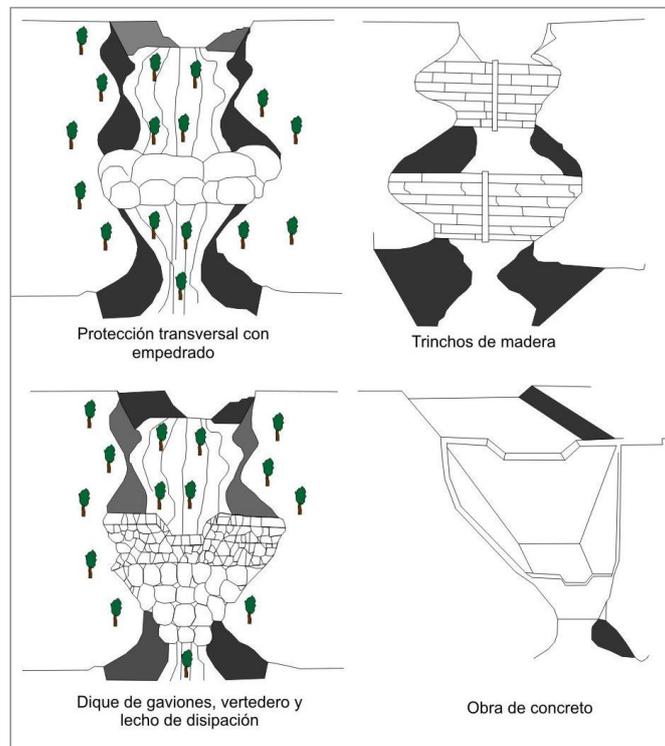
Figura 3. Obras hidráulicas transversales para el control de la erosión en cárcavas, fijación de sedimentos y protección de desaguaderos naturales (Instituto Nacional de Vías, 1998).

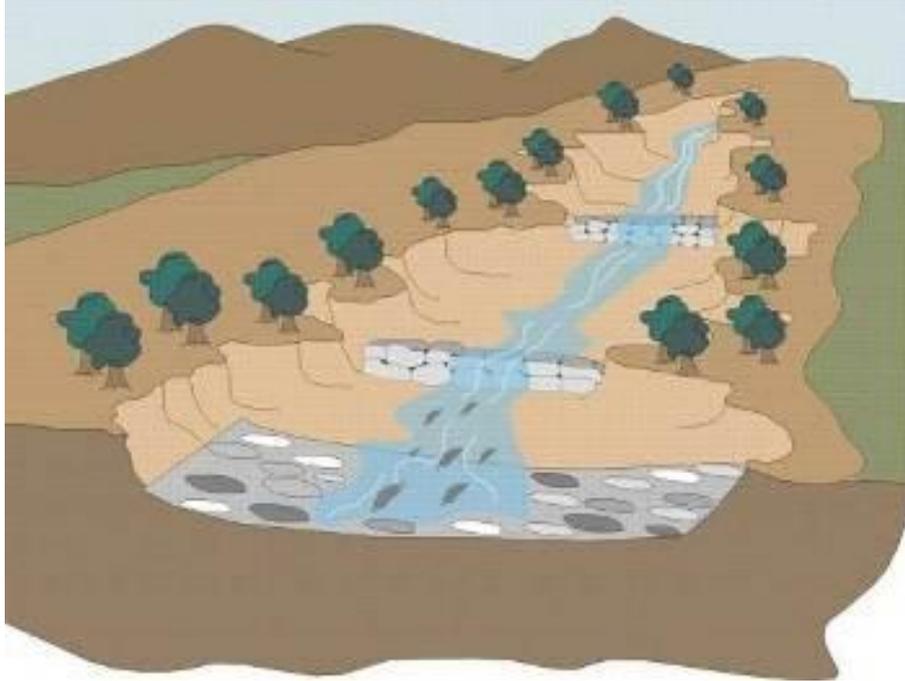
Figura 4. Construcción de disipadores de energía de las corrientes concentradas en el cauce de la quebrada, mediante diques transversales (enrocado y armazón de troncos) y canalización del cauce con muros laterales escalonados utilizando bloques de rocas para mitigar los efectos ante la ocurrencia de un flujo de detritos. (Vílchez, et al, 2021).

Además, estas obras deben ser acompañadas de obras de encauzamiento y limpieza del cauce de la quebrada aguas arriba y obras de defensa contra erosión (enrocados, gaviones o muros de concreto) ya mencionados.

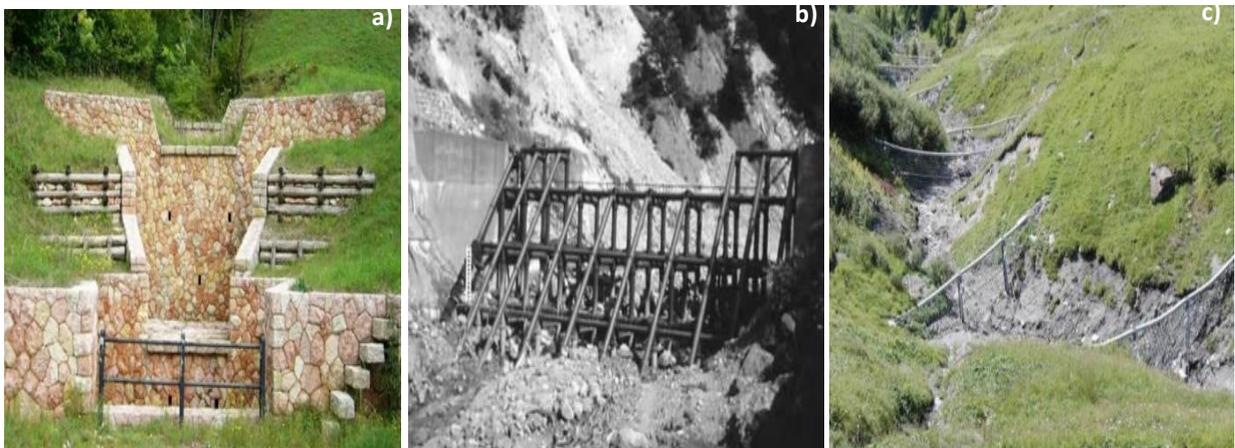
Figura 5. Presas tipo SABO de sedimentación escalonada para controlar la fuerza destructiva de los huaicos, a) de control; b) tipo rejilla; c) barras flexibles.

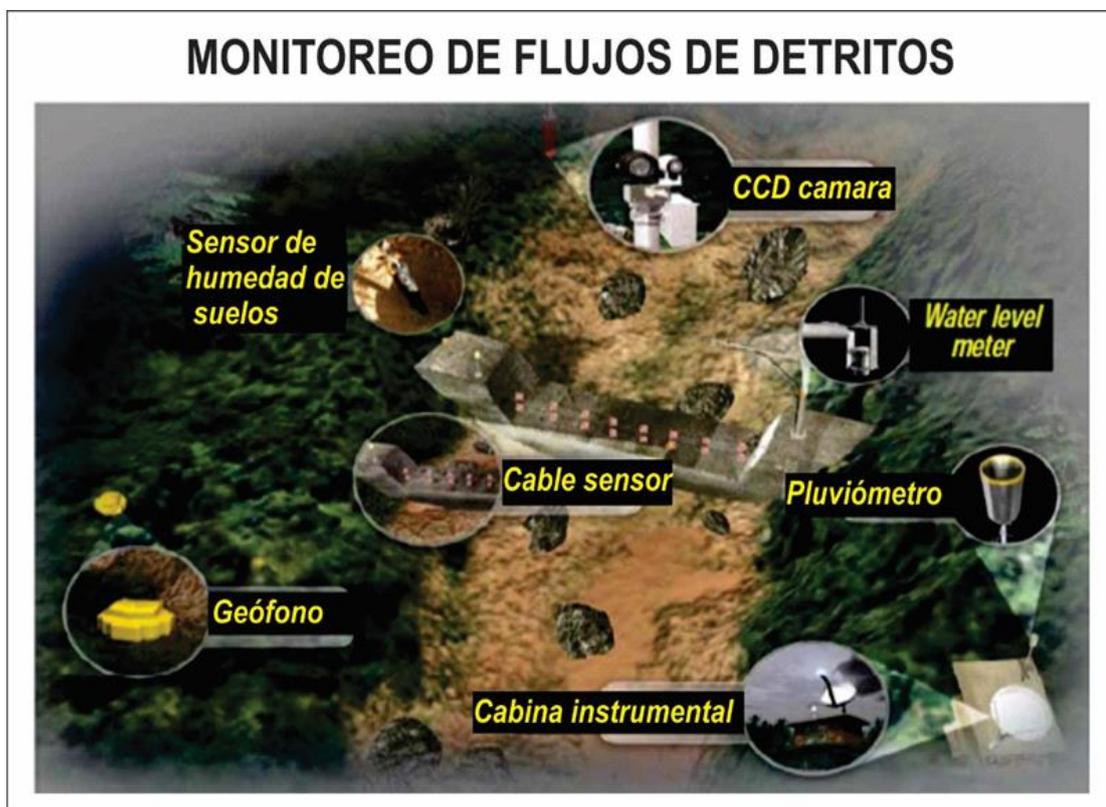
Figura 6. Sensores utilizados para el monitoreo de flujos de detritos (fotografía tomada de Soil and Water Conservation Bureau SWCB-Taiwan por Vílchez, 2010).

Instalación de sistema de vigilancia y alerta en las quebradas por flujo de detritos o huaicos, con el propósito de recopilar información sobre flujos en el campo tanto como sea posible, para la estación de monitoreo de flujos de detritos eficaz se tiene como ejemplo el instalado en Taiwan, mediante un seguimiento de sensores como pluviómetro, cámara, medidor de nivel de agua por ultrasonidos, sensor de humedad de suelo, cable sensor y geófonos. Los datos son captados por los sensores de observación, actualizados y transferidos a través de sistemas de transmisión por satélite en tiempo real hacia una página web y móviles desde una cabina instrumental que es la fuente de alimentación de procesamiento de datos (figura 6 y 7).

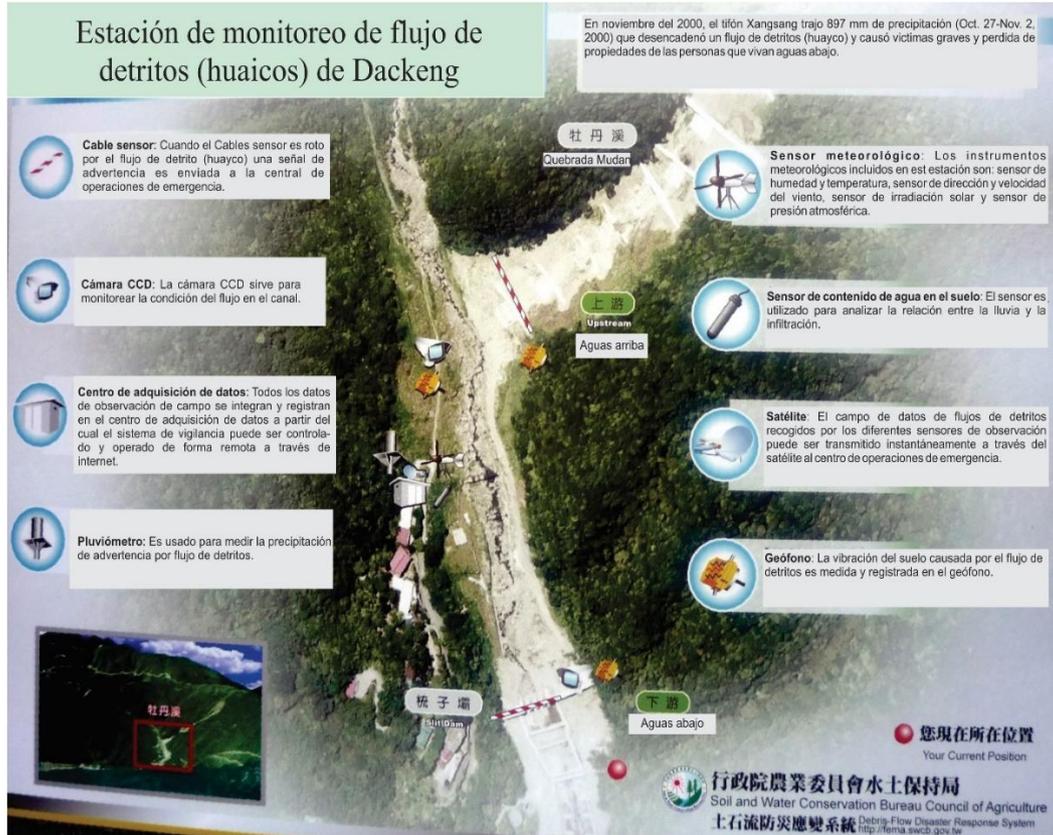
Figura 7. Estación de monitoreo de flujo de detritos (fotografía tomada de Soil and Water Conservation Bureau SWCB-Taiwan por Vilchez, 2010).
