**Informe Técnico N° A7478**

# EVALUACIÓN DE PELIGROS GEOLÓGICOS EN EL SECTOR PEÑA BLANCA

Región Arequipa  
Provincia Caylloma  
Distrito Maca

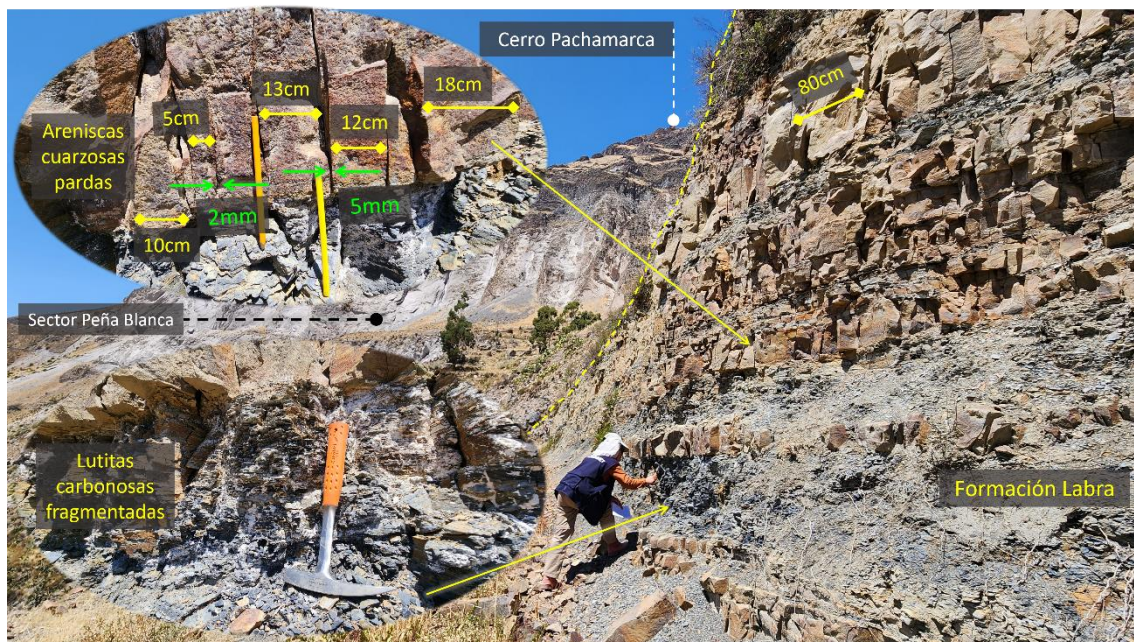
**Figura 5.** Sustrato rocoso de la Formación Labra, margen izquierda del río Colca.

En el sector Peña Blanca, en ambas márgenes del río Colca afloran areniscas cuarzosas pardas con intercalación de lutitas carbonosas (Figura 5), se encuentran ligeramente meteorizadas con estructuras muy fracturadas a medianamente fracturadas, con espaciamientos de 5 cm hasta 1 m.

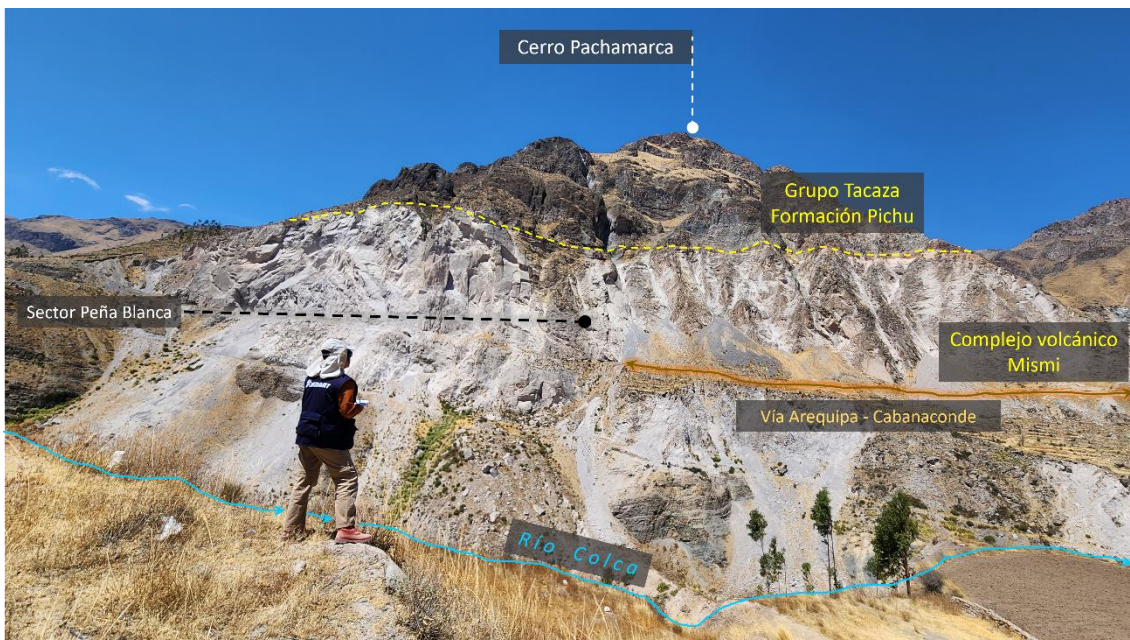
**Figura 6.** Sustrato rocoso de la Formación Pichu suprayaciendo al complejo volcánico Mismi. Vista margen izquierda del río Colca.

En el sector Peña Blanca aflora el sustrato rocoso del tercer evento y es por eso que se observa intercalaciones de flujos piroclásticos de bloques y ceniza de color grisáceo con flujos piroclásticos de ceniza de color gris blanquecino, ligeramente meteorizadas a poco fracturadas. (Figura 6).

En el sector Peña Blanca se observa el sustrato rocoso del miembro inferior de la Formación Pichu, conformado por lavas andesíticas a traquiandesíticas ligera a moderadamente meteorizadas y medianamente a poco fracturadas.

Presencia de rocas de intercalaciones de flujos piroclásticos de bloques y ceniza de color grisáceo con flujos piroclásticos de ceniza de color gris blanquecino, ligeramente meteorizadas a poco fracturadas. (Figura 6).

También se tienen afloramientos del sustrato rocoso del miembro inferior de la Formación Pichu, conformado por lavas andesíticas a traquiandesíticas ligera a moderadamente meteorizadas y medianamente a poco fracturadas. (Figura 6).

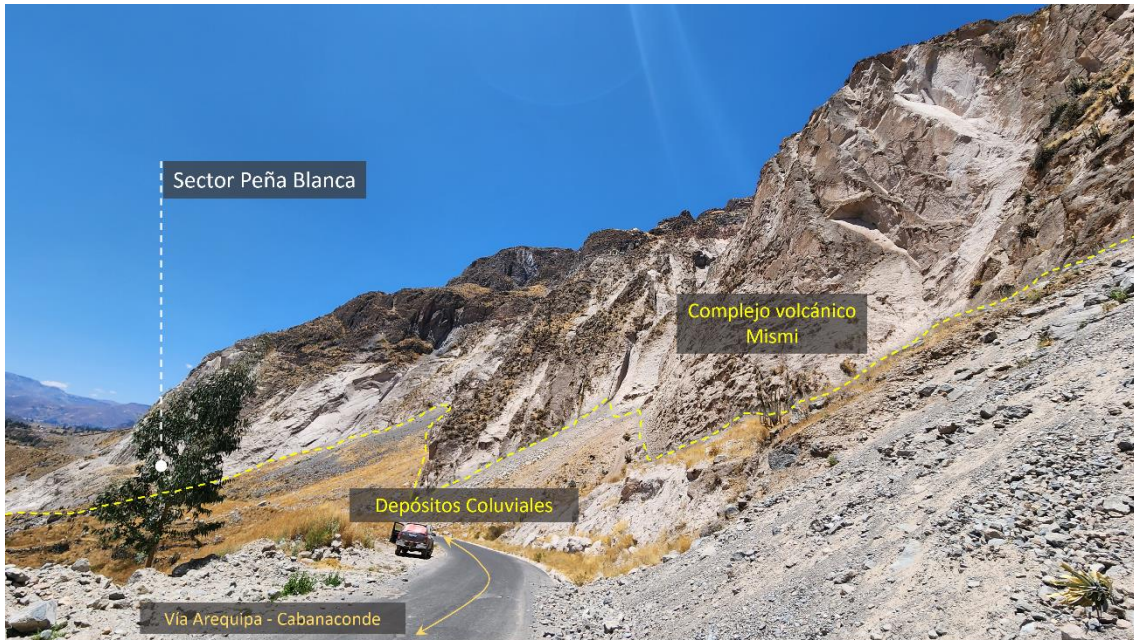
**Figura 8.** Depósitos coluviales en el sector Peña Blanca originados por avalancha de detritos, caída de rocas y derrumbes.

Estos depósitos en el sector Peña Blanca se encuentran en las laderas y pie del cerro Pachamarca, son producto de caída de rocas, derrumbes y avalancha de detritos. Están compuestos por fragmentos de rocas angulosas conformado por bloques con tamaños máximos de hasta 2.5 m y gravas dentro de una matriz areno limosa (Figura 8). Los elementos de estos depósitos no tienen ninguna selección, tratándose más bien de una mezcla heterogénea de rocas, los cuales van desde bloques (55%), gravas (35%), dentro de una matriz areno limosa (10%). (Figura 8).

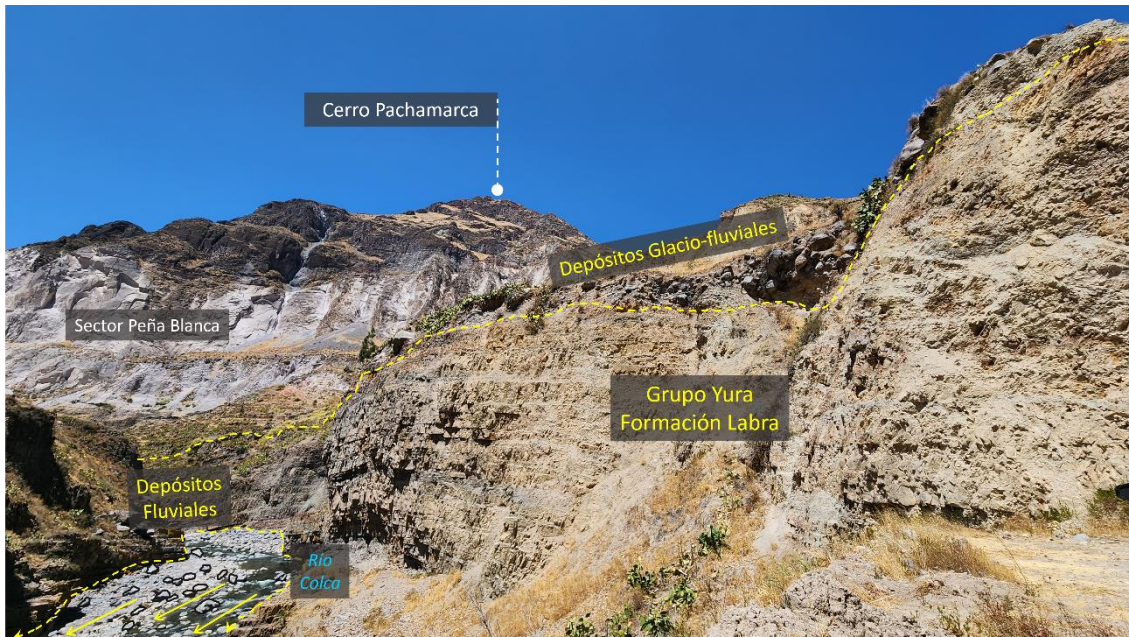
**Figura 9.** Depósitos fluviales. Vista del río Colca.

Los depósitos fluviales se observan a lo largo del río Colca (Figura 9), conformada por la acumulación de gravas, arenas y limos en capas subhorizontales. Los depósitos fluviales en la zona de estudio se presentan de manera inconsolidada, con presencia de bloques redondeados poligénicos, dentro de una matriz areno-limoso. Están conformados por bloques (40%) con tamaños máximos de hasta 0.6 m, gravas (35%) y matriz areno-limosa (25%).

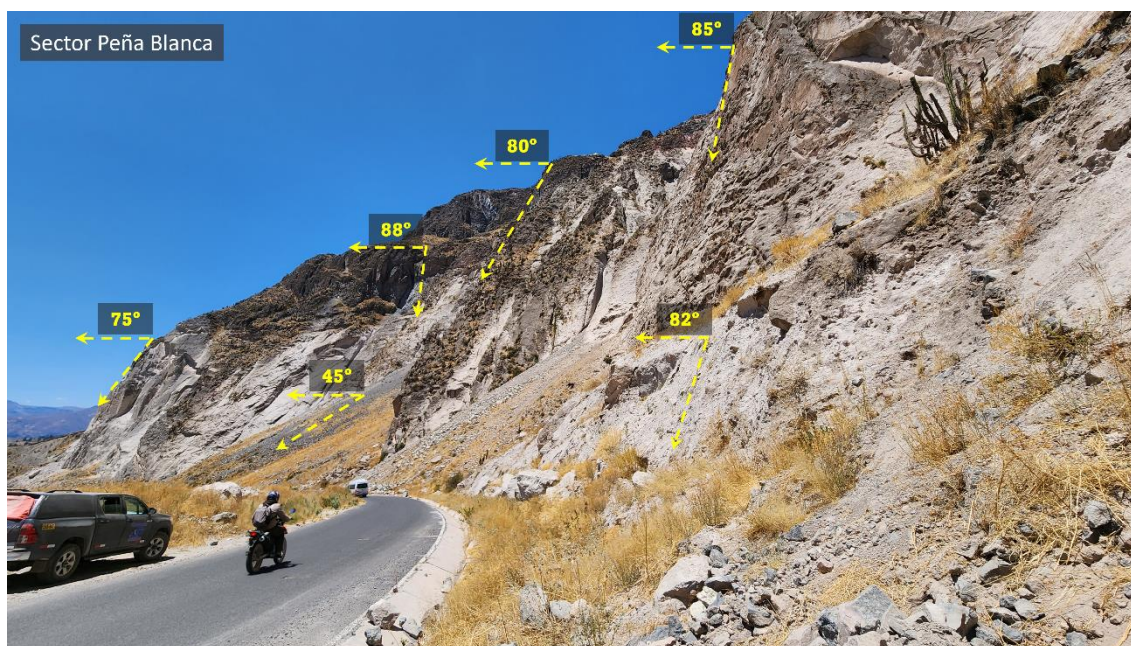
**Figura 11.** Pendientes del terreno del sector Peña Blanca.

**Sector Peña Blanca:** En este lugar, las laderas del cerro Pachamarca tienen pendientes mayores a  $25^\circ$  (muy fuertes a escarpados), lo que facilita el escurrimiento superficial del agua de precipitación pluvial y el arrastre del material suelto disponible en sus laderas (Figura 11).

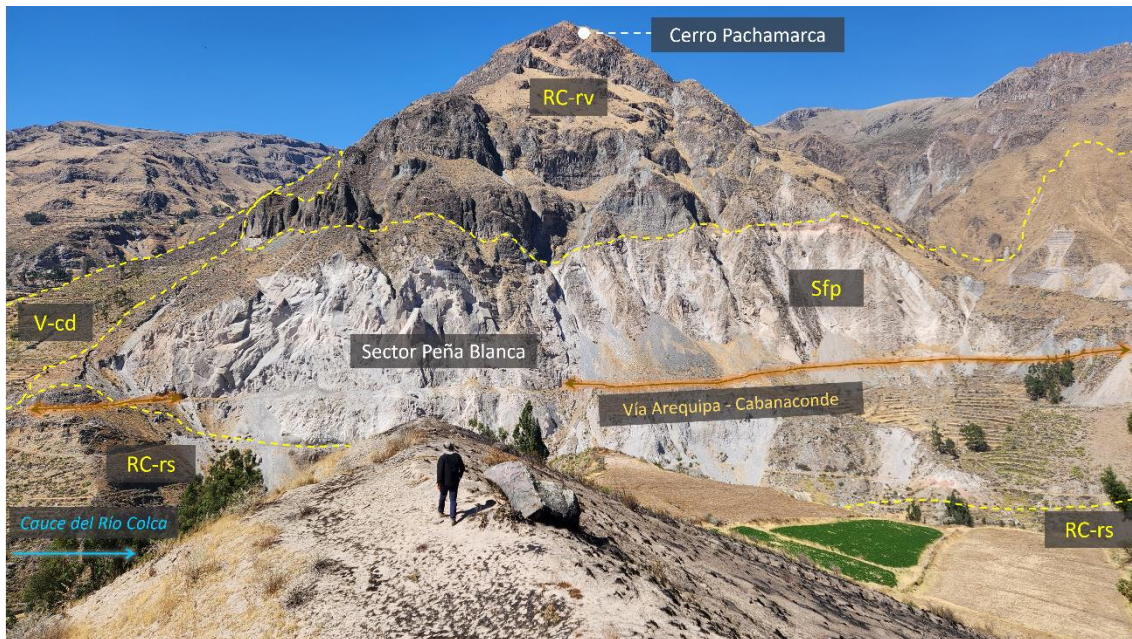
**Figura 12.** Se observan colinas en roca volcánica (RC-rv), Colinas en roca sedimentaria (RC-rs), Superficie de flujo piroclástico (Sfp) y Vertiente coluvio-deluvial (V-cd). Vista hacia el Sur.

Sus laderas presentan pendientes muy fuertes a abruptas (25° a >45°) y depósitos detríticos producto de la desintegración del macizo rocoso. Son susceptibles a derrumbes y caída de rocas. En la zona urbana presentan ligera a moderada meteorización y son medianamente fracturadas a poco fracturadas. (Figura 12).

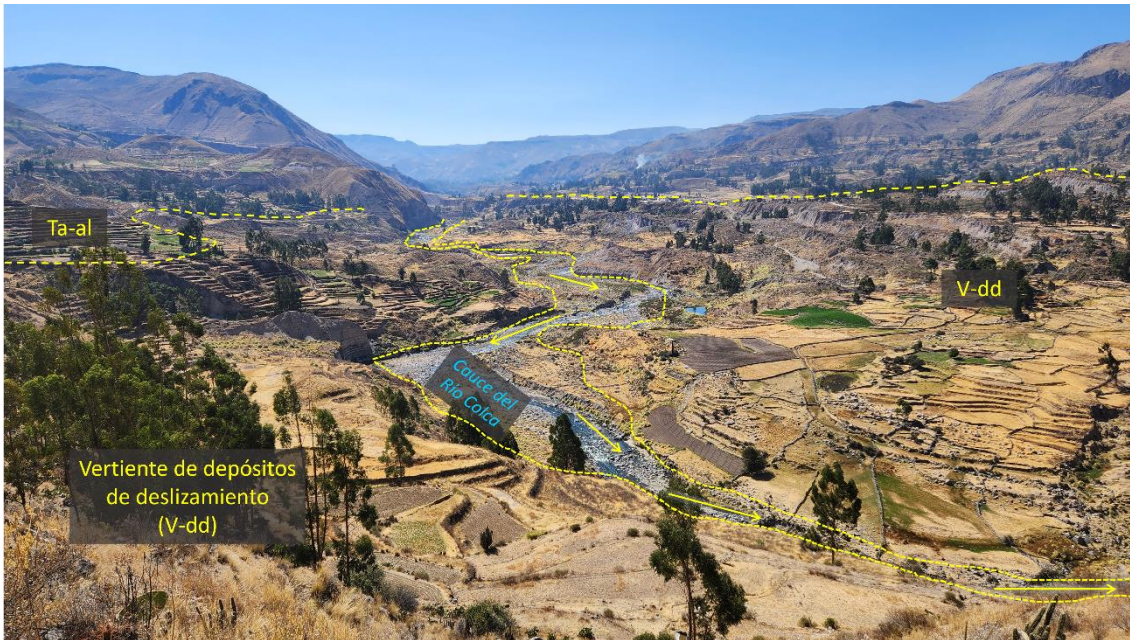
**Figura 13.** Se observan las vertientes con depósitos de deslizamientos, terrazas altas aluviales y el cauce del río Colca. Vista hacia el este.

Es la porción del terreno que es ocupada por el flujo de agua del río Colca. Este cauce tiene una forma meándrica menor a recta (Figuras 12 y 13). El cauce de un río es un elemento dinámico, que está en constante cambio.

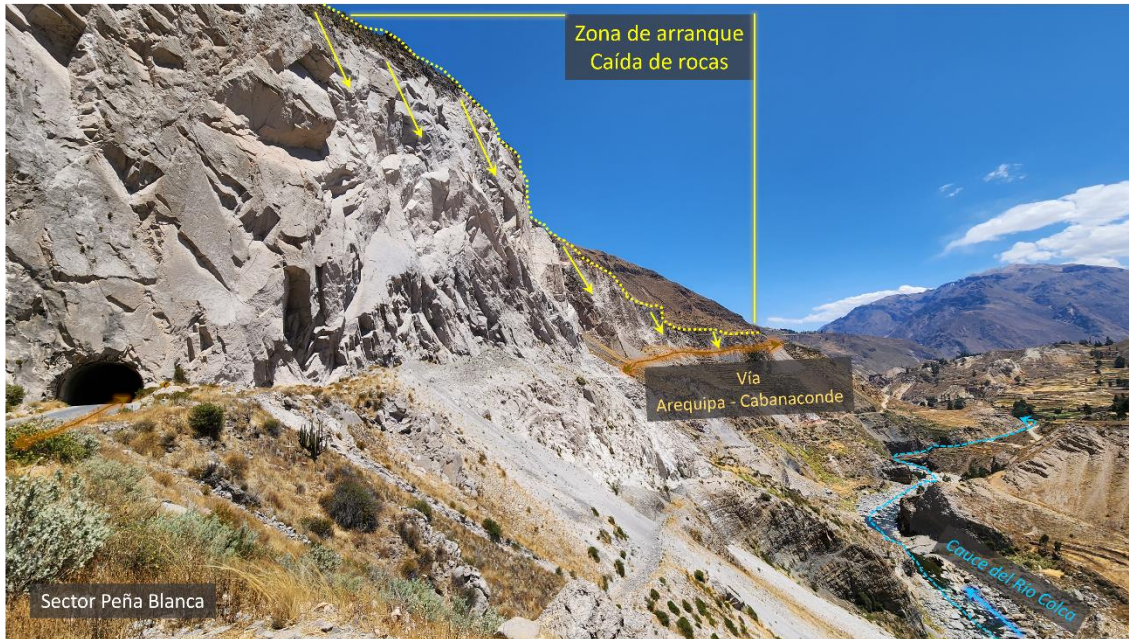
**Figura 14.** Se observa la zona de caída de rocas en el sector Peña Blanca. Margen izquierda del río Colca.

tamaño de los bloques se debe a que el fracturamiento es amplio. La zona de arranque de la caída de rocas tiene una longitud de 1715 m. (Figura 14).

Las caídas de rocas en el sector Peña Blanca, son recientes y antiguas, se les califica de **peligro alto** y constituyen una amenaza permanente a lo largo del tramo vial Arequipa – Cabanaconde.

- Instalar barreras dinámicas de protección frente a la caída de rocas que son un grupo de medidas de mitigación diseñadas para detener o controlar la caída de rocas a medida que ocurren. Por lo general, se construyen con postes de acero y una red flexible soportada por un cable metálico.
- Instalar mallas de protección y control de caída de rocas. Se trata de mallas de alambre de acero muy flexibles y con una resistencia a la tracción mínima, estas pueden anclarse y revestir el macizo rocoso.
- Construir muros de contención para mitigar los efectos de los derrumbes y avalancha de detritos.

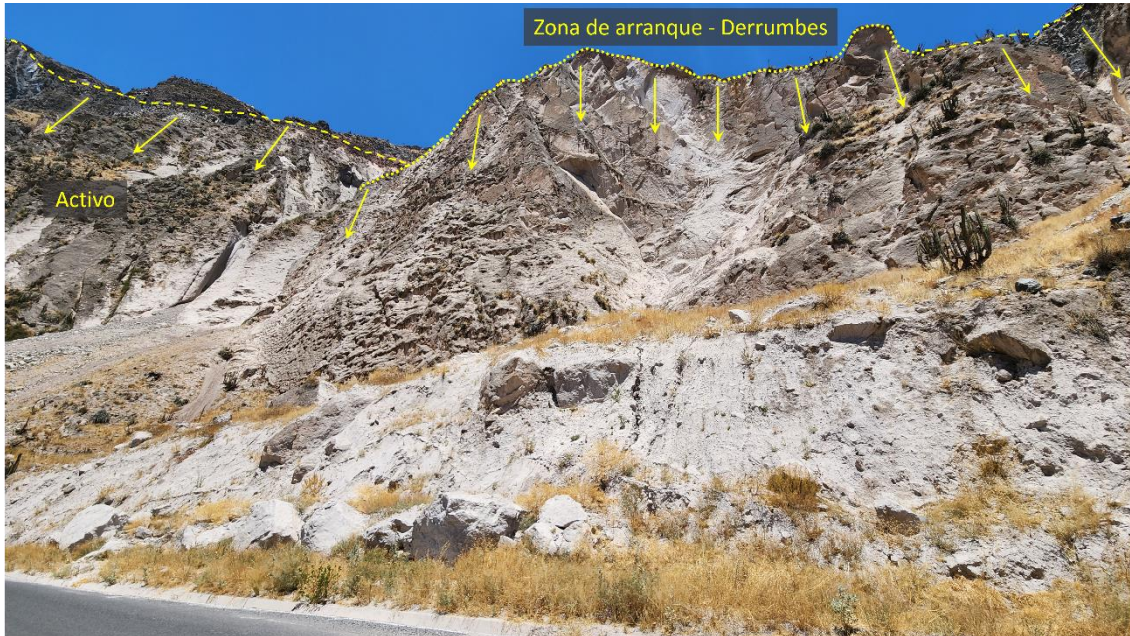
**Figura 16.** Se observa la zona de arranque de los derrumbes en el sector Peña Blanca.

En la margen izquierda del río Colca, se observan derrumbes recientes (activos), debido a que las condiciones del suelo son ligeramente meteorizadas y poco fracturadas. Estos

La vía Arequipa – Cabanaconde corta a media ladera el terreno, que presenta pendientes muy escarpadas, por ello son susceptibles a derrumbes. La zona de arranque presenta una longitud de 1637 m.

Por las condiciones geológicas, geodinámicas y geomorfológicas, se considera de **peligro alto** para el tramo vial Arequipa – Cabanaconde (Anexo 01 – Mapa 04).

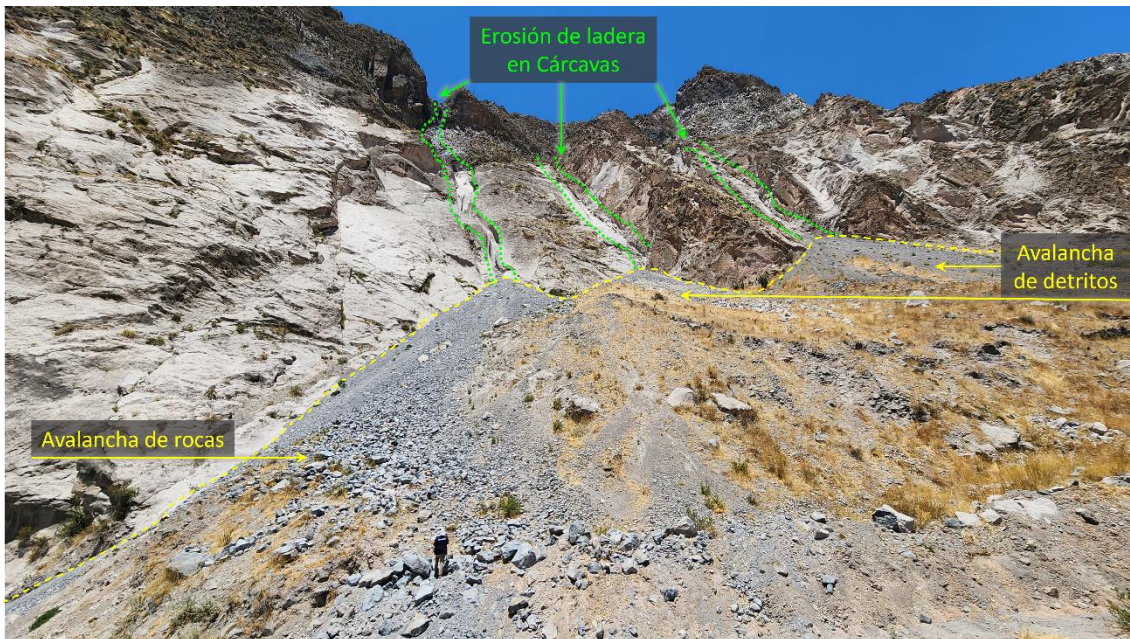
**Figura 18.** Se observa gravas y bloques de avalancha de detritos y avalancha de rocas en las laderas medias del cerro Pachamarca.

Este proceso está condicionado por terrenos de pendientes muy fuertes ( $>25^\circ$ ), rocas del sustrato rocoso del Complejo Volcánico Mismi que se encuentran ligeramente meteorizadas a poco fracturadas; y Formación Pichu (Grupo Tacaza) se muestra ligeramente a moderadamente meteorizadas y medianamente a poco fracturadas. La avalancha está compuesta por fragmentos de rocas angulosas, bloques con tamaños máximos de hasta 0.70 m, gravas y una escasa matriz areno-limosa.

El tramo vial Arequipa – Cabanaconde, se encuentra afectado por la avalancha de detritos. (Figura 18 y 19).
