**Informe Técnico N° A7479**

# EVALUACIÓN DE PELIGROS GEOLÓGICOS DEL CENTRO POBLADO LAS PALMERAS

Región Arequipa  
Provincia Arequipa  
Distrito Vitor

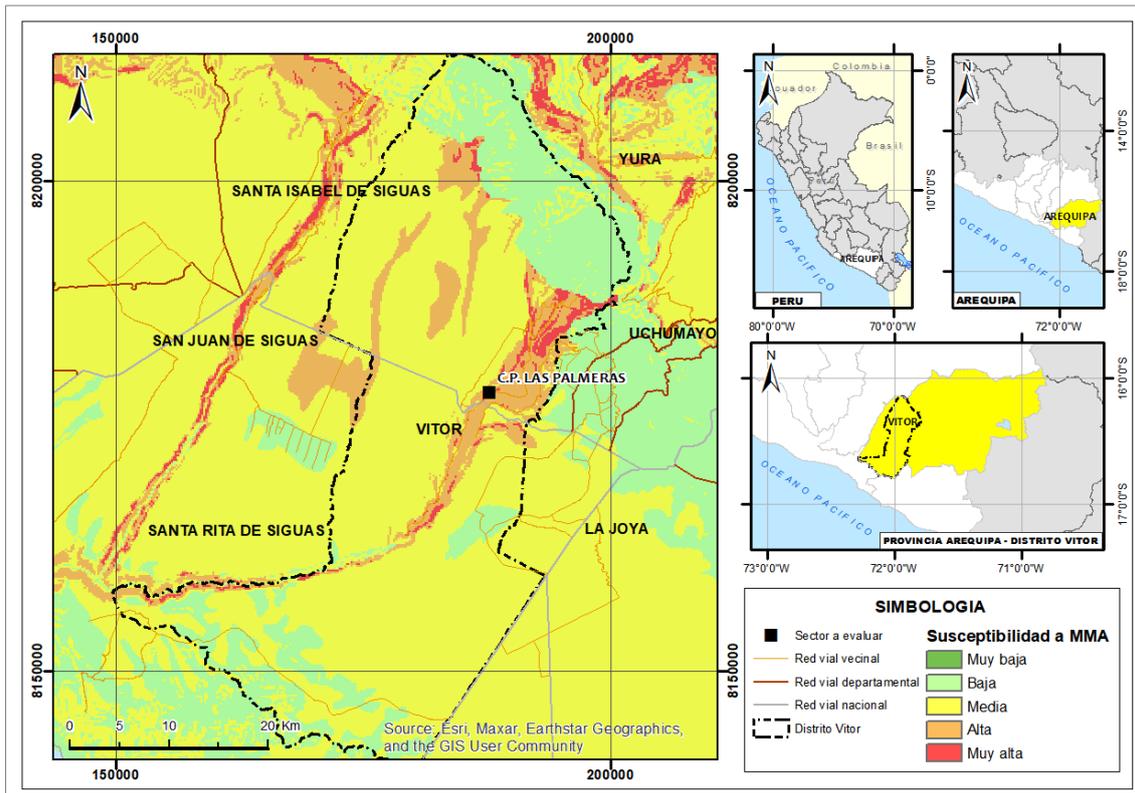
**Figura 1.** Mapa de susceptibilidad a los movimientos en masa.

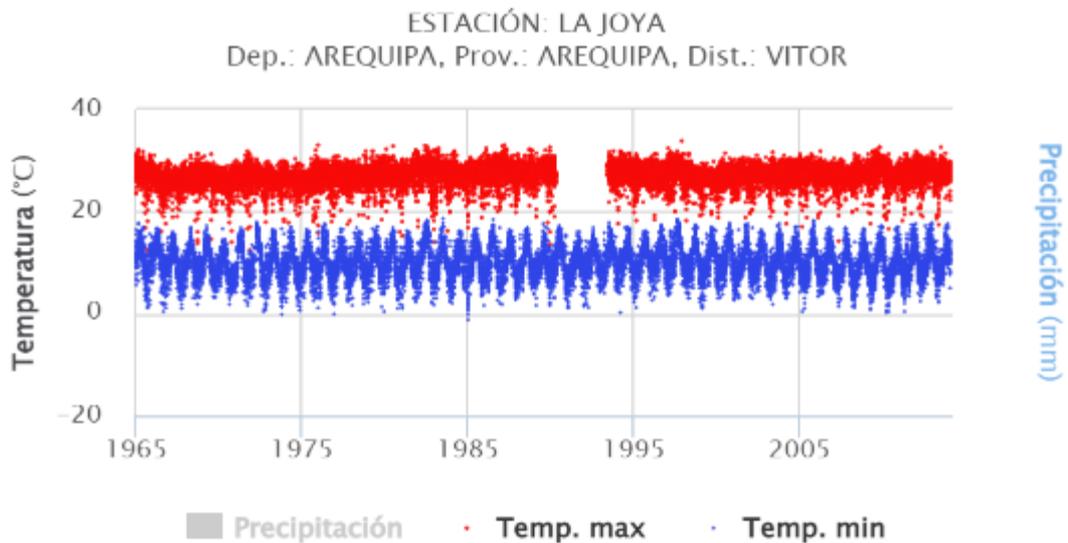
El centro poblado Las Palmeras del distrito de Vitor cuenta con un clima de tipo árido con deficiencia de humedad en todas las estaciones del año, templado – E(d)B', con temperaturas máximas entre 19 °C a 31 °C y mínimas entre 3 °C y 21 °C. (Figura 4).

**Figura 4.** Histograma de temperaturas máximas y mínimas diarias – Estación La Joya, distribuidas a lo largo del periodo 1965 - 2015.

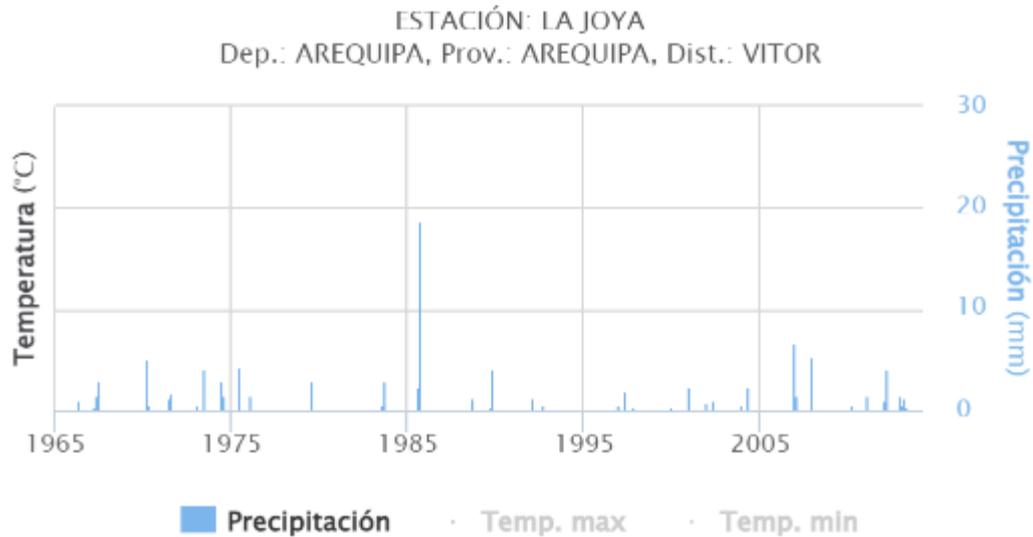
Las precipitaciones totales mensuales en milímetros, distribuidas a lo largo del período 1965-2015, según datos pluviométricos de la estación meteorológica convencional La Joya (SENAMHI), tiene una precipitación máxima de hasta 18.5 mm en diciembre del año 1986 (Figura 5). Estos datos enfatizan que las lluvias más intensas ocurren entre diciembre y marzo. La Figura 5 permite examinar con qué frecuencia se producen anomalías en las lluvias que provocan la erosión del suelo.

**Figura 5.** Histograma de precipitaciones totales mensuales en mm, estación La Joya: 1965 – 2015.  
**Fuente:** Estación meteorológica convencional La Joya - SENAMHI.

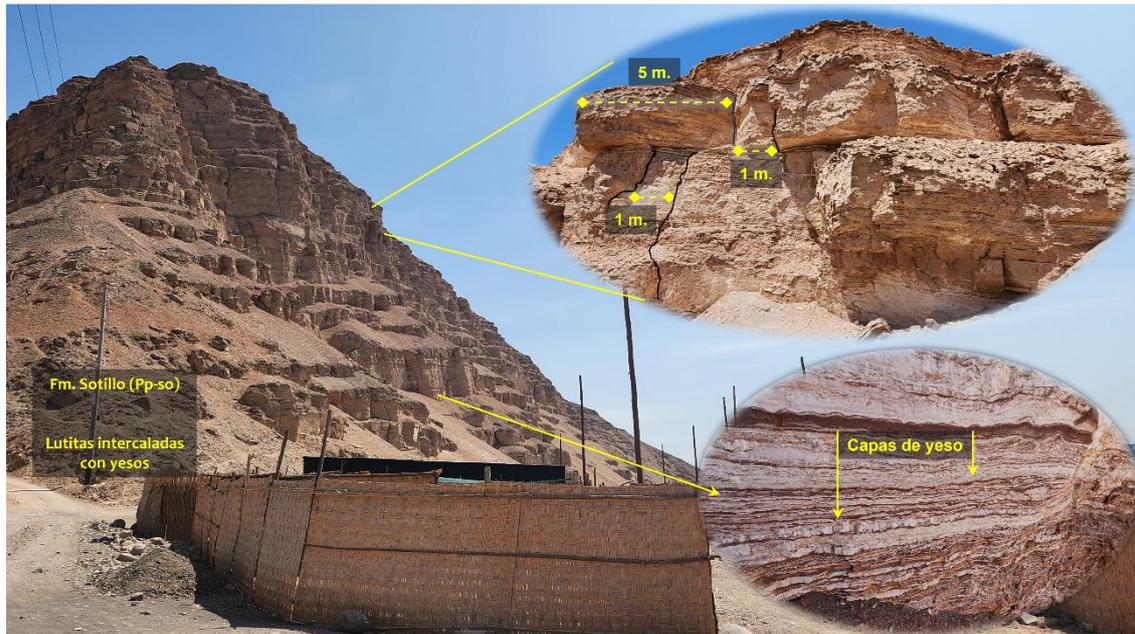
En el centro poblado Las Palmeras, el sustrato rocoso de la Formación Sotillo aflora como lutitas pardas y marrón rojizas intercaladas con capas de yesos, se encuentran moderadamente meteorizadas con estructuras poco fracturadas, con espaciamientos de hasta 3 m (Figura 6). Debido a esto, se ha generado caída de rocas en las laderas de las colinas.

El contenido de venillas de yeso en las rocas lo hace muy inestable al sector, pues el yeso al contacto con el agua, este se hidrata, lo que ocasiona un aumento de su volumen. Este aumento de volumen puede provocar tensiones en las rocas lo que provoca inestabilidad. Las tensiones pueden causar que las rocas se agrieten y/o se desmoronen, lo que puede provocar caída de rocas y otros peligros geológicos.

**Figura 6.** Sustrato rocoso de la Formación Sotillo.

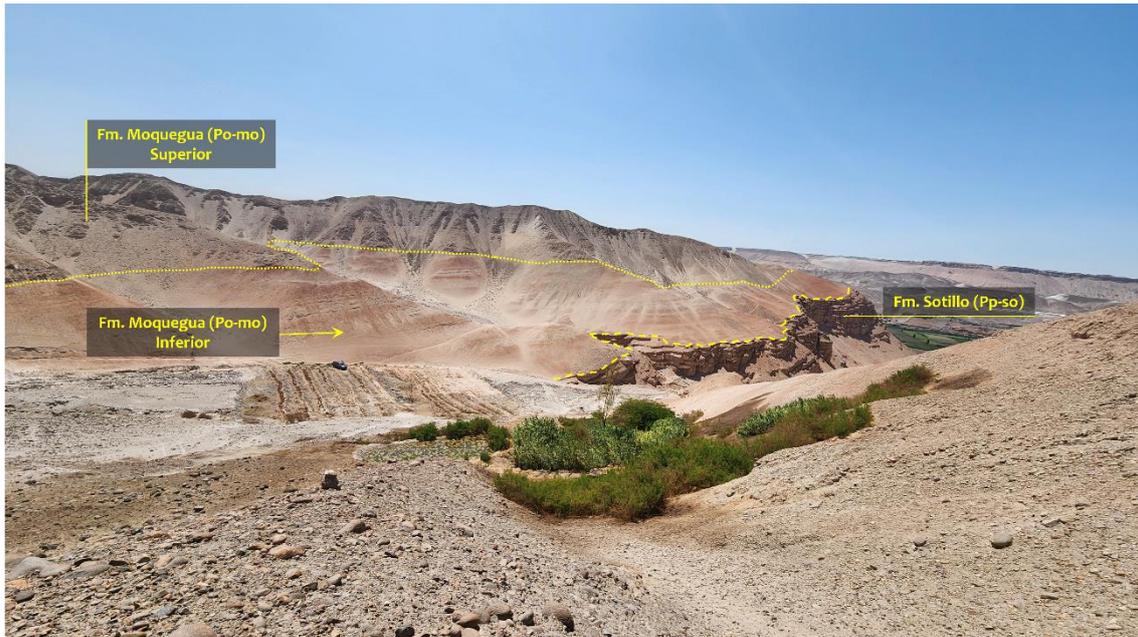
En el centro poblado Las Palmeras, afloran los sustratos rocosos del miembro inferior y superior de la Formación Moquegua (Figura 7). El primero está compuesto por areniscas limo-arcillosas rojizas intercaladas con conglomerados en proceso de litificación. Estas rocas están moderadamente meteorizadas y tienen estructuras poco fracturadas, con espaciamientos de hasta 3 metros. (Figura 8).

**Figura 7.** Sustrato rocoso de la Formación Moquegua, se observa el contacto entre ambos miembros de la Formación.

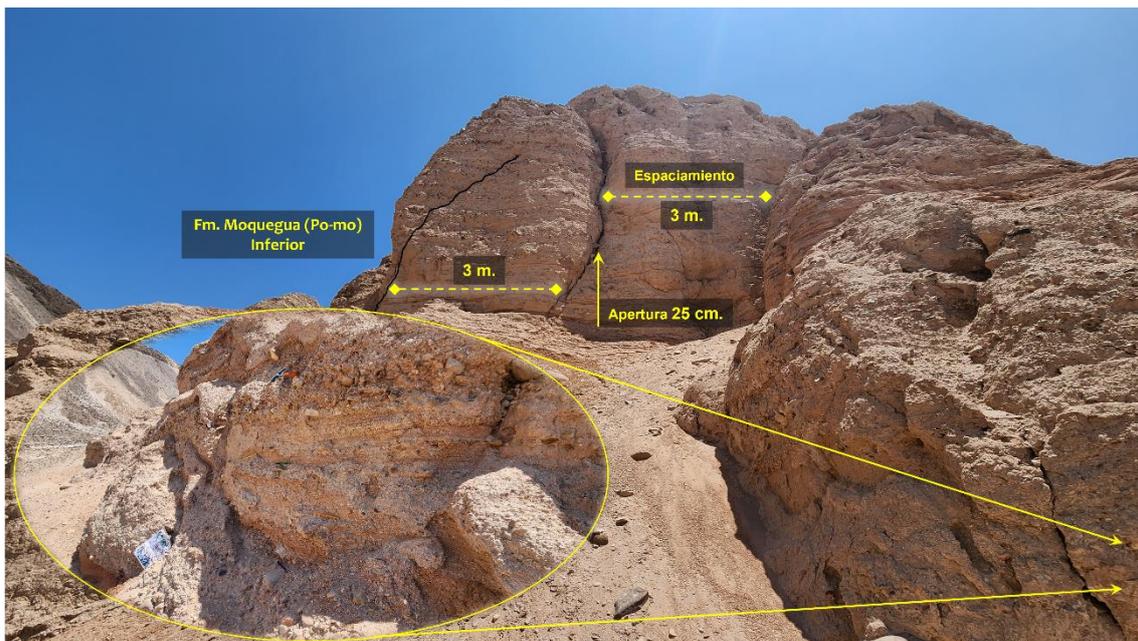
**Figura 8.** Sustrato rocoso del miembro inferior de la Formación Moquegua.

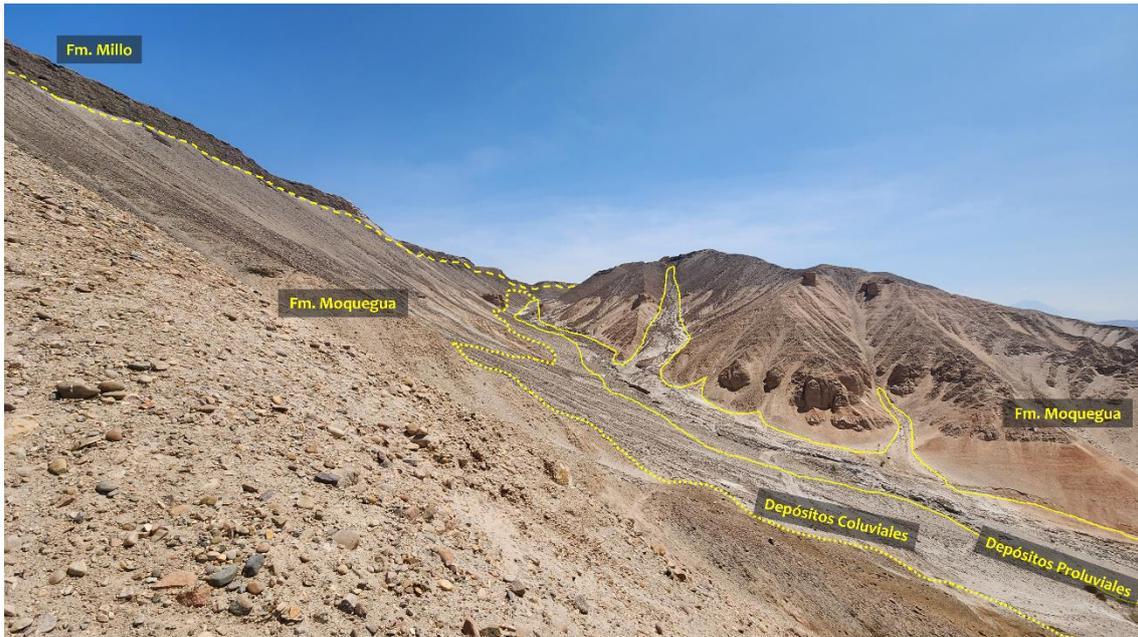
La Formación Millo en el centro poblado de Las Palmeras está conformada por conglomerados polimícticos de bloques (35%) con diámetros hasta 60 cm, gravas (45%) en matriz areno-limosa parda oscura (20%) inconsolidados, estos materiales son poco consolidados, compuesto en proporción variable de fragmentos de rocas intrusivas subredondeados de cuarcitas y volcánicos. Esta Formación se encuentra poco fracturado y ligera a moderadamente meteorizadas, suprayace a la Formación Moquegua y se observa en la cima de las lomadas y colinas de la quebrada Las Palmeras. (Figura 9).

**Figura 9.** Sustrato rocoso de la Formación Millo.

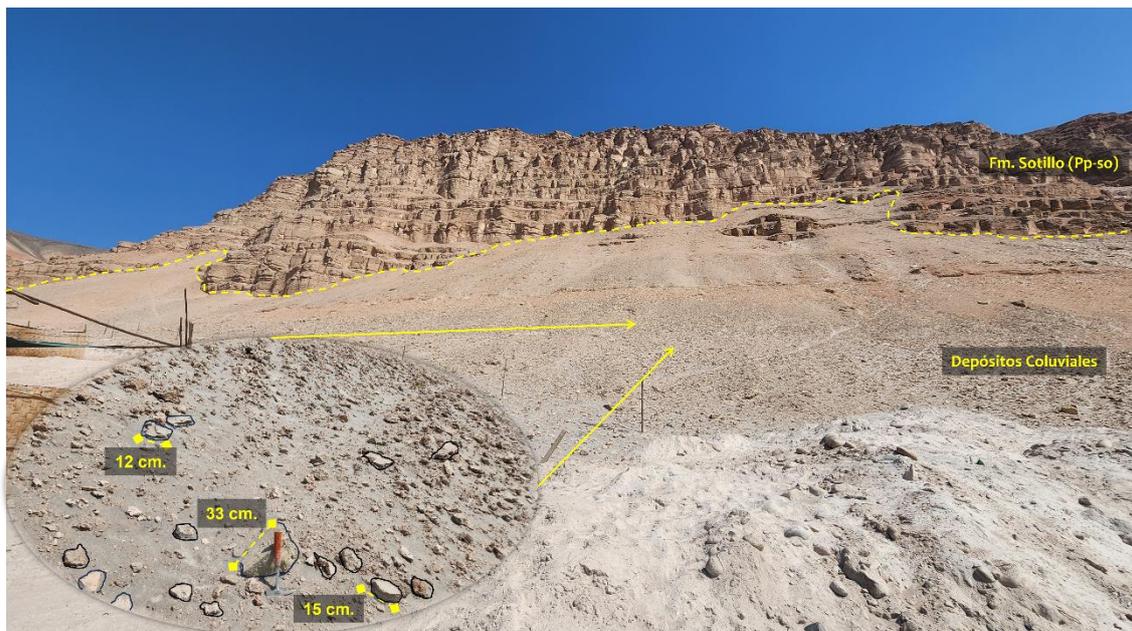
Estos depósitos en el centro poblado Las Palmeras se encuentran en las laderas de las lomadas y colinas. Están compuestos por fragmentos de rocas polimícticas redondeadas, subredondeadas y angulosas, conformado por bloques con tamaños máximos de hasta 0.35 m y gravas dentro de una matriz areno-limosa con cierto contenido de cenizas retrabajadas (Figura 8). Los elementos de estos depósitos no tienen ninguna selección, tratándose más bien de una mezcla heterogénea de rocas, los cuales van desde bloques (40%), gravas (40%), dentro de una matriz areno-limosa (20%). Estos depósitos son producto de avalancha de detritos y caída de rocas.

**Figura 10.** Depósitos coluviales. Vista hacia el noreste del centro poblado Las Palmeras.

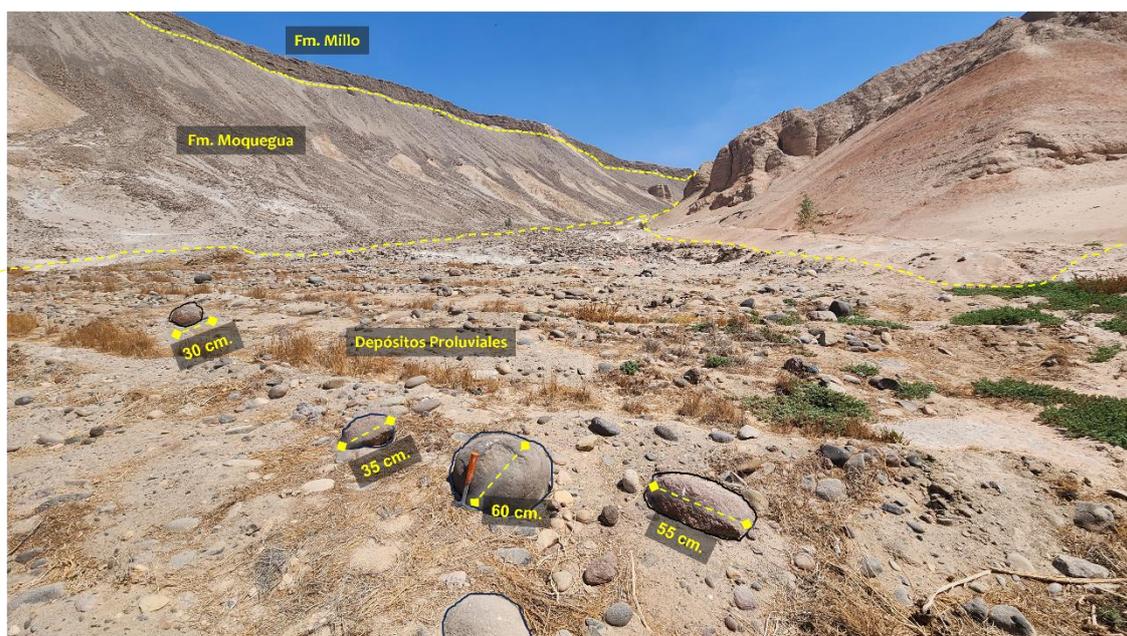
Estos depósitos se encuentran parcialmente consolidados, conformados por bloques de hasta 60 cm (40%), gravas (35%), dentro de una matriz areno-limosa (25%) con cierto contenido de cenizas re trabajadas. Los fragmentos de rocas que componen estos depósitos son redondeados o subredondeados, por la presencia de fragmentos de rocas de las formaciones Millo y Moquegua. Los flujos de detritos fueron generados por la erosión de rocas de estas formaciones. (Figura 11).

Estos depósitos representan un peligro potencial para la población que habita en la zona baja de la quebrada Las Palmeras, ya que pueden ser movilizados por precipitaciones intensas y/o extraordinarias.

Figura 11. Depósitos Proluviales. Vista hacia el norte del centro poblado Las Palmeras.

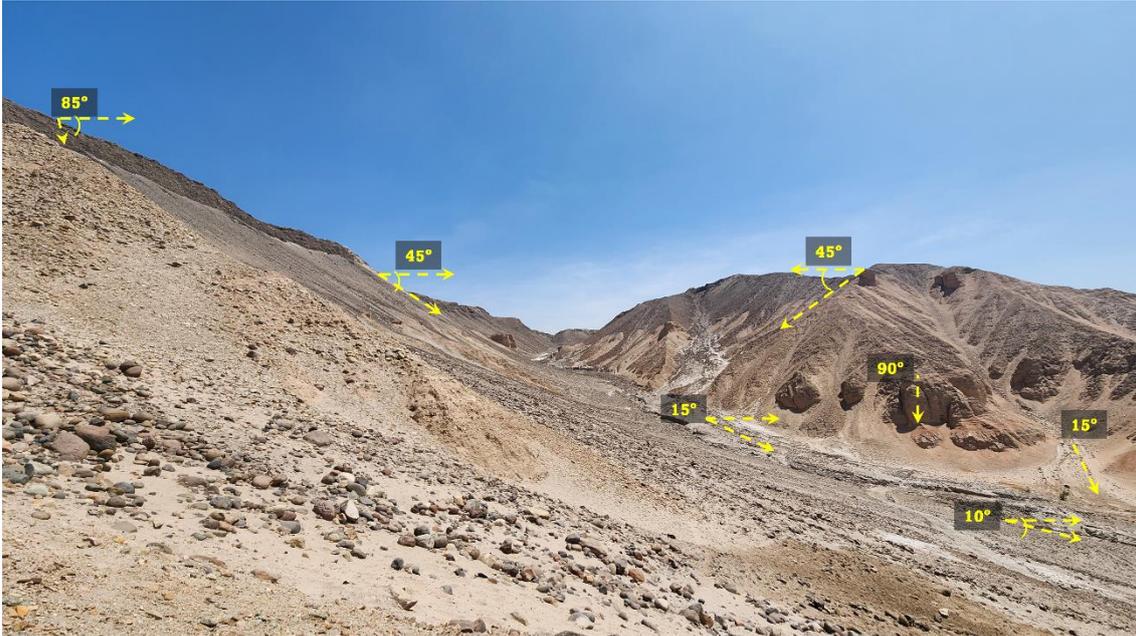
**Centro poblado Las Palmeras:** En la quebrada Las Palmeras, las laderas de las colinas tienen pendientes mayores a 45° (muy escarpados), lo que facilita el escurrimiento superficial del agua de precipitación pluvial y el arrastre del material suelto

disponible en sus laderas (Figura 12). Por otro lado, el área urbana presenta pendientes de inclinación moderado ( $5^{\circ}$ - $15^{\circ}$ ).

**Figura 12.** Pendientes del terreno de la quebrada Las Palmeras.

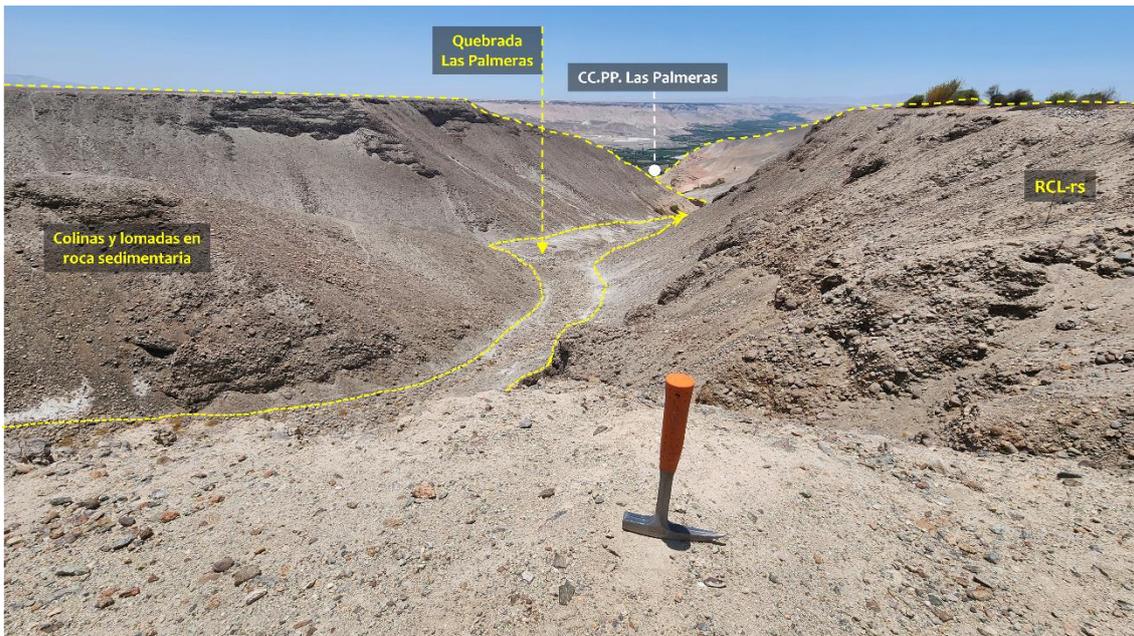
Las colinas y lomadas en el valle de Vitor presentan cumbres subredondeadas producto de la erosión. Son geoformas asociadas a rocas sedimentarias como conglomerados, areniscas y lutitas. Estos relieves en el centro poblado y quebrada Las Palmeras, presenta cimas con pendientes de inclinación suave a moderado ( $1^\circ - 15^\circ$ ), las laderas de las colinas tienen pendiente fuerte a muy escarpado ( $15^\circ - 25^\circ$ ,  $25^\circ - 45^\circ$  y  $>45^\circ$ ) y de desniveles de hasta 150 m (Figura 13). Además, exhiben surcos de erosión.

**Figura 13.** Se observan colinas y lomadas en roca sedimentaria, como también el material suelto en el cauce de la quebrada. Vista hacia el sur.

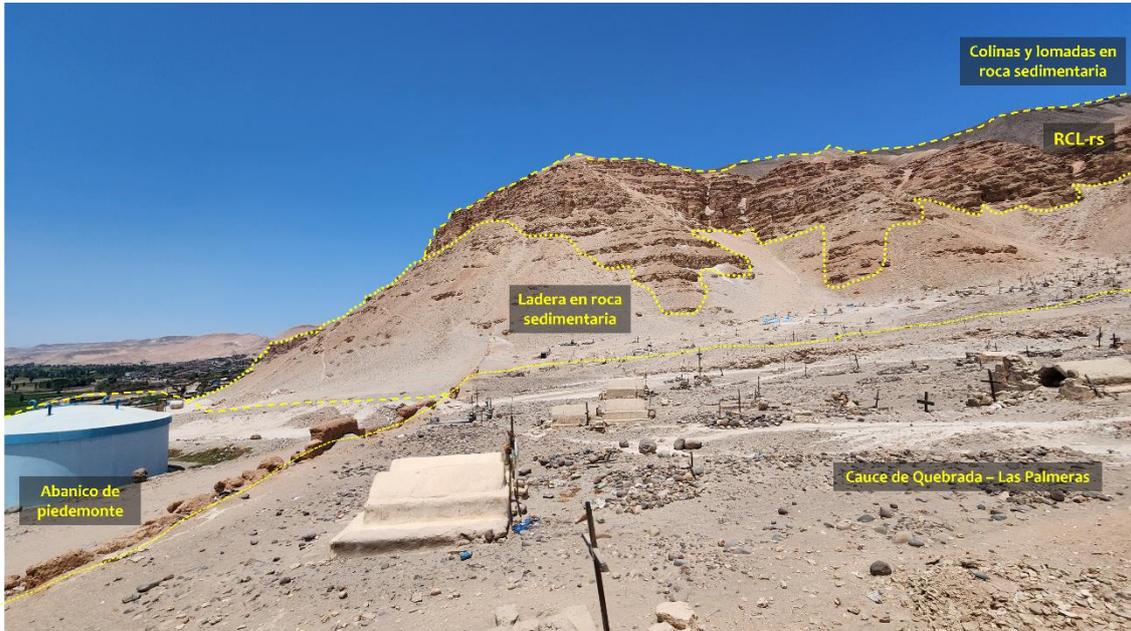
**Figura 14.** Laderas en roca sedimentaria. Vista hacia el oeste.

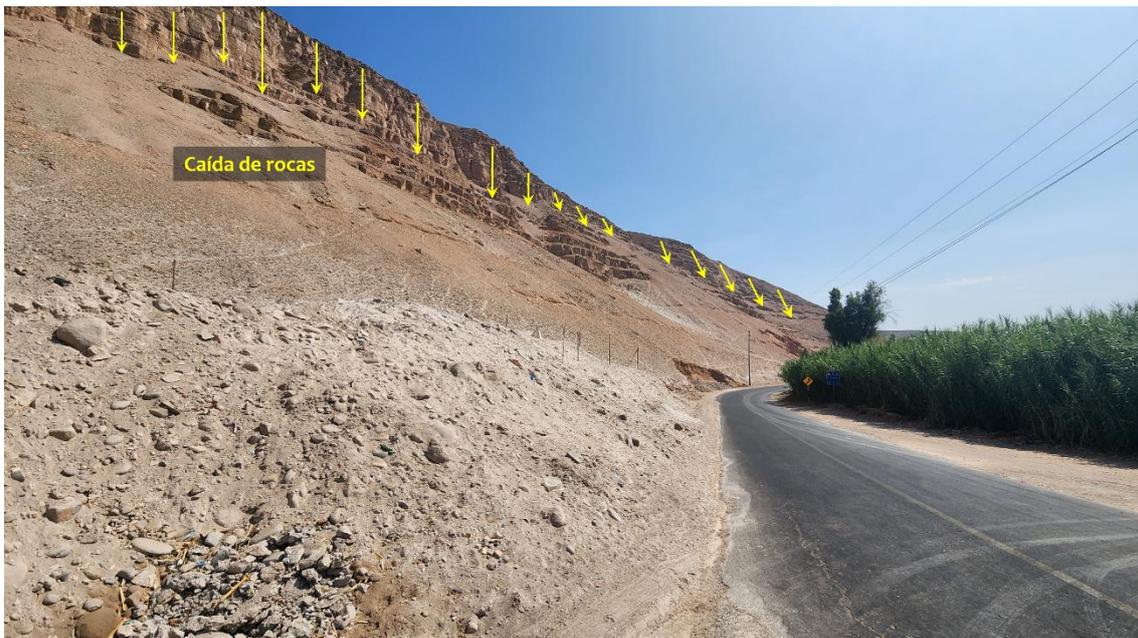
Las caídas de rocas son frecuentes en las laderas de las colinas colindantes al centro poblado Las Palmeras. Esto se debe a que el material de las laderas está conformado por rocas en proceso de litificación, conformado por lutitas intercaladas con capas de yesos que se encuentran moderadamente meteorizadas con estructuras poco fracturadas (Figura 15).

Las alturas desde donde caen las rocas van desde los 30 m hasta 55 m. Los bloques que lo conforman alcanzan dimensiones de hasta 33 cm. La zona de arranque tiene una longitud de 900 m continúa a lo largo de la cumbre de la colina.

La caída de rocas es activa y se le califica como **peligro alto** y constituyen una amenaza permanente en esta zona.

**Figura 15.** Se observa la zona de arranque de caída de rocas.

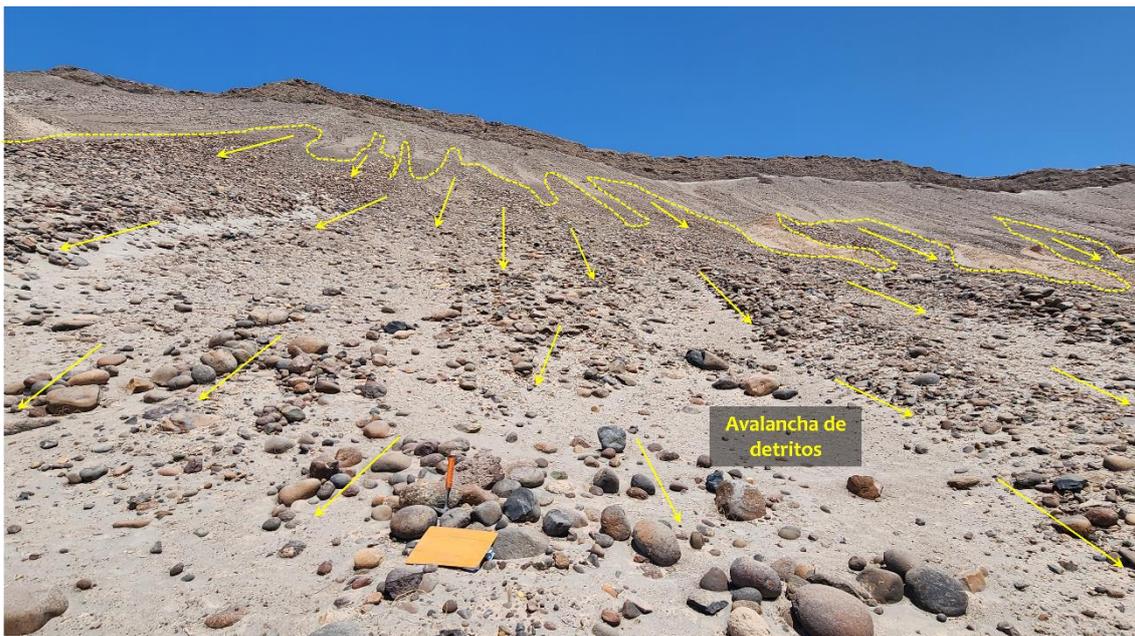
Otro factor detonante son los sismos, teniendo en cuenta que la falla inversa activa Caraveli – Sicera – Lluta – Vitor que se encuentra a 1 Km del centro poblado Las Palmeras, en dirección Noroeste - Sureste, que pueden acelerar y movilizar las estructuras internas del suelo, que conlleva a la generación de la avalancha de detritos.

Por lo antes mencionado, se le califica de **peligro alto** y constituye una amenaza permanente en las laderas de la quebrada Las Palmeras.

**Figura 16.** Se observa bloques de hasta 35 cm y gravas de avalancha de detritos en las laderas de colinas de ambos flancos de la quebrada. Vista hacia el oeste de la quebrada Las Palmeras.

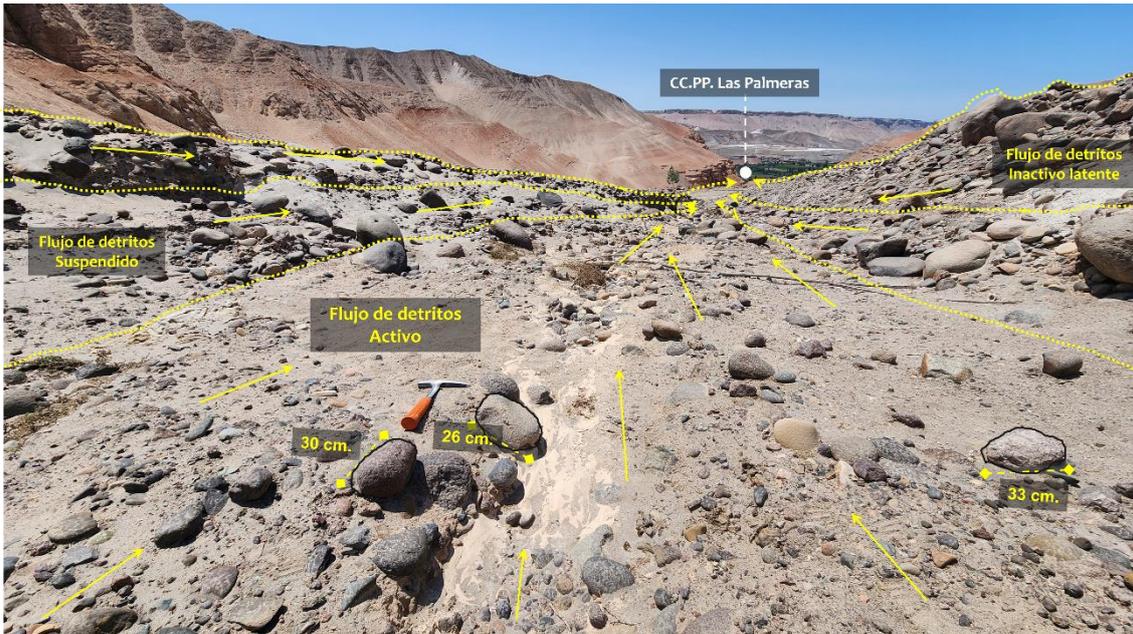
Los flujos de detritos en esta quebrada, son detonados por lluvia intensas y/o prolongadas, causan daños en el reservorio de distribución de agua para consumo, en el complejo deportivo Virgen de Chapi, el cementerio El Ángel y viviendas aledañas.

El centro poblado Las Palmeras se encuentra en **Peligro Alto a Muy alto** por flujo de detritos. Por lo antes mencionado, constituye una amenaza permanente para la zona.

**Figura 17.** Se aprecia la acumulación de depósitos de flujos de detritos en la quebrada Las Palmeras. Vista hacia el sur.

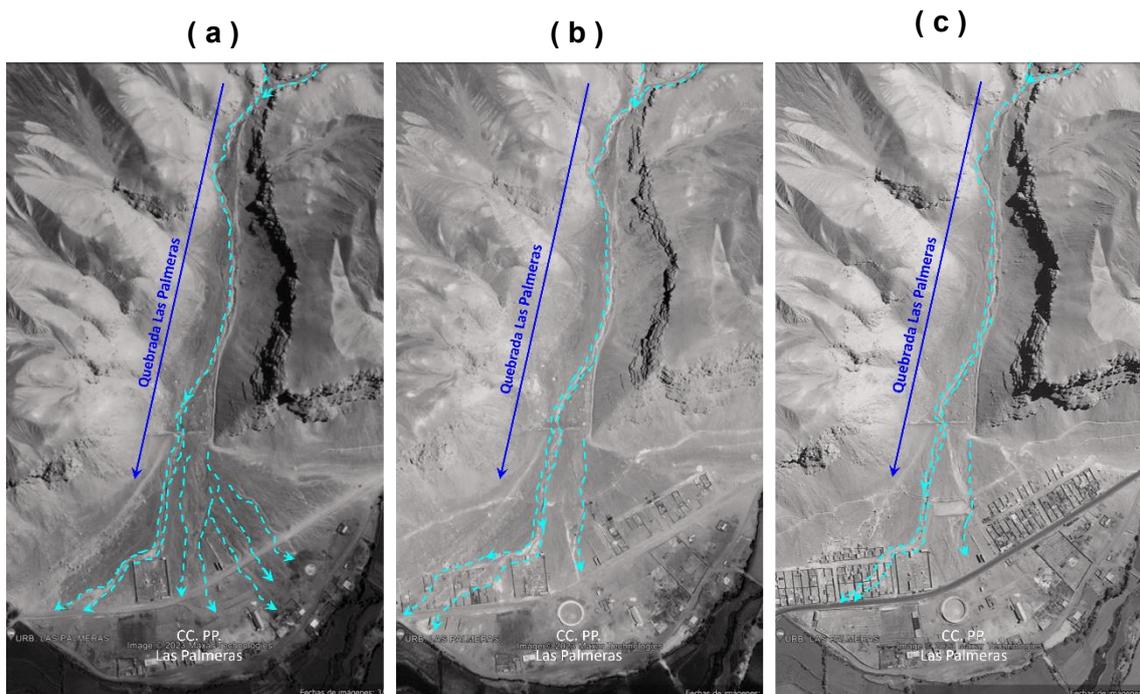
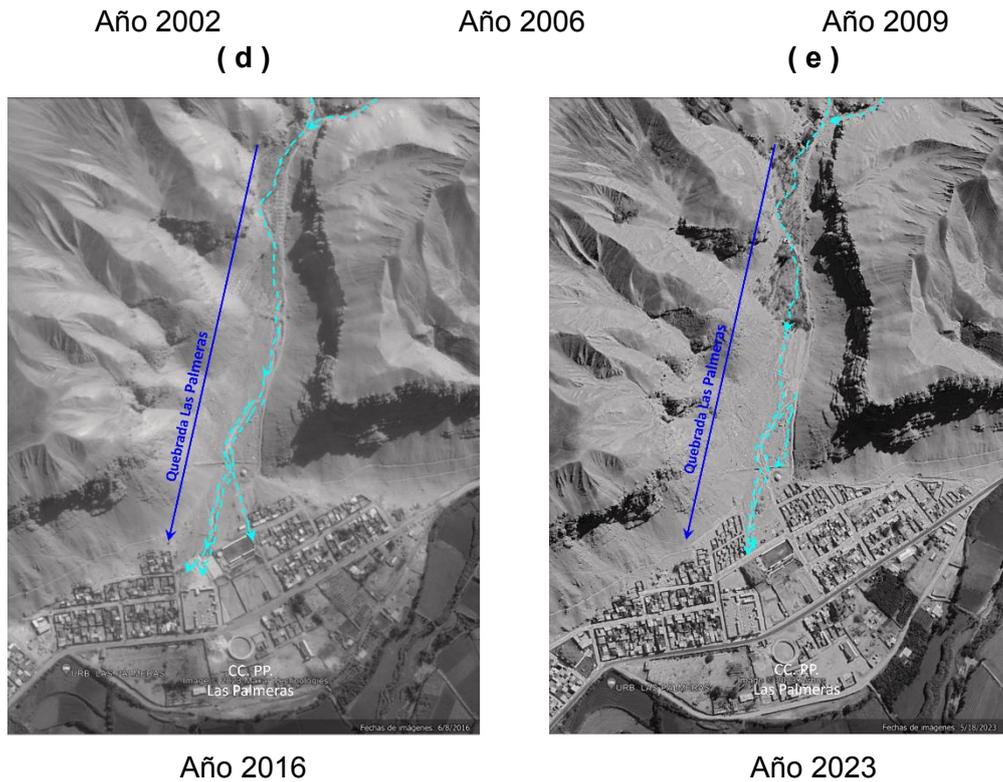
En la quebrada Las Palmeras, de acuerdo con el análisis de las imágenes multitemporales, se observa la ocurrencia de flujos de detritos en distintos años. Esta quebrada en su desembocadura forma un abanico, donde el curso de los flujos de detritos se bifurca. Se observa que la desembocadura de quebrada empieza a ser ocupada por viviendas desde el 2002, a la fecha, la expansión es mayor sin ningún control urbanístico, toda la infraestructura construida se encuentran expuestas al peligro.

La quebrada no cuenta con un curso definido, está modificada interrumpida en su continuidad y existe una creciente ocupación en dirección de la quebrada. (Figura 18).

**Figura 18.** Las imágenes satelitales multitemporales muestran una comparación de las ocurrencias de diferentes formas que han discurrido los flujos de detritos en el centro poblado Las Palmeras.

- (a) Imagen satelital del 29/03/2002, se observa la huella de un flujo de detritos y sus bifurcaciones que han formado un abanico.
- (b) Imagen satelital del 19/11/2006, se muestra un flujo de detritos con bifurcaciones, y la insipiente ocupación urbana.
- (c) Imagen satelital del 16/08/2009, en el abanico, se observa el flujo de detritos con dos y una creciente ocupación urbana.
- (d) Imagen satelital del 08/06/2016, se observa la ocupación urbana en los canales de los flujos de detritos.
- (e) Imagen satelital del 18/05/2023, se observa que el abanico de la quebrada se encuentra ocupado por viviendas.
