**“INFORME DE EVALUACIÓN DE RIESGO POR INUNDACIÓN FLUVIAL DEL CASERÍO SAN PEDRO DE BELLO HORIZONTE, DISTRITO DE CALLERIA, PROVINCIA DE CORONEL PORTILLO, DEPARTAMENTO DE UCAYALI”**

**Municipalidad Provincial de coronel Portillo**

Sub-Gerencia de Gestión de Riesgos de Desastres

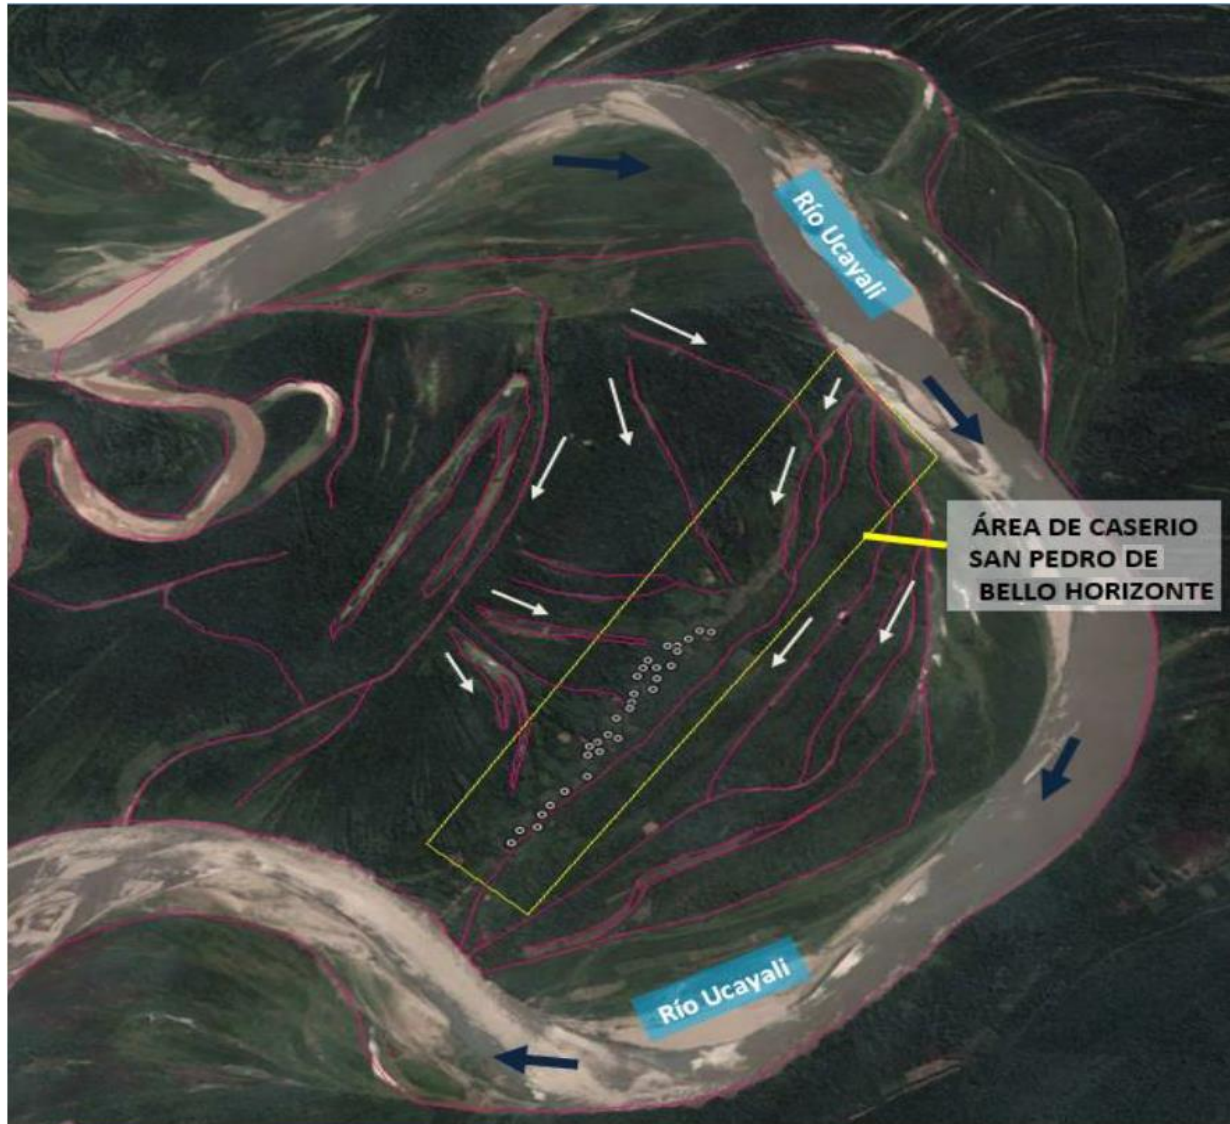
**Morfología del Río Ucayali (2017)**: La imagen a continuación ofrece una clara representación de cómo el área de estudio está siendo afectada por las intensas precipitaciones. Como consecuencia, el río Ucayali ha aumentado su caudal, lo que se traduce en una aceleración de su velocidad. Este fenómeno está directamente relacionado con la presencia de drenajes que se originan en el propio río Ucayali. La formación de estos drenajes es el resultado de la erosión del suelo, impulsada por la acumulación de humedad en esta región.

Estas particularidades geográficas han dado lugar a la formación de charcos de agua y pequeñas lagunas en el área de estudio. Sin embargo, esta transformación de la morfología del terreno también ha elevado de manera significativa el riesgo de inundaciones fluviales en la zona, lo que representa una amenaza de consideración para la comunidad local.

**Imagen N° 10:** Morfología del Río Ucayali Año 2017

En resumen, basándonos en el análisis de las imágenes satelitales que nos han permitido identificar la huella hídrica y el progresivo proceso de erosión y socavamiento que ha ocurrido a lo largo de los años, así como la influencia de los fenómenos naturales que han impactado constantemente el área circundante al caserío San Pedro de Bello Horizonte

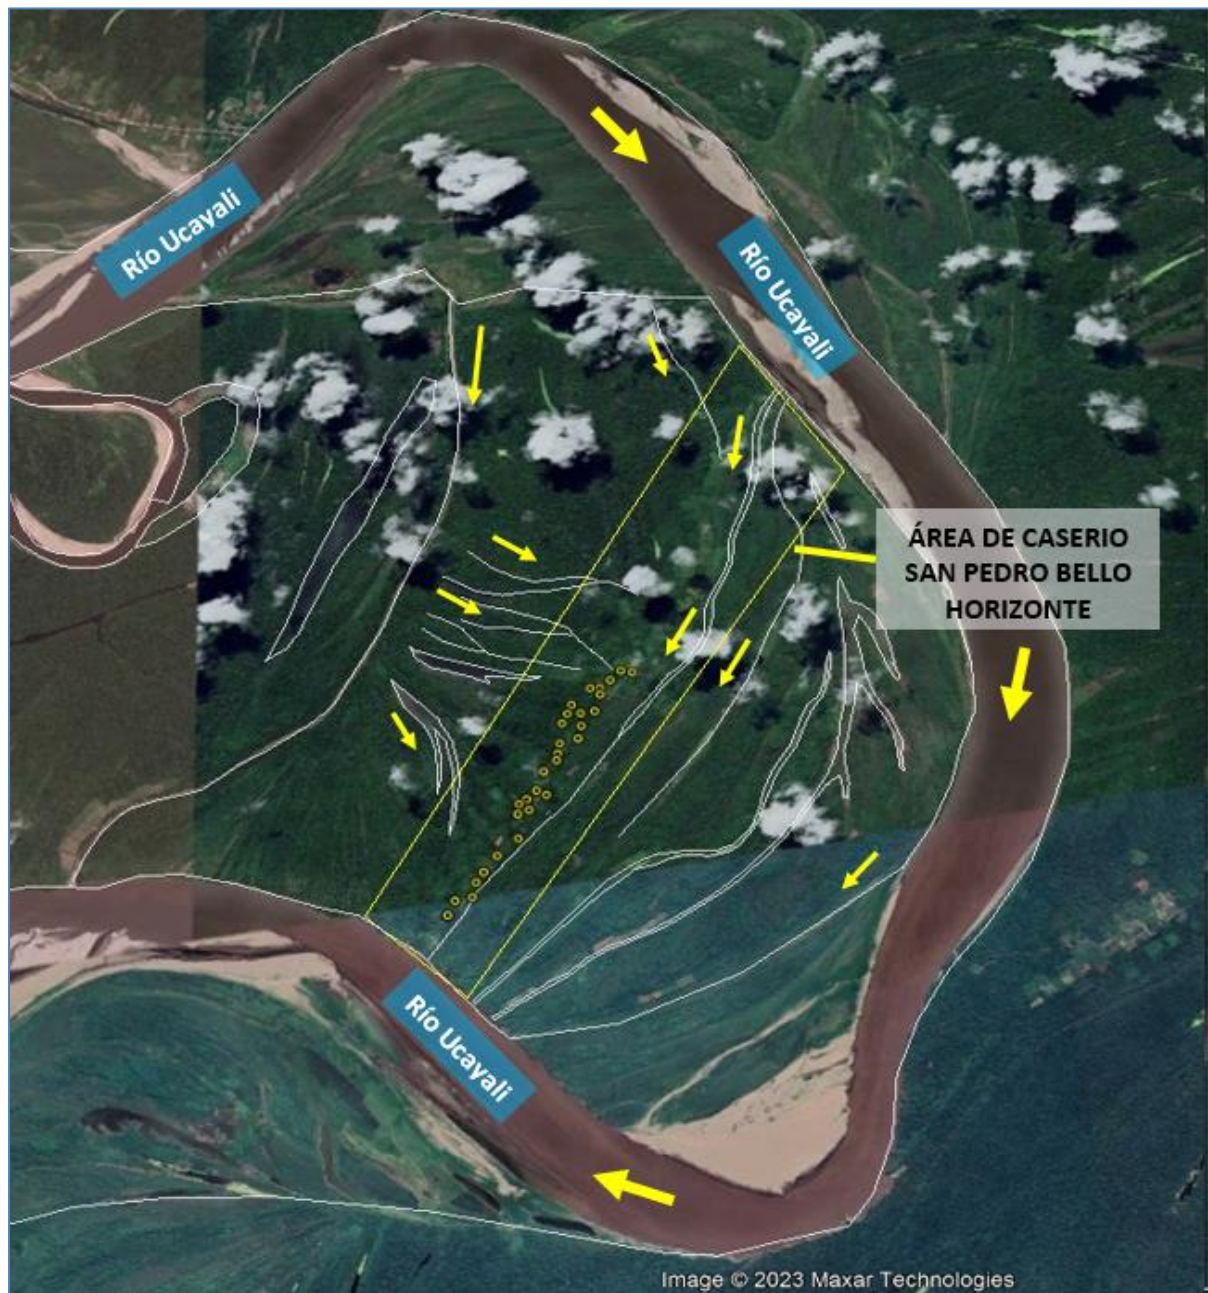
**Morfología del Río Ucayali (2023):** La imagen a continuación brinda una representación vívida de la situación en el área de estudio, donde se puede apreciar claramente la huella hídrica dejada por el proceso de socavación a lo largo de las márgenes del río. Este fenómeno se acentuó notablemente durante un evento de precipitaciones muy lluviosos o Extremadamente lluvioso. El río Ucayali, con el tiempo, ha continuado socavando y erosionando sus alrededores, ganando terreno a medida que el flujo de agua deposita sedimentos.

Imagen N° 11: Morfología del Río Ucayali Año 2017

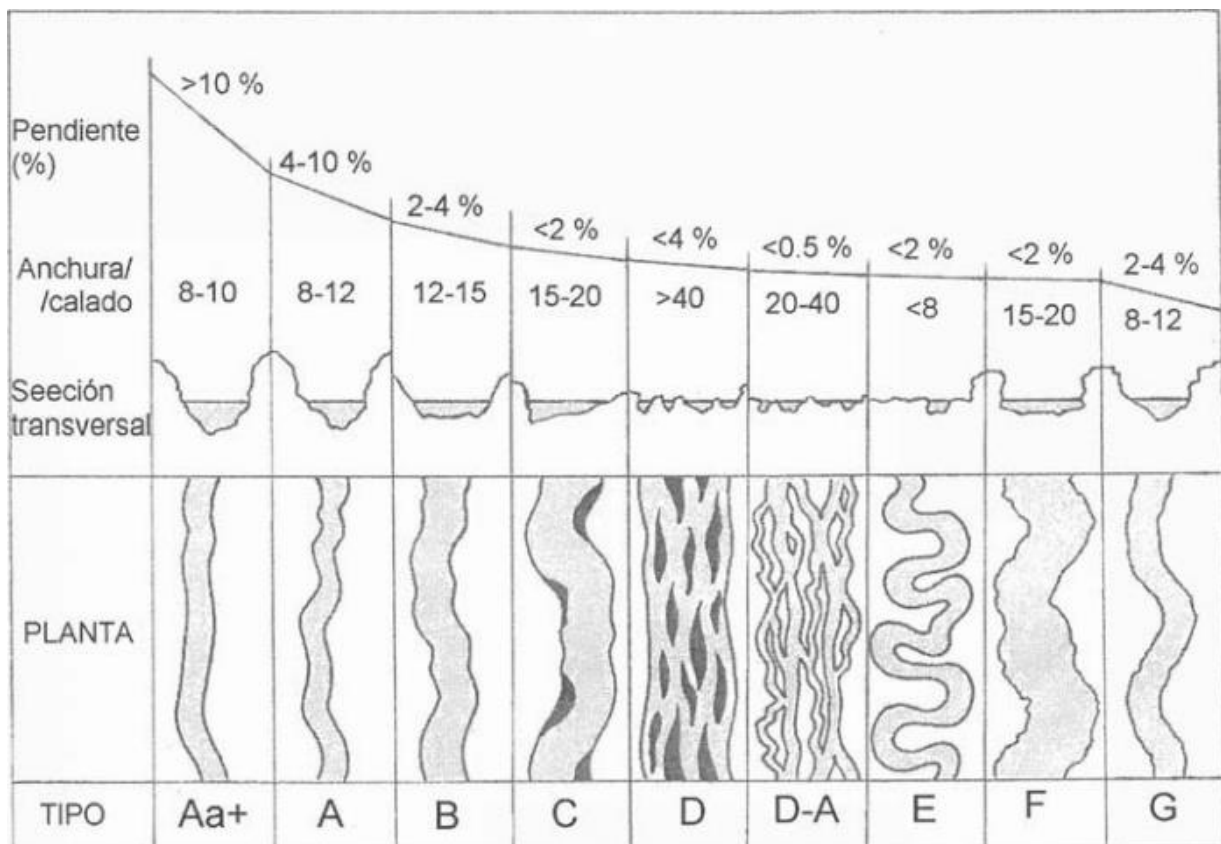
**Imagen N° 12:** Clasificación de ríos de acuerdo con la morfología de la sección transversal

Ríos de Montaña (A): Son ríos que se caracterizan por ser de alta pendiente y que fluyen a través de terrenos montañosos. Tienen una elevada capacidad erosiva y son muy dinámicos.

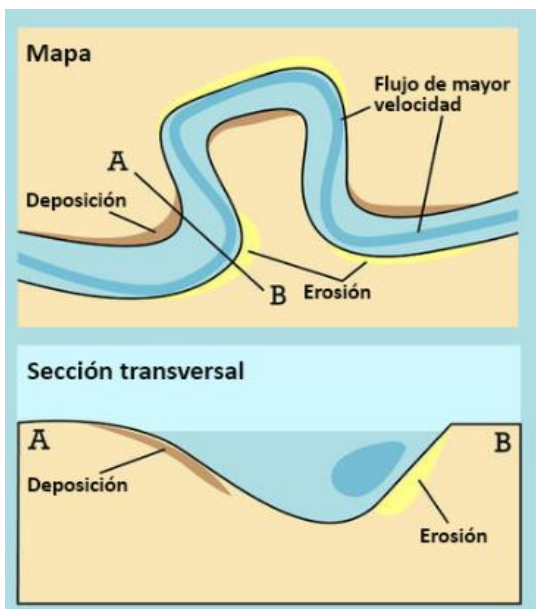
**Imagen N° 13:** Acción erosiva de las corrientes de agua

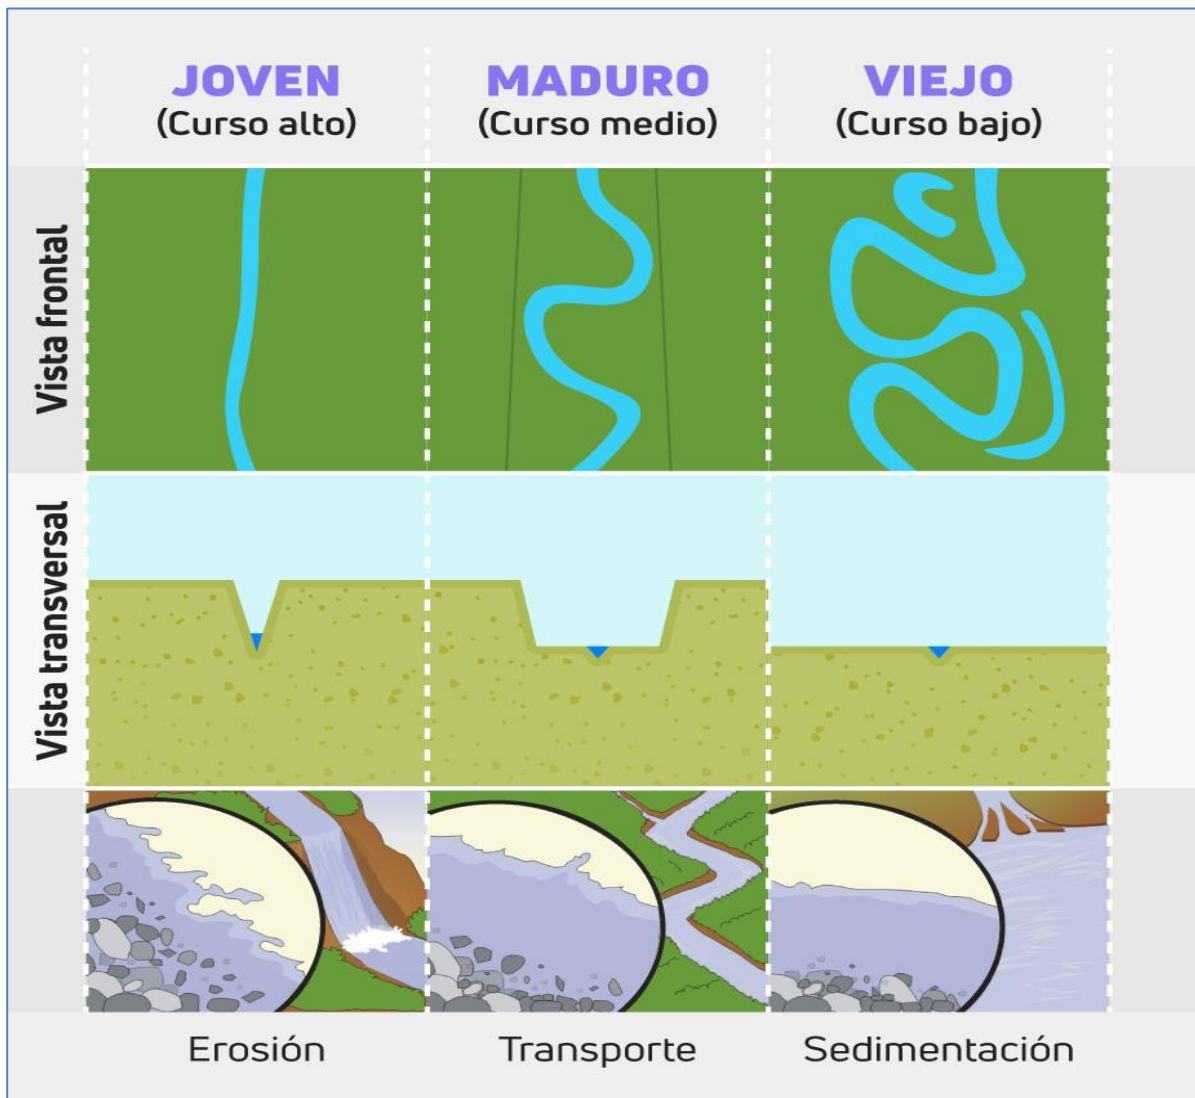
**Imagen N° 15:** Etapas de la vida de un río

La clasificación de un río según su evolución se basa en su ciclo de vida, que incluye diversas etapas. Uno de los tipos de río que se encuentran en el área de estudio es el "río viejo", que generalmente se observa en regiones con pendientes muy suaves, lo que permite que el agua fluya a través de materiales fácilmente erosionables. Un rasgo característico de este tipo de río es su patrón "anastomosado" esto se refiere a un patrón de canal o flujo de agua en un río que se caracteriza por tener múltiples canales entrelazados que se dividen y vuelven a fusionarse repetidamente en su curso. Estos canales pueden ser de diferentes tamaños y longitudes, y crean un sistema de canales interconectados que serpentean a través de la llanura aluvial del río.

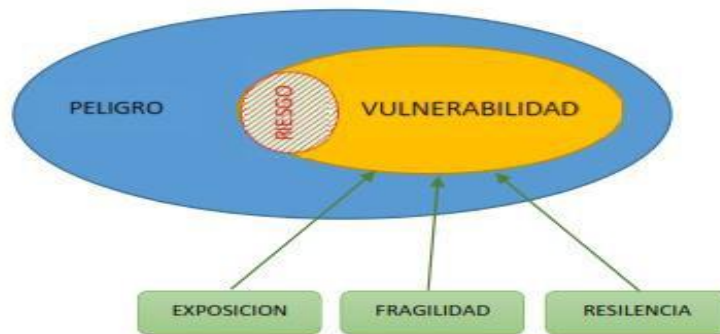
Gráfico N° 9: Metodología de análisis de la vulnerabilidad.

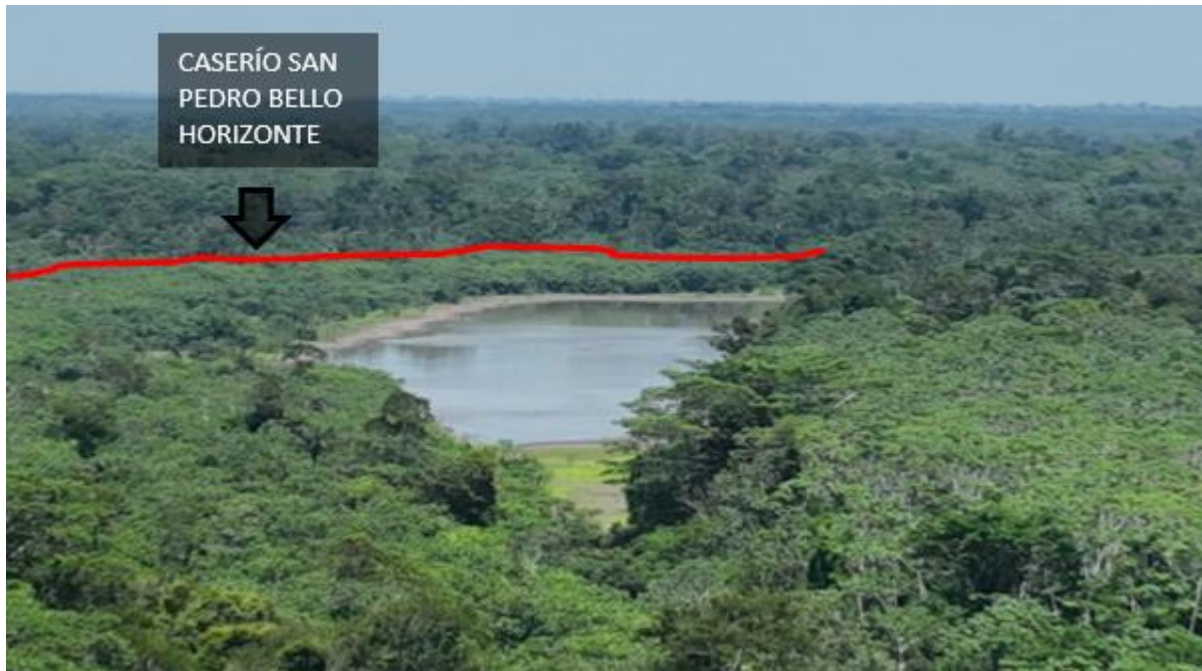
**Foto N° 05: formación de Posamiento** agua (lagunas)

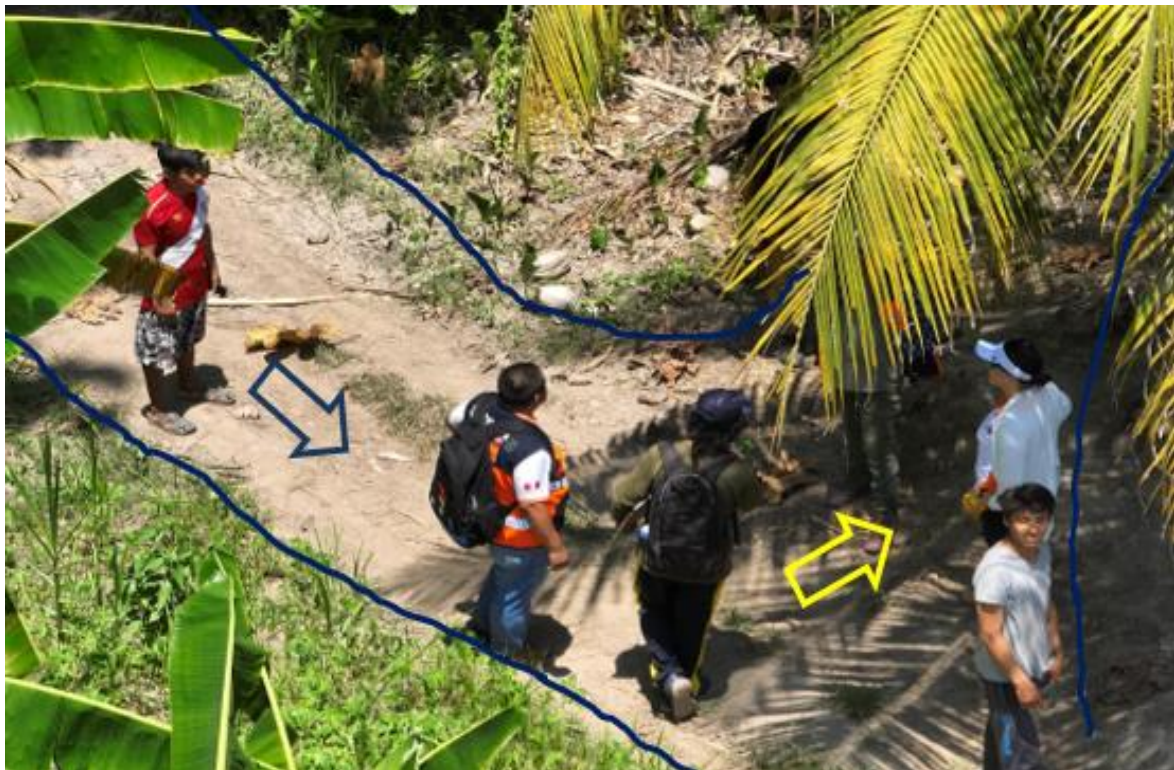
**Foto N° 06:** Parte de socavación por donde pasa el flujo de agua del Caserío San Pedro de Bello Horizonte

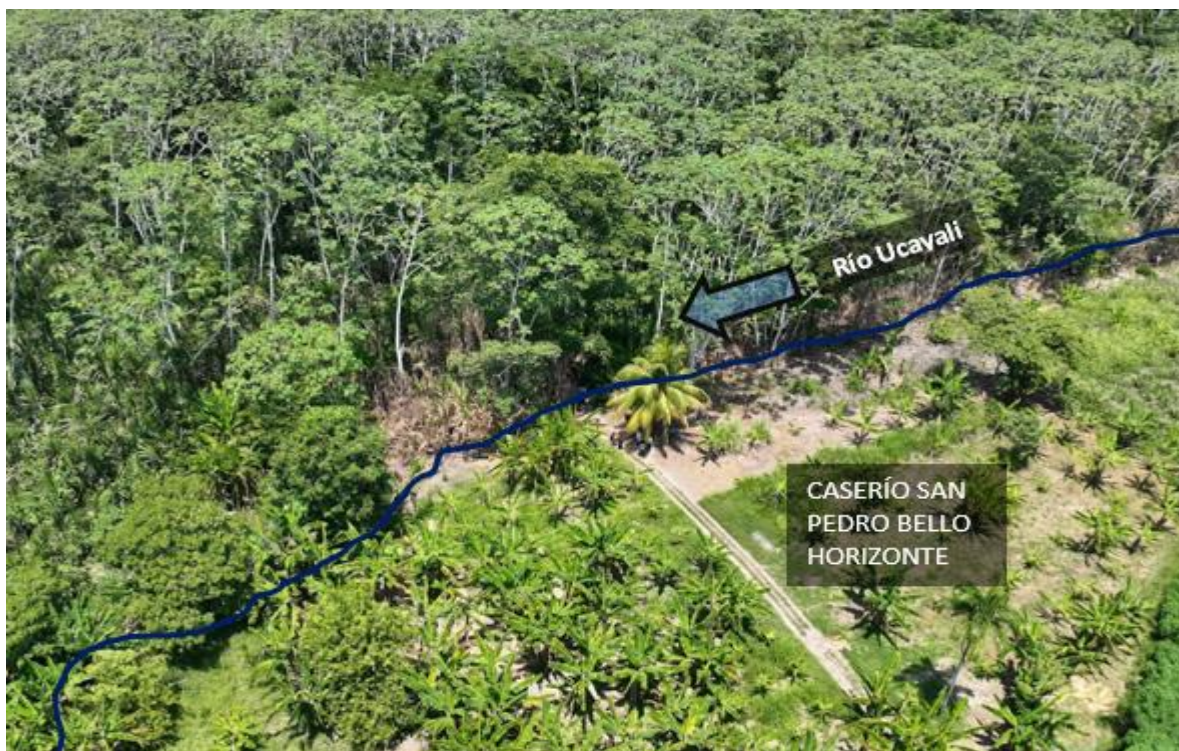
**Foto N° 07:** Flujo de dren que viene de aguas arriba hacia aguas abajo del Río Ucayali

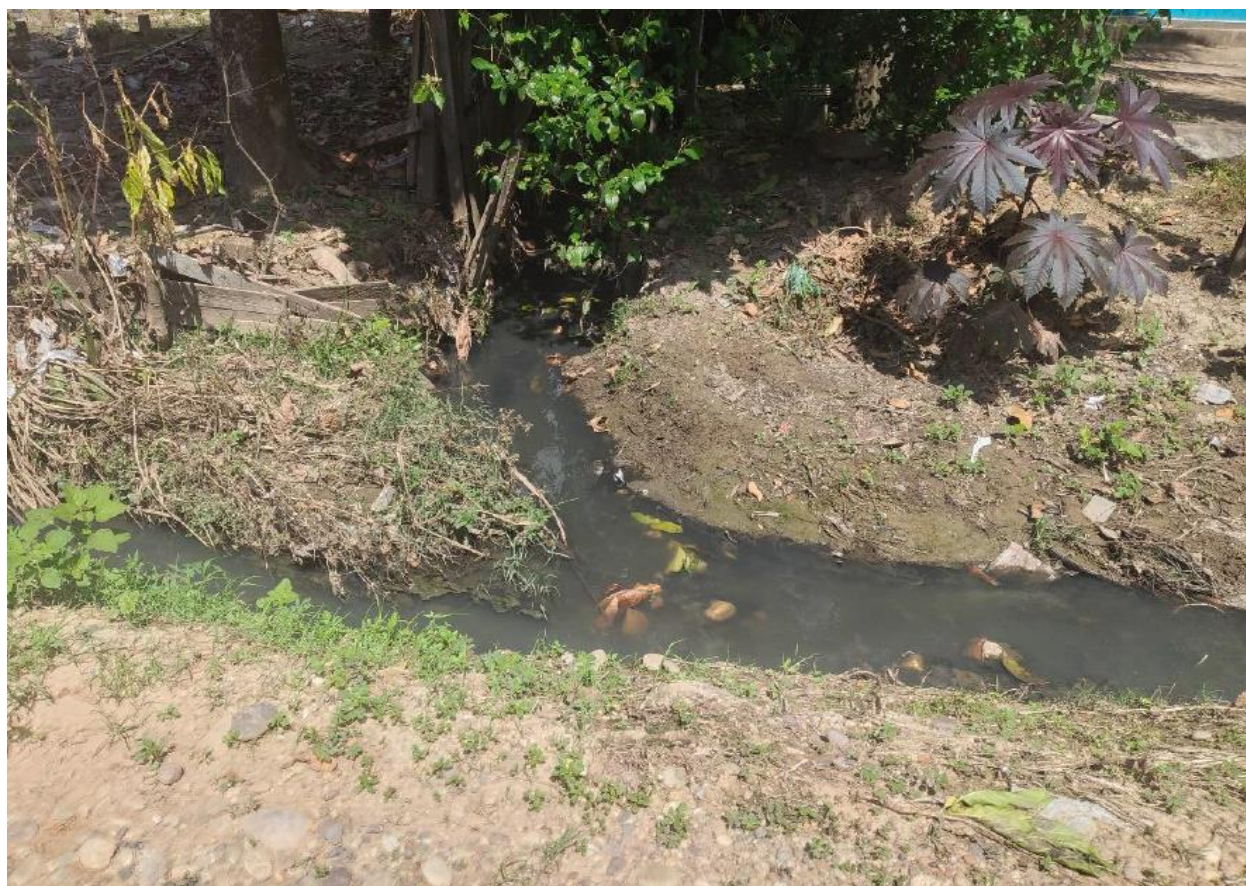
**Foto N° 06:** Flujo de cauce que discurre por el caserío abajo del Río Ucayali
