## FICHA TÉCNICA N°001-2024-INAIGEM-DIG

# Avalancha del 23 de enero del 2024 del glaciar Pucaranra, Cordillera Blanca, Huaraz, Ancash.

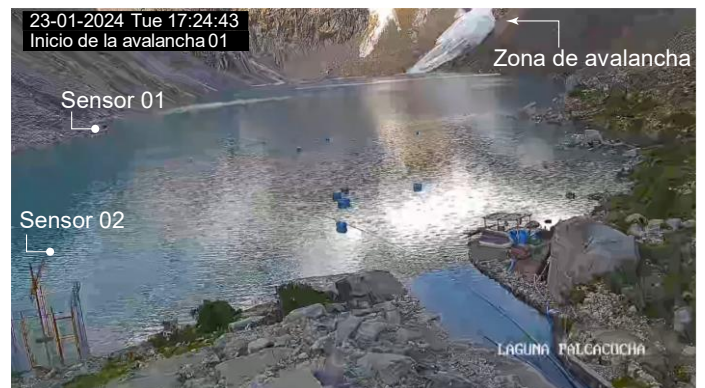
Figura 2. La avalancha del 23 de enero 2024, en su fase inicial

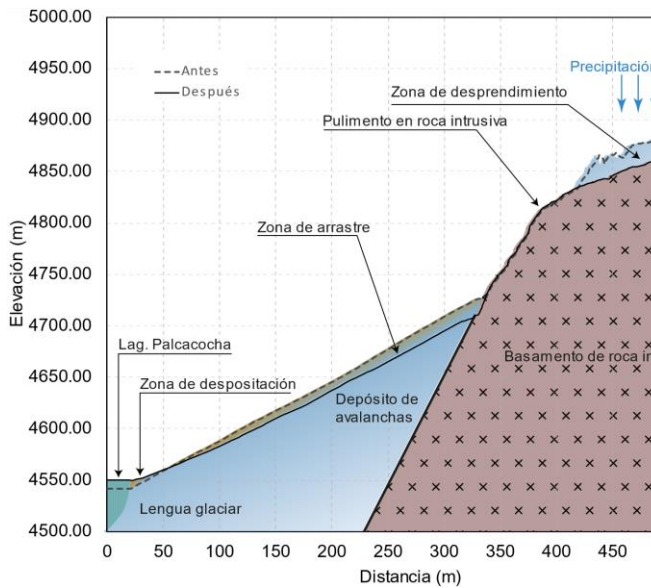
El volumen de desprendimiento de masa glaciar fue estimado en 200,000 m<sup>3</sup> realizado mediante la comparación de dos modelos digitales de elevación DEM (antes y después del evento) de la zona de avalanchas del glaciar Pucaranra (ver Figura 3).

Figura 3. Perfil longitudinal del área de avalancha

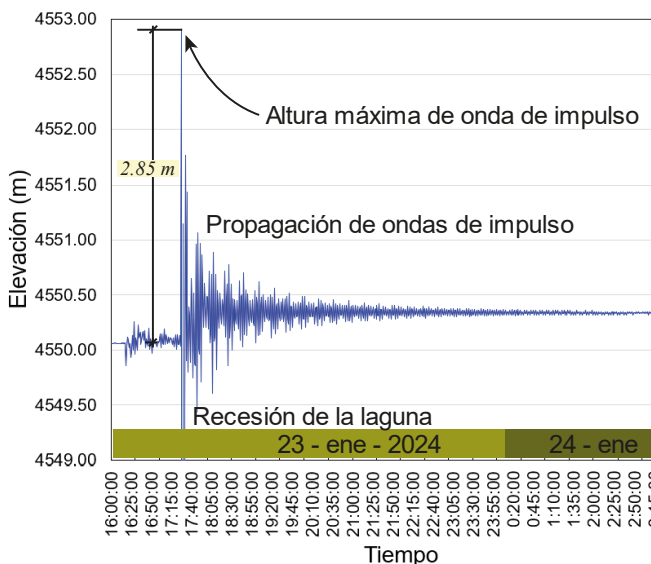
Después del proceso hidrodinámico de la generación y propagación de ondas de impulso se muestra un incremento del nivel de agua de 0.30m equivalente a un volumen de 157,000 m<sup>3</sup> de agua. Para sensor SAT se registra un incremento del volumen de agua después del evento de 157,157.06 m<sup>3</sup> cuyos valores son similares (ver Tabla 3). Según la distribución de la onda de impulso se generaron diferentes alturas de onda en el espejo de agua de la laguna, siendo para el sensor SAT de 2.85 m (ver Figura 4).

Figura 4. Onda de impulso registrado en el sensor SAT

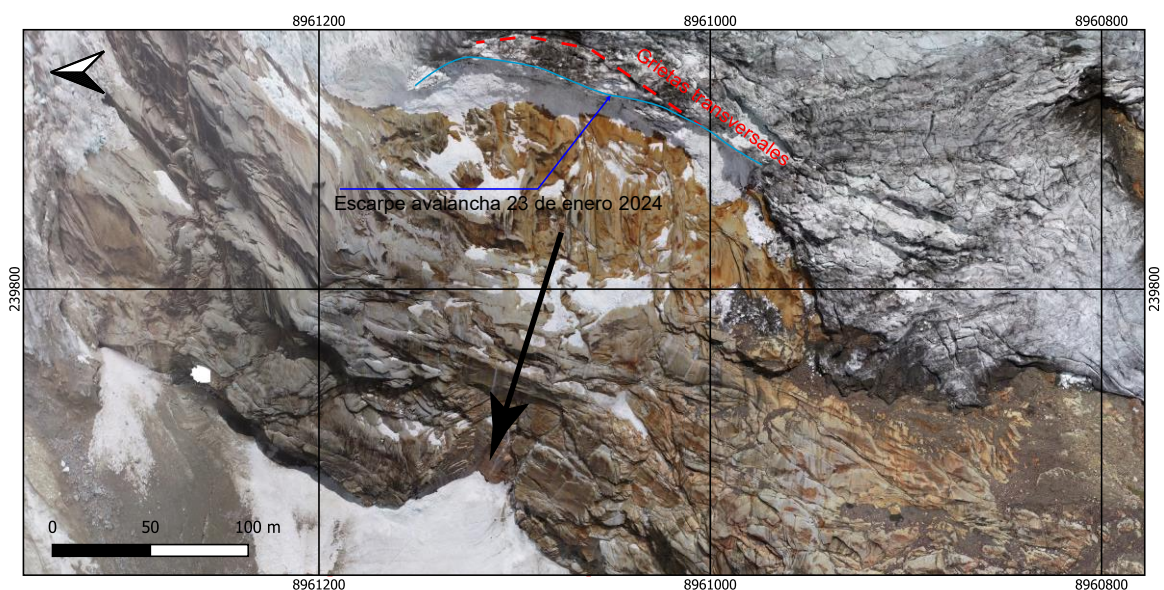
- Las condiciones actuales de la zona de avalancha son: presencia de grietas, pulimento en roca, precipitación líquida, escarpe con una altura equivalente a un edificio de 20 pisos aprox., son condiciones favorables para generar nuevas avalanchas de magnitudes similares o mayores a lo ocurrido en el día 23 de enero.

Figura 7. Línea de grietas cercano al escarpe de la avalancha ocurrida – frente del glaciar Pucaranra

- Reducción del nivel de agua de la laguna Palcacocha, a una cota adecuada ya que estará expuesto a nuevas avalanchas de hielo.
- Calibración del sensor del nivel de agua del sistema alerta temprana, así mismo evaluar el cimiento sobre el cual esta soportado.
