**Informe Técnico N° A7486**

# EVALUACIÓN DE PELIGROS POR FLUJOS DE DETRITOS EN EL CENTRO POBLADO DE VIRACO Y ZONAS ALEDAÑAS

Departamento Arequipa  
Provincia Castilla  
Distrito Viraco

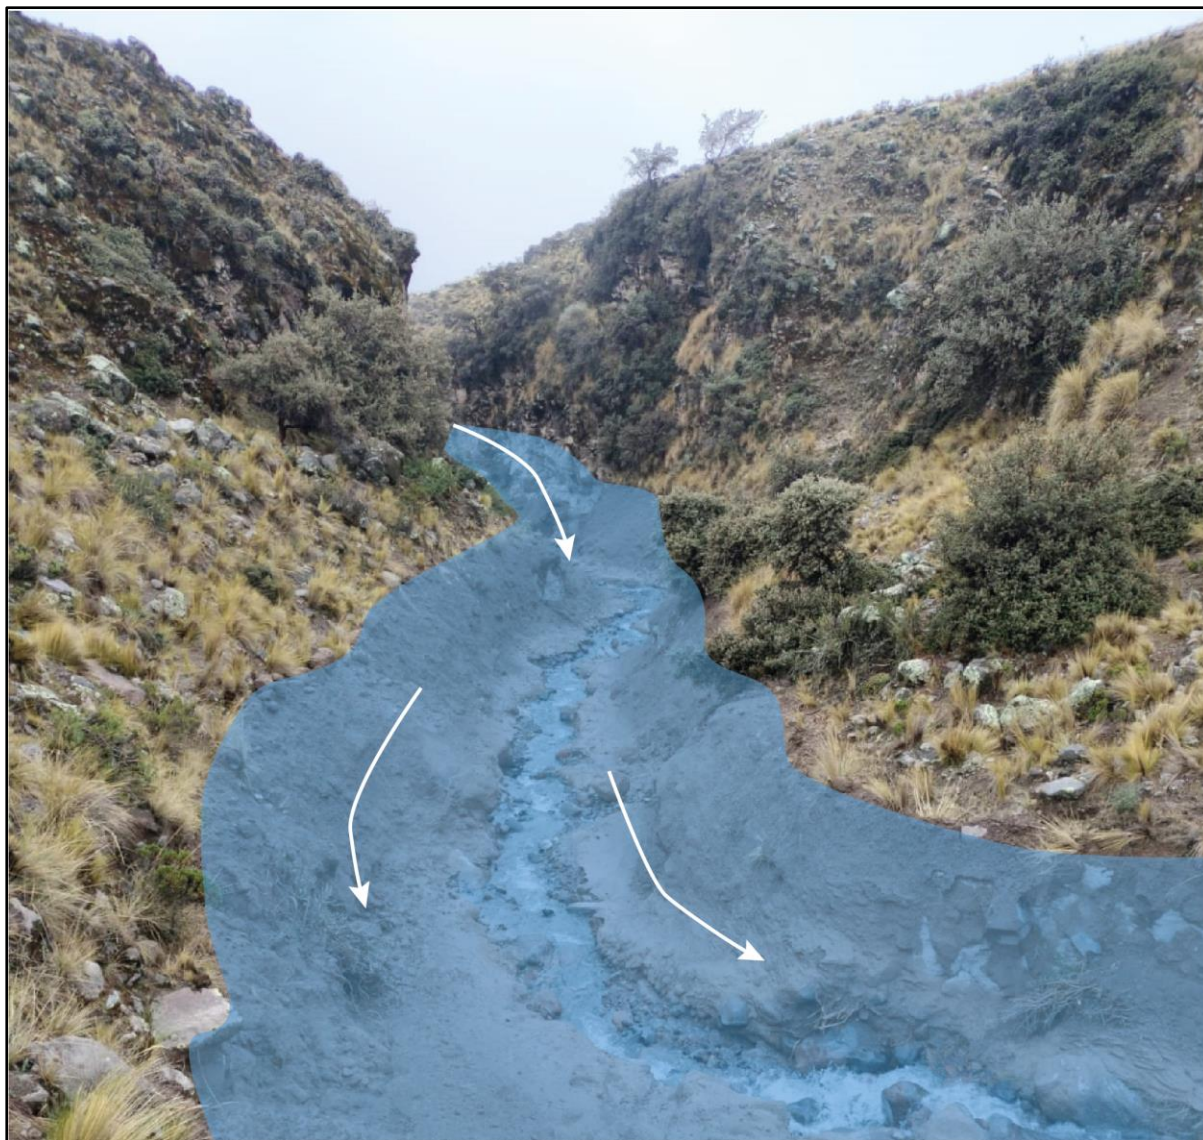
**Figura 5.** Cauce de la quebrada Cospanja, cerca de la laguna Caracara, por la que descendió el flujo de detritos en diciembre 2023. El polígono celeste delimita el nivel que alcanzó el flujo. Foto: R. Portilla.

En diciembre de 2023, otro flujo de detritos se emplazó por la quebrada Cospanja, afectando la bocatoma del canal de captación de suministro de agua (uso agrícola y ganadero) para el centro poblado de Viraco. Debido a que, en las semanas precedentes al evento, no se registraron precipitaciones pluviales considerables, se asume que, el flujo de detritos fue desencadenado por el desprendimiento de uno o varios bloques de hielo en el extremo oriental del nevado Coropuna (Figs. 5).

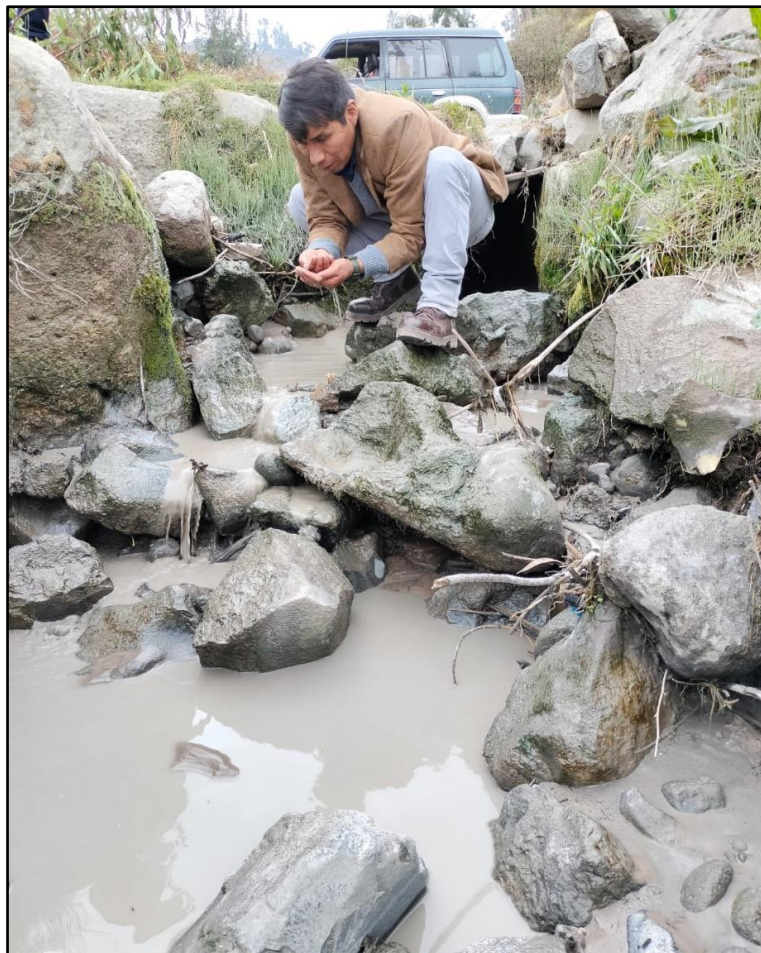
**Figura 7.** Canal de irrigación que arrastró material fino (lodo) causando inconvenientes en el suministro de agua para la actividad pecuaria. Foto. R. Portilla.

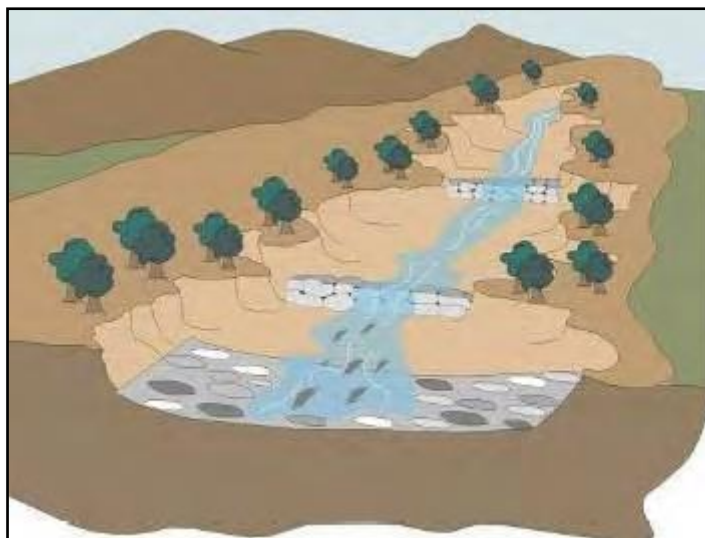
**Figura 9.** Presas transversales a cursos de quebradas y crecimiento de bosques Ribereños, (Vilchez, 2021)

Construir presas transversales de sedimentación escalonada para controlar las fuerzas de arrastre de las corrientes de cursos de quebradas que acarrean grandes cantidades de sedimentos durante periodos de lluvia excepcional, cuya finalidad es reducir el transporte de sedimentos gruesos, tales como presas tipo SABO, aplicadas en Japón (este término se usa para describir un grupo de diferentes estructuras que utilizan para controlar un huaico), ya

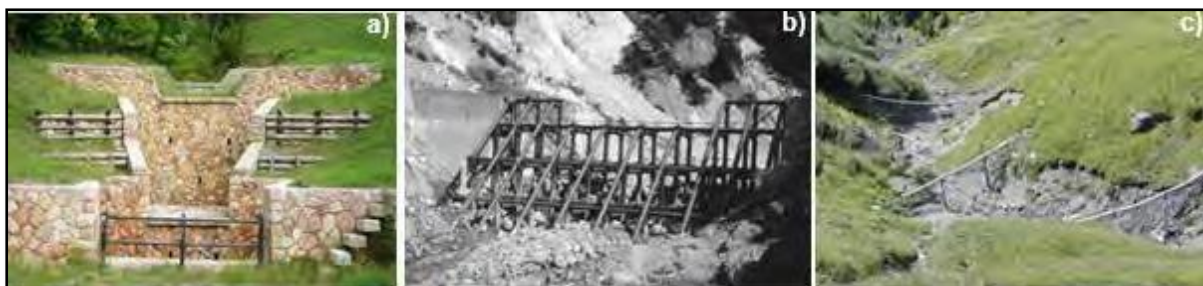
**Figura 10.** Presas tipo SABO de sedimentación escalonada para controlar la fuerza destructiva de los huacos, a) de control; b) tipo rejilla; c) barras flexibles, (Vilchez, 2021)

sea presas de control, de rendijas, con pantalla de infiltración de fondo, tipo rejillas y barras flexibles, fosas de decantación; etc. (debido a la permeabilidad de la red, los flujos se drenan como resultado de la retención del material sólido) (figura 39).

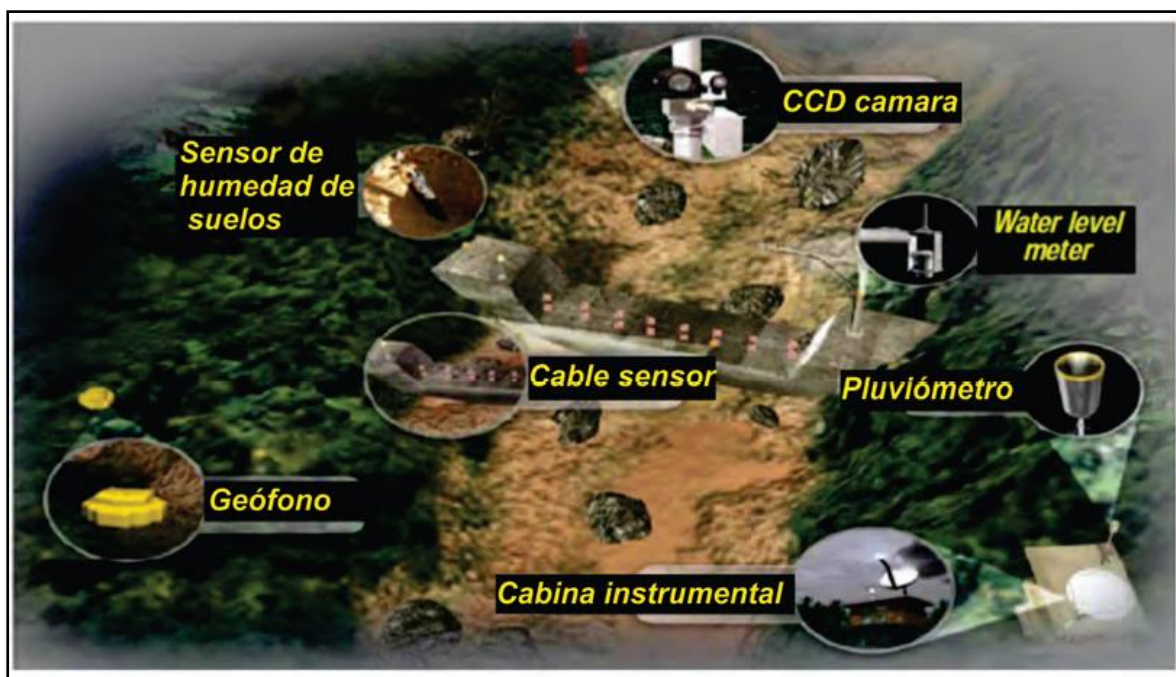
**Figura 11.** Sensores utilizados para el monitoreo de flujos de detritos (fotografía tomada de Soil and Water Conservation Bureau SWCB-Taiwan, por Vílchez, 2010).

- Instalación de sistema de vigilancia y alerta en las quebradas por flujo de detritos o huaicos, con el propósito de recopilar información sobre flujos en el campo tanto como sea posible para la estación de monitoreo de flujos de detritos eficaz, se tiene como ejemplo el instalado en Taiwan, mediante un seguimiento de sensores como pluviómetro, cámara, medidor de nivel de agua por ultrasonidos, sensor de humedad de suelo, cable sensor y geófonos. Los datos son captados por los sensores de observación, actualizados y transferidos a través de sistemas de transmisión por satélite en tiempo real hacia una página web y móviles desde una cabina instrumental que es la fuente de alimentación de procesamiento de datos (figuras 40 y 41).

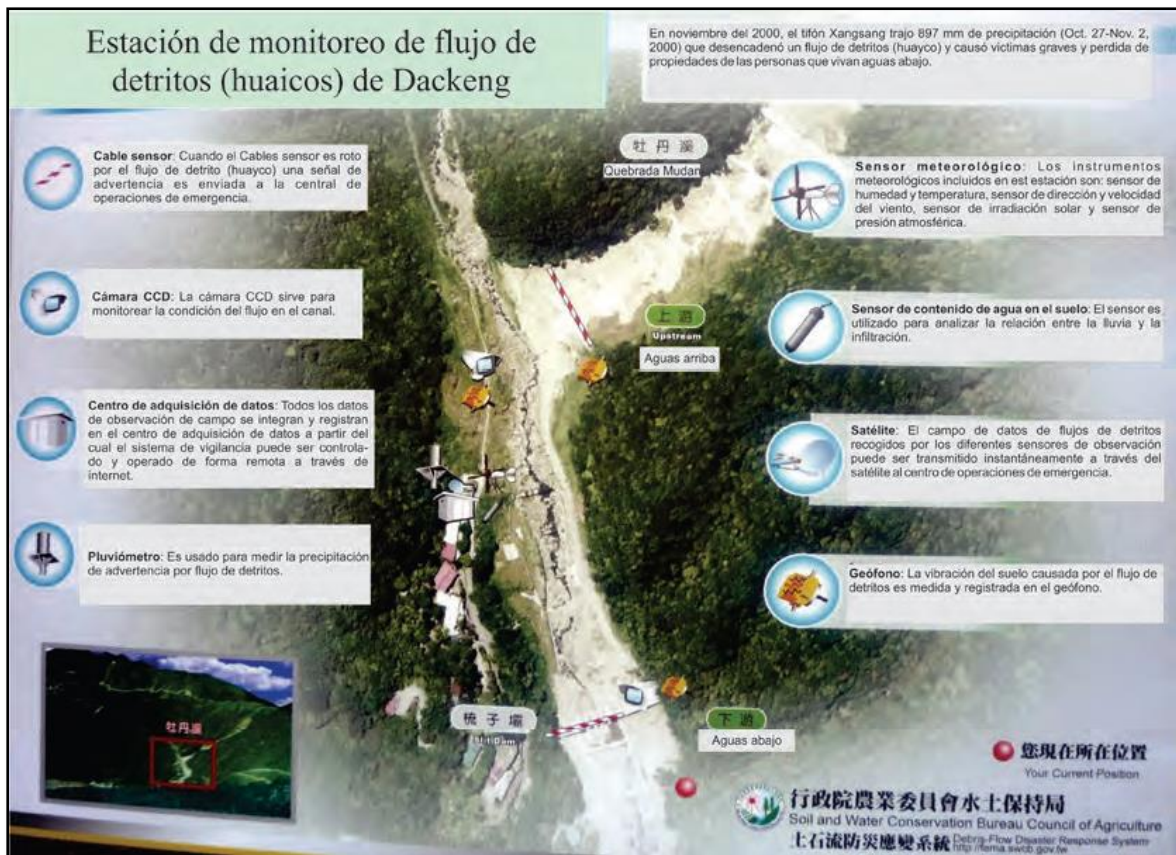
Figura 12. Estación de monitoreo de flujo de detritos (fotografía tomada de Soil and Water Conservation Bureau SWCB-Taiwan, por Vílchez, 2010).
