EVALUACIÓN DE RIESGOS ORIGINADOS POR EL PELIGRO DE FLUJO DE DETRITOS EN EL CENTRO POBLADO MENOR DE RACRACHACA, DEL DISTRITO DE AQUIA, PROVINCIA BOLOGNESI Y DEPARTAMENTO DE ANCASH

COMUNIDAD CAMPESINA DE AQUIA

Febrero, 2024

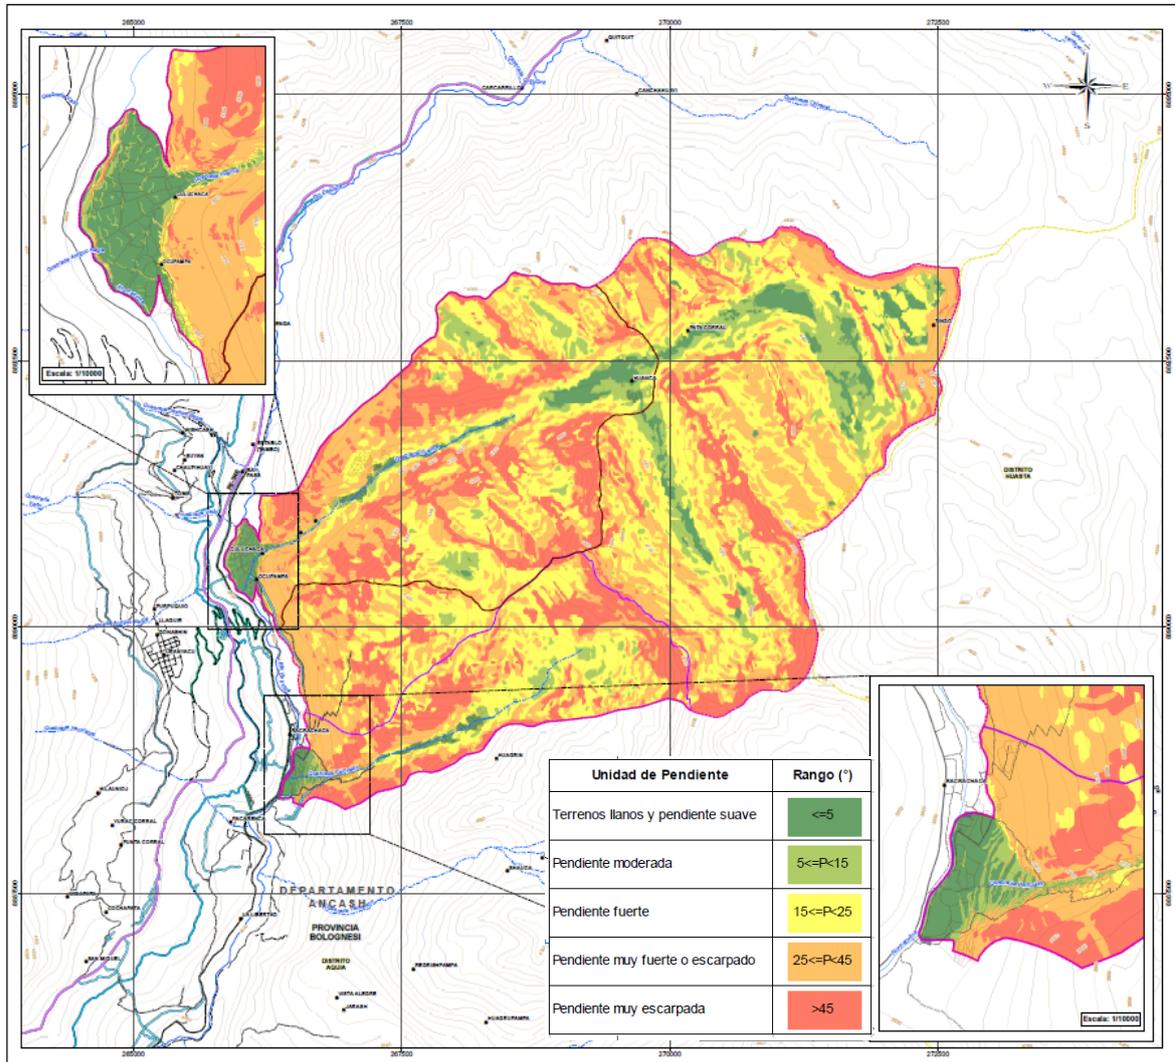
Figura 8 Mapa de pendientes

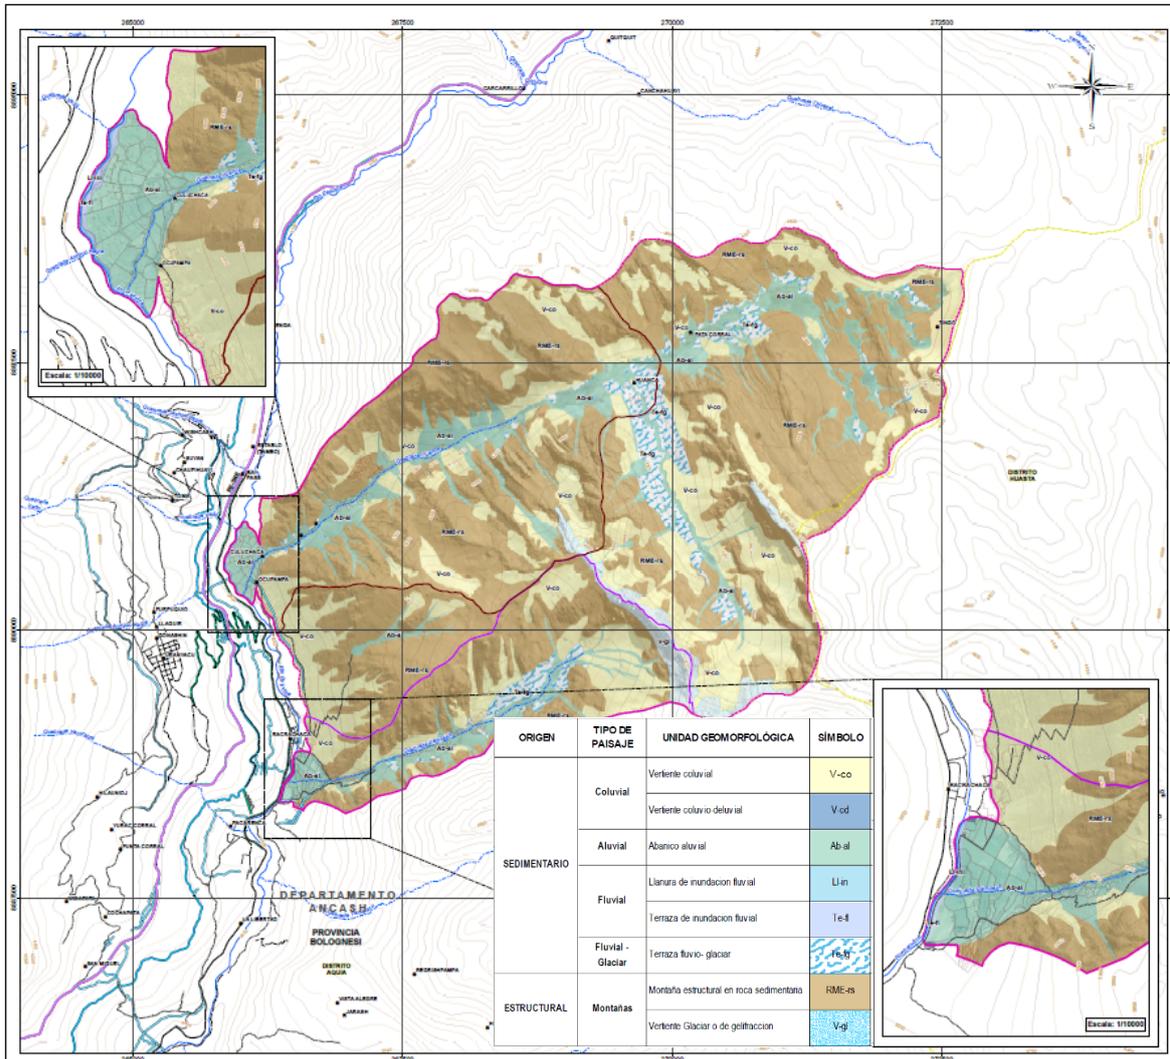
Figura 9 Mapa geomorfológico

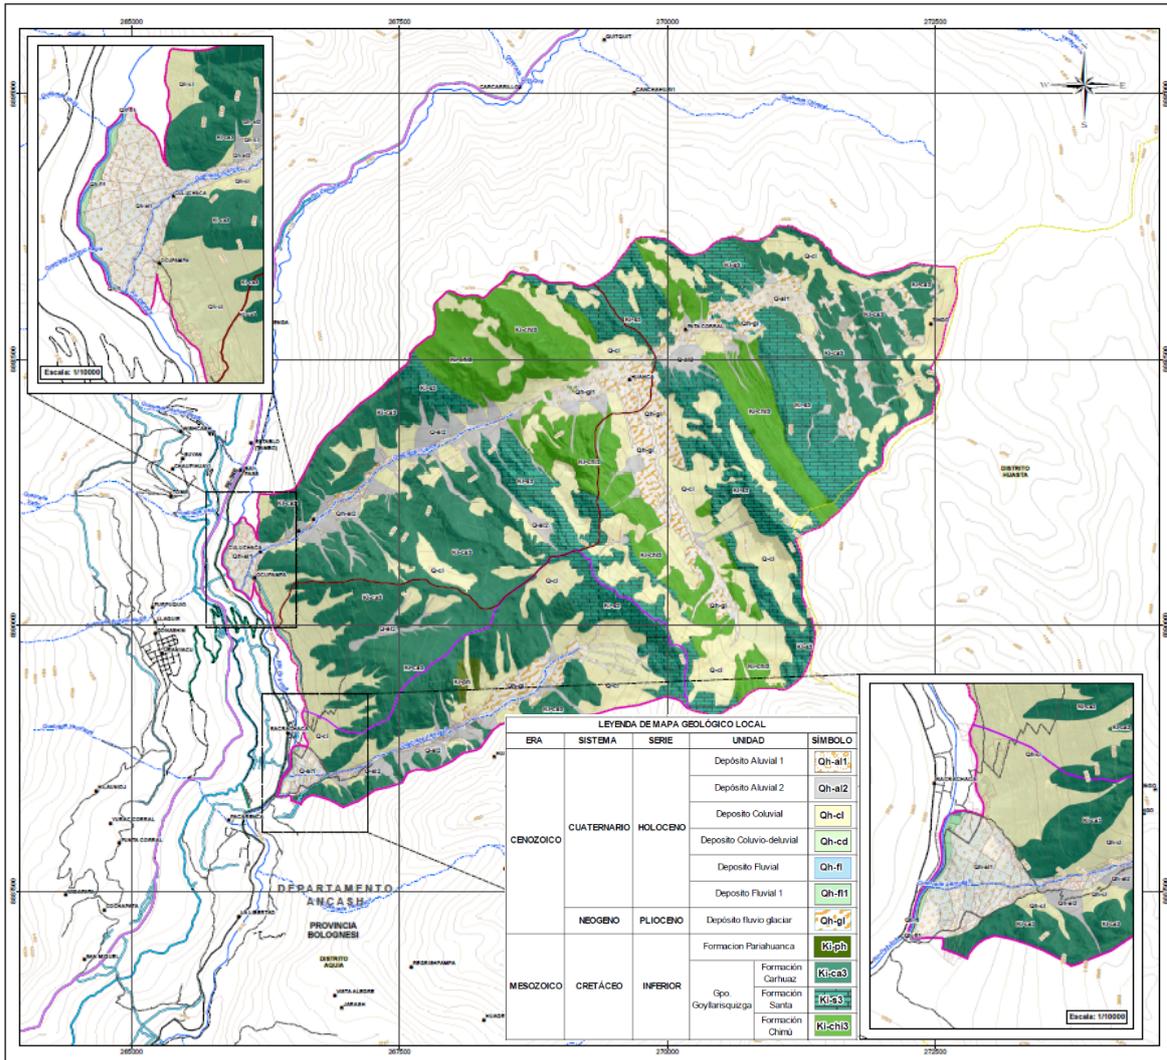
Figura 10 Mapa geológico

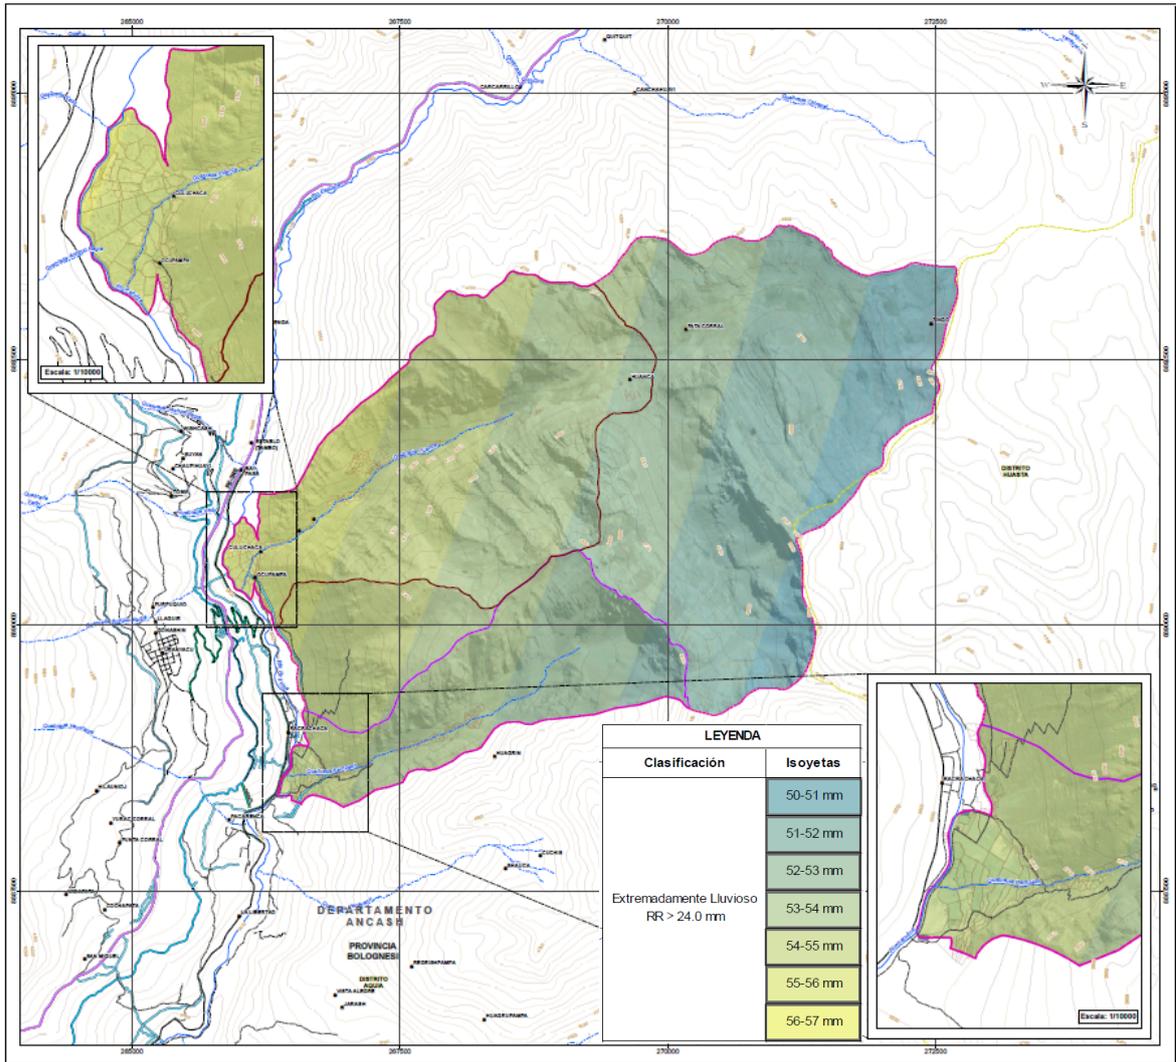
Figura 15 Mapa de precipitación con periodo de retorno de 100 años

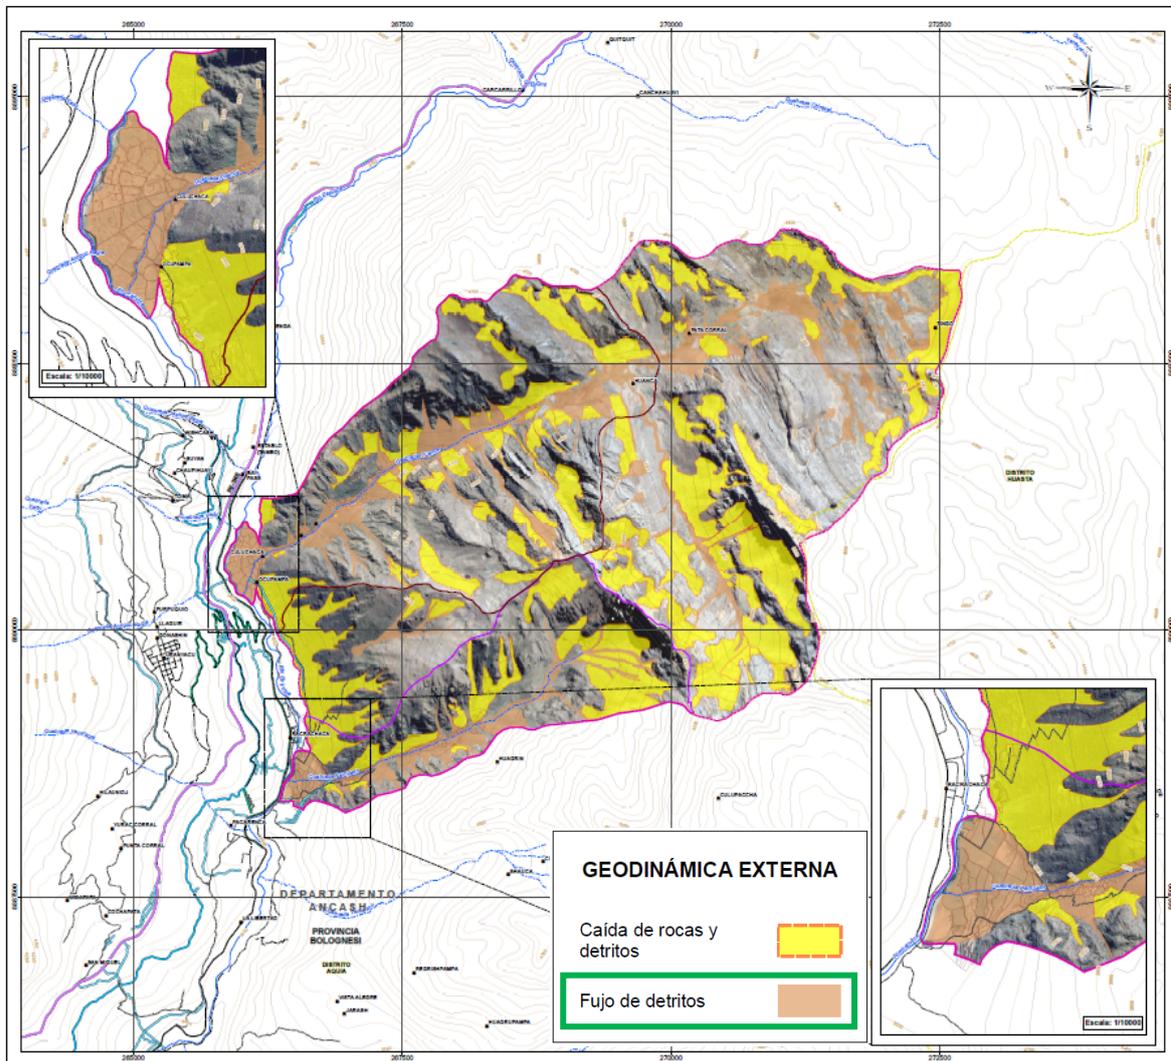
Figura 17 Mapa geodinámico

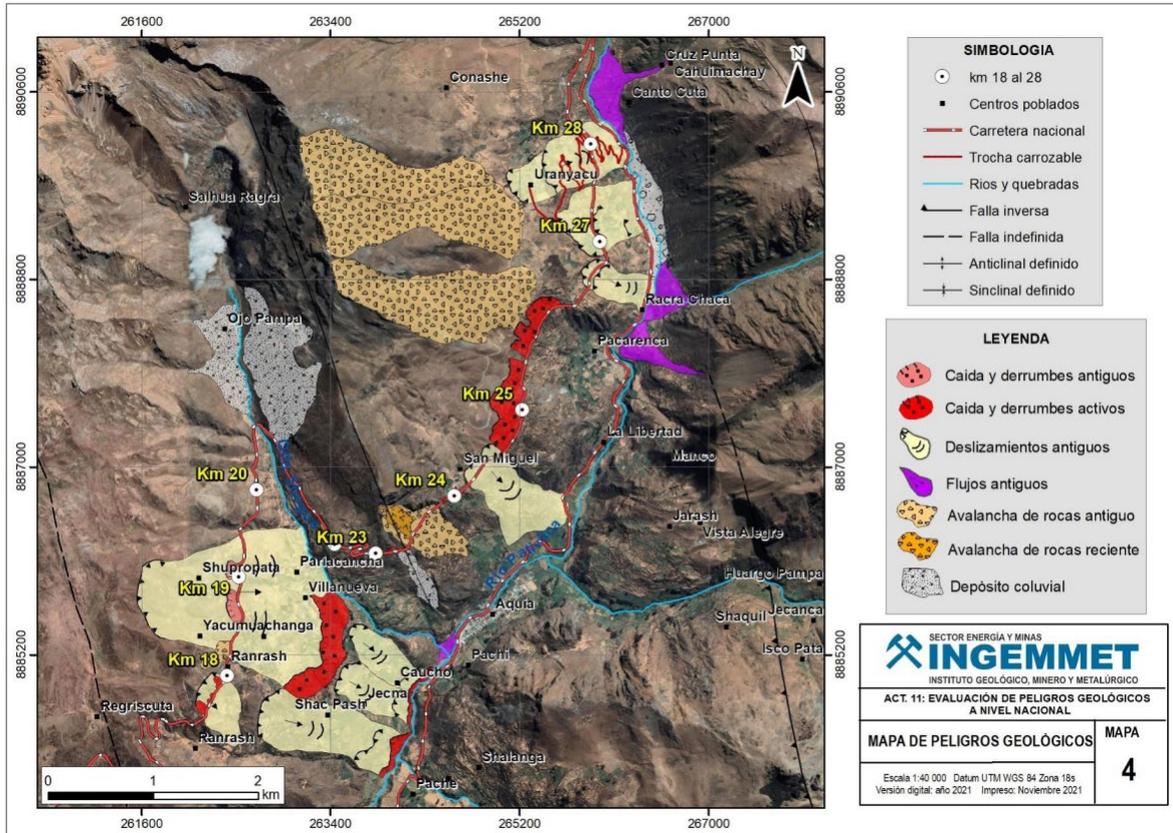
Figura 18 Cartografía de peligros geológicos del área evaluada

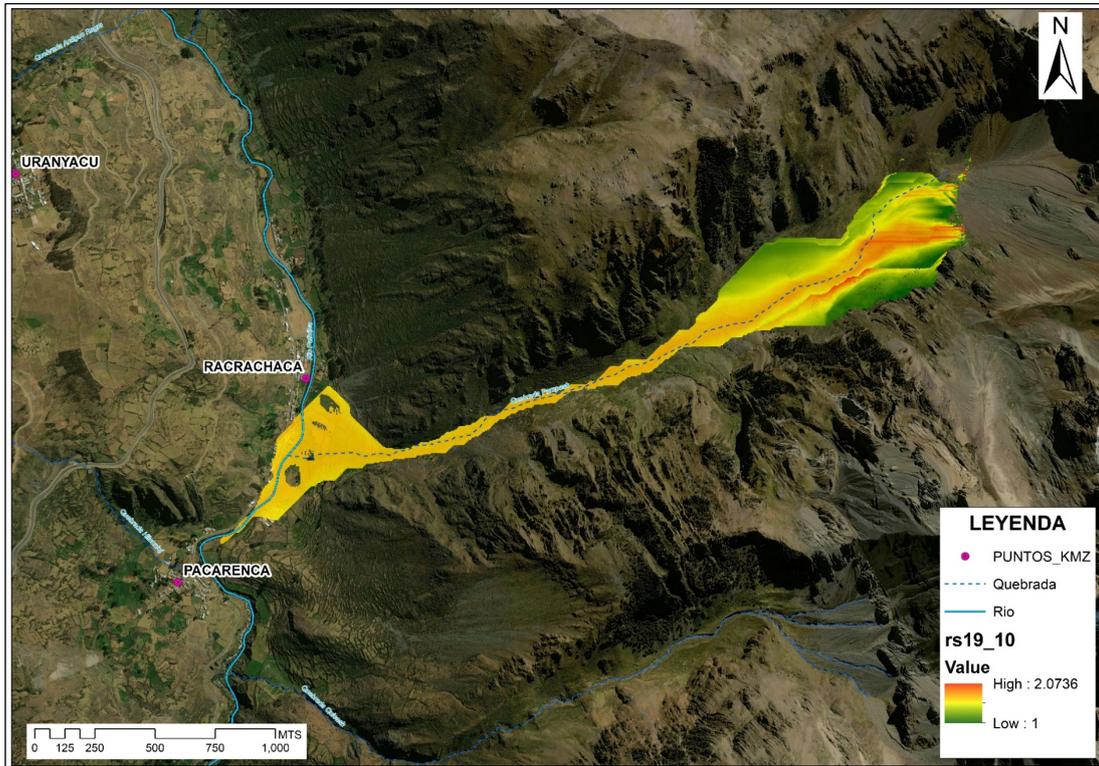
Figura 23 Modelo de inundación por flujo (MSF) en la quebrada Pampash

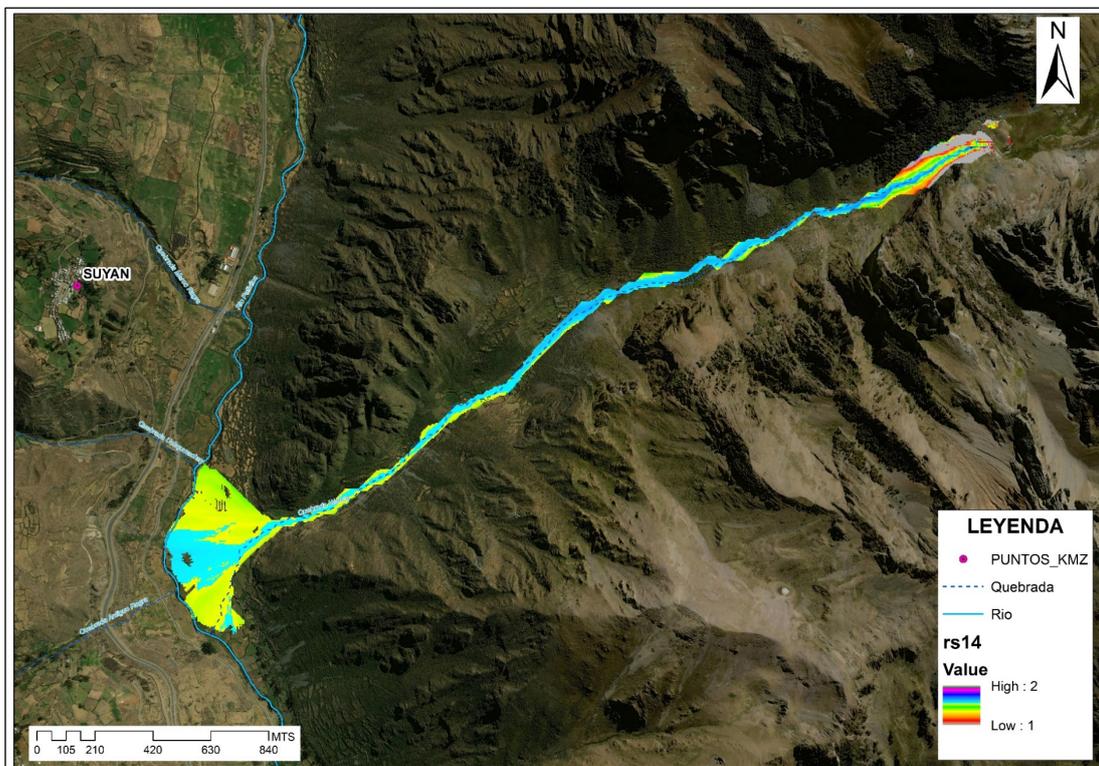
Figura 24 Modelo de inundación por flujo (MSF) en la quebrada Huanca

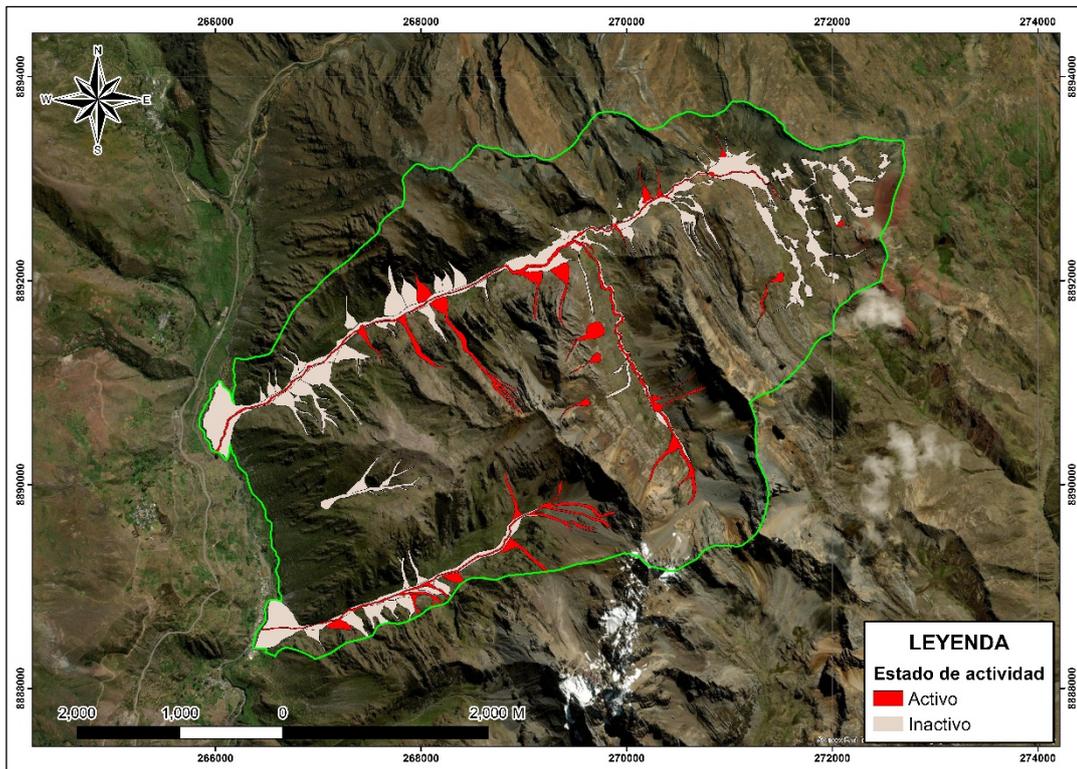
Figura 25 Clasificación del estado de actividad de los flujos de detritos

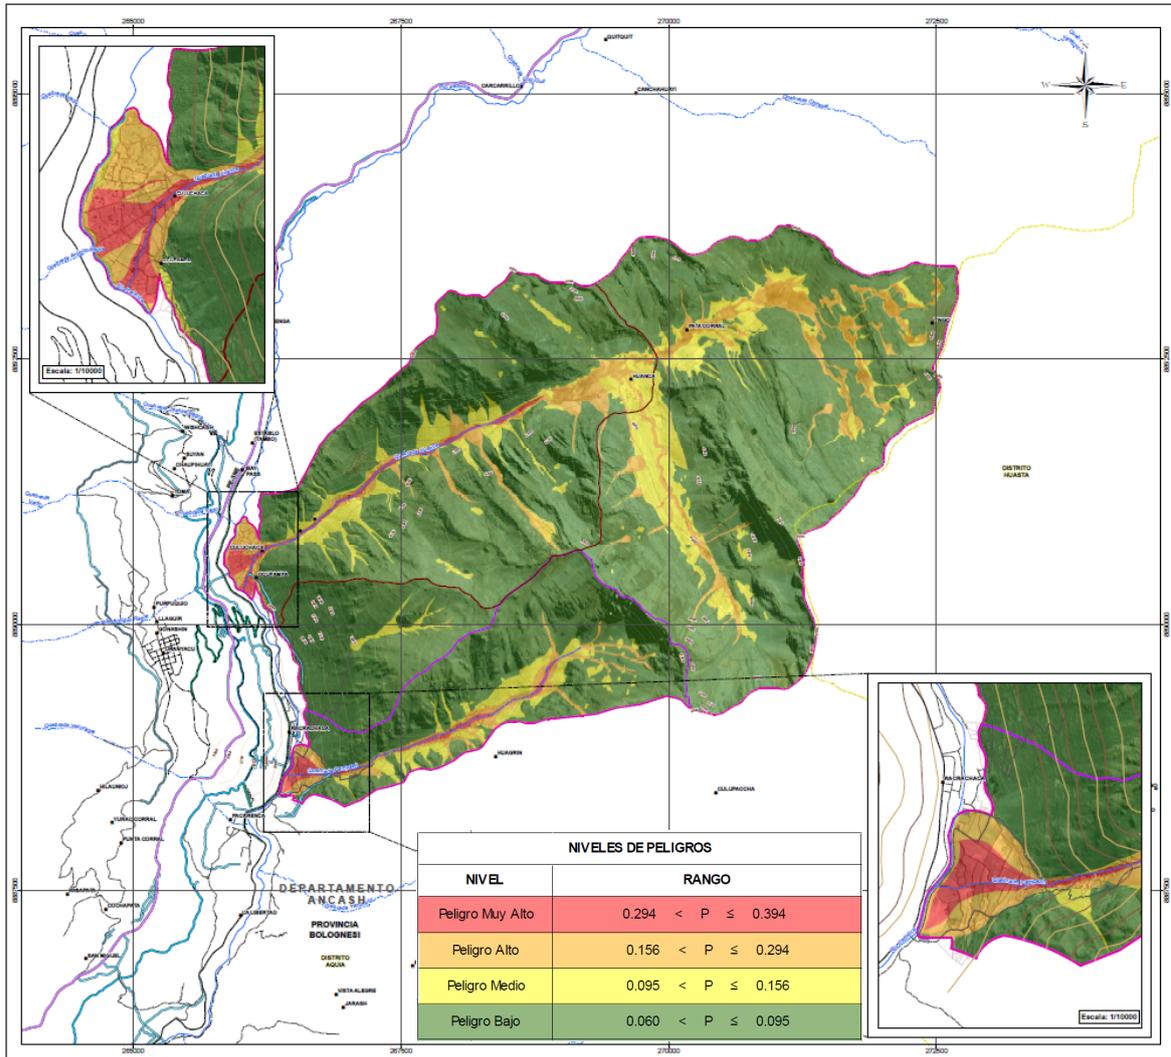
Figura 27 Mapa de niveles de peligro

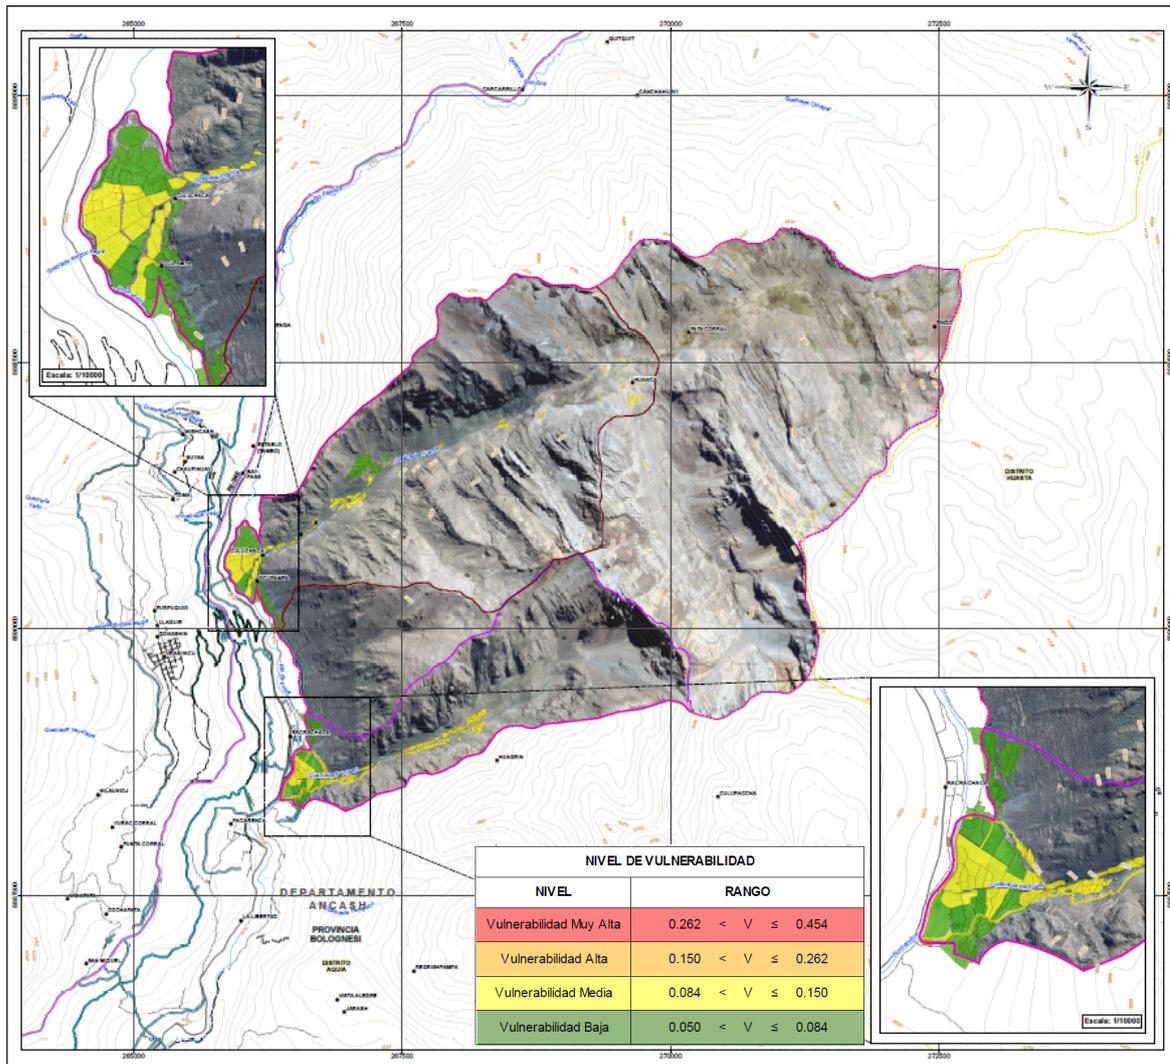
Figura 31 Mapa de niveles de vulnerabilidad

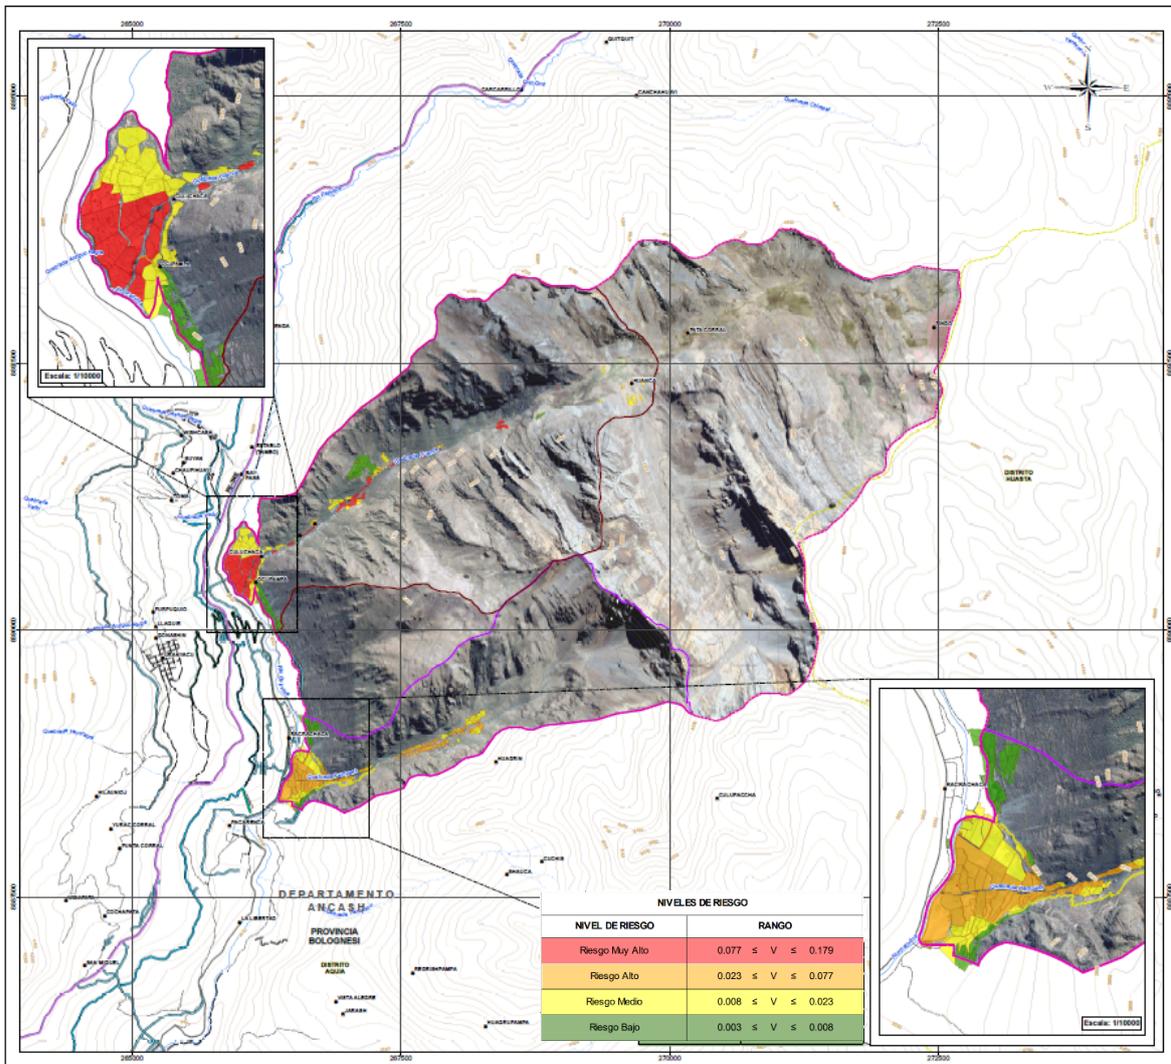
Figura 32 Mapa de niveles de riesgo por flujo de detritos

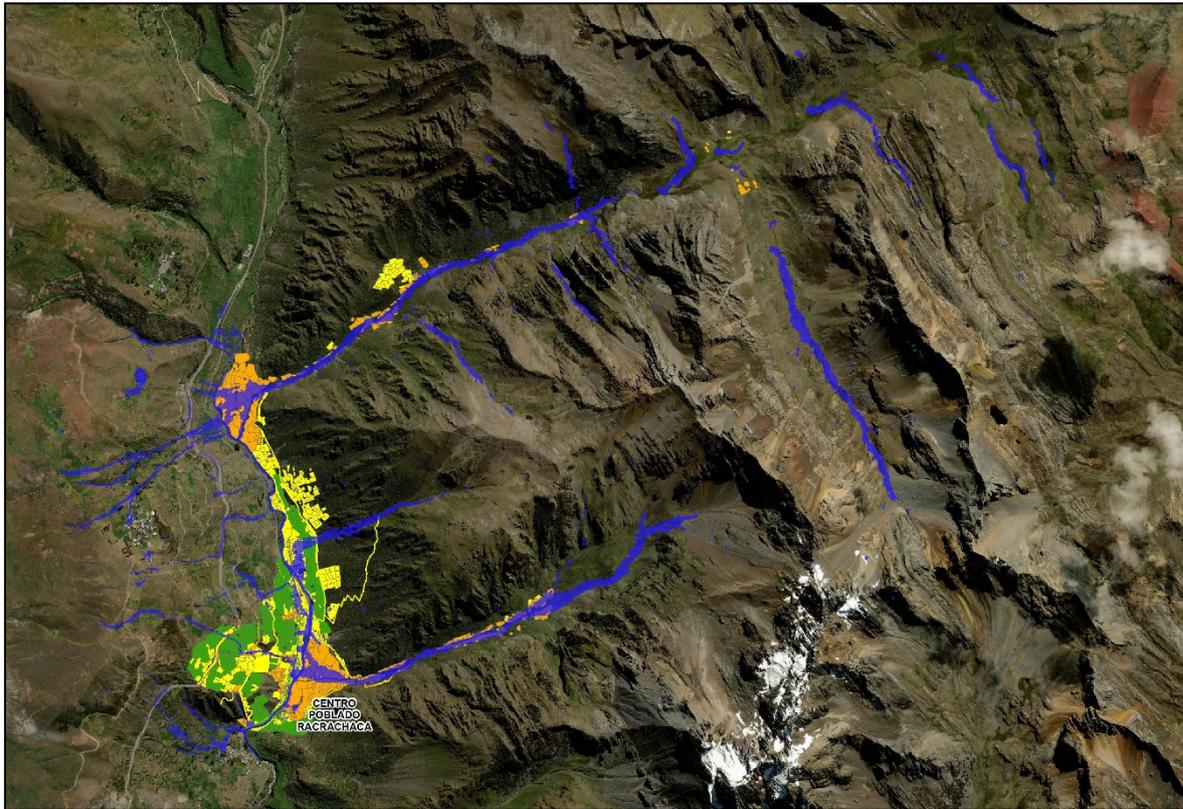
Figura 34 Mapa de escorrentía superficial

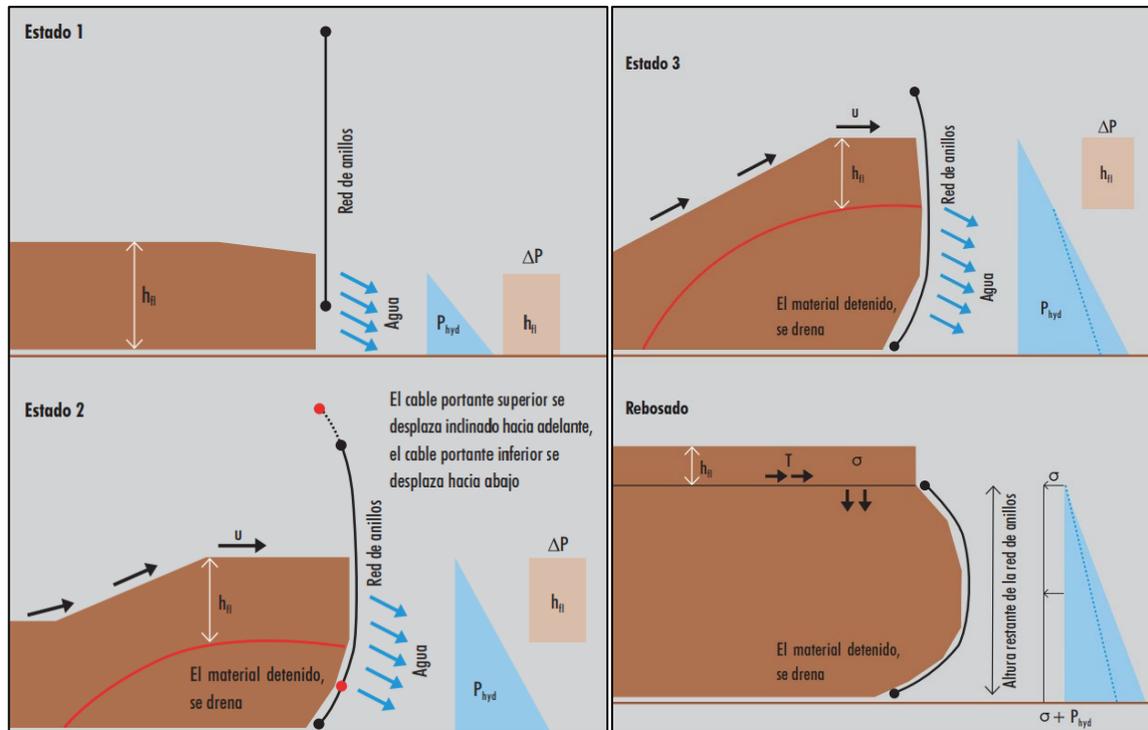
Figura 39 Comportamiento de las barreras flexibles contra flujos de detritos

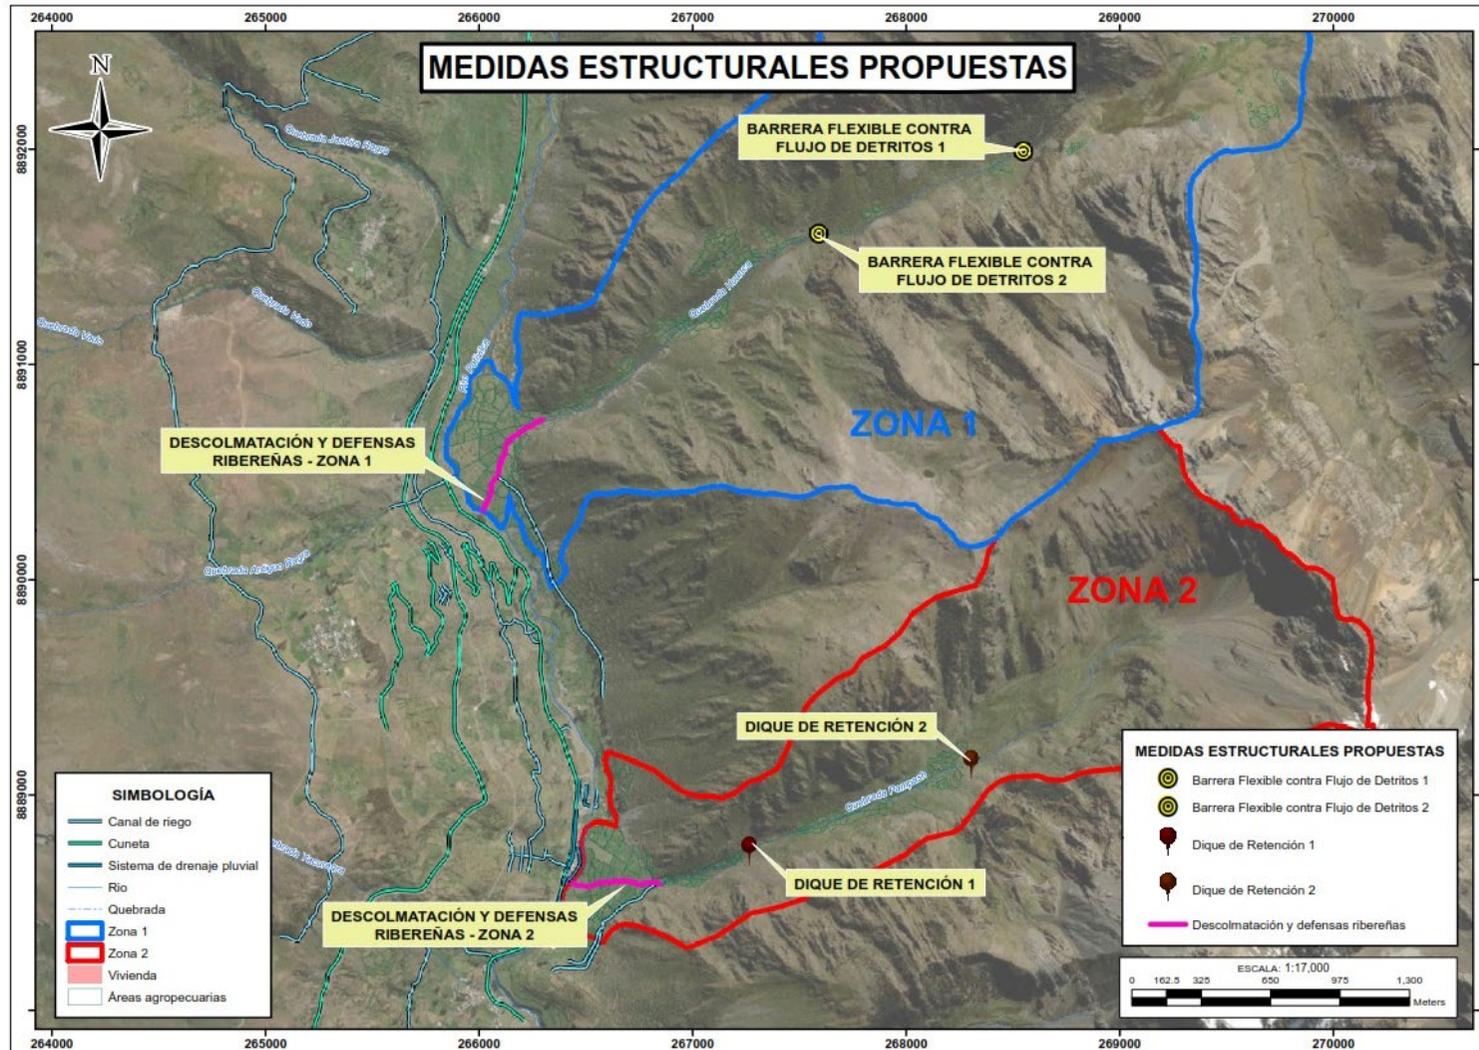
Figura 45 Ubicación de las medidas estructurales

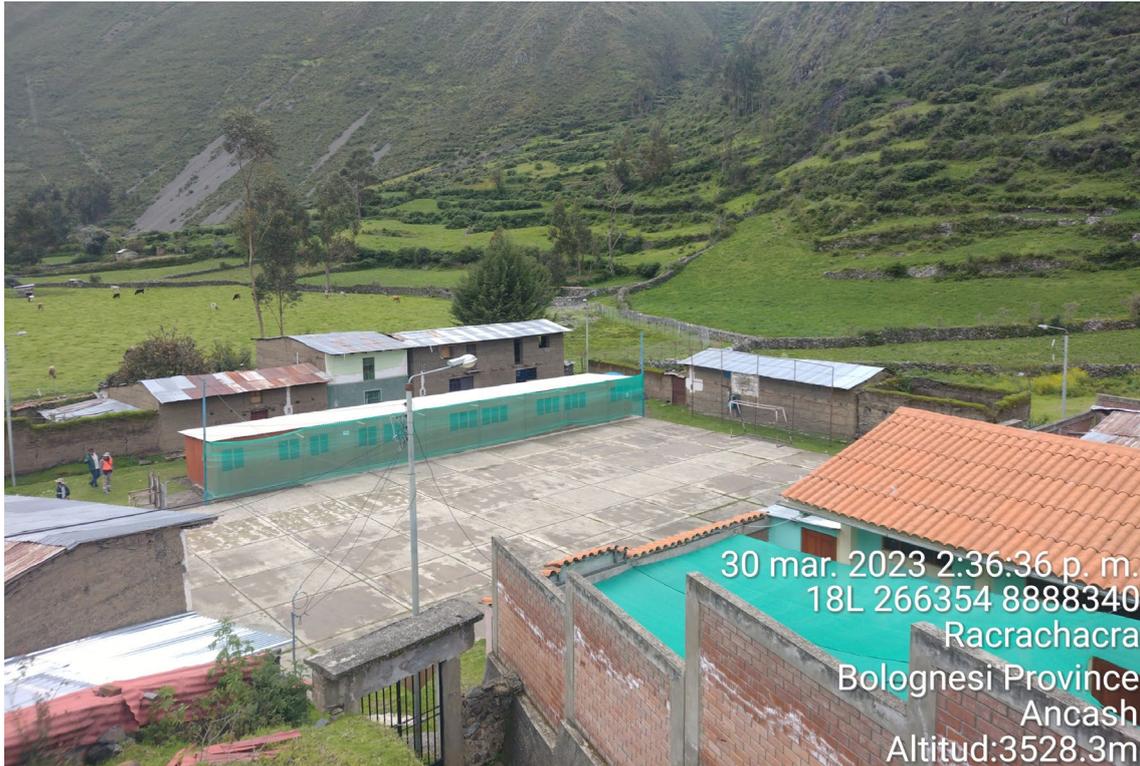
Fotografía 2. Vista frontal de la Institución Educativa Inicial N°1647 de Racrachaca. Ubicado a 700 metros SO aproximadamente de la plaza central del poblado Se observa una construcción de una planta con paredes de concreto y techo de tejas.

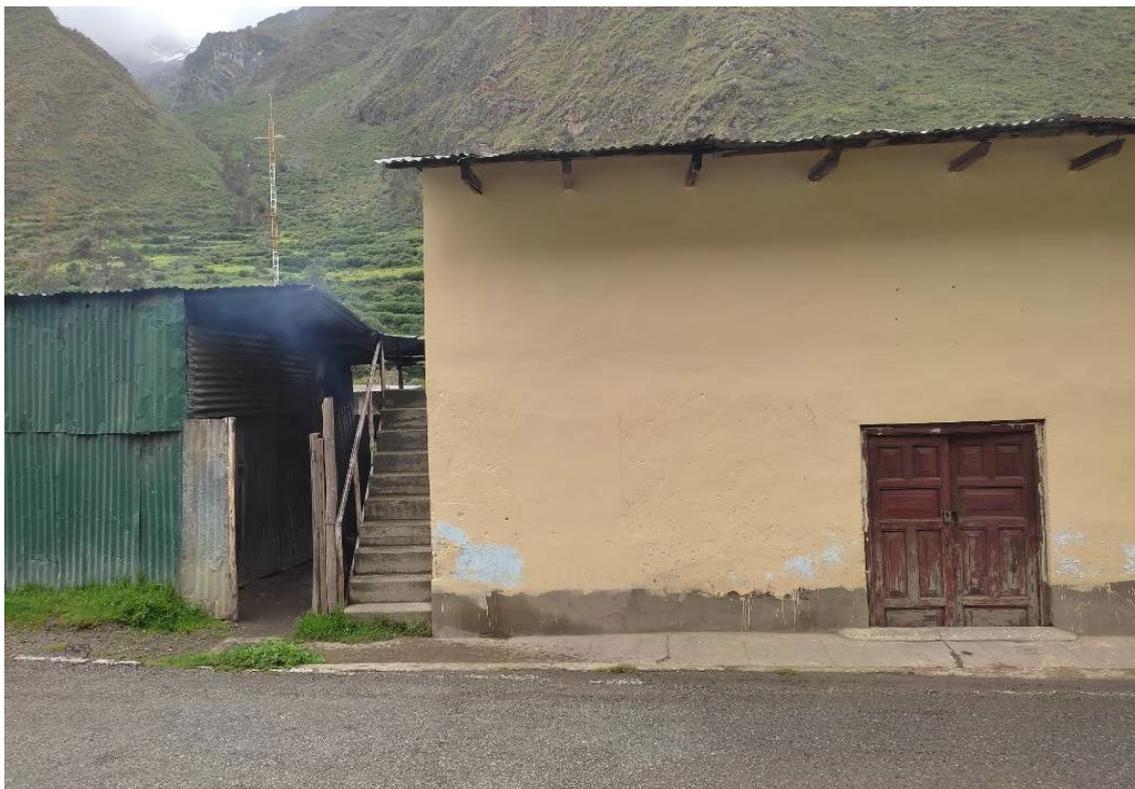
Fotografía 5. Comedor del centro poblado Racrachaca. Se observa una construcción de paredes de tapia y techo de calamina. Su estado conservación es malo y presenta pérdida y desprendimiento del yeso por la humedad capilar.

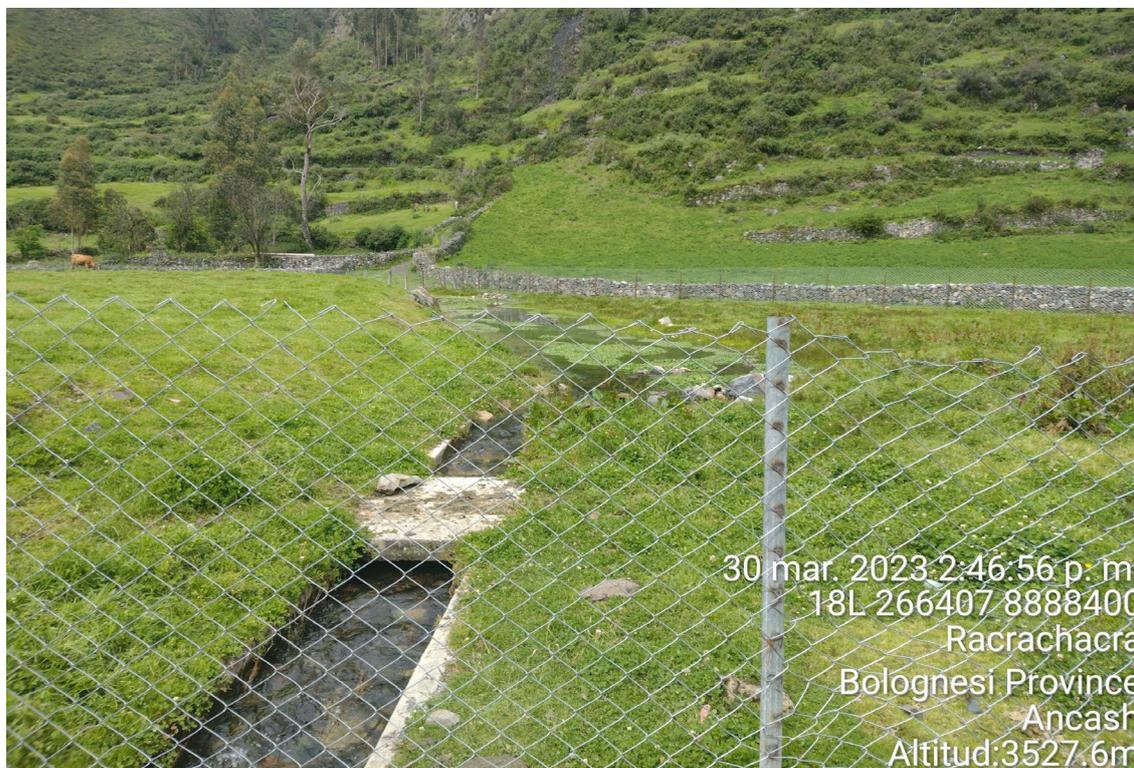
Fotografía 6. Canal de riego de mampostería de piedra.

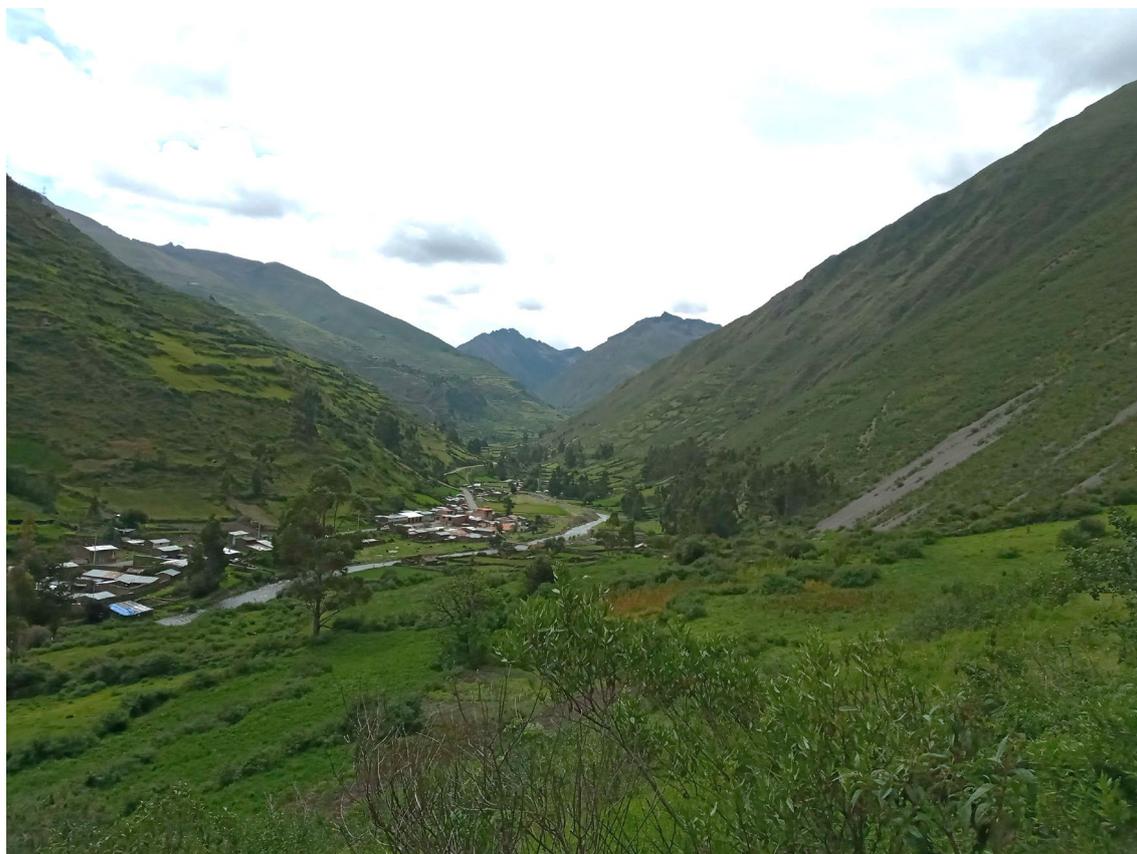
Fotografía9. Vista frontal de predios agrícolas ubicados en la margen derecha del C.P. Racrachaca. Se encuentra dentro de una zona de flujo de detritos

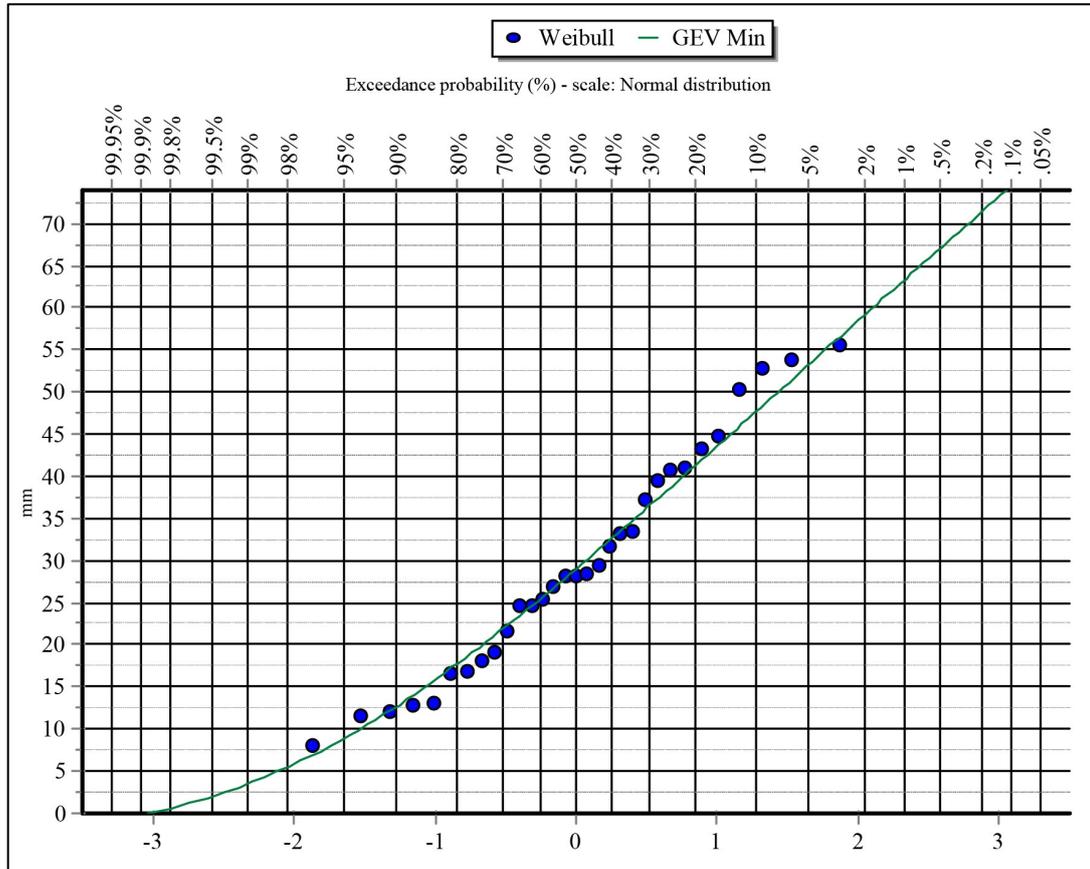
Figura A-2: Análisis gráfico de las pruebas de bondad que representa el mejor ajuste

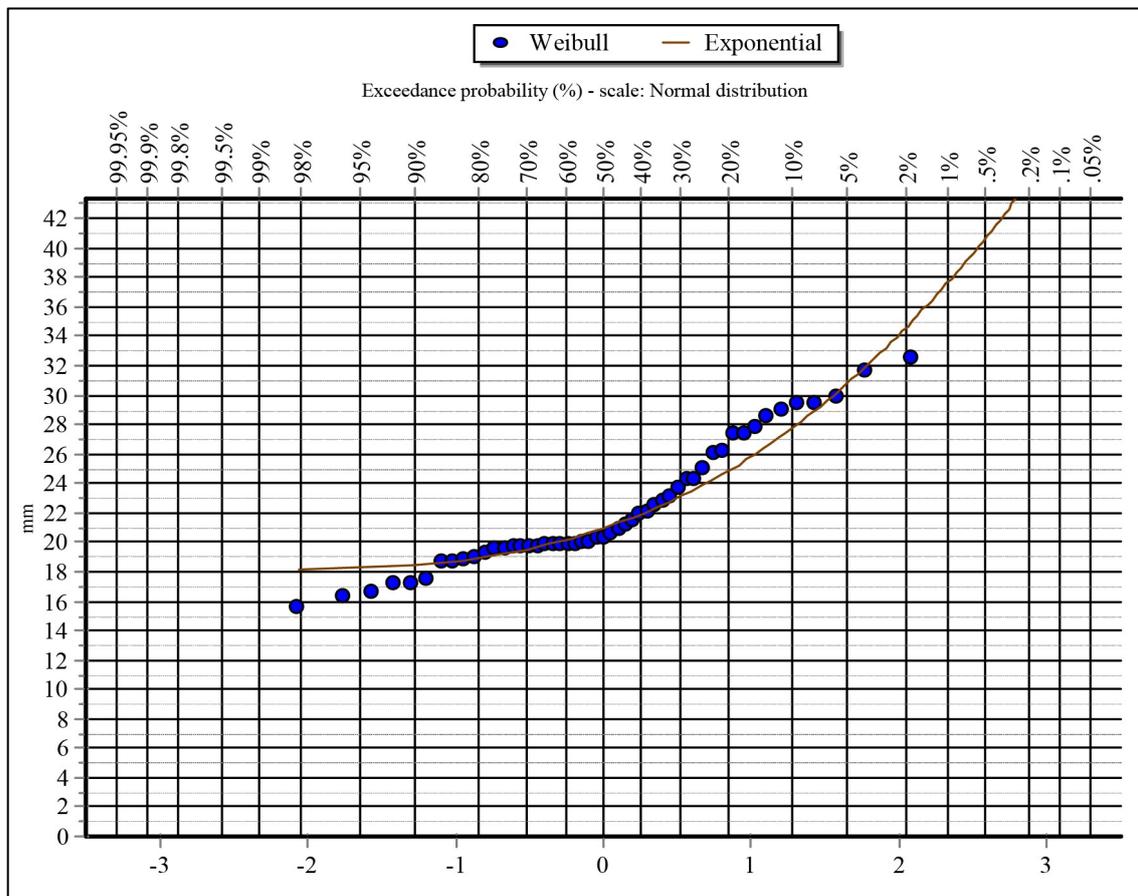
Figura B-2: Análisis gráfico de las pruebas de bondad que representa el mejor ajuste
