EVALUACIÓN DE RIESGOS ORIGINADOS POR EL PELIGRO DE FLUJO DE DETRITOS EN EL CENTRO POBLADO MENOR DE RACRACHACA, DEL DISTRITO DE AQUIA, PROVINCIA BOLOGNESI Y DEPARTAMENTO DE ANCASH

COMUNIDAD CAMPESINA DE AQUIA

Febrero, 2024

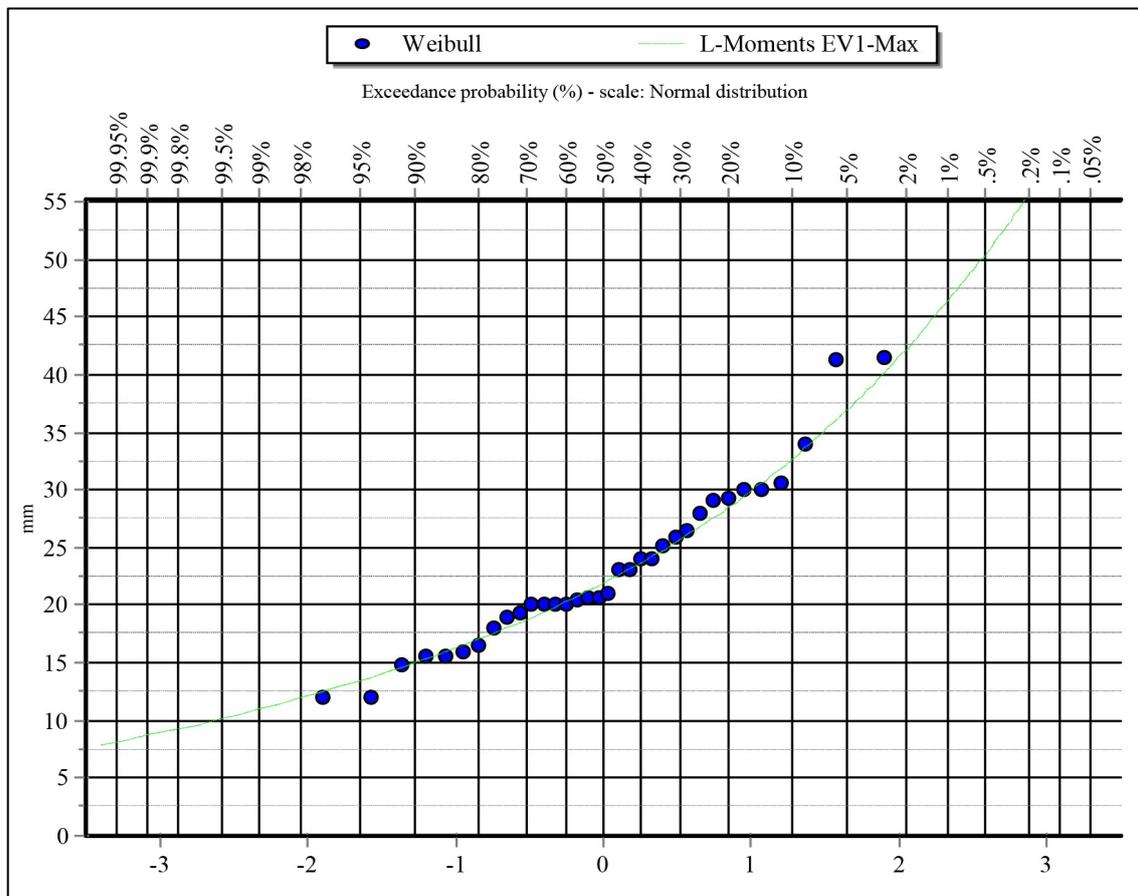
Figura C-2: Análisis gráfico de las pruebas de bondad que representa el mejor ajuste
