EVALUACIÓN DE RIESGOS ORIGINADOS POR EL PELIGRO DE INUNDACIÓN FLUVIAL EN EL CENTRO POBLADO MENOR DE PACHAPAQUI, DEL DISTRITO DE AQUIA, PROVINCIA BOLOGNESI Y DEPARTAMENTO DE ANCASH

COMUNIDAD CAMPESINA DE AQUIA

Noviembre, 2023

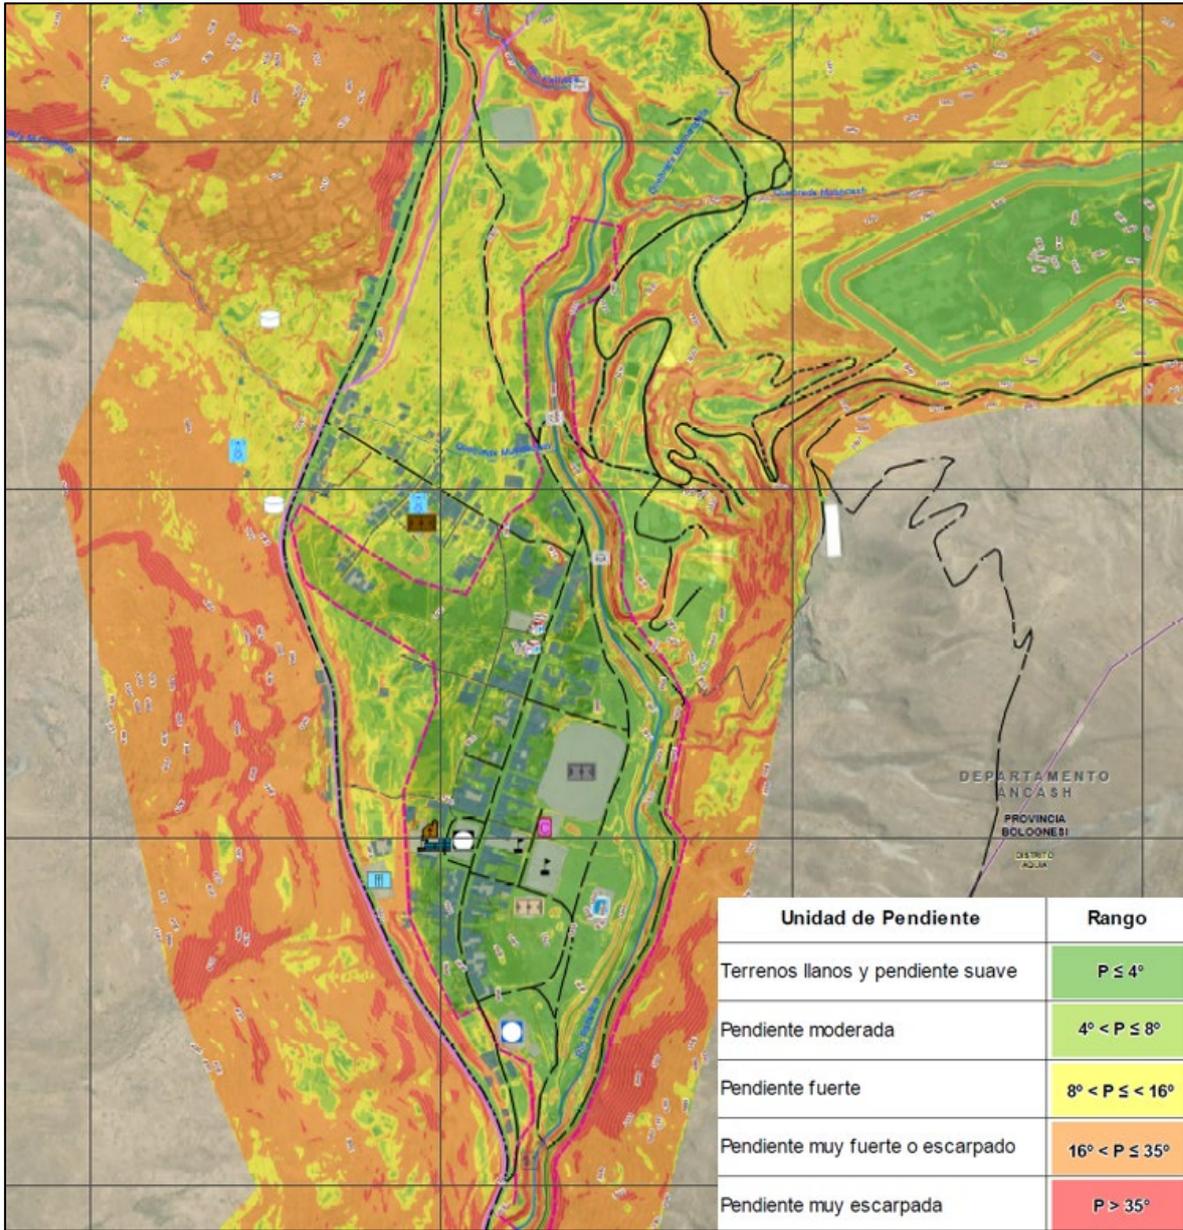
Figura 7 Mapa de pendientes

• **Terrenos llanos y pendiente muy baja ($\leq 4^\circ$)**

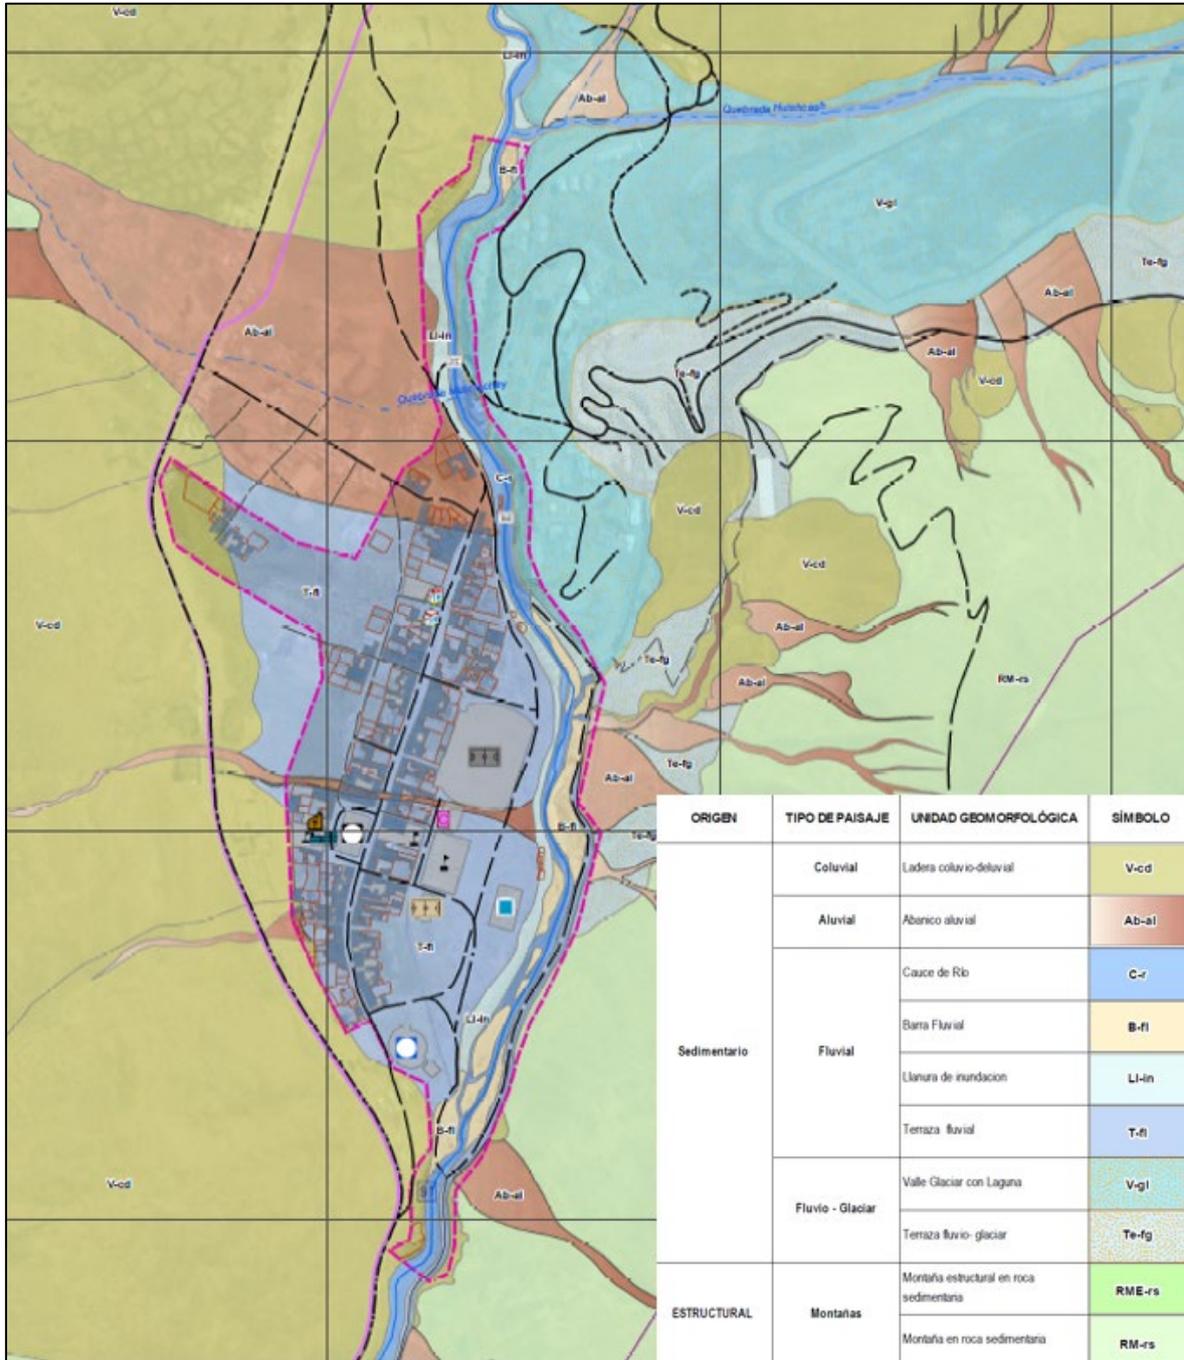
Figura 8 Mapa geomorfológico

• **Ladera coluvio-deluvial**

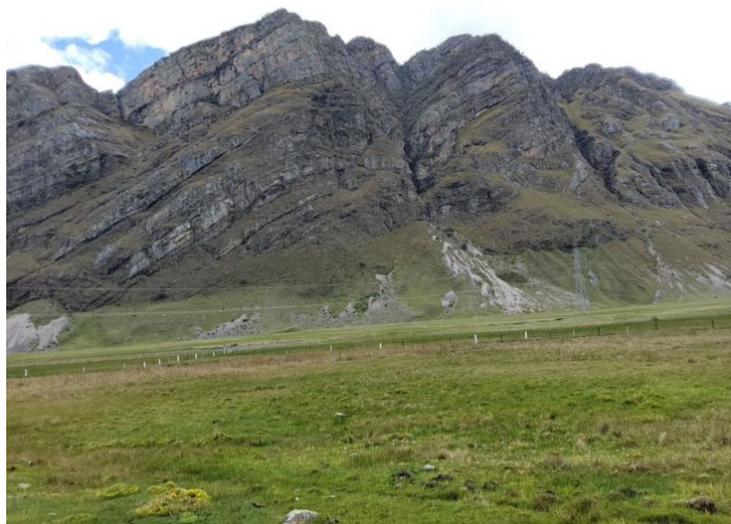
Esta unidad geomorfológica se registra al norte del área de estudio. La geoforma está emplazada sobre rocas tipo areniscas, que fueron plegadas, y fracturadas por la interacción de las fallas locales y generalmente las superficies de estas son muy abruptas, ya que por actividad de la tectónica se desestabilizó y originó eventos de geodinámica externa. Presenta pendientes superiores a 45%.

Foto 28. Montaña estructural en roca sedimentaria-areniscas y calizas (272119E, 8898889N).

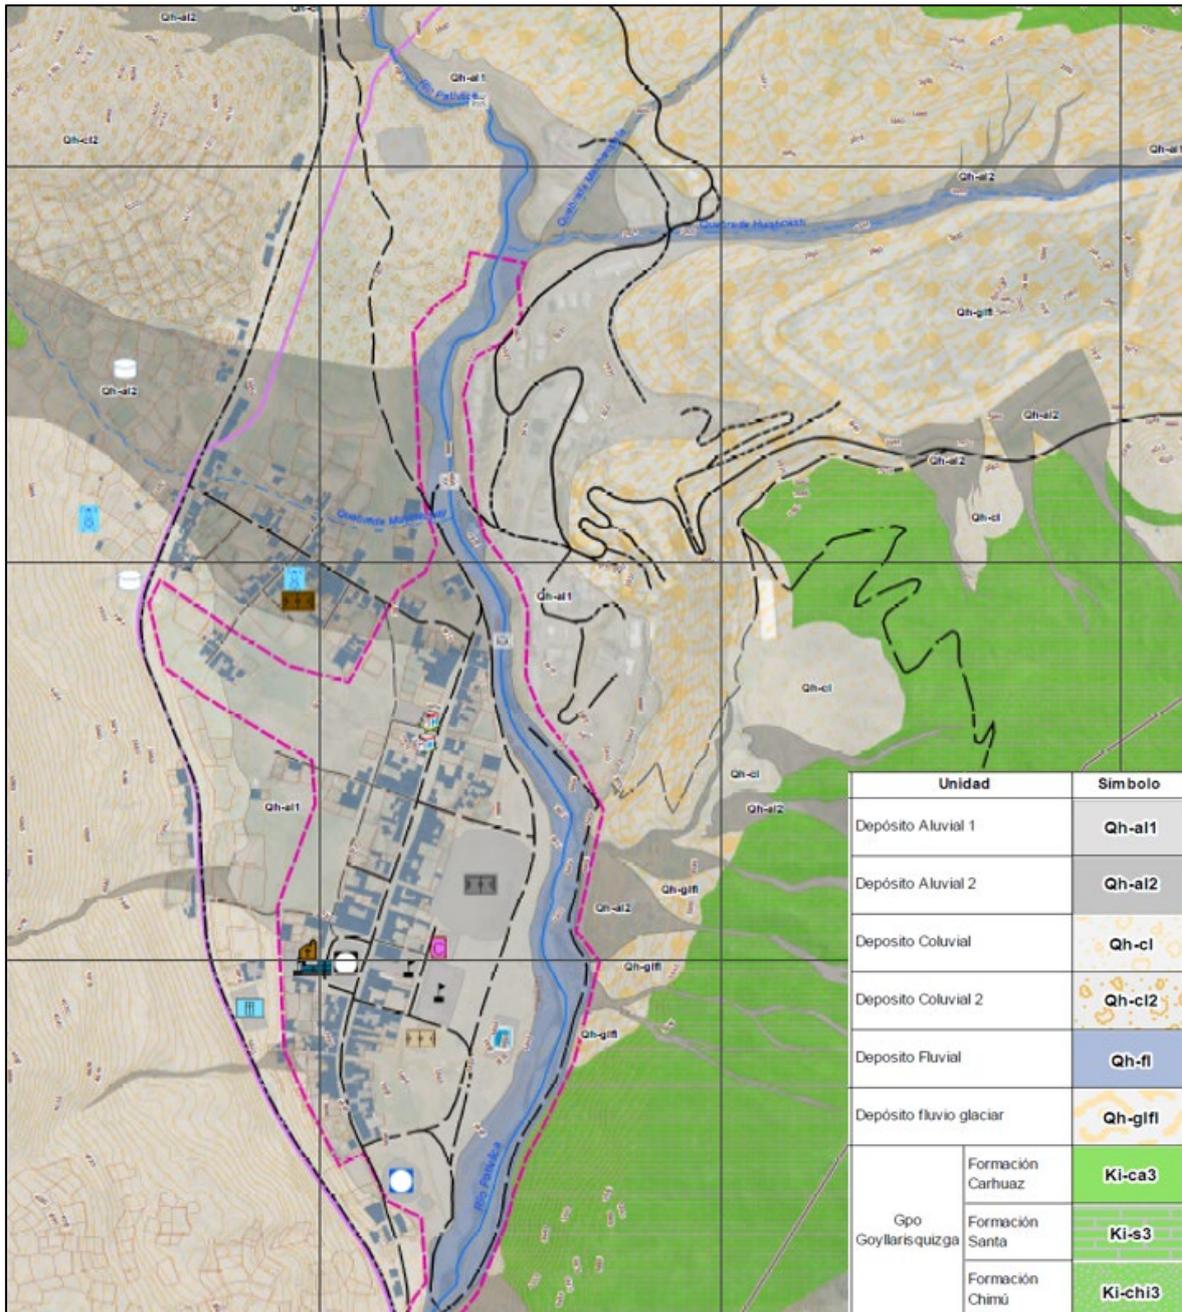
Figura 9 Mapa geológico

• **Formación Chimú (Mesozoico, Cretáceo inferior)**

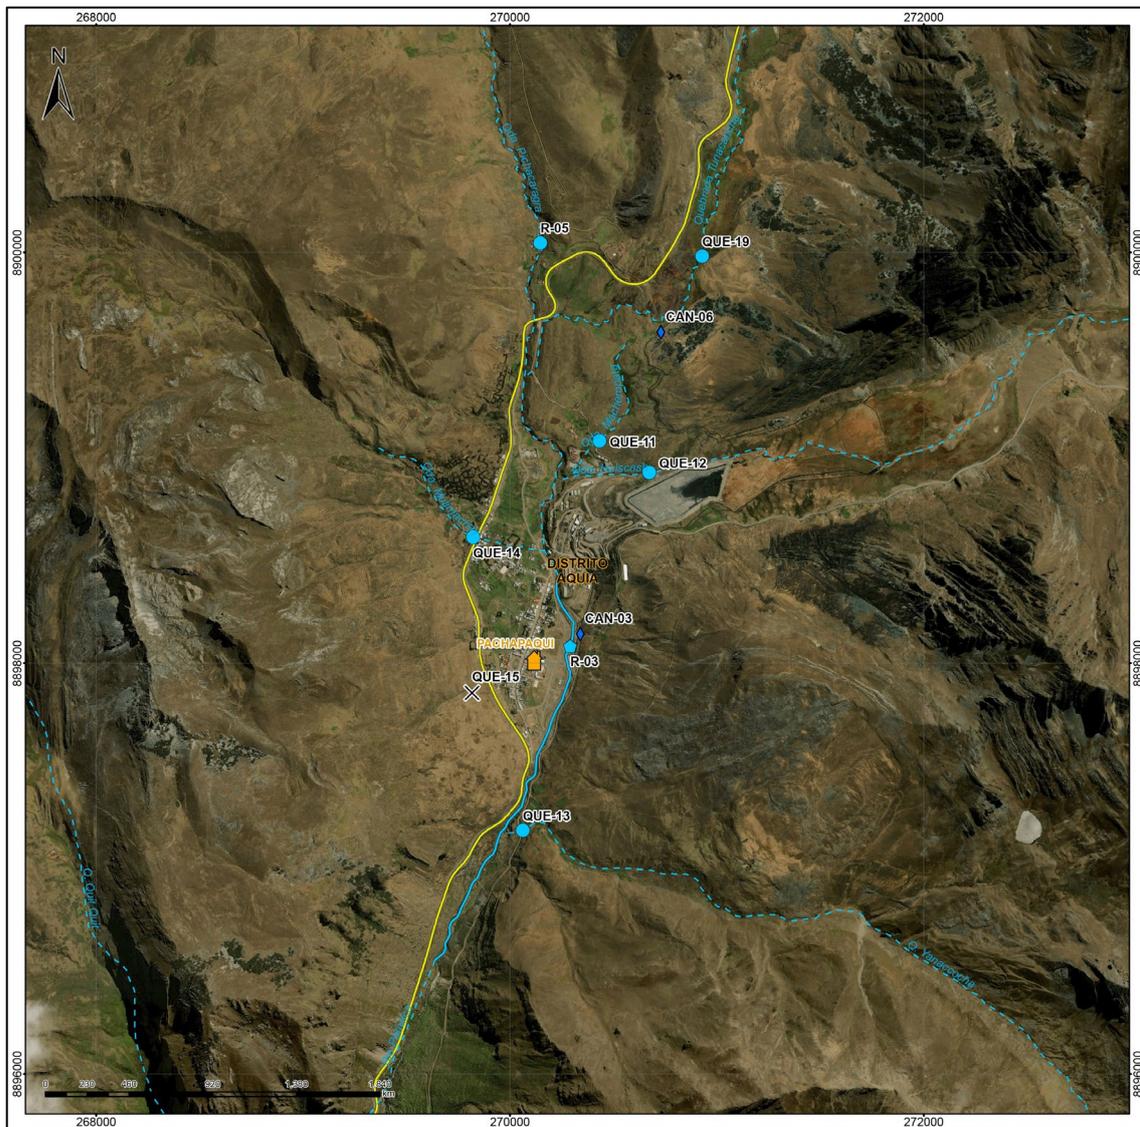
Figura 15 Mapeo hidrológico Pachapaqui

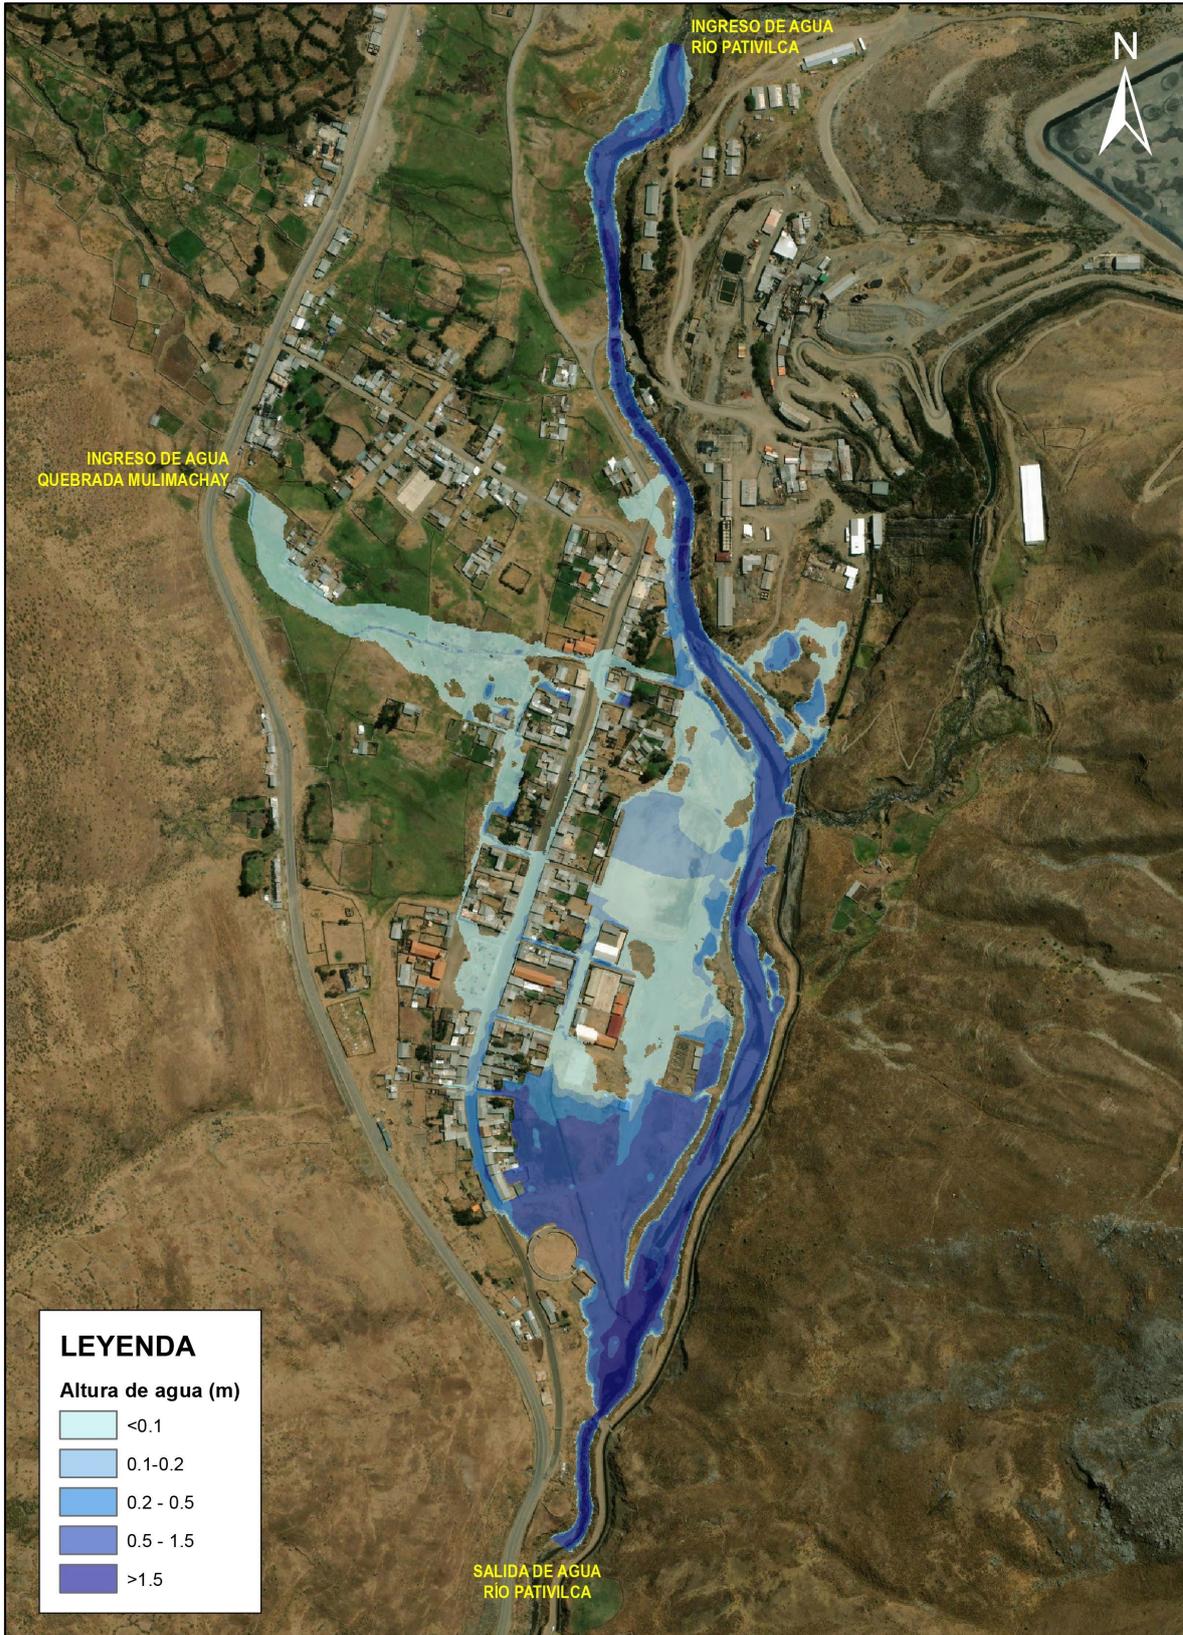
Figura 17 Altura de agua por inundación fluvial en el centro poblado menor de Pachapaqui

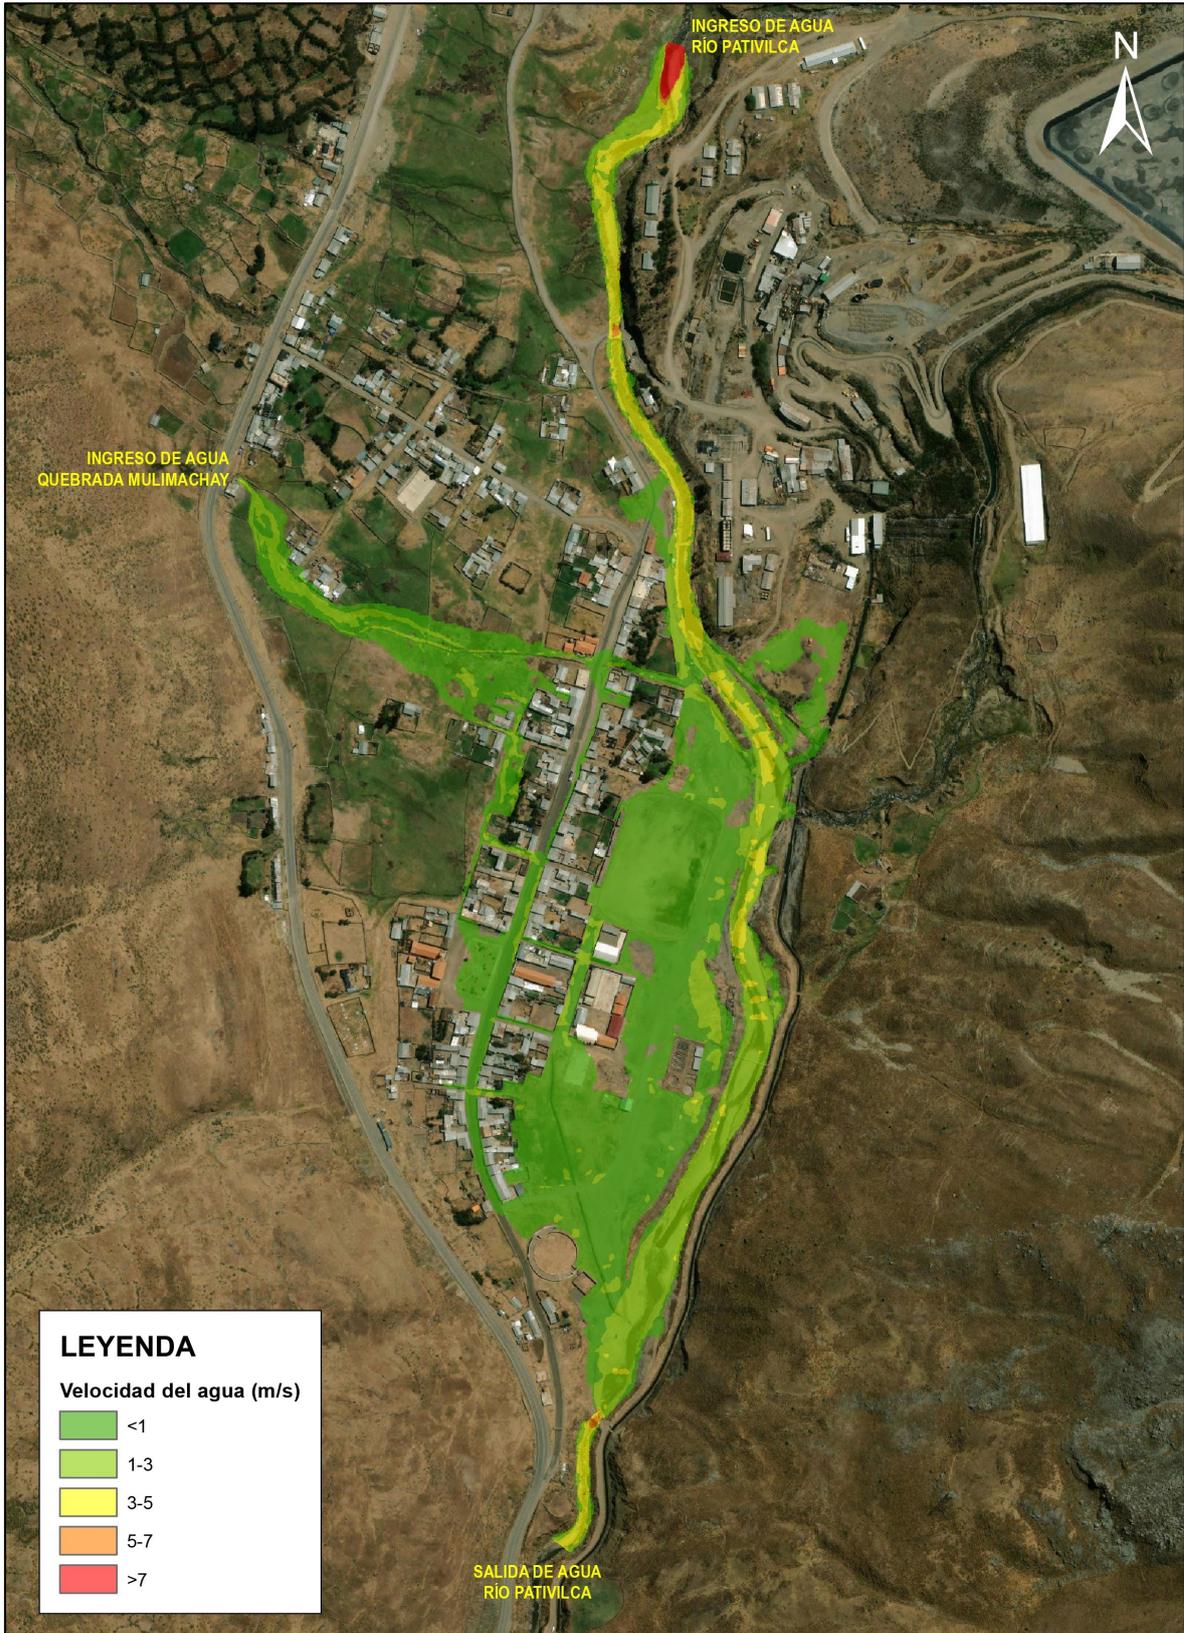
Figura 18 Velocidad del agua por inundación fluvial en el centro poblado menor de Pachapaqui

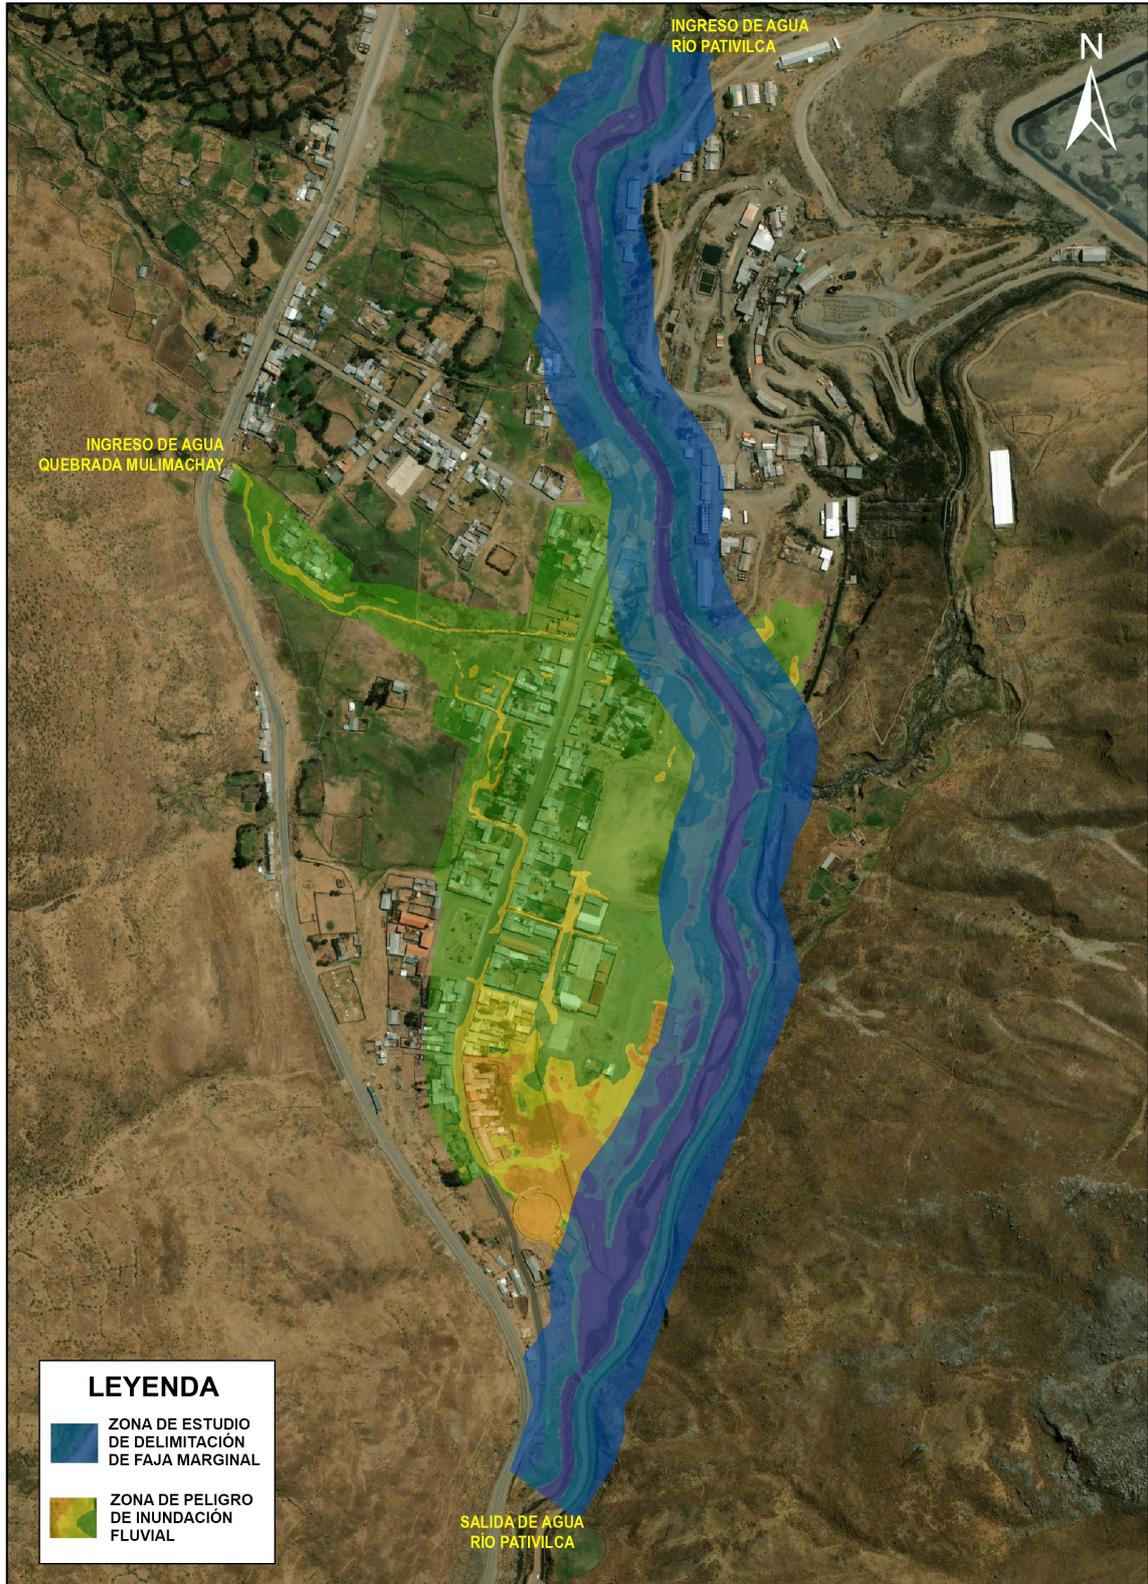
Figura 30 Zona de Estudio para delimitación de faja marginal

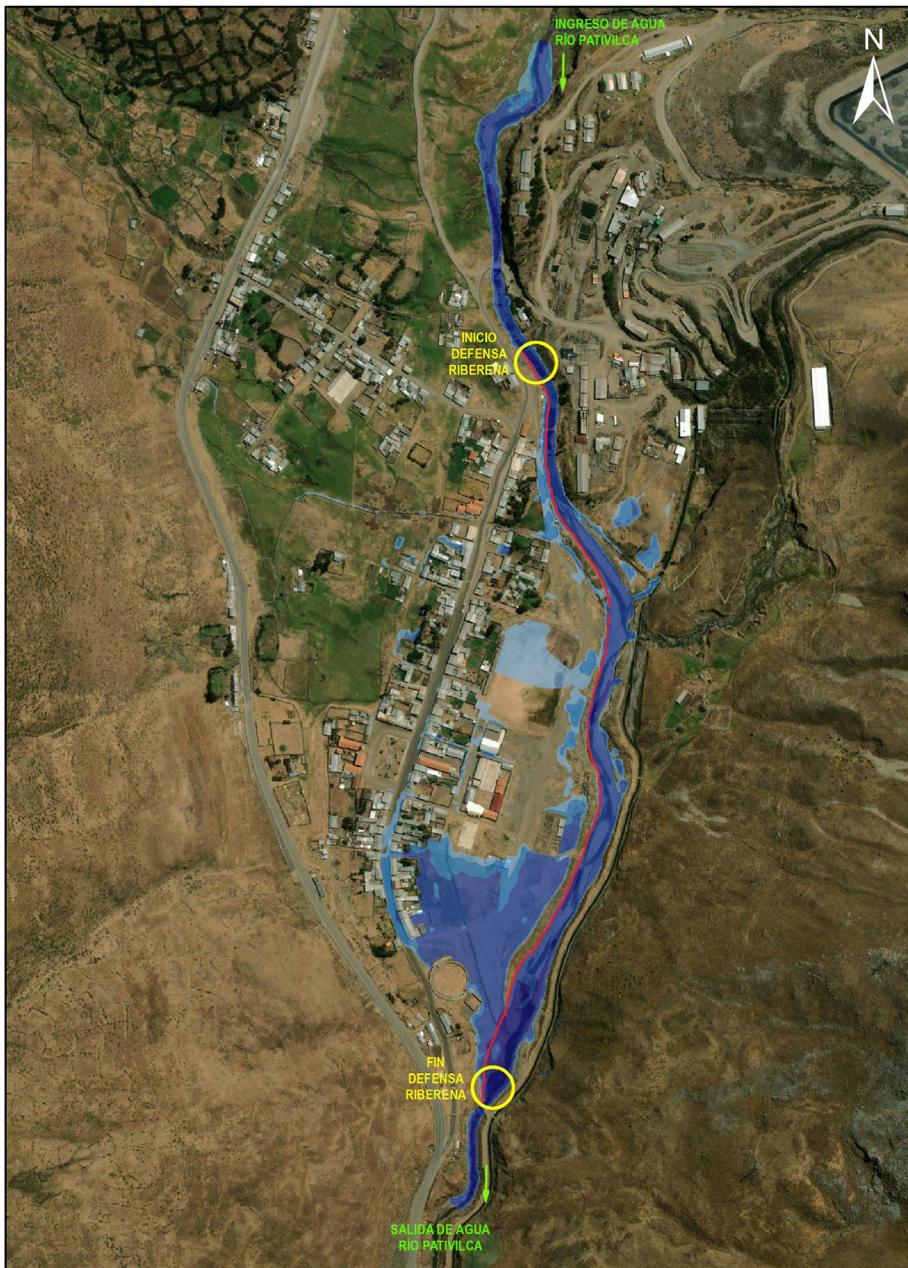
Figura 34 Propuesta de ubicación de inicio y fin de defensa ribereña

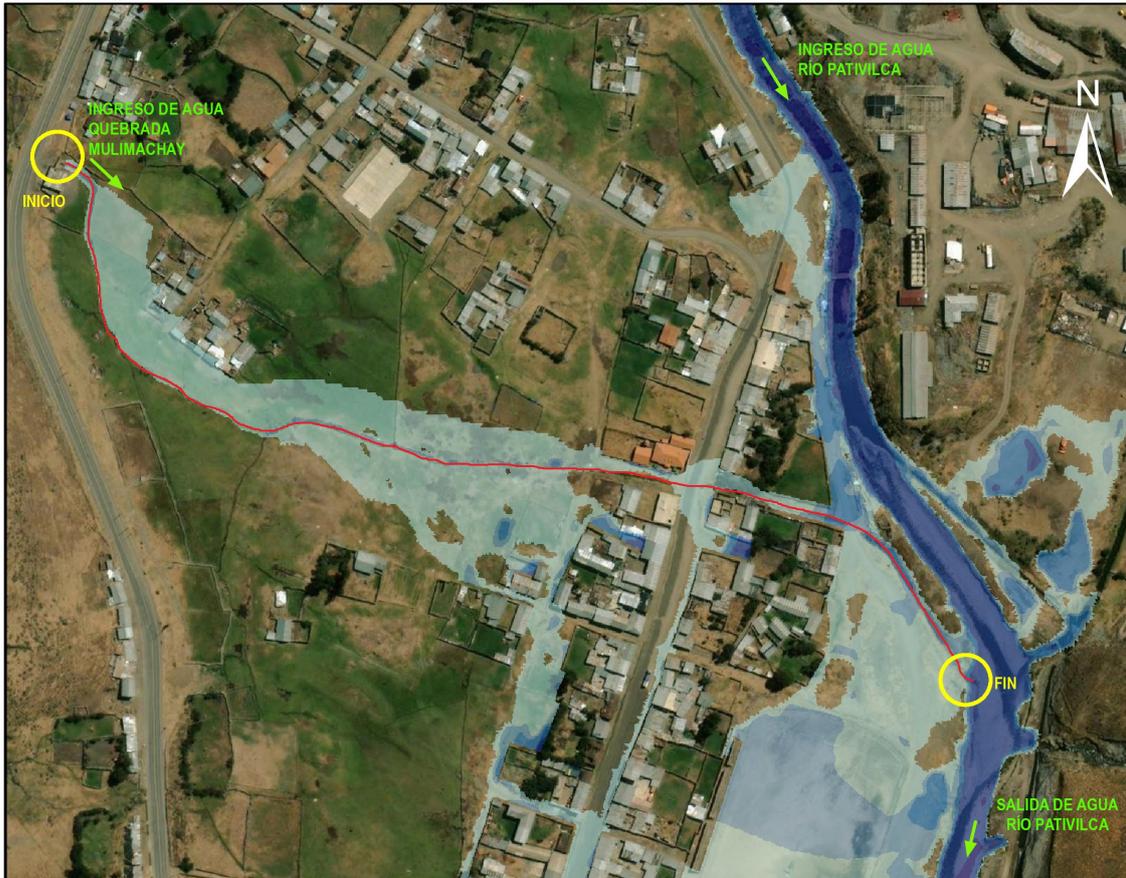
Figura 35 Propuesta de ubicación de inicio y fin de la canalización de la quebrada Mulimachay

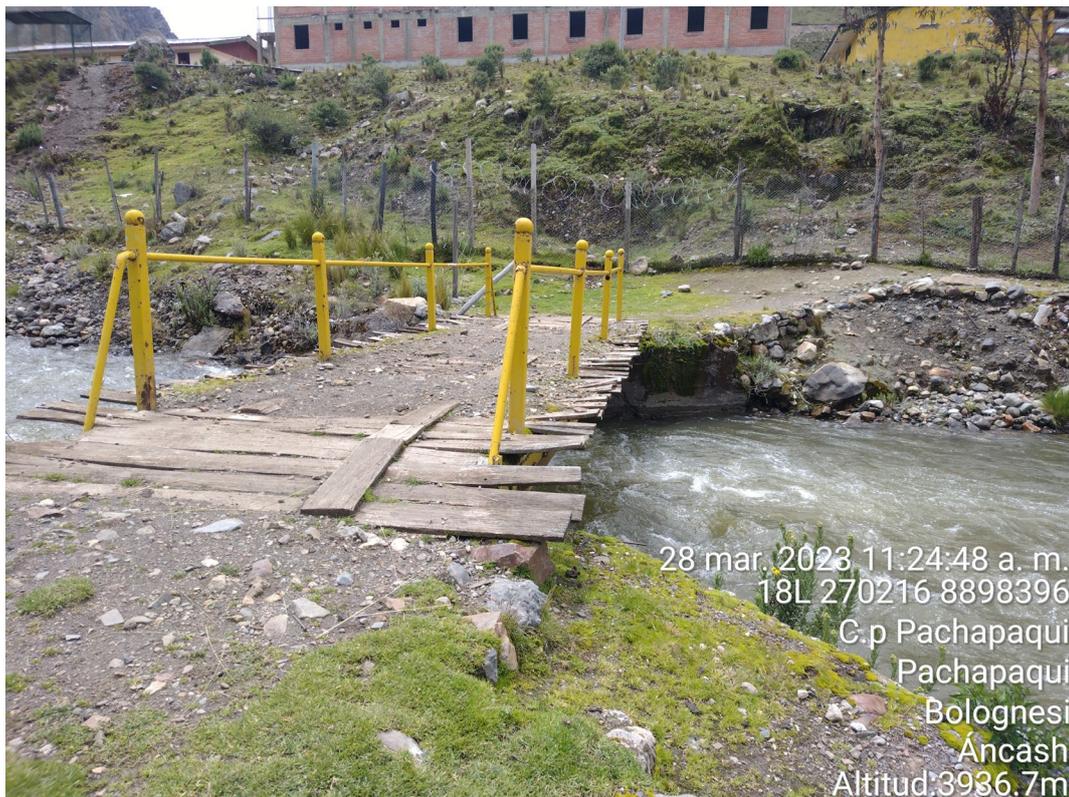
Foto 4. Vista frontal del puente peatonal. Se ubica a 430 m NE de la plaza principal de Pachapaqui.

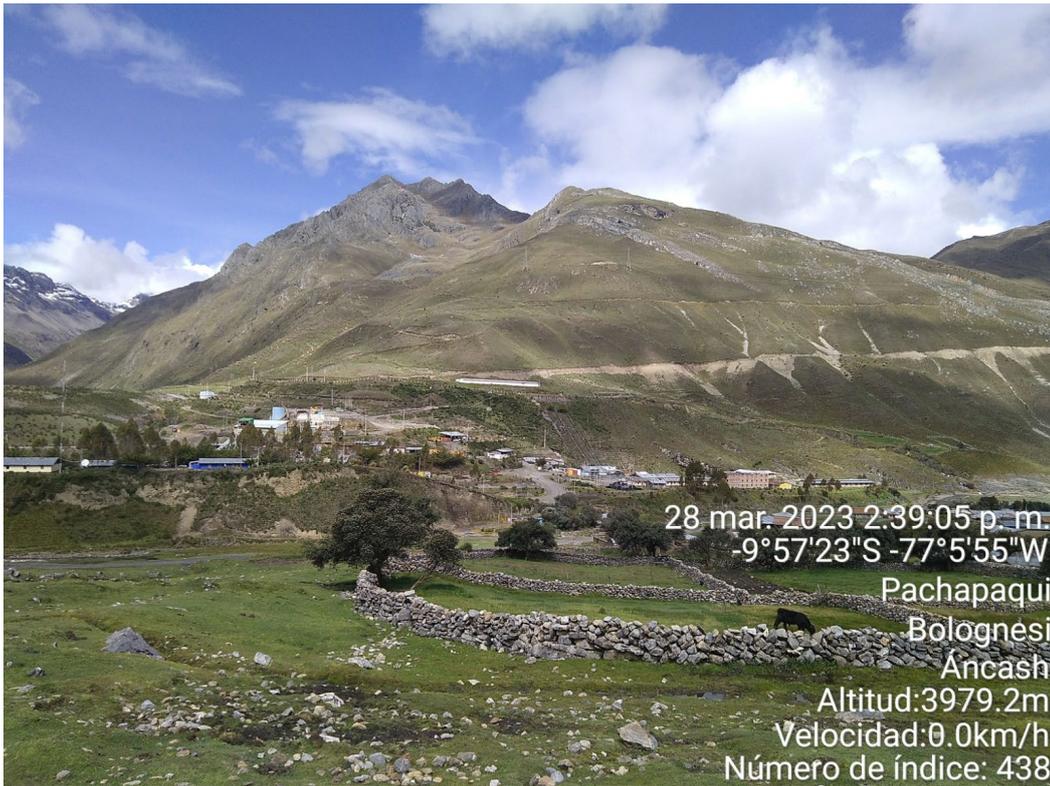
Foto 10. Corral para la crianza de ganado vacuno con un cerco de pircas de piedra.

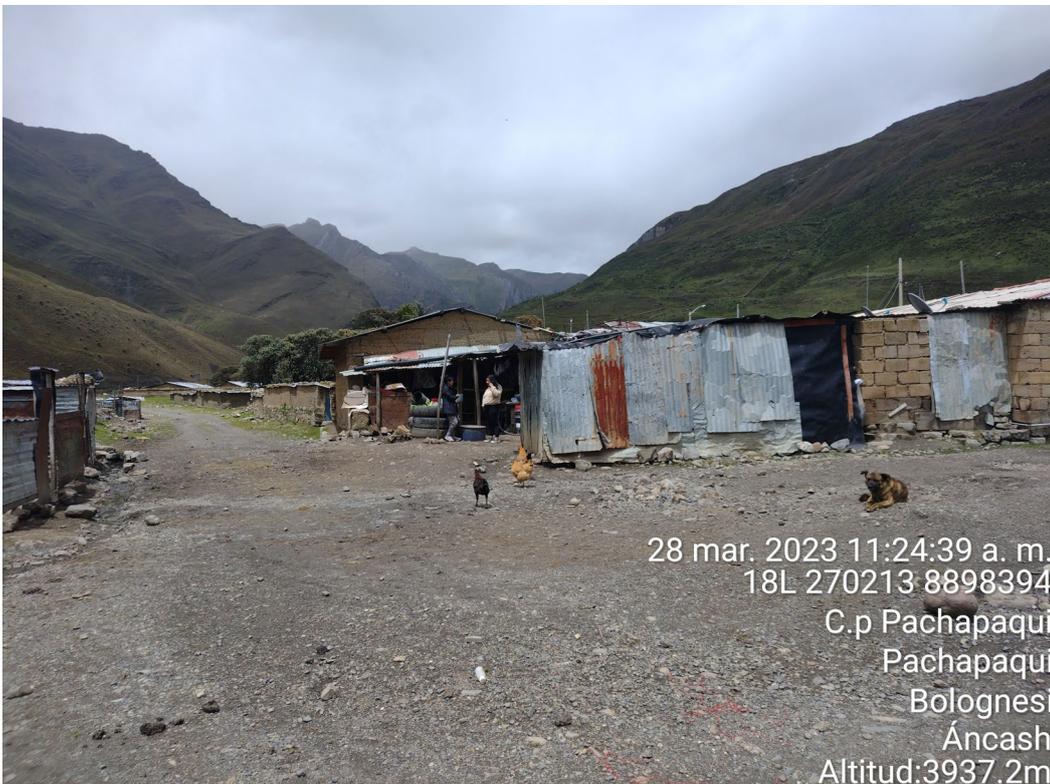
Foto 11. Viviendas ubicadas dentro del Centro poblado menor de Pachapaqui con paredes de adobe y techo de calamina.

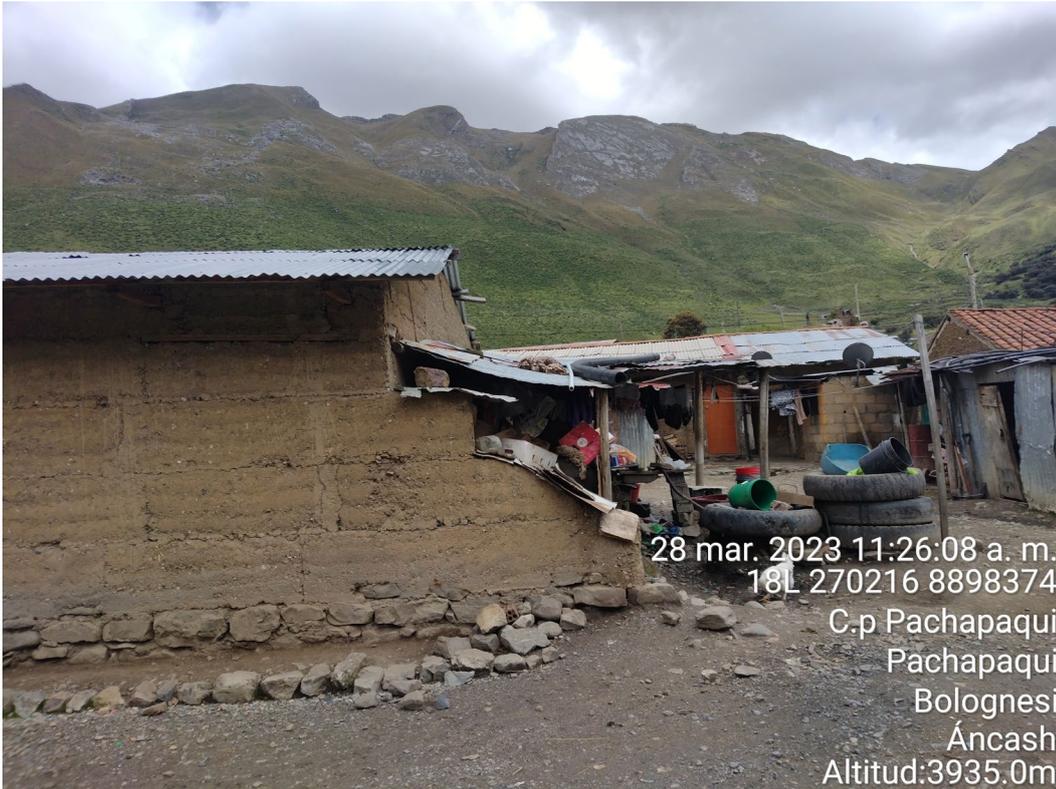
Foto 12. Vista de viviendas que poseen paredes de tapial y techo de calamina.

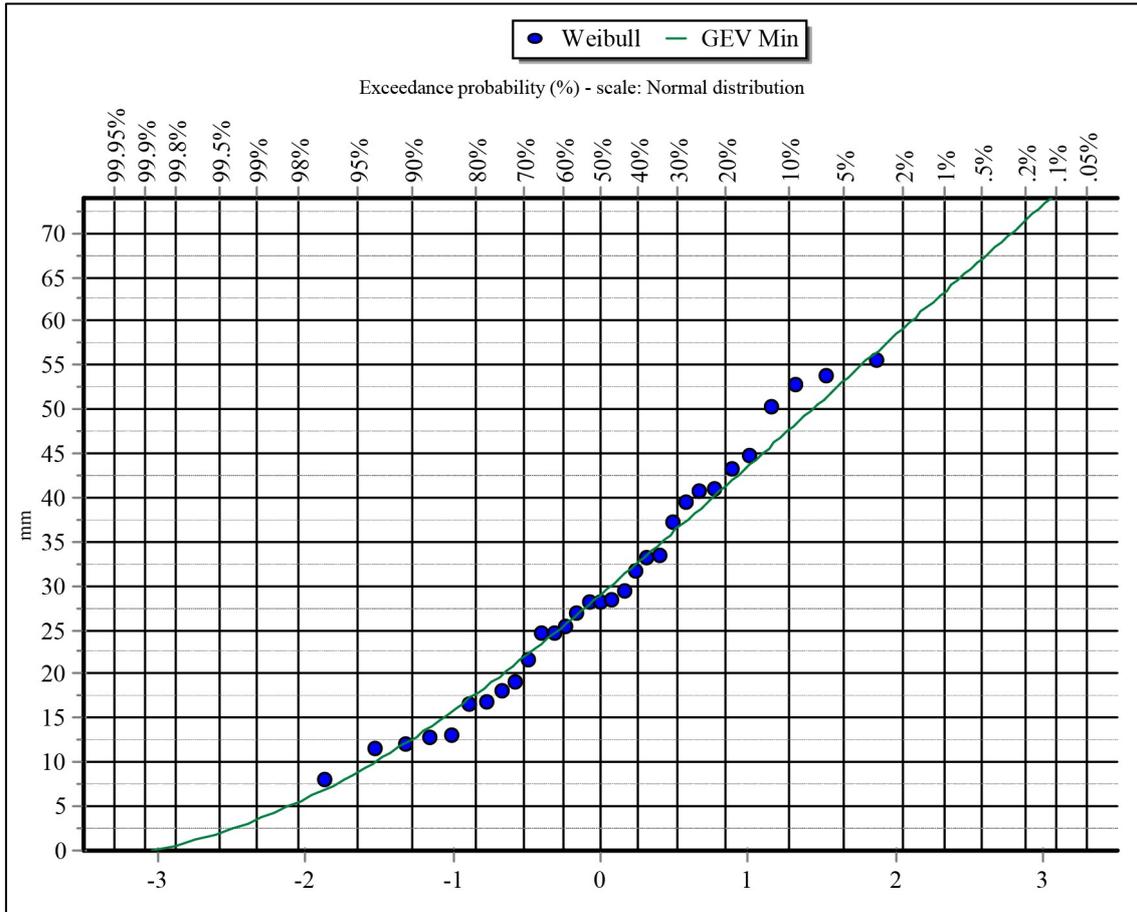
Figura A-2: Análisis gráfico de las pruebas de bondad que representa el mejor ajuste

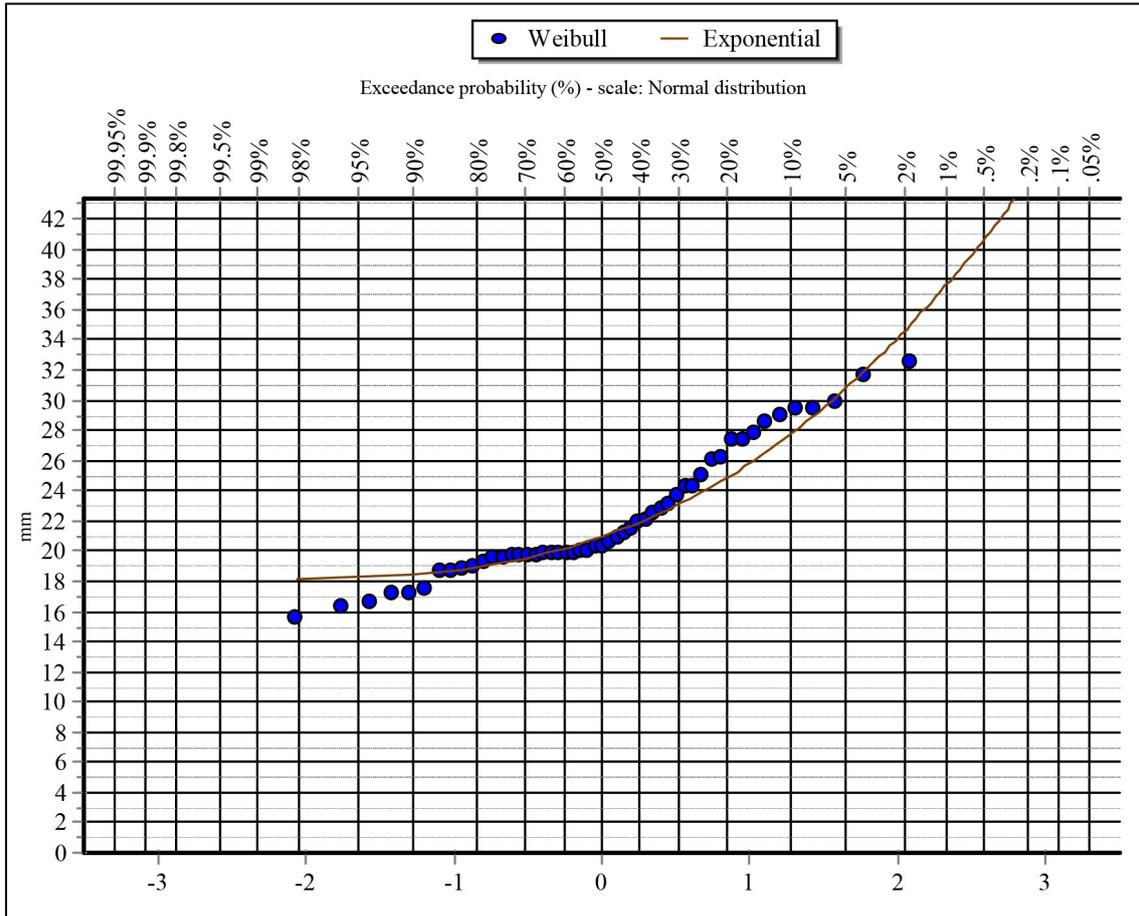
Figura B-2: Análisis gráfico de las pruebas de bondad que representa el mejor ajuste

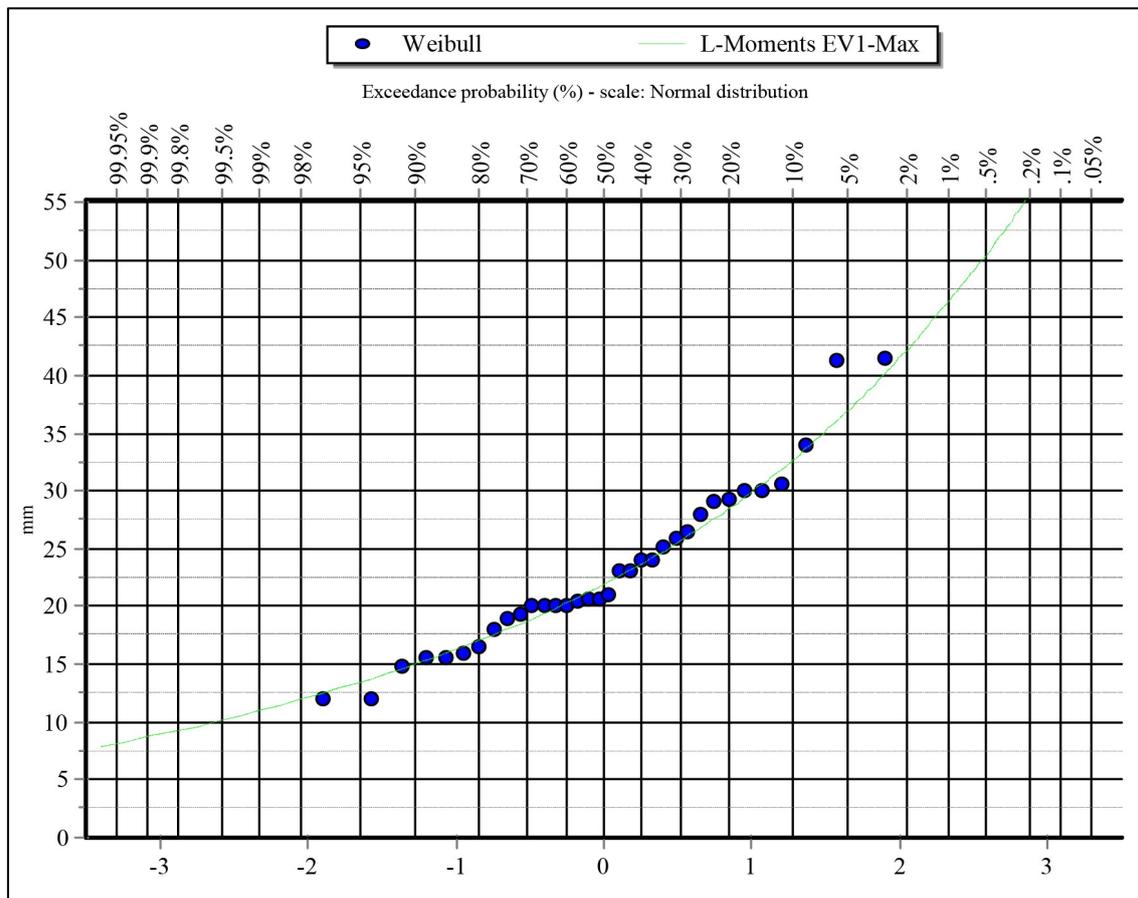
Figura C-2: Análisis gráfico de las pruebas de bondad que representa el mejor ajuste

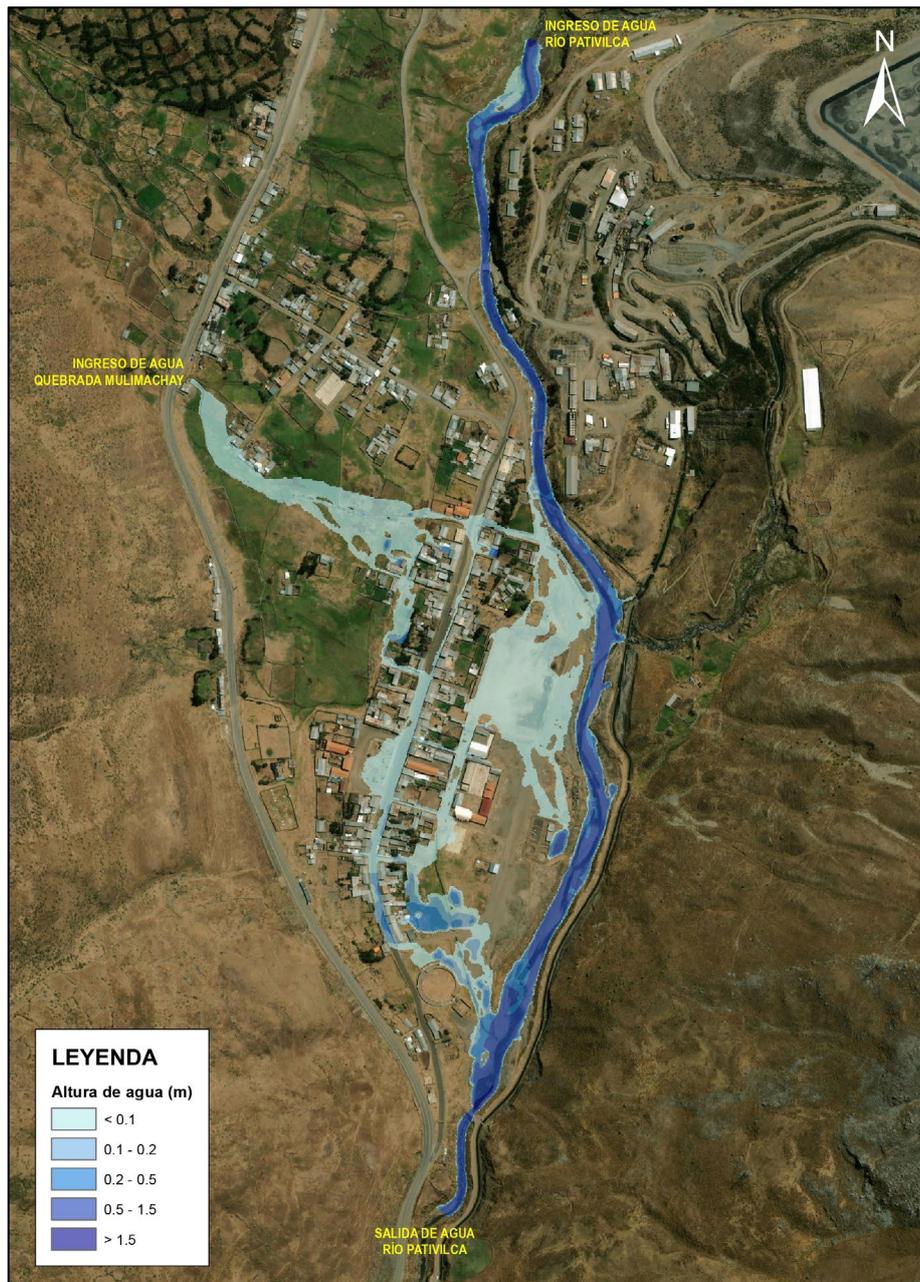
Figura A-1: Altura de Inundación fluvial del centro poblado menor Pachapaqui, Caudal máximo río Pativilca = 25.53 m³/s, Caudal máximo Quebrada Mulimachay = 0.49 m³/s.
